**SAKARYA TARAKLI BÖLGESİNDE MİMARİ DOKU VE  
RESTORASYON SÜREÇLERİ**

**YÜKSEK LİSANS TEZİ**

Bu çalışma Sakarya İli Taraklı İlçesinde yer alan tescilli yapıların güncel durumuna ilişkin analiz çalışmalarını içermektedir.

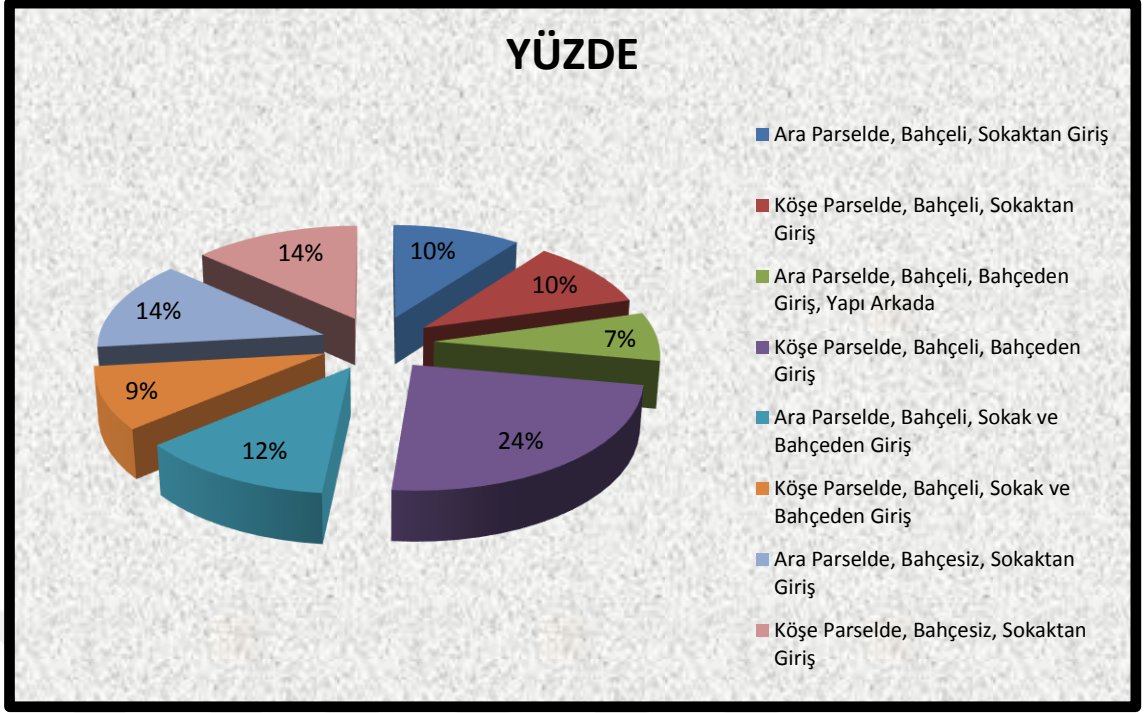
Grafik 5.2. Konum Tipolojisi

KONUM TİPOLOJİSİ	ADET	YÜZDE
1.Ara Parselde, Bahçeli, Sokaktan Giriş	10	%10
2.Köşe Parselde, Bahçeli, Sokaktan Giriş	10	%10
3.Ara Parselde, Bahçeli, Bahçeden Giriş, Yapı Arkada	7	%7
4.Köşe Parselde, Bahçeli, Bahçeden Giriş	23	%24
5.Ara Parselde, Bahçeli, Sokak ve Bahçeden Giriş	12	%12
6.Köşe Parselde, Bahçeli, Sokak ve Bahçeden Giriş	9	%9
7.Ara Parselde, Bahçesiz, Sokaktan Giriş	13	%14
8.Köşe Parselde, Bahçesiz, Sokaktan Giriş	13	%14

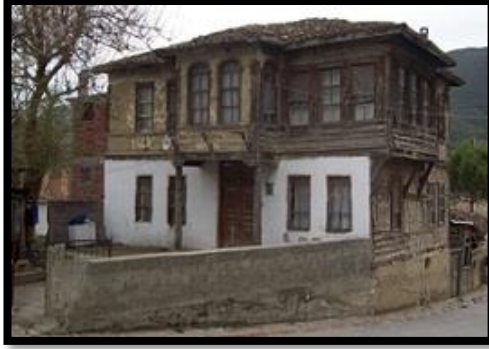
Resim 5.10. Hanımeli Konağının Restorasyondan Önceki hali

Hanımeli Konağının Restorasyon işlemi tamamlandıktan sonra butik otel olarak kullanılmak üzere güncellenmiştir. Dış cephesi tamamen sökülüp ahşap karkas arası kerpiç sıva işlemi yapılmıştır. Temeli taş olan bu yapı, temel kısmında herhangi bir değişiklik ve ekleme yapılmadan sadece taşıyıcı karkaslar yenilenmiştir. Kapı ve pencerelerde eski özelliklerine bağlı kalınarak yenilenmiştir. Bahçe kısmında da yenileme yapılarak silüetine artı bir özellik karmıştır.

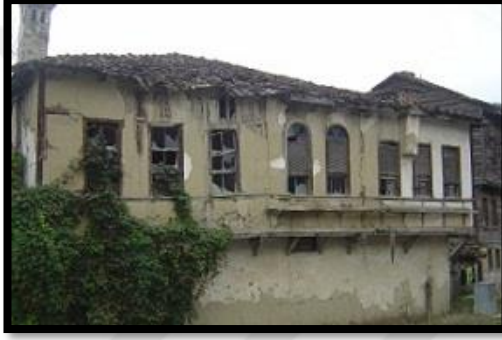
Resim 5.14. Hacırifatlar Konağının Restorasyondan Önceki Durumu

Restorasyondan önce oldukça harap durumda olan bu yapı, konut olarak kullanılırken restorasyondan sonra "butik otel" kimliğine bürünmüştür. Yapı iç, dış, taşıyıcı, kapı ve pencerelerde aslına uygun olarak yenilenmiştir. Butik otel olarak kullanılacağı için, iç kısımdaki otel banyo - wc gibi eklemeler yapılmıştır. Cepheye hareket vermek için belli kısımlara ahşap kaplama yapılmıştır. Bu yapının restorasyonu belediye tarafından yapılmış olup, Büyükşehir kanununa göre mülkiyeti Taraklı Belediyesine aittir.

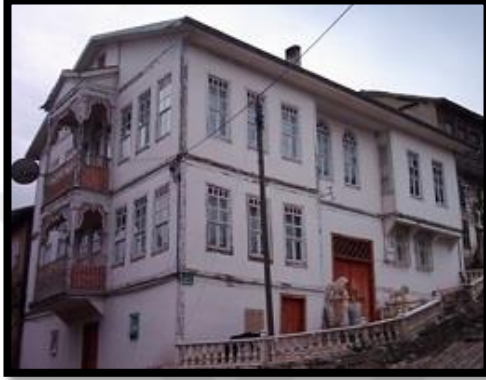
Resim 5.17. Çakırlar Konağının Restorasyondan Önceki Durumu

Çakırlar Konağı restorasyondan sonra butik otel olarak kullanılmaya başlanmıştır. Konumundan da kaynaklanan avantajı, yapıyı önemli konumda tutmaktadır. Pencere, kapı, balkon işlemleri, cephedeki kuşaklar, sıvalar ve iç kısımdaki bölümlerde eksiklikler giderilip yenileme tamamlanmıştır.

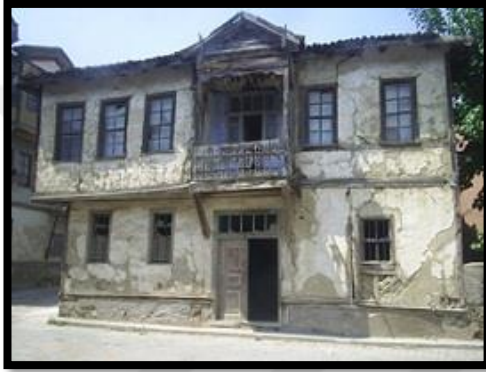
Resim 5.19. Abdi İbrahim Konağının Restorasyondan Önceki Durumu

Abdi İbrahim Konağı konut olarak kullanılırken restorasyondan sonra butik otel olarak kullanılmaktadır. Yapıda ciddi sıva dökülmeleri bulunurken taşıyıcı sistemlerinde de hasarlanmalar da mevcut olduğundan sisteminde de yenilemeler yapılmıştır. Pencere ve kapı gibi detay ürünlerinde yenilemeye gidilmiştir. Balkon saçak ve korkuluk detayları aslına uygun olarak yenilenmiştir.

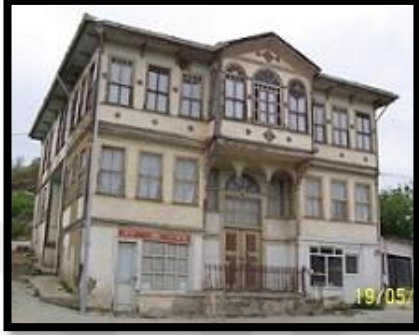
Resim 5.22. Kadirler Konağının Restorasyondan Önceki Durumu

Kadirler Konağı konut olarak kullanılırken restorasyondan sonra butik otel olarak kullanılmaya başlanmıştır. Yapı konumu sayesinde de, oldukça önemli evler arsında yer almaktadır. Alt kısmında bulunan dükkanlarda da çeşitli yöresel ürünler satılan mekan haline gelmiştir.

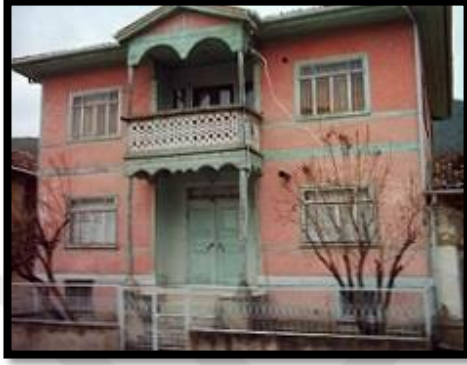
İzzet Erdoğan Evi'nin, restorasyondan önce ve sonra ki kullanımı konuttur. Yapıda ciddi sorunlar olmadığından sadece bakım yapılmış ve eksiklikler giderilmiştir. Dış cephede düzeltmeler, iç kısımda döşemelerde ve kapı-pencere yenilenmeleri yapılmıştır.

Resim 5.26. İzzet Erdoğan Evi Restorasyondan Önceki Hali

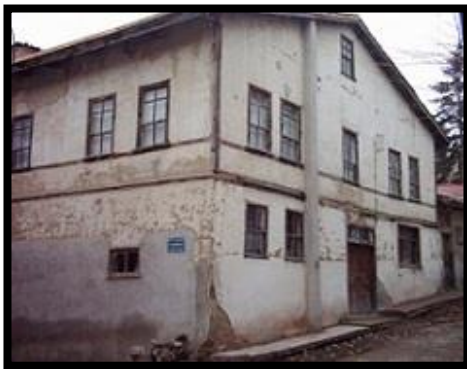
Mehmet Büyüközer Evi restorasyondan sonra da konut olarak kullanılmaya devam etmektedir. Yapıda bulunan bozulmalar giderilerek ciddi hasarlar oluşması engellenmiş oldu.

Resim 5.28. Mehmet Büyüközer Evi Restorasyondan Önceki Hali

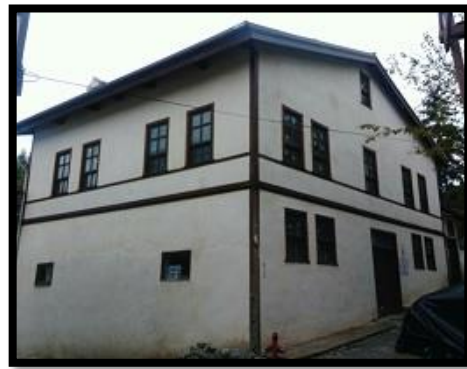
Resim 5.29. Mehmet Büyüközer Evi Restorasyon Sonrasındaki Hali

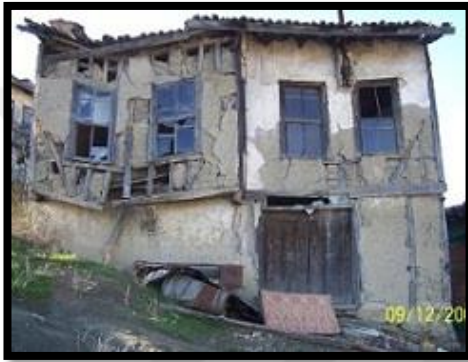
Hisar Konađında binanın tařıyıcı elemanlarında da bulunan ciddi sorunlar nedeniyle ve gorselde de gürüldüđü gibi yıkılma durumunda bulunan yapı yeniden yapım iřlemi uygulanmıřtır. Ahřap tařıyıcıları ile restorasyon iřlemine bařlanıp arası dolgu yapılarak sıva yapılmıřtır. Pencere ve kapı gibi ara elemanları da özgülükleri korunacak řekilde yapı uygun olacak malzemeler ile tamamlanmıřtır.

Resim 5. 30. Hisar Konađı Restorasyondan Önceki Hali

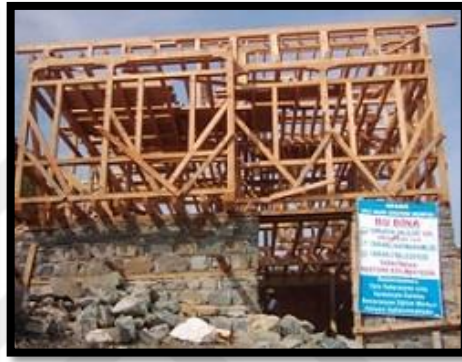
Resim 5.31. Hisar Konađı Restorasyon Ařamasındaki Hali

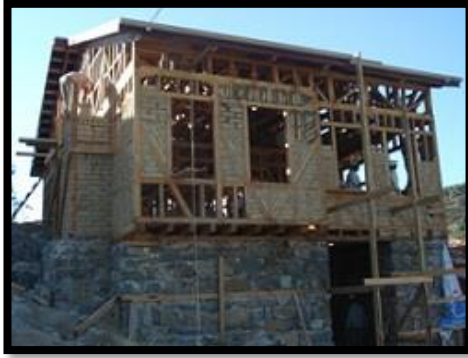
Resim 5. 32. Hisar Konađı Restorasyon Ařamasındaki Hali

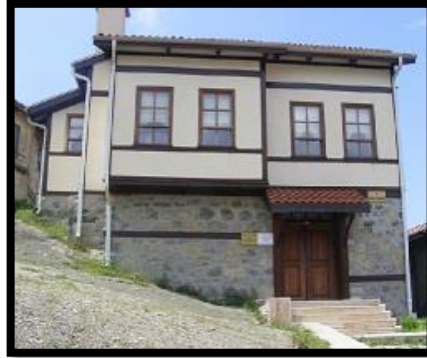
Resim 5.33. Hisar Konađı Restorasyon Sonrasındaki Hali

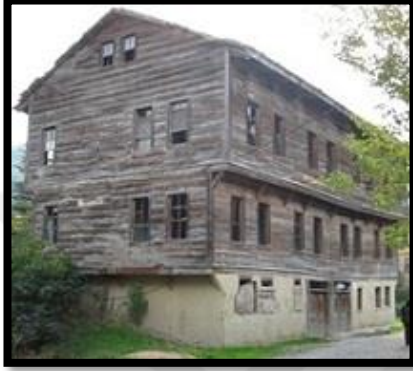
Yapı restorasyon bittikten sonra butik otel olarak kullanılmaktadır. Yapıda duvarların tamamı değişirken, butik otel statüsüne uygun olması açısından iç mekanda banyo - wc gibi bölümler eklenmiştir. Dış cephedeki ahşap kaplamaları tamamı değiştirilmiştir.

Resim 5. 34. Rüştiye Mektebi Restorasyondan Önceki Hali

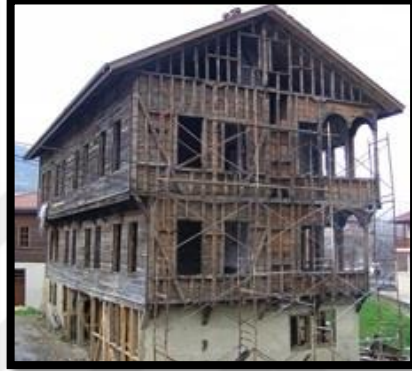
Resim 5.35. Rüştiye Mektebi Restorasyon Aşamasındaki Hali

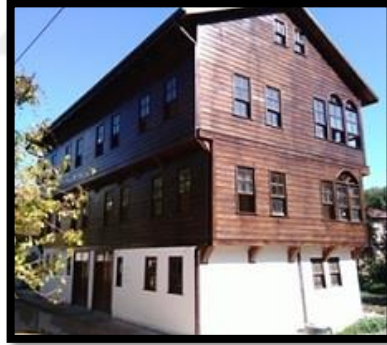
Resim 5. 36. Rüştiye Mektebi Restorasyondan Sonraki Görünüşü

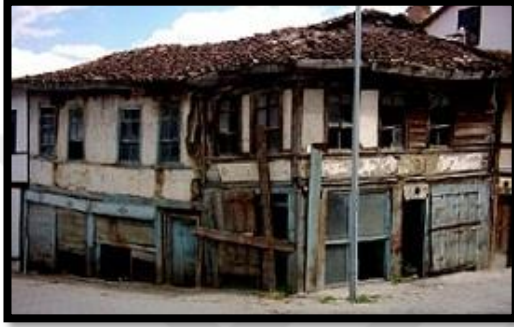
Binanın temel ve taşıyıcı kısımları artık binanın yükünü çekemiyordu. Bu yüzden binanın rekonstrüksiyon olarak yeniden inşa edilmesi gerekmiştir. Bina onaylı Projesine göre Geleneksel Malzemeler kullanılarak inşa edilmiştir. Küçükhan Restorasyonu Ahşap doğramalarının tamamı restorasyon atölyesinde yapılmıştır.

Resim 5.37. Küçükhan Restorasyondan Önceki Hali

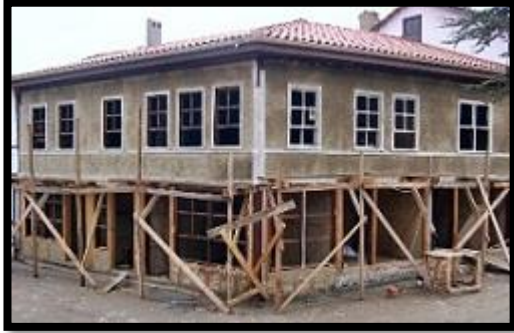
Resim 5.39. Küçükhan Restorasyon Aşamasındaki Hali

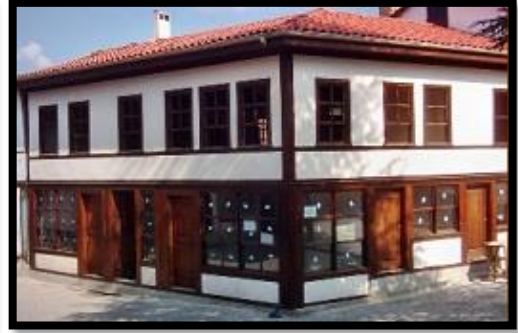
Resim 5.40. Küçükhan Restorasyondan Sonraki Görünüşü

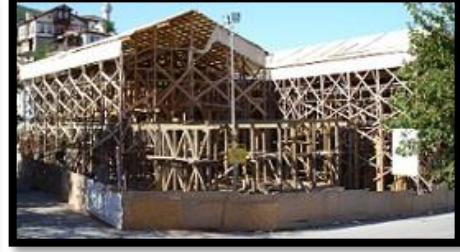
Resim 5.42. Hacı Atf Hanı Restorasyon Aşamasındaki Hali

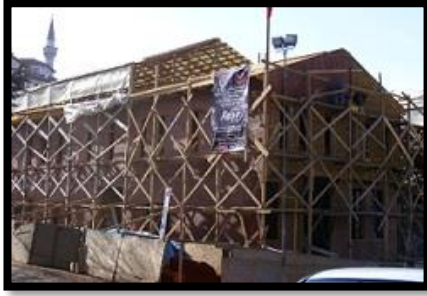
Resim 5.43. Hacı Atf Hanı Restorasyon Aşamasındaki Hali

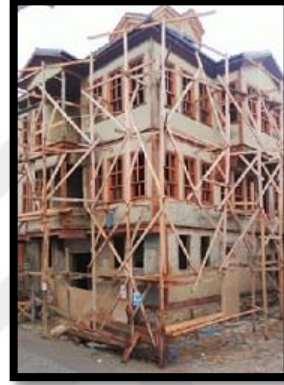
Resim 5.48. Fenerli Ev Restorasyon Aşamasındaki Hali

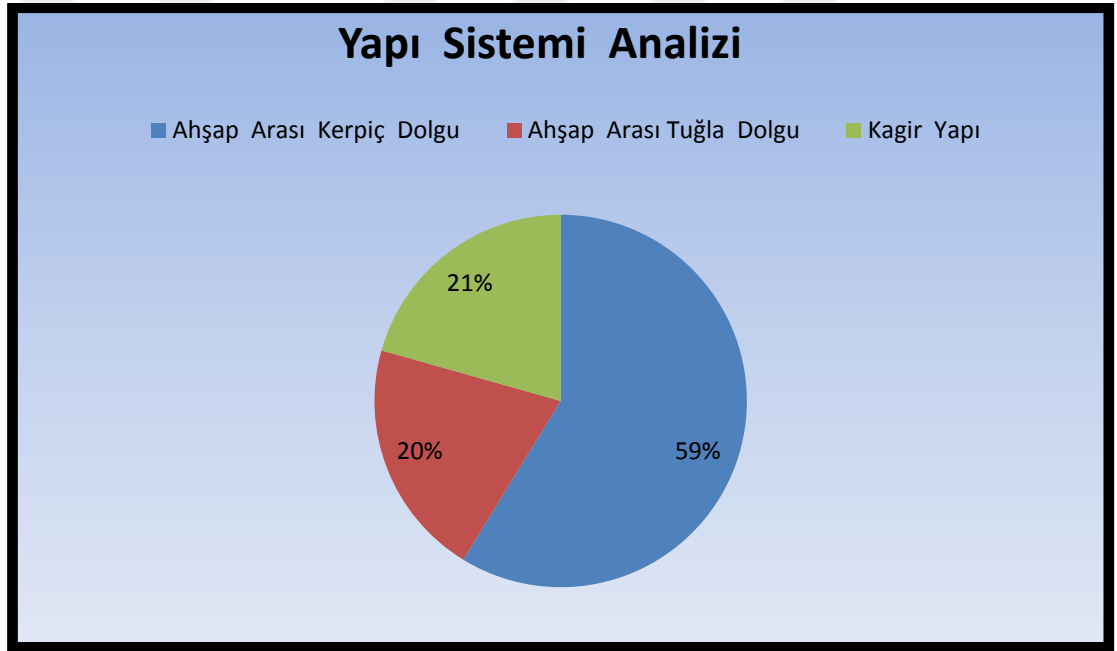
- Ahşap arası Kerpiç Dolgu
- Ahşap arası Tuğla dolgu
- Kağir Yapı

91 yapının 57 (%59) adedi ahşap arası kerpiç dolgu, 20 (%20) adedi ahşap arası tuğla dolgu, 20 (%21) adedi de kağir yapıdır.

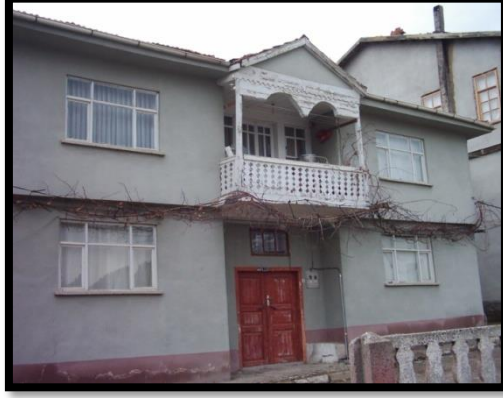
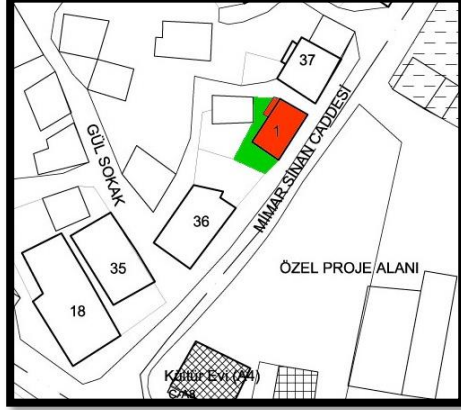
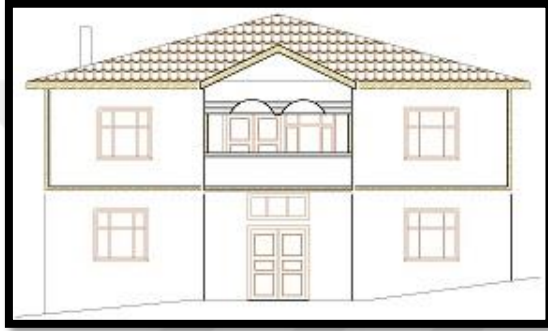
EK 4. Çizelge 1. 4. Yapı Özellikleri

Taşıyıcı					Dolgu		Yüzey																																																																											
A	T	T	M	D	KE	T	B	Ç	K	T	K	Ç	B																																																																					
		U	T			U	E	a	S	O	A	S																																																																						
+		+			+								+																																																																					
Notlar	İ	O	K																																																																															
Cephe kaplamaşız, sonradan müdahale görmemiş.																																																																																		
Pencere kanadı sökülmemiş.																																																																																		
Cephede tuğla ile onarımlar mevcut.																																																																																		
Cephede sonradan boyama yapılmış.

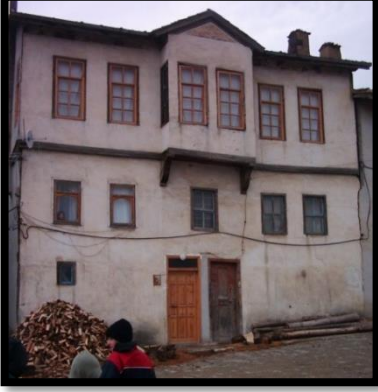
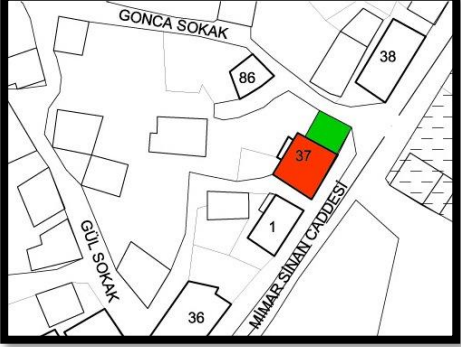
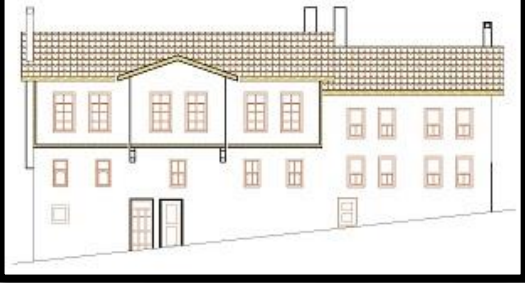
EK 5. Çizelge 1. 5. Yapı Özellikleri

Su problemi nedeniyle ahşapta bozulmalar var.																																																																																		
Yapıda kat sayısı:	Zemin + 1. kat + 2. kat																																																																																	
Yapının kullanım durumu:	Orijinal ve bugünkü kullanımı konuttur.																																																																																	
Plan hakkında genel bilgiler:	Zemin kata yenilenmiş ahşap tek kanatlı iki kapıyla girilmektedir. Arka cephesi bahçeye bakan yapının kuzeyinde bitişik nizam iki katlı yapı bulunmaktadır. Ahşap merdivenle önce ara kata sonra üst katta orta sofaya ulaşılır. En üst katta ortada kapı üstü çıkması vardır.																																																																																	
Plandaki değişiklikler:	Orta sofa sonradan bölünerek bir bölümü kilere dönüştürülmüştür. İç plan özelliğini kısmen kaybetmiştir.

Çatı	Yapının çatısı beşik çatıdır ve alaturka kiremitle örtülüdür. Çatının saçak altı çıkmaya göre taşınarak şekillendirilmiştir.																																																																																	
Yapı için önerilen onarımlar:	-Yapı cephesindeki sıvaların yenilenmesi işlemi, -Cephede sonradan değiştirilen ahşap kapının aslına uygun olanıyla değiştirilmesi, -Hasarlı olan pencerelerin onarılması ya da duruma göre pencerelerin yenilenmesi.

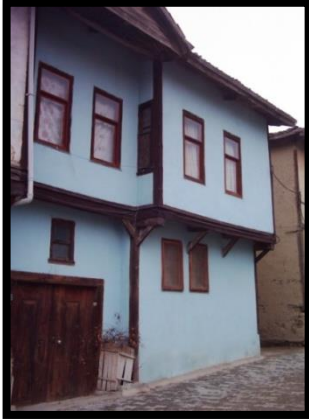
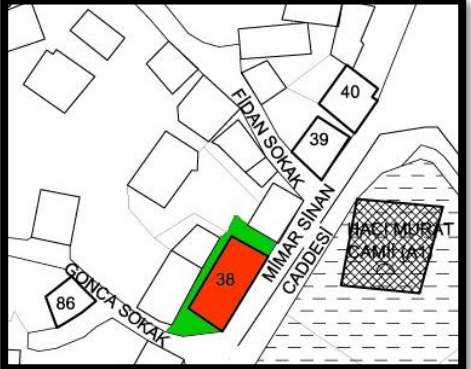
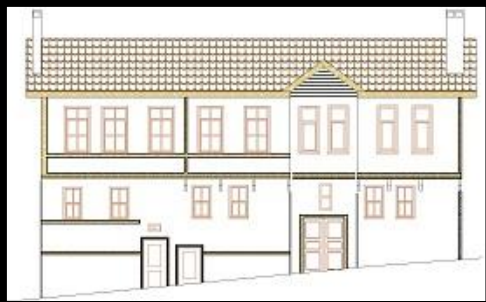
EK 6. Çizelge 1. 6. Yapı Özellikleri

Su problemi nedeniyle ahşapta bozulmalar var.																																																																																		
Yapıda kat sayısı:	Zemin + 1. kat + 2. kat																																																																																	
Yapının kullanım durumu:	Orijinal ve bugünkü kullanımı konut olan bu yapıda adi onarımlar yapılmış yani iyi korunmamıştır.																																																																																	
Plan hakkında genel bilgiler:	Simetrik planlı köşe yapısının girişi ön cephesinden sağlı sollu iki ahşap kapıyla sağlanmaktadır. Sağdaki giriş üstü saçak altı üçgen alınlık şeklinde düzenlenmiştir. 1. ve 2. katta dikdörtgen formlu pencereler bulunmaktadır.																																																																																	
Plandaki değişiklikler:	Konut baba tarafından iki oğluna paylaştırıldığından dolayı orta sofalı planı daha sonra bölünerek değiştirilmiştir.

Çatı	Kırma çatısı alaturka kiremitle örtülü yapının kat arası silmeleri ve köşe dikmeleri mevcuttur.

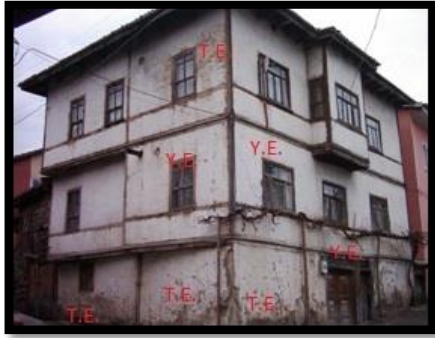
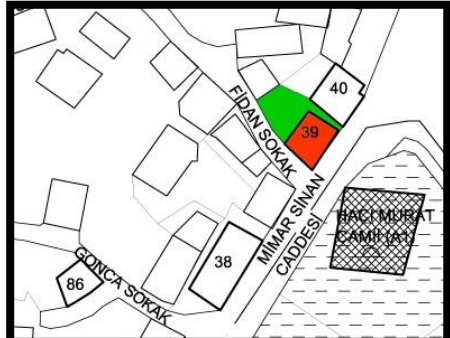
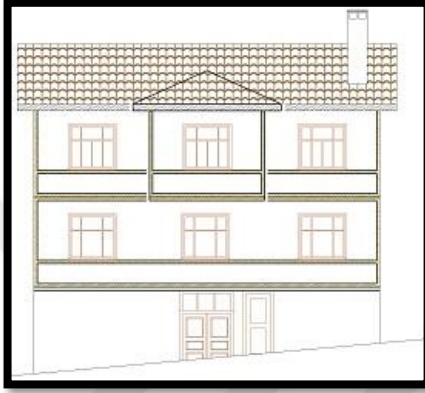
EK 7. Çizelge 1. 7. Yapı Özellikleri

Su problemi nedeniyle ahşapta bozulmalar var.																																																																																		
Yapıda kat sayısı:	Zemin + 1. kat + 2. kat																																																																																	
Yapının kullanım durumu:	Yapının orijinal ve bugünkü kullanımı konuttur.																																																																																	
Plan hakkında genel bilgiler:	Orta sofalı yapının ana cephesinin zemin katında biri çift, diğeri tek kanatlı olmak üzere iki kapısı vardır. 1. katta üç tane İspanyol pencere vardır. 2. katta kapı üstü çıkmasının cephesi sağdır. Kuzey yan cephesinin 1. ve 2. katında birer pencere açıklığı vardır. Güneydeki yan cephenin zemininde bir ahır penceresi, 1. katta iki, 2. katta üç tane dikdörtgen formlu pencere vardır.																																																																																	
Eklentiler:	Arka cepheye sundurma çatılı samanlık eklenmiştir.

Çatı	Kırma çatısı alaturka kiremit örtülüdür.																																																																																	
Yapı için önerilen onarımlar:	-Cephelelerde bulunan sıva dökülmeleri, kuşaklardaki hasarların giderilmesi, -Ahşap elemanların yenilenmesi, -Taşıyıcı sistemlerdeki gözlenen hasarların durumuna göre müdahale edilmesi.

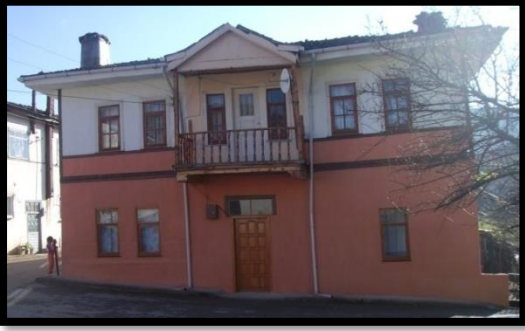
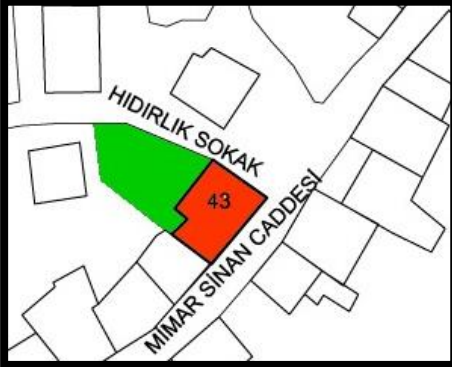
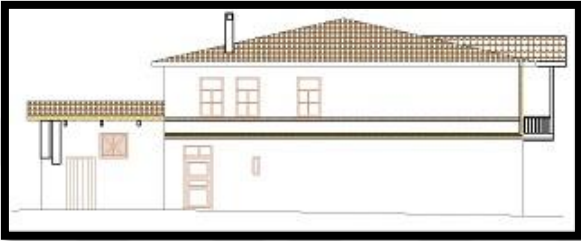
EK 9. Çizelge 1. 9. Yapı Özellikleri

Su problemi nedeniyle ahşapta bozulmalar var.																																																																																		
Yapıda kat sayısı:	Zemin + 1. kat																																																																																	
Yapının kullanım durumu:	Orijinal ve bugünkü kullanımı konuttur.																																																																																	
Plan hakkında genel bilgiler:	Giriş Hıdırlık Sokak cephesindedir. Yapının tam ortasındaki çift kanatlı ahşap kapıyla sağlanmaktadır. 1. katta giriş üstünde ahşap kaplamalı balkon yer almaktadır. Çatı balkonun üstünden dışarı taşırılarak üçgen alınlık şekline dönüştürülmüştür. Girişin solunda iki, balkonun iki yanında ikişer adet dikdörtgen formlu pencere vardır. Sol yan cephe sadece tek kanatlı ahşap kapı girişli, düz pencereli, köşe dikmeli ve ahşap silmelidir. Sağ yan bahçeye bakmakta olup, çinko levhayla kaplanmıştır. Arka cephe bitişik nizam ve sağırdır.

Çatı	Kırma çatısı alaturka kiremit örtülü olup, geniş saçaklıdır.

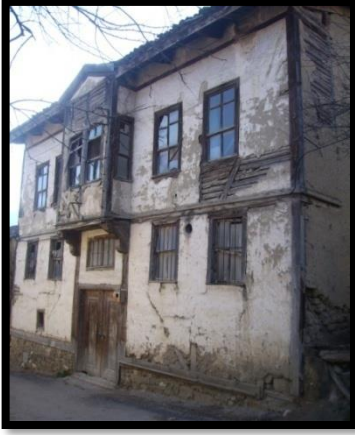
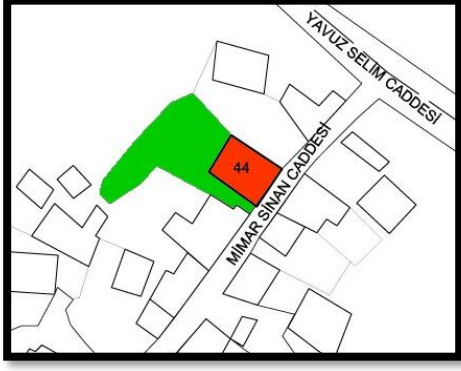
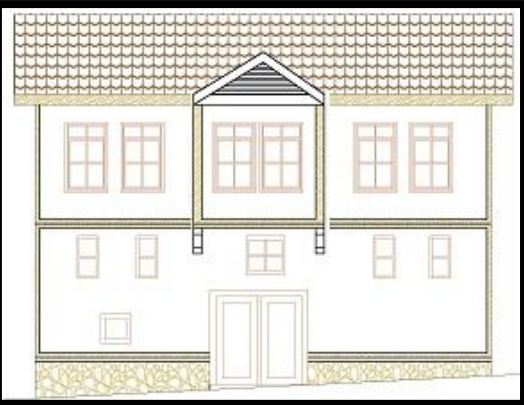
<b>YAPININ ADI : KONUT</b>

Su problemi nedeniyle ahşapta bozulmalar var.																																																																																		
Yapıda kat sayısı:	Zemin + 1. kat																																																																																	
Yapının kullanım durumu:	Orijinal ve bugünkü kullanımı konuttur.																																																																																	
Plan hakkında genel bilgiler:	Giriş okul caddesinden olup, çift kanatlı kapıyla sağlanmaktadır. Giriş üzerinde ahşap konsollarla desteklenen çıkma çatıdan taşırılarak profillendirilerek üçgen alınlık saçakla son bulmaktadır. Girişin yanında ikişer adet demir parmaklıklı, çıkma yanlarında ikişer adet dikdörtgen formlu pencere vardır. Sol yan cephede zeminde iki pencere olup üstü sağdır. Giriş katta avludan yarım kot olarak zemin kata ahşap merdivenle girilmektedir.

Çatı:	Yapı beşik çatılı ve alaturka kiremitle örtülü olan çatının ahşap saçakları vardır.

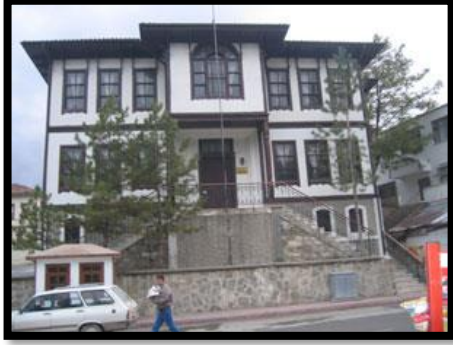
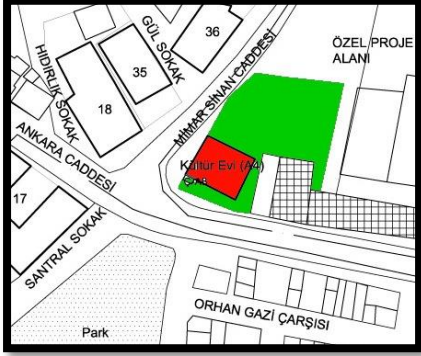
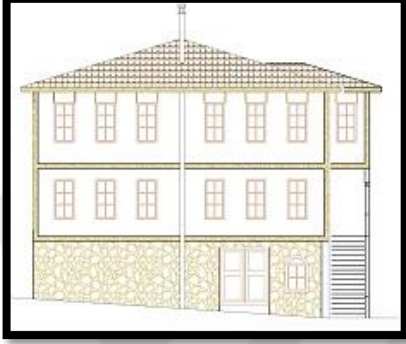
<b>YAPININ ADI : KÜLTÜR EVİ</b>

Su problemi nedeniyle ahşapta bozulmalar var.																																																																																		
Yapıda kat sayısı:	Bodrum + 1. kat + 2. kat																																																																																	
Yapının kullanım durumu:	Orijinal kullanımı okul iken restore edilerek belediye binası olarak kullanılmaya başlanmıştır.																																																																																	
Plan hakkında genel bilgiler:	Hafif meyilli bir arazide kurulmuş, cephesi ana cadde olan Ankara caddesinde bulunmaktadır. Ön cepheden üç, arka cepheden iki katlıdır. Bodrum girişi batı cepheden, ana giriş iki yandan çıkılan merdivenle bir podyumdan ve çift kanatlı ahşap bir kapı ile sağlanmaktadır. Girişin üzerinde ikinci katta bir çıkma yer almaktadır. Giriş boydan boya uzanan bir salona açılmaktadır. Ayrıca salonun arkadan da bir girişi vardır. Salonun etrafında, iki yanında odalar yer almaktadır. Üst kata kuzey kesimdeki ahşap merdivenle çıkılmaktadır. Merdivenlerde salona açılmaktadır. Geniş bir salon ile iki kenarlarda odalardan meydana gelen 2. katın salonu ayrıca doğudaki balkona açılmaktadır. Ayrıca çıkıntılı olan saçakları tutan ahşap konsollar bulunmaktadır.

Çatı:	Kırma çatılı																																																																																	
Süslemeler	Balkon ve çıkmanın kenarlarında ahşap süslemeler yer almaktadır.

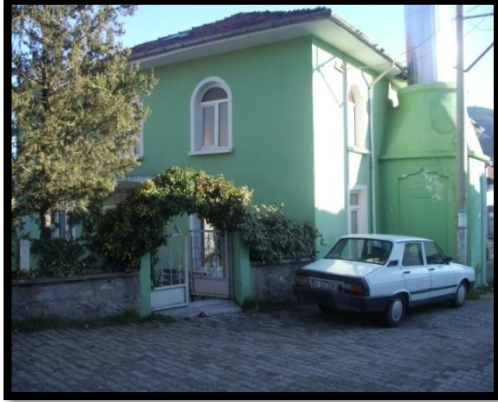
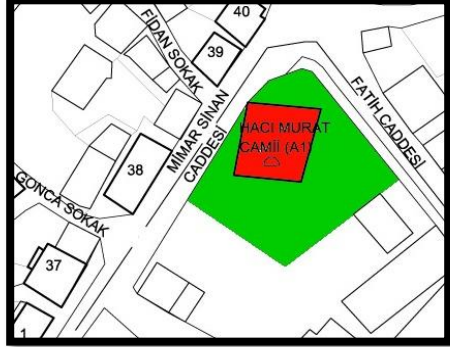
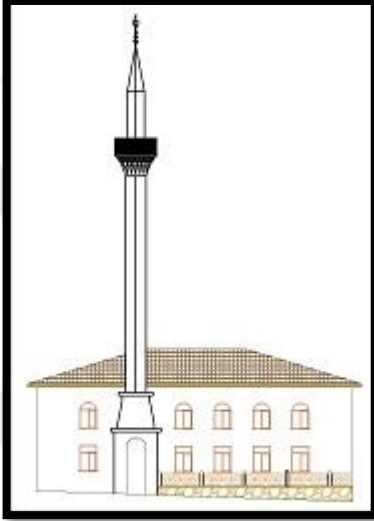
YAPININ ADI : HACI MURAT CAMİ A1

Çatı:	Kırma çatılı																																																																																	
Yapının kullanım durumu:	Cami																																																																																	
Plan hakkında genel bilgiler:	Cami kare planlıdır. İki kat pencereli, alt pencereleri dikdörtgen, üst kat pencereleri kemerlidir.																																																																																	
Mihrap ve minber:	İçte güney duvarda vaaz kürsüsüyle yer alırlar.																																																																																	
Detaylar:	Büyük bir bahçesi vardır.																																																																																	
Şadırvan:	Caminin kuzeyinde bulunmaktadır.																																																																																	
Onarım:	Cami bakımlıdır.
