**T.C.**  
**HALIÇ ÜNİVERSİTESİ**  
**FEN BİLİMLERİ ENSTİTÜSÜ**  
**MİMARLIK ANABİLİM DALI**  
**MİMARLIK PROGRAMI**

**TARİHİ ESERLERDE YAPI MALZEME CİNSLERİNİN**  
**ARAŞTIRILMASI VE KORUNMALARI İÇİN**  
**ALINACAK ÖNLEMLER**

**YÜKSEK LİSANS TEZİ**

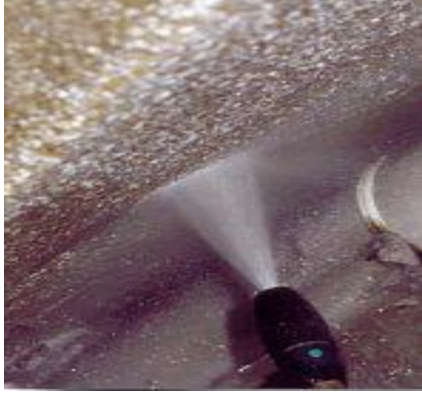
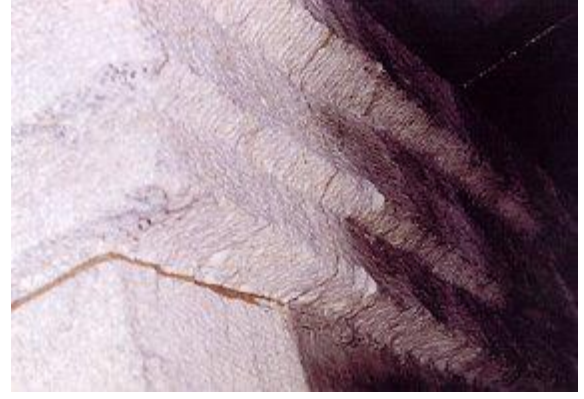
### Şekil.5: Kimyasal Madde Kullanımı

Cephenin yıkanması

temizlenmiş ve kirli yüzeyler farkı

Kültür Bakanlığı Restorasyon ve Konservasyon Merkez Laboratuvarı analizleri sonucunda, bazik özellikli kimyasal madde olan AB-57 kullanımının, eser üzerinde çizik ve deformasyona neden olmadığı, dolayısıyla bazik karakterdeki malzemelerin temizlemede kullanılması tavsiye edilmektedir.

Cephe temizliğinde dikkat edilmesi gereken nokta, kullanılan malzemelerin asidik özellikte olup olmadığıdır. Yapı taşları bazik özellikte olduğundan asit, taşın dış yüzeyindeki tarihi tabakayı yani patinasını yok ederek taşın korunmasız kalmasına neden olur. Bu da cephenin daha kısa bir sürede bozulmasına ve dağılmasına neden olur.

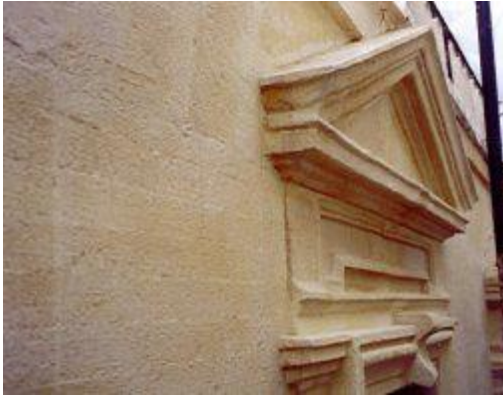
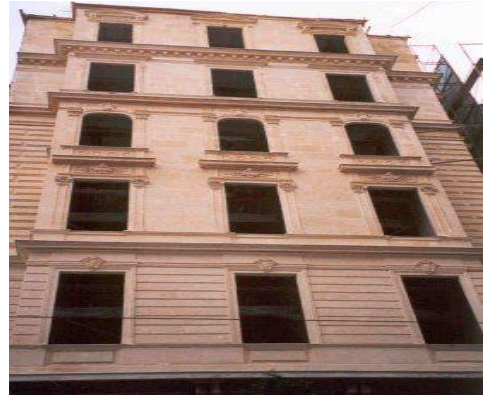
### Şekil.6: Cephe Temizliği Yapılmış Binalar

Eser yüzeyinde oluşan kir tabakasının yumuşatılması için, bina cephesine her kata noktasal delikleri olan yassı hortumlar takılarak, 3-4 saat kesintisiz ıslak uygulama yapılır. Bu uygulama eserin yüzeyindeki toz tabakasını alacağı gibi, eserin derinlerine işleyen sülfatı da yumuşatacaktır. Bu işlem sonunda yüzey yumuşak fırçalarla fırçalanmalıdır. Bu uygulamadan sonra, tamamen bazik olan (PH=9) amonyum bikarbonat çözeltisi tüm yüzeye yumuşak fırçalarla sürülerek, hava almayacak şekilde kapatılmalıdır. Bu işlem belli modüller halinde tekrarlanacaktır. Çözelti eser yüzeyinde 6-7 saat bekledikten sonra max. 4 bar basınçlı su ile sis şeklinde yıkanır ([www.restorasyon.org](http://www.restorasyon.org)).

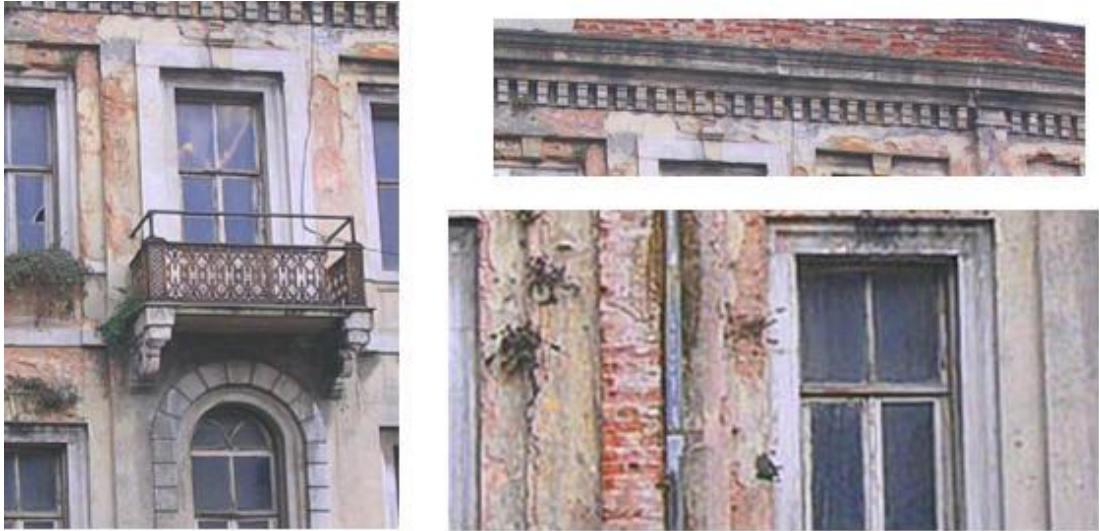
Şekil.10: Akaretler Sıraev Grubu Yakın Görünüm

Yapıda bulunan taşlar kısmen yıpranmış olmakla birlikte bütünlüklerini korumaktadırlar. Uzun yıllar çevresel etkilerle kirlenen taşlar yüzeysel olarak kazandıktan sonra yine küfeki tozu içeren ve beyaz çimento ile harmanlanmış harç ile sıvanarak ya da mümkünse daha çok deformasyona uğramış taşların yerine yenisi koyularak son görüntüsü kazandırılmıştır. Küfeki taşı bulunmayan ve harman tuğla seviyesine kadar aşınmış dış cephe yüzeylerinde de aslına uygun sıvama işlemi “horasan sıva” adı verilen, yüksek oranda kil katkılı, pişmiş malzemeyle gerçekleştirilerek yapıya aşağıda görülen son şekli verilmektedir.

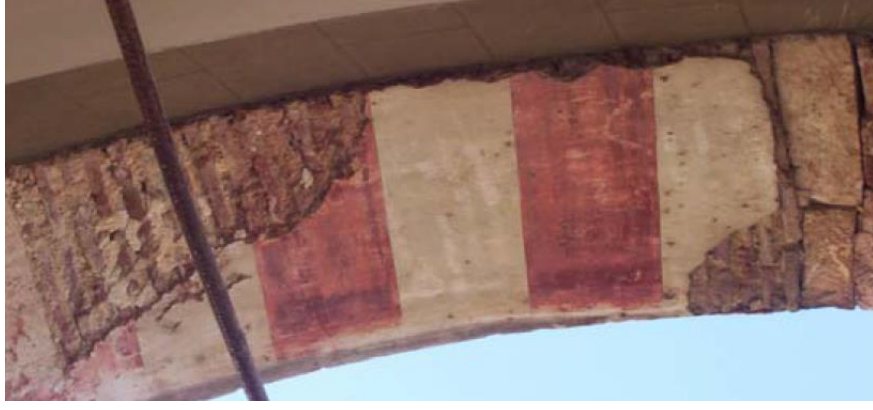
**Şekil.13:** Revaklarda Görülen Dökülme ve Kılcal Çatlaklar

Edirne Muradiye Camisi, 12.85 m x31.41 m boyutlarında geometrik olarak düzensiz bir yapıdır. Tek katlı bir yapı olduğundan düşeyde süreksizlik söz konusu değildir. Dış duvarlar 150-170 cm kalınlığındadır. Yapının ön inceleme aşamasında, meydana gelen depremler nedeni ile kuzey bölümündeki revaklarda dökülmeler ve kılcal çatlaklar olduğu gözlenmiştir (Şekil 20).

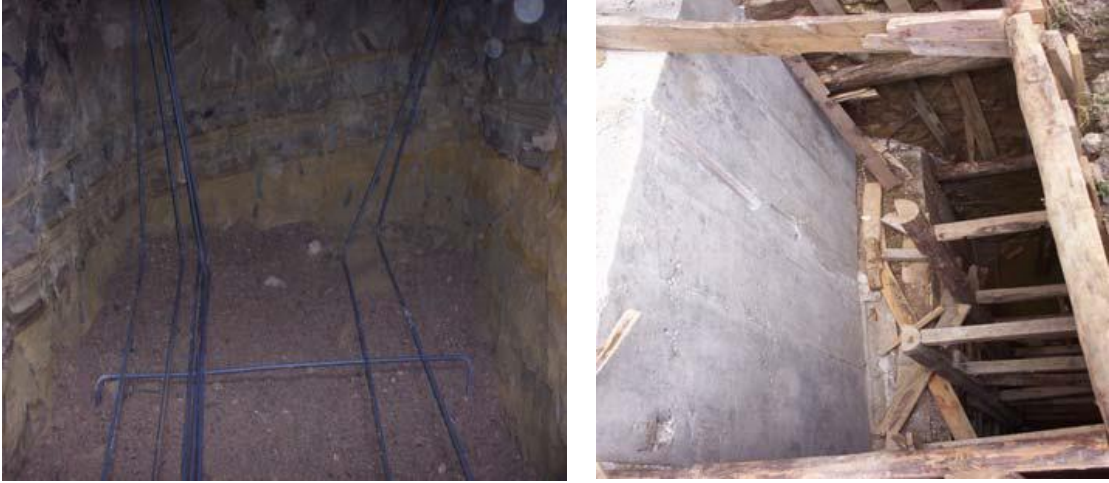
**Şekil.16:** Ampatmanın Teşkili ve Kalıbın Sökülmesi

Demirlerin dizilmesi, kalıbın çakılması ile betona hazır hale getirilen temel, son kontrollerin ardından betonlanmıştır. Kalıpların sökülmesinin ardından takviye temel ön yüzünün görüntüsü (Şekil 16) gibidir.

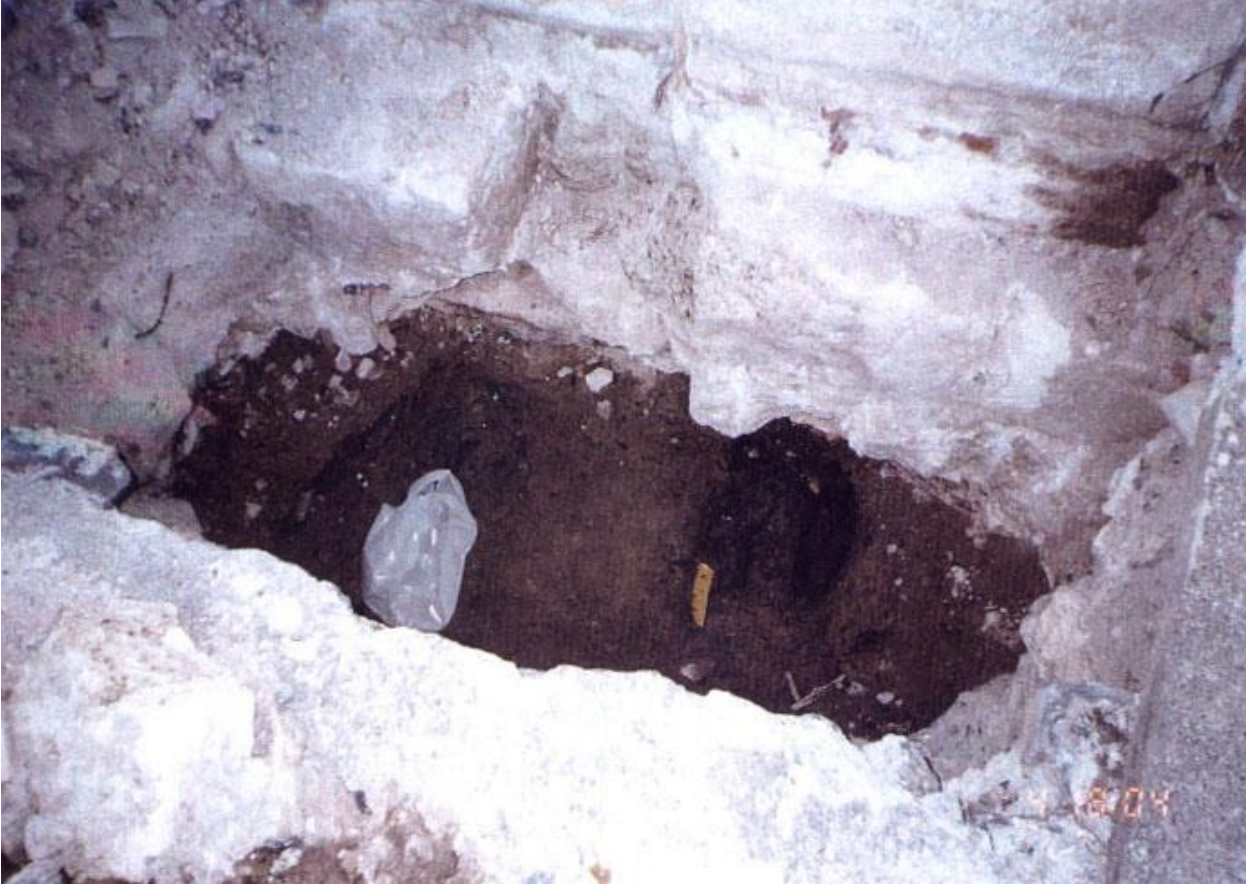
Yapı temelinde kullanılan ahşap kazıkların, yer altı suyunun etkisiyle tamamen çürüdüğü, ayrıca temellerin binanın boyutları ile orantılı olmadığı, açılan muayene çukurları (Şekil 25) ile tespit edilmiştir.

**Şekil.25:** Eğitim Binası Ön Cephe Muayene Çukuru; Temelin Sağlığı ve Ayrışmış Ahşap Kazıklar Görülmekte.

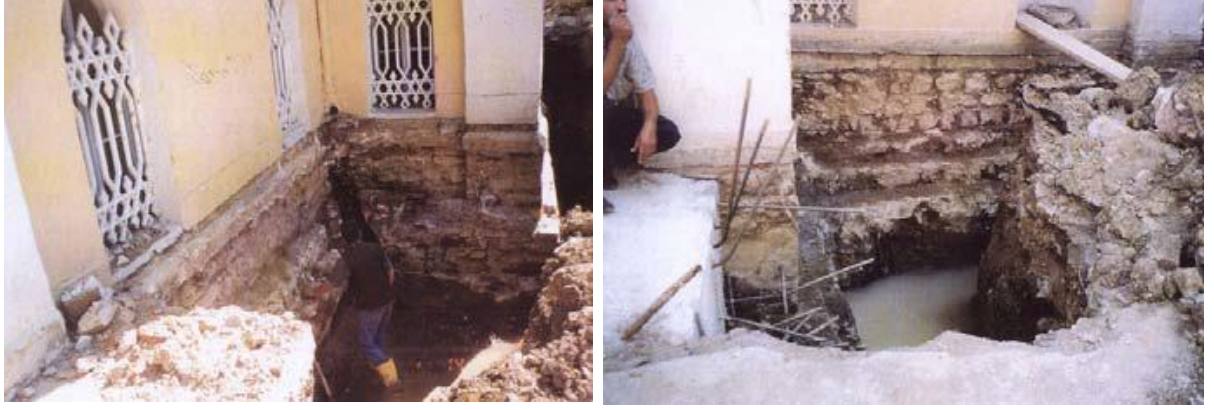
**Şekil.28:** Eğitim Binası Kuşaklama Perdesi Kazısı; Yetersiz Temel Derinliği

Yer yer kazı çevresinde geçici iksa yapılması zorunluluğu doğmuştur. Mevcut temel duvarı yüzeylerinin temizliğine dikkat edilmiş ve mevcut temellere en az 30.0 – 35.0 cm girecek şekilde ve dış betonarmenin içinde en az 35.0 – 40.0 cm kalacak şekilde 50.0 cm düşey aralıklı yatayda da 40.0 cm – 50.0 cm aralıklı  $\Phi$  20 çelikle epoksili ankrajlar yapılmıştır.

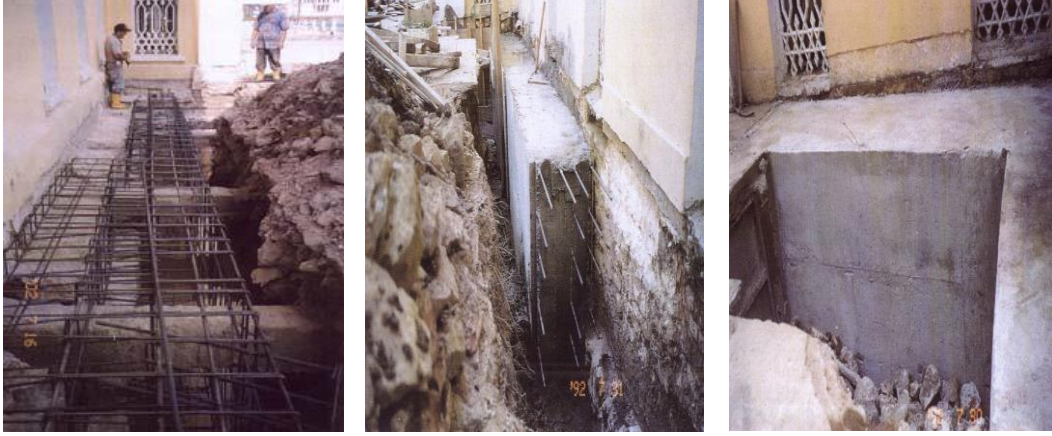
**Şekil.30:** Kuşak Perdesi İçine Bırakılan Betonarme Kirişler ve Temel Takviyesi

Yapıların ön cephelerinde deniz kenarındaki palplanşların ankraj demirlerinin sarıldığı betonarme korumaları kırılmamış ve kuşak perdesi içinde bırakılmıştır.

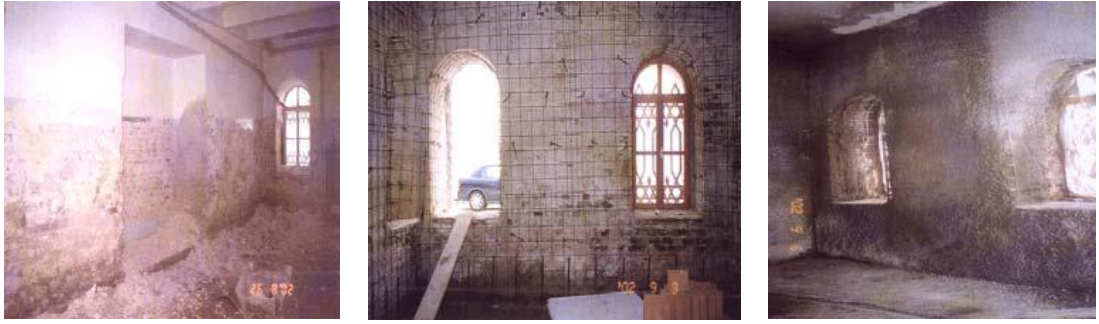
**Şekil.32:** Shotcrete Öncesi Duvar Sıvalarının Kaldırılması, Duvarlara Çelik Hasır ve Ankrajların Yerleştirilmesi ve Püskürtme Betonunun Tamamlanması

Bu işlemlerden önce, (Şekil.32)'de gösterildiği gibi duvar yüzleri iyice temizlenmiş tuğlalara yapışmış olan harçlar kaldırılmış ve bilhassa denize dik yöndeki taşıyıcı duvarlar üzerindeki zayıf harçlı bölgeler alınmış ve duvar hafif nemlendirilmiş halde shotcrete uygulaması yapılmıştır.
