AISI 316 ÖSTENİTİK PASLANMAZ ÇELİKLERİN İŞLENMESİNDE KESİCİ TAKIMA UYGULANAN KRİYOJENİK İŞLEMİN TAKIM ÖMRÜ ÜZERİNE ETKİLERİNİN ARAŞTIRILMASI

DOKTORA TEZİ MAKİNE EĞİTİMİ

GAZİ ÜNİVERSİTESİ FEN BİLİMLERİ ENSTİTÜSÜ

> EKİM 2013 ANKARA

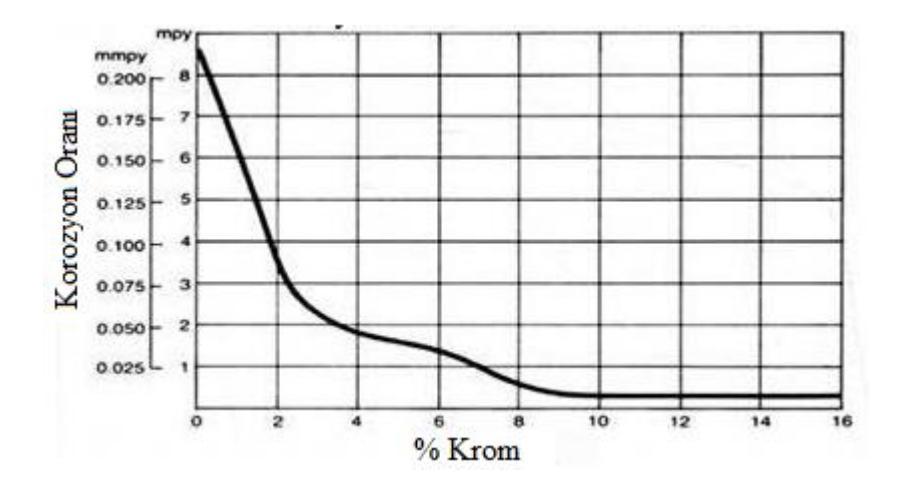
Şekil 3.1. Demir içindeki krom elementinin korozyon oranı üzerindeki etkisi [84]

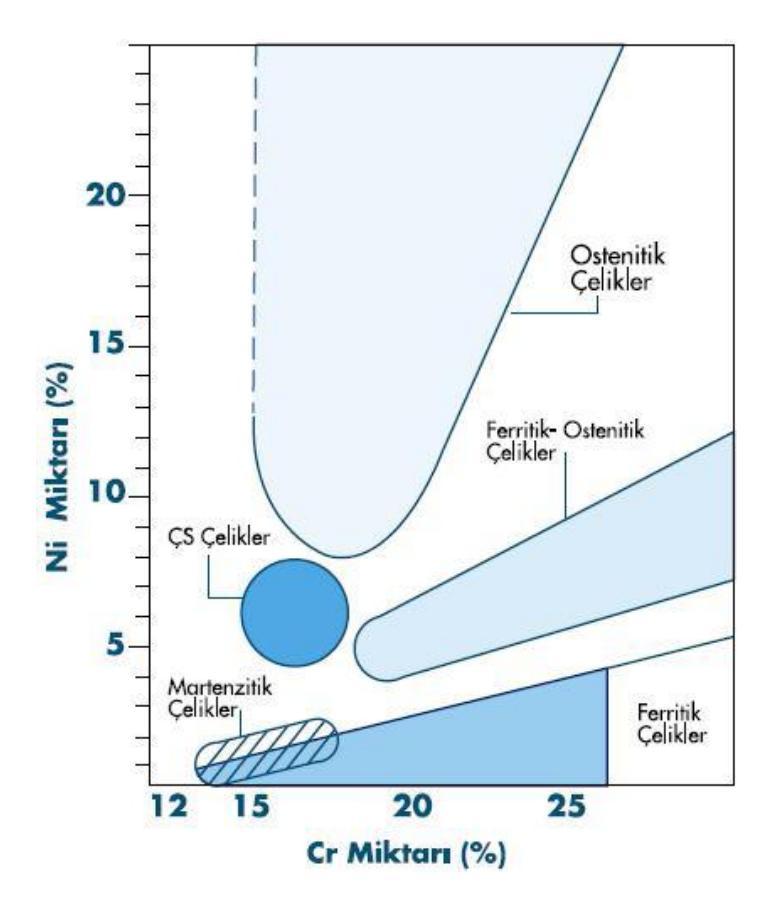
Şekil 3.2. Farklı paslanmaz çelik türleri için nikel ve krom miktarları (Ç.S: Çökeltme sertleşmesi uygulanabilen alaşımlar) [2]

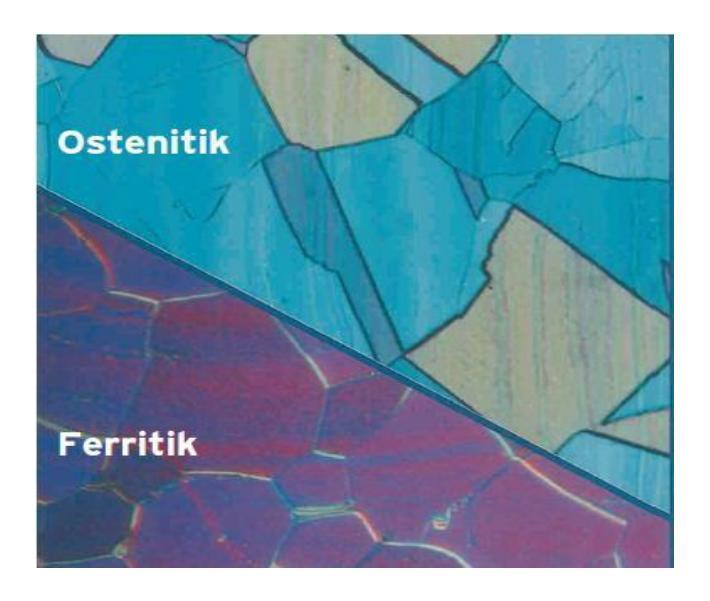
Şekil 3.3. Östenitik ve ferritik paslanmaz çelik türlerinin içyapıları [5]

Yaklaşık olarak eşit miktarda/hacimde ferrit ve östenit fazlarından oluşan içyapı nedeniyle bu çelikler dubleks olarak adlandırılır (Şekil 3.3) [108, 109]. Bunlar, yüksek oranda krom (%18–28) ve orta miktarda nikel (%4,5–8) içeren çeliklerdir. Nikel miktarı en çok %8 olup, bütün içyapının östenitik olması için yetersizdir. Dubleks çeliklerin çoğunluğu %2,5–4 molibden içerir. Bu çelikler hem iyi mukavemet hem de iyi süneklik özelliklerini birlikte sağlarlar. Ayrıca korozif ortamlarda dahi çok uygun yorulma dayanımları vardır. Tavsiyelere dikkat ederek uygulanması halinde kaynak yapılması kolaydır [5]. Dubleks paslanmaz çelikler genellikle deniz, yağ, kimya, petrokimya ve nükleer olmak üzere endüstrinin geniş bir alanında yapısal malzemeler olarak kullanılmaktadır ve daha pahalı olan östenitik paslanmaz çeliğin 300 serisinin yerini almaktadır [110-114].

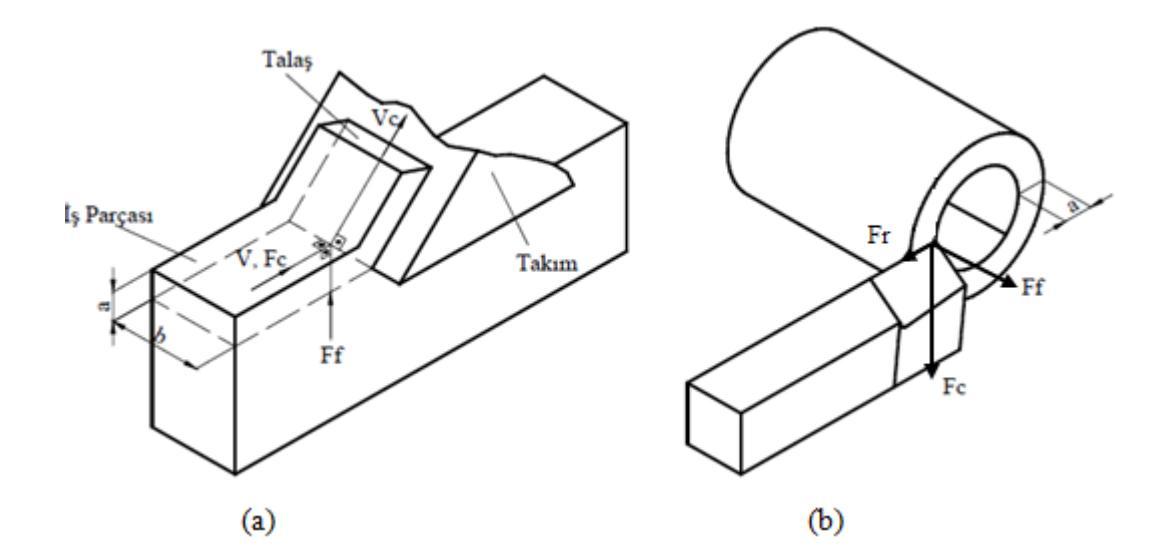
Şekil 5.1. Ortogonal kesme geometrisi [128, 129]
(a) Düzlemsel parçalarda ortogonal kesme,
(b) Silindirik parçalarda ortogonal kesme

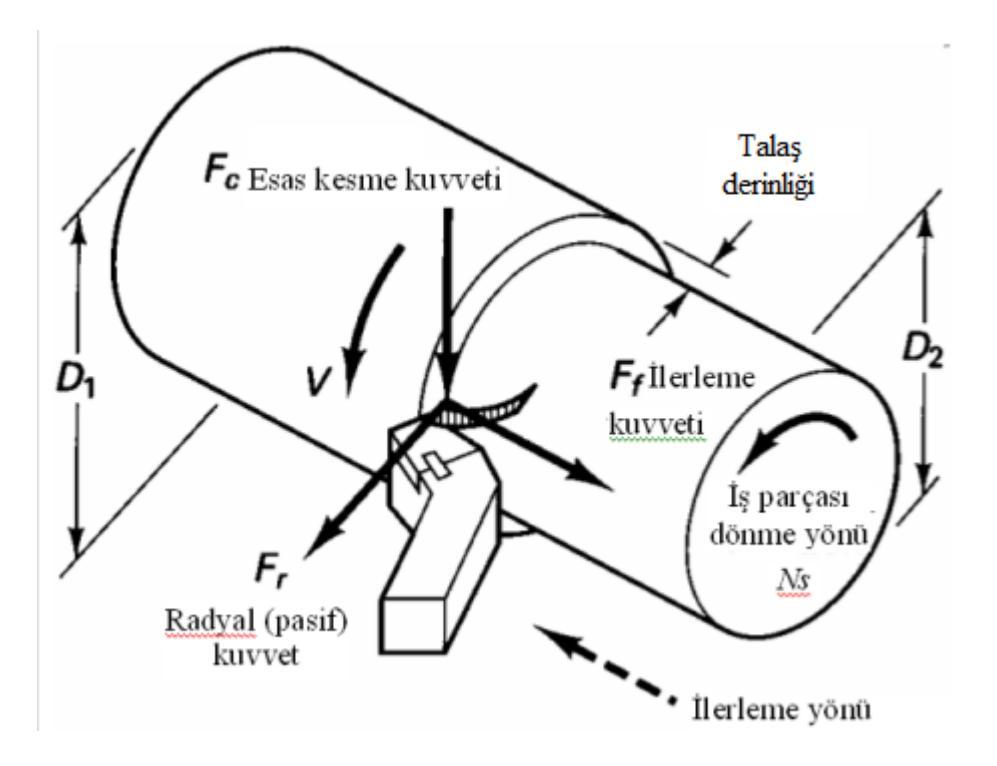
Sekil 5.4. Tornalama işleminde kesme kuvvetleri [132]

Tornalama işlemi esnasında oluşan kuvvetler Şekil 5.4'de şematik olarak gösterilmiştir.

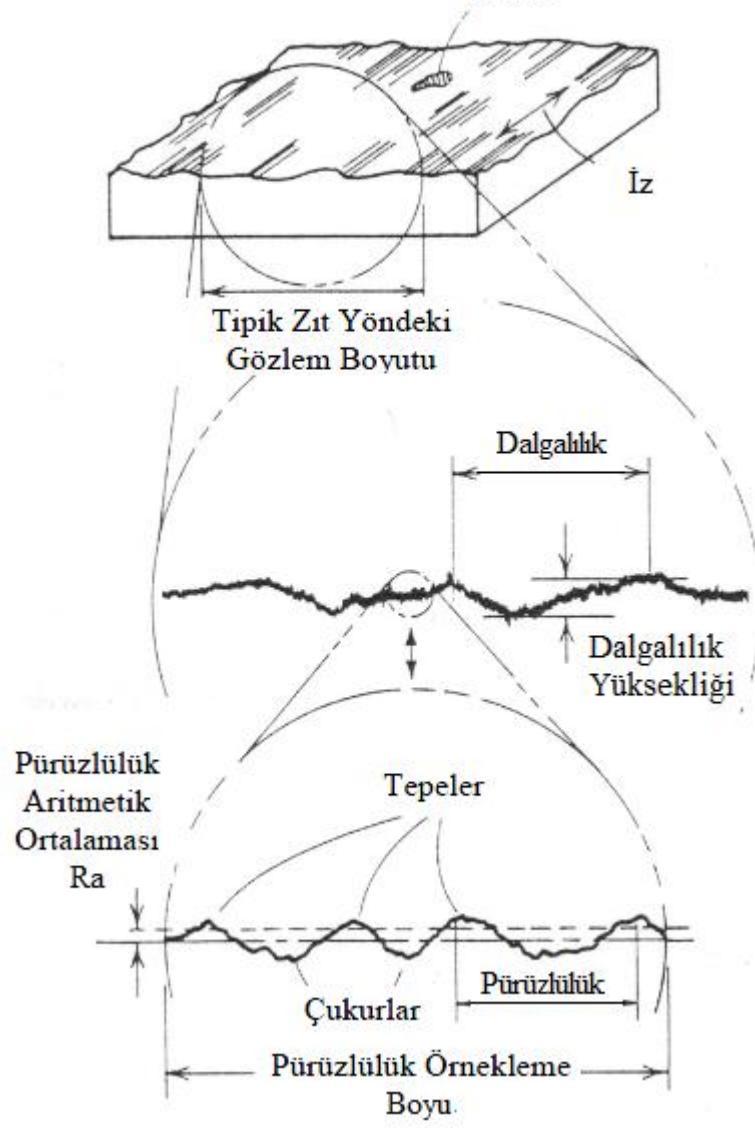
Şekil 5.5. Yüzey pürüzlülüğü [137-139]

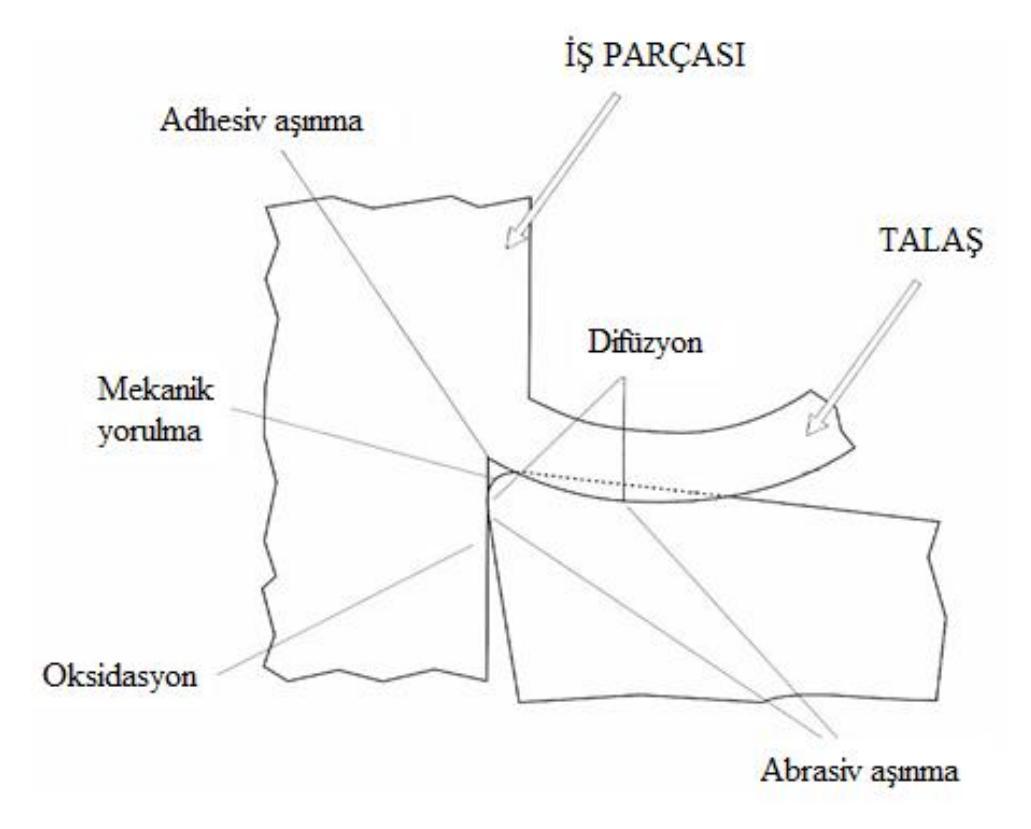
Şekil 5.6. Aşınma mekanizmalarının takım üzerinde gösterimi [142, 143]

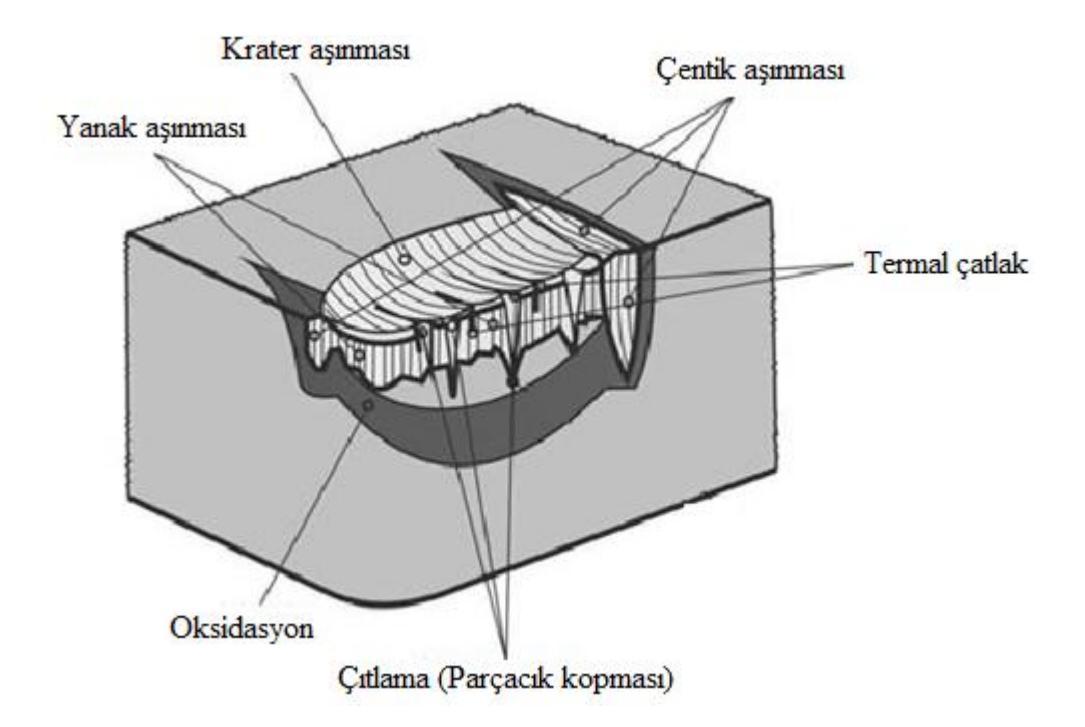
Şekil 5.7. Takım aşınma modeli [145]

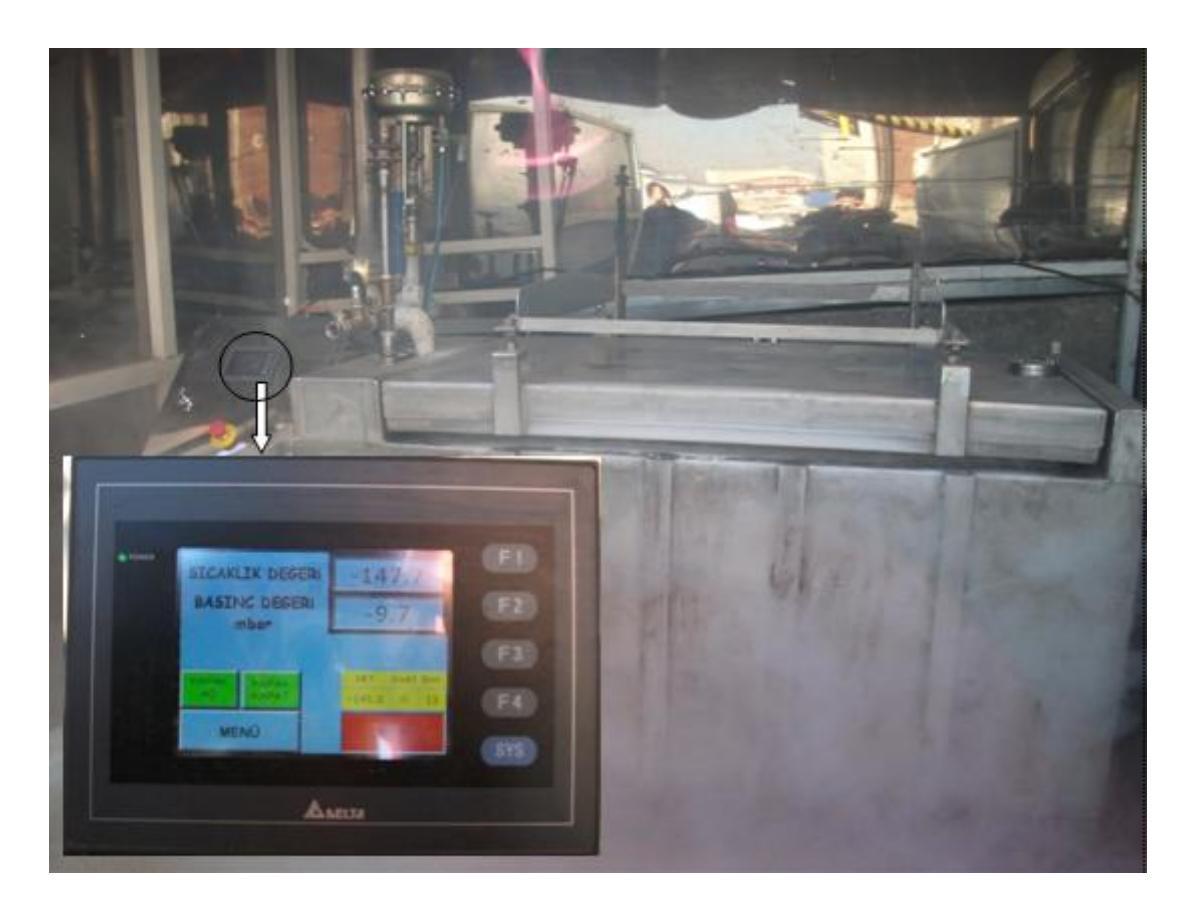
Resim 6.1. Kriyojenik işlem uygulanan tank

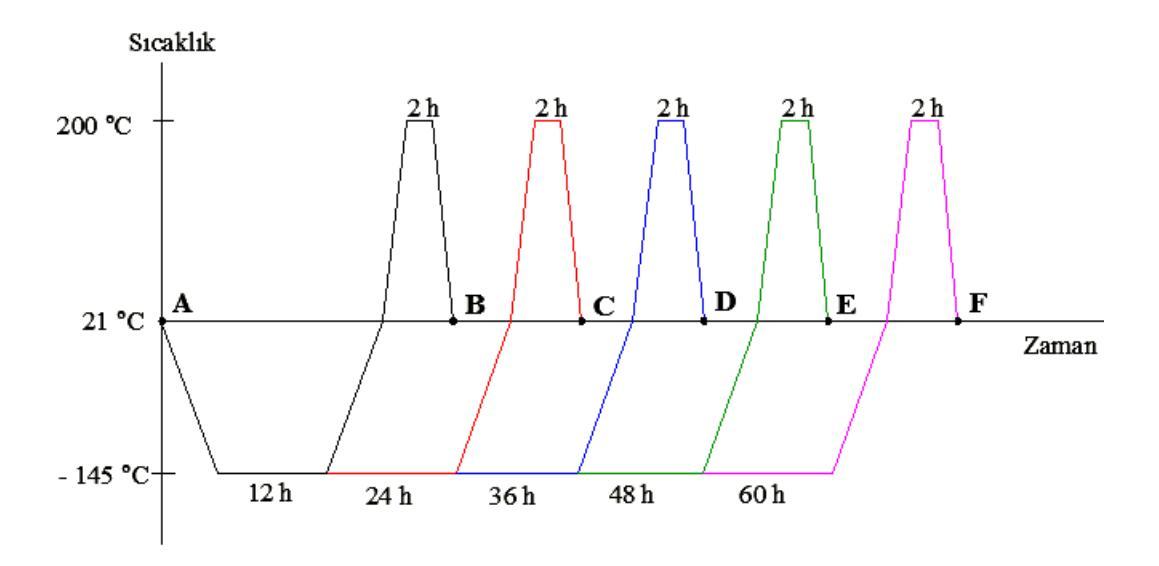
Şekil 6.5. Deneylerde kullanılan kesici takımlara uygulanan ısıl işlem eğrileri

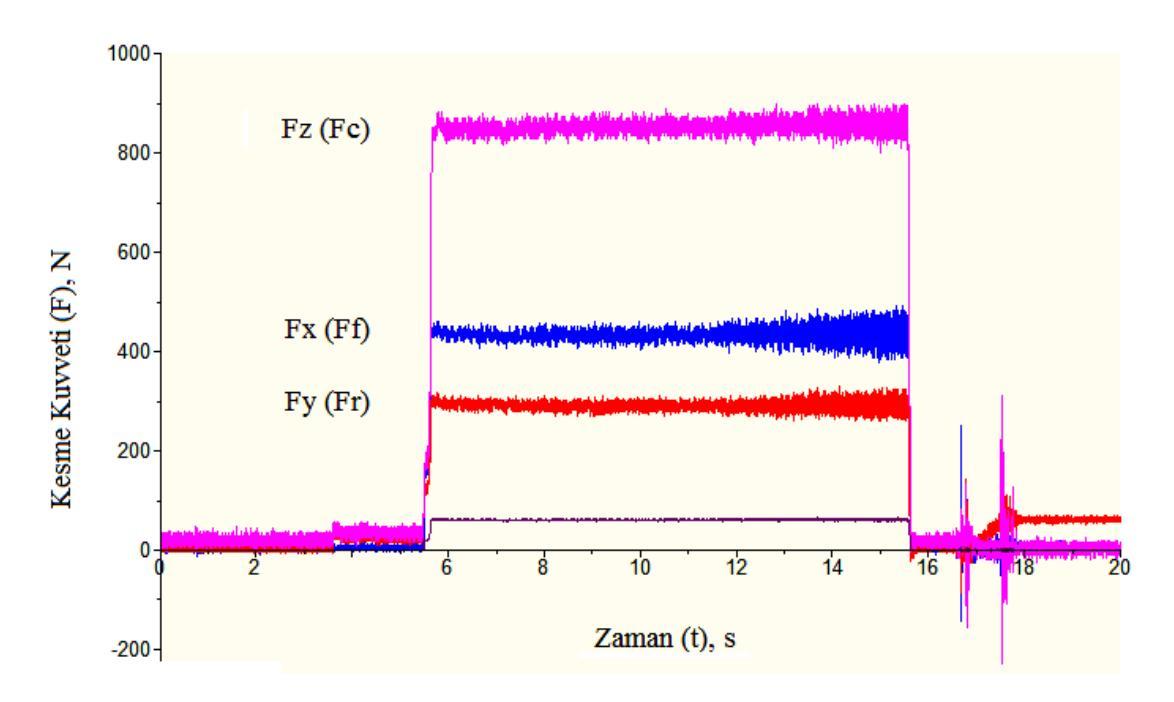
Şekil 6.6. Kesme kuvveti bileşenlerinin DynoWare programında ölçülmesi

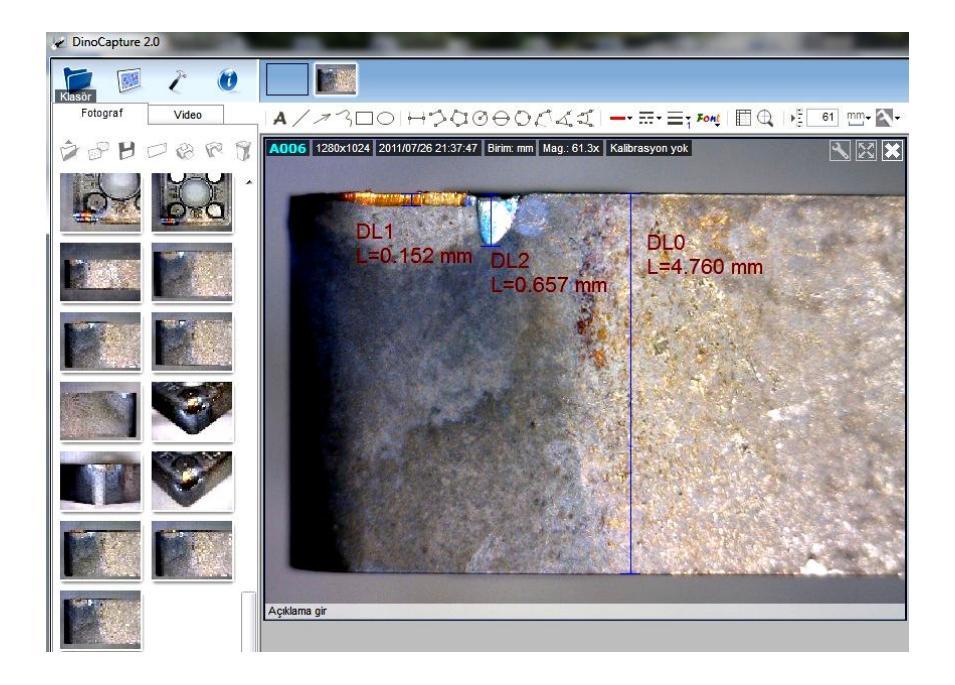
Resim 6.3. Dino-Lite mikroskobunda kesici takımlarda oluşan yan yüzey aşınmasının ölçülmesi

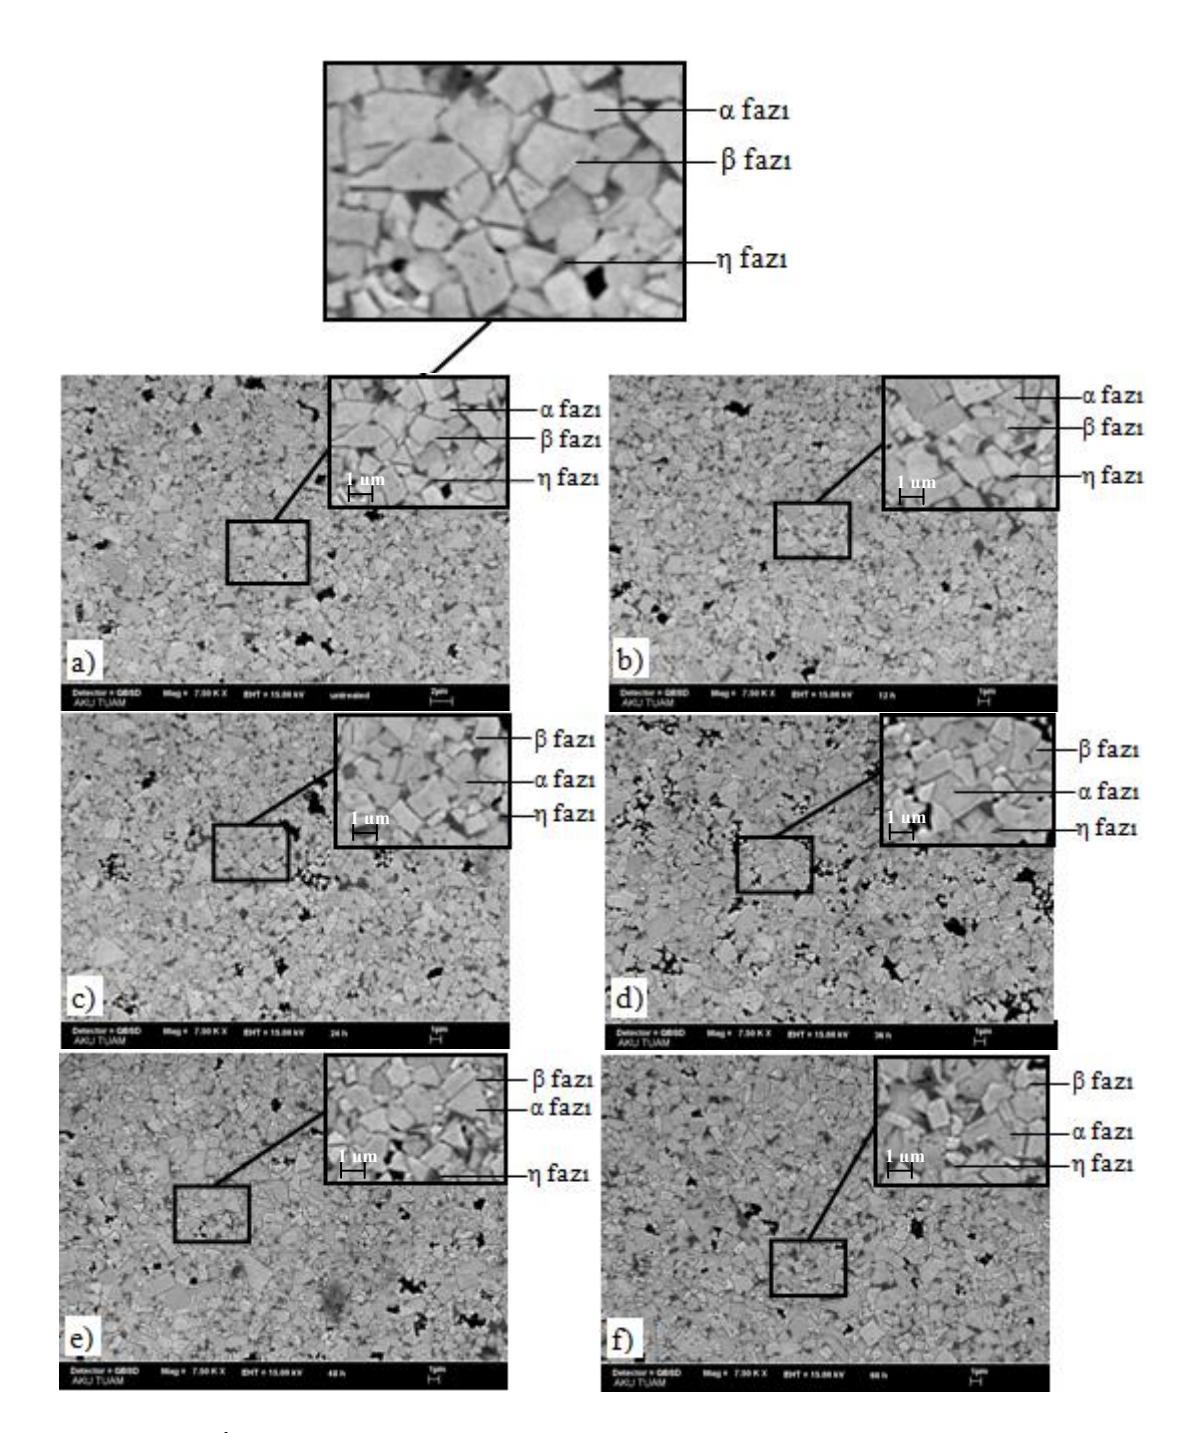
Resim 7.1. İşlemsiz ve farklı bekletme sürelerinde kriyojenik işlem uygulanmış kaplamasız tungsten karbür takımların SEM fotoğrafları a)Kİ00 b)Kİ12 c)Kİ24 d)Kİ36 e)Kİ48 f)Kİ60

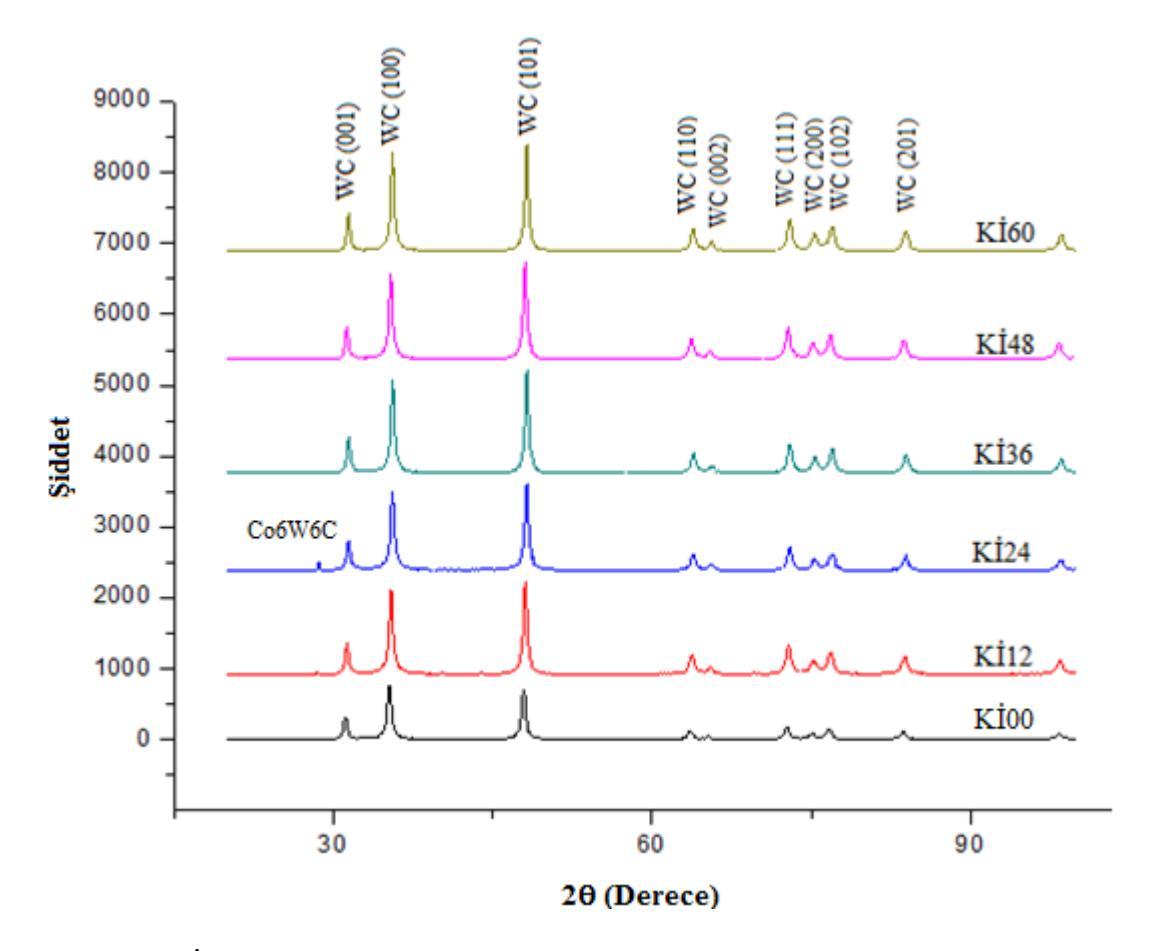
Şekil 7.1. İşlemsiz ve farklı bekletme sürelerinde kriyojenik işlem uygulanmış kaplamasız tungsten karbür takımların XRD analizi

görülmektedir. Düşük dislokasyon yoğunluğu değerleri takımların daha yüksek kristalleşme seviyelerine sahip olduklarını gösterir. Bu durum kriyojenik işlem ile kristalleşme seviyelerinin iyileştiğinin bir göstergesidir.

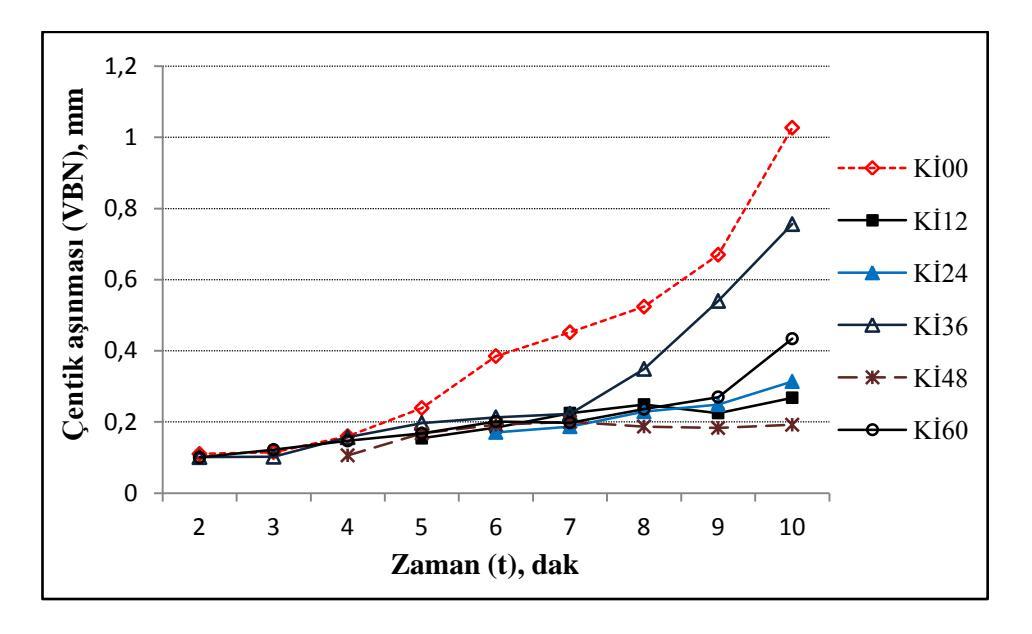
Şekil 7.4. İşlemsiz ve kriyojenik işlem uygulanmış kaplamasız takımların 0,3 mm/dev ilerleme ve 100 m/dak kesme hızında çentik aşınmasının zamana bağlı değişimi

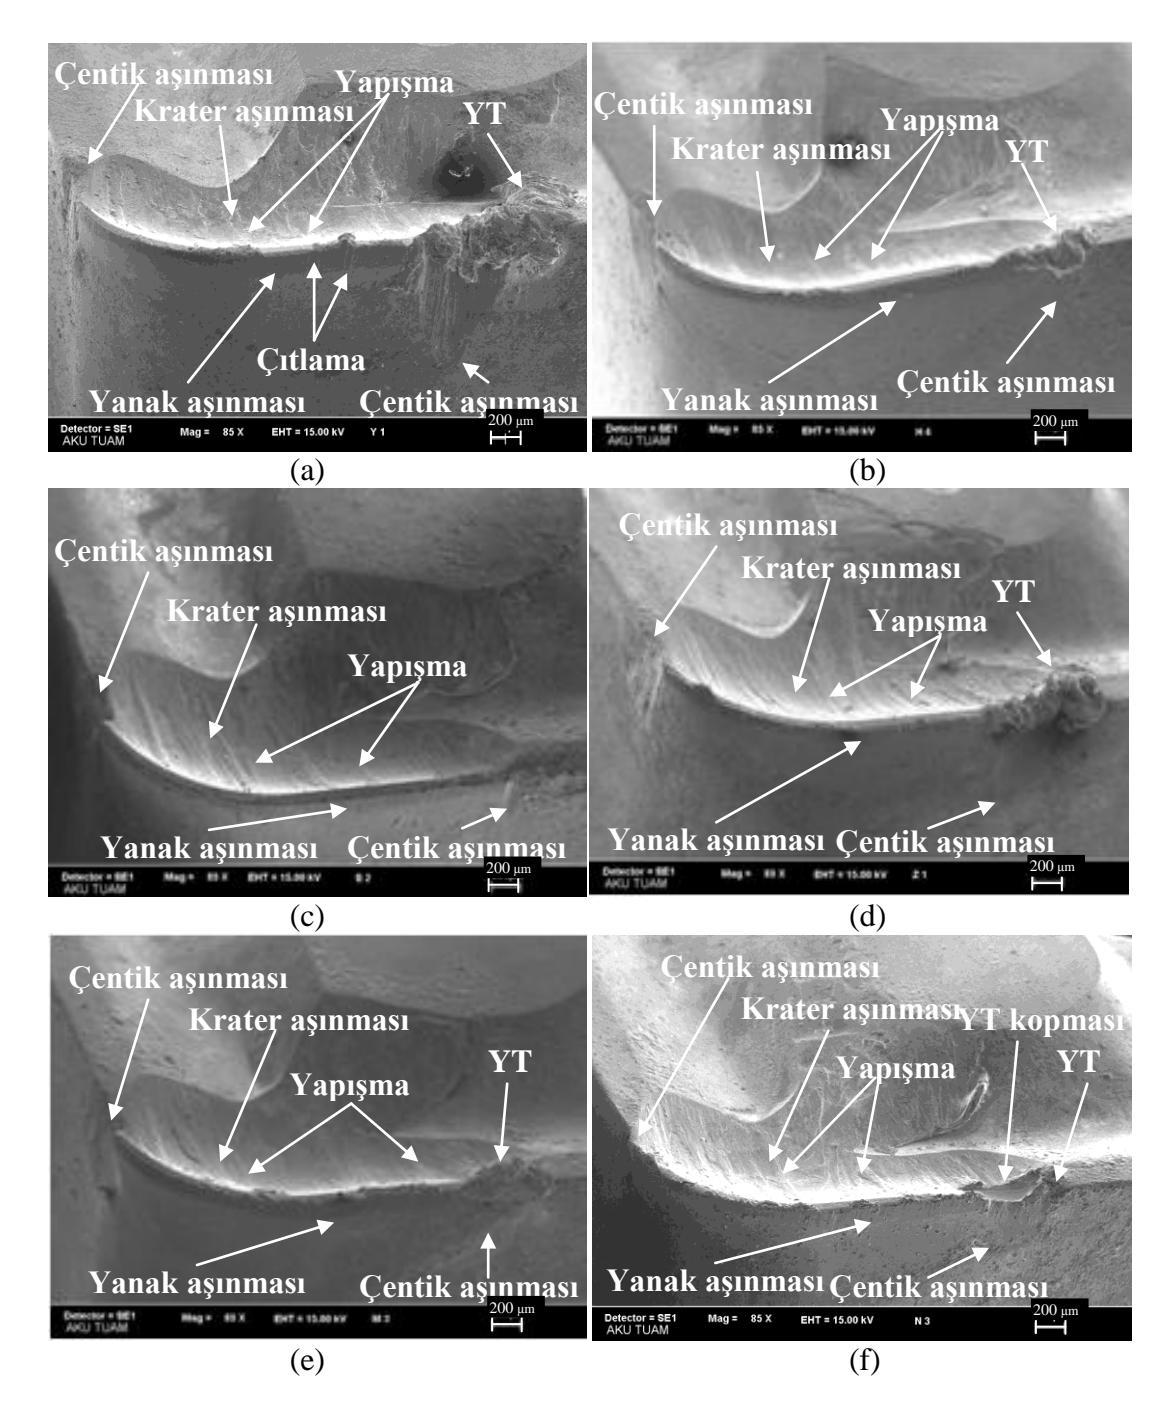
Resim 7.7. İşlemsiz ve kriyojenik işlem uygulanmış takımların 0,3 mm/dev ilerleme ve 100 m/dak kesme hızındaki SEM fotoğrafları a)Kİ00 b)Kİ12 c)Kİ24 d)Kİ36 e)Kİ48 f)Kİ60

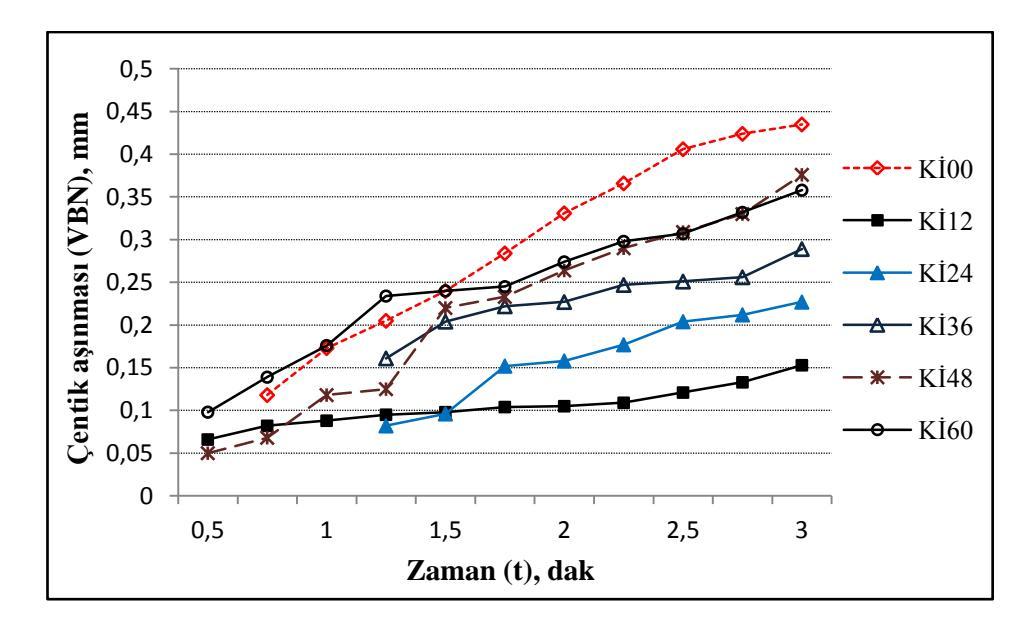
Şekil 7.7. İşlemsiz ve kriyojenik işlem uygulanmış kaplamasız takımların 0,3 mm/dev ilerleme ve 120 m/dak kesme hızında çentik aşınmasının zamana bağlı değişimi

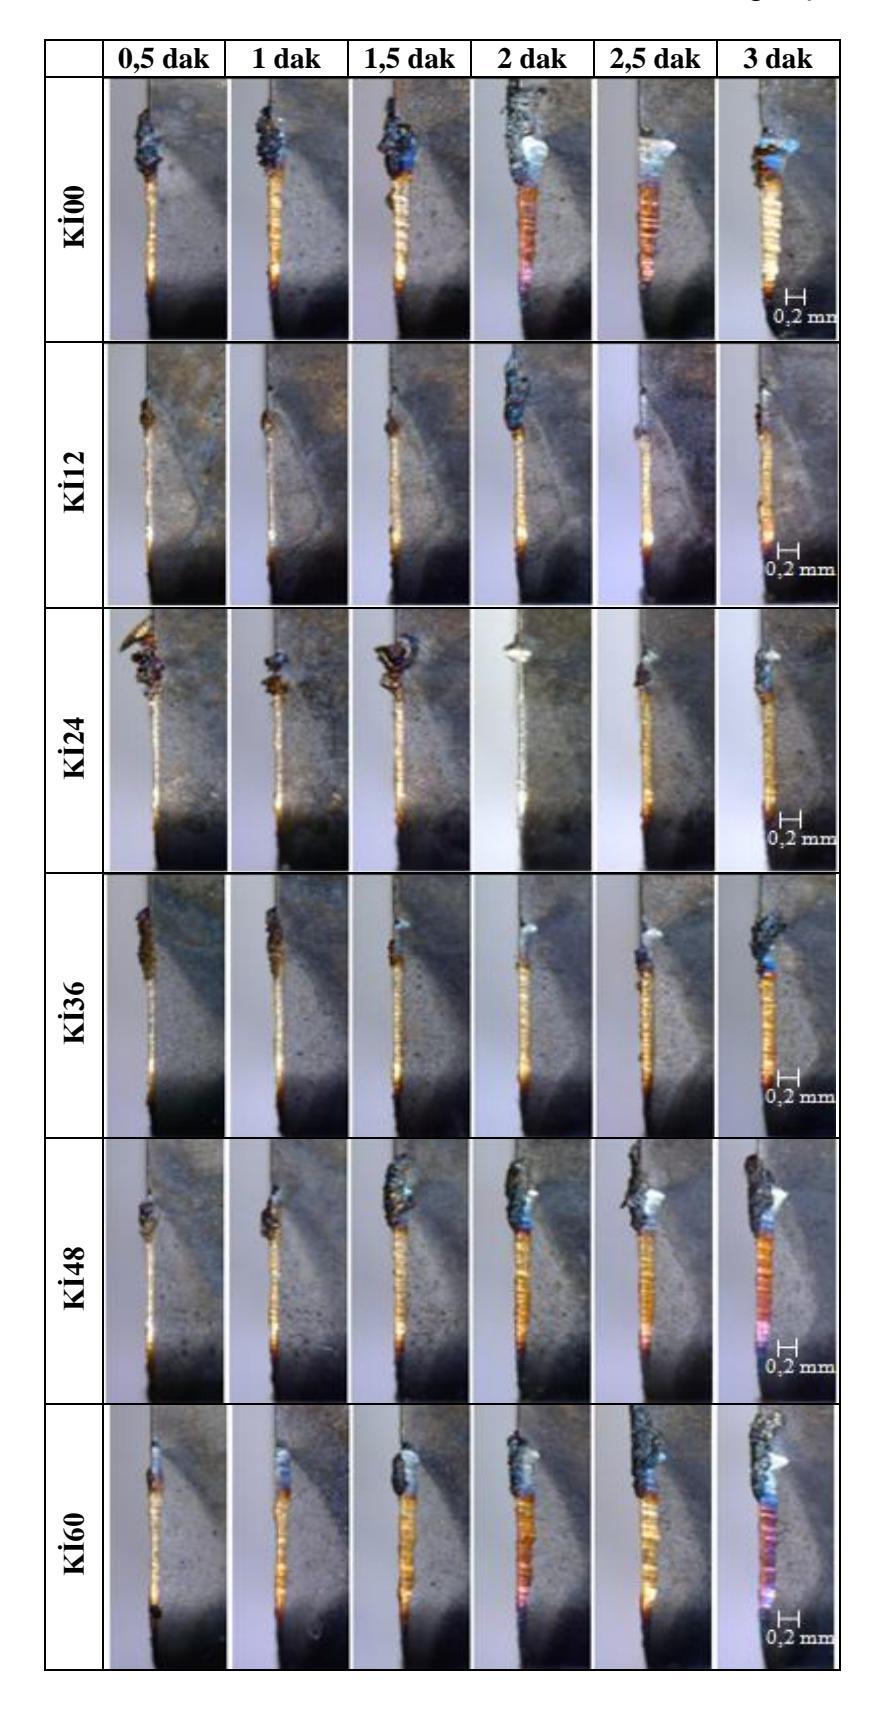
Çizelge 7.3. İşlemsiz ve kriyojenik işlem uygulanmış takımların 0,3 mm/dev ilerleme ve 120 m/dak kesme hızındaki zamana bağlı aşınma fotoğrafları

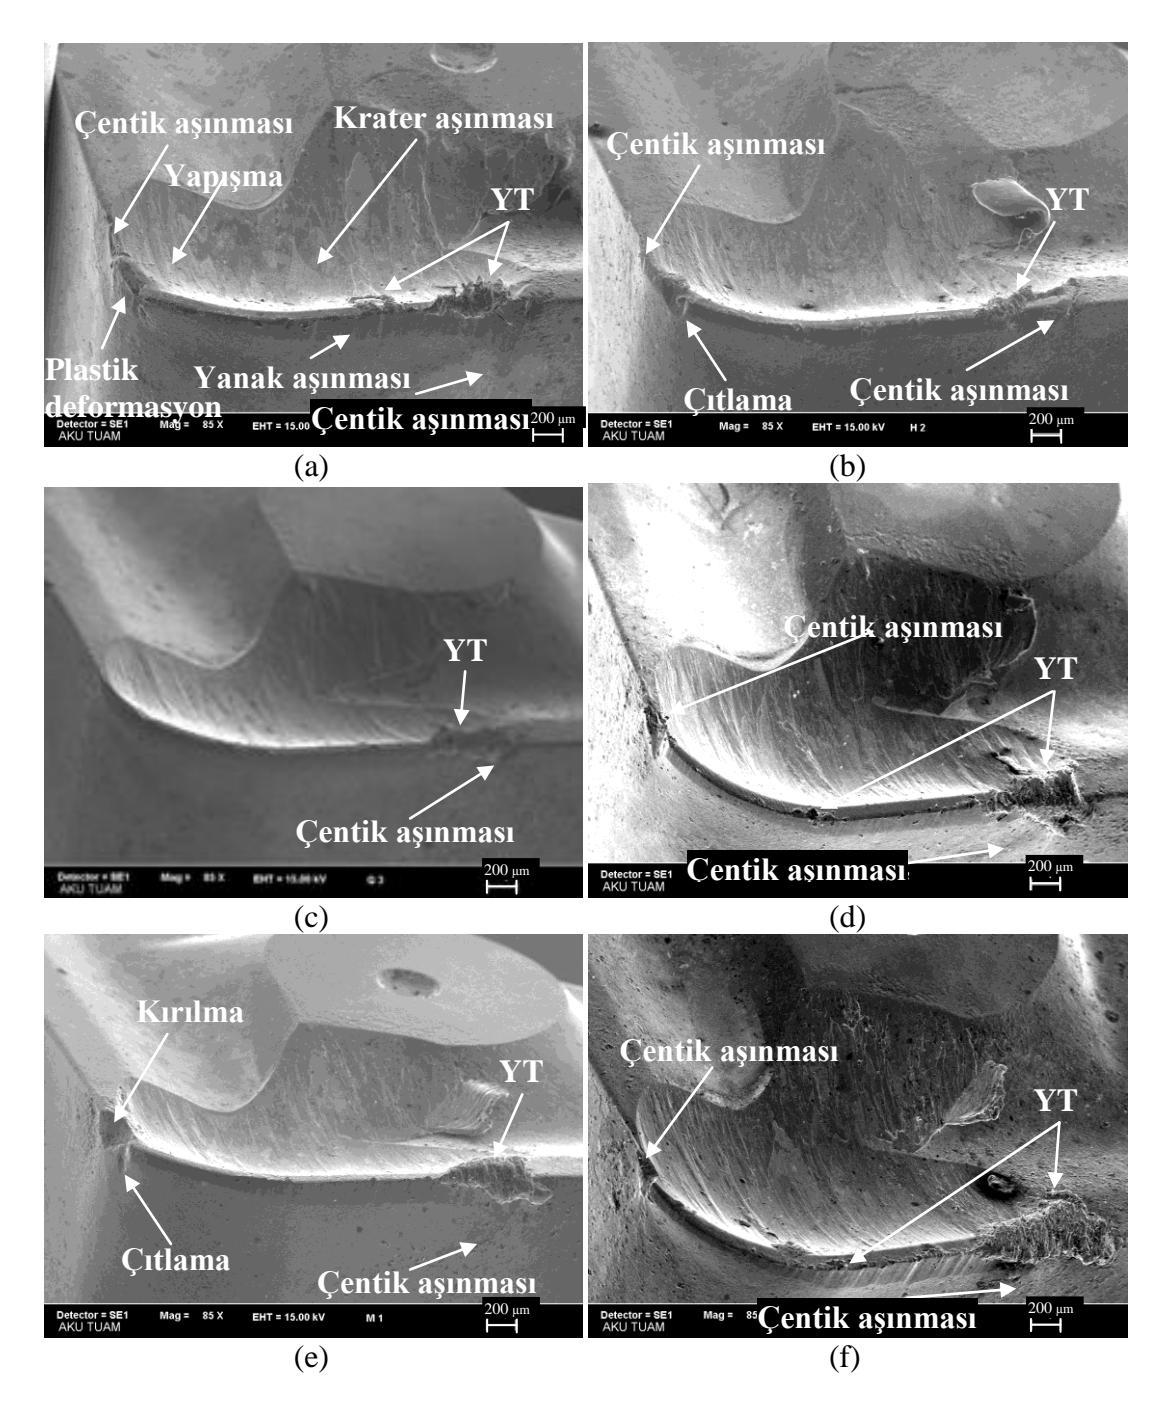
Resim 7.8. İşlemsiz ve kriyojenik işlem uygulanmış takımların 0,3 mm/dev ilerleme ve 120 m/dak kesme hızındaki SEM fotoğrafları a)Kİ00 b)Kİ12 c)Kİ24 d)Kİ36 e)Kİ48 f)Kİ60

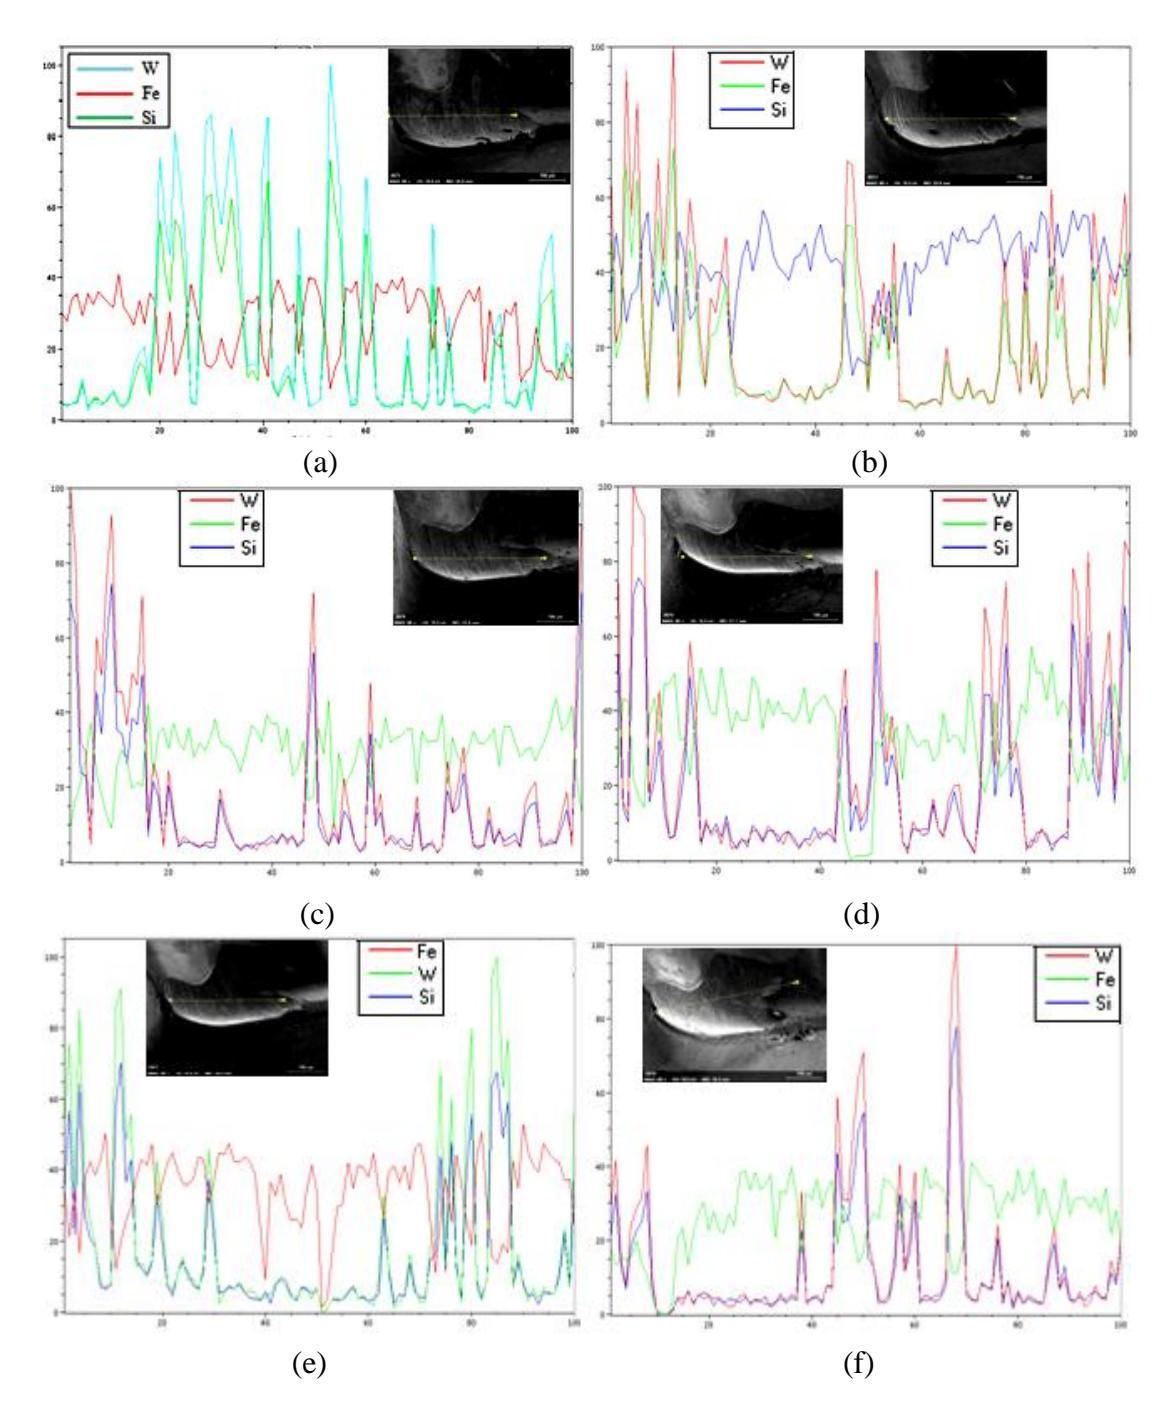
Şekil 7.9. 0,3 mm/dev ilerleme hızı ve 120 m/dak kesme hızında kesici takımların krater yüzeylerinin EDX analizi a)Kİ00 b)Kİ12 c)Kİ24 d)Kİ36 e)Kİ48 f)Kİ60

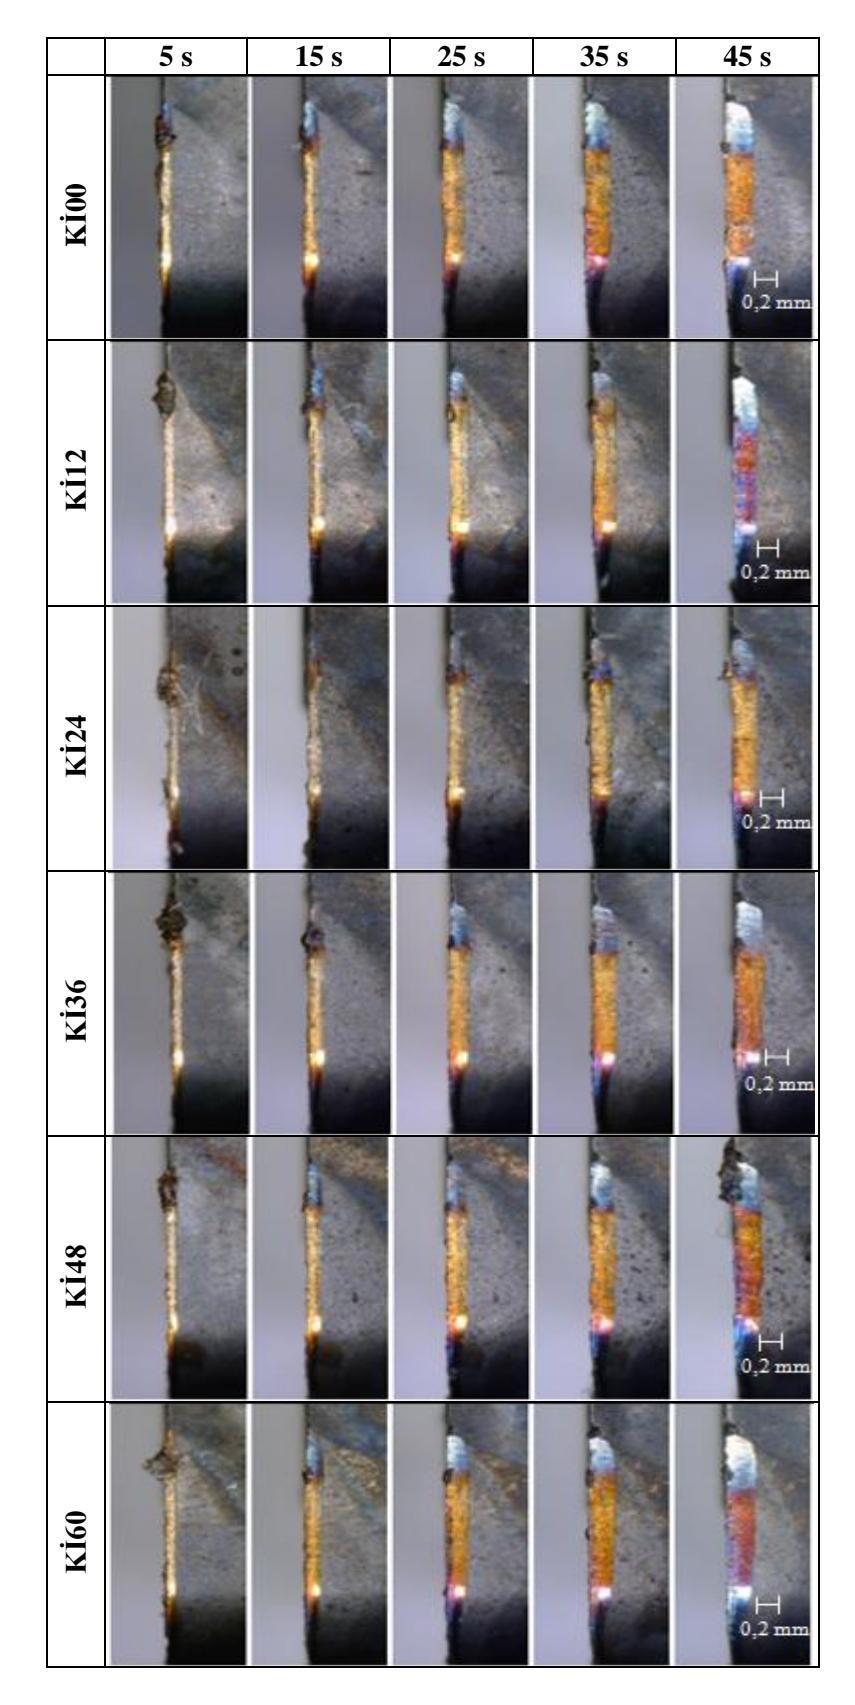
Çizelge 7.4. İşlemsiz ve kriyojenik işlem uygulanmış takımların 0,3 mm/dev ilerleme ve 140 m/dak kesme hızındaki zamana bağlı aşınma fotoğrafları
