AISI 316 ÖSTENİTİK PASLANMAZ ÇELİKLERİN İŞLENMESİNDE KESİCİ TAKIMA UYGULANAN KRİYOJENİK İŞLEMİN TAKIM ÖMRÜ ÜZERİNE ETKİLERİNİN ARAŞTIRILMASI

DOKTORA TEZİ MAKİNE EĞİTİMİ

GAZİ ÜNİVERSİTESİ FEN BİLİMLERİ ENSTİTÜSÜ

> EKİM 2013 ANKARA

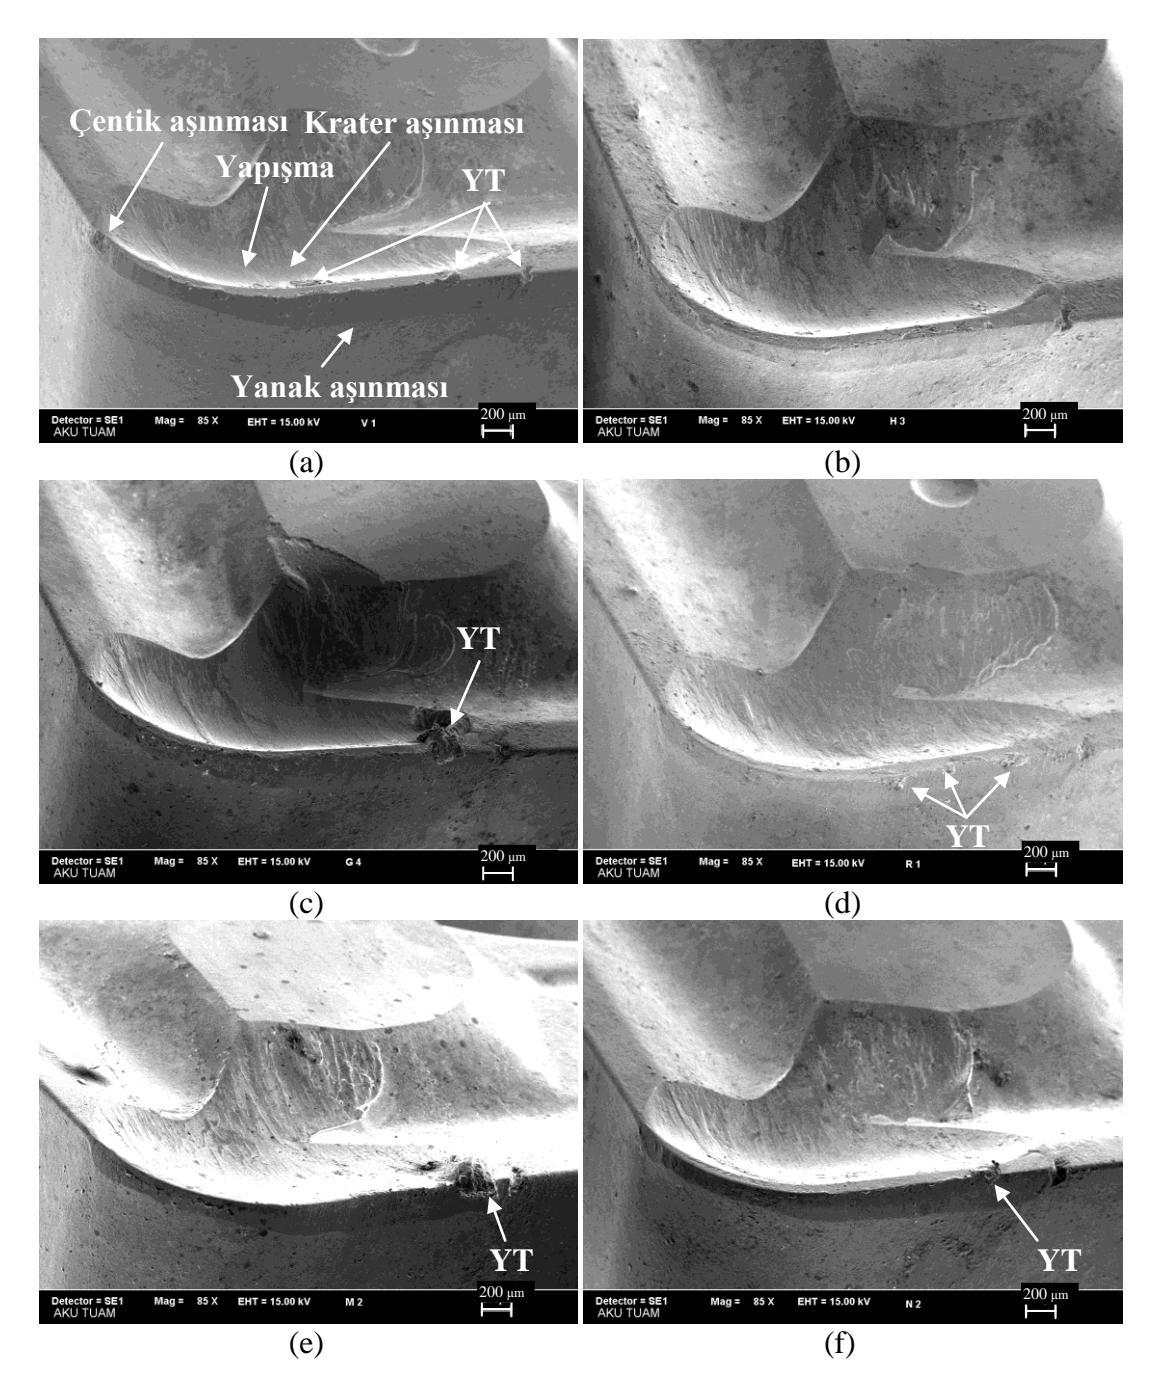
Resim 7.9. İşlemsiz ve kriyojenik işlem uygulanmış takımların 0,3 mm/dev ilerleme ve 140 m/dak kesme hızındaki SEM fotoğrafları a)Kİ00 b)Kİ12 c)Kİ24 d)Kİ36 e)Kİ48 f)Kİ60

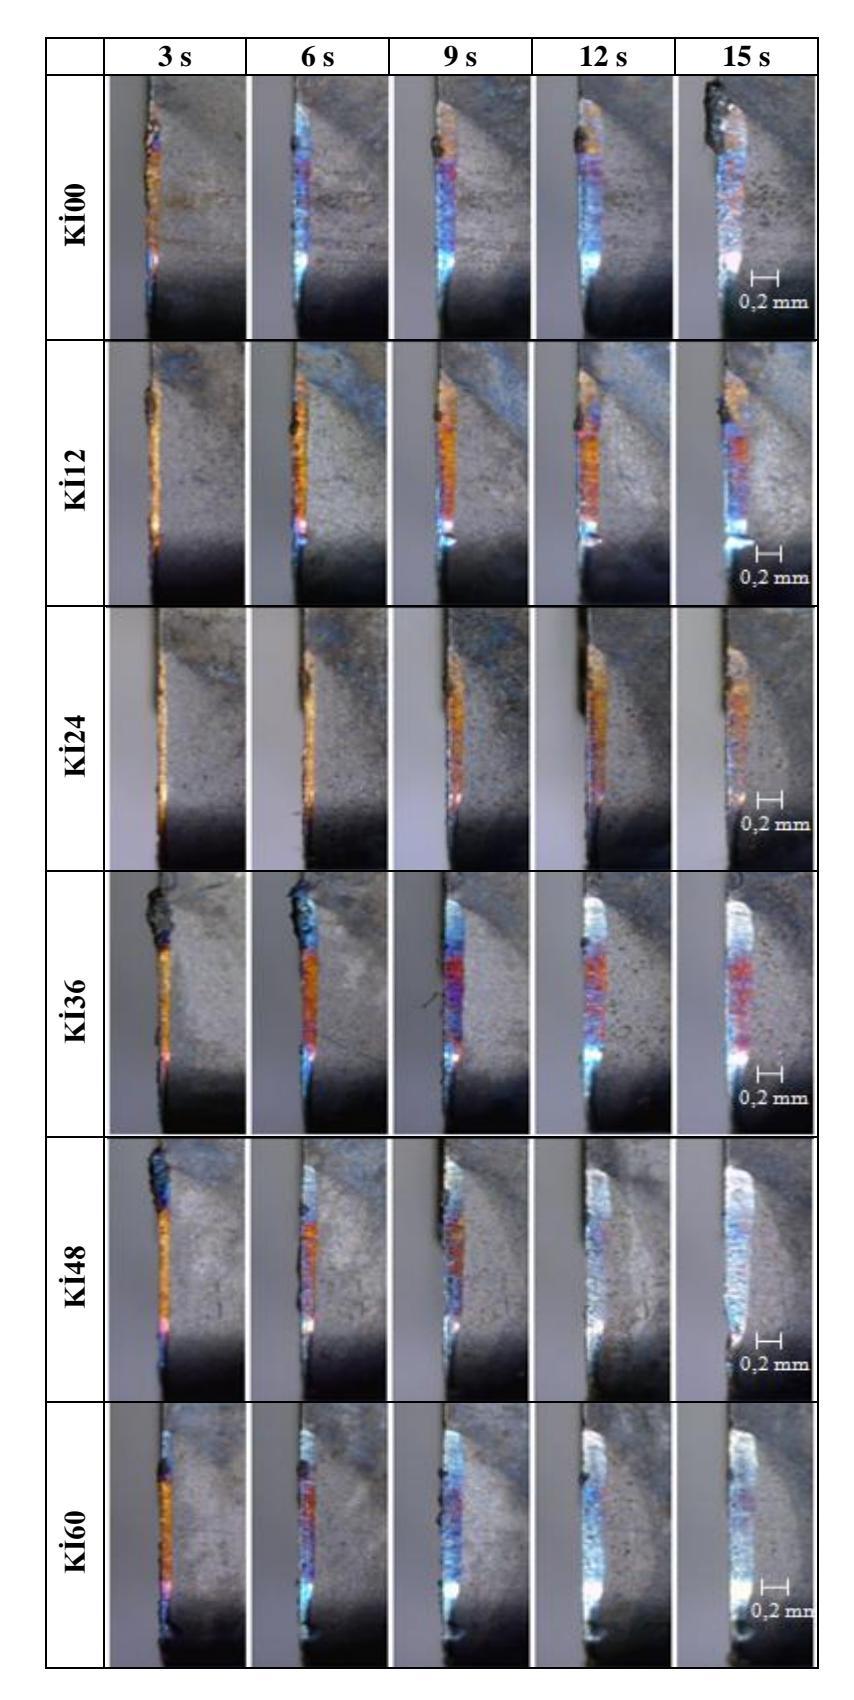
Çizelge 7.5. İşlemsiz ve kriyojenik işlem uygulanmış takımların 0,3 mm/dev ilerleme ve 160 m/dak kesme hızındaki zamana bağlı aşınma fotoğrafları

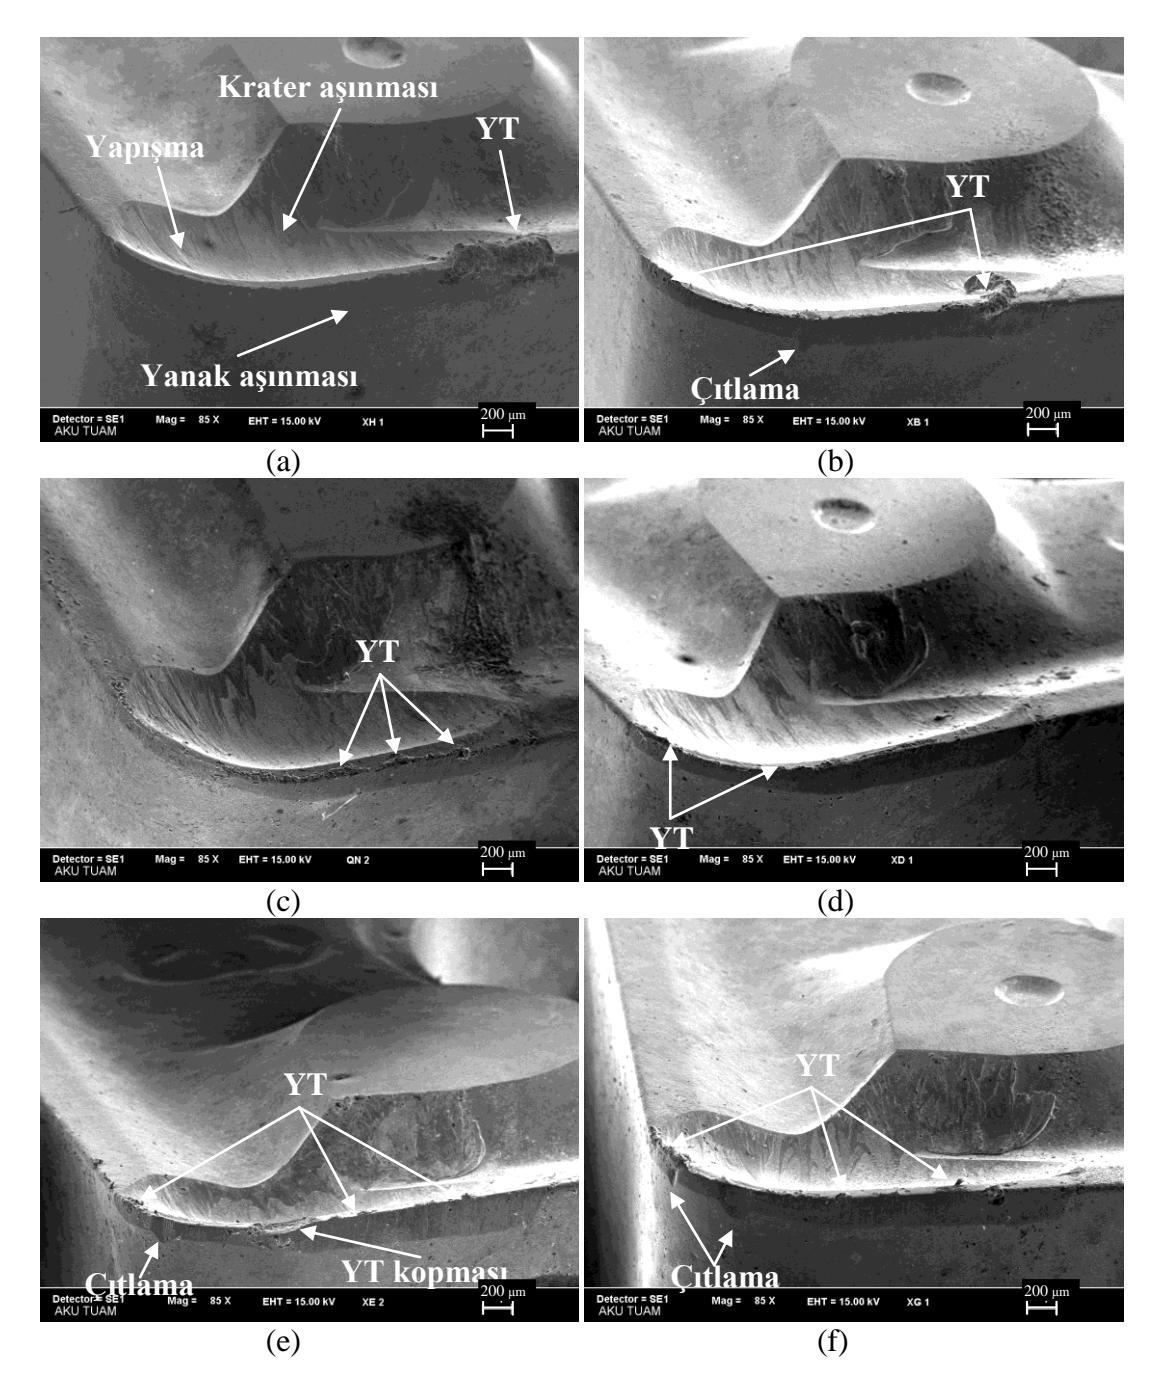
Resim 7.10. İşlemsiz ve kriyojenik işlem uygulanmış takımların 0,3 mm/dev ilerleme ve 160 m/dak kesme hızındaki SEM fotoğrafları a)Kİ00 b)Kİ12 c)Kİ24 d)Kİ36 e)Kİ48 f)Kİ60

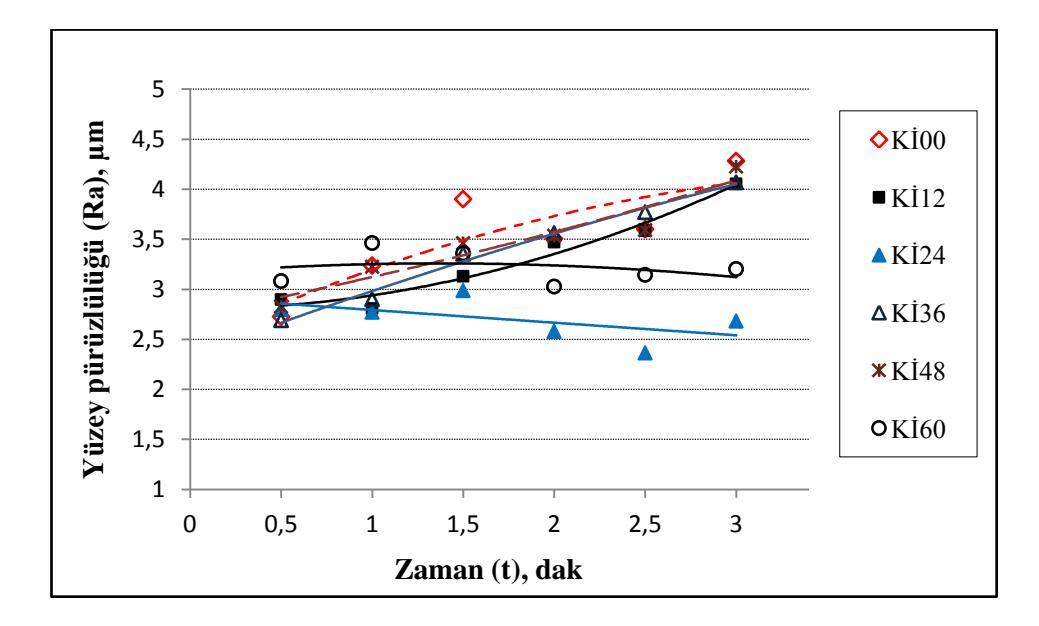
Şekil 7.15. İşlemsiz ve kriyojenik işlem uygulanmış kaplamasız takımlarda 0,3 mm/dev ilerleme ve 120 m/dak kesme hızında yüzey pürüzlülüğünün zamana bağlı değişimi

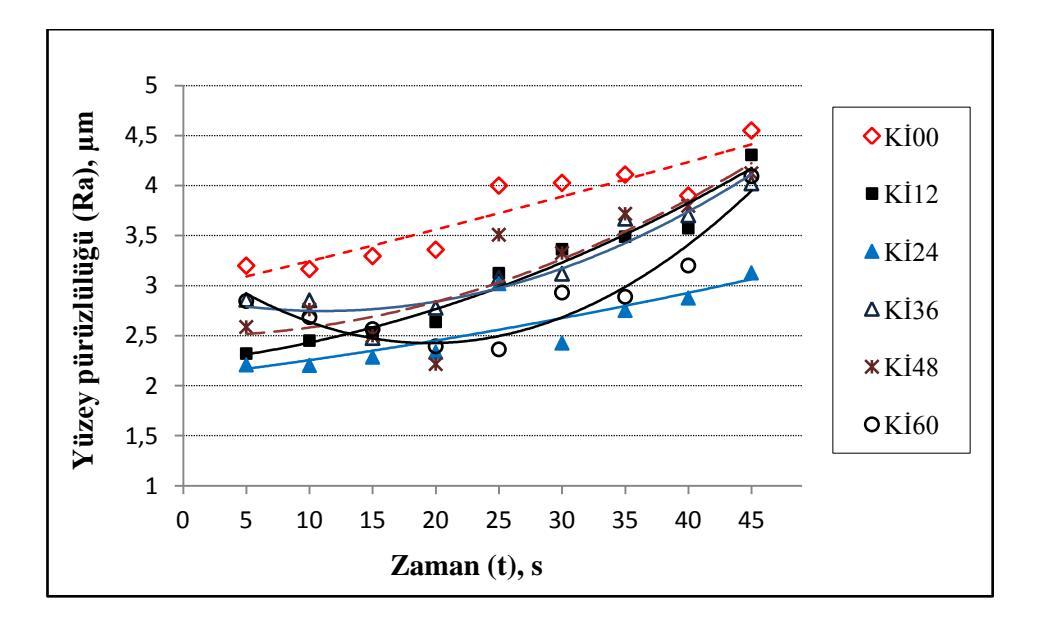
Şekil 7.16. İşlemsiz ve kriyojenik işlem uygulanmış kaplamasız takımlarda 0,3 mm/dev ilerleme ve 140 m/dak kesme hızında yüzey pürüzlülüğünün zamana bağlı değişimi

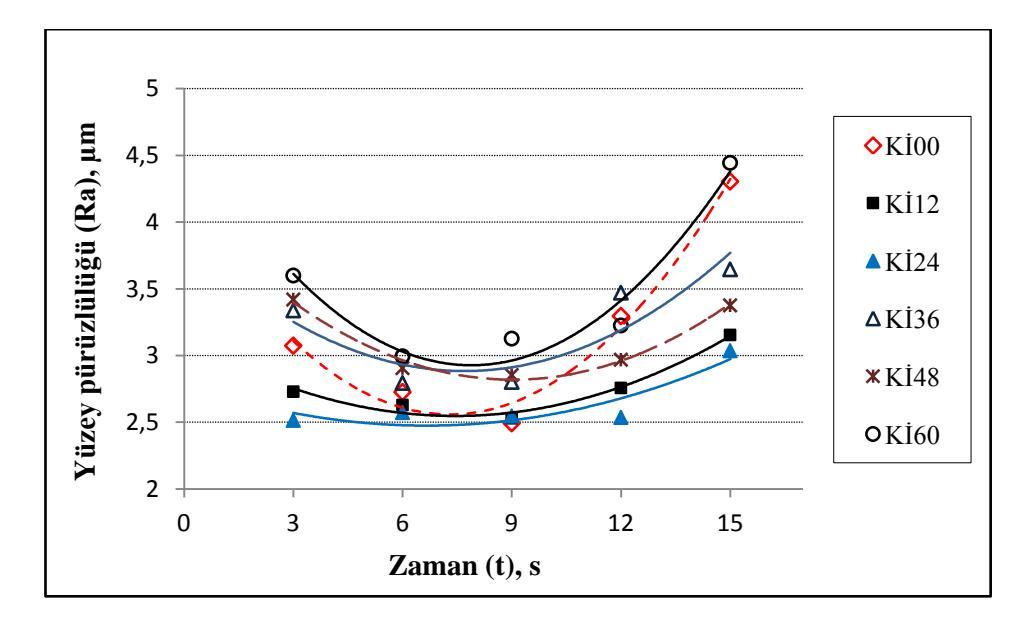
Şekil 7.17. İşlemsiz ve kriyojenik işlem uygulanmış kaplamasız takımlarda 0,3 mm/dev ilerleme ve 160 m/dak kesme hızında yüzey pürüzlülüğünün zamana bağlı değişimi

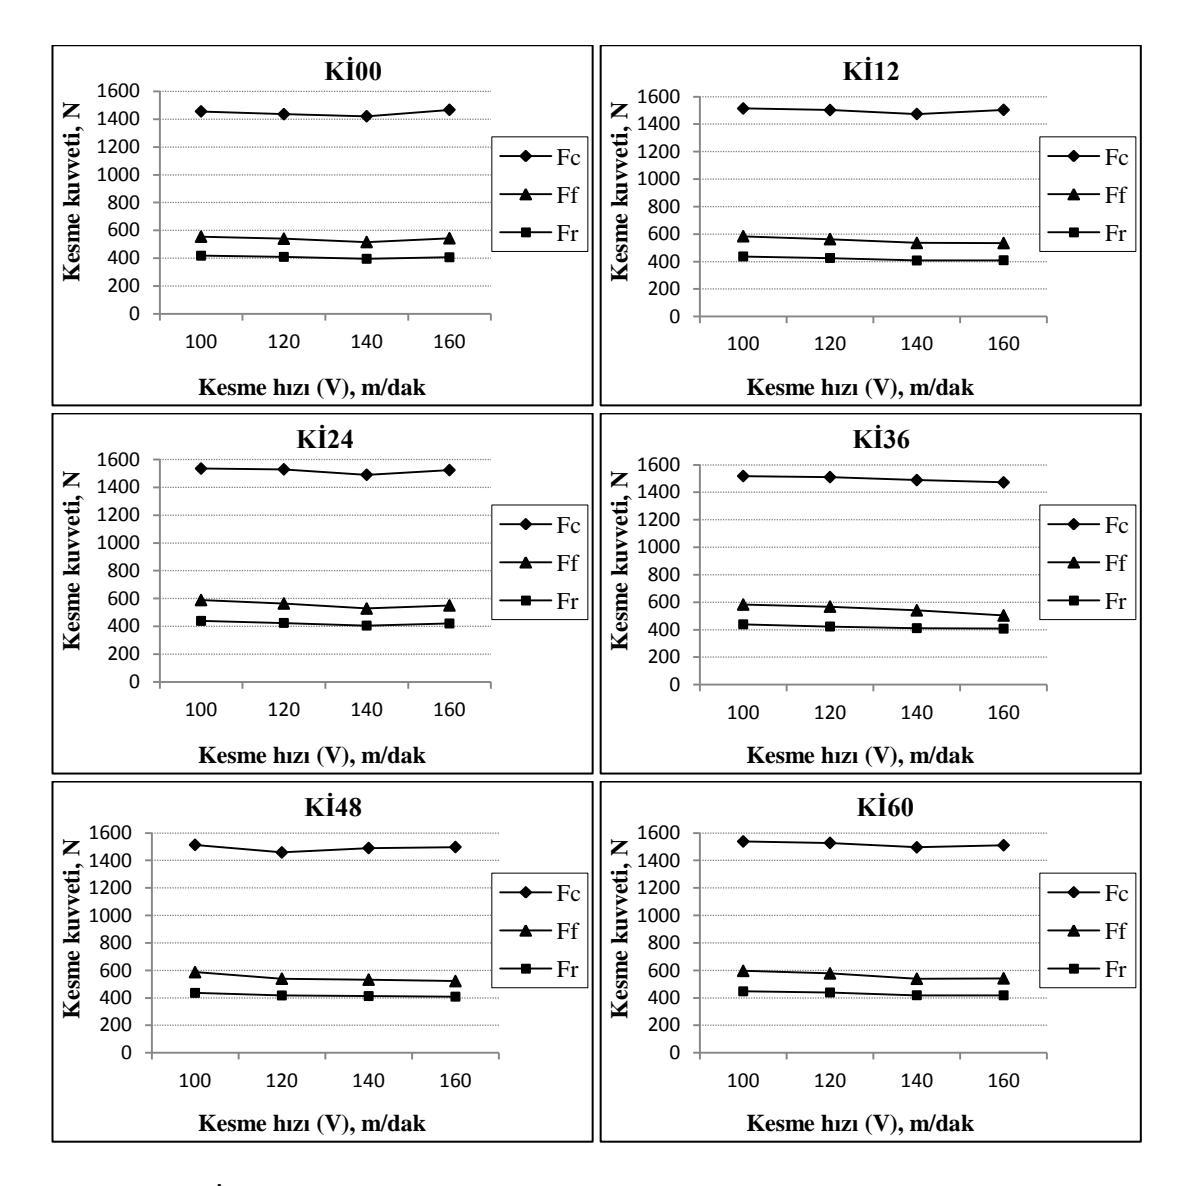
Şekil 7.19. İşlemsiz ve kriyojenik işlem uygulanmış kaplamasız takımlarda 0,3 mm/dev ilerleme hızında kesme hızına bağlı kesme kuvvetlerindeki değişim

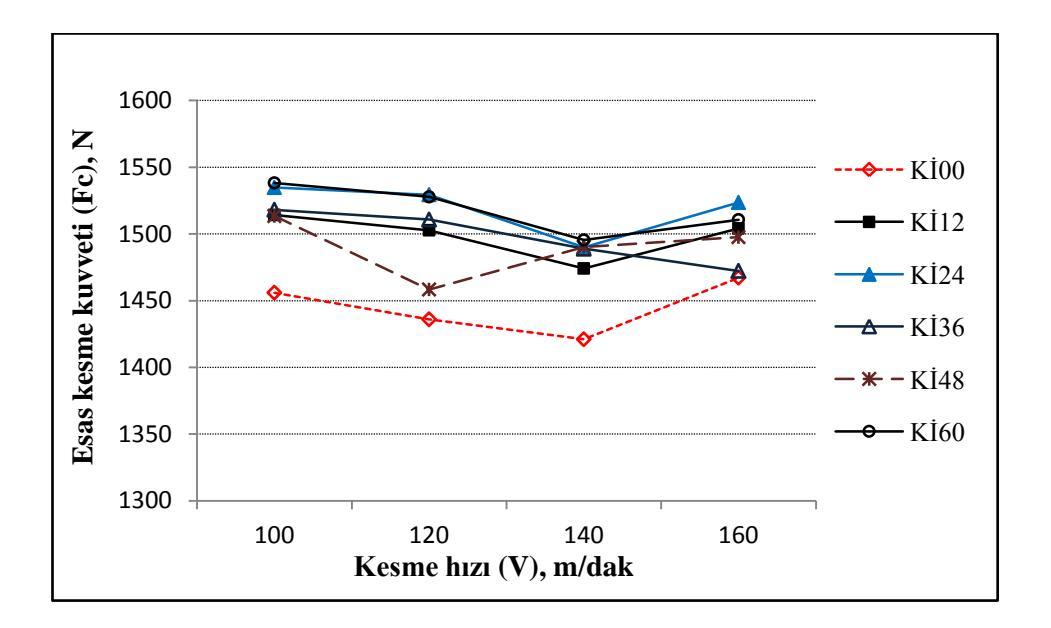
Şekil 7.20. İşlemsiz ve kriyojenik işlem uygulanmış kaplamasız takımlarda 0,3 mm/dev ilerleme hızında kesme hızına bağlı esas kesme kuvvetlerindeki değişim

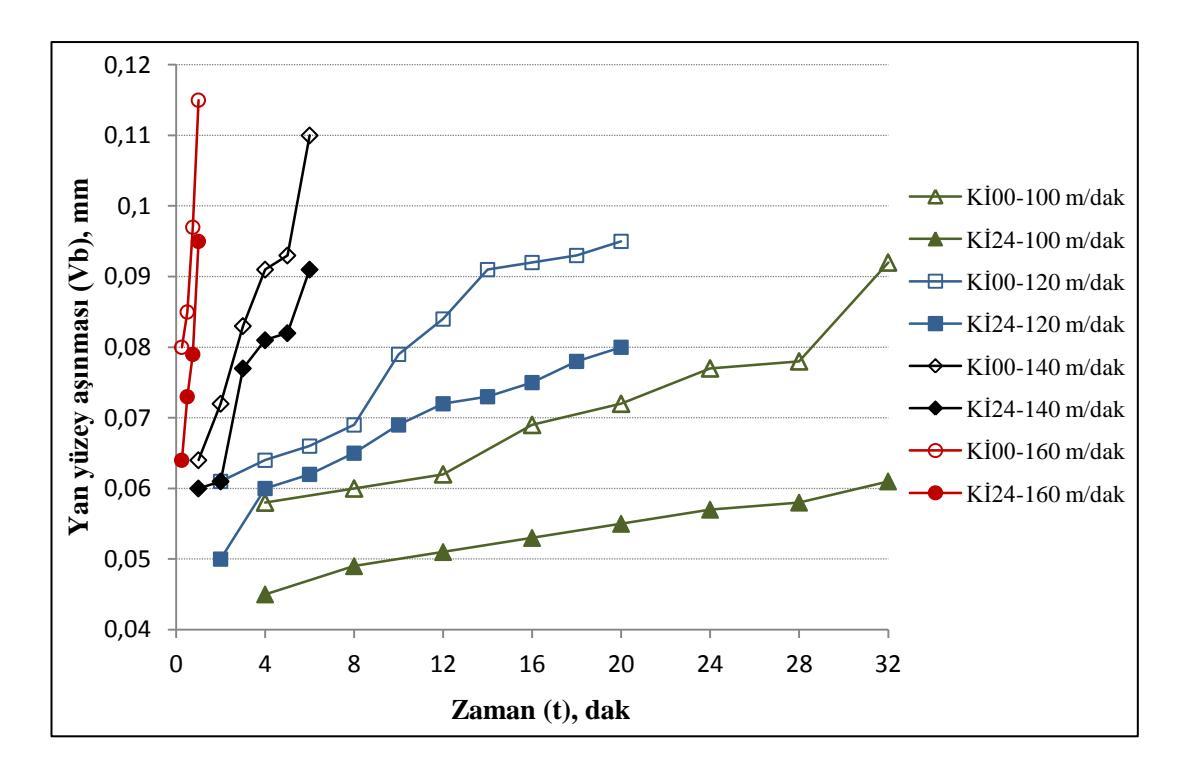
Şekil 7.22. İşlemsiz ve kriyojenik işlem uygulanmış kaplamasız takımlarda 0,15 mm/dev ilerleme hızında zamana bağlı yan yüzey aşınmasındaki değişim

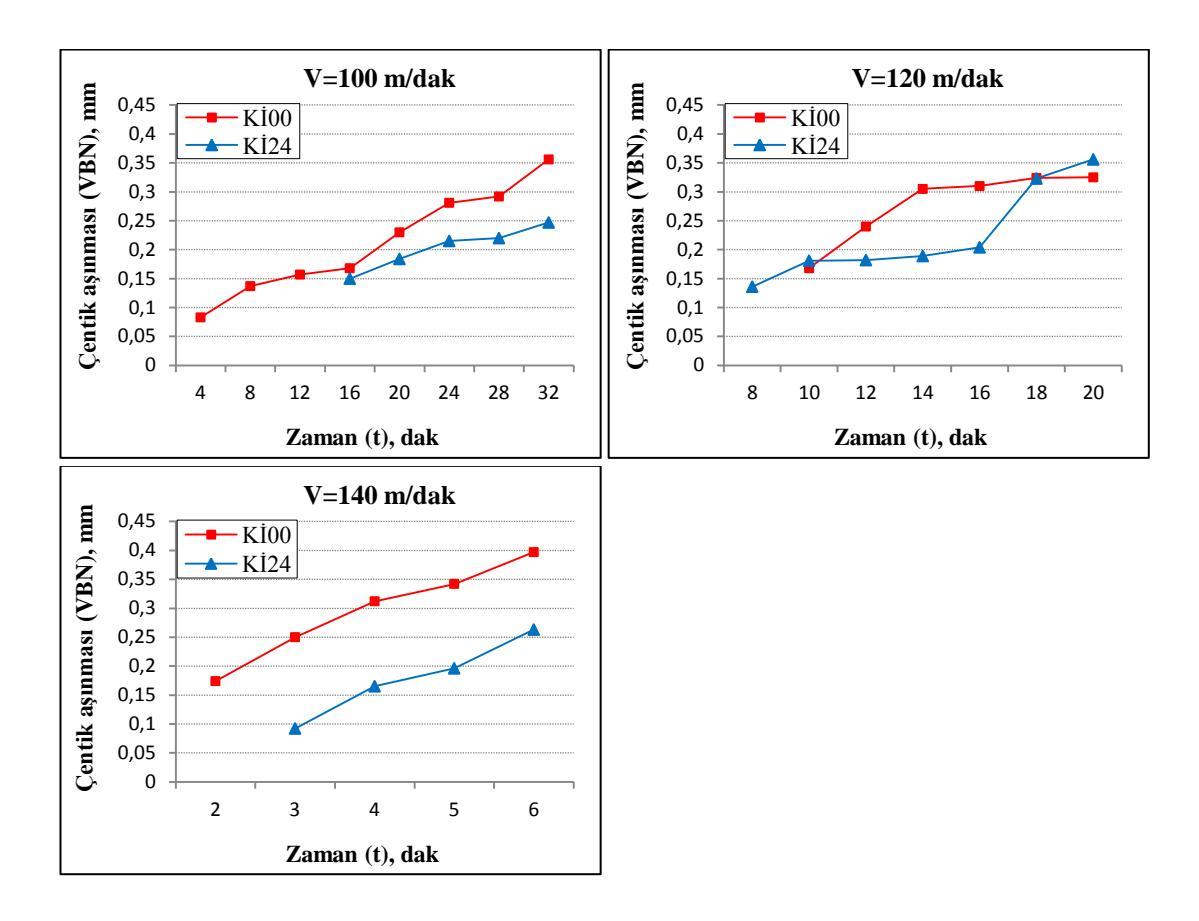
Şekil 7.23. İşlemsiz ve kriyojenik işlem uygulanmış kaplamasız takımlarda 0,15 mm/dev ilerleme hızında zamana bağlı çentik aşınmasındaki değişim

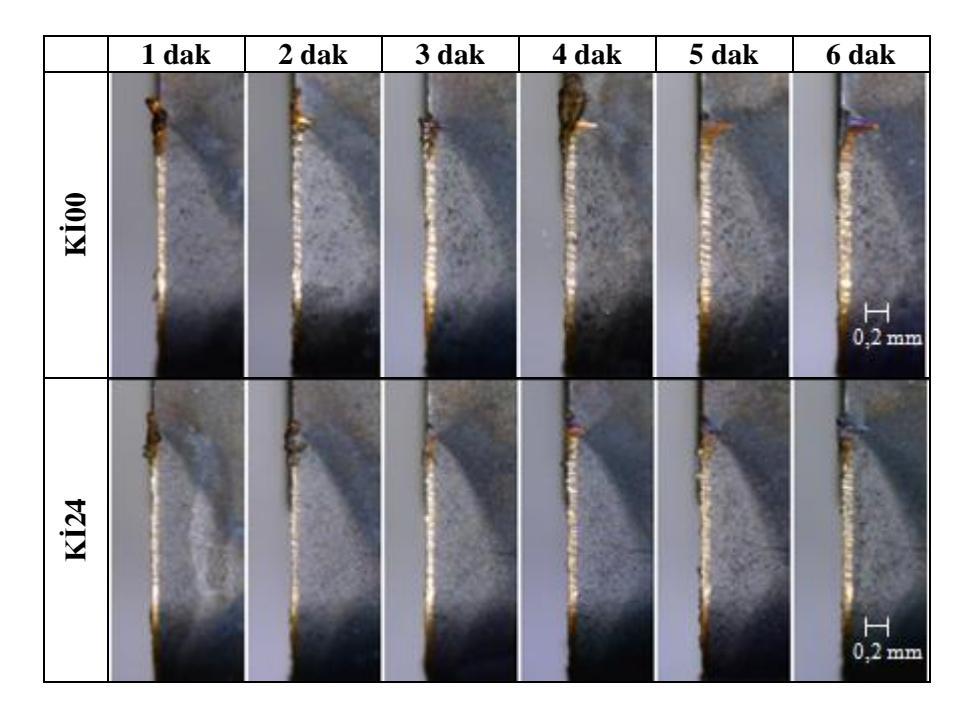
Çizelge 7.12. İşlemsiz ve kriyojenik işlem uygulanmış kaplamasız takımların 0,15 mm/dev ilerleme ve 160 m/dak kesme hızındaki zamana bağlı aşınma fotoğrafları

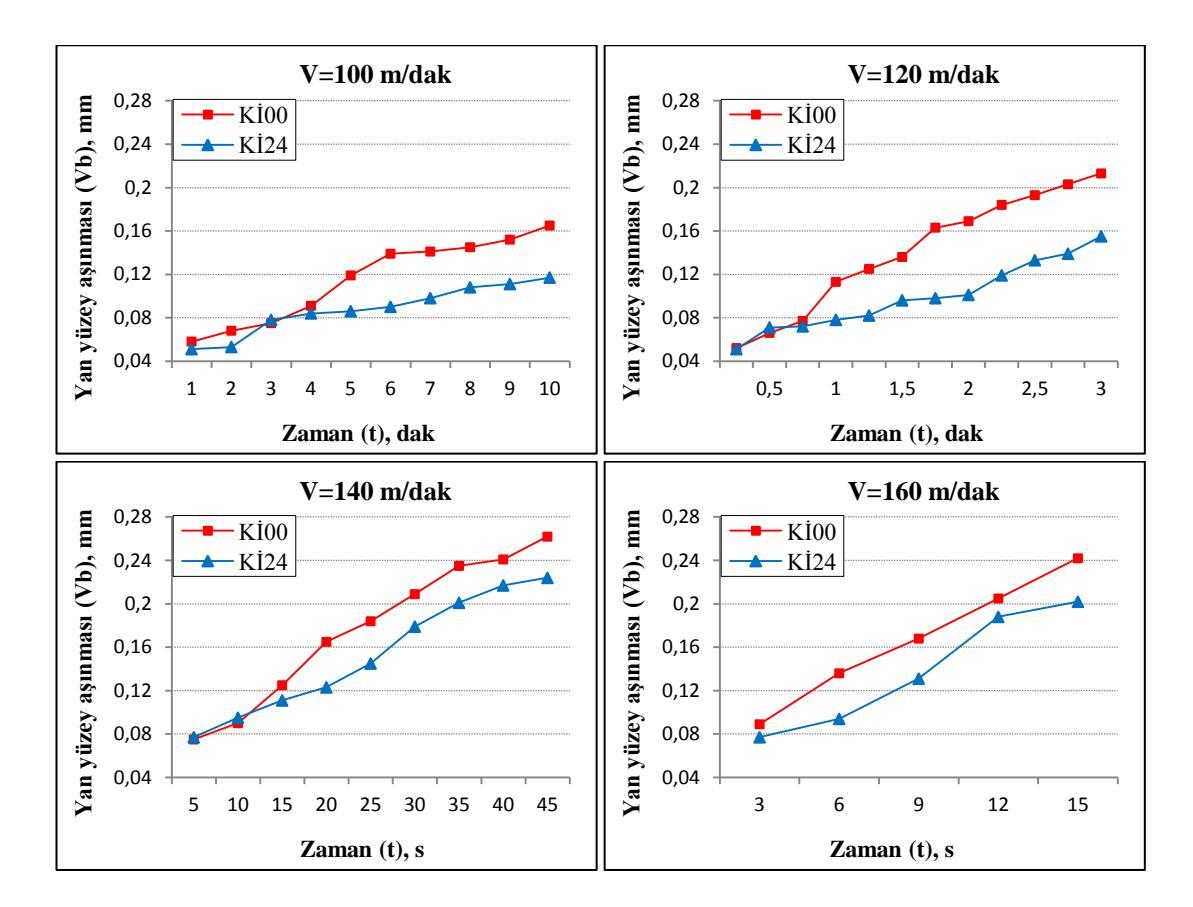
Şekil 7.25. İşlemsiz ve kriyojenik işlem uygulanmış kaplamasız takımlarda 0,3 mm/dev ilerleme hızında zamana bağlı yan yüzey aşınmasındaki değişim

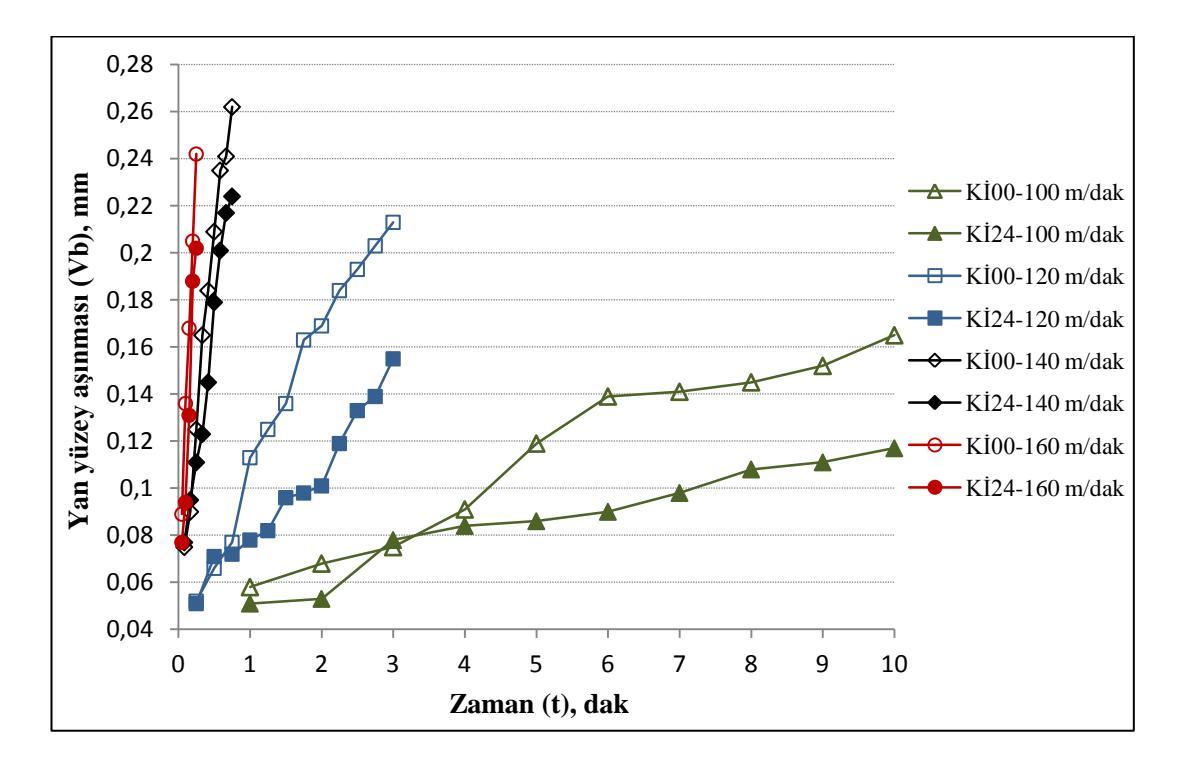
Şekil 7.26. İşlemsiz ve kriyojenik işlem uygulanmış kaplamasız takımlarda 0,3 mm/dev ilerleme hızında zamana bağlı yan yüzey aşınmasındaki değişim

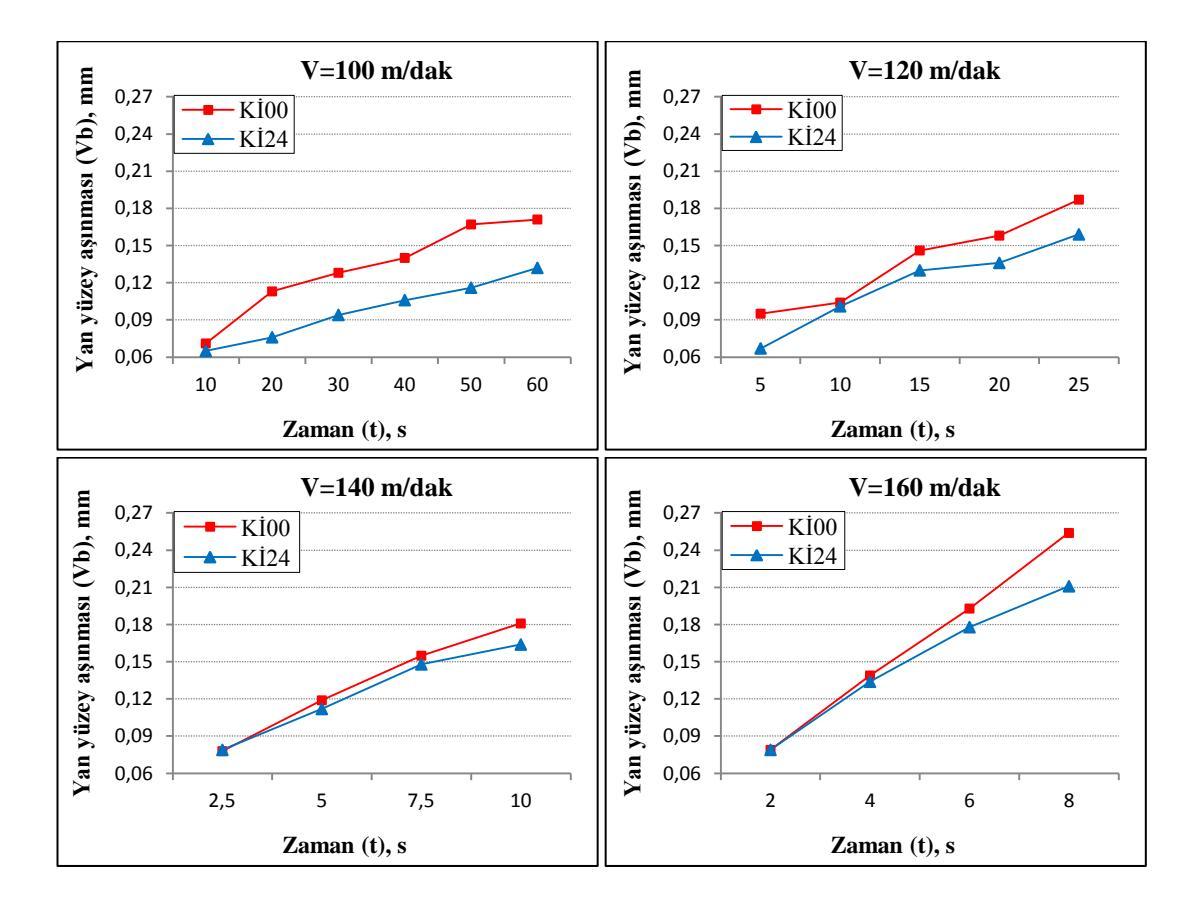
Şekil 7.29. İşlemsiz ve kriyojenik işlem uygulanmış kaplamasız takımlarda 0,45 mm/dev ilerleme hızında zamana bağlı yan yüzey aşınmasındaki değişim

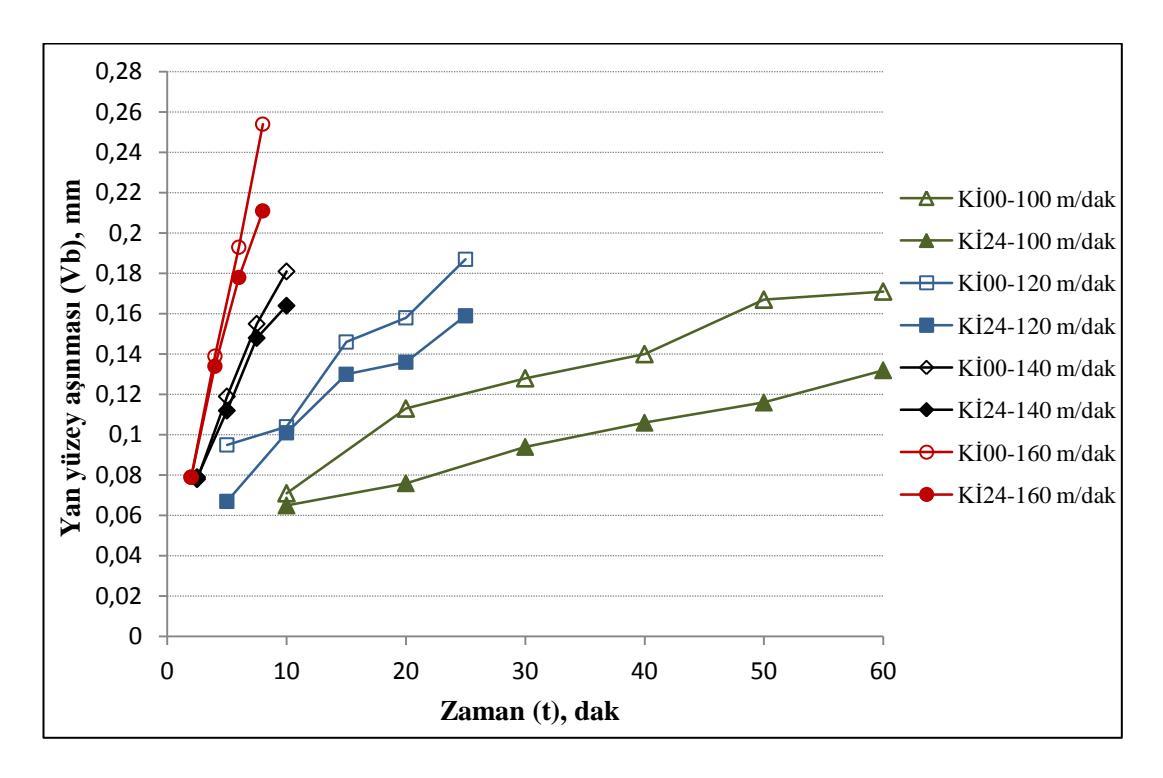
Şekil 7.30 İşlemsiz ve kriyojenik işlem uygulanmış kaplamasız takımlarda 0,45 mm/dev ilerleme hızında zamana bağlı yan yüzey aşınmasındaki değişim

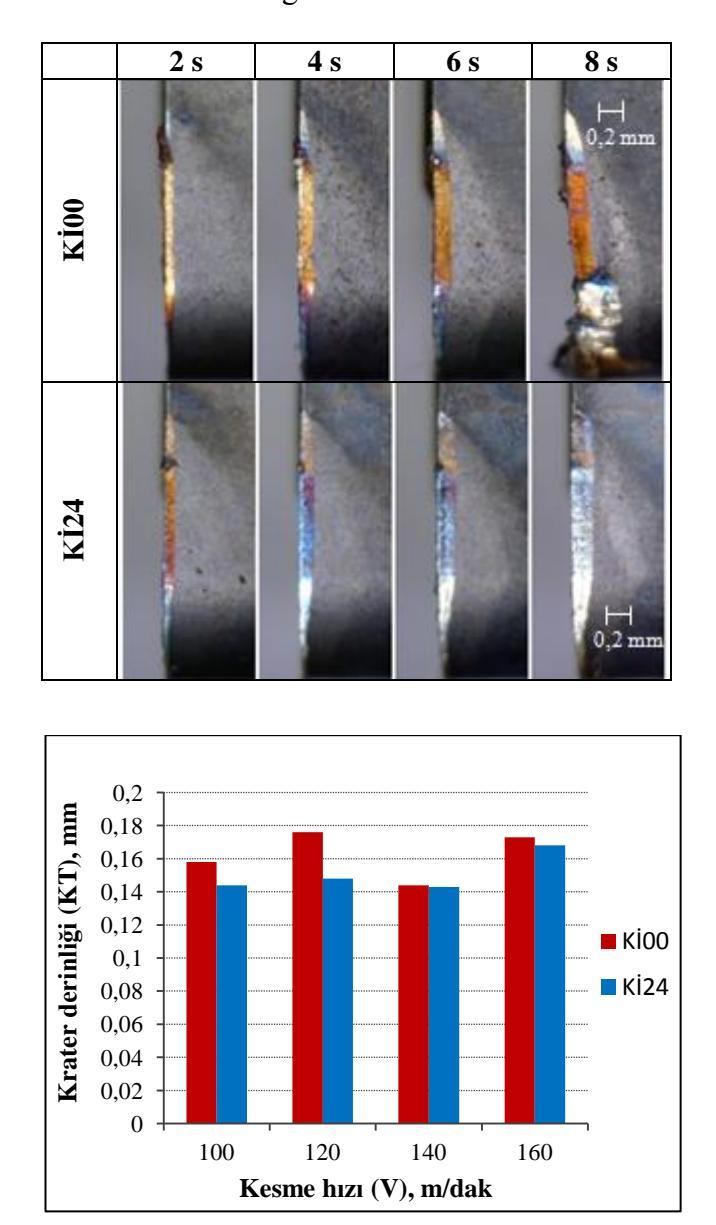
Şekil 7.31. İşlemsiz ve kriyojenik işlem uygulanmış kaplamasız takımların 0,45 mm/dev ilerleme ve dört farklı kesme hızındaki krater derinliği değerleri

Çizelge 7.19'da yine her iki takımda da yan yüzey aşınması ve YT oluştuğu görülmektedir. Kaplamasız kesici takımlar için en yüksek kesme parametreleri olan 0,45 mm/dev ilerleme ve 160 m/dak kesme hızında ise, 8 saniye kesme işleminin sonunda Kİ24 takımda yan yüzey aşınması düzgün bir şekilde büyümeye devam ederken Kİ00 takımın ömrünü tamamladığı görülmektedir (Çizelge 7.20). Diğer yandan kesme hızının 160 m/dak'ya çıkarılmasıyla kesici takımlardaki YT oluşumu oldukça azalmıştır. Genel olarak, ilerleme hızı ve kesme hızı arttıkça Kİ00 ve Kİ24 takım arasındaki aşınma farkının azaldığı söylenebilir. Bu durumu krater aşınmasında da görmek mümkündür. 0,45 mm/dev ilerleme hızında 100, 120, 140 ve 160 m/dak kesme hızlarında sırasıyla %9, %16, %1 ve %3 oranda Kİ24 takımlarda daha düşük krater derinliği ölçülmüştür (Şekil 7.31).

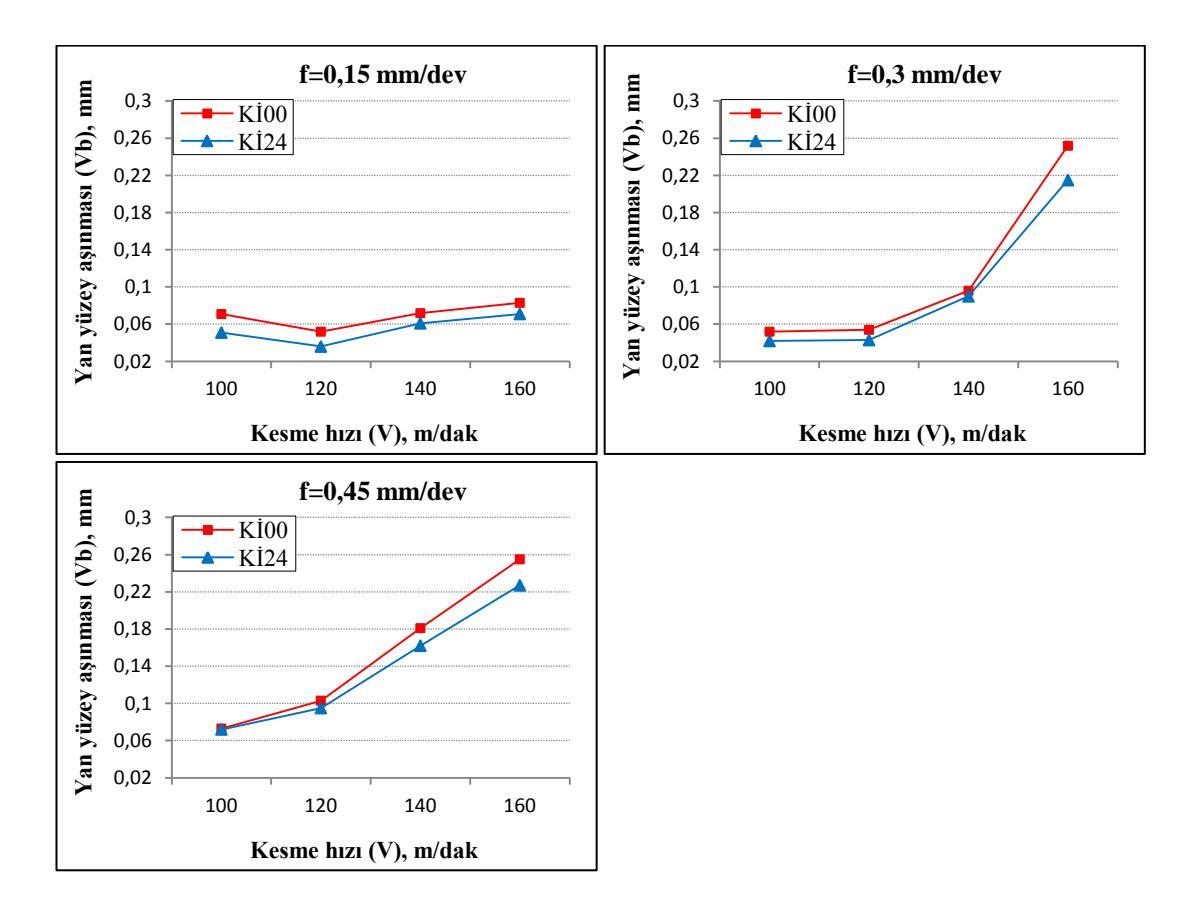
Şekil 7.32. İşlemsiz ve kriyojenik işlem uygulanmış kaplamasız takımlarda kesme hızına bağlı yan yüzey aşınmasındaki değişim

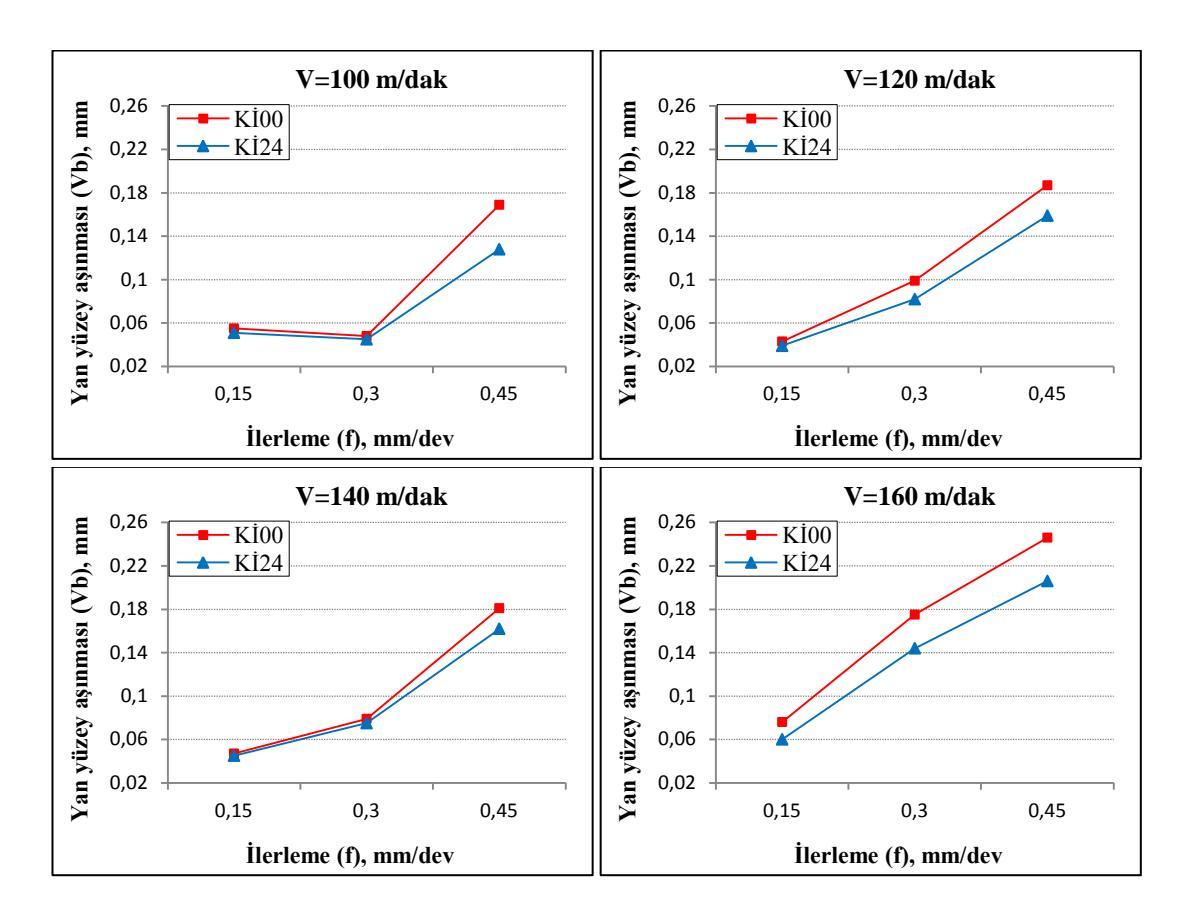
Şekil 7.33. İşlemsiz ve kriyojenik işlem uygulanmış kaplamasız takımlarda ilerleme hızına bağlı yan yüzey aşınmasındaki değişim

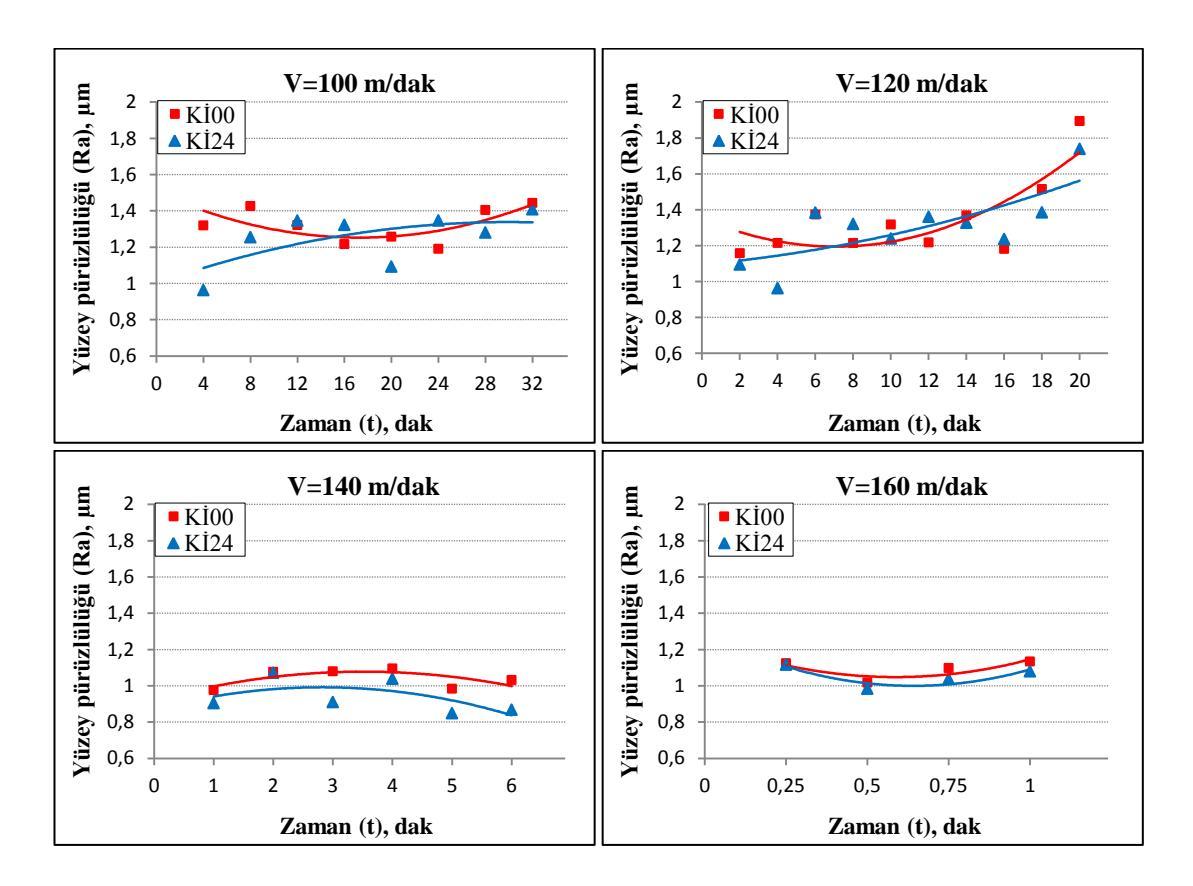
Şekil 7.34. İşlemsiz ve kriyojenik işlem uygulanmış kaplamasız takımlarda 0,15 mm/dev ilerleme hızında zamana bağlı yüzey pürüzlülüğündeki değişim

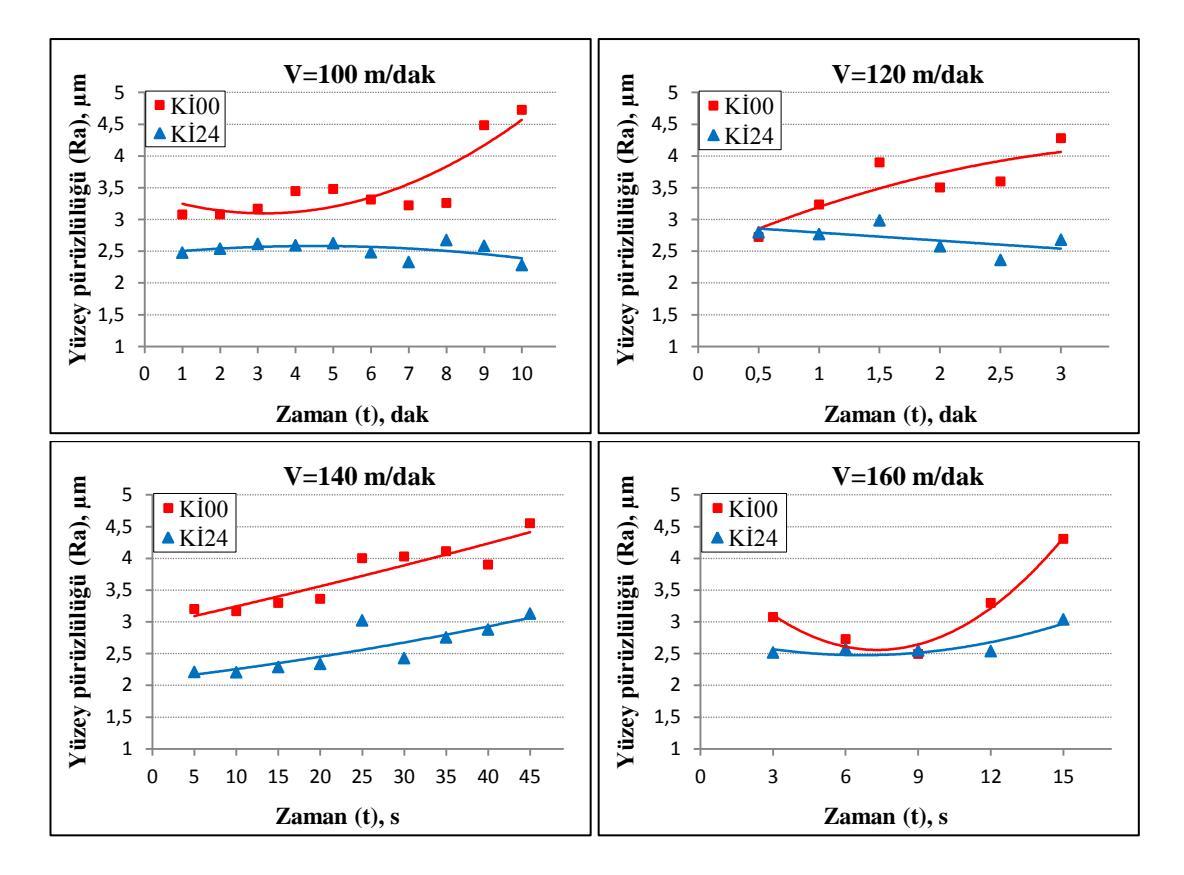
Şekil 7.35. İşlemsiz ve kriyojenik işlem uygulanmış kaplamasız takımlarda 0,3 mm/dev ilerleme hızında zamana bağlı yüzey pürüzlülüğündeki değişim

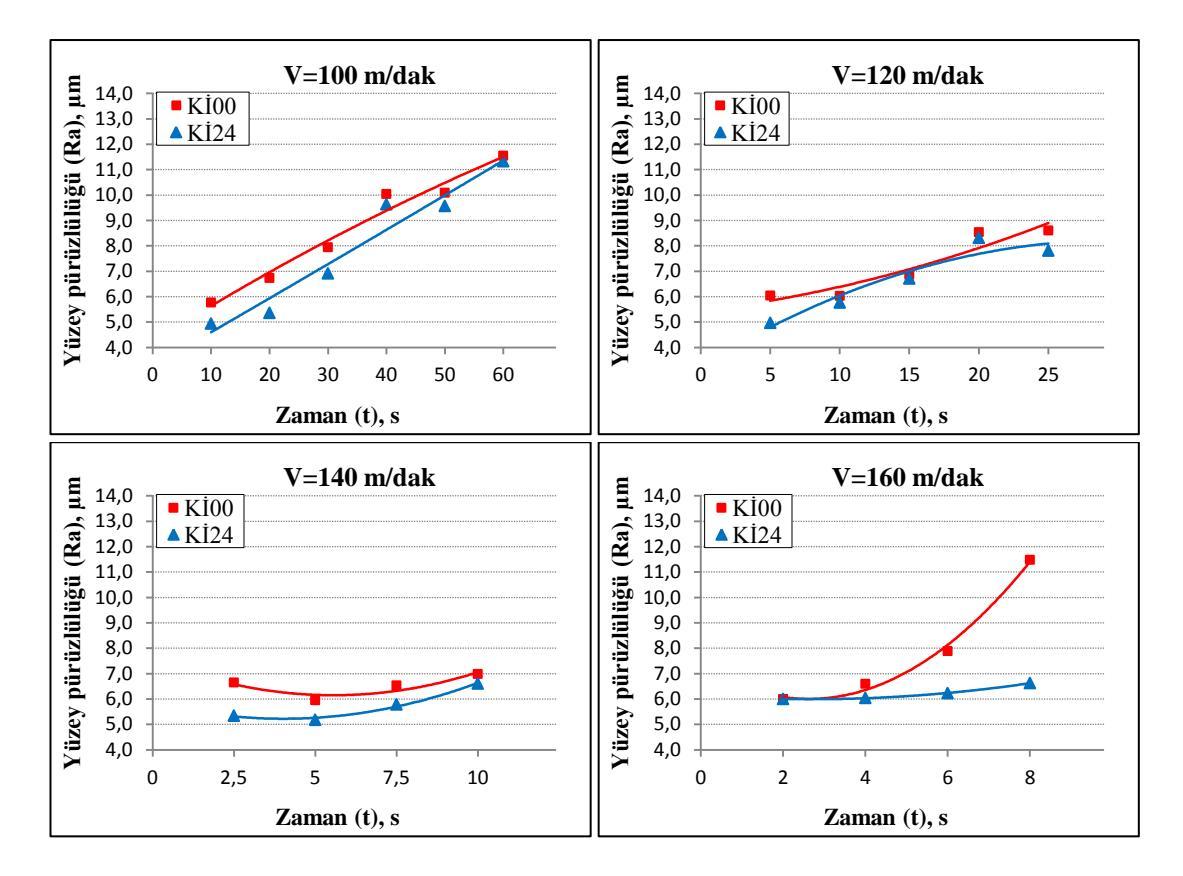
Şekil 7.36. İşlemsiz ve kriyojenik işlem uygulanmış kaplamasız takımlarda 0,45 mm/dev ilerleme hızında zamana bağlı yüzey pürüzlülüğündeki değişim
