AISI 316 ÖSTENİTİK PASLANMAZ ÇELİKLERİN İŞLENMESİNDE KESİCİ TAKIMA UYGULANAN KRİYOJENİK İŞLEMİN TAKIM ÖMRÜ ÜZERİNE ETKİLERİNİN ARAŞTIRILMASI

DOKTORA TEZİ MAKİNE EĞİTİMİ

GAZİ ÜNİVERSİTESİ FEN BİLİMLERİ ENSTİTÜSÜ

> EKİM 2013 ANKARA

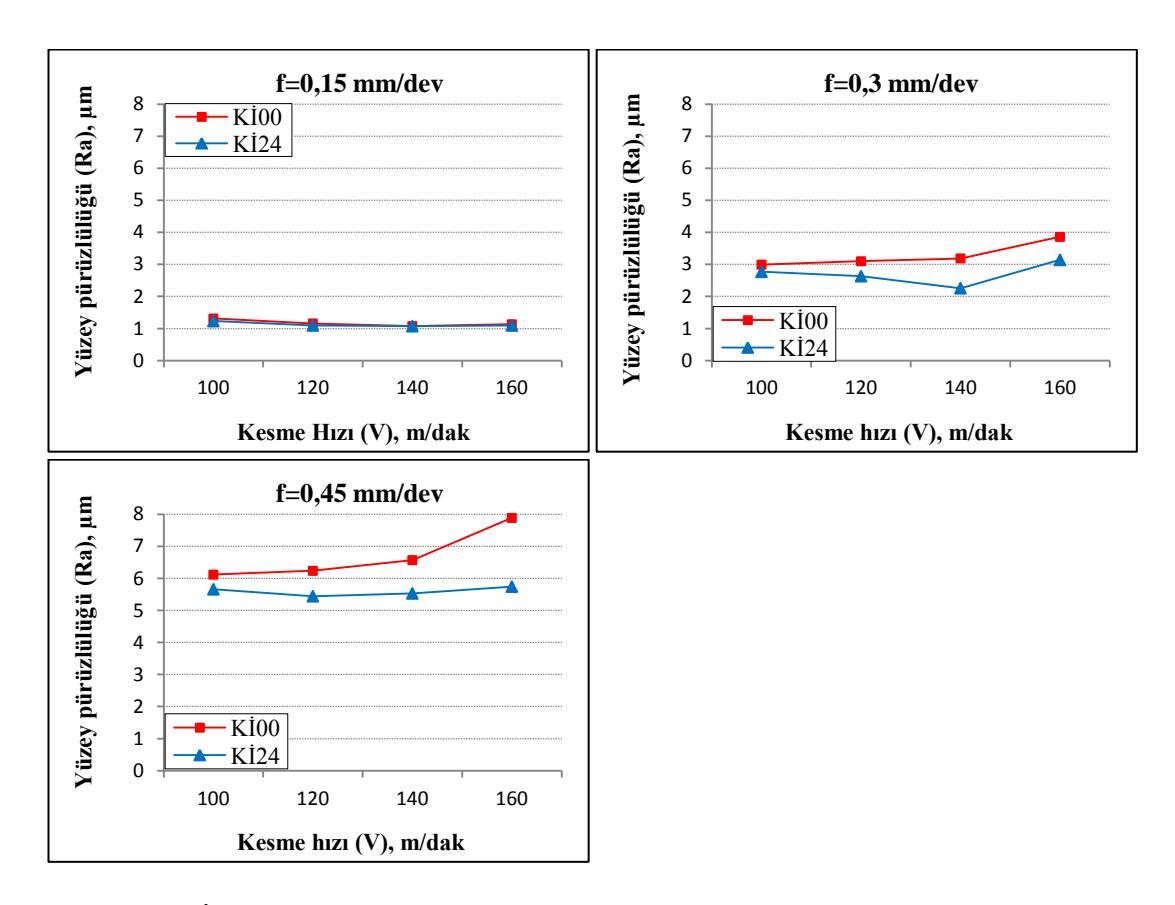
Şekil 7.37. İşlemsiz ve kriyojenik işlem uygulanmış kaplamasız takımlarda kesme hızına bağlı yüzey pürüzlülüğündeki değişim

Şekil 7.37'de Kİ00 ve Kİ24 takımların üç farklı ilerleme hızında kesme hızına bağlı yüzey pürüzlülüğü değişimlerini gösteren grafikler verilmiştir. Genel bir değerlendirme yapılacak olursa; tüm kesme şartlarında Kİ24 takım Kİ00 takımdan daha düşük yüzey pürüzlülüğü sergilemiştir. Bu durum, kriyojenik işlem sonrasında ikincil karbür oluşumu ve karbürlerin homojen dağılımı ile bu işlemin keşici takıma kazandırdığı yüksek aşınma direnci ile ilişkilendirilmiştir. İkincil karbürler küçük yüzey hasarlarına sebep olmaktadır. Grafiklere bakıldığında yüzey pürüzlülüğündeki değişimin Şekil 7.32'deki aşınma grafikleri ile benzer eğilimde oldukları görülmektedir. Kesici takım aşınması ile yüzey pürüzlülüğü arasında doğrudan bir ilişki vardır [169]. Sreerama Reddy ve arkadaşları, C45 çeliğinin tornalanmasında kriyojenik işlem uygulanmış P-30 tungsten karbür takımların işlemsiz takımdan daha düşük yüzey pürüzlülüğü sergilediğini rapor etmişlerdir [10]. Şekil 7.37'deki grafikler incelendiğinde, 0,3 mm/dev ve 0,45 mm/dev ilerleme hızlarında Kİ00 takımı hariç, belirli bir değere kadar artan kesme hızıyla ölçülen yüzey pürüzlülüğü değerlerinin azaldığı (%4-18 oranda) ancak kesme hızının daha da arttırılmasıyla yüzey pürüzlülüğü değerlerinin bir miktar arttığı (%5-39 oranda) tespit edilmiştir. Kesme hızının artması ile yüzey pürüzlülüğü değerlerindeki azalma yığıntı talaş oluşma eğiliminin azalması ile açıklanabilir. Kesme hızındaki artışla birlikte takım-iş parçası ara yüzeyindeki sıcaklık artışı, yığıntı talaşın boyutunu küçültmektedir. Özellikle sünek malzemelerin işlenmesinde yüksek kesme hızları yığıntı talaş oluşumunu azaltarak yüzey kalitesini azaltmaktadır [6, 45]. Yığıntı talaş kesme esnasında kesici kenarın yerini almak suretiyle yüzey kalitesini olumsuz yönde etkiler. Ancak kesme hızı daha da artırıldığında yüzey pürüzlülüğünün artması, yüksek kesme hızlarında kesici takımdaki hızlı aşınmaya atfedilebilir [56, 169]. Literatürde kesme hızının artmasıyla yüzey pürüzlülüğü değerlerinin azaldığını bildiren çalışmalar [10, 45] olmakla beraber; bu çalışmada elde edilen veriler Çiftçi [27] tarafından yapılan çalışma ile paralellik arz etmektedir. 0,3 mm/dev ve 0,45 mm/dev ilerleme hızlarında ise artan kesme hızıyla Kİ00 takımla ölçülen yüzey pürüzlülüğü değerlerinin de artması kesici takımın aşınması ile ilişkilendirilmiştir.

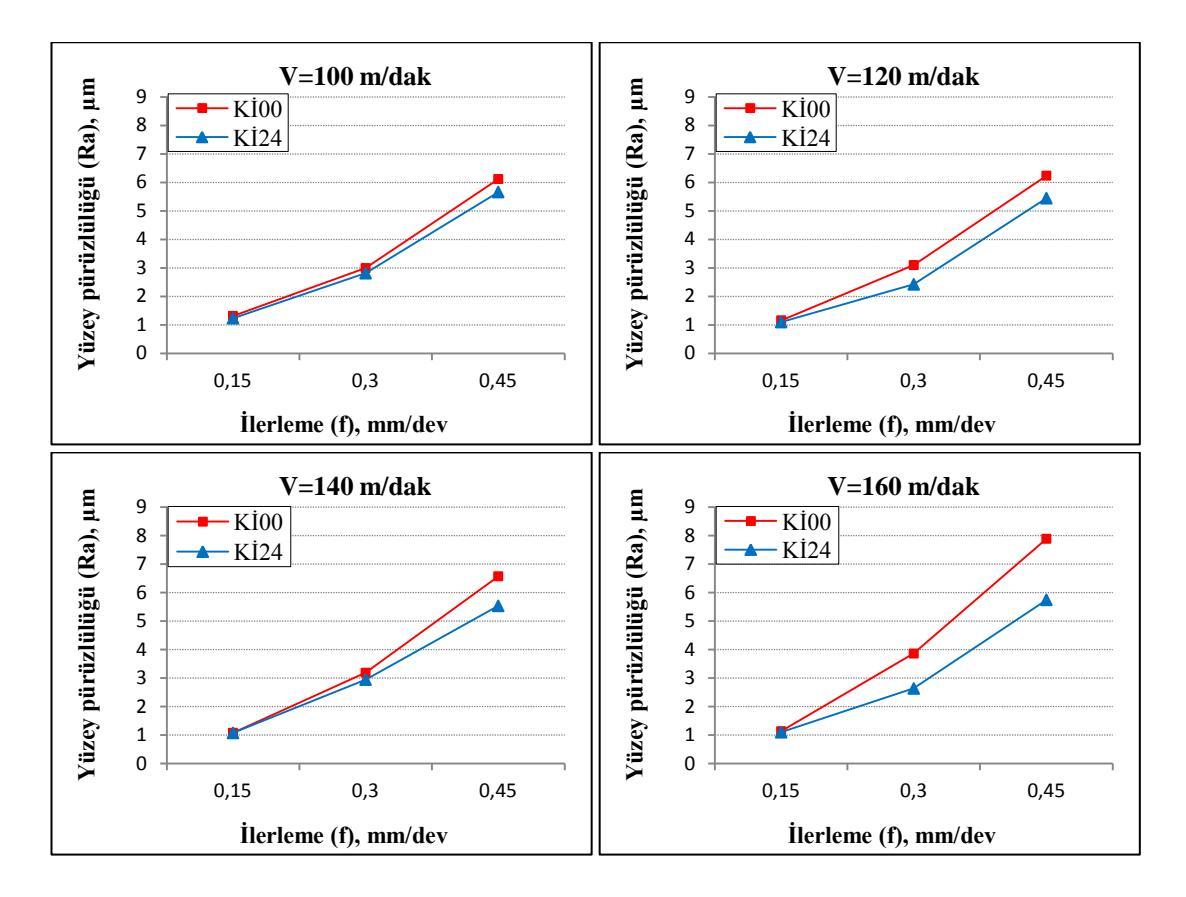
Şekil 7.38. İşlemsiz ve kriyojenik işlem uygulanmış kaplamasız takımlarda ilerleme hızına bağlı yüzey pürüzlülüğündeki değişim

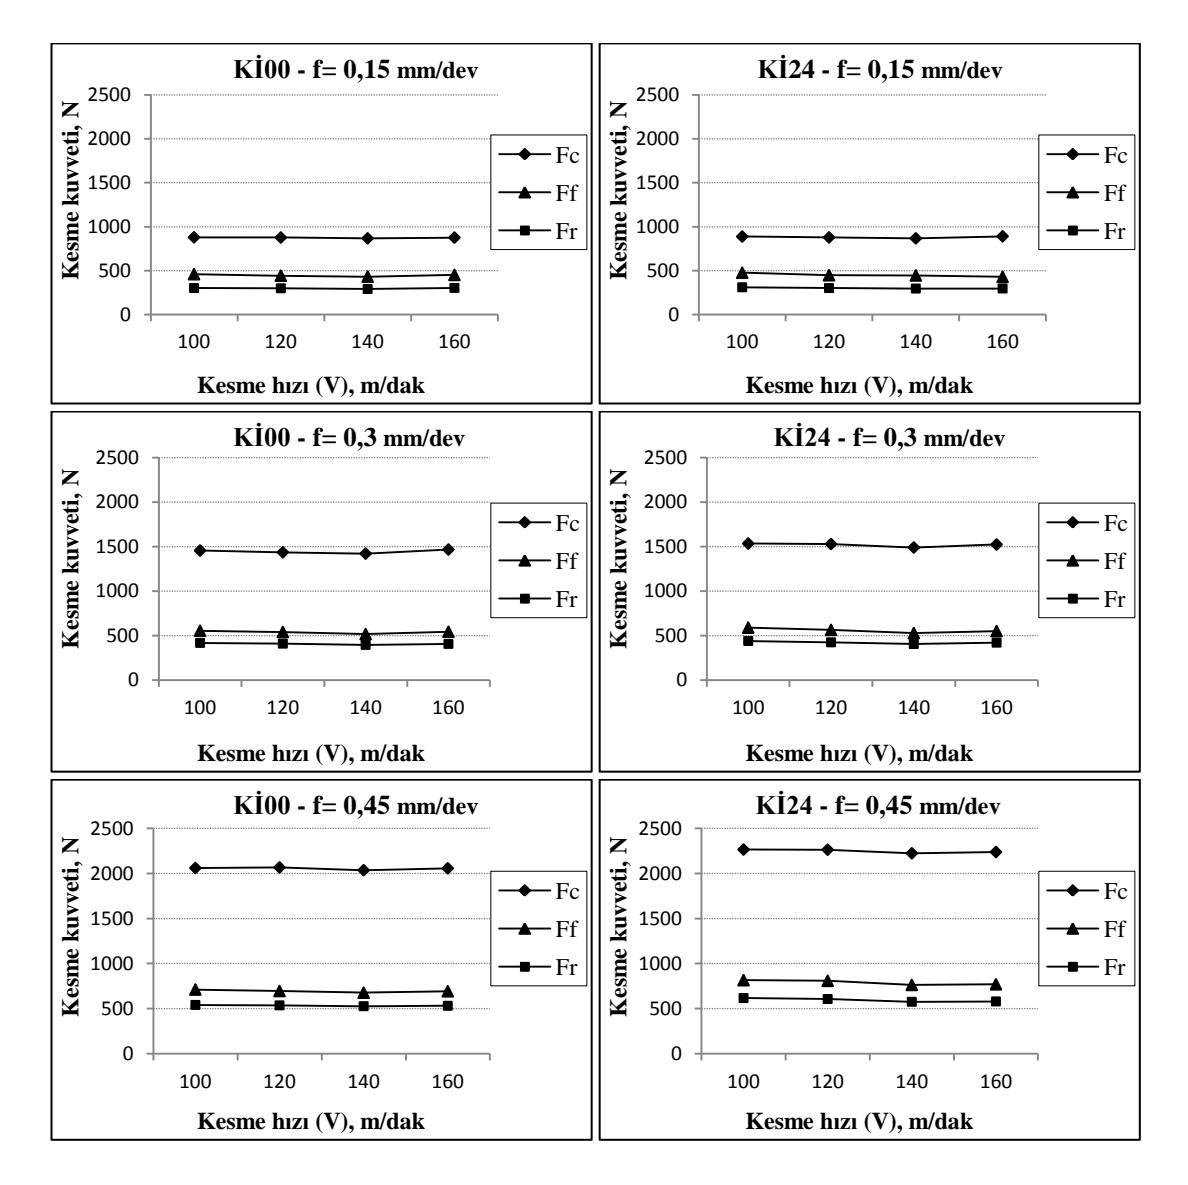
Şekil 7.39. İşlemsiz ve kriyojenik işlem uygulanmış kaplamasız takımlarda kesme hızına bağlı kesme kuvvetlerindeki değişim

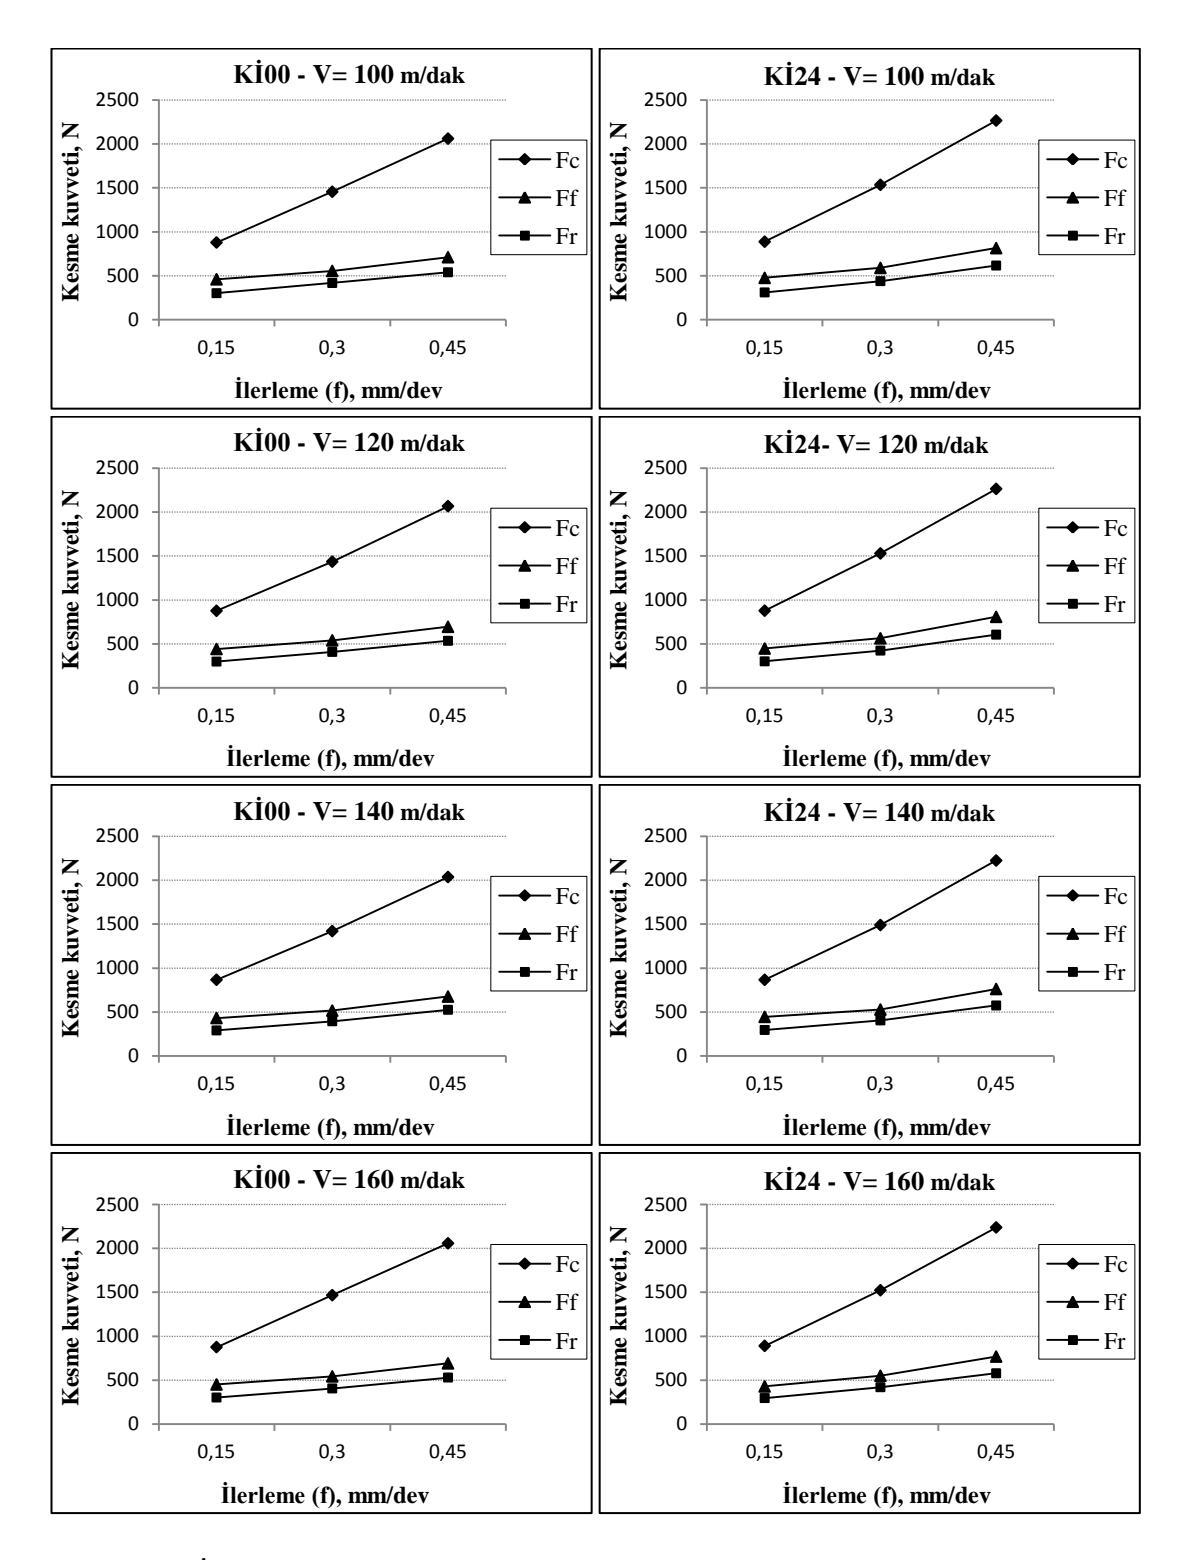
Şekil 7.40. İşlemsiz ve kriyojenik işlem uygulanmış kaplamasız takımlarda ilerleme hızına bağlı kesme kuvvetlerindeki değişim

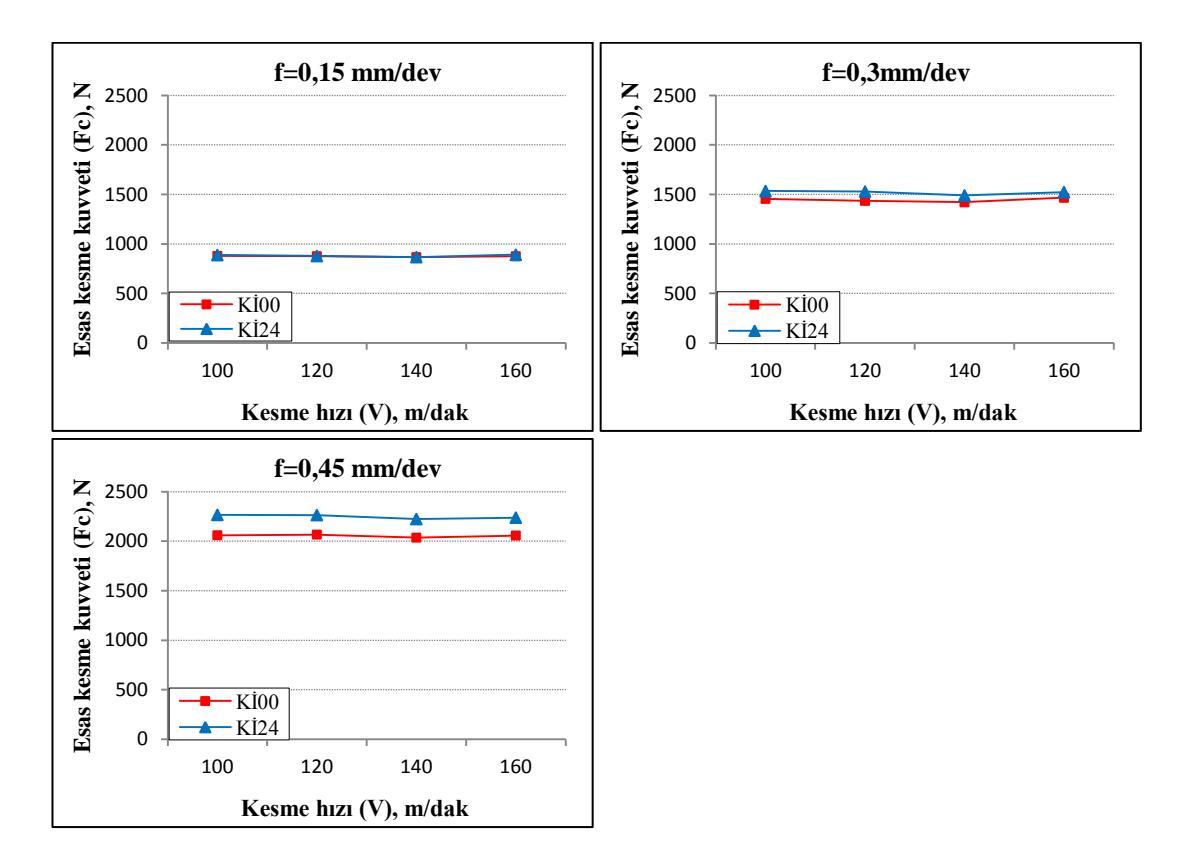
Şekil 7.41. İşlemsiz ve kriyojenik işlem uygulanmış kaplamasız takımlarda kesme hızına bağlı esas kesme kuvvetlerindeki değişim

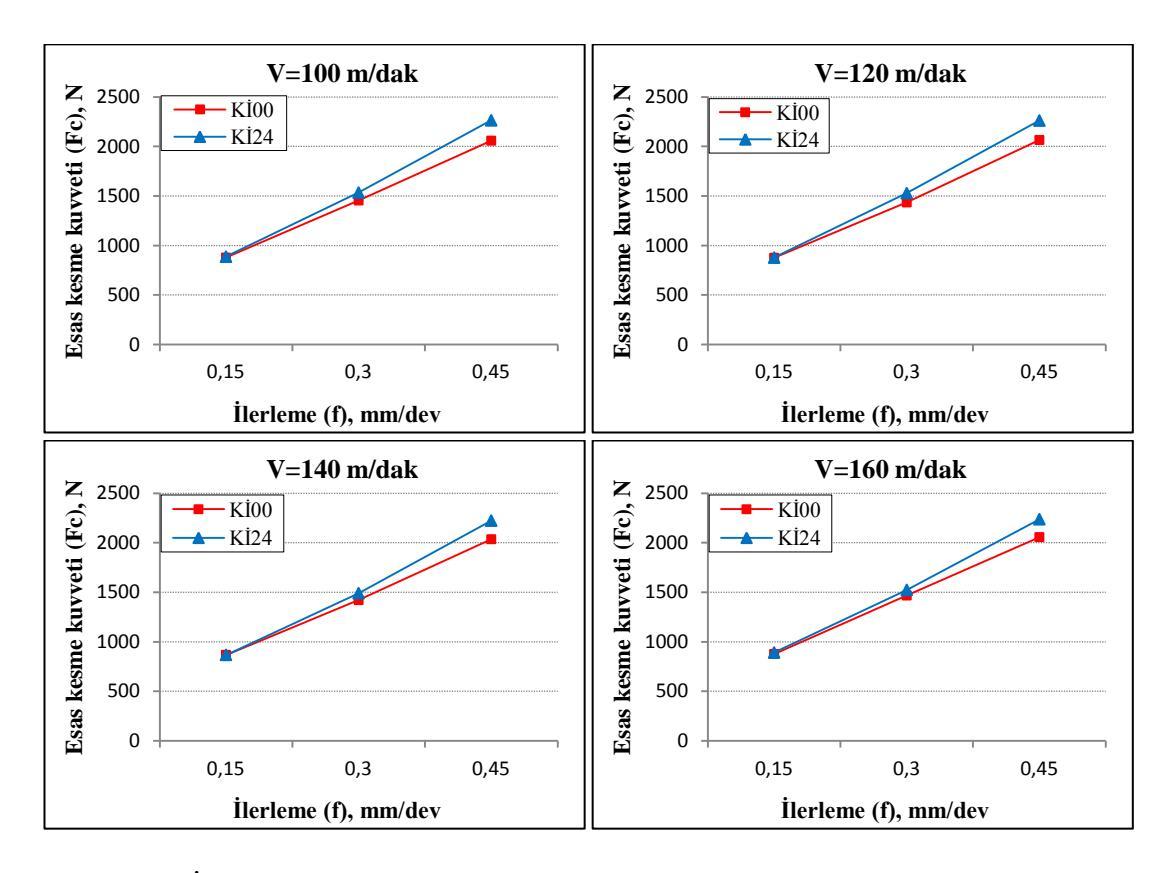
Şekil 7.42. İşlemsiz ve kriyojenik işlem uygulanmış kaplamasız takımlarda ilerleme hızına bağlı esas kesme kuvvetlerindeki değişim

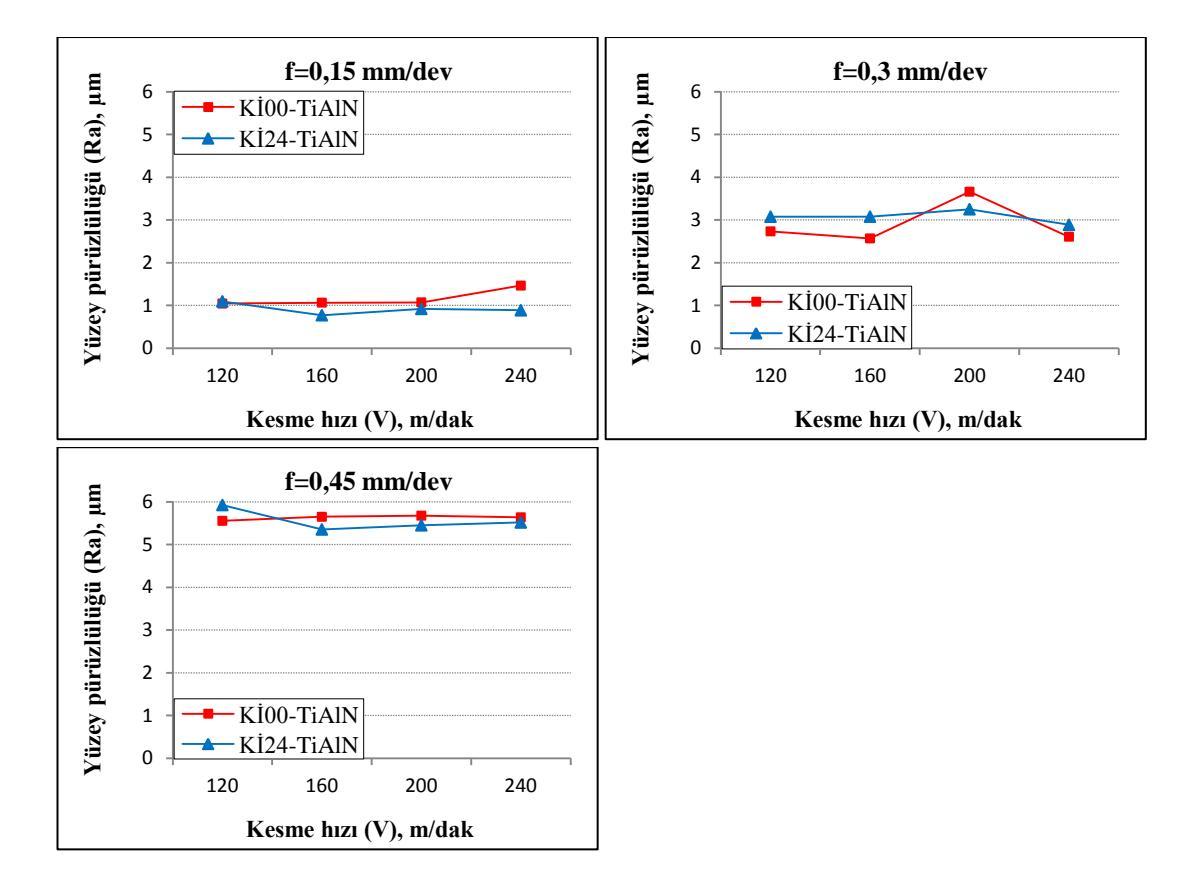
Şekil 7.49. İşlemsiz ve kriyojenik işlem uygulanmış TiAlN kaplı takımların kesme hızına bağlı yüzey pürüzlülüğündeki değişim

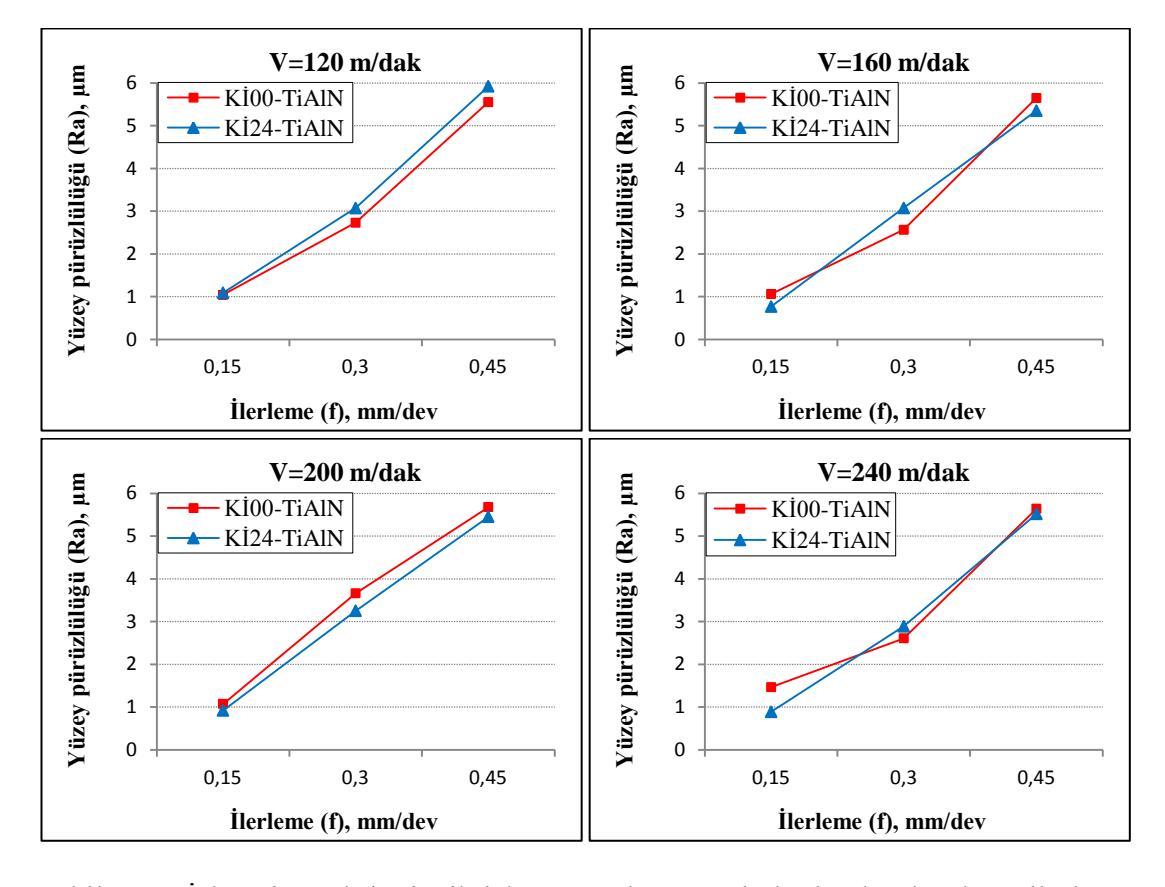
Şekil 7.50. İşlemsiz ve kriyojenik işlem uygulanmış TiAlN kaplı takımların ilerleme hızına bağlı yüzey pürüzlülüğündeki değişim

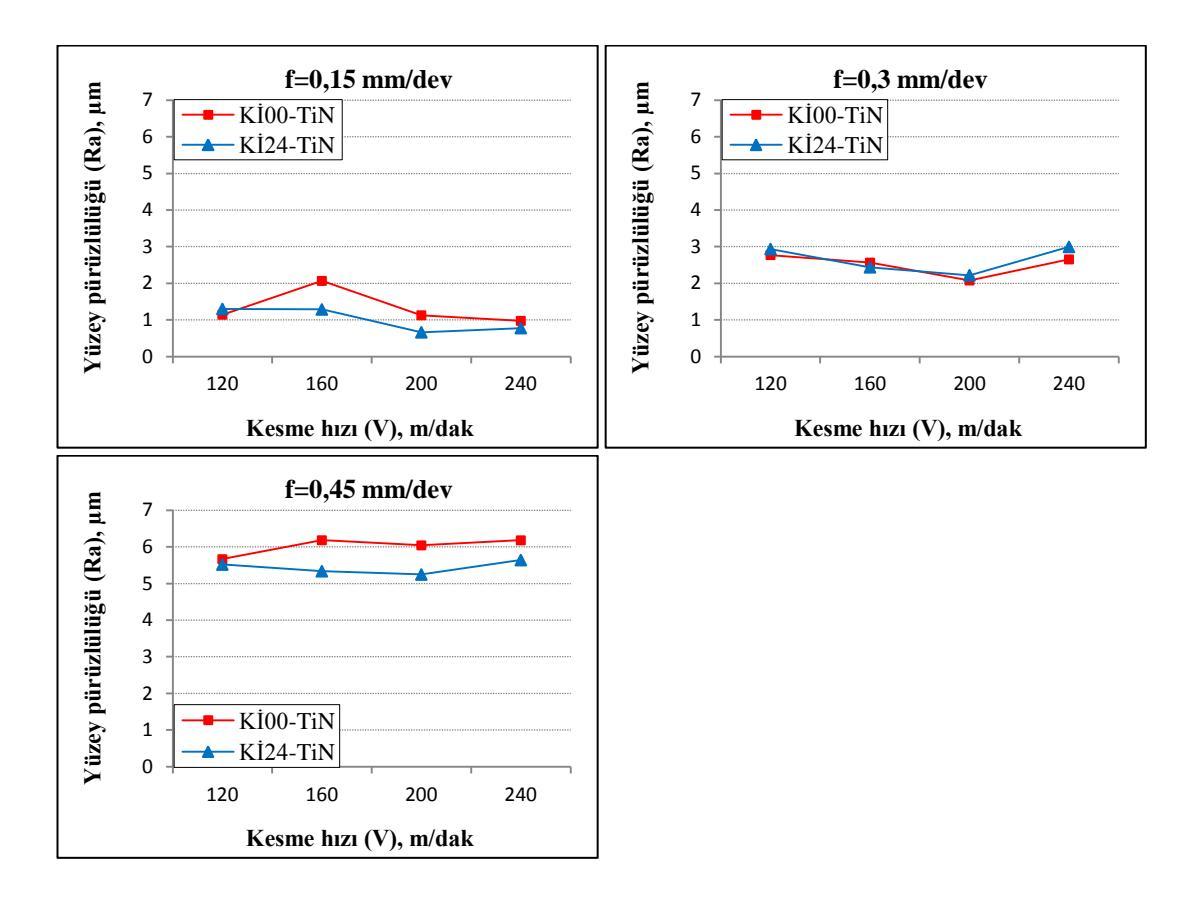
Şekil 7.51. İşlemsiz ve kriyojenik işlem uygulanmış TiCN/Al₂O₃/TiN kaplı takımların kesme hızına bağlı yüzey pürüzlülüğündeki değişim

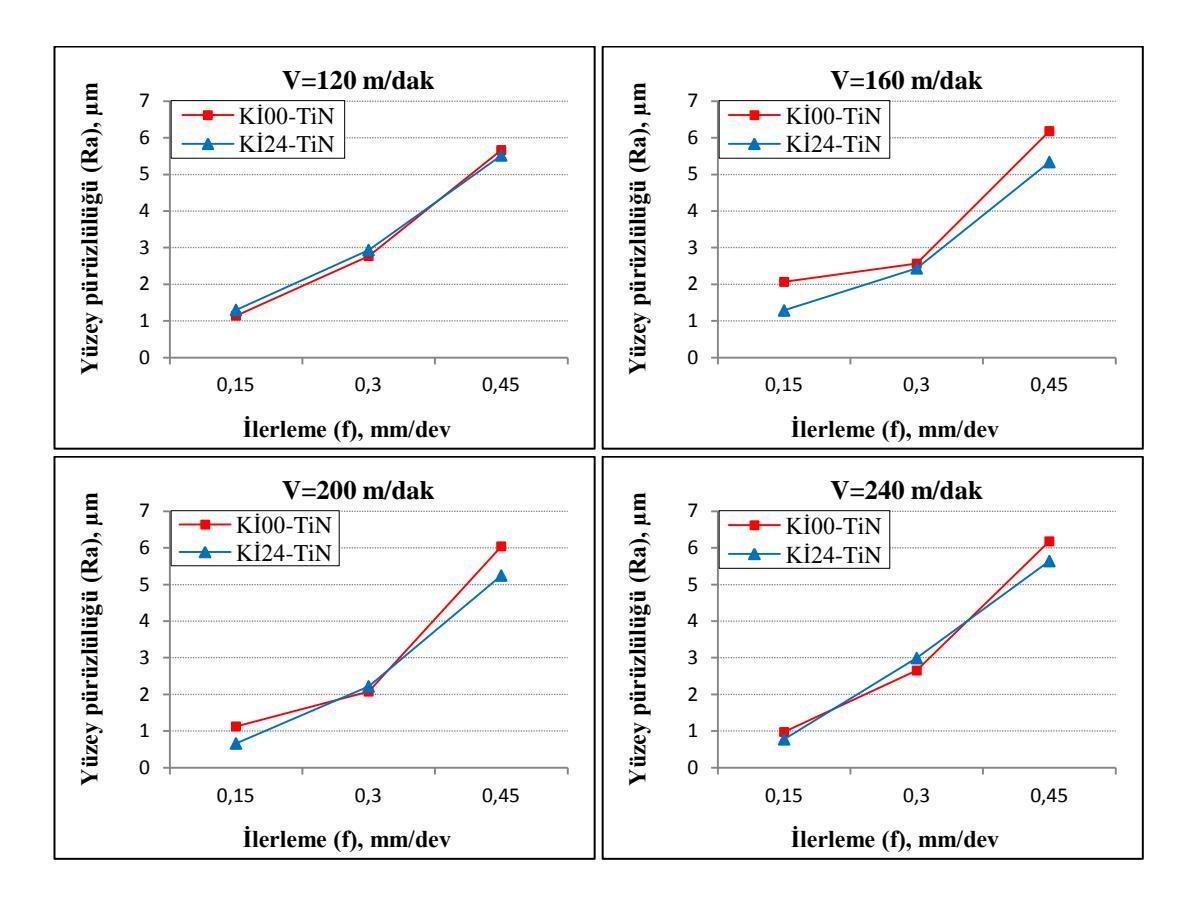
Şekil 7.52. İşlemsiz ve kriyojenik işlem uygulanmış TiCN/Al₂O₃/TiN kaplı takımların ilerleme hızına bağlı yüzey pürüzlülüğündeki değişim

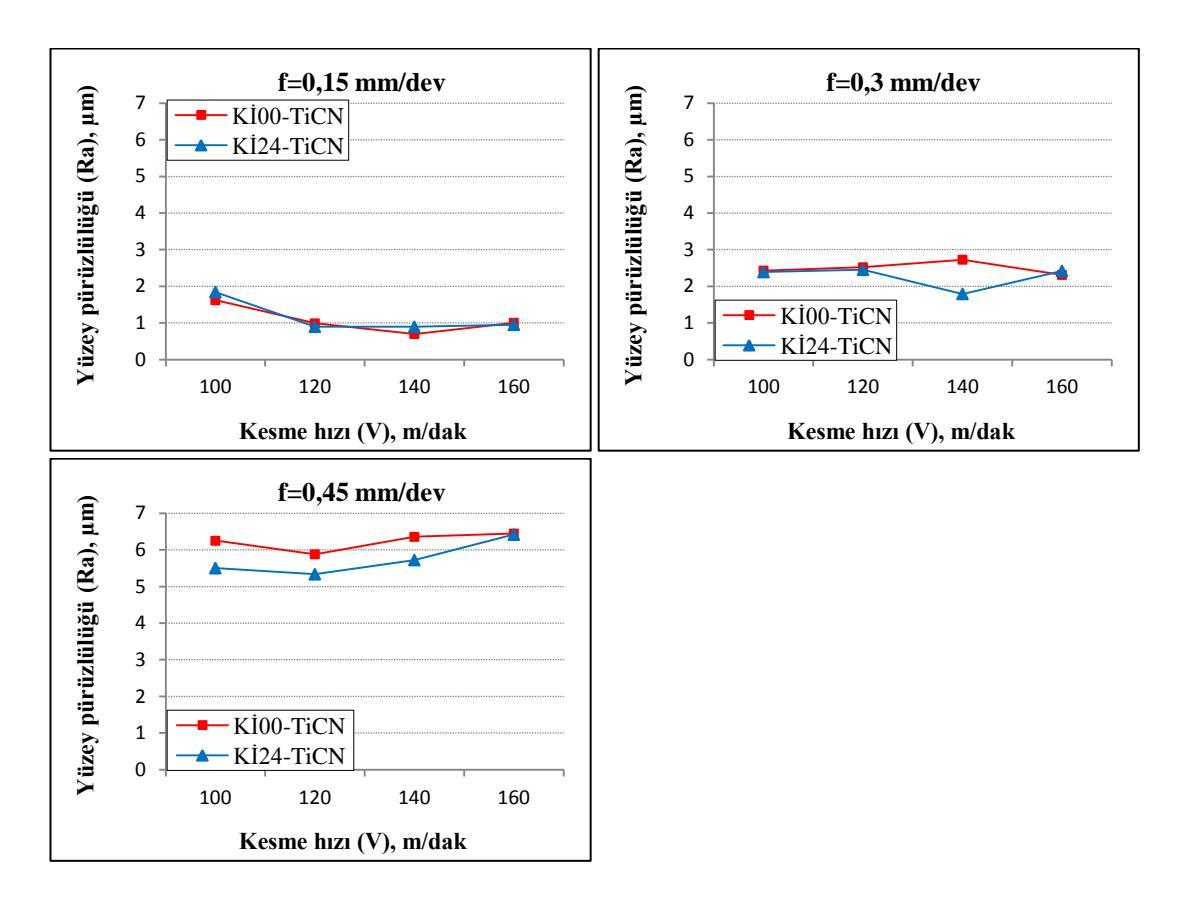
Şekil 7.53. İşlemsiz ve kriyojenik işlem uygulanmış TiCN kaplı takımların kesme hızına bağlı yüzey pürüzlülüğündeki değişim

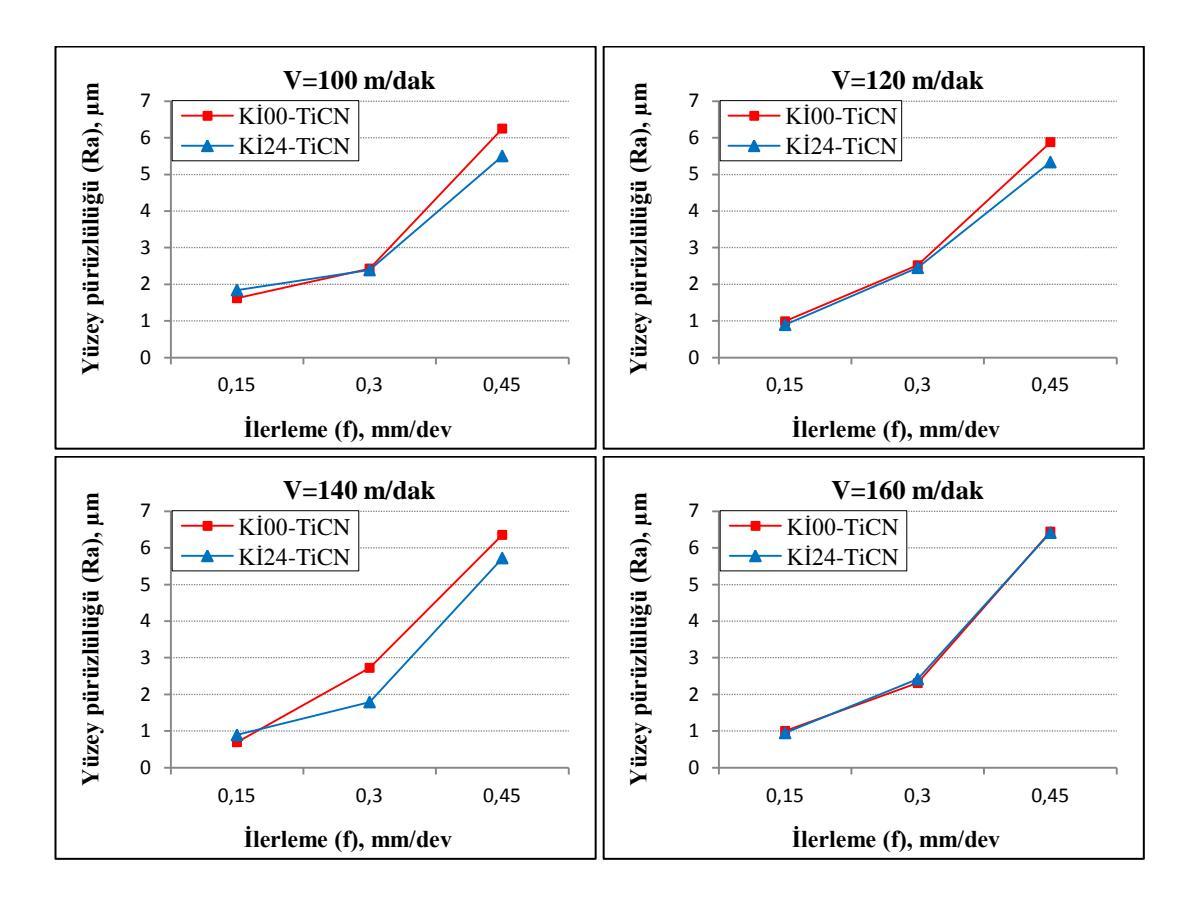
Şekil 7.54. İşlemsiz ve kriyojenik işlem uygulanmış TiCN kaplı takımların ilerleme hızına bağlı yüzey pürüzlülüğündeki değişim

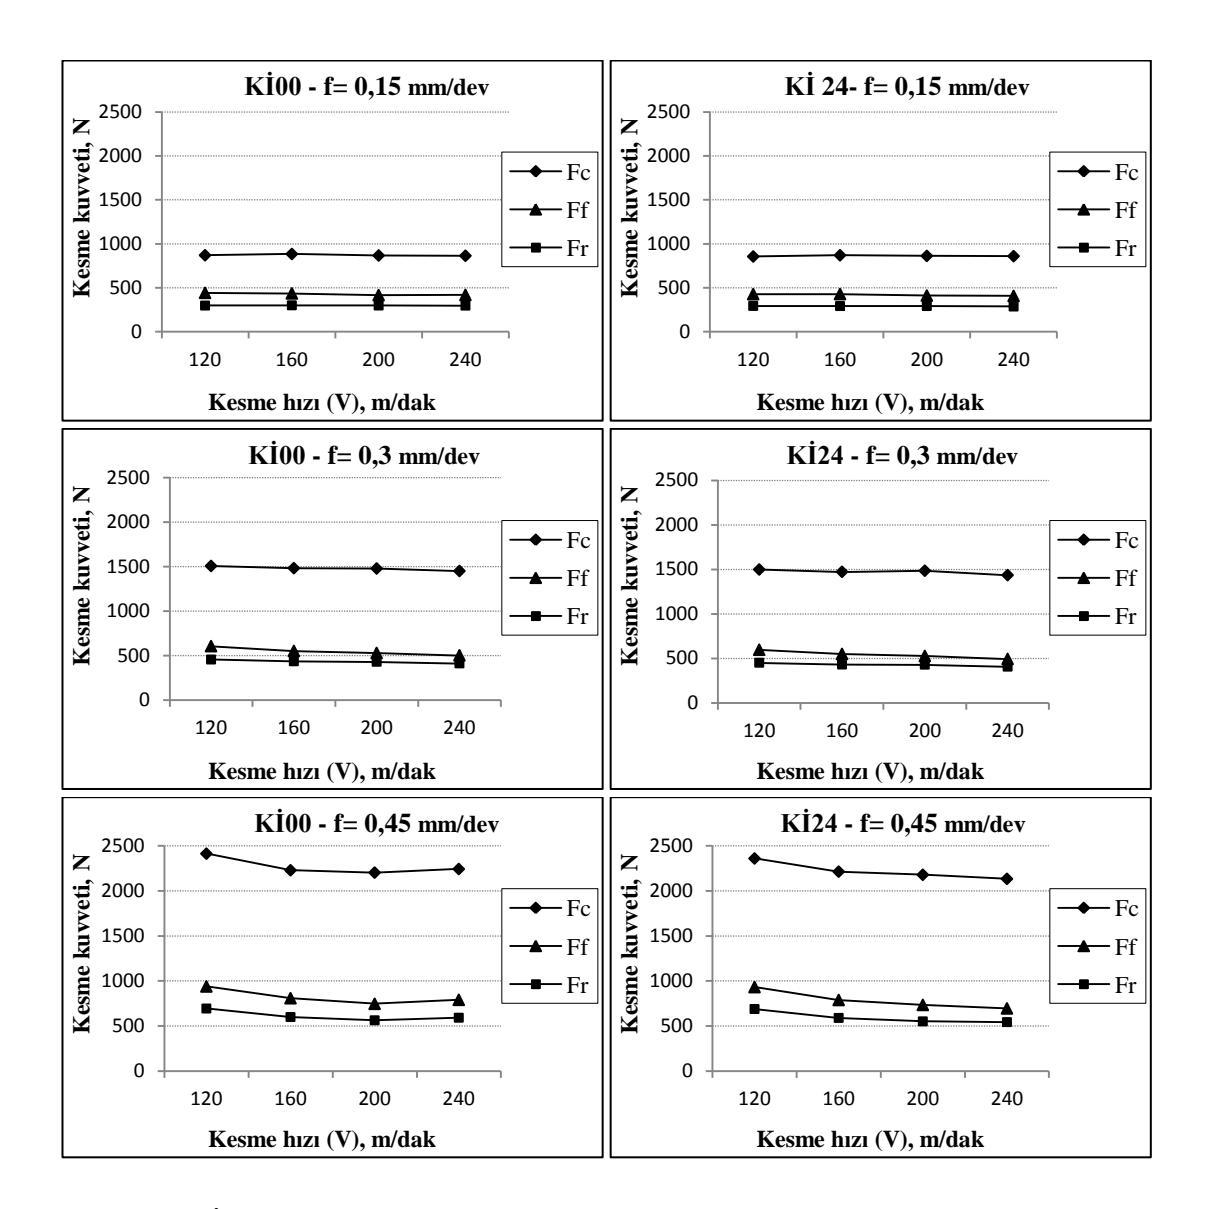
Şekil 7.55. İşlemsiz ve kriyojenik işlem uygulanmış TiAlN kaplı takımlarda kesme hızına bağlı kesme kuvvetlerindeki değişim

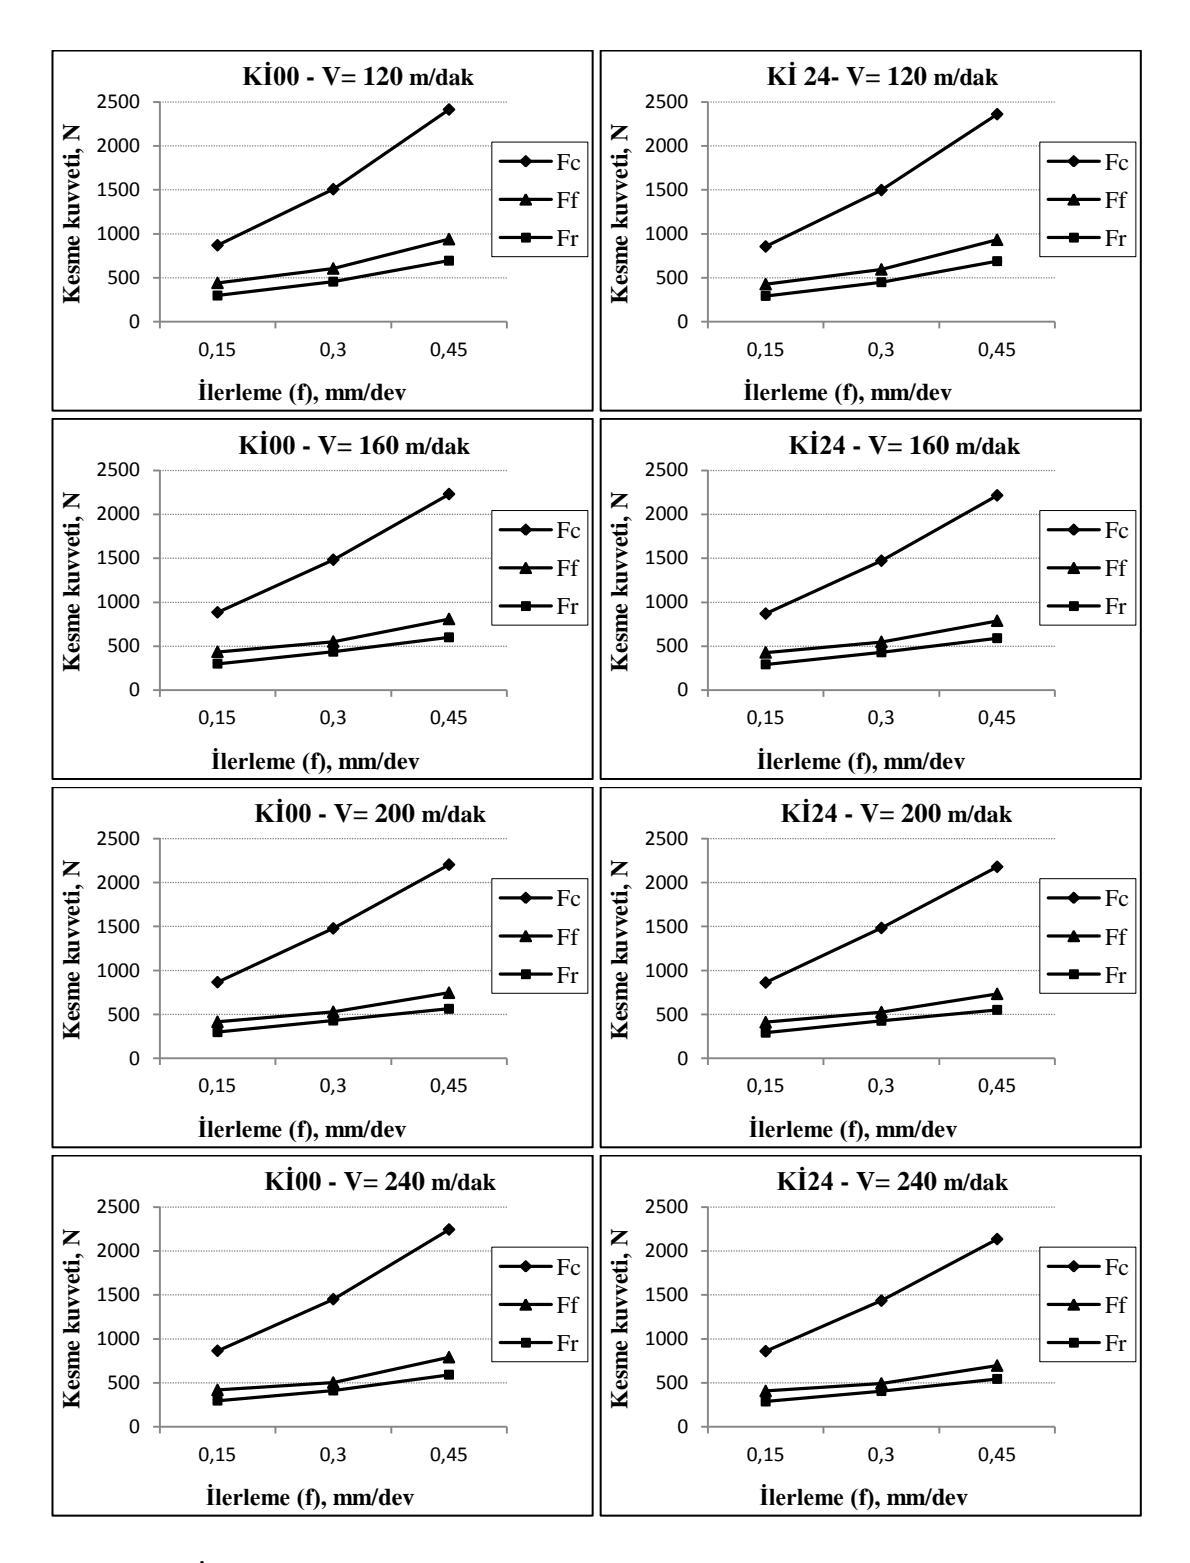
Şekil 7.56. İşlemsiz ve kriyojenik işlem uygulanmış TiAlN kaplı takımlarda ilerleme hızına bağlı kesme kuvvetlerindeki değişim

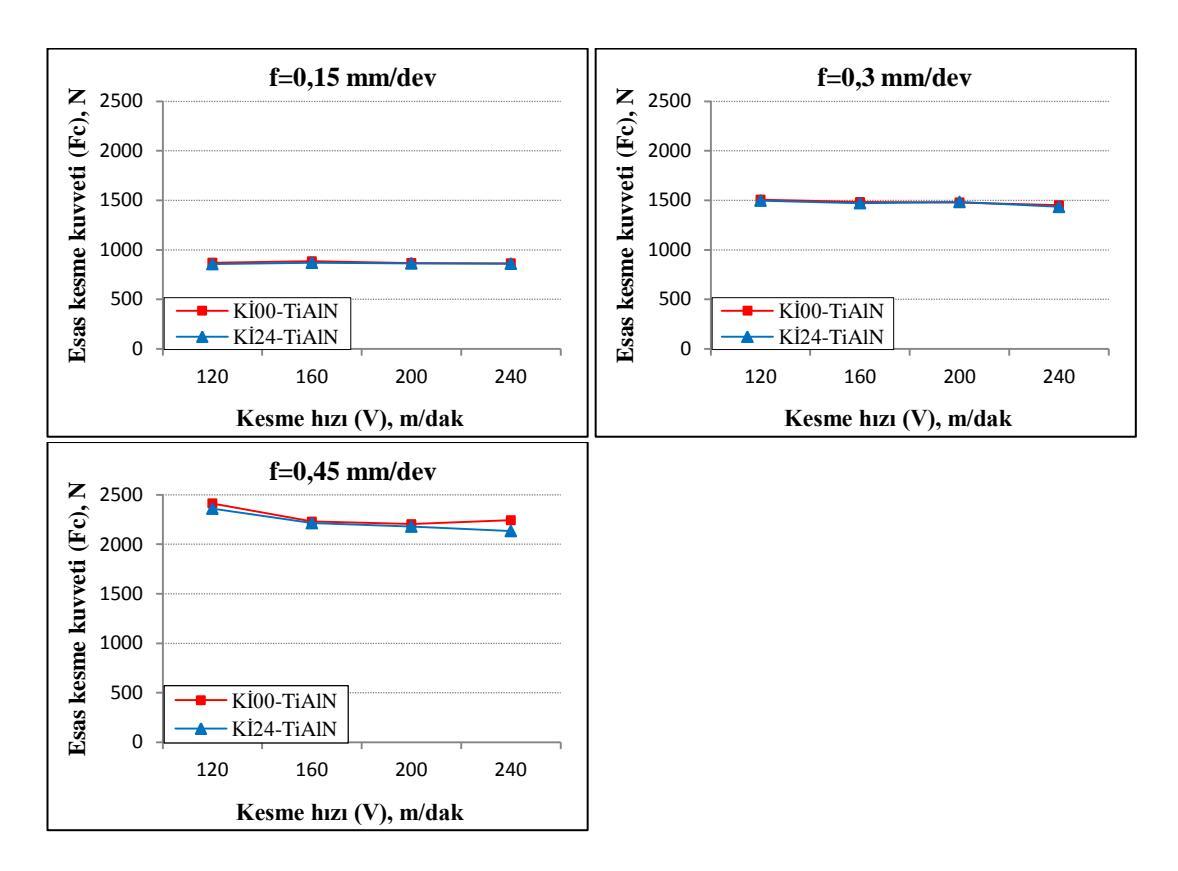
Şekil 7.57. İşlemsiz ve kriyojenik işlem uygulanmış TiAlN kaplı takımlarda kesme hızına bağlı esas kesme kuvvetlerindeki değişim

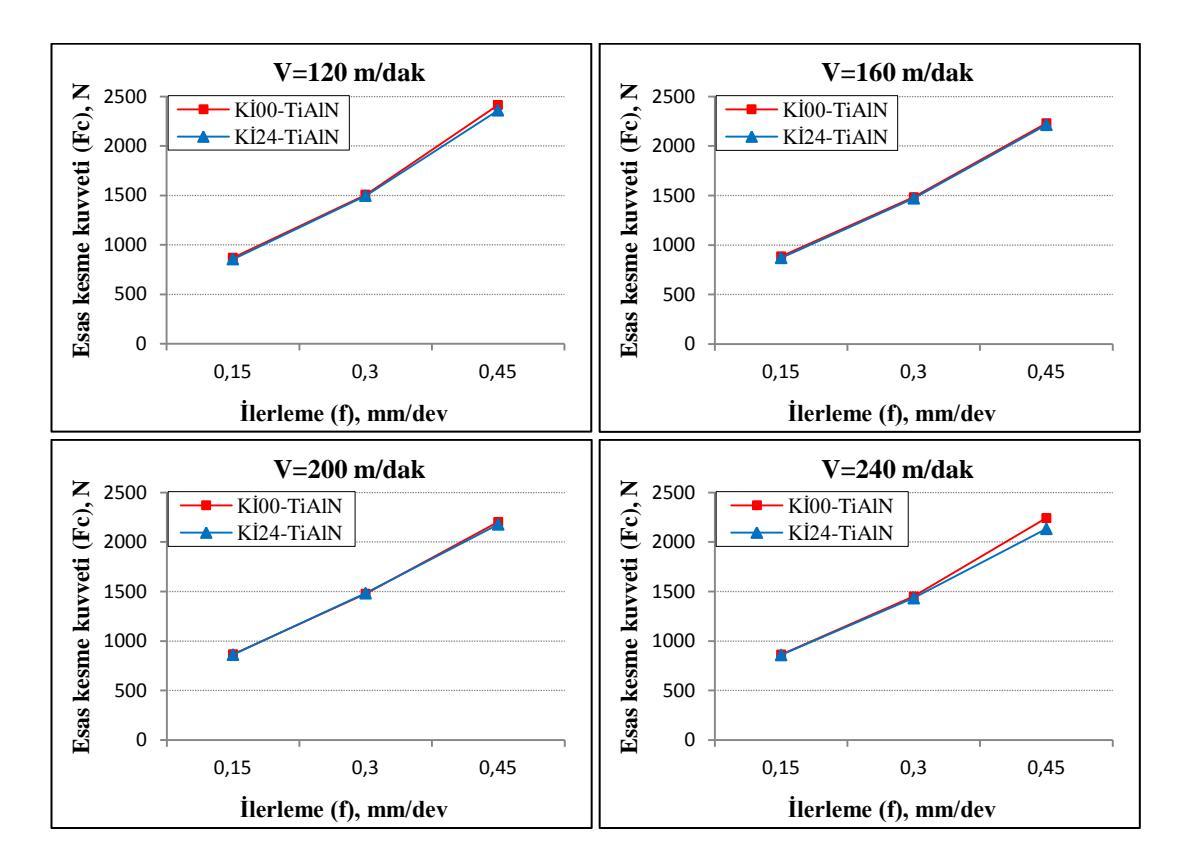
Şekil 7.58. İşlemsiz ve kriyojenik işlem uygulanmış TiAlN kaplı takımlarda ilerleme hızına bağlı esas kesme kuvvetlerindeki değişim

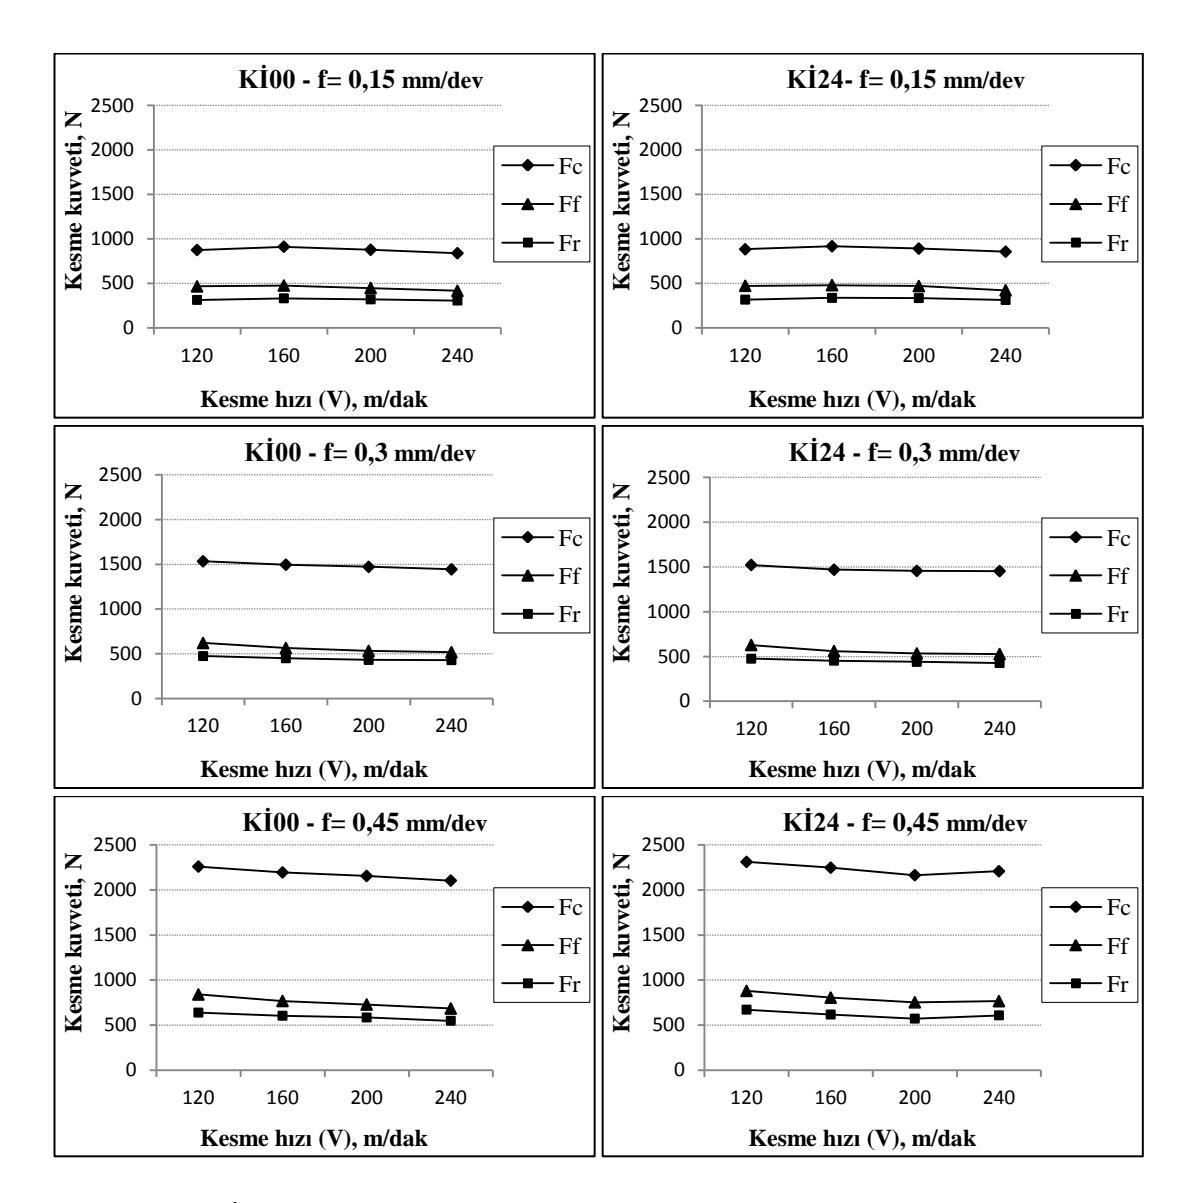
Şekil 7.59. İşlemsiz ve kriyojenik işlem uygulanmış TiCN/Al₂O₃/TiN kaplı takımlarda kesme hızına bağlı kesme kuvvetlerindeki değişim
