AISI 316 ÖSTENİTİK PASLANMAZ ÇELİKLERİN İŞLENMESİNDE KESİCİ TAKIMA UYGULANAN KRİYOJENİK İŞLEMİN TAKIM ÖMRÜ ÜZERİNE ETKİLERİNİN ARAŞTIRILMASI

DOKTORA TEZİ MAKİNE EĞİTİMİ

GAZİ ÜNİVERSİTESİ FEN BİLİMLERİ ENSTİTÜSÜ

> EKİM 2013 ANKARA

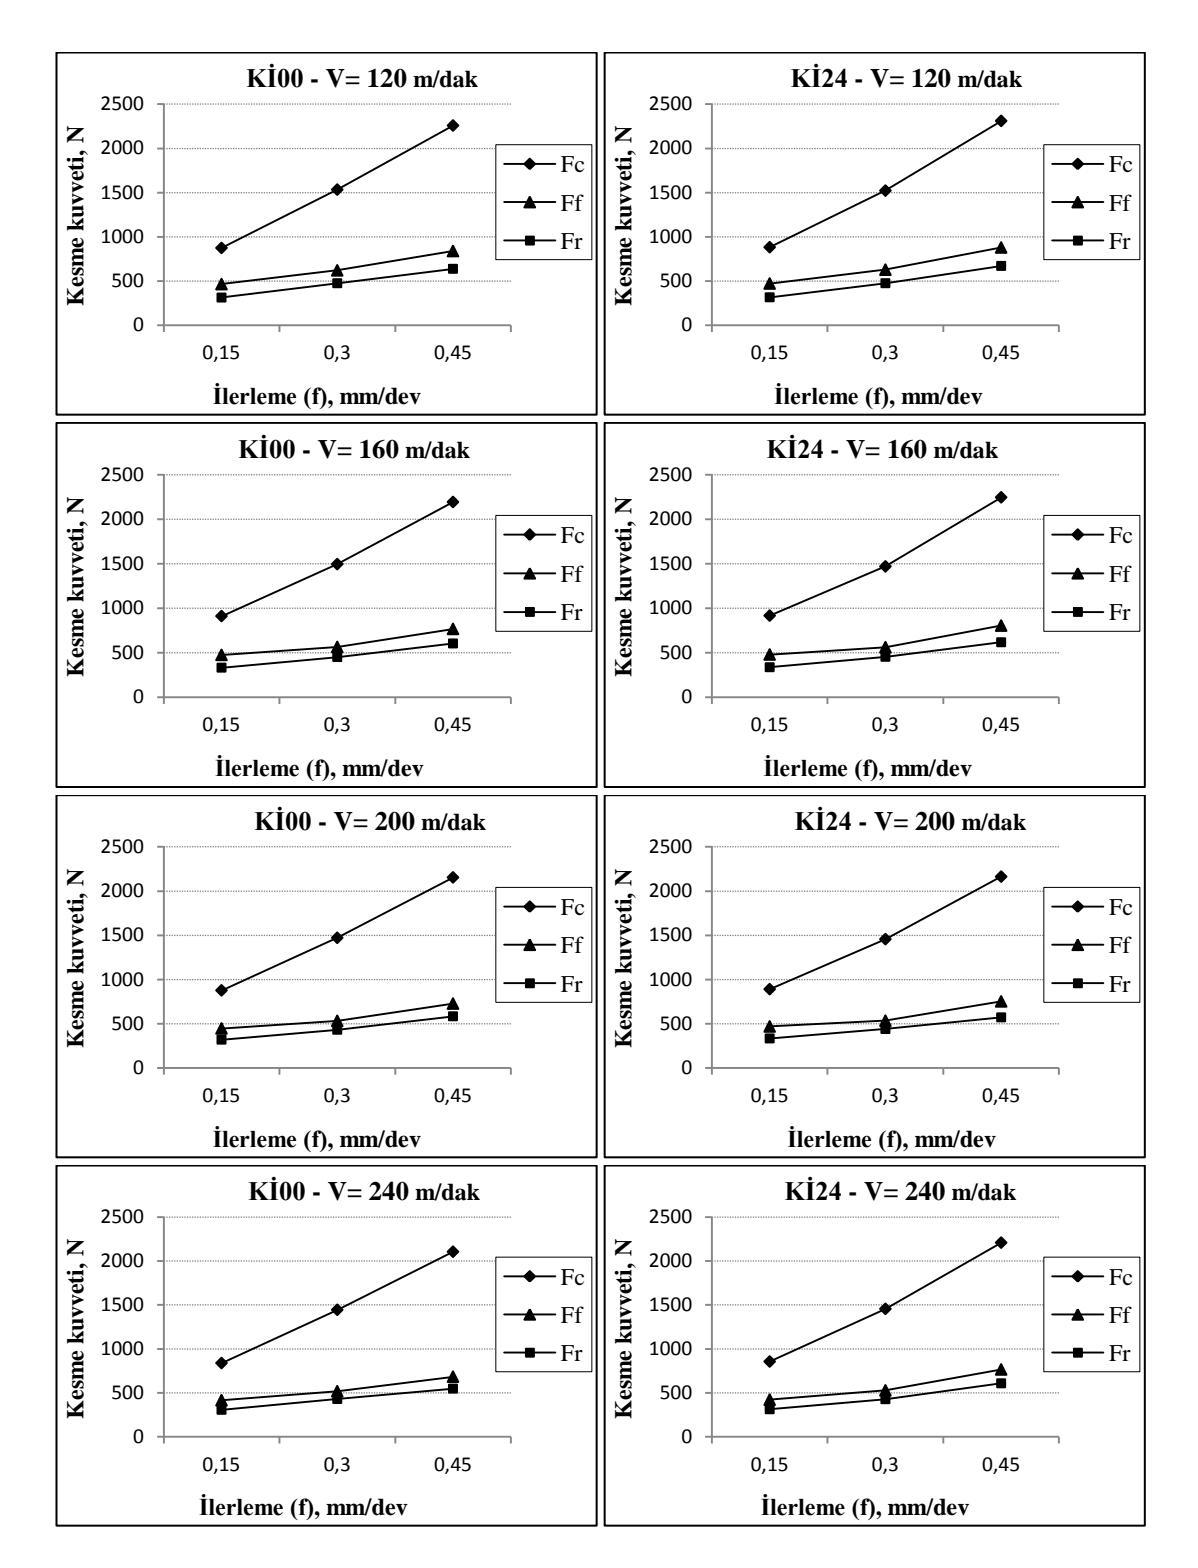
Şekil 7.60. İşlemsiz ve kriyojenik işlem uygulanmış TiCN/Al₂O₃/TiN kaplı takımlarda ilerleme hızına bağlı kesme kuvvetlerindeki değişim

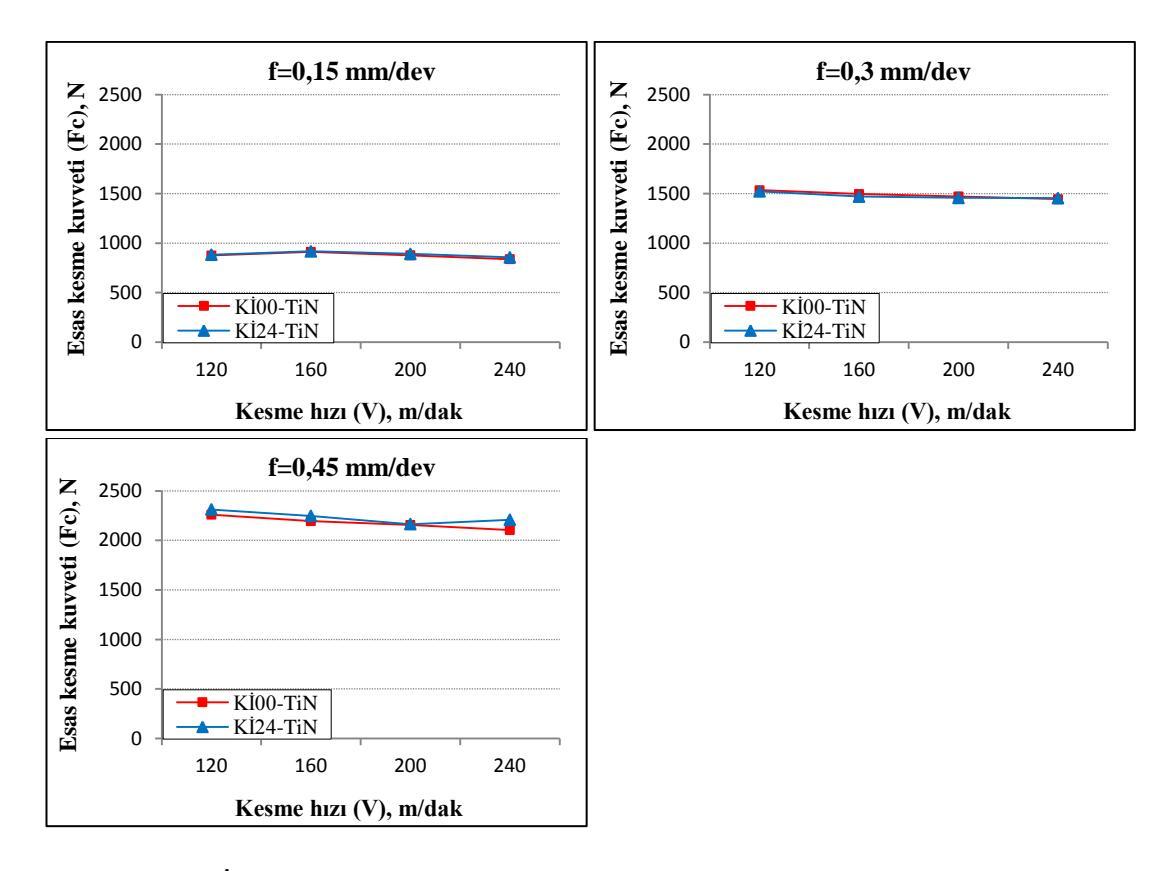
Şekil 7.61. İşlemsiz ve kriyojenik işlem uygulanmış TiCN/Al₂O₃/TiN kaplı takımlarda kesme hızına bağlı esas kesme kuvvetlerindeki değişim

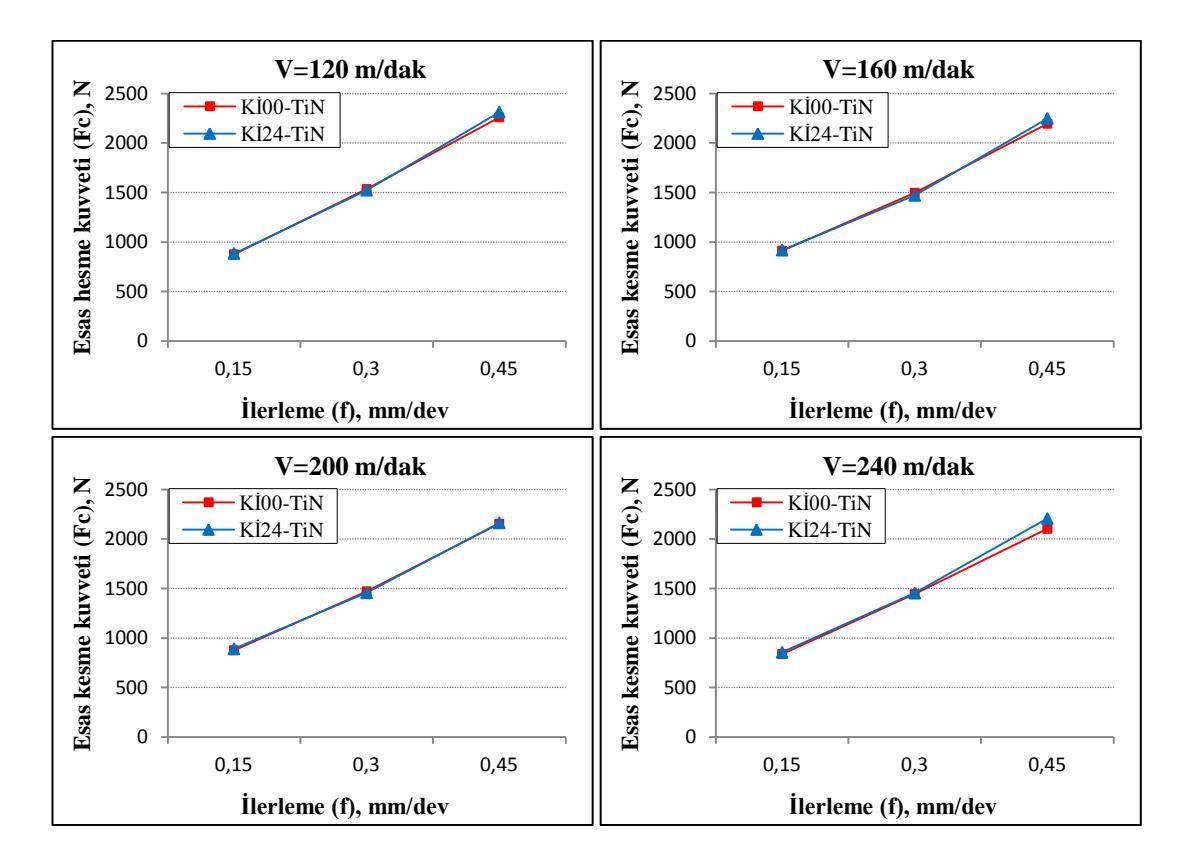
Şekil 7.62. İşlemsiz ve kriyojenik işlem uygulanmış TiCN/Al₂O₃/TiN kaplı takımlarda ilerleme hızına bağlı esas kesme kuvvetlerindeki değişim

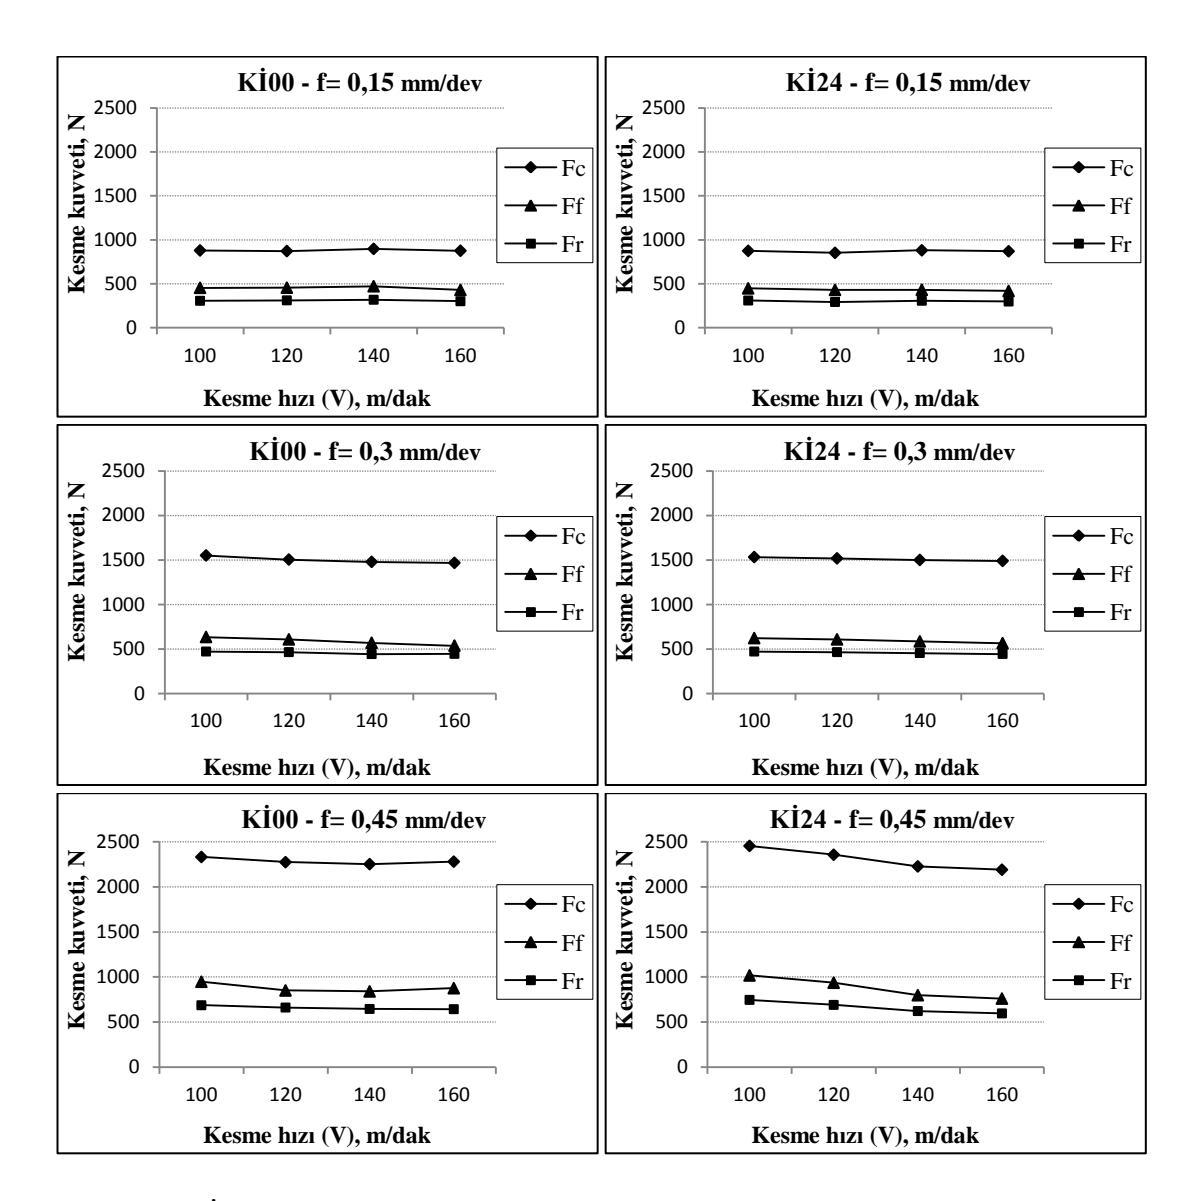
Şekil 7.63. İşlemsiz ve kriyojenik işlem uygulanmış TiCN kaplı takımlarda kesme hızına bağlı kesme kuvvetlerindeki değişim

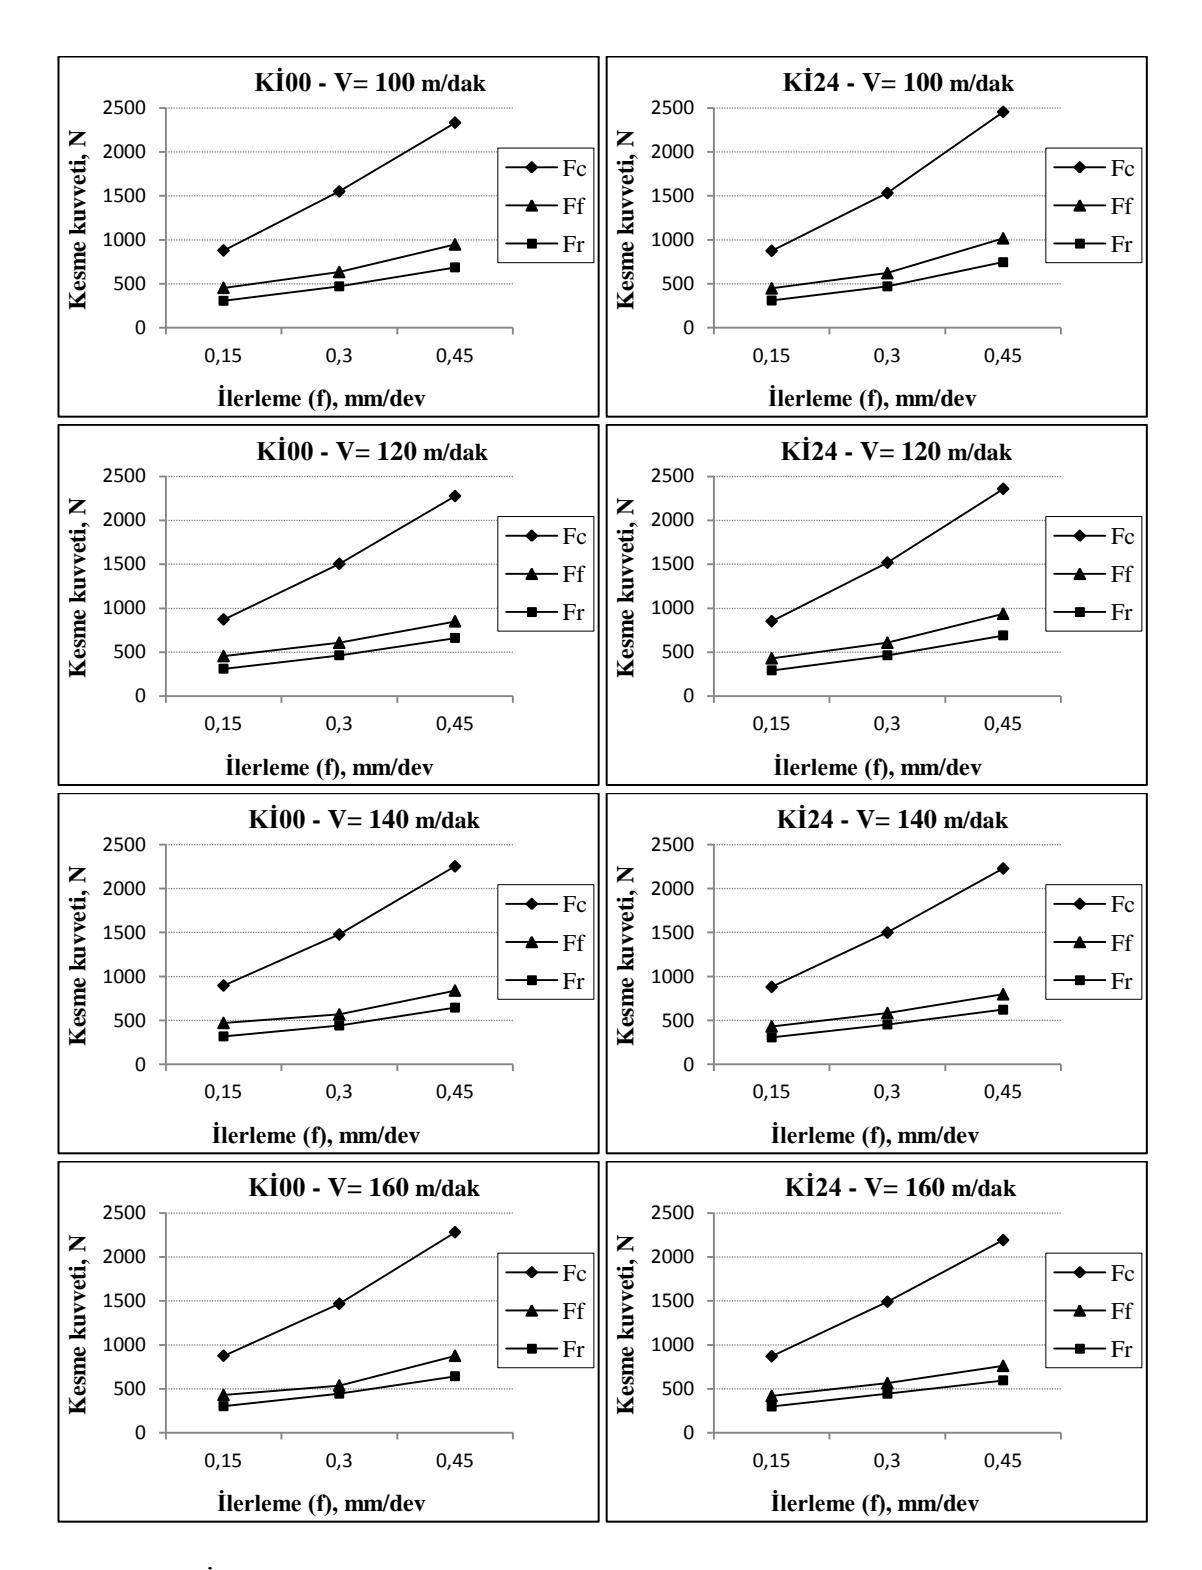
Şekil 7.64. İşlemsiz ve kriyojenik işlem uygulanmış TiCN kaplı takımlarda ilerleme hızına bağlı kesme kuvvetlerindeki değişim

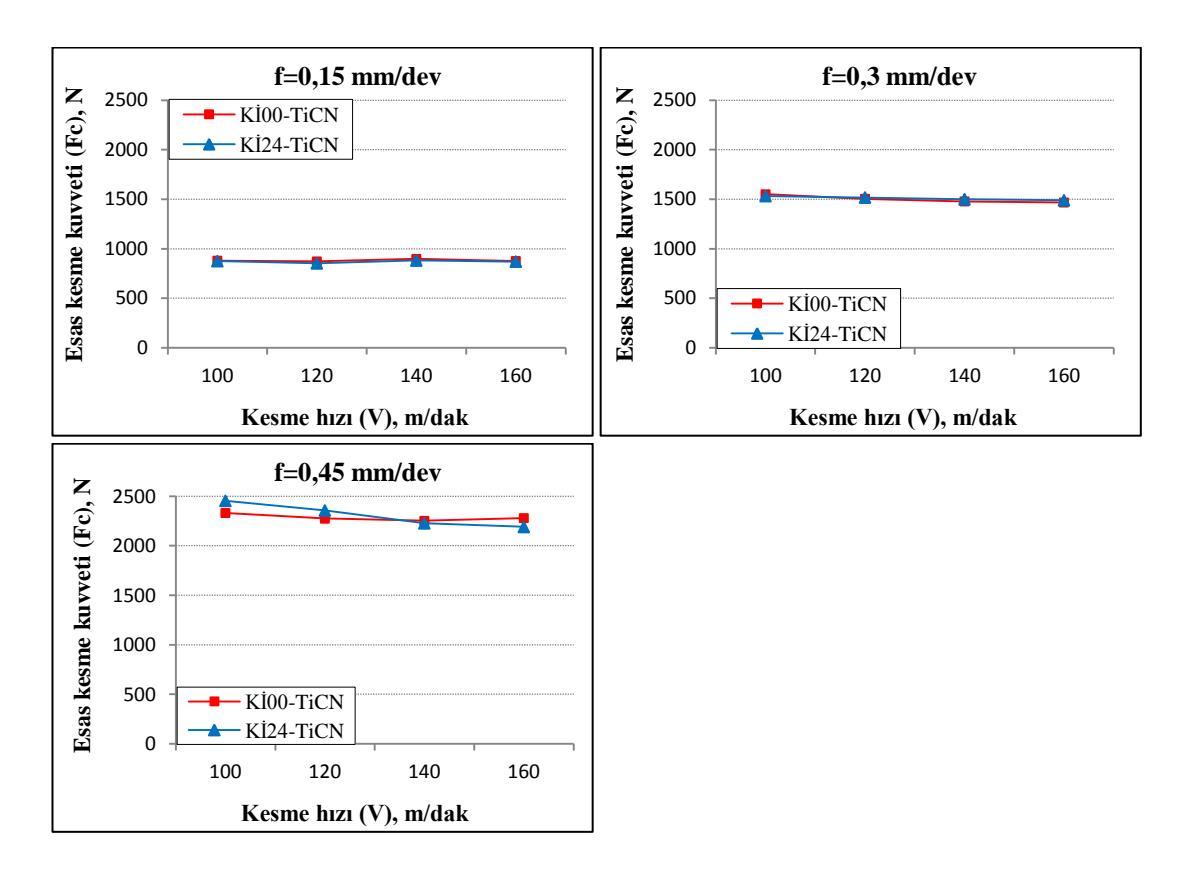
Şekil 7.65. İşlemsiz ve kriyojenik işlem uygulanmış TiCN kaplı takımlarda kesme hızına bağlı esas kesme kuvvetlerindeki değişim

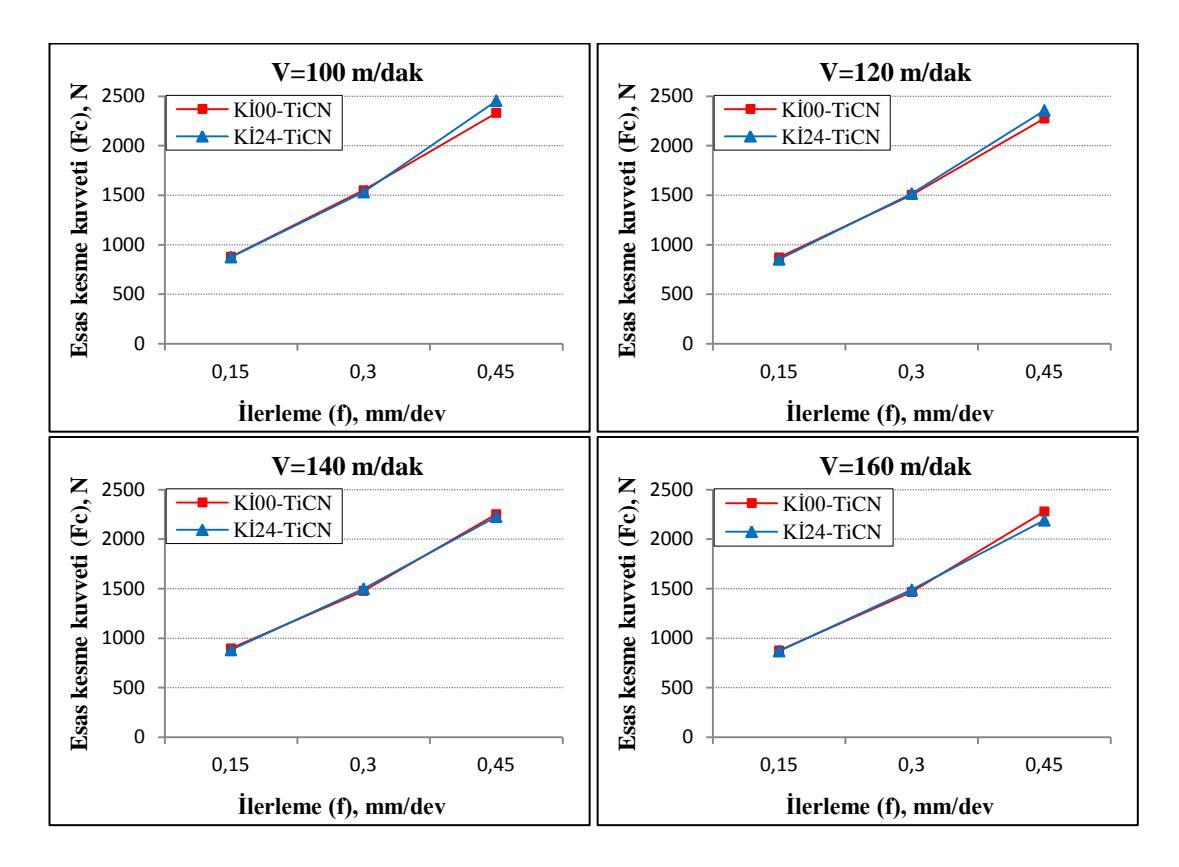
Şekil 7.66. İşlemsiz ve kriyojenik işlem uygulanmış TiCN kaplı takımlarda ilerleme hızına bağlı esas kesme kuvvetlerindeki değişim
