**FARKLI EROZYON KONTROL ÖNLEMLERİNİN TOPRAK
TAŞINIMI VE YÜZEYSEL AKIŞ ÜZERİNDEKİ ETKİLERİ**

**YÜKSEK LİSANS TEZİ
ORMAN MÜHENDİSLİĞİ ANA BİLİM DALI**

KASTAMONU – 2019

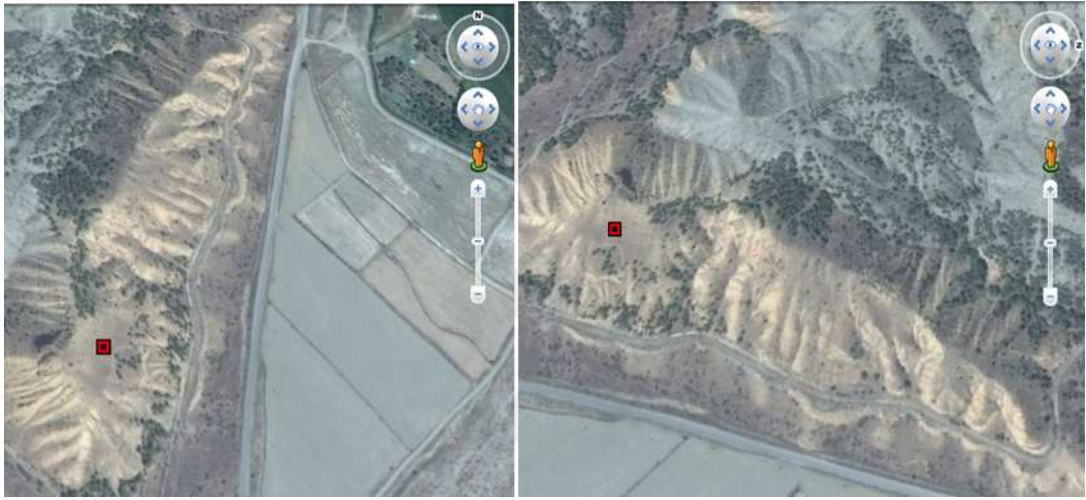
Şekil 3.2. Çalışma alanının görünümü

Parsellerin yerlerinin seçiminde, erozyon durumu, eğim durumu, bakı durumu, yamaç şekli ve durumu ve arazi kullanım durumu kriterleri dikkate alınmıştır. Belirlenen kriterlerden hareketle erozyon sorunu olan, çok dik eğimli, güneşli bakı, açıklık bir alan olmasına dikkat edilmiştir. Ayrıca, parsellerin uygulandığı çalışma alanı olarak düz yamaç özelliğinde bulunan üst yamaçta açıklık alan niteliğinde bir alan (OT) seçilmiştir. Parsellerin kurulduğu üst yamaçtaki alan çok dik eğimli olmakla birlikte ortalama eğimi %80-85 aralığındadır. Alanın genel bakışı batı bakı olup güneşli bakı grubu içerisinde kalmaktadır (Şekil 3.2).

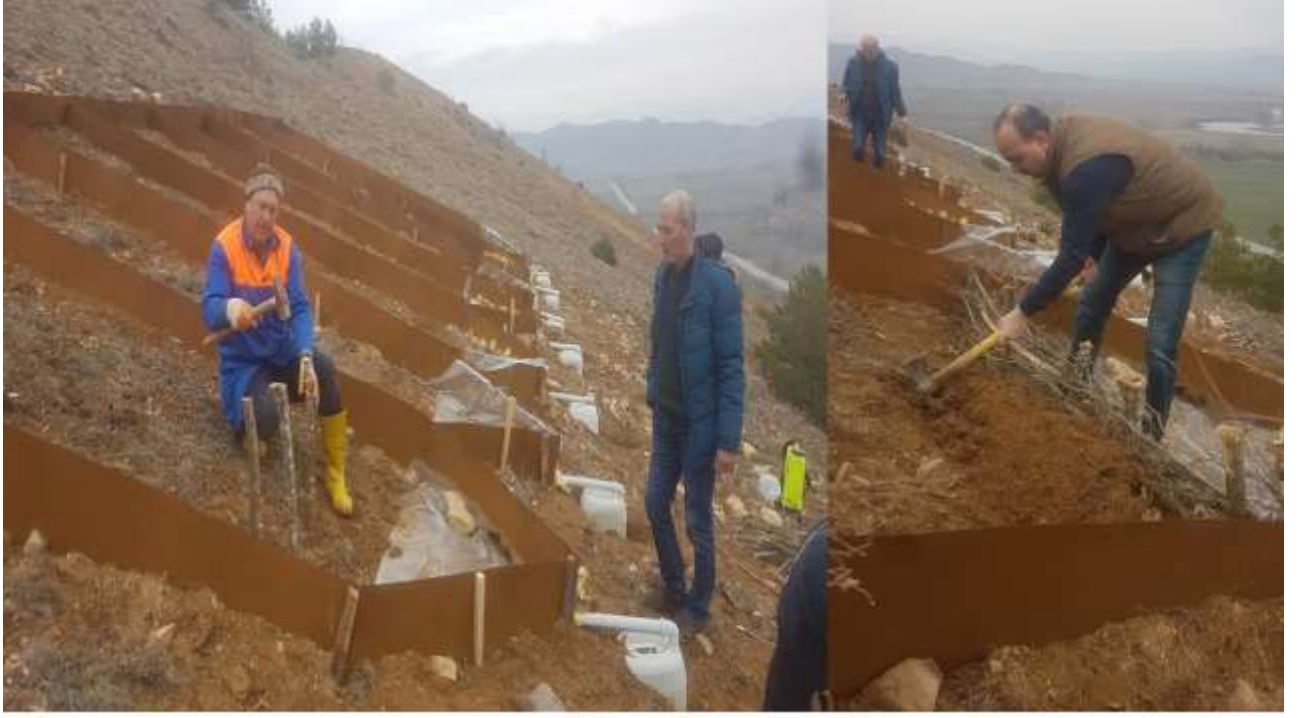
Şekil 3.4. Örme çit yapımı

Belirlenecek yamaç arazide tesis edilecek olan yüzeysel akış parselleri kapsamında 1 adet kontrol parseli, 1 adet OT (Orman Toprağı), 2 adet yamaç ıslahı tesisleri ve önlemleri (Örme çit, Taş kordon) ile 3 farklı PAM uygulaması olmak üzere toplamda 7 adet parsel kurulumu gerçekleştirilmiştir (Şekil 3.4 ve Şekil 3.5).

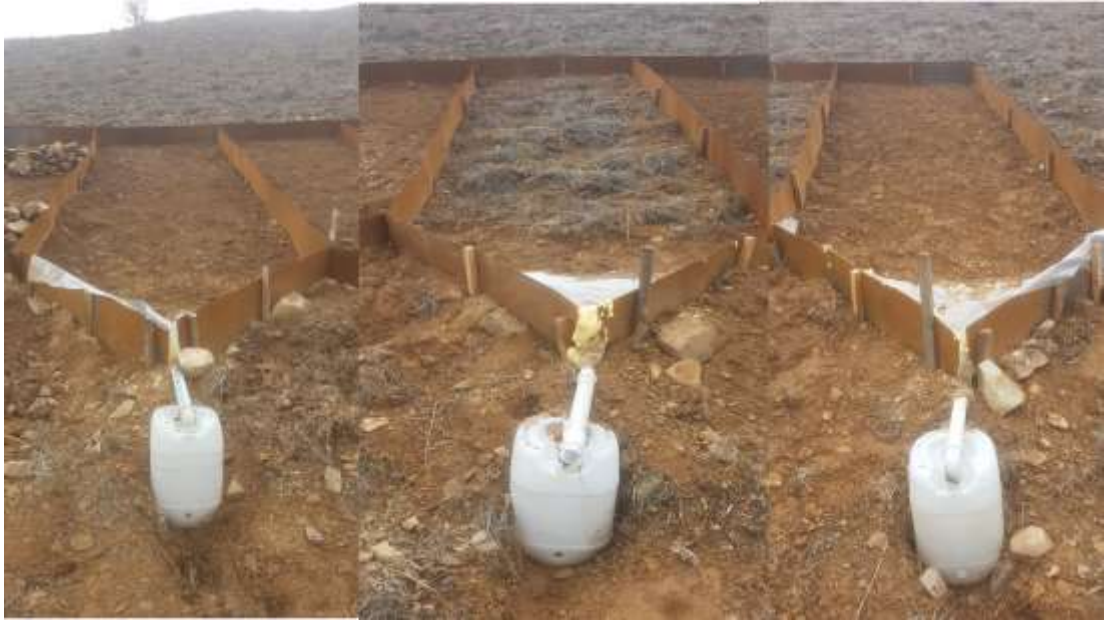
Şekil 3.7. PAM parseli, OT parseli (orman toprağı), kontrol parseli

Yüzeysel akış parsellerinin ebatları arazinin yapısı dikkate alınarak 2m X 5 m (10 m²) olarak arazide tesis edilmiştir.
