**T.C.
HASAN KALYONCU ÜNİVERSİTESİ
FEN BİLİMLERİ ENSTİTÜSÜ**

**GAZİANTEP CUMHURİYET DÖNEMİ EĞİTİM
YAPILARI İÇERİSİNDE
GAZİANTEP LİSESİ VE RESTORASYON ÖNERİSİ**

**MİMARLIK
YÜKSEK LİSANS TEZİ**

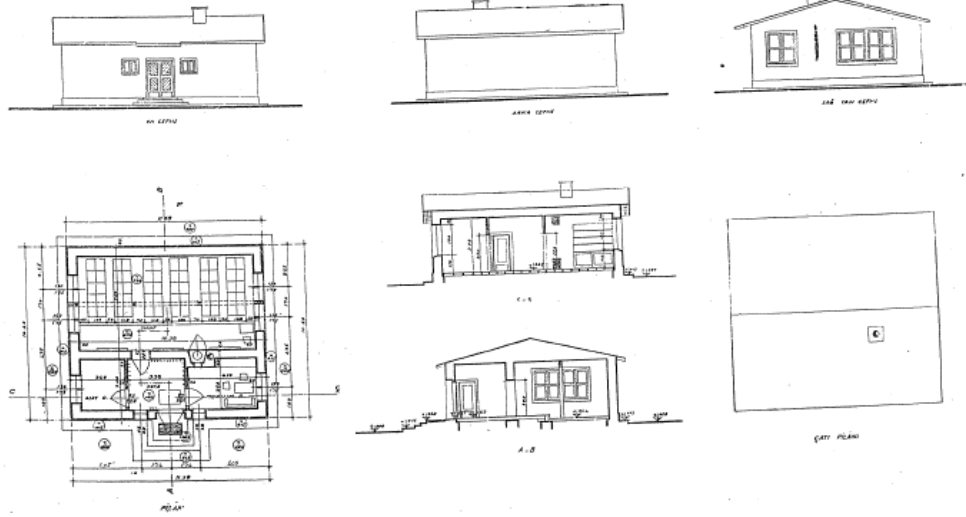
Şekil 7. Köy okulu tip projelerinden bir örnek (Maarif Vekaleti İlk Tedrisat Dairesi, 1933)

TAŞTAN BİR DERSANEDE ÜÇ SINFLI KÖY MEKTEBİ. M.1:100
ALTI MIŞ TALEBELİK

PİLAN 017
TİP C^{II}_{b-6}

22.03.1926 tarihli maarif teşkilatına dair kanuna göre köylerde gündüz ve yatılı mekteplerin açılması kararlaştırılmıştır (Kul, 2011). Eğitim işlevi verilecek mevcut yapı bulunmadığı için yeni yapılar yapılmıştır. 1945 yılında 18 tane ilkokulun açılışı yapılmıştır (Şekil 6) (Anonim, 1945) Köylerde okullar maarif vekaletinin hazırladığı tip projelere uygun olarak köylülerin destekleriyle yapılmıştır (Şekil 7). Yapılan köy okulları, Maarif Vekaletince hazırlanan plana göre bir okul yapısı, bir iş atölyesi ve iki odalı bir öğretmen evinden oluşmaktadır. Yapıların hepsi moloz ve kesme taştan yapılmıştır (Şekil 8) (Ünler, 1944).

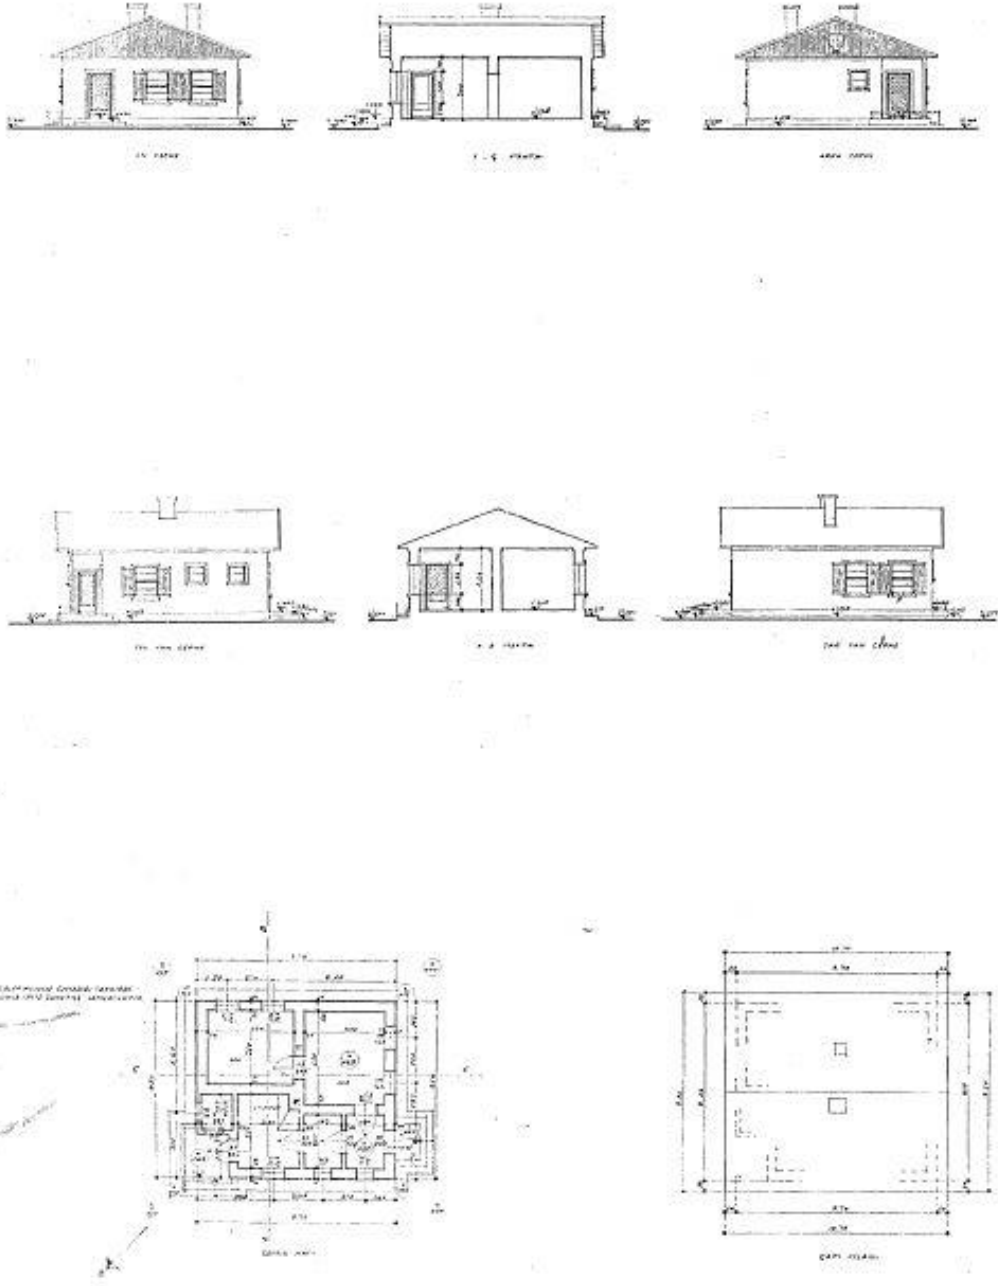
Şekil 8. Öğretmen evi tip projelerinden bir örnek (Maarif Vekaleti İlk Tedrisat Dairesi, 1933)

TAŞTAN KÖY MUALLİM EVİ .M.1:100

PİLAN 023
TIP ÇII
B. evi

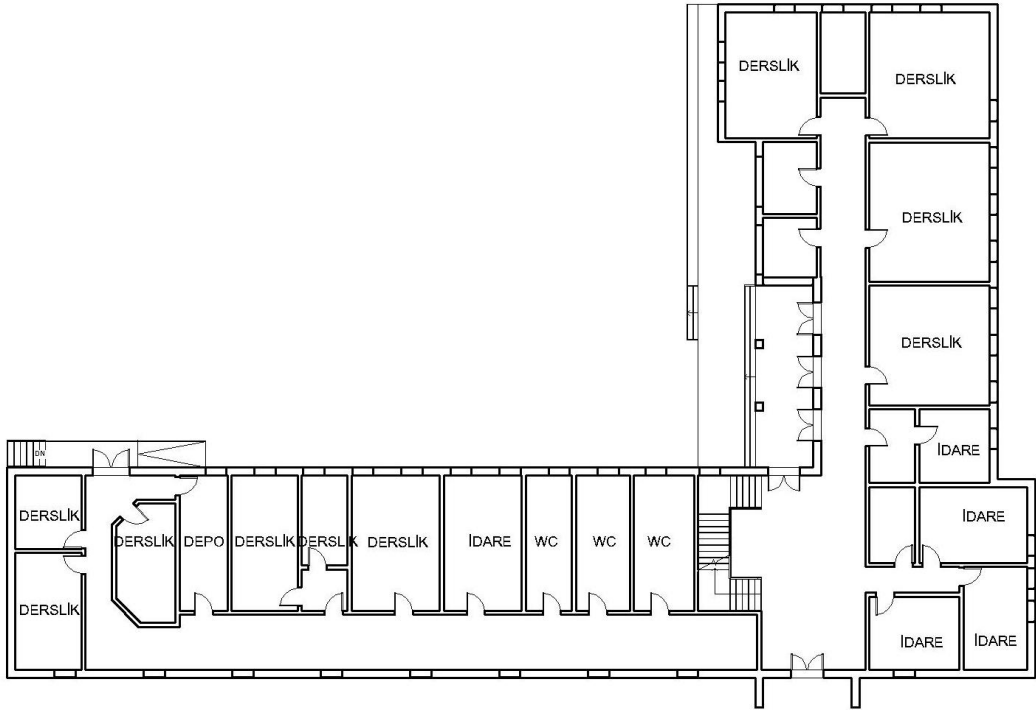
Şekil 14. Ticaret Lisesi Zemin Kat Planı

Yapının güney kanadı 12.07 m x23.75 m doğu kanadı ise 40.12 mx10.55m ölçülerindedir. Bodrum+ 2 kat yüksekliğinde olan yapı kırma çatılıdır ve kiremitle kaplanmıştır. Yapının doğu, batı ve kuzey yönlerinden üç girişi bulunmaktadır. Doğudan ve batıdan güney kanadına, kuzeyden güney kanadına giriş yapılmaktadır (Şekil 14). Kuzey cephede bulunan girişten üç basamakla doğu cephede bulunan girişten 7 basamakla zemin kata ulaşılır. Batı cephede bulunan girişi vurgulamak için giriş kapısının iki yanında taş duvarlar çıkma yapmaktadır. Üzeri yaklaşık 1,5 m beton saçakla örtülmüştür. Mevcut durumda yol kotu yükseldiği için batı girişinden yapıya iki basamak inilerek girilir. Güney cephesinde de kot yükseldiği için pencerelerin denizlikleri yere oldukça yakındır. Doğu cepheden yapılan girişte betonarme saçak bulunmaktadır bu saçığı 4 tane taş payanda taşımaktadır. Kuzey girişinde 3 adet kapı bulunmakta fakat bu girişler kullanılmamaktadır. Bahçeye ulaşım için doğu cephede bulunan girişler kullanılmaktadır. (Şekil 20), (Şekil 21), (Şekil 22), (Şekil 23).

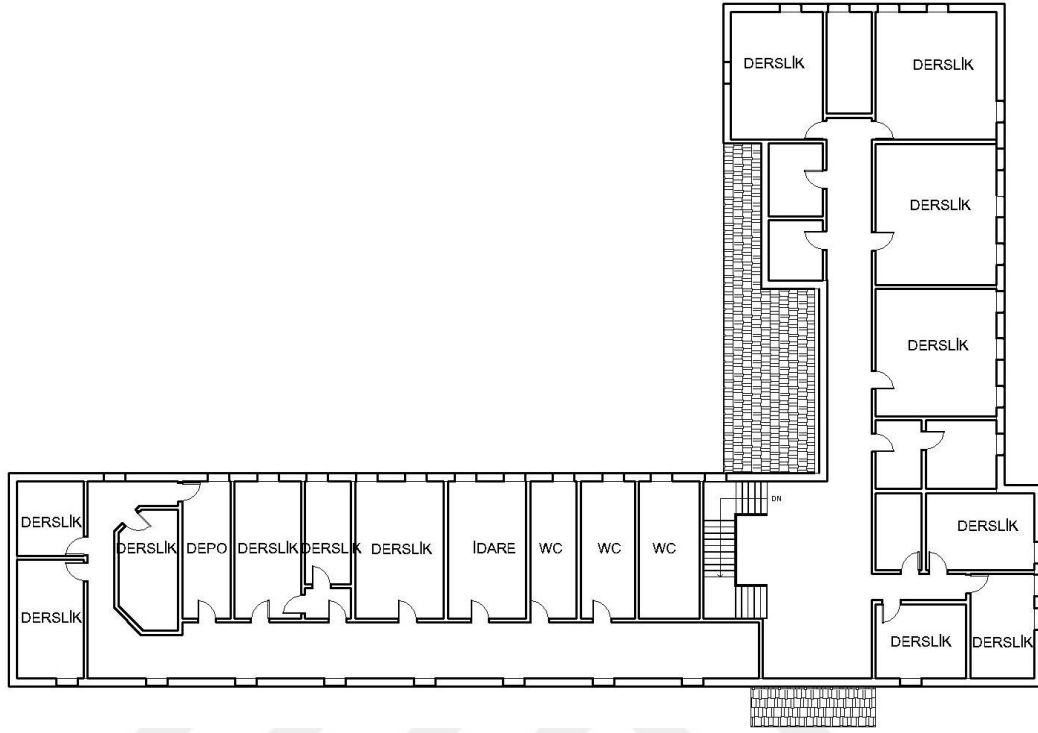
Şekil 15. Eski Ticaret Lisesi Birinci Kat Planı

adet sınıf ve tuvalet bulunmaktadır. Birinci katta, 10 adet sınıf, idareci odaları tuvalet yer almaktadır (Şekil 15).

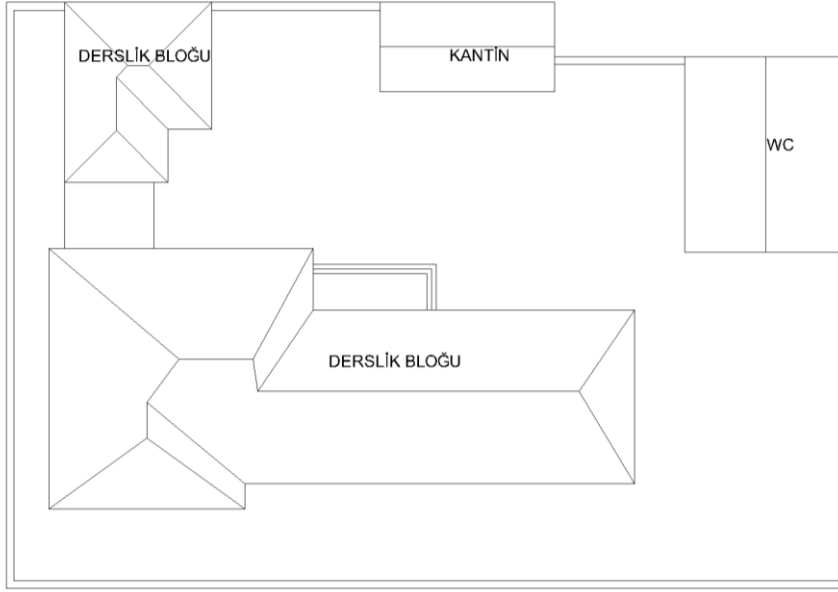
Şekil 30. Ahmet Çelebi İlkokulu Vaziyet Planı

Dikdörtgen planlı yapının kuzey ve güney kısmında eşit olmayan çıkımlar bulunmaktadır. Yığma yapı tekniğiyle inşa edilen yapı, zemin ve birinci kat olmak üzere iki kattan oluşmaktadır. Yaklaşık 14.87 x 35.55 m. taban alanında olan yapı, okul ana yapısı ve sonradan eklenen yapılarla beraber dört yapıdan meydana gelmektedir. Okul; ana yapısı, kuzeyine eklenen derslik bloğu, tuvaletler ve kantinden oluşmaktadır (Şekil 30), (Şekil 31).

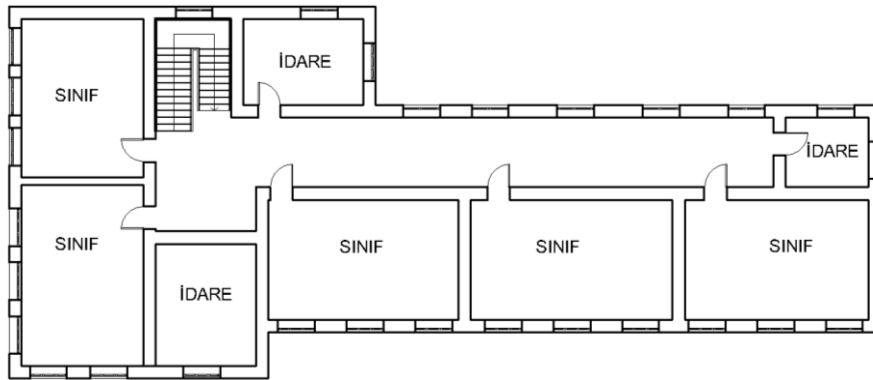
Şekil 33. Ahmet Çelebi İlkokulu 1. Kat Planı

Ana yapının iki girişi bulunmaktadır. Güney girişinden iki basamakla, kuzey girişinden üç basamakla yapıya ulaşılır. Yapının girişi yaklaşık 1,2 m saçakla vurgulanmıştır. 1956 yılında yapılan kat ilavesiyle bu saçığın üst kısmına idare odası yapılmıştır. Ana giriş olan güney girişinin karşısında iki kollu bir merdivenle 1. kata ulaşılmaktadır. Girişlerden ulaşılan koridorun genişliği 2.80 metredir. Bu koridor üzerinde; zemin katta, 1 idareci odası, öğretmenler odası ve 5 adet sınıf bulunmaktadır (Şekil 32), (Şekil 40). Üst katta, 5 adet sınıf, 3 idareci odası yer almaktadır. Güneye bakan sınıflar bir koridor boyunca dizilmişlerdir. Her sınıfın güneş alabilmesi için üçlü pencere düzeni uygulanmıştır. (Şekil 33).

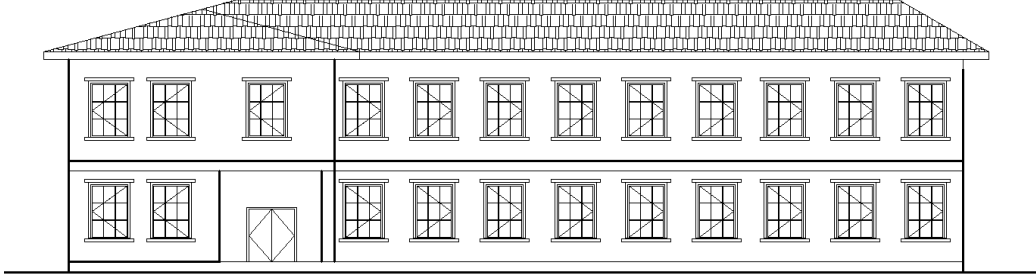
Şekil 34. Ahmet Çelebi İlkokulu Güney Cephe

Yapıda iki tip pencere bulunmaktadır. Güney, batı ve doğu cephelerde 220x164 cm ölçülerinde pencereler kullanılmıştır. Kuzey cephede ise 147x164 ölçülerinde pencereler bulunmaktadır. Yaklaşık 12 cm genişliğinde taş denizlik kullanılmıştır. Yapılan restorasyon sonucunda 1. Kat cephesi ahşap malzeme ile kaplanmıştır. Pencereler ise plastik doğramadır. Kuzey ve güney cephede bulunan kapılar ise

metaldir (Şekil 34), (Şekil 35), (Şekil 36), (Şekil 37). Zemin ve birinci kat ahşap bir silme ile ayrılmıştır (Şekil 38), (Şekil 39).

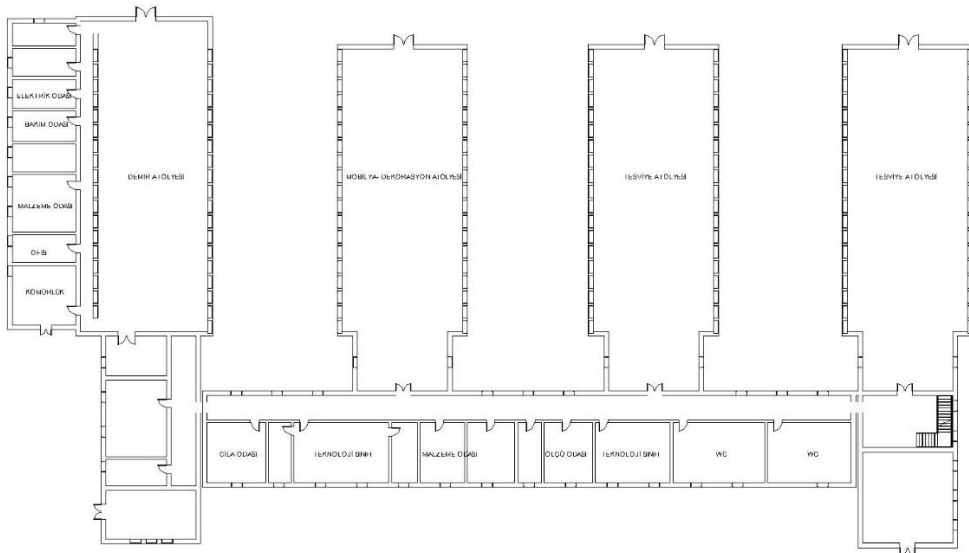
Şekil 45. Erkek Sanat Okulu (Rüştü Üzel Meslek Lisesi) Zemin Kat Planı

Yapıda birden fazla giriş bulunmaktadır. Bu girişlerden ikisi koridorlardan sağlanırken her atölyenin güneybatı yönünden kendi girişi bulunmaktadır(Şekil 45). Kuzeybatı yönünde koridorun sonunda zemin ve birinci katı bağlayan betonarme u merdiven bulunmaktadır. Üç ana atölye bloğunda metal işleri, mobilya ve dekorasyon ve makine atölyeleri hizmet vermektedir. Diğer atölyelerden farklı olarak metal işleri atölyesinin çatısının üst kısmında kademelendirme yapılarak çatı feneri pencereleri yapılmıştır

Yapı içerisinde 72 m sirkülasyonu sağlayan koridor bulunmaktadır ve bu koridora bağlanan üç tane 33x13 m ve bir tane 32x14 m uzunluğunda tek hacimden oluşan atölyeler bulunmaktadır. Zemin katta elektrik odası, bakım odası, malzeme odası, cila odası, ölçü odası, teknoloji sınıfı, tuvalet ve atölyeler bulunmaktadır. Batı kısmında bulunan atölyenin yan taraflarında diğer birimler bulunmaktadır. Yapı tek katlı yapılmış fakat daha sonraki dönemlerde atölyelerin olduğu kısma bir kat daha eklenmiştir. Atölyelere iki basamak çıkılarak ulaşılır. Yapının bütün cephelerinde 130x187 cm ölçülerinde pencere bulunmaktadır. (Şekil 43), (Şekil 46), (Şekil 47), (Şekil 48), (Şekil 49).

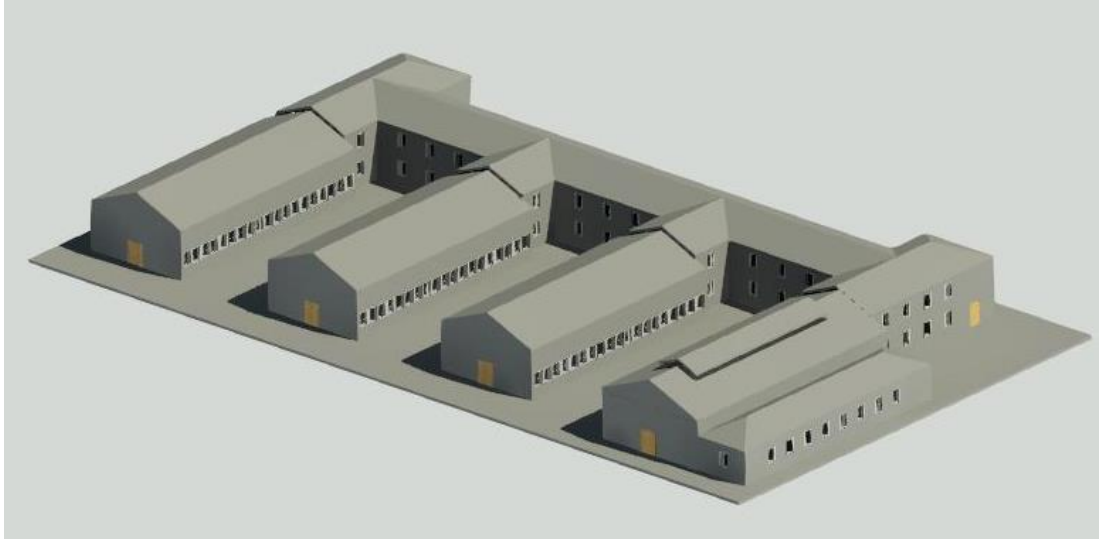
Şekil 50. Erkek Sanat Enstitüsü(Rüştü Üzel Meslek Lisesi) model

Okulun Paul Bonatz'ın 1942-1954 yılları arasında Milli Eğitim Bakanlığı'ndaki proje bürosundaki görevi nedeni ile oluşturduğu Erkek Sanat Enstitüsü tip projelerinden olduğu düşünülmektedir(Şekil 50), (Güner & Tuncer, 2018).

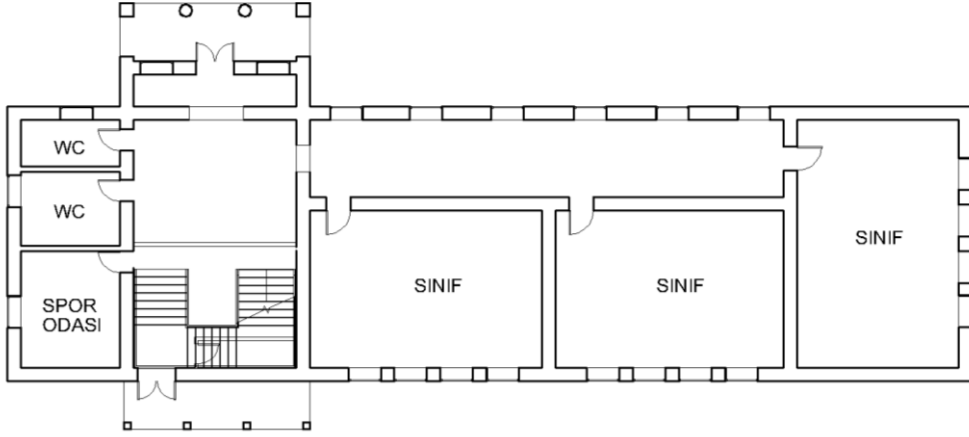
Şekil 55. Akyol İlkokulu Zemin Kat Planı

Dikdörtgen planlı yapının kuzey cephesinde dışa taşma yapan kısım giriş saçağı olarak kullanılmıştır. Burada üç adet kemerle giriş algısı vurgulanmaktadır. Yapı, yığma yapım sistemiyle yapılmıştır, duvar kalınlıkları 50 cm dir. Taban ölçüsü yaklaşık 10.30 x 35.57 m.'dir. 2 kat yüksekliğinde olan yapı kırma çatılıdır ve kiremitle kaplanmıştır (Şekil 54). Yapının kuzey ve güney yönlerinden olmak üzere iki girişi mevcuttur. Kuzeyden anaokuluna, güneyden diğer birimlere ulaşılır. Zemin katta 3 derslik, spor odası ve tuvaletler, birinci katta ise 3 derslik, 2 idareci odası ve tuvaletler bulunmaktadır. Derslikler güney ve doğu cephelerinde bulunmaktadır (Şekil 55), (Şekil 56), (Şekil 57), (Şekil 58), (Şekil 59). Yapı zemin katta ahşap panellerle bölünmüştür. Zemin ve birinci katı ayrı olarak çalışmaktadır. Güneydeki girişte bulunan 1.80 x 6.85 m boyutlarındaki saçağın daha sonraki bir dönemde eklendiği düşünülmektedir (Şekil 60), (Şekil 61), (Şekil 62), (Şekil 63).

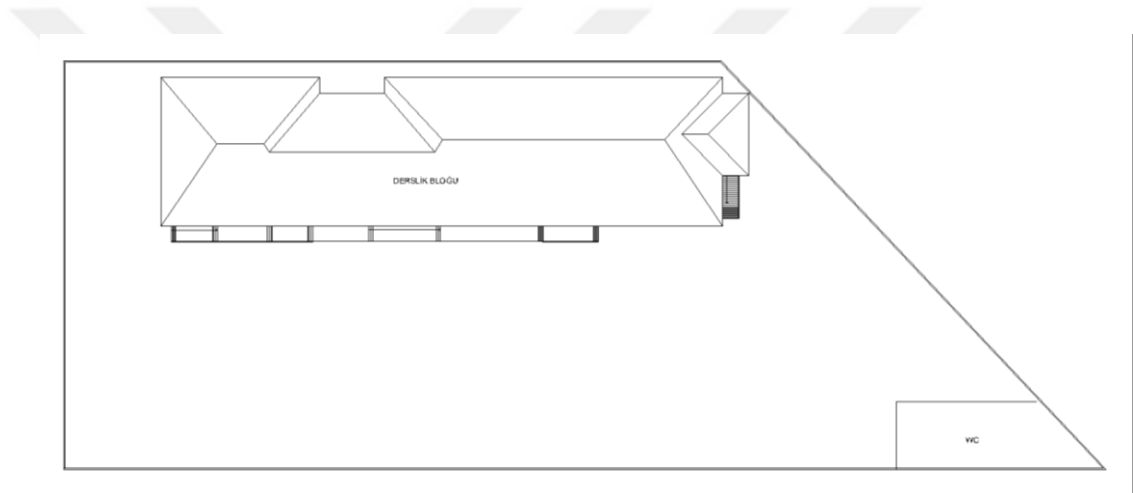
Şekil 67. Yavuzlar İlkokulu Vaziyet Planı

Okul ana yapı ve tuvaletlerle beraber iki kütlede meydana gelmektedir. Dikdörtgen planlı yapı yığma yapı tekniğiyle inşa edilmiştir. Duvar kalınlığı 50 cm'dir. Bodrum, zemin ve birinci kat olmak üzere üç kattan oluşan okulun taban alanı yaklaşık 17.38 x 74.77 m. boyutlarındadır (Şekil 66), (Şekil 67). Kıırma çatılı yapının üç girişi bulunmaktadır. Girişlerin ikisi güneydoğu biri kuzeybatı yönünde bulunmaktadır. Ana girişte bulunan merdiven ve yapının güneydoğusunda bulunan girişten üst katlara ulaşım sağlanmaktadır. Yapının zemin katında derslikler, laboratuvar, idare ve teknik hacimler, birinci katında ise sınıflar ve idare odaları bulunmaktadır. Yapıya bitişik olarak 1975 yılında yapılan ek kısmının bodrum katında arşiv ve depolar bulunmaktadır (Şekil 68), (Şekil 69), (

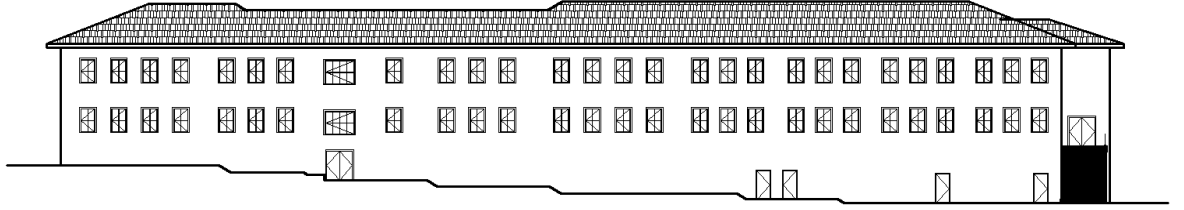
70. Yavuzlar İlkokulu Güney Cephe

70), (Şekil 71), (Şekil 72). Ek kısım ana yapıdan dilatasyonla ayrılmaktadır. Zemin katta teknik hacimleri ayırmak için sonradan yapılan pvc paneller bulunmaktadır. Yapının oturduğu zeminde yaklaşık 2.80 m kot farkı bulunmaktadır (Şekil 73), (Şekil 74), (Şekil 75), (Şekil 76).

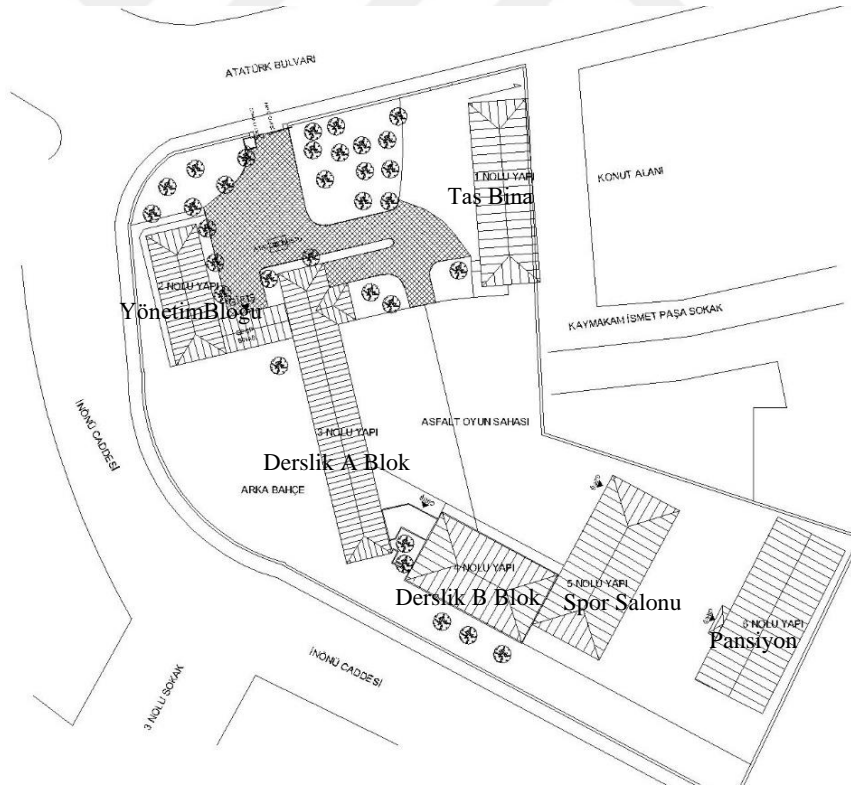
Şekil 86. Gaziantep Lisesi Vaziyet Planı (Gaziantep Valiliği Çevre ve Şehircilik İl Müdürlüğü Arşivi)

Gaziantep Lisesi 13.761 m² lik alana yayılmıştır. Lisenin bulunduğu alanda 6 adet yapı bulunmaktadır (Şekil 86).

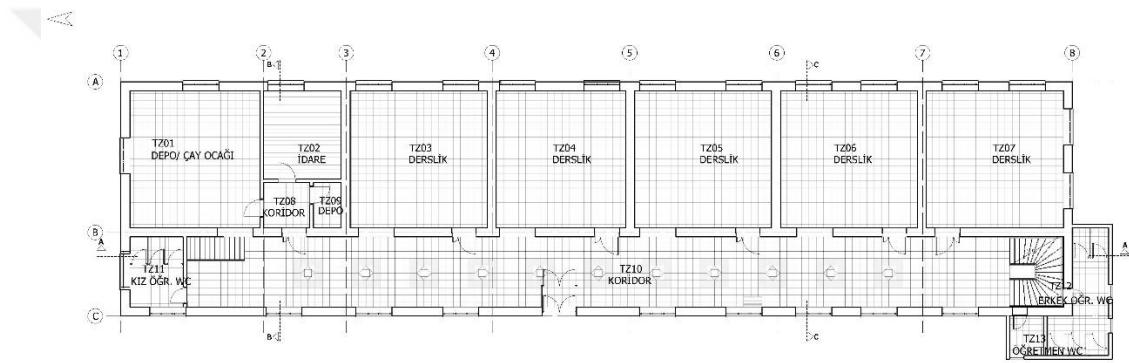
Şekil 87. Gaziantep Lisesi Zemin Kat Planı

52.83x13.00 m ölçüsünde dikdörtgen planlıdır. Zemin kat taban alanı yaklaşık 713.22 m²dir. Zemin katında derslikler, depo ve tuvaletler bulunmaktadır. TZ01, TZ02, TZ03, TZ04, TZ05, TZ06 ve TZ07 mekânları derslik olarak kullanılmakta, Kaymak İsmail Paşa sokağına bakmaktadır. TZ10, TZ11, TZ12 ve TZ13 mekânları tuvalet olarak kullanılmaktadır. Zemin katın yüksekliği 4.15 m dir. Bu mekânlar sırasıyla yaklaşık olarak TZ01; 7.23x7.60 m, TZ02; 4.30x4.90 m, TZ03; 7.60x7.60 m, TZ04; 7.20x7.60 m, TZ05; 7.60x7.60 m, TZ06; 7.60x7.60 m, TZ07; 7.60x7.60 m, TZ08; 2.55x2.50 m, TZ09; 1.55x2.50 m, TZ11; 2.95x3.90 m, TZ12; 2.00x5.30 m, TZ13; 5.50x2.20 m dir (Şekil 87).

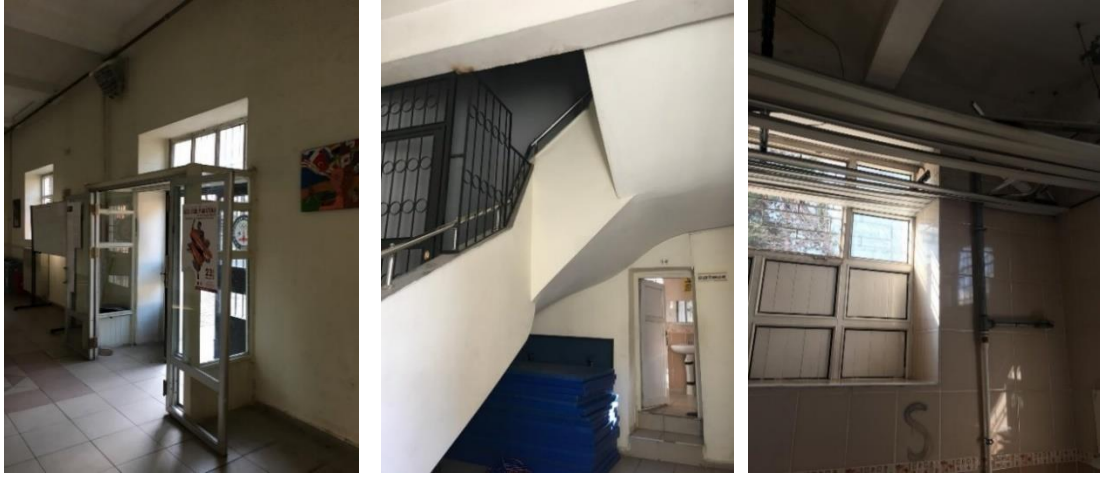
Şekil 88. Girişte buluna rüzgârlık, TZ11 ve TZ12 mekânları, 2018

Batı yönünde bulunan girişte rüzgârlığa çift kanatlı demir kapı ile girilmektedir. Birinci kata ulaşan iki adet betonarme U merdiven bulunmaktadır bunlar kuzey ve güney yönüne karşılıklı olarak yerleştirilmişlerdir. Kuzeyde bulunan merdivenin altı duvar örülerek kapatılmış kız öğrenci tuvaleti olarak kullanılan TZ11 mekânı elde edilmiştir. Güneyde bulunan merdivenin altında ise erkek öğrenci tuvaleti olarak kullanılan TZ12 kodlu mekânı bulunmaktadır. TZ12 mekânına 24 cm rıht yüksekliğinde olan 2 basamakla çıkılır. Eski fotoğraflara dayanarak bu mekânın yapı yapıldıktan sonra yapıya ek olarak yapıldığı düşünülmektedir (Şekil 88), (Şekil 89).

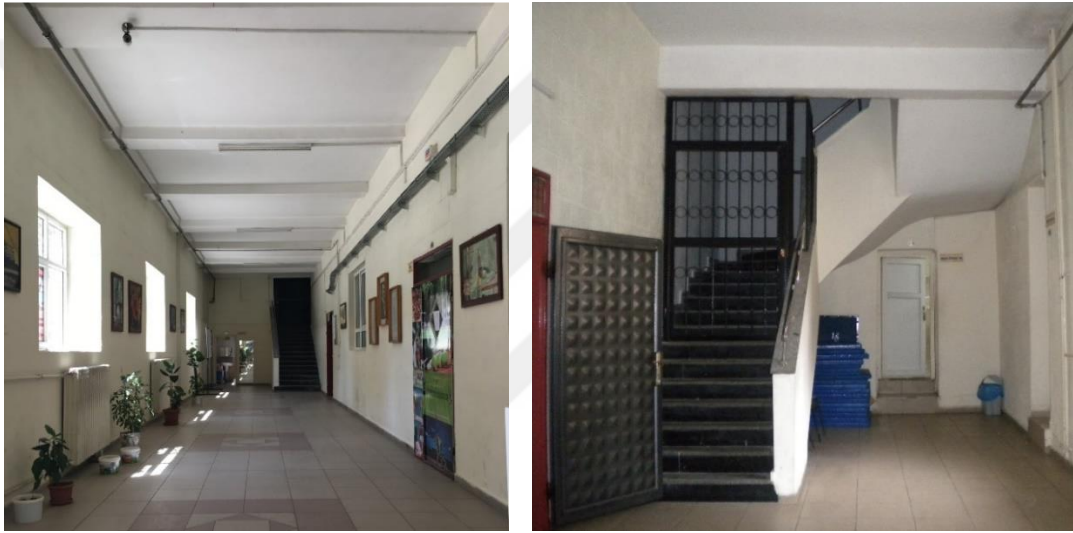
Şekil 89. TZ10 mekânı, 2018

TZ10 kodlu koridorun genişliği 3.90 m dir. Koridor ve dersliklerde zemin kaplama malzemesi 40x40 cm ölçülerinde seramiktir. Islak hacimlerde zemin kaplama malzemesi 50x50 cm, duvar kaplama malzemesi ise 26x34 cm boyutlarında seramiktir. Asma tavan kullanılmıştır. TZ11 mekânının kat yüksekliği 2.60 m, TZ12 ve TZ13 mekânlarının kat yüksekliği ise 2.35 m dir.

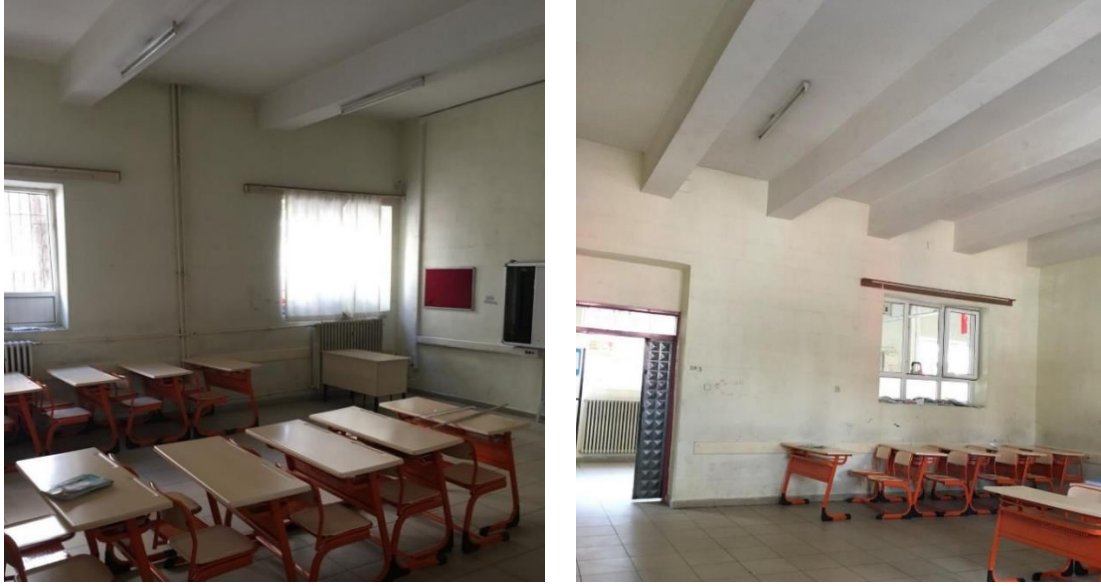
Şekil 90. TZ04 ve TZ06 mekânları, 2018

TZ06 ve TZ07 mekânlarında bulunan kirişler diğer mekânlara göre daha sık yerleştirilmiştir. Bütün mekânlarda ikişer adet kiriş bulunurken TZ06 mekânının tavanında beş adet, TZ07 mekânının tavanında ise dört adet betonarme kiriş görülmektedir (Şekil 90).

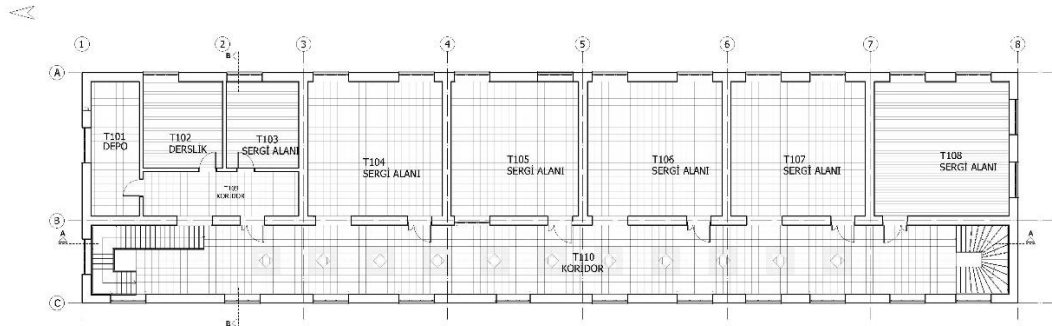
Şekil 91. Gaziantep Lisesi 1.Kat Planı

1.Kat taban alanı yaklaşık 686.79 m²dir. 52.83x13.00 m ölçüsündedir. Bu katta 6 derslik, bir depo ve bir öğretmenler odası bulunmaktadır. T102, T104, T105, T106, T107 ve T108 mekânları derslik olarak, T101 depo, T103 öğretmenler odası olarak müzenin sergileme birimlerini oluşturmaktadırlar. Kat yüksekliği 3.61 m dir. (Şekil 91), (Şekil 92).

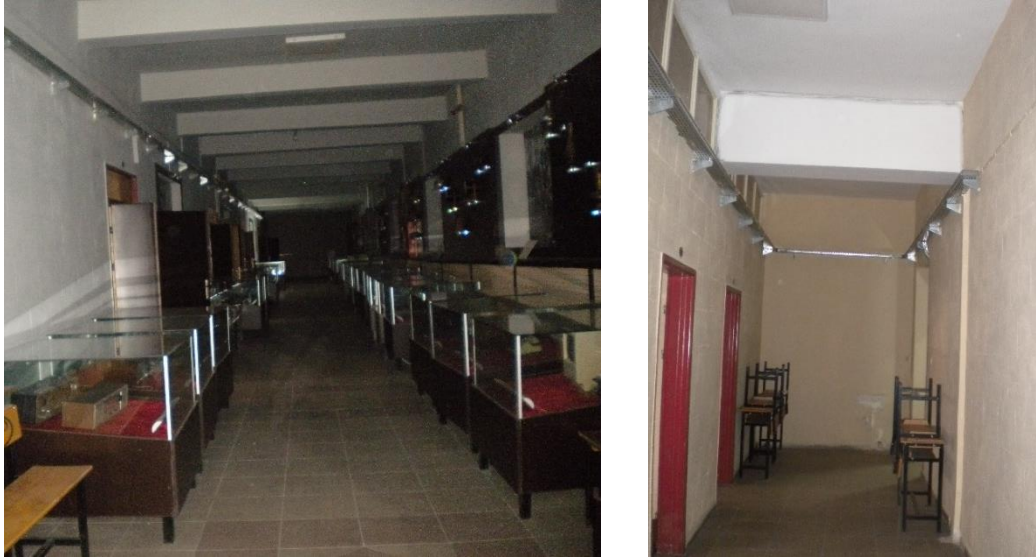
Şekil 93. T110 ve T109 mekânları, 2018

İç mekânlarda iki kanatlı ahşap kapı kullanılmıştır. T110 kodlu koridorların genişliği 3.90 m dir. Koridor zemin kaplama malzemesi 40x40 cm ölçülerinde seramiktir. T102, T103 ve T108 mekânları zemin kaplama malzemesi ahşaptır. T101, T104, T105, T106 ve T107 mekânlarının zemin kaplaması ise 40x40 cm ölçülerinde seramiktir. B1B7 ve C2C8 duvarında bulunan pencereler sergileme elemanlarıyla kapatılmıştır. Bu katta bulunan mekânlar sırasıyla T101; 2.73x7.60 m, T102; 4.90x4.50 m, T103; 4.10x4.50 m, T104; 7.60x7.60 m, T105; 7.20x7.60 m, T106; 7.60x7.60 m, T107; 7.60x7.60 m, T108; 7.60x7.60 m ölçülerindedir (Şekil 93).

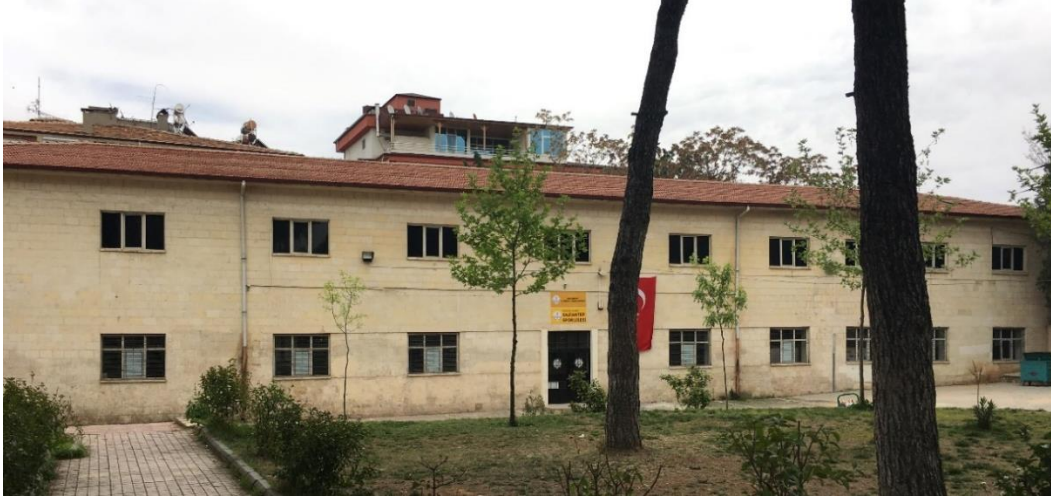
Şekil 94. Gaziantep Lisesi 1 Nolu Yapı Batı Cephe, 2018

Batı cephesinde yapının ana girişi bulunmaktadır. Girişe bir basamak çıkılarak ulaşılır. Giriş kapısı demirdir. Cephenin güney tarafına sonraki dönemlerde tuvaletler eklenmiştir Zemin katta 9, birinci katta 11 olmak üzere bu cephede 20 tane pencere bulunmaktadır. C1C6 duvarında bulunan pencerelerde taş lento bulunmaktadır. C1C7 duvarındaki pencerelerde aynı tip korkuluk, C7C8 duvarında ise farklı bir tip kullanılmıştır. C1C6 duvarında pencerelerin olduğu kısım 3 cm içe doğru konumlanmıştır. En büyük hasar bu cephededir 6 aksının bulunduğu yerde yapıyı boydan boya ayıracak bir çatlak bulunmaktadır. Bu çatlak iki kat boyunca devam etmekte ve koridorun iki tarafında da görülmektedir. Cephenin alt kısımlarında aşınmalar görülmektedir (Şekil 94).

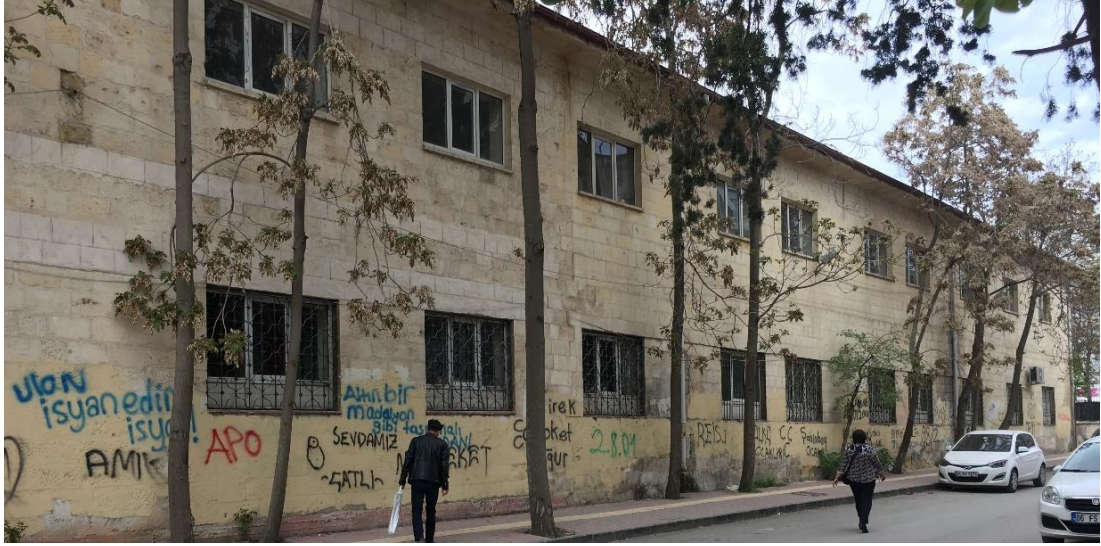
Şekil 95. Gaziantep Lisesi 1 Nolu Yapı Doğu Cephe, 2018

Doğu cephe Kaymak İsmail Paşa sokağına bakmaktadır. Zemin katta 12 birinci katta 12 olmak üzere bu cephede 24 tane pencere bulunmaktadır. Zemin kat pencerelerinde korkuluk bulunmaktadır. A4A8 aksında bulunan duvardaki pencerelerde aynı tip korkuluk, A1A4 aksındaki duvarda ise farklı bir tip kullanılmıştır (Şekil 95).

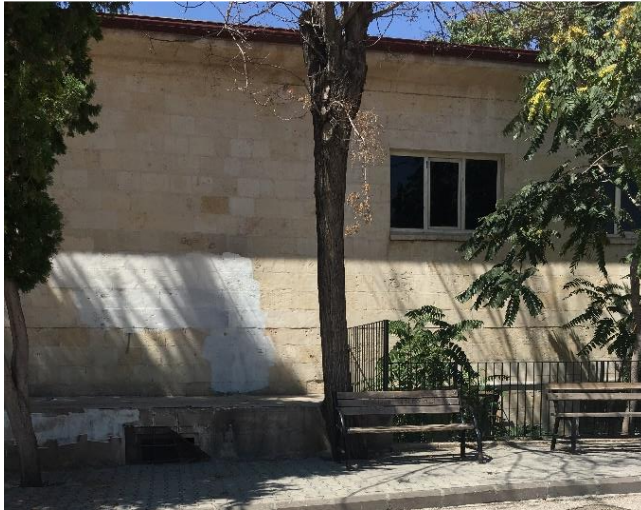
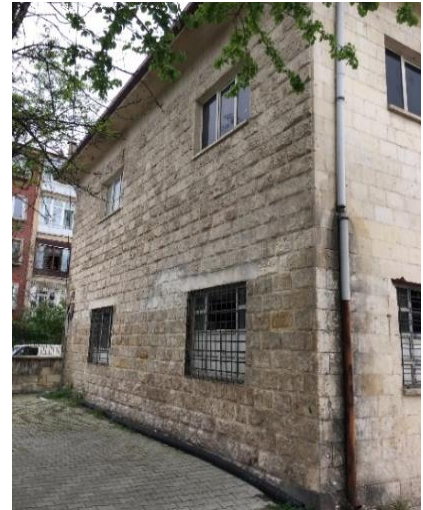
Şekil 96. Gaziantep Lisesi 1 Nolu Yapı Kuzey ve Güney Cepheler, 2018

Güney cephede zemin katta üç birinci katta iki adet olmak üzere toplamda beş pencere bulunmaktadır. Güney cephede zamanla bahçe kotunun yükselmesiyle zemin katta bulunan pencereler bahçe kotunun altında kalmıştır. Cephenin kuzey köşesinde dört adet siyah taş kullanılmıştır.

Kuzey cephede iki kat boyunca dokulu kesme taş kullanılmıştır. Zemin ve birinci katlarda ikişer adet olmak üzere toplamda dört pencere bulunmaktadır. Kuzey ve güney cephede zemin katta bulunan korkuluklar için aynı tip kullanılmıştır (Şekil 96).

Çatı suyunun aktarımında problem yaşandığı için doğu ve batı cephelerde yosunlanmalar ve nemlenmeler görülmektedir. Bütün oluklarda paslanmalar vardır. Doğu cephede zemin kat pencerelerin alt kısımlarında ve diğer cephelerin bazı bölümlerine kesme taş üzerine boya yapıldığı görülmektedir. Zamanla bu boya yer yer dökülmektedir. Aynı zamanda cephede çok fazla yazı ve karalama görülmektedir. A3A4 duvarına aşınmalar bulunmaktadır. Pencerelerin köşelerinde küçük parça kopmaları mevcuttur. Yapının tüm cephelerinde kirlenmeler vardır. Kuzey ve doğu cephelerde renkleri değişen taşlar bulunmaktadır (Şekil 95), (Şekil D 3).

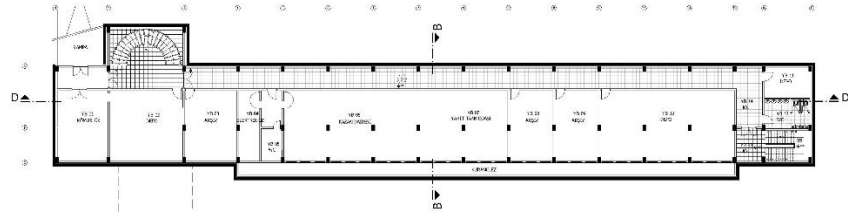
Şekil 98. Yönetim ve Derslik A Blok Bodrum Kat Planı

Bodrum kat sadece derslik bloğunda vardır. Buraya derslik bloğu ve geçiş bloğu arasında bulunan merdiven ile ve güneydoğu yönünde bulunan merdiven ile inilmektedir. Bodrum katta kazan dairesi, arşiv, depolar, yakıt tank odası, elektrik odası, kömürlük ve tuvaletler bulunmaktadır. YB13 koridoruna çift kanatlı ahşap kapıyla ulaşılmaktadır. Bu koridordan YB03, YB04, YB05, YB06, YB07, YB08, YB09 ve YB10 mekânlarına ulaşılmaktadır. YB13 koridorundan YB14 holüne geçilmekte buradan da YB11, YB12 ve YB13 mekânlarına ulaşılmaktadır. Koridor ve koridora açılan mekânlarda zemin kaplama malzemesi 40x40 cm ölçülerinde seramiktir. Koridor genişliği 2.50 m dir. Mekânlarda tek kanatlı ahşap kapı kullanılmıştır (Şekil 98), (Şekil 99), (Şekil D 4).

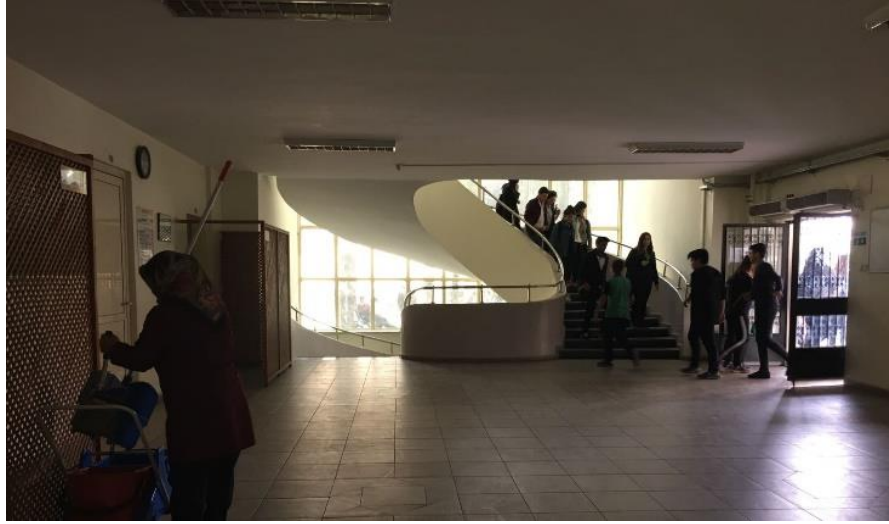
Şekil 100. Gaziantep Lisesi giriş holü, 2018

2 ve 3 nolu yapıları birbirine bağlayan geçit bloğu giriş katta giriş holünü oluşturmaktadır. Buraya çift kanatlı 190 cm genişliğinde demir kapı ile girilmektedir. Giriş holündeki 45 cm çapındaki dairesel kolonlar kesme taş malzemeye kaplanmış, 85x85 cm ölçülerinde kare görünümü elde edilmiş olup, bu kolonlar arasında kalan alan sergileme alanı olarak kullanılmaktadır. Yapıda iki adet betonarme merdiven bulunmaktadır. Bu merdivenlerden biri dersliklerin bulunduğu 3 numaralı yapıyla geçiş bloğunun kesiştiği alanda yer almakta, yarım daire şeklinde bodrum kata inen ve üst katlara ulaşan bir merdivendir (Şekil 100). Diğer merdiven ise yönetim bloğuyla geçiş bloğu arasında bulunur. İki kollu tek sahanlıklı U merdivendir.

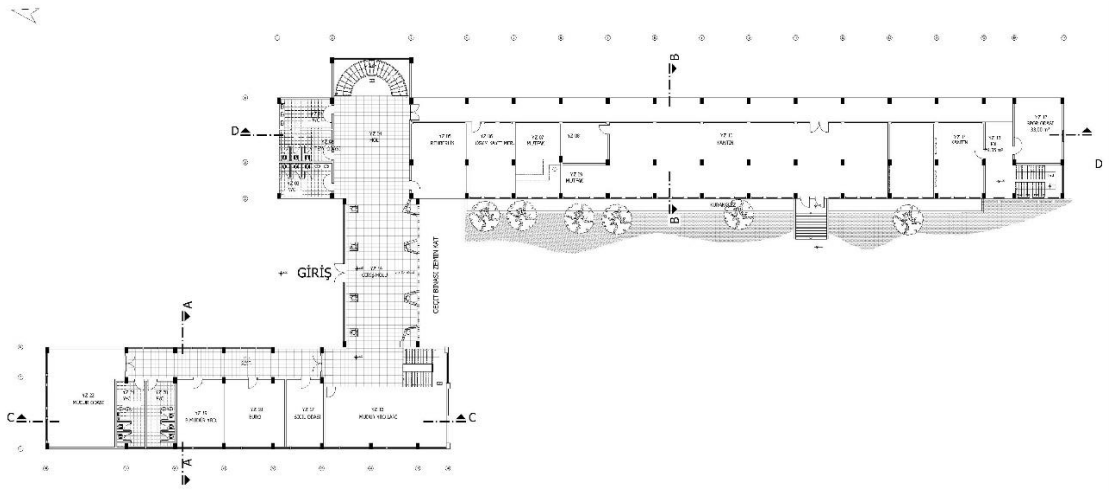
Şekil 101. Yönetim ve Derslik A Blok Zemin Kat Planı

Yönetim bloğunun zemin katında müdür odası, müdür yardımcısı odaları, büro, sicil odası, kız ve erkek tuvaletler bulunmaktadır. Derslik bloğunda ise rehberlik servisi, ÖSYM merkezi, kantin, mutfak ve spor odası bulunmaktadır. ÖSYM merkezi, kantin, mutfak ve spor odasına dışarıdan ulaşılabilir. YZ01, YZ02, YZ03, YZ05 mekânları YZ04 holüne açılmaktadır. YZ07, YZ08, YZ09, YZ10 ve YZ11 mekânları kantin birimini oluşturmaktadır. Bu mekânlar sırasıyla yaklaşık olarak YZ01; 5.50x3.00, YZ02; 5.50x3.25, YZ03; 5.50x3.50, YZ05; 5.75x7.60, YZ06; 4.70x7.60, YZ07; 4.70x7.60, YZ08; 4.70x4.10, YZ09; 3.30x4.70, YZ10; 29.05x7.60, YZ11; 9.70x7.60 cm dir (Şekil 101).

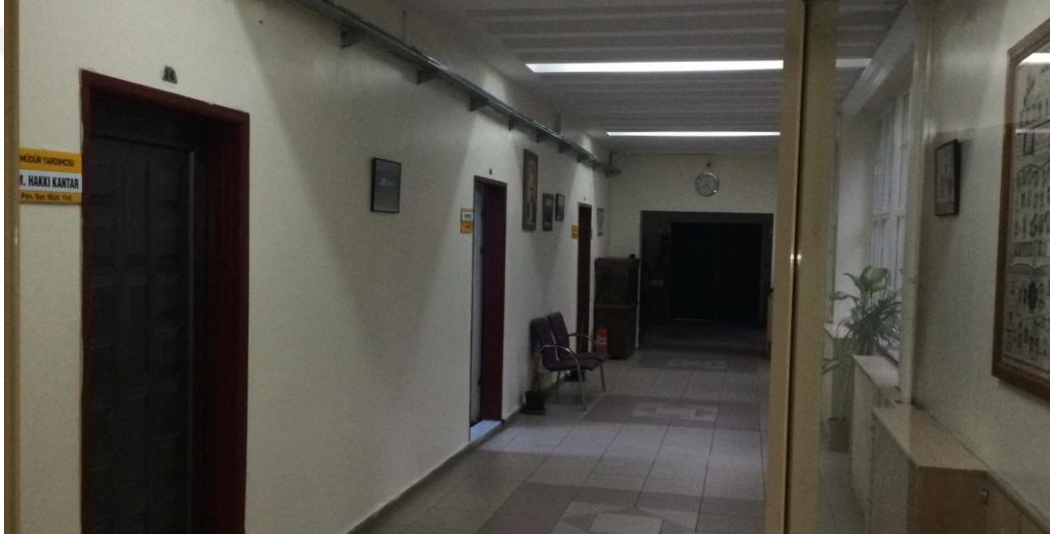
Şekil 102. YZ15 koridoru, 2018

Zemin katta giriş holünden yönetim bloğuna YZ15 kodlu koridor mekânında, yapının diğer bölümlerindeki düz tavan döşemelerinin aksine betonarme nervürlü döşeme uygulanmıştır (Şekil 102). Bu koridordan YZ17; sicil odası, YZ18; büro, YZ19; başmüdür yardımcısı odası, YZ20; tuvalet, YZ21; tuvalet ve YZ22 müdür odası mekânlarına ulaşılmaktadır. YZ17, YZ18 ve YZ19 mekânlarına tek kanatlı ahşap kapı ile ulaşılmaktadır. YZ20 ve YZ21 mekânlarına plastik kapı ile ulaşım sağlanırken YZ22 mekânına çift kanatlı ahşap kapı ile ulaşılmaktadır. Koridor güneydoğu cepheden ışık almaktadır. Bu mekânlar sırasıyla yaklaşık olarak YZ17; 3.86x7.00, YZ18; 6.30x7.00, YZ19; 4.75x7.00, YZ20; 2.95x7.00, YZ21; 2.95x7.00, YZ22; 7.00x10.20 ölçülerindedir (Şekil 102) .

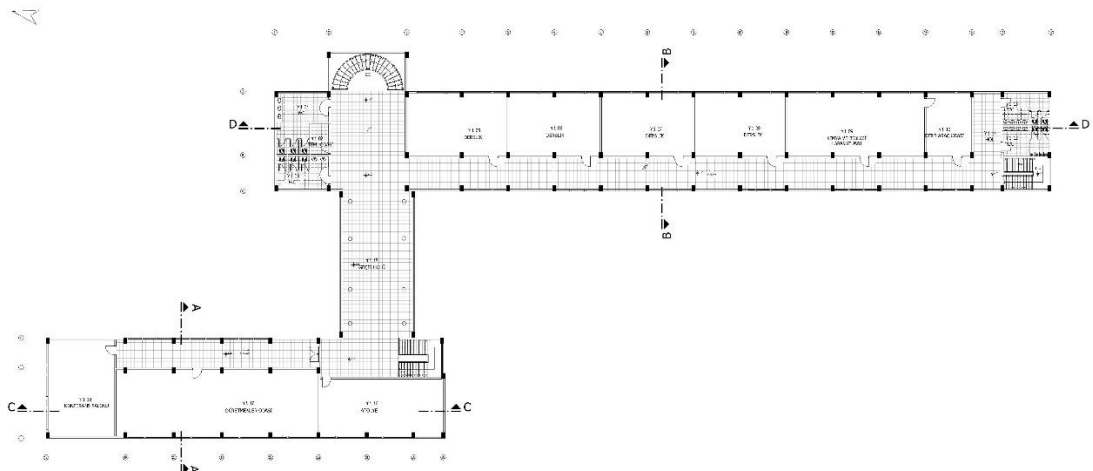
Şekil 104. Yönetim ve Derslik A Blok Birinci Kat Planı

Birinci katta da geçiş bloğu yönetim ve derslik blokları için bir geçiş oluşturur. Yönetim bloğunun birinci katında öğretmenler odası, konferans salonu, atölye ve tuvaletler bulunmaktadır. Derslik bloğu birinci katta derslikler ve laboratuvarlar vardır. Derslikler güneydoğu cephede konumlanmışlardır. Koridorlar ise kuzeybatı yönüne bakmaktadır.

Y111, Y115, Y119 mekânlarında zemin kaplama malzemesi 40x40 cm ölçülerinde seramiklidir. Y111 koridor genişliği 3.30 m, Y119 koridor genişliği 3.00 m dir. Derslik ve laboratuvarlarda tek kanatlı ahşap kapı kullanılmıştır. Y111 koridorunda güneybatı yönüne bakan 18 tane pencere bulunmaktadır. Bu pencere 210x140 cm ölçülerindedir. Y119 koridoruna geçiş bloğundan iki kanatlı ahşap bir kapıyla geçilmektedir. Y119 koridorunda güneydoğu yönüne bakan 9 tane 210x140 cm ölçülerinde ki pencereden bulunmaktadır (Şekil 104).

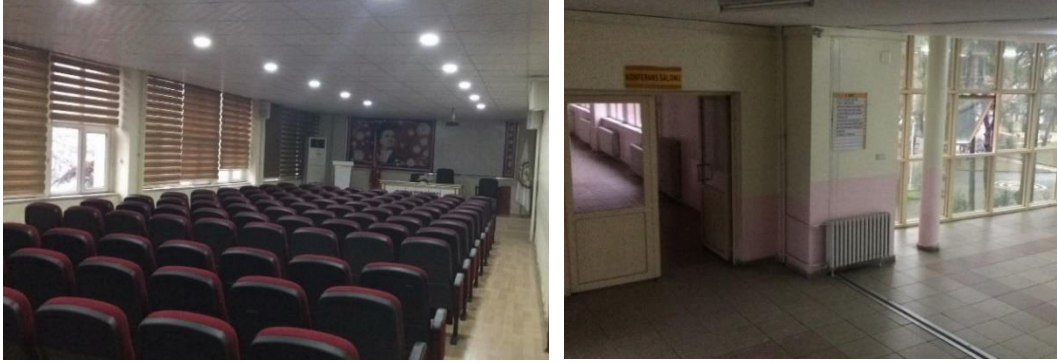
Şekil 105. Birinci katta bulunan konferans salonu, 2018

Y105, Y106, Y107, Y108, Y109 ve Y110 mekânlarında zemin kaplama malzemesi 40x40 cm ölçülerinde seramiktir. Islak hacimlerde zemin kaplama malzemesi 50x50 cm, duvar kaplama malzemesi ise 26x34 cm boyutlarında seramiktir. Y105, Y106, Y107 ve Y108 mekânlarında dörder adet güneydoğu yönüne bakan pencere bulunmaktadır. Y109 mekânında 6 adet, Y110 mekânında 2 adet pencere bulunmaktadır. Bu pencere tiplerinden biri 210x300 cm diğeri ise 210x140 cm ölçülerindedir. Bu mekânlar sırasıyla yaklaşık olarak Y105;10.5x6.60 m, Y106,

Y107 ve Y108;9.60x60.60 m, Y109; 14.50x6.60 m ve Y110 mekânı 4.70x6.60 m ölçülerindedir. Y109 kimya ve biyoloji laboratuvarından Y110 ders araç gereç odasına geçiş bulunmaktadır (Şekil 105).

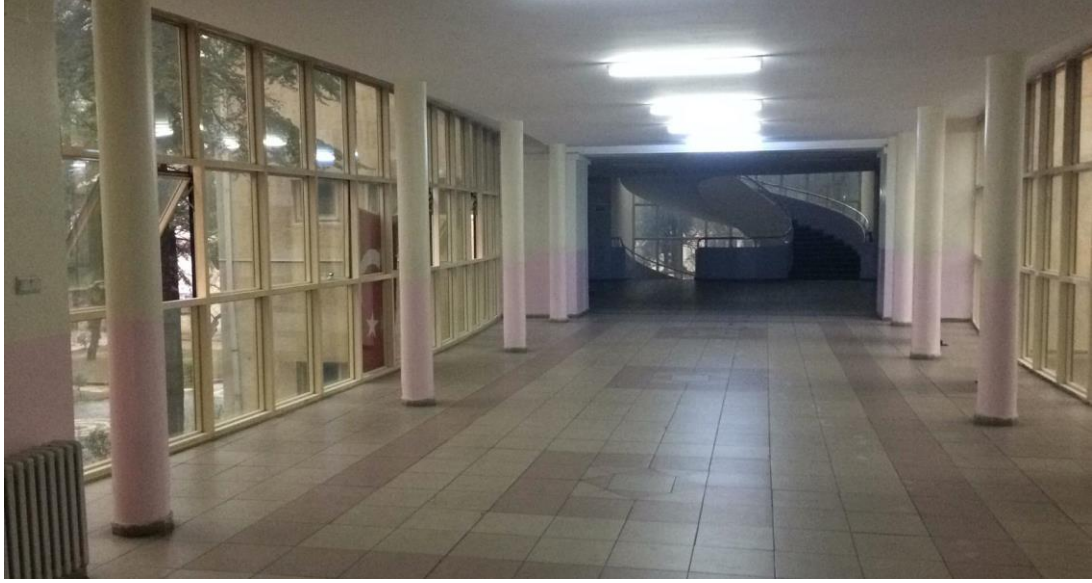
Şekil 106. Geçiş Bloğu Birinci Kat, 2018

Geçit bloğunun zemin katında bulunan taş kaplama kare kesitli kolonlar yerine birinci katta Y115 mekânında sıva üzerine boya uygulanmış 45cm çapındaki daire kesitli kolonlar yer almaktadır. Birinci katta geçit bloğunun güney batı ve kuzeydoğu yönlerinde alüminyum profilli giydirme cam cephe uygulanmıştır. Böylece Y115 mekânı oldukça aydınlık bir mekân haline gelmiştir (Şekil 106).

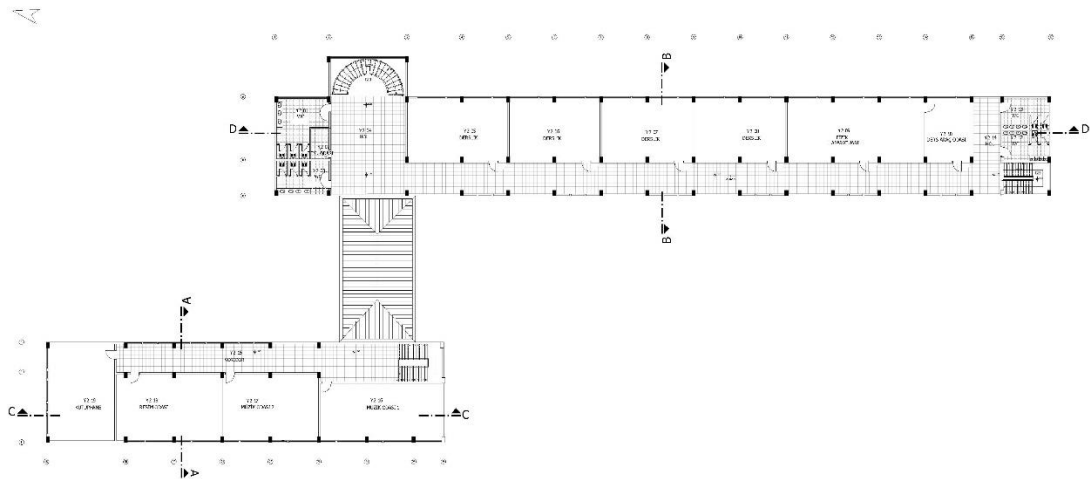
Şekil 107. Yönetim ve Derslik A Blok İkinci Kat Planı

Derslik bloğunun ikinci katında derslikler ve laboratuvarlar vardır. Yönetim bloğunun ikinci katında ise kütüphane, resim ve müzik odaları bulunmaktadır. Geçiş bloğu bu kata çıkmamaktadır dolayısıyla yönetim bloğu ikinci katta geçiş bloğuyla bağlanmamaktadır.

Y205, Y206, Y207, Y208, Y209 ve Y210 mekânlarında zemin kaplama malzemesi 50x50 cm ölçülerindedir. Y205, Y206, Y207 ve Y208 mekânlarında dörder adet güneydoğu yönüne bakan pencere bulunmaktadır. Bu mekânlar sırasıyla yaklaşık olarak Y205;10.5x6.60 m, Y206, Y207 ve Y208;9.60x60.60 cm, Y209; 14.50x6.60 ve Y210 mekânı 4.70x6.60 m ölçülerindedir. Y209 fizik laboratuvarından Y210 ders araç gereç odasına geçiş bulunmaktadır (Şekil 107).

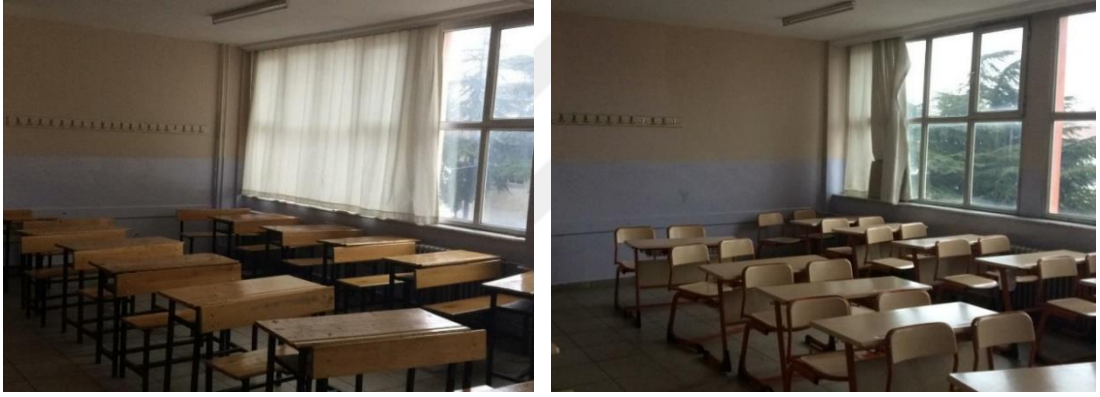
Şekil 108. İkinci katta bulunan derslikler, 2018

Y216, Y217, Y218 ve Y219 mekânlarında zemin kaplama malzemesi 40x40 cm ölçülerindedir. Y216 mekânında 6 adet, Y217 ve Y218 mekânlarında 4er adet kuzeybatı yönüne bakan pencere bulunmaktadır. Y219 mekânında ise 5 adet kuzeydoğu yönüne bakan pencere bulunmaktadır. Bu mekânlar sırasıyla yaklaşık olarak Y216; 12.85x60.30 m, Y217; 10.20x7.00 m, Y218; 11.00x7.00 m ve Y219; 7.00x10.20 m ölçülerindedir (Şekil 108).

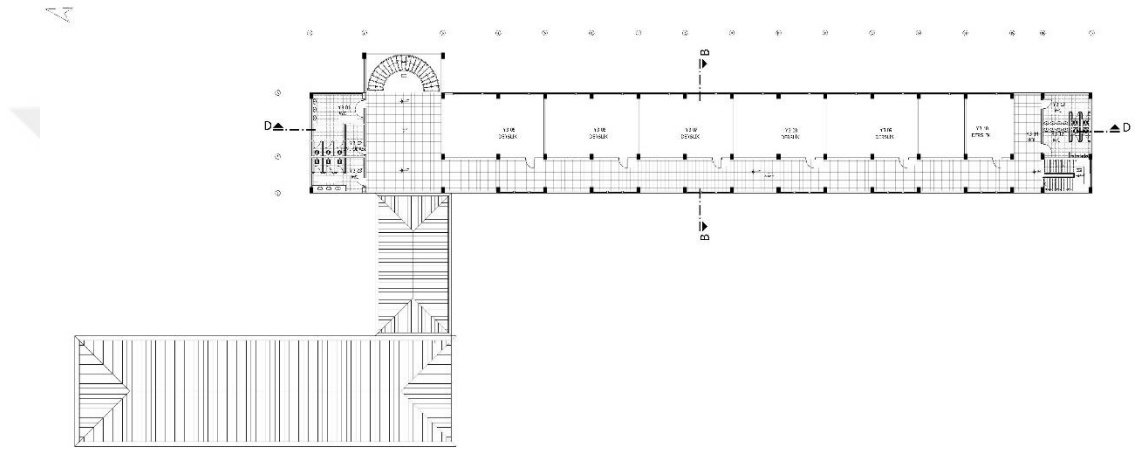
Şekil 109. Yönetim ve Derslik A Blok Üçüncü Kat Planı

Üçüncü katta derslikler ve tuvaletlerin düzenlendiği derslik bloğu bulunmaktadır. Derslikler güneydoğu cephede yer almaktadır. Y305, Y306, Y307, Y308, Y309 ve Y310 mekânlarında zemin kaplama malzemesi 40x40 cm ölçülerindedir. Y305, Y306, Y307 ve Y308 mekânlarında dörder adet güneydoğu yönüne bakan pencere bulunmaktadır. Bu mekânlar sırasıyla yaklaşık olarak Y305;10.5x6.60 m, Y306, Y307 ve Y308;9.60x6.60 cm, Y309; 14.50x6.60 ve Y310 mekânı 4.70x6.60 m ölçülerindedir (Şekil 109).
