**T.C.
HASAN KALYONCU ÜNİVERSİTESİ
FEN BİLİMLERİ ENSTİTÜSÜ**

**GAZİANTEP CUMHURİYET DÖNEMİ EĞİTİM
YAPILARI İÇERİSİNDE
GAZİANTEP LİSESİ VE RESTORASYON ÖNERİSİ**

**MİMARLIK
YÜKSEK LİSANS TEZİ**

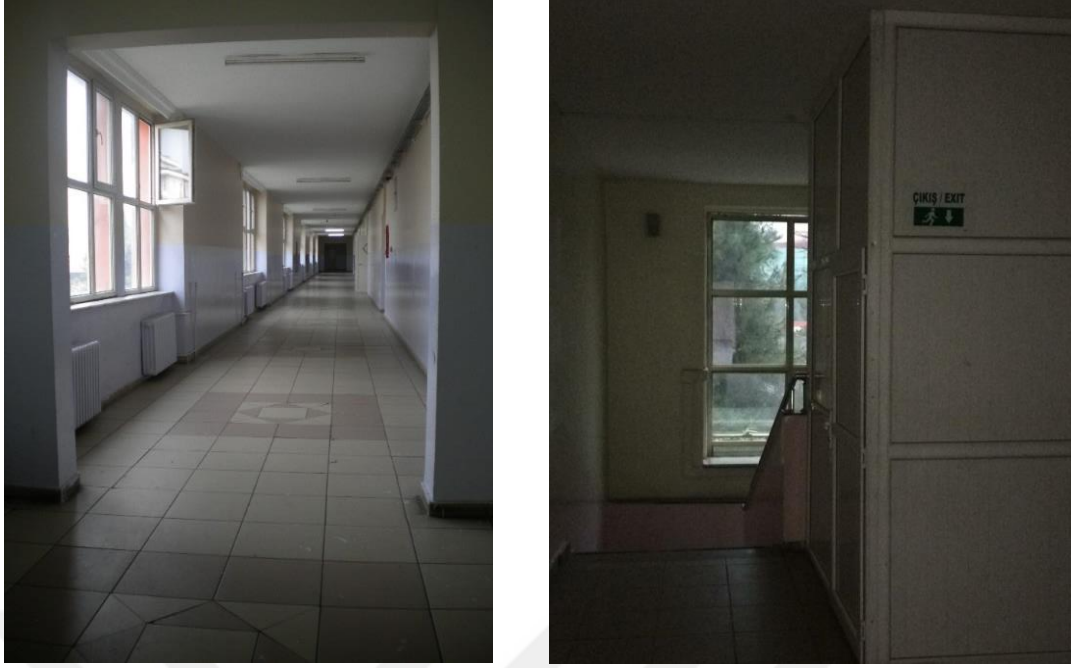
Şekil 110. Üçüncü kat koridorları, 2018

Y311 mekânında zemin kaplama malzemesi 40x40 cm ölçülerinde seramiktir. Koridor genişliği 3.30 m dir. Bu koridorlara açılan bütün mekânların kapıları tek kanatlı ahşap kapıdır. Koridorda güneybatı yönüne bakan 18 tane 210x140 cm ölçülerinde pencere bulunmaktadır (Şekil 110).

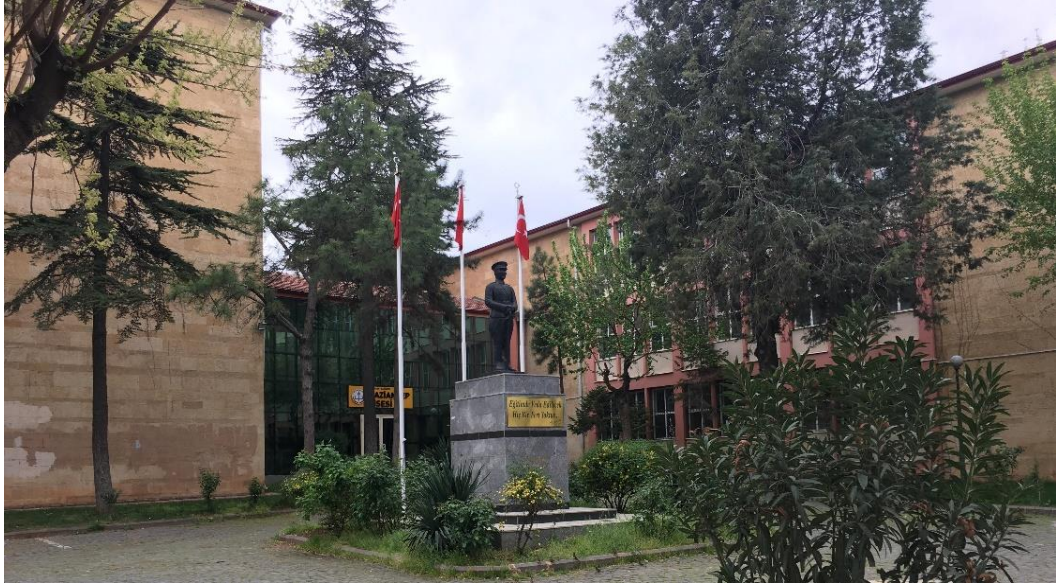
Şekil 111. Gaziantep Lisesi 2 ve 3 Nolu Yapılar Kuzeydoğu Cephesi, 2018

Kuzeydoğu cephesinde yapının ana girişi bulunmaktadır. Girişe dört basamak çıkılarak ulaşılır. Giriş cephesinde silikon cam cephe kullanılmıştır. Cephenin doğu kısmı tamamen sağır yonu taşı ile kaplanmış duvardan oluşmaktadır. Bu duvarın olduğu kısımda, derslik bloğundaki tuvaletler ve merdiven düzenlenmiştir. Cephede, girişin batısında yer alan İdari blokta, dışa doğru çıkıntılı olarak yapılmış beton dikme ve kirişlerle vurgulanmış bir pencere düzeni görülmektedir. Pencere doğramaları plastik esaslı malzemedir. Yönetim bloğunda kuzeydoğu cephesinde zemin, birinci ve ikinci katlarda 6 şar adet pencere olmak üzere toplamda 18 adet pencere mevcuttur. Zemin katta bulunan üç pencerede korkuluk bulunmaktadır (Şekil 111).

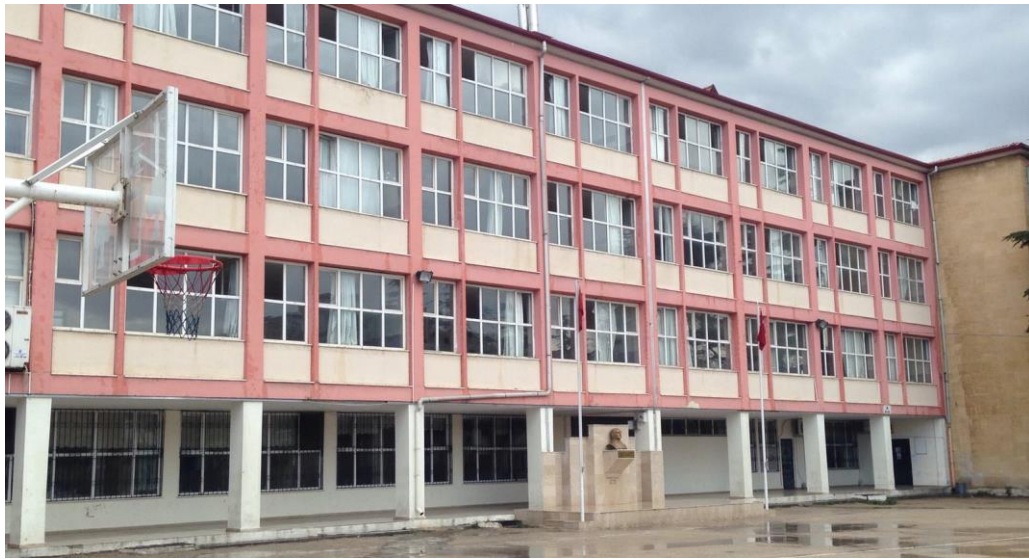
Şekil 112. Gaziantep Lisesi 3 Nolu Yapı Güneydoğu Cephesi, 2018

Derslik bloğu güneydoğu cephesinden biri YZ06 diğeri YZ10 mekânından olmak üzere iki giriş vardır. Zemin katta A3A15 hattı boyunca kolonlu açık bir koridor görülmektedir. Derslik bloğunda bu yöne derslikler bakmaktadır. Cephenin A15A17 hattının önünde derslik binası B blok devam etmektedir. Pencere doğramaları plastik esaslı malzemedir. Güneydoğu cephesinde zemin katta 14 adet, birinci ikinci ve üçüncü katlarda 24'er adet pencere olmak üzere toplamda 86 adet pencere mevcuttur. Zemin katta A3A17 duvarında bulunan pencerelerin dış cepheye bakan kısımlarında tek tip demir korkuluk bulunmaktadır. M1 merdiveninin bulunduğu YZ04 holünün bulunduğu cephe tüm katlarda cam cephe olarak yapılmıştır (Şekil 112).

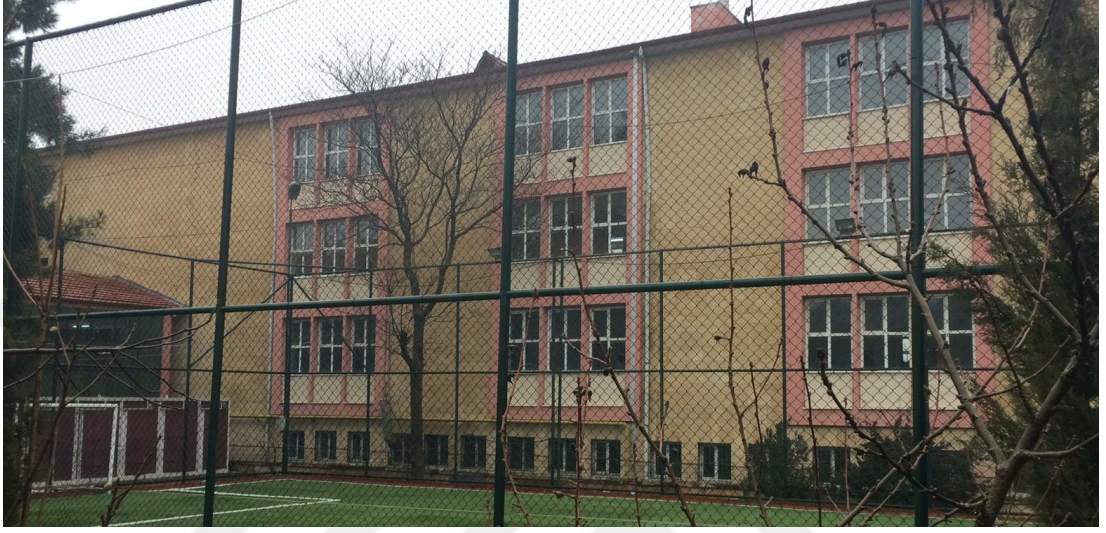
Şekil 113. Gaziantep Lisesi 3 Nolu Yapı Kuzeybatı Cephesi, 2018

Yönetim ve derslik A blok kuzeybatı cephesi İnönü Caddesine bakmaktadır. Bu cephede zemin katta yönetim bloğu için 12 derslik bloğu için 37 tane pencere, birinci ve ikinci katlarda 30 ar pencere üçüncü katta ise 18 pencere olmak üzere 127 pencere bulunmaktadır. Zemin kat pencereleri boyut olarak diğer katlardan farklıdır (Şekil 113).

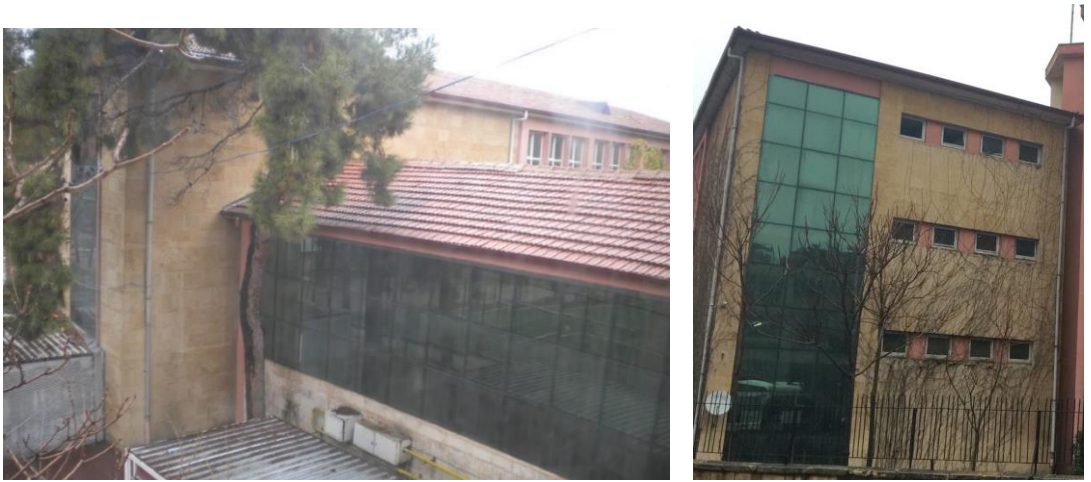
Şekil 114. Gaziantep Lisesi 2 ve 3 Nolu Yapı Güneybatı Cephesi, 2018

Güneybatı cephesinde YZ15 holünde bulunan M3 merdiveni ve YZ13 holünde bulunan M2 merdivenin bulunduğu yer zemin kattan üçüncü kata kadar alüminyum profilli cam cephe yapılmıştır. Bu cephede geçiş bloğu ikinci kat için alüminyum profilli cam cephe kullanılmıştır. Geçiş bloğu birinci kata denk gelen kısımda muhdes ekler eklenmiştir (Şekil 114).

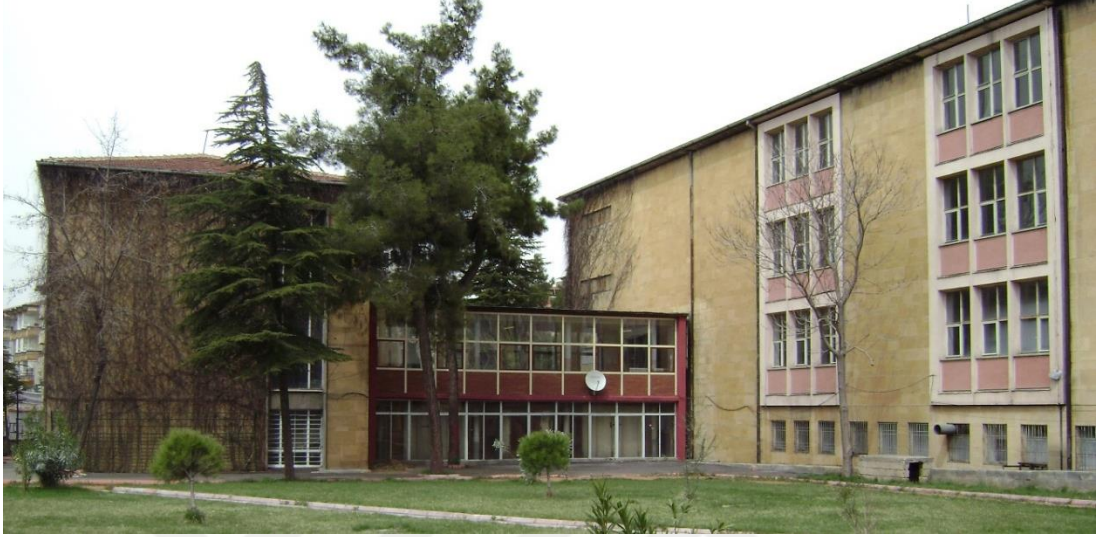
Şekil 115. Gaziantep Lisesi 2 ve 3 nolu yapılar, 2008 (Süreyya Küçükcan Arşivi)

YZ10 mekânı olan kantinin iki girişi vardır. Biri güneydoğu cephede diğeri ise kuzeybatı cephededir. Kuzeybatı cephe girişinde iki tane tek kanatlı demir kapı bulunmaktadır. 2008 yılında yapılan onarım çalışmalarında geçit bloğunun cephesi tamamen yenilenmiştir (Şekil 115), (Şekil D 10), (Şekil D 11).

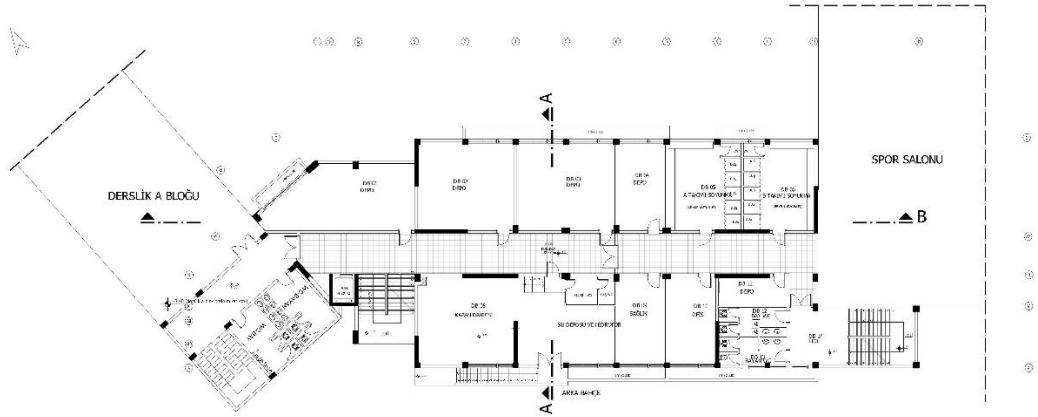
Şekil 116. Derslik B Blok Bodrum Kat Planı

Bodrum kata Derslik A bloktan, üst katlardan inen M1 ve M2 merdivenleriyle ve kuzeydoğu cephesinden 23 basamak inilerek ulaşılır. Bu katta depolar, kazan dairesi, su deposu, ofis, revir, erkek ve kadın soyunma odaları ile tuvaletler bulunmaktadır.

Derslik A bloktan çift kanatlı ahşap kapı ile DB15 hölüne ulaşılır bu holden de DB07 koridoruna geçilir. Bu katta bulunan DB01, DB02, DB03, DB04, DB05, DB06, DB08, DB09, DB10, mekânlarına DB07 koridorundan ulaşılmaktadır. Bu mekânlar koridorun iki tarafına yerleştirilmiştir. DB07 mekânından DB14 holüne geçilir. DB07 ve DB14 mekânlarına geçilirken çift kanatlı ahşap kapı, DB07 ve DB14 mekânlarından diğer mekânlara ulaşılırken ise tek kanatlı ahşap kapı kullanılmıştır.

Koridor ve koridora açılan mekânlarda zemin kaplama malzemesi 40x40 cm ölçülerinde seramiktir. Koridor genişliği 3.00 m dir. Bu mekânlar sırasıyla yaklaşık olarak DB01; 5.00x9.50 m, DB02; 6.50x7.20 m, DB03; 6.50x7.30 m, DB04; 6.50x3.55 m, DB05; 6.50x5.45 m, DB06; 6.50x5.25 m, DB08; 6.50x14.70 m, DB09; 6.50x3.55 m, DB10; 6.50x3.50 m ölçülerindedir (Şekil 116).

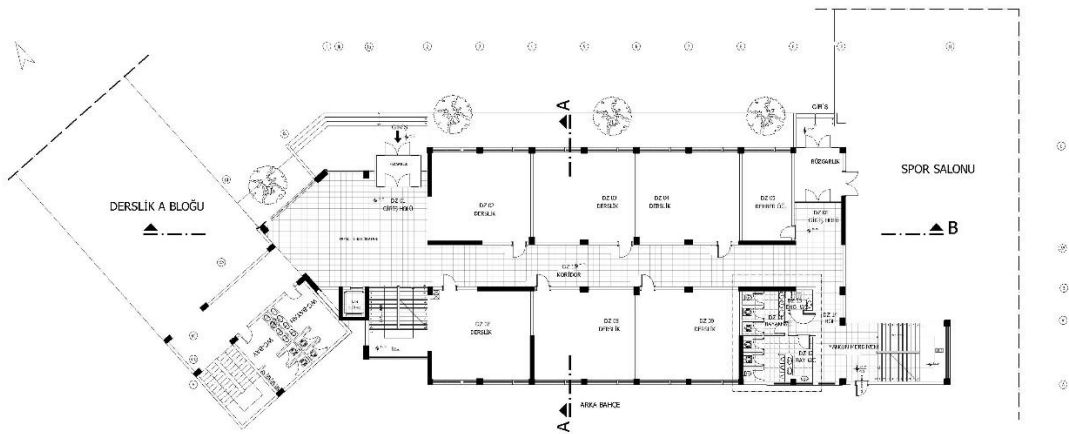
Şekil 117. Derslik B Blok Zemin Kat Planı

Derslik B blokta derslikler koridorun iki tarafında yerleştirilmiştir. Bu katta derslikler, rehberlik servisi ve tuvaletler bulunmaktadır. DZ10 koridorundan DZ02, DZ03, DZ04, DZ05, DZ07, DZ08 ve DZ09 mekânlarına ulaşılmaktadır. Bu mekânlarda zemin kaplama malzemesi 40x40 ölçülerinde seramik malzemedir. Duvarlarda ise sıva üzeri boya kullanılmıştır. DZ02, DZ03 ve DZ04 mekânlarında dörder adet DZ05 mekânında iki adet güneybatı yönüne bakan pencere bulunmaktadır. DZ07, DZ08 ve DZ09 mekânlarında dörder adet kuzeydoğu yönüne bakan pencere bulunmaktadır. Bu pencere tiplerinden biri 215x200 cm diğeri 110x200 cm ölçülerindedir. Bu katta bulunan mekânlar sırasıyla yaklaşık olarak DZ02; 6.50x7.20 m, DZ03; 6.50x7.30 m, DZ04; 6.50x7.30 m, DZ05; 6.50x3.50 m, DZ07; 6.50x7.20 m, DZ08;6.50x7.30 m, DZ09;6.50x7.30 m ölçülerindedir (Şekil 117).

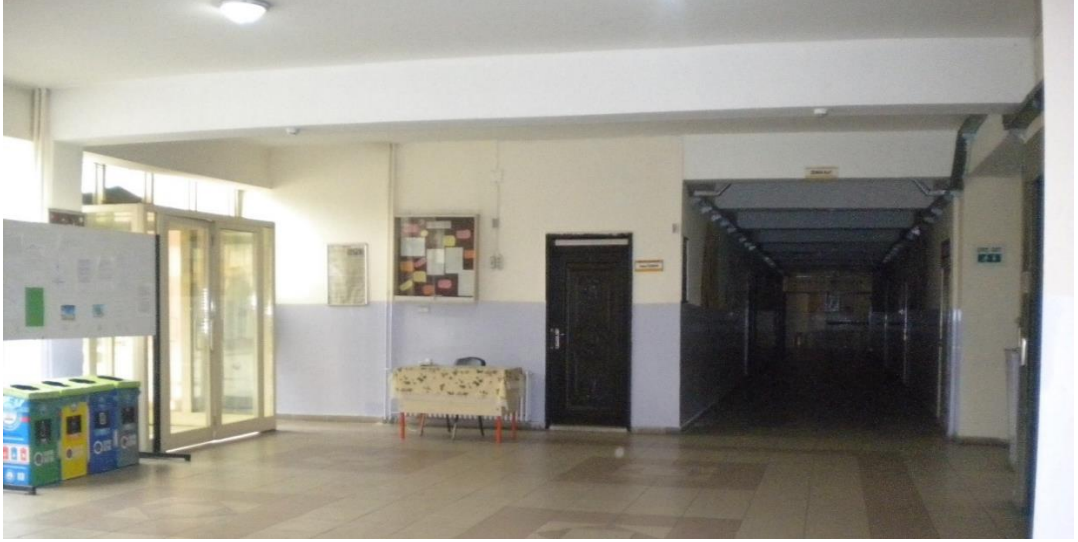
Şekil 118. Derslik B blokta bulunan rüzgârlık, 2018

Derslik B bloğun zemin katta ikisi kuzeydoğu yönünden biri güneybatı yönünden olmak üzere üç tane girişi bulunmaktadır. İki girişte de rüzgârlık bulunmakta, çift kanatlı 190 cm genişliğinde demir kapı ile girilmektedir. Yapıda iki adet betonarme merdiven bulunmaktadır. DZ01 giriş holünde bir merdiven ve bir asansör bulunmakta, diğer merdiven ise DZ12 holünden ulaşılan yangın merdivenidir. İki kollu tek sahanlıklı U merdivendir. DZ01 Giriş holü kapalı teneffüshane olarak kullanılmakta, 76.5 m² dir. DZ06 giriş holüne ulaşılan rüzgârlıktan spor salonuna geçiş bulunmaktadır (Şekil 118).

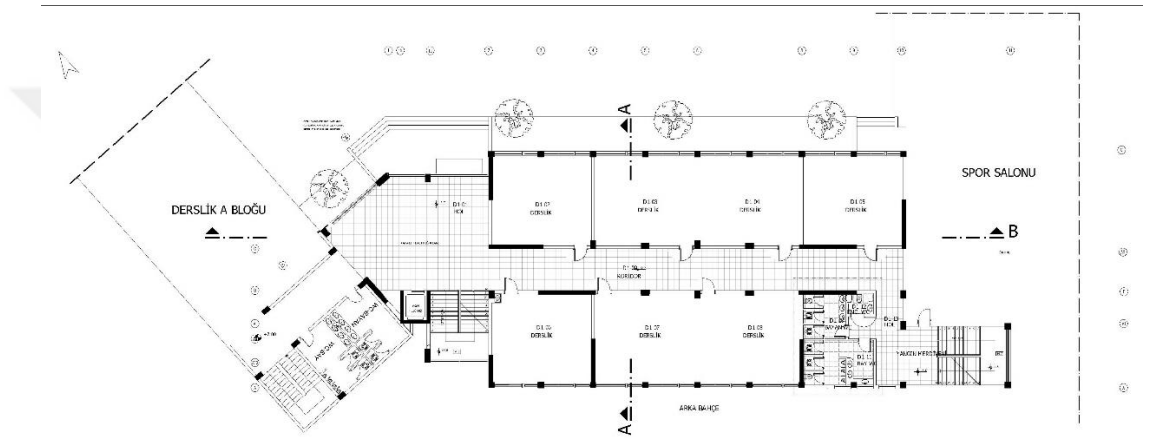
Şekil 119. Derslik B Blok Birinci Kat Planı

Birinci katta derslikler ve tuvaletler bulunmaktadır. D101 holü kapalı teneffüshane olarak kullanılmaktadır. D109 koridorundan D102, D103, D104, D105,

D106, D107 ve D108 mekânlarına ulaşılmaktadır. Bu mekânlarda zemin kaplama malzemesi 40x40 cm ölçülerinde seramiktir. Duvarlarda ise sıva üzeri boya kullanılmıştır. D102, D103, D104 ve D105 mekânlarında dörder adet güneybatı yönüne bakan pencere bulunmaktadır. D106, D107 ve D108 mekânlarında dörder adet kuzeydoğu yönüne bakan pencere bulunmaktadır. Bu pencere tiplerinden biri 215x200 cm diğeri 110x200 cm ölçülerindedir. Bu katta bulunan mekânlar sırasıyla yaklaşık olarak D102; 6.50x7.20 m, D103; 6.50.x7.30 m, D104; 6.50x7.30 m, D105; 6.50x7.30 m, D106; 6.50x7.20 m, D107;6.50x7.30 m, D108;6.50x7.30 m ölçülerindedir. D113 holünden yangın merdivenine ulaşılmaktadır (Şekil 119).

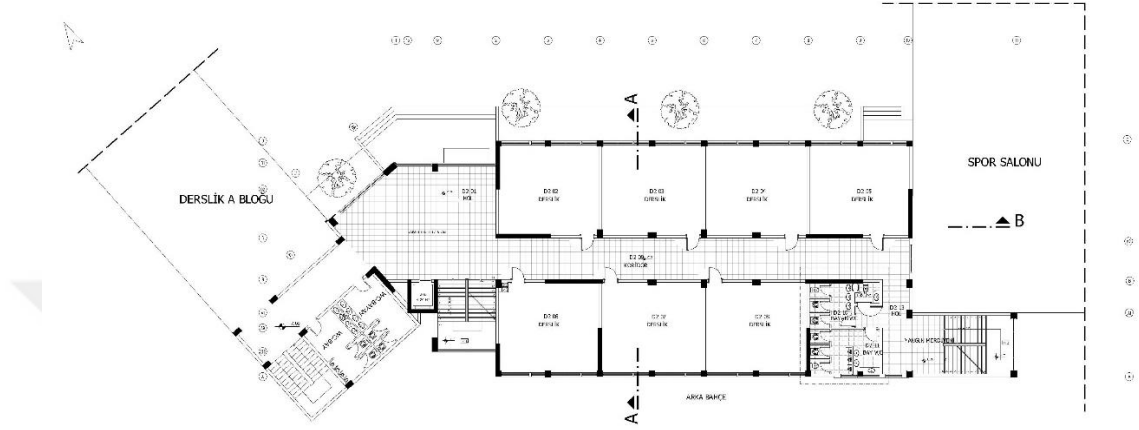
Şekil 120. Derslik B Blok İkinci Kat Planı

İkinci katta derslikler ve tuvaletler bulunmaktadır. D201 holü kapalı teneffüshane olarak kullanılmaktadır. D209 koridorundan D202, D203, D204, D205, D206, D207 ve D208 mekânlarına ulaşılmaktadır Bu mekânlarda zemin kaplama malzemesi 40x40 cm ölçülerinde seramiktir. Duvarlarda ise sıva üzeri boya kullanılmıştır. D202, D203, D204 ve D205 mekânlarında dörder adet güneybatı yönüne bakan pencere bulunmaktadır. D206, D207 ve D208 mekânlarında dörder adet

kuzeydoğu yönüne bakan pencere bulunmaktadır. Bu pencere tiplerinden biri 215x200 cm diğeri 110x200 cm ölçülerindedir. Bu katta bulunan mekânlar sırasıyla yaklaşık olarak D202; 6.50x7.20 m, D203; 6.50.x7.30 m, D204; 6.50x7.30 m, D205; 6.50x7.30 m, D206; 6.50x7.20 m, D207;6.50x7.30 m, D208;6.50x7.30 m ölçülerindedir. D213 holünden yangın merdivenine ulaşılmaktadır (Şekil 120).

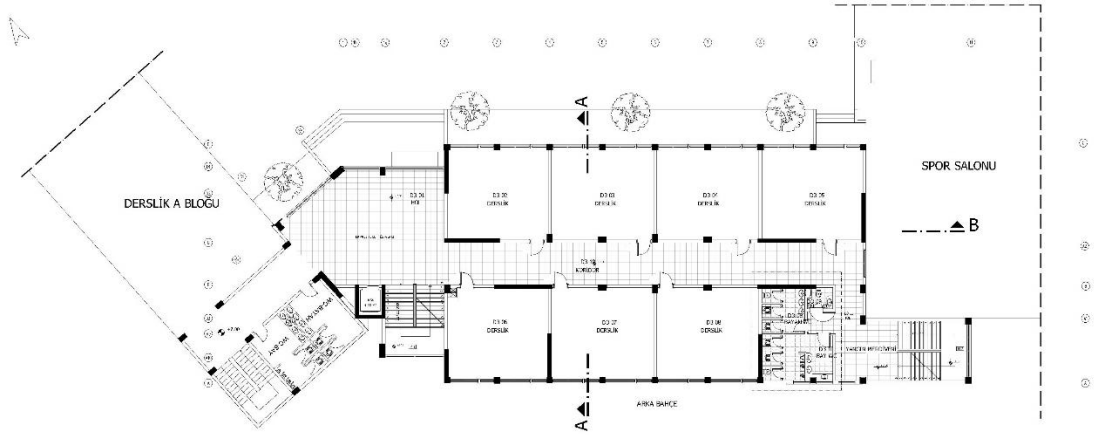
Şekil 121. Derslik B Blok Üçüncü Kat Planı

Üçüncü katta derslikler ve tuvaletler bulunmaktadır. D301 holü kapalı teneffüshane olarak kullanılmaktadır. D309 koridorundan D302, D303, D304, D305, D306, D307 ve D308 mekânlarına ulaşılmaktadır. Bu mekânlarda zemin kaplama malzemesi 40x40 cm ölçülerinde seramiktir. Duvarlarda ise sıva üzeri boya kullanılmıştır. D302, D303, D304 ve D305 mekânlarında dörder adet güneybatı yönüne bakan pencere bulunmaktadır. D306, D307 ve D308 mekânlarında dörder adet kuzeydoğu yönüne bakan pencere bulunmaktadır. Bu pencere tiplerinden biri 215x200 cm diğeri 110x200 cm ölçülerindedir. Bu katta bulunan mekânlar sırasıyla yaklaşık olarak D302; 6.50x7.20 m, D303; 6.50.x7.30 m, D304; 6.50x7.30 m, D305; 6.50x7.30

m. D306; 6.50x7.20 m, D307;6.50x7.30 m, D308;6.50x7.30 m ölçülerindedir. D313 holünden yangın merdivenine ulaşılmaktadır (Şekil 121).

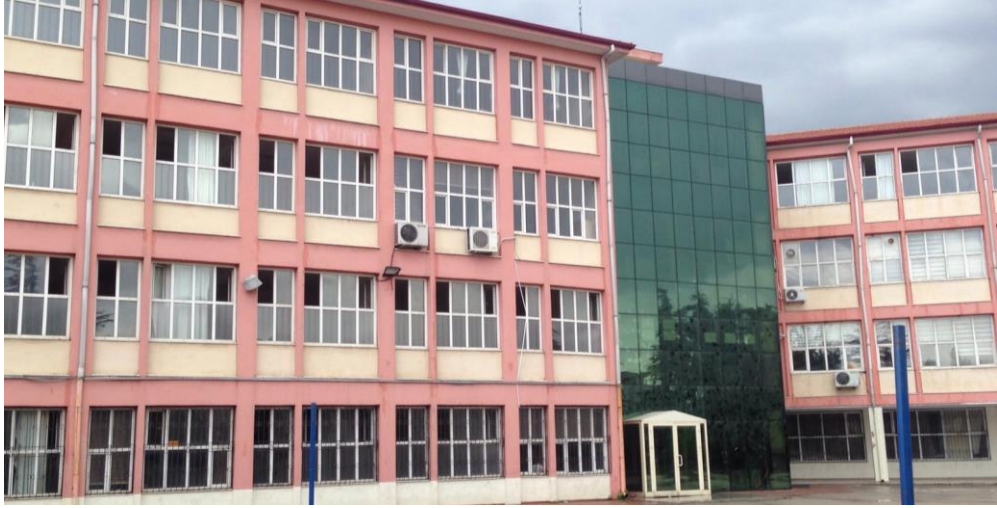
Şekil 122. Derslik B Blok Güneybatı Cephe, 2018

Güneybatı cephesinde yapının ana girişi bulunmaktadır. Girişin bulunduğu alanda C1C2 duvarında silikon cam cephe kullanılmıştır. Beton dikme ve kirişlerle vurgulanmış bir pencere düzeni görülmektedir. Pencere doğramaları plastik esaslı malzemedir. Bu cephede zemin katta 14 adet, birinci, ikinci ve üçüncü katlarda 16 şar adet pencere olmak üzere toplamda 62 adet pencere mevcuttur. Zemin katta bulunan 14 pencerede aynı tip korkuluk bulunmaktadır. Cephenin kuzeyinde öğrenci girişi bulunmaktadır (Şekil 122).

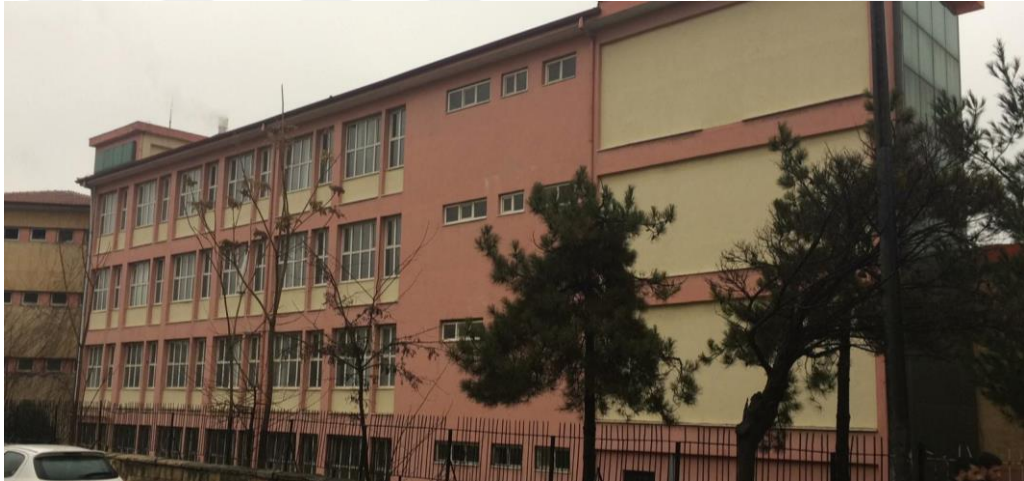
Şekil 123. Derslik B Blok Kuzeydoğu Cephe, 2018

Kuzeydoğu cephesinde M1 merdivenin bulunduğu kısım dört kat boyunca cam cephe olarak yapılmıştır. Bu duvarın olduğu kısımda, yangın çıkışı düzenlenmiştir. Pencere doğramaları plastik esaslı malzemedir. Bu cephede zemin, birinci, ikinci ve üçüncü katlarda 15 şer adet pencere olmak üzere toplamda 60 adet pencere mevcuttur. Zemin katta bulunan 15 pencerede aynı tip korkuluk bulunmaktadır. Bu cephe İnönü Caddesine bakmaktadır (Şekil 123), (Şekil D 18).

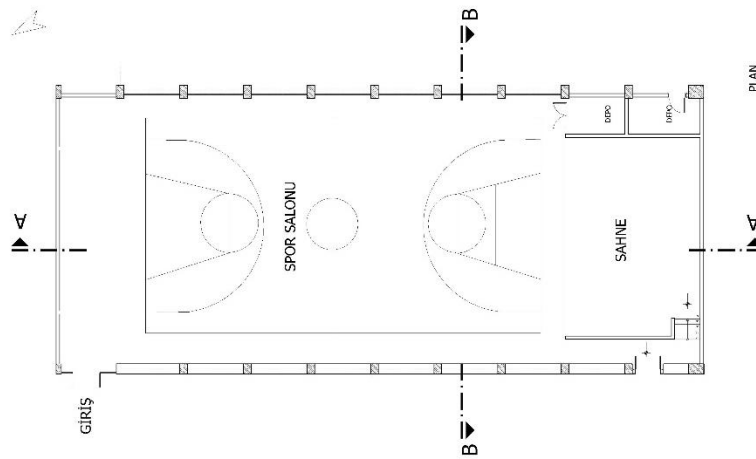
Şekil 124. Spor Salonu Planı

Yaklaşık 38.20x17.00 m ölçülerinde dikdörtgen planlı yapı tek katlıdır. Taban alanı 600 m² dir. Spor salonunun iki tane girişi bulunmaktadır. Öğrencilerin kullandığı ana giriş kuzeybatı yönündedir. Diğer giriş ise derslik B bloktan sağlanmaktadır. Güneybatı yönünde sahne bulunmaktadır. Sahne yaklaşık 80 cm yüksekliğindedir ve beş basamakla ulaşılır. Sahnenin kuzeydoğusunda depo gibi teknik birimler bulunmaktadır. Salonda kuzeybatı yönüne bakan 480x200 cm ölçülerinde altı tane, güneydoğu yönüne bakan 330x260 cm ölçülerinde yedi tane pencere bulunmaktadır (Şekil 124).

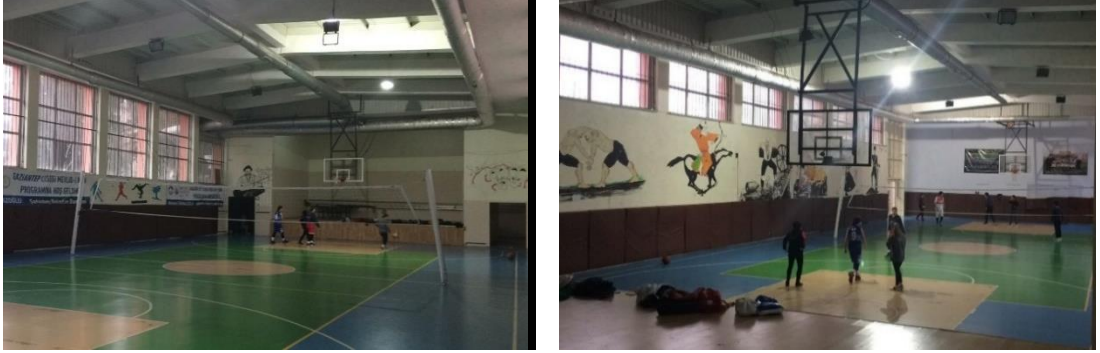
Şekil 125. Spor Salonu İç Mekân, 2018

2008 yılında yapılan değişikliklerle yapıya yeni bir giriş eklenmiş, dış cephedeki boyalar temizlenmiş, merdiven ve asma kat kaldırılmıştır. Ana giriş

kapısının yeri değiştirilmiş ve yeni kapı açılan bölüme cam giydirme cephe uygulanarak giriş vurgulanmıştır. Yapı beşik çatılı, çatı kaplama malzemesi galvanizli sacdır (Şekil 125), (Şekil 126).

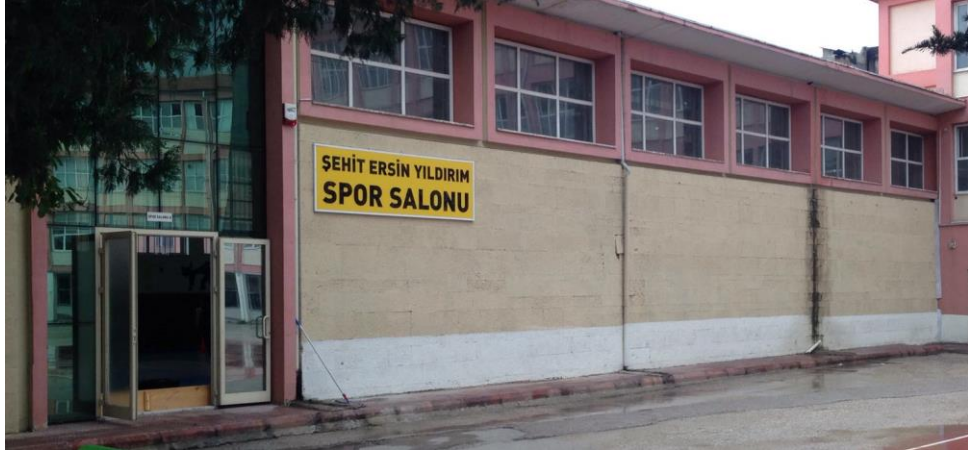
Şekil 127. Spor Salonu Kuzeybatı Cephesi, 2018

Yapının kuzeybatı cephesinde, 3.30 m yüksekliğine kadar kesme taş malzeme kullanılarak sağır bir yüzey elde edilmiş, bu seviyeden sonra salonun ışık alması için altı tane pencere yerleştirilmiştir. Pencerelerin olduğu kısımda kesme taş üzerine sıvalı yüzey kullanılmıştır (Şekil 127). Güneydoğu cephesinde 2.80 m yüksekliğine kadar kesme taş malzeme kullanılmıştır. Bu cephede yedi tane pencere bulunmaktadır. Betonarme kolonların arasına pencereler yerleştirilmiştir. Pencere doğramaları plastik esaslı malzemedir (Şekil 128). Kuzeydoğu ve güneybatı cepheler kesme taş kullanılarak tamamen sağır cepheler olarak yapılmıştır (Şekil D 19).

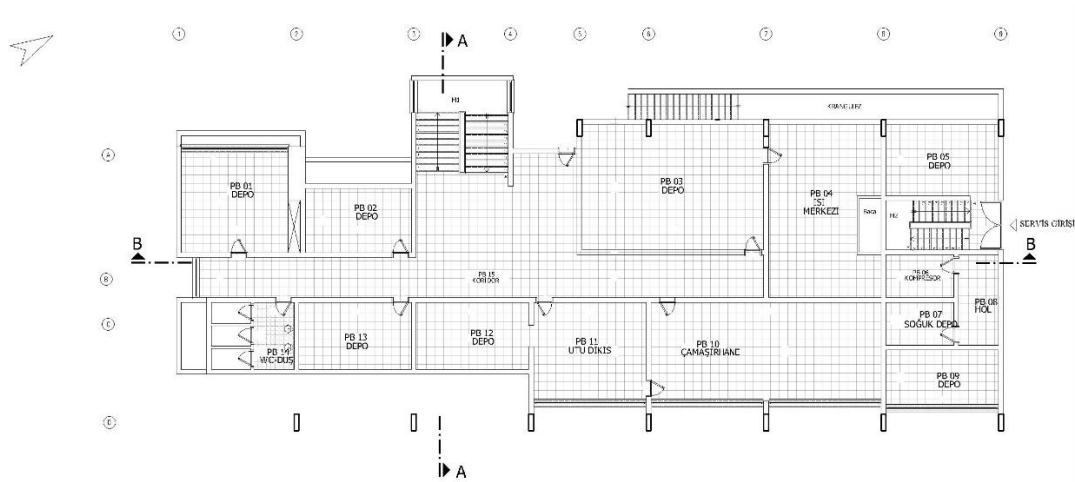
Şekil 129. Pansiyon Binası Bodrum Kat Planı

Bodrum kata üst katlardan inen M1 ve M2 merdivenleriyle ve kuzeydoğu cephedeki girişten ulaşılır. M2 merdiveni servis merdiveni olarak kullanılmaktadır. Bu katta depolar, kazan dairesi, ütü dikiş odası, çamaşırhane, ısı merkezi, kompresör odası, ısı merkezi, duş ve tuvaletler bulunmaktadır.

Bu katta koridorun iki yanında bulunan PB01, PB02, PB03, PB04, PB10, PB11, PB12 ve PB13 mekânlarına PB14 koridorundan ulaşılmaktadır. PB05, PB06, PB07, PB09 mekânlarına PB08 holünden ulaşılır. PB03 depodan PB04 ısı merkezine geçiş bulunmaktadır. PB15 mekânlarından diğer mekânlara ulaşılırken tek kanatlı ahşap kapı kullanılmıştır. Koridor ve koridora açılan mekânlarda zemin kaplama

malzemesi 40x40 cm ölçülerinde seramiktir. Koridor genişliği 2.00 m dir ve M1 merdivenin olduğu alanda genişlemektedir. Mekânlarda tek kanatlı ahşap kapı kullanılmıştır (Şekil 129).

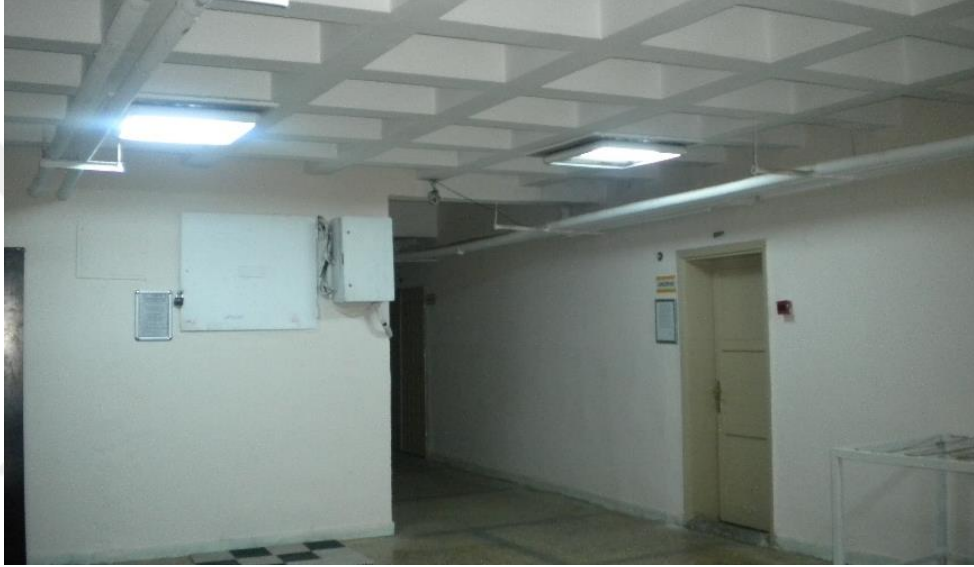
Şekil 130. Bodrum kat koridoru

Bu mekânlar sırasıyla yaklaşık olarak PB01; 5.00x4.70 m, PB02; 3.00x5.00 m, PB03; 5.900x8.50 m, PB04; 8.10x5.20 m, PB05; 3.35x5.30 m, PB06; 2.00x3.20 m, PB07; 2.00x3.20 m, PB08; 4.25x3.90 m, PB09; 2.65x5.30 m, PB10; 4.60x10.80 m, PB11; 4.60x5.30 m, PB12; 3.15x5.30 m, PB13; 3.15x5.30 m, PB14; 3.15x3.90 m ölçülerindedir (Şekil 130), (Şekil D 21).

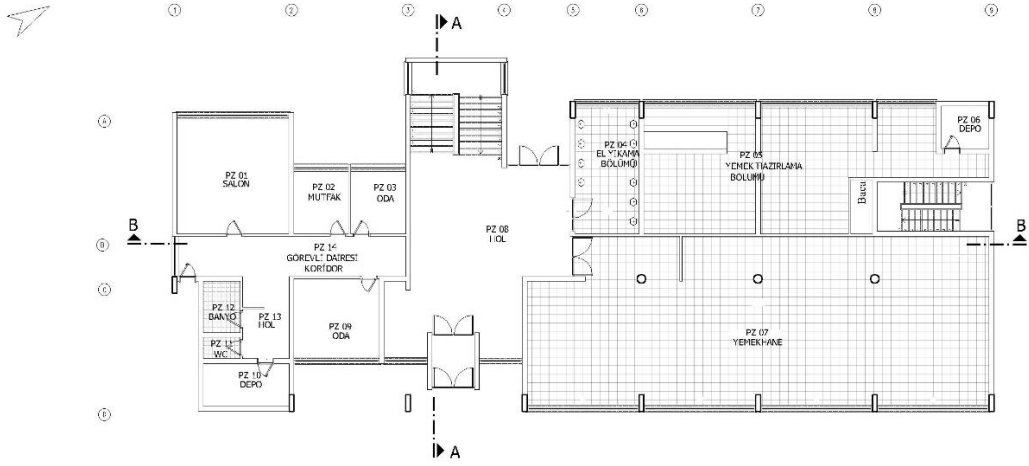
Şekil 131. Pansiyon Binası Zemin Kat Planı

Pansiyon binasının zemin katta üç tane girişi bulunmaktadır. Kuzeybatı yönünden ulaşılan giriş ana giriş olarak kullanılmaktadır. Bu girişten çift kanatlı 190 cm genişliğinde demir kapı ile girilmektedir. Güneydoğu yönünde bulunan girişlerden biri ise aktif olarak kullanılmamaktadır.

Yapıda iki adet betonarme merdiven bulunmaktadır. M1 merdiveni PZ08 giriş holünün yanında bulunmaktadır, M2 merdiveni ise PB08 holünden ulaşılan servis merdivenidir. Her iki merdiven de iki kollu tek sahanlıklı U merdivendir. Bu katta

PZ08 holünden PZ04 ve PZ07 mekânlarına ulaşılır. PZ07 mekânından PZ05 e geçilir. PZ06 da PZ05 e açılır PZ01, PZ02, PZ03, PZ09 mekânları PZ14 koridoruna açılır buradan PZ13 holüne geçilir. Bu mekânlarda zemin kaplama malzemesi 40x40 ölçülerinde seramiktir. Duvarlarda ise sıva üzeri boya kullanılmıştır. PZ10, PZ11 ve PZ12 mekânları PZ13 mekânına açılır. Tuvalet ve banyo olan PZ11 ve PZ12 mekânlarının zemin kaplaması 50x50 cm boyutlarında duvar kaplama malzemesi ise 26x34 cm boyutlarında seramiktir. Asma tavan kullanılmıştır (Şekil 131).

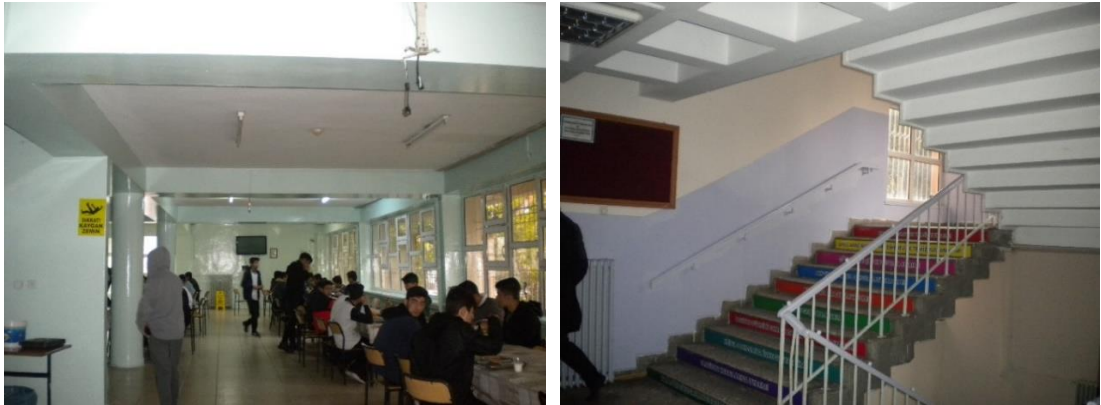
Şekil 132. Pansiyon binası yemekhane ve zemin kat merdiveni, 2018

mutfak, yemekhane, depo, el yıkama bölümü ve görevli dairesi bulunmaktadır (Şekil 132). Görevli dairesi iki oda, bir salon, mutfak, depo, tuvalet ve banyodan oluşmaktadır. Dairenin girişi güneydoğu yönünden bağımsız olarak yapılmaktadır. Daireye pansiyonun içinden ulaşım sağlanamamaktadır.

dört, PZ09 mekânında bir tane güneydoğu yönüne bakan pencere bulunmaktadır. PZ14 mekânında güneybatı yönüne bakan, bir tane de servis holünde kuzeydoğu yönüne bakan pencere bulunmaktadır. Bu katta bulunan mekânlar sırasıyla yaklaşık olarak PZ01; 5.40x5.30 m, PZ02; 2.94x2.58 m, PZ03; 2.94x2.58 m, PZ04; 5.96x3.00 m, PZ05; 5.96x13.75 m, PZ06; 2.00x2.25 m, PZ07; 8.00x21.80 m, PZ09; 3.66x4.05 m ölçülerindedir. PZ10; 2.00x4.40 m, PZ11; 1.00x1.75 m, PZ12; 2.40x1.75 m ölçülerindedir. PZ07 mekânında üç tane 40 cm çapında daire kesitli kolon bulunmaktadır. Kolonlar sadece bu katta yer alır (Şekil 132), (Şekil D 21).

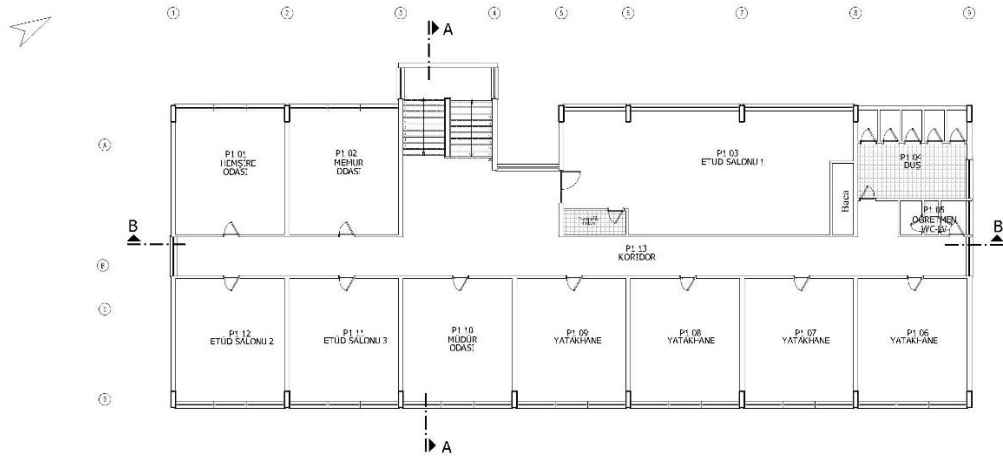
Şekil 133. Pansiyon Binası Birinci Kat Planı

Birinci katta memur odası, hemşire odası, müdür odası, etüt salonları, yatakhaneler, duş ve tuvaletler bulunmaktadır. Bu kata sadece M1 merdiveni ile ulaşılmaktadır. P113 koridorundan P101, P102, P103, P104, P105, P106, P107, P108, P109, P110, P111 ve P112 mekânlarına ulaşılmaktadır. Duvarlarda ise sıva üzeri boya kullanılmıştır. Mekânlar koridorun iki yanına sıralanmıştır (Şekil 133).

P101, P102, P103 mekânlarında kuzeybatı yönüne bakan, P106, P107, P108, P109, P110, P111 ve P112 mekânlarında güneydoğu yönüne bakan bant pencereler kullanılmıştır. P113 mekânında kuzeydoğu ve güneybatı yönlerine bakan birer pencere bulunmaktadır. Bu pencere 200x200 cm boyutlarındadır. Bu katta bulunan mekânlar sırasıyla yaklaşık olarak P101; 6.00x5.30 m, P102; 6.00x5.30 m, P103; 6.00x14.00 m, P104; 4.30x5.30 m, P105; 3.20x1.60 m P106, P107, P108, P109, P110, P111 ve P112 mekânları ise 6.00x5.30 m ölçülerindedir. P103 etüt odasının içinde 1.00x3.00 m ölçülerinde ütü odası bulunmaktadır (Şekil 134). P113 koridoruna

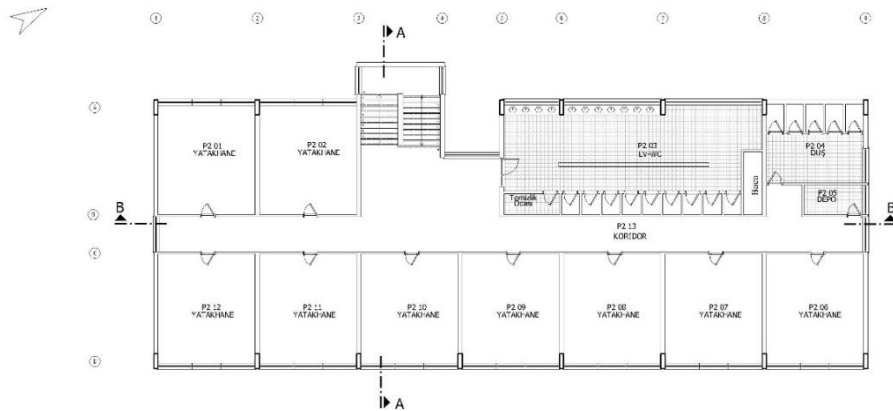
Şekil 135. Pansiyon Binası İkinci Kat Planı

İkinci katta depo, yatakhaneler, duş ve tuvaletler bulunmaktadır. Bu kata sadece M1 merdiveni ile ulaşılmaktadır. P213 koridorundan P201, P202, P203, P204, P205, P206, P207, P208, P209, P210, P211 ve P212 mekânlarına ulaşılmaktadır. Duvarlarda ise sıva üzeri boya kullanılmıştır. Mekânlar koridorun iki yanına sıralanmıştır (Şekil 135).

P201, P202, P203 mekânlarında kuzeybatı yönüne bakan, P206, P207, P208, P209, P210, P211 ve P212 mekânlarında güneydoğu yönüne bakan bant pencereler kullanılmıştır. P213 mekânında kuzeydoğu ve güneybatı yönlerine bakan birer pencere bulunmaktadır. Bu pencere 200x200 cm boyutlarındadır (Şekil 136). Bu katta bulunan mekânlar sırasıyla yaklaşık olarak P201; 6.00x5.30 m, P202; 6.00x5.30 m, P203; 6.00x14.00 m, P204; 4.30x5.30 m, P205; 3.20x1.60 m P206, P207, P208, P209, P210, P211 ve P212 mekânları ise 6.00x5.30 m ölçülerindedir. P213 koridoruna açılan mekânlarda tek kanatlı ahşap kapı bulunmaktadır. Bu katta bulunan M1 merdivenkovasında kuzeydoğu ve güneybatı yönlerine bakan 140x200 cm boyutlarında birer pencere bulunmaktadır.

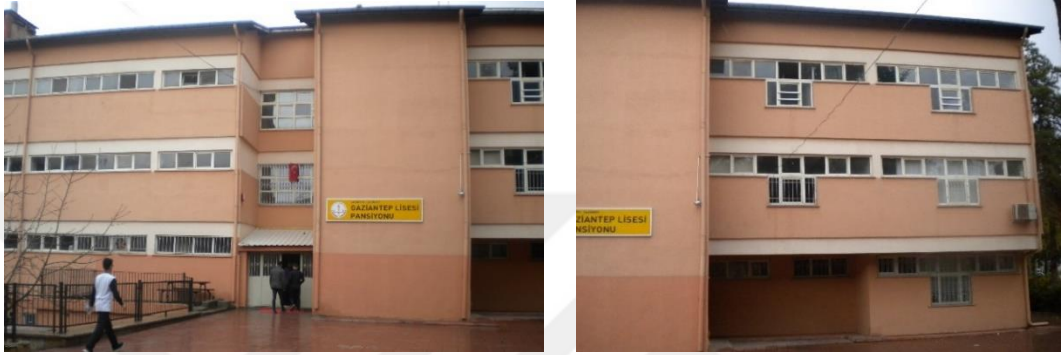
Şekil 137. Pansiyon Binası Kuzeybatı Cephesi, 2018

Kuzeybatı cephesinde yapının ana girişi bulunmaktadır. Girişte bulunan M1 merdivenin bulunduğu A3A4 duvarı öne çıkarılmış ve tamamen sağır olarak yapılmıştır. Cephede bant pencereler kullanılmıştır. Bu yatay etkiyi vurgulamak için pencerelerin üstü şerit hat şeklinde boyanmıştır. Pencere doğramaları plastik esaslı malzemedir. Zemin katta A1A2, A5A7 ve birinci katta A4A5 duvarlarında bulunan pencerelerde korkuluk bulunmaktadır. Giriş kapısının olduğu kısımda A4A5 duvarında zemin ve birinci katlarda pencere bulunmaktadır (Şekil 137).

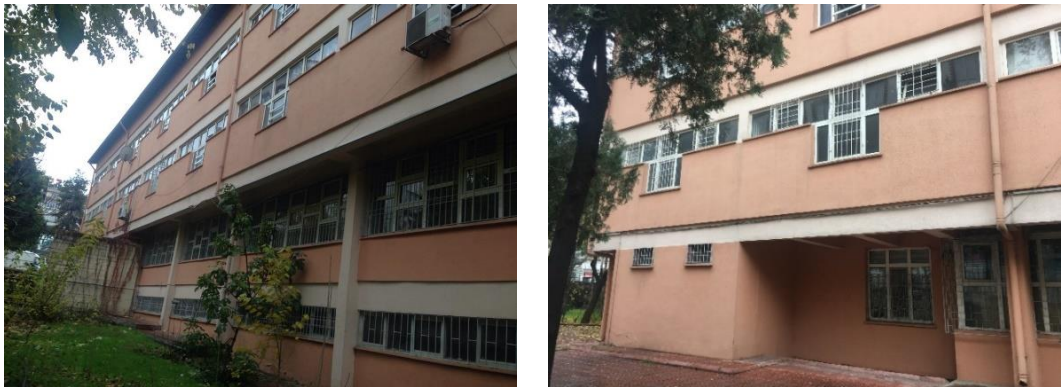
Şekil 138. Pansiyon Binası Güneydoğu Cephesi, 2018

Güneydoğu cephesinde bodrum katta bulunan ütü dikiş, çamaşırhane ve depo kısımlarının pencereleri görünmektedir. Bu cephede de yatay etkiler bant pencerelerle sağlanmıştır. Bodrum katta bulunan A2, A3, A4, A5, A6, A7, A8 ve A9 kolonları ön plana çıkarılmıştır. Bu yönde demir kapılı bir giriş bulunmakta, mevcut durumda aktif olarak kullanılmamaktadır. Zemin kat C4C9 duvarında dört tane 590x180 cm boyutlarında pencere bulunmakta olup beş pencere de C1C5 duvarında yer almaktadır. Bodrum kat ve zemin katta bulunan bütün pencerelerde korkuluk bulunmaktadır. Birinci katta ise C1C3 ve C5C6 duvarında bulunan pencerelerde korkuluk bulunmaktadır (Şekil 138).

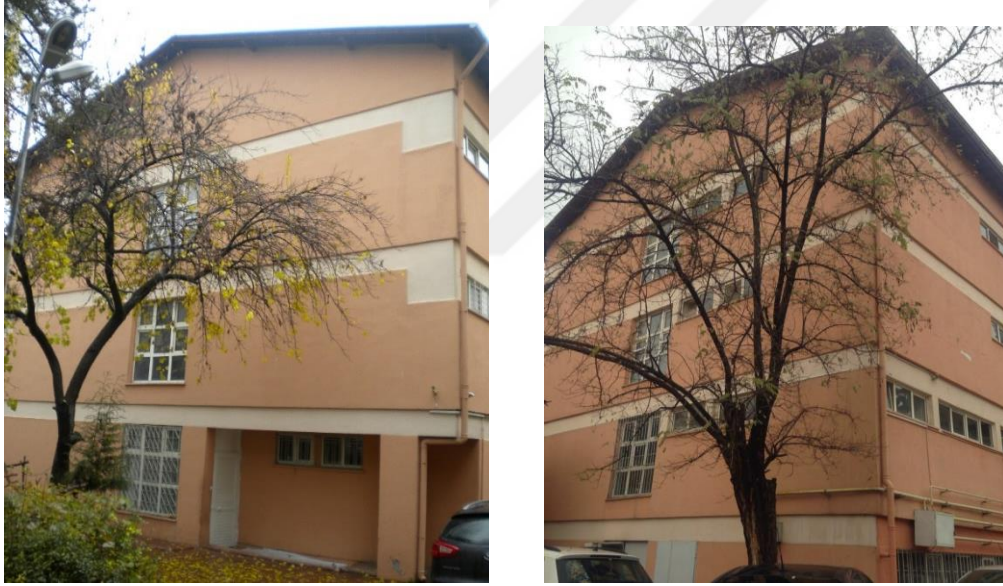
Şekil 139. Pansiyon Binası Kuzeydoğu ve Güneybatı Cepheleri, 2018

Kuzeydoğu cephesinde de yatay etki pencerelerin üzerindeki şerit şeklinde boyanmış hatla sağlanmıştır. Bu cephede dört kat görünmektedir. A9B9 aksında bulunan duvarda servis girişi bulunmaktadır. Servis kapısı demir kapıdır. Zemin kat, birinci ve ikinci katlarda ikişer tane olmak üzere toplamda altı tane pencere bulunmaktadır. Bodrum katın B9C9 duvarında bulunan pencere metal levha ile kapatılmıştır (Şekil 139), (Şekil D 23).

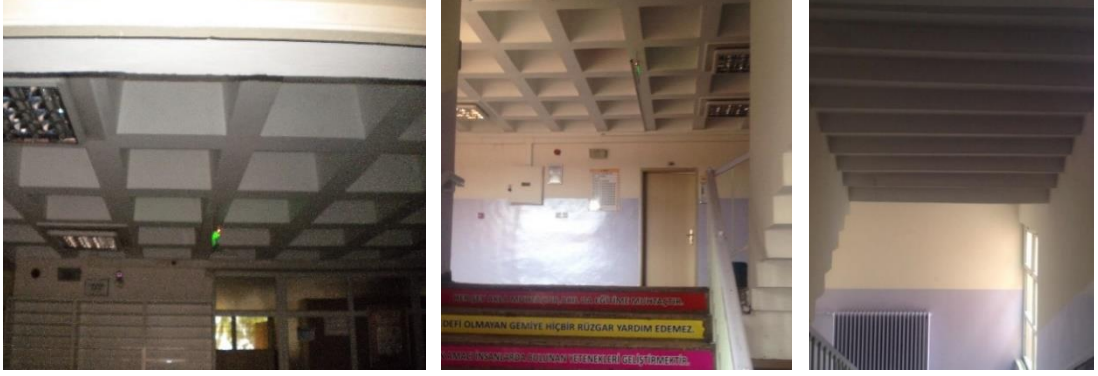
řekil 140. Pansiyon binasında bulunan kaset dđřemeler ve yapı elemanları, 2018

Betonarme olarak inşa edilen yapının cephelerine sıva üstü boya yapılmıştır. Duvar kalınlıkları 23 cm dir. Yapının genelinde düz tavan döşemesi uygulanmasına rağmen bütün katlarda A3A4 C3C4 döşemesi kaset döşeme olarak yapılmıştır (Şekil 140).

Pencere dođramaları plastik esaslı malzemedir. Pencerelede mermer denizlik kullanılmıřtır (řekil 140). Zemin katta bulunan pencerelerde ise demir korkuluk bulunmaktadır.

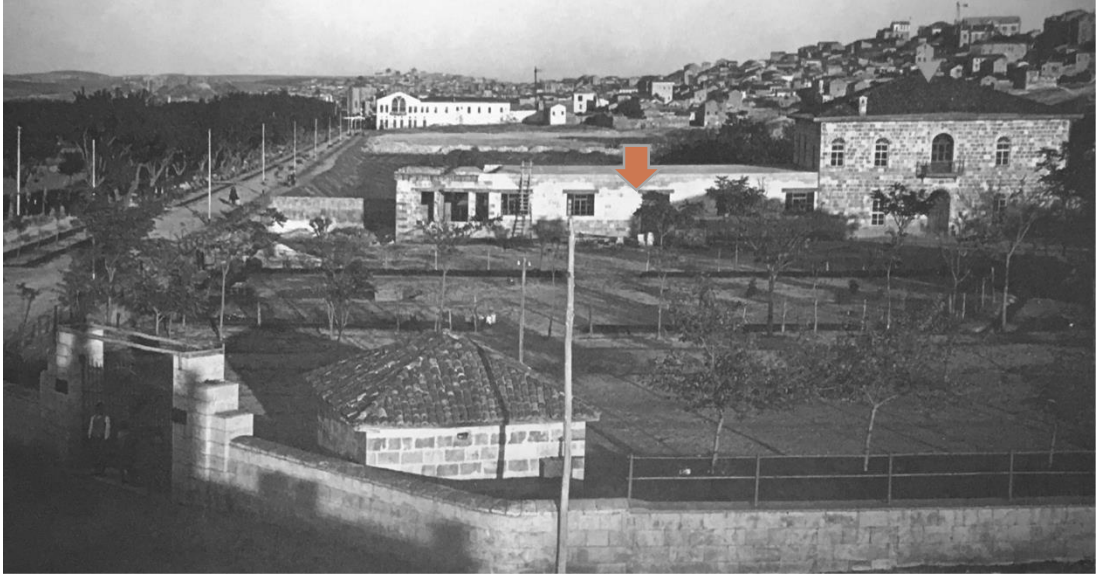
Şekil 141. Abdulhamit Albümlerinden Gaziantep Lisesi (Yakar, 2015)

Yapı tescilli olmadığı için çok fazla yazılı kaynağa ulaşamamıştır. Yapıya ait eski fotoğraflar ise eski mezunlar, kitaplar, kişisel arşivler ve çeşitli internet sitelerinden elde edilmiştir. Yapı ortaokul olarak yapılmış olup 1933 yılında liseye çevrilmiştir. 1890 yılına ait II. Abdulhamit albümlerinde bulunan fotoğraflara bakıldığında yapının bir bölümü görülmektedir. Başlangıçta yapının sadece kuzey kısmının tek katlı olarak yapıldığı anlaşılmaktadır (Şekil 141).

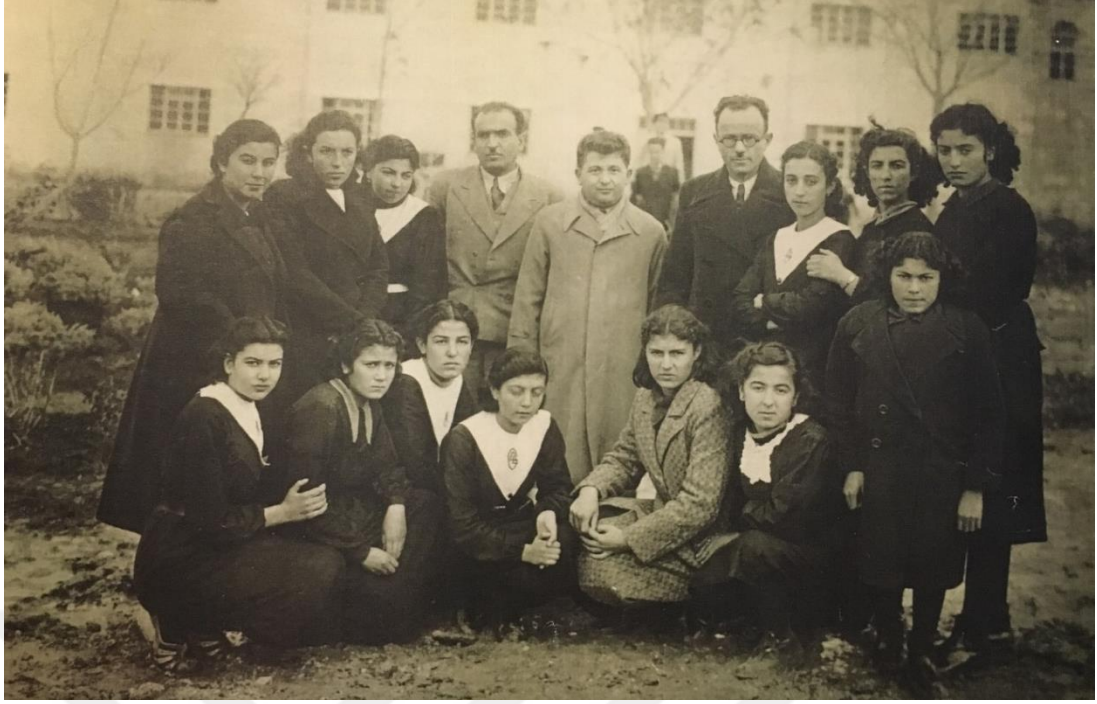
Şekil 142. Gaziantep Lisesi (Akten Köylüoğlu Arşivinden)

Okulun bağışçılarından Mollazade Yahya Efendi'nin oğlu Orhan Yalkın'ın arşivinde bulunan 1934-1936 yılları arasına ait inşaat fişlerinden yapıya bu yıl aralıklarında ek yapıldığı anlaşılmaktadır. Bu ekin ikinci kat olmak suretiyle yapıldığı ise Akten Köylüoğlu'nun arşivinde bulunan fotoğraflardan anlaşılmaktadır. Bu fotoğrafta yapının güneyinde yapıya bitişik olarak iki katlı bir yapı olduğu görülmektedir(Şekil 142). Bu yapının II. Abdulhamit albümlerinde de bulunan Kilikya Koleji olduğu düşünülmektedir. İlerleyen yıllarda kolej yıkılarak okul yapısı tamamlanmıştır (Şekil D 24), (Şekil D 25), (Şekil D 26).

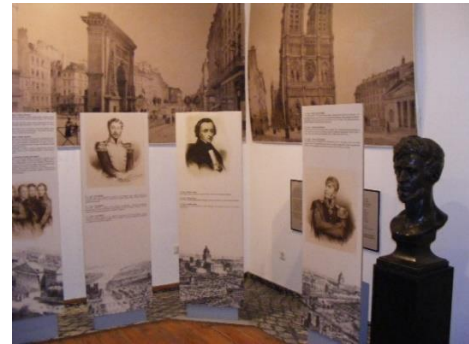
Şekil 144. Mickiewicz Müzesi (Z.Kaya Dinçer Arşivinden)

Birinci katın batı cephesinde müze birimleri için sergi elemanlarıyla kapatılan pencereler iç mekâna doğal ışık gelmesini engellemektedir. Bu sebeple kontrollü ışık alabilmek için yarı geçirgen elemanlar kullanılmalıdır. Tekirdağ Rakoczi müzesinde kullanılan elemanlara benzer sergileme elemanları kullanılabilir (Şekil 143). Ya da İstanbul Tarlabası'nda bulunan Mickiewicz Müzesindeki gibi sergi elemanları ışığın kontrollü olarak içeri girmesini sağlamalıdır (Şekil 144), (Şekil D 38), (Şekil D 39), (Şekil D 40).

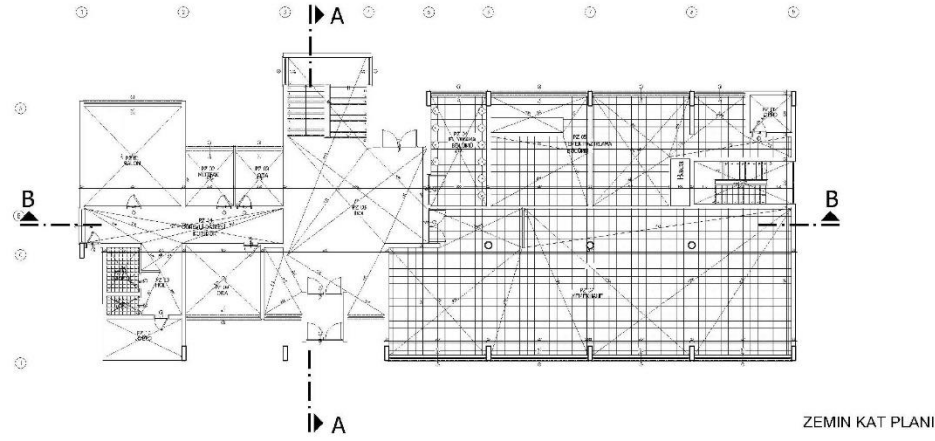
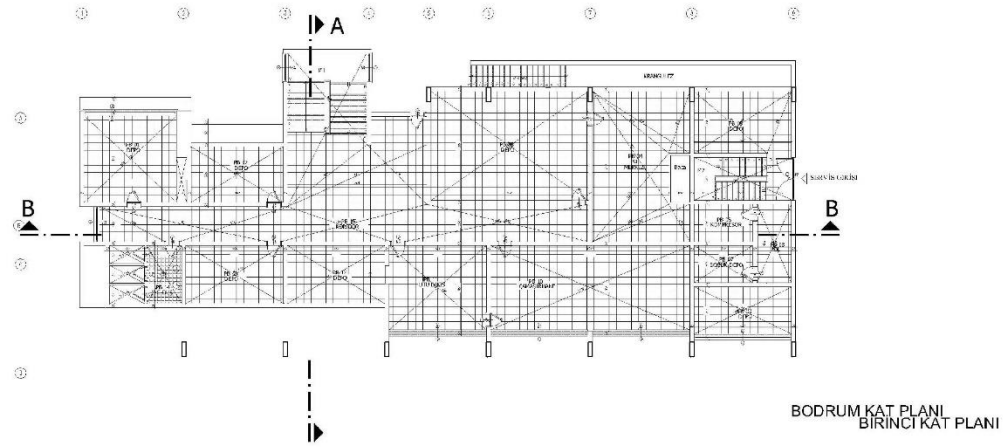
Şekil D 21 Rölöve- Pansiyon Binası Kat Planları

PANSİYON BİNASI
KAT PLANLARI

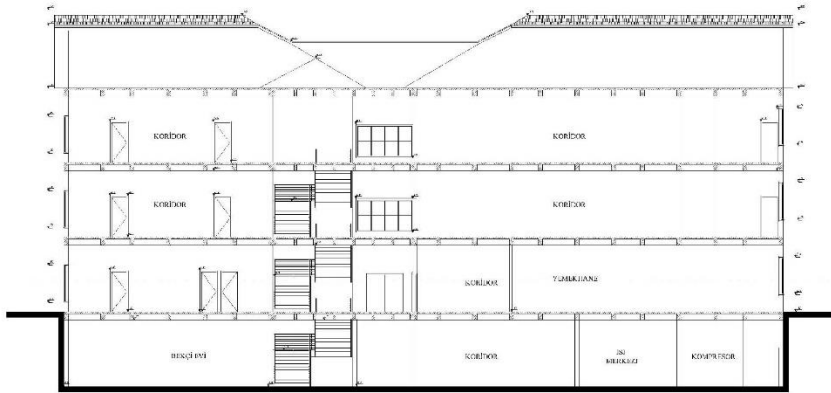
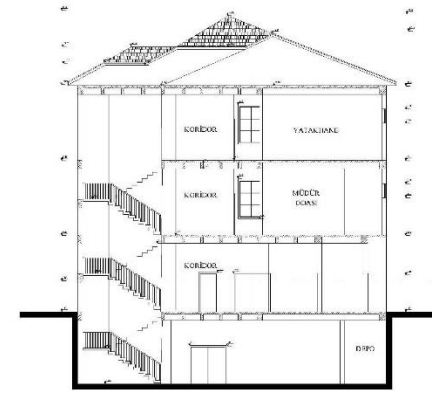
Şekil D 22 Rölöve- Pansiyon Binası Kesitler

PANSİYON BİNASI
KESİTLER
