**T.C.
HASAN KALYONCU ÜNİVERSİTESİ
FEN BİLİMLERİ ENSTİTÜSÜ**

**GAZİANTEP CUMHURİYET DÖNEMİ EĞİTİM
YAPILARI İÇERİSİNDE
GAZİANTEP LİSESİ VE RESTORASYON ÖNERİSİ**

**MİMARLIK
YÜKSEK LİSANS TEZİ**

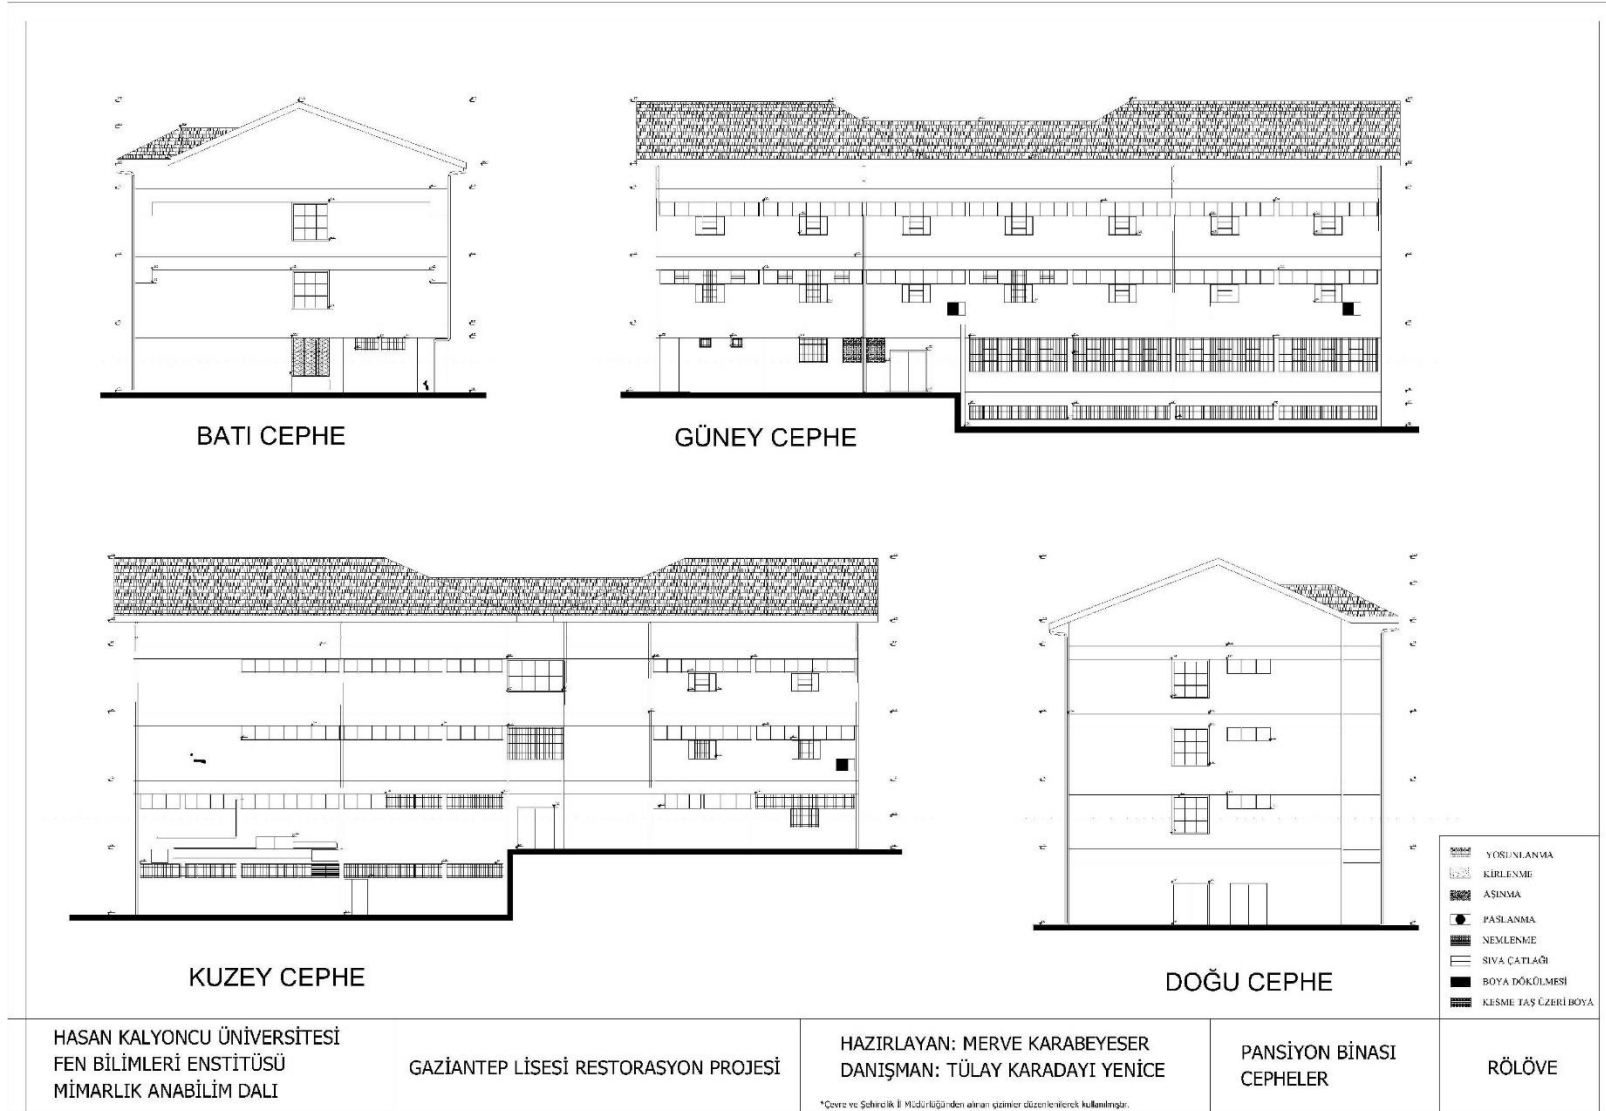
Şekil D 23 Rölöve- Pansiyon Binası Cepheleer

Kuzeydoğu cephesinde de yatay etki pencerelerin üzerindeki şerit şeklinde boyanmış hatla sağlanmıştır. Bu cephede dört kat görünmektedir. A9B9 aksında bulunan duvarda servis girişi bulunmaktadır. Servis kapısı demir kapıdır. Zemin kat, birinci ve ikinci katlarda ikişer tane olmak üzere toplamda altı tane pencere bulunmaktadır. Bodrum katın B9C9 duvarında bulunan pencere metal levha ile kapatılmıştır (Şekil 139), (Şekil D 23).

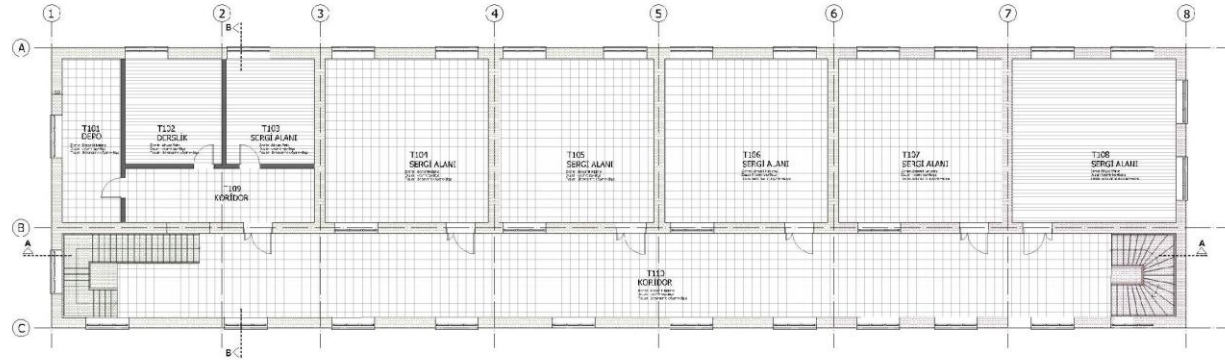
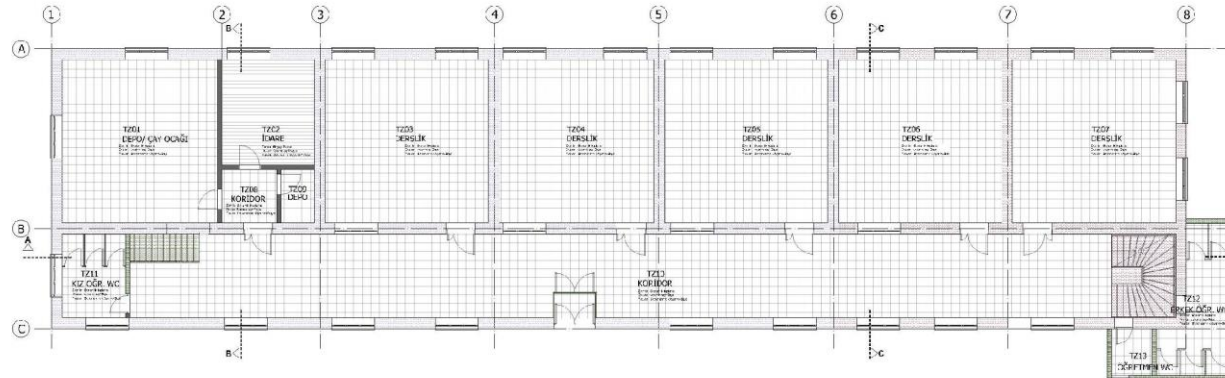
Şekil D 24 Dönem Analizi- Taş Bina Planlar

- ÖZGÜN PROFİL
- 1. DÖNEM EKİ
- 2. DÖNEM EKİ
- 3. DÖNEM EKİ

TAŞ BİNA
KAT PLANLARI

DÖNEM ANALİZİ

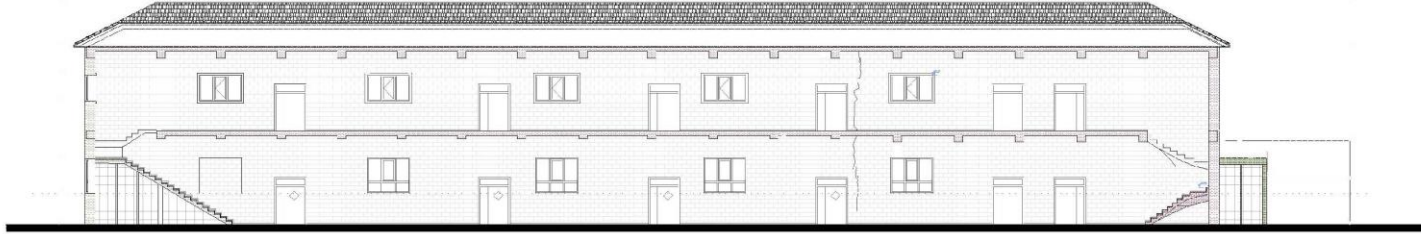
Şekil D 25 Dönem Analizi- Taş Bina Kesitler

- ÖZGÜN PROFİL
- 1. DÖNEM EKİ
- 2. DÖNEM EKİ
- 3. DÖNEM EKİ

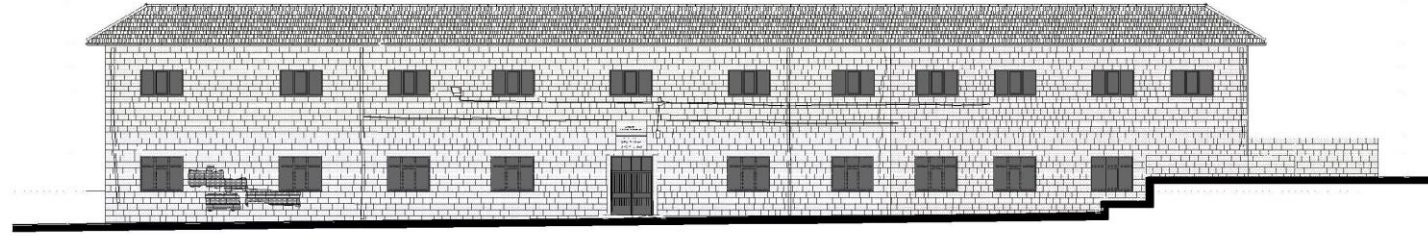
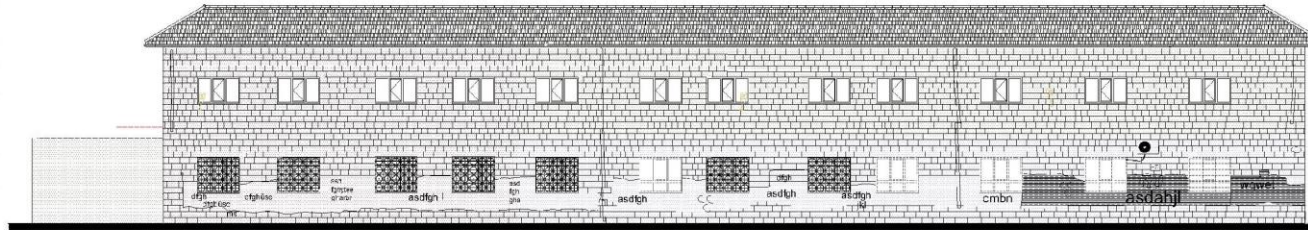
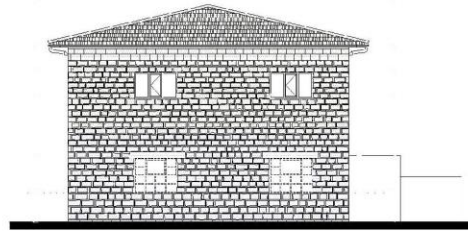
Şekil D 26 Dönem Analizi- Taş Bina Görünüşler

- ÖZGÜN PROFİL
- 1. DÖNEM EKİ
- 2. DÖNEM EKİ
- 3. DÖNEM EKİ

TAŞ BİNA
GÖRÜNÜŞLER

Batı cephesinde yapının ana girişi bulunmaktadır. Girişe bir basamak çıkılarak ulaşılır. Giriş kapısı demirdir. Cephenin güney tarafına sonraki dönemlerde tuvaletler eklenmiştir Zemin katta 9, birinci katta 11 olmak üzere bu cephede 20 tane pencere bulunmaktadır. C1C6 duvarında bulunan pencerelerde taş lento bulunmaktadır. C1C7 duvarındaki pencerelerde aynı tip korkuluk, C7C8 duvarında ise farklı bir tip kullanılmıştır. C1C6 duvarında pencerelerin olduğu kısım 3 cm içe doğru konumlanmıştır. En büyük hasar bu cephededir 6 aksının bulunduğu yerde yapıyı boydan boya ayıracak bir çatlak bulunmaktadır. Bu çatlak iki kat boyunca devam etmekte ve koridorun iki tarafında da görülmektedir. Cephenin alt kısımlarında aşınmalar görülmektedir (Şekil 94).

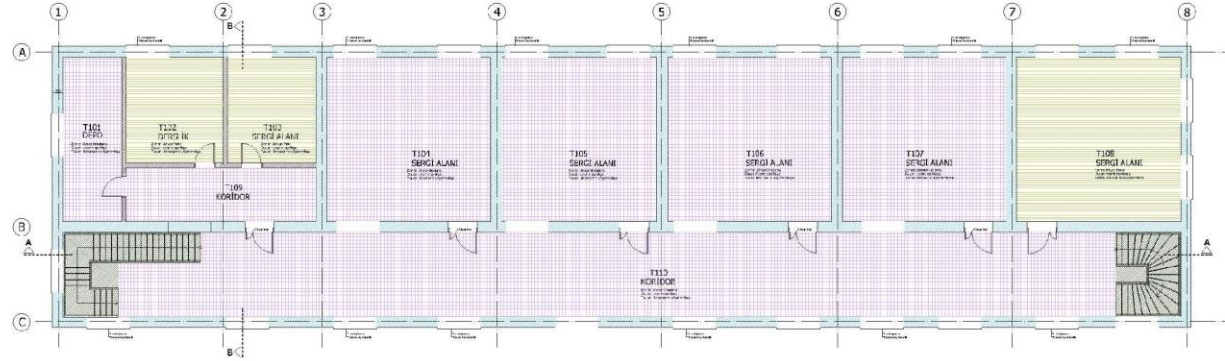
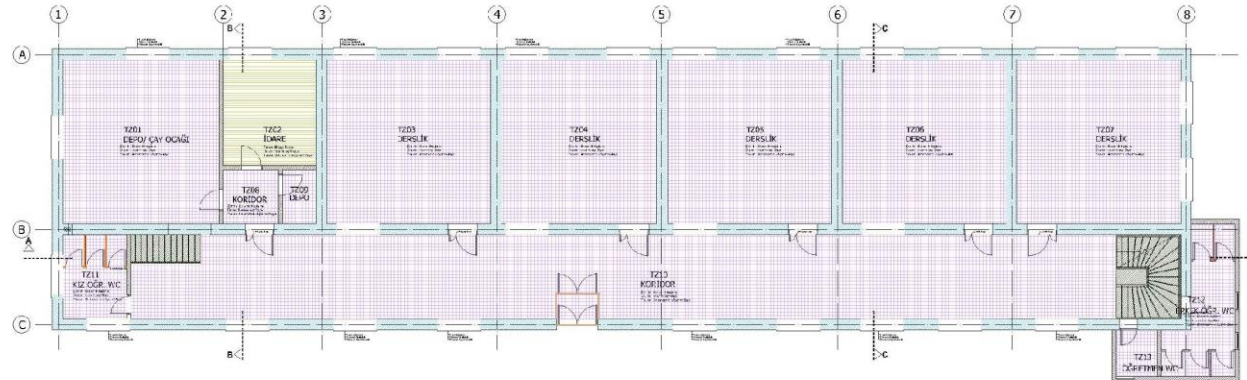
Şekil D 27 Malzeme Analizi- Taş Bina Planlar

KESME TAŞ
	BRİKET
	BETONARME
	SERAMİK
	AĞŞAP
	METAL
	KİREMIT
	PLASTİK ESASLI MALZEME
	ÇİMENTO ESASLI MALZEME

TAŞ BİNA
KAT PLANLARI

MALZEME ANALİZİ

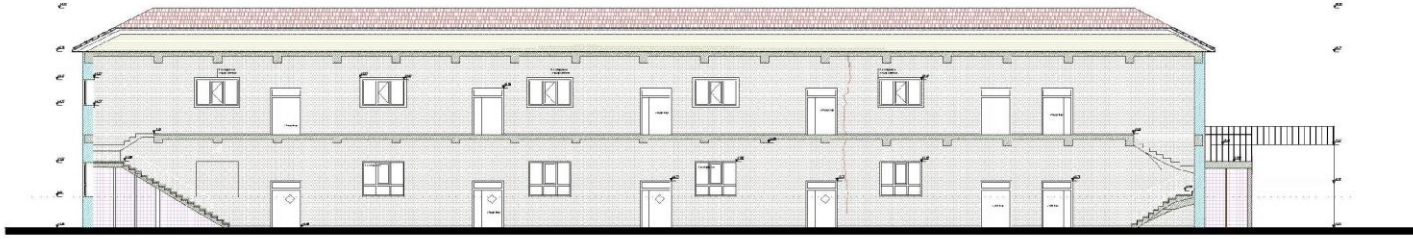
Şekil D 28 Malzeme Analizi- Taş Bina Kesitler

KİSMİ TAŞ
	BRİKET
	BETONARME
	SERAMİK
	AHSAP
	METAL
	KIREMİT
	PLASTİK ESASLI MALZEME
	ÇİMENTO ESASLI MALZEME

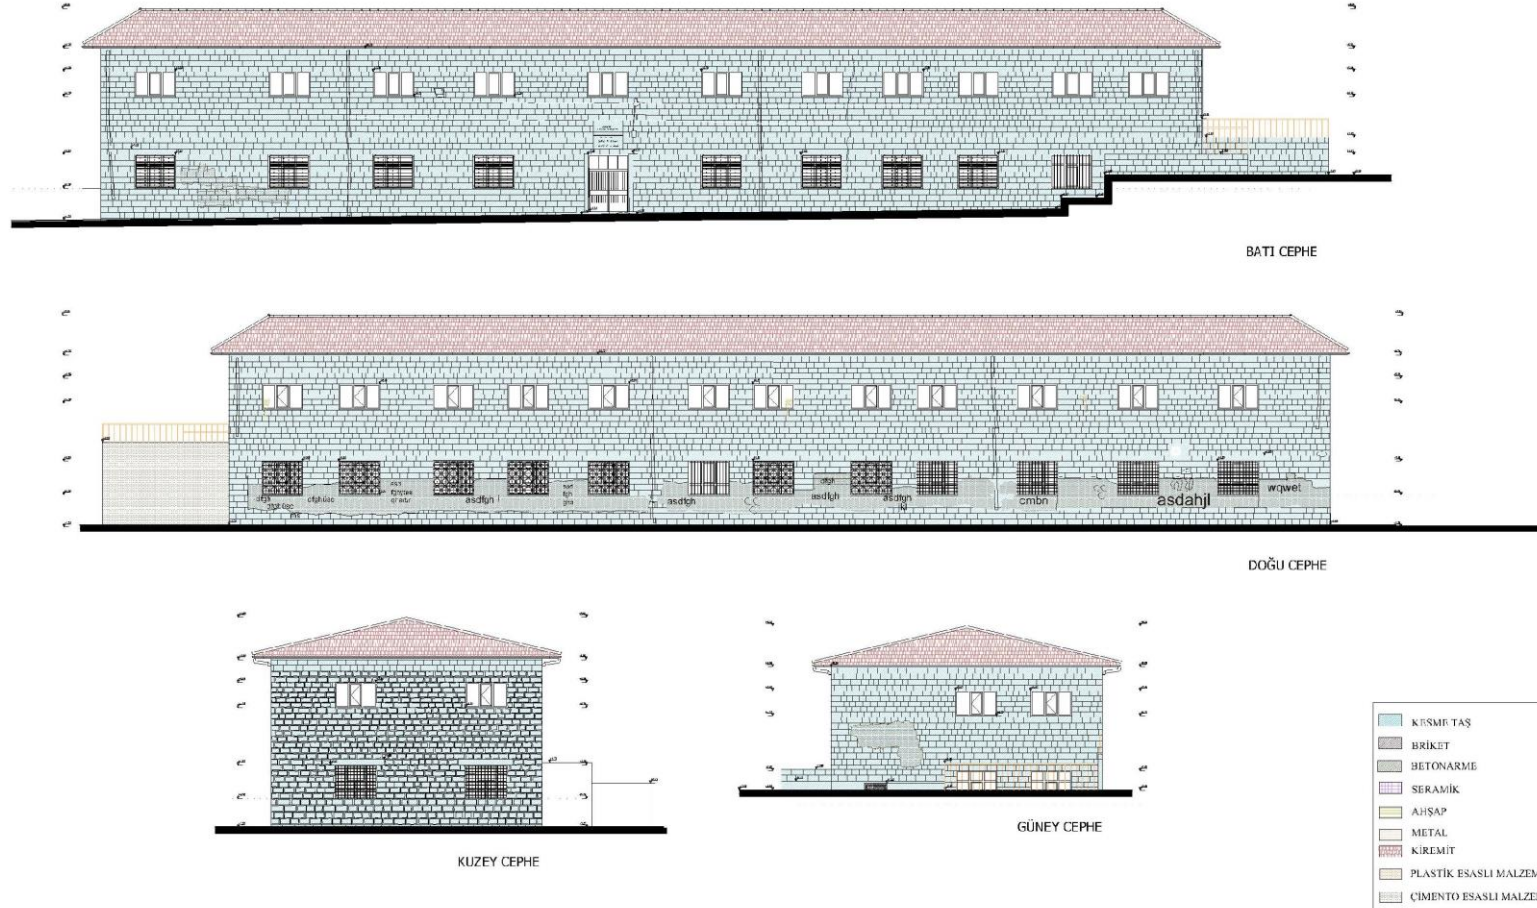
Şekil D 29 Malzeme Analizi- Taş Bina Görünüşler

HASAN KALYONCU ÜNİVERSİTESİ FEN BİLİMLERİ ENSTİTÜSÜ MİMARLIK ANABİLİM DALI	GAZİANTEP LİSESİ RESTORASYON PROJESİ	HAZIRLAYAN: MERVE KARABEYESER DANIŞMAN: TÜLAY KARADAYI YENİCE	TAŞ BİNA GÖRÜNÜŞLER	MALZEME ANALİZİ
--	--------------------------------------	--	------------------------	-----------------

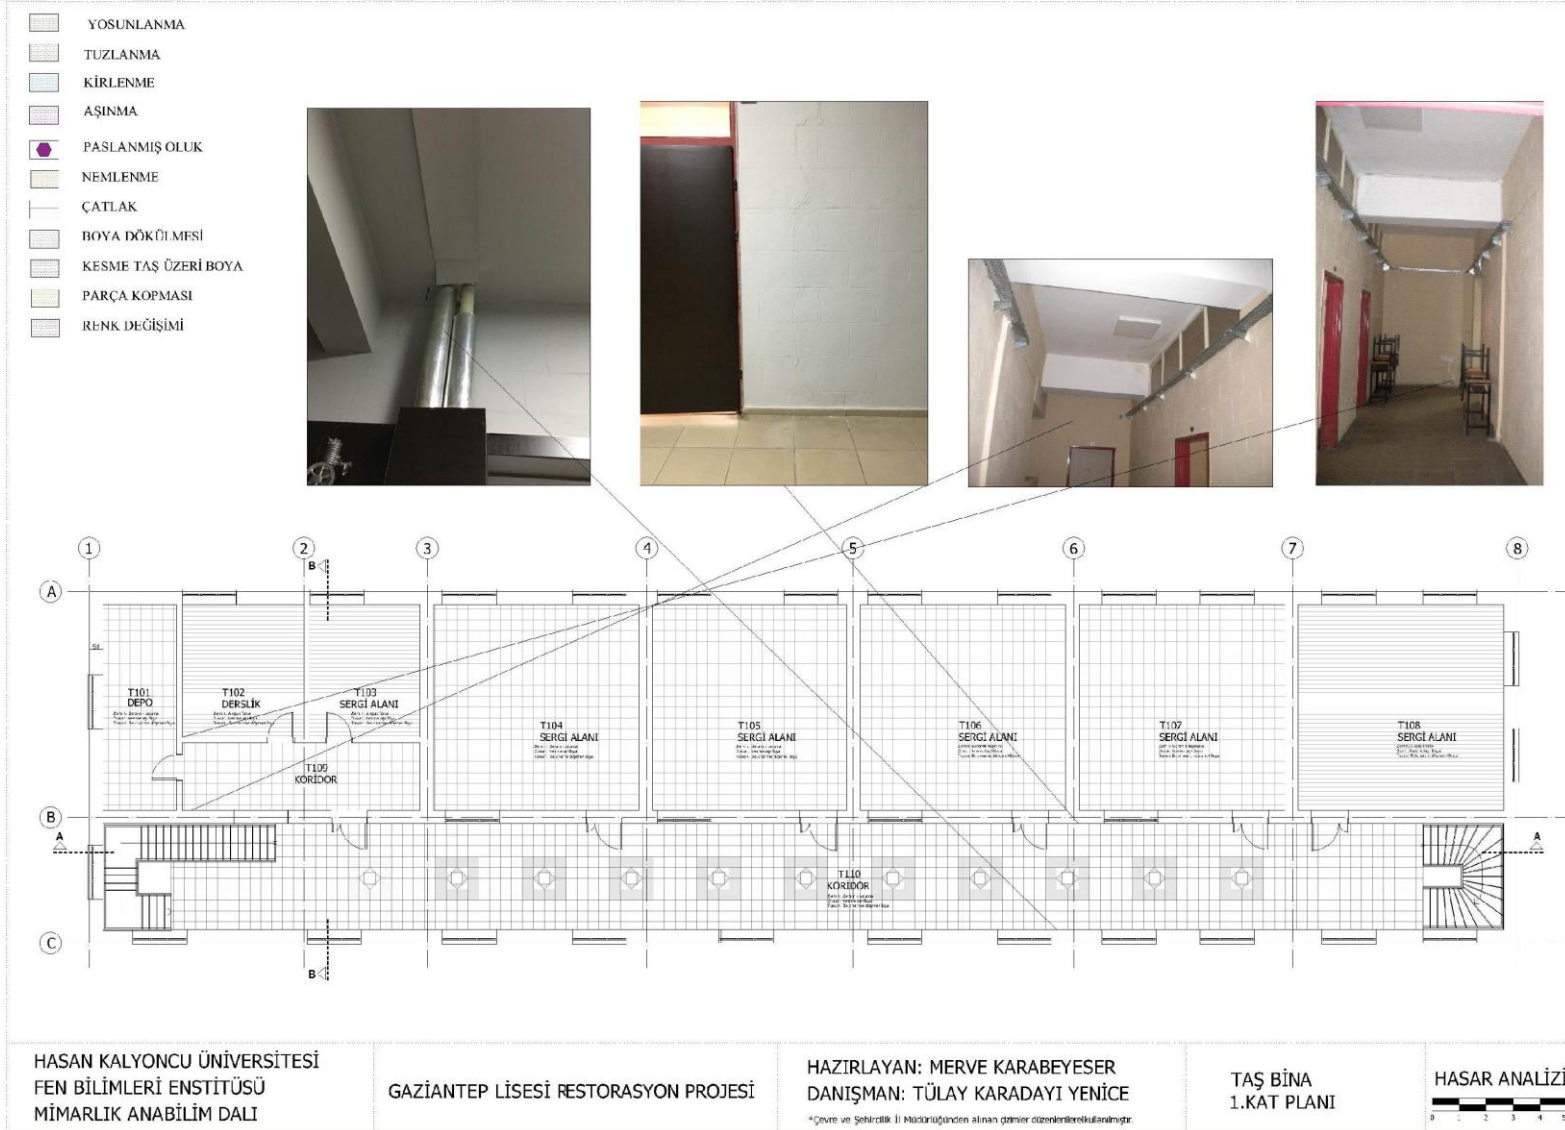
Şekil D 30 Hasar Analizi- Taş Bina Zemin Kat Planı

Farklı dönemlerde yapıya yapılan ekler sebebiyle yapının batı cephesinde C6 aksında iç mekânda ise B6 aksında iki kat boyunca ve döşemelerde de devam eden bir çatlak bulunmaktadır. Bu çatlağın zemin oturması sebebiyle ya da dilatasyon olarak çalışmasıyla oluştuğu düşünülmektedir. Çatlağın sebebinin dayanım düzensizliği olup olmadığını anlamak için çeşitli hesaplamalar yapılmıştır (Şekil D 30), (Şekil D 31), (Şekil D 32), (Şekil D 33), (Şekil D 34).

Yapılan hesaplamalar sonucu dayanım düzensizliği olmadığı ve yapı stabilitesinin sağlandığı görülmüştür. Mevcut çatlak ölçüldüğünde 3 mm olduğu görülmektedir. Bu çatlak yapılan sınıflandırma çalışmalarında küçük çatlak olarak tanımlanmaktadır. Onarımı için uygun bir harç kullanılabilir (Yaldız, Yavuz, & Yılmaz, 2011).

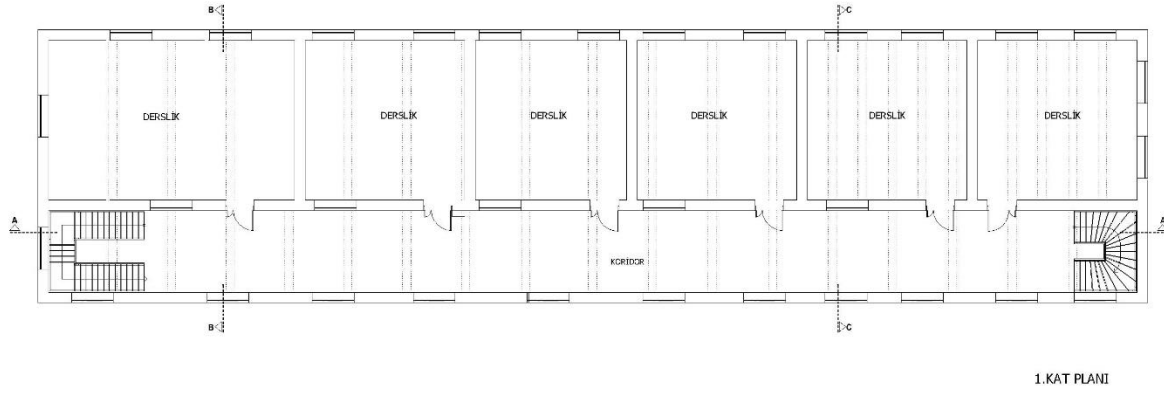
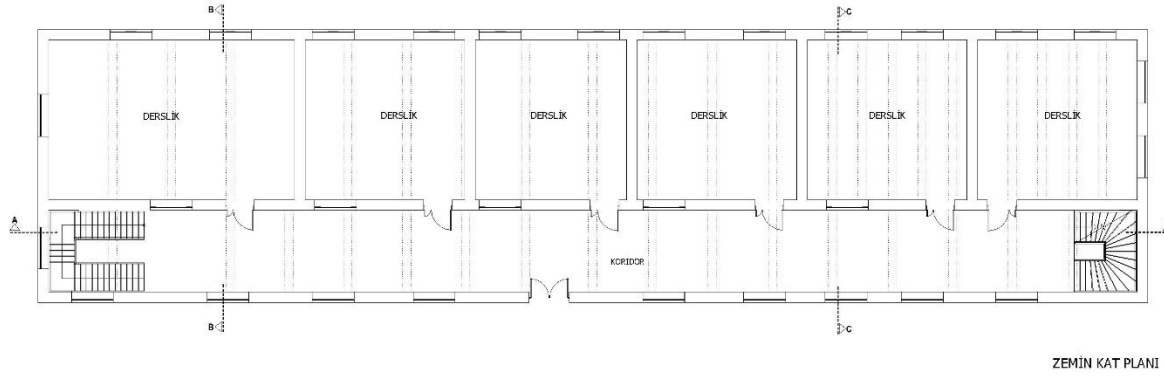
Şekil D 35 Restitüsyon- Taş Bina Kat Planları

TAŞ BİNA
KAT PLANLARI

RESTİTÜSYON
