**T.C.
DİCLE ÜNİVERSİTESİ
FEN BİLİMLERİ ENSTİTÜSÜ**

**YAMA VE YAPIŞTIRICI KULLANILARAK TAMİR EDİLMİŞ
KOMPOZİT LEVHALARIN BURKULMA DAVRANIŞI ÜZERİNE
TERMAL YAŞLANMA ETKİLERİNİN ARAŞTIRILMASI**

YÜKSEK LİSANS TEZİ

MAKİNE MÜHENDİSLİĞİ ANABİLİM DALI

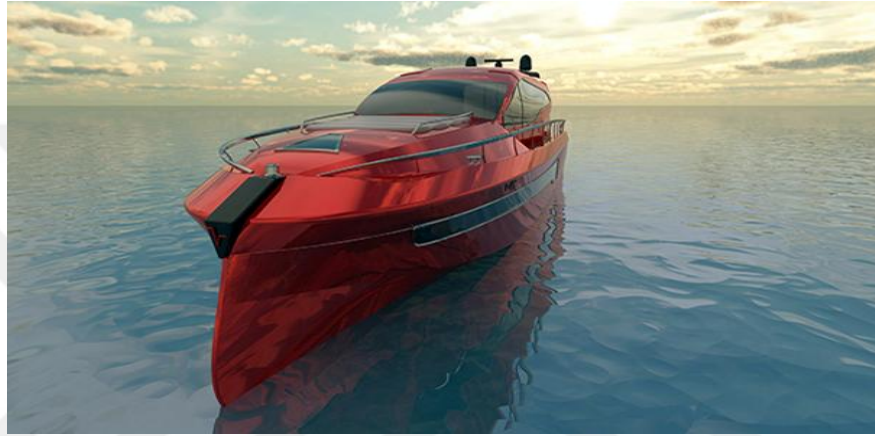
Şekil 3.5. Kompozit malzeme kullanılan yat (<http://tur.turknotik.com/vagabond/>)

- Tekne gövdesi,
- Yelkenliler ve yatlar için yelken direğinde kompozit malzeme kullanımı yaygındır (Şekil 3.5).

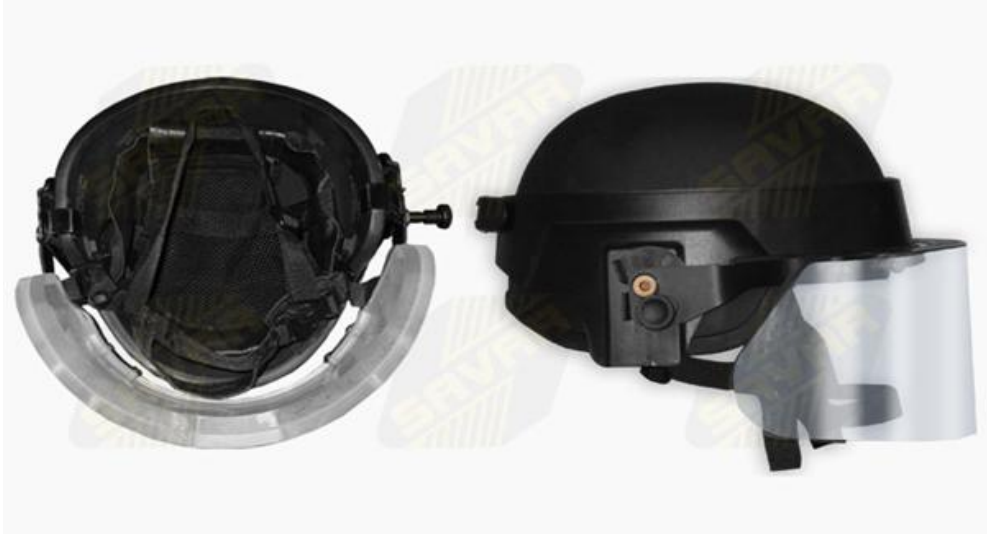
Şekil 3.6. Kompozit askeri başlık (<http://www.savarbalistik.com.tr/content.php?icerikpk=4>)

- Tank ve hava taşıtları için zırh (Şekil 3.6),
- Askeri taşıma araçlarında takviyelendirilmiş termoplastikler,
- Askeri araçlarda koltuklar, taban panel bileşenleri, gövde panelleri, takviye yapılar, motor kaplamaları, tekerlek yuvaları, korkuluk ve çamurluklar,
- Askeri başlık gibi bir çok alanda kullanılmaktadır.

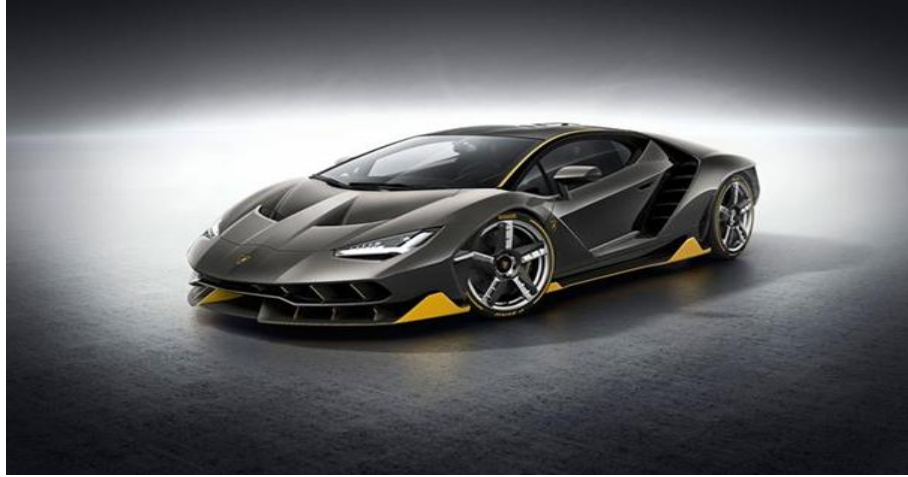
Şekil 3.7. Karbon fiber araba (<https://www.donanimhaber.com/otomobil-eknolojileri/haberleri/Lamborghininin-770-beygirlik-yeni-super-otomobili-Centenario.htm>)

- Kaporta gibi bir çok aksamda kompozit malzeme kullanımı gün geçtikçe metal ve diğer malzemelerin yerini almaktadır (Şekil 3.7).

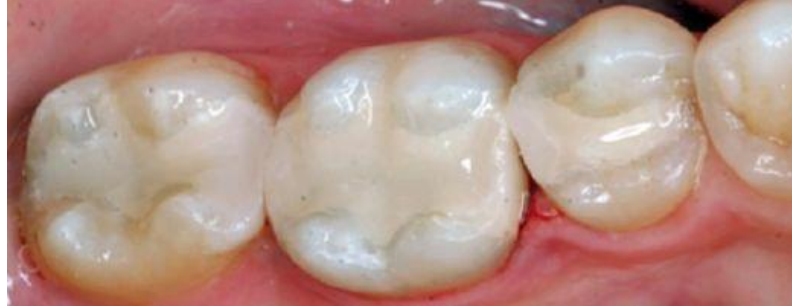
Şekil 3.8. Kompozit diş dolgusu (Dishastaliklari.gen.tr)

İnşaat sektöründe, müzik aletlerinde, tarımda bulunan bir çok malzeme kompozitlerden üretilmektedir. Bunun yanında sağlık sektöründe de kompozit malzeme kullanımı özellikle dişçilikte kompozit dolgu ve medikal gereçlerde kullanılmaya başlamıştır (Şekil 3.8).

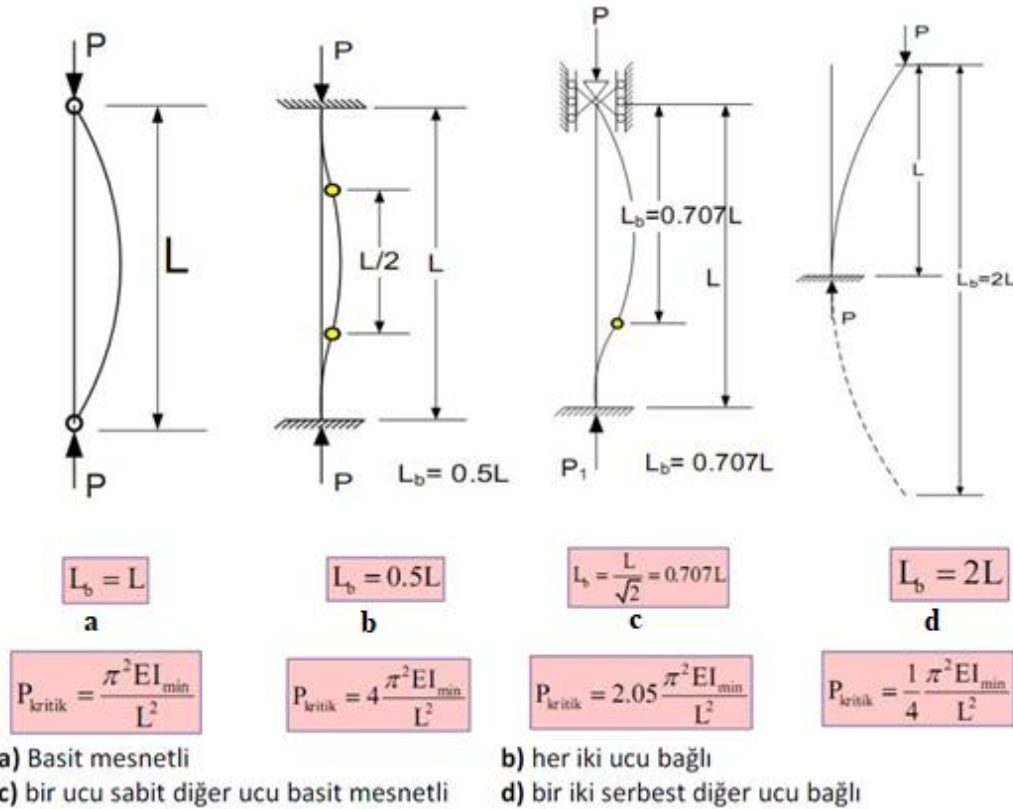
Euler yöntemine göre dört farklı sınır şartı için kritik burkulma yükleri Şekil 3.15'de gösterilmiştir.

Şekil 3.15. Euler yöntemine göre burkulma durumu
(<https://teknikbilgi.files.wordpress.com/2011/04/burkulma2.jpg>)

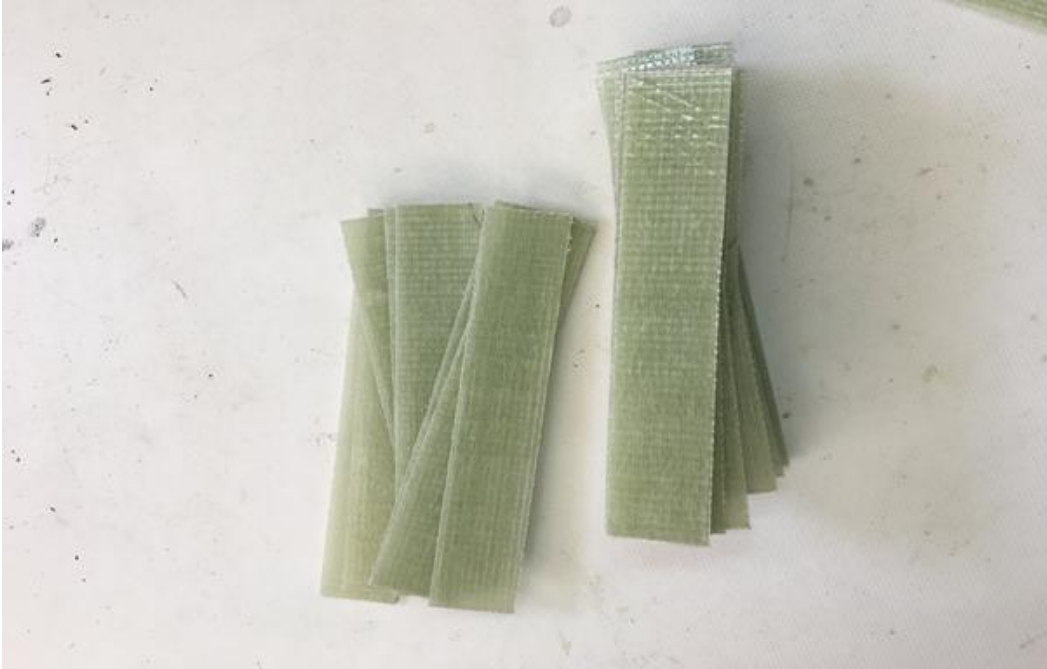
Numunelerin istenilen ölçülere gelmesi elektrikli testere yardımı ile gerçekleştirilmiştir.

Şekil 4.3. İstenilen ölçülere göre kesilmiş numuneler

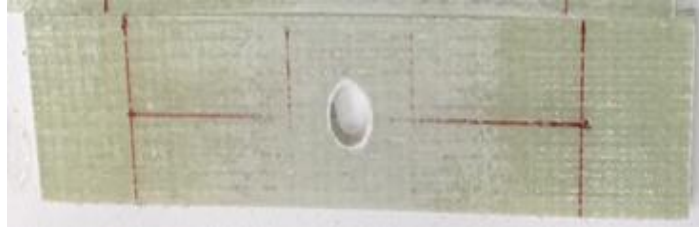
Şekil 4.5. Matkap ile delinmiş numune

Markalama işlemi bittikten sonra tam orta noktasından 10 mm olacak şekilde matkap ile hassas olarak delinmiştir (Şekil 4.5).

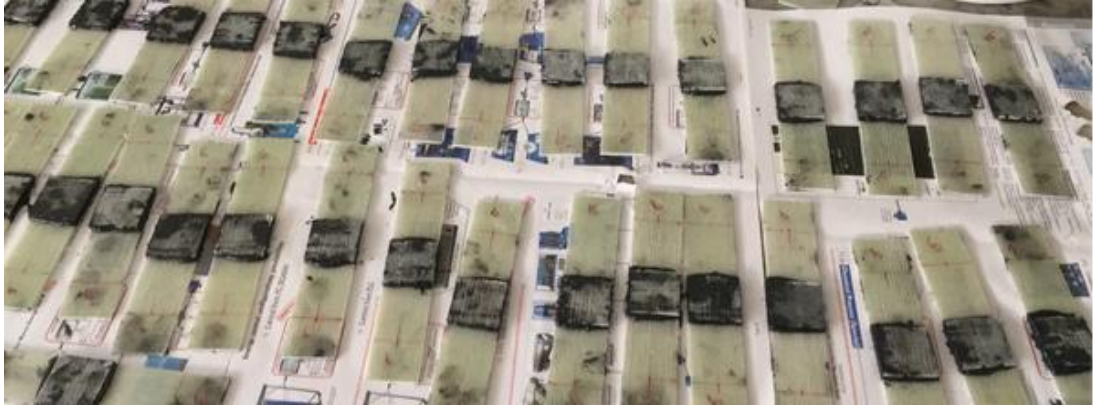
Şekil 4.11. Numunelerin hazırlanması

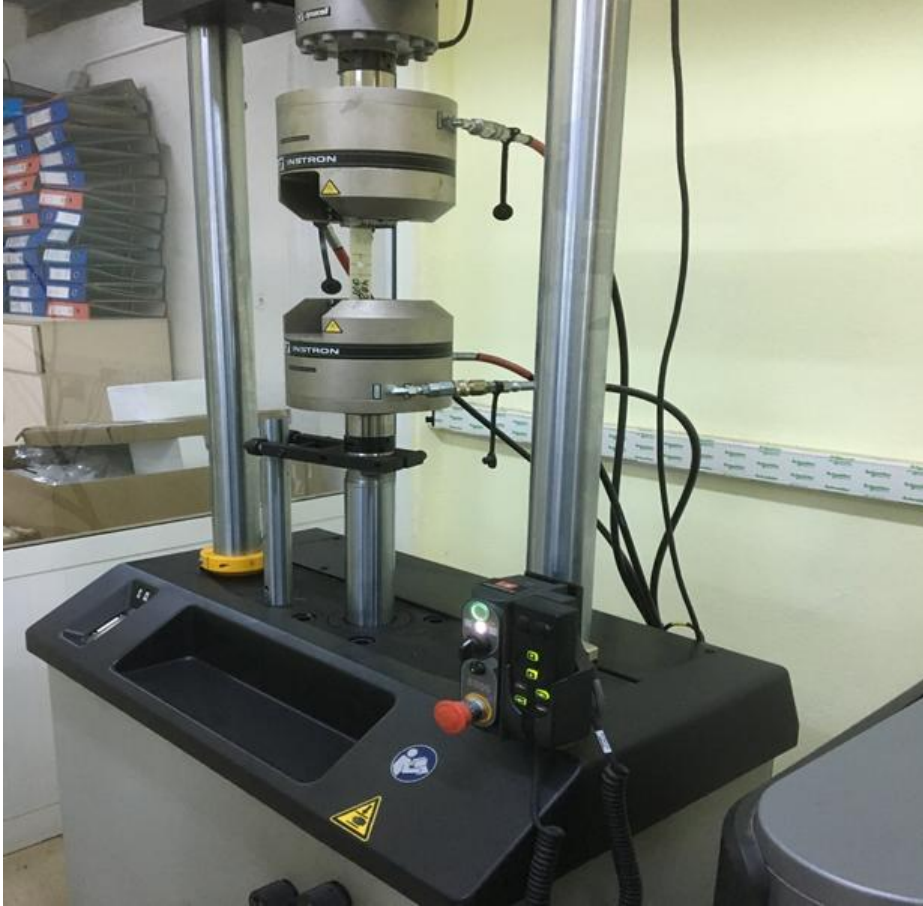
Şekil 4.13. Deney makinesi ve makineye bağlanmış numune

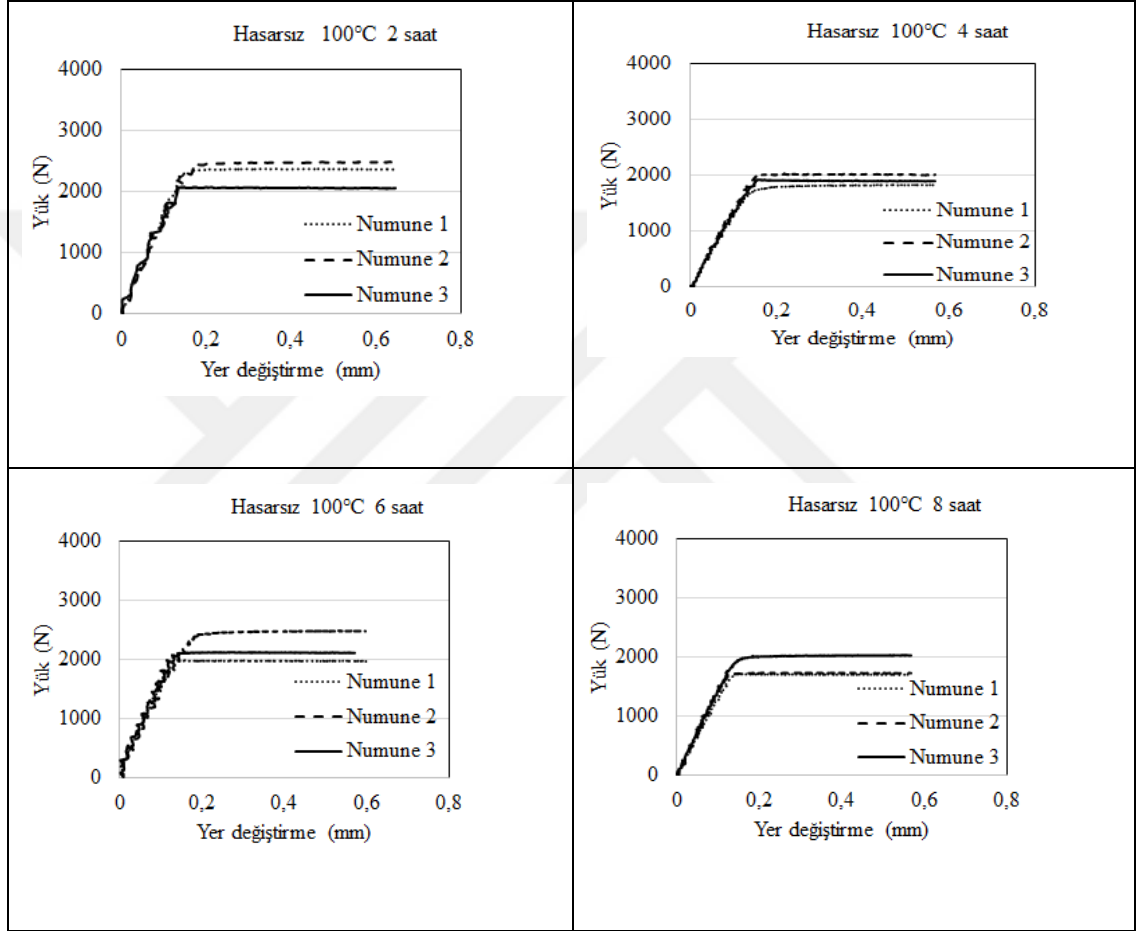
Şekil 4.16. Hasarsız numunelerin 100°C sıcaklıkta 2, 4, 6 ve 8 saat bekleme süresinde elde edilen yük-yer değiştirme grafikleri

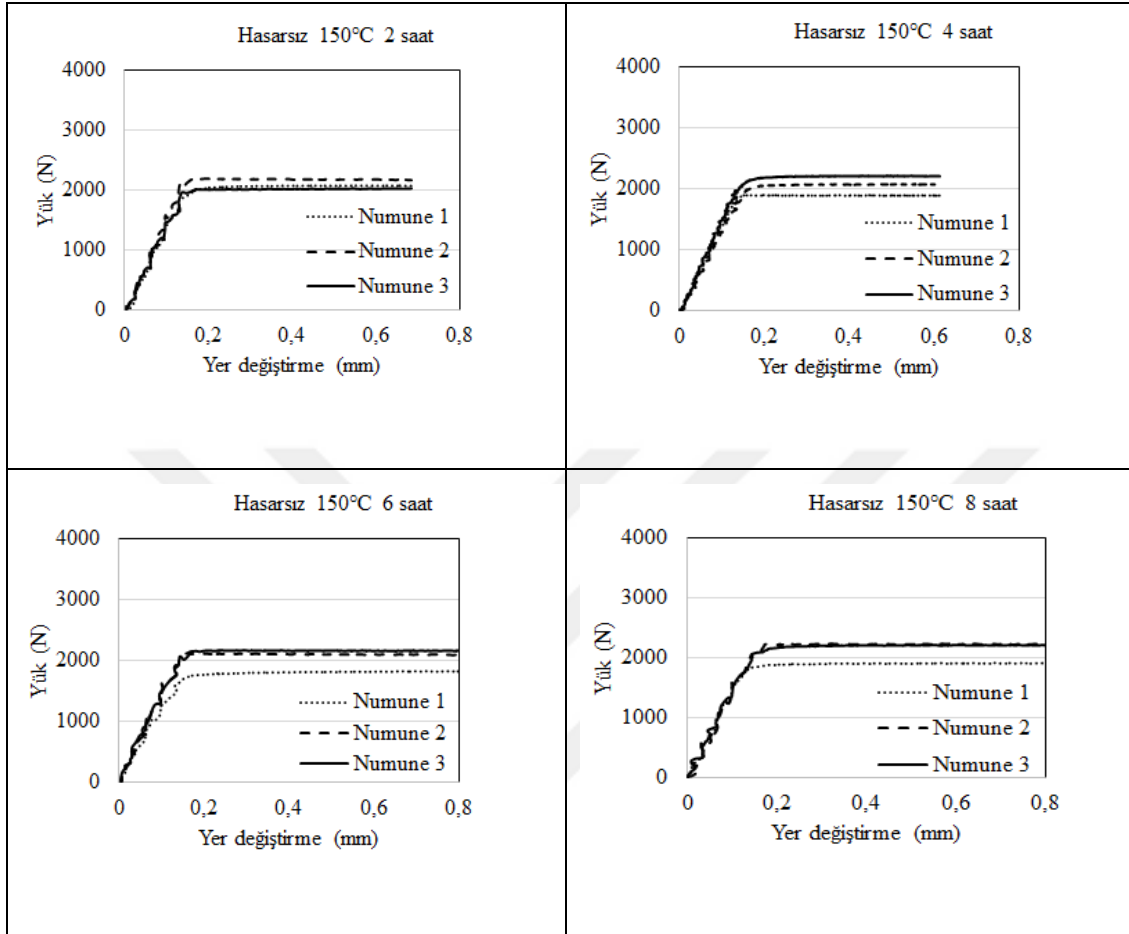
Şekil 4.17. Hasarsız numunelerin 150 °C sıcaklıkta 2, 4, 6 ve 8 saat bekleme süresinde elde edilen yük-yer değiştirme grafikleri.

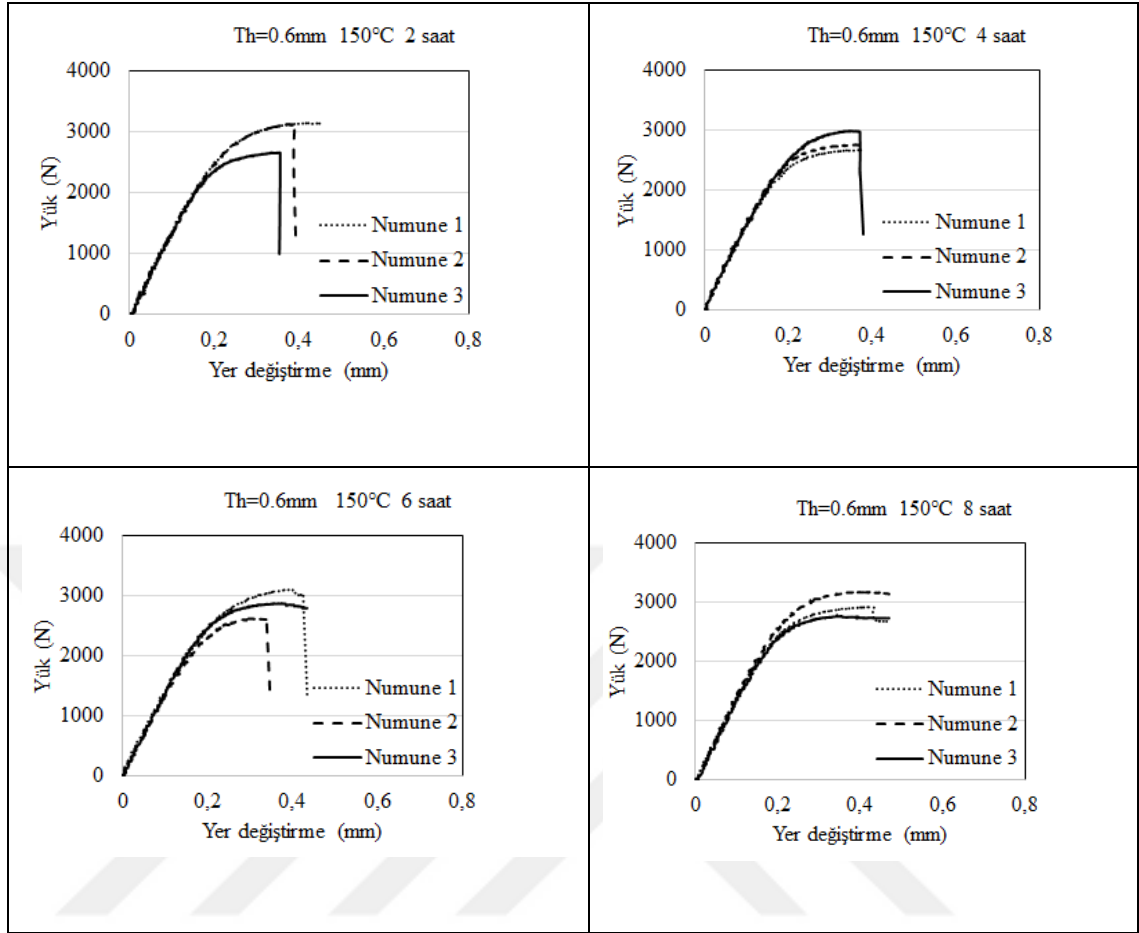
řekil 4.38. Yapıřtırma kalınlıęı kalınlıęı (T_h) = 0.6 mm olan numunelerin 150 °C sıcaklıkta 2 saat, 4 saat, 6 saat ve 8 saat süreyle termal yařlanmaya tabi tutularak elde edilen deney sonuçları grafikleri.

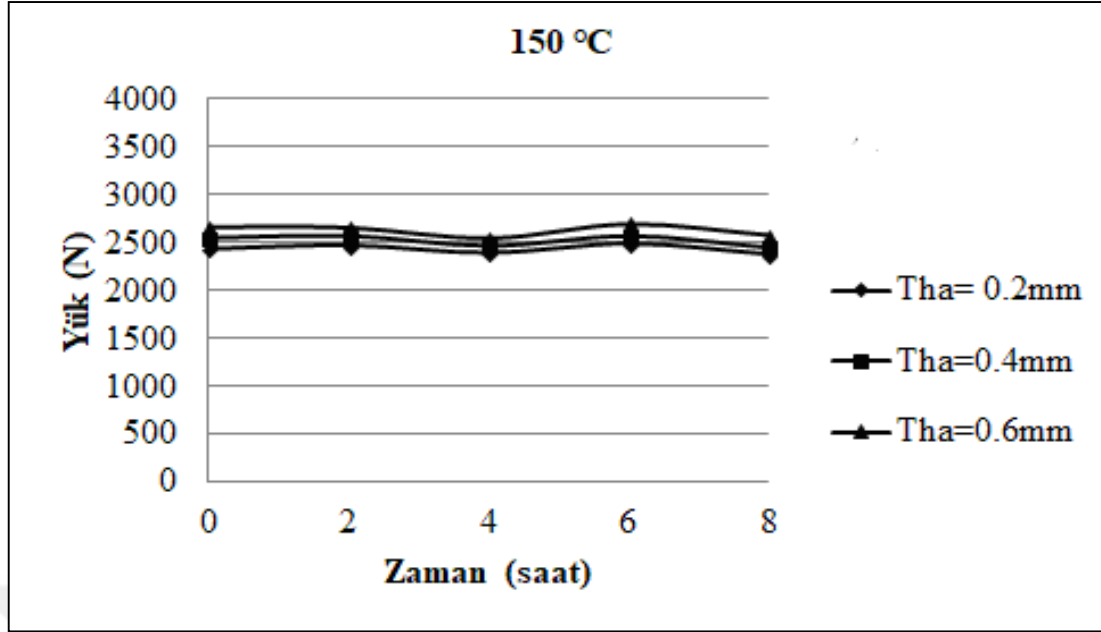
Şekil 4.40. 150 °C sıcaklıkta termal yaşlandırılmış 0.2 mm, 0.4 mm ve 0.6 mm yapıştırma kalınlıkları olan numunelerin yük-zaman grafiği.

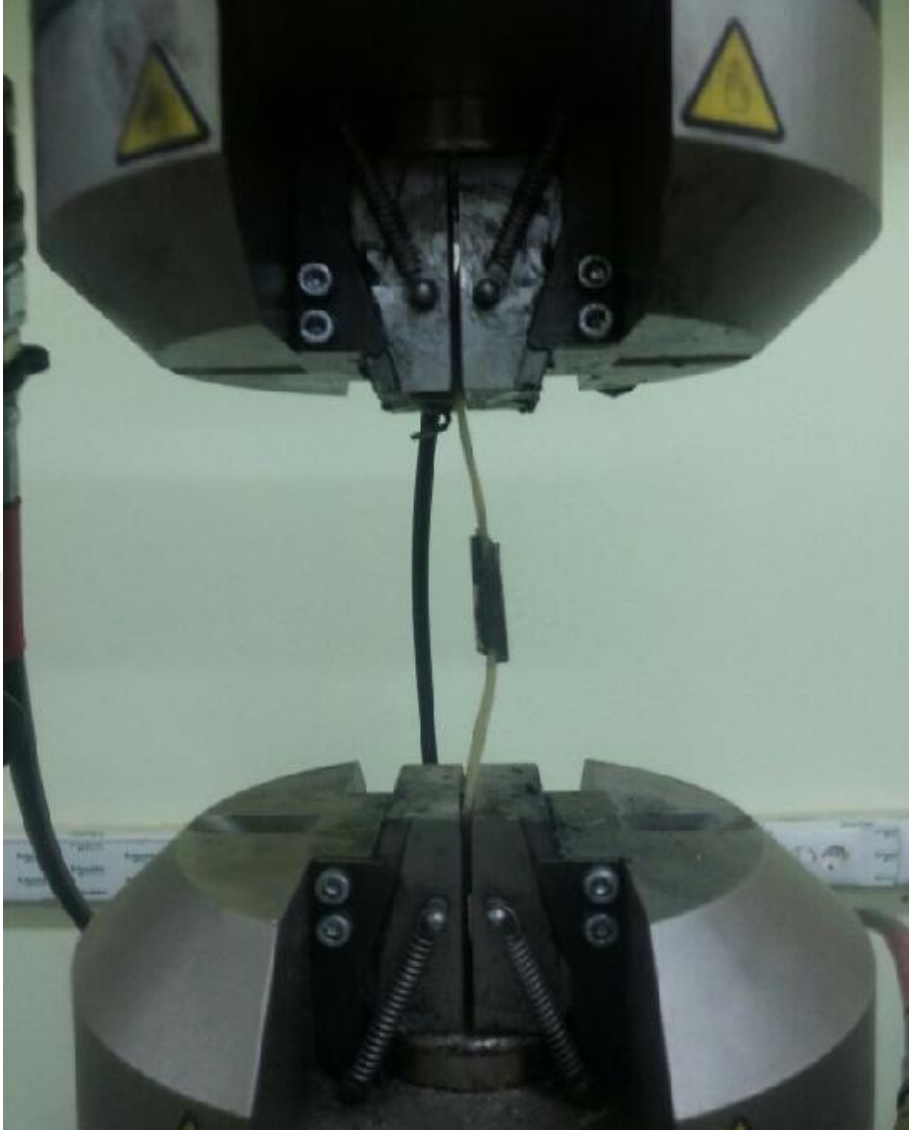
Şekil 5.6. Kritik burkulma yükünü geçtikten sonra burkulan malzeme

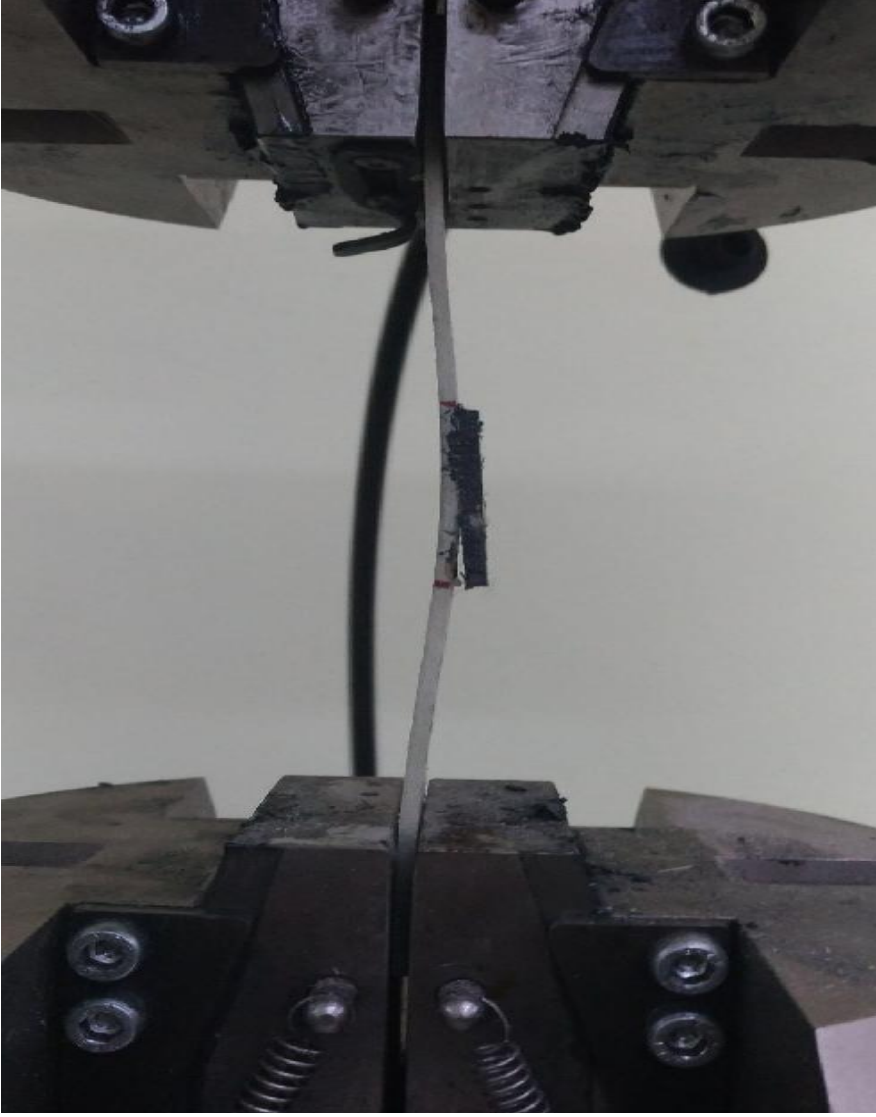
Şekil 5.7. Tek tarafından yapıştırıcı ile tamir edilmiş deney numunesinin deney sonrası yamanın yapıştırıcı kısmından ayrılması.

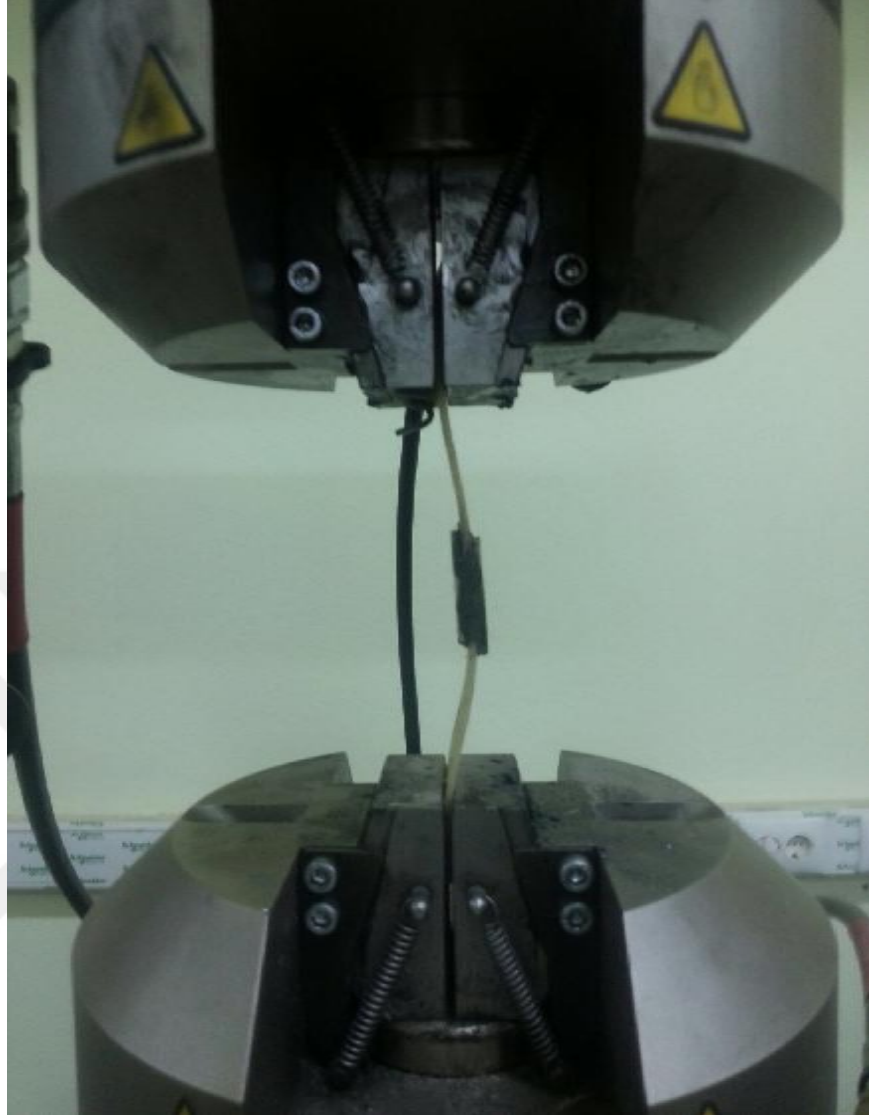
Şekil 5.8. Çift yüzünden yapıştırıcı ile yapıştırılmış numunenin kritik burkulma yükünü geçtikten sonra ki görünümü.
