**İŞLETMELERDE BAKIM YÖNETİM SİSTEMLERİNİN
YAPILANDIRILMASI VE EÜAŞ İSTANBUL A DOĞALGAZ KOMBİNE
ÇEVİRİM SANTRALİNE UYGULANMASI**

YÜKSEK LİSANS TEZİ

**MAINTENANCE MANAGEMENT SYSTEM CONFIGURATION IN PLANTS
AND APPLICATION TO EUAS ISTANBUL A NATURAL GAS COMBINED
CYCLE POWER PLANT**

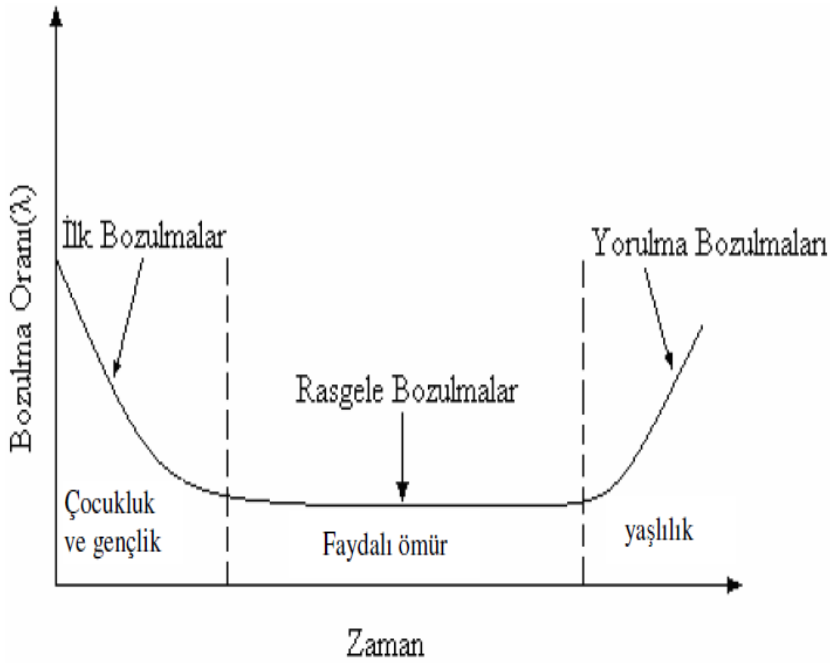
Şekil 3.4 :Bozulma oranının zamana göre değişimi (Küvet Eğrisi).

Çalışan bir ekipmanın bozulma oranı fonksiyonu küvet eğrisi ile ifade edilir. Küvet eğrisi 3 evreden oluşmaktadır. Bunlar şekil 3.4'de görülen alıştırma (çocukluk ve gençlik), olgunluk (yararlı ömür) ile aşınma ve yıpranma (yaşlılık) evreleridir [3].

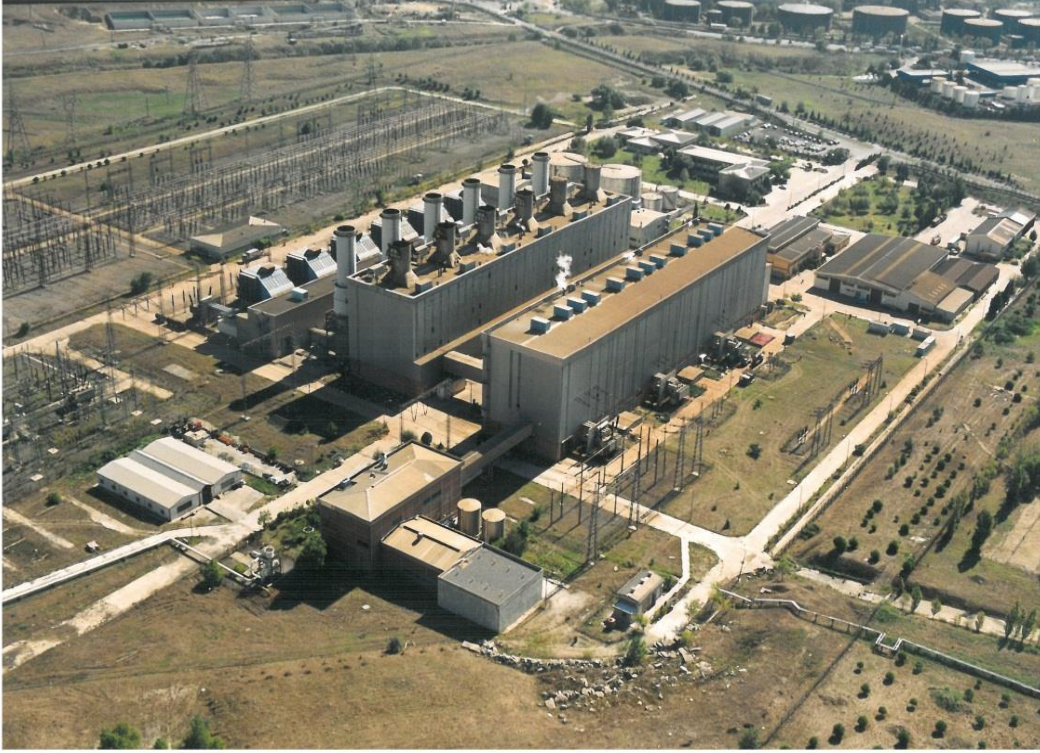
Şekil 4.1 :İstanbul a doğalgaz kombine çevrim santrali.

İstanbul Doğalgaz Kombine Çevrim Santrali İstanbul ili Avcılar ilçesi sınırlarında Marmara denizi sahilinde kurulu olup, birbirinin aynı özelliklerini taşıyan 3 kombineden oluşmaktadır ve toplamda 1350,9 MW kurulu güce sahiptir. Her bir kombine kendi içerisinde iki adet gaz türbini, iki adet atık ısı kazanı ve bir adet buhar türbininden oluşmaktadır. Santral bir kombine bloğunda 450,3 MW baz yük çıkışına sahip olmakla beraber 15 °C ortam sıcaklığında 442,3 MW kontraktör tarafından garanti edilmiştir [11]. Şekil 4.1 ve 4.2 de İstanbul A DGKÇS' a ait yerleşim planları bulunmaktadır.

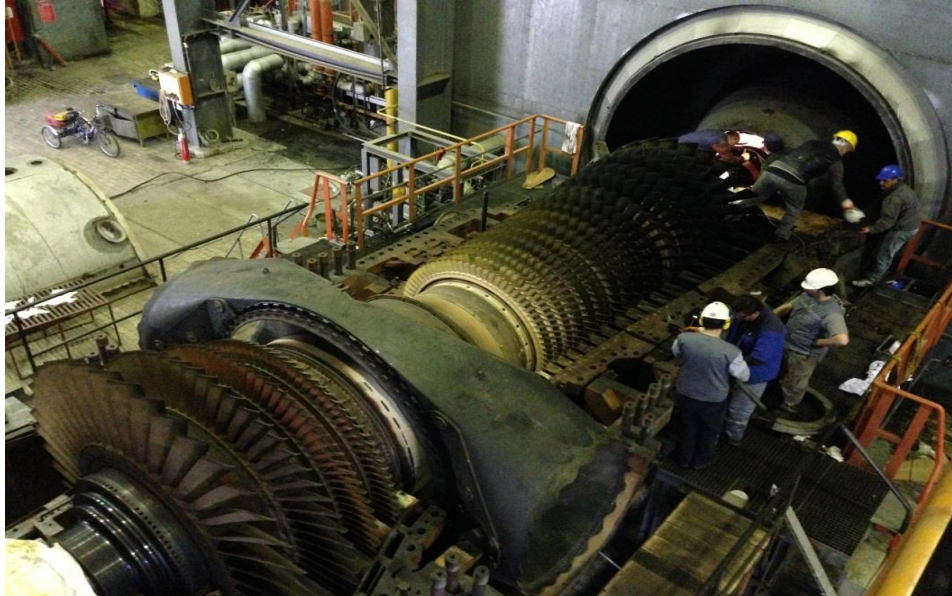
Şekil 4.4 :Gas türbin yatakları.

İstanbul A Doğalgaz Kombine Çevrim Santrali genelinde her bir kombinede 2 adet olmak üzere toplamda 6 adet gaz türbini bulunmaktadır. Şekil 4.4' de gösterilen bir gaz türbini V94.2 model silo tip 2 adet yanma odası, havanın basınçlandırıldığı 16 adet kompresör ve elektrik üretimi için aynı shaft üzerinde yer alan 4 adet türbin kademesinden oluşmaktadır. Kurulu baz yük kapasitesi doğalgazın yakıt olarak kullanıldığı yanmalarda 138,8 iken motorinin yakıt olarak kullanıldığı durumlarda 115,6 MW'tır [11].

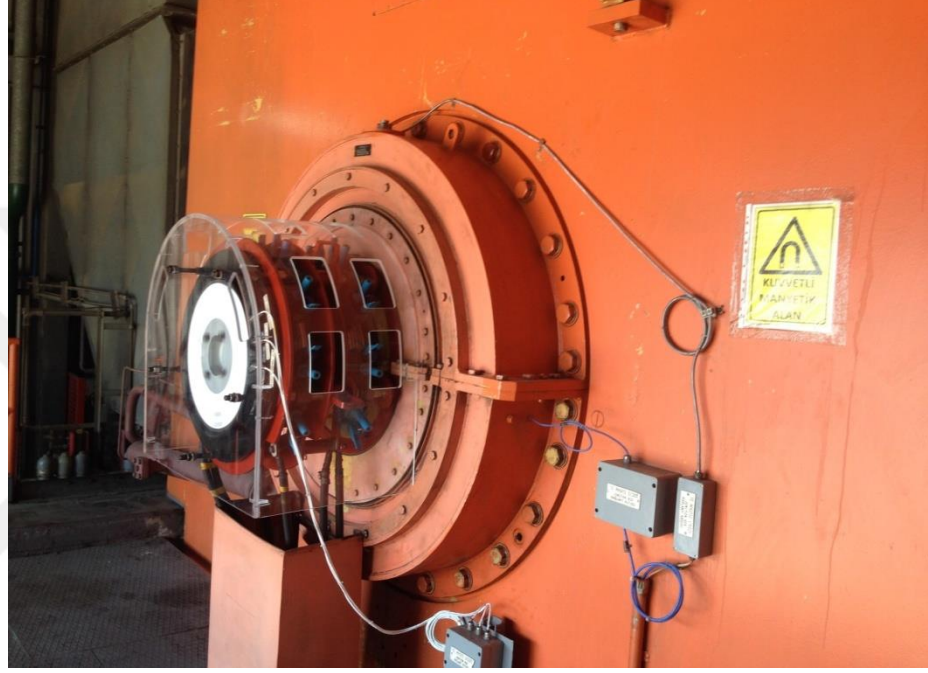
Şekil 4.6 :Gas türbini generatörü.

Elektriğin üretimi aynı shaft üzerinde yer alan generatör üzerinden sağlanmaktadır. Gaz türbini miline bağlı bulunan jeneratör gaz türbininde üretilen mekanik enerjiyi elektrik enerjisine dönüştürmektedir.3000 d/dk nominal hızda 160 MVA nominal güç üretmektedir. Şekil 4.6 da GT21 gaz türbini generatörü görülmektedir.

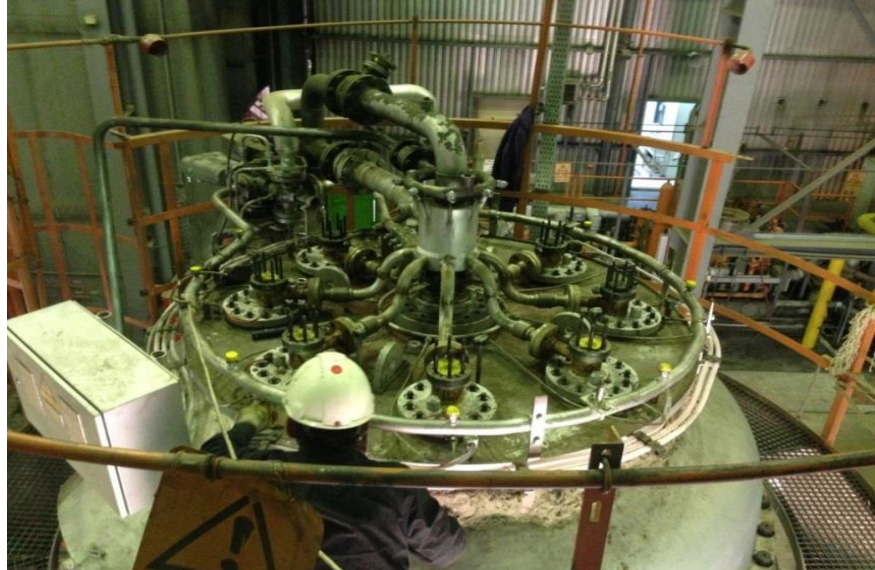
Şekil 4.8 : Yanma odaları üzerinde yer alan hibrit yakıcılar.

Yanma odaları üzerinde yer alan 16 adet hibrid yakıcılar vasıtasıyla solo gaz, solo motorin veya karışık yanma mümkün kılınabilmektedir. 50-60 bardan 17-20 bar basıncına düşürülen doğalgaz ince ve kalın filtreden geçerek gelen yanma havası ile birleşerek yanma odalarında yanmayı gerçekleştirirler. İdeal yanma koşullarında 138,8 MW baz yükte 500 kg/sn hava ile 10 kg/sn gaz yanması gerçekleşmektedir. Fuel-oil yakıcısı, doğal gaz yakıcısı, pilot yakıcı ve ateşleyici (buji) sistemleri yakıcı muhafaza sına monte edilmişlerdir. Yanma için gerekli olan primer hava yönlendiricilerin arasından yanma odasına girer. Premix yanma için giren doğalgaz dağıtıcı vasıtası ile nozullara dağılarak hava ile karışır. Difüzyon yanmada ,doğalgaz o noktasından yakıcıya girer sıcak hava ile temas ederek aksiyal yönlendiriciler ile yanma bölgesine gelir. Premix yanmada, ani yük düşümleri esnasında alevi desteklemek amacı ile pilot yakıcılarda devrededir. Doğalgaz pilot yakıcıya girer, yakıcı içerisindeki dört adet borudan geçerek aksiyal yönlendiriciler ile yanma bölgesine gelir. Yanma moduna bağlı olarak, soğuk hava yada fuel-oil yakıcıya girer. Fuel-oil yakıcısı,geri dönüşteki akış miktarına göre çalıştığından, gelen fuel-oil in bir kısmı yüke bağlı olarak dönüş hattına transfer olur. Yakıcıda ilk alev, yardımcı yakıt olan propan gazının bujilerde ateşlenmesi ile oluşur. Propan gazı yakıcıya giriş yapar [11]. Şekil 4.8 de yanma odaları üzerinde yer alan hibrit yakıcılar gözükmemektedir.

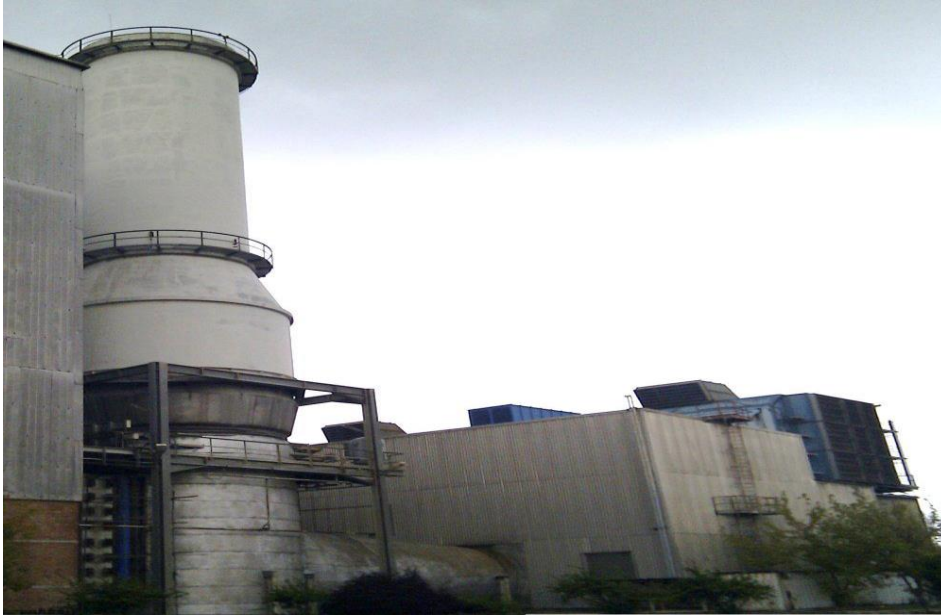
Şekil 4.9 :By-pass bacaları.

Solo çalışmaya imkan sağlayan yani sadece gas türbinleri üzerinden elektrik üretmeyi olanaklı hale getiren by-pass bacaları birçok işletme tarafından ekonomik olarak kabul görmemektedir. İşletmede 47 metre yüksekliğinde 7,8 metre çapında Stober&Morlock marka 6 adet by-pass bacası bulunmaktadır. Tercih edilmemekle beraber yük talebini dengelemek amacıyla dönem dönem atık ısı kazanı yolunu kapayan damperlerle faaliyette kullanılmaktadır. Bu sistemin işletmede kullanılmasındaki amaç buhar üretimi yapılmayan atık ısı kazanlarında yer alan boru ve domlarının aşırı ısınması ve hasar görmesi önlenmektedir [11]. Şekil 4.9 GT11 ile atık ısı kazanı arasında yer alan by-pass bacası gözükmektedir.

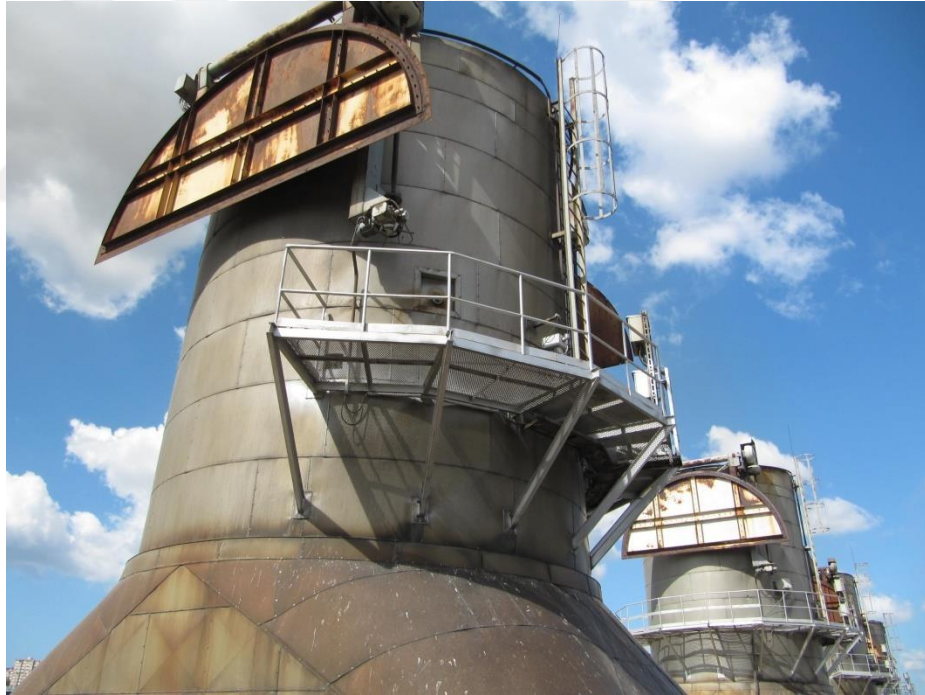
Şekil 4.10 :Atık ısı kazanları.

İşletmede yer alan atık ısı kazanlarında yüksek kalitede kızgın buhar elde etmek için ekonomizer, evaporatör ve kızdırıcı bulunmaktadır [11]. Şekil 4.10 da atık ısı kazanlarına ait baca çıkışları bulunmaktadır.

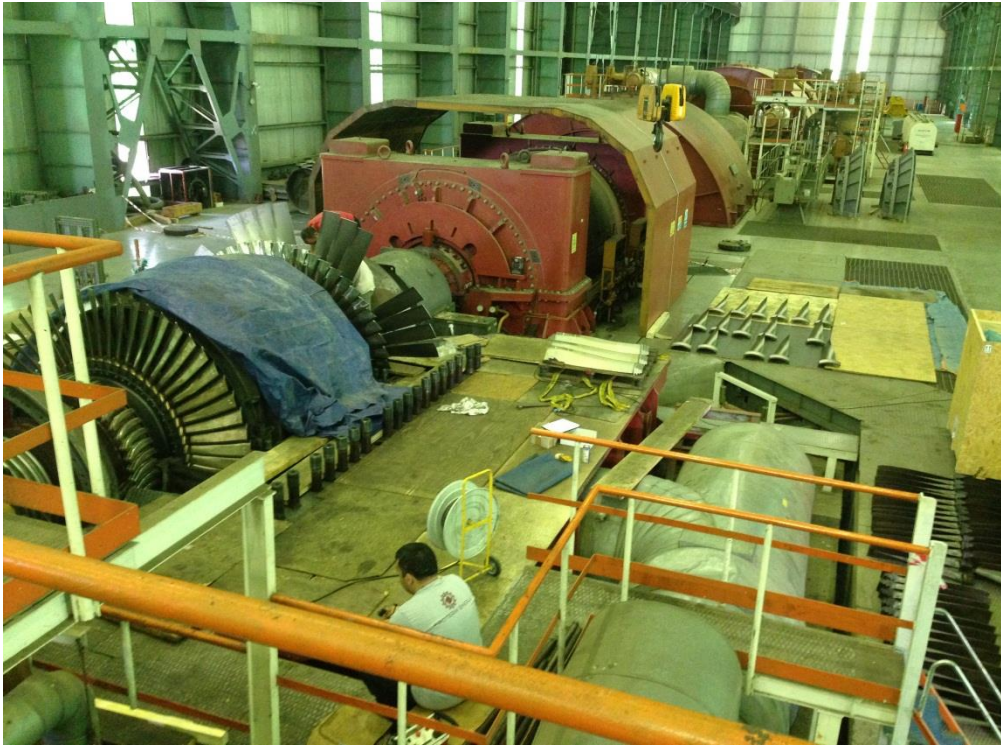
Şekil 4.11 :Buhar türbini ve generatörü.

Buhar türbinleri generatörleri 216 MVA (maksimum 35 derece soğutma suyu giriş sıcaklığı) güce ve 15,75 kV nominal gerilime sahiptir [11]. Şekil 4.11 de buhar revizyona giren buhar türbinine ait türbin kanatları ve generatör bulunmaktadır.

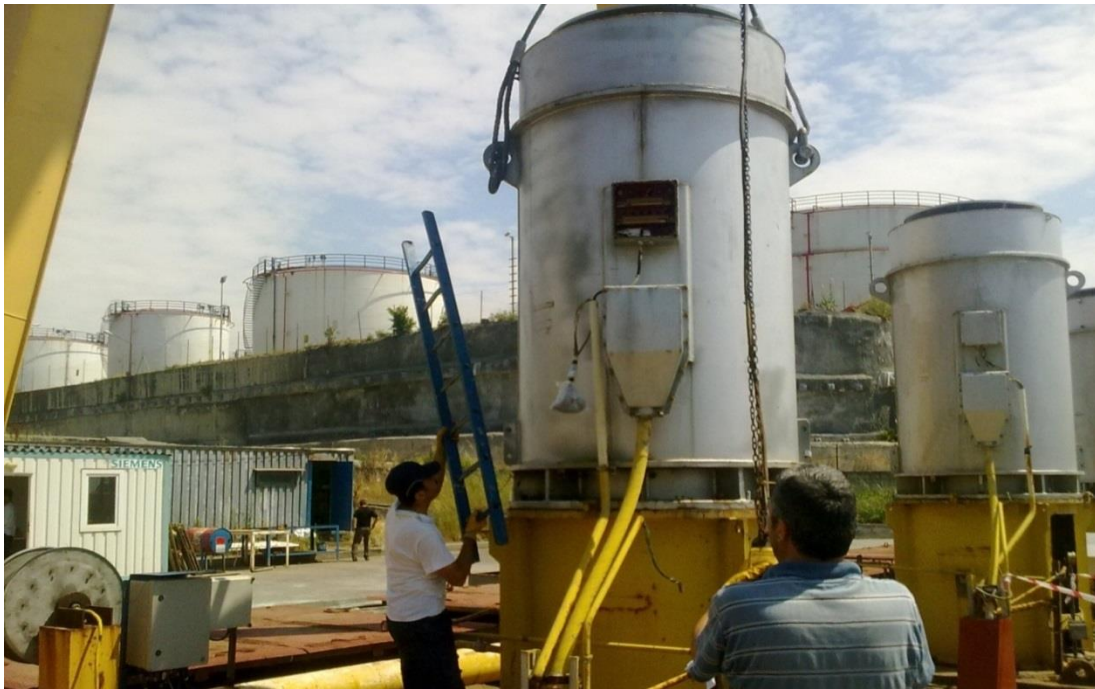
Şekil 4.12 :Soğutma suyu pompaları.

Soğutma suyu Ambarlı sahilinden 335 metre uzaklıktaki 3 adet su alma ağzından girmekte ve eviye farkı ile sirkülasyon suyu kontrol mahaline gelmektedir. Su toplama havuzundan her bir buhar türbini için 2 adet olmak üzere toplamda 6 adet 18000 m³/saat debili sirkülasyon suyu pompası bulunmaktadır. Soğutma suyu pompalarının iki tane olmasının nedeni birbirleri ile yedekli çalışmasından dolayıdır. Ancak özellikle ortam sıcaklıklarının yükseldiği yaz aylarında ikinci sirkülasyon pompası da devreye alınarak gerekli soğutma sağlanmaktadır. Soğutma suyu yine seviye farkı kullanılarak Marmara Denizine üç ayrı beton boru hattı ve 235 m boşaltım borusu ile boşaltılmaktadır [11]. Şekil 4.12 de soğutma suyu pompaları görülmektedir.

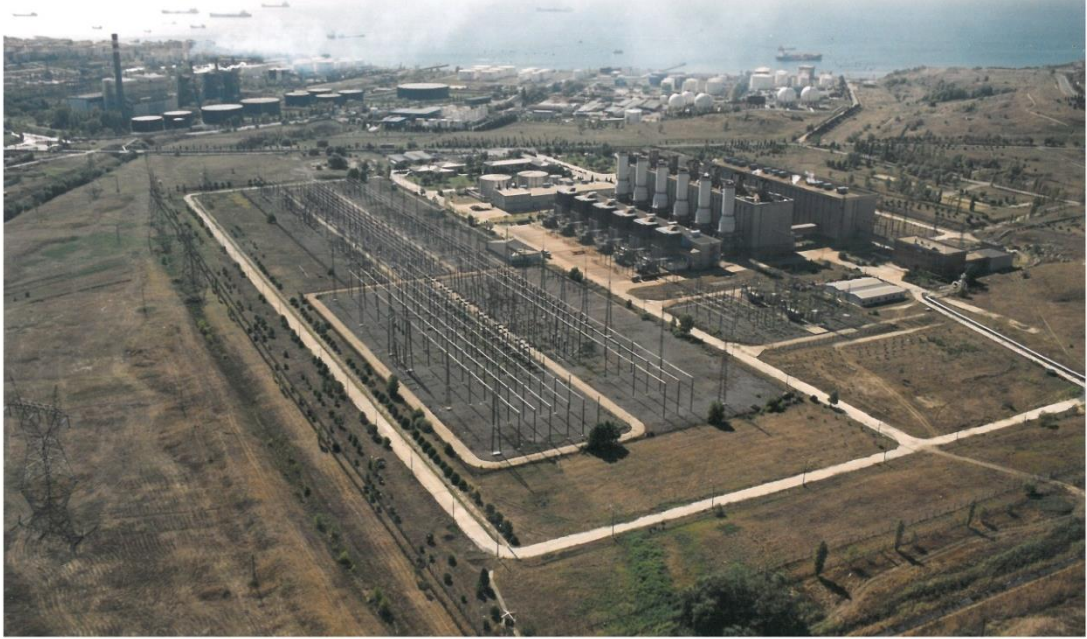
Şekil 4.13 :Şalt sahası.

İşletmede üretilen elektrik enerjisinin enterkonnekte sisteme bağlanması için ve gerektiğinde bağlantının kesilmesi için sistemin şalt sahasına sahip olması gerekmektedir. Sistemde 154 kv ve 380 kv olmak üzere iki farklı gerilim çıkışı bulunmaktadır İlk iki bloktaki altı generatörün çıkışı 154 kv şalt sistemine, diğer iki gaz türbini ve bir buhar türbini generatörü çıkışı ise 380 kv şalt sistemine bağlıdır [11]. Şekil 4.13 İstanbul DGKÇS 'na ait 154 kv ve 380 kv şalt sistemine aittir.

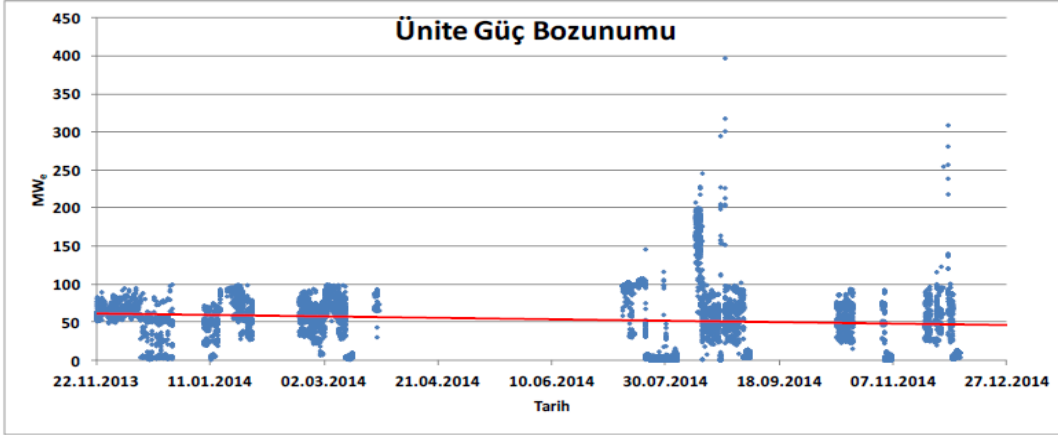
Şekil 6.7 : Uzun vade ünite güç bozunumu.

Sistemden elde edilen verilere bağılı olarak oluşturulan bazı grafikler ve raporlar aşağıda yer almaktadır. Ünite Güç Bozunumu bakımından Şekil 6.7’de yaklaşık 1 yıllık elde edilen verilere bağılı olarak oluşturulmuş 1 nolu kombineye ait ünite güç bozunumu yer almaktadır.Sistemden elde edilen 1 yıllık bozunum grafiği incelendiğinde ünite güç bozunum verilerinin dönemsel olarak ünite bakımları, sabit veri akışı olmaması, OPC sunucusunun duraksaması vb. gibi nedenlerden dolayı kesintili olduğu görülmektedir.

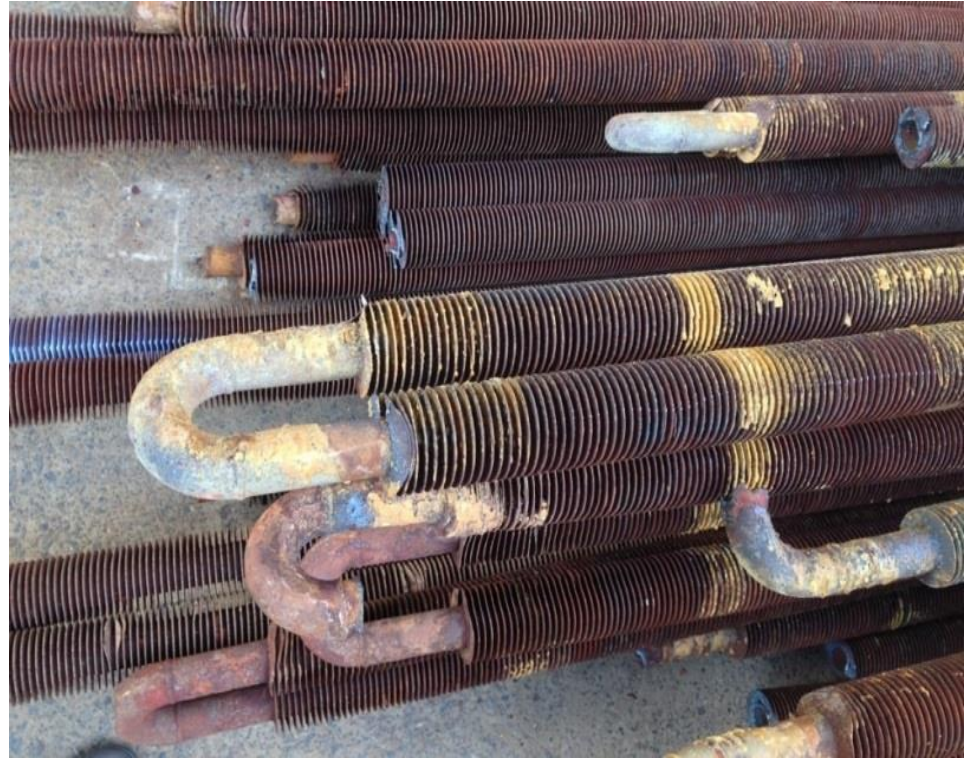
Şekil 6.12 :Yenilenmiş atık ısı kazanı boruları.

Atık ısı kazanlarında değiştirilen boru miktarları ve kayıp enerji miktarları çizelge 6.13’ de yer almaktadır. Şekil 6.12 ‘da korozyona uğramış atık ısı kazanı boruları 6.13 ‘ de ise yenilenmiş atık ısı kazanı boruları yer almaktadır.

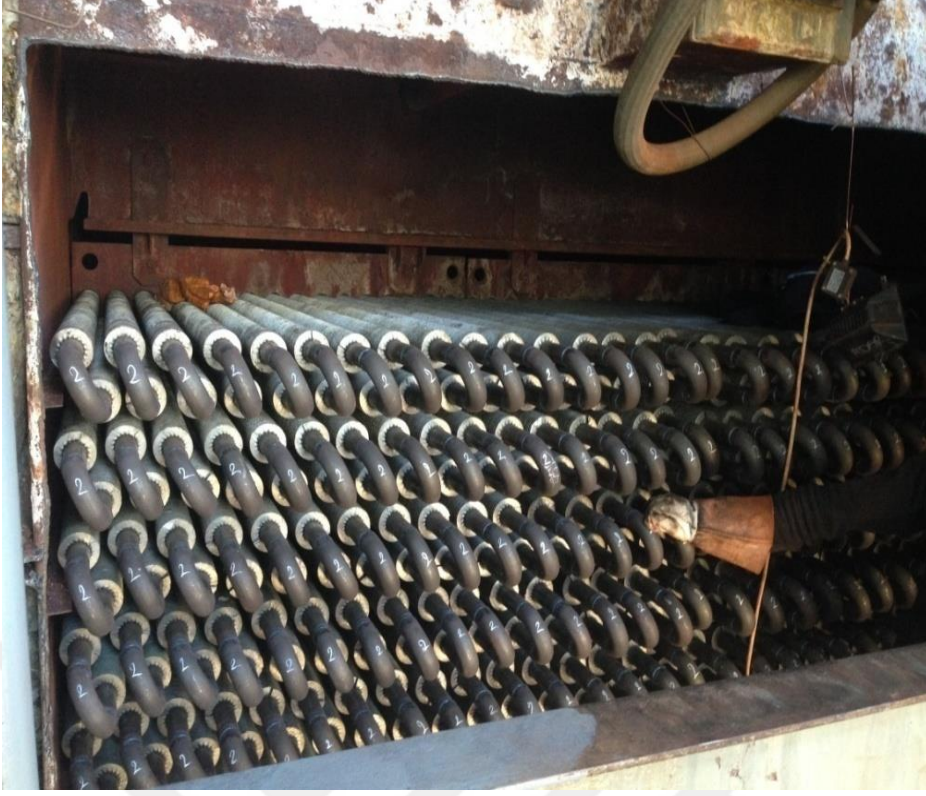
Şekil 6.13 :Değiştirilen atık ısı kazanı boruları.

Yıl	Kayıp Enerji Kwh	Değişen Boru Miktarı (M)
2004	479,925,000	5,096
2005	119,475,000	128,128
2006	317,475,000	31,512
2007	355,725,000	0
2008	244,800,000	40,914
2009	280,800,000	6,948
2011	120,905,550	182,795
2012	255,750,475	31,013
2013	168,187,050	83,915
2014	157,379,850	113,160

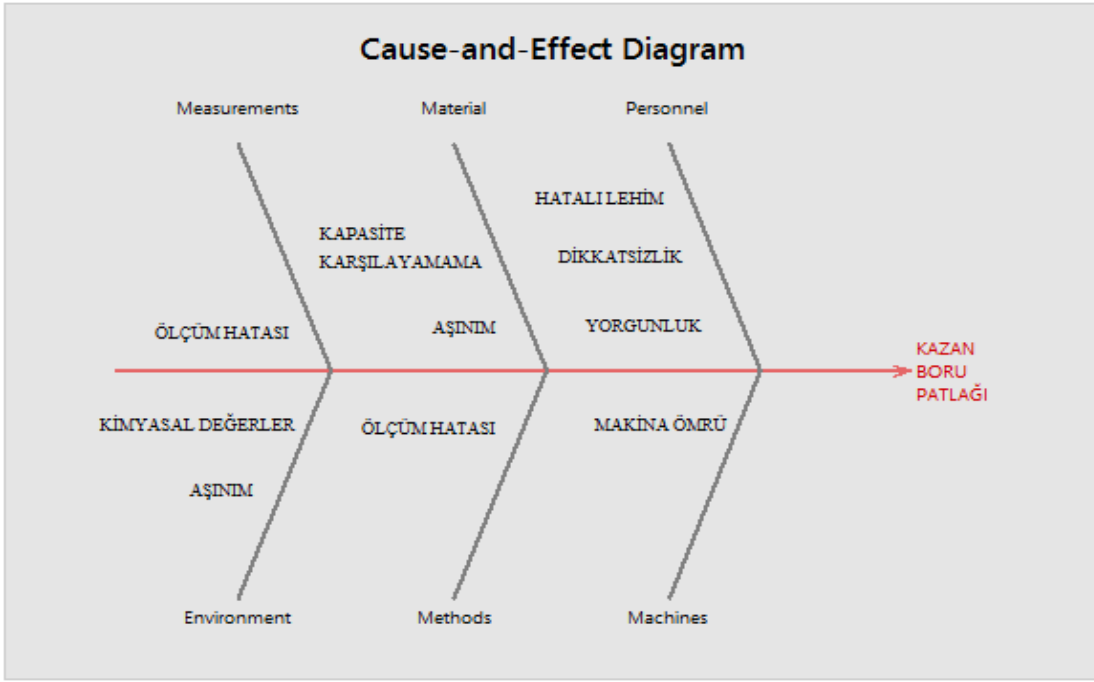
Şekil 6.16: Kazan boru patlağı ishikawa diyagramı.

Şekil 6.16 ve 6.17' de kazan boru patlağı ve vibrasyon arızasına ilişkin balık kılıçığı diyagramı yer almaktadır.

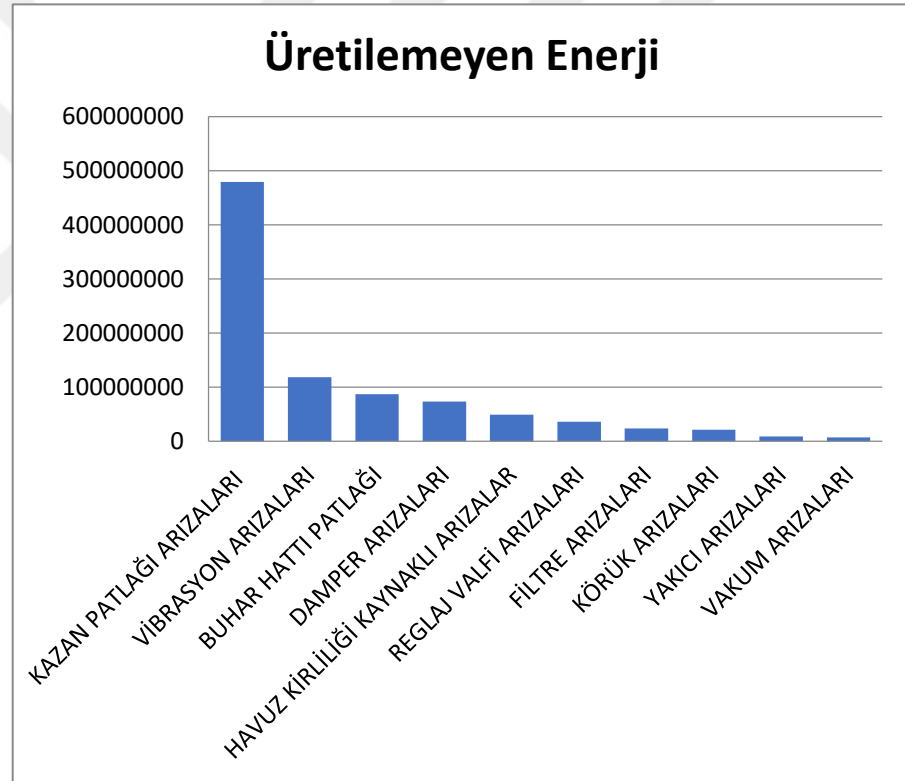
Şekil 6.18: Üretilemeyen enerji analizi.

ARIZANIN ADI	ENERJİ
Kazan Patlağı Arızaları	479,006,821
Vibrasyon Arızaları	118,556,000
Buhar Hattı Patlağı	86,868,100
Damper Arızaları	73,287,400
Havuz Kirliliği Kaynaklı Arızalar	49,392,600
Reglaj Valfi Arızaları	36,354,000
Filtre Arızaları	23,428,600
Körük Arızaları	21,104,401
Yakıcı Arızaları	9,160,800
Vakum Arızaları	7,253,400
