**YUVARLAK ÖRME KUMAŞLARDA
KARŞILAŞILAN KUMAŞ HATALARI VE
TEKNOLOJİK ÇÖZÜM ÖNERİLERİ**

Yüksek Lisans Tezi

**Pamukkale Üniversitesi
Fen bilimleri Enstitüsü
Tarafından Kabul Edilen
Tekstil Mühendisliği Anabilim Dalı
Yüksek Lisans Tezi**

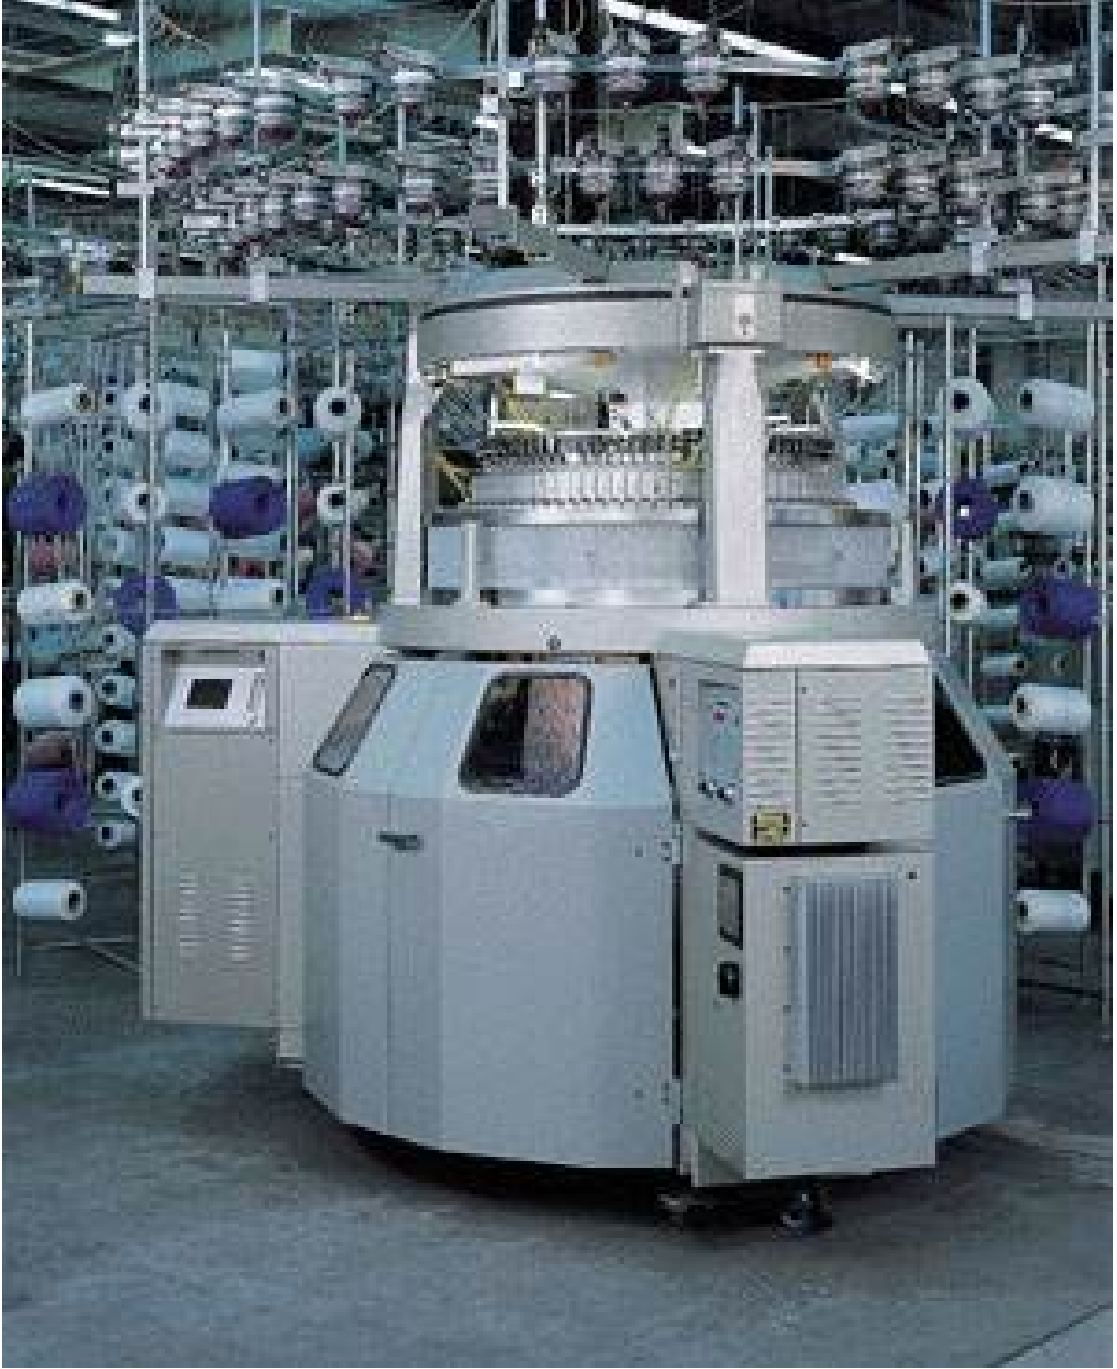
Şekil 3.1 : Bir Yuvarlak Örme Makinesinin Görünümü

Şekil 3.1’de bir yuvarlak örme makinesi görülmektedir.

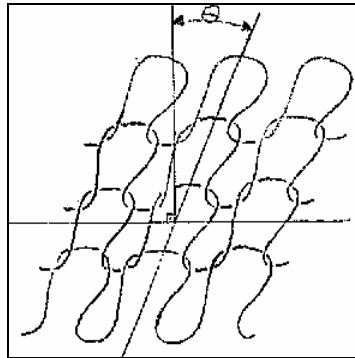
Şekil 3.2 : May Dönmesinin Görünümü

Bazı dengesiz örgü yapılarında görülen bu hata, ilmek sıra ve çubuklarının birbirine dik olmaması şeklinde ortaya çıkar. Kimi kumaşlarda bu açı 90° oluşmaz. 90° 'den sapma açısına 'Dönme Açısı(Θ)' denir. Dönme açısı 5° 'yi aştığında kumaş problemleri bir hal almaya başlar. Şekil 3.2'de may dönmesi görülmektedir. May dönmesi iki nedenden meydana gelebilir:

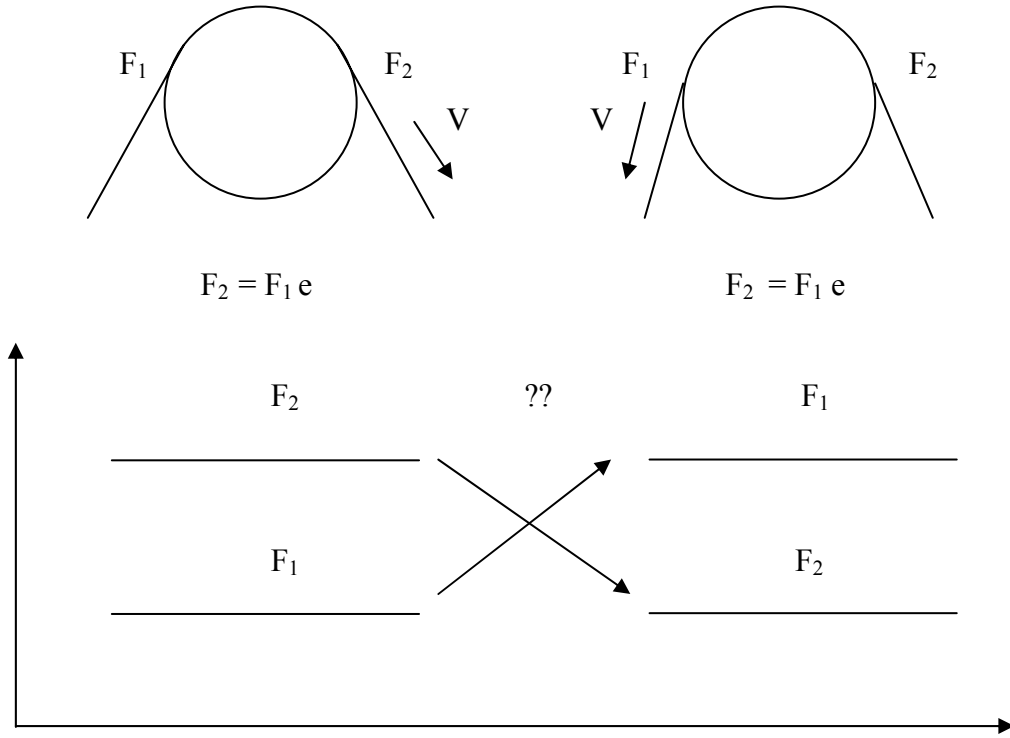
Şekil 3.3 : İplik Ani Yön Değiştirdiğinde İplik Gerginliğinin Değişimi

Şekil 3.3’de iplikler tek yönde iğne yayı üstünde hareket halindedirler. Geri besleme durumu ipliklerin akış yönündeki ani değişiklikle birlikte ortaya çıkar.

Eğer ipliklerin bir iğne kancası üzerinde hareket ettiğini varsayarsak ($F_2 = F_1 \times e$) eşitliği bize iğnenin önünde ve arkasındaki iplik gerginliğinin birbirine uyum sağladığını açıklar.

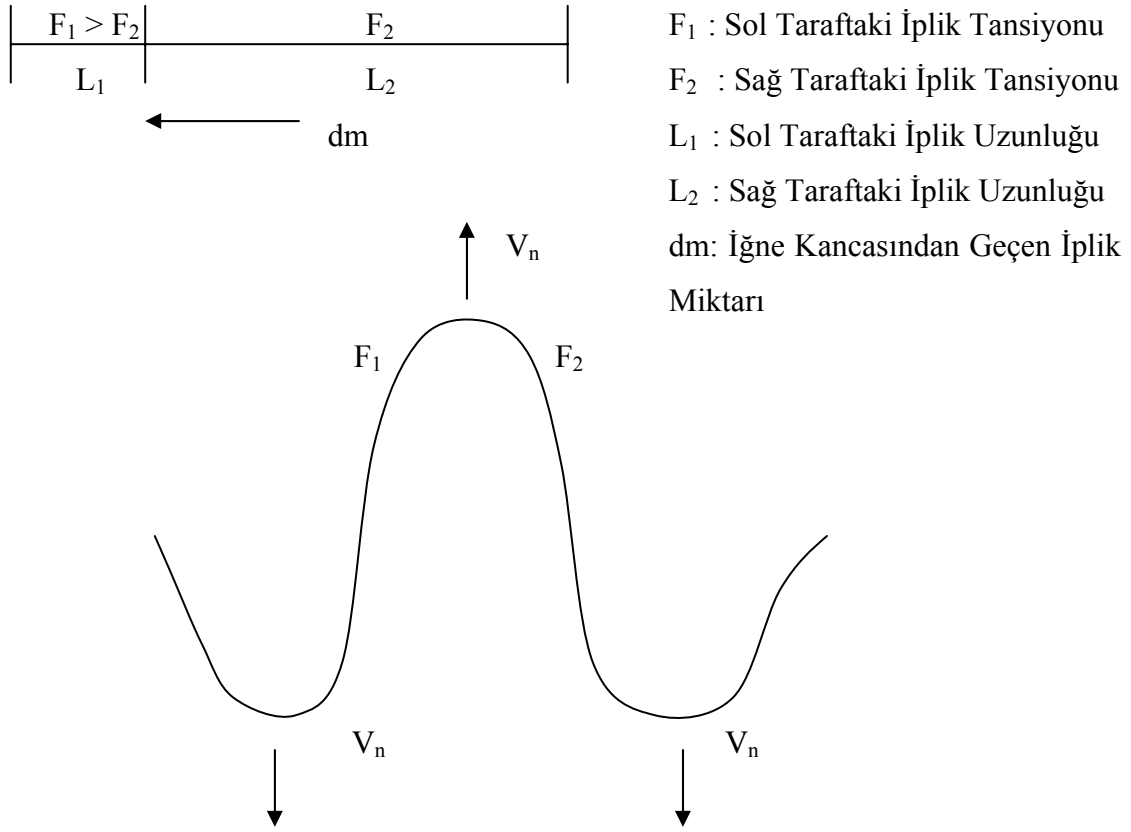
Şekil 3.4 : Ağırlık Değişiminin Şematik Görünümü

Şekil 3.4 'de iğne kancası üzerinde ipliğin akışı görülmektedir. İğnenin sol tarafındaki iplik uzunluğu L_1 , sağ tarafındaki iplik uzunluğu L_2 'dir. Dinamik koşullarda bir denge durumu söz konusudur. Meydana gelen oluşumu açıklamak oldukça zordur çünkü Newton Kanunları ile eğilme ve kayma sürtünmesi arasında açıklaması zor bir ilişki meydana gelmektedir (Push ve diğ., 2000).

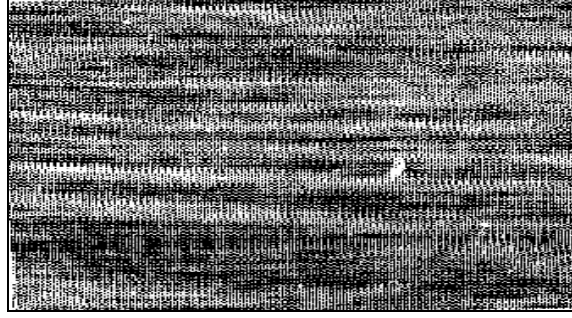
Şekil 4.1 : İplik Abrajı (Iyer ve diğ., 1995)

Farklı numaralardaki veya farklı partilerdeki ipliklerin karışması nedeniyle örme kumaşın enine yönünde oluşan bant izleridir. Ayrıca elyaf harmanında oluşan karışıklık nedeniyle de iplik abrajı meydana gelebilir. Bu tip iplik abrajında kumaş üzerinde görülen bantlar düzgün değildir. Bu şekilde oluşan iplik abrajı ham kumaşta çıplak gözle çok iyi görülemez; ancak özel ışık sistemleri altında veya terbiye işlemi sonrası görülebilir. İplikte düzgün bir biçimde devam eden numara varyasyonu yüzeyde açık

koyulu bölgeler oluşturmuştur. İplikteki kalın bölgeler koyu, ince bölgeler açık renkteki yerleri meydana getirmiştir. Boyama işleminden sonra da iplikteki kalın bölgelerin ince bölgelerden daha çok boya almasından dolayı farklılıklar daha belirgin bir hal alır. Şekil 4.1'de iplik abrajı net biçimde görülmektedir.

Nedenleri:

- Numara farkı
- Harman farkı
- Parti (lot) farkı
- Büküm farkı olabilir.

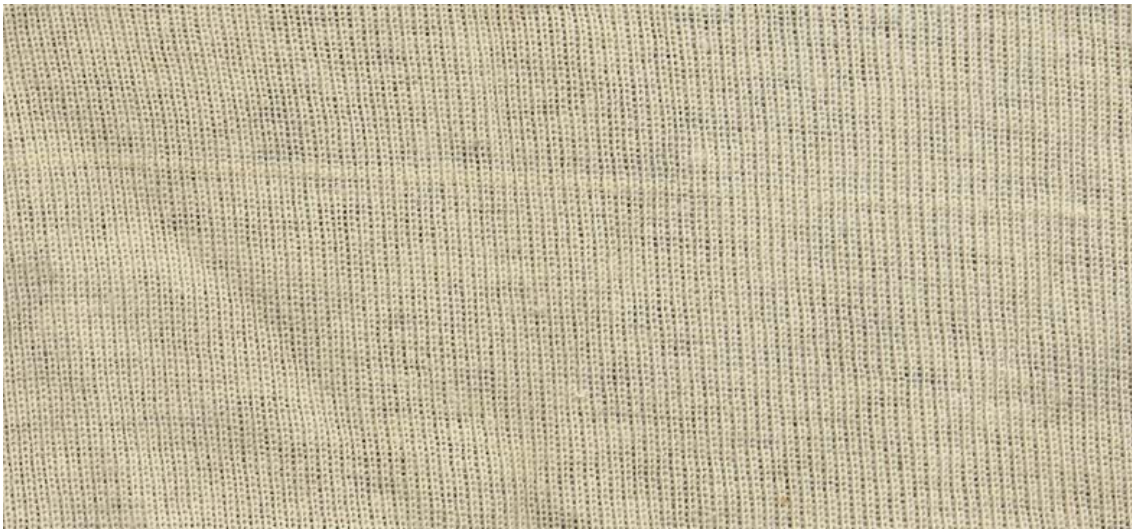
Şekil 4.2 : Kalın İplik Hatası

Kalın iplik hatası tek iplikli örme kumaşlarda kumaşın enine yönünde, periyodik veya dağınık aralıklarla kabarıklık şeklinde oluşan yatay bir çizgi olarak görülür. İnce iplik hatası da tam tersi şekilde daha ince bir yüzey olarak görünen yatay bir çizgi şeklindedir. Şekil 4.2’de kalın iplik hatası , Şekil 4.3’de ince iplik hatası görülmektedir.

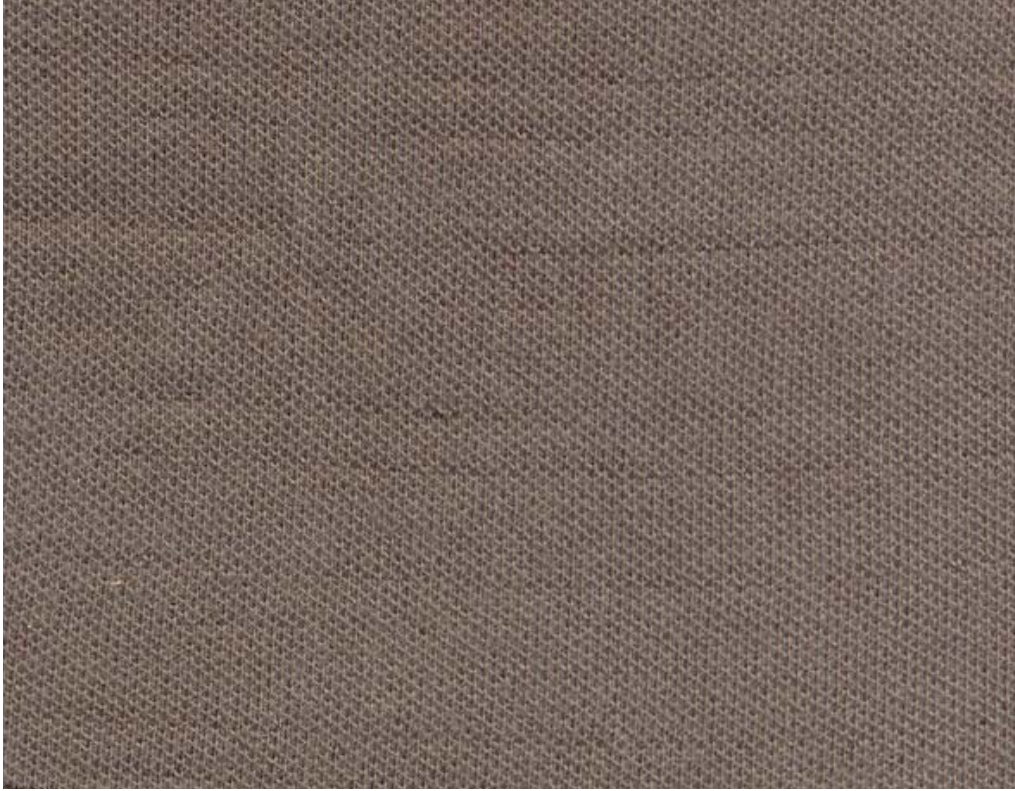
Şekil 4.5 : İplik Gerginlik Farkından Kaynaklanan Enine Kesikli Çizgi Hatasının Kumaş Yüzeyindeki Görüntüsü

Şekil 4.5’de iplik gerginliğinin farklı olmasından dolayı oluşan enine kesikli çizgi hatası görülmektedir.

- Yetersiz parafin miktarı,
- İplik düzgünsüzlüğü,
- Negatif iplik besleme sistemi,
- İlmek sıklık ayarının doğru yapılmamış olması(Makine Kaynaklı).

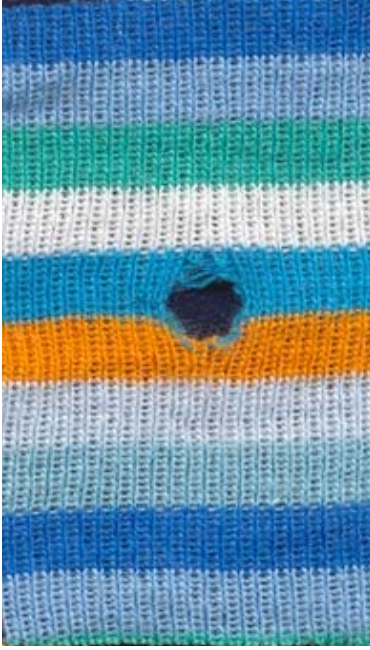
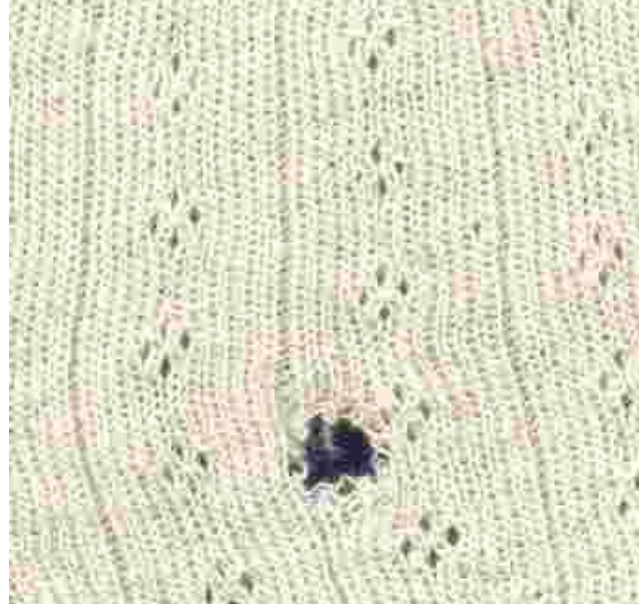
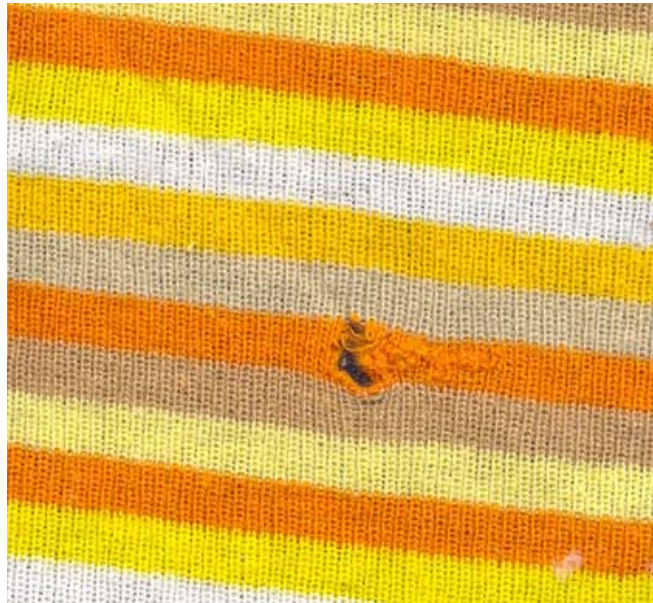
Şekil 4.6 : Delik ve Patlak Hatalarının Görünümü

Şekil 4.6 (a), (b) ve (c)'de delik ve patlak hatalarına örnekler görülmektedir.

- İpliklerin fazla kalın düğümlü veya dolaşık olması,
- İplik gerginliğinin fazla olması veya iplik sevk sistemlerinin hatalı olması,
- İpliğin yeterli esneklikte olmaması.

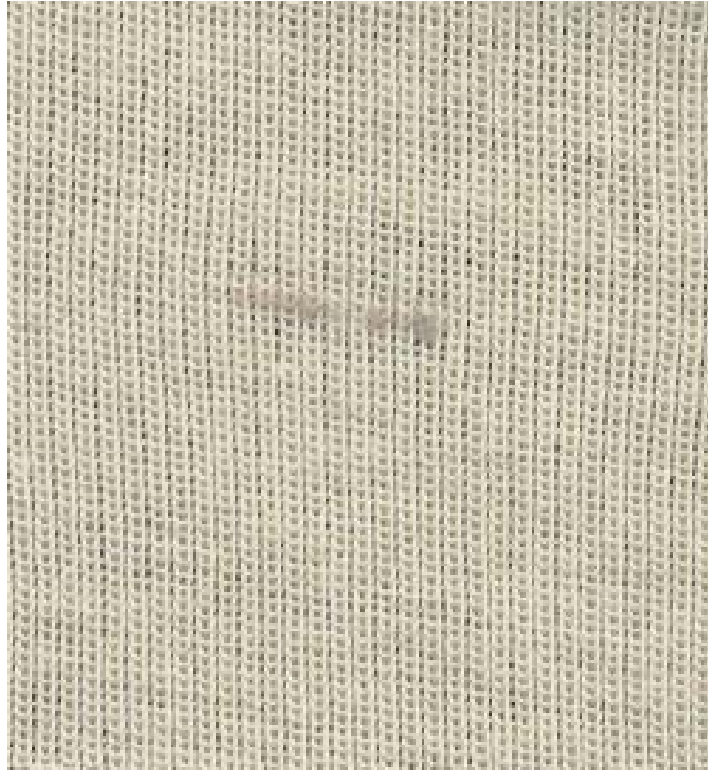
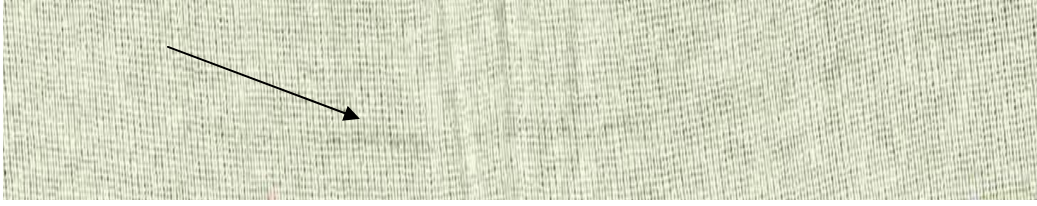
Şekil 4.7 ve Şekil 4.8’de renksiz ve renkli uçuntular görülmektedir.

Şekil 4.7 : Renksiz Uçuntu Hatasının Görünümü

Şekil 4.8 : Renkli Uçuntu Hatasının Görünümü

- Sürtünme,
- Yetersiz parafin miktarı,
- Yetersiz temizlik ve muhafaza,
- Boyalı iplik kullanımı,
- Uygunsuz klima koşulları,
- İplik üretimi esnasında çekim bölgelerindeki veya diğer iplik geçiş bölgelerindeki lif uçuntularının iplik üzerinde birikmesi,
- Bobinleme işleminin uygun yapılmaması, kalın düğüm atılması.

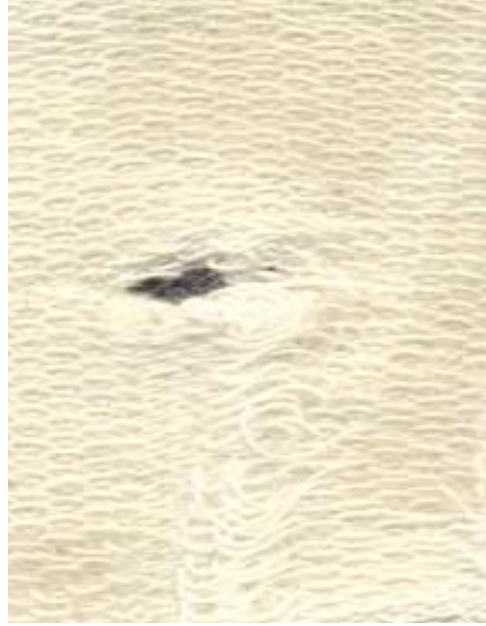
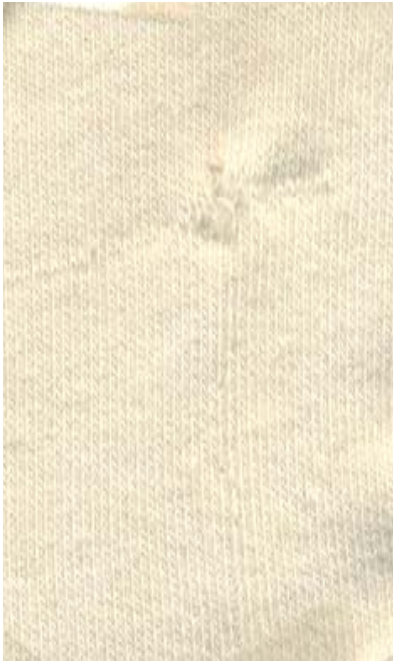
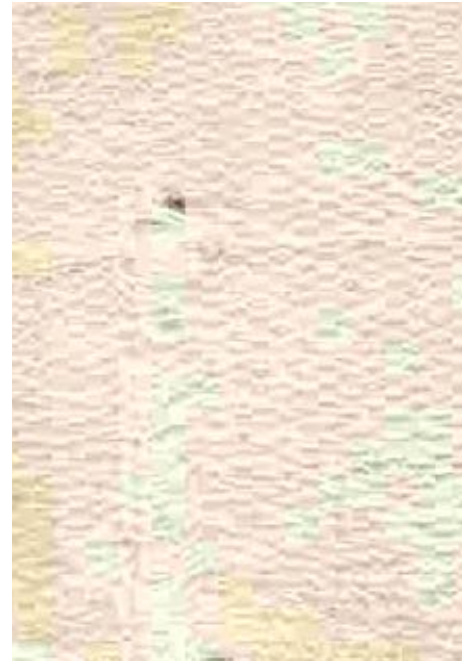
Şekil 4.9, Şekil 4.10, Şekil 4.11 ve Şekil 4.12’de, iki farklı neps hatası kumaşın ön ve arka yüzeyinde görülmektedir.

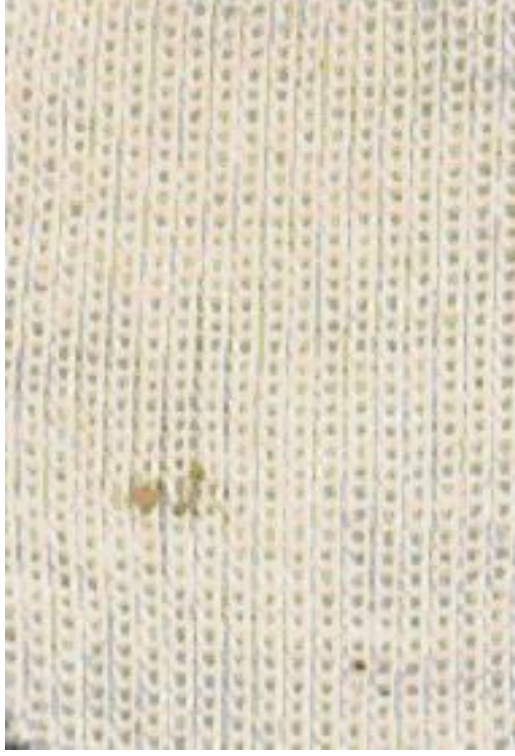
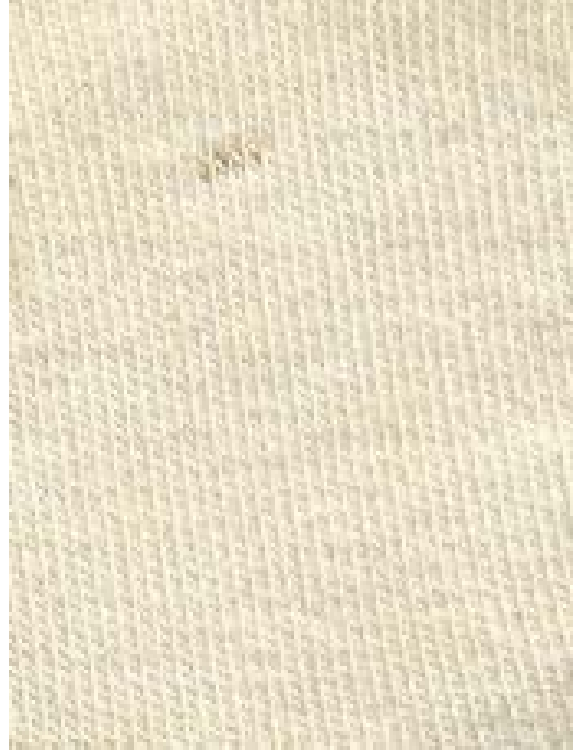
Şekil 4.13 ve Şekil 4.14’de ise yabancı elyafın kumaş yüzeyindeki görüntüsü görülmektedir.

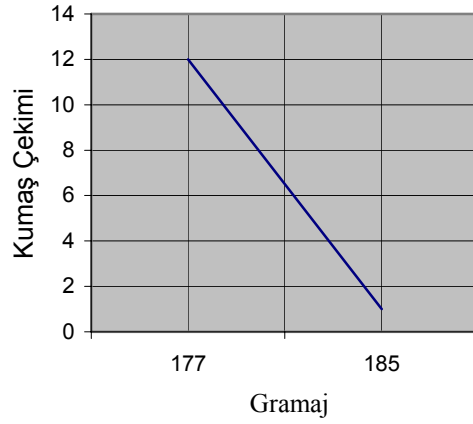
Şekil 7.2 : İplik Gerginliği Sabitken Kumaş Çekimine Göre Gramajın Değişimi

Şekil 7.2’de ise, ribana örgü sistemindeki bir makinede iplik gerginliğini sabit tutarak kumaş çekimini azalttığımızda, gramajın giderek arttığı gözlemlenmektedir.

Deney esnasında ribana örgü makinesi belirtilen sınırlar haricinde çalışmayı engellemiştir.

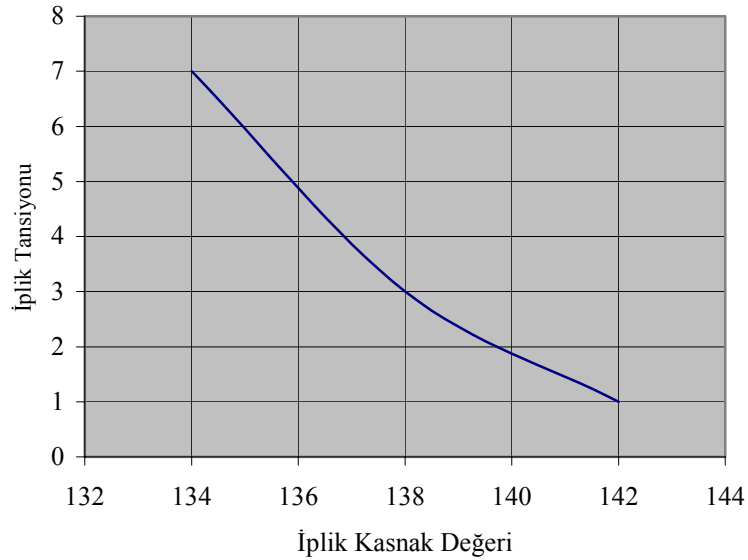
Şekil 7.3 : İplik Gerginliği ve İplik Tansiyonu Arasındaki İlişki

Şekil 7.3’de iplik gerginliği arttıkça iplik tansiyonunun da arttığı açıkça görülmektedir (İplik kasnak değeri 132’de en gevşek, 142’de ise en gergin haldedir).

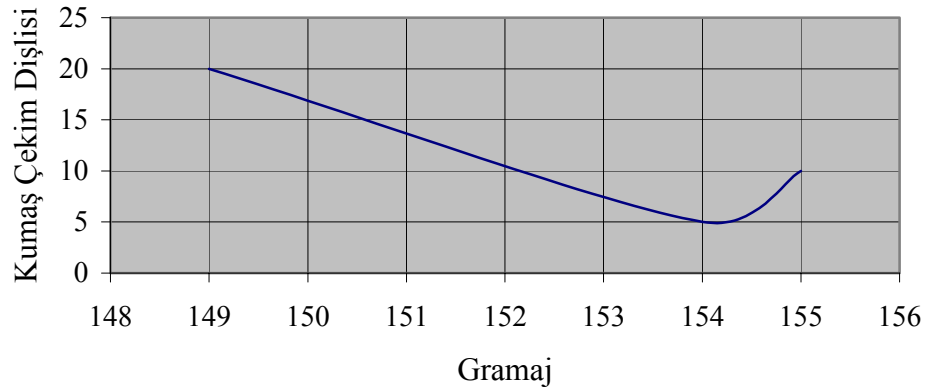
Şekil 8.1 : İplik Gerginliği ve Sıklık Normalken Kumaş Çekimine Göre Gramajın Değişimi

Şekil 8.1’de İplik Gerginliği ve Sıklık Ayarı normalken Kumaş Çekimine göre mamul gramajın değişimi görülmektedir. Bu çizelgeye göre iplik gerginliği ve sıklık ayarı sabit ve normal ayarda iken kumaş çekim dişlisinin değeri düşürüldükçe (yani gevşetildikçe), mamul suprem kumaşın gramajı artış göstermektedir(İlgili kumaş top numaraları : 1, 2 ve 5).

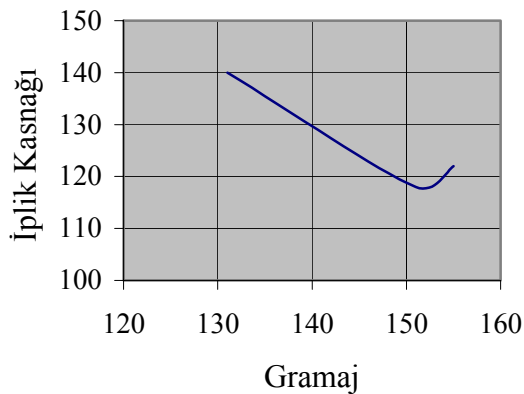
Şekil 8.2 : Kumaş Çekimi ve Sıklık Normalken İplik Gerginliğine Göre Gramajın Değişimi

Şekil 8.2’de kumaş çekimi ve sıklığın normal olduğu koşulda iplik gerginliğinin artması ile kumaş gramajının da belli oranda artış gösterdiği görülmektedir (İlgili kumaş top numaraları 3, 4 ve 5).

Özel durum; 3 numaralı kumaşta sıklık ayarı 11, kumaş çekimi 10 ve iplik kasnağı 108 iken makine çalışmadı. Sürekli duruş hatası meydana geldi. Kasnağı daha fazla açmamak için sıklık ayarını 10'a aldık ama yine duruşlar devam edince iplik çekimini 118'e kadar açmak zorunda kaldık. Bu değer altında sürekli hata verdi. Bu da 3 parametre arasında optimum çalışma sınırı konusunda belirleyici bir etken olduğunu gösterdi. Benzer biçimde 8 numaralı kumaşta iplik kasnağı 136'da iken iplikler çok bollaştığından(gerginlikleri çok düştüğünden), makine çalışmadı. Bu nedenle bir miktar daha gerdirmek durumunda kaldık ve 130'a kadar indirildi. Ancak bu şekilde makine çalışabildi.

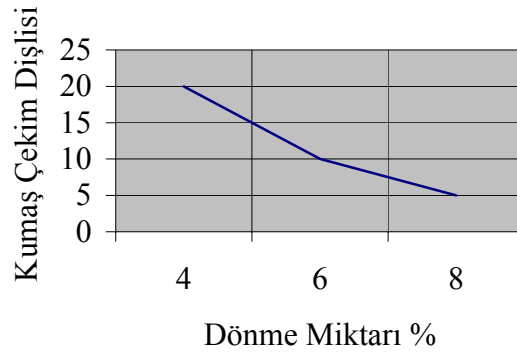
Şekil 8.3 : İplik Gerginliği ve Sıklık Normalken Kumaş Çekimine Göre Dönme Miktarının Değişimi

Şekil 8.3 'de iplik gerginliği ve kumaş sıklığının sabit olduğu 3 farklı durumda dönmenin değişimi görülmektedir. Şekilde de görüldüğü gibi kumaş çekim dişlisinin değeri arttıkça yani kumaş gerginleştikçe dönme % olarak azalmaktadır. Kumaş Çekim Dişlisi 20'de iken en gergin haldedir (İlgili kumaş top numaraları 1, 2 ve 5).

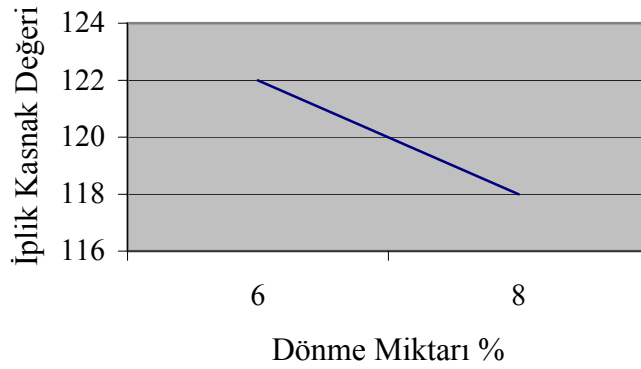
Şekil 8.4 : Kumaş Çekimi ve Sıklık Normalken İplik Gerginliğine Göre Dönme Miktarının Değişimi

Şekil 8.4’de kumaş çekimi ve sıklığın normal olduğu durumda iplik gerginliğine göre dönme miktarındaki değişiklik görülmektedir. İplik gerginliği azaldıkça yani iplik kasnak değeri arttıkça dönme miktarı azalmaktadır(İlgili kumaş top numaraları 3, 5).
