**ERMENİ KİLİSE VE OKUL YAPILARI, BURSA ÖRNEĞİ**

**YÜKSEK LİSANS TEZİ**

**Sami BAŞAK**

**BURSA-2019**

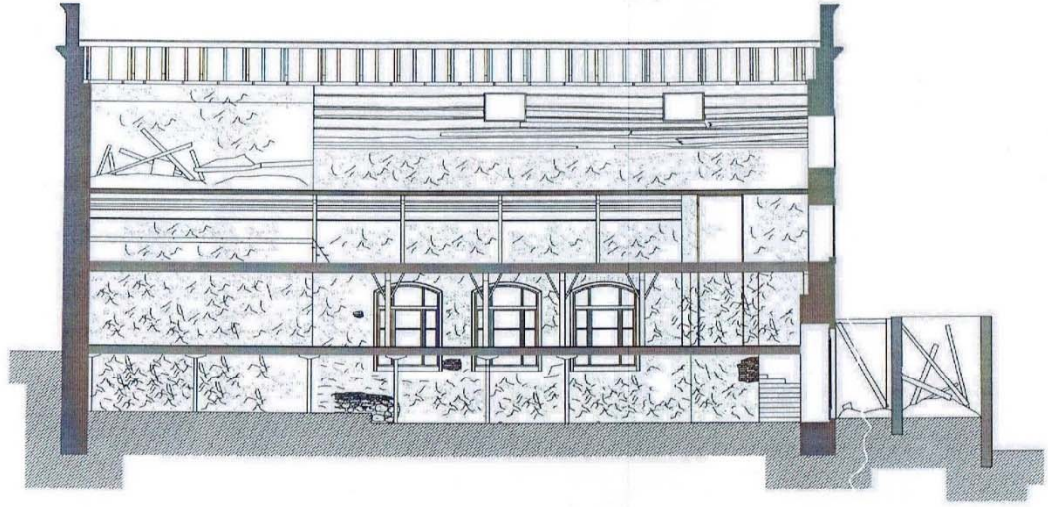
Şekil 6: Setbaşı Surp Asdvadzadzin Kilisesi doğu-batı kesiti, röleve (çizim: Mim. Rahmi Dede).

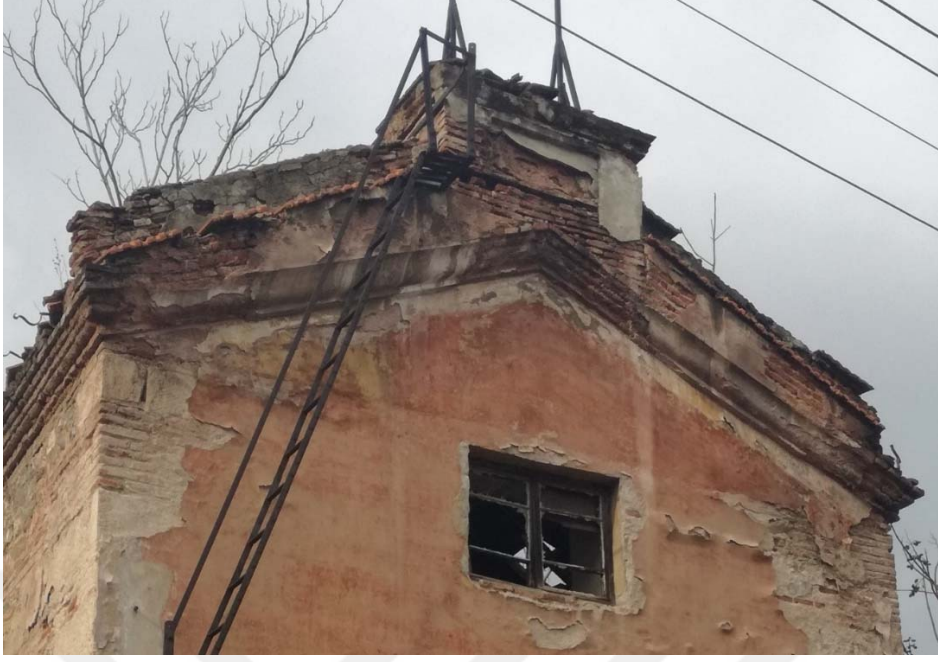
Şekil 12: Setbaşı Surp Asdvadzadzin Kilisesi çan kulesinin kalıntıları.

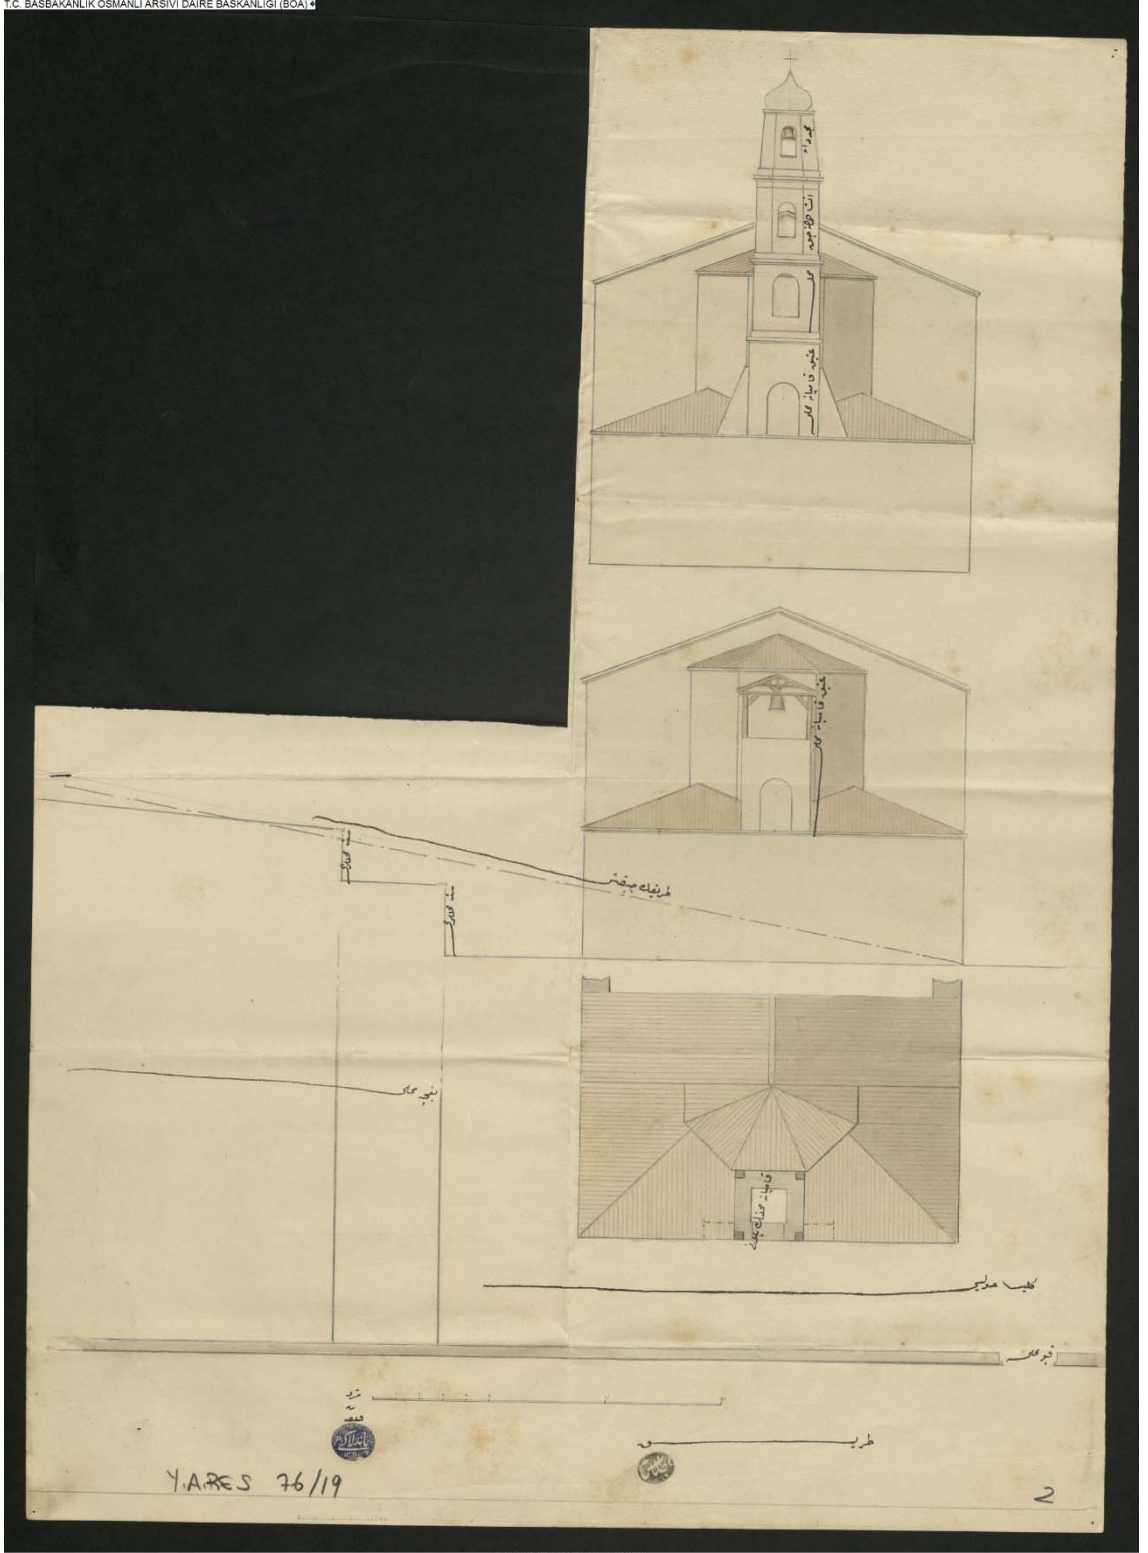
Y.A.RES.00076.00019.002

Şekil 13: Setbaşı Surp Asdvadzadzin Kilisesi çan kulesinin arşiv belgesindeki çizimi (Y. A.RES 76/19).

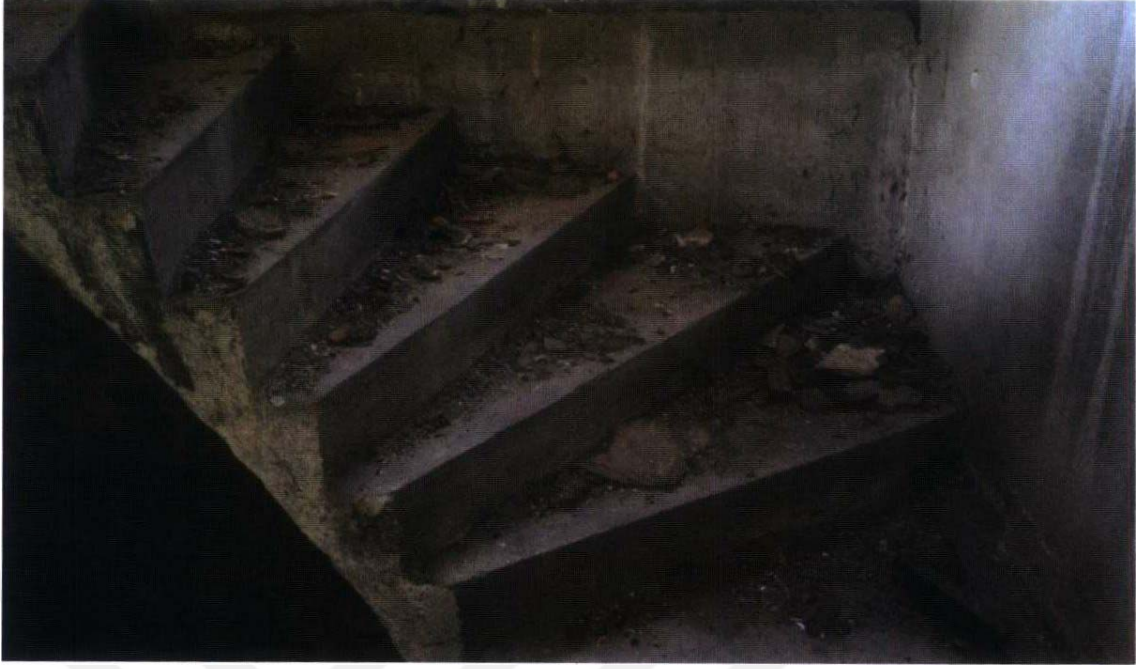
Şekil 17: Surp Asdvadzadzin Kilisesi'nin güneybatı köşesine sonradan eklenmiş merdiven.

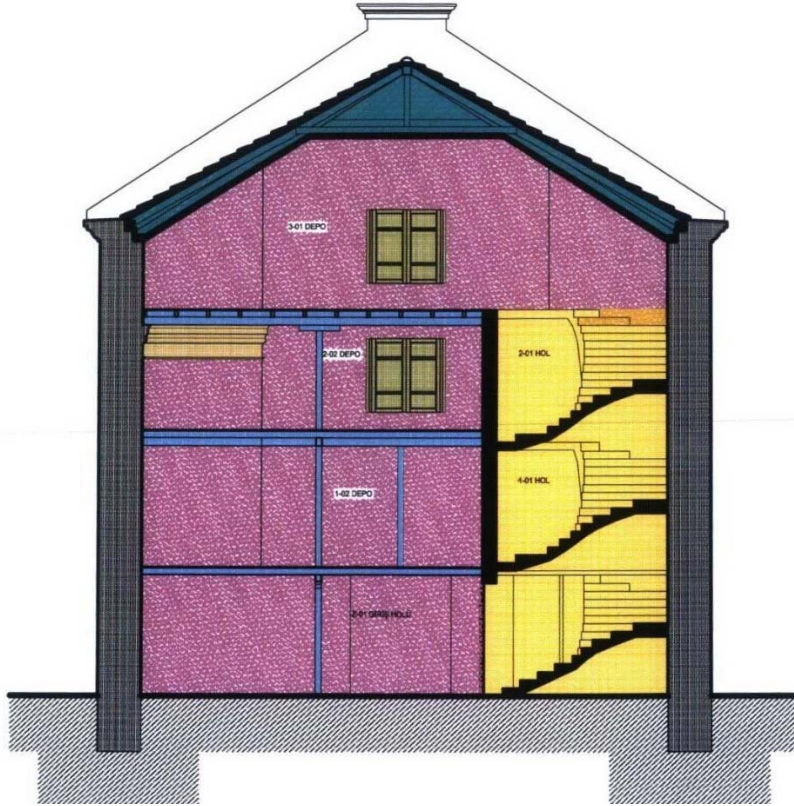
Şekil 18: Surp Asdvadzadzin Kilisesi batı-doğu kesiti, restorasyon önerisi (çizim: Mim. Rahmi Dede).

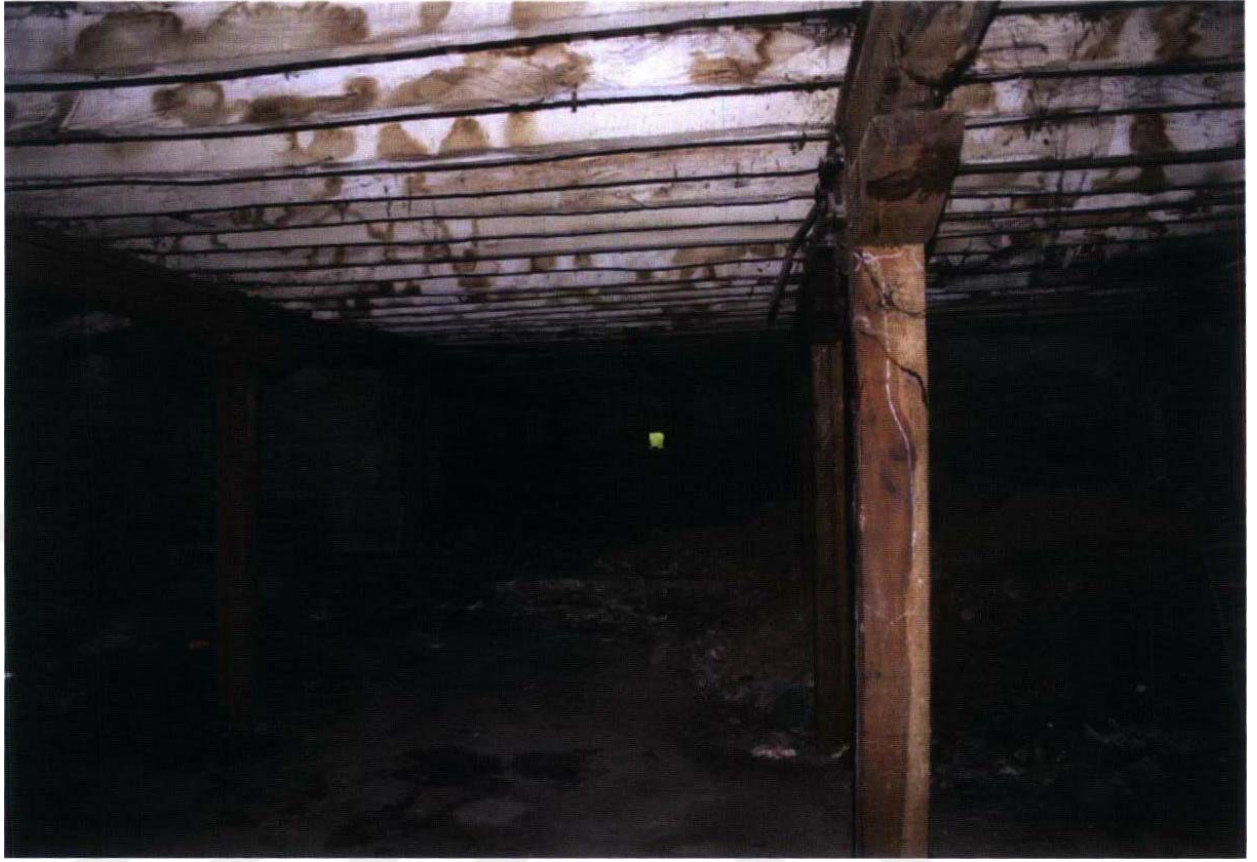
Şekil 21: Surp Asdvadzadzin Kilisesi birinci kat tavanı.

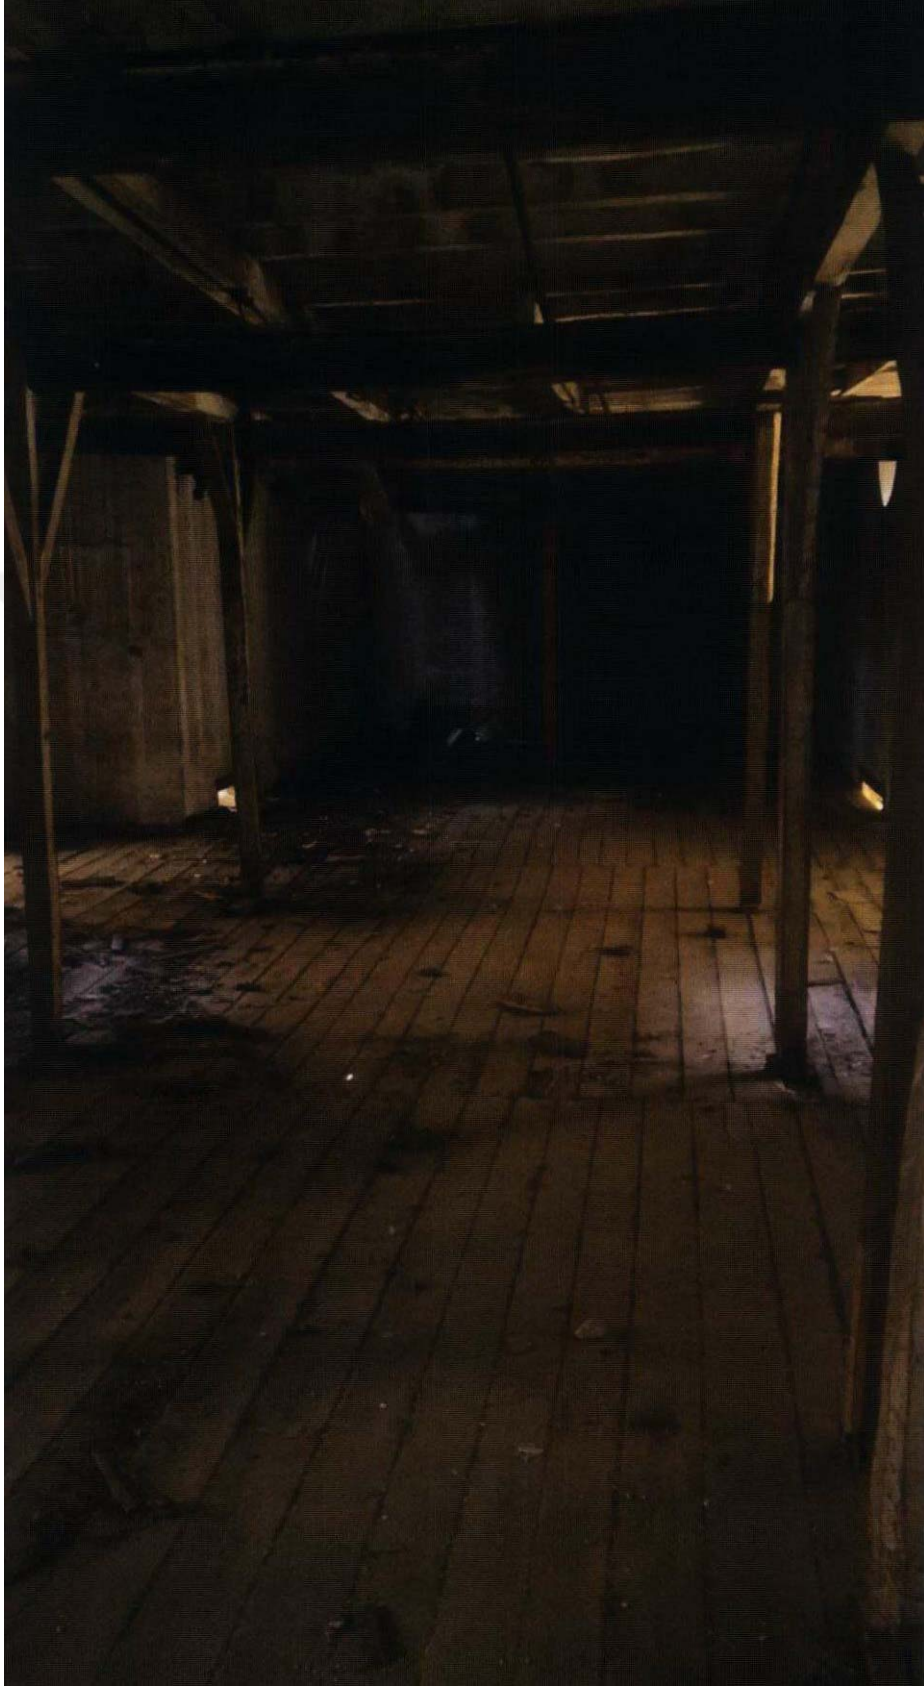
Şekil 22: Surp Asdvadzadzin Kilisesi ikinci kat döşemesi tavanı.

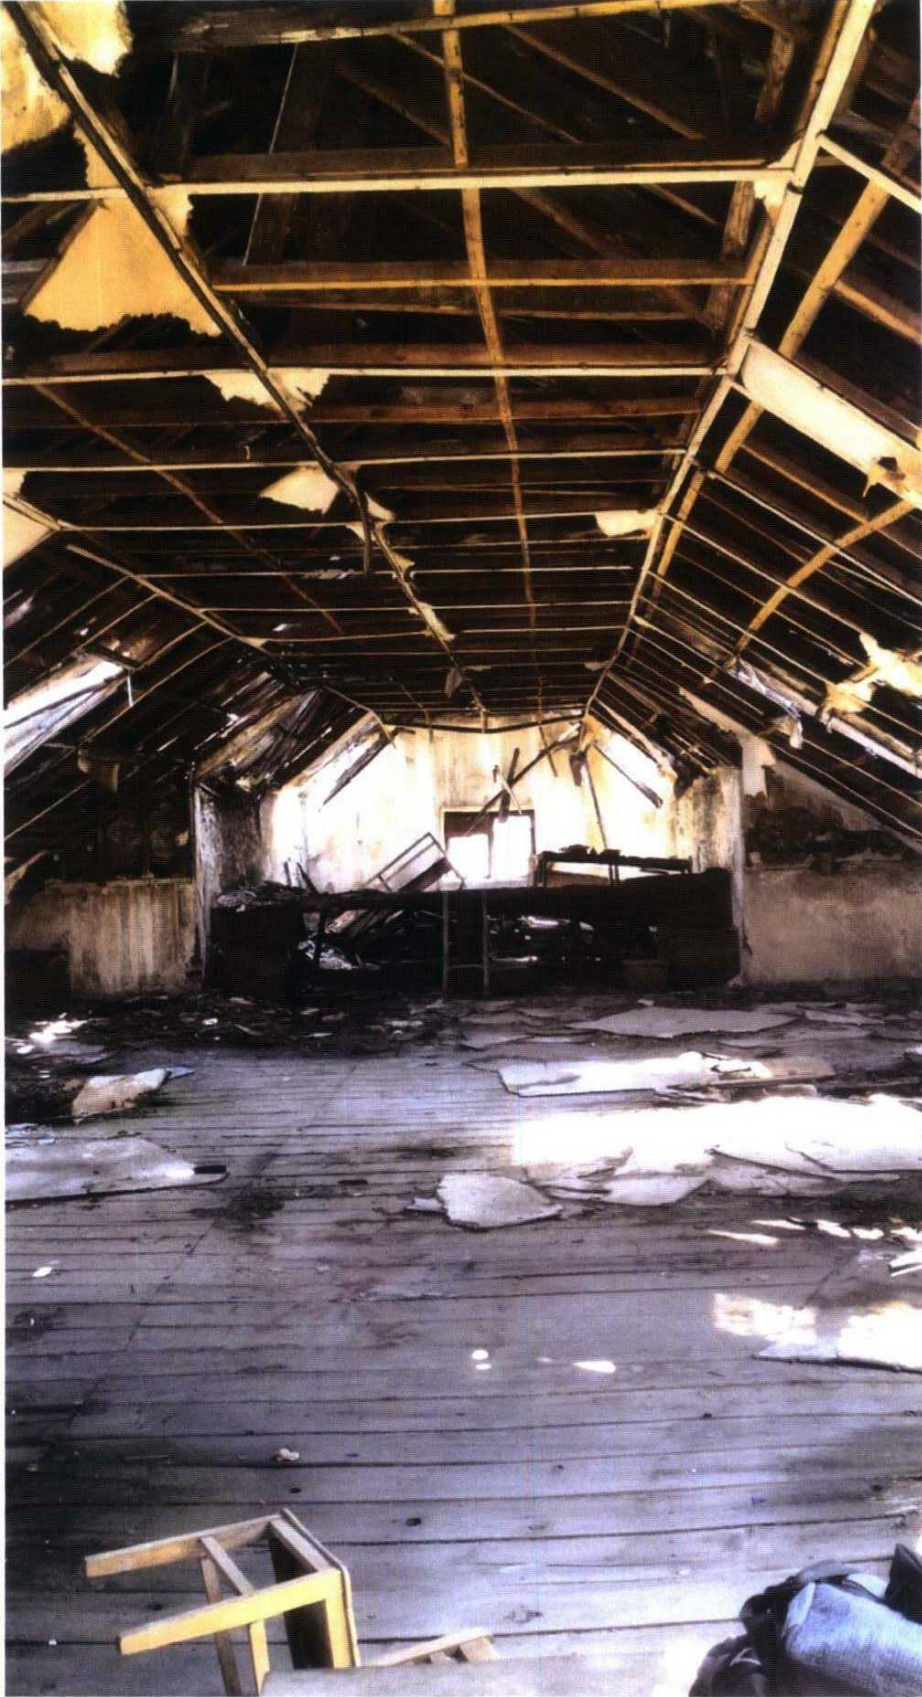
Şekil 23: Surp Asdvadzadzin Kilisesi çatının ahşap konstrüksiyonu.

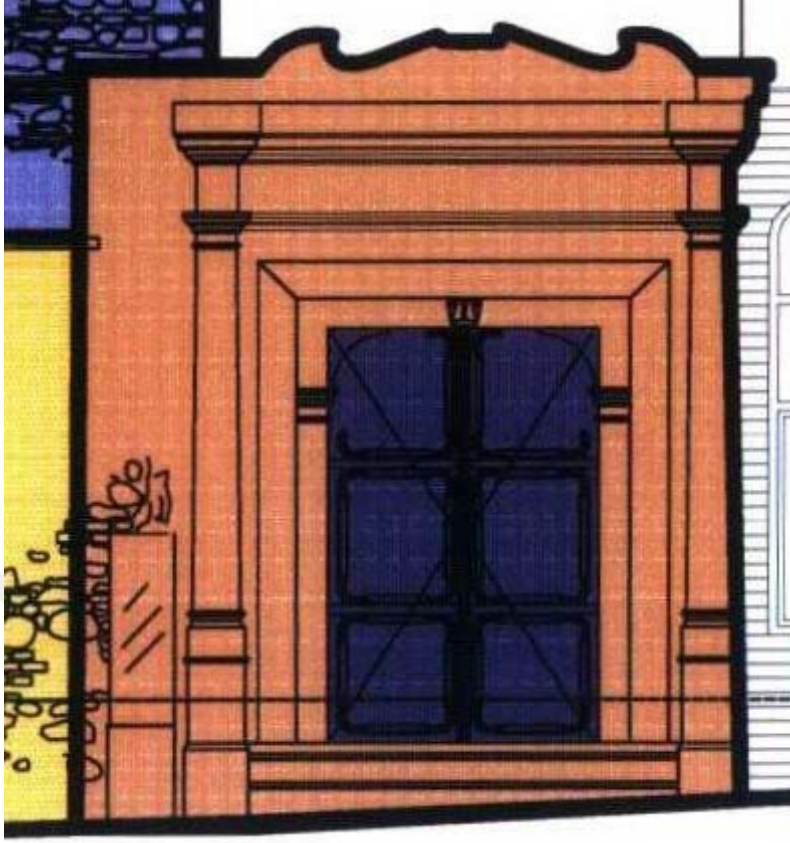
Şekil 26: Surp Asdvadzadzin Kilisesi avlu kapısı, restorasyon projesi (çizim: Mim. Rahmi Dede).

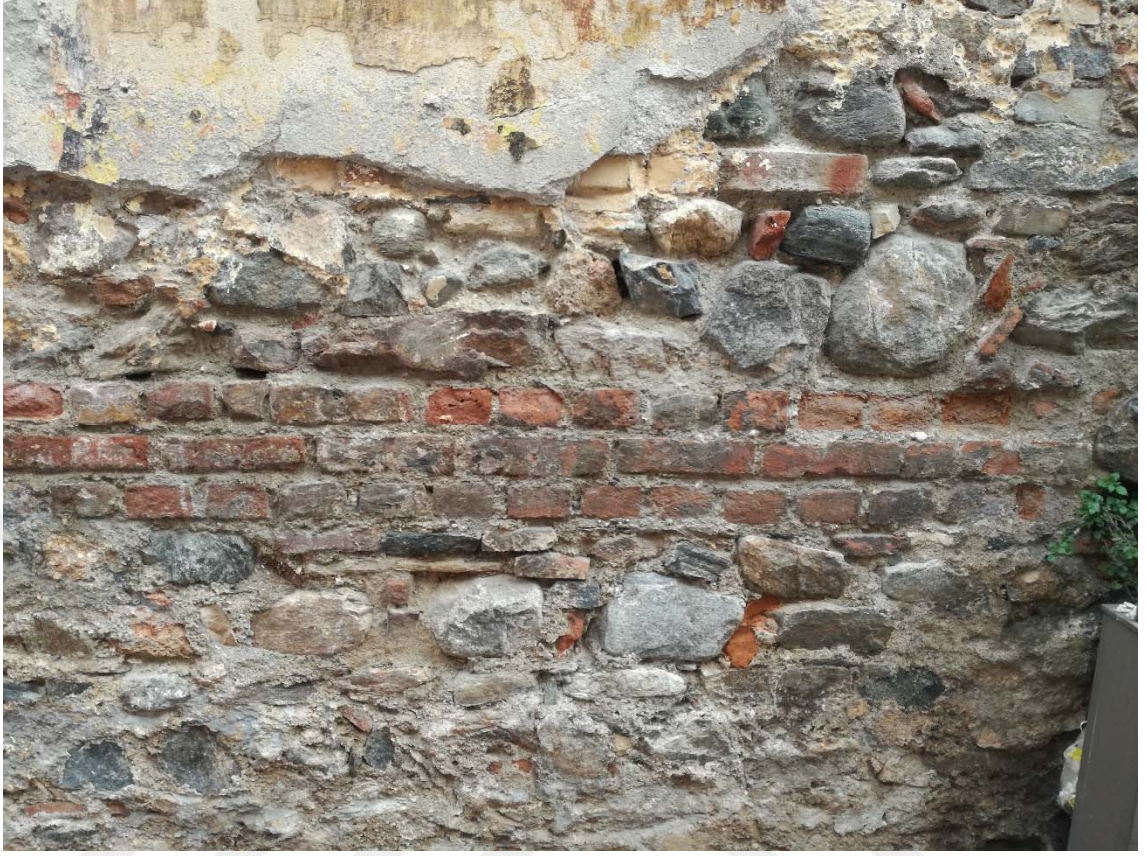
Şekil 34: Surp Asdvadzadzin Kilisesi'nin avlu batı duvarı, detay.

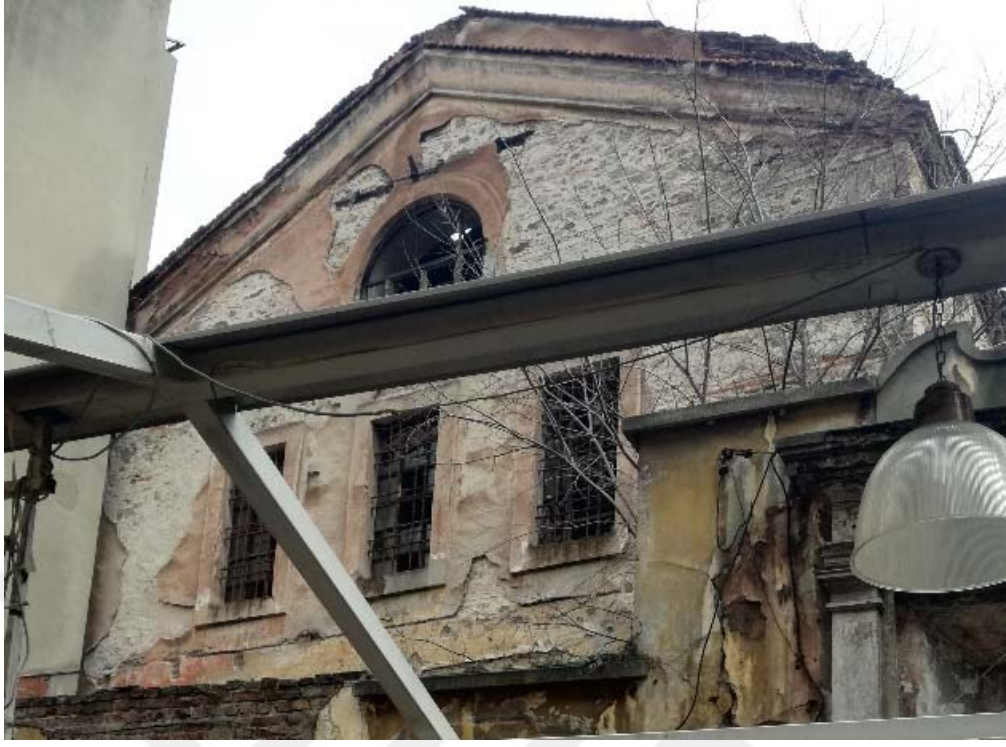
Şekil 35: Surp Asdvadzadzin Kilisesi'nin batı cephe pencereleri.

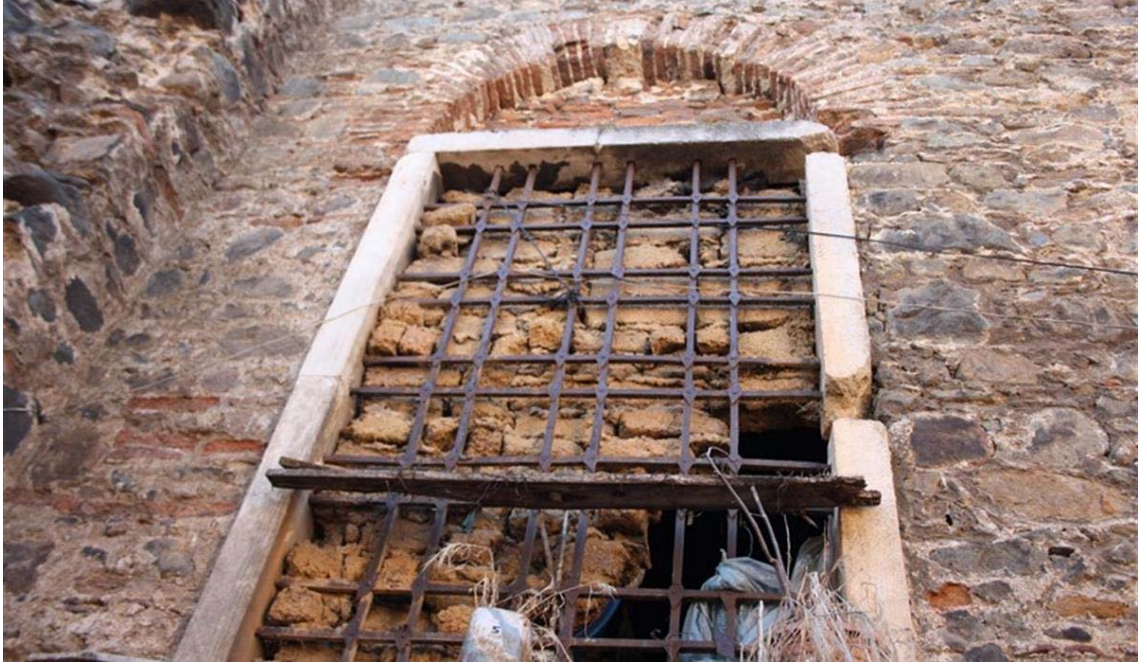
Şekil 42: Yenigürle Ermeni Kilisesi'nin kuzey duvarında kapatılan pencerenin görünüşü.

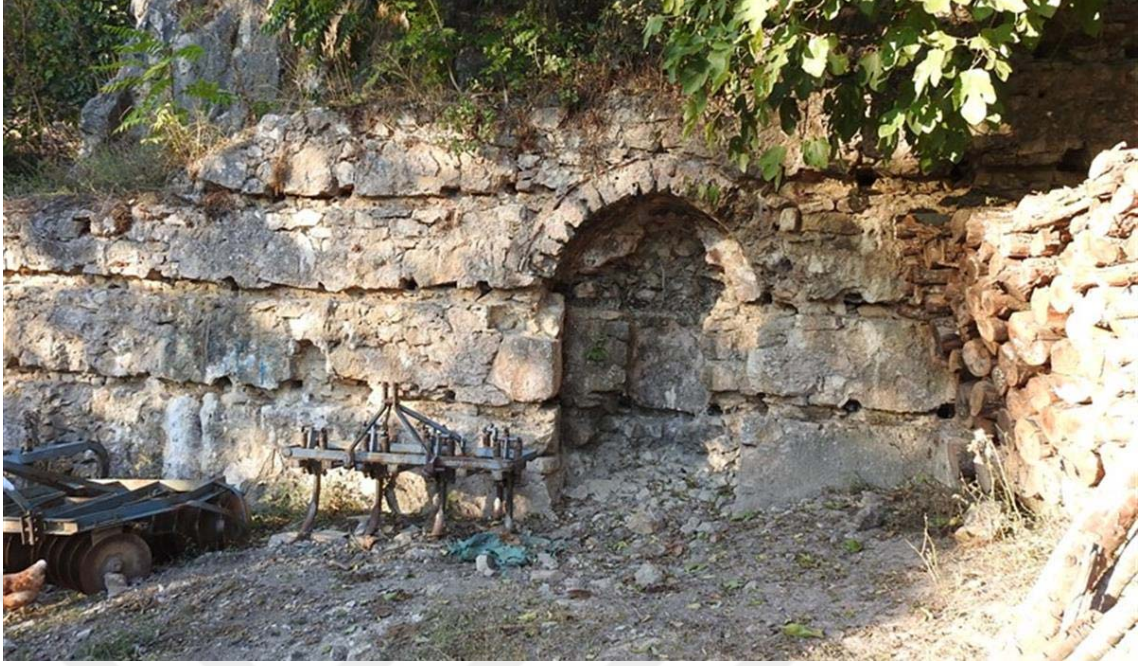
Şekil 47: Benli Surp Agop Mintzpına Kilisesi doğu duvarında bulunan niş  
([www.kulturportali.gov.tr](http://www.kulturportali.gov.tr)).

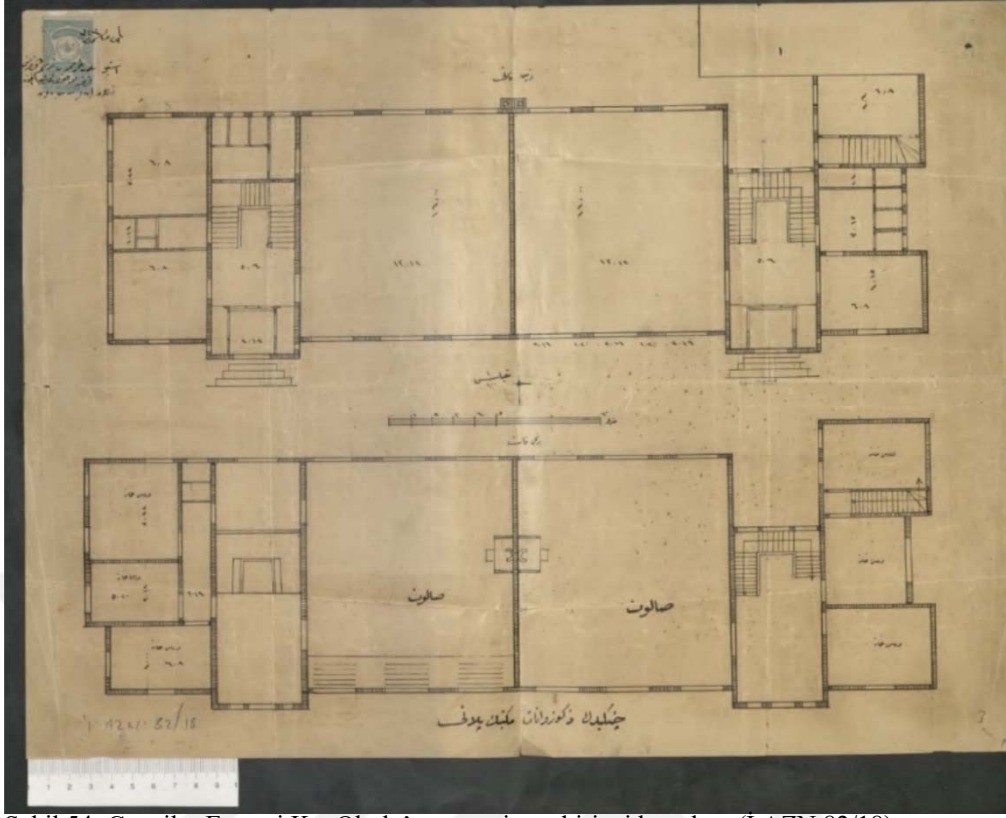
Şekil 54: Çengeller Ermeni Kız Okulu'nun zemin ve birinci kat planı (İ.AZN 82/18).

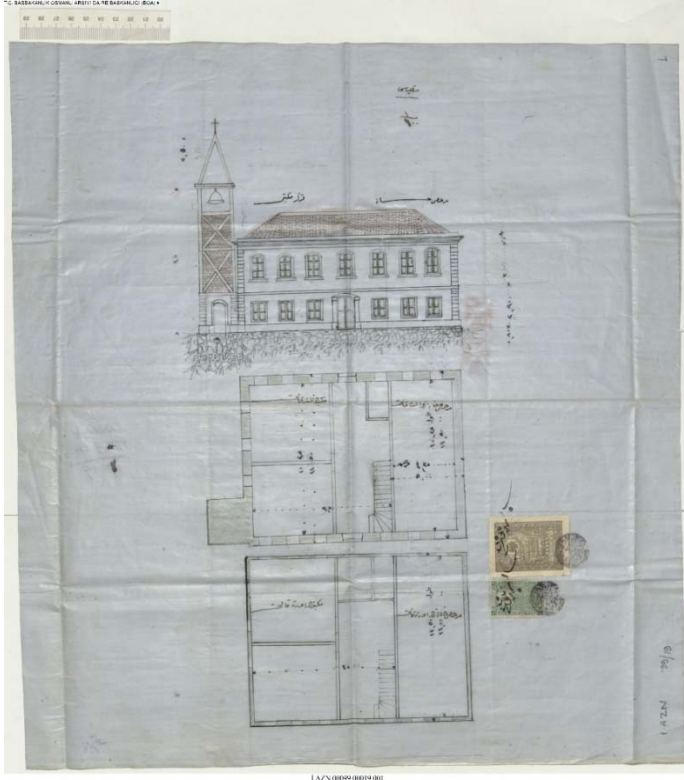
Şekil 55: Mihaliç Ermeni Kız Okulu 1'in ön cephesinin görünüşü ve zemin kat planı (İ.AZN 99/19).

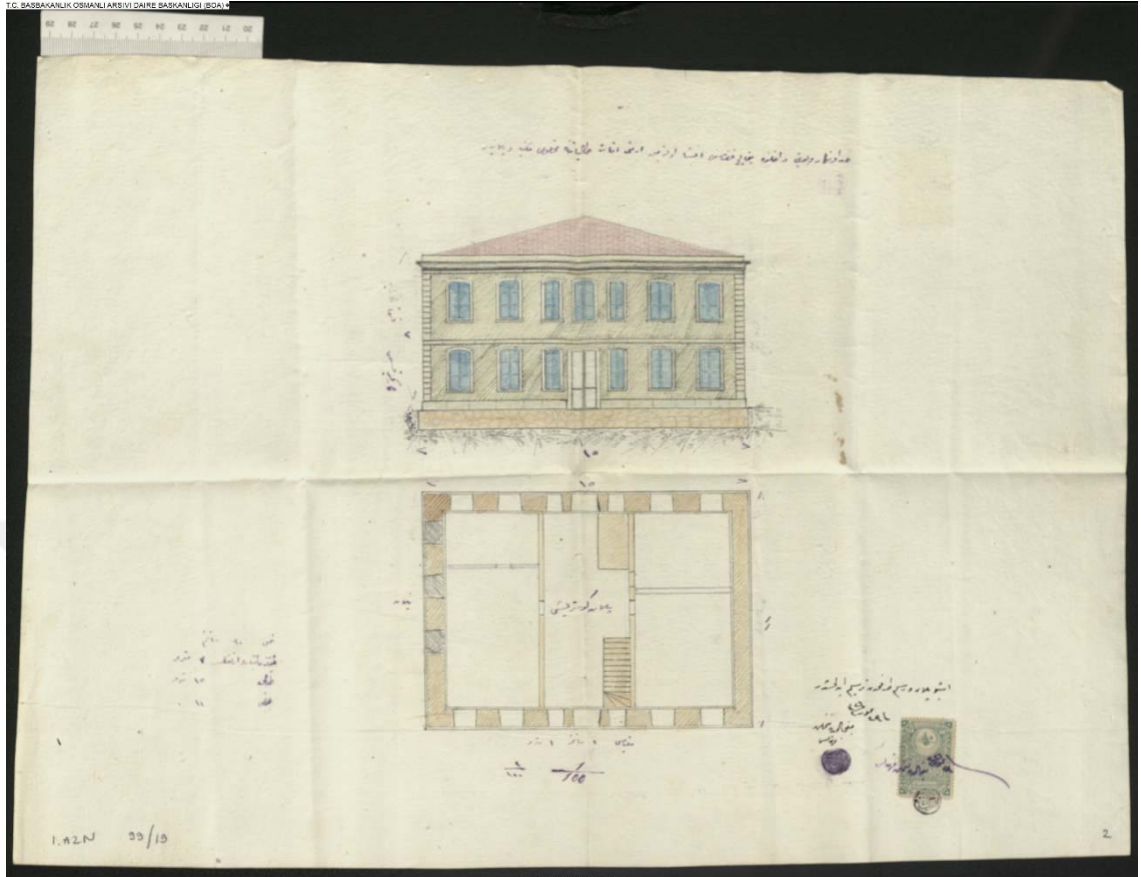
Şekil 56: Mihaliç Ermeni Kız Okulu 2'nin ön cephesinin görünüşü ve zemin kat planı (İ.AZN 99/19)
