**TÜRKİYE'DE YAŞANAN SULAK ALAN SORUNLARI:**

**FETHİYE ŞAT DELTASI SULAK ALANI ÖRNEĞİ**

Yüksek Lisans Tezi

T.C.  
AFYON KOCATEPE ÜNİVERSİTESİ  
SOSYAL BİLİMLER ENSTİTÜSÜ  
COĞRAFYA ANABİLİM DALI  
YÜKSEK LİSANS TEZİ

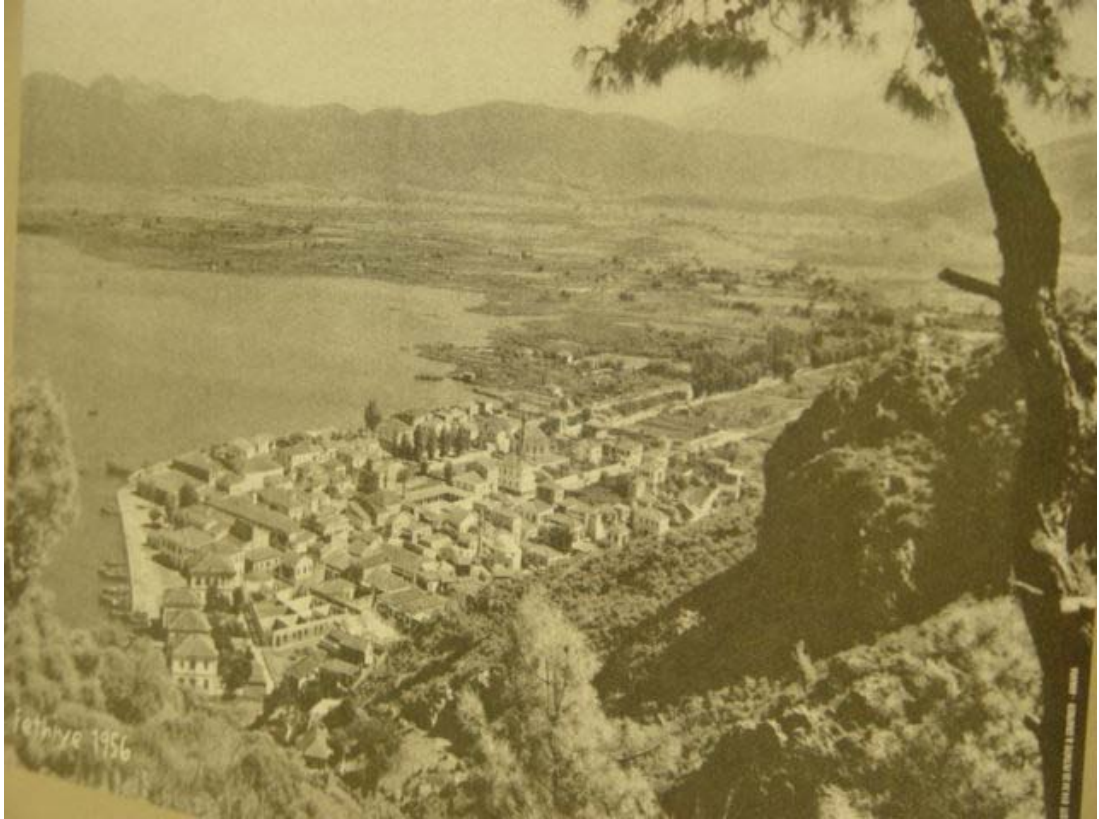
Foto 2: 1956 Yılında Fethiye-Çalış Sulak Alan Bölgesi

Şat Burnu sulak alanı, deniz kıyısında yer alan ve en derin yeri 6-7 metre olan bir tatlı-tuzlu sulak alan olup deltaya kuzeyden giriş yapan Murt (Mersinli) Deresi tarafından beslenir. Sulak Alanın uzunluğu 1 kilometre (km) olup 15 ha'lık bir alanı kaplamaktadır. 1930'larda geniş bir sulak alan olan bölge bu günlerde o zamanların sulak alan kalıntısı durumundadır(Foto 2). Güneyinde Fethiye Körfezi ile bağlantılı, batısında Şat Burnu ve Çalış Plajı ile körfezden ayrılan, içinde uzunluğu 5-6 m varan sazlarla ve adacıklarla kaplı durumdadır. Çalışma alanının ortasından geçerek Fethiye Körfezine ulaşan kanal, denizden Çalış köprüsüne kadar 500m.lik bir mesafede motorlu küçük deniz araçlarının trafiğine olanak sağlamaktadır. Balıkçılık, turistik gezi amaçlı tekneler ve Çalış Bot Kooperatifi'ne ait botlar bu kanalda çalışmaktadır Ayrıca, alanın batısında bulunan ve Fethiye şehir merkezine en yakın doğal plaj olan Çalış Plajında plaj turizmi yapılmaktadır. Çalışma alanı, balıkçılık ve turizm amaçlı günlük turlar için kullanılan kayıkanelere de ev sahipliği yapmaktadır.

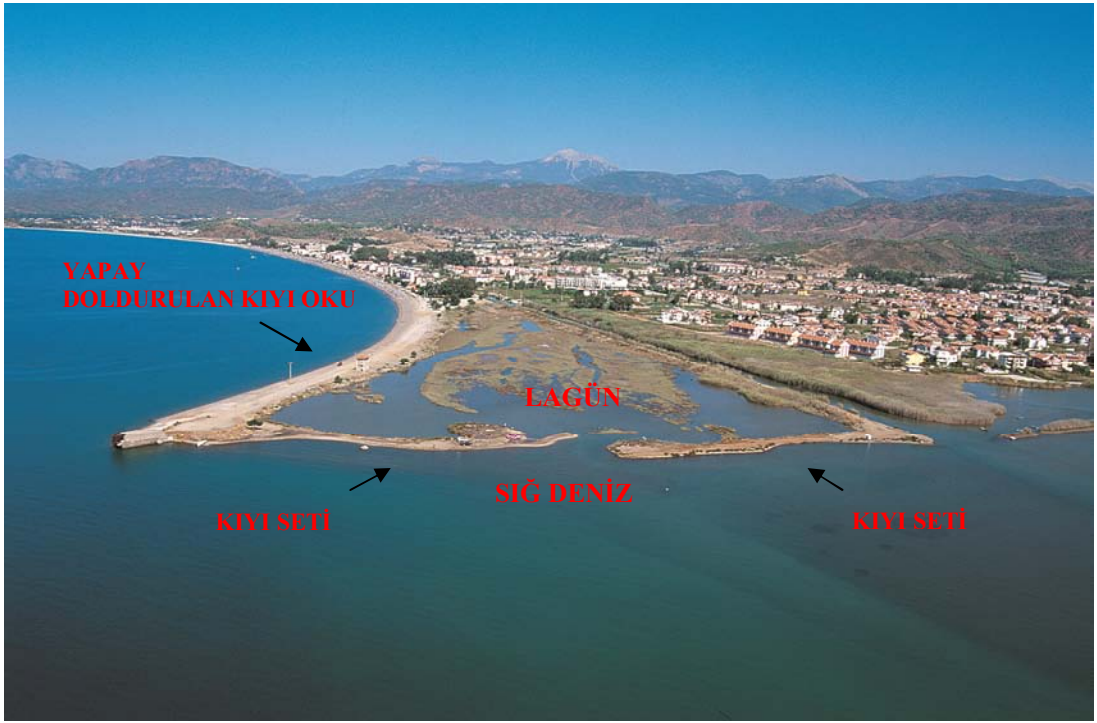
Foto 3 : Şat Deltasında Meydana Gelen Jeomorfolojik Şekiller.

Çalışma alanı gençlik evresinden olgunluk evresine geçiş özelliği göstermektedir(Şekil: 10). Şat Deltası Sulak Alanı Murt Deresi ile taşman çakıl, kum, silt, kil gibi çeşitli boyuttaki malzemeyle doldurularak lagün üzerinde tuzlu bataklıkların bulunduğu bir saha haline geldi(Foto:3 ). Çalışma alanı olgunluk evresine geçmektedir. Daha sonraki süreçte ise kıyı setinin gerileyerek lagün sahasını daraltması beklenir. Aynı zamanda akarsuyla gelen malzemelerin de lagünü doldurması, kıyının başlangıçtaki görüntüsüne dönmesine sebep olacaktır.

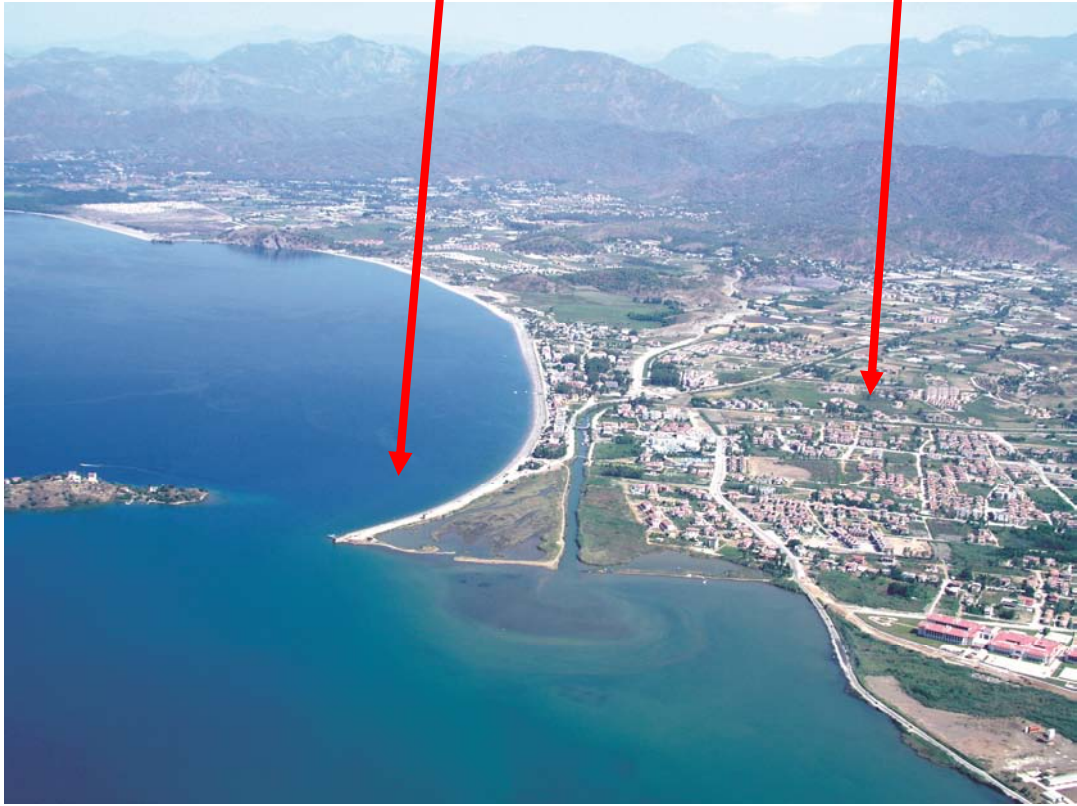
Alçak kıyı tipi özelliği taşıyan Şat Deltası Sulak Alanının jeomorfolojik gelişiminin 60 yıllık bir gelişimi vardır(Foto:4-5). Bu kadar kısa zamanda olgunluk evresine ulaşan sahada beşeri faktörler göze çarpmaktadır. Deltanın oluşmasını sağlayıp alanın bir lagün özelliği kazanmasındaki en büyük etken batı şeridinin yapay olarak doldurulmasıdır(Harita:5).1955'te Fransızların kromu ülkelerine götürmek için uygun bir iskele alanı oluşturmak istemeleri, bu yapay kıyı okunun oluşmasının sebebidir. Bu sayede yapay kıyı okunun doğusunda kalan alçak kısım deniz akıntısıyla birikme yaparak kıyı setini meydana getirmiştir. Bu olaylardan sonra doğal süreç kendini göstermiş kıyı setinin gerisinde tuzlu bataklık meydana gelmiştir(Şekil:11).

*Foto 5: 2011 yılından bir fotoğrafta yapay kıyı okunun sağ tarafının yerleşime açıldığı gözlenmektedir.*

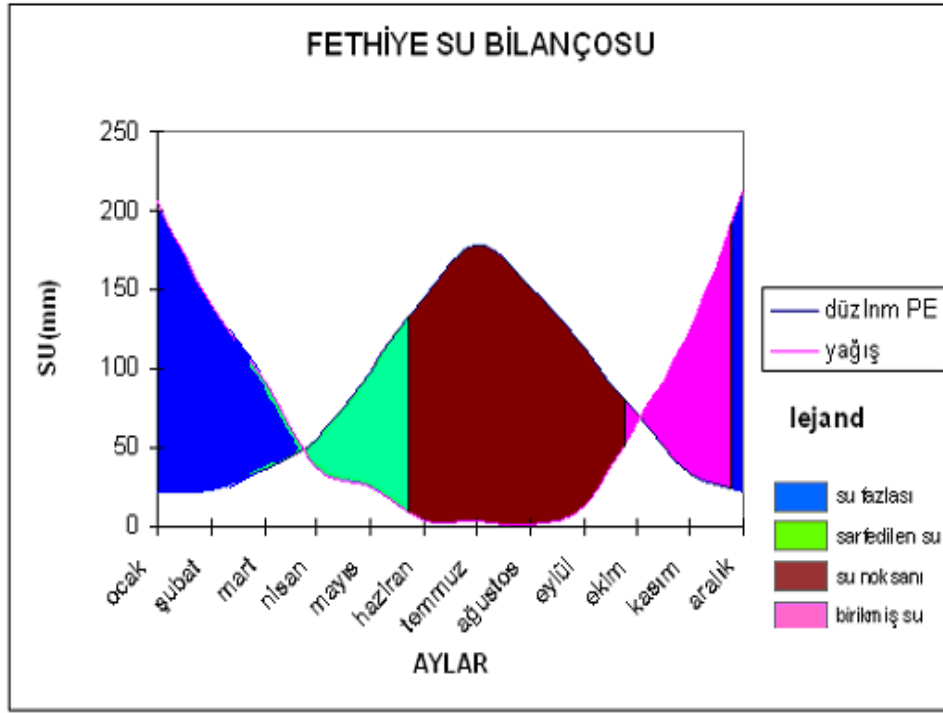
Şekil 5: Thornthwaite yönteminde Fethiye'nin su bilançosu(1951-2000 yılları arası)

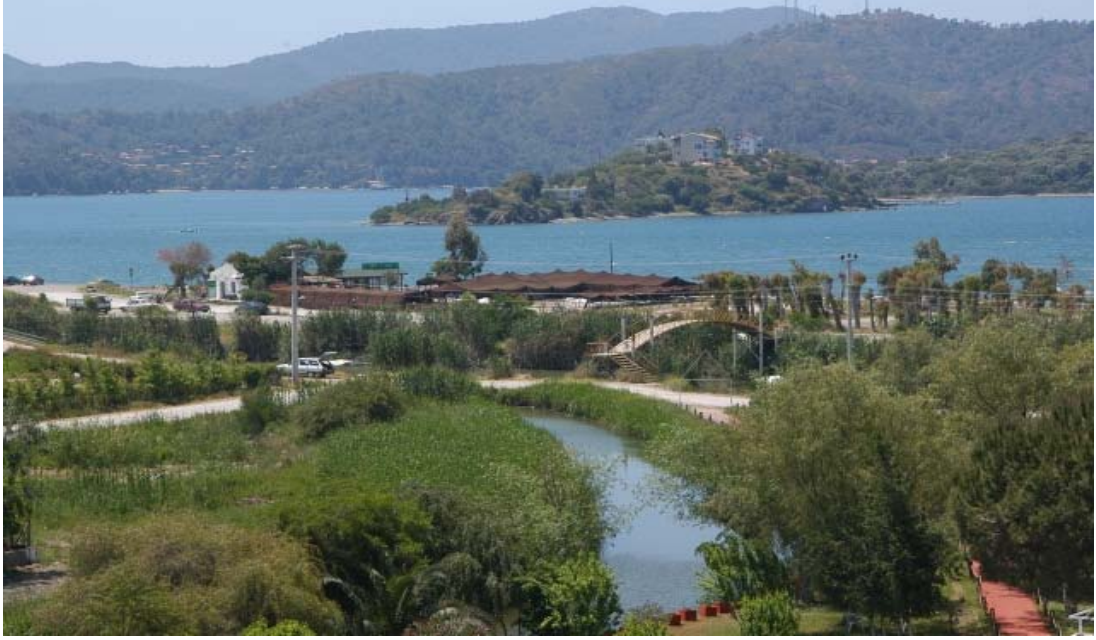
*Foto 6:Şat deltası sulak alanını besleyen Murt Dersinden bir görünüm.*

Fethiye körfezine dökülen Murt Deresi sürekli bir akarsudur(Foto: 6). Süreksiz akarsular yılın bütün dönemlerinde akışa sahip olan akarsulardır(Hoşgören, 2001). Genellikle yatay yapılı sahalarda görülür. Akarsu rejimi karma rejimdir. Kışın yağın yağışla, yeraltı suyu ve eriyen karlar ile beslenir. Böylece sınıflandırmada Karma rejimin, Yağmurlu-Akdeniz karma rejimi kategorisine girer(Hoşgören, 2001). Aynı zamanda Murt deresi, evsel atık su arıtma tesisi ve kendi kolları ile de beslenmektedir.

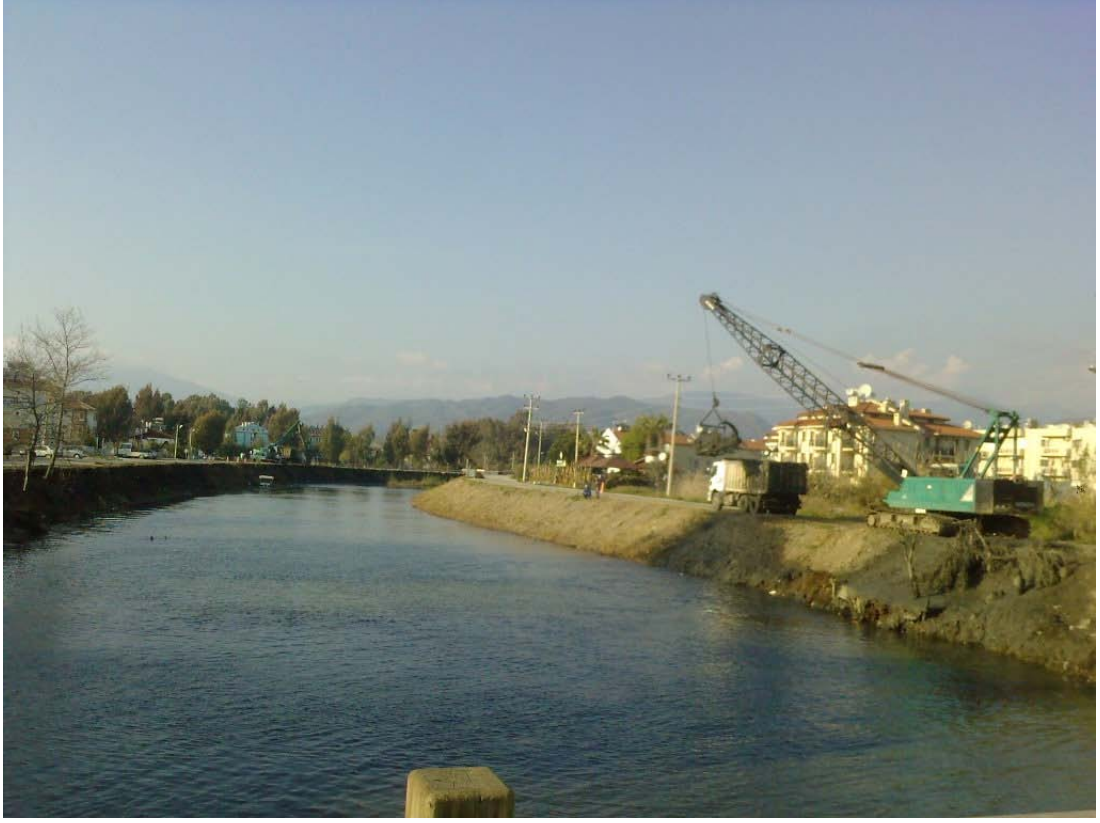
Susambeli deresinde 1980-1983 yılları arasında yapılan ıslah çalışmasıyla 80 hektar arazi korunmuş ve 3400 m yatak tanzimi yapılmıştır(Foto: 7). Murt deresi yerleşim içinden geçerek çalışma sahası olan Çalış plajı Şat burnundan denize dökülmektedir. Bu dere 1957-1962 yıllarında yapılan ıslah sonucu bölgede 2 kasaba ve 250 hektar alan korunmuştur. Ayrıca düzensiz ve dağınık akan derelerin drenajlarını sağlamış ve akımı taşkınlar sırasında daha düzenli hale gelmiştir. Günlükbaşı deresi ise Murt deresinin denize döküldüğü kısımdan yukarıya doğru

olan kısmıdır. Islah çalışması 1960 yılında taşkını düzenlemek için yapılmış, 1 kasaba ve 50 hektar alan kazanılmıştır. Islah yapılan mesafe 1983 m'dir(DSİ Raporu, 1995).

*Foto 7: Murt Deresi ıslah çalışmalarından bir görüntü.*

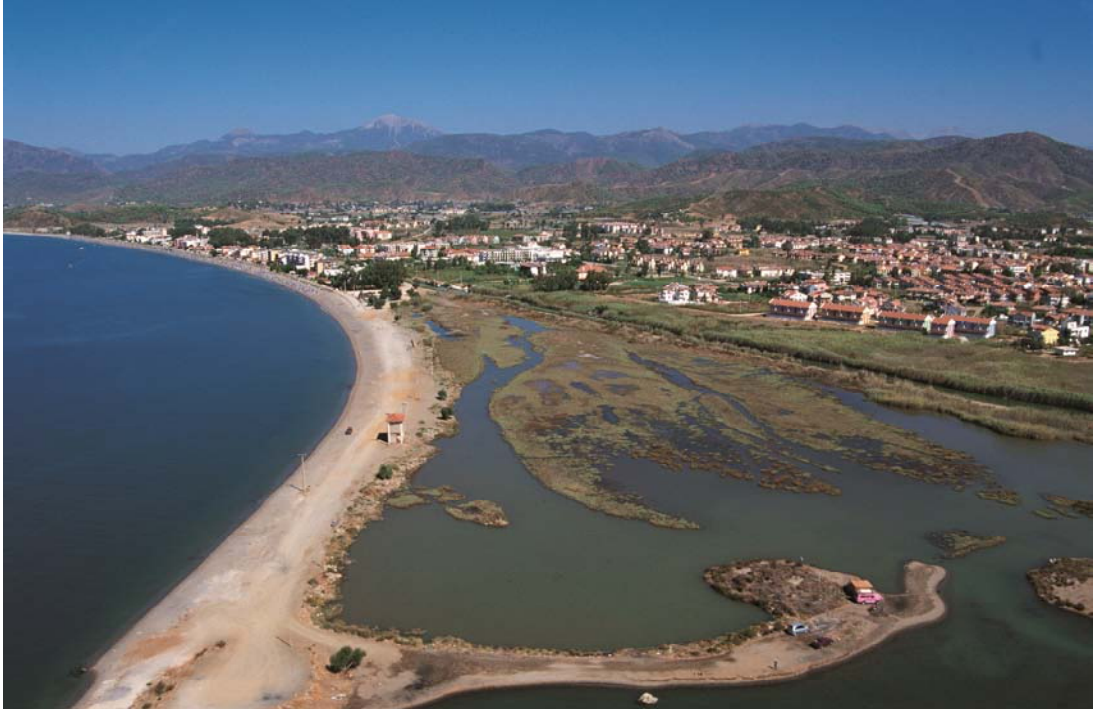
Şat Deltası Sulak Alanının Özel Çevre Koruma Alanı olmasından sonra gelişen olaylar bazı sıkıntıları da beraberinde getirmiştir. 1999 yılında çizilen imar planında rekreasyon alanı olarak ayrılan sahanın çevresi imara açılmıştır. Aynı zamanda sulak alanın içinde yapılması planlanan park ve bahçeler de bu imar planında yer almıştır. İmara açılan sahanın hızla yapılaşması çok kısa zamanda buranın betonarme bir alan olmasına neden olmuştur. Sulak alanda 2004 yılına kadar düzenleme ve koruma çalışmaları yapılmamış aksine imara açılmıştır(Foto: 22).

*Foto 22: 2000 yılında sulak alan kaderine terkedilmiş bir durumda*

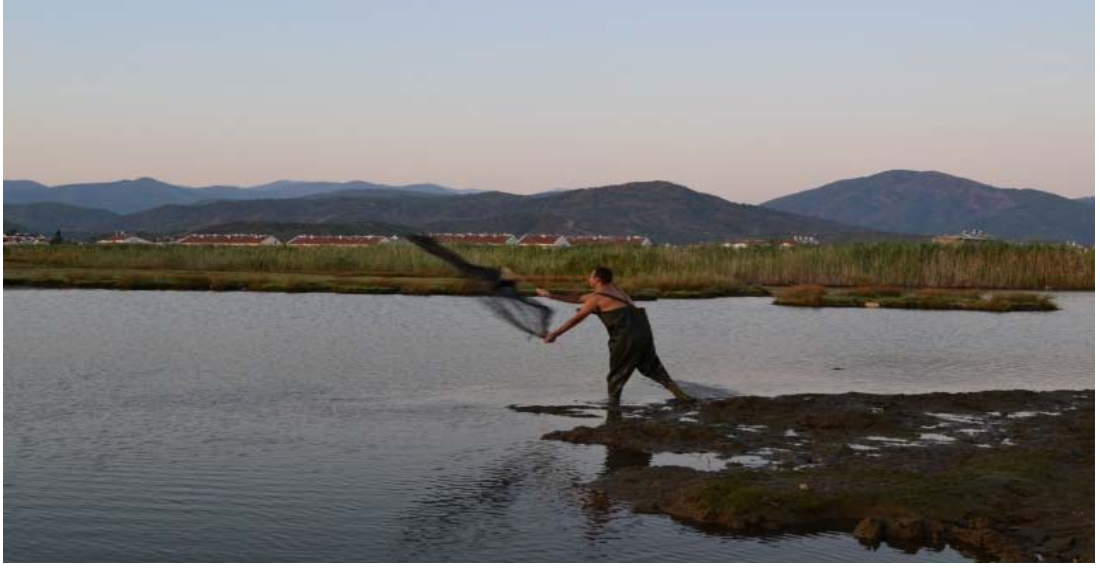
Şat Burnu kıyı sulak alanı ekolojik bakımdan çok zengindir. Halkın burada bilinçsizce avlanması ve balık yemi toplaması özellikle deniz kaplumbağaları, kuş türleri ve diğer canlılar için önemli bir barınma alanı olan sulak alanın en büyük sorunlarının başında gelir. Bunun sonucu olarak birçok tür yok olmuş ve yok olmaya da devam etmektedir(Foto:24-25).

*Foto 24: Lagün içinde yapılan balıkçılık faaliyeti.*

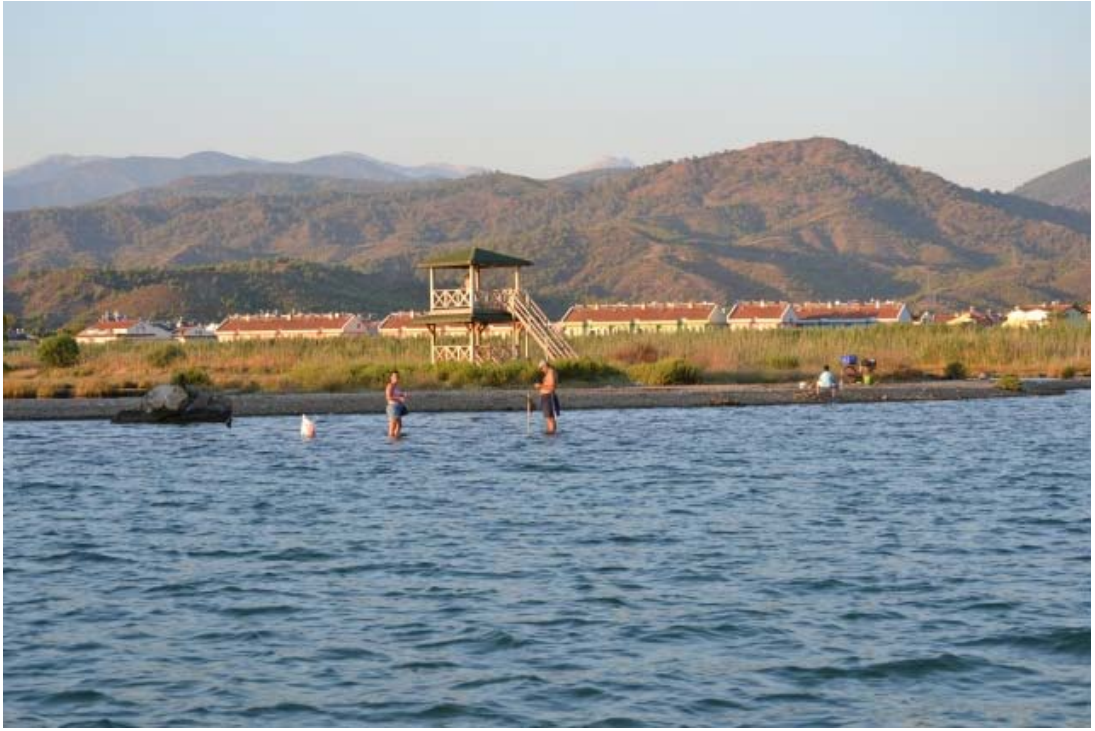
*Foto 25: Sulak alanı ile deniz bağlantısı olan kısımda yapılan balıkçılık faaliyeti.*

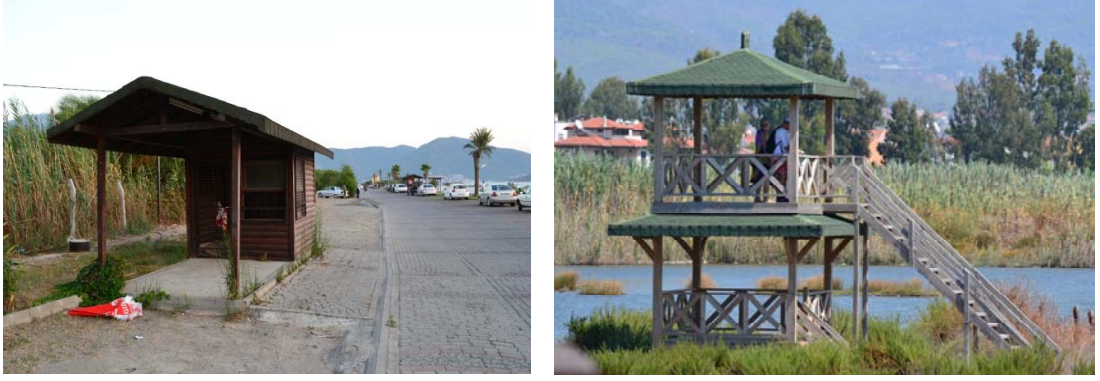
2004 yılında sulak alan ÖÇK bölgesi olmasıyla giriş kısmına danışma ve güvenlik kulübesi yapılmıştır. Ancak bu zamana kadar faaliyete geçmemiştir(Foto:26).

Foto 26: Sulak Alanın giriş kapısındaki kullanılmayan danışma ve güvenlik kulübesi ve planlara uygun yapılmayan kuş-gözlem kulesi

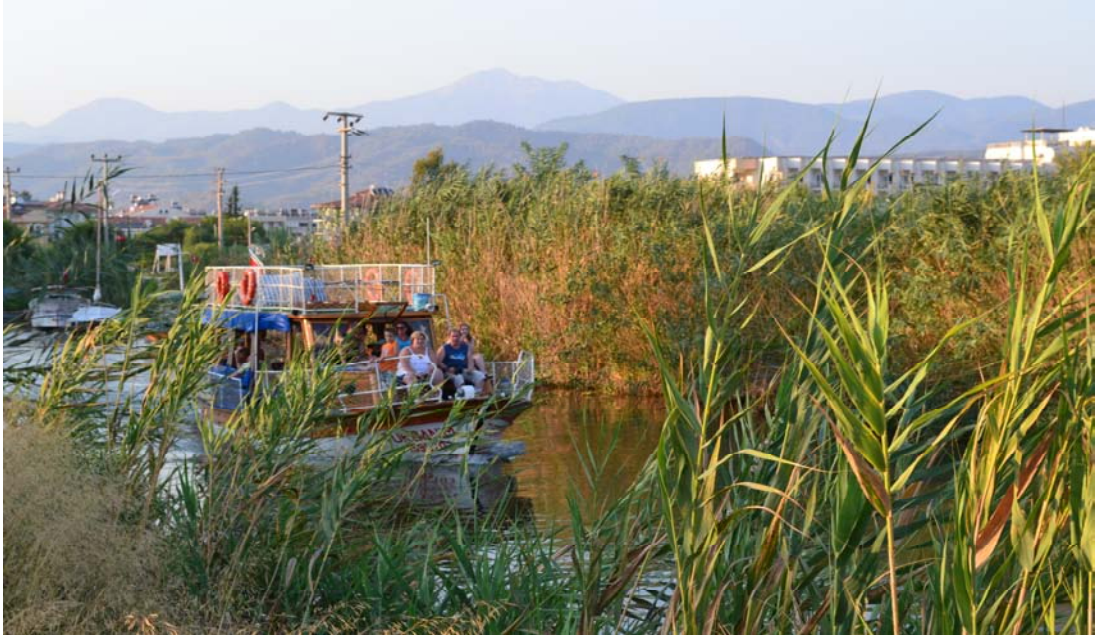
*Foto 27: Sulak alanı besleyen kanalda yapılan bot turları*

Çalış-Fethiye arasındaki deniz ulaşımı da deltayı oluşturan kanaldan yapılmaktadır. 100 civarı tekneye bu kanal aynı zamanda sığınak görevi görmektedir. Kanal üzerinde, günlük bot turlarının da yapılması sit alanına ve sulak alana zarar vermektedir(Foto:27).

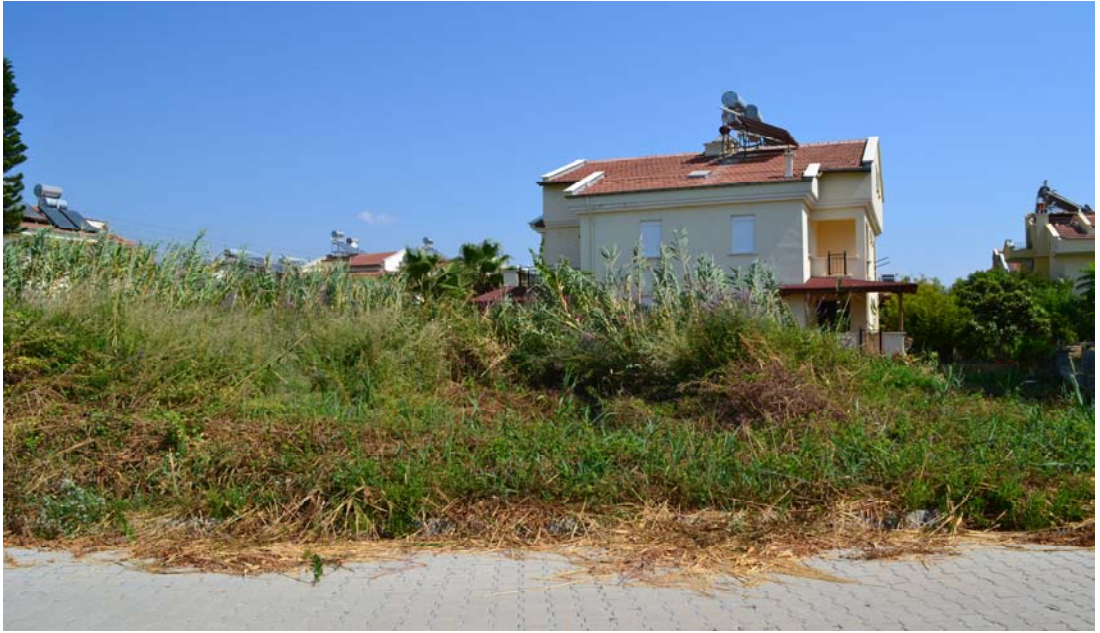
Yakın zamana kadar sulak alanın yerleşime açık olması ve kurutma çalışmaları yapılarak turizm tesisleri ve meskenlerin burada yer alması; sulak alanı daraltmıştır. Bunun sonucu olarak gürültü ve yapılaşmanın fazlalığı buradaki yerli ve göçmen kuşların azalmasına sebep olmuştur(Foto: 28).

*Foto 28: Sulak alan çevresinde görülen yapılaşma.*

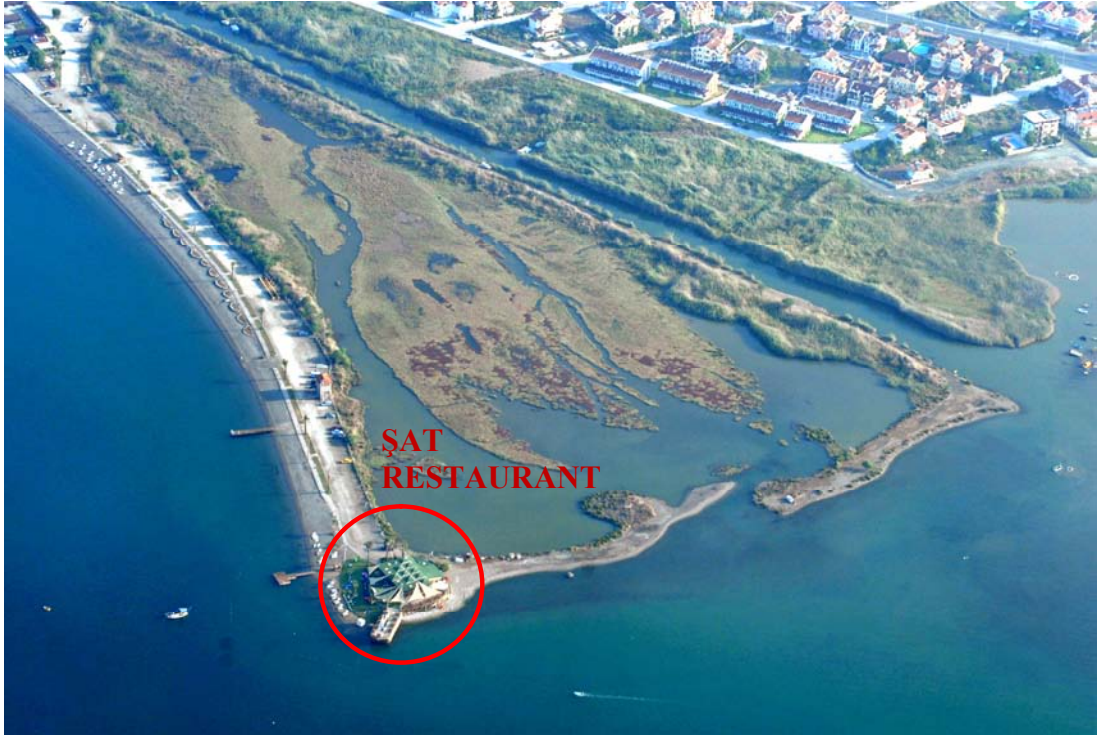
2007 yılında yapımına izin verilen Şat Restaurant ilk başlarda buranın çevre düzenlemesini yapması, koruma ve takibinden sorumluydu. Sonraları sadece kendi kazancını düşünen restaurant sahibi deltanın batı tarafındaki plajı işletmeye açarak tamamen bir turizm tesisi işletmesi hüviyetine bürünmüştür(Foto:29).

*Foto 29: Sulak alan içinde bulunan Şat Restaurant*

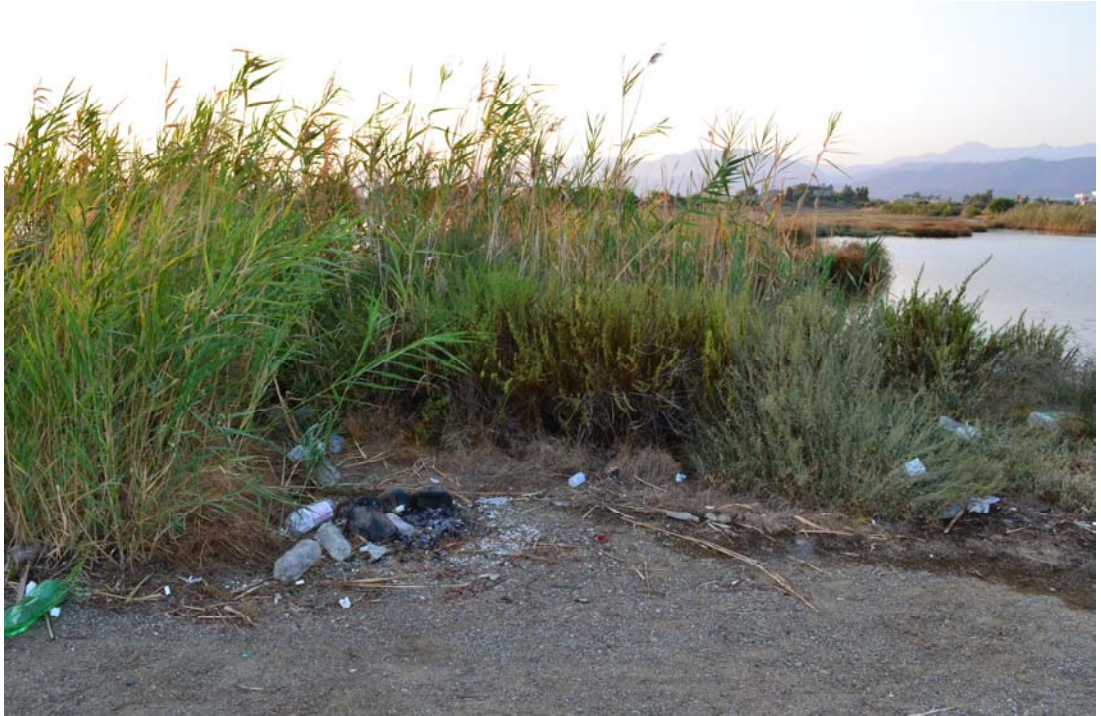
Sulak alan, balıkçılar ve günöbirlikçiler tarafından kullanılmakta olup bölgeyi olumsuz yönde etkilemektedirler. Ekolojik yaşama zarar vermenin yanında etrafa çöpler bırakmaktadırlar(Foto:30).

Foto 30: Günlük aktivitelerden sonra insanların bıraktıkları çöpler.

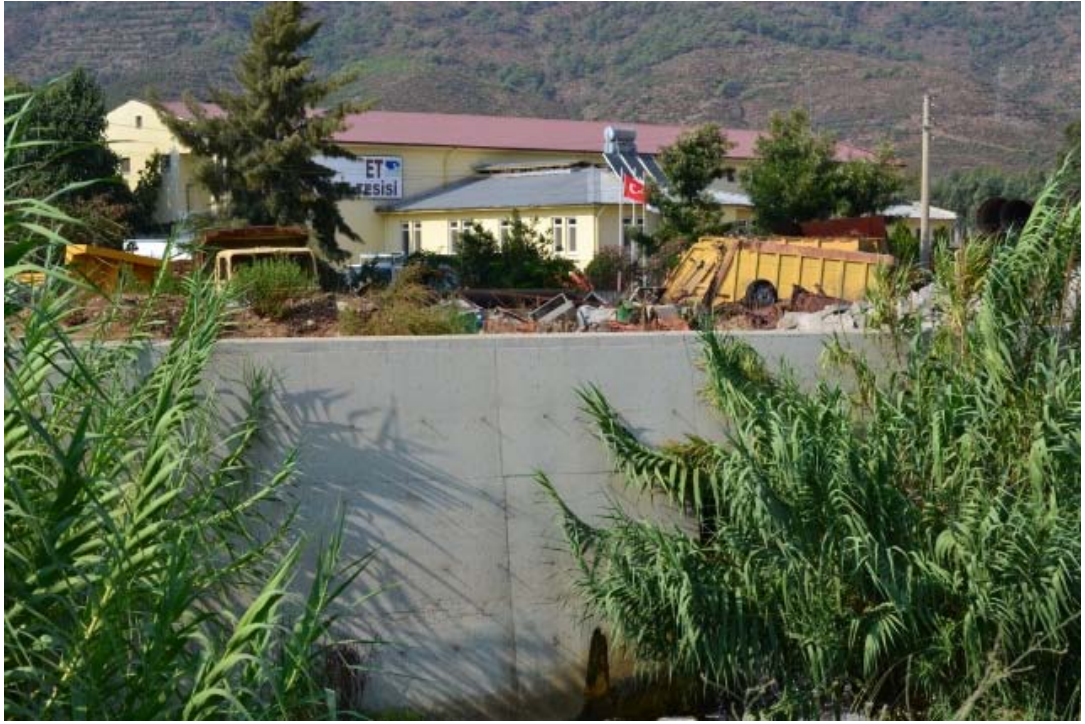
*Foto 31: Sulak alan besleyen Murt deresi yukarı havzasında bulunan Et Entegre tesisleri*

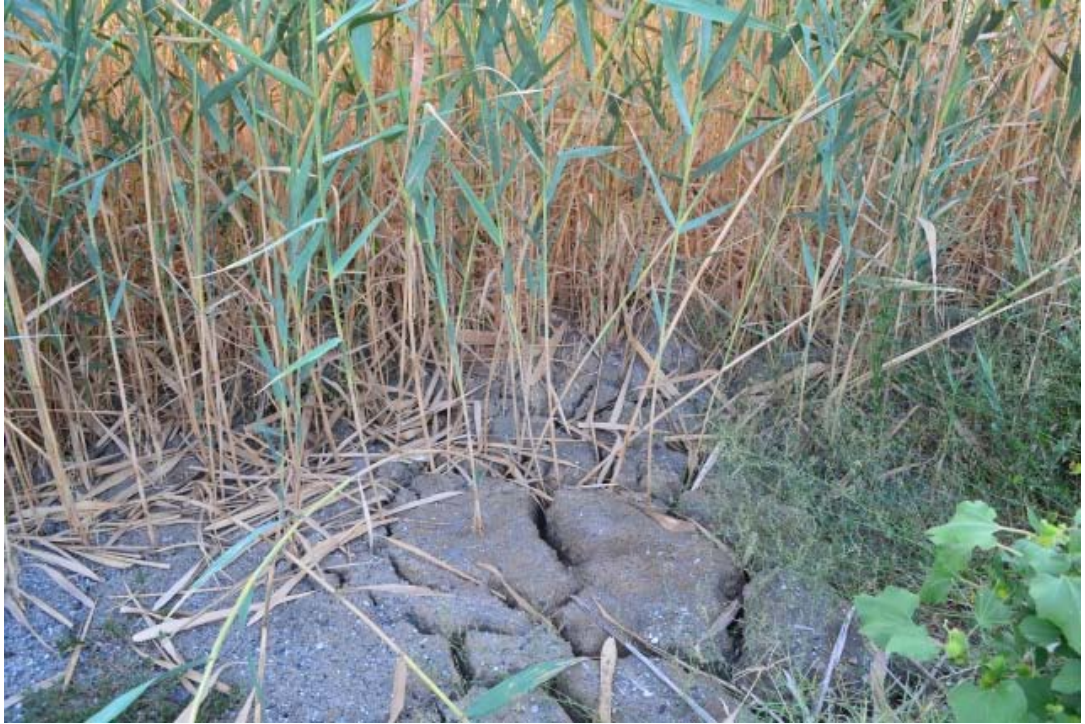
Çalışma sahasının çevresinde yapılan tarım faaliyetlerinde ilaç kullanımı da suya ve toprağa karışmaktadır. Buradan da kanaldan akış yoluyla sulak alana bu azotlu su ulaşmaktadır(Foto: 32).

*Foto 32: Tarımda kullanılan ilaçlar nedeniyle hızlı büyüyen sazlar toprağın kurutuyor.*

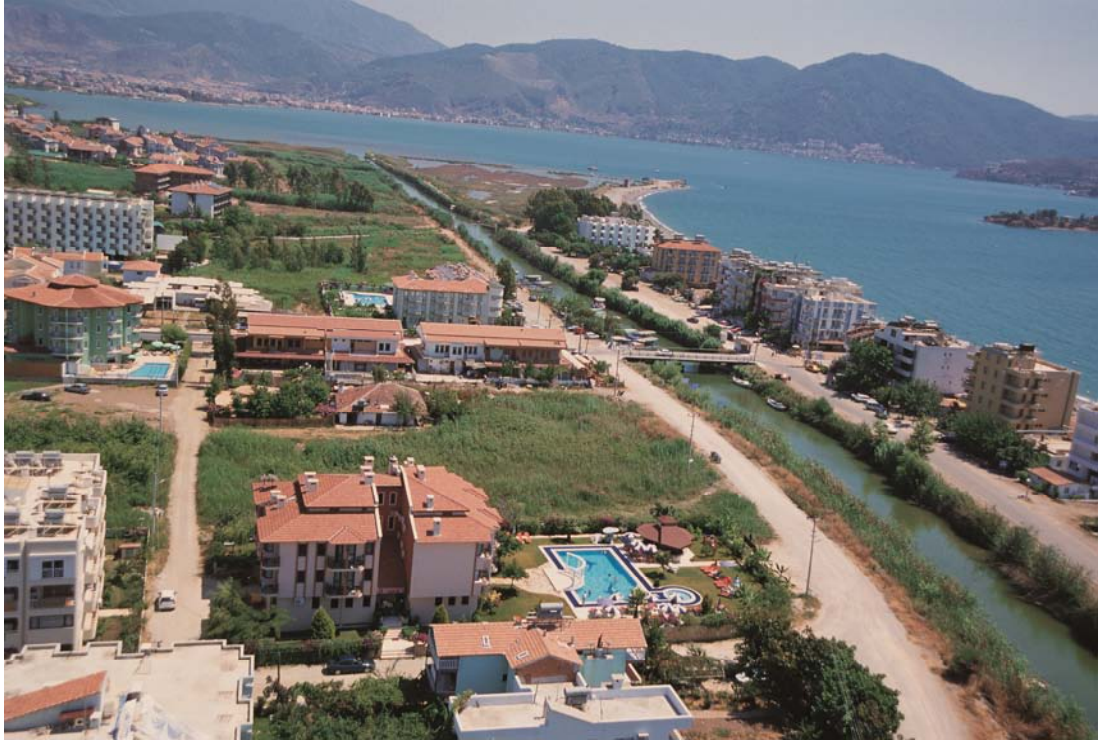
*Foto 33: Őat Deltası Üzerindeki Turizm Tesisleri*

Şat deltası sulak alanı kuş cenneti olmasının yanında Türkiye'nin önemli plajlarından Çalış Plajına da sınır özelliği taşımaktadır. Çalış plajı Fethiye ilçesine bağlı Foça Mahallesi sınırları içerisindedir. Çalışma alanı olan Şat burnu Fethiye iskelesi yapılıncaya kadar krom madeni taşımacılığında liman görevi görmüştür. Fethiye iskelesinin açılmasıyla Şat burnu turizme açılmış ve bu özelliğini günümüze taşımıştır(Foto:33).

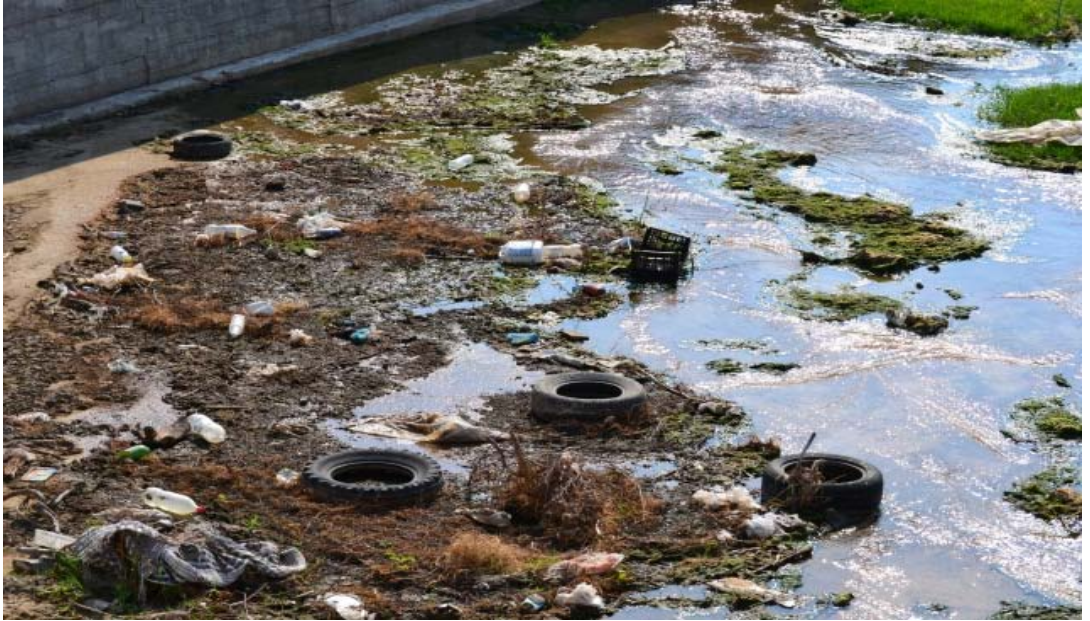
*Foto 36: Sulak Alanı besleyen Murt Deresine atılan çöpler.*

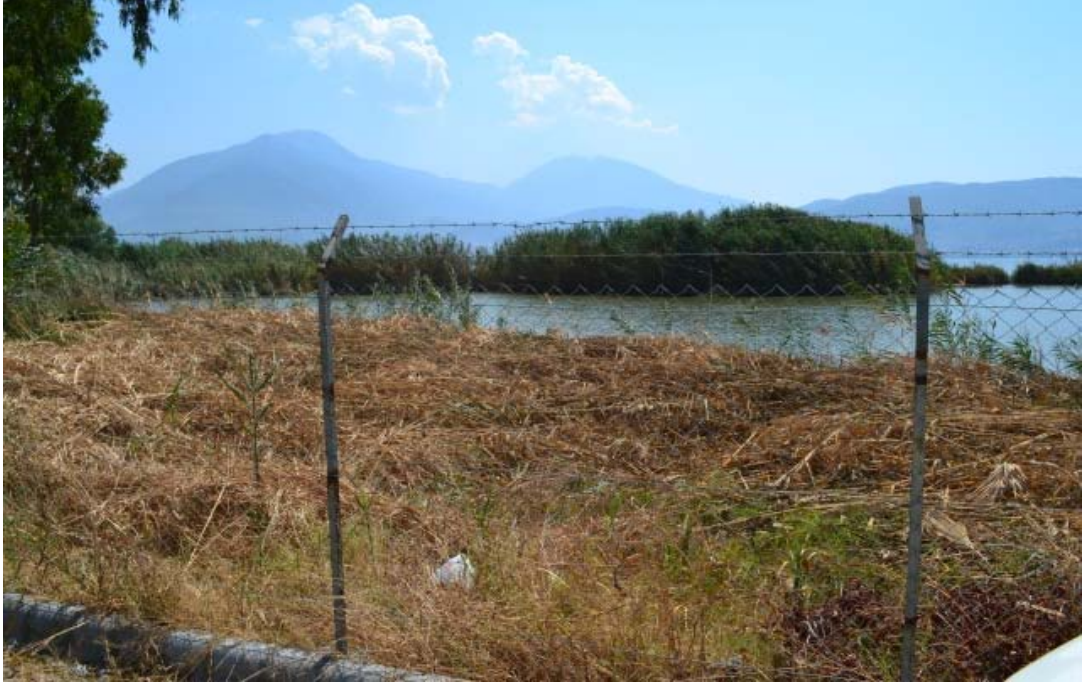
*Foto 37: Sulak Alanın çevresinde bulunan sazlıkların insanlar tarafından kurtulması.*

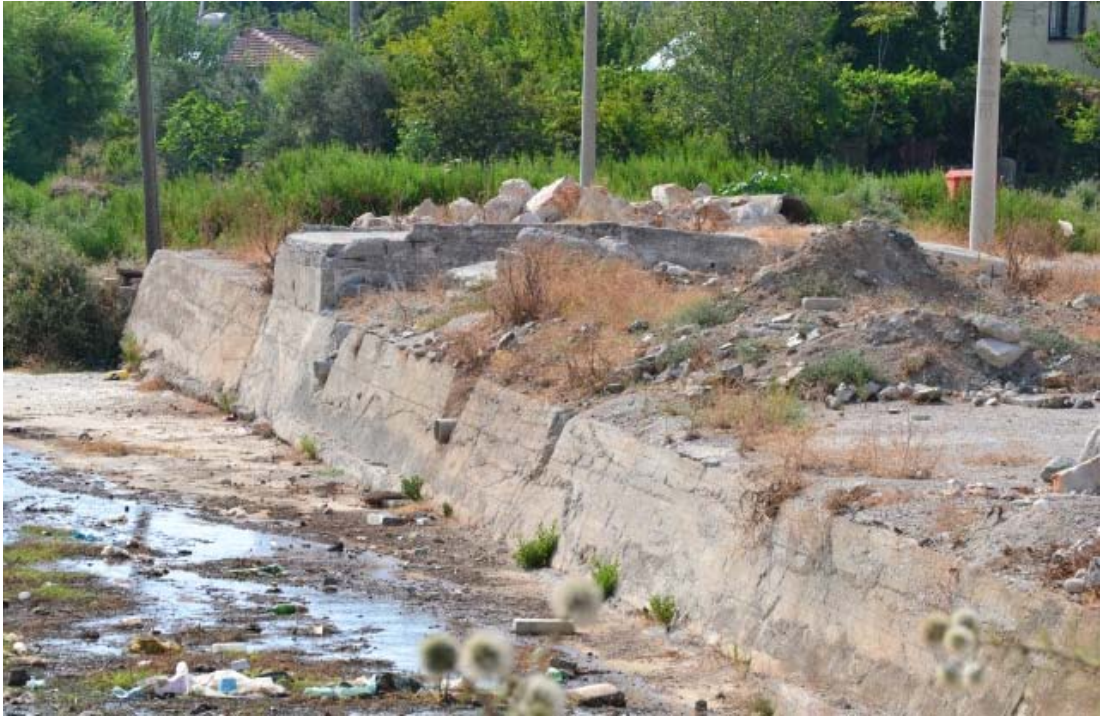
*Foto 38: Sulak Alanı besleyen Murt Deresi yukarı havzasına dökülen molaz yığınları*
