“KİLİSE İÇİNDE KİLİSE” LİKYA BÖLGESİ GEÇ ANTİK ÇAĞ BAZİLİKALARININ  
İÇİNE İNŞA EDİLEN ORTA ÇAĞ KİLİSELERİ

Sanat Tarihi Ana Bilim Dalı  
Yüksek Lisans Tezi

Antalya, 2019

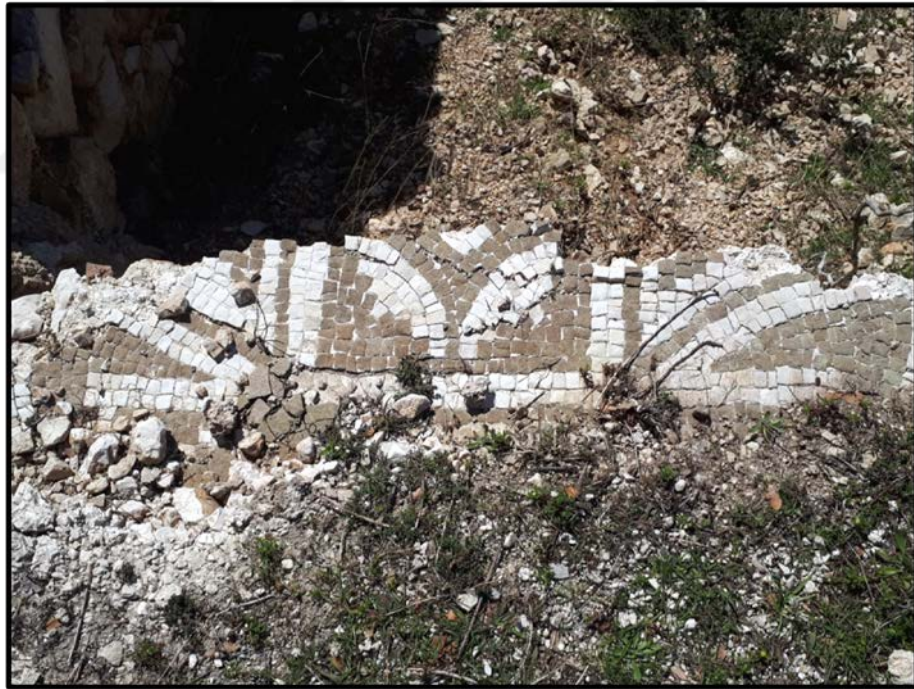
**Fotoğraf 31. Arykanda Büyük Bazilika Güney Nef Mozaik Tabanı**

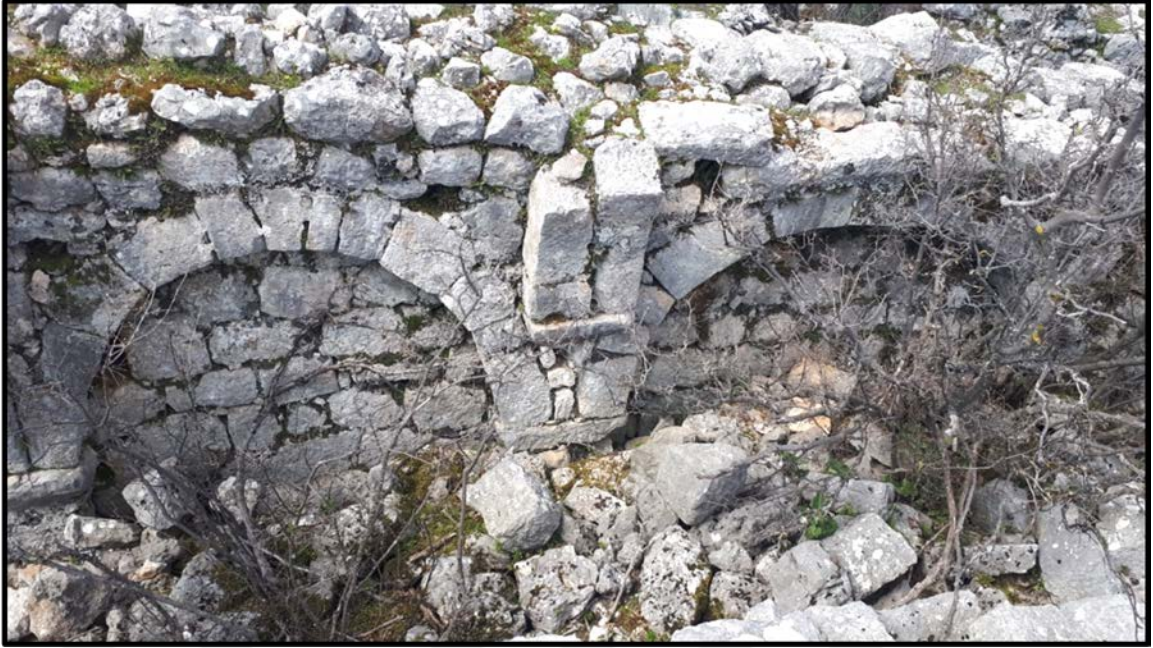
**Fotoğraf 36. Kyaneai B Bazilikası Nartkes Batı Duvarı**

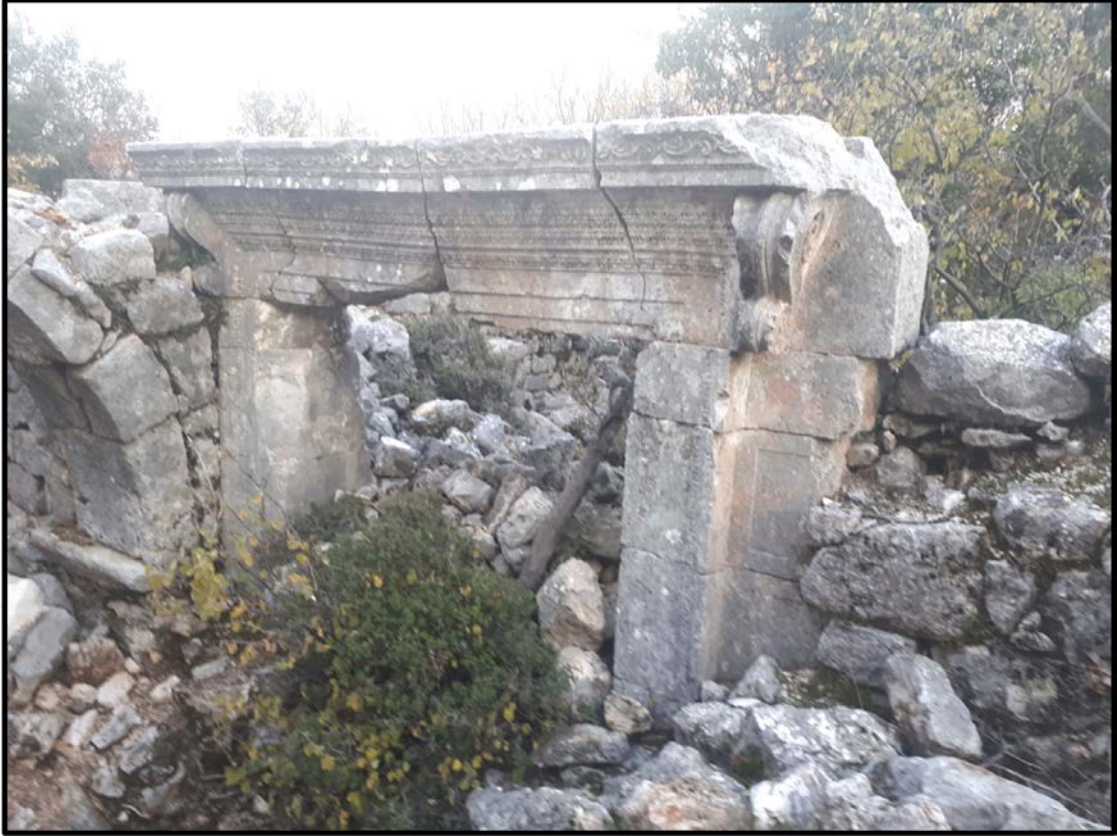
**Fotoğraf 38. Kyaneai B Bazilikası Narteks Bölümü Detay**

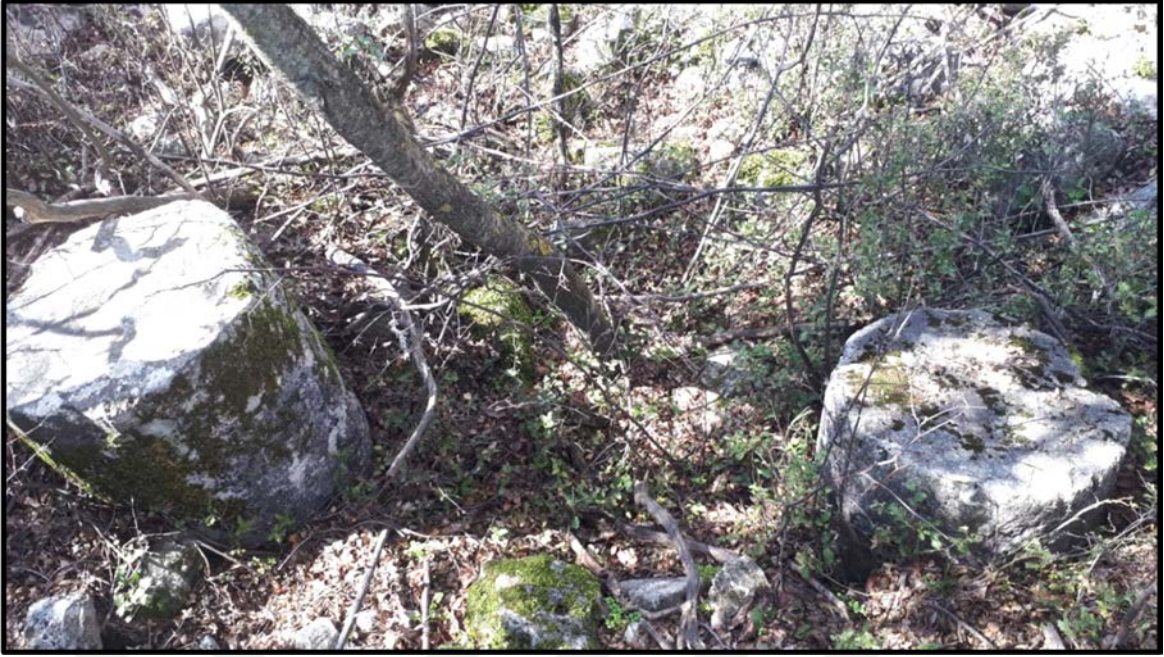
**Fotoğraf 42. Kyaneai B Bazilikası Apsis**

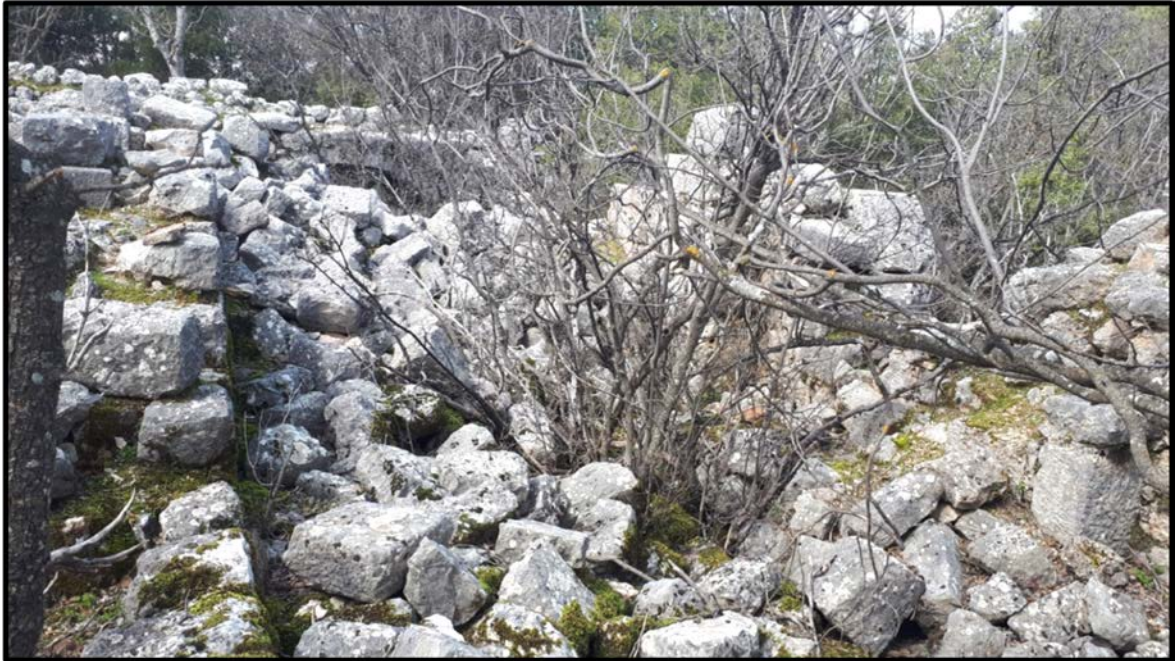
**Fotoğraf 45. Kyaneai B Bazilikası Kuzey Nef ve İkinci Kilise Kuzey Beden Duvarı**

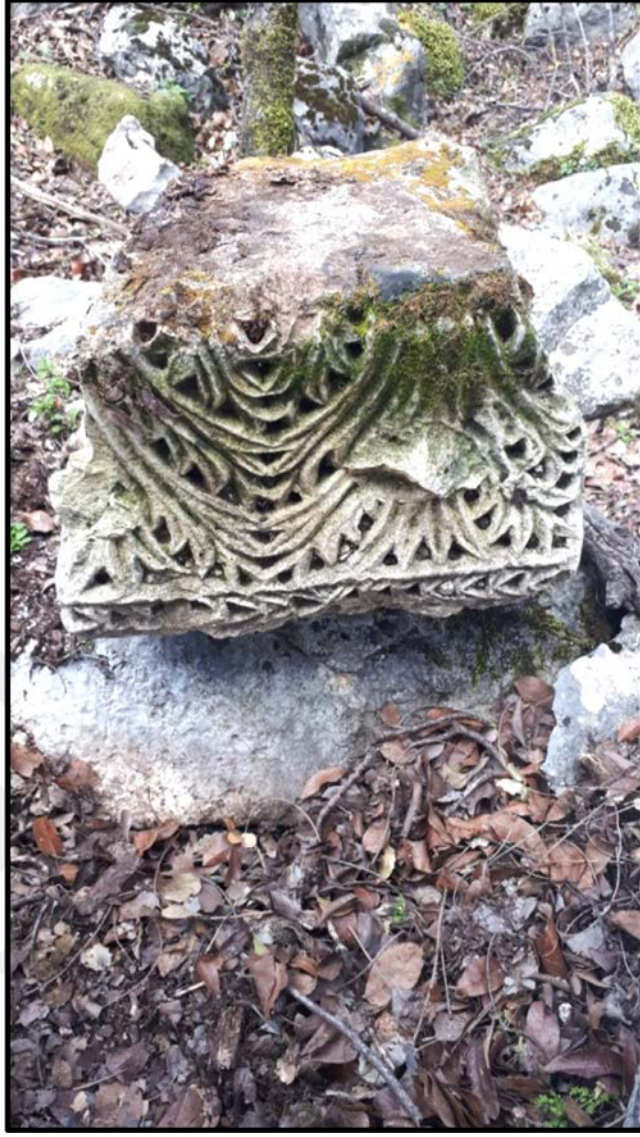
**Fotoğraf 54. Kyaneai B Bazilikası Devşirme Sütun Başlığı**

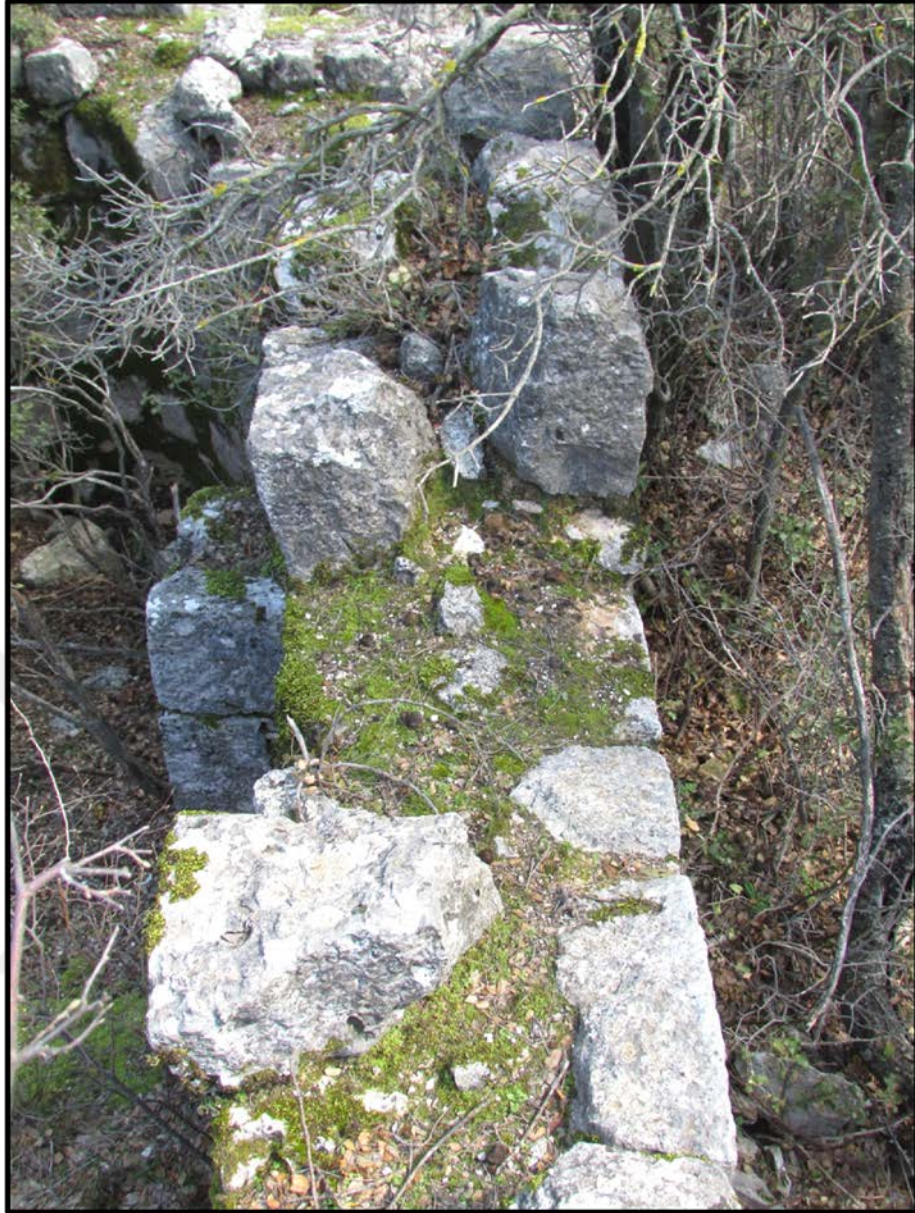
**Fotoğraf 65. Kyaneai E Kilisesi Beden Duvarı Detay**

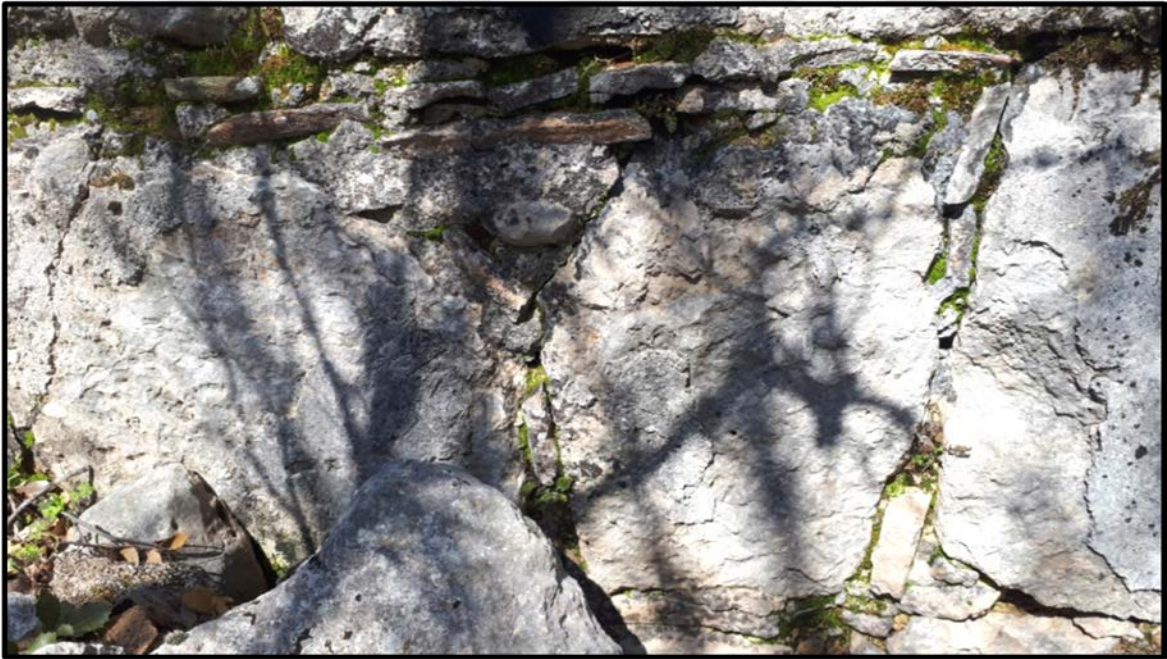
**Fotoğraf 67. Kyaneai E Kilisesi Beden Duvarı Malzeme Detay**

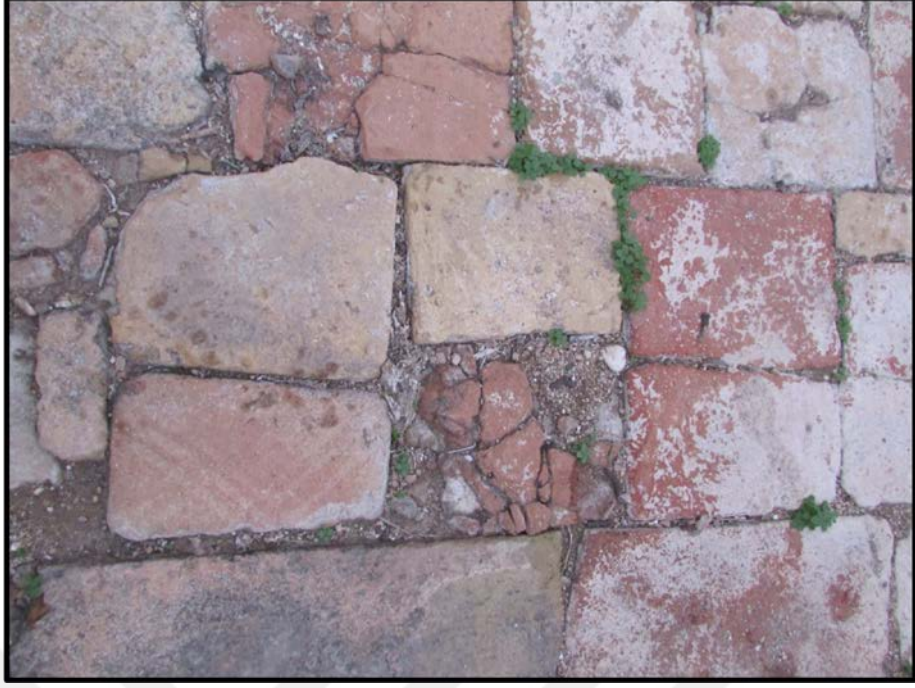
**Fotoğraf 91. Şapel Tuğla Zemin Döşemesi**

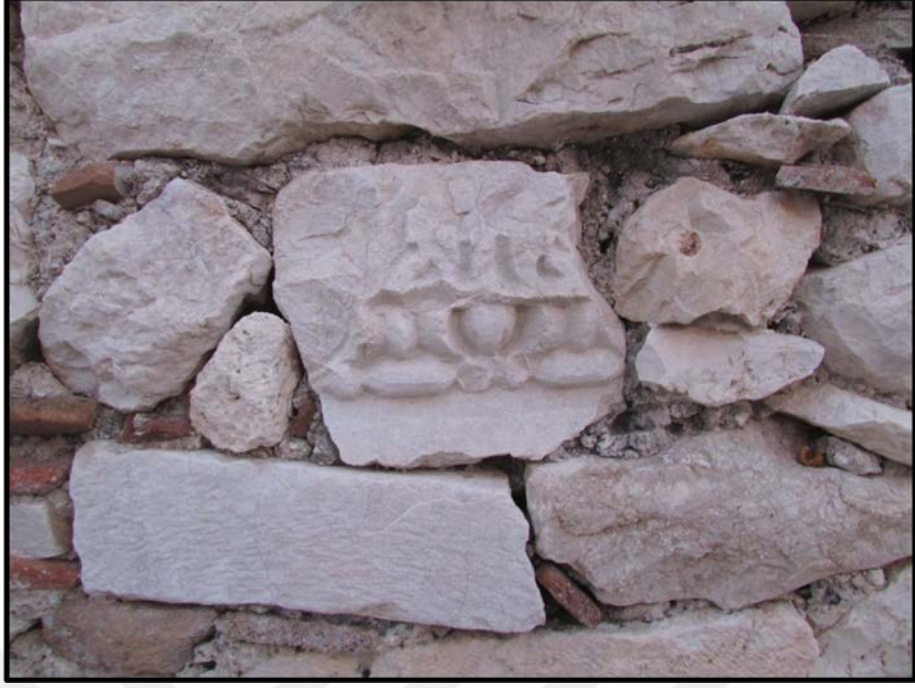
**Fotoğraf 93. Şapel Güney Beden Duvarı Devşirme Malzeme**

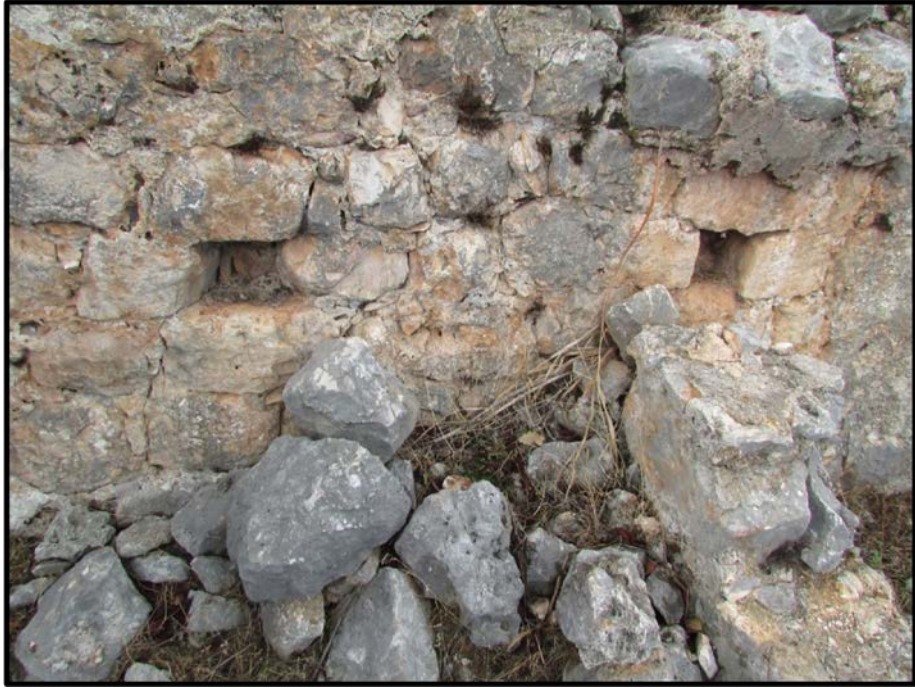
**Fotoğraf 120. Sura Geç Dönem Kilisesi Kuzey İç Duvar Detay**
