T.C.
EGE ÜNİVERSİTESİ
SOSYAL BİLİMLER ENSTİTÜSÜ
Arkeoloji ve Sanat Tarihi Anabilim Dalı

**ERKEN DÖNEM OSMANLI MEDRESELERİ
(1300-1500)**

DOKTORA TEZİ

Yekta DEMİRALP

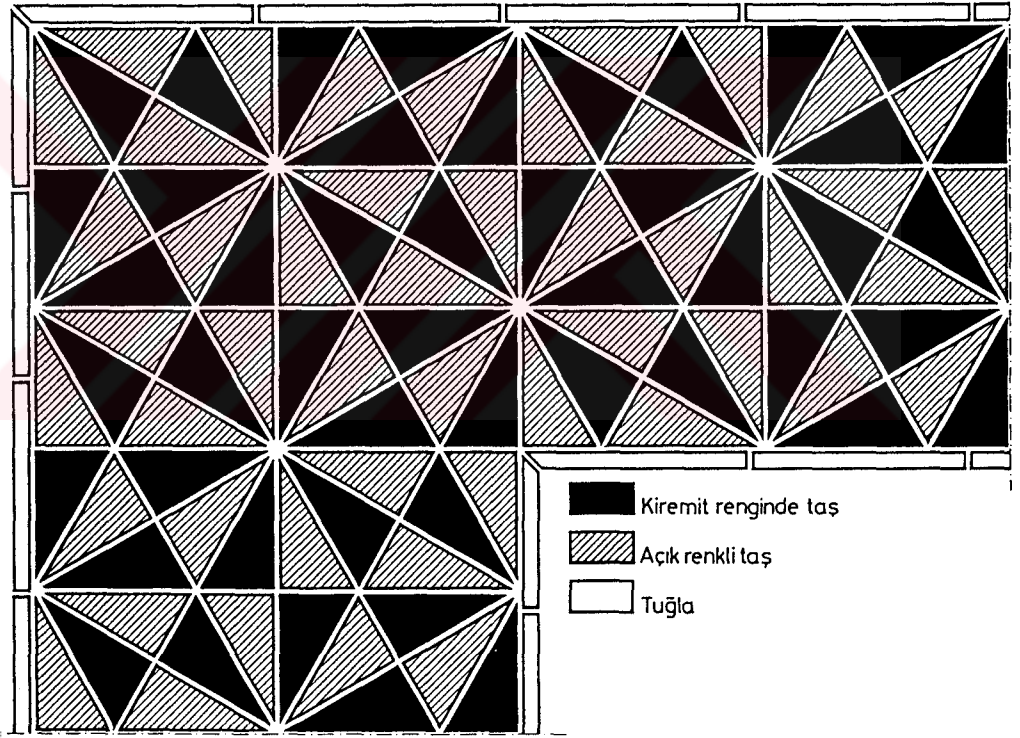
Şekil 5- Bursa Murad Hüdavendigâr Medresesi. Revak Cephesinin orta kesiminde yer alan süsleme şeriti

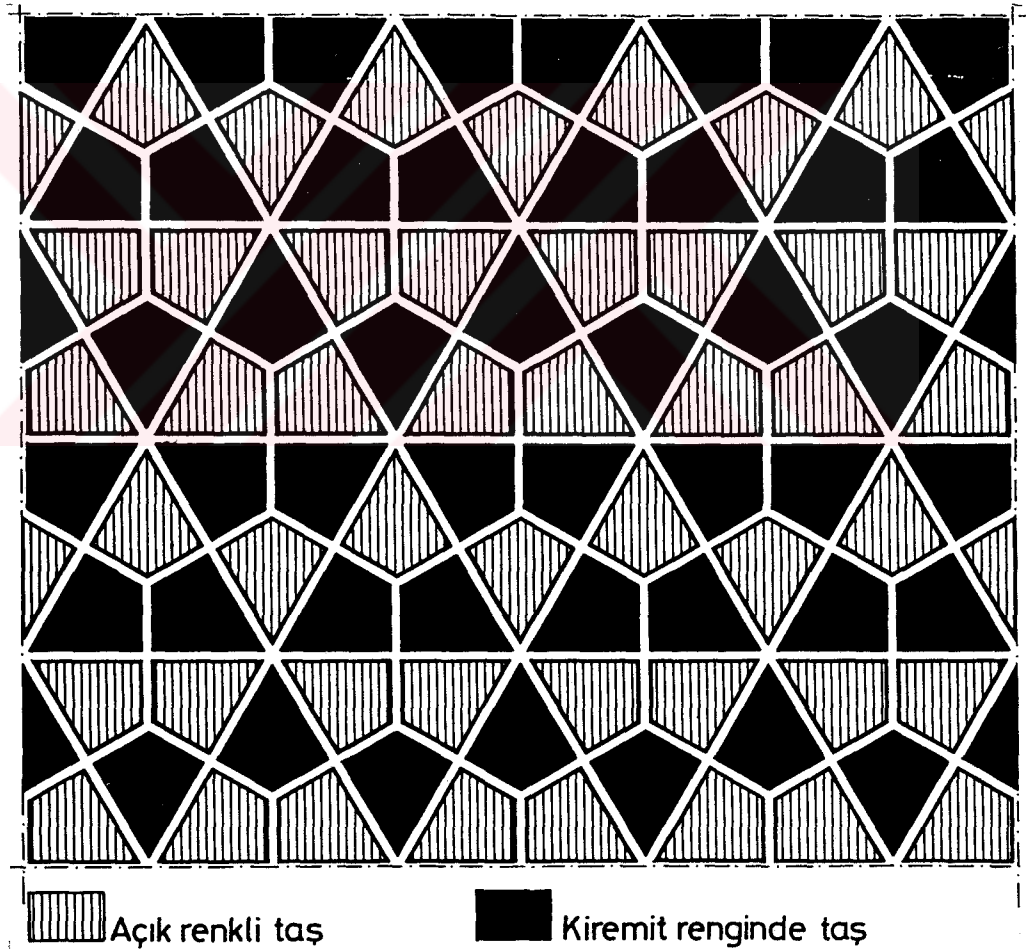
Şekil 7- Bursa Murad Hüdavendigâr Medresesi. Revakın doğu cephesinde yer alan süsleme

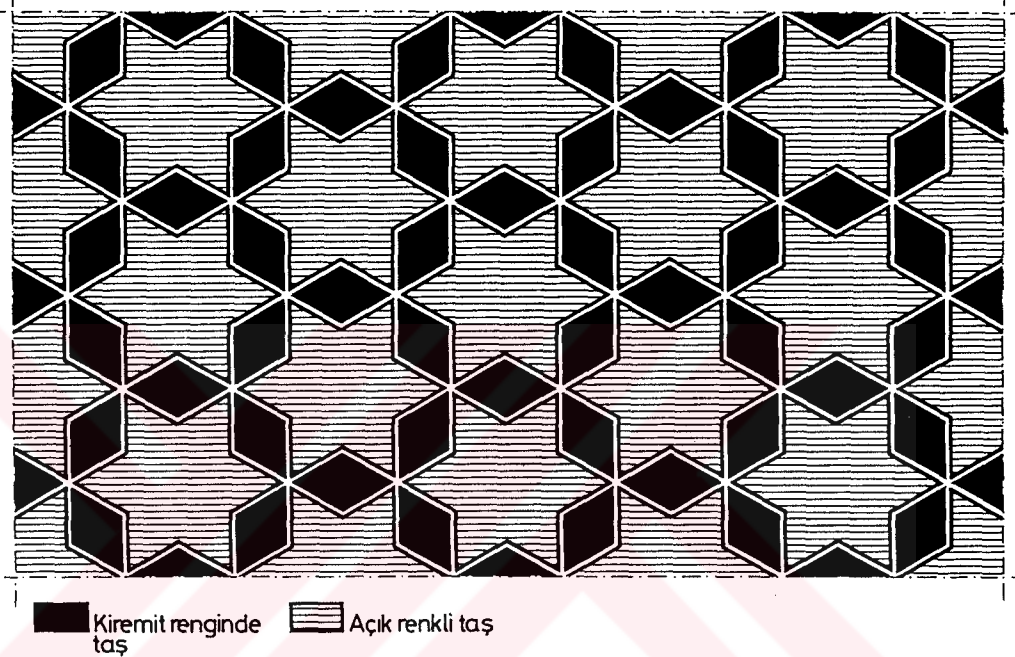
Şekil 8- Bursa Murad Hüdavendigâr Medresesi. Revakın batı cephesinde yer alan süsleme.

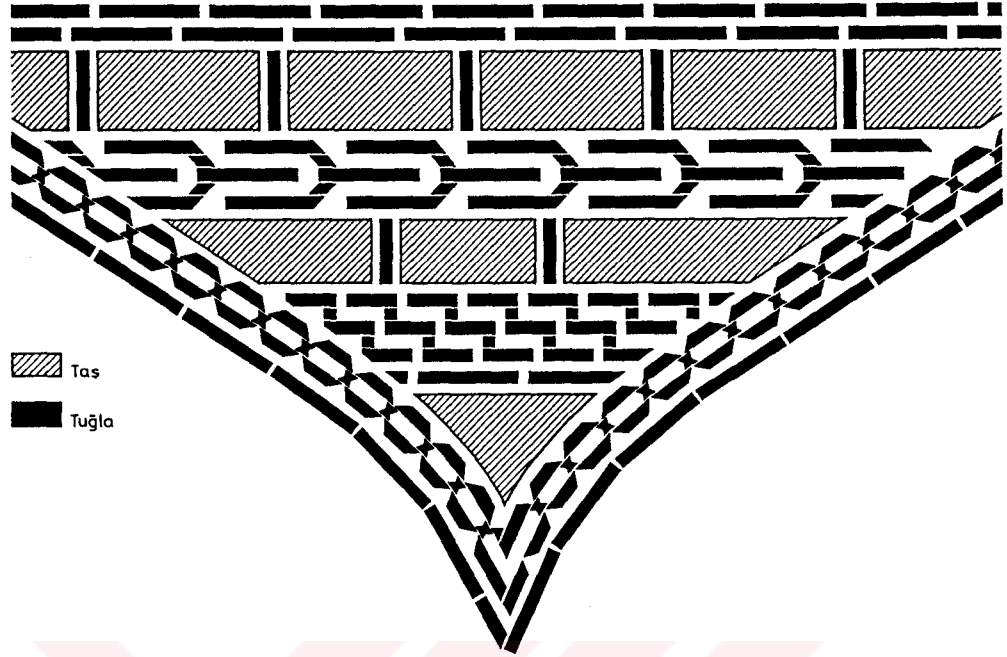
Şekil 27- Bursa Subaşı Eyne Bey Medresesi. Revak cephesinin kemer köşeliklerinde yer alan süsleme

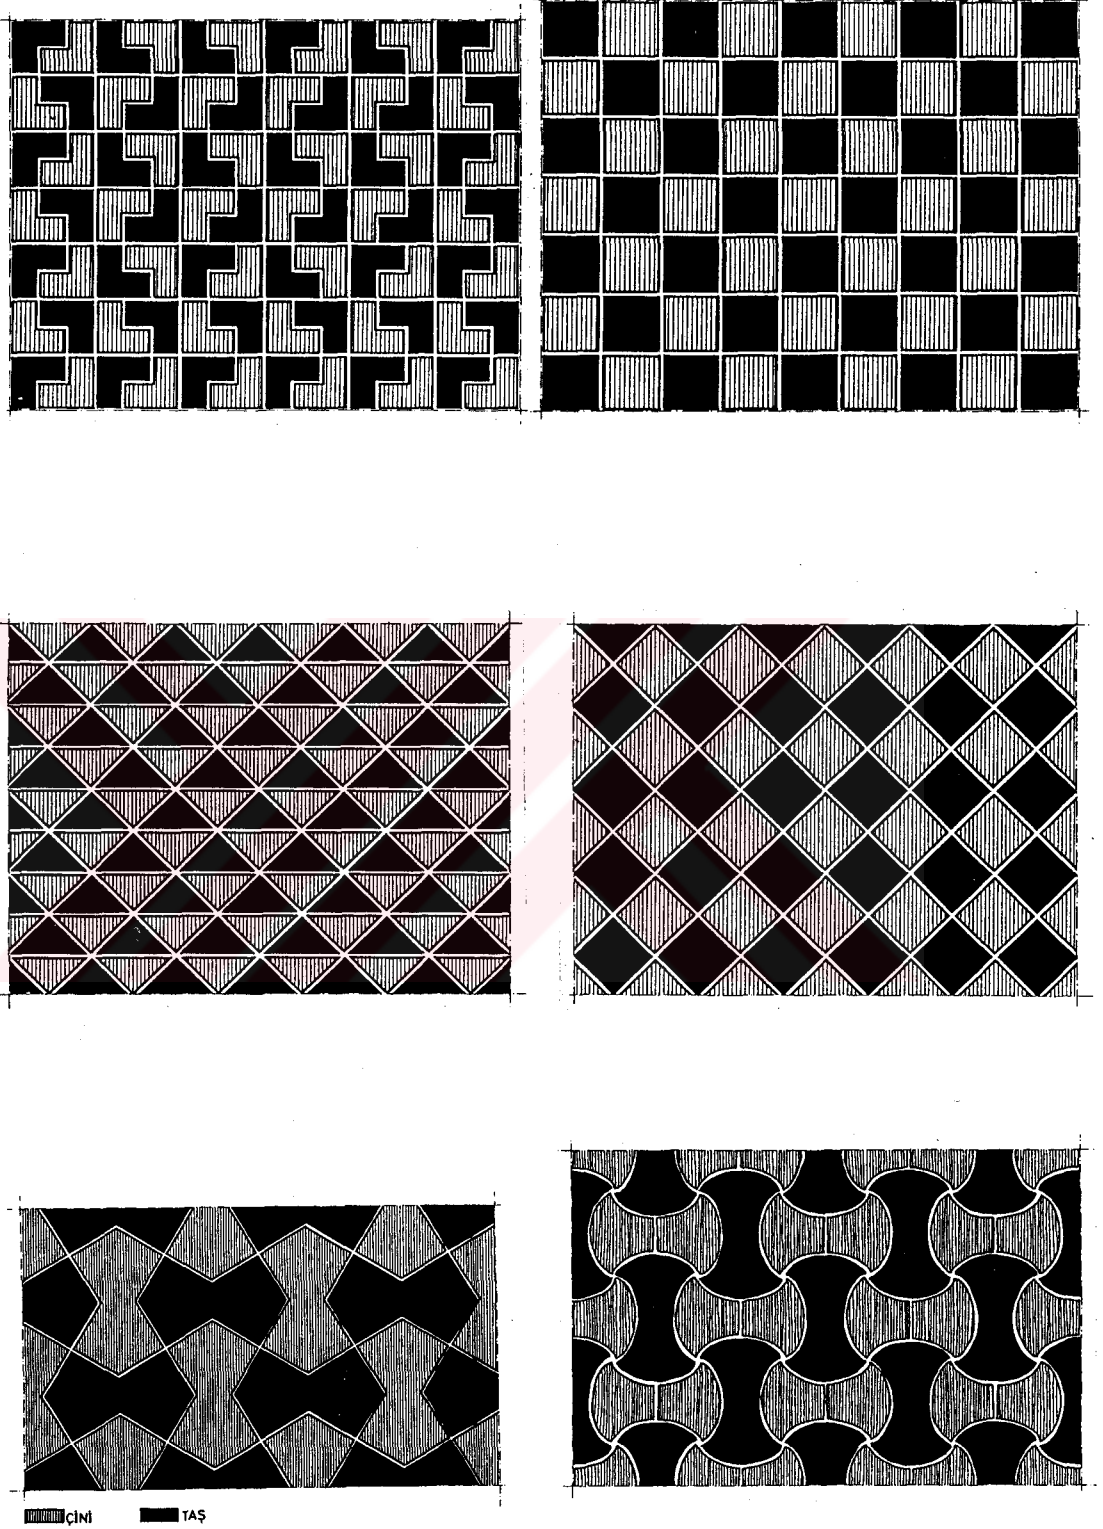
Şekil 40- Bursa Yeşil Medrese. Pencere alınlıklarındaki süsleme örnekleri.

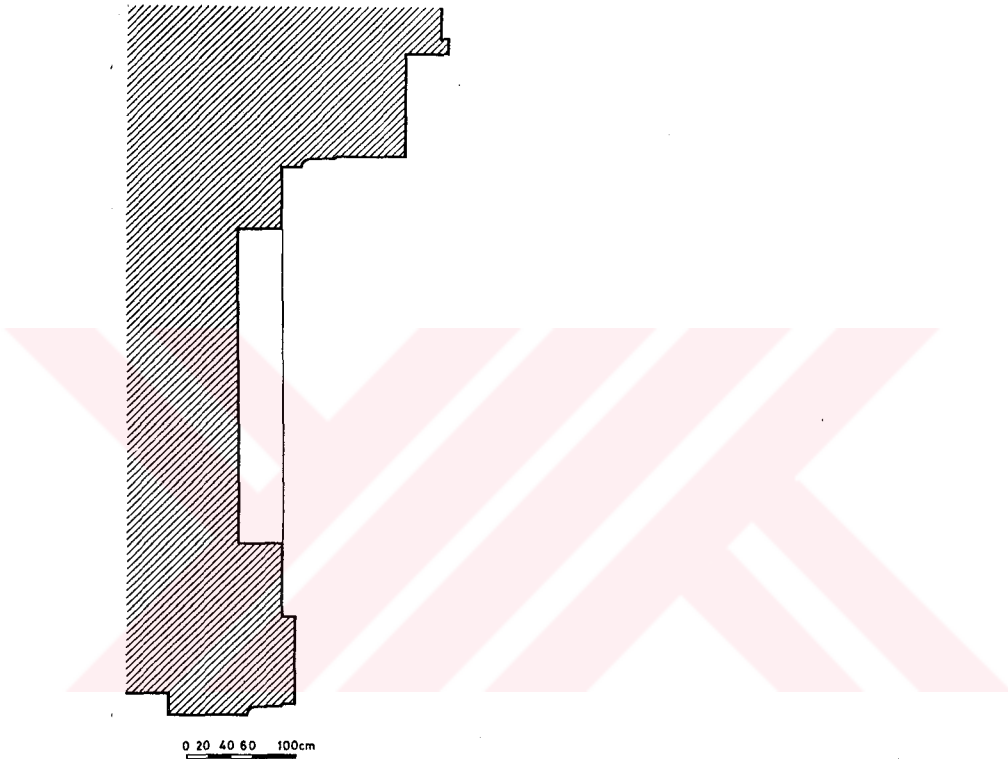
Şekil 41- Bursa Yeşil Medrese. Taçkapı profili.

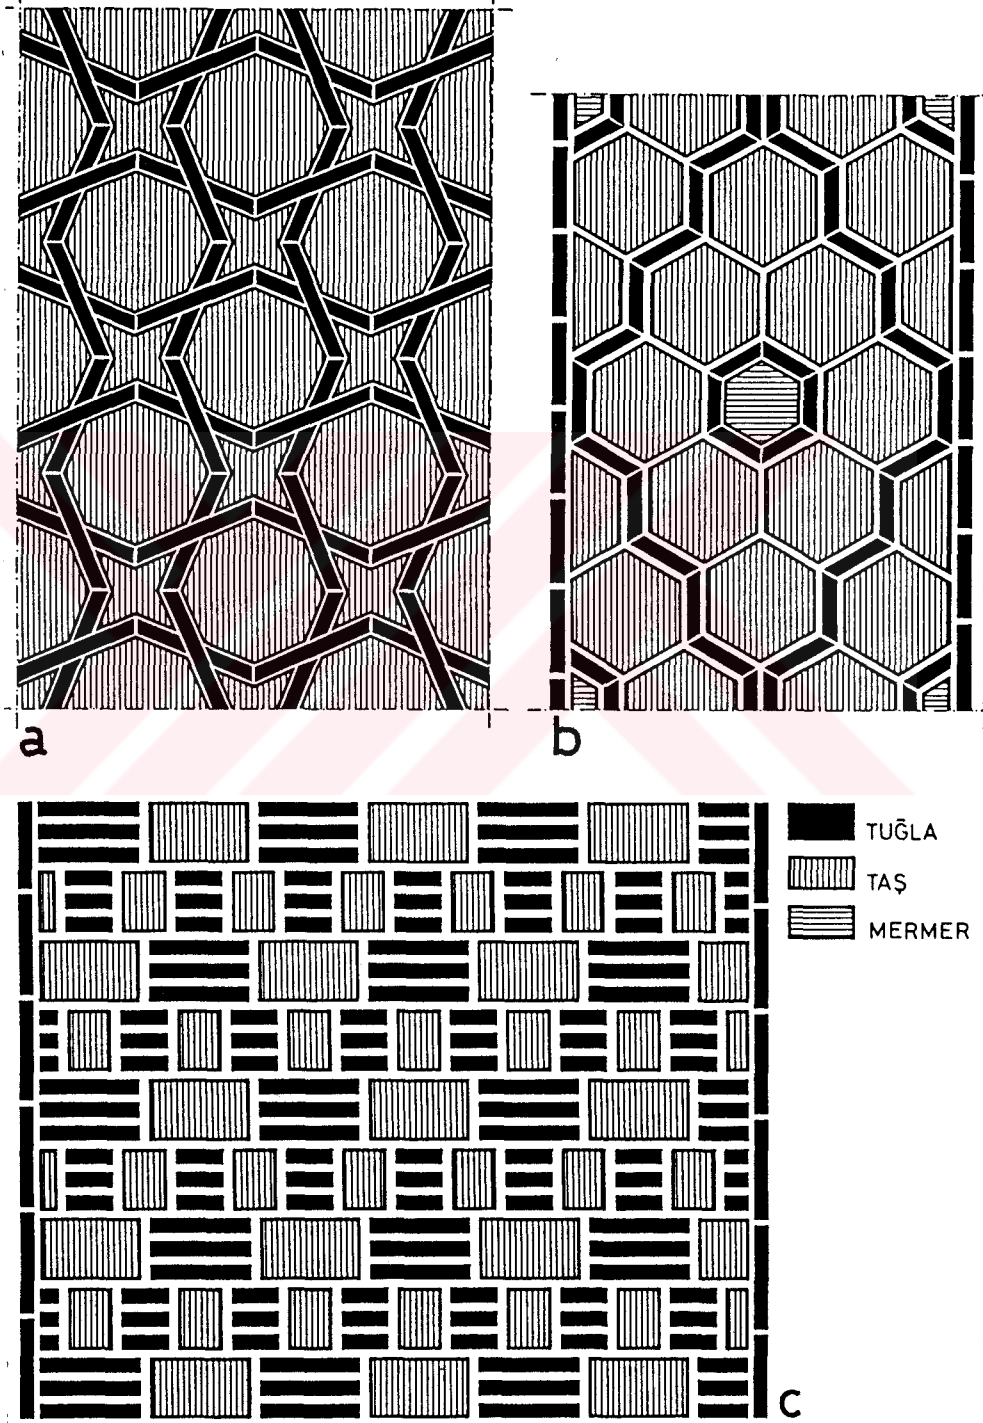
Şekil 45- Bursa Muradiye Medresesi. Derhane eyvanı cephesindeki süslemeler.

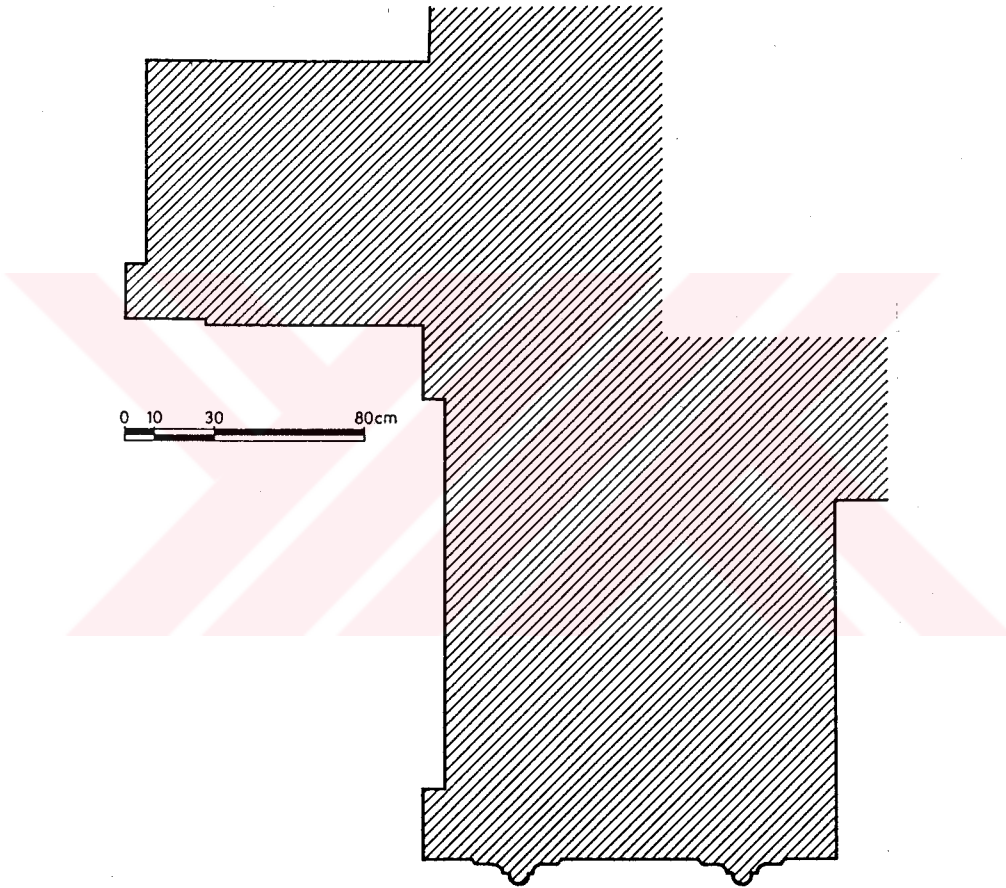
Şekil 60- Edime Peykler Medresesi. Taçkapı profili.

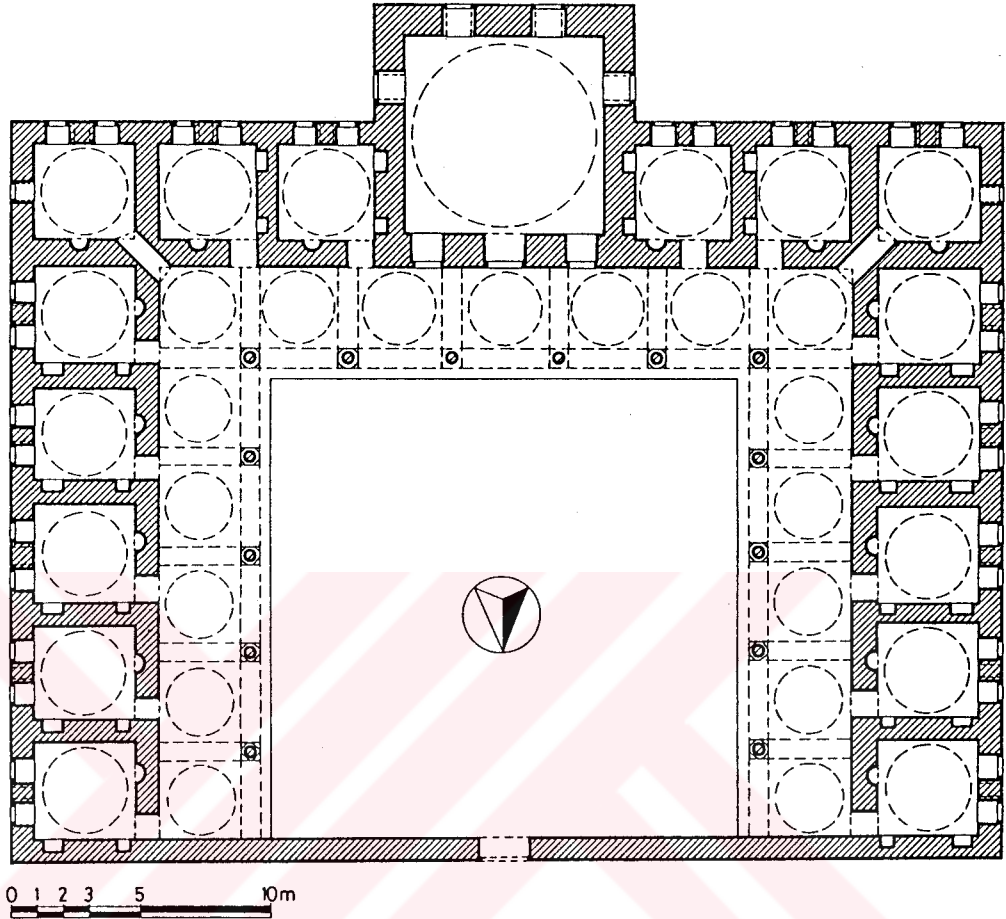
Şekil 78- İstanbul Atik Ali Paşa Medresesi. Restitüsyon planı. (E.H. Ayverdi'den)

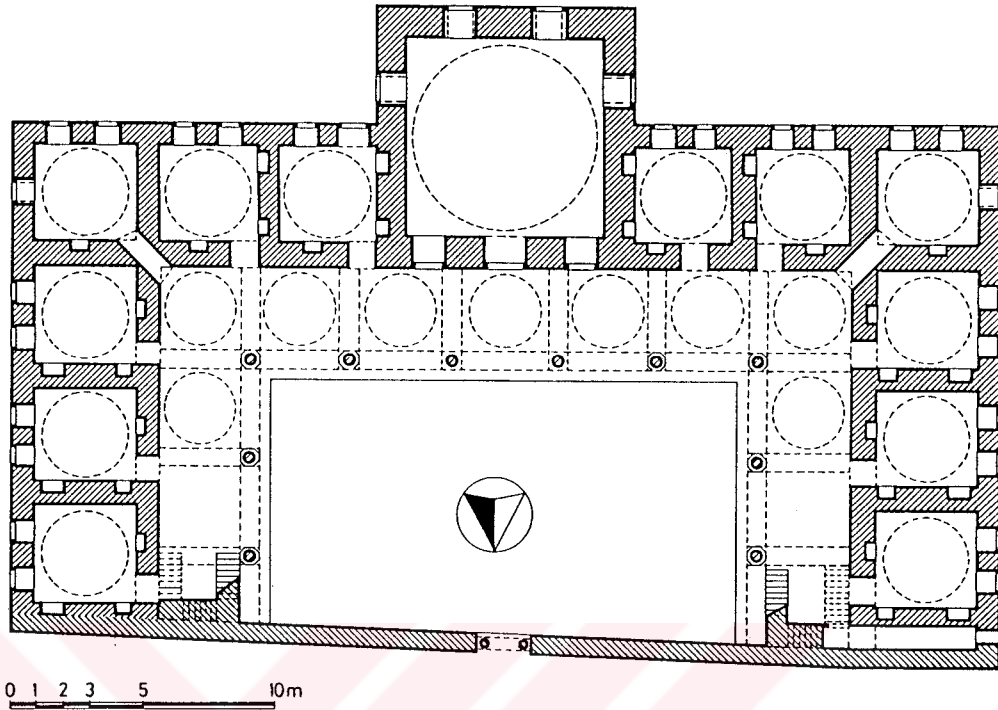
Şekil 79- İstanbul Atik Ali Paşa Medresesi. Rölöve planı.

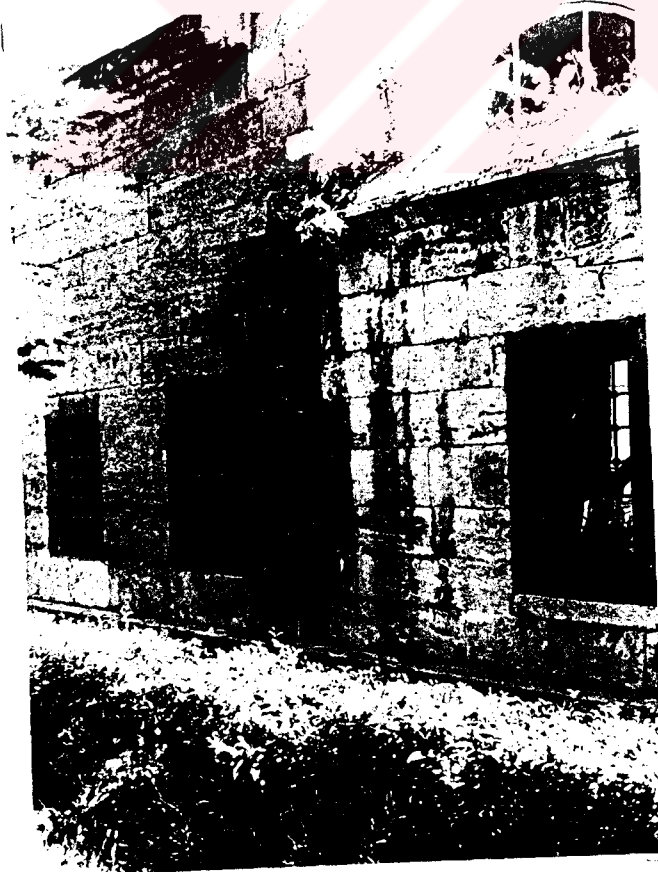
Resim 108- Amasya II. Bayezid Medresesi. Avlunun kuzey kenarını kapatan muhdes duvar.
