T.C.
MUĞLA SİTKİ KOÇMAN ÜNİVERSİTESİ
SOSYAL BİLİMLER ENSTİTÜSÜ
ARKEOLOJİ ANABİLİM DALI

PEDASA KARAKOL BİNASI

YÜKSEK LİSANS TEZİ

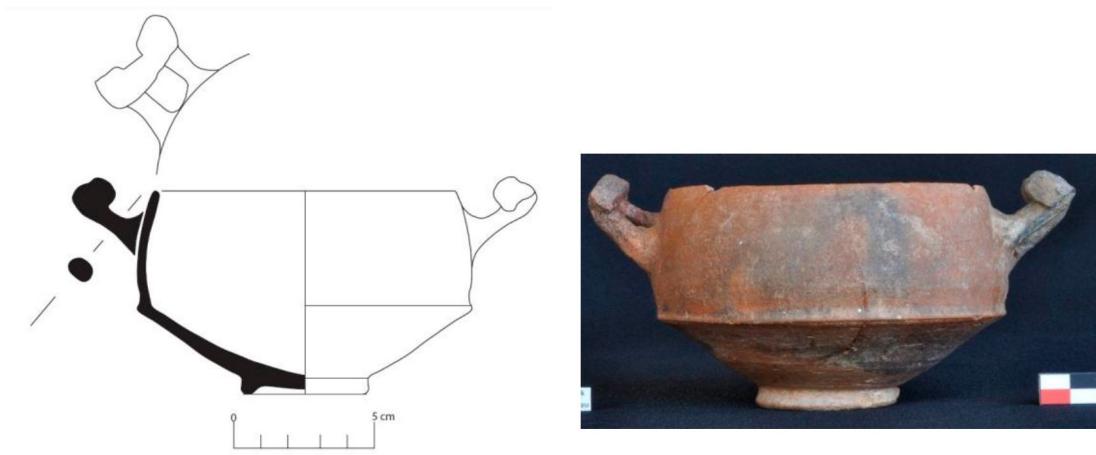
Kat. No.11**Kazı Envanter No:** PDS.30.08.07.T.M2.S4.VII.**Ölçüler:** **Ağız Çapı:** 10.8 cm **Kaide Çapı:** 4.8 cm **Korunan Yükseklik:** 7.6 cm**Hamur:** 2.5 YR 6/6 (light reddish Brown)**Astar:** 7.5 YR 4/1

Tanım: Knidos kasesi. Ağız, hafif içe çekik ve düzdür. Ağız kenarını aşan ve ucu içe bükük üzengi iki kulplu. Kulp üstü el ile şekillendirilmiştir. Ağız kenarından gövde ortasına kadar düz olarak devam eden profil, gövde ortasında keskin bir dönüş yaparak halka kaideye kadar daralarak iner. İç yüzeyde kulpların hizasında kabı iç taraftan çevreleyen bir beyaz bant bulunur. Eserin tondosunda homojen olmayan fırnis, dış tarafında ise, kulp altında bantlıdır.

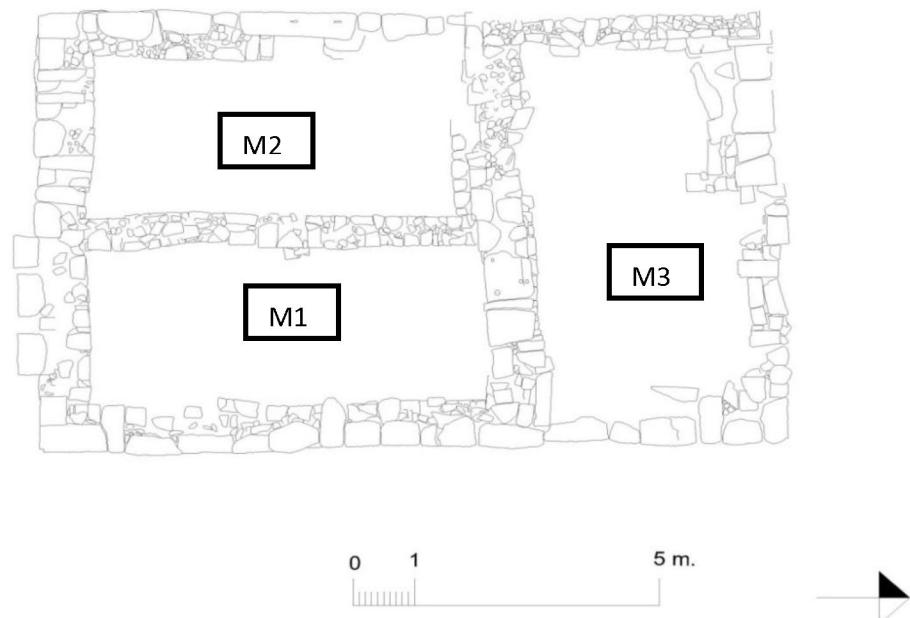
1: Plan ve Mekanlar

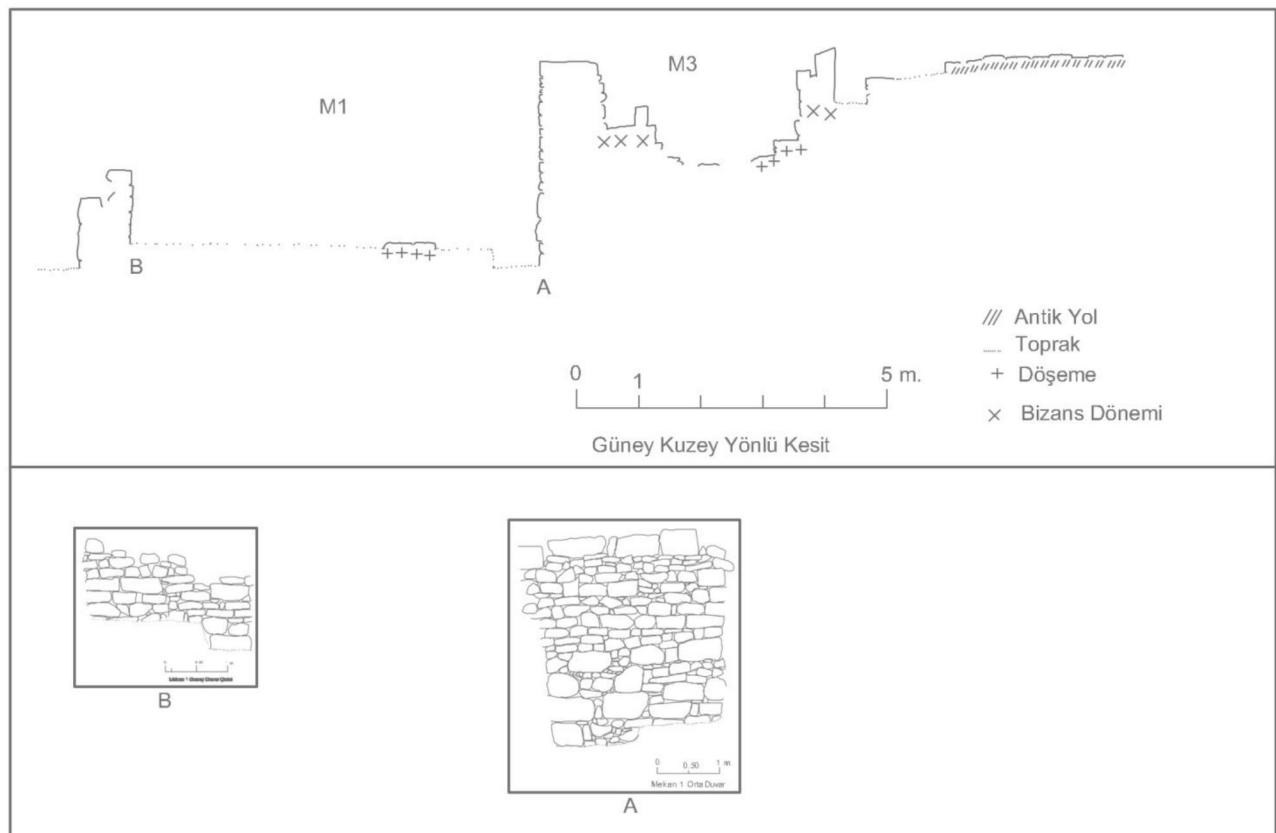
1: Mekan 1 ve 3, Güney Kuzey Yönlü Kesit ve Cephe çizimleri.

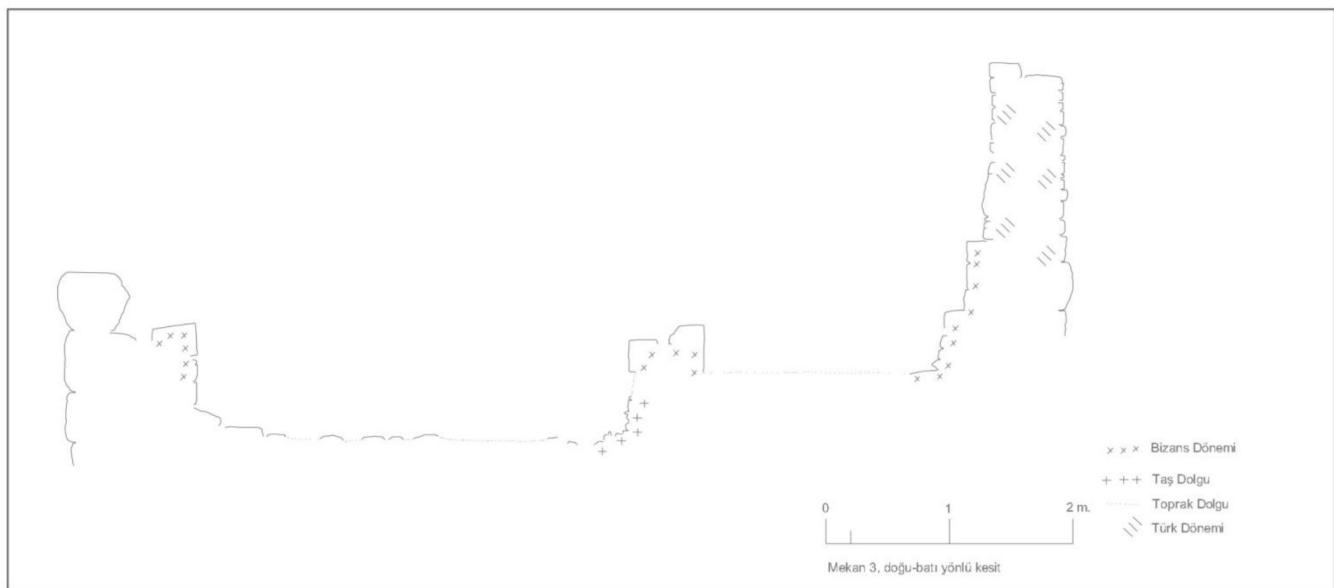
2: Mekan 3, Doğu Batı Yönlü Kesit.

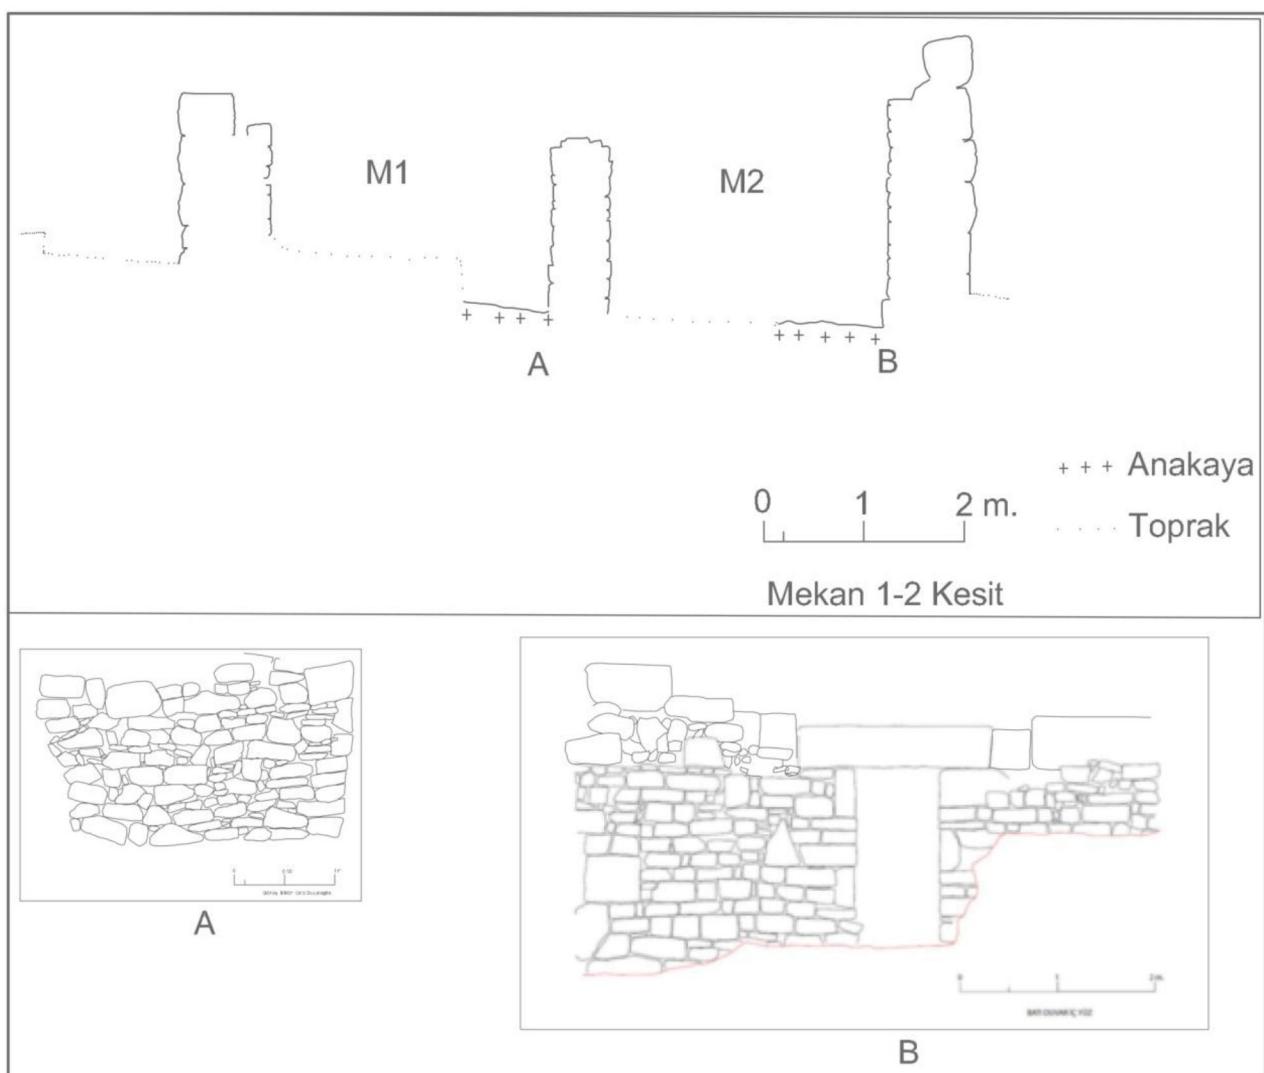
1: Mekan 1-2, Doğu Batı Yönlü Kesit ve Cephe Çizimleri.

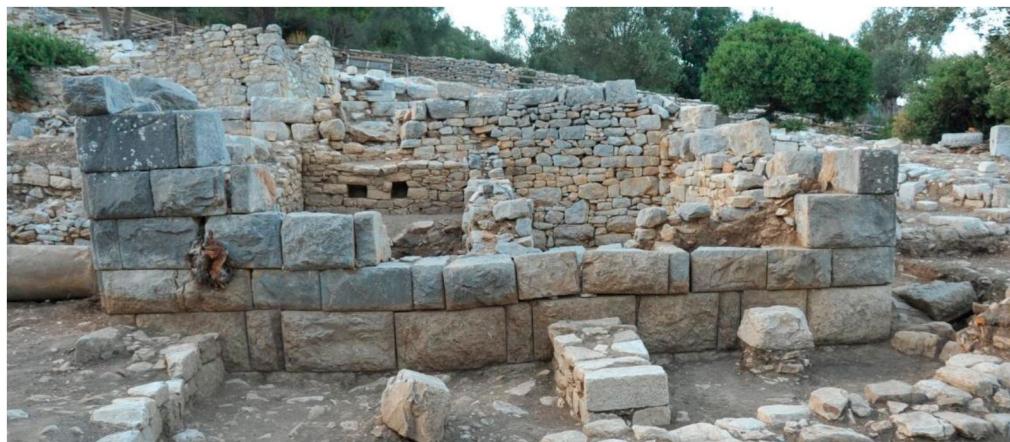
2: Güney Duvar, Dış Cephe Görünümü.

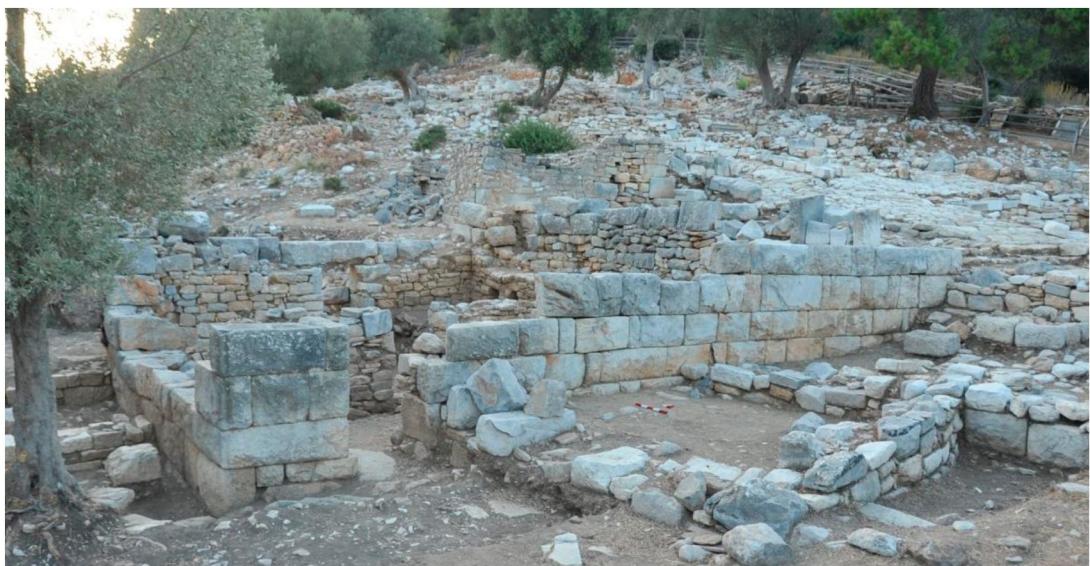
1: Doğu Duvar, Dış Cephe Görünümü.

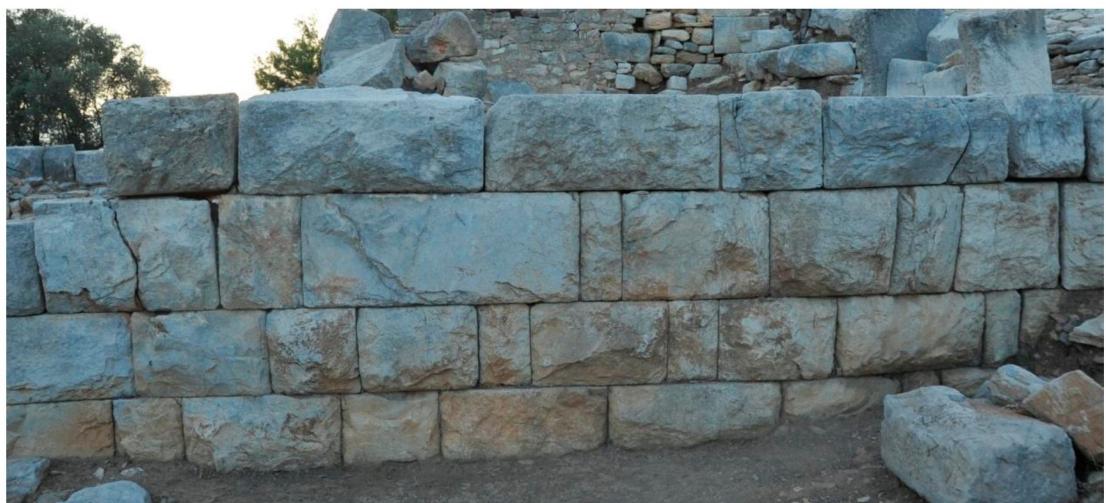
2: Doğu Duvar Detay.

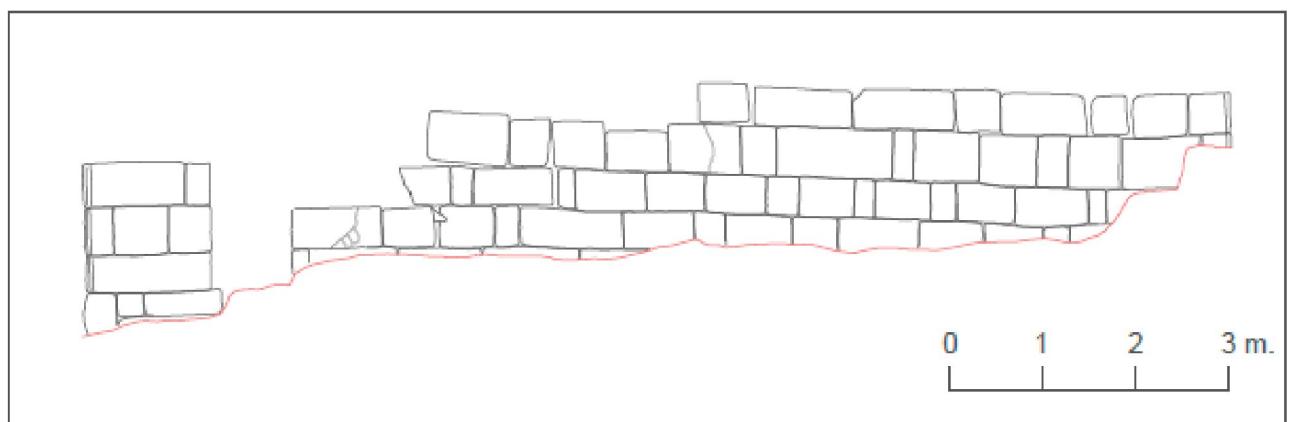
1: Doğu Duvar Cephe Çizimi

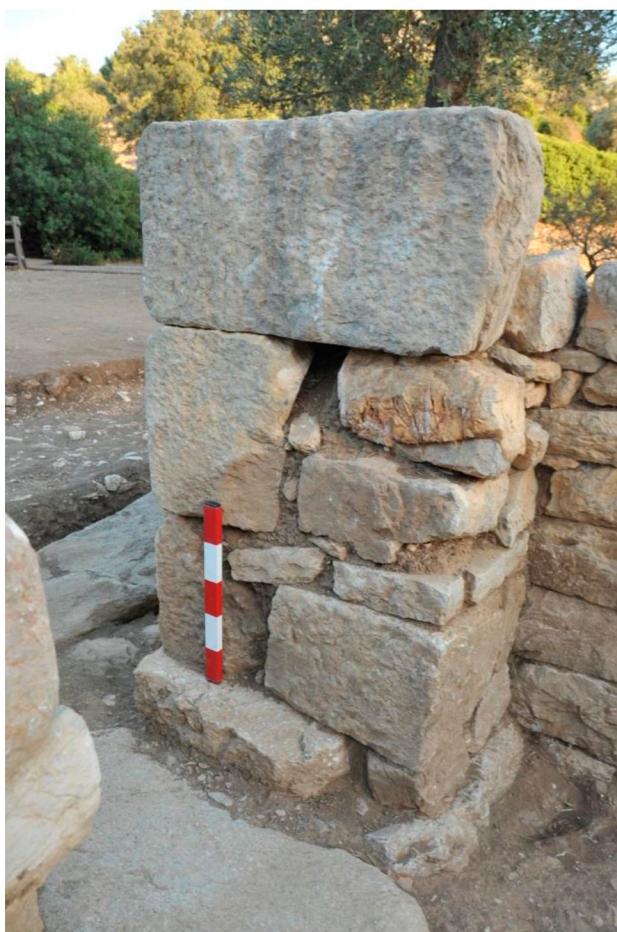
2: Doğu Duvar Kapı Açıklığı.

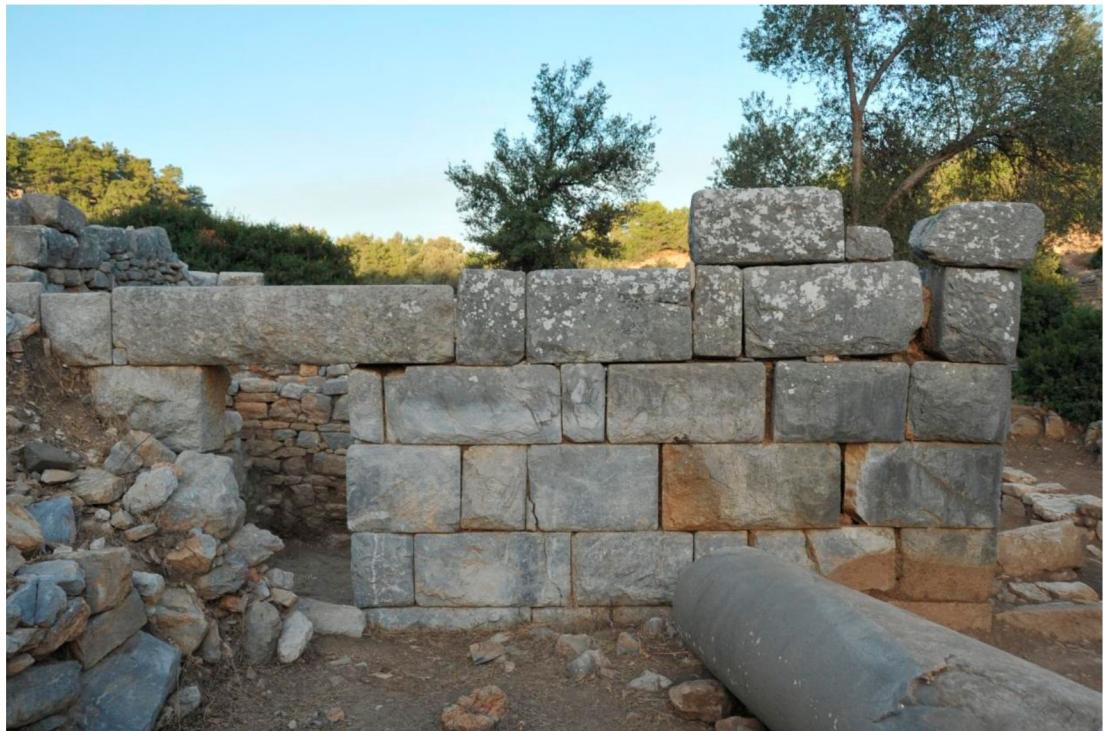
1: Batı Duvar, Dış Cephe Görünümü.

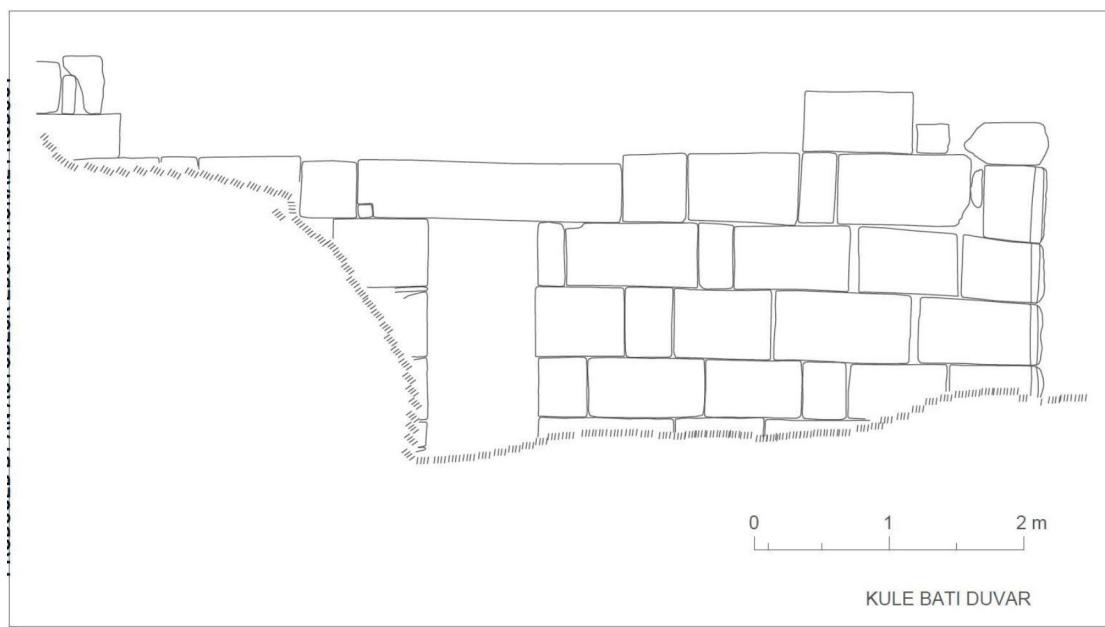
2: Batı Duvar Cephe Çizimi.

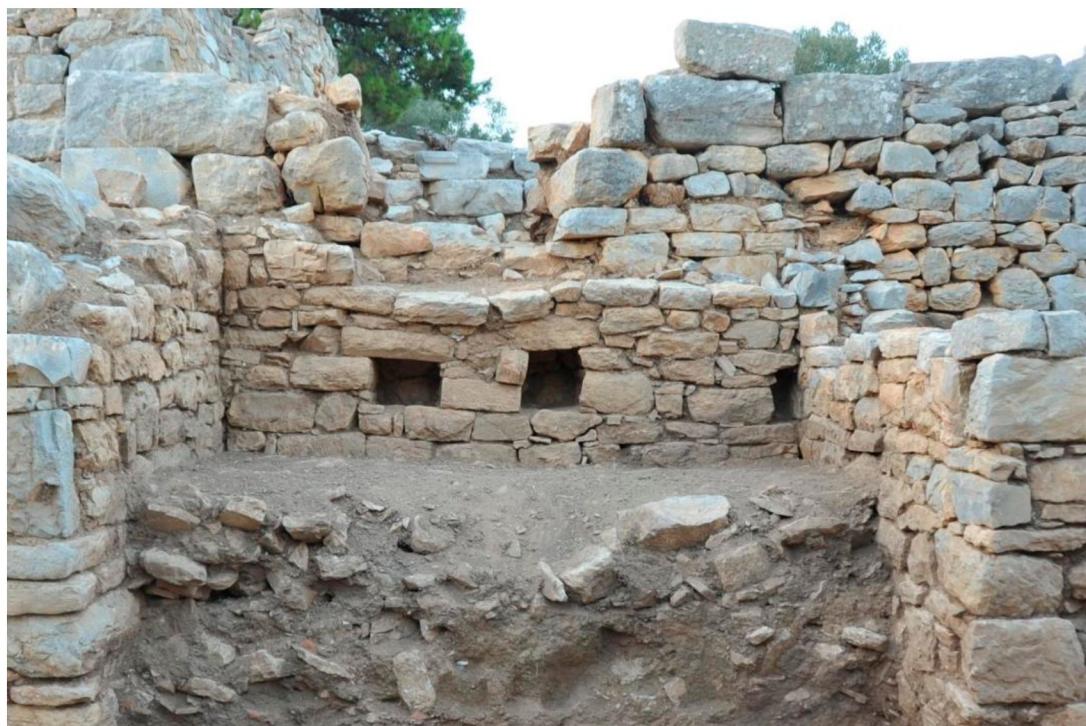
2: Mekan 2'in Kuzey Duvarındaki Nişler.

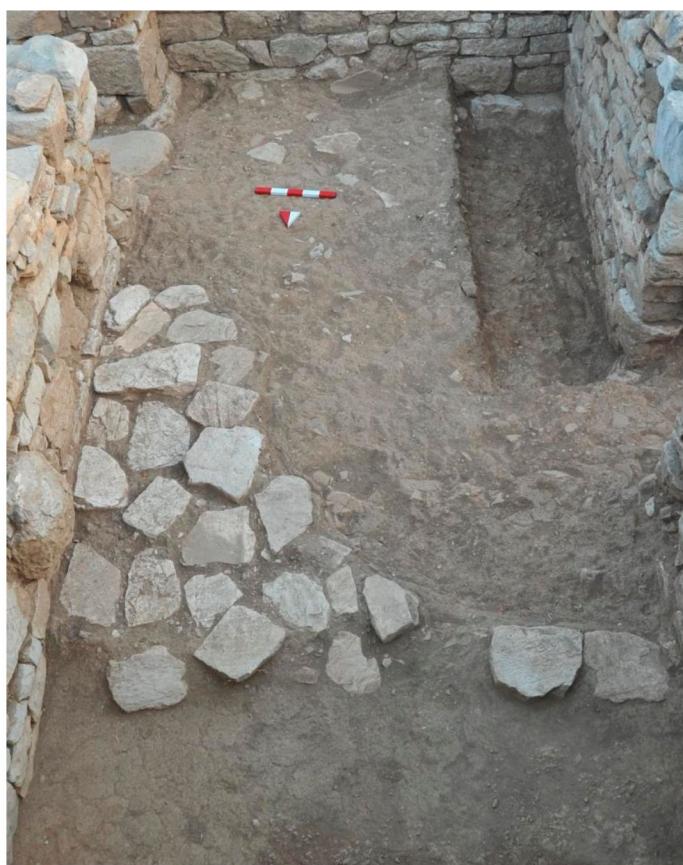
2: Mekan 1'deki Taş Döşeme.

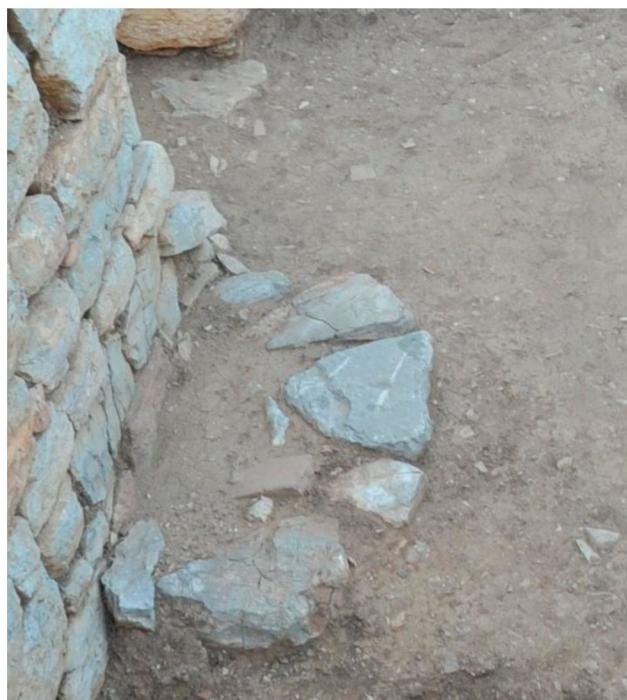
1:Mekan 2'de Korunmuş Taş Döşeme.

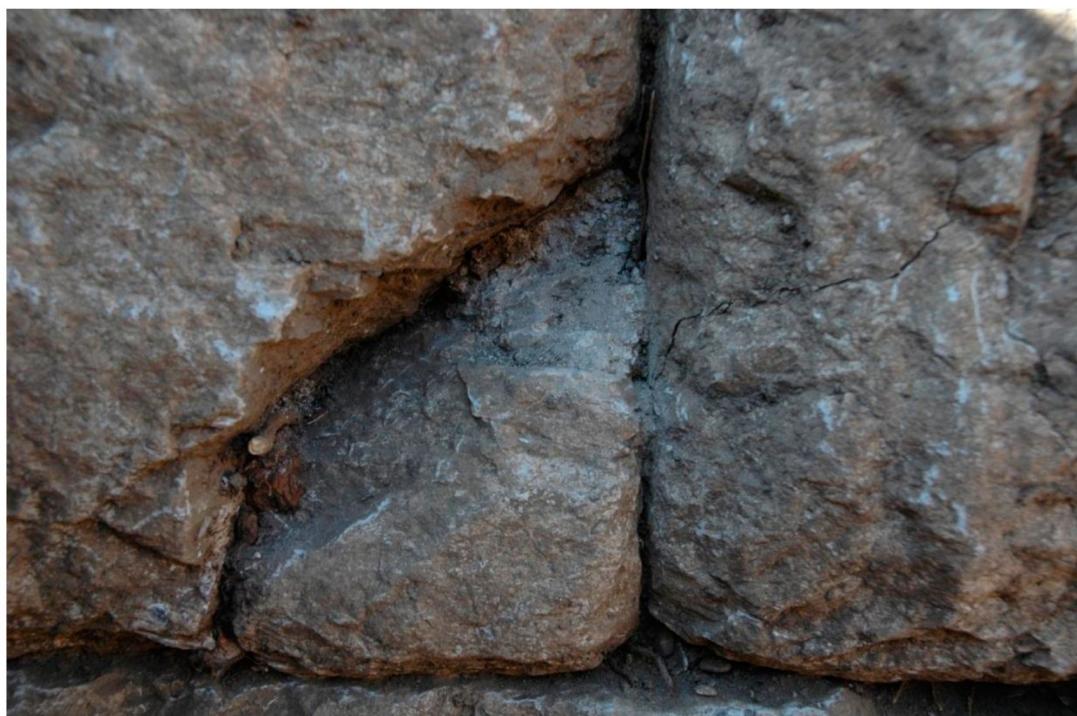
2: Mekan 2, Geç Dönem Onarım Harç İzleri.

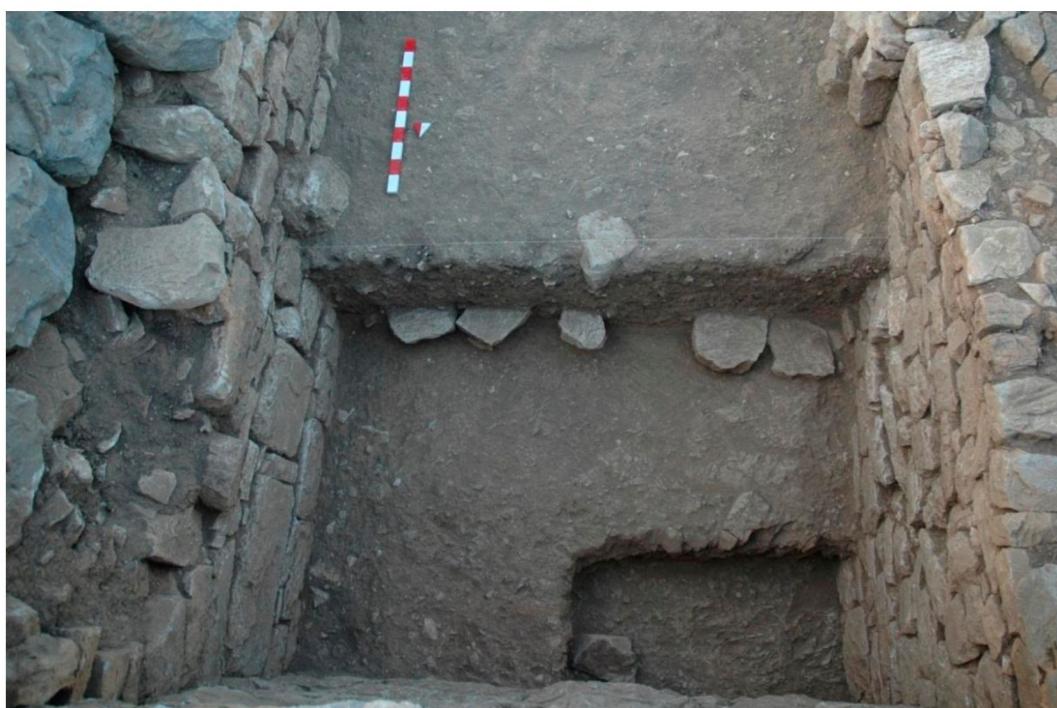
2: Mekan 1 ve Yapının ilk Kullanım Evresine Ait Olabilecek Döşeme Taşları.

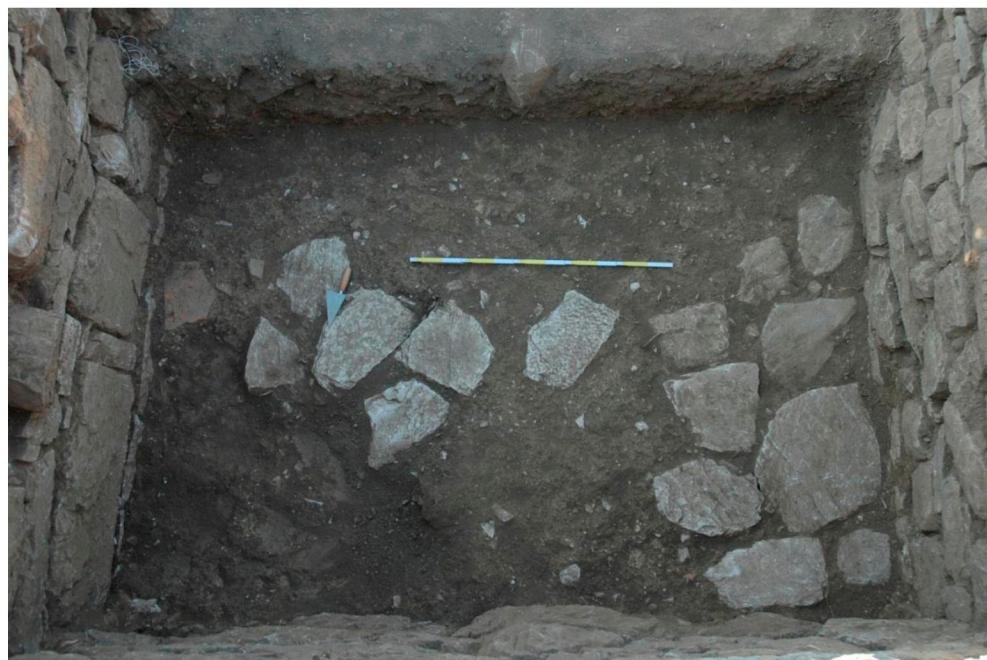
1: Mekan 1, Yapının Üçüncü Evresine Ait Döşeme Taşları

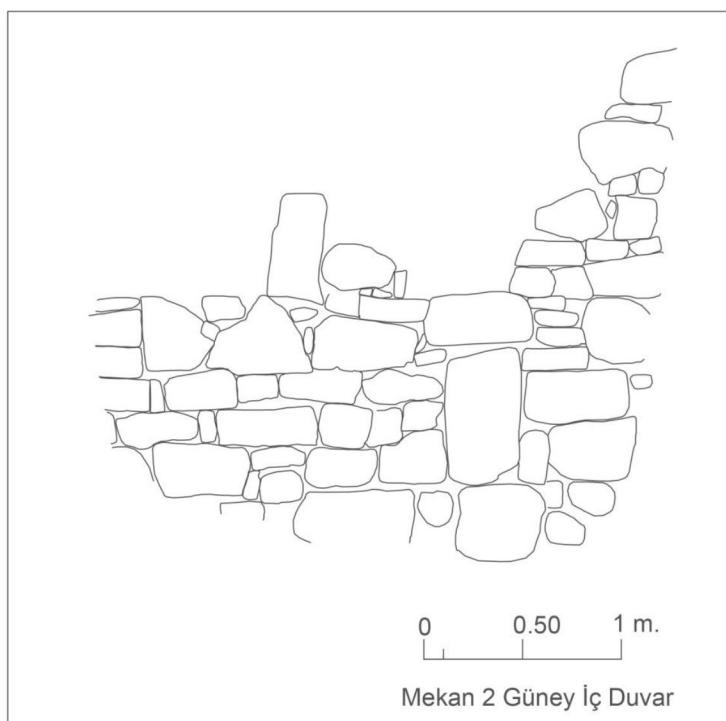
2: Mekan 2, Güney Duvar Cephe Çizimi.

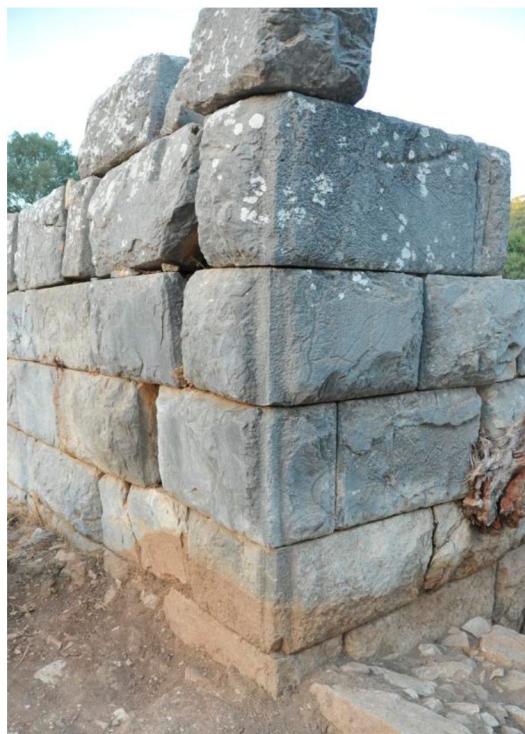
1: Güney Batı Köşe Silmesi.

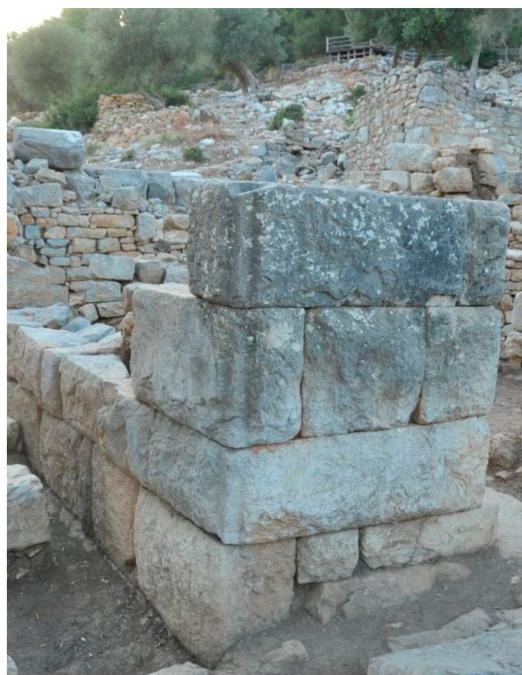
2: Güney Doğu Köşe Silmesi.
