MUĞLA İLİ SINIRLARI İÇİNDEKİ OSMANLI DÖNEMİ KİLİSELERİ

YÜKSEK LİSANS TEZİ

HAZIRLAYAN: NİLGÜN ŞAHİN

TEMMUZ 2013

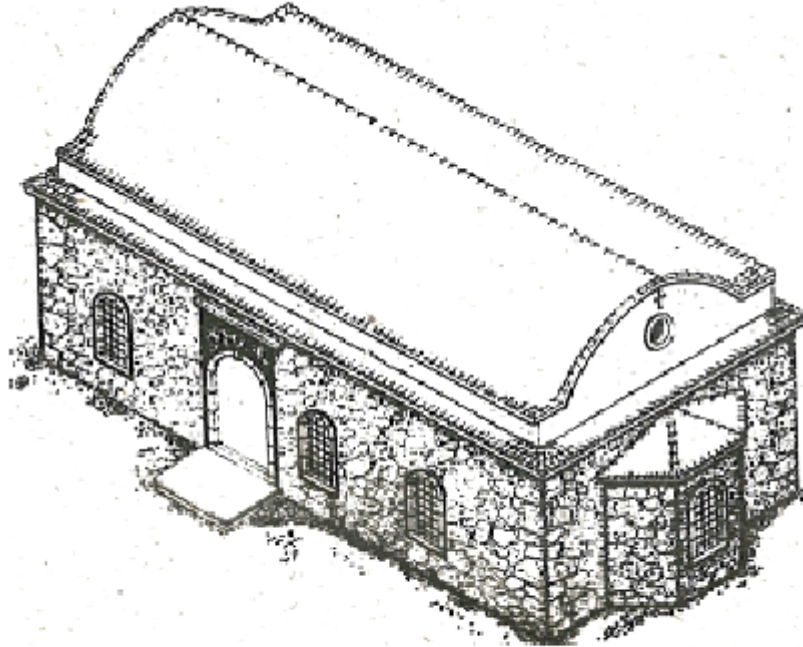
Çizim 1. Saburhane Azize Meryem Ana Kilisesi izometrik çizim(Aladağ 1993)

Doğu- batı yönündeki naos tek neflidir (Çizim 1). Kilisenin naos bölümünde iki konut bulunmaktadır. Yapının orijinalinden geriye kalan yalnızca birkaç ögeye rastlanmıştır. Kilisenin kuzey ve güney duvarında olasılıkla karşılıklı yarım yuvarlak kesitli sütunlar kullanılmıştır (Res.2).

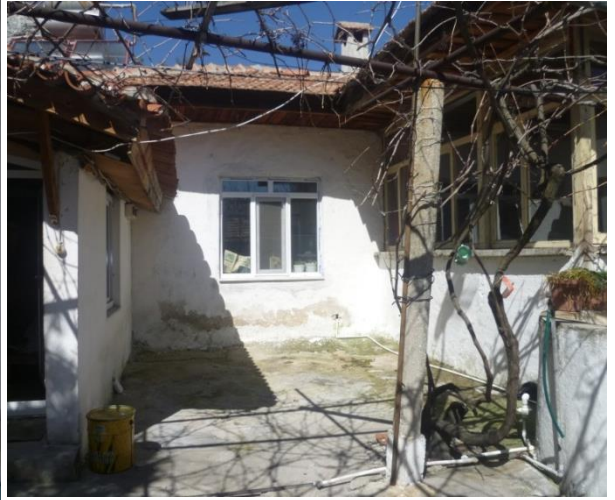
Resim 3. Saburhane Azize Meryem Ana Kilisesi naos girişi

Naosun güney duvarındaki sütunlarla sınırlanan, üç açıklıktan eksendeki açıklık kilisenin girişidir (Res. 3). Girişin kuzey ve güneyindeki açıklıklar ise eş planlı, dikdörtgen pencerelerdir. Pencereler yapının konut olarak kullanıldığı dönemde elden geçirilmiş, orijinalliğini kaybetmiş durumdadır.

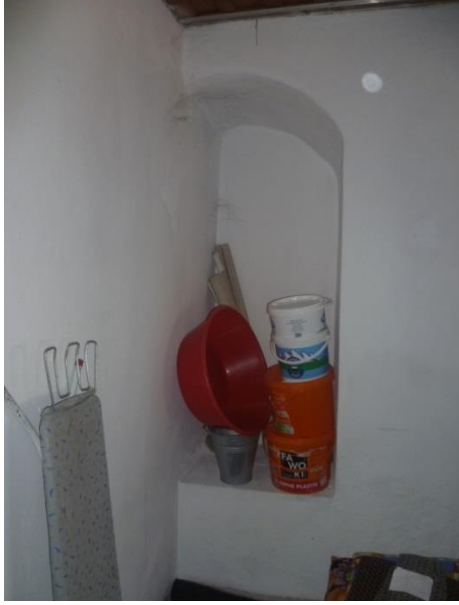
Resim 4. Saburhane Azize Meryem Ana Kilisesi naos güneyindeki pencere

Naosun kuzey duvarı ekseninde yuvarlak kemerli bir pencere yer alır (Res. 4).Pencerenin merkezinden daha sonraki eklentilerle konutun duvarı ilave edilmiştir. Pencerenin doğusundaki niş yuvarlak kemerlidir (Res. 5).

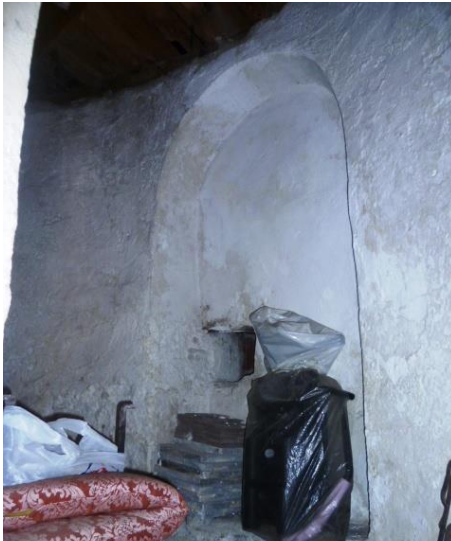
Resim 6. Saburhane Azize Meryem Ana Kilisesi apsis içeriden görünüşü

Bemadaki apsis içeriden yarım daire, dışarıdan üç köşelidir (Res.6-7). Apsis eksenindeki pencere kapatılmış, ancak pencerenin söveleri görülebilmektedir.

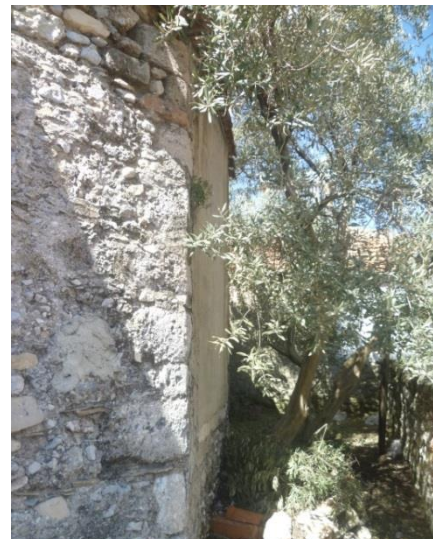
Resim 7. Saburhane Azize Meryem Ana Kilisesi apsis dışarıdan görünüşü.

Cephenin ekseni üzerindeki apsis, dışarıda üç köşelidir (Res.7).

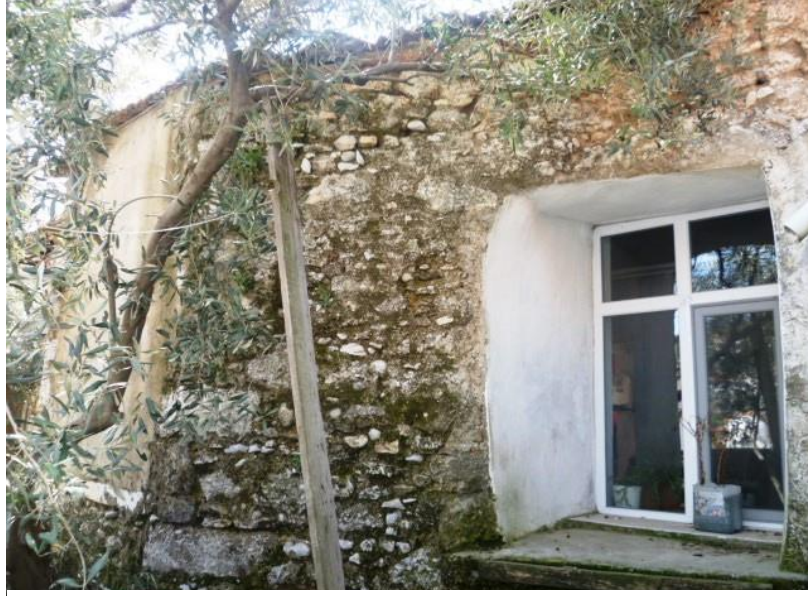
Resim 9. Saburhane Azize Meryem Ana Kilisesi doğu cephe.

Apsisin dışarıdaki üç köşeli düzenlemesi günümüzde değişiklikler geçirmesine rağmen görülebilmektedir (Res. 9). Apsis yuvarlağının merkezinde yer alan dikdörtgen pencere, sonradan kapatılmıştır. Apsisin kuzeyinde yer alan duvara da konutun aydınlatması için kullanılan bir pencere eklenmiştir.

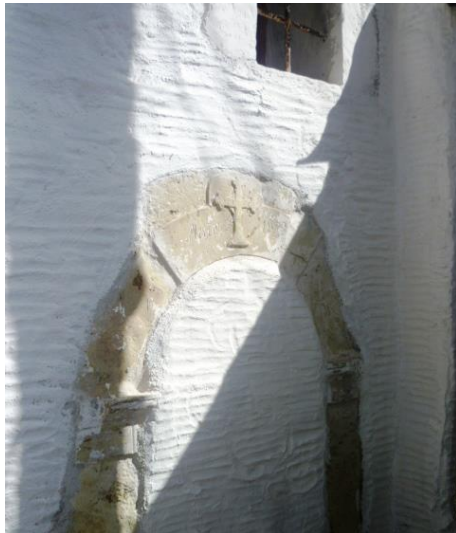
Resim 10. Saburhane Azize Ana Meryem Kilisesi avludaki yazıt.

Yapıdan elde edilen süsleme unsurları kilisenin çanı ve üzerinde haç bulunan yazıttır. Avlu girişinin doğusundaki duvarda yapılan onarımlarda bir haç ortaya çıkarılmıştır (Res. 10). Haç avlu kapısının doğusunda yer almaktadır. Haçın yanlarında 1858 tarihi belirlenmiştir.

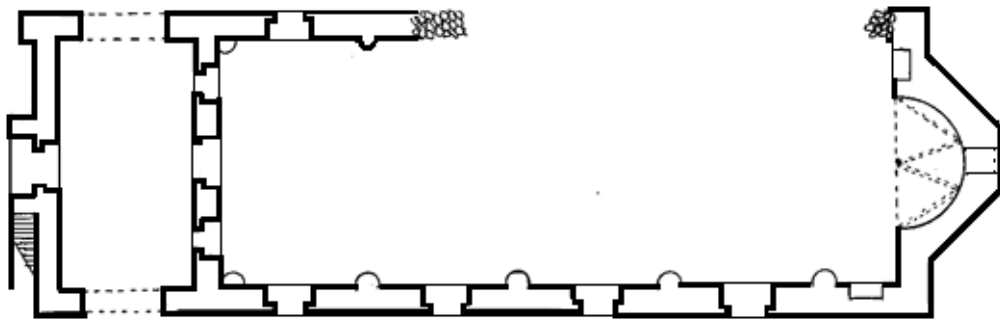
Çizim 2. Yatağan Yayla Köyü
Aziz Antonios Kilisesi planı
(N.Şahin,2012)

Kilise tek nefli, doğu-batı yönünde, uzunlamasına dikdörtgendir (Res. 17). Kilisenin örtüsü tamamen yıkılmış, galerili bir yapıdır(Çizim 2). Naosun batısında narteks, doğusunda bema ve apsis yer alır.

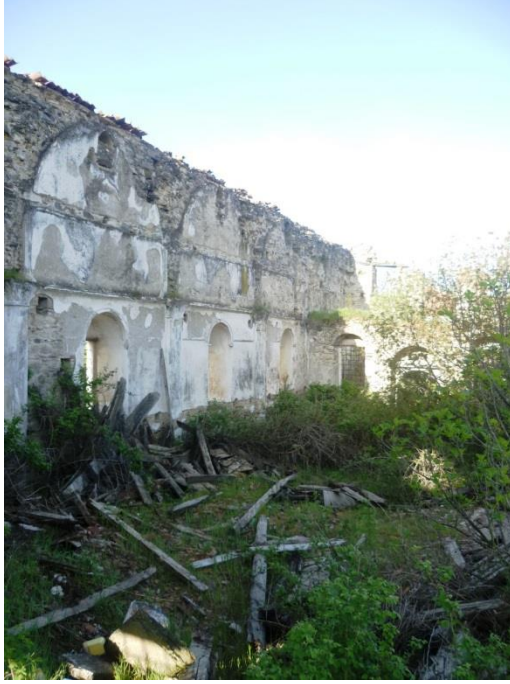
Resim 18. Yatağan Aziz Antonios Kilisesi naos genel

Naos doğu- batı doğrultusunda, dikdörtgen planlıdır (Res. 18). Naosun kuzey duvarı eksenin doğusuna kadar yıkılmıştır. Naosun güney duvarında, eksenin doğusunda iki eş planlı yarım yuvarlak kesitli duvar payesi bulunur. Naosun kuzey duvarına oranla daha iyi durumdaki güney duvarında eş planlı, eş değerde beş yarım yuvarlak kesitli duvar payesi bulunur. Olasılıkla kilisenin orijinalinde naosun güney duvarındaki payeler kuzey duvarında da bulunmakta idi.

Silme kuşağının ve saçak hattı arasında kalan bölümde, naosun güney, kuzey ve narteks duvarlarında U formunda temel izleri belirlenmiştir (Res. 18- 21). Bu izler olasılıkla kilisedeki galeri katına aittir.

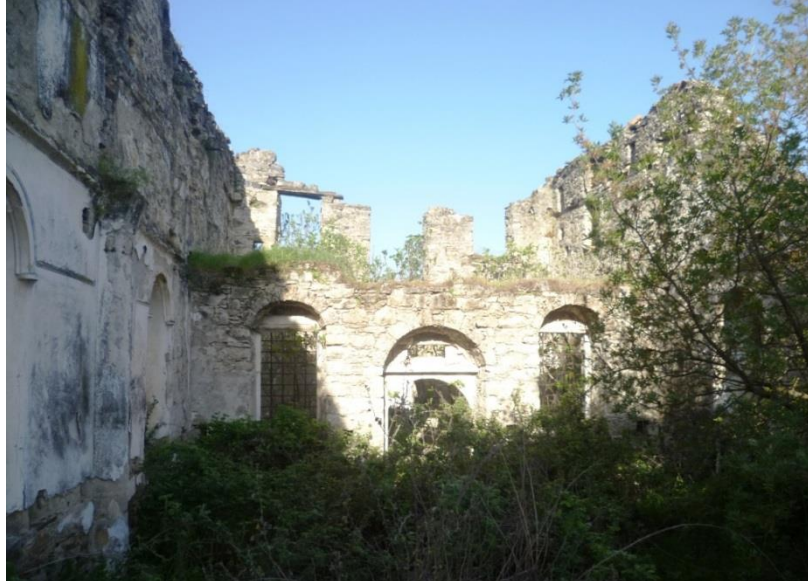
Resim 20. Yatağan Aziz Antonios Kilisesi naos batı girişi

Naosun batı duvarında eksendeki giriş, nartekse doğru daralan yuvarlak kemerlidir (Res. 20). Kapının kuzey ve güneyindeki pencereler, nartekse doğru daralan, eşdeğerli, eş yükseklikte, yuvarlak kemerlidir.

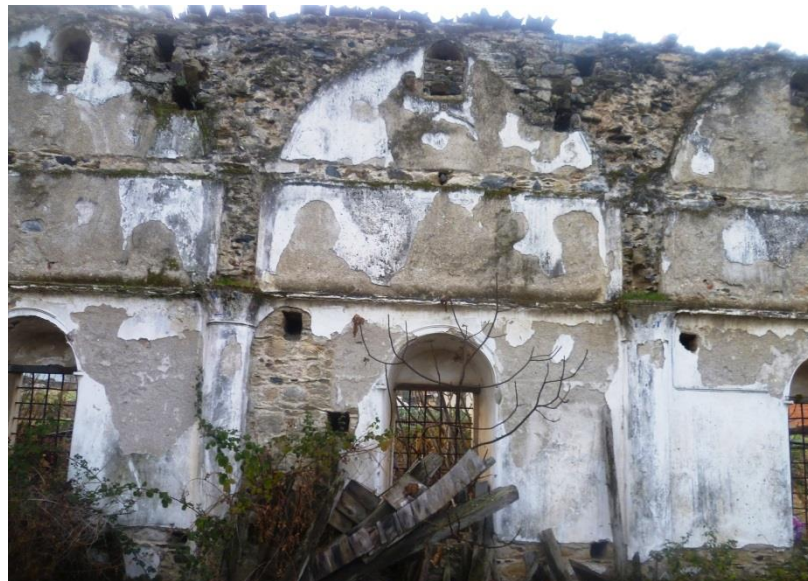
Resim 21. Yatağan Aziz Antonios Kilisesi naostaki pencere detayı.

Naosun kuzey duvarında eksenin doğusundaki pencere, dışa doğru daralmaktadır. Naosun güney duvarındaki dört pencere, eksenin batısında, eşdeğerli, dışa doğru daralan, yuvarlak kemerlidir (Res. 21). Pencereler yapıyı çevreleyen silme kuşağının alt seviyesindedir.

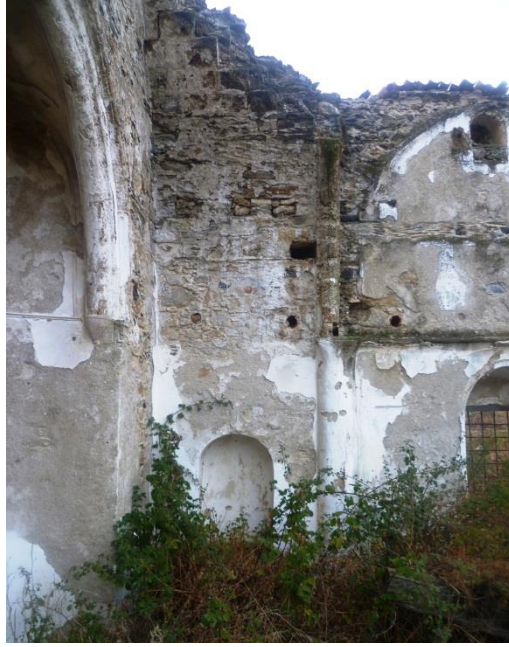
Resim 22. Yatağan Aziz Antonios Kilisesi naosun güneyindeki niş

Silme kuşağının altında naosun güney duvarının batı ekseninde yuvarlak kemerli niş bulunur (Res. 22).

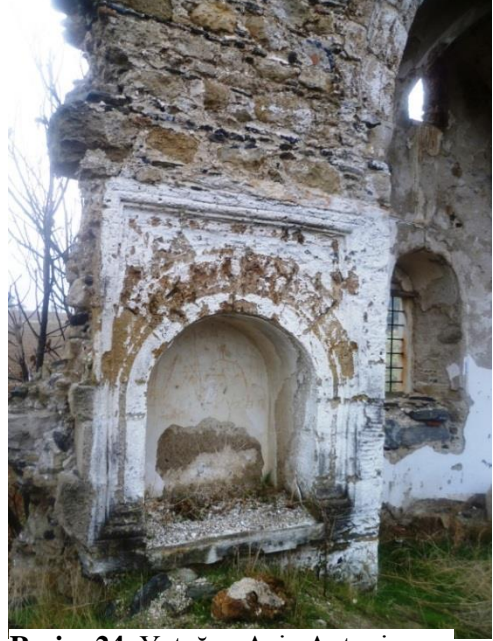
Resim 24. Yatağan Aziz Antonios Kilisesi apsinin kuzeyindeki niş

Apsisin kuzeyindeki niş, dıştan ince silmelerle çevrelenmiş, dikdörtgendir (Res. 24).

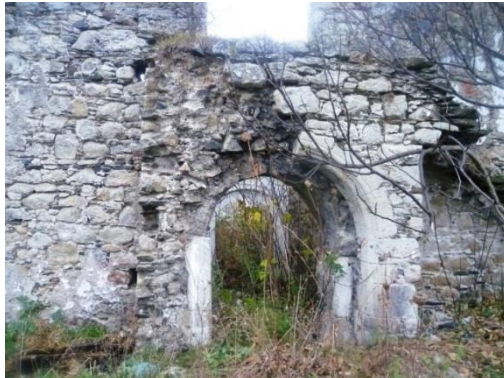
Resim 25. Yatağan Yayla Köyü Aziz Antonios Kilisesi narteks batı girişi

Narteksin batı duvarında eksende yer alan kapı, yuvarlak kemerlidir (Res. 25). Kapının güneyinde bulunan merdiven, olasılıkla kilisenin galeri katına aittir (Res. 26).

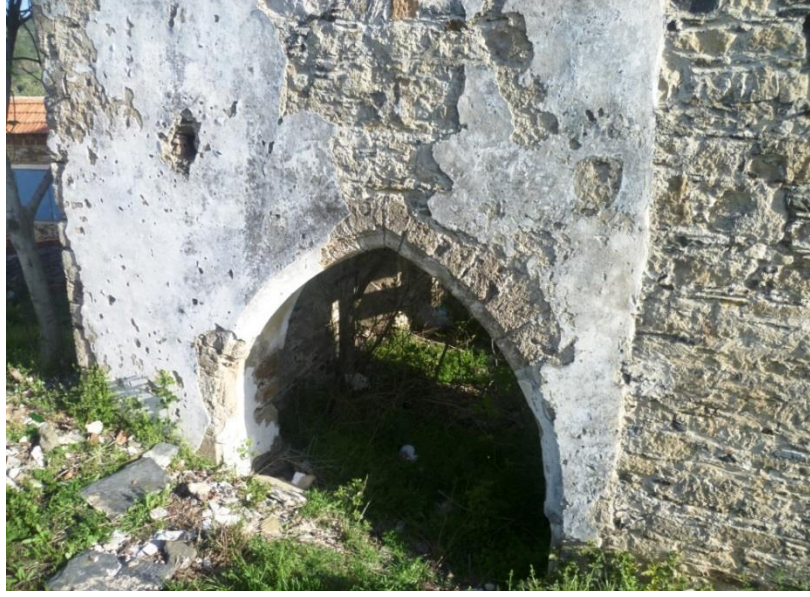
Resim 27. Yatağan Yayla Köyü Aziz Antonios Kilisesi narteks güney girişi detay

Narteksin kuzey ve güney duvarlarında eş planlı, karşılıklı iki giriş bulunmaktadır (Res. 27). Girişler karşılıklı, sivri kemerlidir.

Cephede beş açıklık bulunmaktadır (Res. 31). Narteks hizasındaki açıklık sivri kemerli, narteks girişidir (Res. 27). Girişin doğusunda yer alan diğer dört açıklık, eş yükseklikte, eş planda, dikdörtgen pencerelerdir. Pencerelerin üzerinde sivri sağır kemerler kullanılmıştır.

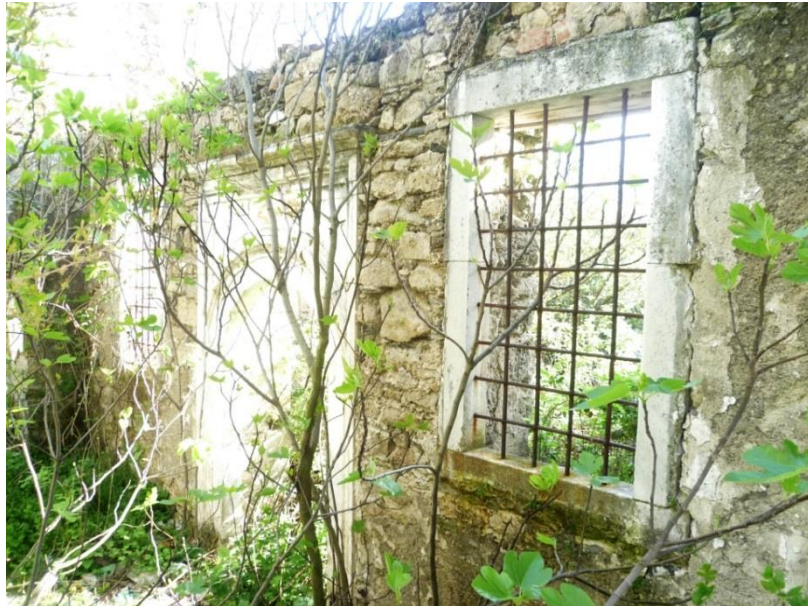
Resim 28. Yatağan Yayla Köyü Aziz Antonios Kilisesi narteksten naosa giriş

Narteksin doğu duvarında, eksende bir giriş, girişin kuzeyinde ve güneyinde eş değerli, dikdörtgen iki pencere bulunmaktadır (Res. 28).

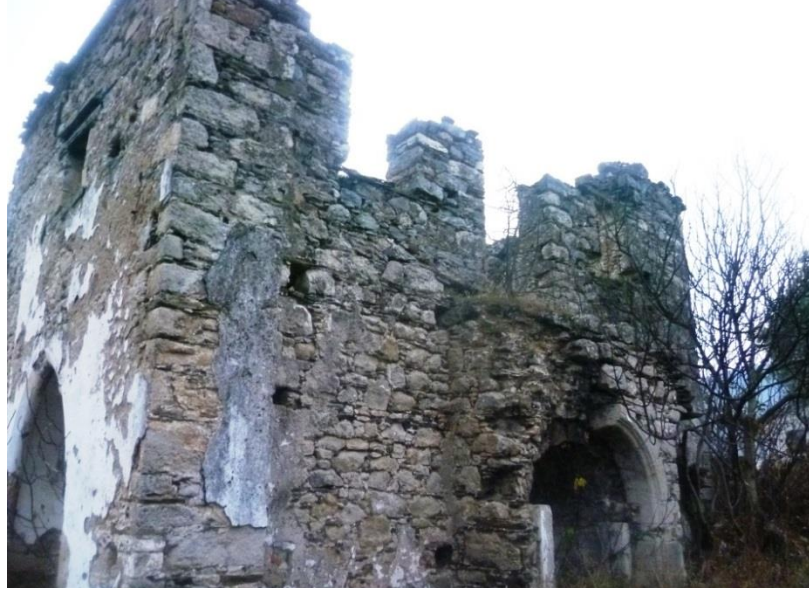
Resim 29. Yatağan Yayla Köyü Aziz Antonios Kilisesi batı cephe

Cephenin ekseninde yuvarlak kemerli bir giriş, girişin güneyinde bir merdiven bulunur(Res. 29).

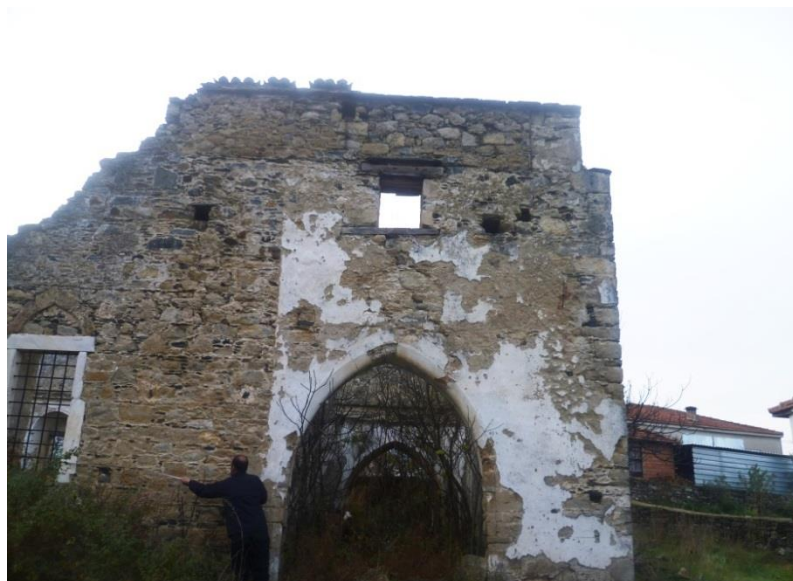
Resim 30. Yatağan Yayla Köyü Aziz Antonios Kilisesi kuzey cephe

Cephenin narteks hizasındaki açıklık sivri kemerli, narteks girişidir (Res. 30). Girişin üzerindeki pencere dikdörtgendir. Girişin doğusundaki pencere dikdörtgen olup üzerinde sivri kör kemer kullanılmıştır.

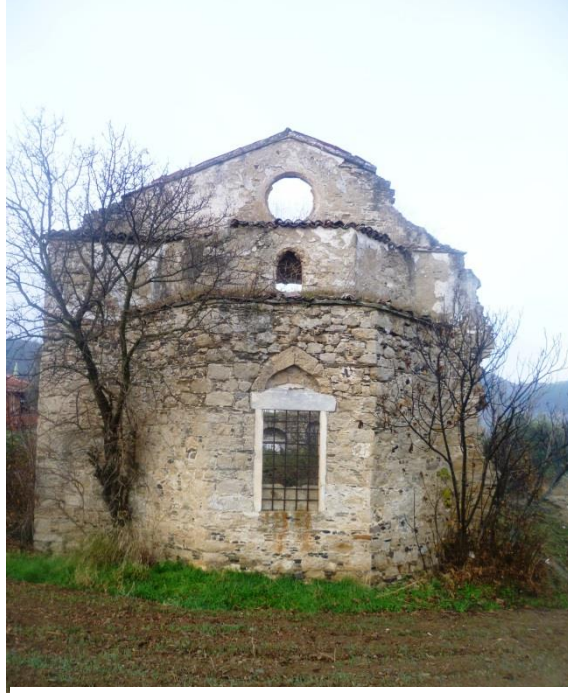
Resim 32. Yatağan Yayla Köyü Aziz Antonios Kilisesi güney cephe

Apsis içeriden yarım daire, dışarıdan üç köşelidir (Res. 32). Eksen üzerinde üç pencere bulunur. Kademeli bir biçimde yerleştirilen pencerelerden alttaki, apsis ekseninde yer alır. Pencerenin üzerinde sivri sağır kemer kullanılmıştır. Aynı eksen üzerinde yer alan pencerelerden birisi yuvarlak kemerli, diğeri tonoz alınlığında, yuvarlaktır.

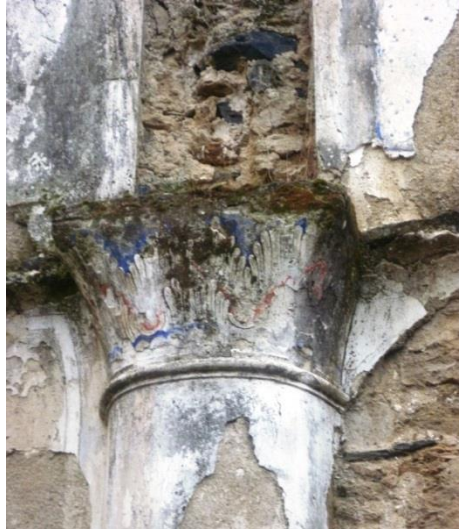
Resim 33. Yatağan Yayla Köyü Aziz Antonios Kilisesi payelerdeki süsleme detayı

Kilisede kullanılan yarım daire kesitli payeler üzerinde bitkisel bezemeler bulunmaktadır (Res. 33). Payeler üzerindeki süslemeler, yukarı doğru uzanan stilize edilmiş akanthus yapraklarından oluşmaktadır. Yapraklar beyaz üzerine işlenmiş kırmızı ve mavi kullanılarak elde edilmiştir. Yaprakların göbeğinde kırmızı kullanılmıştır.

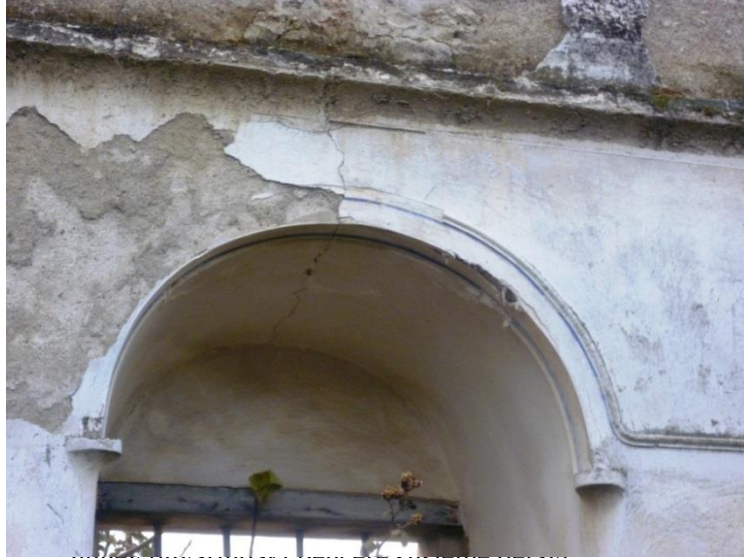
Resim 34. Yatağan Yayla Köyü Aziz Antonios Kilisesi penceredeki çerçeve detayı

Naosun güney duvarında, eksenin batısında yer alan pencereler çevresinde süsleme unsurları belirlenmiştir (Res. 34). Pencereler ince silmeler yardımı ile çerçeve içine alınmıştır Pencere kenarlarındaki silmelerde ve dıştaki dikdörtgen çerçevelerde, beyaz fon üzerine mavi kullanılmıştır.

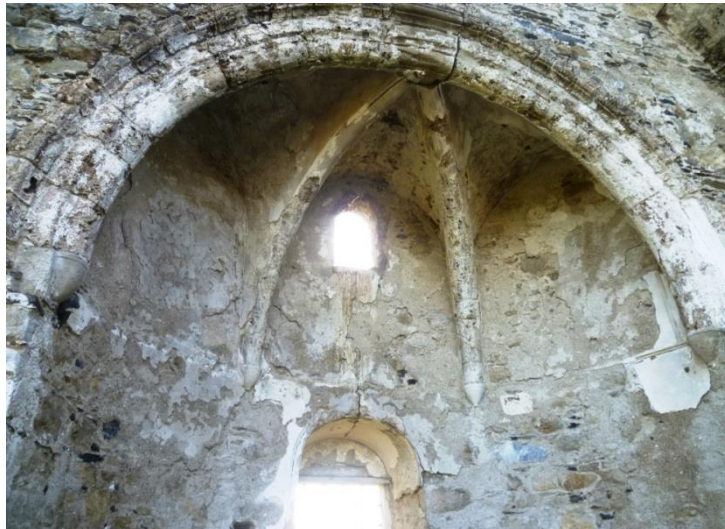
Resim 35. Yatağan Yayla Köyü Aziz Antonios Kilisesi bemaadaki resim çerçeveleri

Apsisteki kaburgalı tonoz üzerinde süsleme unsurlarına rastlanmaktadır (Res. 35). Apsis eksenindeki pencerenin kuzey ve güneyinde bulunan kısımlarda olasılıkla bir resim çerçevesi oluşturulmuştur. Ancak günümüzde resimlerden geriye mavi çerçevenin izleri kalmıştır.

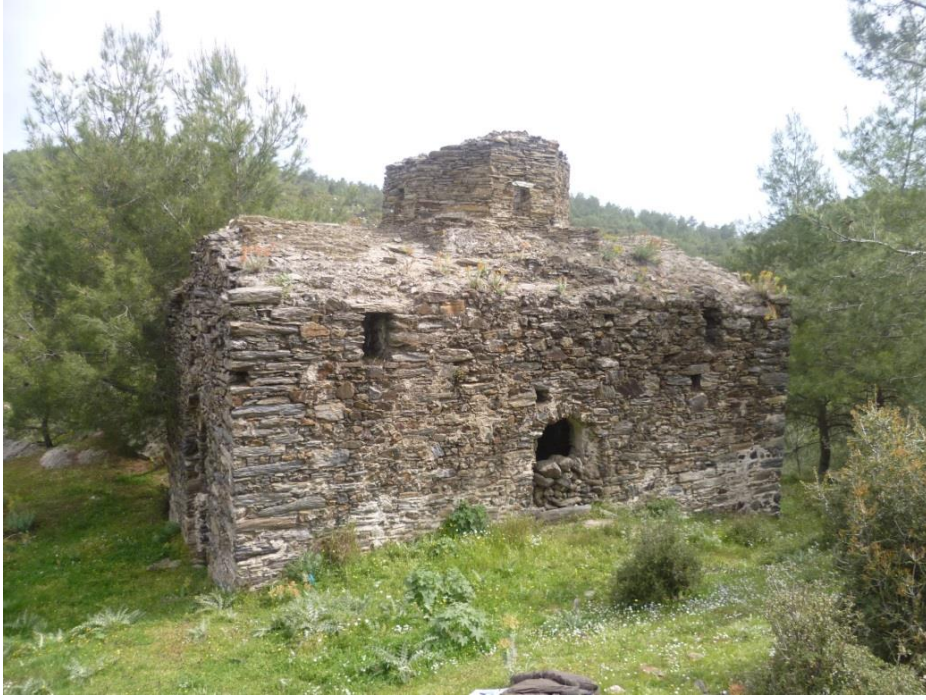
Resim 36. Yatağan Yayla Köyü Küçük Kilise genel görünüşü

Kilise tek nefli, doğu-batı yönünde, uzunlamasına dikdörtgendir. (Res. 36).

Cephenin eksenindeki pencere yuvarlak kemerlidir (Res. 36). Eksendeki pencerenin doğusunda ve batısında yer alan pencereler, saçak hattının altında eş değerde, eş planda, dikdörtgendir.

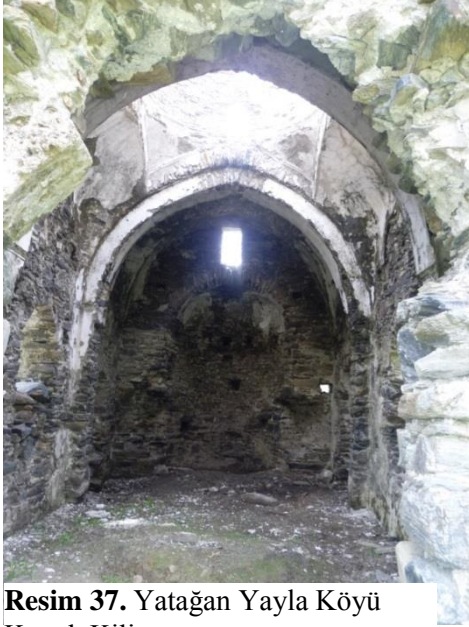
Resim 37. Yatağan Yayla Köyü Küçük Kilise naos

Naos doğu- batı doğrultusunda, dikdörtgen planlıdır (Res.37). Naosun kuzey ve güney duvarlarında bulunan, karşılıklı, eş planlı dört duvar payesi ve payeler üzerine atılan kemerler, kiliseyi eş genişlikte üç bölüme ayırır. Naosun merkezindeki bölüm kubbe, kubbenin batısı ve doğusundaki bölümler eş planlı, kaburgalı çapraz tonozlarla örtülüdür (Res. 39-40).

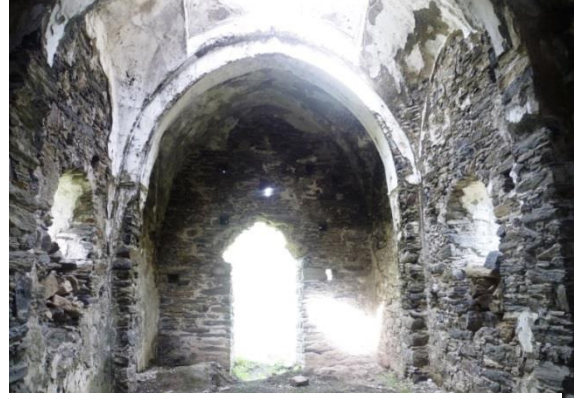
Resim 38. Yatağan Yayla Köyü Küçük Kilise naos duvarlarındaki payeler ve kemer detayı

Naos batı duvarında eksen üzerinde yer alan giriş, yuvarlak kemerlidir (Res. 38).

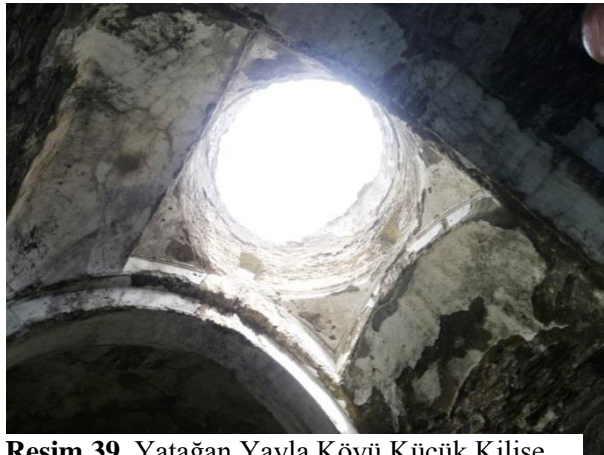
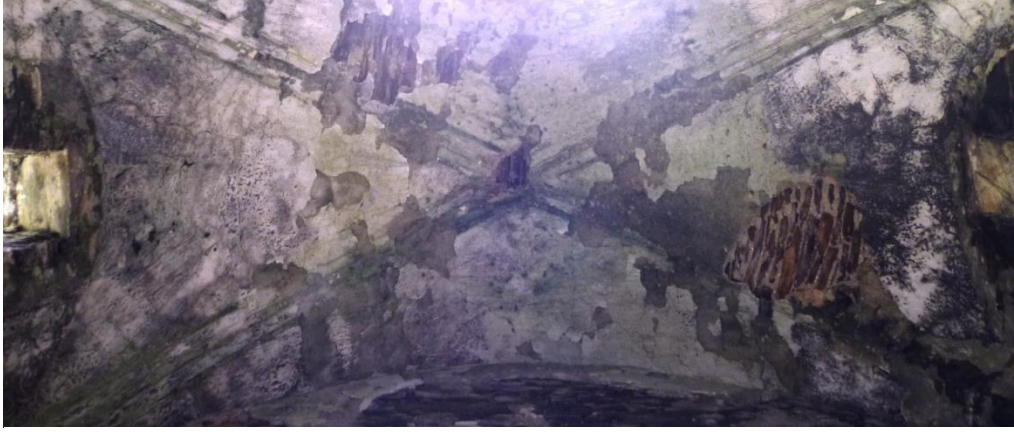
Resim 39. Yatağan Yayla Köyü Küçük Kilise kubbesi

Resim 40. Yatağan Yayla Köyü Küçük Kilise kaburgalı çapraz tonoz detayı

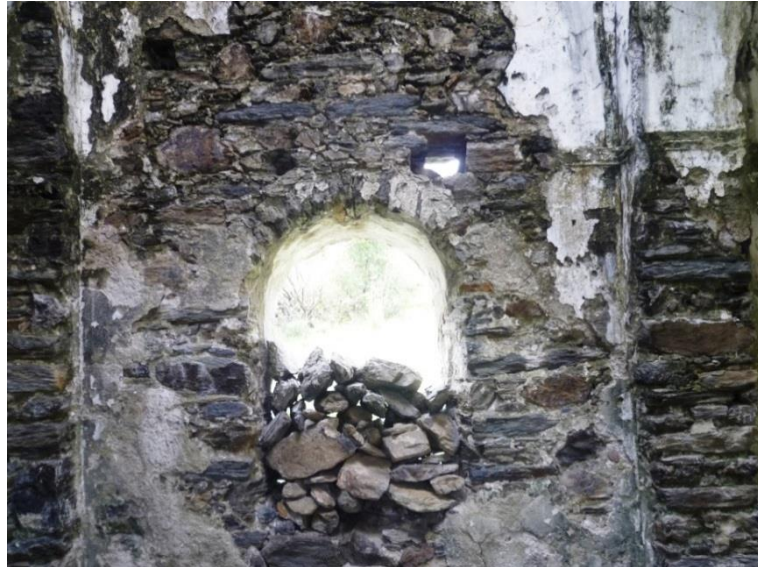
Resim 41. Yatağan Yayla Köyü Küçük Kilise silmenin altındaki pencere detayı

Naostaki silme kuşağının altında iki pencere yer alır. Naosun kuzey ve güney duvarındaki pencereler, eş yükseklikte, eş planda, dışa doğru daralan, yuvarlak kemerlidir (Res. 41).

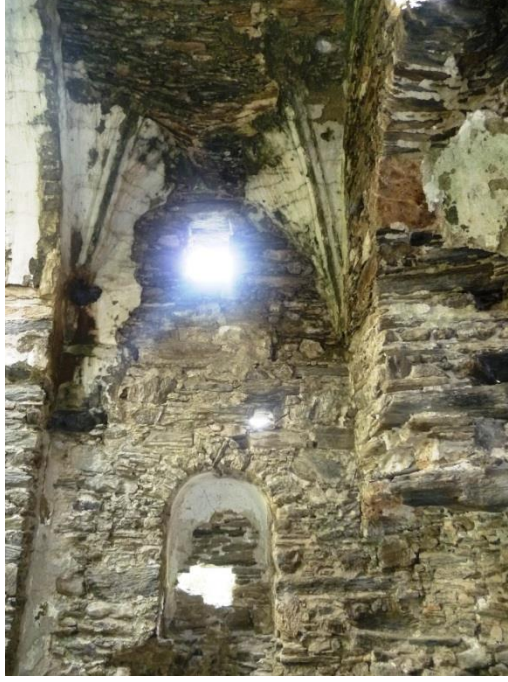
Resim 42. Yatağan Yayla Köyü Küçük Kilise silmenin üstündeki pencere detayı

Silme kuşağının üzerindeki pencereler naosun batı ve doğusunda yer alan kaburgalı çapraz tonozların alınlıklarına yerleştirilmiştir. Naoasun kuzey ve güney duvarındaki dört pencere, eş planlı, eş yükseklikte, dikdörtgendir (Res. 42)

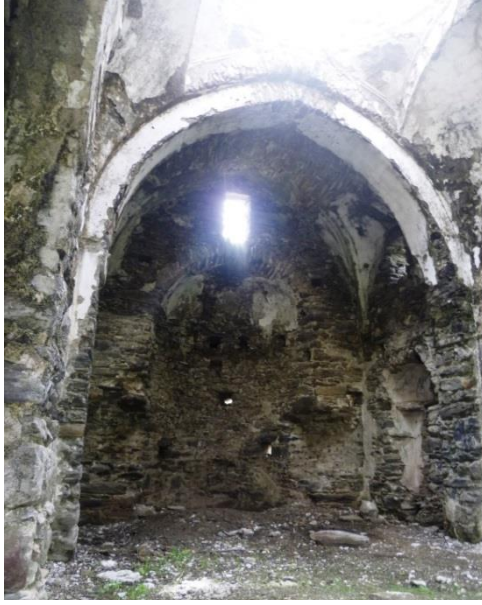
Resim 43. Yatağan Yayla Köyü Küçük Kilise bema

Kuzey- güney yönünde dikdörtgen planlı bema, kaburgalı çapraz tonozla örtülüdür (Res. 43). Kilisenin kemer üzengilerinde başlayan silme kuşağı bema alanında da devam ettirilmiştir. Silme kuşağının altında üç niş ve bir pencere yer alır.

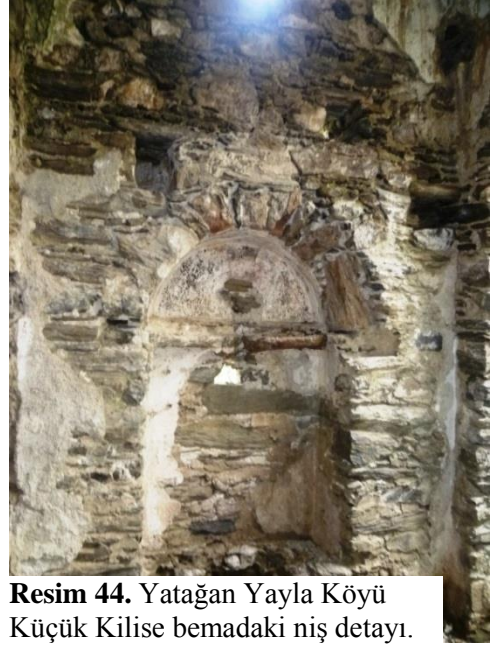
Resim 44. Yatağan Yayla Köyü Küçük Kilise bema'daki niş detayı.

Apsis içten ve dıştan yarım dairedir. Apsis ekseninde yer alan pencere dikdörtgendir. Apsisin kuzey ve güneyinde eş yükseklikte, eş planda, yuvarlak kemerli iki niş bulunur(Res. 44).

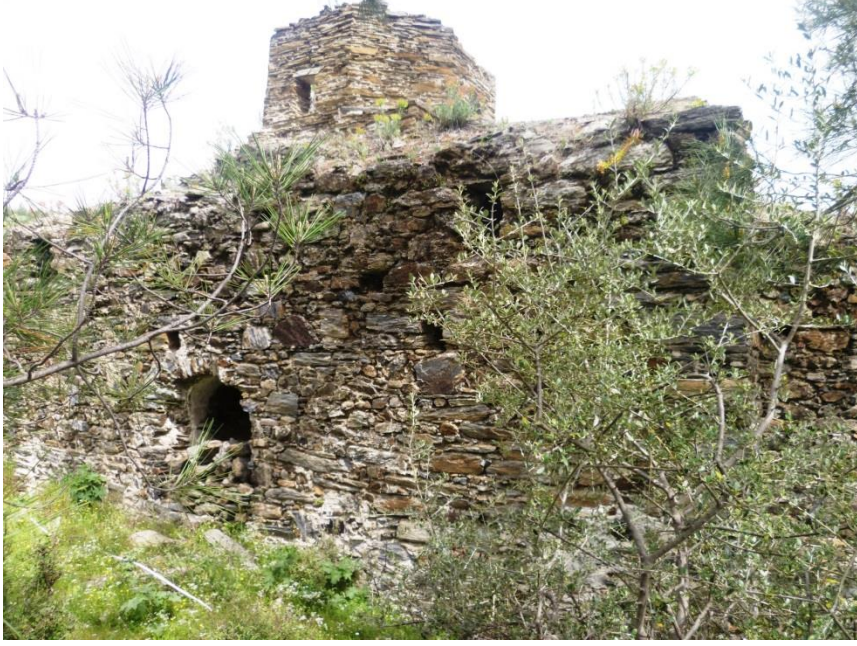
Resim 45. Yatağan Yayla Köyü Küçük Kilise kuzey cephe

Güney cephe ile eş planda inşa edilen kuzey cephenin ekseninde, yuvarlak kemerli bir pencere bulunur (Res. 45). Eksendeki pencerenin doğusunda ve batısında pencereler, eş planlı, dikdörtgendir.

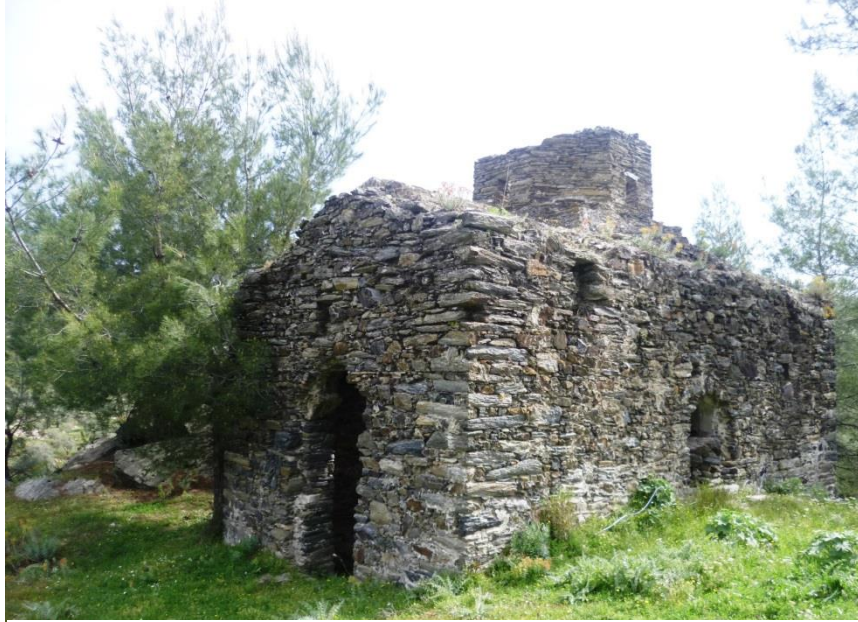
Resim 46. Yatağan Yayla Köyü Küçük Kilise batı cephe

Cephenin eksenindeki giriş yuvarlak kemerlidir(Res. 46).

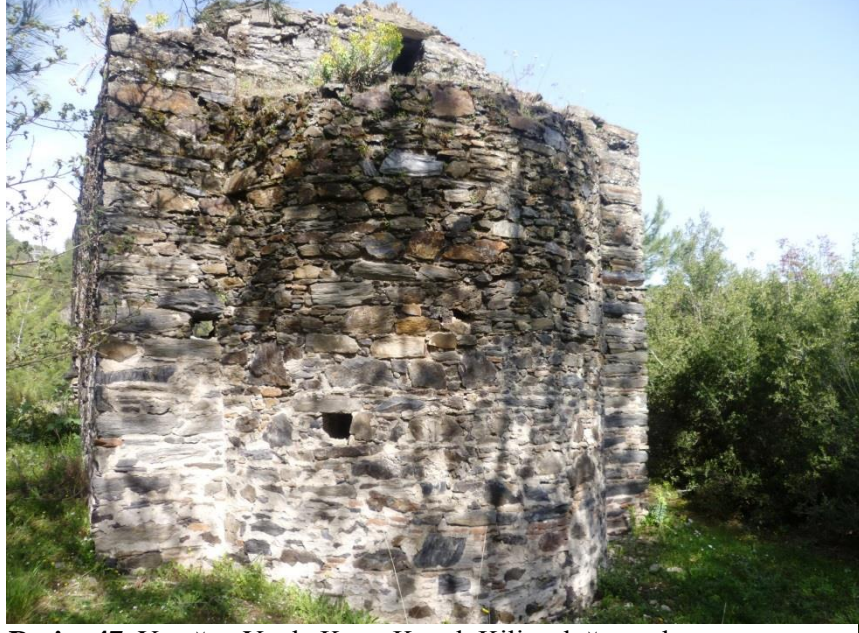
Resim 47. Yatađan Yayla Köyü Küçük Kilise dođu cephe

Cephe nin eksenindeki apsis yarı m dairedir (Res. 47). Apsis yuvarlađının gerisinde, bemaadaki tonozun alınlıđına yer verilmiřtir. Tonoz alınlıđındaki pencere dikdörtgendir.

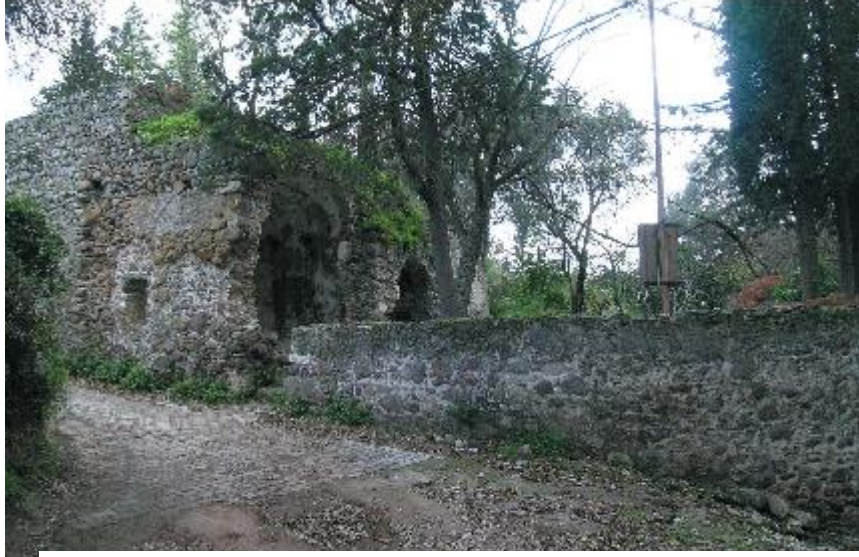
Resim 49. Bodrum Bitez Gara Kilisesi genel görünüş

Kilise tek nefli, doğu-batı yönünde, uzunlamasına dikdörtgendir. (Res. 49). Kilise beşik tonozla örtülüdür (Çizim 4).

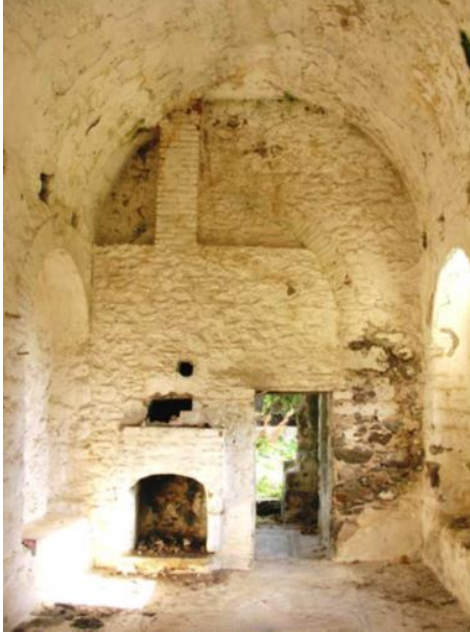
Resim 50. Bodrum Bitez Gara Kilisesi naos

Doğu- batı yönündeki naos tek neflidir (Res. 50). Naosun batı duvarında eksen üzerinde yer alan pencere dikdörtgendir (Res. 51).

Bema kuzey- güney yönünde inşa edilmiştir. Apsisin bulunması gereken doğu duvarının ekseni üzerinde sonradan eklenen bir şömine bulunmaktadır (Res.50). Şöminenin güneyindeki dikdörtgen kapı, kiliseye sonradan eklenmiştir.

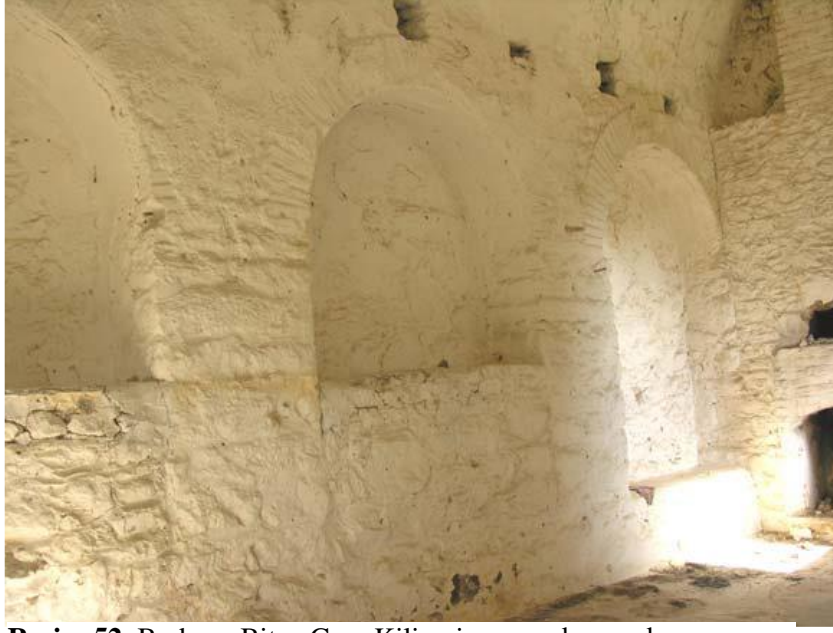
Resim 52. Bodrum Bitez Gara Kilisesi naosun kuzey duvarı

Naosun kuzey duvarında üç yuvarlak kemerli niş bulunur (Res. 52). Nişlerden bir tanesi eksen üzerinde, diğer iki niş eksendeki nişin doğu ve batısındadır. Eksen üzerindeki niş ile batıdaki nişin iç kısmı yarıya kadar örülmüştür.

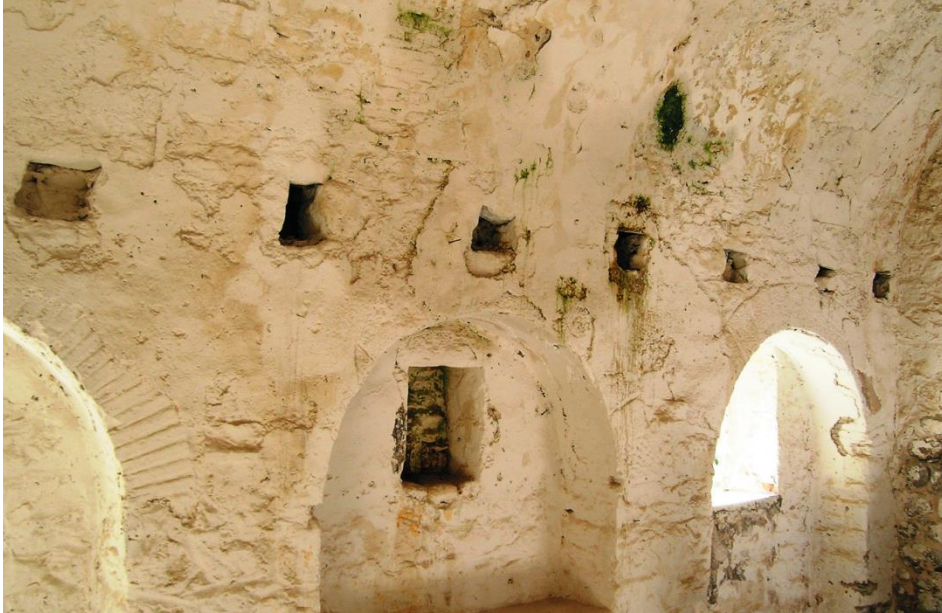
Resim 53. Bodrum Bitez Gara Kilisesi naosun güney duvarı

Naosun güney duvarında eksen üzerindeki niş yuvarlak kemerlidir (Res. 53). Nişin doğusunda ve batısında yer alan pencereler, eş planlı, yuvarlak kemerlidir.

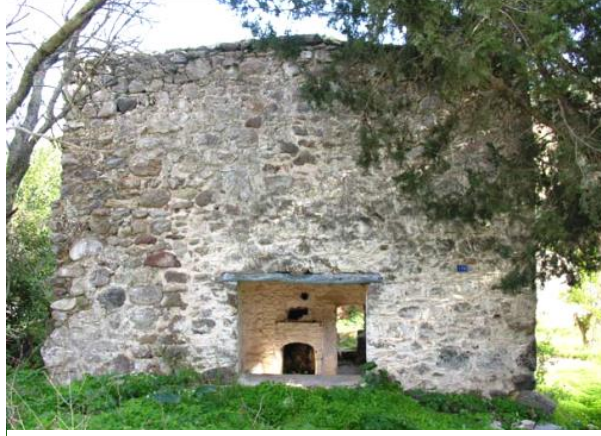
Resim 54. Bodrum Bitez Gara Kilisesi batı cephe

Cephenin ekseninde bulunan pencere dikdörtgendir (Res. 54).

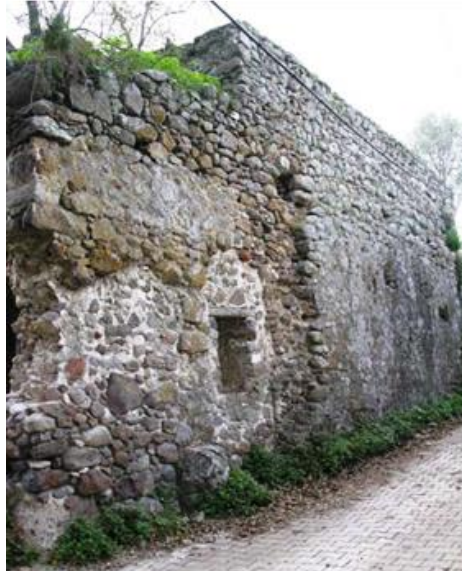
Resim 55. Bodrum Bitez Gara Kilisesi kuzey cephe

Cephenin dođu duvarında yer alan pencere dikdörtgendir (Res. 55).

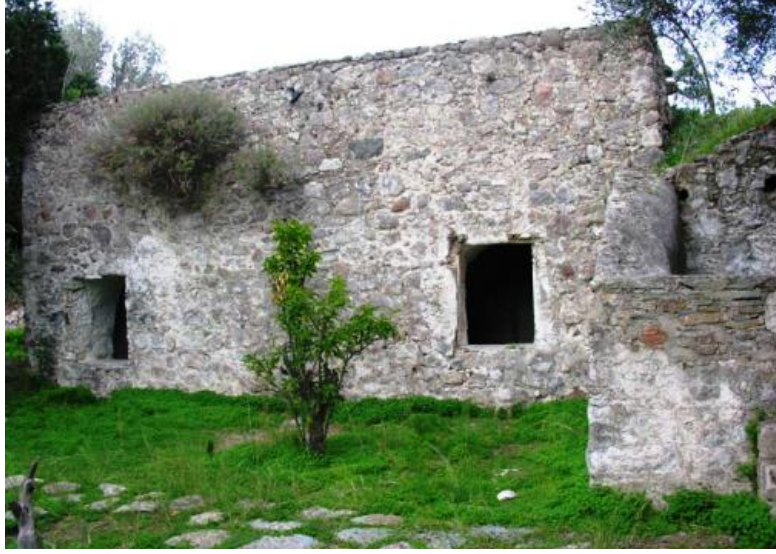
Resim 56. Bodrum Bitez Gara Kilisesi güney cephe

Cephenin dođu ve batısında yer alan pencereler, eş planlı, eş yükseklikte dikdörtgendir (Res. 56).

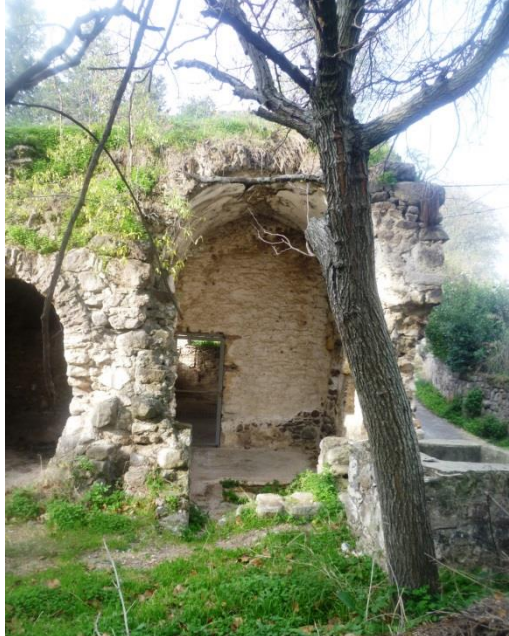
Resim 57. Bodrum Bitez Gara Kilisesi dođu cephe

Cephede apsis yuvarlađının bulunduđu bölüm yıkılmıştır (Res. 57). Cepheye olasılıkla yapının konut olarak kullanıldığı dönemde bir kapı eklenmiştir. Dođu cephesinde günümüze kısmen gelebilen bölümde yapının üst örtüsünü oluşturan tonozun uç kısmı görülebilmektedir.

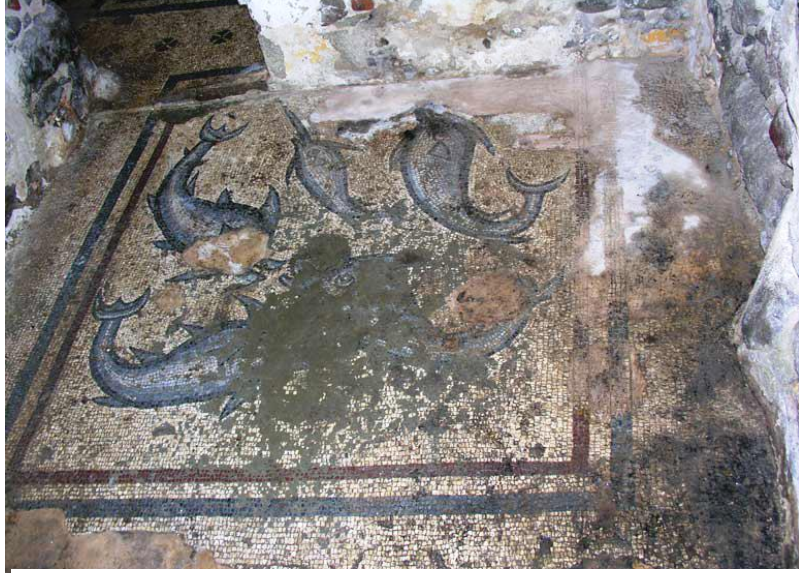
Resim 58. Bodrum Bitez Gara Kilisesi girişteki mozaik (A.İgdirligil, 2007)

Kilisenin girişindeki mozaiklerde bir kılıç balığı ile dört yunus betimlenmiştir (Res. 58).

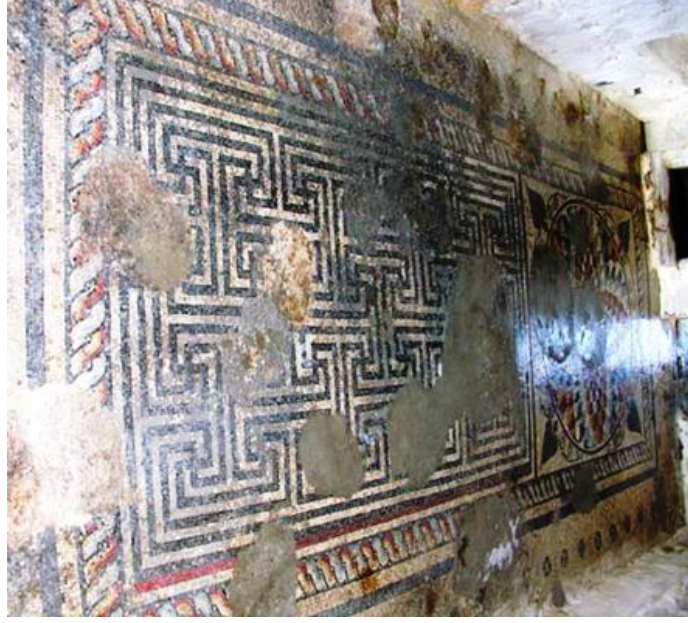
Resim 59. Bodrum Bitez Gara Kilisesi naostaki mozaik

Naosta yer alan mozaikler panolarla ayrılmış iki kompozisyondan oluşmaktadır. İki panoda kırmızı bir şeritle birbirinden ayrılmıştır (Res. 59). Mozaiklerde birbiri içine geçmiş geometrik ve bitkisel motifler kullanılmıştır.

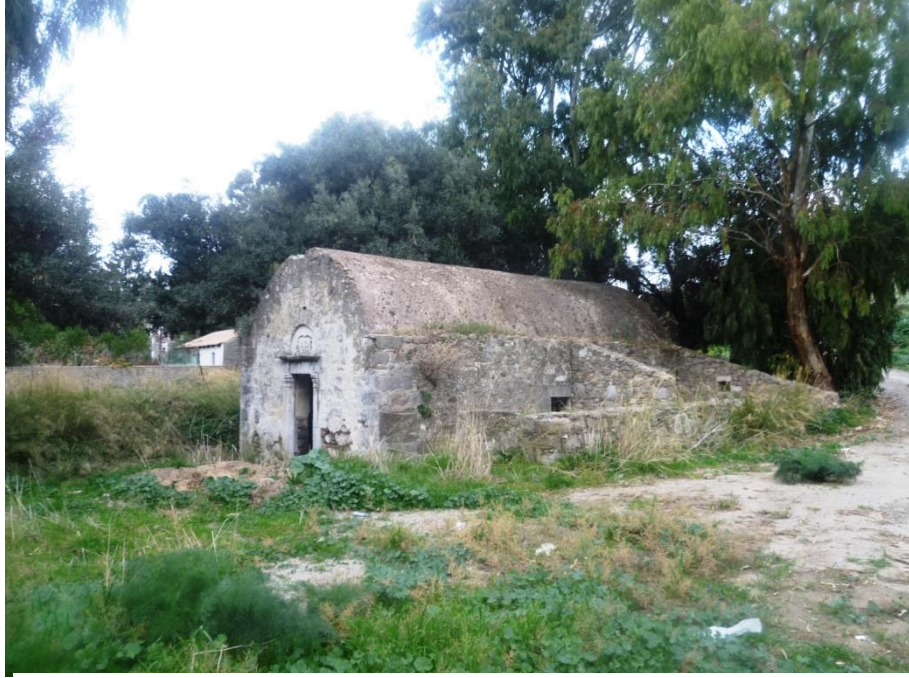
Resim 60. Bodrum Akyarlar Köyü Kilise I genel görünüşü

Kilise tek nefli, doğu-batı yönünde, uzunlamasına dikdörtgendir. (Res. 60).
Kilise beşik tonozla örtülüdür (Çizim 5).

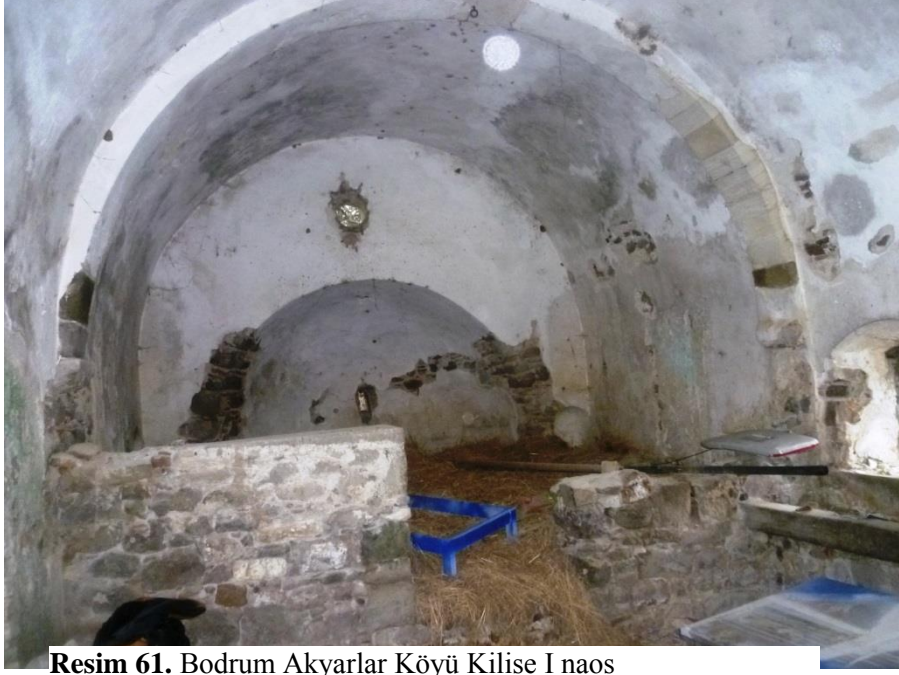
Resim 61. Bodrum Akyarlar Köyü Kilise I naos

Doğu- batı yönündeki naos uzunlamasına dikdörtgen, tek neflidir (Res.61). Naosun kuzey ve güney duvarlarında karşılıklı, eş değerde iki dikdörtgen duvar payesi bulunur. Payeler üzerinde yuvarlak kemer yükselmektedir.

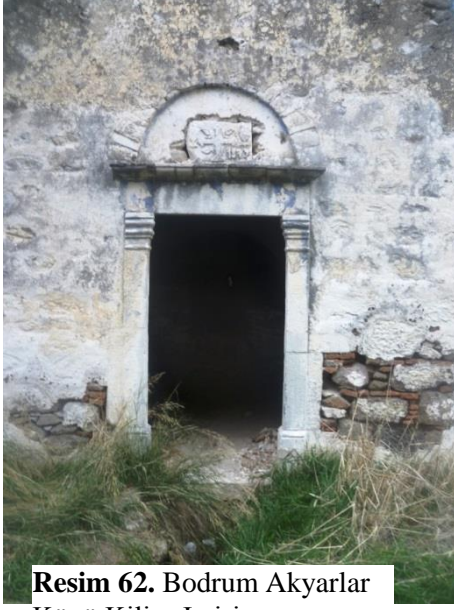
Resim 62. Bodrum Akyarlar Köyü Kilise I giriş

Kilisenin girişi, naosun batı duvarında eksen üzerinde dikdörtgendir (Res. 62). Naosun kuzey ve güney duvarlarında, eksen üzerinde karşılıklı, eş plandaki dışa doğru daralan pencereler, dikdörtgendir (Res. 63).

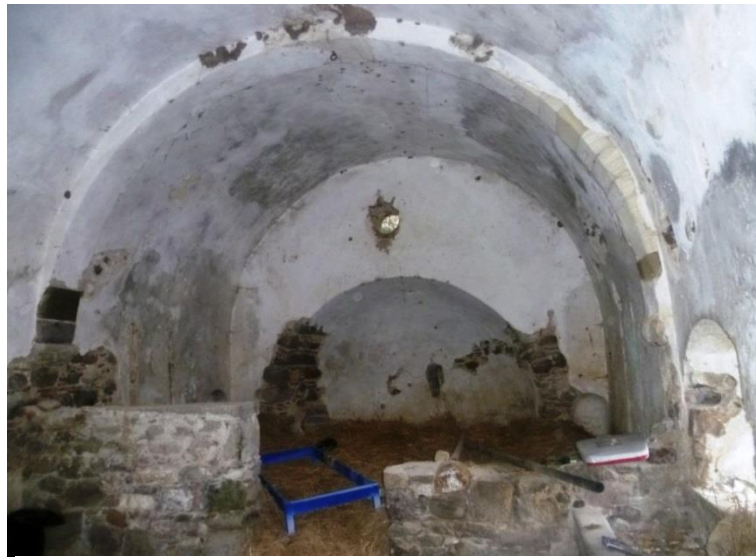
Resim 64. Bodrum Akyarlar Köyü Kilise I bema

Bema kuzey-güney yönünde dikdörtgendir (Res. 64). Apsis içeriden ve dışarıdan yarım dairedir. Apsis ekseninde yer alan pencere dışarı doğru daralan yuvarlaklardır.

Apsisin kuzey ve güneyinde üç niş bulunur. Nişler eş planlı, yuvarlak kemerlidir. Nişlerden ikisi apsisin kuzeyinde, diğeri güneyinde apsis kemerinde yer alır.
