MUĞLA İLİ SINIRLARI İÇİNDEKİ OSMANLI DÖNEMİ KİLİSELERİ

YÜKSEK LİSANS TEZİ

HAZIRLAYAN: NİLGÜN ŞAHİN

TEMMUZ 2013

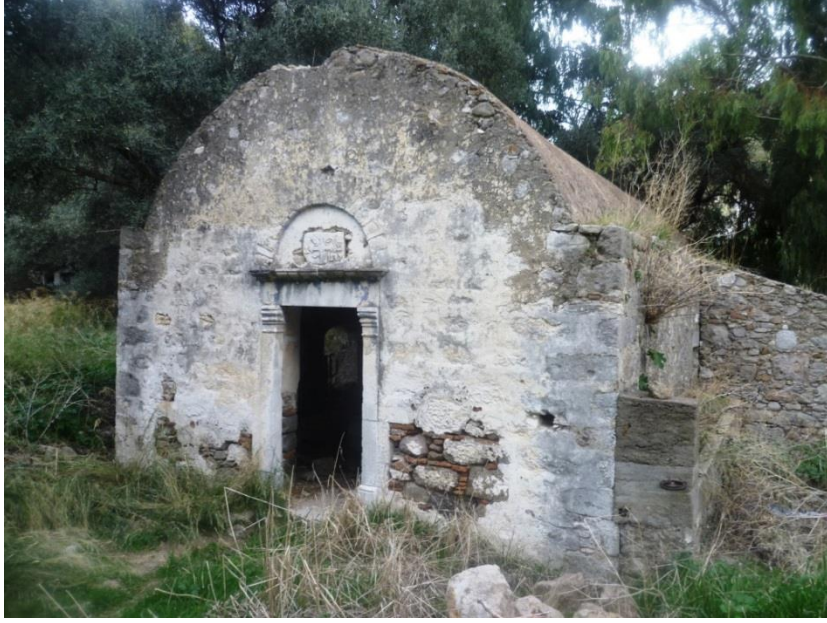
Resim 65. Bodrum Akyarlar Köyü Kilise I batı cephe

Cephenin ekseninde naosa doğru genişleyen, dikdörtgen giriş bulunmaktadır (Res. 65). Kapı üzerinde yuvarlak kemerli bir niş bulunur.

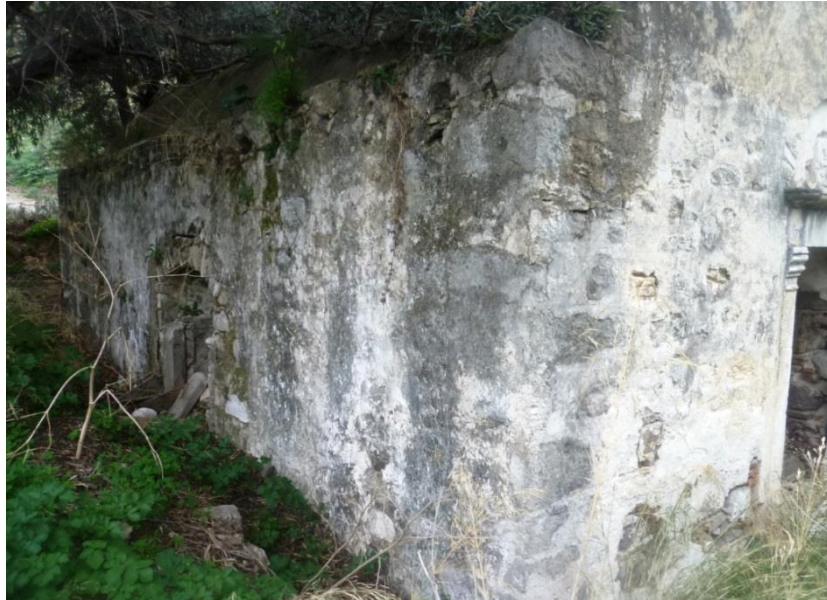
Resim 66. Bodrum Akyarlar Köyü Kilise I kuzey cephe

Cephenin ekseninde yer alan pencere, dikdörtgendir (Res. 66).

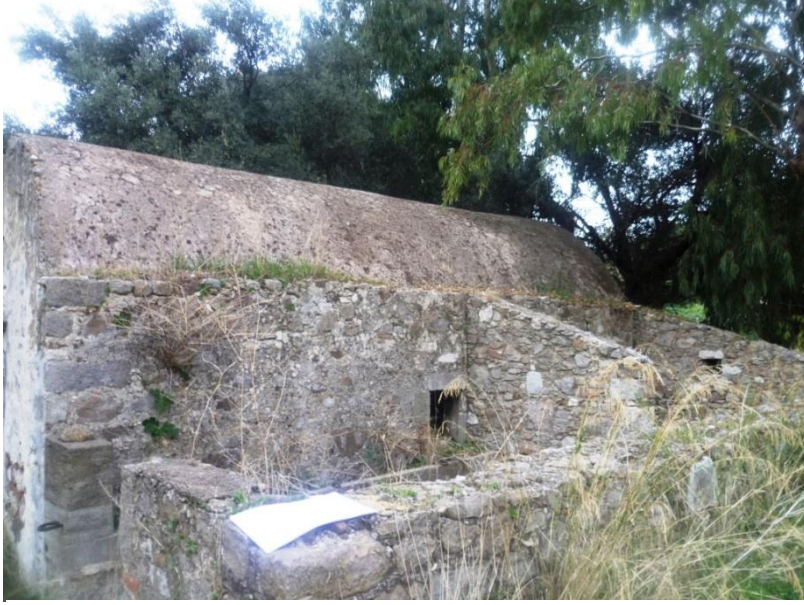
Resim 67. Bodrum Akyarlar Köyü Kilise I güney cephe

Cephenin ekseninde yer alan pencere, dikdörtgendir (Res. 67). Yapı dini vasfını yitirdikten sonra hayvan barınağı olarak kullanılmıştır. Bu cephedeki ek mekanlar bu döneme aittir.

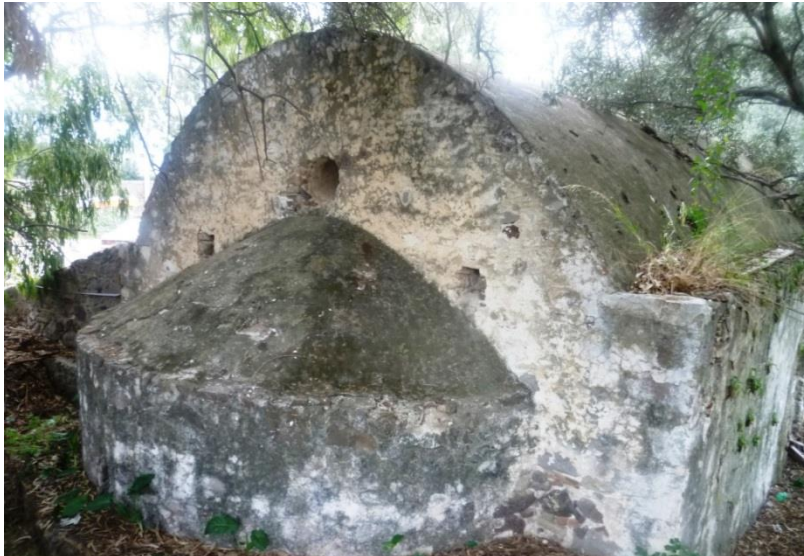
Resim 68. Bodrum Akyarlar Köyü Kilise I doğu cephe

Cephenin ekseninde yarım daire apsis yer alır (Res. 68). Apsisin üzeri konik bir örtü ile örtülmüştür. Apsis yuvarlağının üzerinde kilisenin tonoz alınlığı yükselmektedir. Tonoz alınlığındaki pencere yuvarlaktır.

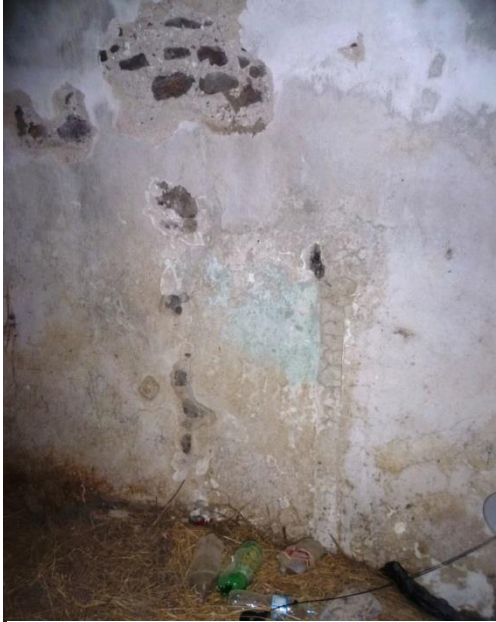
Resim 69. Bodrum Akyarlar Köyü Kilise I bema alanındaki çerçeve detayı

Kilisenin duvarları beyaz kireç ile badana edilmiştir. Dökülen kireç tabakasının altında apsis kısmının kuzey ve güney duvarında simetrik olarak dikdörtgen planlı çerçeveler bulunmaktadır (Res. 69). Çerçeveden geriye günümüzde sadece duvardaki izleri kalmıştır.

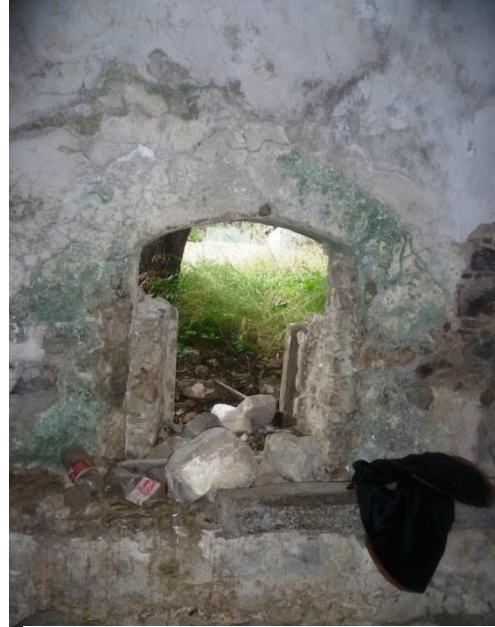
Resim 70. Bodrum Akyarlar Köyü Kilise I pencere detayı

Naosta kullanılan pencerelerin çerçevelerinde boya izleri tespit edilmiştir (Res. 70). Açığa çıkan renkler mavi ve yeşildir.

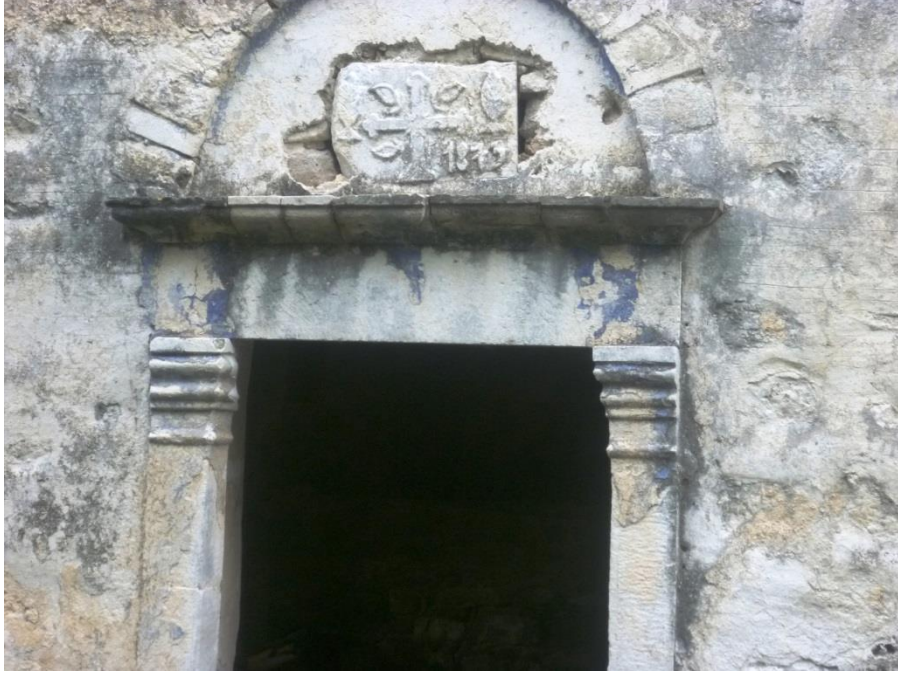
Resim 71. Bodrum Akyarlar Köyü Kilise I naos girişi detay

Naos girişi ve üzerindeki alınlıkta, mavi boya izleri tespit edilmiştir (Res. 71). Yuvarlak kemerli alınlığın merkezinde bir haç betimlenmiştir. Haçın kolları altında yaprak motifleri, üstünde ise iki balık motifi tasvir edilmiştir. Kabartma biçiminde işlenen tarihte 1873 yılı görülebilmektedir.

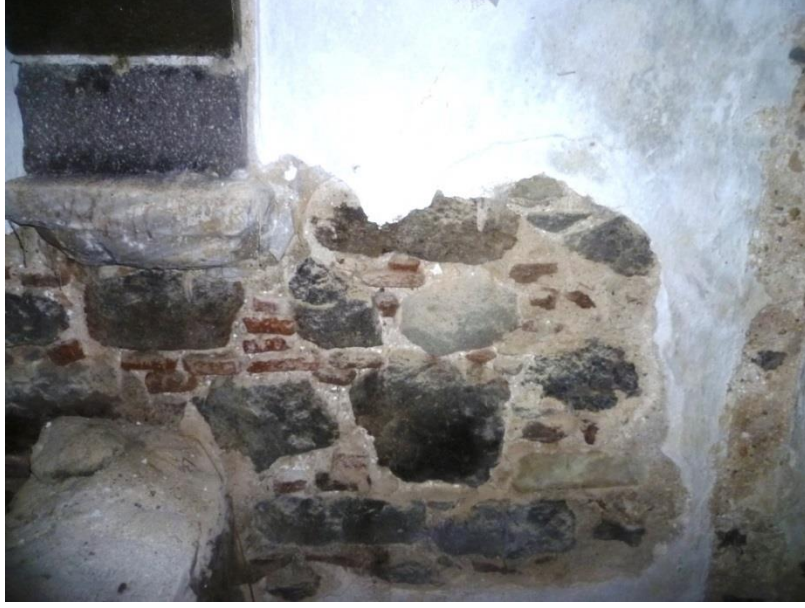
Resim 72. Bodrum Akyarlar Köyü Kilise I inşa malzemesi

Kilisede yığma duvar tekniği kullanılmıştır. Büyük yontu taşlarının arasına tuğla ve moloz taşlar getirilerek küçük parçalar bağlayıcı unsur olarak kullanılmıştır.

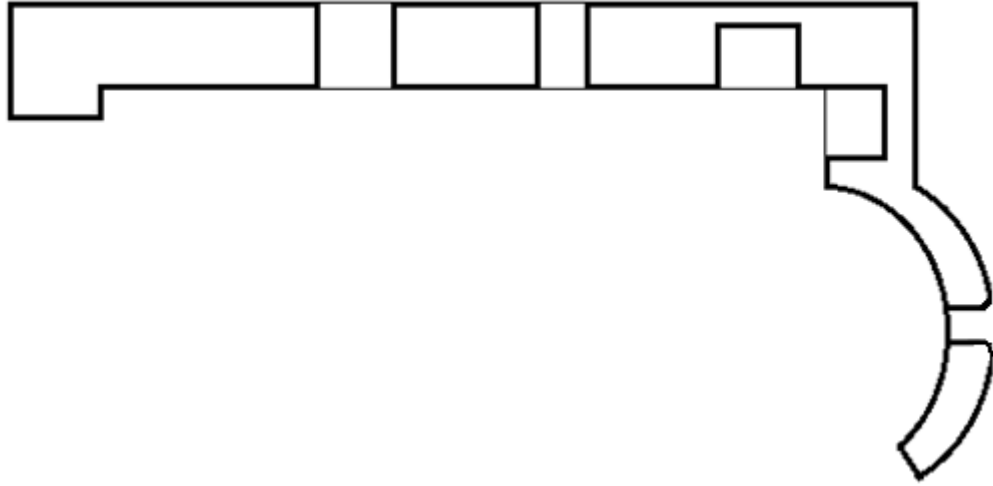
Çizim 6. Bodrum Akyarlar Köyü
Kilise II planı (N. Şahin, 2012)

Kilise tek nefli, doğu-batı yönünde, uzunlamasına dikdörtgendir. (Res. 73). Kilisenin güney, batı duvarı, örtüsü tamamen yıkılmıştır (Çizim 6).

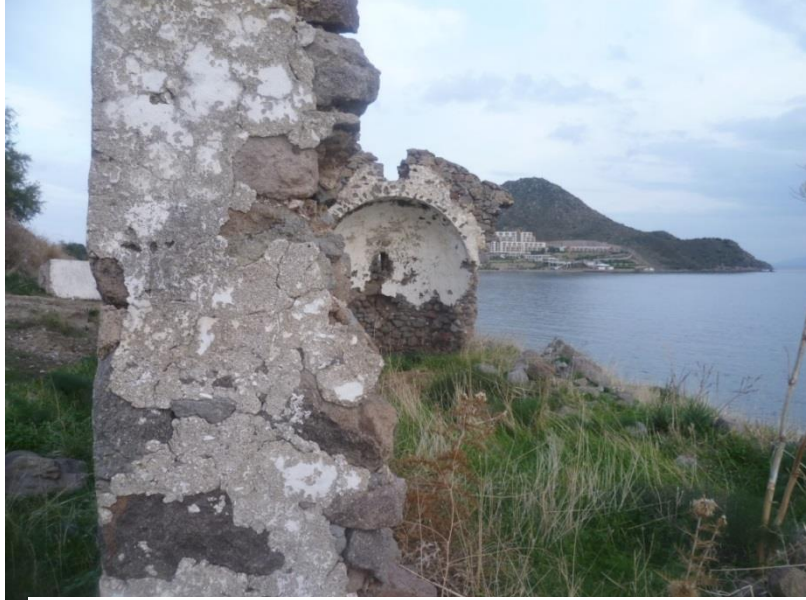
Resim 74. Bodrum Akvarlar Köyü Kilise II naos

Doğu- batı yönündeki naosun güney ve batı duvarı yıkıktır (Res.74). Naosun kuzey duvarında eksen üzerinde yer alan kapısı dikdörtgendir(Res. 75). Kapının doğusundaki pencere dikdörtgendir.

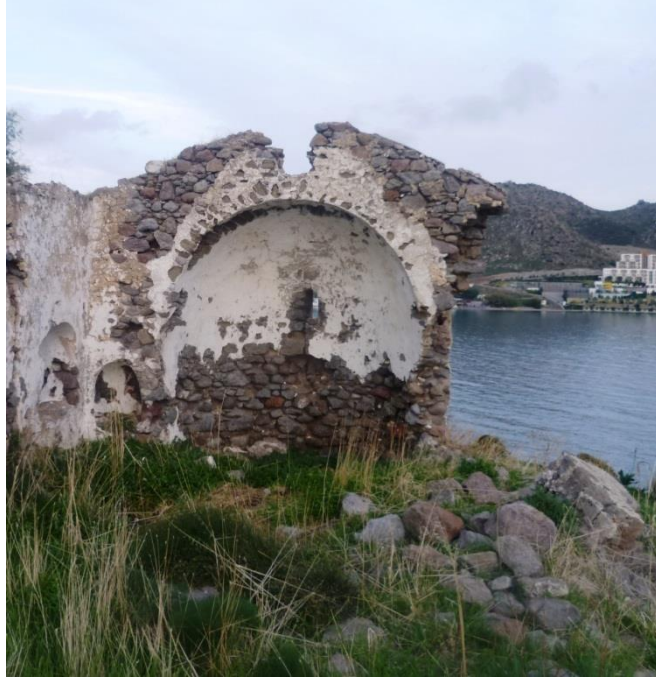
Resim 76. Bodrum Akyarlar Köyü Kilise II bema

Bema kuzey-güney yönünde dikdörtgendir (Res. 76). Apsis, içeriden ve dışarıdan yarım dairedir. Apsis ekseninde bir pencere bulunur. Ancak pencere de yıkıktır. Apsisin kuzeyindeki nişler, eş planlı, eş, yuvarlak kemerli, dikdörtgendir.

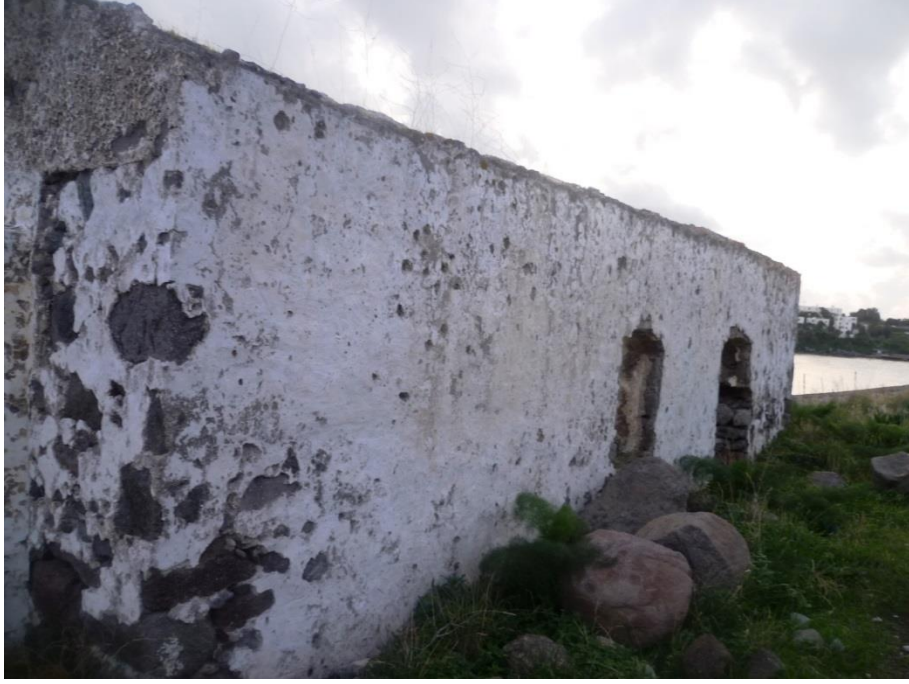
Resim 77. Bodrum Akyarlar Köyü Kilise II kuzey cephe

Cephenin ekseninde dikdörtgen bir giriş, girişin doğusunda dikdörtgen bir pencere bulunur (Res. 77).

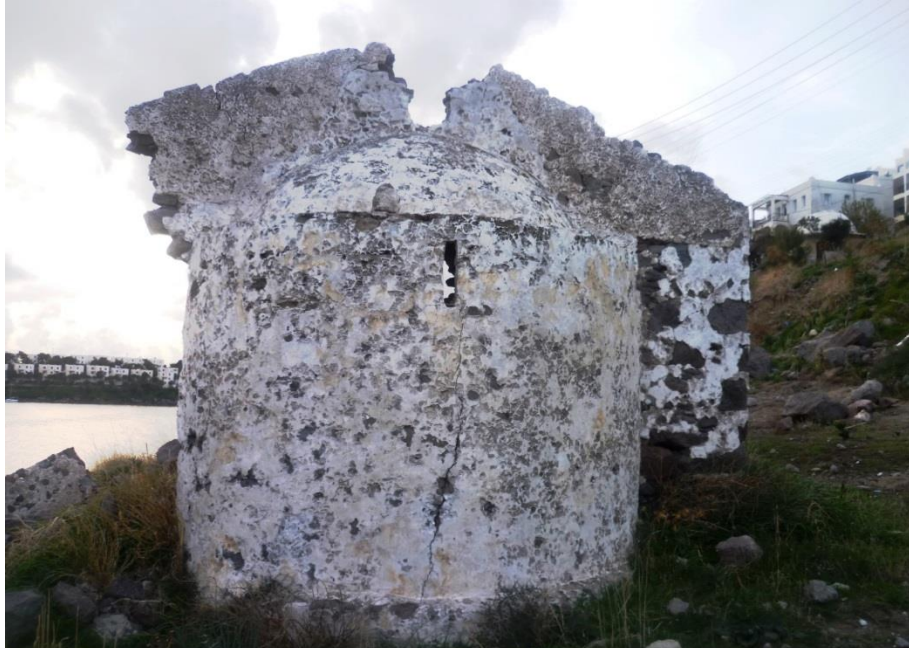
Resim 78. Bodrum Akyarlar Köyü Kilise II doğu cephe

Cephenin ekseninde yer alan apsis yarım dairedir (Res. 78). Apsis konik bir örtü ile kapatılmıştır. Apsis yuvarlağı ile aynı eksendeki pencere yıkılmıştır.

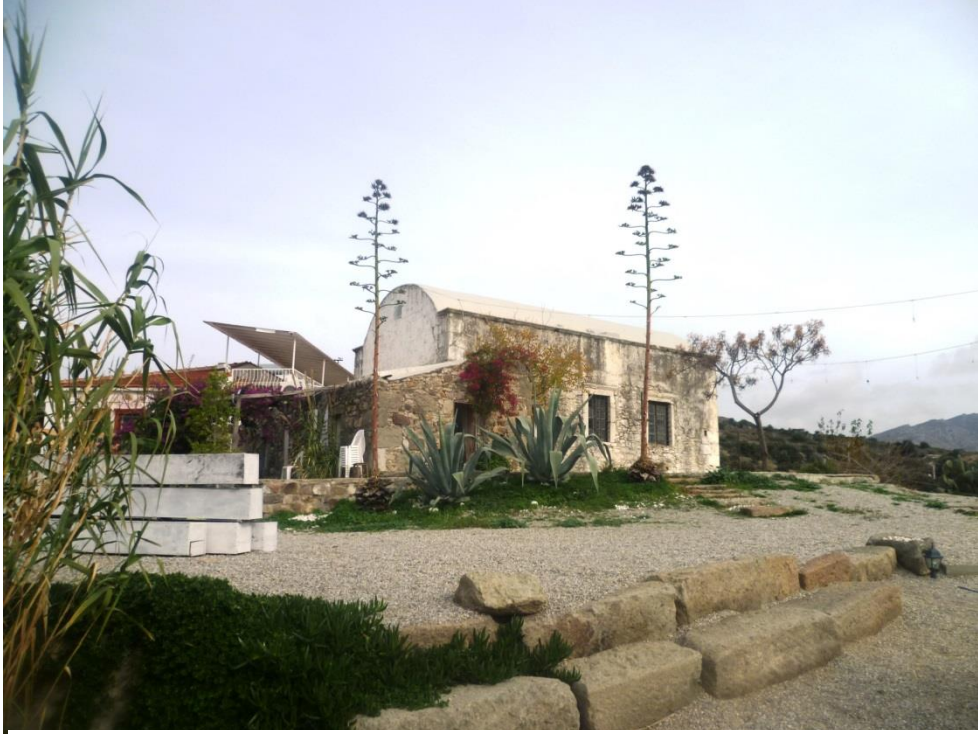
Resim 80. Bodrum Gümüşlük Eklisia Kilisesi genel görünüşü

Kilise tek nefli, doğu-batı yönünde, uzunlamasına dikdörtgendir. (Res. 80). Kilise beşik tonozla örtülüdür (Çizim 7¹⁷⁹).

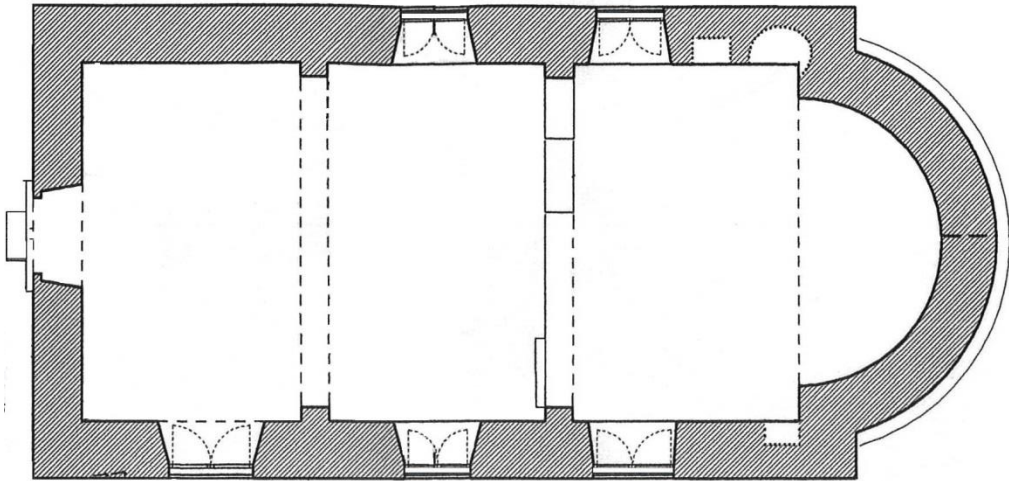
Çizim 7. Bodrum Gümüşlük Eklisia Kilisesi planı(Ş. Türk Derin, 2009)

¹⁷⁹ Gümüşlük Eklisia Kilisesi planı Mimar Ş.Türk Derin tarafından ayrıntılı bir biçimde ele alınmıştır. Ancak planda kuzey duvarındaki niş planlara yanlış yansıtılmıştır. Kuzey duvarındaki niş kilisedeki ziyaretimiz sırasında elde ettiğimiz verilere göre yarım dairesel bir planlamaya sahiptir. Ancak Ş.Türk Derin tarafından çizilen planlarda kuzey duvarında başlayan niş doğu duvarında devam etmekte ve yarım daireden daha geniş bir alanı kaplamaktadır.

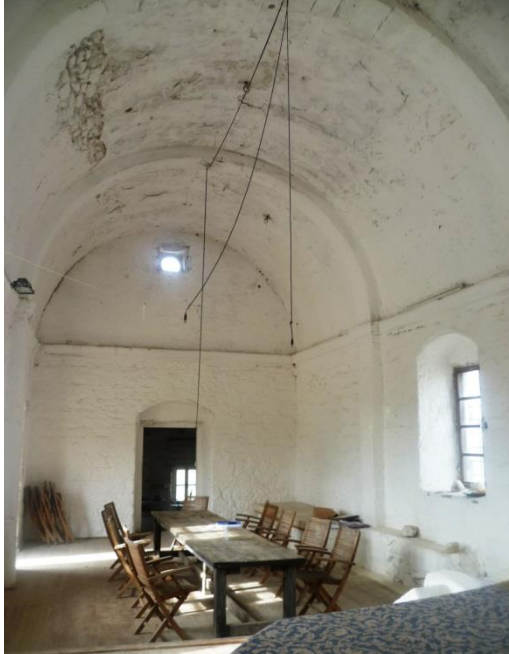
Resim 81. Bodrum Gümüşlük Eklisia Kilisesi naos

Doğu- batı doğrultusundaki naosun, kuzey ve güney duvarlarında, karşılıklı, eş planlı dikdörtgen altı duvar payesi yerleştirilmiştir (Res. 81). Payeler naosu eş genişlikte üç bölüme ayırmaktadır. Karşılıklı payeler üzerinde üç kemer yükselmektedir.

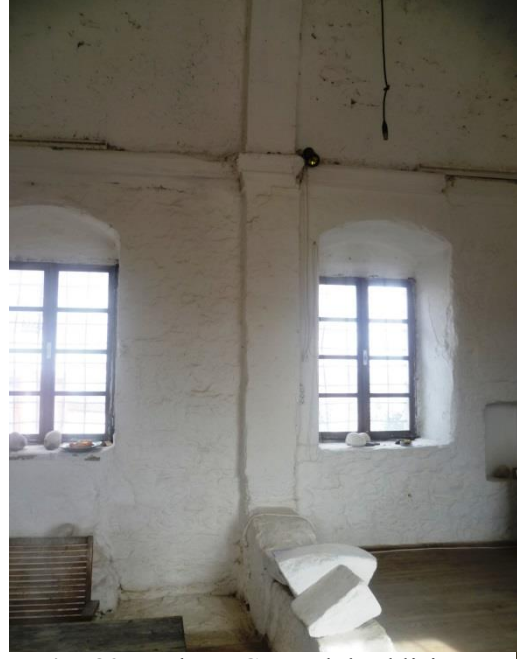
Resim 82. Bodrum Gümüşlük Eklisia Kilisesi naos duvarlarındaki paye detayı

Kemerlerin üzeni seviyesinde başlayan silme naos, bema ve apsisi çevrelemektedir (Res. 82). Silmenin altında kalan bölüme naosun giriş kapıları ve pencereler yerleştirilmiştir.

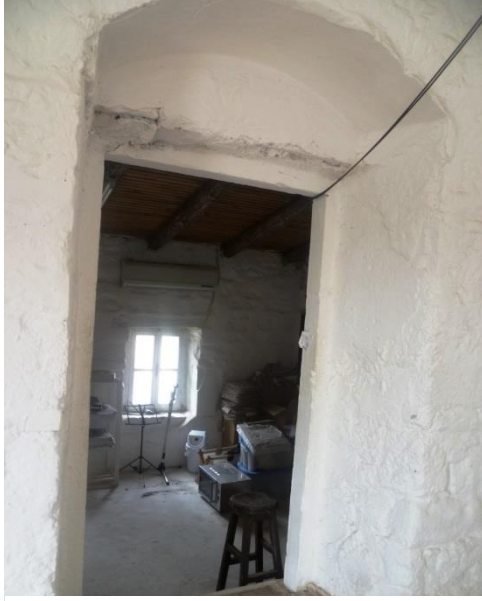
Resim 83. Bodrum Gümüşlük Eklisia Kilisesi naos batı girişi

Naosun batı duvarında eksende yer alan kapı, naosa doğru genişleyen, dikdörtgendir (Res. 83). Naosa açılan diğer kapı, naosun güney duvarında eksenin doğusunda, dışarı doğru daralan dikdörtgendir (Res. 84).

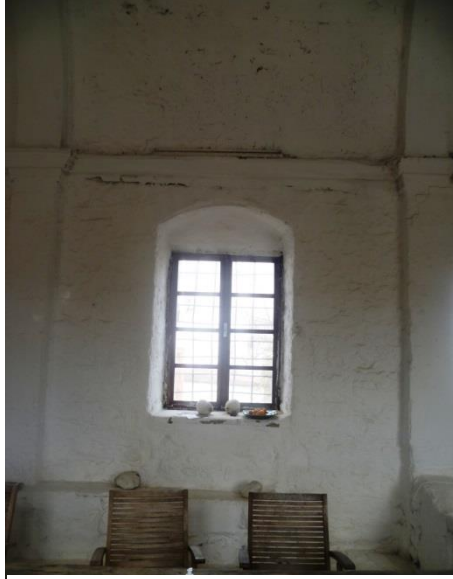
Resim 85. Bodrum Gümüřlük Eklisia Kilisesi naos pencere detayı

Naosun kuzey duvarında, eşdeğerli, iki pencere yer almaktadır (Res. 85). Naosun güney duvarlarında, kuzey duvarı ile eş planlı, eş yükseklikte iki pencere bulunmaktadır. Pencereler yapıyı çevreleyen silme kuşağının alt seviyesindedir. Pencerelerden her biri dışı doğru daralan dikdörtgendir.

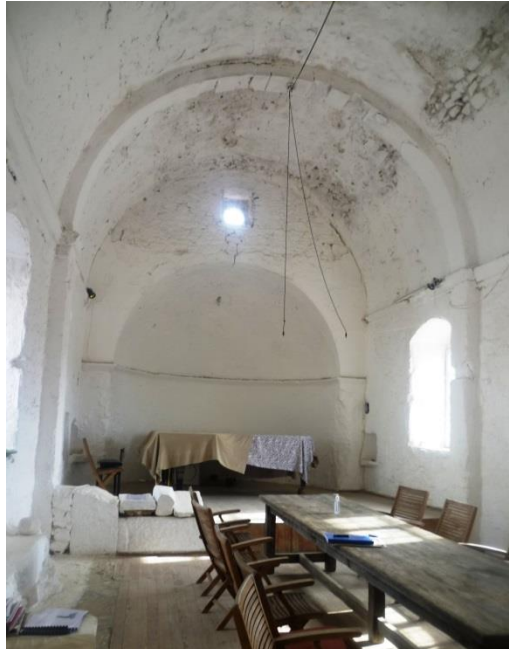
Resim 86. Bodrum Gümüřlük Eklisia Kilisesi bema

Kuzey- güney yönündeki bema, naostan yüksektir (Res. 86). Bema ve naosu ayıran, olasılıkla ikonostasise ait izler, bemanın kuzeyinde yer almaktadır.

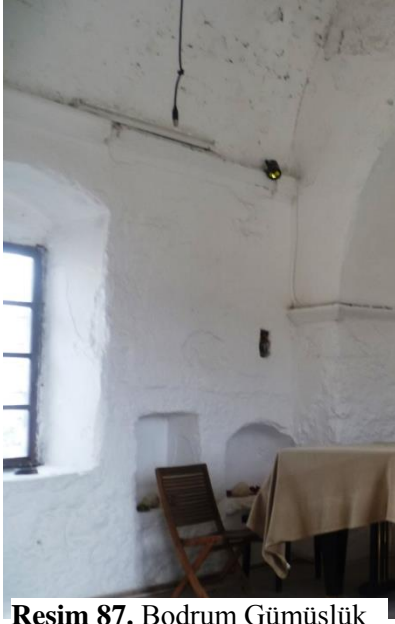
Resim 87. Bodrum Gümüşlük Eklisia Kilisesi apsisin kuzeyindeki nişler

Apsis içeriden ve dışarıdan yarım dairedir. Bemada üç niş bulunmaktadır. Nişlerden ikisi apsisin kuzeyinde, diğeri apsisin güneyindedir. Kuzeydeki nişlerden birisi yuvarlak kemerli, diğeri dikdörtgendir(Res. 87). Apsisin güneyindeki niş dikdörtgendir (Res. 88).

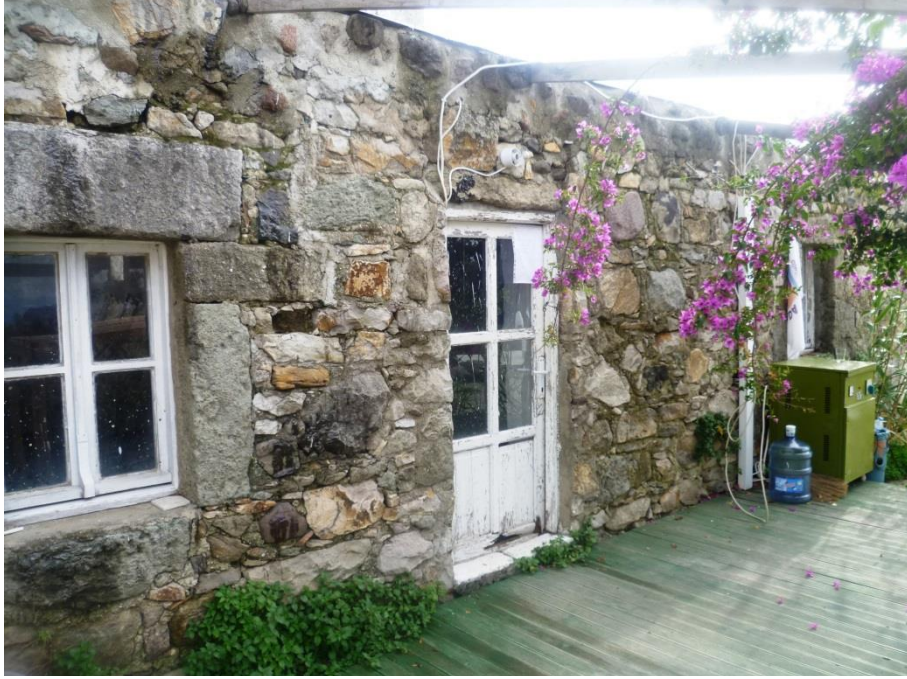
Resim 89. Bodrum Gümüřlük Eklisia Kilisesi batı cephe

Kilisenin batı cephesi daha sonradan yapıya eklentiler yapıldığı için orijinalliğini kaybetmiştir (Res. 89). Batı cephesinde günümüzde sanat merkezi olarak kullanılan yapının girişi bulunmaktadır. Bu alana dikdörtgen planlı, üstü ahşap çatı ile örtülü bir mekân eklenmiştir.

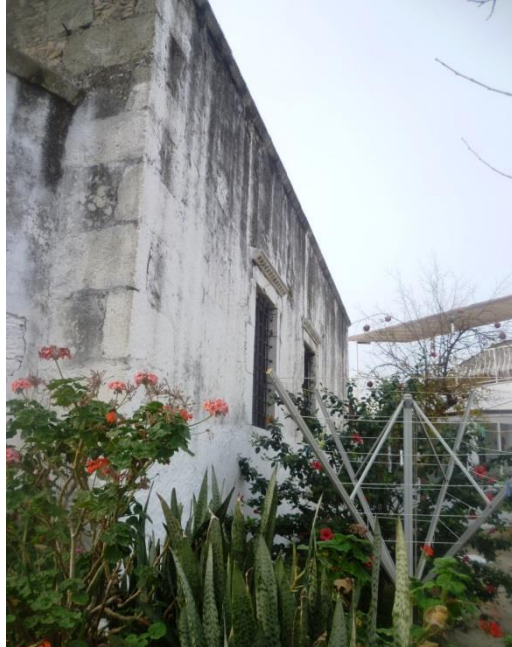
Resim 90. Bodrum Gümüřlük Eklisia Kilisesi kuzey cephe

Cephe ekseninin doęu ve batısında eř planlı, eř yükseklikte, iki dikdörtgen pencere bulunur (Res. 90).

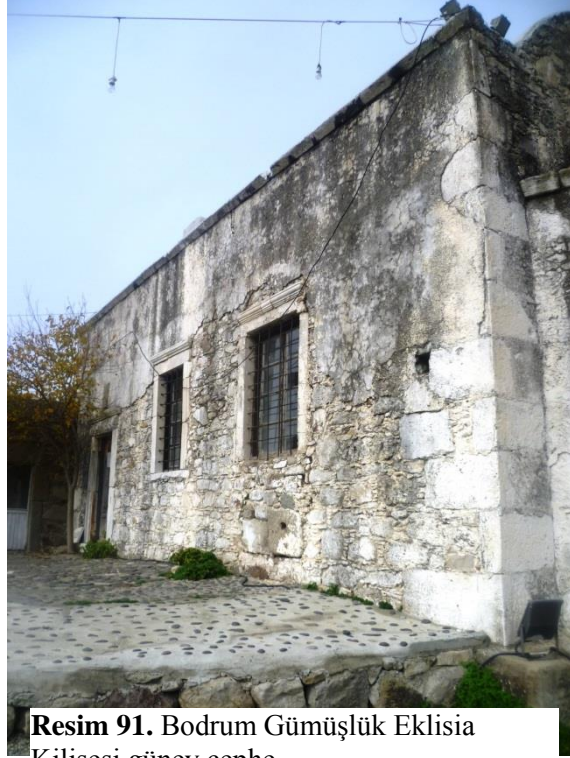
Resim 91. Bodrum Gümüşlük Eklisia Kilisesi güney cephe

Cephede yer alan üç açıklıktan batıdaki, dikdörtgen kapıya aittir (Res. 91). Kapının doğusunda yer alan iki pencere, eş yükseklikte, eş planda, dikdörtgendir.

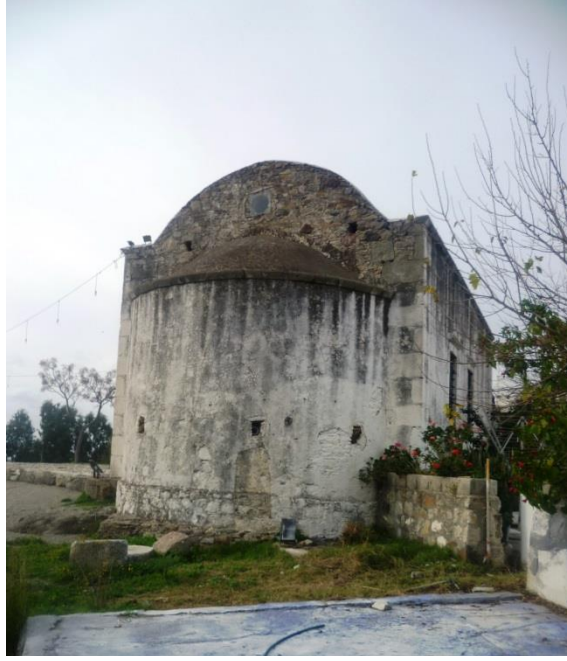
Resim 92. Bodrum Gümüşlük Eklisia Kilisesi doğu cephe

Cephe eksenindeki apsis yarım dairedir (Res. 92). Apsisin üzeri bir silme ile sınırlandırılmış üstü de konik bir örtü ile örtülmüştür. Apsis ile aynı eksen üzerindeki pencere tonoz alınlığına yerleştirilmiş, yuvarlaktır.

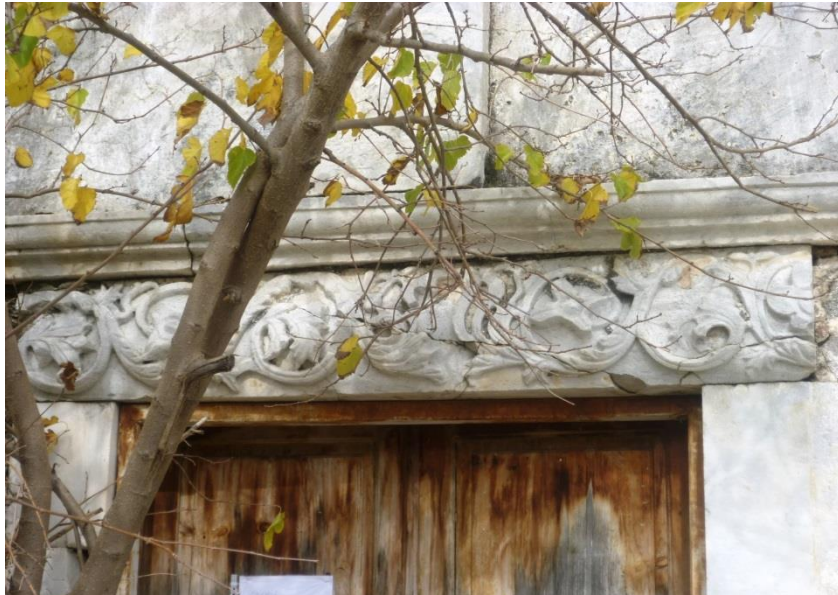
Resim 93. Bodrum Gümüşlük Eklisia Kilisesi güney kapı süslemesi

Kilisenin, güney cephesinde yer alan kapısı üzerinde bitkisel süslemelere yer verilmiştir (Res. 93),

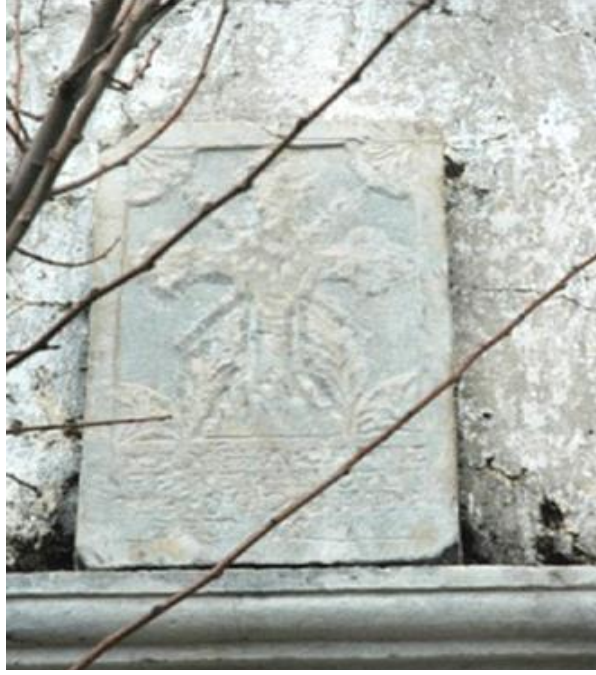
Resim 94. Bodrum Gümüřlük Eklisia Kilisesi güney kapı üzerindeki kitabe

Kapının üzerinde yer alan, orijinalinde olasılıkla kilisenin kitabesi bulunan levha üzerindeki yazıt kazınmıştır (Res. 94).

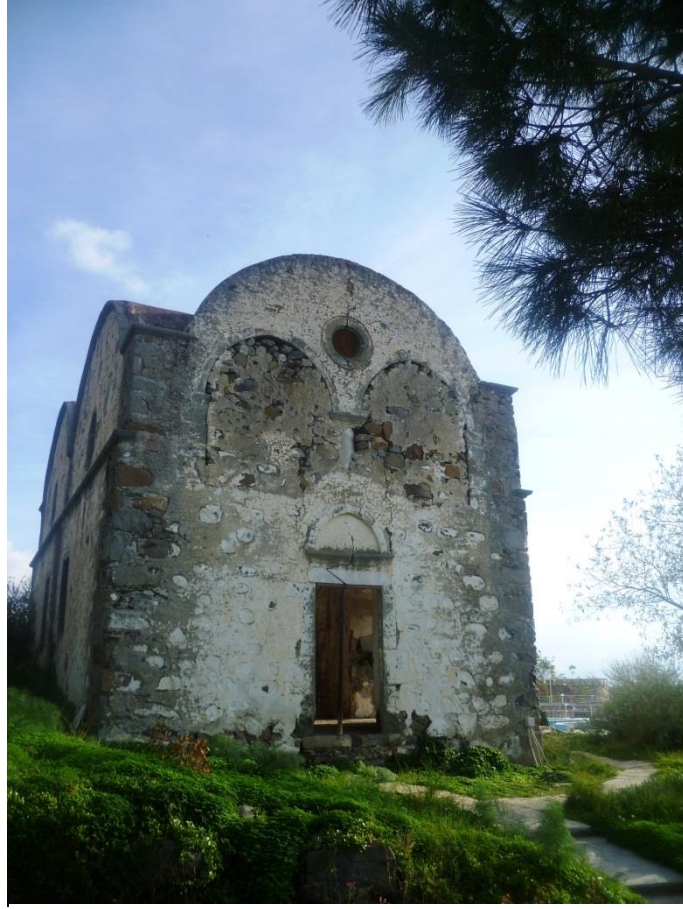
Resim 95. Bodrum Peksimet Köyü Küçük Kilise genel görünüşü

Kilise tek nefli, kuzeybatı- güneydoğu yönünde inşa edilmiştir¹⁸² (Res. 95, Çizim 8).

Naosun batı duvarında eksen üzerindeki giriş, dışarıya doğru daralan dikdörtgendir(Res. 95). Kilisenin diğer girişi, naosun güney duvarında eksenin batısında, dışarıya doğru daralan dikdörtgendir (Res. 99).

Cephenin ekseninde yer alan giriş, naosa doğru genişleyen, dikdörtgendir (Res. 95). Girişin üzerinde orijinalinde açık olan daha sonra kapatılmış, yuvarlak kemerli iki simetrik açıklık bulunmaktadır. Kapı ile aynı eksen üzerinde yuvarlak bir pencere yer alır.

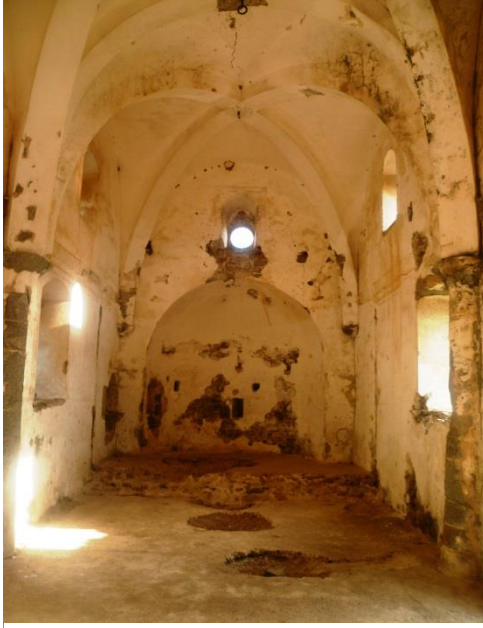
Resim 96. Bodrum Peksimet Köyü Küçük Kilise naos

Naos doğu- batı doğrultusunda, dikdörtgen planlıdır (Res. 96). Naos yarım yuvarlak kesitli karşılıklı iki duvar payesi ve payeler üzerine atılan kemerler ile eş genişlikte iki bölüme ayrılmıştır (Res. 97). Her bölüm kaburgalı çapraz tonozla örtülüdür (Res. 98).

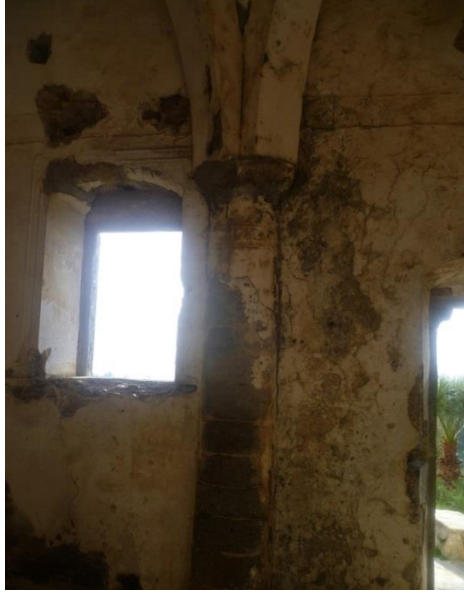
Resim 100. Bodrum Peksimet Köyü Küçük Kilise pencere detayı

Naosun kuzey duvarında eksenin batısında ve doğusunda birer, güney duvarında ise eksenin doğusunda bir pencere yer almaktadır (Res. 100). Pencere eş planlı, eş yükseklikte, dışa doğru daralan, dikdörtgendir.

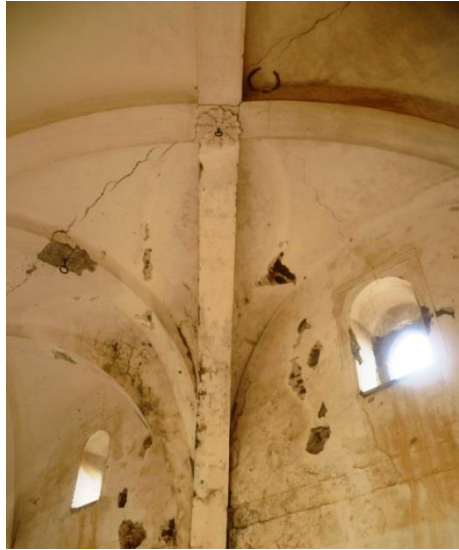
Resim 101. Bodrum Peksimet Köyü Küçük Kilise silme üzerindeki pencere detayı

Naostaki silme kuşağının üzerinde, kuzey ve güney duvarında, eksenin batısında ve doğusunda, karşılıklı, eş planlı, eş yükseklikte dört pencere yer alır (Res. 101). Pencere dışarı doğru daralan, yuvarlak kemerli, dikdörtgendir.

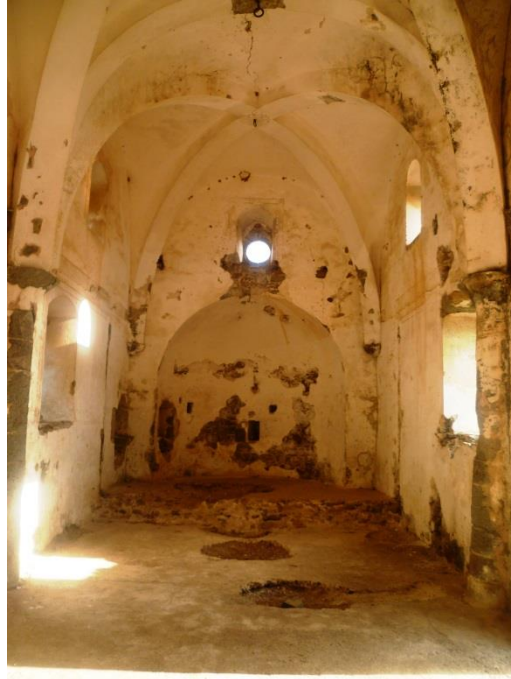
Resim 102. Bodrum Peksimet Köyü
Küçük Kilise bema

Kuzey- güney yönündeki bema, naostan yüksektir (Res. 102). Bemanın kuzey ve güney duvarındaki mevcut izler yapıda var olan ikonastasisi işaret etmektedir.

Apsis içeride ve dışarıda yarım dairedir. Apsis eksenini üzerindeki pencere dışı doğru daralan, yuvarlaktır. Apsisin kuzeyinde, eş planlı, eş yükseklikte, yuvarlak kemerli iki niş bulunur.

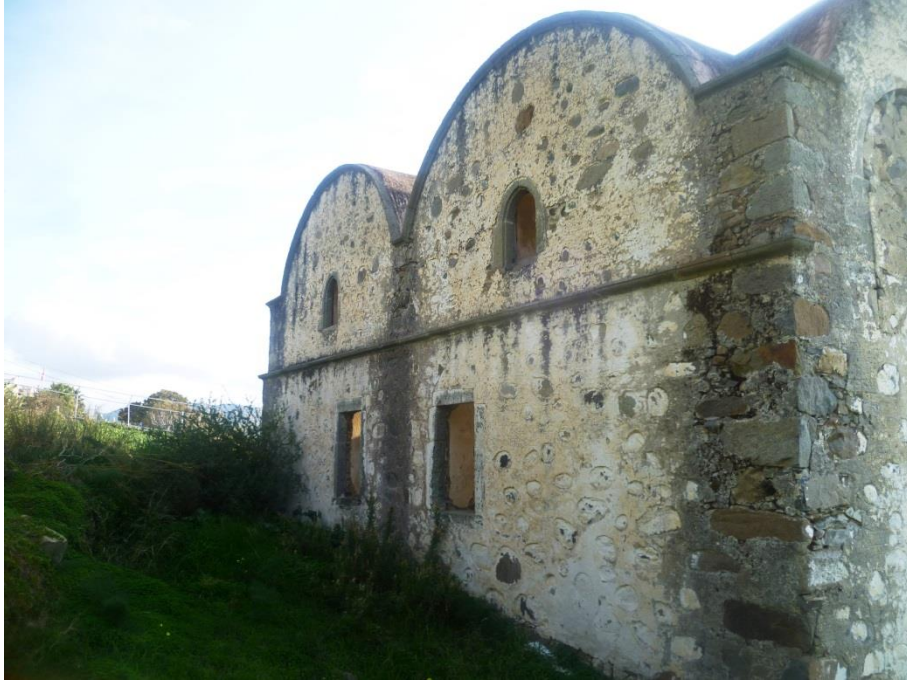
Resim 103. Bodrum Peksimet Köyü Küçük Kilise kuzey cephe

Silme kuşağı ile saçak hattı arasında iki pencere yer almaktadır. Pencereleer eş planlı, yuvarlak kemerlidir.

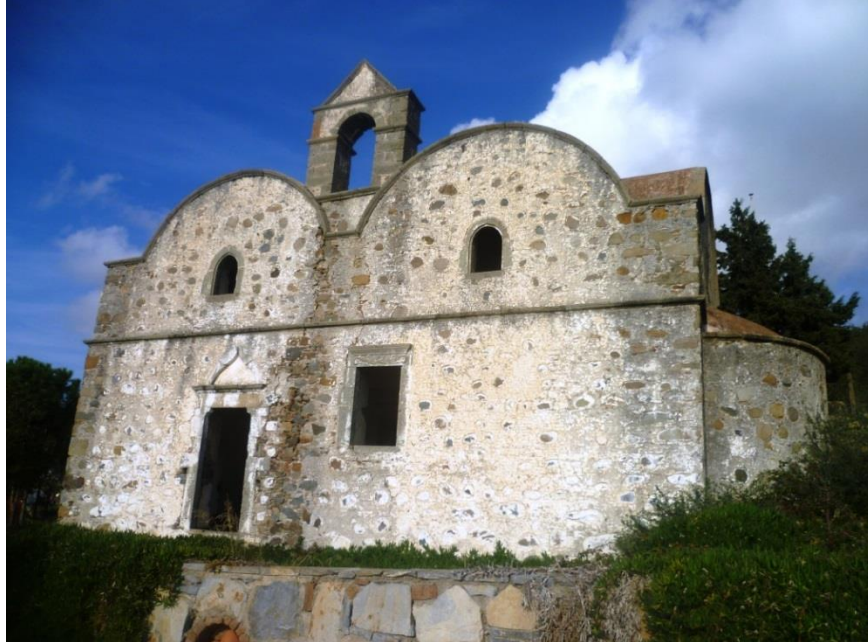
Resim 104. Bodrum Peksimet Köyü Küçük Kilise güney cephe

Kuzey cephede kullanılan silme hattı, güney cephede de yer almaktadır (Res. 104). Silme hattı ile zemin arasında kalan bölümde iki açıklığa yer verilmiştir. Eksenin batısındaki açıklık, dikdörtgen kapıdır. Eksenin doğusundaki açıklık ise dikdörtgen pencereye aittir.

Silme hattı ile saçak hattı arasında iki pencere bulunur. Pencereleer, eş planlı, eş yükseklikte, yuvarlak kemerli, dikdörtgendir.

Saçak hattı üzerinde yer alan çan kulesi, iki paye yardımı ile üstündeki yuvarlak kemeri taşımaktadır. Payelerin üstünde ise üçgen alınlık bulunmaktadır.

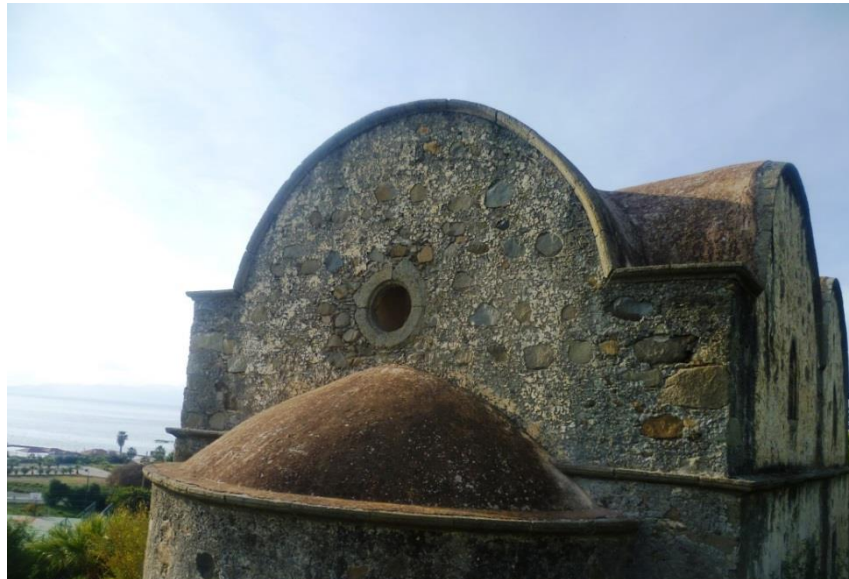
Resim 105. Bodrum Peksimet Köyü Küçük Kilise doğu cephe

Cephe ekseninde yarım daire apsis yer alır (Res. 105). Apsis konik bir örtü ile kapatılmıştır. Apsis ile aynı eksen üzerindeki pencere yuvarlaktır.

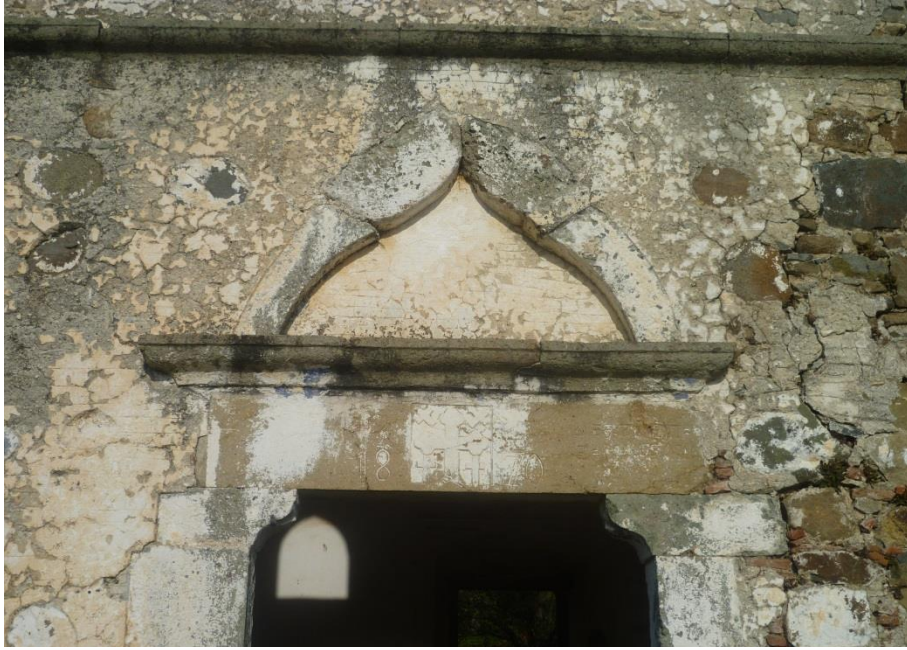
Resim 106. Bodrum Peksimet Köyü Küçük Kilise güney kapı detayı

Güney cephesinde süsleme unsuru olarak kullanılan ayrıntılar, kapıda ve dikdörtgen planlı pencerede yer almaktadır. Kapının lentosunda haç kabartmaları ve süslemenin altında 1870 yılı belirlenmiştir.

Haçlı süslemenin iki yanında ise 1870 tarihi kazınmıştır. Kitabenin sağındaki yazıt tahrip olduğu için net bir biçimde okunamamaktadır. Ancak alt satırdaki *Megalu* isminin kiliseyi tamir eden ustaya ait olduğu düşünülmektedir¹⁸³.

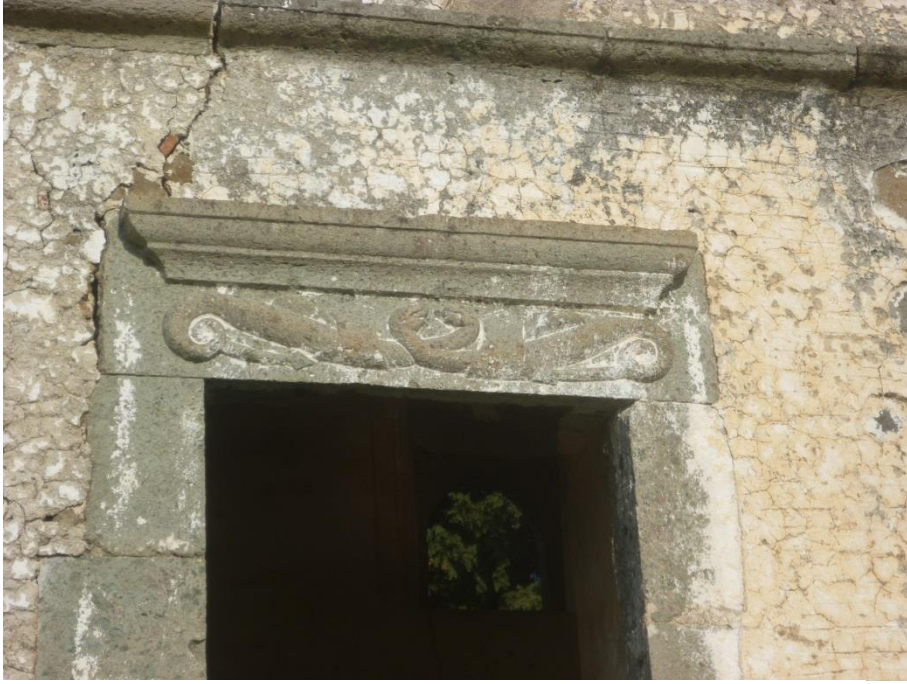
Resim 107. Bodrum Peksimet Köyü Küçük Kilise güney pencere detayı

Kapının doğusundaki pencere alınlığında iki ejder figürü resmedilmiştir (Res. 107). Ejderlerin boyun kısımları birbirine dolanmış ve kafaları birbirlerine yönelmiştir. Yan profilden betimlenen figürlerin başları, dilleri ve göz çukurları ayrıntılı bir biçimde ele alınmıştır. Ejderlerin kuyukları kıvrımlı bir biçimde alınlığın köşelerinde son bulmaktadır. Kuyuklardan gövdenin altına doğru uzanan ucu ok gibi işlenmiş detaylarda süslemedeki diğer ayrıntıları oluşturmaktadır.

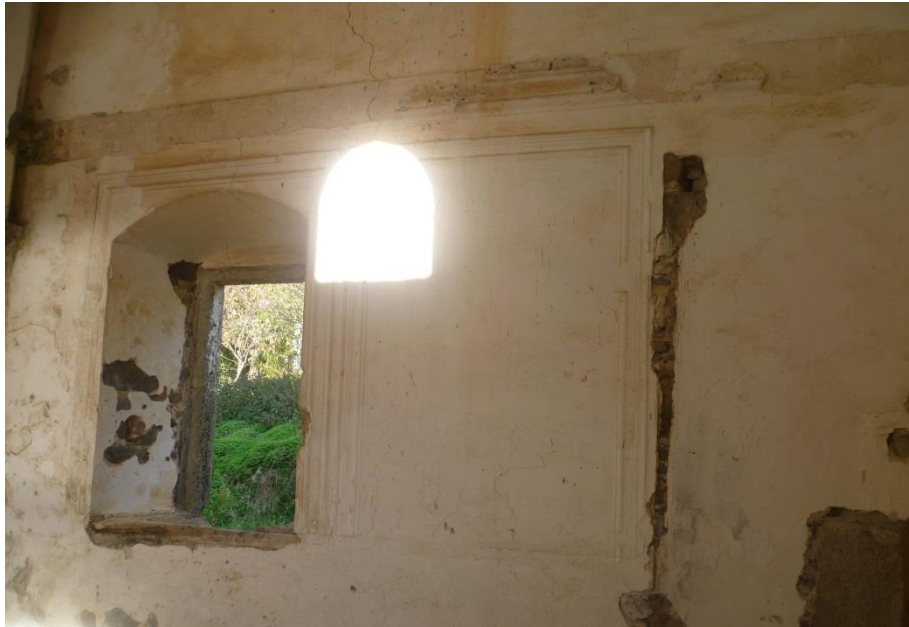
Resim 108. Bodrum Peksimet Köyü Küçük Kilise resim çerçeveleri detayı

Naostaki silme kuşağı altında kalan pencerelerin etrafında dikdörtgen resim çerçeveleri bulunmaktadır (Res. 108).

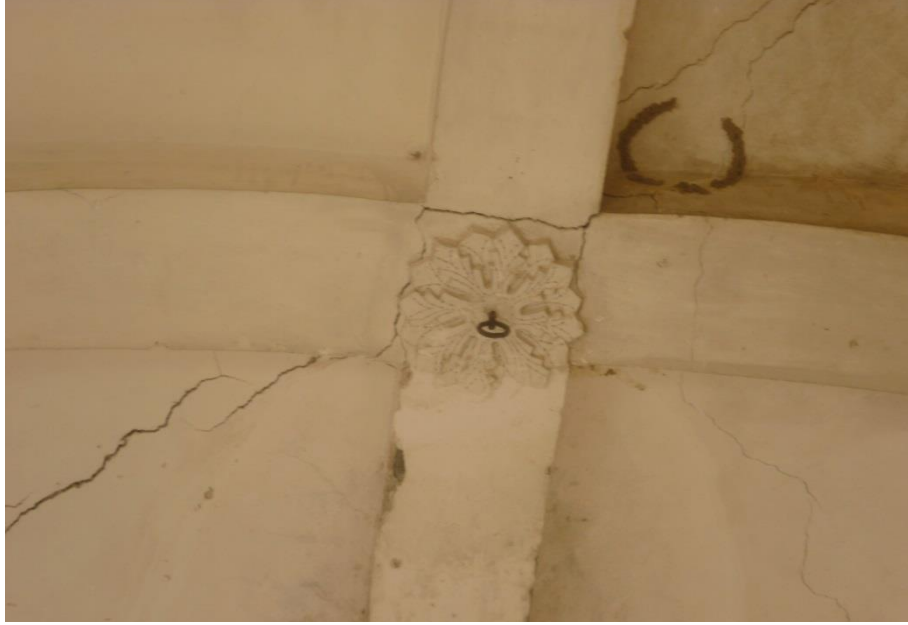
Resim 109. Bodrum Peksimet Köyü Küçük Kilise kaburgalı tonozlardaki süsleme

Naos örtüsünde kullanılan, kaburgalı çapraz tonozların merkezinde, bitkisel motiflere yer verilmiştir (Res. 109). Motifler merkezden dışa doğru kat kat açılan yaprak motifleridir.

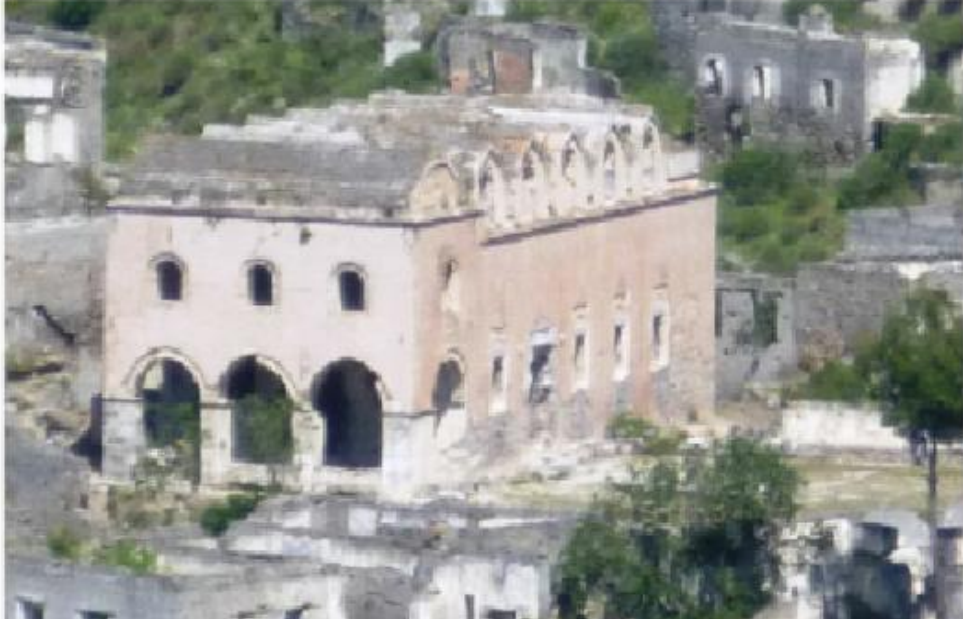
Resim 110. Fethiye Kayaköy Yukarı Kilise genel görünüşü

Kilise doğu- batı doğrultusunda, tek nefli, dikdörtgen planlıdır (Çizim 9). Naosun batısında narteks, doğusunda bema ve apsis yer alır (Res. 110). Kilisenin güneyini çevreleyen avlu dikdörtgen planlıdır (Res. 111) ¹⁸⁵. Avlunun zemini mozaiklerle kaplanmıştır(Res.112). Mozaikler üzerinde 1910 yılı belirlenmiştir.

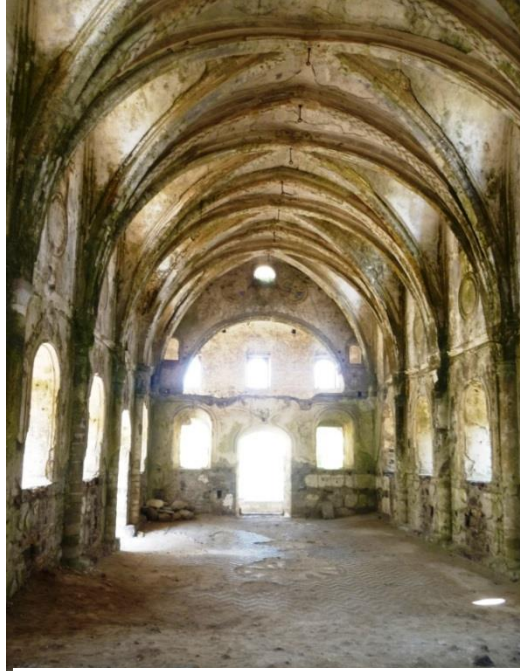
Resim 113. Fethiye Kayaköy Yukarı Kilise naos

Naos doğu- batı doğrultusunda, dikdörtgen planlıdır(Res. 113). Naos yarım yuvarlak kesitli, karşılıklı on iki duvar payesi ve payeler üzerine atılan kemerler ile eş genişlikte beş bölüme ayrılmıştır. Her bölüm kaburgalı çapraz tonozla örtülüdür.

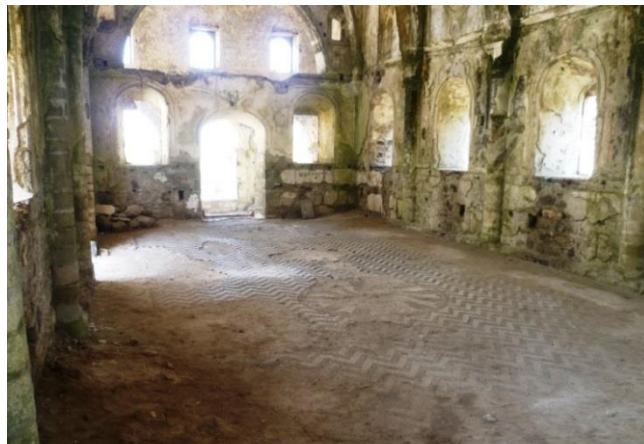
Resim 114. Fethiye Kayaköy Yukarı Kilise naos batı girişi ve pencereler

Naosa giriş iki kapıdan sağlanmaktadır. Kapılardan bir tanesi naosun batısındadır (Res. 114). Naos ekseninde yer alan kapının iki yanında, nartekse doğru daralan, eşdeğerli iki pencere bulunmaktadır. Naosa açılan diğer kapı, sütunların böldüğü dördüncü bölümde olup, eksenin güneyindedir (Res. 115).

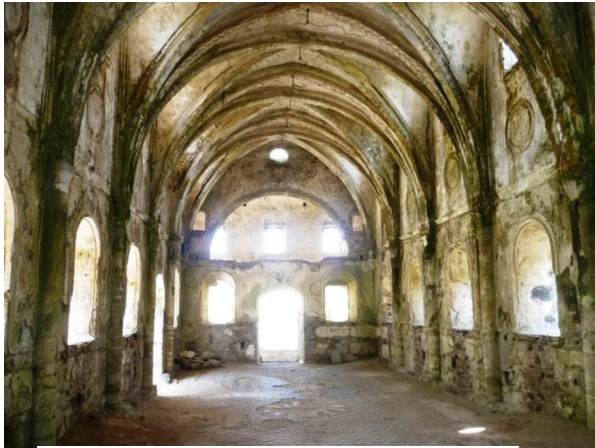
Resim116. Fethiye Kayaköy Yukarı
Kilise silme kuşağının alt pencereleri

Naosun kuzey duvarında eşdeğerli, dikdörtgen beş pencere yer almaktadır. Naosun güney duvarlarında ise, kuzey duvarı ile eş planlı dört pencere bulunmaktadır. Pencere yapıyı çevreleyen silme kuşağının alt seviyesindedir. Pencerelerden her biri dışa doğru daralan dikdörtgendir (Res. 116).
