MUĞLA İLİ SINIRLARI İÇİNDEKİ OSMANLI DÖNEMİ KİLİSELERİ

YÜKSEK LİSANS TEZİ

HAZIRLAYAN: NİLGÜN ŞAHİN

TEMMUZ 2013

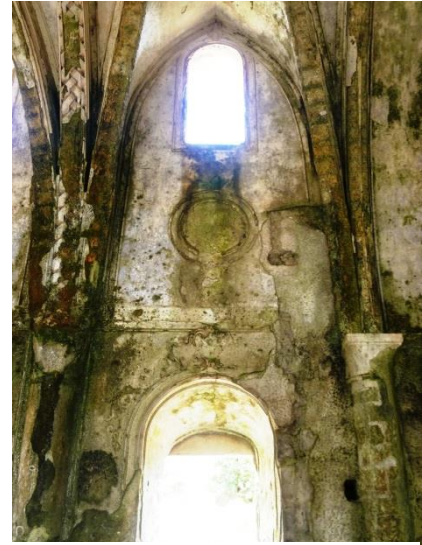
Resim117. Fethiye Kayaköy
Yukarı Kilise pencere detayı

Silme kuşağının üstünde kuzey güney duvarlarında eş planlı on pencereye yer verilmiştir. Pencereler yuvarlak kemerlidir (Res. 117)

Naostaki silme kuşağı tüm yapıyı 'U' formunda çevrelemektedir. Silmenin alt seviyesinde kalan pencereler dışında bir çerçeve kuşağı bulunmaktadır (Res. 117). Pencerelerin üzerinde merkezden dışa doğru yayılan bitkisel motifler kullanılmıştır. Her bir pencerenin üzerine eş değerli, yuvarlak madalyonlar yerleştirilmiştir. Madalyonların içi günümüzde boştur.

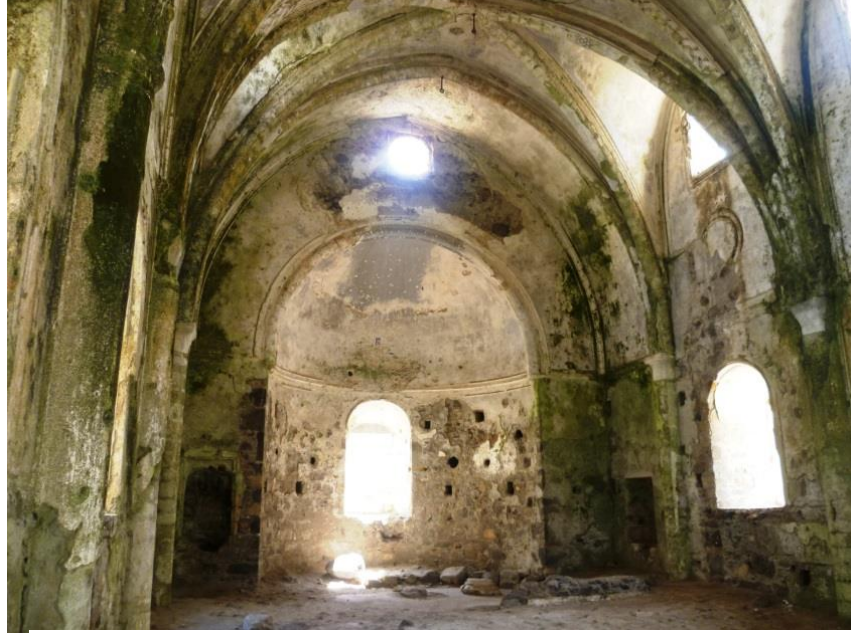
Resim 118. Fethiye Kayaköy Yukarı Kilise bema

Kuzey- güney yönünde dikdörtgen planlı bema, beşik tonozla örtülüdür (Res. 118). Bemanın zemini naos zemininden yüksektir. Kilisenin doğusundaki ilk duvar payeleri arasında, karşılıklı takip edilebilen izler olasılıkla ikonastasisine aittir.

Kilisenin kemer üzengilerinde başlayan silme kuşağı bema alanında da devam ettirilmiştir. Silme kuşağının altında üç niş ve bir pencere yer alır. Silme kuşağının altında kalan apsisin eksenindeki pencere, dışa daralan yuvarlak kemerlidir. Aynı ekseninde yer alan yuvarlak pencere ise silmenin üzerindedir.

Bemanın doğusundaki apsis içten yarım daire dıştan beş köşelidir. Apsisin kuzey ve güneyinde eş planlı iki niş bulunur. Nişler zeminden yüksek tutulmuş dikdörtgen kesitlidir. Bemanın doğu duvarında üçüncü bir nişe yer verilmiştir. Doğudaki niş, apsisin kuzey ve güneyindeki nişler ile eş planlıdır.

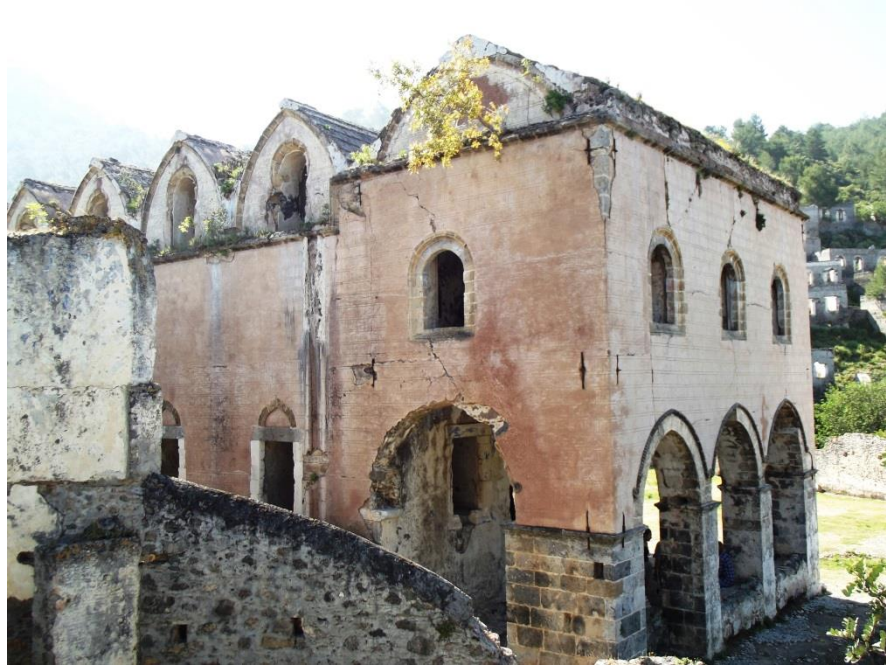
Resim 119. Fethiye Kayaköy Yukarı Kilise narteks

Narteks kuzey- güney doğrultusunda dikdörtgendir ((Res. 119). Narteks beşik tonozla örtülüdür.

Narteksin batı duvarında üç giriş bulunmaktadır. Bu açıklıklardan eksende yer alan giriş, kuzey ve güneyindeki iki eşdeğerli açıklıktan daha geniştir. Narteksin kuzey ve güney duvarlarında eş planlı, karşılıklı iki giriş bulunmaktadır.

Narteksin doğu duvarında, eksende bir giriş, girişin kuzeyinde ve güneyinde eş değerli, naosa doğru genişleyen, iki pencere bulunmaktadır.

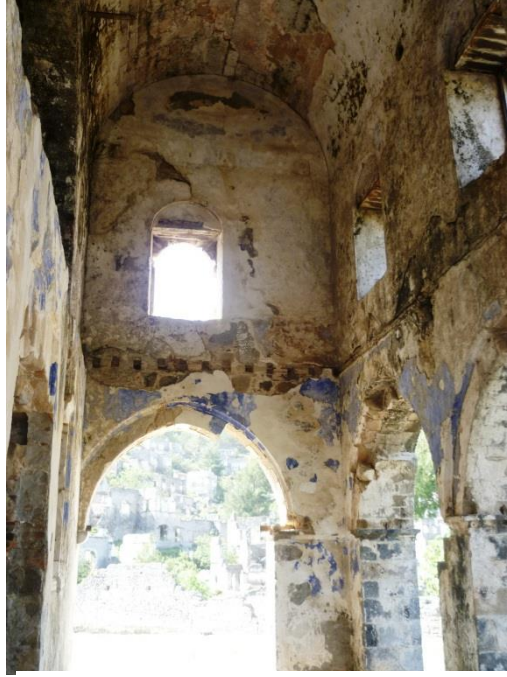
Resim 120. Fethiye Kayaköy Yukarı Kilise nartekteki hatıl izleri

Narteksin batı, kuzey, güney duvarlarında girişlerin hemen üzerinde hatıl izlerine rastlanmıştır (Res. 120). Bu izler olasılıkla orijinal plandaki *gynekaion*'un varlığını işaret etmektedir.

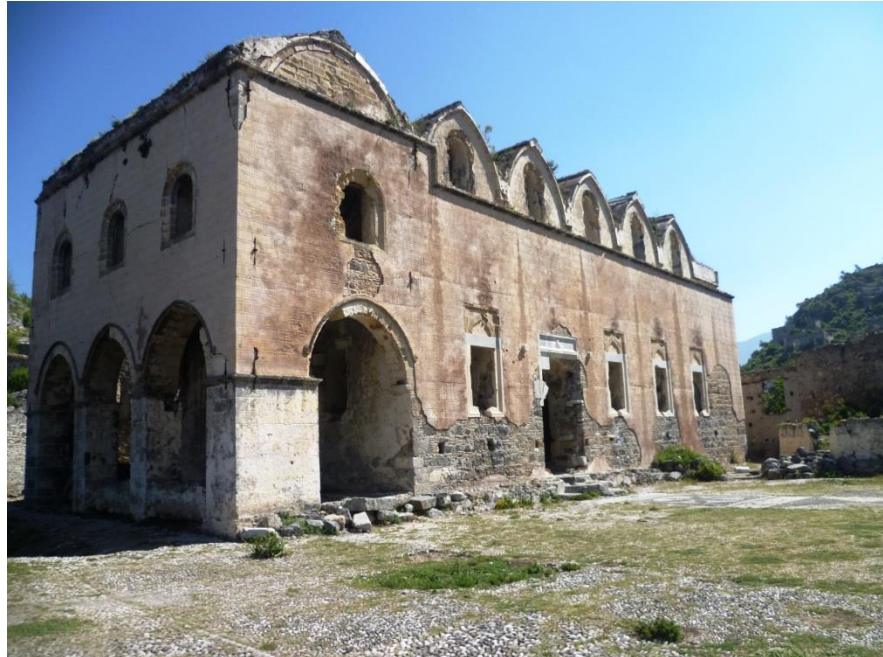
Resim 121. Fethiye Kayaköy Yukarı Kilise güney cephe

Kilisenin içindeki sütun üzengileri seviyesinde yer verilen silme, dış cephedeki düzenlemede de kullanılmıştır (Res. 121). Ancak bu kullanım sadece mimari parçaların düzenlenmesinde görülmektedir. Alt seviyede, altı açıklık bulunmaktadır. Batı cephesi, narteks hizasındaki açıklık yuvarlak kemerlidir. Bu açıklık narteksin güney girişidir. Aynı eksende yuvarlak kemerli bir pencere bulunur.

Zemin ve saçak hattı arasında yer alan beş açıklıktan ikincisi dikdörtgen kapıya aittir. Kapının kuzeyinde bir, güneyinde üç, eş planlı, dikdörtgen, pencerelere yer verilmiştir.

Saçak hattı üzerinde, naostaki örtü sistemini oluşturan kaburgalı tonozların, dış yansıması ile beş birim oluşturulmuştur. Bu birimlerin merkezine, naosun silme seviyesinin üstündeki pencereler yerleştirilmiştir. Pencereler eş planlı, yuvarlak kemerlidir.

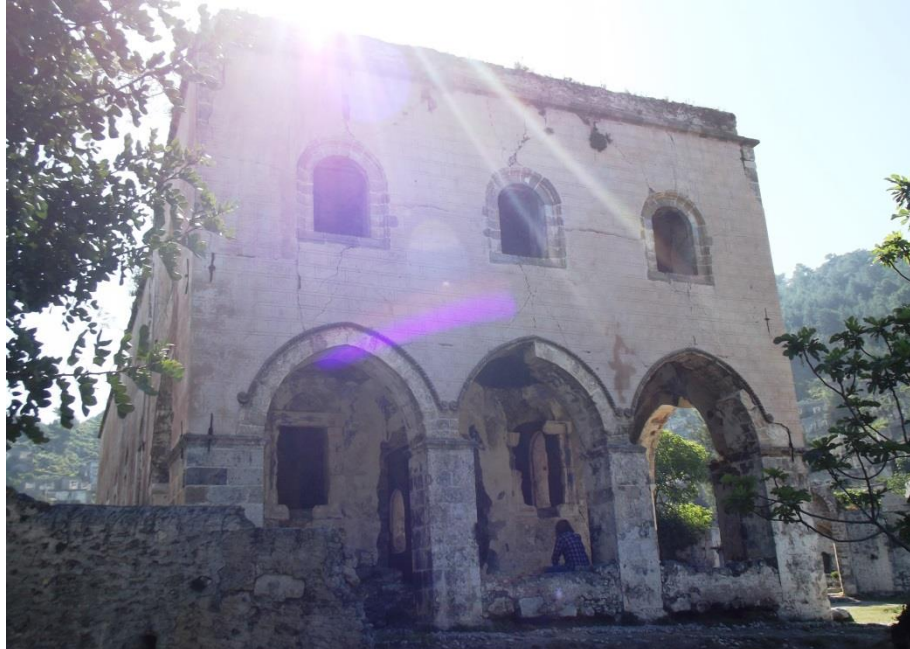
Resim 122. Fethiye Kayaköy Yukarı Kilise batı cephe

Naos içindeki iki seviyeden oluşan düzenleme batı cephesine de yansıtılmıştır (Res. 122). Cephenin eksenindeki girişin, kuzey ve güneyinde eşdeğerli iki giriş bölümüne yer verilmiştir. Girişler yuvarlak kemerlidir.

Giriş bölümleri ile saçak hattı arasında üç pencere bulunmaktadır. Pencere alt seviyedeki giriş bölümleri ile aynı eksen üzerine yerleştirilmiş, yuvarlak kemerlidir.

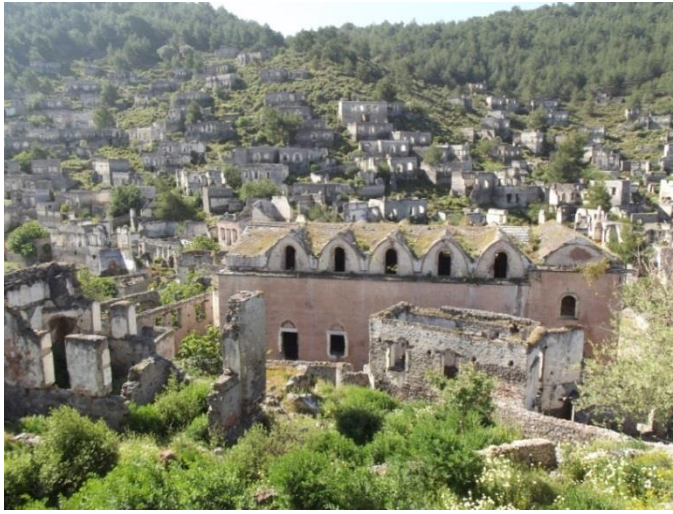
Resim 123. Fethiye Kayaköy Yukarı Kilise kuzey cephe

Kuzey cephesinde, zemin ile naos içerisindeki silme seviyesi arasında, güney cephe ile eş planlama uygulanmıştır (Res. 123).

Güney cephesindeki benzer düzenleme kuzey cephesinin saçak hattı üzerinde de tekrar edilmiştir. Kuzey cephesinin saçak hattı üzerindeki beş birimin merkezine, eş planlı yuvarlak kemerli beş pencere yerleştirilmiştir.

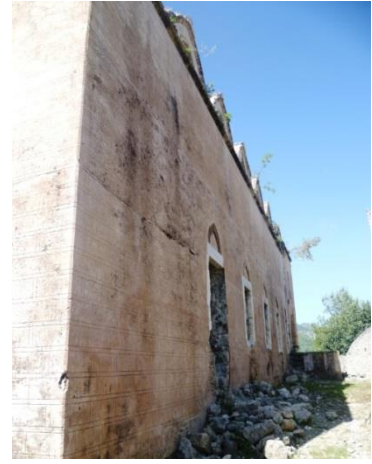
Resim 124. Fethiye Kayaköy Yukarı Kilise kuzey cephe pencere detayı

Alt seviyede, cephenin narteks bölümünde, yuvarlak kemerli bir giriş ve giriş ile aynı eksen üzerinde bir pencere bulunmaktadır. Zemin ve saçak hattı arasında yer alan beş pencere eş planlı, dikdörtgendir (Res. 124).

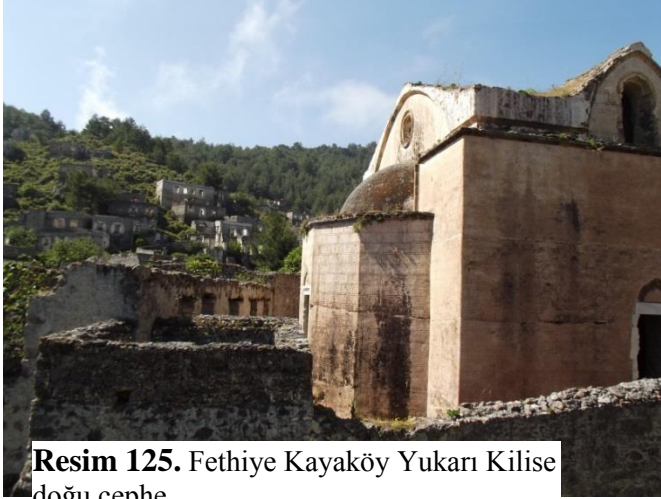
Resim 125. Fethiye Kayaköy Yukarı Kilise doğu cephe

İçeride yarım daire apsis, dışarıda beş köşelidir (Res. 125). Eksenin merkezindeki pencere dikdörtgendir (Res. 126). Saçak hattının altında apsis konik bir örtü ile örtülmüştür. Saçak hattının üzerinde bemaı örten beşik tonoz alınlığında yuvarlak bir pencereye yer verilmiştir.

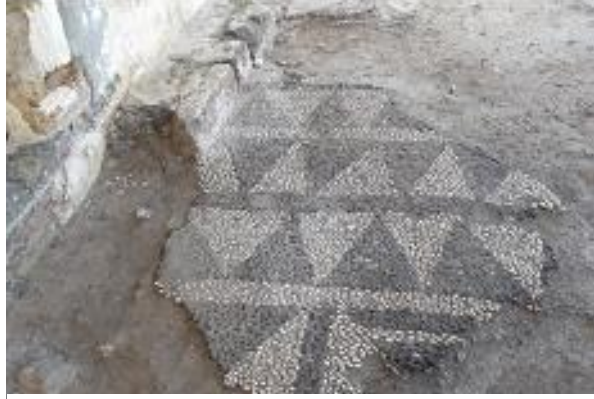
Resim 127. Fethiye Kayaköy Yukarı Kilise narteks mozaikleri

Narteksin zemininde kullanılan mozaiklerde, dönüşümlü olarak, siyah ve beyaz taşlardan elde edilmiş balıksırtı motifi işlenmiştir (Res. 127)..

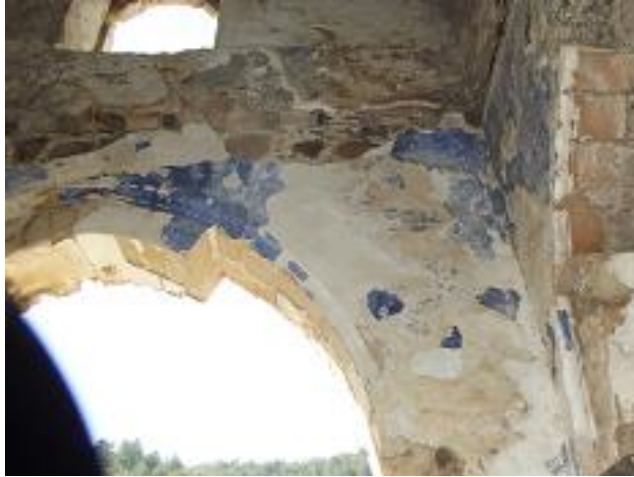
Resim 128.Fethiye Kayaköy Yukarı Kilise narteksteki boya izleri

Narteksin duvarlarında, beyaz zemin üzerinde çivit mavisi boya kalıntısına rastlanmıştır. Boya izleri özellikle narteks girişlerindeki kemerlerin üzerinde, naosa girişi sağlayan kapıda ve iki yandaki pencerelerin çerçevelerinde görülebilmektedir (Res. 128).

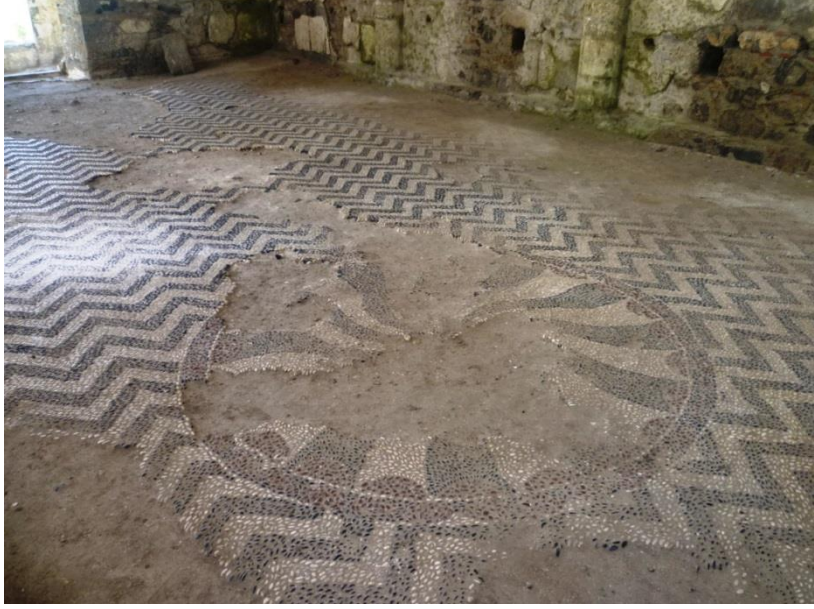
Resim 129. Fethiye Kayaköy Yukarı Kilise naos zemin mozaikleri

Naos zemini, siyah ve beyaz taşlardan meydana gelmiş mozaiklerle kaplıdır (Res. 129). Zeminin merkezinde yer alan yuvarlak madalyon etrafında, dönüşümlü olarak beyaz ve siyah renklerden oluşan balık sırtı motifi kullanılmıştır.

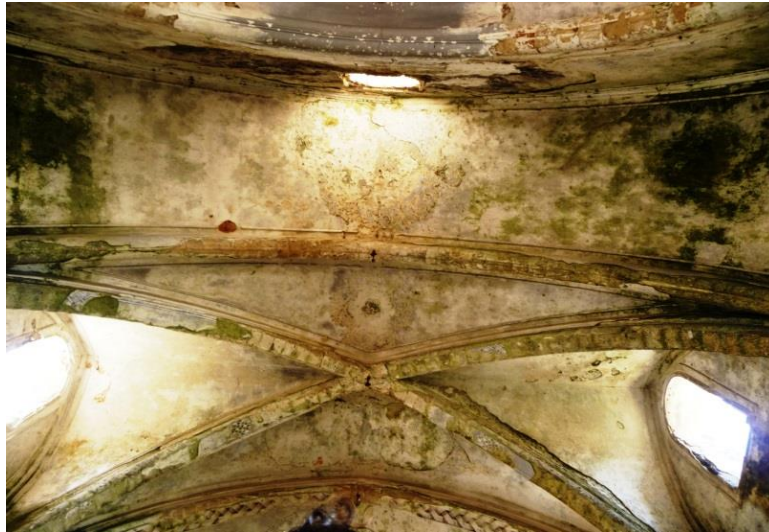
Resim 130. Fethiye Kayaköy Yukarı Kilise kaburgalı tonoz detayı

Naosun kuzey ve güney duvarlarında yer alan yarım yuvarlak kesitli duvar payeleri, kaburgalı tonozları taşımaktadır. Kaburgalı tonozlar üzerinde birbiri içine geçmiş örgü motifi ve geometrik motifler kullanılmıştır (Res.130).

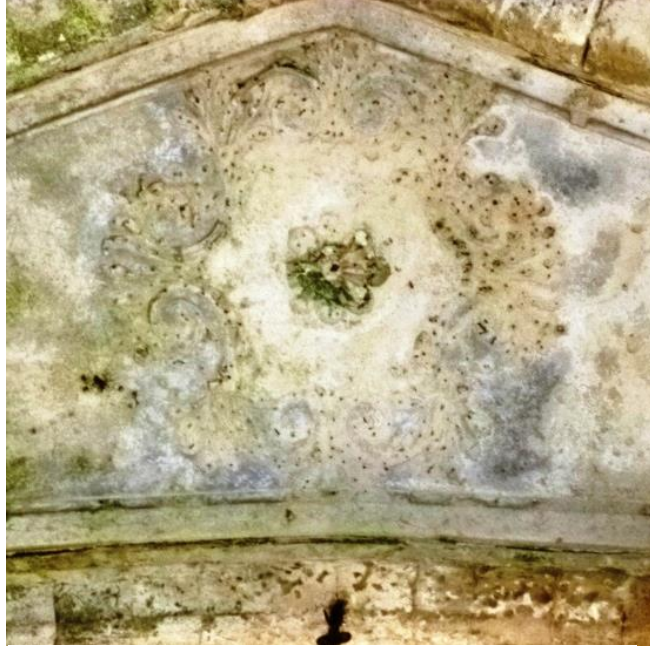
Resim 131. Fethiye Kayaköy Yukarı Kilise madalyon detayı

Kaburgalı tonozların doğusunda ve batısında kullanılan madalyonlar bitkisel motiflerle süslenmiştir.

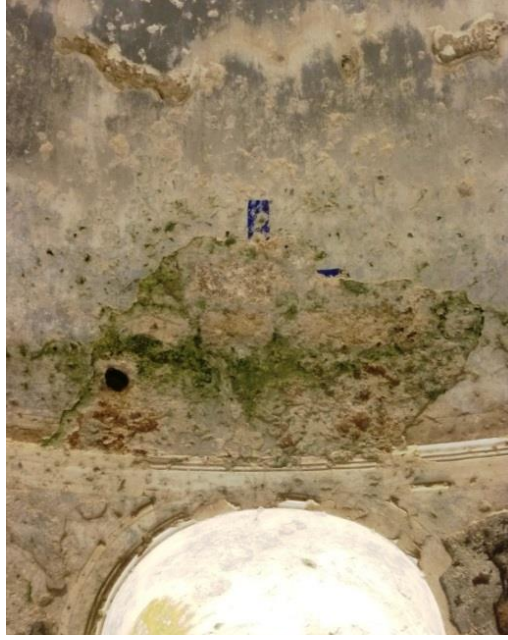
Resim 132. Fethiye Kayaköy Yukarı Kilise apsis süslemesi

Apsisteki silmenin üzerinde çivit mavisi haç motifine yer verilmiştir (Res. 132). Haçtan geriye sadece üst kolları kalabilmiştir.

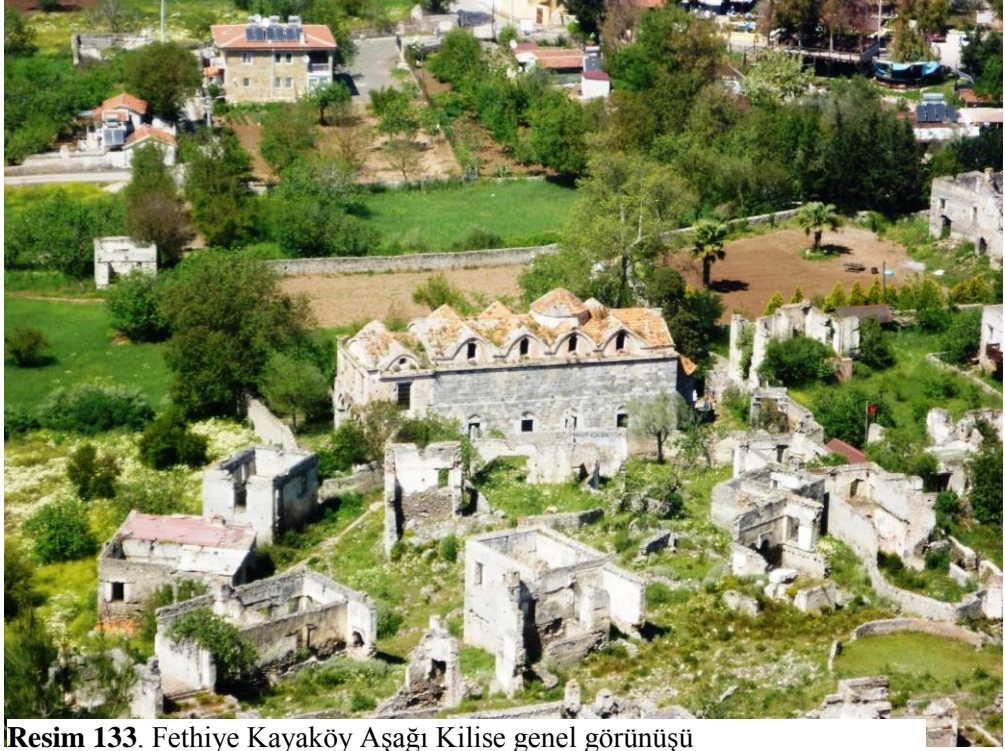
Resim 133. Fethiye Kayaköy Aşağı Kilise genel görünüşü

Kilise doğu- batı doğrultusunda, tek nefli, dikdörtgen planlıdır (Çizim10). Naosun batısında narteks, doğusunda bema ve apsis yer alır (Res. 133). Kilisenin avlusu tüm yönlerden yapıyı kuşatmaktadır¹⁹⁰. Avlunun güneydoğunda çan kulesi, güneybatısında bir kemiklik bulunmaktadır (Res. 134- 135).

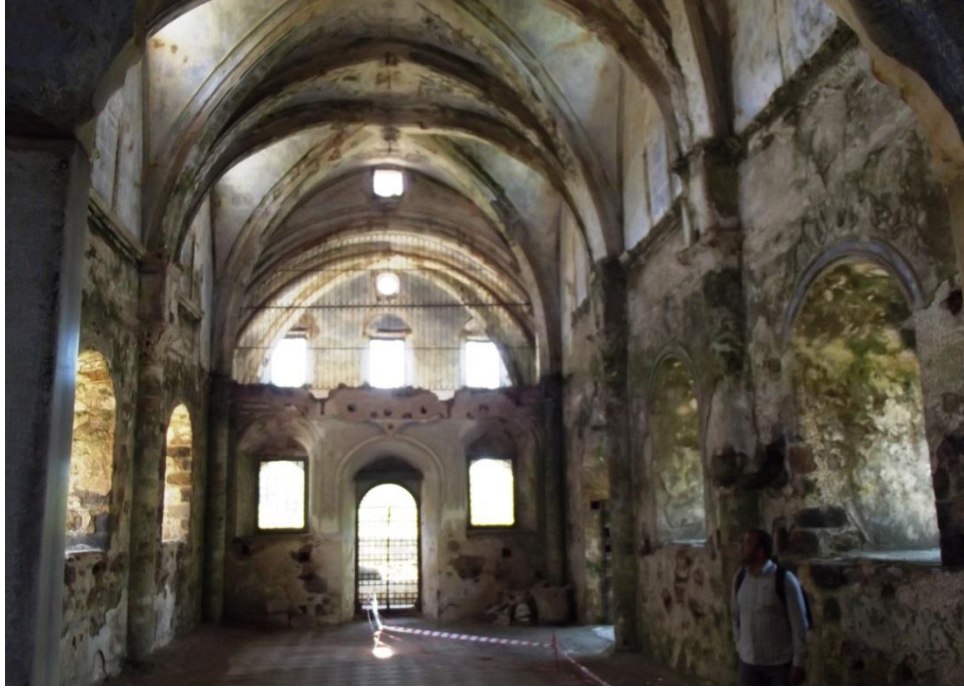
Resim 136. Fethiye Kayaköy Aşağı Kilise naos

Naos doğu- batı doğrultusunda, dikdörtgen planlıdır(Res. 136). Naos yarım yuvarlak kesitli karşılıklı on duvar payesi ve payeler üzerine atılan kemerler ile sağlanan eş genişlikte dört bölüme ayrılmıştır. Naosun batısındaki iki bölüm ve doğusundaki bölüm kaburgalı çapraz tonozlarla, kaburgalı çapraz tonozlar arasında kalan, eksen üzerindeki merkez ise kubbe ile örtülüdür.

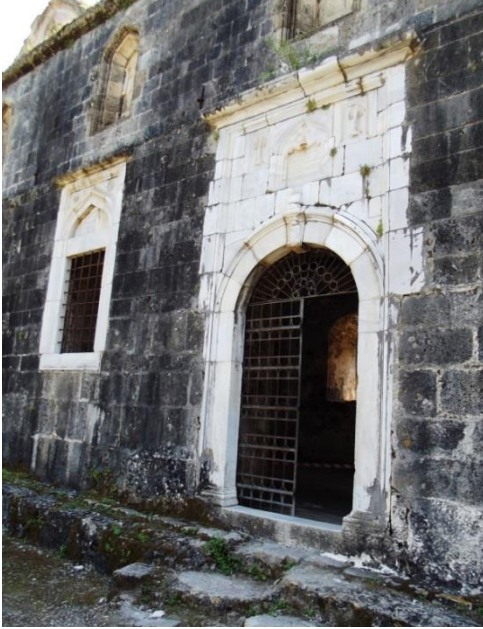
Resim 137. Fethiye Kayaköy Aşağı Kilise kuzeybatı girişi

Kuzey ve güney duvarlarındaki kemerlerin üzengi seviyesinde başlayan silme, naos, bema ve apsisi çevrelemektedir. Silmenin altında kalan bölüme naosun giriş kapıları ve pencereler yerleştirilmiştir. Naosun kuzeybatısındaki giriş, dışarı doğru daralan dikdörtgendir (Res. 137). Kapı eşiğinde 1888 yılı tespit edilmiştir (Res.138).

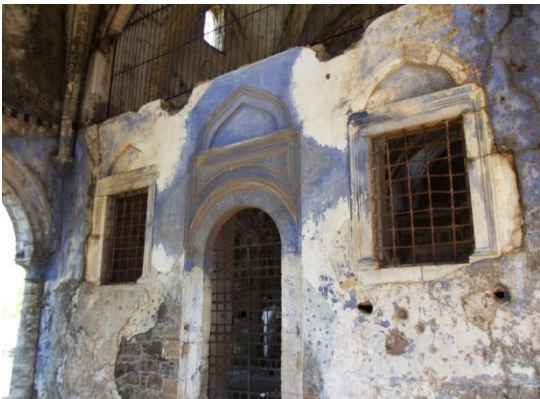
Resim 139. Fethiye Kayaköy Aşağı Kilise batı girişi

Naosun diğer girişi batı duvarında eksen üzerinde, yuvarlak kemerlidir. Kapının kuzey ve güneyinde eş planlı, dikdörtgen iki pencere vardır (Res. 139). Batı girişinin eşiğinde 1886 yılı tespit edilmiştir (Res. 140).

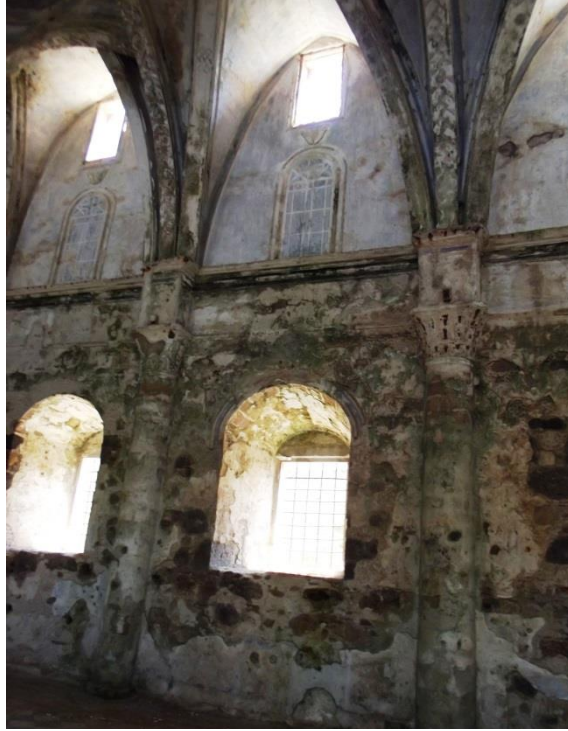
Resim 141. Fethiye Kayaköy Aşağı Kilise pencere detayı

Noas silme kuşağının altına, kuzey ve güney duvarlarına, eş planlı, dışarı doğru daralan yedi pencere yerleştirilmiştir (Res. 141).

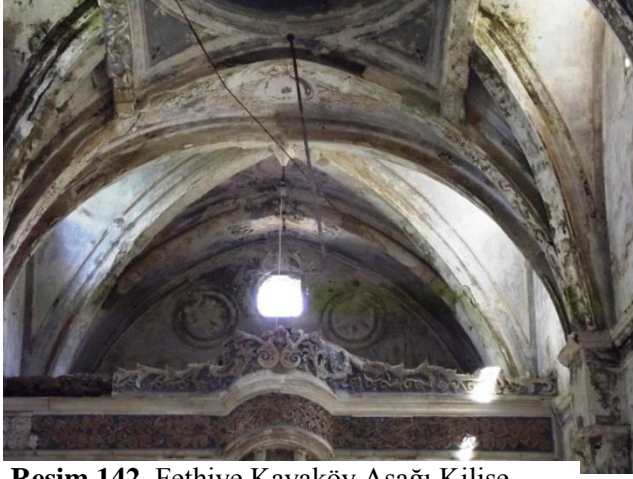
Resim 142. Fethiye Kayaköy Aşağı Kilise bemaadaki beşik tonoz

Kuzey- güney yönünde dikdörtgen planlı bema, beşik tonozla örtülüdür (Res. 142). Bemanın zemini naos zemininden yüksektir. naosun doğusundaki ilk duvar payeleri arasında, ikonostasis bulunmaktadır¹⁹¹.

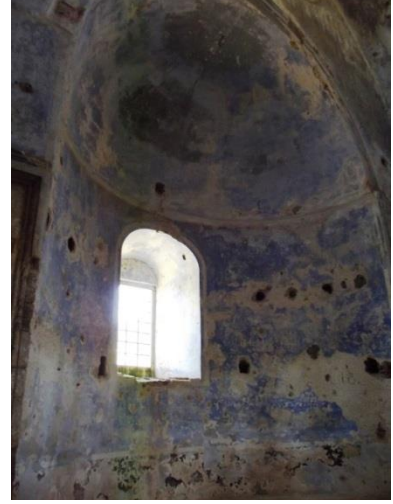
Resim 143. Fethiye Kayaköy Aşağı Kilise apsis

Bemanın doğusundaki apsis içten yarım daire, dıştan beş köşelidir(Res. 143). Kilisenin kemer üzengilerinde başlayan silme kuşağı, bema alanında da devam ettirilmiştir. Silme kuşağının altında üç niş ve bir pencere yer alır. Apsisin eksenindeki pencere, dışa daralan yuvarlak kemerlidir. Aynı ekseninde yer alan yuvarlak pencere ise silmenin üzerindedir.

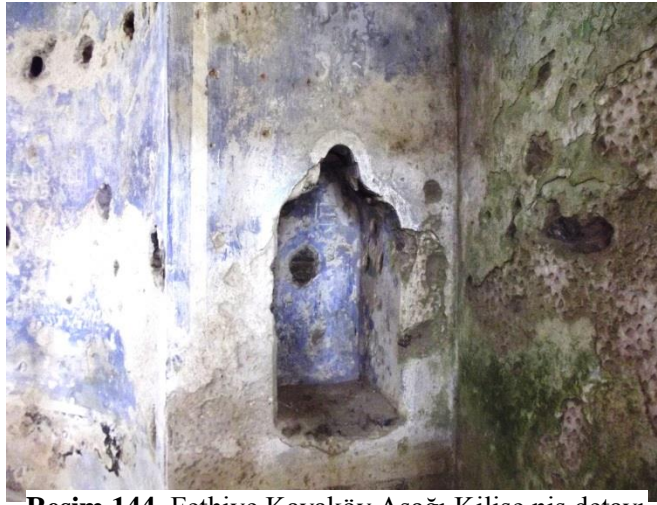
Resim 144. Fethiye Kayaköy Aşağı Kilise niş detayı

Apsisin kuzey ve güneyinde eş planlı iki niş bulunur. Nişler zeminden yüksek tutulmuş dikdörtgen kesitlidir (Res. 144). Bemanın kuzeydoğu duvarında üçüncü bir nişe yer verilmiştir. Kuzeydoğudaki niş, apsisin kuzey ve güneyindeki nişler ile eş planlı, dikdörtgendir.

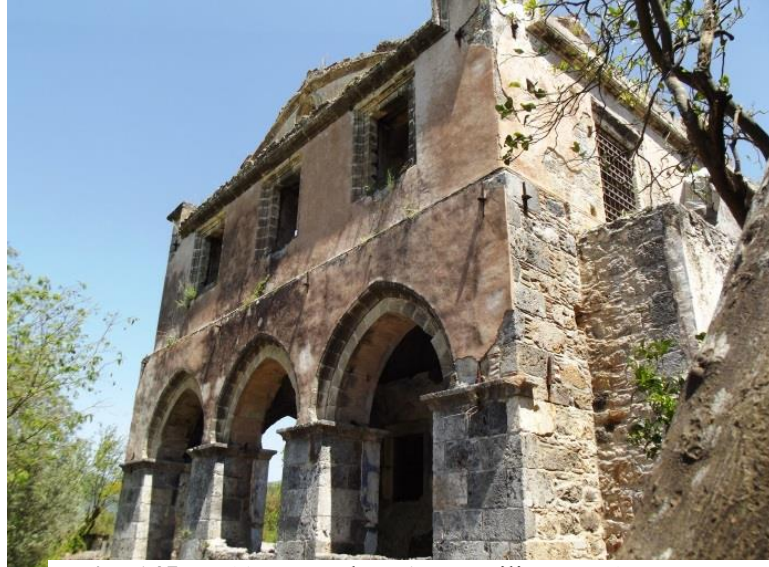
Resim 145. Fethiye Kayaköy Aşağı Kilise narteks

Narteks kuzey- güney doğrultusunda dikdörtgen planlıdır((Res. 145). Narteks kaburgalı çapraz tonozla örtülüdür (Res. 146). Narteksin batı ekseninde üç giriş bulunmaktadır. Bu açıklıklardan her biri eşdeğerli sivri kemerlidir. Narteksin kuzey ve güney eksenlerinde eş planlı, karşılıklı iki giriş bulunmaktadır (Res. 147). Kuzey ve güneydeki girişler batı eksenindeki girişlerle eş planlı, sivri kemerlidir.

Batı cephesinde beş sivri kemerli giriş ve eş planlı, eş yükseklikte, beş dikdörtgen pencere bulunmaktadır (Res. 145).

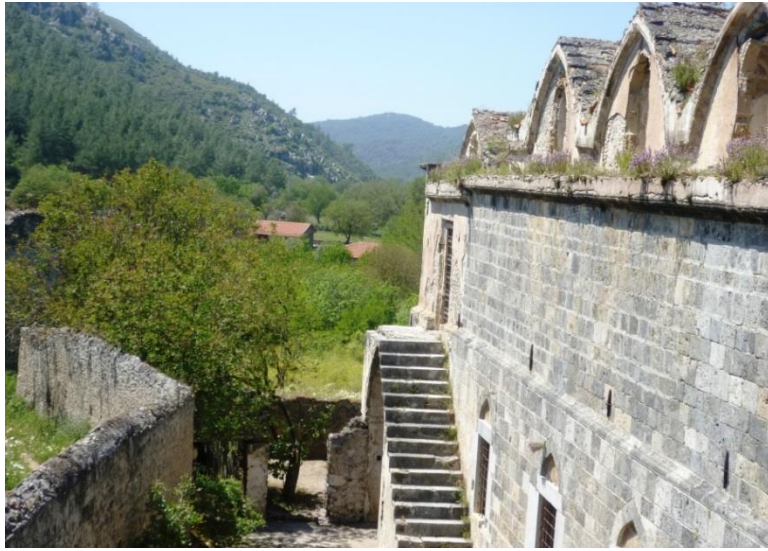
Resim 148. Fethiye Kayaköy Aşağı Kilise güneydeki merdiven

Narteksin tüm duvarlarında girişlerin hemen üzerinde hatıl izlerine rastlanmıştır (Res. 148). Bu izler orijinal plandaki *gynekaion*' un varlığını işaret etmektedir. Narteksin güneydoğusundaki merdiven *gynekaion*' e çıkmak için kullanılmaktadır.

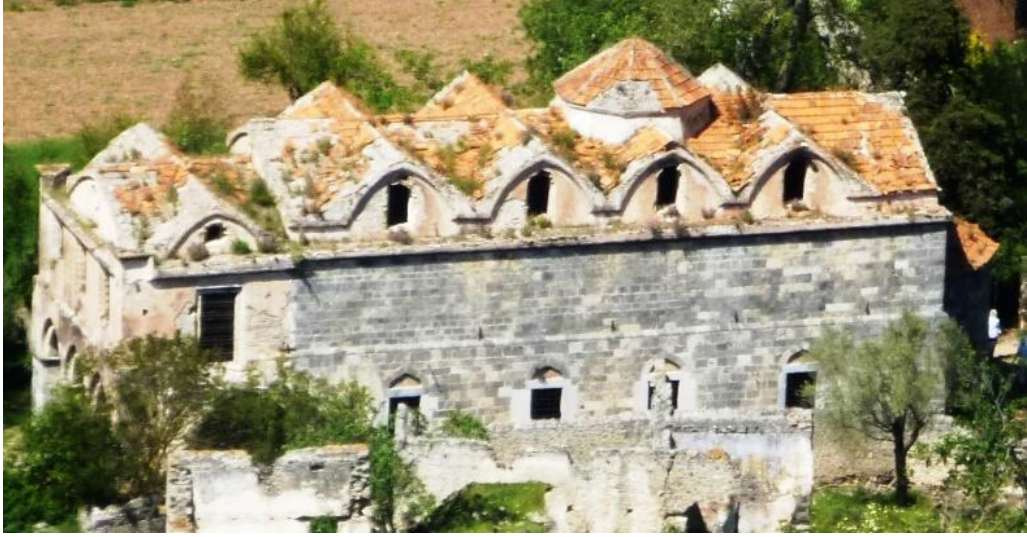
Resim 149. Fethiye Kayaköy Aşağı Kilise güney cephe

Kilisenin içindeki sütun üzengileri seviyesinde yer verilen silme, dış cephedeki düzenlemede de kullanılmıştır (Res. 149).

Silme kuşağının alt seviyesinde beş açıklık bulunmaktadır. Batı cephesi narteks hizasındaki açıklık sivri kemerlidir. Bu açıklık narteksin güney girişidir. Girişin üzerinde merdiven bulunur. Girişin üzerindeki pencere dikdörtgendir. Zemin ve silme kuşağı arasında naosa açılan pencereler, eş yükseklikte, dikdörtgendir.

Saçak hattı üzerinde, naostaki örtü sisteminin dışa yansması ile dört birim oluşturulmuştur. Bu birimlerin merkezine, naos eksenindeki kubbe yerleştirilmiştir. Kubbe prizmal bir örtü ile örtülmüştür. Saçak hattının üzerindeki tonoz alınlıklarındaki dört pencere, eş planlı, yuvarlak kemerlidir.

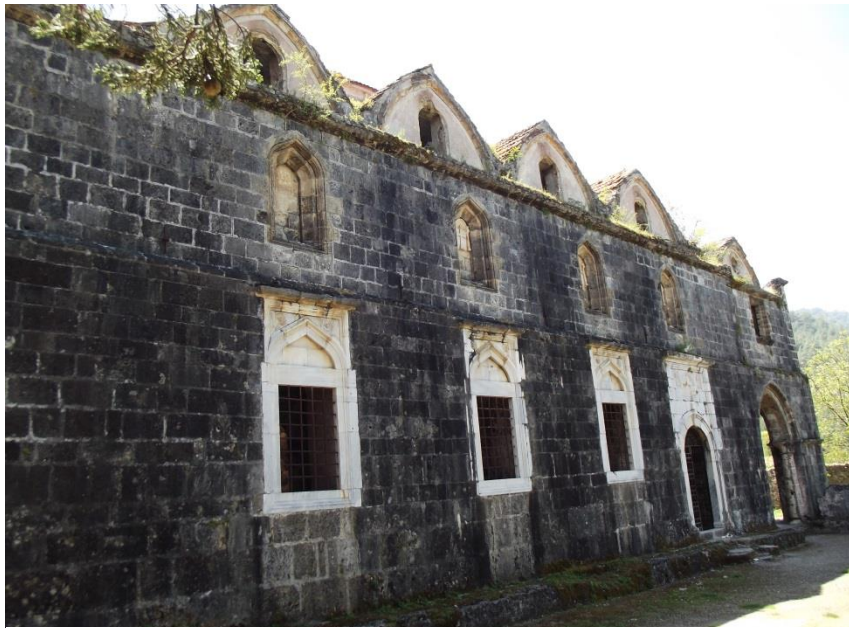
Resim 150. Fethiye Kayaköy Aşağı Kilise kuzey cephe

Kuzey cephedeki silme kuşağı altında beş açıklık bulunur (Res. 150). Cephenin narteks bölümünde sivri kemerli bir giriş ve giriş ile aynı eksen üzerinde bir pencere bulunmaktadır. Silme kuşağının altında yer alan diğer kapı, naosa açılan kuzeybatı girişi olup, yuvarlak kemerlidir.

Zemin ve silme kuşağı arasında yer alan üç pencere eş planlı, zeminden eş yükseklikte dikdörtgendir. Pencereleer üzerinde sivri kör kemerler yer alır. Silme kuşağı ve saçak hattı arasında pencerelerin üzerinde sivri kemerli, eş planlı dört niş bulunur.

Güney cephesindeki benzer düzenleme kuzey cephesinin saçak hattı üzerinde de tekrar edilmiştir. Cephesinin saçak hattı üzerindeki dört birimin merkezine, eş planlı yuvarlak kemerli dört pencere yerleştirilmiştir.

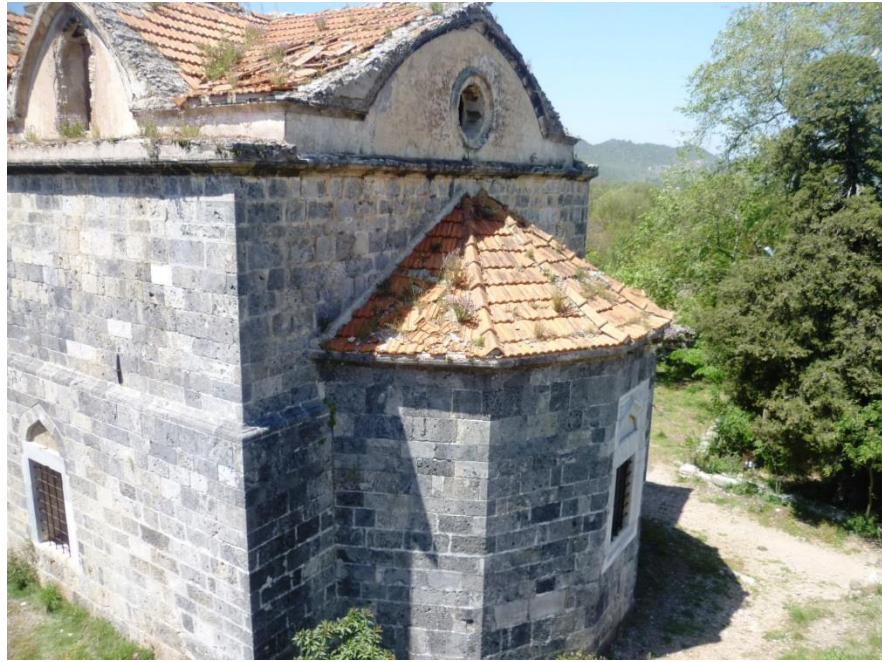
Resim 151. Fethiye Kayaköy Aşağı Kilise doğu cephe

İçeride yarım daire apsis, dışarıda beş köşelidir (Res. 151). Eksenin merkezindeki pencere dikdörtgendir. Saçak hattının altında apsis örtüsü, beş köşelidir. Saçak hattının üzerinde bemayı örten beşik tonoz alınlığında yuvarlak bir pencereye yer verilmiştir.

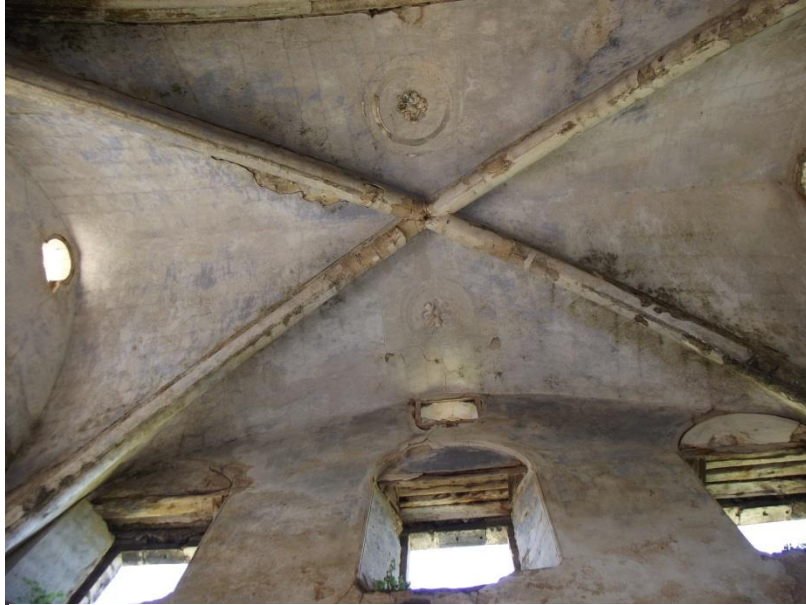
Resim 152. Fethiye Kayaköy Aşağı Kilise narteksteki madalyon detayı

Narteksteki kaburgalı tonozun merkezinde, tonozun batısında ve doğusunda bitkisel rozetlere yer verilmiştir (Res. 152). Rozetler yuvarlak madalyonlar içinde yer almaktadır.

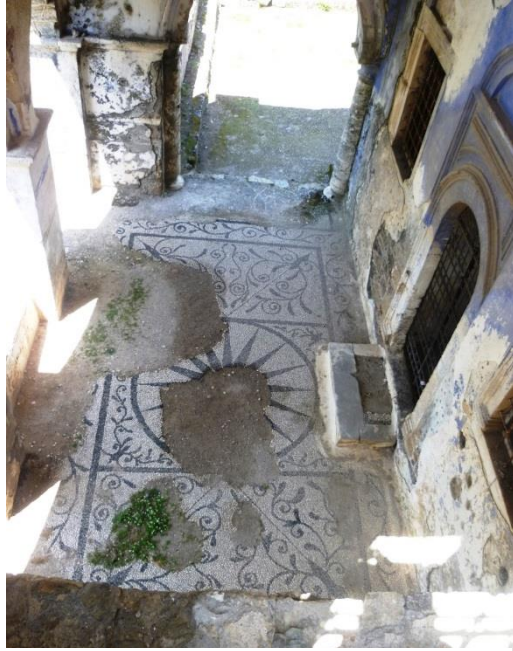
Resim 153. Fethiye Kayaköy Aşağı Kilise narteks zemini

Kilisenin zemini, narteksten başlayarak naos da dâhil olmak üzere mozaiklerle süslenmiştir. Narteksteki mozaiklerde kullanılan renkler siyah ve beyazdır (Res. 153). Süslemeler beyaz fon üzerine siyah taşların yerleştirilmesi ile elde edilmiştir. Süsleme üç ana bölümden oluşmaktadır. Merkezdeki üç bölüm dikdörtgen çerçeveler içine alınmıştır. Çerçevelerin dışındaki bordür siyahtır. Merkezdeki çerçeveler ile dış bordür kuşağı arasında tüm tabanı kaplayan kıvrık dallı bitkisel motifler yerleştirilmiştir.

Narteks ve naos zemininde dere taşları kullanılmıştır.

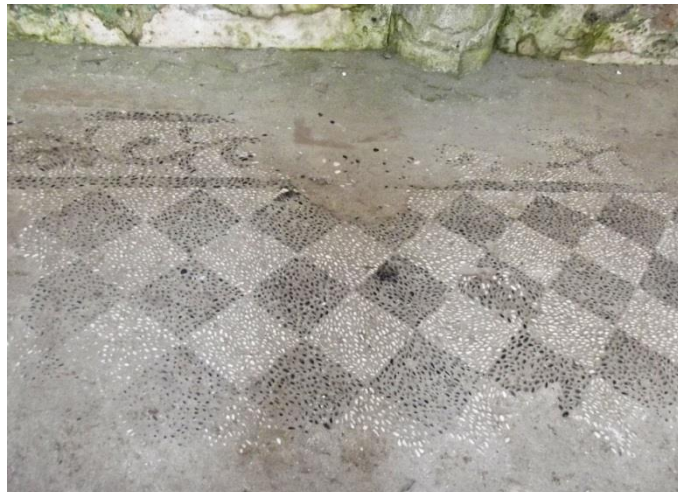
Resim 154. Fethiye Kayaköy Aşağı Kilise naos zemini

Naos zemini siyah ve beyaz taşlardan meydana gelmiş mozaiklerle kaplıdır (Res.154). Mozaiklerin merkezinde dönüşümlü olarak siyah, beyaz baklava dilimleri ve etrafında bitkisel süslemeler kullanılmıştır.

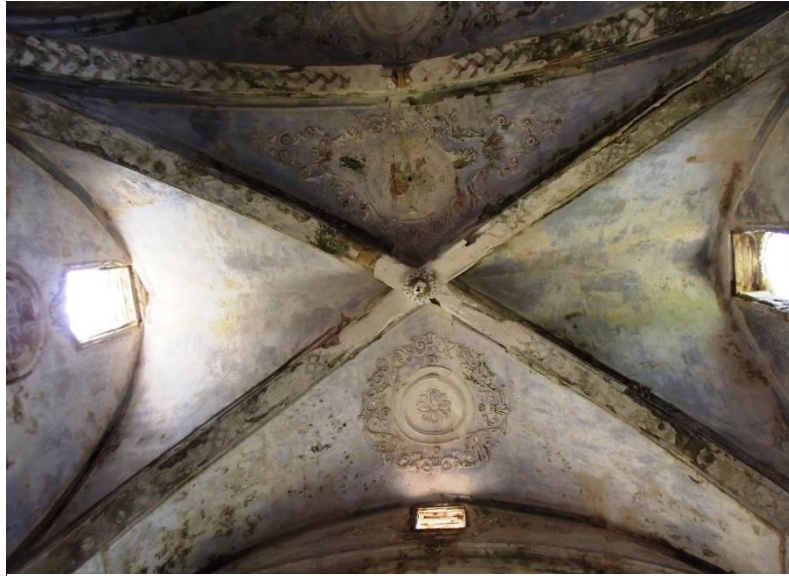
Resim 155. Fethiye Kayaköy Aşağı Kilise naos tonoz süslemesi detay

Naosun kuzey ve güney duvarlarında yer alan yarım yuvarlak kesitli duvar payeleri, kaburgalı tonozları taşımaktadır. Kaburgalı tonozlar üzerinde birbiri içine geçmiş örgü motifi ve geometrik motifler kullanılmıştır (Res.155). Tonozların batı ve doğu yönünde kullanılan madalyonlar bitkisel motiflerle süslenmiştir.

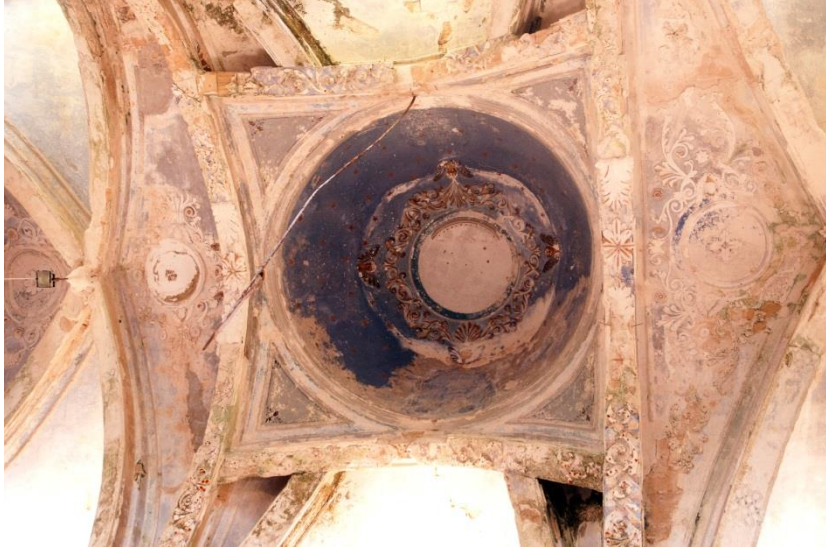
Resim 156. Fethiye Kayaköy Aşağı Kilise kubbe süslemesi

Naostaki küçük kubbe dekoratif unsurlarla süslenmiştir (Res.156). Kubbe kemerler arasında oluşturulan kare formun içine yerleştirilmiştir. Kare form ile kubbenin köşelerindeki boşluklar üçgenlerle doldurulmuştur. Kubbede kullanılan hâkim renk mavidir. Mavi fon üzerinde yaldızlı yıldızlara yer verilmiştir. Yıldızlardan birkaç tanesi günümüze ulaşabilmiştir

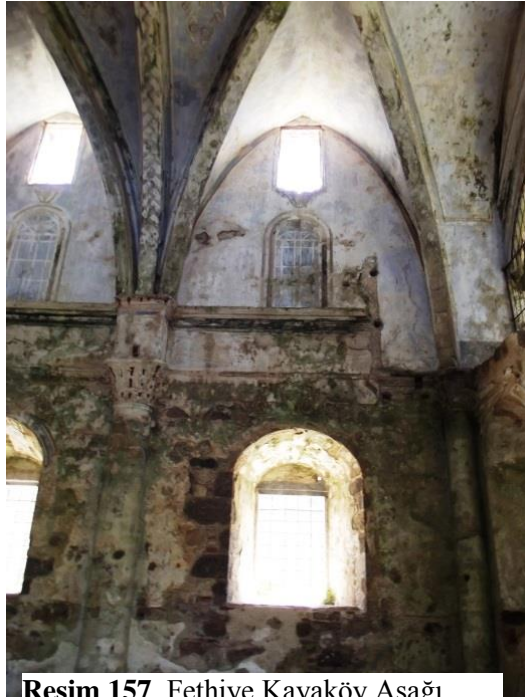
Resim 157. Fethiye Kayaköy Aşağı Kilise naostaki pencere detayı

Naostaki silme kuşağı tüm yapıyı ‘U’ formunda çevrelemektedir. Silmenin alt seviyesinde kalan pencerelerde bitkisel motiflere yer verilmiştir (Res. 157).

Silme kuşağının üzerinde; kuzeybatı girişi ve her bir pencerenin üzerine, eş değerli, yuvarlak kemerli, kör pencereler yerleştirilmiştir. Dekoratif amaçlı kullanılan pencerelerde, mavi fon üzerine beyaz korkuluklar resmedilmiştir.

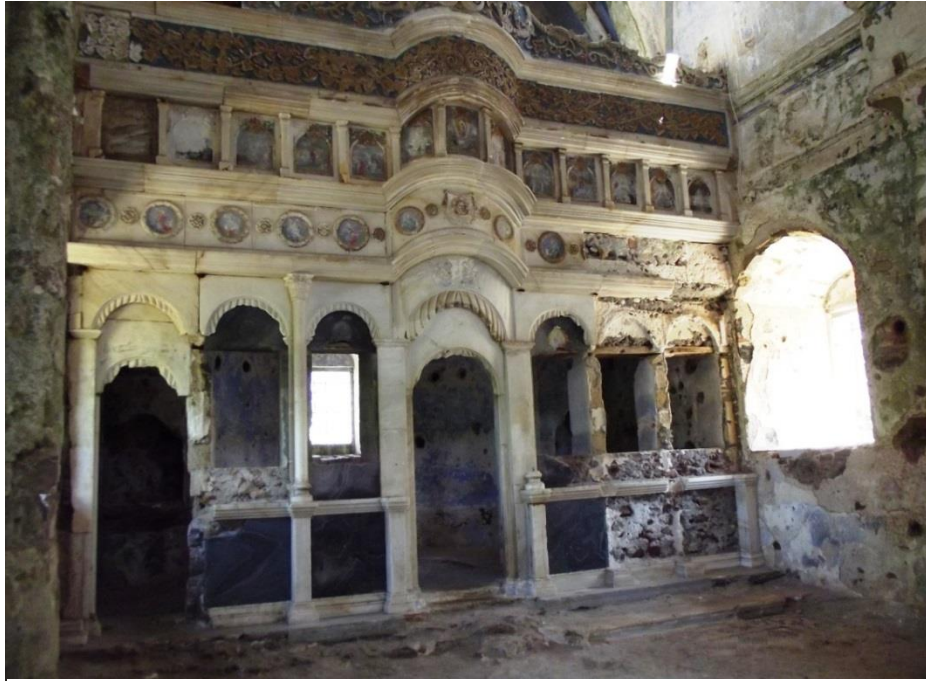
Resim 158. Fethiye Kayaköy Aşağı Kilise ikonastasis

Bema ve naosu ayıran ikonastasis sekiz sütunce yardımı ile yedi bölüme ayrılmıştır. İkonastasis eksenindeki ‘Güzel Kapı’ yuvarlak kemerlidir.

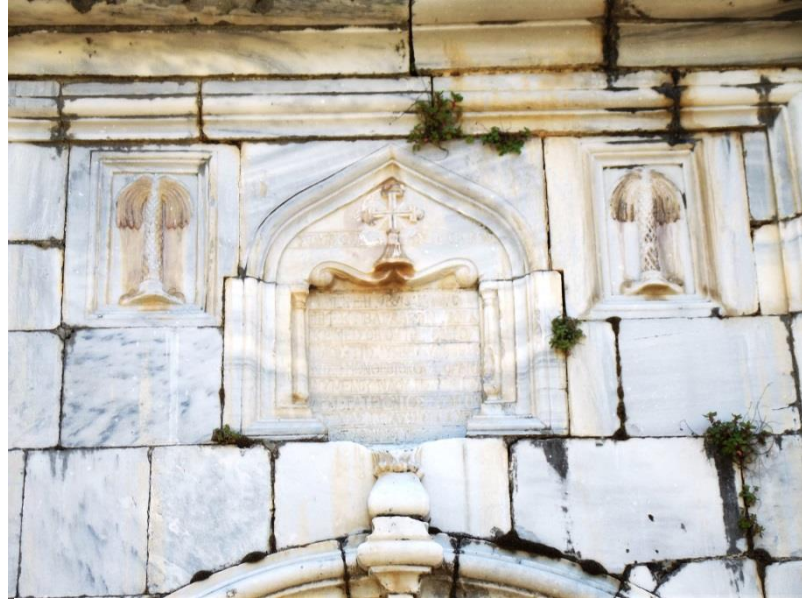
Resim 159. Fethiye Kayaköy Aşağı Kilise kuzeybatı girişi detay

Kilisenin özellikle kuzey cephesinde süsleme öğelerine yer verilmiştir. Naosun kuzeybatısındaki girişin üzerinde bitkisel bezemeler kullanılmıştır (Res. 159). Kapı

kitabesinin üzerine haç motifi işlenmiştir. Haçın iki yanına simetrik olarak yerleştirilmiş, eş değerli, dikdörtgen panolar içinde ağaç motifleri bulunmaktadır. Ağaç motifleri, iç içe geçmiş silmelerle oluşturulmuş bir çerçeve içine alınmıştır. Ağaçların kökleri üzerinde, örgü motifleri ile süslenmiş gövdeleri yükselmektedir. Dalları da gövdenin iki yanından aşağı doğru sarkıtılmıştır.

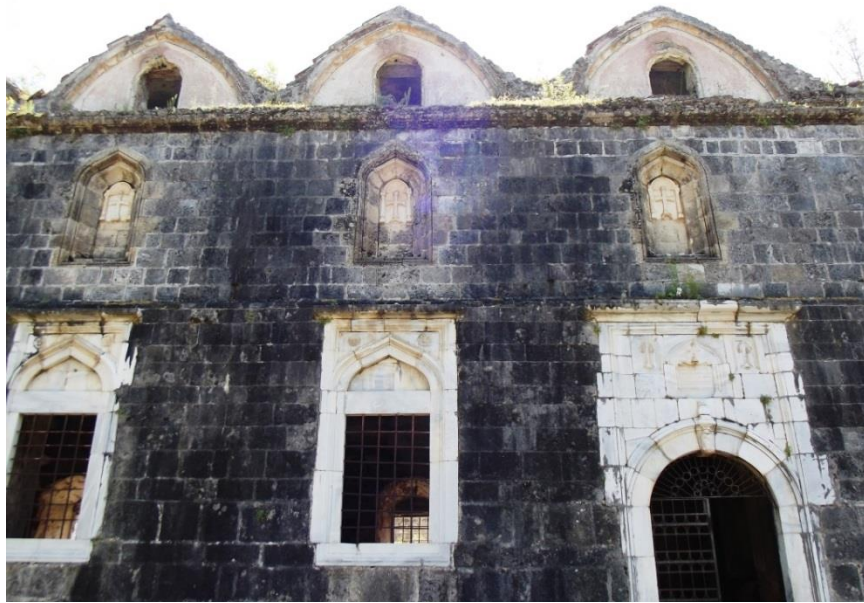
Resim 160. Fethiye Kayaköy Aşağı Kilise kuzey cephesi süsleme detayı

Kuzey cephede silme hattı ve saçak hattı arasında eş planlı, eş yükseklikte, dört sağır niş bulunmaktadır(Res. 160). İç içe geçmiş silmelerle çerçeve içine alınan nişlerin içinde haç motifleri kullanılmıştır.

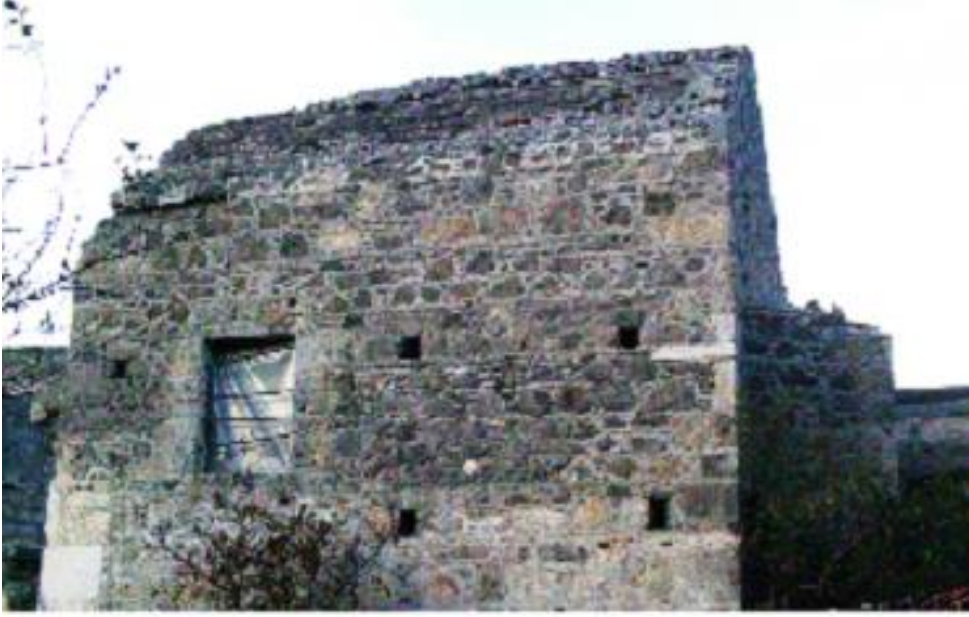
Resim 161. Fethiye Kayaköy Küçük Kilise I genel görünüşü

Kilise doğu- batı doğrultusunda, tek nefli, dikdörtgendir (Çizim11). Naosun batı duvarı ekseninde bir giriş, doğu ekseninde de bema ve apsis yer alır(Res. 161).

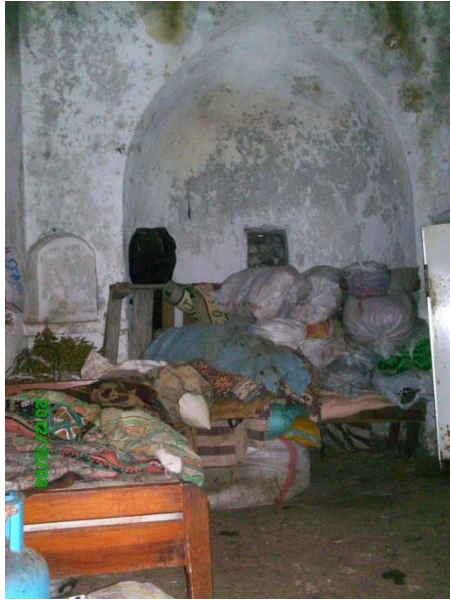
Resim 162. Fethiye Kayaköy Küçük Kilise I naos

Naos doğu-batı doğrultusunda, dikdörtgendir (Res. 162). Naos beşik tonozla örtülmüştür.

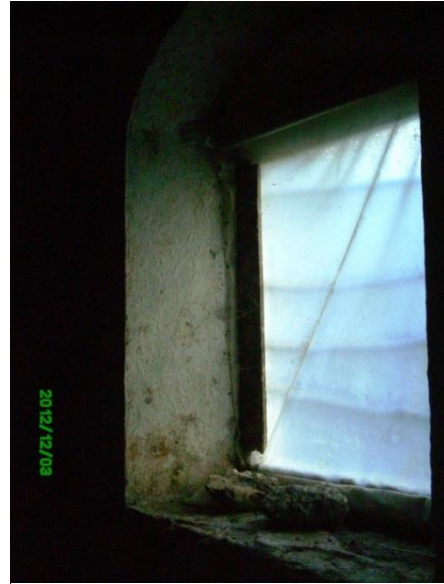
Resim 163. Fethiye Kayaköy Küçük Kilise I güney pencere

Naosun batı duvarında, eksen üzerindeki kapı dikdörtgendir. Naosun kuzey ve güney duvarlarında karşılıklı, eş yükseklikte, eş planlı iki pencere bulunmaktadır (Res. 163). Pencerelerden kuzey eksenindeki pencere yapının içinde yaşayanlar tarafından kapatılmış ve bir baca eklenmiştir. Güneydeki pencere dışarıya doğru daralan yuvarlak kemerlidir.

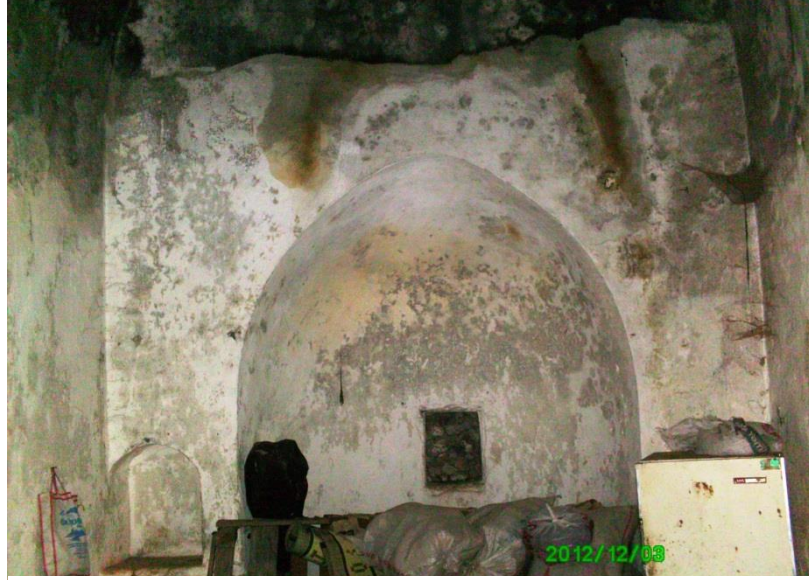
Resim 164. Fethiye Kayaköy Küçük Kilise I bema

Kuzey- güney yönünde dikdörtgen bema ve naos arasında bir yükseklik farkı bulunmamaktadır (Res.164). Bemanın doğusundaki apsis yanlardan basık, merkezi sivri kemerli bir düzenlemeye sahiptir. Apsis dış cephede üç köşelidir. Apsisin kuzeyinde yuvarlak kemerli bir niş bulunur.

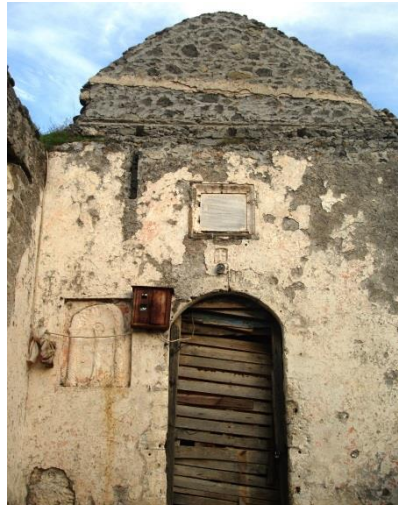
Resim 165. Fethiye Kayaköy Küçük Kilise I batı cephe

Cephenin ekseninde yuvarlak kemerli bir girişe yer verilmiştir (Res. 165). Girişin üzerindeki kitabe silinmiş ancak 1886 yılı okunabilmektedir.

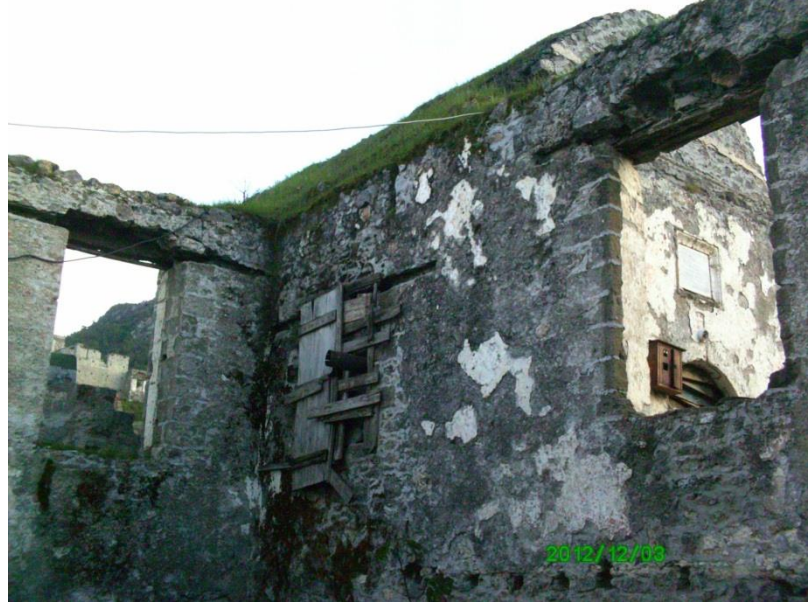
Resim 166. Fethiye Kayaköy Küçük Kilise I kuzey cephe

Yapının kuzey cephesi yanında yer alan okul binası ile bitişik inşa edilmiştir (Res. 166). Bu cephede kullanılan pencere kapatılmıştır. Pencerenin ahşap ile kapatılan bölümü soba bacası olarak kullanılmaktadır.
