MUĞLA İLİ SINIRLARI İÇİNDEKİ OSMANLI DÖNEMİ KİLİSELERİ

YÜKSEK LİSANS TEZİ

HAZIRLAYAN: NİLGÜN ŞAHİN

TEMMUZ 2013

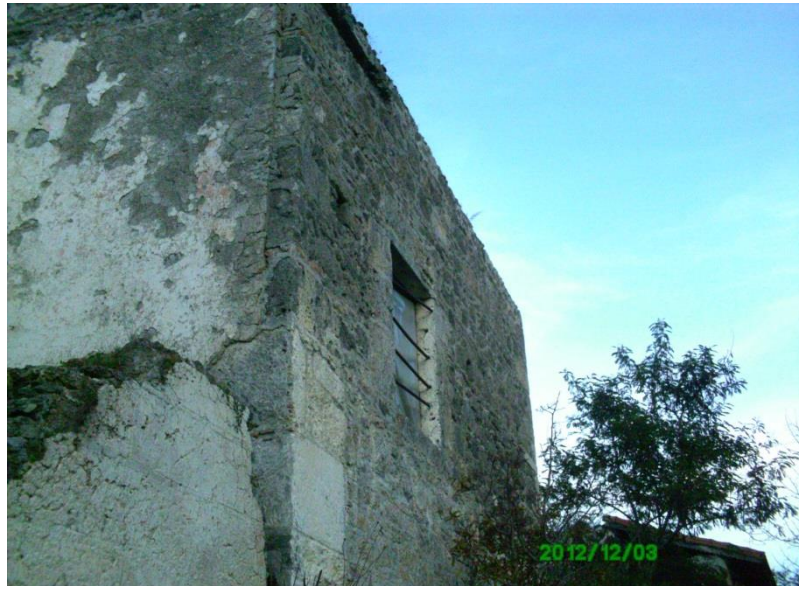
Resim 167. Fethiye Kayaköy Küçük Kilise I güney cephe

Cephedeki tek mimari ayrıntı dikdörtgen penceredir (Res. 167)

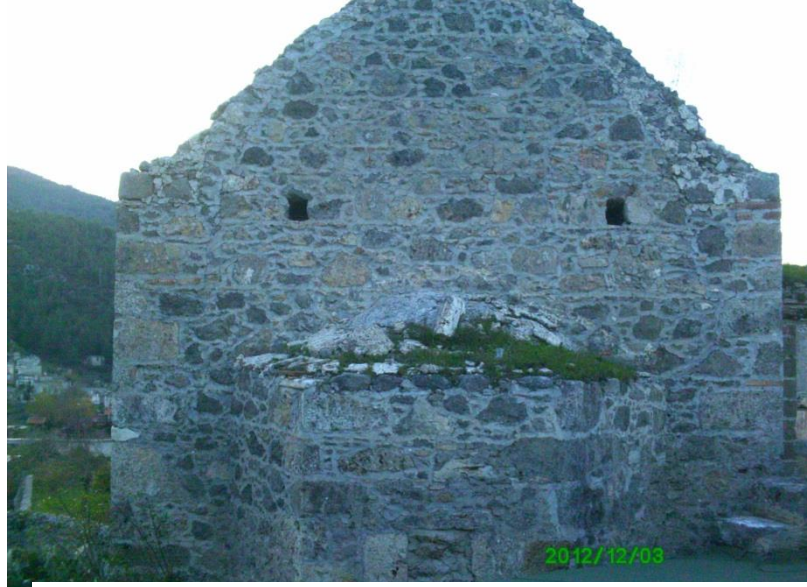
Resim 168. Fethiye Kayaköy Küçük Kilise I dođu cephe

Apsis dış cepheye üç köşeli bir düzenleme ile yansıtılmış ve konik bir örtü ile örtülmüştür (Res. 168). Konik örtünün üzerinde de tonoz alınlığı yükselmektedir.

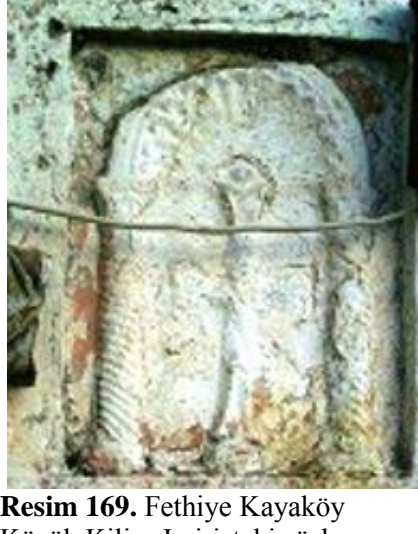
Resim 169. Fethiye Kayaköy Küçük Kilise I girişteki süsleme

Yapıda süsleme unsuru olarak görülebilecek ayrıntılar batı cephesinde yer almaktadır. Girişin solunda, dikdörtgen pano içinde bir haç bulunur (Res. 169). Levhanın iki yanını kaideler üzerinde yükselen burmalı sütunceler sınırlamaktadır. Haç levhanın merkezinde yer almaktadır. Üçgen bir platform üzerinde yükselen haç kabartma tekniği ile tasvir edilmiştir. Haçın üst kısmında yelpaze biçiminde dışa açılan istiridye motifi kullanılmıştır. Bu motif yanlardaki sütuncelerin ve haçın üzerinde taşınmaktadır.

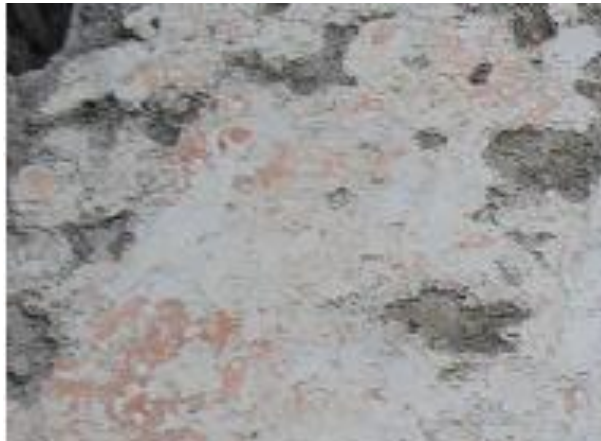
Resim 170. Fethiye Kayaköy Küçük Kilise I sıva detayı

Cephelerde bağlayıcı unsur olarak gri ve pembe renkli harç kullanılmıştır
(Res. 170).

Yığıma duvar tekniđi ile meydana getirilen duvarlarda bađlayıcı unsur olarak gri renkli harç kullanılmıştır.

Daha sonra benzer örneđine Yukarı Kilise'de rastlanan gri ve pembe renkli harç ile dış yüzey kaplanmıştır. Böylece dış yüzeyde iki farklı sıva ile kaplama yöntemi kullanılmıştır.

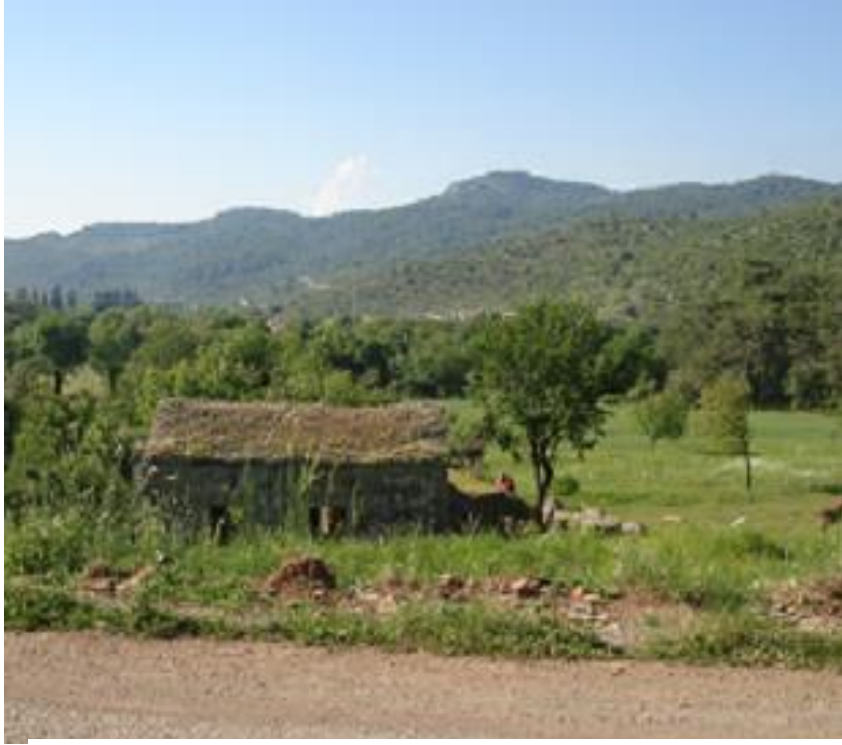
Resim 171. Fethiye Kayaköy Küçük Kilise II genel görünüşü

Kilise tek nefli, güneybatı- kuzeydoğu yönünde inşa edilmiştir¹⁹⁴ (Res. 171). Kilise beşik tonozla örtülüdür (Çizim 12).

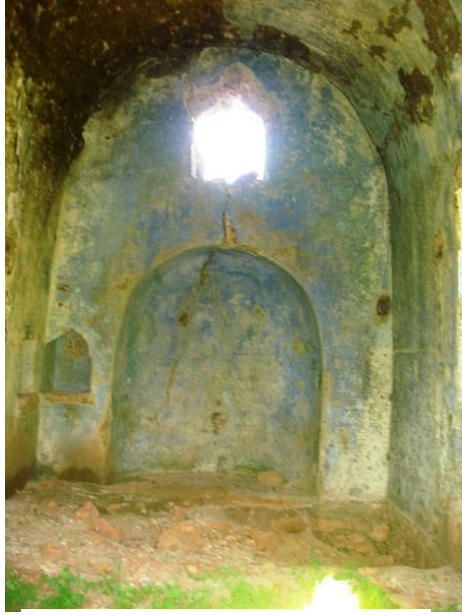
Resim 172. Fethiye Kayaköy
Küçük Kilise II naos

Doğu- batı yönündeki naos tek neflidir (Res.172). Kilisenin girişi naosun batı duvarında ekseninde yer almaktadır (Res. 173). Naosun kuzey ve güney duvarında karşılıklı, eş yükseklikte ve eş değerde dışa doğru daralan dört pencere bulunur (Res. 174).

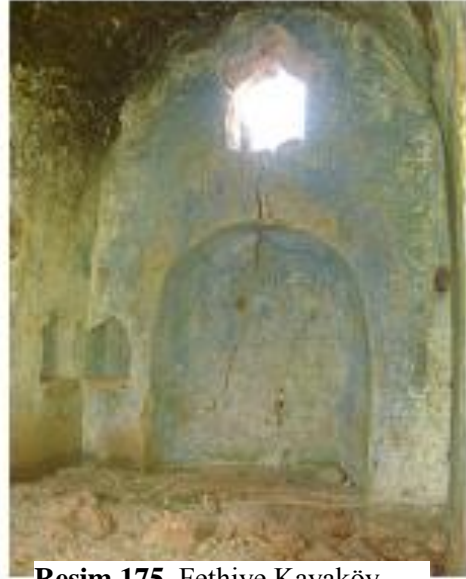
Resim 175. Fethiye Kayaköy Küçük Kilise II bema

Bema kuzey-güney yönünde dikdörtgendir (Res. 175). Apsis, içeriden yarım daire, dışarıdan üç köşelidir. Apsis eksenindeki tonoz alınlığında ise yuvarlak kemerli mazgal bir pencere bulunmaktadır. naosun kuzey duvarında bir, doğu duvarında, apsis ekseninde, eş yükseklikte, eş değerde iki, dikdörtgen niş bulunur.

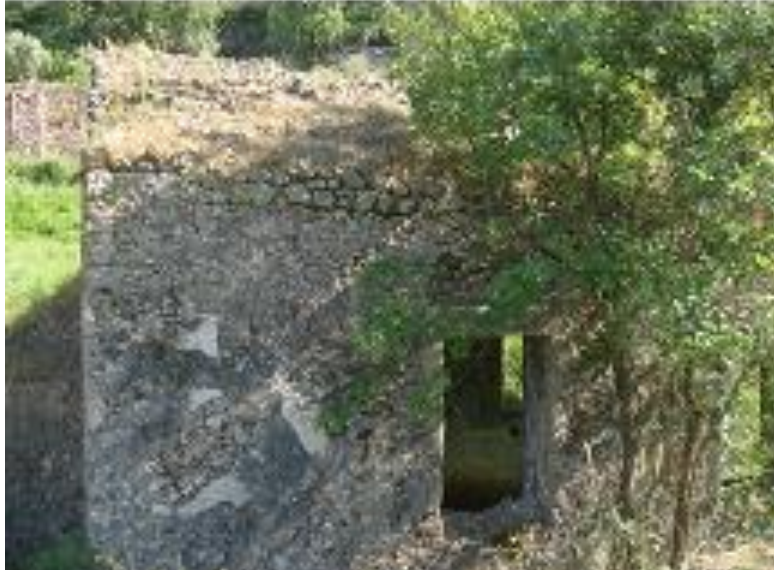
Resim 176. Fethiye Kayaköy Küçük Kilise II kuzey cephe

Cephede eş değerde, eş yükseklikte, dikdörtgen iki pencere bulunur (Res.176).

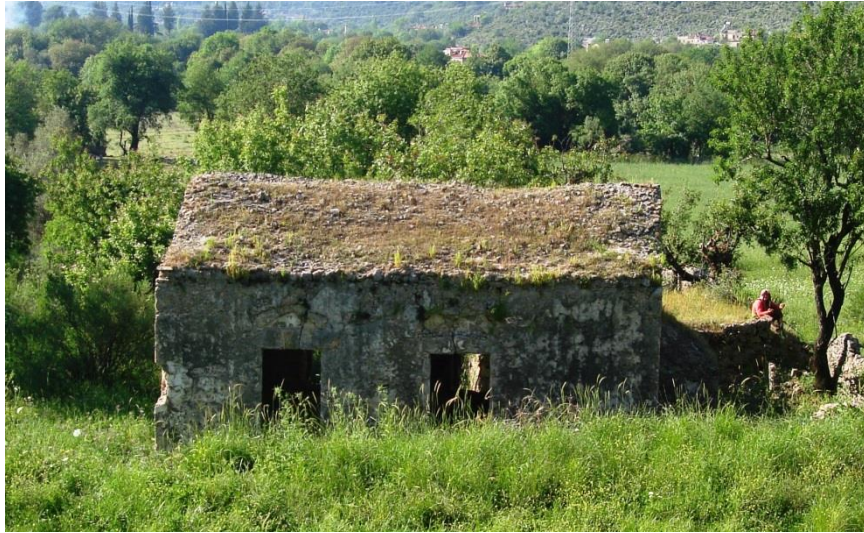
Resim 177. Fethiye Kayaköy Küçük Kilise II güney cephe

Kilisenin kuzey cephesi ile benzer özelliklere sahip güney cephesinde, eş planlı dikdörtgen, iki pencere bulunur (Res. 177).

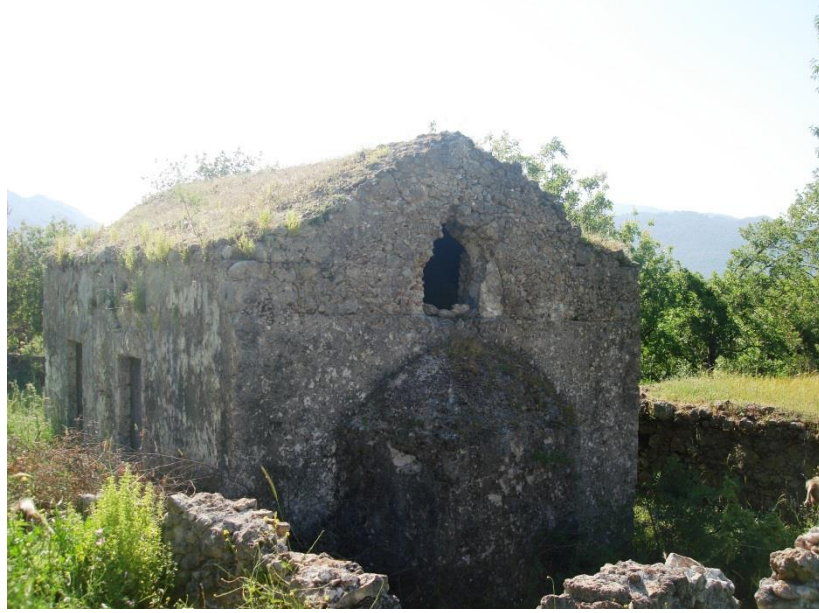
Resim 178. Fethiye Kayaköy Küçük Kilise II doğu cephe

Cephenin eksenindeki apsis yarım dairedir (Res. 178). Apsis yuvarlağının üzerinde naosun tonoz alınlığı yükselmektedir. Apsis küçük konik bir örtü ile örtülmüştür.

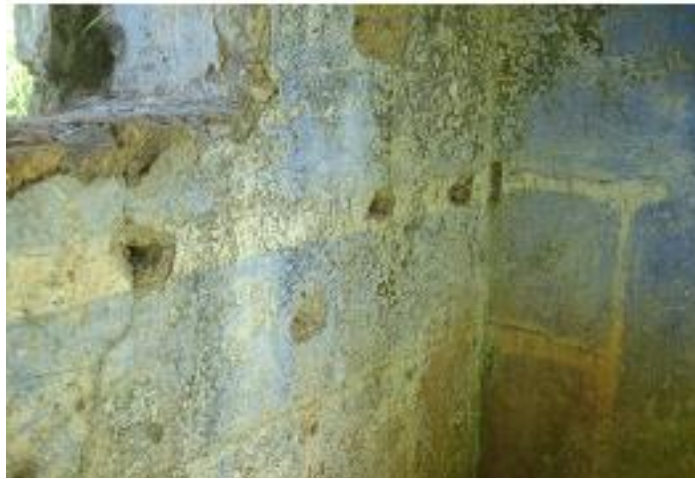
Resim 179. Fethiye Kayaköy Küçük Kilise II naostaki resim panoları

Pencere ve nişlerin başladığı seviyede yer alan silme, yapıyı U formunda kuşatmaktadır. Silmede bölümlere ayrılmış çerçevelere yer verilmiştir (Res. 179).

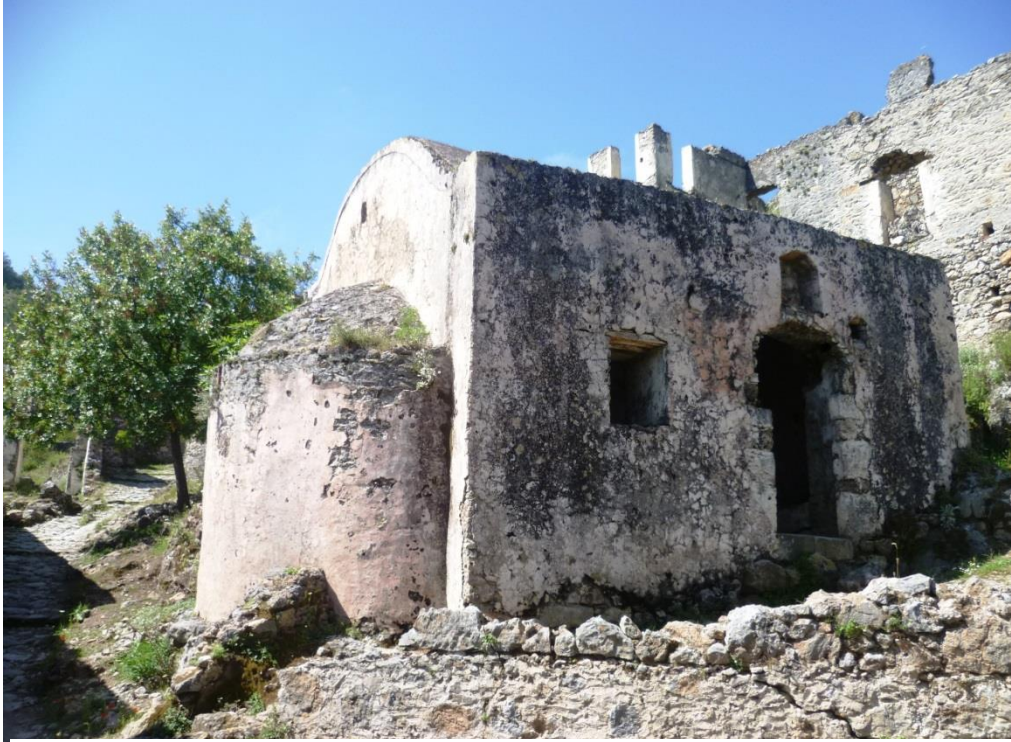
Resim 180. Fethiye Kayaköy Küçük Kilise III genel görünüş

Kilise tek nefli, doğu- batı yönünde inşa edilmiştir (Res. 180). Yapı beşik tonozla örtülüdür (Çizim 13).

Cephede yuvarlak kemerli bir giriş ve dikdörtgen bir pencere bulunur (Res. 180).

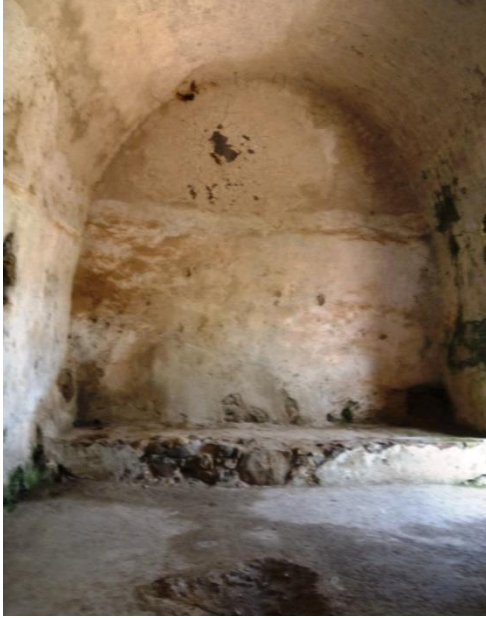
Resim 181. Fethiye Kayaköy Küçük Kilise III naos

Doğu- batı yönündeki naos uzunlamasına dikdörtgendir (Res. 181). Kilisenin yuvarlak kemerli girişi, naosun kuzey duvarında eksenin batısında yer alır (Res.182). Girişin doğusundaki pencere, dikdörtgendir.

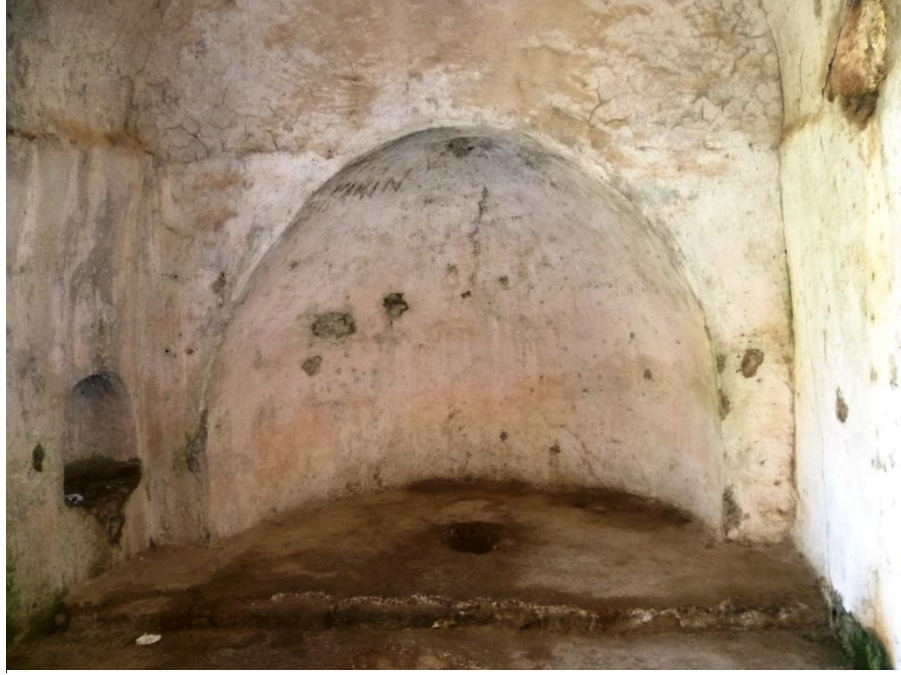
Resim 183. Fethiye Kayaköy Küçük Kilise III bema

Bema kuzey-güney yönünde dikdörtgendir (Res. 183). Apsis, içeriden ve dışarıdan yarım dairedir. Apsisin batısında dikdörtgen bir niş bulunur.

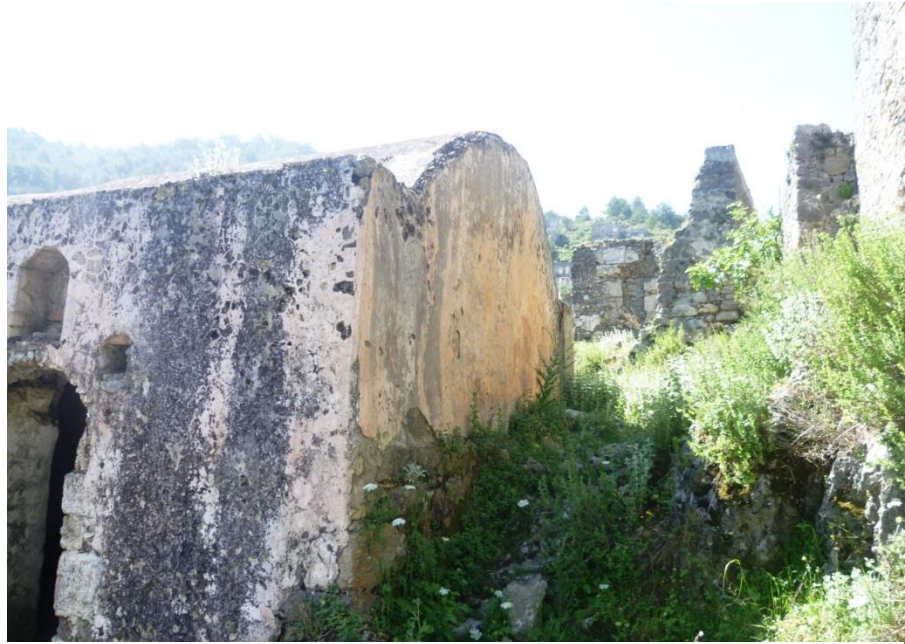
Resim 184. Fethiye Kayaköy Küçük Kilise III batı cephe

Kilisenin batı cephesi tamamen sağır duvar biçiminde düzenlenmiş olup, cephede herhangi bir mimari ayrıntıya yer verilmemiştir (Res. 184).

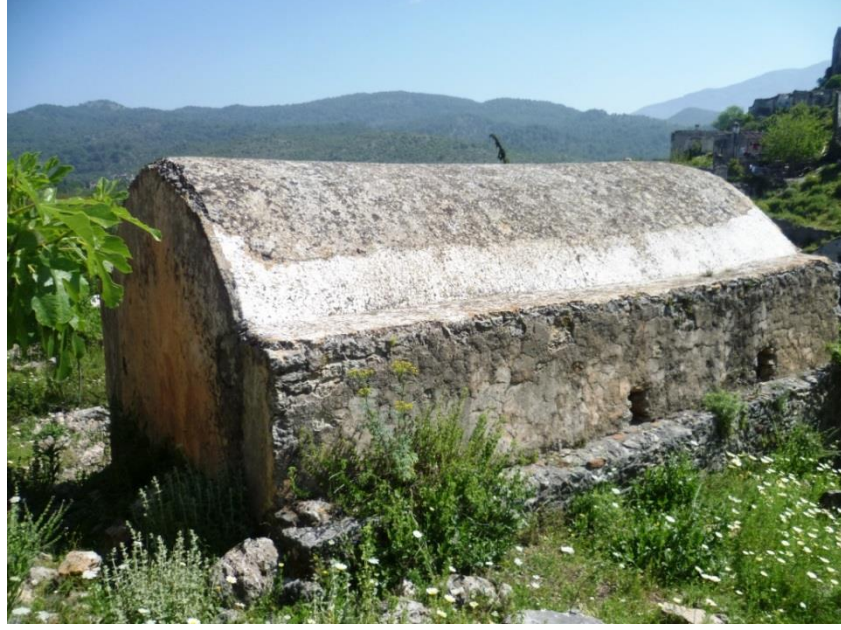
Resim 185. Fethiye Kayaköy Küçük Kilise III güney cephe

Kilisenin güney cephesinde herhangi bir mimari ayrıntı kullanılmamıştır (Res. 185).

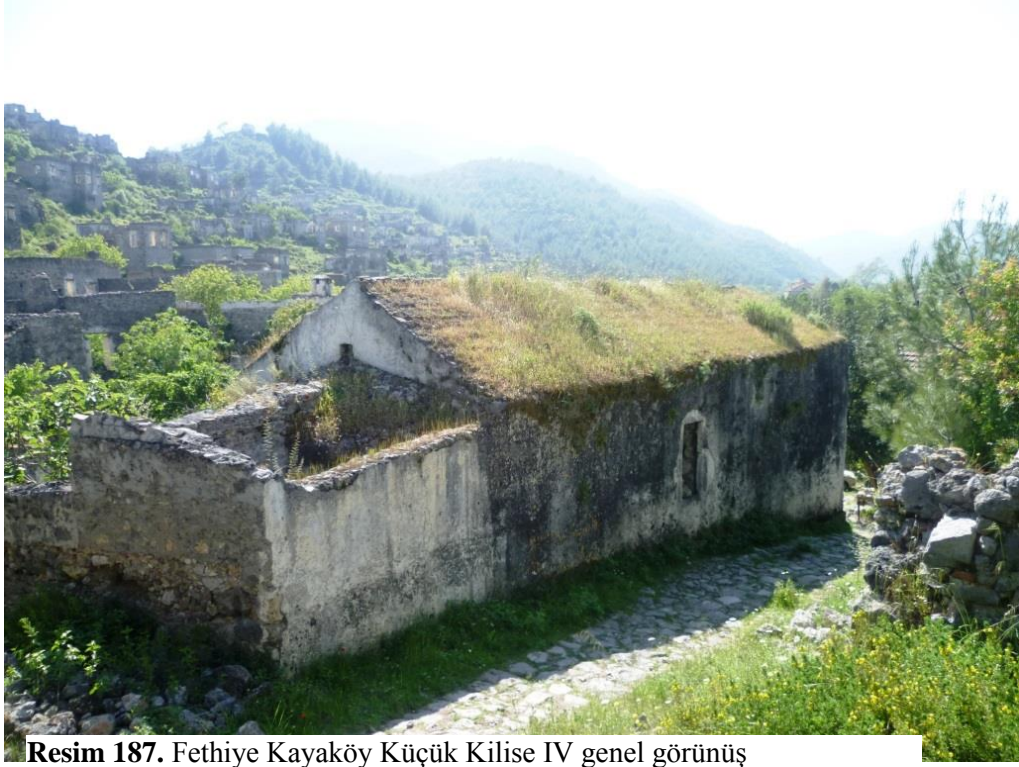
Resim 187. Fethiye Kayaköy Küçük Kilise IV genel görünüş

Kilise tek nefli, doğu-batı yönünde, uzunlamasına dikdörtgendir. (Res. 187). Kilise beşik tonozla örtülüdür (Çizim 14) . Kilisenin güneyini çevreleyen avlu dikdörtgen planlıdır¹⁹⁵. Avluya giriş iki kapıdan sağlanmaktadır. Girişlerden bir tanesi güneybatıda, diğeri güneydoğudadır. Güneybatı yönündeki girişe dört basamaklı bir merdivenle ulaşılmaktadır (Res. 188). İkinci giriş avlunun güneydoğusundadır (Res. 189).

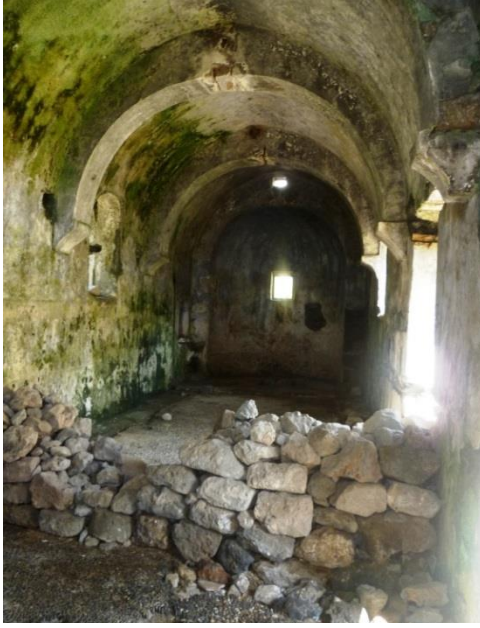
Resim 190. Fethiye Kayaköy Küçük Kilise IV naos

Doğu- batı yönündeki naos tek neflidir (Res.190). Naos beşik tonozla örtülüdür. Tonoza üç destek kemeri dayandırılmıştır. Naosun güney duvarında eksenin batısındaki kapı, dikdörtgendir (Res.191).

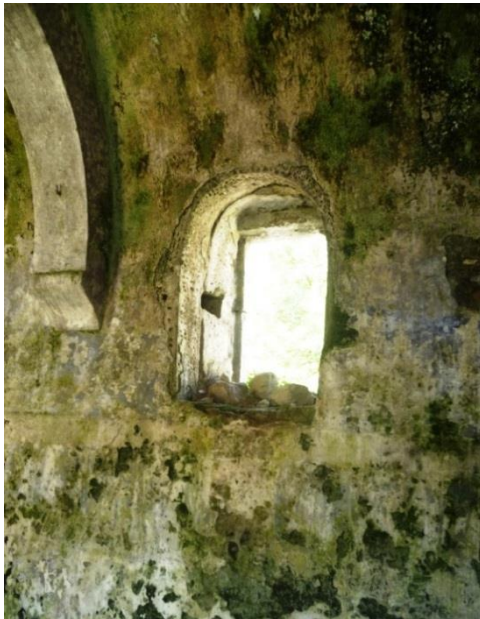
Resim 192. Fethiye Kayaköy Küçük Kilise IV naos kuzeyindeki pencere

Naosun kuzey ve güney duvarında eksen üzerinde karşılıklı iki pencere bulunur. Kuzey duvarındaki pencere yuvarlak kemerli, güney duvarındaki pencere dikdörtgendir (Res. 192-193).

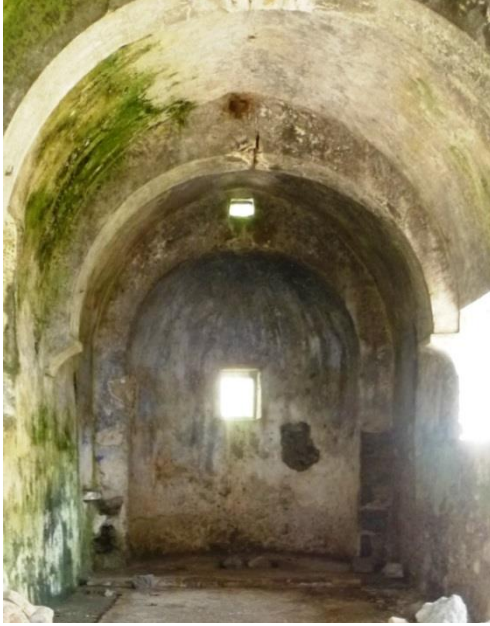
Resim 194. Fethiye Kayaköy Küçük Kilise IV bema

Bema kuzey- güney yönünde dikdörtgendir(Res. 194). Bema naaostan yüksektir. Bemanın batı ekseninde, olası bir ikonostasis ile bemanın merkezinde bir altar izi mevcuttur.

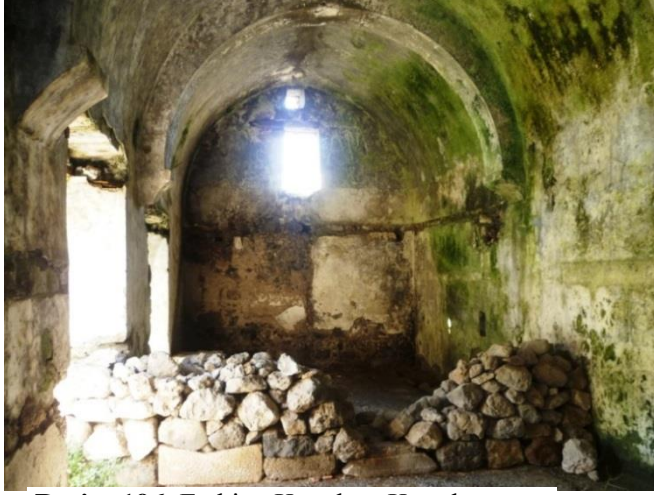
Resim 196. Fethiye Kayaköy Küçük Kilise IV narteks

Narteks kuzey- güney doğrultusunda dikdörtgendir (Res.196). Narteks beşik tonozla örtülüdür. Narteksin güney duvarındaki giriş, eksen üzerinde, dikdörtgendir (Res. 197). Giriş ile aynı eksen üzerinde üç basamaklı bir merdiven bulunur. Merdivenin devamındaki basamaklar yıkılmıştır. Ancak merdiven izleri narteksin güney duvarında takip edilebilmektedir (Res. 198). Bu izler olasılıkla orijinal plandaki gynecaionun varlığını işaret etmektedir.

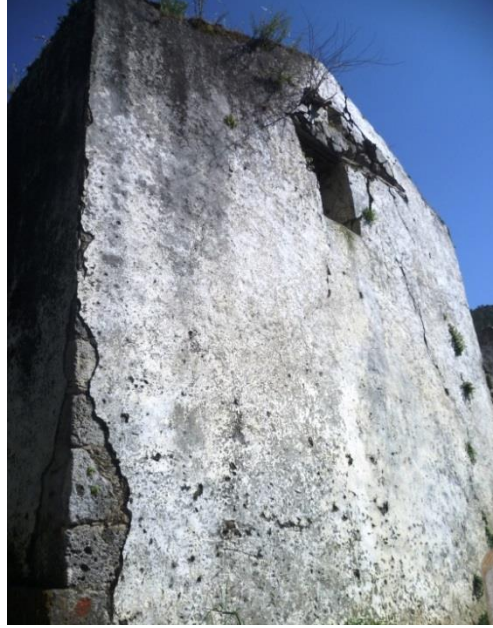
Resim 199. Fethiye Kayaköy Küçük Kilise IV batı cephe

Kilisenin batı cephesinde eksen üzerinde iki dikdörtgen pencere kullanılmıştır (Res. 199).

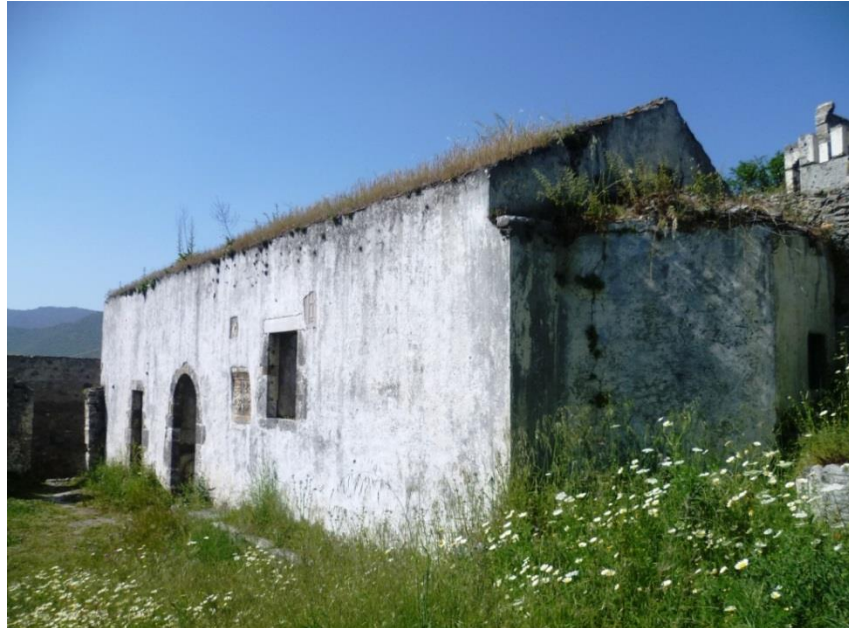
Resim 200. Fethiye Kayaköy Küçük Kilise IV güney cephe

Kilisenin güney cephesinde üç açıklık bulunmaktadır (Res. 200) Cephenin ekseninde naosun yuvarlak kemerli girişi bulunur. Girişin batısında narteksin dikdörtgen kapısı, girişin doğusunda ise dikdörtgen bir pencere yer alır.

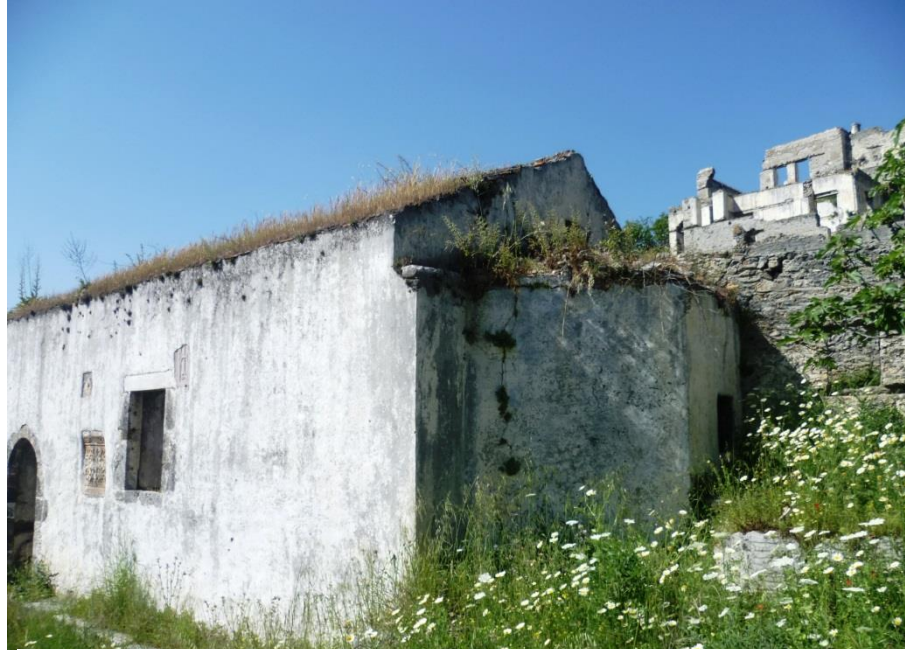
Resim 201. Fethiye Kayaköy Küçük Kilise IV narteks doğu cephe

Naosta yarım daire planlı apsis, dışarıda üç köşelidir (Res. 201). Eksenin merkezindeki pencere dikdörtgendir. Naosu örten beşik tonoz alınlığında dikdörtgen küçük bir pencereye yer verilmiştir.

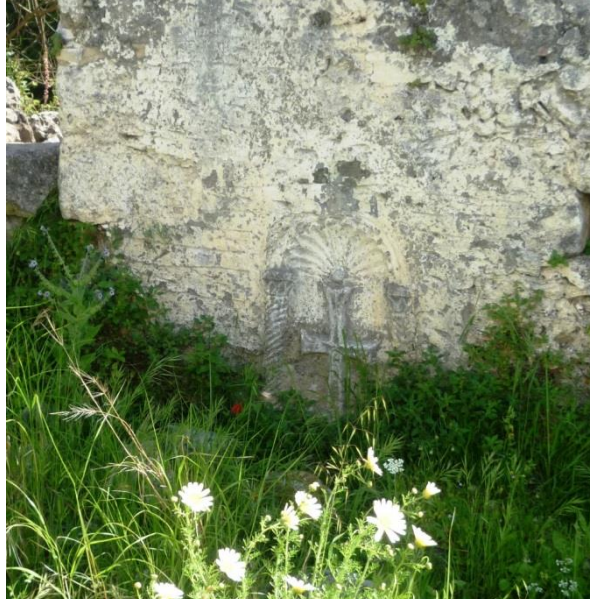
Resim 202. Fethiye Kayaköy Küçük Kilise IV avludaki levha detayı

Avlunun güneydoğu girişinde kullanılan devşirme levha yapıda kullanılan süsleme elemanlarından bir tanesidir (Res. 202). Levhanın iki yanını, kaideler üzerinde yükselen burmalı sütunceler sınırlamaktadır. Kompozisyonun merkezinde bir haç yer almaktadır. Haçın üst kısmında yelpaze biçiminde dışa açılan istiridye motifi kullanılmıştır.

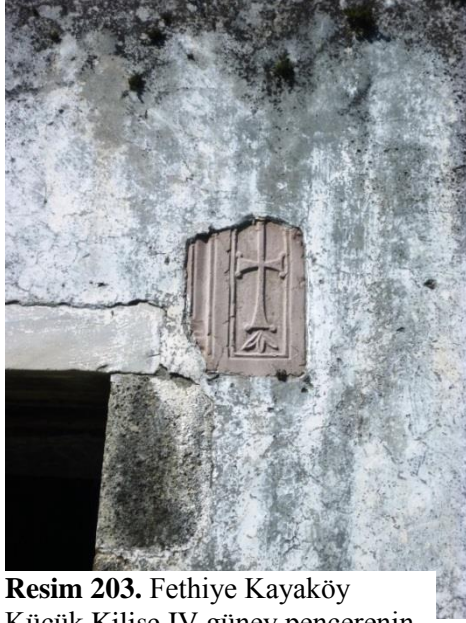
Resim 203. Fethiye Kayaköy Küçük Kilise IV güney penceresinin doğusundaki levha

Pencerenin doğusunda yer alan levha dıştan ince silmelerle çerçeve içine alınmıştır (Res. 203). Süslemenin merkezinde bir haç bulunmaktadır.

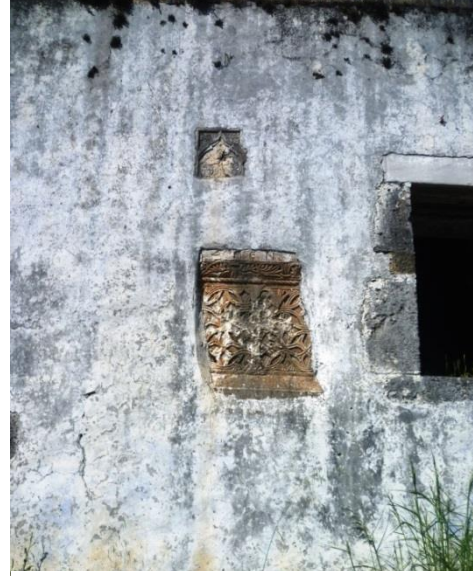
Resim 204. Fethiye Kayaköy Küçük Kilise IV güney penceresinin batısındaki levhalar

Pencerenin batısında iki devşirme levhaya yer verilmiştir (Res. 204). Levhanın üzerindeki yazıtta Amen¹⁹⁶ yazmaktadır. Amen yazıtının altında uzunlamasına bir süsleme kuşağına yer verilmiştir. Kuşak stilize edilmiş bitki ve yaprak motifleri ile süslenmiştir.

Pencerenin solundaki, kare formuna sahip süslemenin dört köşesine madalyonlar yerleştirilmiştir. Alttaki yuvarlak madalyonlar içinde altı yapraklı bitkisel rozetler işlenmiştir. Süsleme üzerinde altı kollu yıldız ve haç motifi bulunmaktadır.

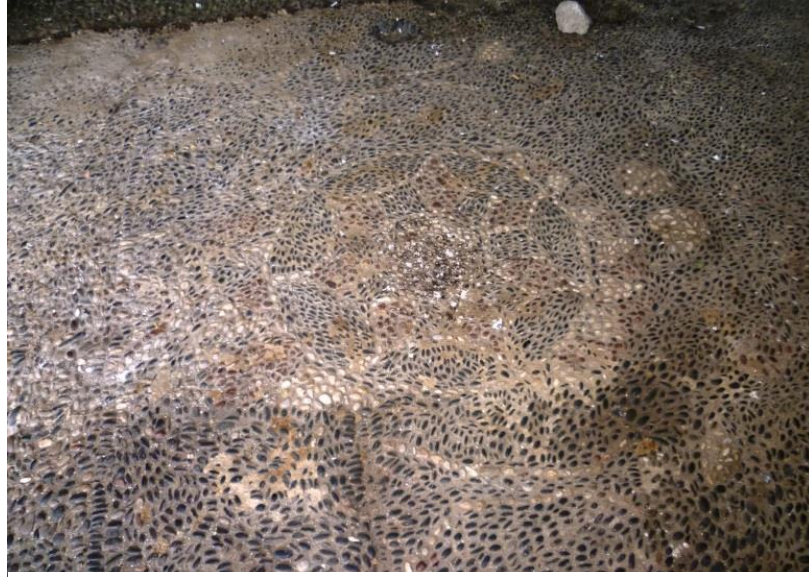
Resim 205. Fethiye Kayaköy Küçük Kilise IV naos zemin mozaikleri

Kilisenin narteks ve naos zemini mozaiklerle kaplıdır. Naosun merkezinde yer alan mozaik süslemenin merkezinde yuvarlak bir madalyona yer verilmiştir. Madalyon iç içe geçmiş yarım daire motiflerle süslenmiştir (Res. 205)

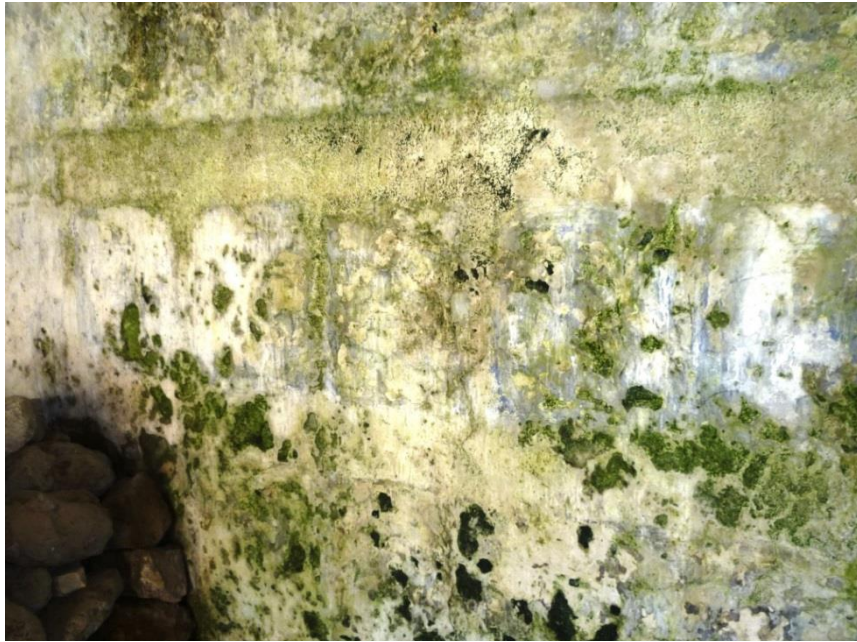
Resim 206. Fethiye Kayaköy Küçük Kilise IV noastaki resim çerçeveleri

Naosun zemininden kuzey ve güneyindeki pencerelerin taban seviyesine kadar olan alanda, resim çerçevelerine ait izlere rastlanmıştır (Res. 206). Çerçeveseler, apsis yuvarlağından başlayarak kuzey ve güney duvarında devam etmekte, naosun batısındaki girişte sonlanmaktadır. Dikdörtgen çerçeveler yan yana dizilmiş biçimde yerleştirilmiştir. Çerçevelerden geriye, mavi boya izleri kalabilmiştir.

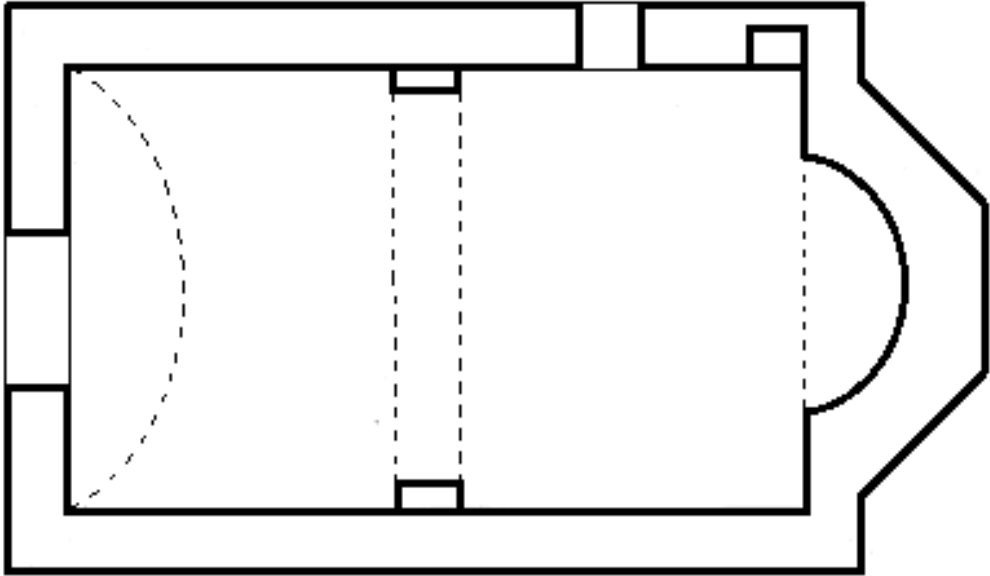
Çizim 15. Fethiye Kayaköy Küçük Kilise V planı

Kilise tek nefli, güneybatı- kuzeydoğu yönünde inşa edilmiştir¹⁹⁷ (Res. 207). Kilise beşik tonozla örtülüdür (Çizim 15).

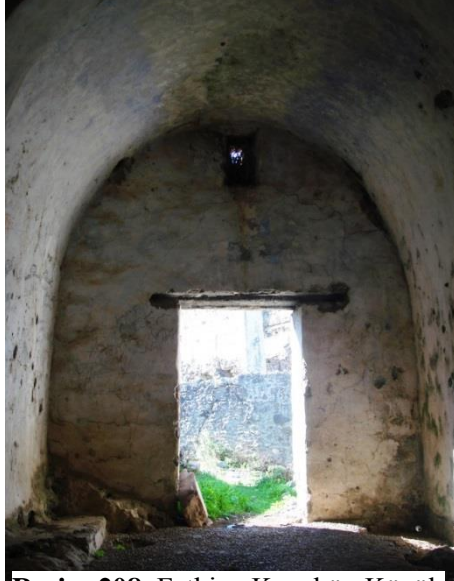
Resim 208. Fethiye Kayaköy Küçük Kilise V naos

Doğu- batı yönündeki naos uzunlamasına dikdörtgen, tek neflidir (Res.208). Kilisenin girişi, naosun batı duvarında eksendedir (Res. 209). Kapı dikdörtgendir. Naosun kuzey ve güney duvarlarında karşılıklı, eş değerde, dikdörtgen, iki duvar payesi bulunur (Res.210). Payeler üzerinde sivri kemer yükselmektedir.

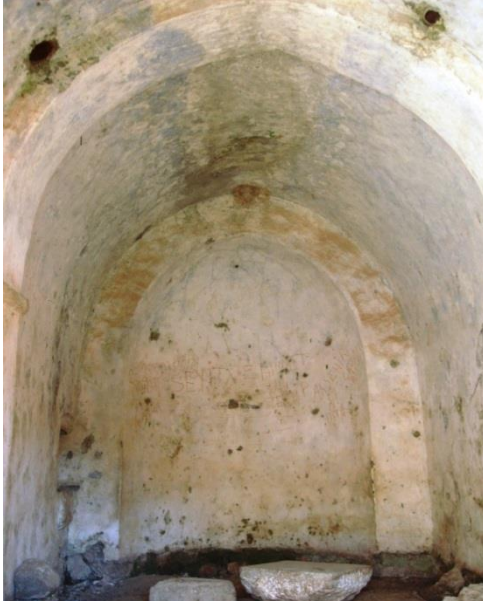
Resim 210. Fethiye Kayaköy Küçük Kilise V naosta kullanılan kemer detayı

Bema kuzey-güney yönünde dikdörtgendir (Res. 210). Apsis, içeriden yarım daire, dışarıdan üç köşelidir. Apsisin kuzeyinde dikdörtgen bir niş bulunur.

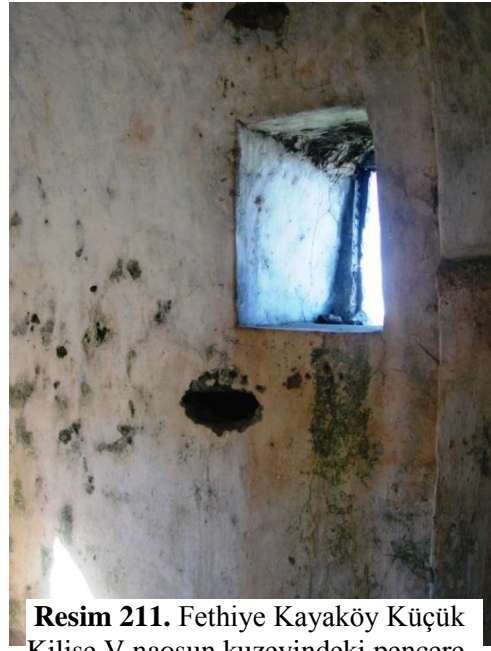
Resim 211. Fethiye Kayaköy Küçük Kilise V naosun kuzeyindeki pencere

Naosun güney duvarında herhangi bir mimari ayrıntı kullanılmazken; kuzey duvarında, eksenin doğusunda, dikdörtgen bir pencere kullanılmıştır (Res.211).

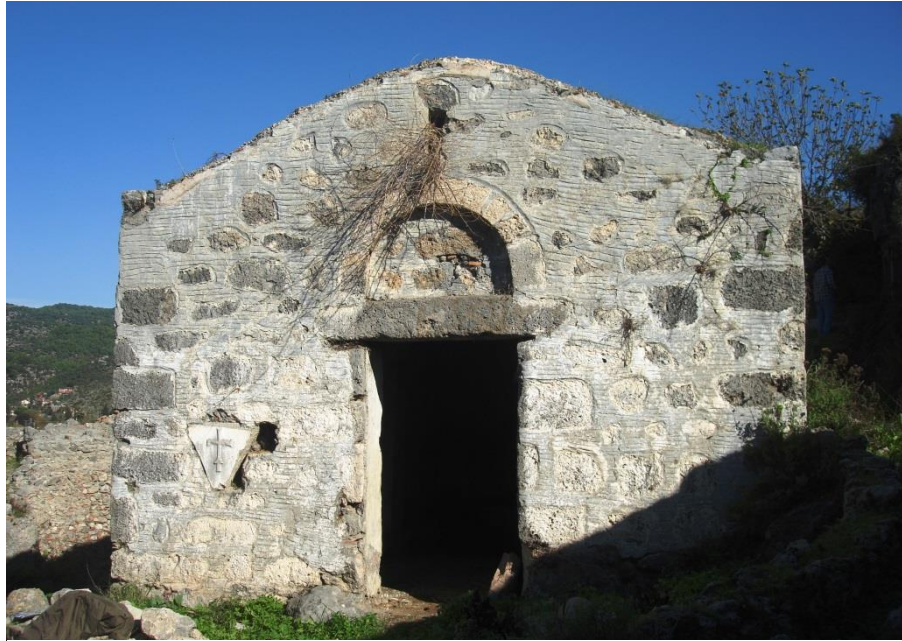
Resim 212. Fethiye Kayaköy Küçük Kilise V batı cephe

Cephenin ekseninde yuvarlak kemerli giriş bulunmaktadır(Res. 212). Kapı ile aynı eksen üzerindeki niş, yarım yuvarlaktır.

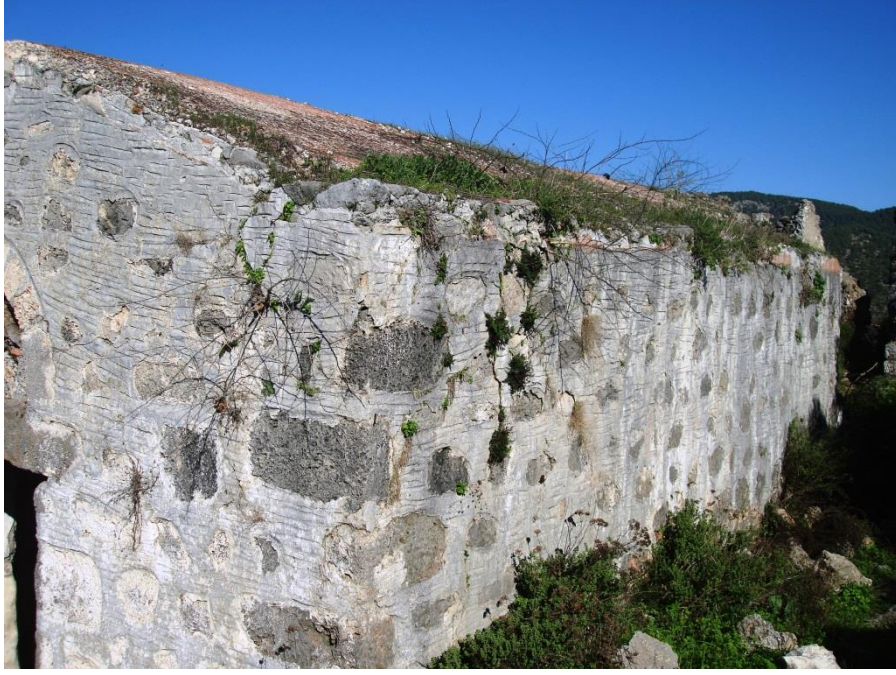
Resim 213. Fethiye Kayaköy Küçük Kilise V güney cephe

Cephede pencere ya da kapı gibi herhangi mimari bir unsura rastlanmaz (Res. 213).

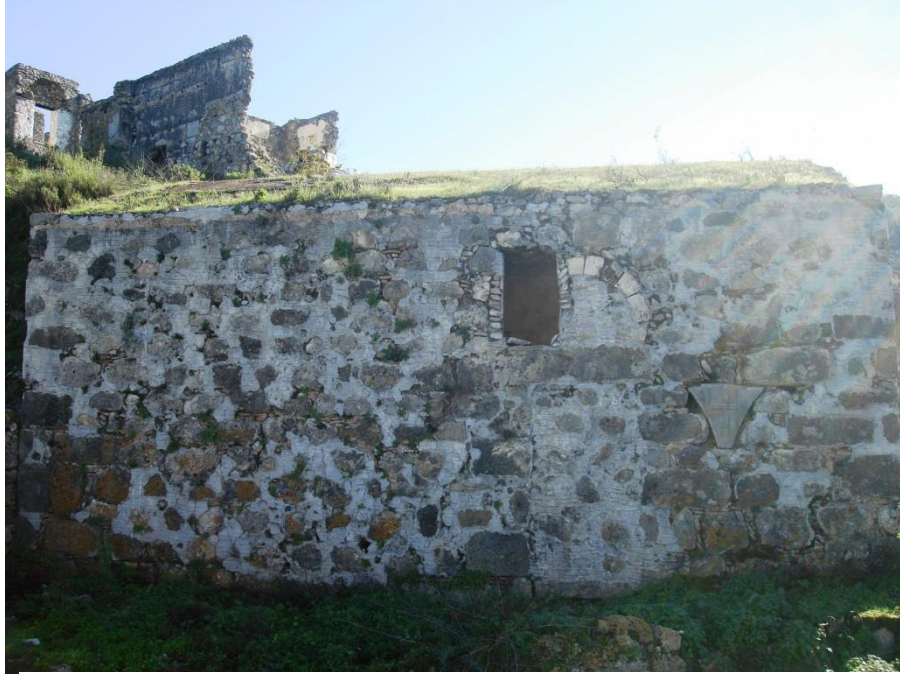
Resim 214. Fethiye Kayaköy Küçük Kilise V kuzey cephe

Cephenin merkezinde dış çerçeveleri küçük taşlarla örülmüş dikdörtgen bir pencere yer almaktadır. Pencerenin batısında daha önceden var olan yuvarlak kemerli izler takip edilebilir. İzler batı cephesindeki giriş ile benzer formdadır.

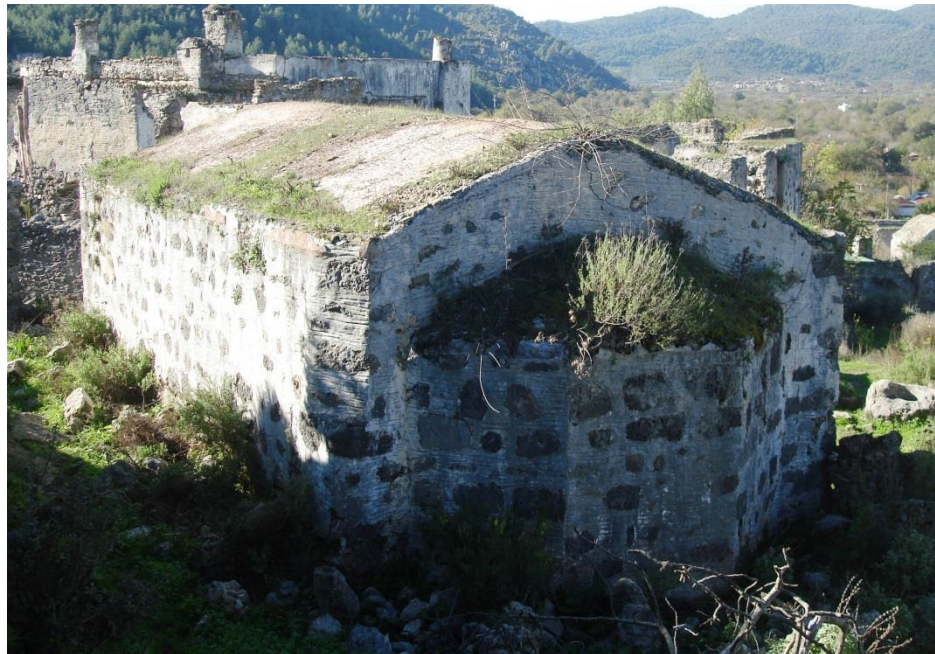
Resim 215. Fethiye Kayaköy Küçük Kilise V doğu cephe

Cephenin eksenindeki apsis üç köşelidir (Res. 215). Apsisin naostaki tonozun alınlığına yer verilmiştir. Apsis yuvarlağının üzeri küçük konik bir örtü ile kapatılmıştır.

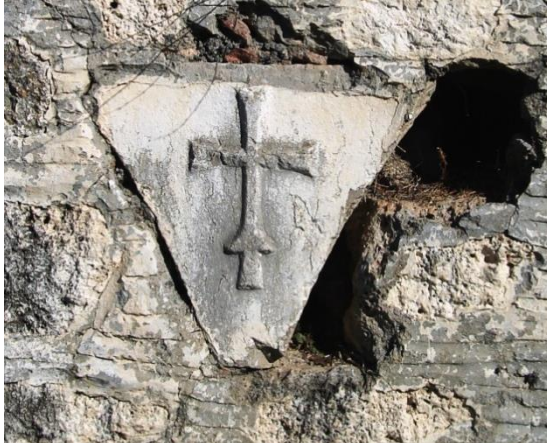
Resim 216. Fethiye Kayaköy Küçük Kilise V batı cephesindeki levha

Batı cephesindeki kapının kuzeyinde yer alan üçgen formundaki levha devşirme bir malzemedir (Res. 216). Levha üzerinde bir haç bezemesine yer verilmiştir.

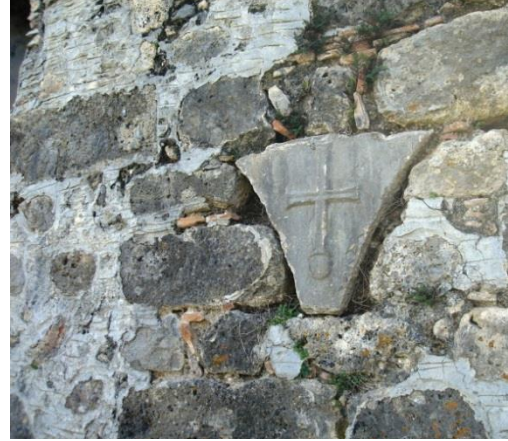
Resim 217. Fethiye Kayaköy Küçük Kilise V kuzey cephesindeki levha

Kuzey cephesinde kullanılan devşirme levha üçgen bir forma sahiptir (Res. 217). Süslemenin merkezinde bir haç kullanılmıştır.

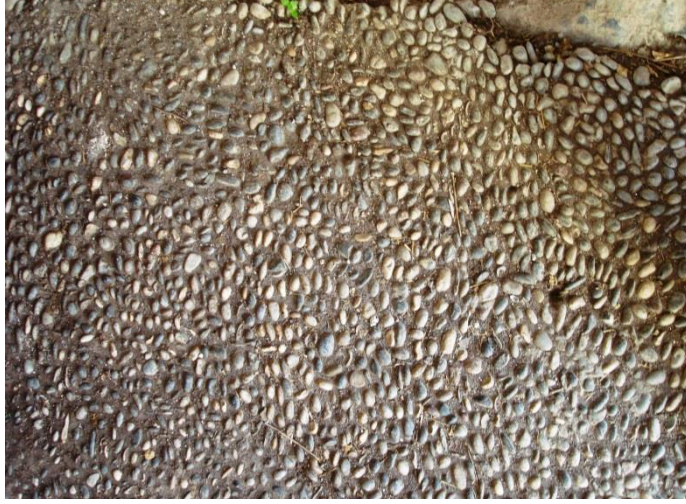
Resim 218. Fethiye Kayaköy Küçük Kilise V naos zemin mozaikleri

Naos zemininde kullanılan mozaikler siyah ve beyaz taşlardan meydana gelmiştir (Res. 218). Zamanla oluşan dökülmelerden dolayı mozaiklerde kullanılan desenler, günümüze orijinal haliyle ulaşamamıştır.

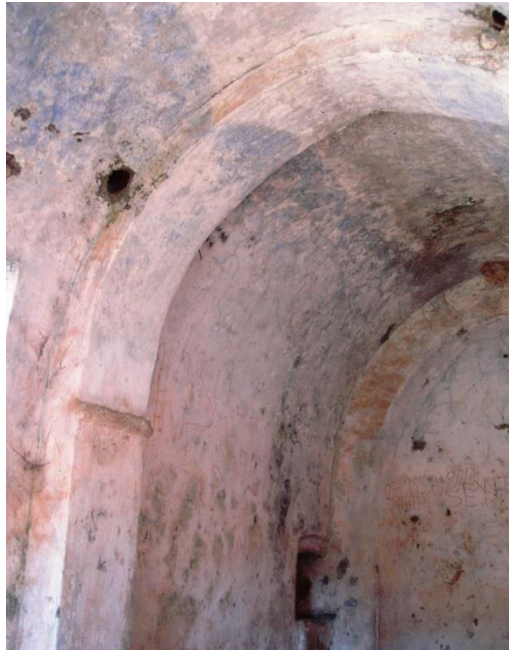
Resim 219. Fethiye Kayaköy Küçük Kilise V naostaki kemer üzerindeki boya izleri

Naostaki destek kemeri üzerinde mavi boya izleri görülmektedir (Res. 219). Benzer tondaki boya izleri giriş kapısının üzerinde, tonoz alınlığında ve apsis yuvarlağında görülebilmektedir.

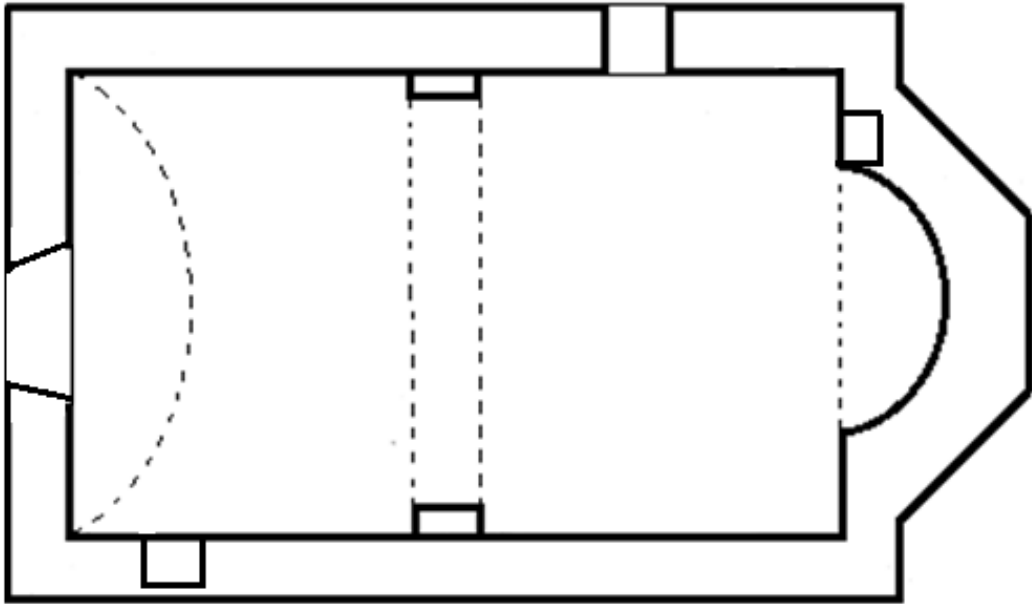
Çizim 16. Fethiye Kayaköy Küçük Kilise VI planı

Kilise tek nefli, doğu-batı yönünde, uzunlamasına dikdörtgendir (Res. 220). Kilise beşik tonozla örtülüdür (Çizim 16).

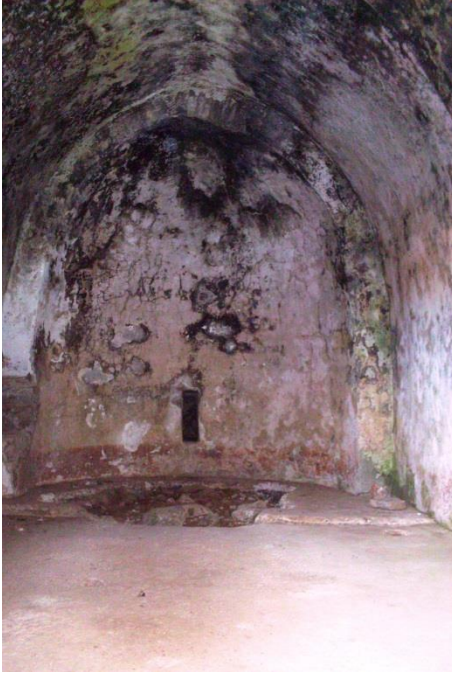
Resim 221. Fethiye Kayaköy Küçük Kilise VI naos

Doğu- batı yönündeki naos tek neflidir (Res.221). Naosun batı duvarında eksende yer alan kapı, dışa doğru daralan, yuvarlak kemerlidir (Res. 222). Naosun kuzey ve güney duvarında, eş planlı, karşılıklı iki dikdörtgen paye bulunur (Res. 223). Payeler üzerinde destek kemeri yükselmektedir.

Bema kuzey- güney yönünde dikdörtgendir (Res.221). Bema naaostan yüksektir. Bemada olası templon ve altar izi mevcuttur(Res.225). Apsis, içeriden yarım daire, dışarıdan üç köşelidir. Apsisin kuzeyinde dikdörtgen bir niş bulunur.

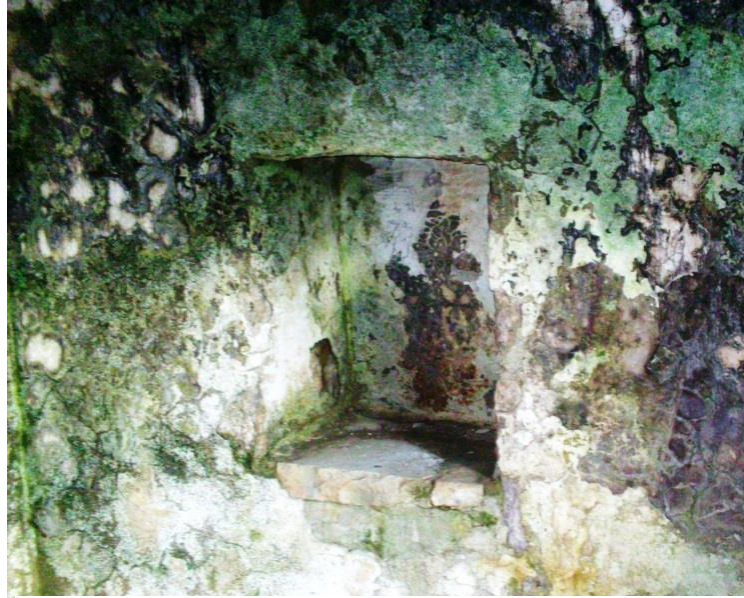
Resim 224. Fethiye Kayaköy Küçük Kilise VI naosun güneyindeki niş

Naosun kuzey duvarında bulunan pencere, eksenin doğusunda, dikdörtgendir. Naosun güney duvarında eksenin batısında dikdörtgen bir niş bulunur (Res. 224).

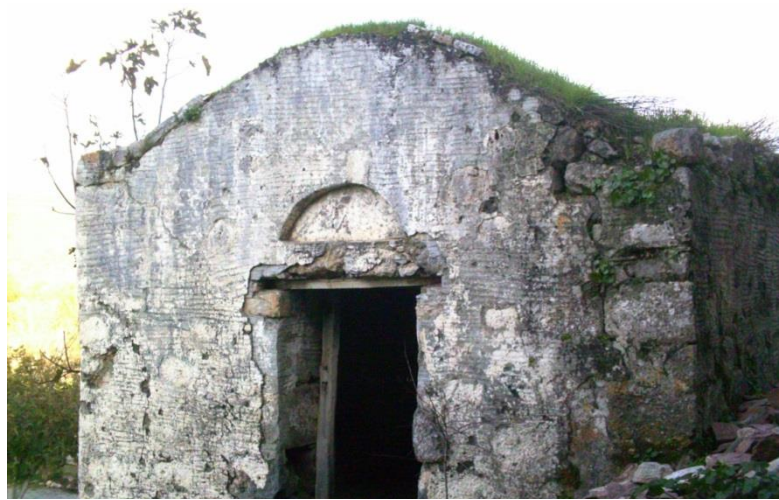
Resim 226. Fethiye Kayaköy Küçük Kilise VI batı cephe

Cephenin ekseninde dikdörtgen bir giriş bulunur. Kapı ile aynı ekseninde yer alan yuvarlak kemerli niş olasılıkla yapının kitabesine aittir. Ancak nişin içi günümüzde boştur.
