MUĞLA İLİ SINIRLARI İÇİNDEKİ OSMANLI DÖNEMİ KİLİSELERİ

YÜKSEK LİSANS TEZİ

HAZIRLAYAN: NİLGÜN ŞAHİN

TEMMUZ 2013

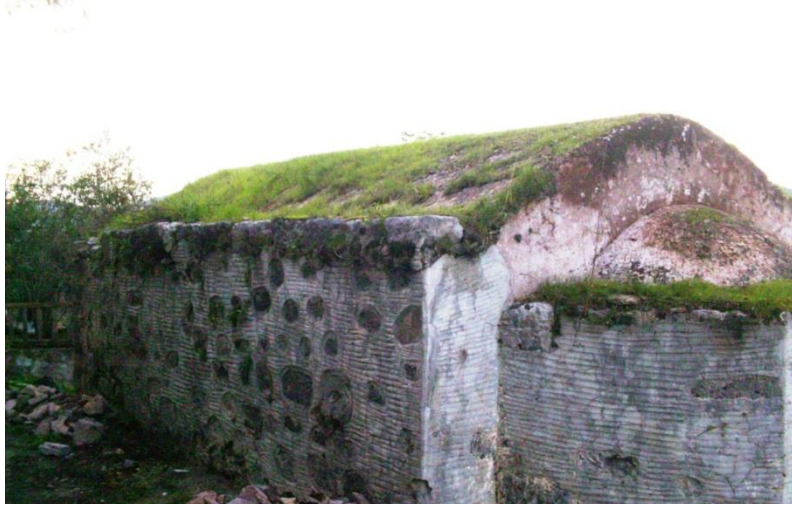
Resim 227. Fethiye Kayaköy Küçük Kilise VI güney cephe

Cephede herhangi bir mimari ayrıntıya yer verilmemiştir (Res. 227).

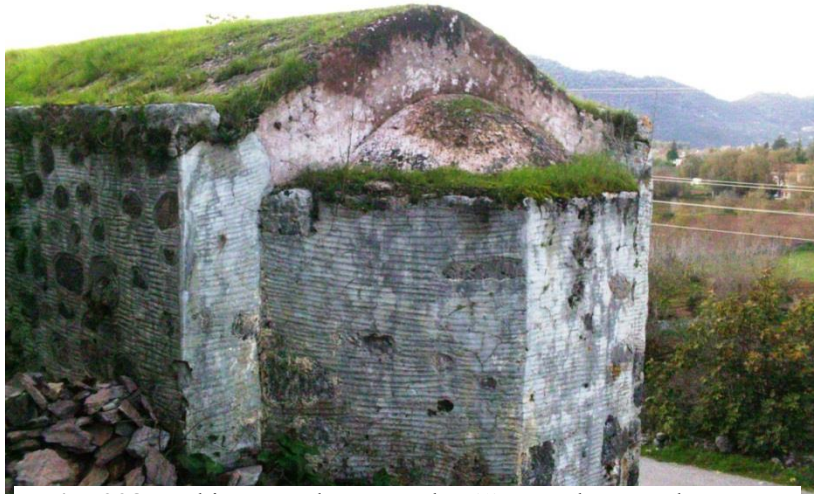
Resim 228. Fethiye Kayaköy Küçük Kilise VI doğu cephe

İçeride yarım daire planlı apsis, dışarıda üç köşelidir (Res. 228). Apsis konik bir örtü ile kapatılmıştır. Konik örtünün üzerinde kilisenin beşik tonoz alınlığı yükselmektedir.

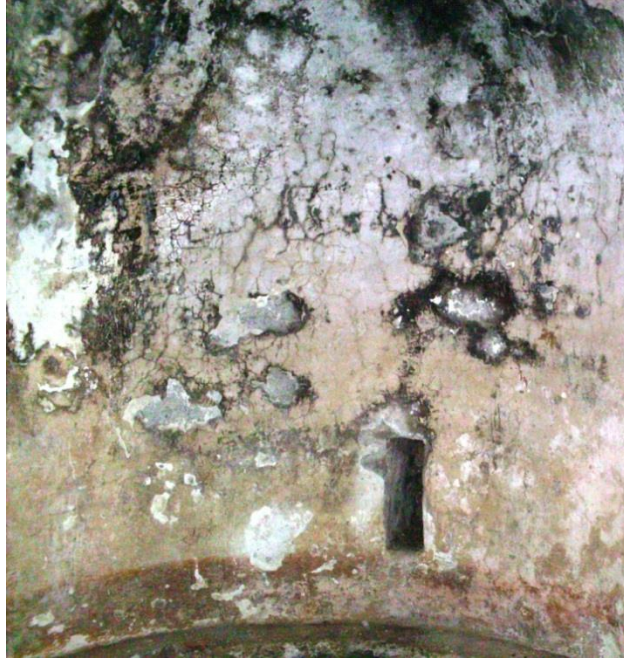
Resim 229. Fethiye Kayaköy Küçük Kilise VI apsisteki boya izleri

Apsis yuvarlağında kullanılan süslemeler en az iki farklı dönemi işaret etmektedir (Res. 229). Apsis yuvarlağındaki ilk tabaka, kırmızı boya izleri ile belirlenebilmiştir. Kırmızı bordür kuşağının uzantısı güney duvarında da görülebilmektedir. Olasılıkla süslemeler yapıyı U formunda çevrelemektedir.

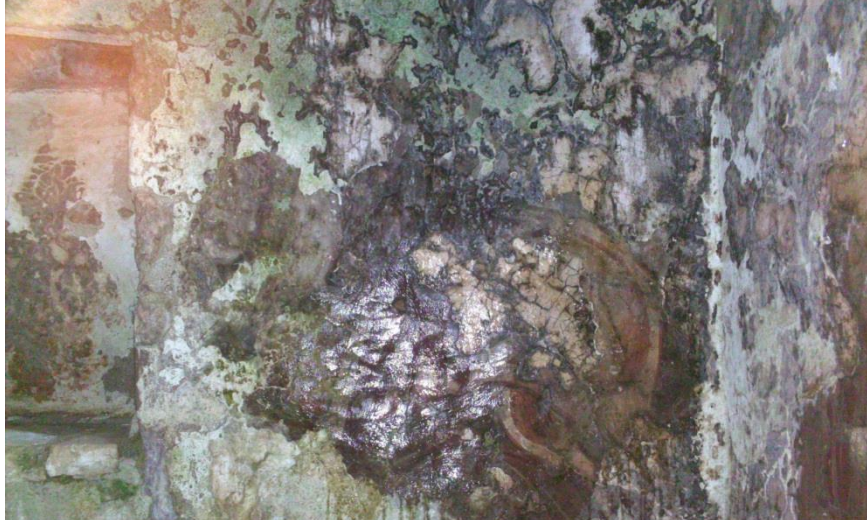
Resim 230. Fethiye Kayaköy Küçük Kilise VI güney duvarındaki figür detayı

Naosun batı ve güney duvarının kesiştiği noktada yer alan süslemeler kilisenin ilk evresine ait olmalıdır. Güney duvarında görülen figür ayakta resmedilmiştir (Res. 230). Figürün sadece gövde bölümü görülebilmektedir. Figürün üzerinde kırmızı renkli bir kıyafet bulunmaktadır. Kıyafetin üzerine ise beyaz renkli bir kuşak resmedilmiştir.

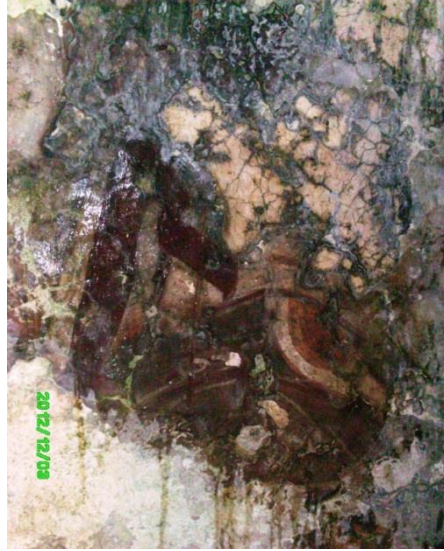
Resim 231. Fethiye Kayaköy Küçük Kilise VI batı duvarındaki figür detayı

Batı duvarındaki figür de ayakta resmedilmiş olup, üzerinde kırmızı renkli bir pelerin bulunmaktadır.

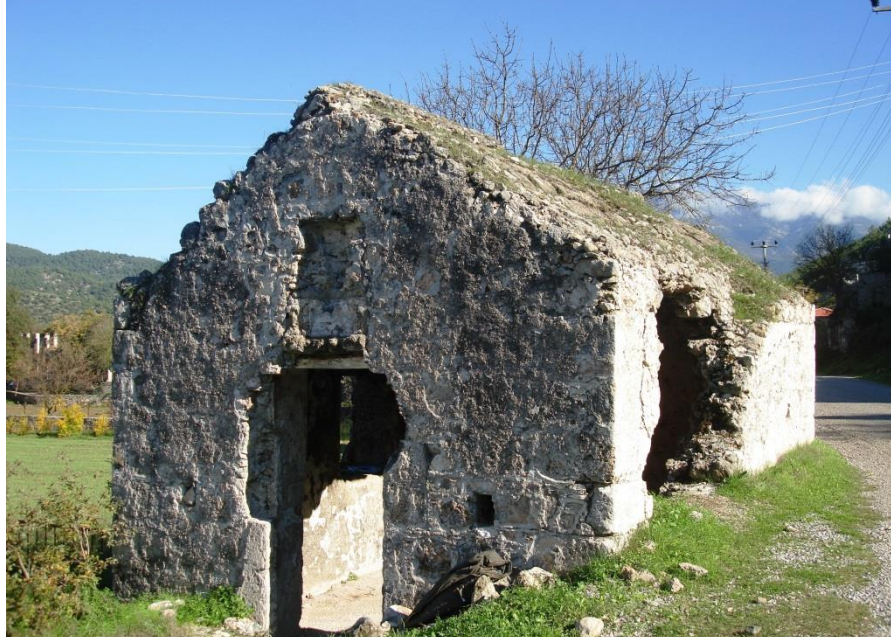
Resim 232. Fethiye Kayaköy Küçük Kilise VII genel görünüşü

Kilise tek nefli, doğu-batı yönünde, uzunlamasına dikdörtgendir. (Res. 232). Kilise beşik tonozla örtülüdür (Çizim 17). Yapının güney duvarı kısmen yıkılmıştır.

Doğu- batı yönündeki naos dikdörtgendir (Res. 233). Naosun batı duvarında, eksende dışa doğru daralan girişi bulunur (Res. 232). Naosun kuzey duvarında eksenin batısında dikdörtgen bir pencere bulunur (Res. 234).

Cephenin ekseninde dikdörtgen bir giriş bulunur (Res. 232). Kapı ile aynı ekseninde yer alan dikdörtgen niş olasılıkla yapının kitabesine aittir. Ancak nişin içi günümüzde boştur.

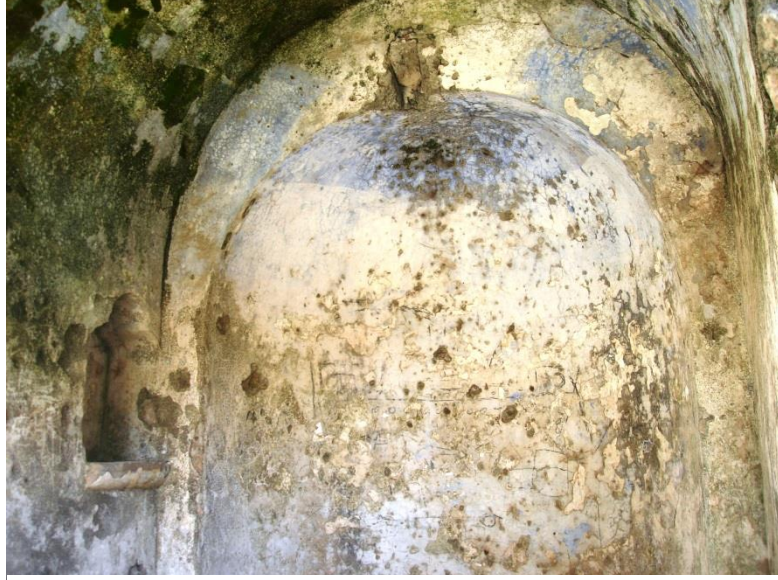
Resim 235. Fethiye Kayaköy Küçük Kilise VII bema

Bema kuzey- güney yönünde dikdörtgendir (Res. 235). Apsis, içeriden yarım daire, dışarıdan üç köşelidir. Apsisin kuzeyindeki niş dikdörtgen olup, Fethiye Kayaköy Aşağı Kilise bemaadaki nişlerle benzer özelliklere sahiptir.

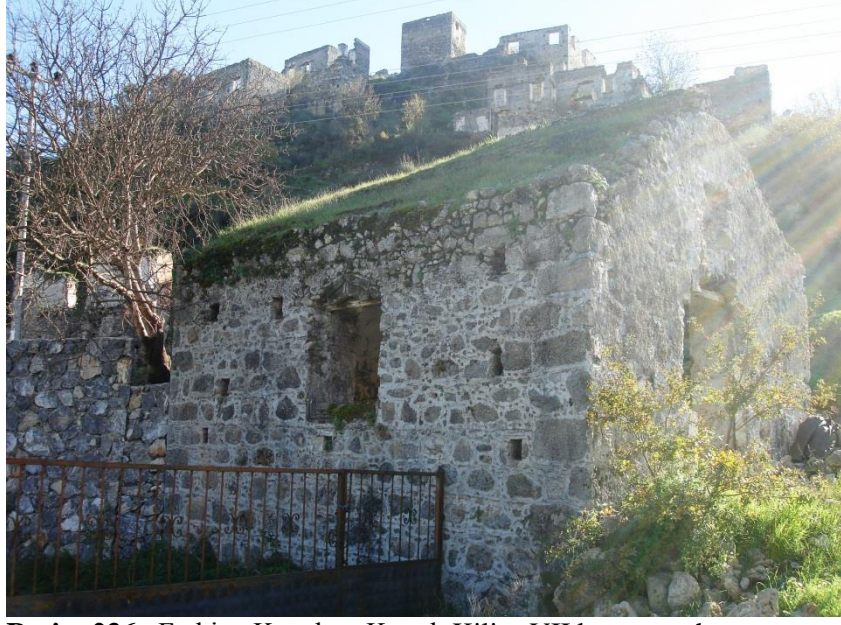
Resim 236. Fethiye Kayaköy Küçük Kilise VII kuzey cephe

Cephede kullanılan tek ayrıntı dikdörtgen penceredir (Res. 236).

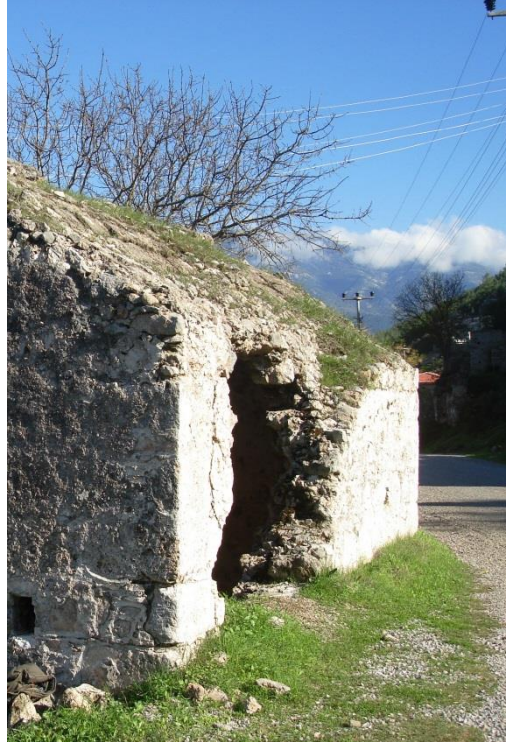
Resim 237. Fethiye Kayaköy Küçük Kilise VII güney cephe

Cephe kısmen yıkık durumda olduğu için orijinalinde nasıl bir düzenlemeye sahip olduğu bilinmemektedir. (Res. 237).

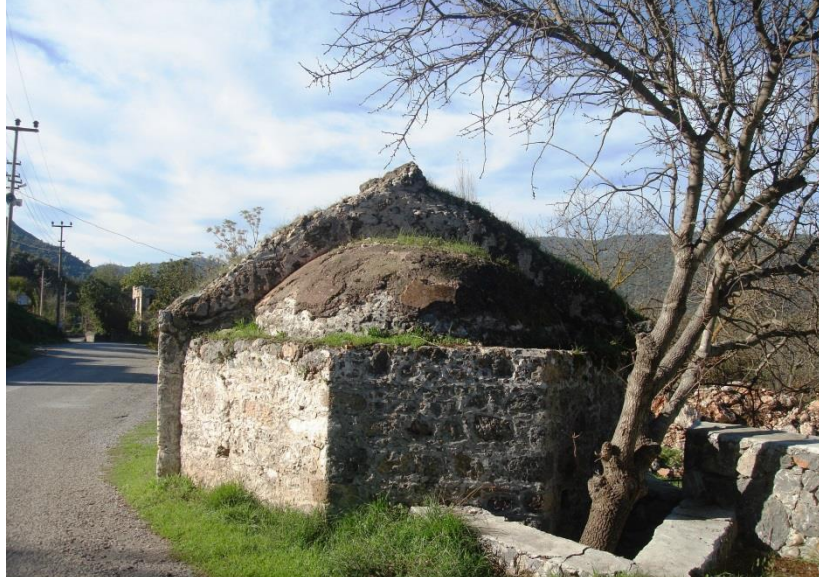
Resim 238. Fethiye Kayaköy Küçük Kilise VII doğu cephe

İçeriden yarım daire apsis, dışarıda üç köşelidir (Res. 238). Apsis konik bir örtü ile kapatılmış olup, örtünün gerisinde tonoz alınlığı yükselmektedir.

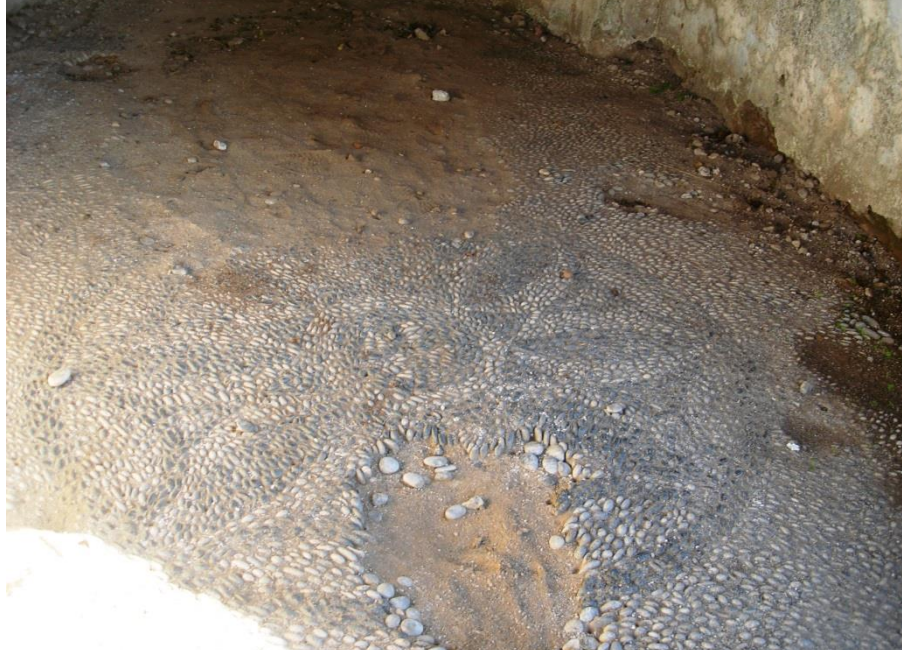
Resim 239. Fethiye Kayaköy Küçük Kilise VII naos zemin mozaikleri

Naosun zemini mozaiklerle kaplıdır (Res. 239). Mozaikler zamanla yerlerinden sökülmüştür. Mozaiklerde siyah ve beyaz taşlar kullanılmıştır.

Mozaiklerde kullanılan malzeme siyah ve beyaz dere taşlarıdır.

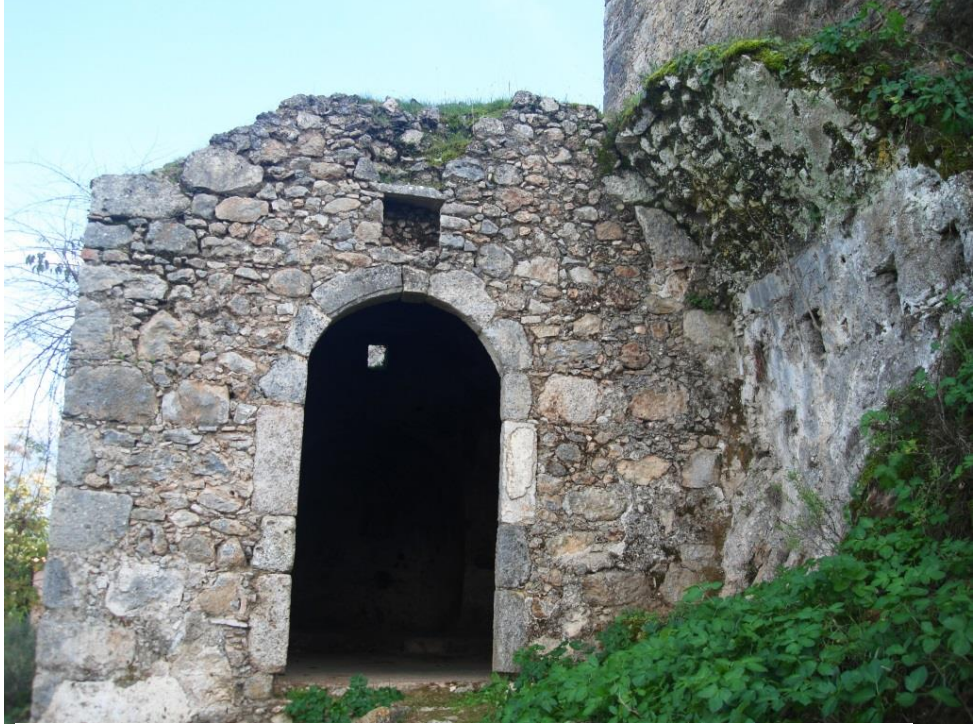
Resim 240. Fethiye Kayaköy Küçük Kilise VIII genel görünüş

Kilise tek nefli, doğu-batı yönünde, uzunlamasına dikdörtgendir. (Res. 240). Kilise beşik tonozla örtülüdür (Çizim 18). Kilise ana kaya üzerine inşa edilmiş olup yapının güney cephesi ana kayaya yaslanmıştır.

Cephenin ekseninde dikdörtgen bir giriş bulunur (Res. 240). Kapı ile aynı ekseninde yer alan köşeli niş olasılıkla yapının kitabesine aittir. Ancak nişin içi günümüzde boştur.

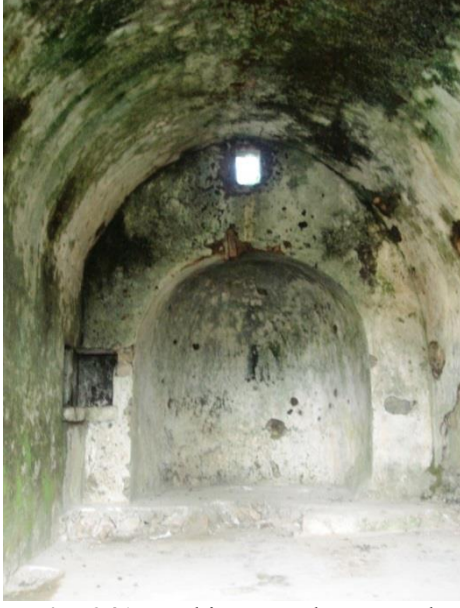
Resim 241. Fethiye Kayaköy Küçük Kilise VIII naos

Doğu- batı yönündeki naos tek neflidir (Res. 241). Naosun batı duvarında ekseninde bulunan girişi yuvarlak kemerlidir. Kuzey duvarında eksenin batısında yuvarlak kemerli bir pencere bulunur (Res. 242). Naosun güney duvarında herhangi bir mimari detaya yer verilmemiştir.

Bema kuzey- güney yönünde dikdörtgendir (Res. 241). Bema naostan yüksektir. Apsis içeriden ve dışarıdan yarım dairedir. Apsis ekseninde dışa doğru daralan küçük bir aydınlatma penceresine yer verilmiştir.

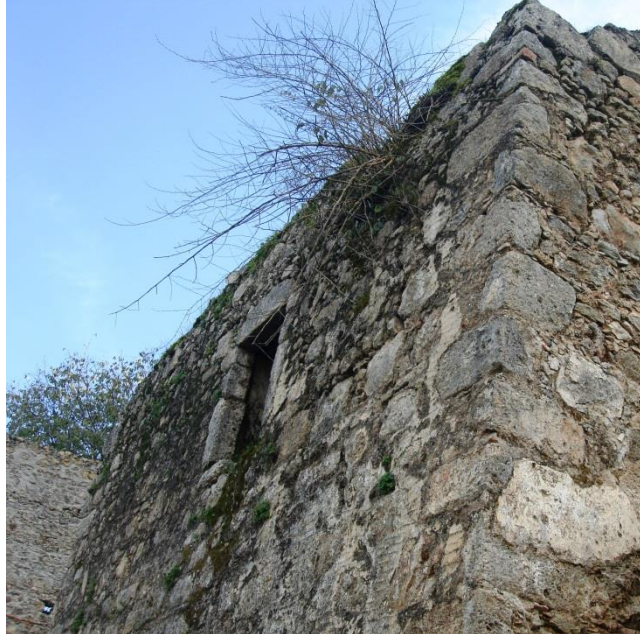
Resim 243. Fethiye Kayaköy Küçük Kilise VIII kuzey cephe

Cephede kullanılan tek ayrıntı dikdörtgen penceredir (Res. 243).

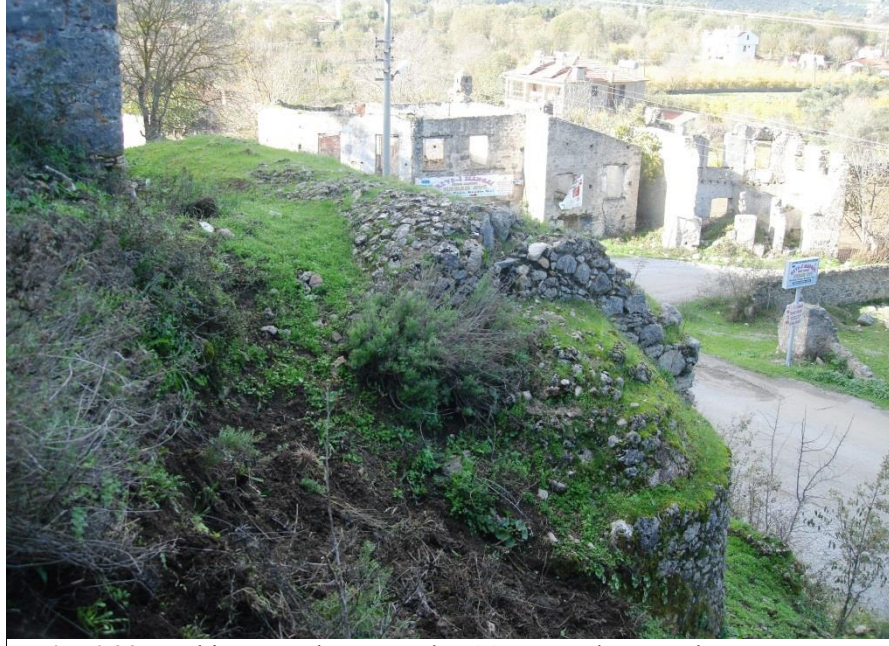
Resim 244. Fethiye Kayaköy Küçük Kilise VIII doğu cephe

Cephe eksenindeki apsis dışarıdan yarım dairedir (Res. 244). Apsis konik bir örtü ile kapatılmış olup, örtünün gerisinde tonoz alınlığı yükselmektedir.

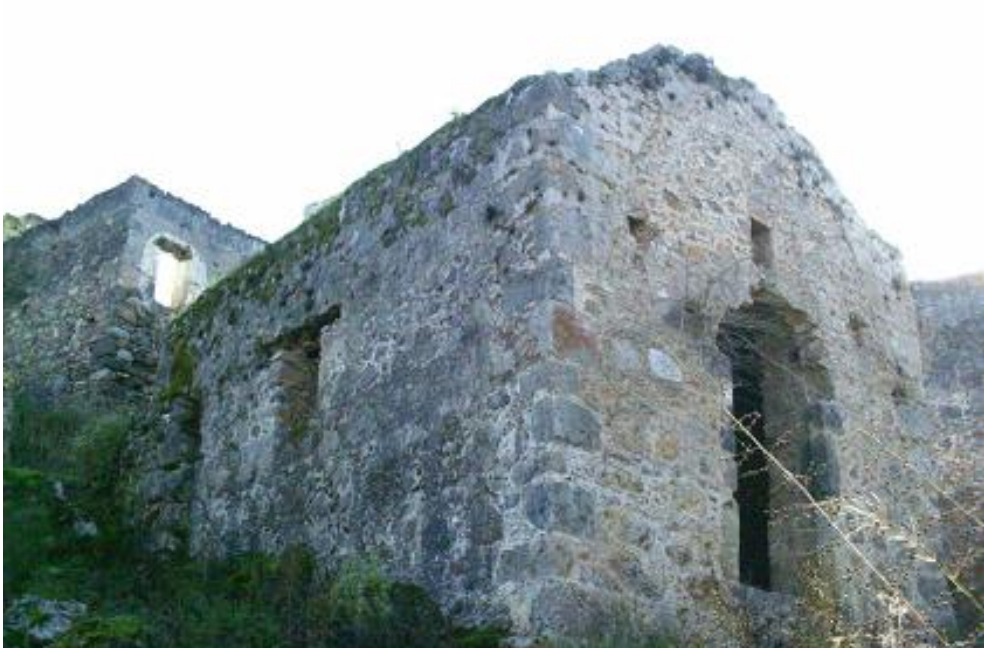
Resim 245. Fethiye Kayaköy Küçük Kilise IX genel görünüş

Kilise tek nefli, doğu-batı yönünde, uzunlamasına dikdörtgendir. (Res. 245). Kilise beşik tonozla örtülüdür (Çizim 19). Kilisenin doğu cephesi ana kayaya yaslanmıştır.

Cephenin ekseninde dışa doğru daralan dikdörtgen bir giriş bulunur (Res. 245). Kapı ile aynı ekseninde yer alan köşeli niş olasılıkla yapının kitabesine aittir.

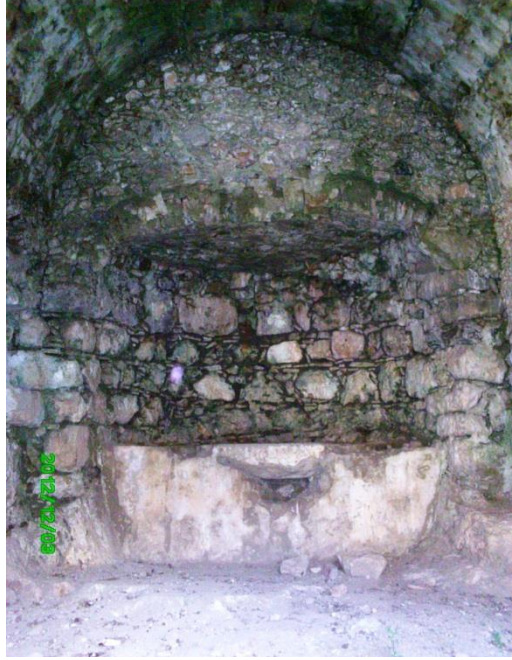
Resim 246. Fethiye Kayaköy Küçük Kilise IX naos

Doğu- batı yönündeki naosun batı duvarında, eksende dikdörtgen girişi bulunur (Res. 246). Kuzey duvarında eksende dikdörtgen pencereye yer verilmiştir. Kuzey duvarındaki nişler eksenin doğusundadır. Nişler eş yükseklikte, eş planda, dikdörtgendir. Naosun güney duvarında herhangi bir mimari ayrıntı bulunmamaktadır.

Bema kuzey- güney yönünde dikdörtgendir (Res. 246). Apsis içeriden yarım daire, dışarıda üç köşelidir.

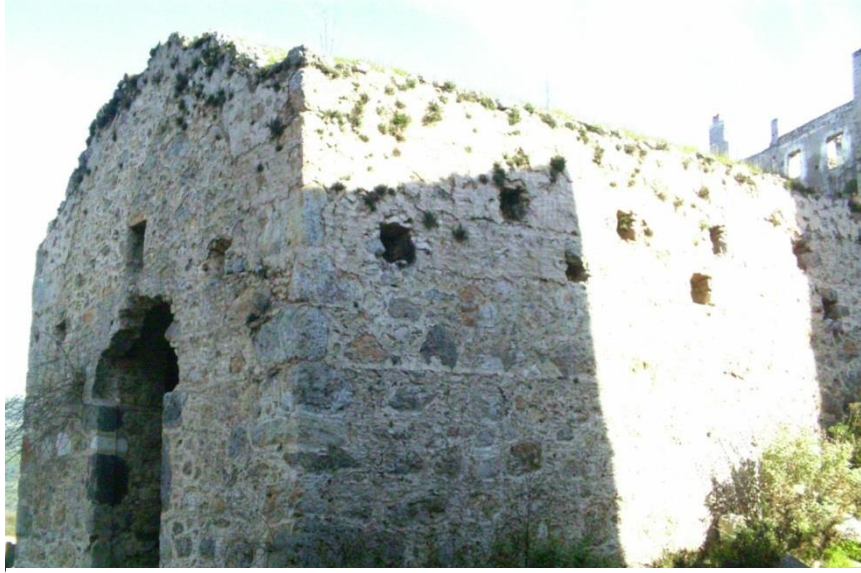
Resim 247. Fethiye Kayaköy Küçük Kilise IX güney cephe

Kilisenin güney cephesinde pencere ya da daha başka bir mimari ayrıntıya yer verilmemiştir (Res. 247).

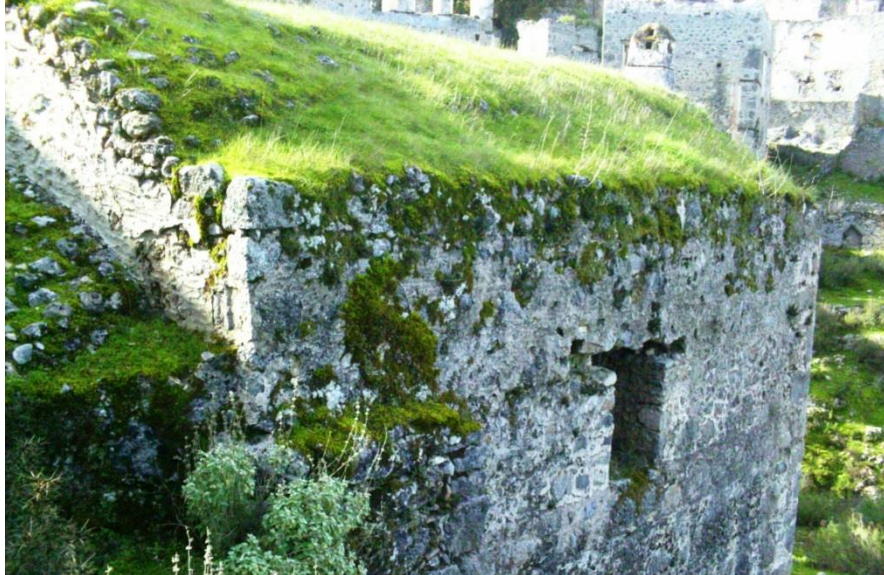
Resim 248. Fethiye Kayaköy Küçük Kilise IX kuzey cephe

Cephenin ekseninde dikdörtgen bir pencere bulunur (Res. 248).

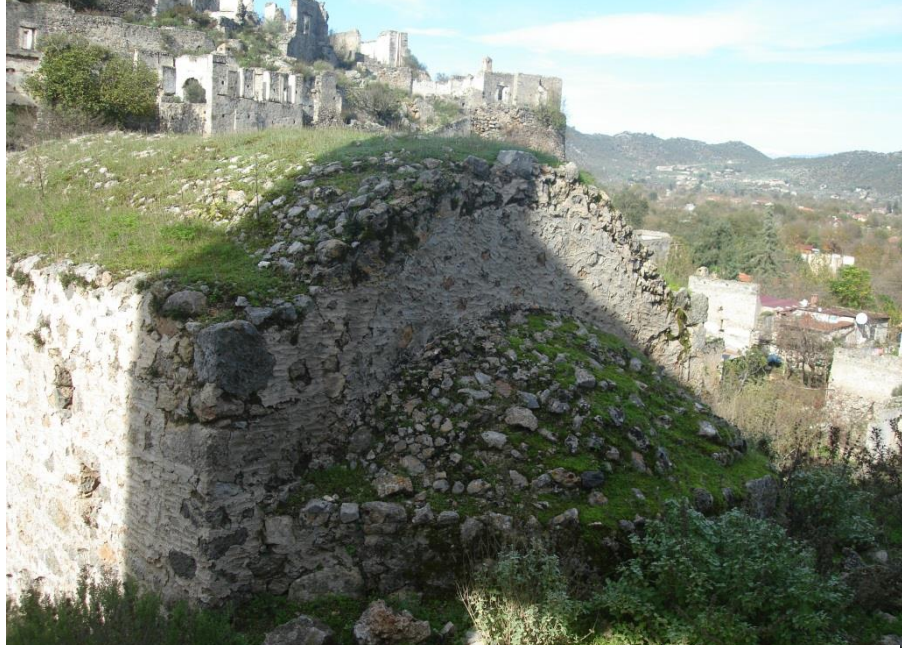
Resim 249. Fethiye Kayaköy Küçük Kilise IX doğu cephe

Kilisenin doğu cephesinde yer alan apsis ana kaya oyularak oluşturulmuştur (Res. 249). Apsis konik bir örtü ile kapatılmış olup, örtünün gerisinde tonoz alınlığı yükselmektedir.

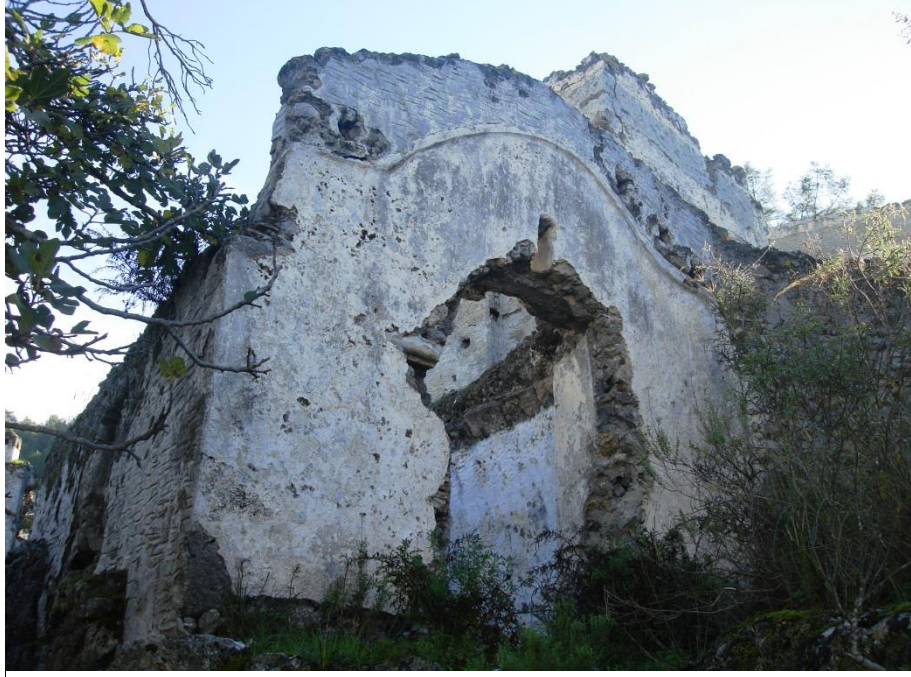
Resim 250. Fethiye Kayaköy Küçük Kilise X genel görünüş

Kilise tek nefli, doğu-batı yönünde, uzunlamasına dikdörtgendir. (Res. 250).
Kilisenin olasılıkla beşik tonoz olan örtüsü yıkıktır (Çizim 20).

Kilisenin batı cephesinde, eksen üzerindeki giriş dikdörtgendir (Res. 250).

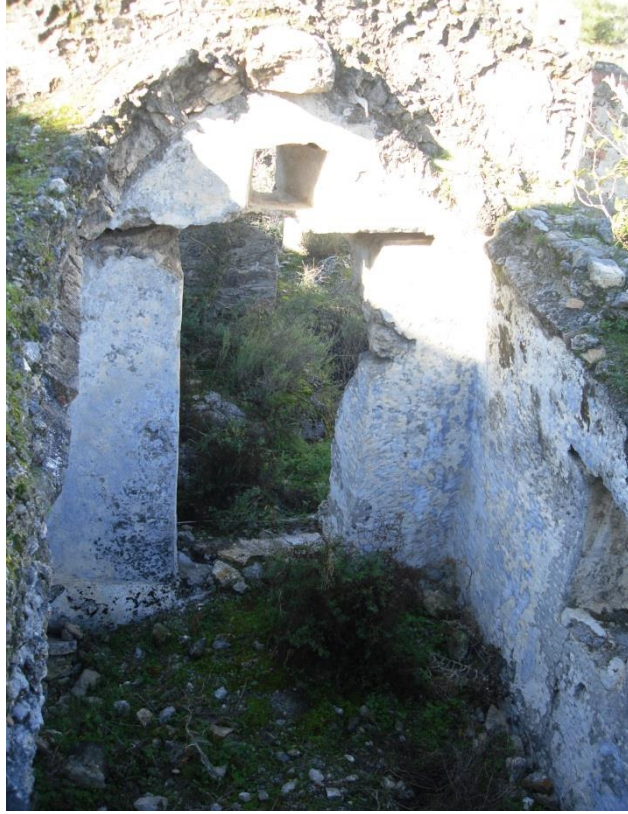
Resim 251. Fethiye Kayaköy Küçük Kilise X naos

Naos uzunlamasına dikdörtgen planlıdır (Res. 251). Naosun batı duvarında eksendeki kapı, dikdörtgendir.

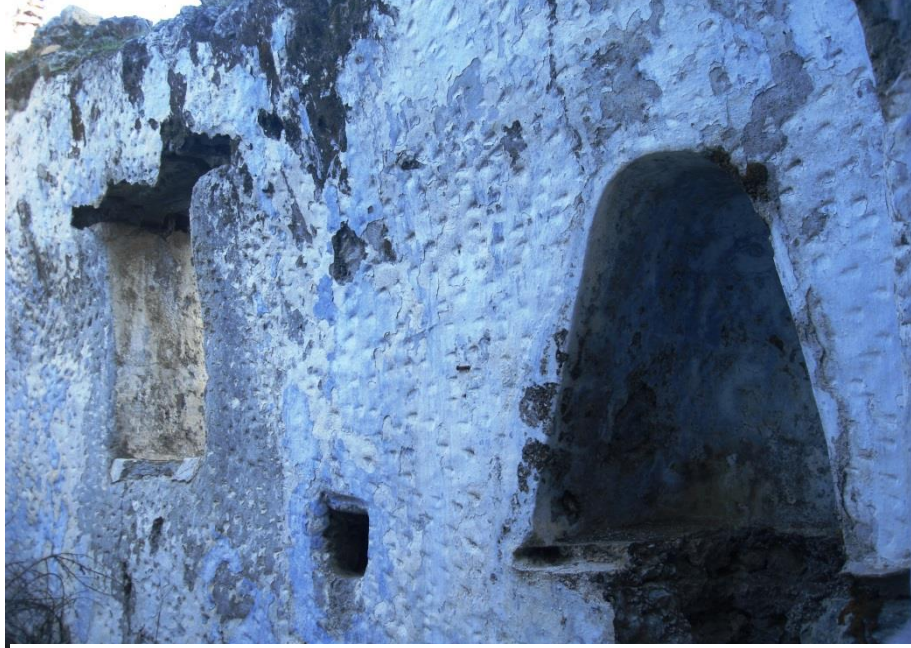
Resim 252. Fethiye Kayaköy Küçük Kilise X naos güney duvarı

Naosun kuzey ve güney duvarında eksen üzerinde karşılıklı iki pencere bulunur (Res. 252). Pencerele eş yükseklikte, eş planda, dikdörtgendir.

Naos güney duvarındaki pencerenin batısındaki niş, yukarı doğru daralan bir düzenlemeye sahiptir.

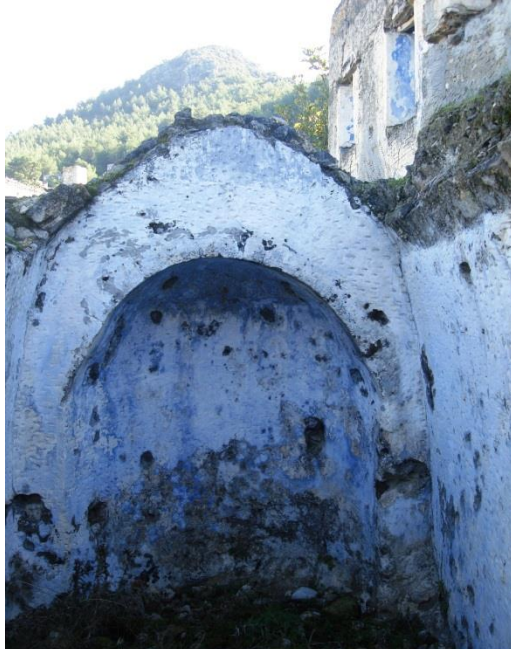
Resim 253. Fethiye Kayaköy Küçük Kilise X bema

Bema kuzey- güney yönünde dikdörtgendir (Res. 253). Apsis, içeriden ve dışarıdan yarım dairedir.

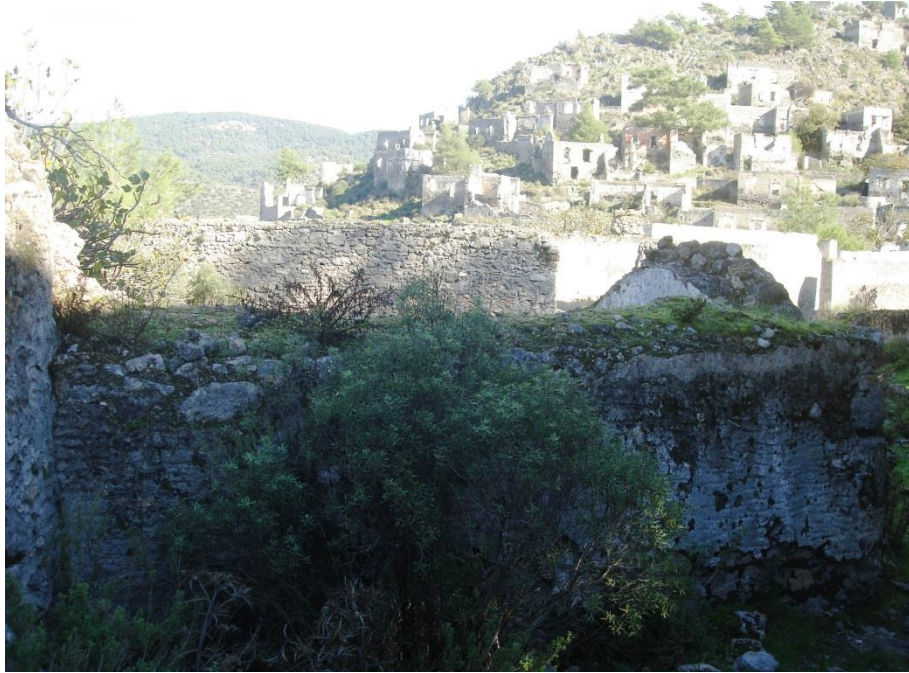
Resim 254. Fethiye Kayaköy Küçük Kilise X güney cephe

Cephenin eksenindeki pencere dikdörtgendir (Res. 254).

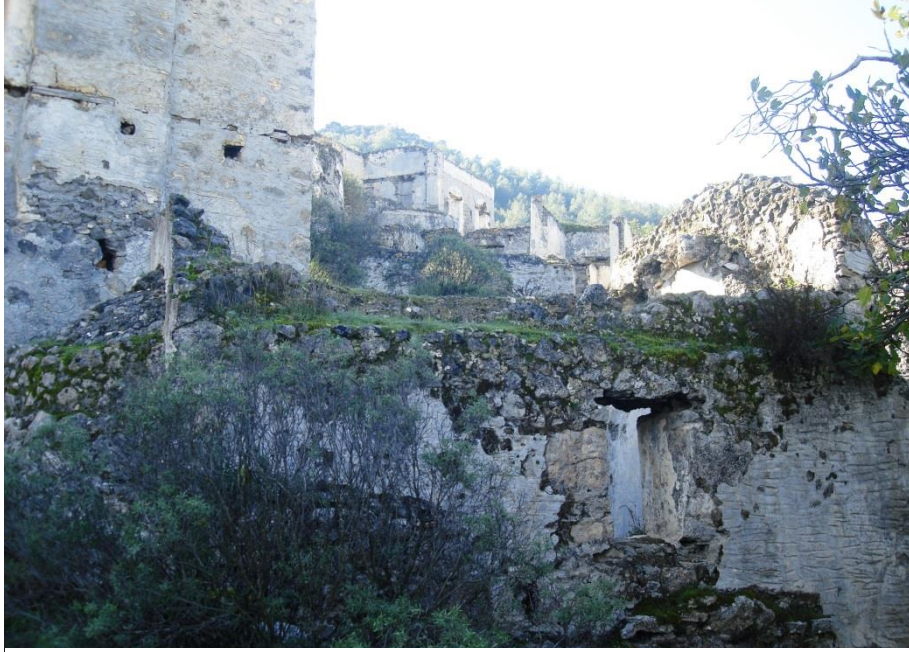
Resim 255. Fethiye Kayaköy Küçük Kilise X kuzey cephe

Cephenin eksenini üzerinde dikdörtgen pencere bulunur (Res. 255).

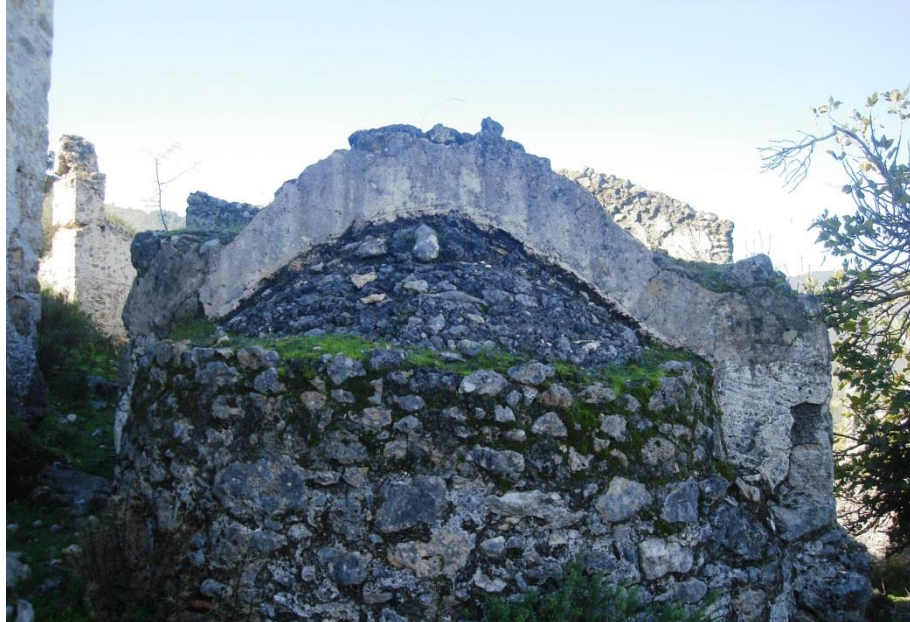
Resim 256. Fethiye Kayaköy Küçük Kilise X doğu cephe

Cephenin ekseninde yarım daire apsis yer alır (Res.256). Apsis konik bir örtü ile örtülerek sonlandırılmıştır.

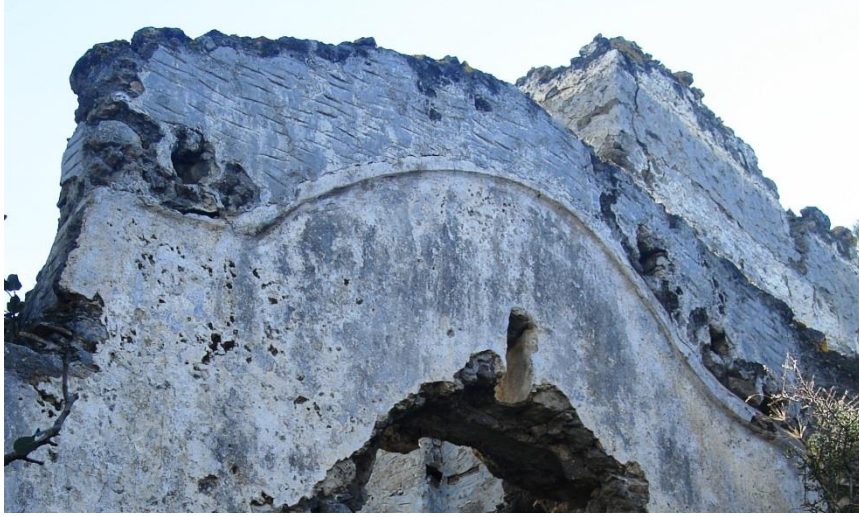
Resim 257. Fethiye Kayaköy Küçük Kilise X batı cephe silme detayı

Batı cephesinin bittiği noktada, tonoz alınlığı ince bir silme ile süslenmiştir (Res. 257).

Yapının cephelerinde alçı silmeler kullanılmıştır.

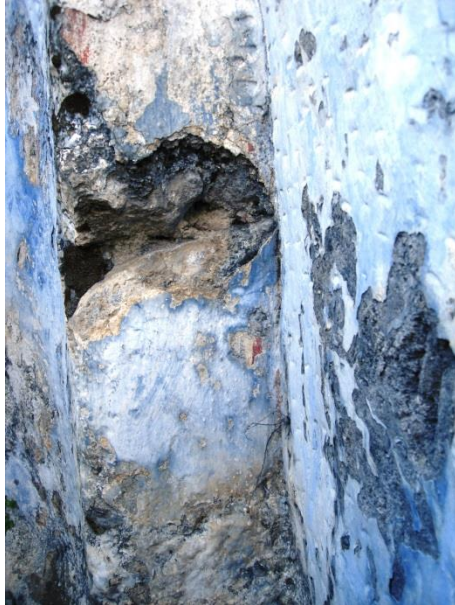
Resim 258. Fethiye Kayaköy Küçük Kilise X boya izleri

Naosun duvarlarında kullanılan üç boya tabakası tespit edilmektedir (Res. 258). En üstteki tabaka beyaz kireç tabakasıdır. Bu tabakanın altındaki tabaka mavi olup kilisenin tüm duvarlarını kaplamıştır. En alttaki tabakada kırmızı ve beyaz süslemeler görülebilmektedir.

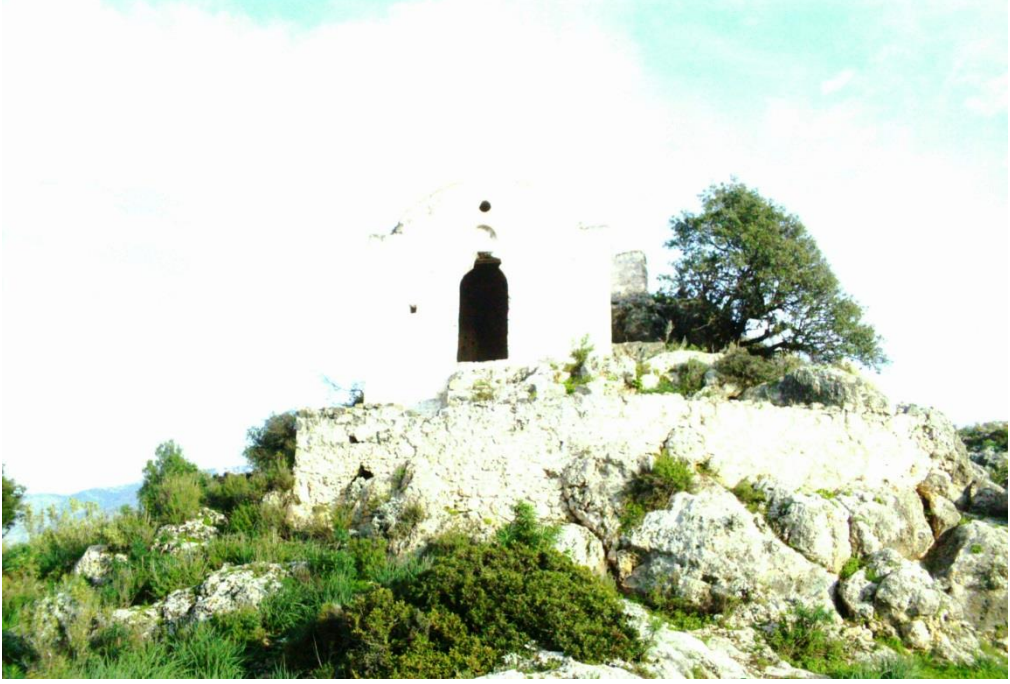
Resim 259. Fethiye Kayaköy Küçük Kilise XI genel görünüş

Kilise tek nefli, doğu-batı yönünde inşa edilmiştir (Res. 259). Kilise beşik tonozla örtülüdür (Çizim 21).

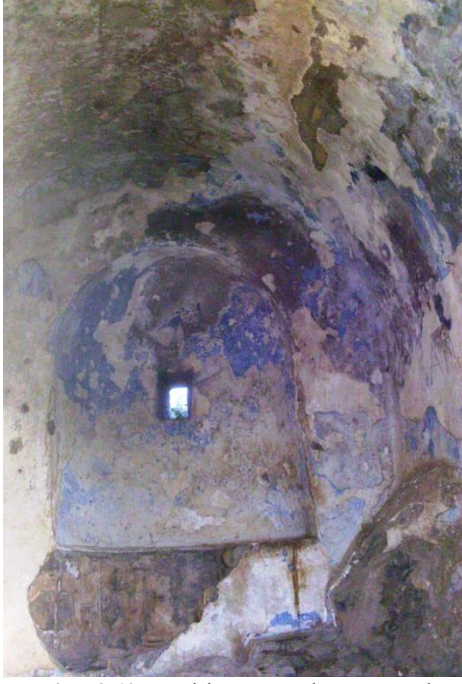
Resim 260. Fethiye Kayaköy Küçük Kilise XI naos

Doğu- batı yönündeki naos tek neflidir (Res.260). Kilisenin girişi, naosun batı ekseninde, yuvarlak kemerlidir (Res.261).

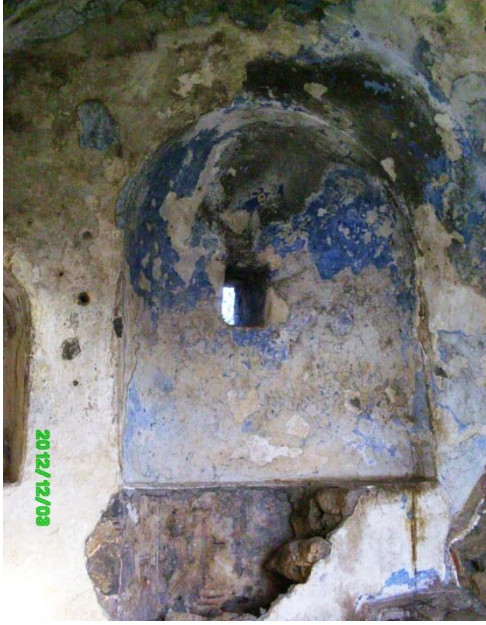
Resim 262. Fethiye Kayaköy Küçük Kilise XI bema

Bema kuzey-güney yönünde dikdörtgendir (Res. 262). Apsis, içeriden ve dışarıdan yarım dairedir. Apsis ekseninde yer alan pencere dışa doğru daralan dikdörtgendir.

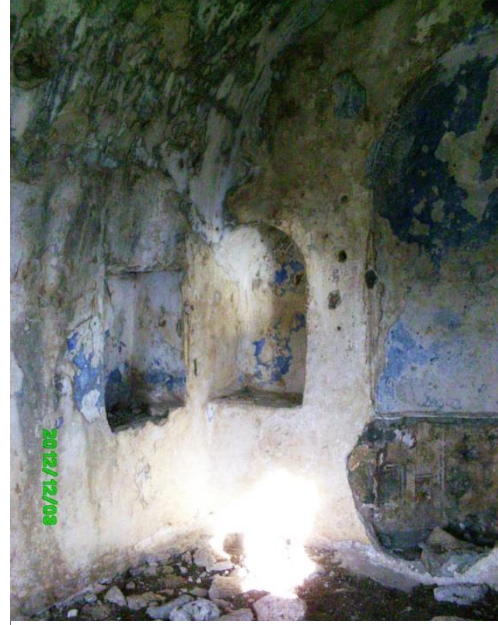
Resim 263. Fethiye Kayaköy Küçük Kilise XI bema'daki niş

Apsisin kuzeyinde iki niş bulunmaktadır (Res. 263). Naosun kuzey duvarındaki niş dikdörtgen, apsis kemerindeki niş, yuvarlak kemerlidir.

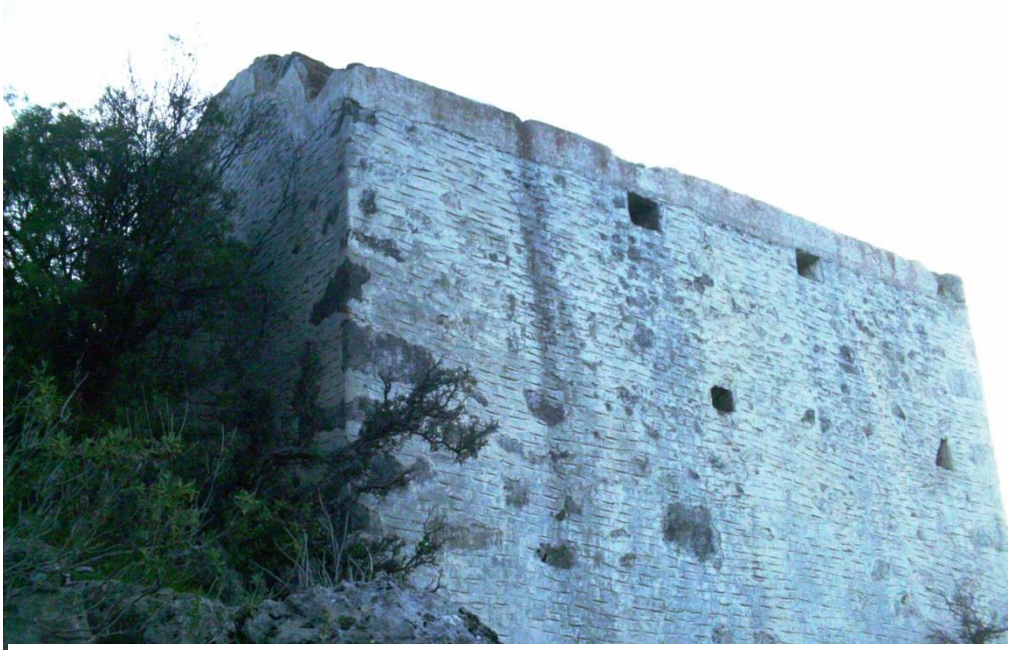
Resim 264. Fethiye Kayaköy Küçük Kilise XI kuzey cephe

Moloz taş ile inşa edilen kuzey cephesinde herhangi bir mimari ayrıntıya yer verilmemiştir (Res. 264).

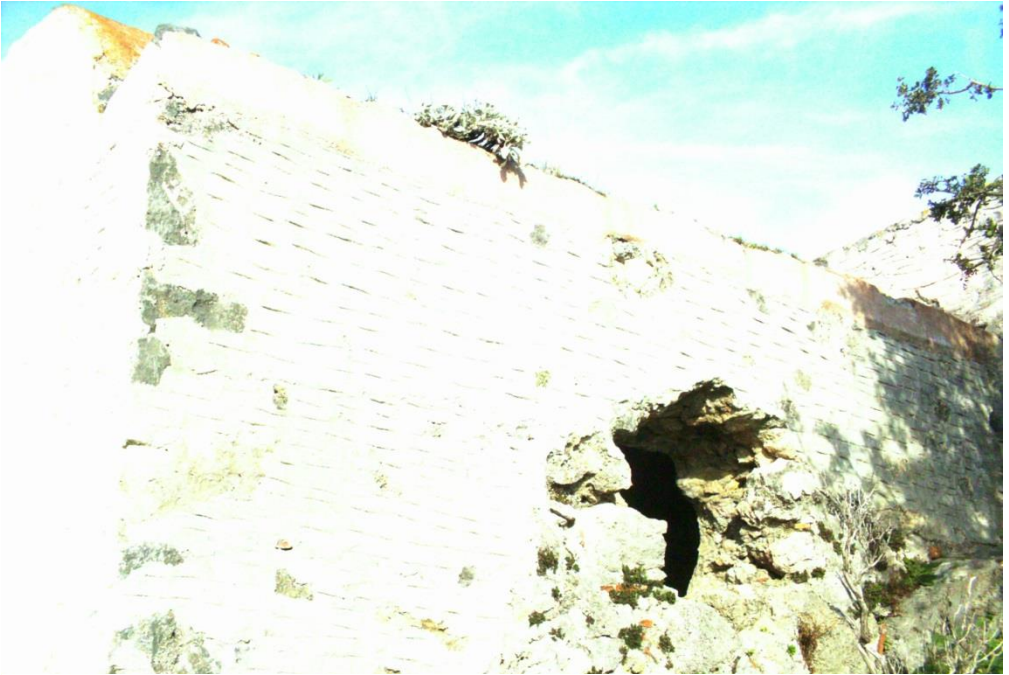
Resim 265. Fethiye Kayaköy Küçük Kilise XI güney cephe

Cephenin eksenindeki pencere, dikdörtgendir (Res. 265).

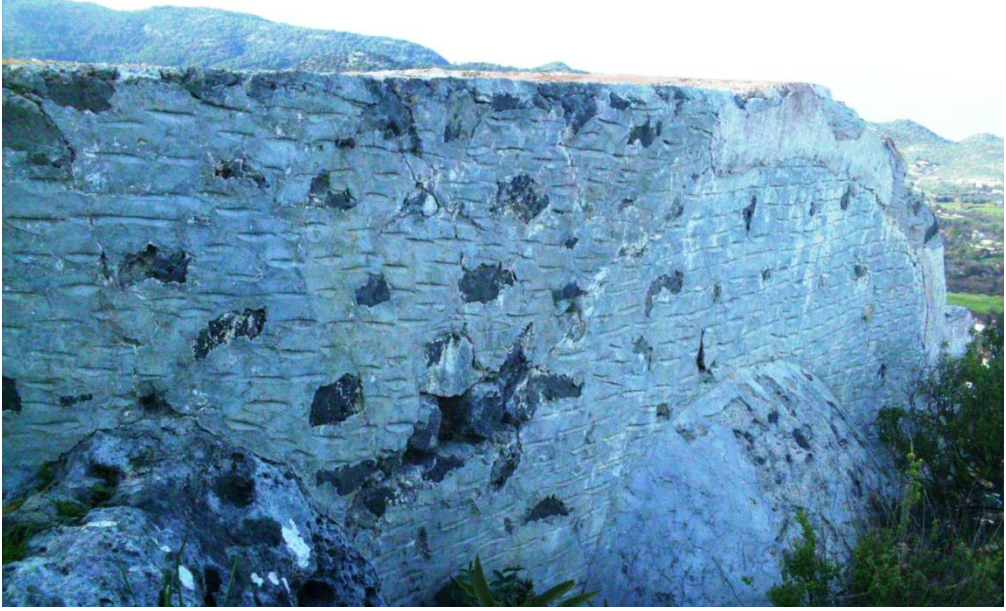
Resim 266. Fethiye Kayaköy Küçük Kilise XI doğu cephe

Cephenin ekseninde yarım daire apsis yer alır (Res. 266). Apsisin üzeri konik bir örtü ile kapatılmıştır.

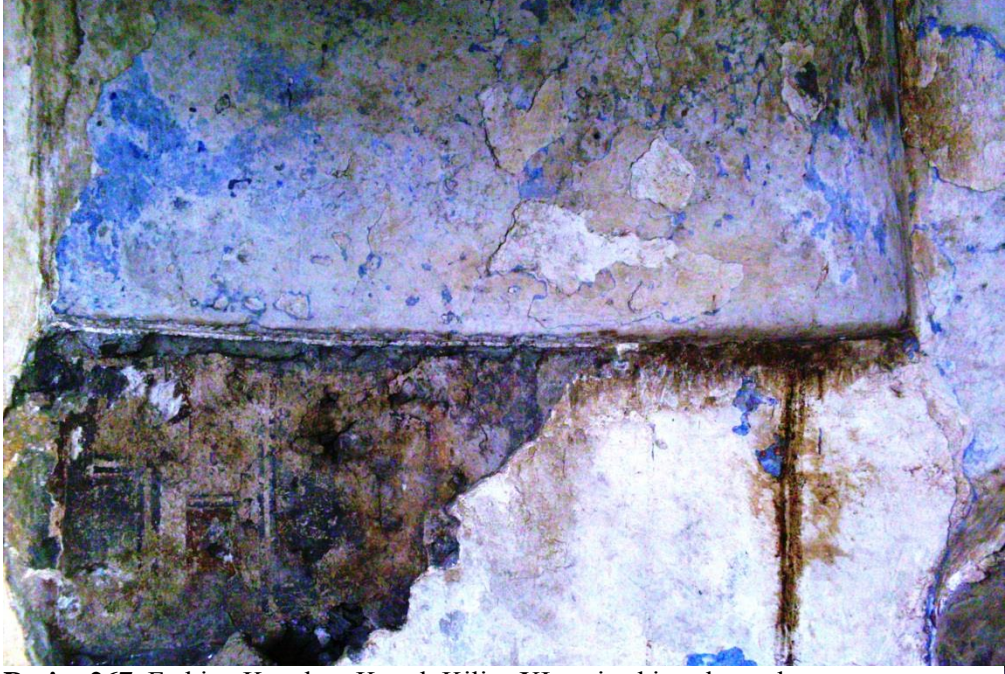
Resim 267. Fethiye Kayaköy Küçük Kilise XI apisteki süsleme detayı

Figürlerdeki dökülmelerden dolayı ne tarz bir kompozisyona sahip olduğu anlaşılamamaktadır.

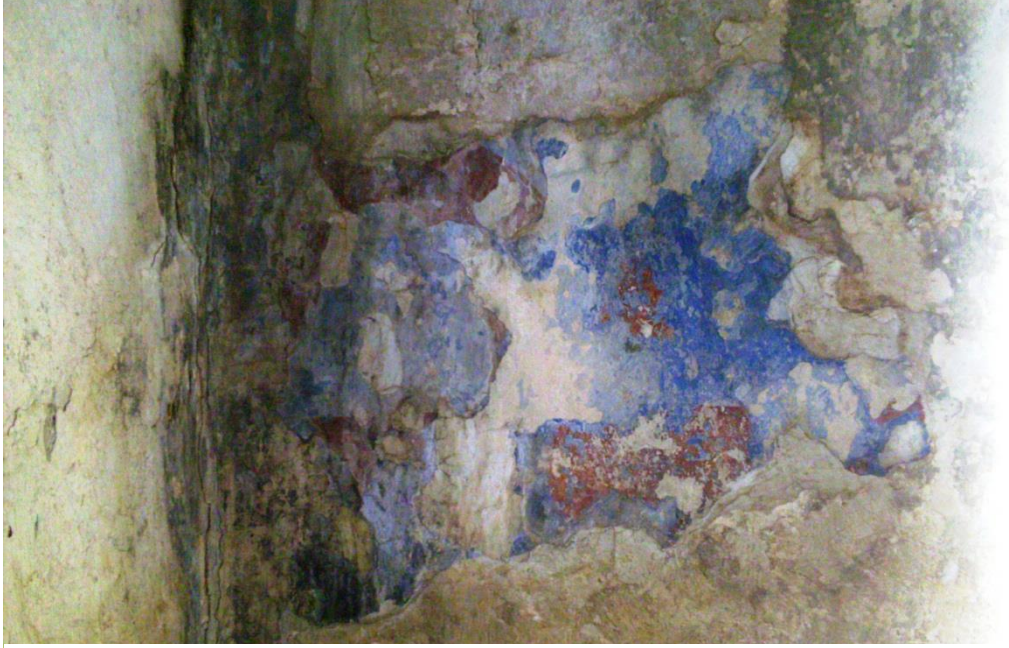
Resim 268. Fethiye Kayaköy Küçük Kilise XI naos girişindeki boya izleri

Yapının tamamında görülebilen boya katmanı mavi renktir. Mavi, kilisenin tüm duvarlarında, bema alanındaki nişlerde ve tonoz alınlığında görülebilmektedir.

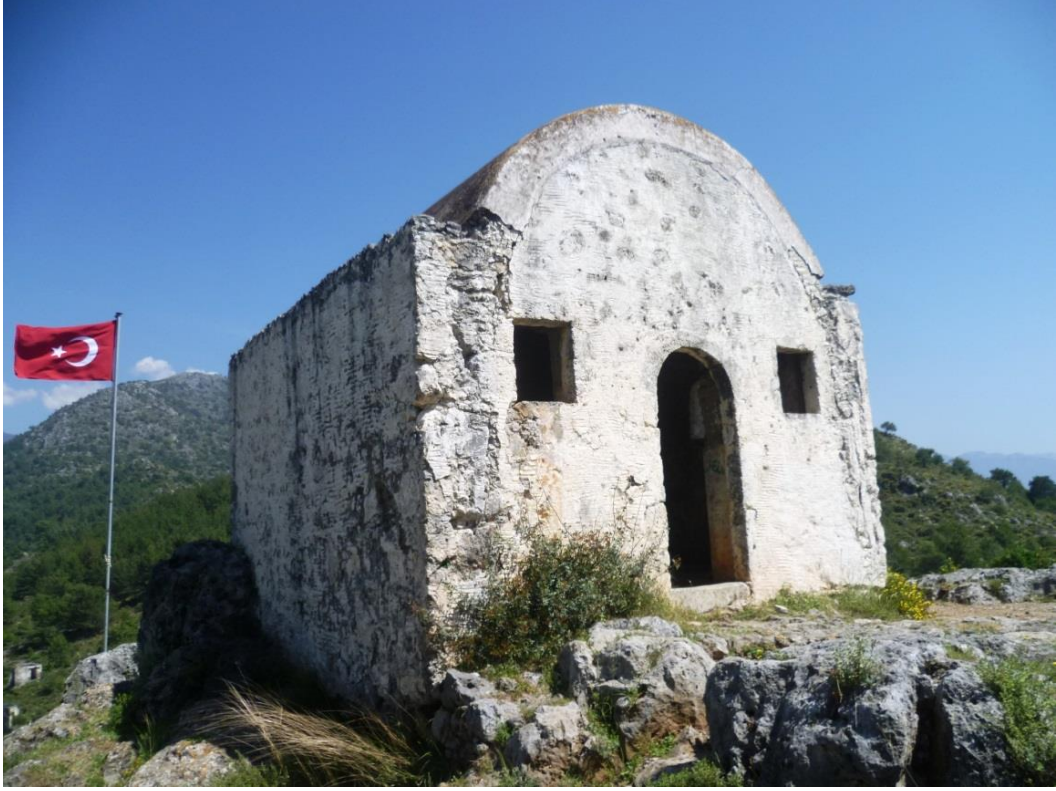
Resim 269. Fethiye Kayaköy Küçük Kilise XII genel görünüşü

Kilise tek nefli, doğu- batı yönünde inşa edilmiştir (Res. 269). Kilise beşik tonozla örtülüdür (Çizim 22)

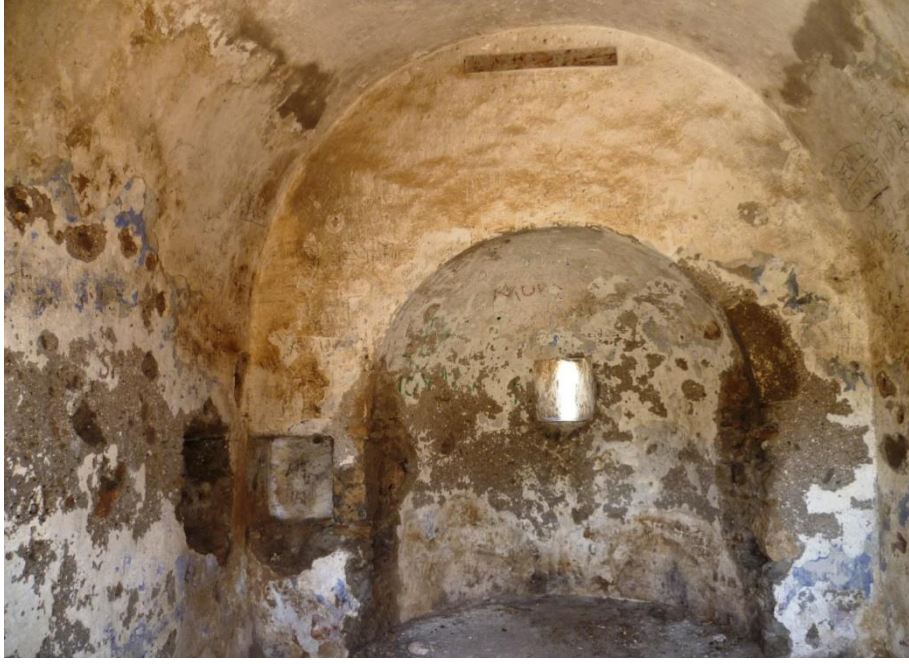
Resim 271. Fethiye Kayaköy Küçük Kilise XII bema

Bema kuzey-güney yönünde dikdörtgendir (Res. 271). Apsis, içeriden ve dışarıdan yarım dairedir. Apsis eksenindeki pencere, dışarıya doğru daralan dikdörtgendir.
