MUĞLA İLİ SINIRLARI İÇİNDEKİ OSMANLI DÖNEMİ KİLİSELERİ

YÜKSEK LİSANS TEZİ

HAZIRLAYAN: NİLGÜN ŞAHİN

TEMMUZ 2013

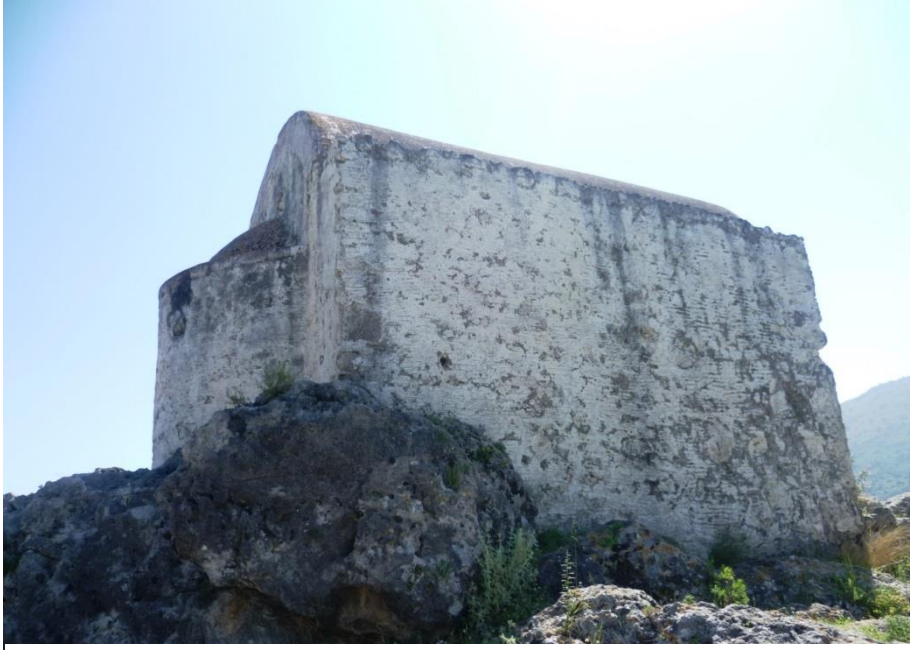
Resim 272. Fethiye Kayaköy Küçük Kilise XII kuzey cephe

Yapının kuzey cephesinde herhangi bir mimari ayrıntıya yer verilmemiştir (Res. 272).

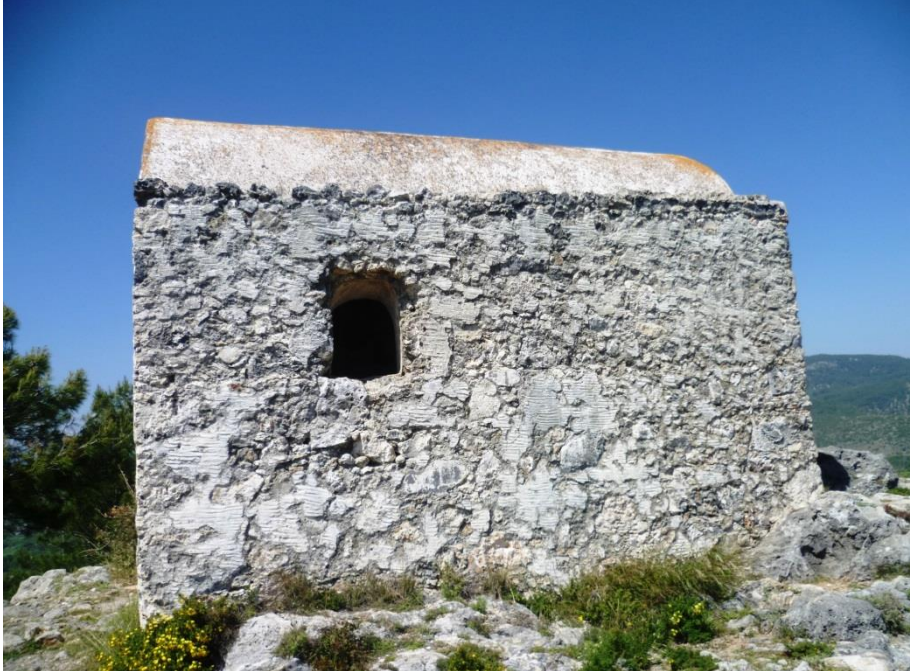
Resim 273. Fethiye Kayaköy Küçük Kilise XII güney cephe

Cephede kullanılan tek mimari ayrıntı dikdörtgen penceredir (Res. 273).

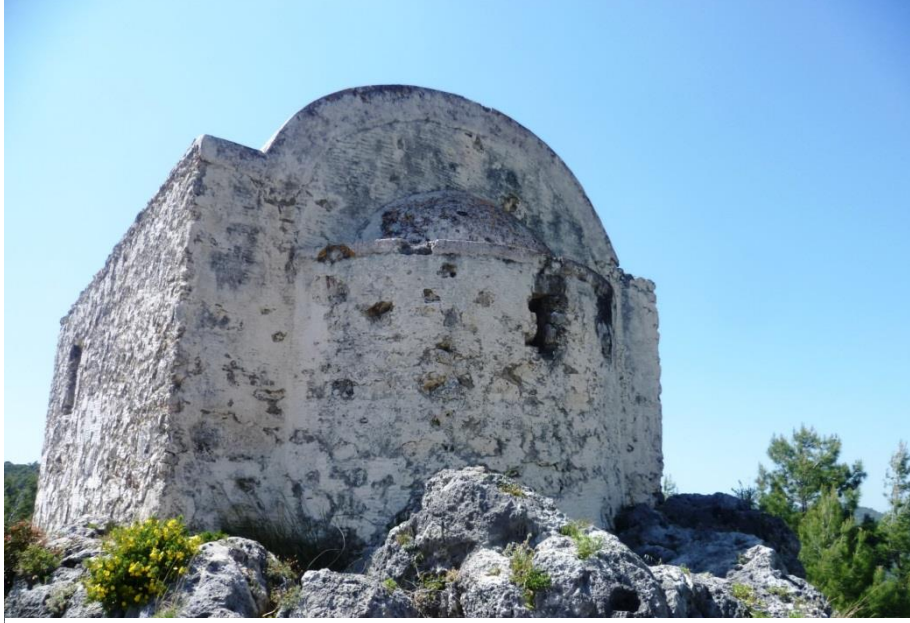
Resim 274. Fethiye Kayaköy Küçük Kilise XII doğu cephe

Cephenin eksenindeki apsis yarım dairedir (Res. 274). Apsis küçük konik bir örtü ile kapatılmıştır. Apsis eksenindeki pencere dikdörtgendir.

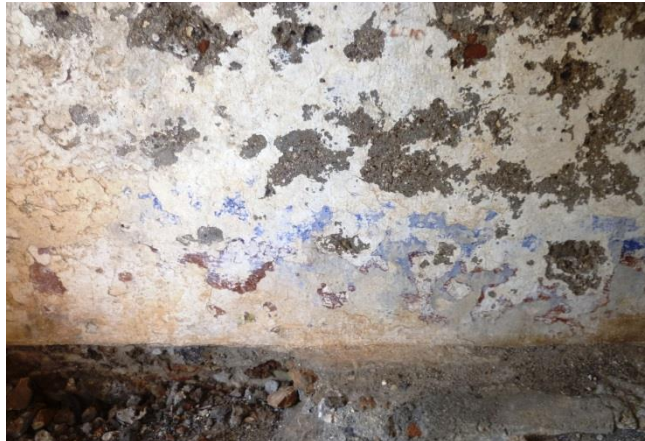
Resim 275. Fethiye Kayaköy Küçük Kilise XII boya izleri

Naosun kuzey duvarında kırmızı boya izleri yer almaktadır (Res.275). Kırmızı ve kahverengi boya ile oluşturulan resimler olasılıkla apsisten itibaren tüm yapıyı U formunda çevrelemektedir. Kırmızı ve kahverenginin kullanıldığı tabakanın üzerinde, mavi boya tabakası görülmektedir.

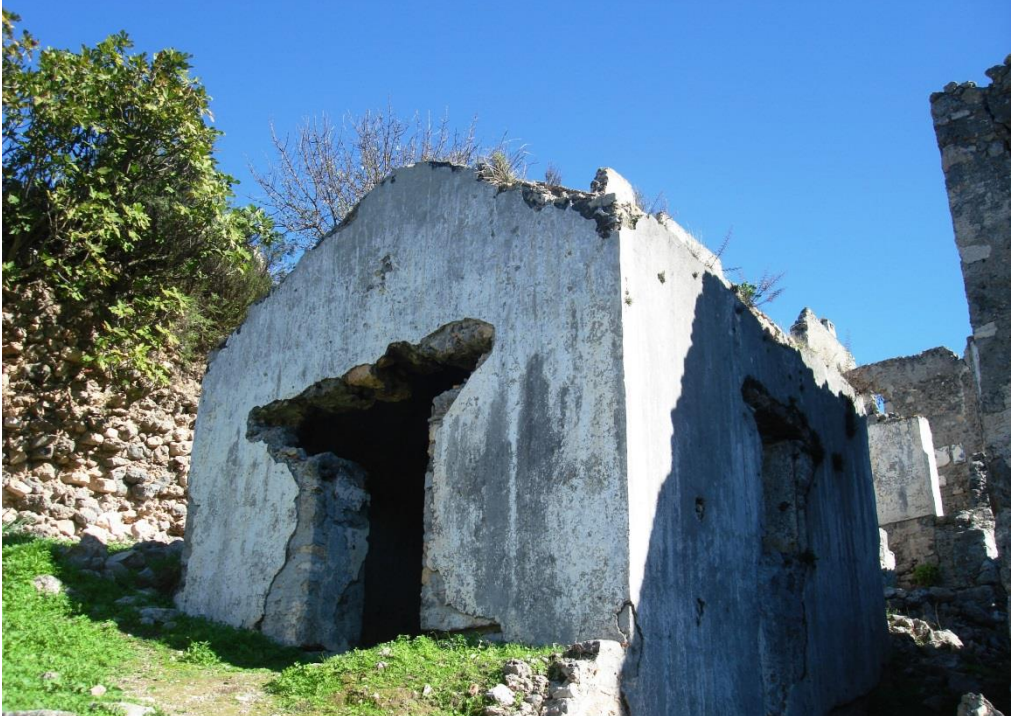
Resim 276. Fethiye Kayaköy Küçük Kilise XIII genel görünüşü

Kilise tek nefli, doğu- batı yönünde inşa edilmiştir (Res. 276). Kilise beşik tonozla örtülüdür (Çizim 23).

Cephenin ekseninde yuvarlak kemerli giriş bölümü bulunmaktadır (Res. 276).

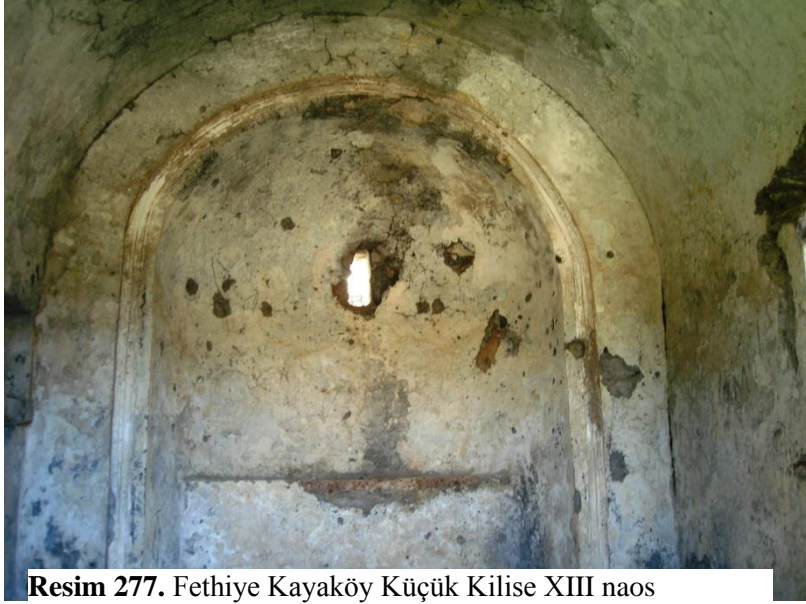
Resim 277. Fethiye Kayaköy Küçük Kilise XIII naos

Doğu- batı yönündeki naos tek neflidir (Res. 277). Naosun batı duvarında, eksen üzerindeki giriş, dikdörtgendir. Naos güney duvarında, eksendeki pencere, dikdörtgendir (Res. 278).

Bema kuzey-güney yönünde dikdörtgendir (Res. 277). Apsis, içeriden ve dışarıdan yarım dairedir. Apsis ekseninde, dikdörtgen bir pencere bulunur. Apsisin kuzeyinde yer alan niş, dikdörtgendir (Res. 279).

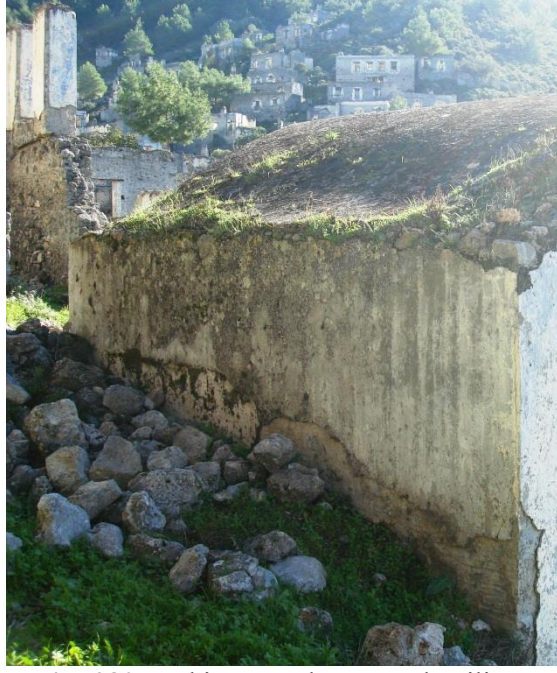
Resim 280. Fethiye Kayaköy Küçük Kilise
XIII kuzey cephe

Cephede dışa açılan herhangi bir mimari ayrıntıya yer verilmemiştir (Res. 280).

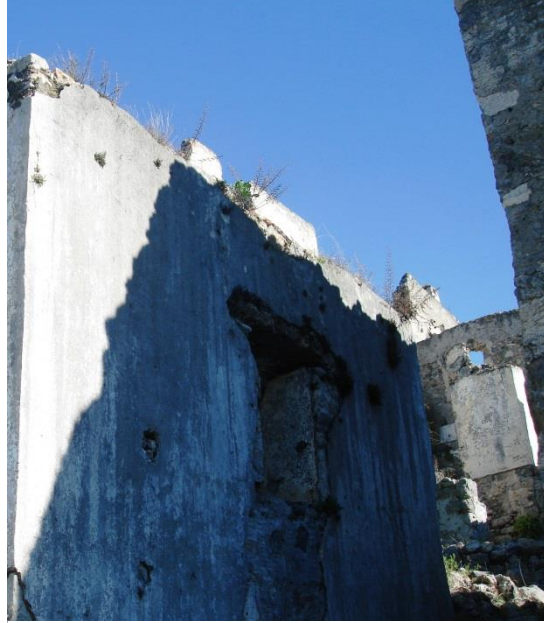
Resim 281. Fethiye Kayaköy Küçük Kilise
XIII güney cephe

Cephenin ekseninde dikdörtgen pencereye yer verilmiştir (Res. 281).

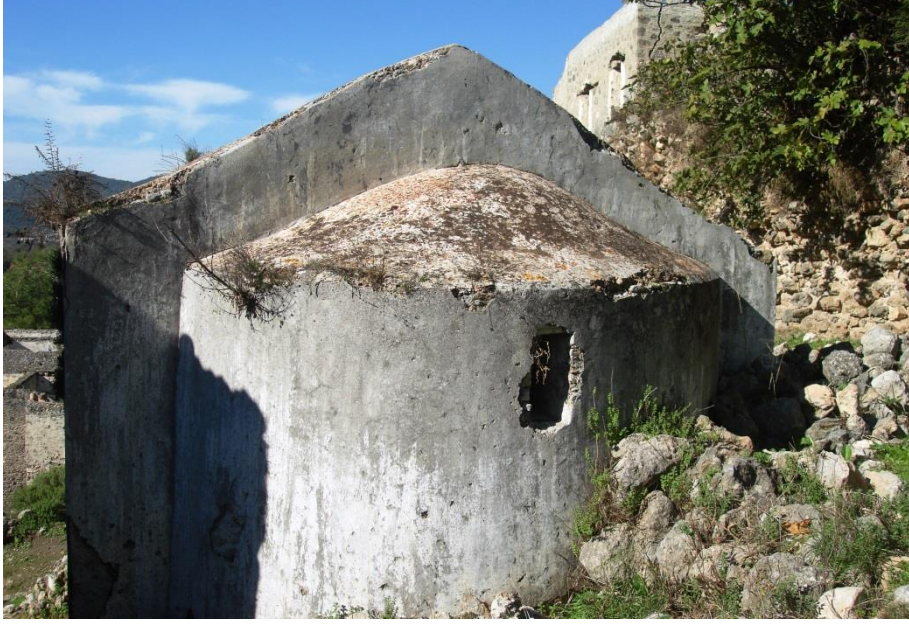
Resim 282. Fethiye Kayaköy Küçük Kilise XIII dođu cephe

Cepenin eksenindeki apsis yarım dairedir (Res. 282). Apsis ile aynı eksen üzerindeki pencere, dikdörtgendir.

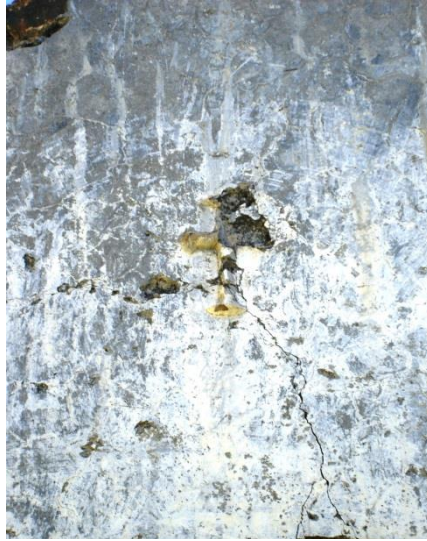
Resim 283. Fethiye Kayaköy Küçük Kilise XIII batı cephesindeki haç motifi

Batı cephesindeki kapının üzerindeki haç motifi, kilisedeki süsleme unsurları arasındadır (Res. 283).

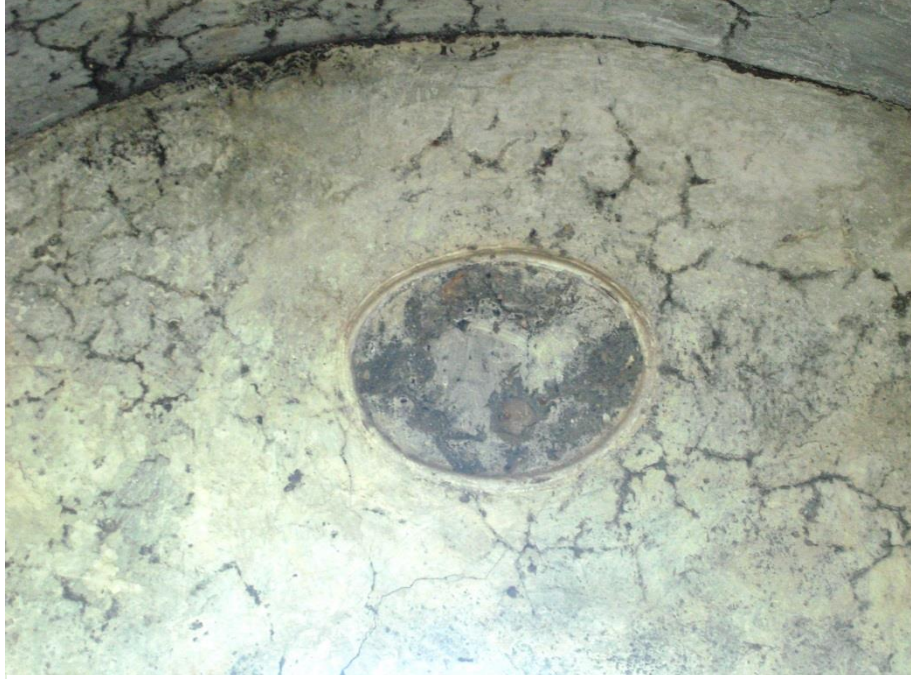
Resim 284. Fethiye Kayaköy Küçük Kilise XIII naos girişindeki madalyon

Kapının naosa bakan iç kısmında yuvarlak bir madalyon bulunmaktadır (Res. 284). Madalyon ince bir silme ile çerçeve içine alınmıştır. Madalyonun içindeki süsleme günümüze ulaşamamıştır.

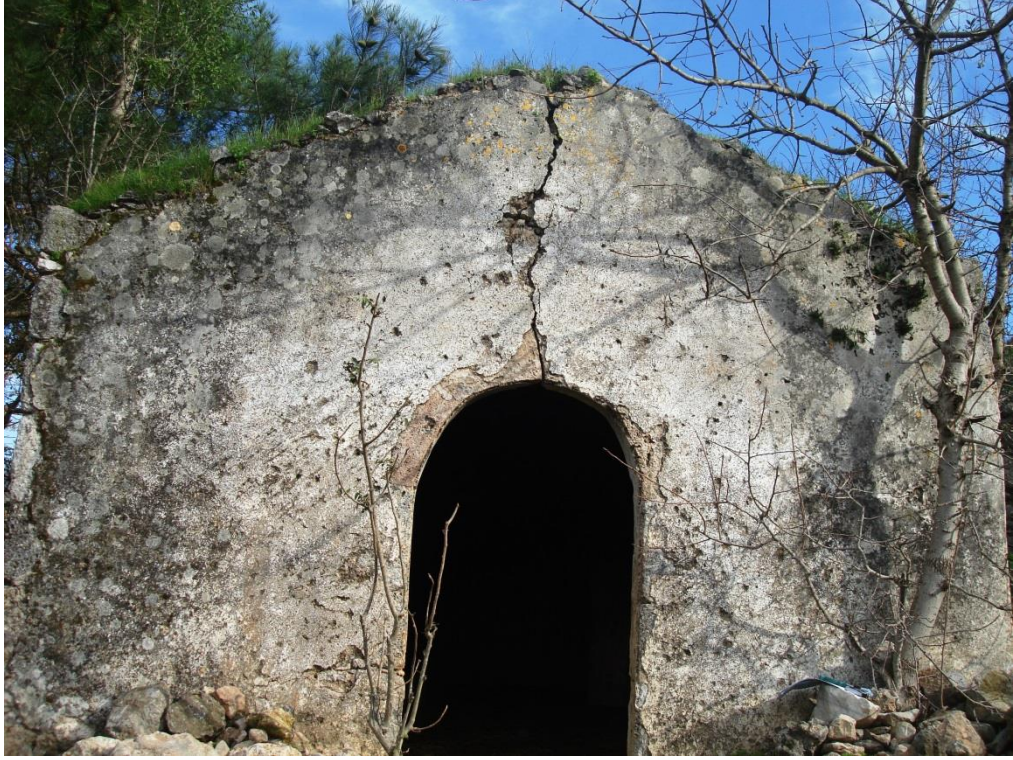
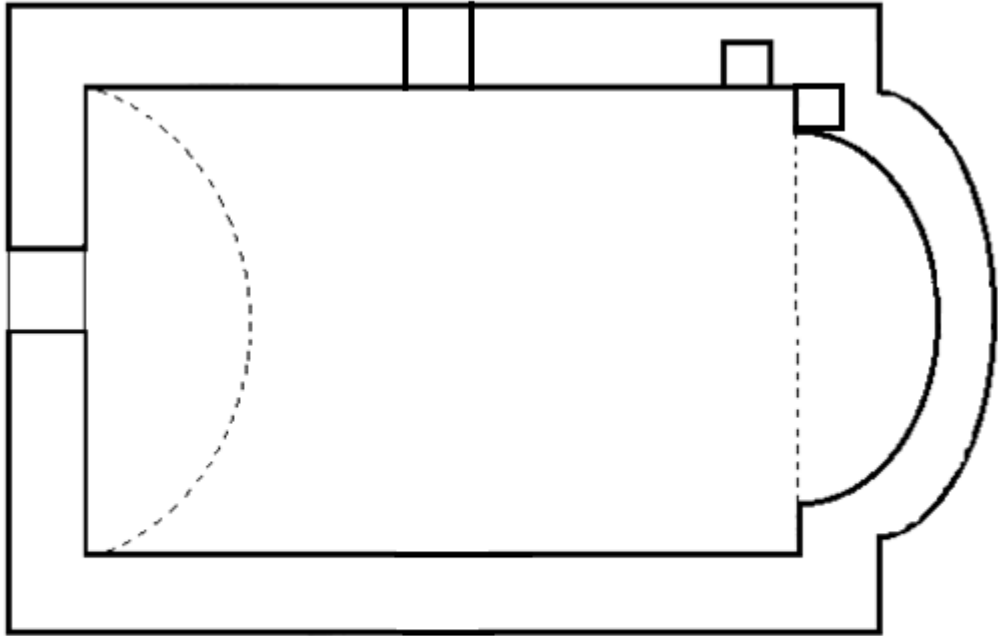
Çizim 24. Fethiye Kayaköy Küçük
Kilise XIV planı (N.Şahin, 2013)

Kilise tek nefli, güneybatı- kuzeydoğu yönünde inşa edilmiştir¹⁹⁸ (Res. 285). Kilise beşik tonozla örtülüdür (Çizim 24).

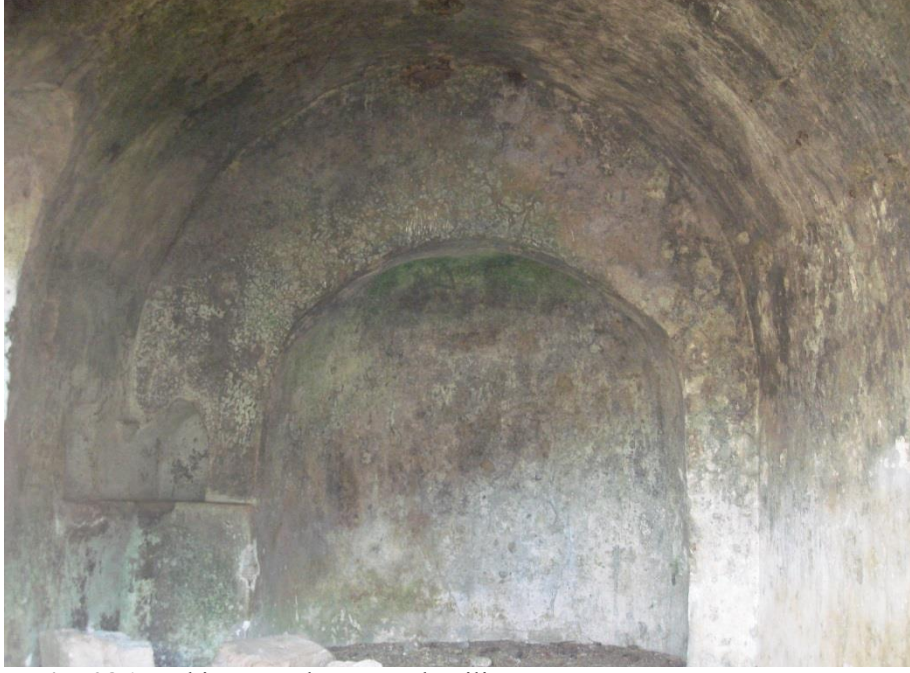
Resim 286. Fethiye Kayaköy Küçük Kilise XIV naos

Doğu- batı yönündeki naos tek neflidir (Res. 286). Naosun batı duvarında, eksen üzerindeki giriş, dikdörtgendir (Res. 285). Naosun kuzey duvarında, eksenin doğusunda yer alan pencere, dikdörtgendir (Res. 287).

Bema kuzey-güney yönünde dikdörtgendir (Res. 286). Eksen üzerindeki apsis, içeriden ve dışarıdan yarım dairedir. Apsisin kuzey ve kuzeybatısında eş yükseklikte, eş değerde iki dikdörtgen niş bulunur (Res. 288).

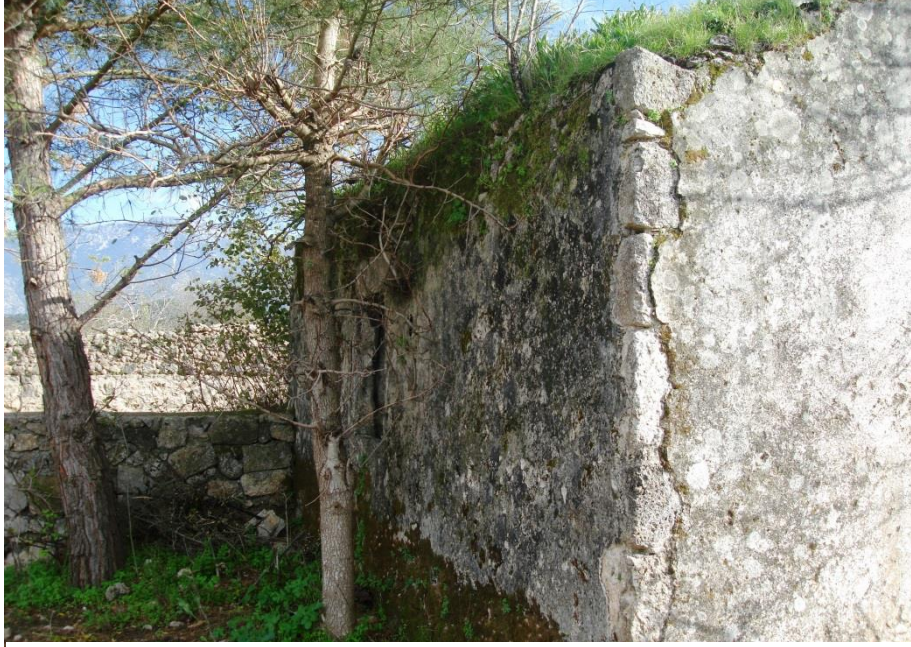
Resim 289. Fethiye Kayaköy Küçük Kilise XIV kuzey cephe

Cephede eş değerde, eş yükseklikte dikdörtgen iki pencere bulunur(Res. 289).

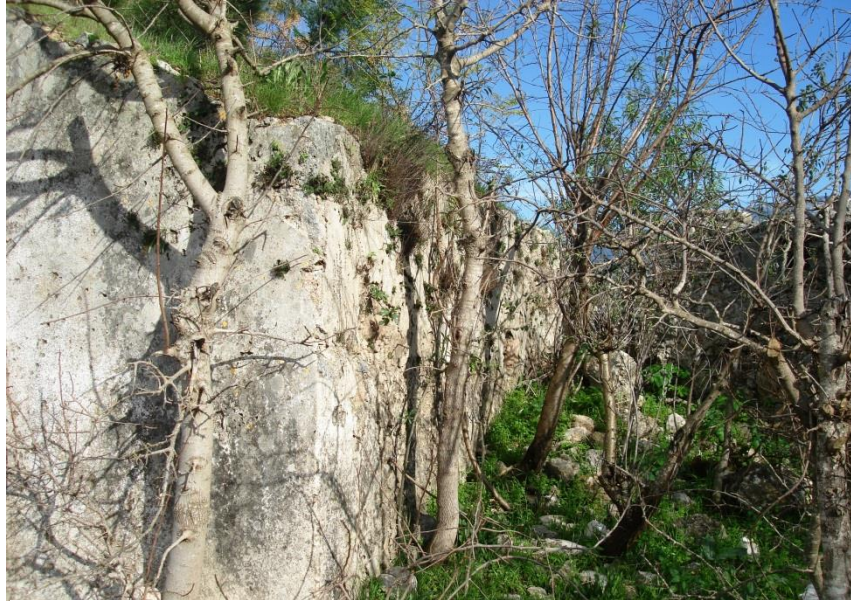
Resim 290. Fethiye Kayaköy Küçük Kilise XIV güney cephe

Cephede dışarıya açılan herhangi bir mimari ayrıntı bulunmamaktadır (Res. 290).

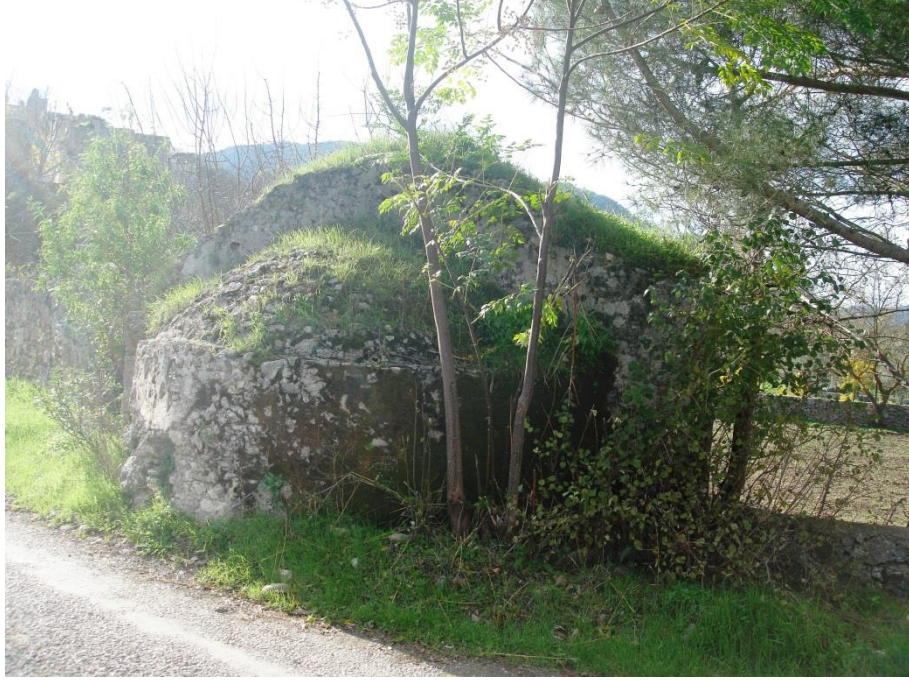
Resim 291. Fethiye Kayaköy Küçük Kilise XIV doğu cephe

Cephenin eksenindeki apsis yarım dairedir (Res. 291). Apsisin üzerinde konik bir örtü bulunmaktadır.

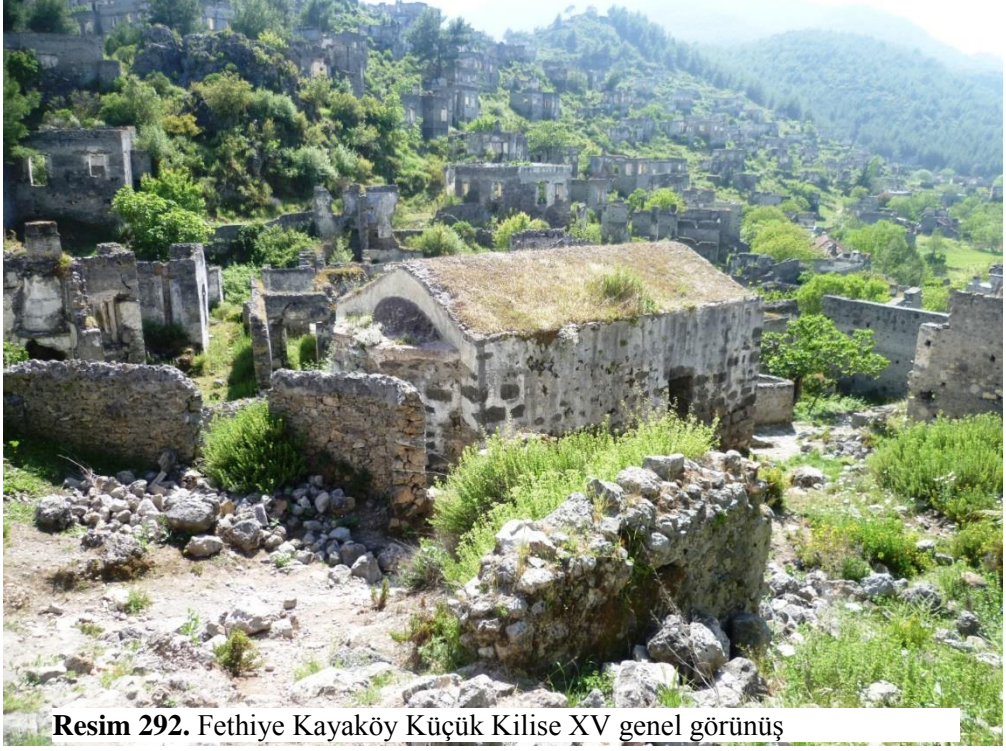
Resim 292. Fethiye Kayaköy Küçük Kilise XV genel görünüş

Kilise tek nefli, doğu- batı yönünde inşa edilmiştir (Res. 292). Kilise beşik tonozla örtülüdür (Çizim 25).

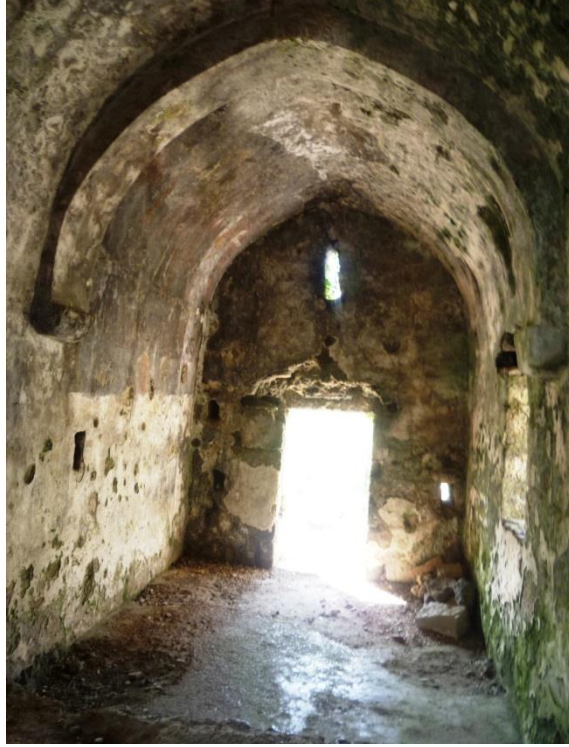
Resim 293. Fethiye Kayaköy Küçük Kilise XV naos

Naos doğu-batı doğrultusunda, dikdörtgendir (Res. 293). Naosun batı duvarında, eksen üzerindeki giriş, dikdörtgendir. Giriş ile aynı eksen üzerinde, küçük dikdörtgen bir pencere bulunur.

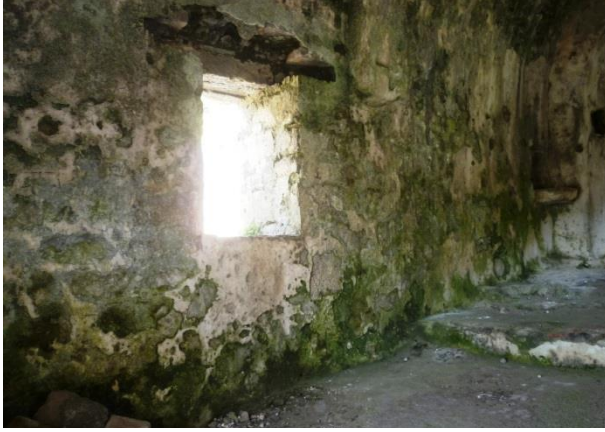
Resim 294. Fethiye Kayaköy Küçük Kilise XV kuzey duvarındaki pencere

Naosun kuzey ve güney duvarında iki pencere bulunur. Kuzey duvarında, eksenin batısında yer alan pencere, dikdörtgendir (Res. 294). Güney duvarındaki, eksenin doğusundaki pencere ise yuvarlak kemerlidir (Res. 295).

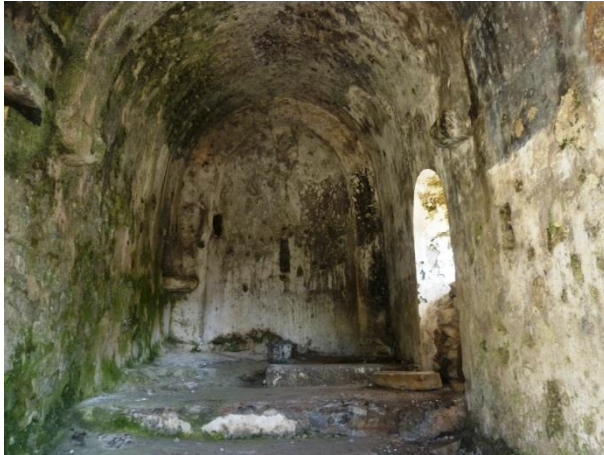
Resim 296. Fethiye Kayaköy Küçük Kilise XV bema

Kuzey- güney yönünde, dikdörtgen bema, naostan yüksektir (Res. 296). Eksendeki apsis, içeride yarım daire, dışarıda üç köşelidir. Apsisin kuzeyindeki niş, dikdörtgendir (Res. 297).

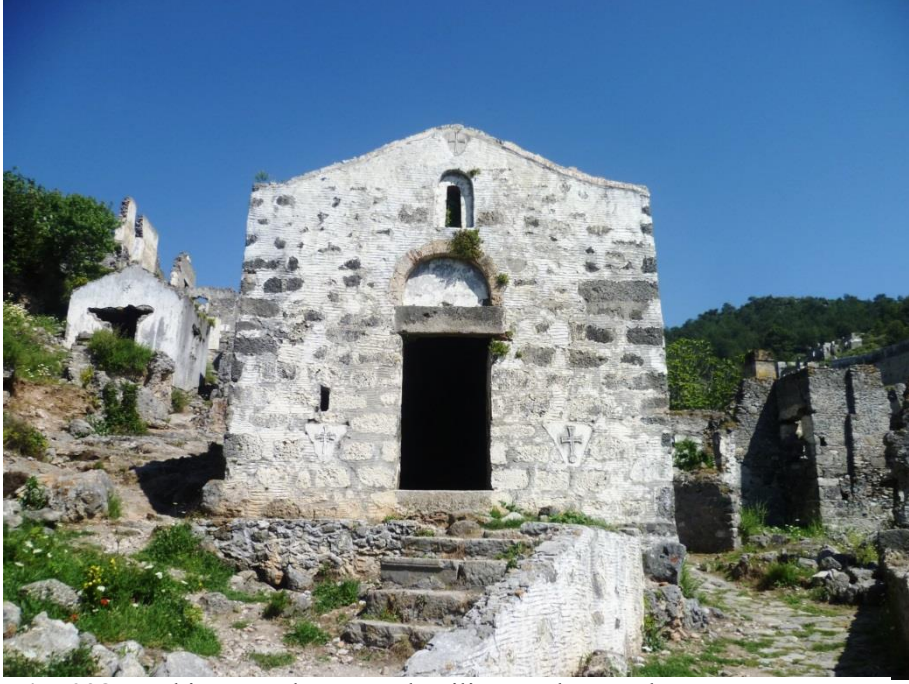
Resim 298. Fethiye Kayaköy Küçük Kilise XV batı cephe

Cephenin eksenindeki giriş, dikdörtgendir (Res. 298). Giriş ile aynı eksen üzerindeki pencere, yuvarlak kemerlidir.

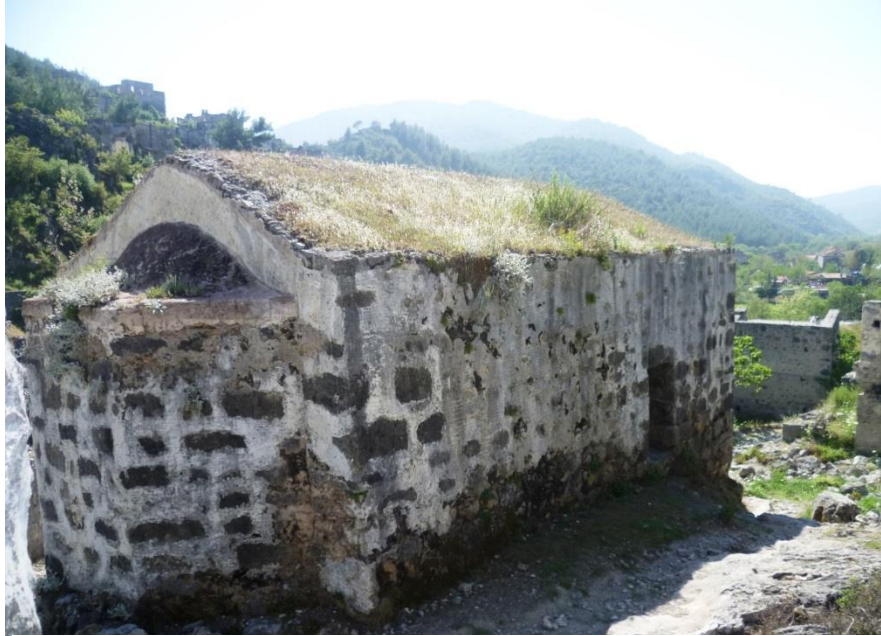
Resim 299. Fethiye Kayaköy Küçük Kilise XV kuzey cephe

Cephe ekseninin batısındaki pencere dikdörtgendir (Res. 299)

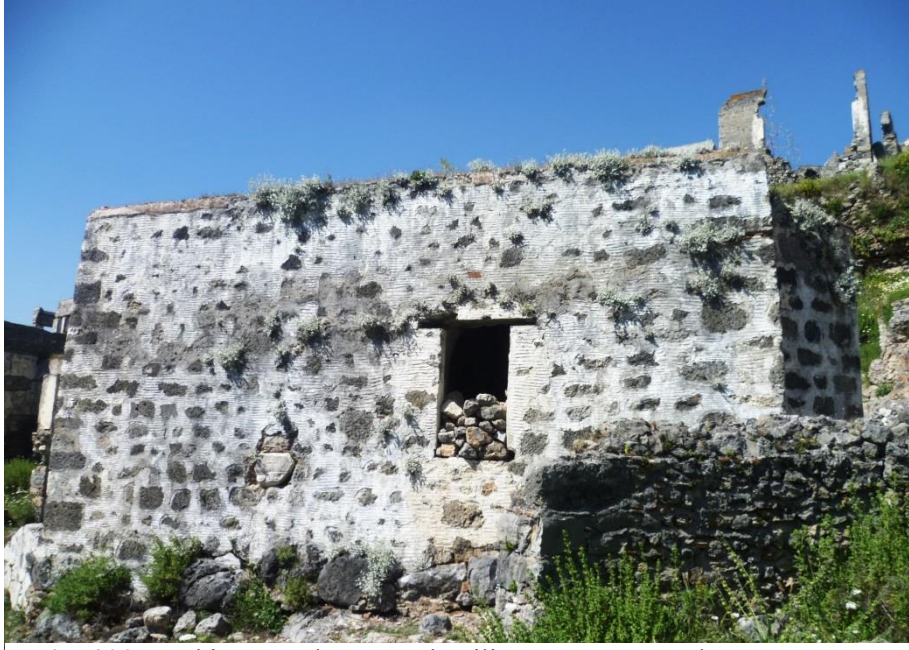
Resim 300. Fethiye Kayaköy Küçük Kilise XV güney cephe

Kilisenin güney cephesinde dışa açılan tek ayrıntı dikdörtgen penceredir (Res. 300).

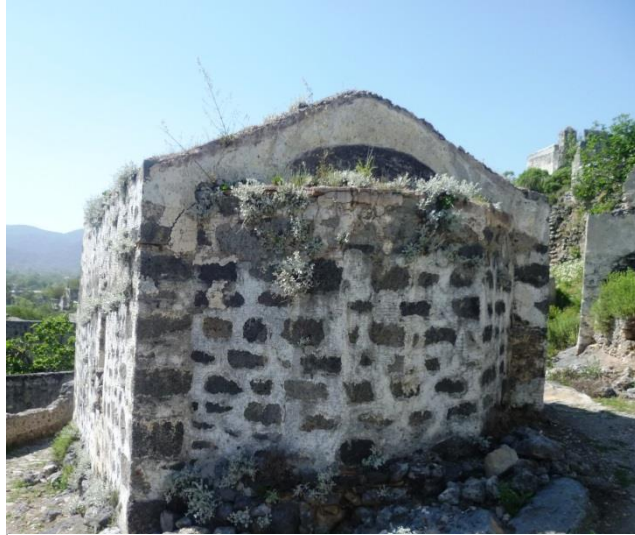
Resim 301. Fethiye Kayaköy Küçük Kilise XV doğu cephe

Naos eksenindeki yarım daire planlı apsis, dışarıda üç köşelidir (Res.301).

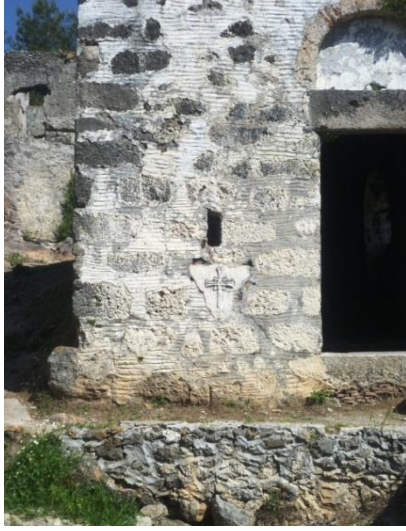
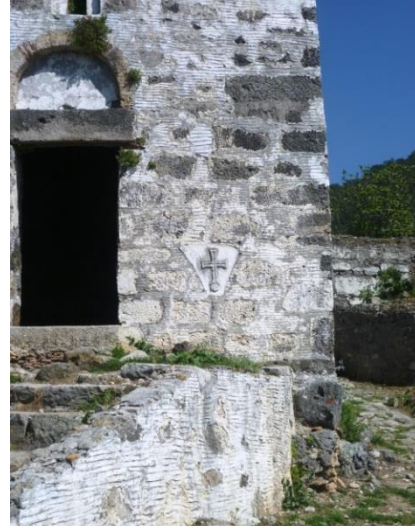
Kilisenin batı cephesinde devşirme malzeme üzerinde kullanılan üç adet haç motifine yer verilmiştir. Süslemelerden ikisi girişin kuzey ve güneyinde, diğeri girişin üzerindeki tonoz alınlığında yer almaktadır (Res. 302-303).

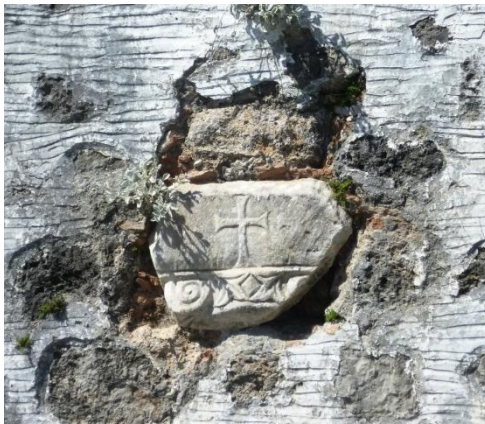
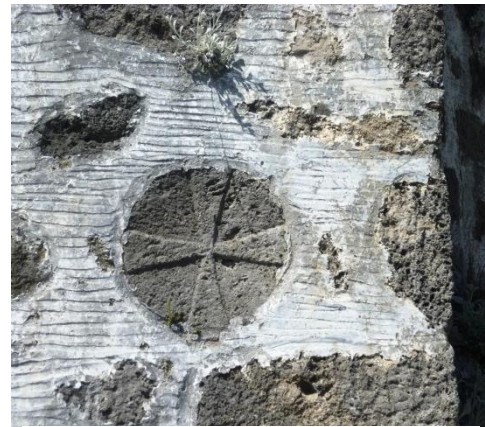
Süsleme elemanı olarak haç motiflerinin görüldüğü bir diğer cephe güney cephesidir. Bu cephede kullanılan iki haç motifini hem malzeme olarak hem de form olarak birbirinden farklı özelliklere sahiptir. Güney cephesindeki süslemeler pencerenin doğusunda ve batısında yer almaktadır (Res. 304-305).

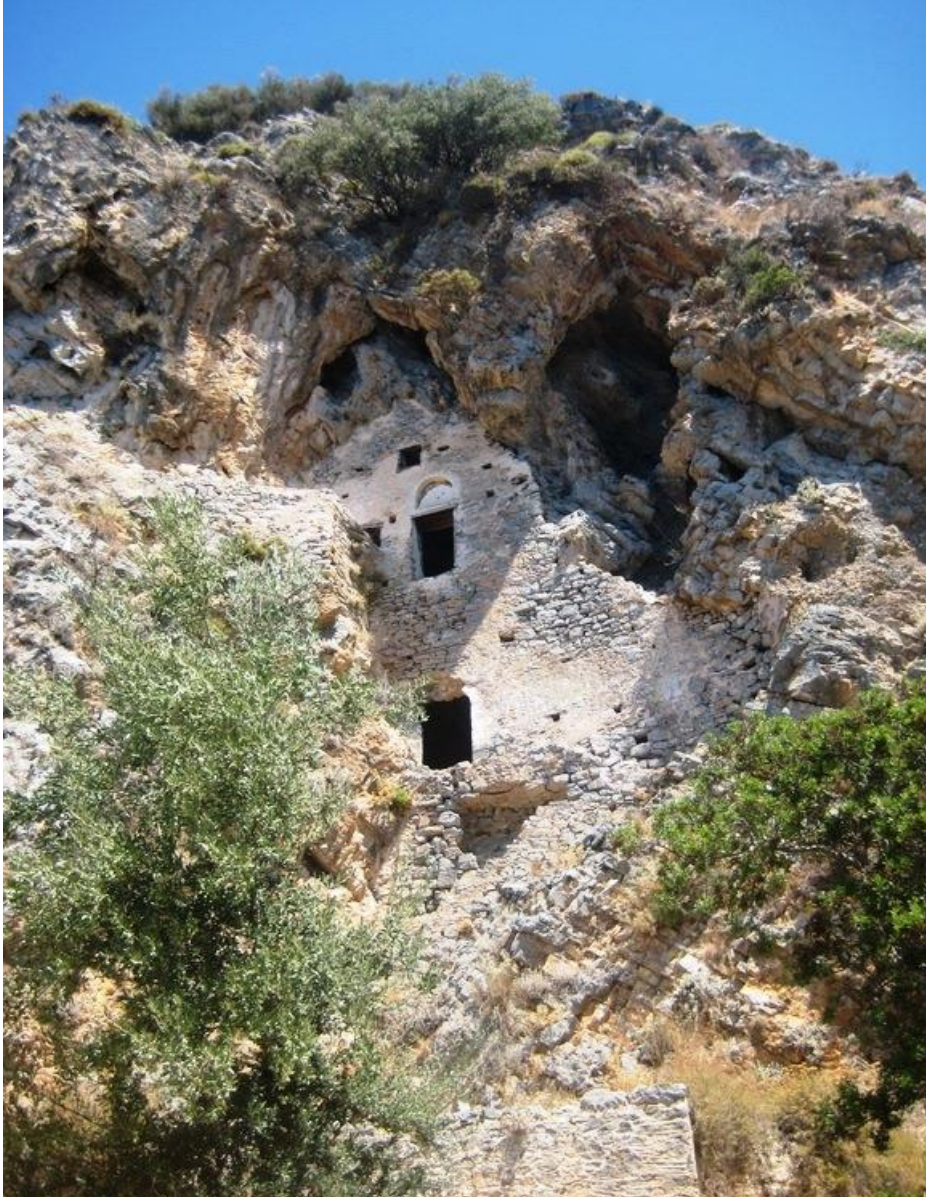
Resim 306. Fethiye Afkule Manastırı Yukarı Kilise genel görünüşü

Kilise tek nefli, doğu-batı yönünde, uzunlamasına dikdörtgendir. (Res. 306).

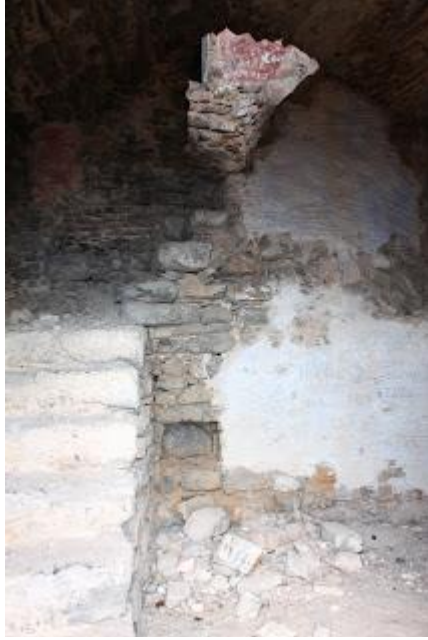
Resim 307. Fethiye Afkule Manastırının Yukarı Kilisesi merdivenin detayı

Kilise manastırın doğusunda ve üst katında yer almaktadır. Manastır ile bağlantısını sağlayan bir merdiven kuruluşu bulunmaktadır (Res. 307). Yapı merdivenin sonundaki odanın kuzeyinde yer almaktadır. Naosa dikdörtgen planlı bir kapı vasıtası ile giriş yapılmaktadır (Res. 308).

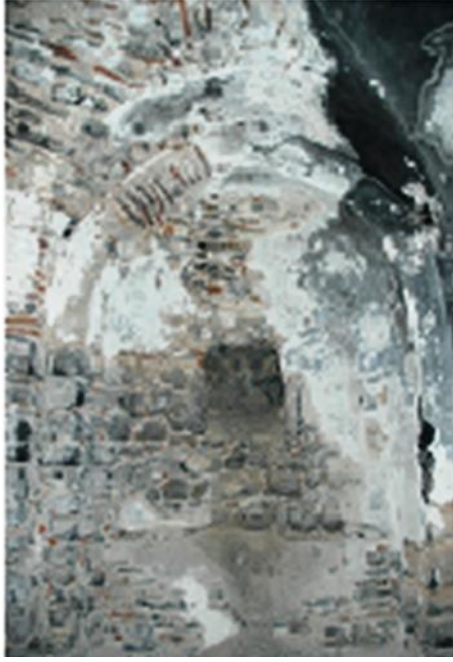
Resim 309. Fethiye Afkule Manastırı Yukarı Kilise apsis

Bemadaki apsis yarım dairedir (Res. 309). Bema örtüsünde kaburgalı çapraz tonozlar kullanılmıştır (Res. 310).

Apsisin temel seviyesinde köşeli yığma duvar kullanılmış, üst seviyesinde, apsis kemerinde kırmızı taşlar bir araya getirilmiştir.

Bemadaki apsisde almasıık teknik kullanılmıştır. Diğer duvarlar ana kaya oyularak meydana getirilmiştir.

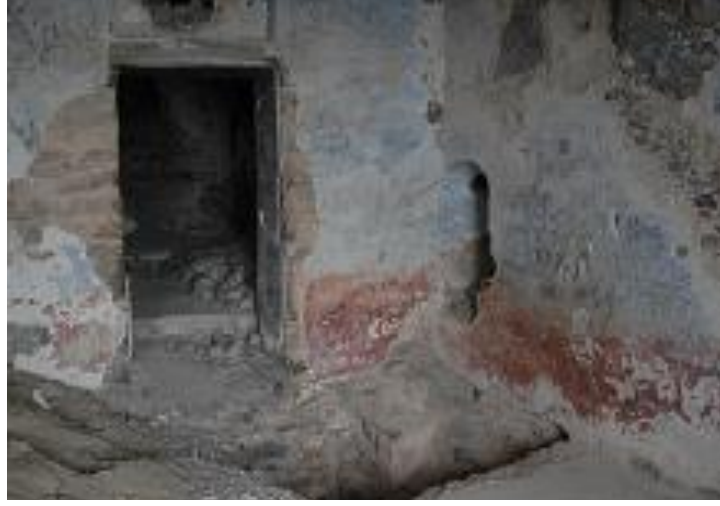
Resim 311. Fethiye Afkule Manastırı Yukarı Kilise boya izleri

Kilisenin giriş bölümünde yoğun bir biçimde boya izlerine ulaşılmıştır (Res. 311). Kullanılan resim programı anlaşılammakla birlikte iki boya tabakası tespit edilmiştir. Alttaki tabakada kullanılan ana renk kırmızı ve kahverengi, üst tabakada kullanılan ana renk mavidir.

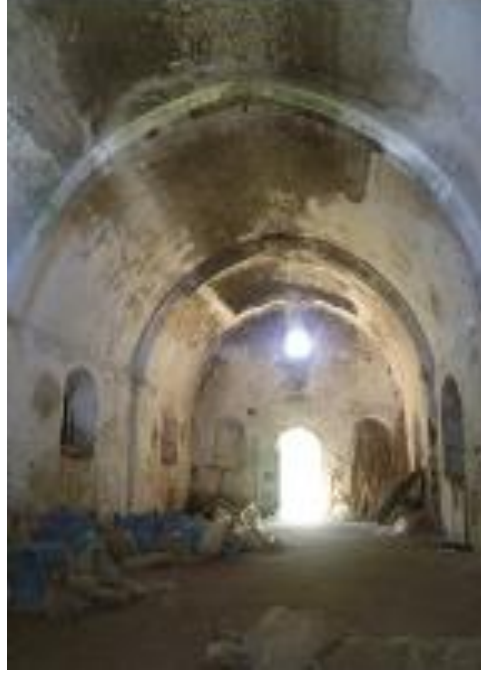
Resim 313. Datça Hızırşah Kilisesi naos

Doğu- batı yönündeki naos tek neflidir (Res. 313). Naos beşik tonozla örtülüdür. Naos, kuzey ve güney duvarında, karşılıklı, yarım yuvarlak kesitli dört duvar payesi ve payeler üzerine atılan kemerler ile eş genişlikte üç bölüme ayrılmıştır.

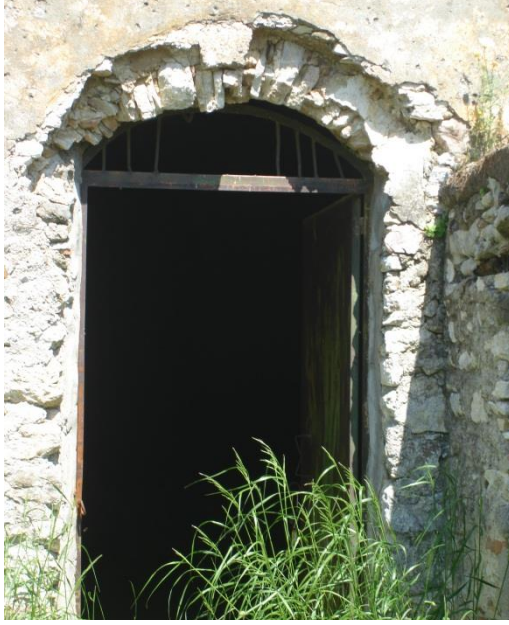
Resim 314. Datça Hızırşah Kilisesi naos girişi

Naosun batı duvarında eksen üzerindeki giriş yuvarlak kemerlidir (Res. 314).

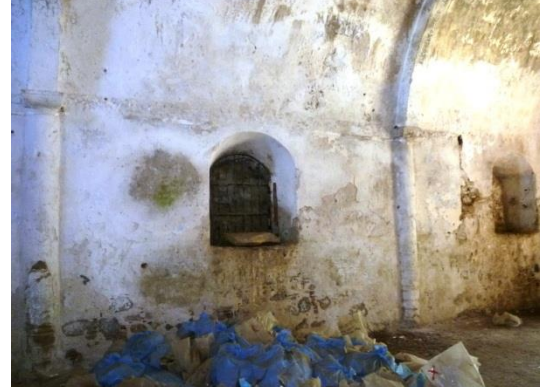
Resim 315. Datça Hızırşah Kilisesi naos pencere ve silme detayı

Naosun kuzey ve güney duvarlarında yer alan, karşılıklı, eş planlı, eş yükseklikteki altı pencere, daha sonraki düzenlemelerle kapatılmış olup; yuvarlak kemerli nişlere dönüştürülmüştür (Res. 315).

Kemerlerin üzengi seviyesinde başlayan silme, naos, bema ve apsisi çevrelemektedir. Silmenin altında kalan bölüme naosun giriş kapısı ve pencereler yerleştirilmiştir.

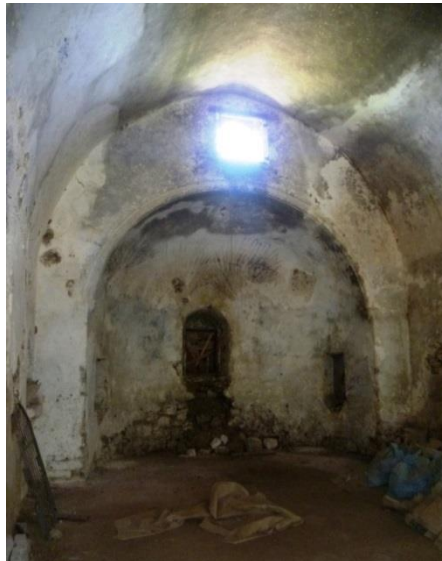
Resim 316. Datça Hızırşah Kilisesi bema

Bema kuzey- güney yönünde dikdörtgendir (Res. 316). Eksendeki apsis, içeriden yarım daire, dışarıdan yedi köşelidir. Apsis ekseni ile aynı eksende yer alan pencere yuvarlaktır.

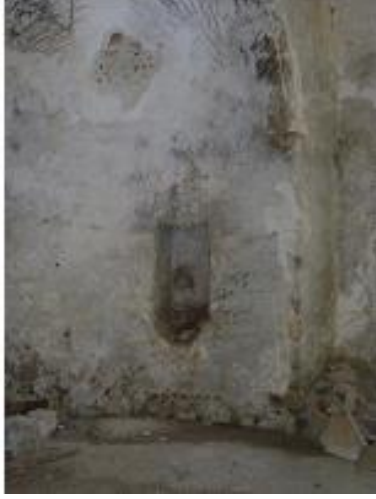
Resim 317. Datça Hızırşah Kilisesi bemadaki niş detayı

Bemada üç niş bulunmaktadır. Apsis kemeri içinde yer alan nişler, eş planlı, eş yükseklikte, dikdörtgendir (Res. 317). Apsisin kuzeyindeki niş ise yuvarlak kemerlidir (Res. 318).

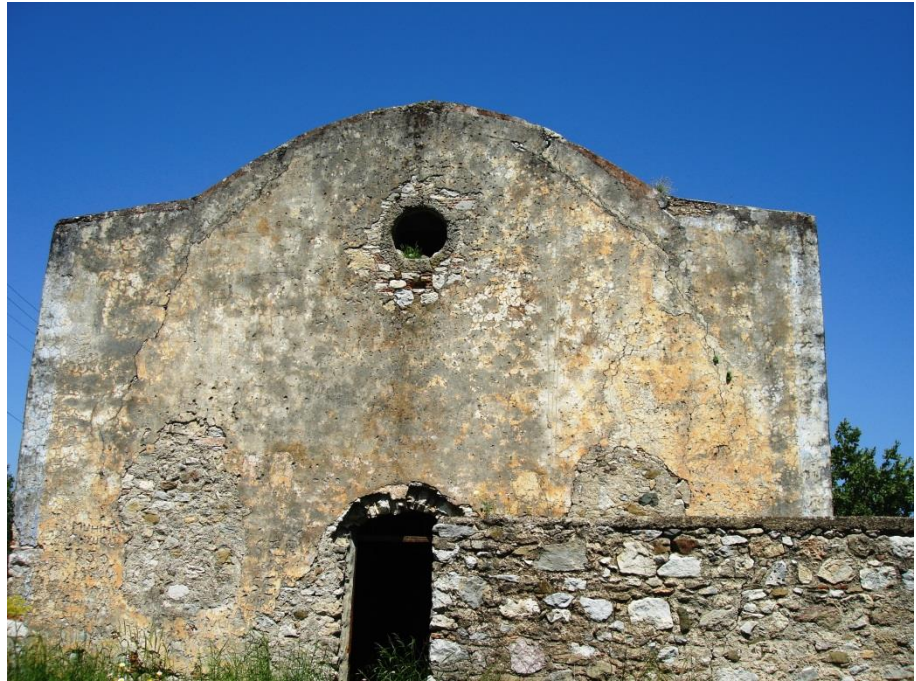
Resim 319. Datça Hızırşah Kilisesi batı cephe

Cephenin ekseninde yuvarlak kemerli giriş bölümü bulunmaktadır (Res. 319). Girişin üzerindeki pencere yuvarlaktır.

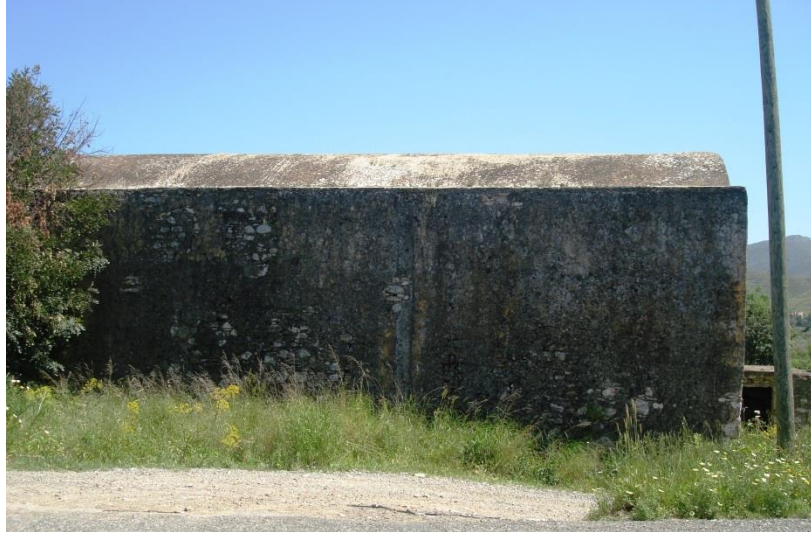
Resim 320. Datça Hızırşah Kilisesi kuzey cephe

Kilisenin kuzey cephesi mevcut durumda herhangi bir mimari ayrıntı ortaya koymamaktadır (Res. 320).

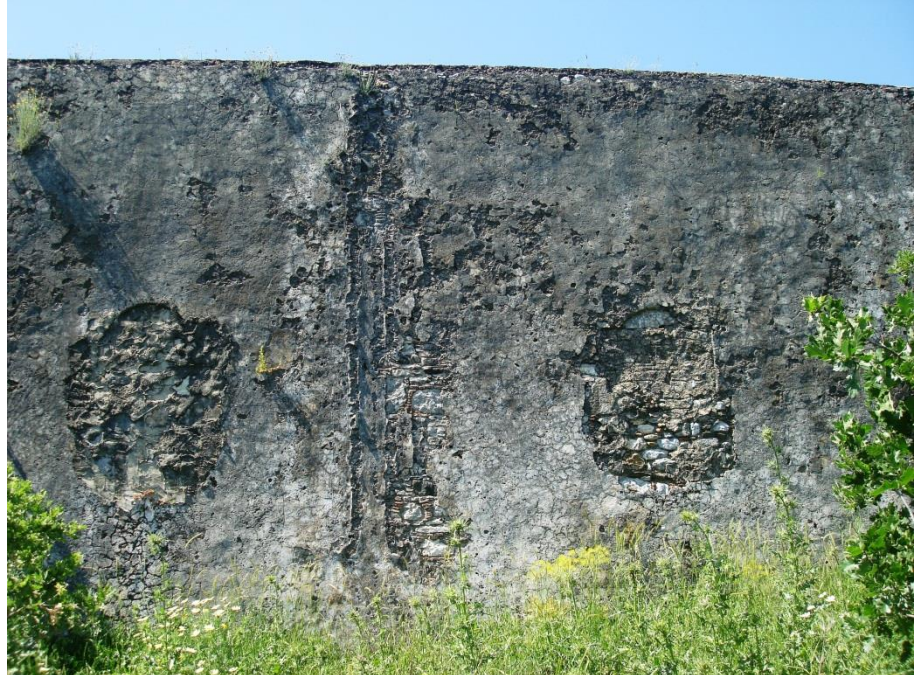
Resim 321. Datça Hızırşah Kilisesi güney cephe

Kilisenin güney cephesi, kuzey cephesi ile benzer plan özelliği ortaya koymaktadır (Res. 321).

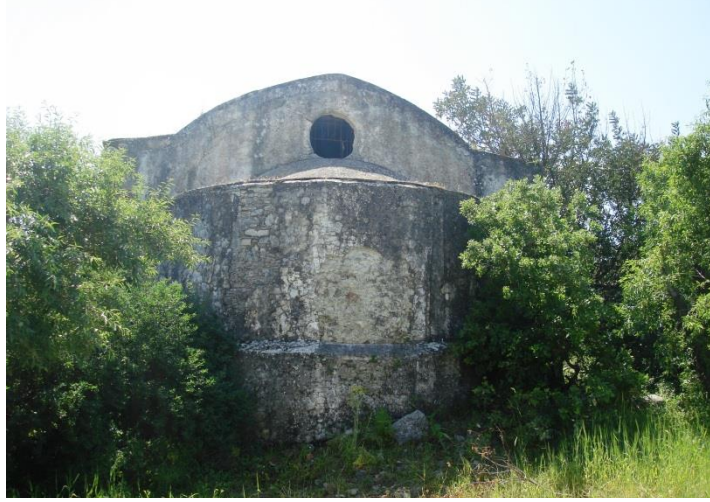
Resim 322. Datça Hızırşah Kilisesi doğu cephe

Cephenin ekseninde yedi köşeli apsis bulunur (Res. 322). Apsis konik bir örtü ile örtülmektedir. Doğu cephesindeki son kademe apsis yuvarlağından daha geride planlanmış tonoz alınlığından oluşmaktadır. Alınlık merkezinde yuvarlak bir düzenlemeye sahip pencere kuruluşuna yer verilmiştir

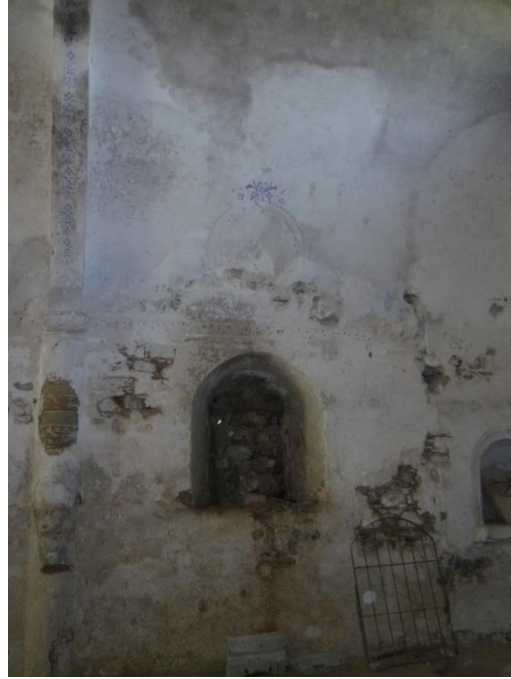
Resim 323. Datça Hızırşah Kilisesi madalyon detayı

Payeler arasındaki silme kuşağı tüm yapıyı U formunda çevrelemektedir. Silme kuşağı üzerinde kapatılan her bir pencere yuvarlak madalyonlarla süslenmiştir (Res.323).

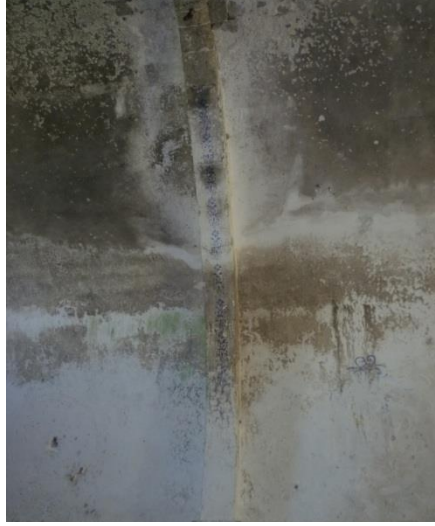
Resim 324. Datça Hızırşah Kilisesi kemer süslemeleri

Kilisenin süsleme detayları arasında yer alan stilize bitki motifleri; payelerin taşıdığı kemerler üzerine de yerleştirilmiştir (Res. 324). Süslemede kullanılan renk mavidir. Kullanılan süslemeler yanlara doğru yayılan bitkiler ve üzerindeki çiçek deseninden ibarettir.
