MUĞLA İLİ SINIRLARI İÇİNDEKİ OSMANLI DÖNEMİ KİLİSELERİ

YÜKSEK LİSANS TEZİ

HAZIRLAYAN: NİLGÜN ŞAHİN

TEMMUZ 2013

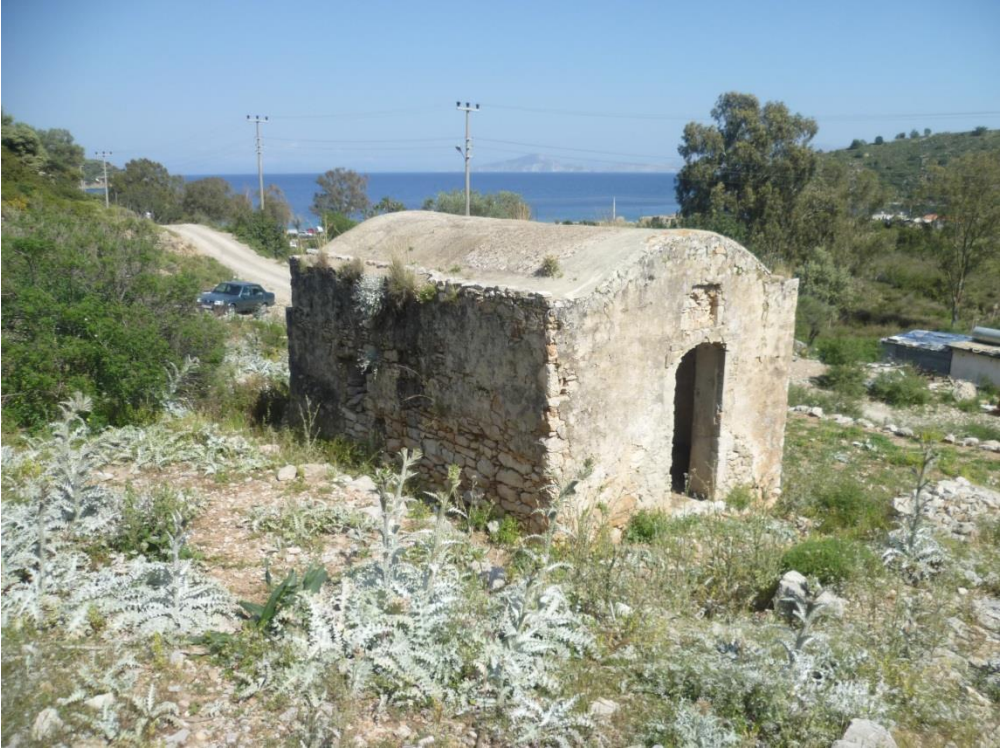
Resim 325. Datça Kargı Koyu Küçük Kilise genel görünüş

Kilise tek nefli, doğu-batı yönünde inşa edilmiştir (Res. 325). Kilise beşik tonozla örtülüdür (Çizim 27).

Doğu- batı yönündeki naos tek neflidir (Res.326). Kilisenin girişi, naosun batı ekseninde, yuvarlak kemerlidir (Res.325).

Cephenin ekseninde yuvarlak kemerli giriş bölümü bulunmaktadır (Res. 325).

Kilisenin kuzey cephesinde yer alan tek ayrıntı dikdörtgen planlı penceredir (Res. 325).

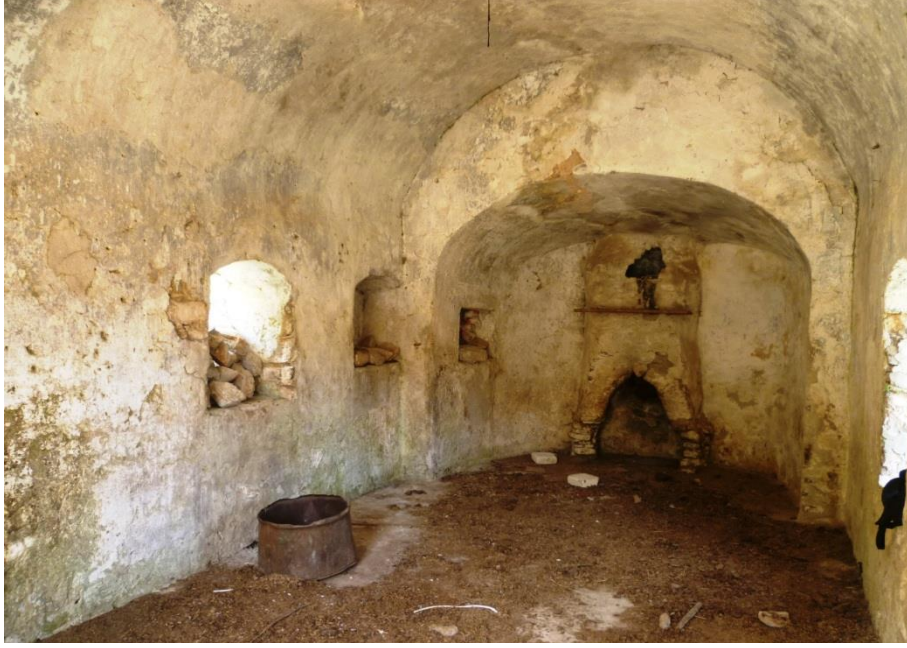
Resim 327. Datça Kargı Koyu Küçük Kilise bema

Bema alanında yer alan apsis, yarım daire planlıdır (Res.327). Apsis kemeri üst örtüdeki tonozun bittiği noktada basık bir kemerle sınırlandırılmıştır. Apsisin merkezinde yer alan pencere sonradan kapatılmıştır.

Kilise dini vasfını yitirdikten sonra, konut ve hayvan barınağı olarak kullanılmıştır. Apsis eksenine eklenen şömine daha sonraki döneme aittir.

Bema alanında iki adet niş bulunmaktadır (Res. 327). Nişlerden bir tanesi apsis yuvarlağının içinde, diğeri ise apsisin kuzeyindedir. Apsis yuvarlağının içindeki niş kare planlı, apsisin kuzeyindeki niş ise dikdörtgen planlı basık bir kemer ile sonlanmaktadır.

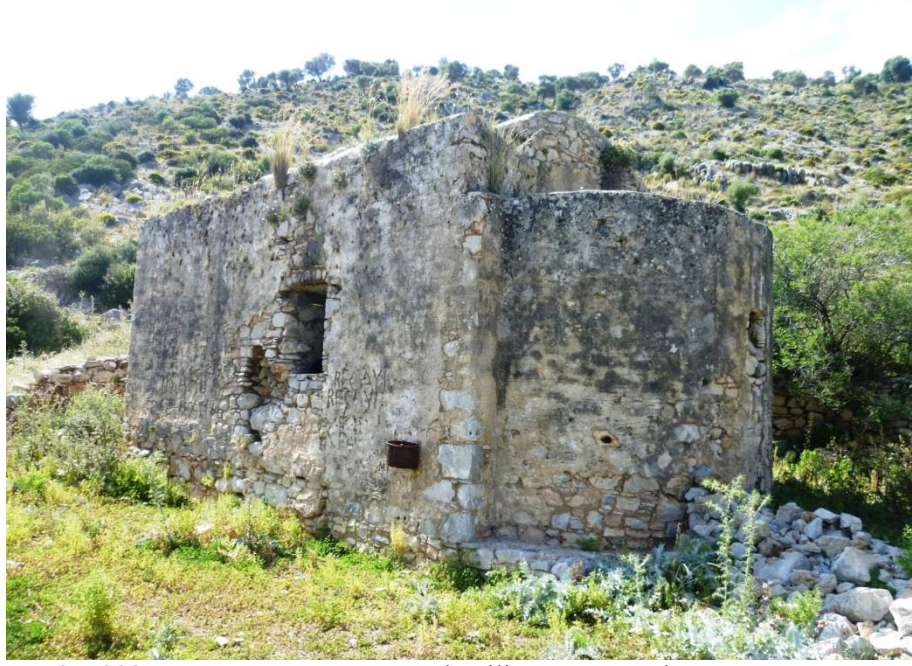
Resim 328. Datça Kargı Koyu Küçük Kilise güney cephe

Cephenin eksenindeki pencere, dikdörtgendir (Res. 328).

Cephenin ekseninde yarım daire apsis yer alır (Res. 328).

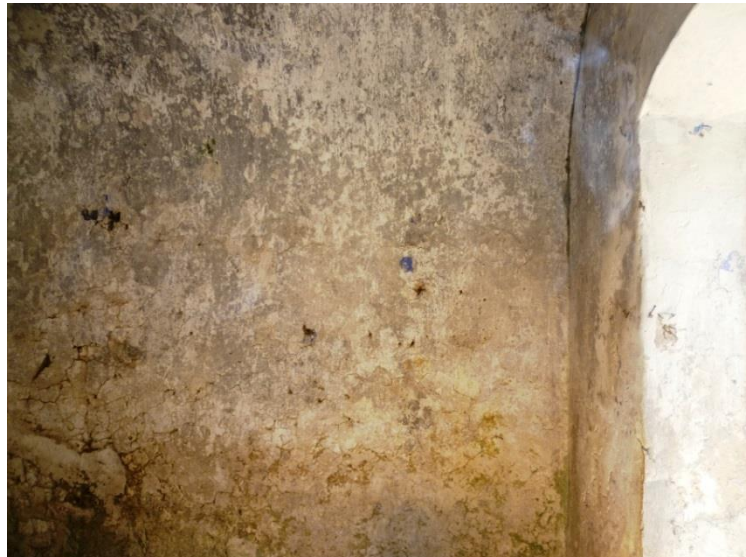
Resim 329. Datça Kargı Koyu Küçük Kilise boya izleri

Günümüzde kilisenin duvarları kalın bir kireç tabakası ile kaplanmıştır. Ancak zamanla oluşan dökülmeler nedeni ile kireç tabakasının altındaki boya izleri ortaya çıkmıştır. Mavi renk boya katmanı tüm yapıda görülebilmektedir (Res. 329).
