**İZMİR ÇEVRESİNDE ZEYTİN
AĞAÇLARINDA KULLANILAN DAMLA
SULAMA SİSTEMLERİNDE SU DAĞILIM
DÜZGÜNLÜĞÜNÜN ARAŞTIRILMASI**

YÜKSEK LİSANS TEZİ

Tarımsal Yapılar ve Sulama Anabilim Dalı

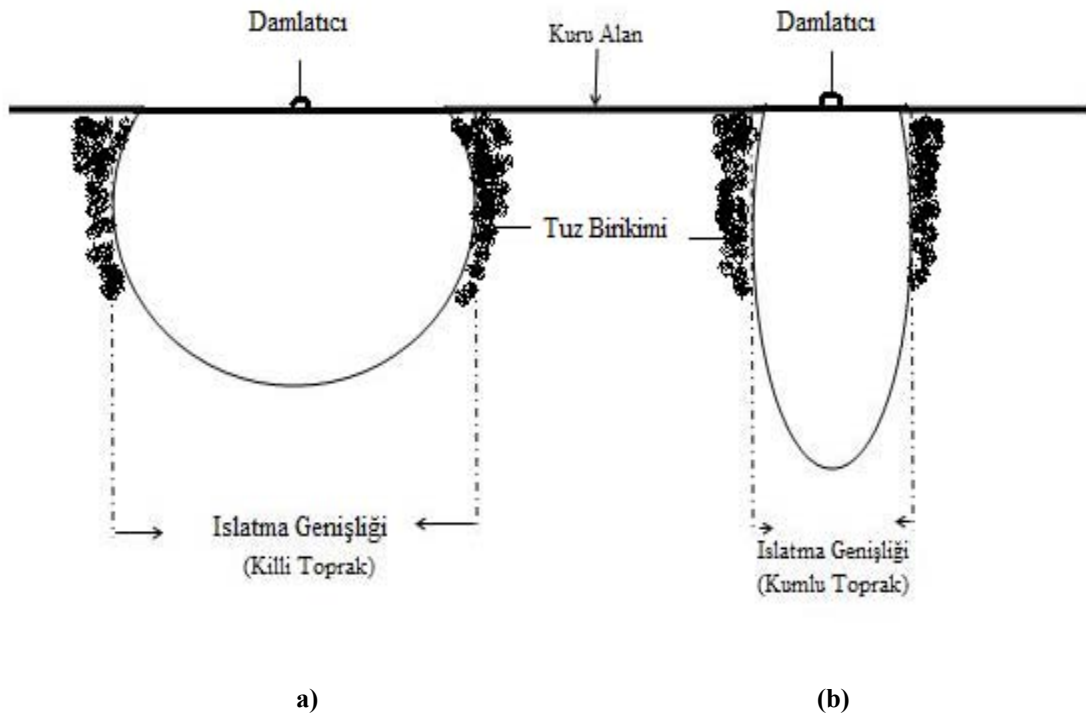
Şekil 1.1. Tekil damlatıcı altında, ağır bünyeli (kil) (a) ve hafif bünyeli (kum) (b) toprakta su dağılımı (Acar, 2007)

Toprağa basınçsız veya düşük basınçla uygulanan sulama suyu, yer çekimi ve kapilar kuvvetlerin etkisiyle yatay ve düşey yönde hareket ederek elips veya şeker pancarı kök şekline benzer bir ıslak profil ve kesik elips şeklinde ıslatma alanı oluşturur. ıslak profilin şekline toprağın cinsi, damlatıcı debisi, sulama suyu miktarı, topraktaki organik madde miktarı vb. faktörler etki etmektedir (Şekil 1.1).

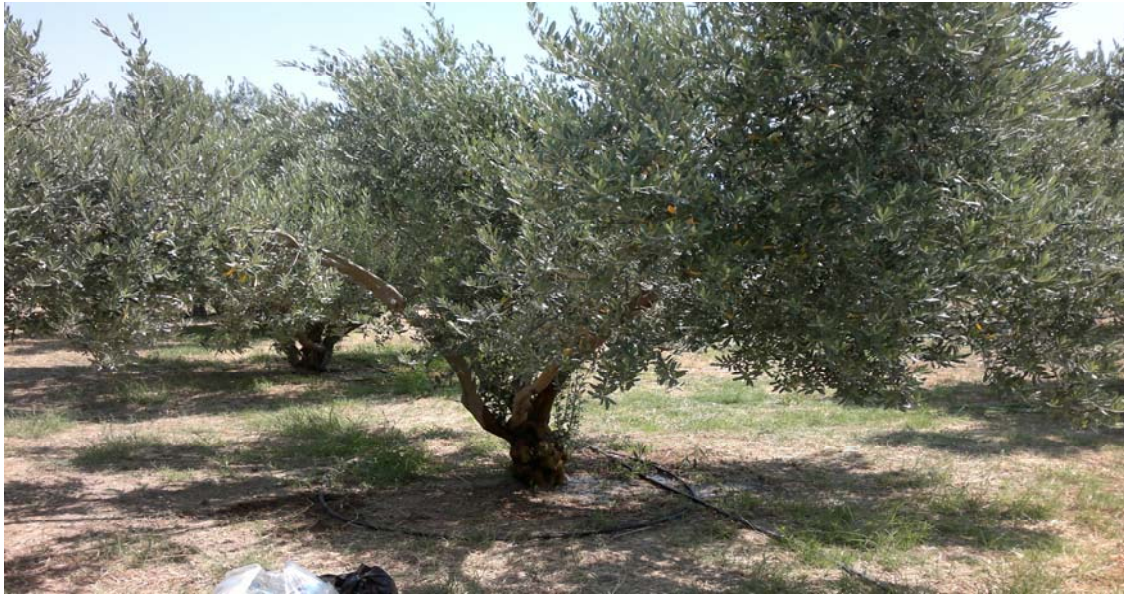
Şekil 3.1. Araştırma alanında zeytin bahçesine kurulmuş bir damla sulama sisteminden görünüş

Araştırma alanında uygulanan damla sulama sisteminde, damlatıcılar genellikle 20 mm lik yuvarlak lateral borulara monte edilmiş 16 mm çaplı yuvarlak lateral içlerinde in-line (içten geçik) tiptedir. Söz konusu lateral borular üzüm salkımı şeklinde bitkinin çevresine yerleştirilmiştir. Damlacılar bitki taç genişliğini sulayacak ve toprak

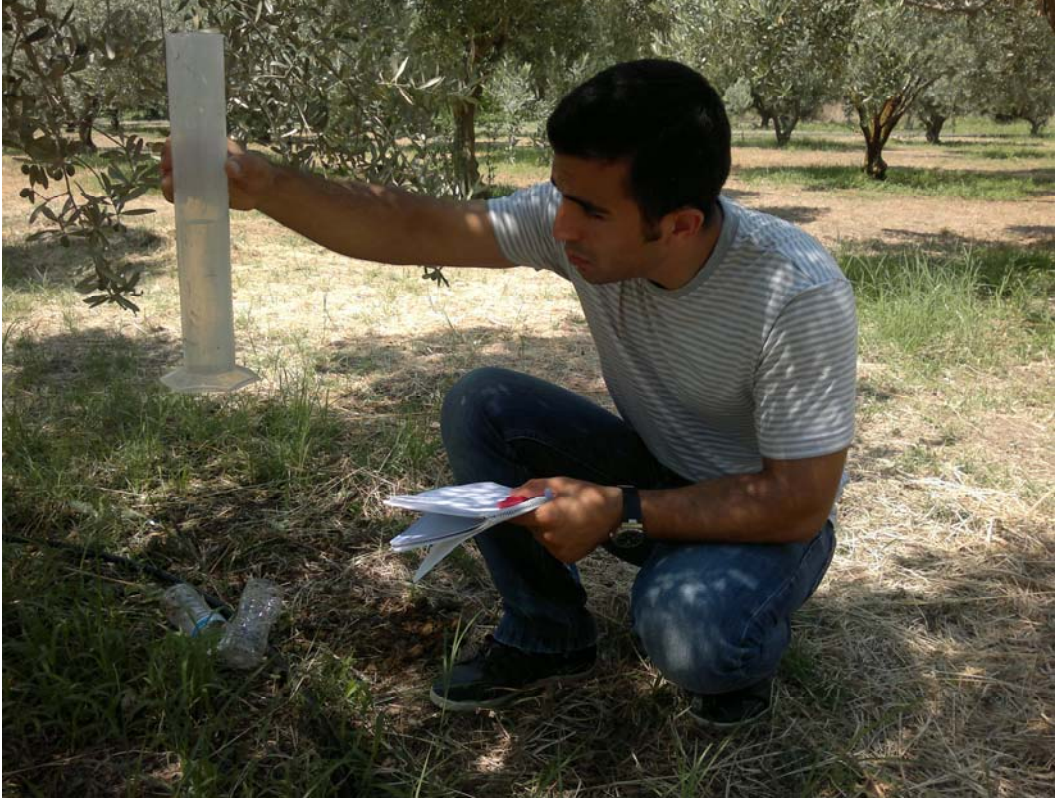
Şekil 3.3. Kaplarda toplanan suyun mezür ile ölçümü

Bu amaçla söz konusu damlatıcıların altına 300 ml hacimli plastik kaplar yerleştirilmiştir. Daha sonra damla sulama sistemi yaklaşık 5-6 dakika çalıştırılmış, damlatıcılardan damlatma işlemi sona erince kaplarda biriken su dereceli mezürler ile ölçülmüştür (Şekil 3.3).

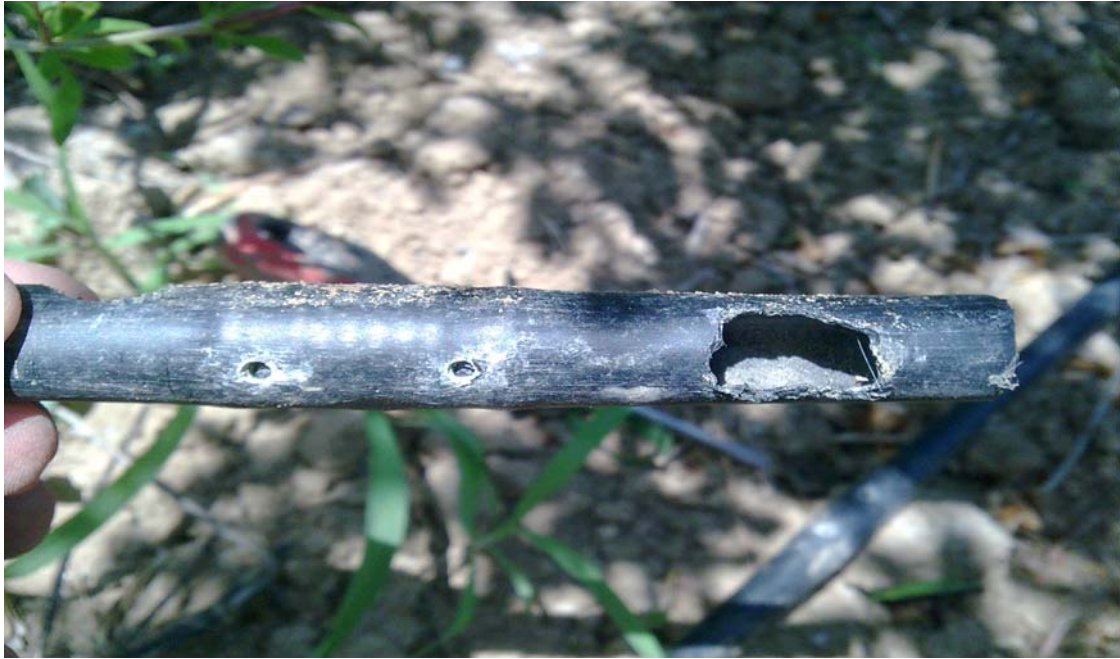
Şekil 4.1. Damlatıcılarda tıkanma ve laterallerde yıpranma

Arazideki debi ölçüm testlerinde bazı damlatıcılarda ölçülen debi değerlerinin firmaların kataloglarında verilen değerlerden oldukça farklı olduğu tespit edilmiştir. Buna sebep olarak muhtemel damlatıcı imalat farklılığı ve kalitesiz lateral boru kullanımı ileri sürülebilir.

Ayrıca arazi testlerinde gözlemlenen bir diğer problem yüksek basıncın uygulandığı sistemlerde kalitesiz on-line (düğme veya hat üstü) tip damlatıcıların yüksek basıncın etkisi ile lateral bağlantı noktalarından ayrılmalarıdır.

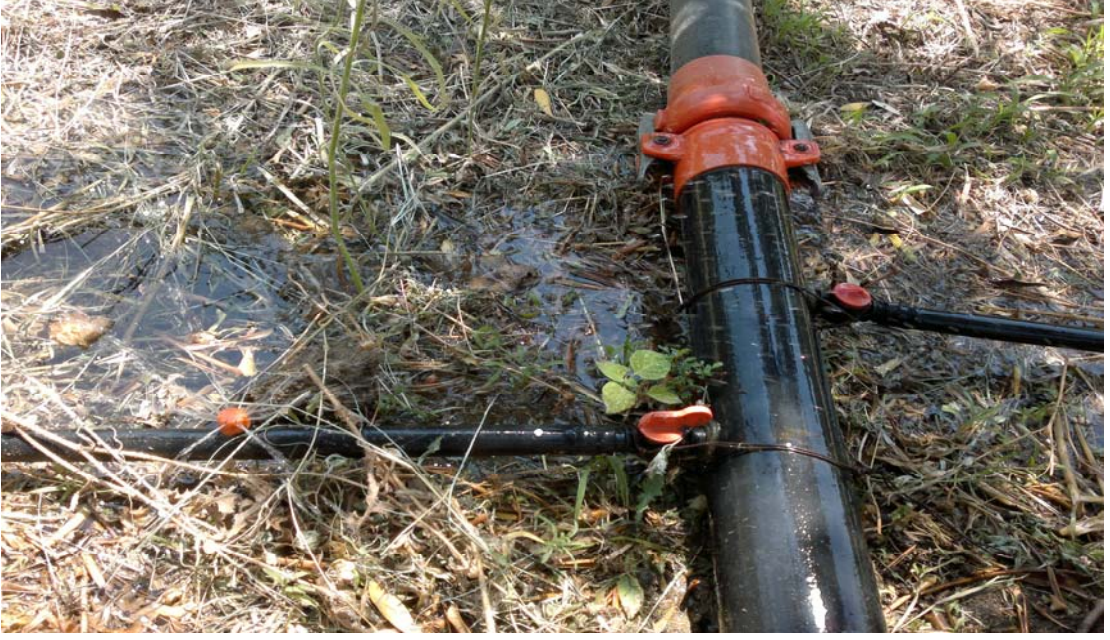
Şekil 4.2. Lateral borularda bağlantı noktasında oluşan su kayıplarından bir görüntü

Araştırma alanında ana dağıtıcı boruların genellikle yağmurlama sulama sisteminde kullanılan sert PVC borular olduğu gözlemlenmiştir. Bunun nedeni, çiftçilerin ellerinde bulunan boruları değerlendirerek sistem maliyetini düşürmek istemesidir. PVC borular, polietilen PE, borulara göre daha az dayanıklı olup PE' lere göre kolayca kırılabilir özelliktedir. Söz konusu borular birbirlerine bir conta sistemi vasıtasıyla pratik olarak bağlanmaktadır. Ancak, söz konusu contanın yıpranması veya boru içerisinde tam olarak yerleştirilememesi hatta bu boruların arazide yeterince gergin tutulamaması gibi sebepler önemli oranda su kayıplarına sebep olmakta; bu durum arazide damlatıcılarda sağlıklı olarak su dağıtımını olumsuz olarak etkileyebilmektedir (Şekil 4.2).
