**DÜŞÜK HIZLI DARBE SONRASI YAMA İLE
TAMİR EDİLMİŞ FİLAMAN SARIM CTP
BORULARIN İÇ BASINÇ ALTINDAKİ
HASAR DAVRANIŞI**

DOKTORA TEZİ

Makine Mühendisliği Anabilim Dalı

Haziran-2012
KONYA
Her Hakkı Saklıdır

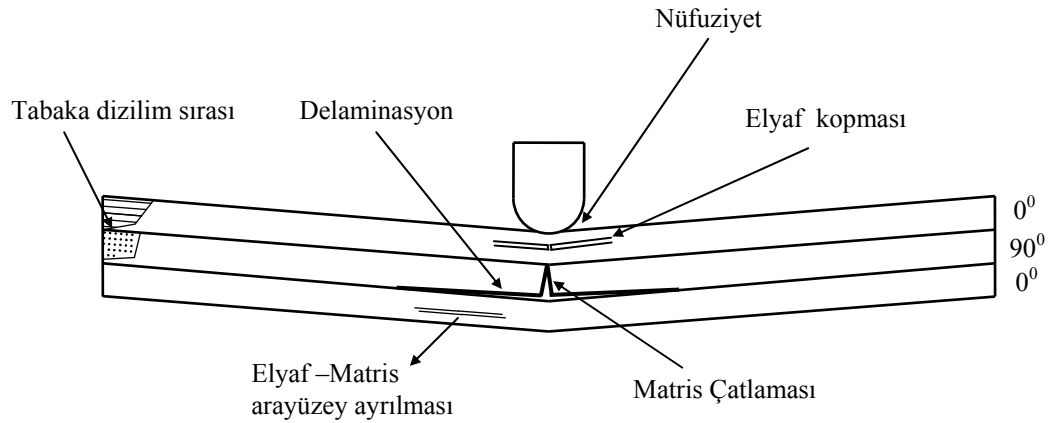
Şekil 4.6 Darbe sonucu kompozit malzemede oluşan hasar çeşitleri (Kara 2006)

Genel olarak bir kompozitin darbeye maruz kalmasıyla meydana gelen darbe hasarı matris çatlağı, delaminasyonlar ve elyaf hasarlarını içerir. Düşük hızlı darbeye, matris çatlağı ile başlayan hasar, farklı elyaf yönlendirme açılarında sahip tabakalar arasında delaminasyonların (tabakalar arası ayrılma) meydana gelmesine sebep olur. Kompozite uygulanan darbe enerjisinin artmaya devam etmesiyle delaminasyonlar ve en sonunda elyaf hasarları meydana gelerek, vurucunun numuneye saplanması ve en sonunda da numunenin vurucu tarafından delinmesi meydana gelir. Şekil 4.6'da, çeşitli hasar kademelerine ait şematik bir resim görülmektedir.

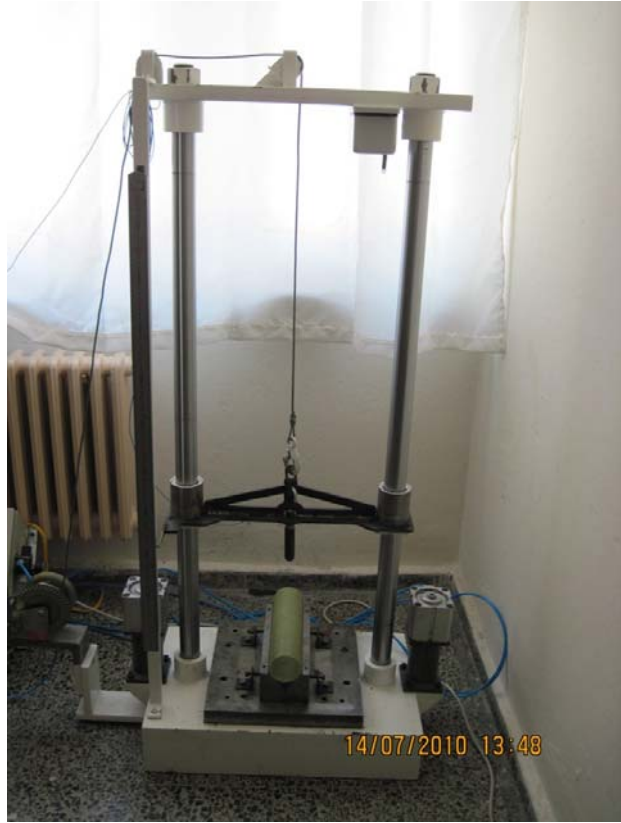
(a)

İç basınç altındaki CTP kompozit numunelerin düşük hızlı darbe cevaplarının araştırılması için özel olarak imal edilmiş düşük hızlı darbe cihazı kullanılmıştır. Düşük hızlı darbe test cihazı Şekil 6.2a-b'de görülmektedir. Deneylerde kullanılan cihaz ile değişik darbe enerji seviyelerinde ya da değişik darbe hızlarında darbe deneyleri yapılabilmektedir. Cihaz ile başlangıcından sonuna kadar, darbeyi kaydedebilme ve değerlendirebilme olanağı vardır.

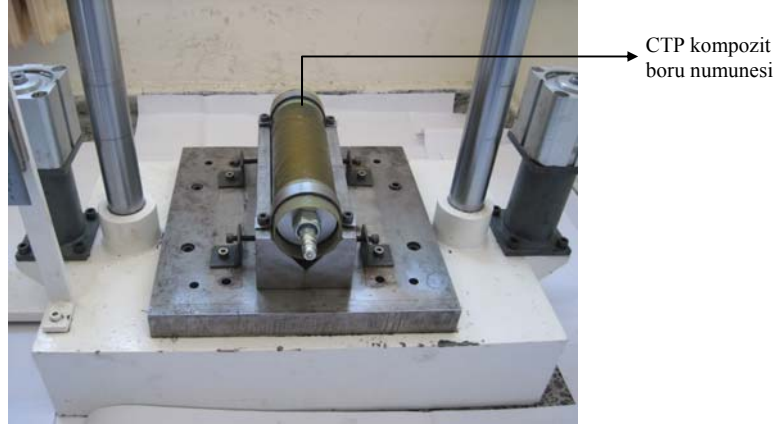
(a)

CTP kompozit deney numunelerine düşük hızlı darbe deneyleri iç basınç altında yapılacaktır. İç basınç uygulama ünitesi kullanılarak numunelere 32 bar iç basınç verilmiştir. İç basınç uygulama ünitesi Şekil 6.5’te verilmiştir. Numune içerisine yerleştirilen iç basınç uygulama aparatının çalışması Bölüm 6.5’te anlatılmıştır. Deney numunelerine hidrolik pompa ile yağ basılarak iç basınç uygulanmıştır. Uygulanan iç basıncın değeri manometreden ve basınç sensöründen ölçülmüştür. Basınç sensöründen gelen sinyal elektronik kontrol ünitesine iletilmektedir. Basınç sensörü düşük hızlı darbe esnasında numunede meydana gelecek basınç değişimlerini kaydetmek amacıyla kullanılmıştır. Darbenin etkisiyle numunede oluşacak basınç değişimlerini doğru tespit etmek için hidrolik hortumlardaki esnemeler önlenmiştir. Bunu sağlamak için hidrolik hortumlar ile basınç sensörü arasına tersimez vana konulmuştur.

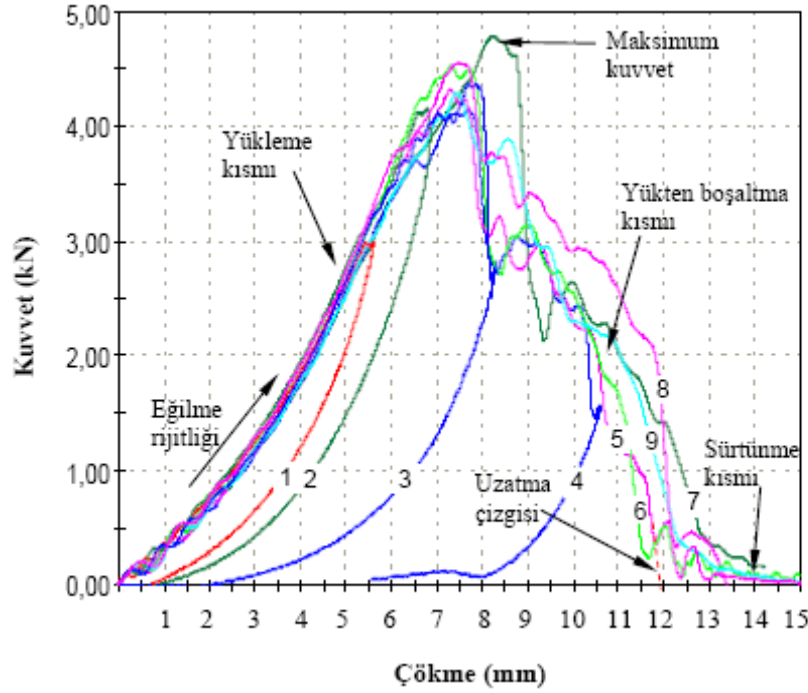
Şekil 6.7 Artan darbe enerjisi altında oluşan kuvvet-çökme (F-d) eğrileri (Sayer 2009)

Kuvvet-çökme (yer değiştirme) ($F-d$) eğrileri darbe olayı esnasında kompozit malzemeye ait darbe davranışını belirlemede kullanılan grafiklerden bir tanesidir. Şekil 6.7’de artan darbe enerjisi altında, kuvvetin çökmeye karşı değişimini gösteren bir $F-d$ grafiği görülmektedir. Her bir eğri yüklemde bir artma kısmına, ulaşılan bir maksimum kuvvet değerine ve yükten boşaltmada da bir azalma kısmına sahiptir. Kuvvet-çökme eğrisinde artma kısmı darbe yüküne karşı numunenin göstermiş olduğu dirençten dolayı eğilme rijitliği olarak adlandırılır. Artan darbe enerjisi altında oluşan bu eğriler kapalı tip ve açık tip eğri olarak iki kısma ayrılır. Kapalı tip eğri vurucunun numuneye temas etmesinden sonra vurucunun numune yüzeyinden geri sekmesiyle oluşan eğrilerdir. Yani uygulanan darbe enerjisinin büyük bir kısmı numune tarafından yutulmuş ve yutulamayan enerji de vurucunun geri sekmesi için kullanılmıştır. Buna göre şekilden de görüleceği üzere ilk 3 numune için oluşan eğriler kapalı tip eğrilerdir. Darbe enerjisi arttırıldığında, geri sekme kısmı azalırken kapalı tip eğri genişler ve çökme de artar. Şekil 6.7’de görüldüğü gibi numune 4, kapalı tip bir eğri olmasına rağmen kapalı tip eğriden açık tip eğriye geçiş noktasında bulunmaktadır ve darbe enerjisinin daha da arttırılmasıyla eğri tipi kapalı tipten açık tip eğriye dönüşür. Eğer bir eğri açık tip ise ya vurucu numuneye saplanmıştır ya da numune delinmiştir. Buna göre numuneye saplanan vurucu numune kalınlığı boyunca aşağı doğru hareket eder ve artık numune yüzeyinden geri sekme meydana gelmez. Dolayısıyla, şekilden de görüldüğü gibi numune 5 te ya saplanma ya da delinme meydana gelmiştir.

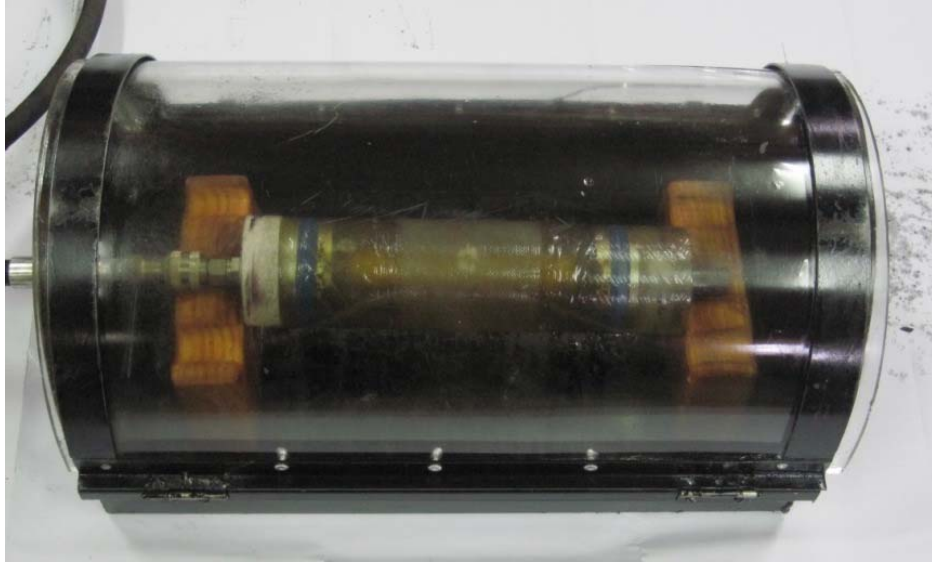
Şekil 6.12 İç basınç test aparatı yerleştirilmiş deney numunesi ve muhafaza kabini

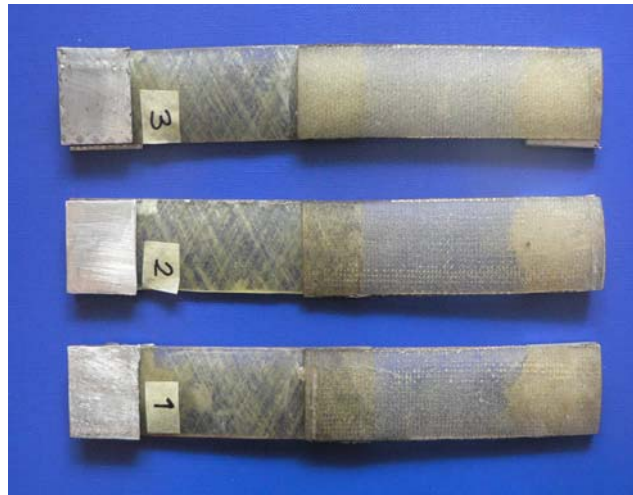
Şekil 6.19 Tek bindirmeli birleşim deney numuneleri (Günaydın 2010)

Boru ile yama arasındaki kayma mukavemetinin belirlenmesi için ASTM D 5868 standardına göre Şekil 6.19'da gösterilen tek bindirmeli birleşim deney numuneleri hazırlanmıştır. Bu numuneler için 100 mm uzunluklu ve 25 mm genişlikli boru numunesi ile aynı boyuttaki yama numunesi, bindirme yüzey alanı $25 \times 25 \text{ mm}^2$ olacak şekilde yapıştırılmıştır. Yapıştırıcı olarak onarım işlemlerinde kullandığımız Bisphenol A, Epoksi CY-225 reçine, Anhydride HY-225 sertleştirici kullanılmıştır. Yapıştırma sonrası birleşim 80°C 'de 3 saat süreyle kür edilmiştir. Bu numuneden üçer adet hazırlanarak çekme deneyleri yapılmıştır (Günaydın 2010).

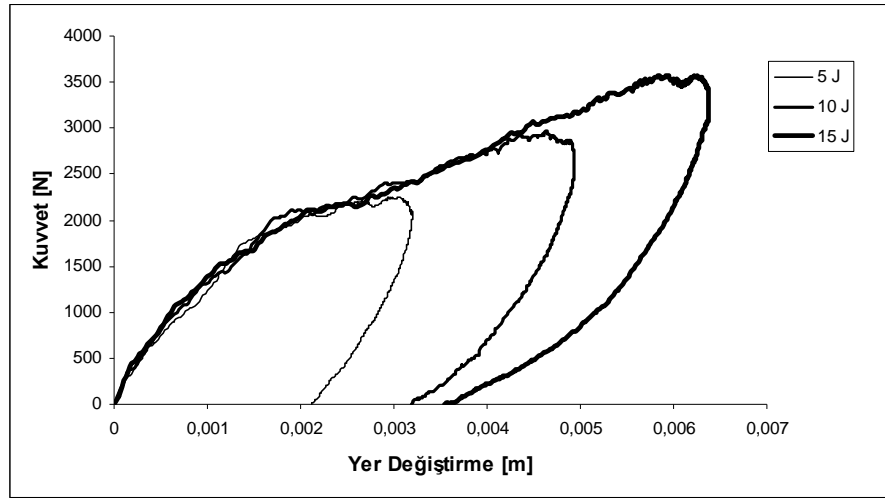
Şekil 7.3 CTP kompozit boru numunesinde değişik çarpma enerjilerinde elde edilen kuvvet bağlı yer değiştirme

Kuvvet-yer değiştirme grafiği altında kalan alan numune üzerinde yapılan işi (numunede yutulan enerjiyi) vermektedir (Kara, 2006). Darbe enerjisi arttıkça kuvvet-yer değiştirme eğrisi altında kalan alanın arttığı ve buna bağlı olarak numune tarafından yutulan enerji miktarının da arttığı Şekil 7.3'te açıkça görülmektedir.

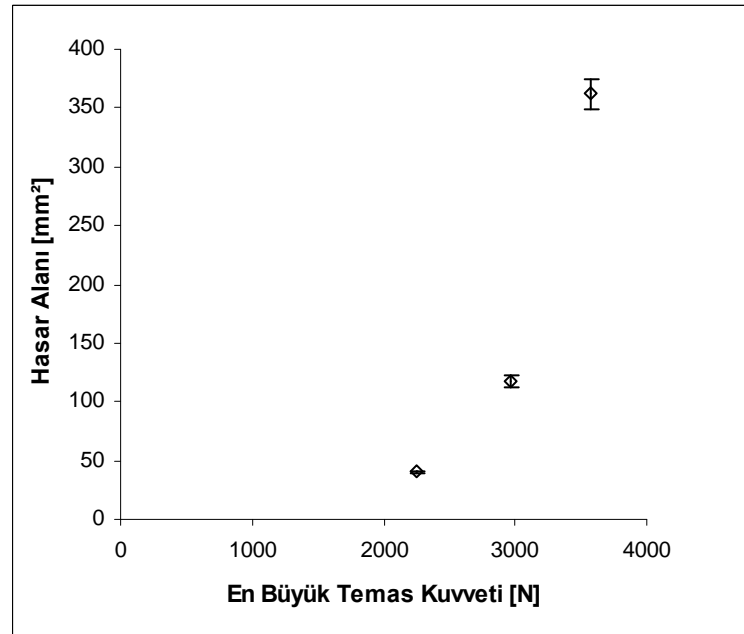
Şekil 7.17 Değişik numunelerde darbe enerjisi-toplam hasar alanı değişimi

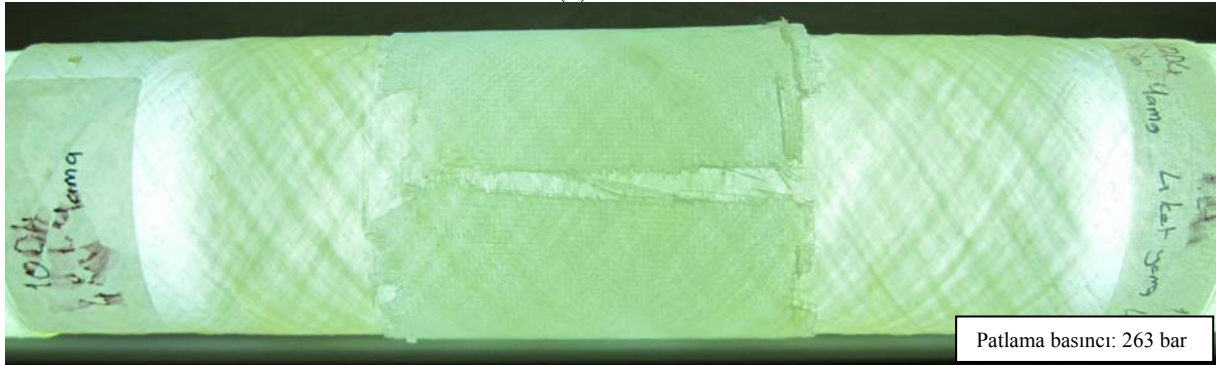
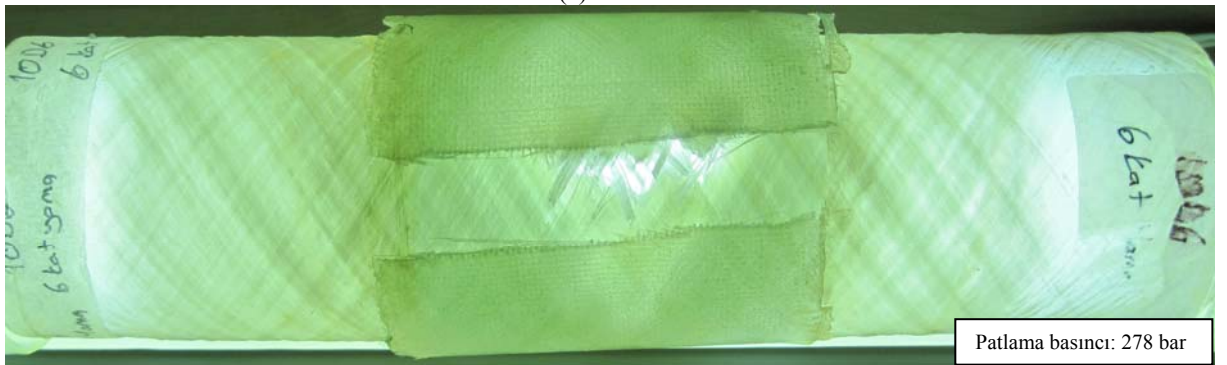
Şekil 7.26 10 J darbe enerjisiyle hasarlandırılmış ve hasar bölgesi sırasıyla a) Yamasız b) 2 kat yama c) 4 kat yama d) 6 kat yama yapılmış boruların statik iç basınç patlama testi sonucunda elde edilen son hasar fotoğrafları
