**ÖNCE DEN TASARLANMIŞ ELEKTROMOBİL ARACIN
ÇARPIŞMA ANALİZİ**

**CRASH ANALYSIS OF A PRE-ENGINEERED
ELECTROMOBILE VEHICLE**

YÜKSEK LİSANS TEZİ olarak hazırlanmıştır.

2020

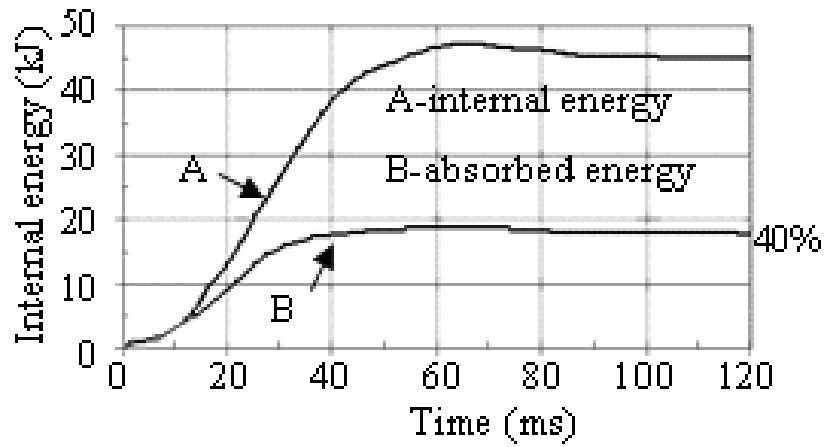
Şekil 2.5. Enerji sönmleme eğrisi [1]

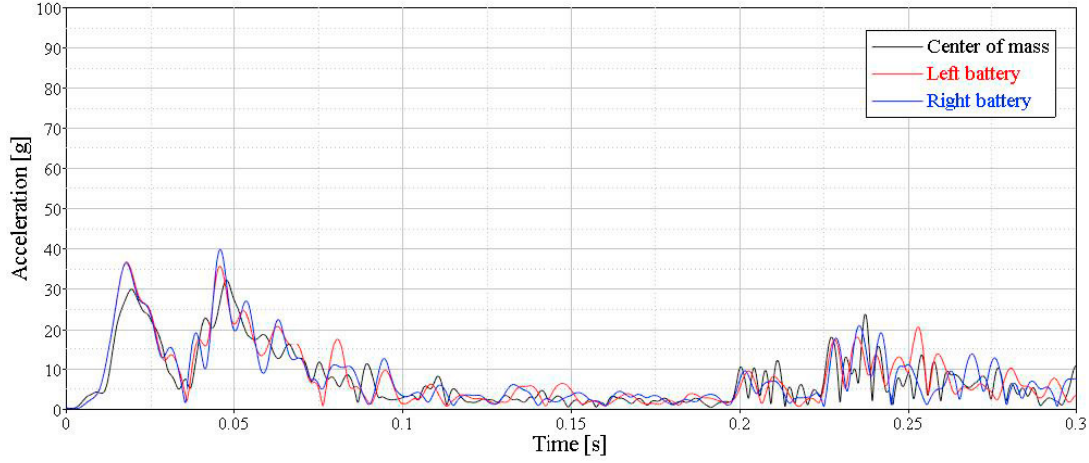
Şekil 2.25'te araca, otomobilin arkadan çarpması durumu için elde edilen ivme-zaman grafiğine göre maksimum ivmenin 40 g civarında olduğu anlaşılmaktadır.

Şekil 2.25. Araca, otomobilin arkadan çarpması durumu ivme-zaman grafiği [3]

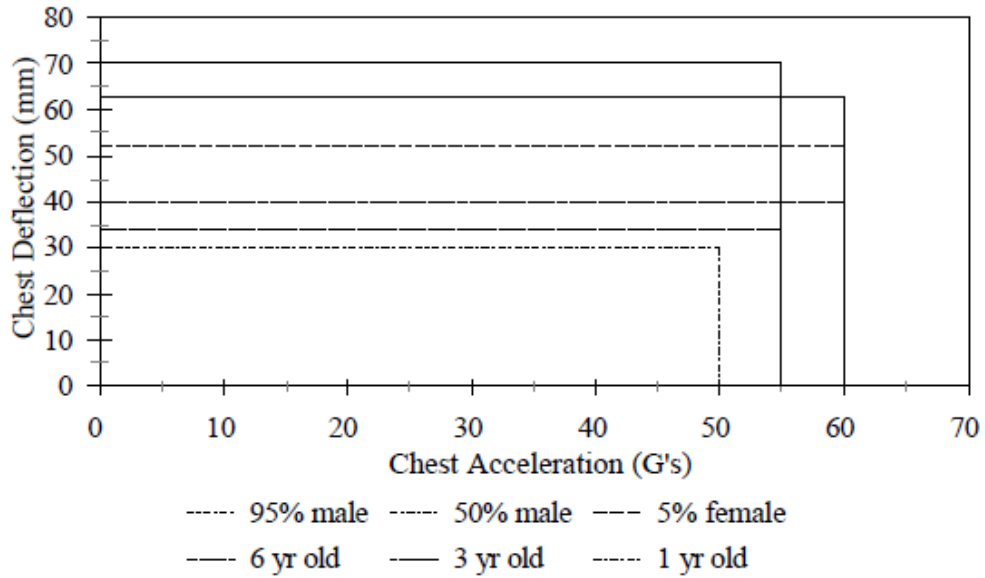
Benzer şekilde Çizelge 2.7’de yer alan değerlerin grafiğe dökülmüş hali Şekil 2.29’da gösterilmektedir.

Şekil 2.29. Tüm kukla model büyüklükleri için önerilen göğüs ivmesi ve sapması performans limitleri [9]

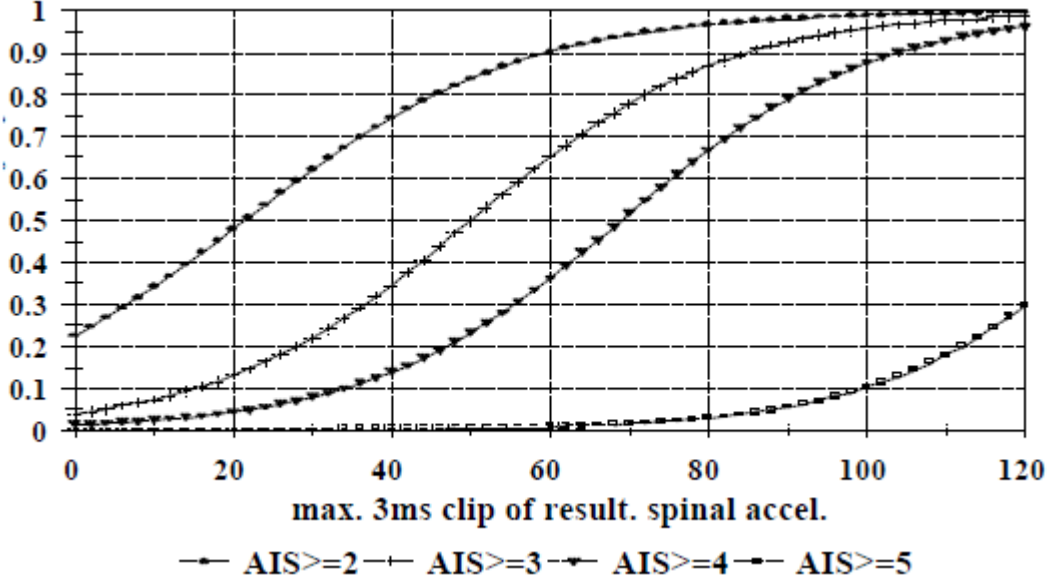
AIS 2,3,4 ve 5 için düzeltme yapılan maksimum 3 milisaniye aralığı maksimum bileşke omurga ivme değeri (A_{max}) yaralanma risk eğrileri ise Şekil 2.32’de yer almaktadır.

Şekil 2.32. Hibrid III 50. yüzdelik erkek kukla model AIS 2+, 3+, 4+ ve 5+ maksimum 3 milisaniye aralığı omurga bileşke ivmesi değeri (A_{max}) için düzeltme yapılan yaralanma risk eğrileri [9]

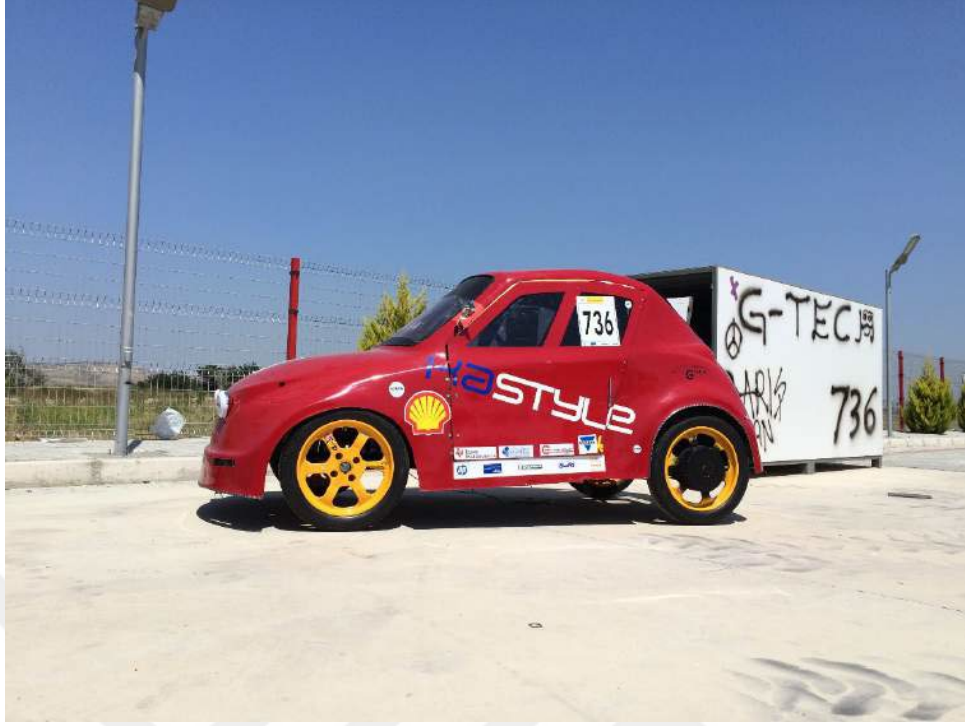
Aracın imalatı tamamlanmış görüntüsü Şekil 3.2’de gösterilmiştir.

Şekil 3.2. Aracın görüntüsü [21]

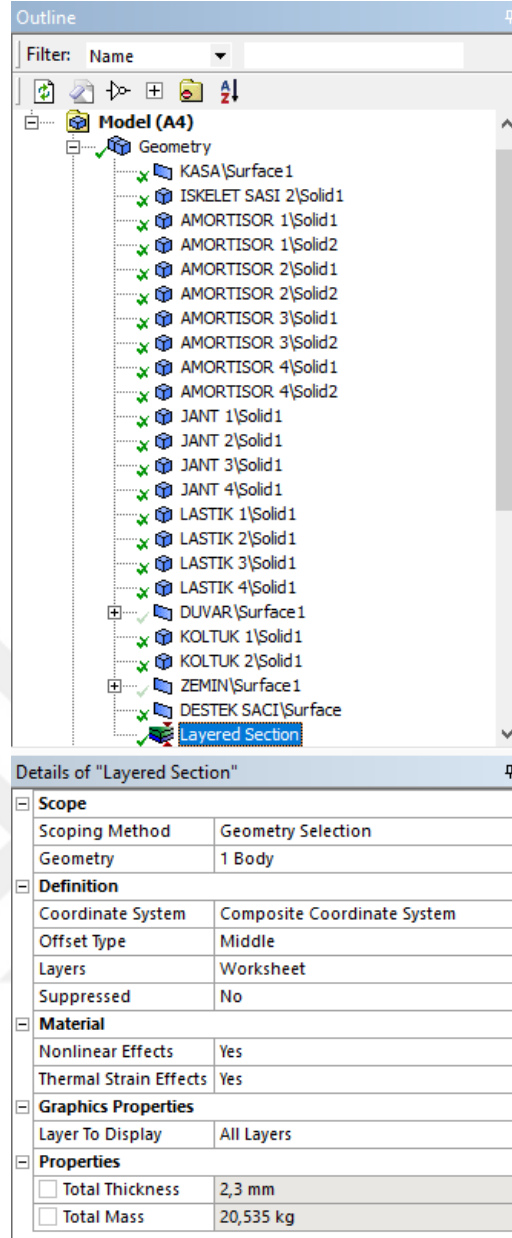
Ayrıca geometri alt başlığı ile dokuma karbon epoksi kompozit kabuk kasa parçasına katman ekleme işlemi yapılır. Normal şartlarda kabuk kasa yüzey parçasının, birçok ayrı alt bölüme bölünmesi ve her bir alt bölüme yüzey normali +z eksenine olacak şekilde koordinat sistemi tanımlanması gerekmektedir. Ancak yüzey parçasının kompleks yapıya sahip olması ve bu yüzden alt bölümlere bölünememesi nedeni ile kabuk kasanın tavan kısmına yüzey normali +z eksenine olacak şekilde koordinat sistemi tanımlanmıştır. Tanımlanan koordinat sistemi ile kabuk kasaya +z yönünde 1 adet katman tanımlanmıştır.

Şekil 3.20. Mechanical ara yüzü geometri alt başlığı

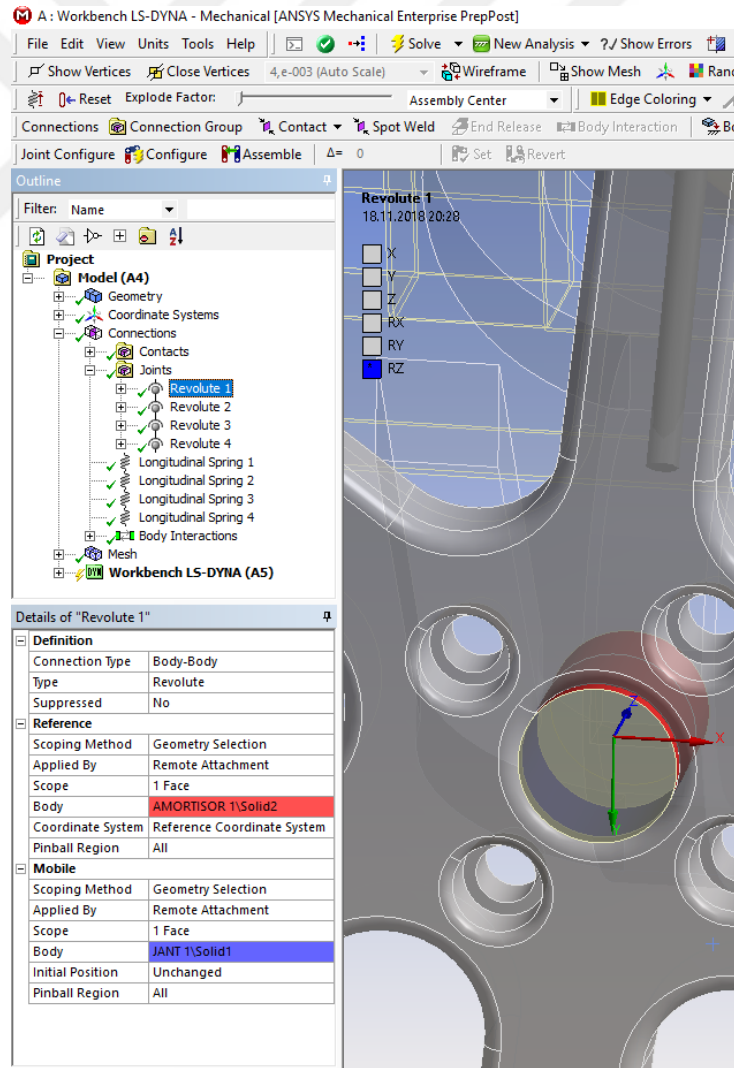
Kontak tanımlamasının yapılmasının ardından birbirleri ile hareket ilişkisi bulunan jant iç yüzeyi ve amortisör muylu dış yüzeyi arasında dönel mafsall oluşturulması gerekmektedir. Bunun için “mafsallar” başlığı içinde 4 adet dönel mafsall oluşturulur. Şekil 3.23’te görüleceği üzere sabit (reference) yüzey olarak amortisör muylusu dış yüzeyi, hareketli (mobile) yüzey olarak da jant iç delik yüzeyi seçilir.

Şekil 3.23. Mechanical ara yüzü mafsallar

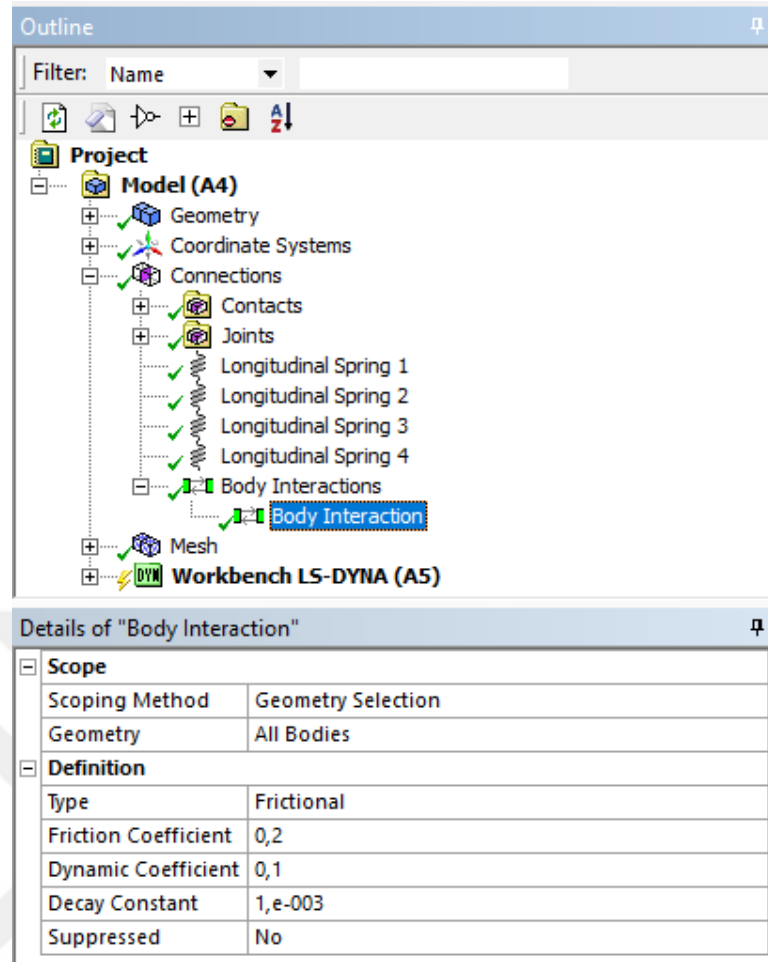
Bağlantılar alt başlığında yer alan cisim etkileşimleri başlığı ile etkileşim halinde olan bütün parçaların bağlantı tanımları yapılır. Bu başlık altında bağlantı tipi sürtünmeli, statik sürtünme katsayısı 0.2, dinamik sürtünme katsayısı 0.1 olarak girilmiştir. Şekil 3.25'te değerleri girilmiş olan cisim etkileşimleri penceresi görülmektedir.

Şekil 3.25. Mechanical ara yüzü cisim etkileşimleri

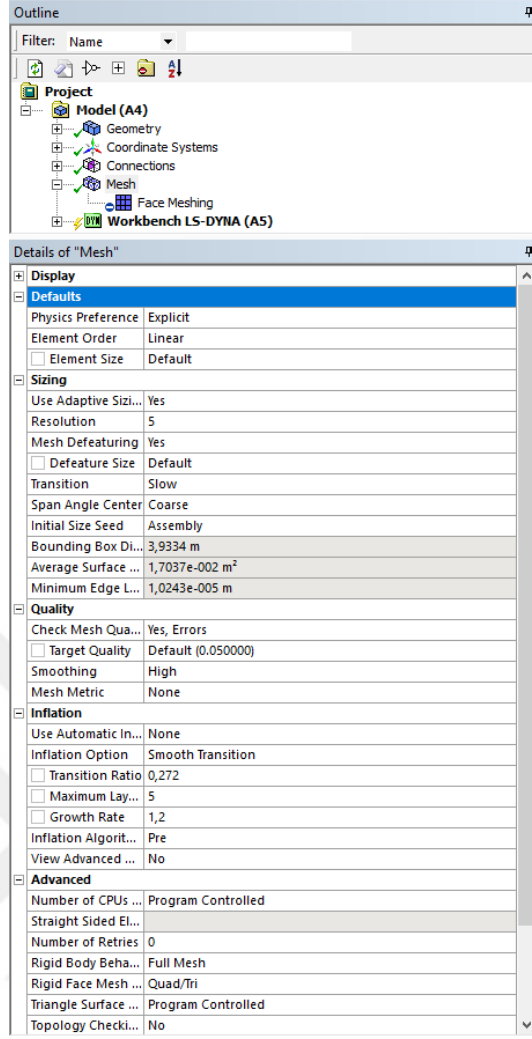
Modelin ağ yapısının oluşturulması sırasında iskelet şasinin geometrisinden dolayı hata oluşmuştur. Bu yüzden iskelet şasinin üzerine yüzey ağ yapılandırması (face meshing) unsuru ile ağ yapısının oluşturulması sağlanmıştır.

Şekil 3.26. Mechanical ara yüzü ağ yapısı

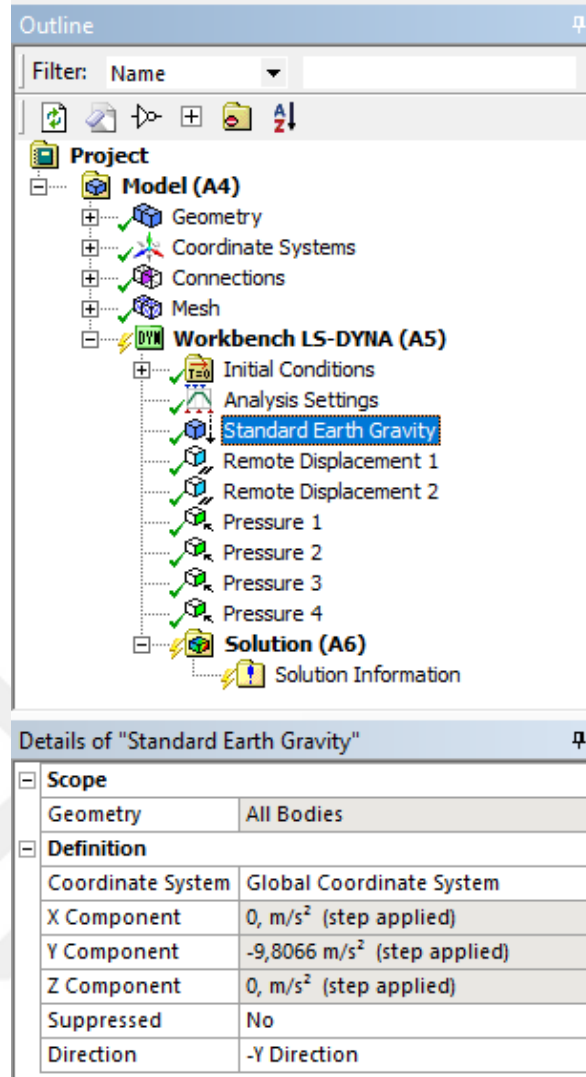
Analiz için modele yer çekimi ivmesi atanması için gerekmektedir. Yerçekimi ivmesi, global koordinat sistemine göre -y yönünde tanımlanmıştır. Tanımlanan yer çekimi ivmesine ait görsel Şekil 3.31'de yer almaktadır.

Şekil 3.31. Mechanical ara yüzü standart yerçekimi ivmesi

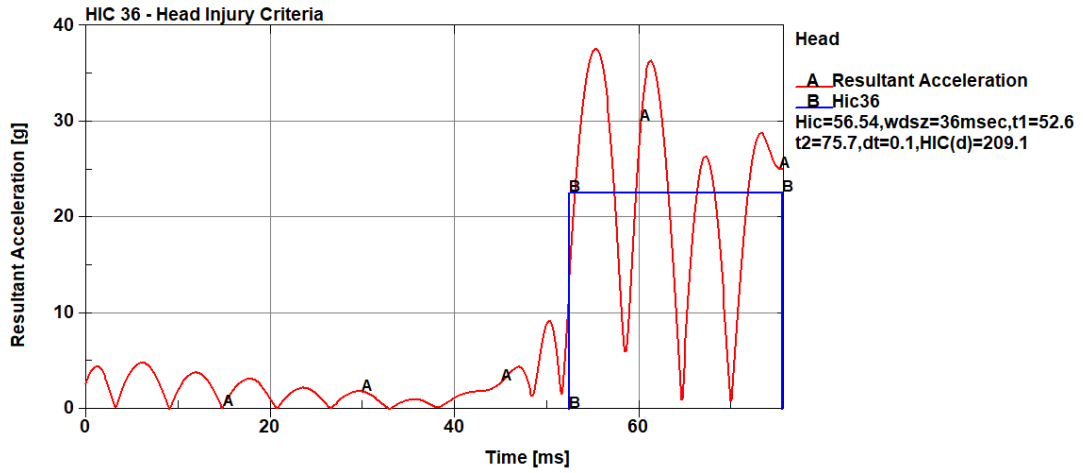
Emniyet kemersiz ve şasi, amortisör, destek sacı parçalarına elastiki özellikler sergileyen malzeme parametresi atanan model için elde edilen baş yaralanma kriteri değeri ve grafiği Şekil 4.3'te gösterilmektedir.

Şekil 4.3. HIC₃₆ grafiği (durum 1)

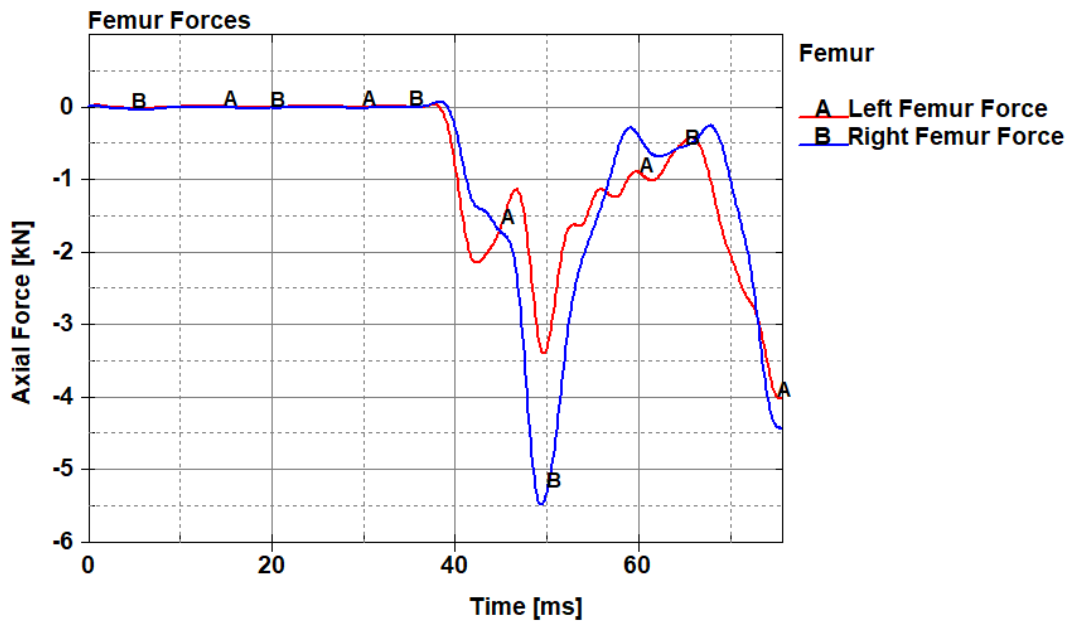
Sağ ve sol uyluk kemiklerinde oluşan kuvvetlerin zamana göre değişimi Şekil 4.6'da yer almaktadır.

Şekil 4.6. Eksenel uyluk kemikleri kuvvet-zaman grafiği (durum 1)

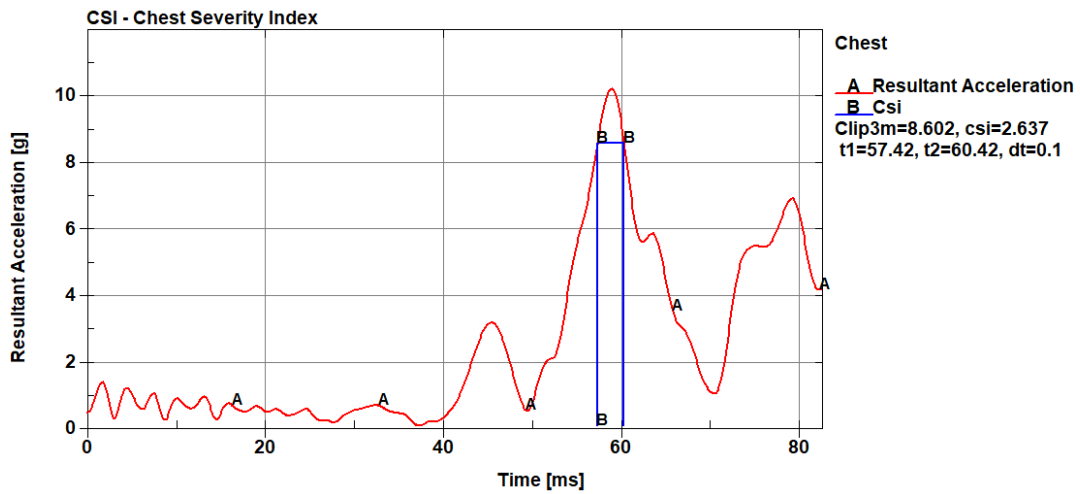
Şekil 4.16. CSI grafiği (durum 3)

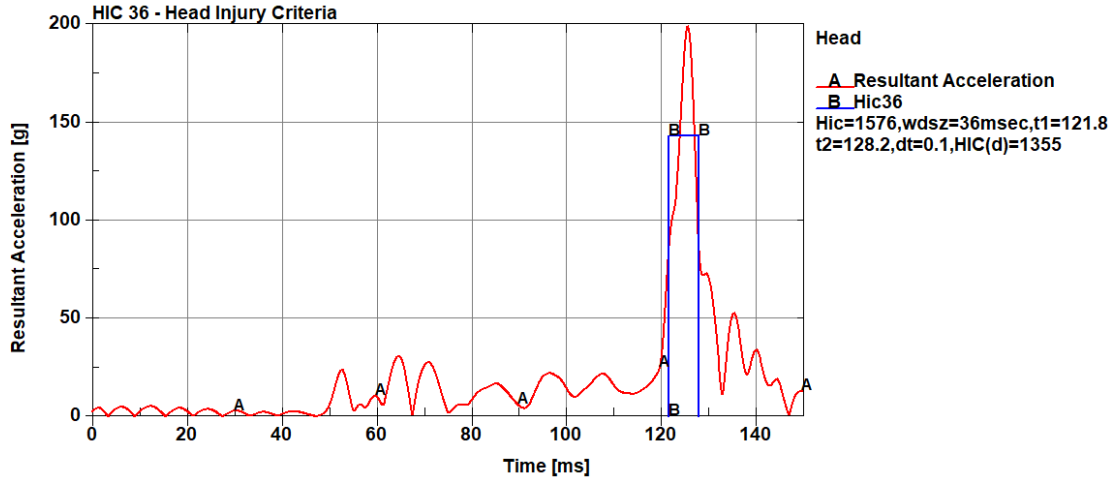
çevrilerek (transfer to) akma gerilmesi (yield stress) 0.15 GPa, tanjant modülü (tangent modulus) 2 GPa ve kopma durumundaki gerinim (failure strain) 0.15 alınmıştır. Emniyet kemerli ve şasi, amortisör, destek sacı parçalarına plastik özellikler sergileyen malzeme parametresi atanan model için elde edilen baş yaralanma kriteri değeri ve grafiği Şekil 4.27’de gösterilmektedir.

Şekil 4.27. HIC₃₆ grafiği (durum 5)

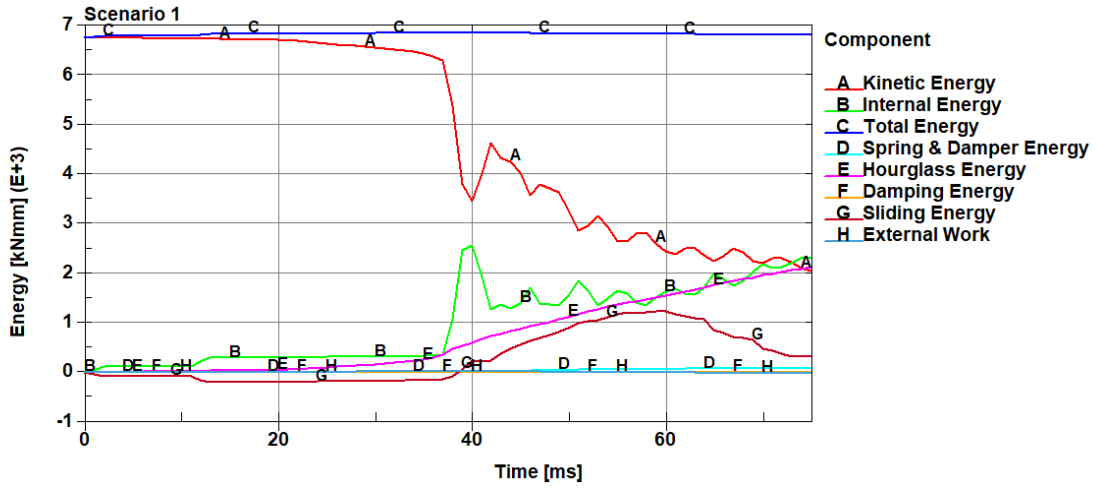
řekil 5.1. Durum 1 için enerji dengesi
