TERMESSOS TERİTORİUMUNDA
NEAPOLİS'E BAĞLI BİR YERLEŞİM:
KARTINPINARI

Yüksek Lisans Tezi

Antalya, 2008

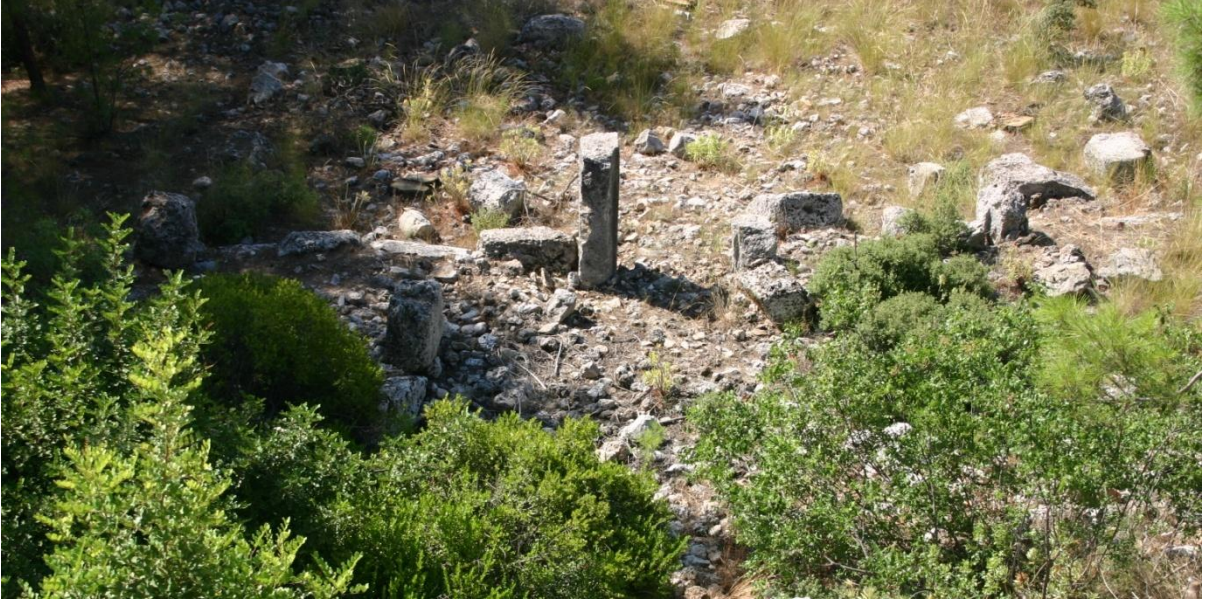
Resim. 7. a. Kayalık Eteđi(Düzlük) Yapıları1 Nolu Bölüm.

b. Kayalık Eteđi(Düzlük) Yapıları1 Nolu Bölüm, akıntı ve tahribatı gösteren fotoğraf

Doğu yönündeki 1a odasına giriş, yan yana iki kapıdan sağlanmaktadır. (Res. 6) Bugüne dek korunmuş olan sövelerin yükseklikleri 0.70 m. ile 2.00 m. arasında değişmektedir. Doğu tarafta kalan bu odanın duvar temelleri de sağlam durumdadır. Ancak ölçülebilen duvar yüksekliği 0.60 metreyi geçmemektedir. Bu odanın kuzey ve güney duvarlarının uzunluğu 11.40 m., batı duvarının uzunluğu 9.90 m., doğu duvarının uzunluğu ise 11.30 m.'dir. Oda tamamen moloz döküntüyle dolu olduğundan zemine ilişkin verilere ulaşmak olası değildir (Res. 7).
