T.C.
DİCLE ÜNİVERSİTESİ
SAĞLIK BİLİMLERİ ENSTİTÜSÜ
PROTETİK DİŞ TEDAVİSİ ANA BİLİM DALI

**FARKLI YÜZEY HAZIRLIKLARININ
PORSELEN MATERYALİNİN BAĞLANTI
DİRENCİNE OLAN ETKİLERİNİN
İNCELENMESİ**

(DOKTORA TEZİ)

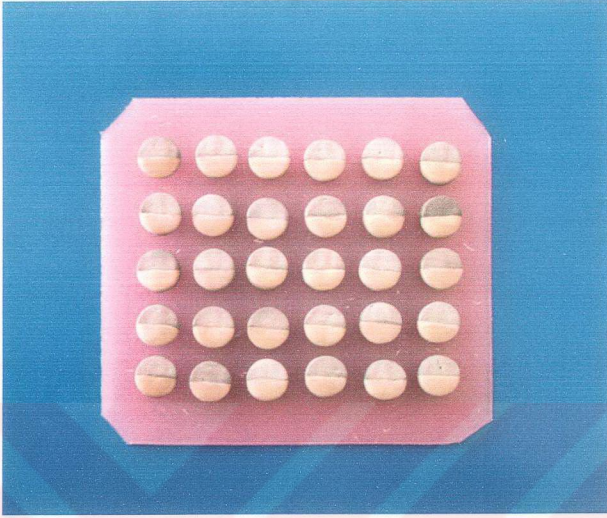
Resim 12: Üçüncü Grubu Oluşturan Metal+Porselen Örnekler

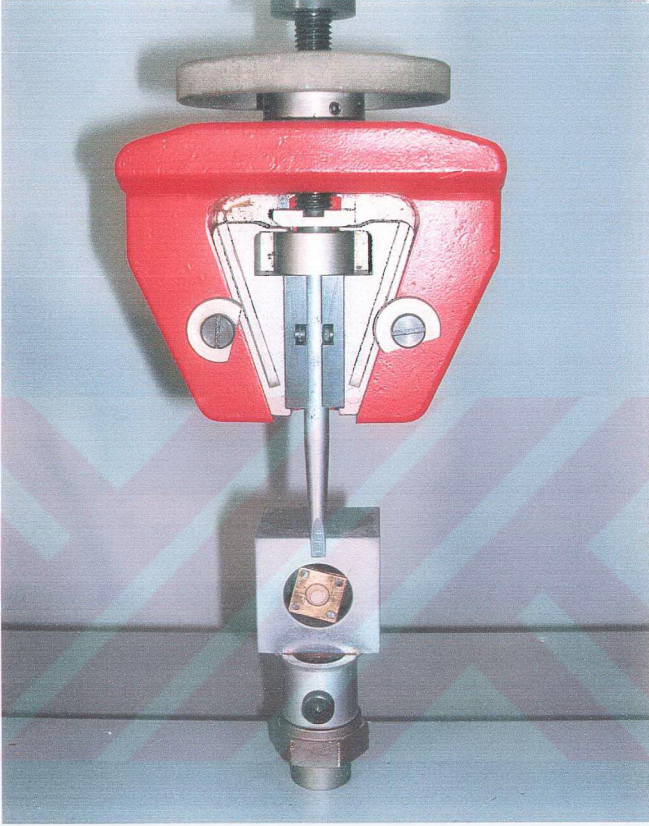
Resim 17: Kesme testi yapılan Testometer micro 500 test aleti' nde örneğin yerleşimi

Deney sırasında aletin hızı 0,5 mm/dk. olarak ayarlandı. Hazırlanan ara parça Testometer micro 500 test aletine monte edilip, hazırlanan örnekler pirinç kalıba yerleştirildi ve vidalar aracılığıyla bu ara parçaya sabitlendi. Test aletinin diğer kısmına ise kuvvet uygulayıcı kesici bıçak yerleştirildi.(Resim 17)

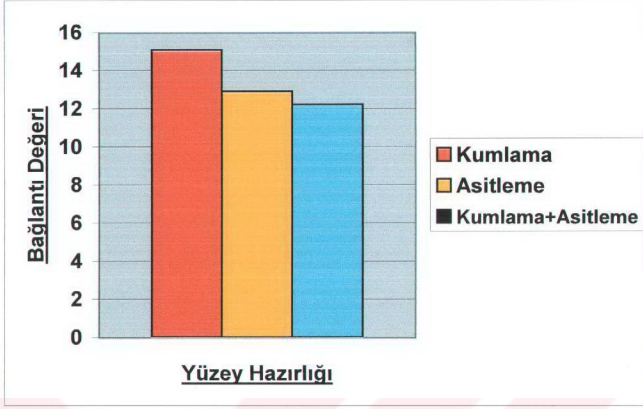
Grafik 2: Metal örneklerden elde edilen sonuçların ortalama değerlerinin dağılımı.

Metal gruplarında en yüksek bağlantı değeri $19.7 \pm 3,9$ MPa ile kumlama+asitleme yapılan grupta elde edilirken, en düşük değer ise $6,8 \pm 4,2$ MPa ile asitleme yapılan grupta kaydedilmiştir.

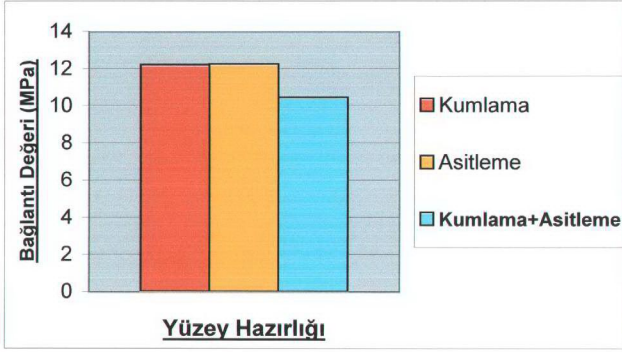
Grafik 3: Metal+porselen örneklerden elde edilen sonuçların ortalama değerlerinin dağılımı

Metal+porselen gruplarında en yüksek bağlantı değeri $17,3 \pm 2,2$ MPa ile kumlama yapılan grupta elde edilirken, en düşük değer ise $8,8 \pm 2,5$ MPa ile asitleme yapılan grupta kaydedilmiştir.

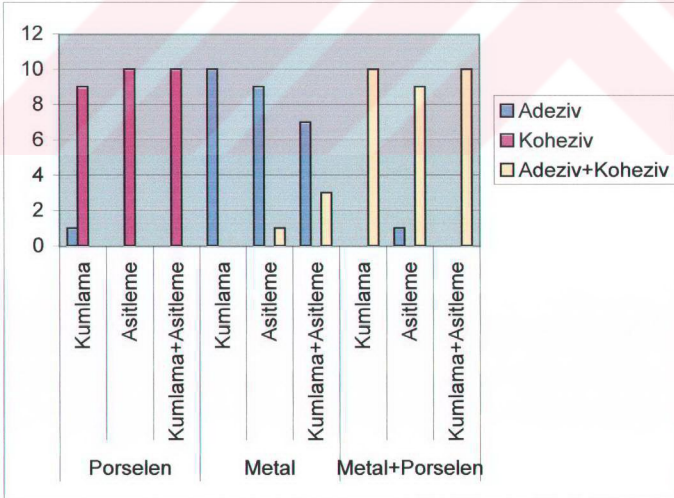
Grafik 4: Kırılma tiplerinin gruplara göre dağılımı

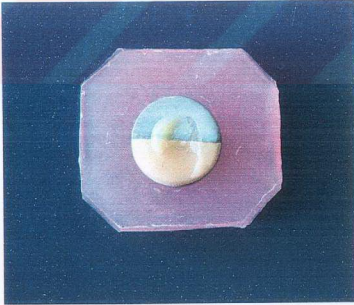
Resim 24, 25: Metal+porselen örnek grubunda görülen kombine tipte kırık

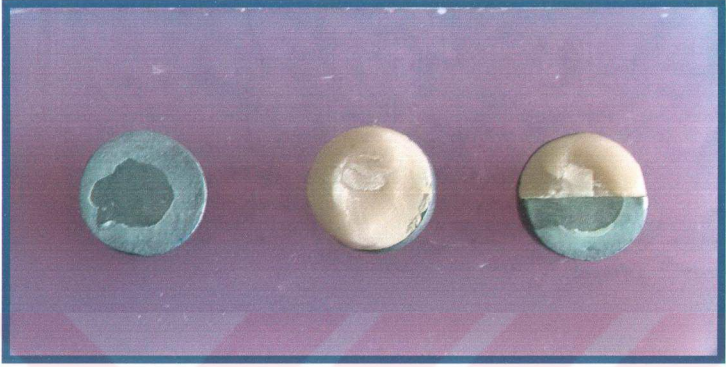
Resim 26: Gruplarda gözlenen bazı kırık tipleri gösterilmiştir.
Metal: Adeziv, Porselen: Koheziv, Metal+porselen: Kombine kırık görülüyor.
