**KİLİTBAHİR KALESİ GEÇ DÖNEM OSMANLI YAPILARININ**  
**ARKEOLOJİK VE TARİHSEL İNCELEMESİ**

**Yüksek Lisans Tezi**

### KİLİTBAHİR KALESİ GEÇ DÖNEM OSMANLI YAPILARININ ARKEOLOJİK VE TARİHSEL İNCELEMESİ

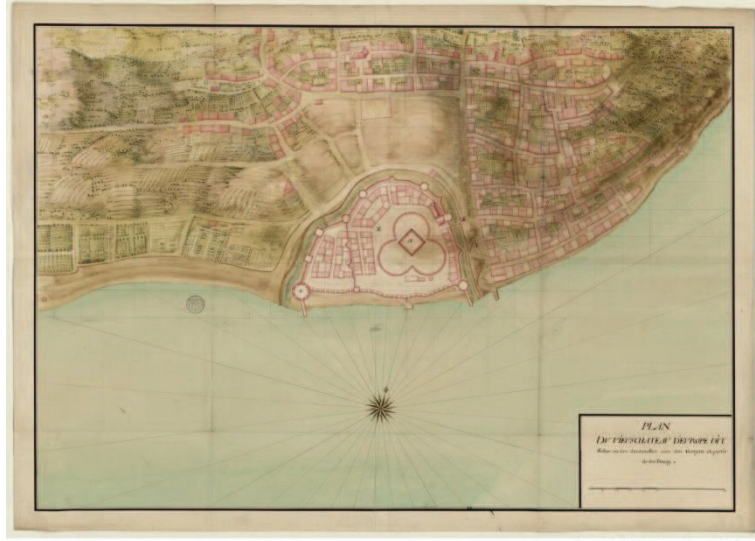
Şekil 1.17. De Combes Kardeşlerin 1686 yılına ait Kilitbahir Kalesi Planı.

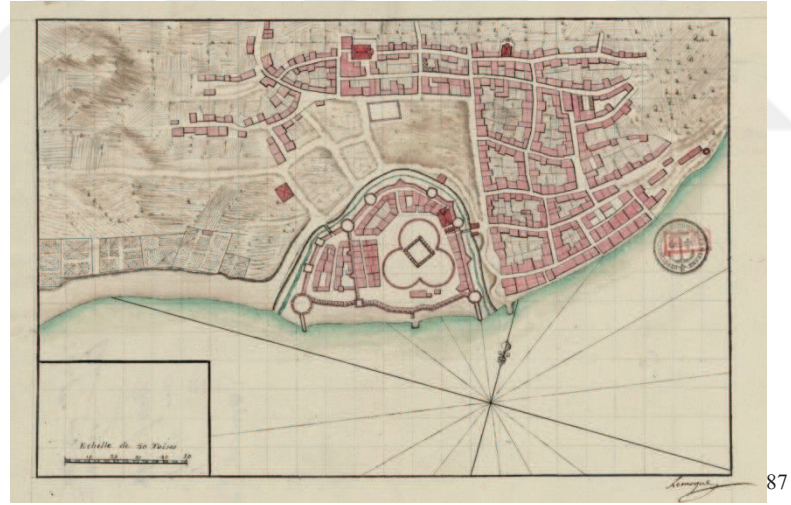
Şekil 1.28. Lemoyne'nin 18. yüzyıla ait Kilitbahir Kalesi planı.

Lemoyne'nin 18. yüzyıla ait Kilitbahir Kalesi planında; dış surlar, iç sular, sarı kule ve hendek duvarları kalenin orijinal mimarisine yakın olarak verilmiştir. Orta kule dikdörtgen şekilde verilmiş ve kalenin içinde çok sayıda mimari yapının varlığı gösterilmiştir. Hendeğin içinde de su olduğu görülmektedir. Bu plan De Combes kardeşlerin kale ile ilgili yaptığı plana benzemektedir. (Şekil 1.28.)

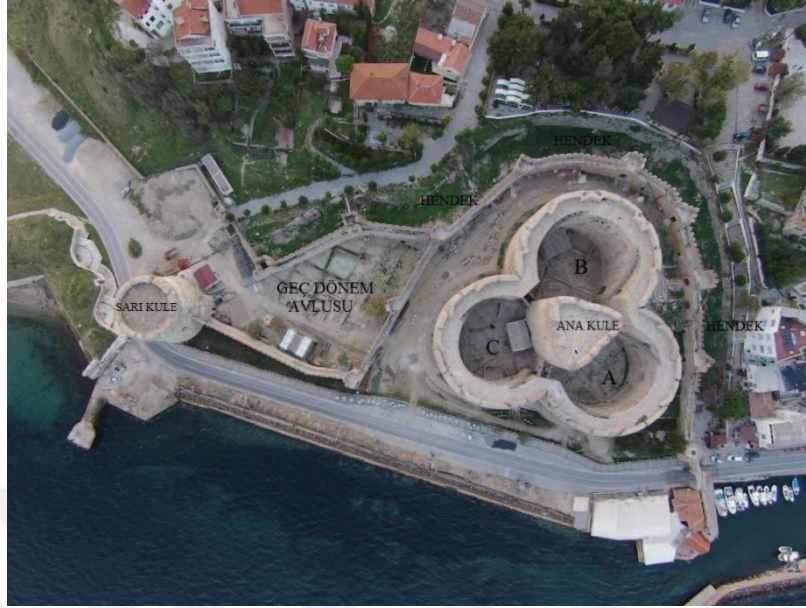
Resim 2.1 Kilitbahir Kalesi'nin daire formunda olan A, B, C Avluları, Kalenin güneyinde yer alan Geç Dönem Avlusu, Kaleyı çevreleyen hendek ve kalenin doğu tarafında yapılan kazı yerleri.

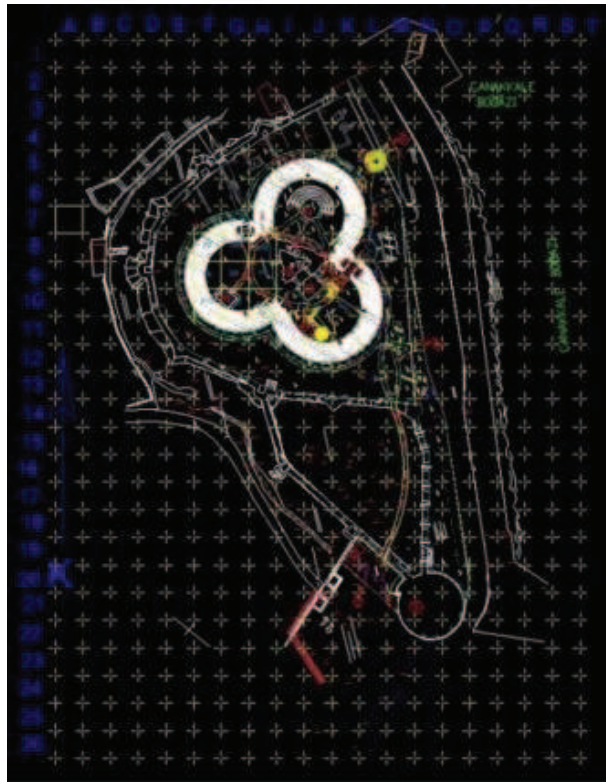
Şekil 2.1. Kilitbahir Kalesi'nde yapılan kareyaj çalışması.

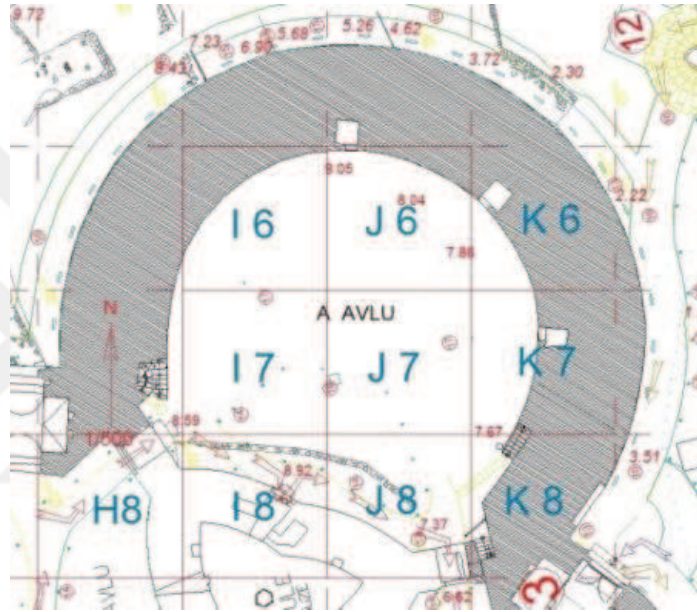
Şekil 2.2. A avlusunun plan-karelere ayrılması.

A avlusunda yapılan karelaj çalışmasının ardından 9 adet kare-planın (I6, I7, I8, J6, J7, J8, K6, K7, K8) açılış kotları okunmuştur. (Şekil 2.2.) A avlusunda yapılacak kot çalışmasına yönelik, avlunun ortasında yer alan su kuyusunun taş kaidesinin güneybatı köşesi (8.45 m kot) sabit nokta olarak belirlenmiştir. Avludaki toprak eğimi, topografyaya uygun olarak doğudan batıya doğru yükselmektedir.

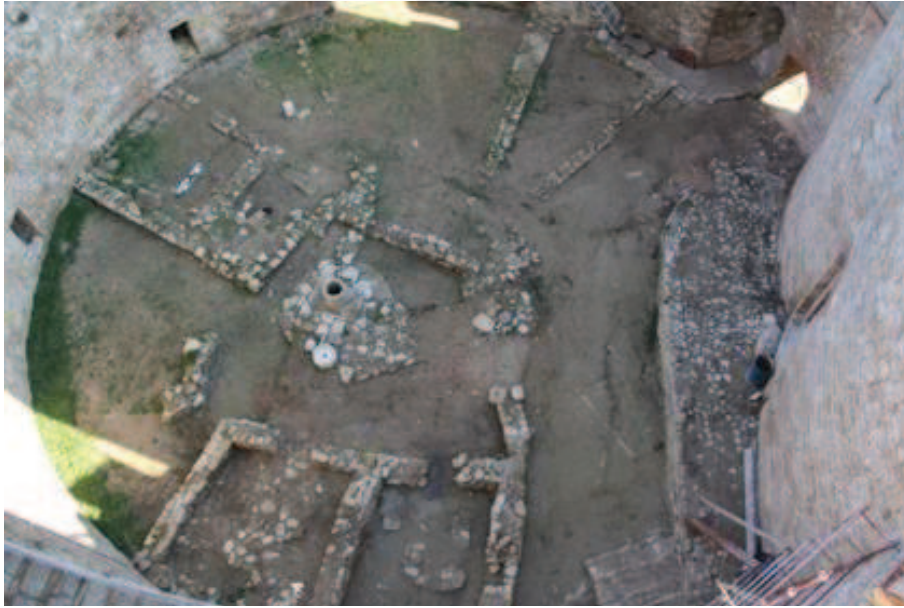
Resim 2.4. I6 Açması'nın batısında ortaya çıkartılan birbirine bitişik 2 ayrı mekanın kazı sonrası durumu.

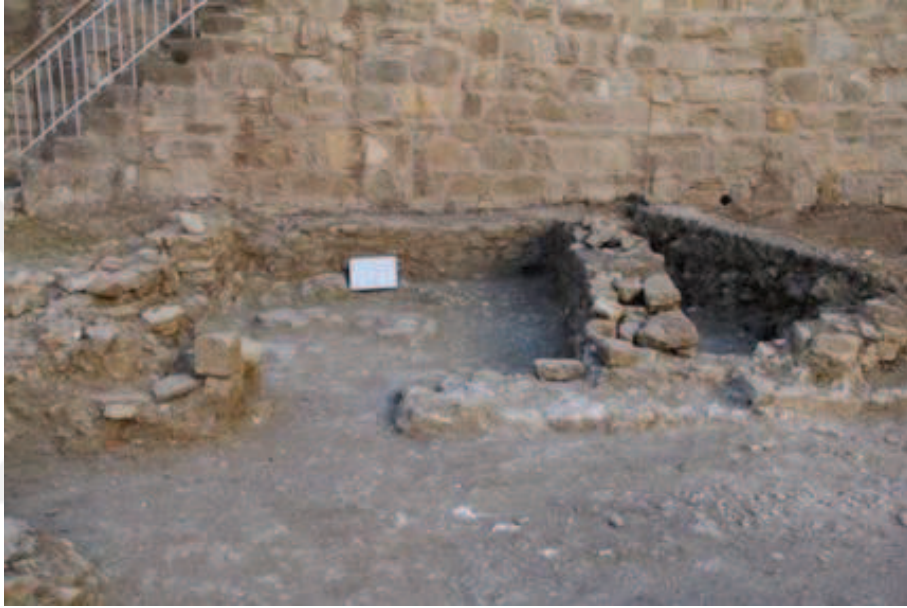
Resim 2.5. I7 açmasında ortaya çıkartılan taş döşeli mekân.

Açmanın açılış kotu 9.34 m. olarak okunmuştur. Seviye inme çalışmasında çöp, moloz, çakıl, taş, inşaat artığı harçla karışık toprak dolgu görülmüştür. Dolgu toprağın altında, I6 Açmasındaki mekânın güneyinde ve söz konusu mekâna bitişik yapılmış, moloz taşlarla örülmüş ve zemini taş döşeli (kot: 8.28 m.) bir mekân ortaya çıkartılmıştır. (Resim 2.5.) Girişi (90 cm. gen.) doğuda olan mekânın (4.10x3.50 m.) güney duvarının oldukça tahrip olduğu görülmüştür. Mekâna ait taş döşemenin, bitiştiğindeki mekânın döşemesine oranla daha az korunduğu anlaşılmıştır. Açmadaki seviye inme çalışması, söz konusu mekânın döşeme kotunda bırakılmıştır. Kazı esnasında herhangi buluntuya rastlanmamıştır.

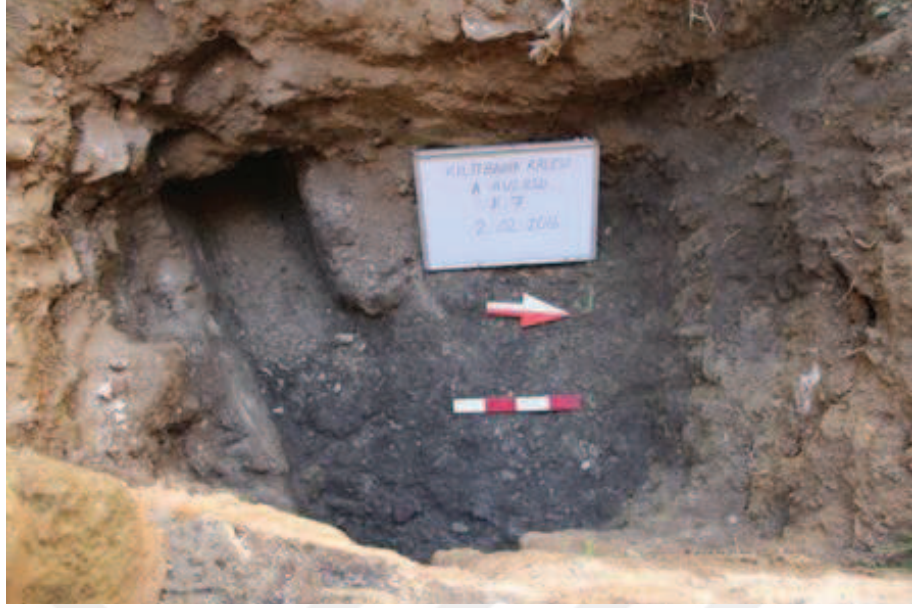
Resim 2.7. Sondaj içinde tespit edilen atık su kanalı.

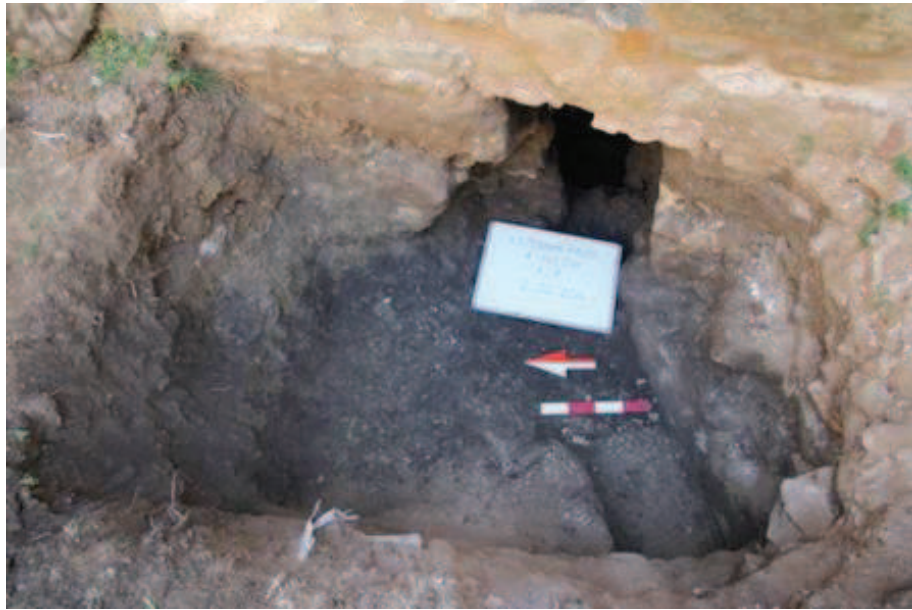
Resim.2.8. Atık su kanalının bağlandığı “L” formu kanalın girişi.

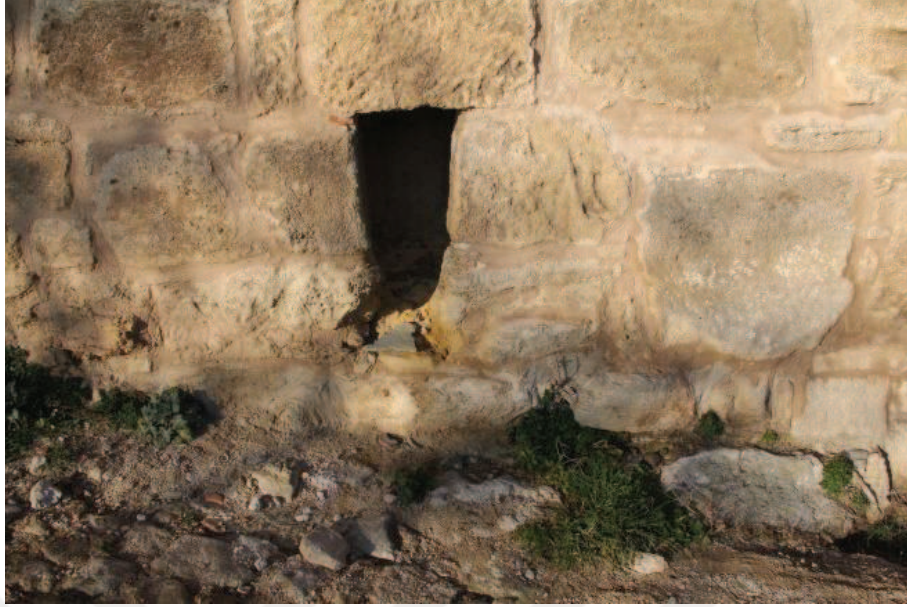
Resim.2.9. Atık su kanalının kalenin dış cephesindeki çıkışı.

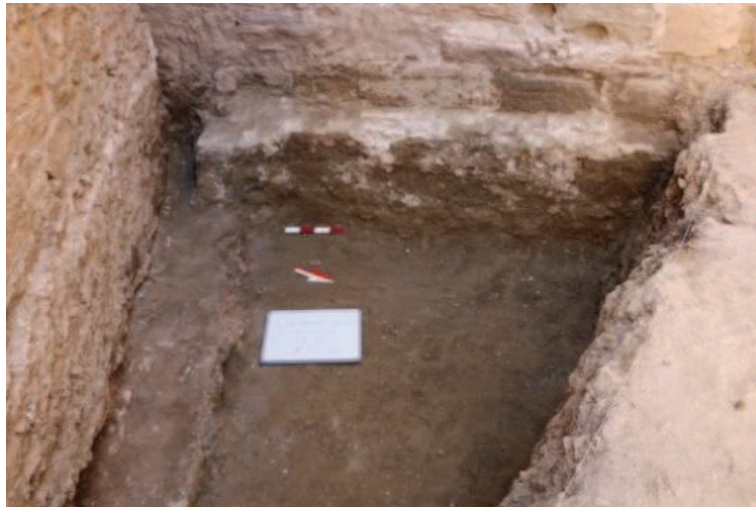
Resim 2.11. F 10 açmasında, kale duvarına bitişik yapılmış temel duvarı.

Açmanın güneyini yukarda bahsettiğimiz ve fonksiyonunu tam olarak bilmediğimiz dört köşeli yapı, batısını ise kale duvarı sınırlamaktadır. 12.14 m. kotta başlayan seviye inme çalışmalarında, 11.77 m. kotta, ortalama 20 cm. genişliğinde, üzeri sıva ile kaplanmış ve kale duvarına bitişik inşa edilmiş, temel duvarı olarak tanımlanabilecek bir duvar sırasına rastlanmıştır. Temel duvarının güneybatıda, dört köşeli yapının kale duvarıyla birleştiği yerde 25 cm. kesintiye uğradığı, kuzeybatı yönünde ise F9 açmasında devam ettiği anlaşılmaktadır. Temel duvarın açma içindeki mevcut uzunluğu 2.95 m.'dir (Resim 2.11.)

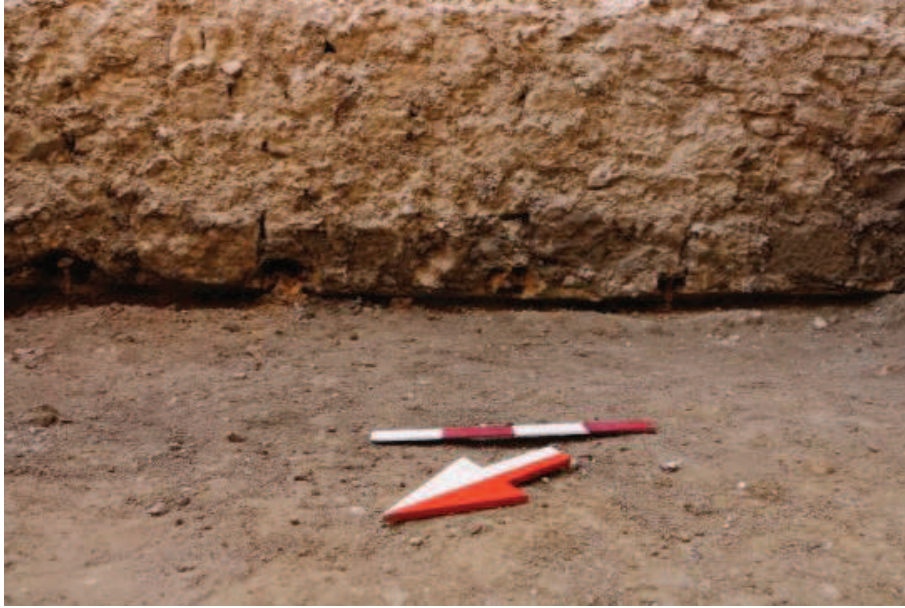
Resim 2.12. Dört köşeli yapının kuzeybatı cephesinde görülen ahşap hatıl parçaları ve in-situ mıhlar.

Açmanın güney sınırını oluşturan dört köşeli yapının dış cephesinde, 11.33 m. kotta, kuzeybatı duvarının içinde tüm cephe boyunca yatay konumda devam eden ahşap hatıl sırası tespit edilmiştir. (Resim 2.12.) Ortalama 10 cm. yüksekliğindeki hatıl sırasından geriye az miktarda ahşap parçaları ve mıhlar kalmıştır. Hatıl kotunda, ortalama 50 cm. arayla dikey yerleştirilmiş mıhlardan bir kısmı in-situ korunmuştur. Dört köşeli yapının altında, 11.17 m. kotta güneybatı-kuzeydoğu doğrultusunda devam eden temel kalıntısına rastlanmıştır. Söz konusu kalıntının, dört köşeli yapının kuzeybatı cephesine paralel devam etmekle birlikte daha erken bir yapının temeline ait olması kuvvetle ihtimaldir. (Resim 2.13.) Temel kalıntısı, dört köşeli yapının kuzey köşesinin hemen altından başlamakta ve güneybatı köşesinde 54 cm. genişliğe ulaşarak, dört köşeli yapının cephesi boyunca devam etmekte, dolayısıyla düzgün bir temel izlenimi uyandırmamaktadır. Ayrıca kale duvarına bitişik inşa edilmiş dört köşeli yapının çatı kotunun biraz üstünde, kale duvarında görülen yiv şeklindeki izler, burada dört köşeli yapısından önce başka bir yapının bulunduğu fikrini desteklemektedir. Kalenin özellikle dış surlarında benzer şekilde çatı konstrüksiyonları için açılmış yivler görülmektedir.

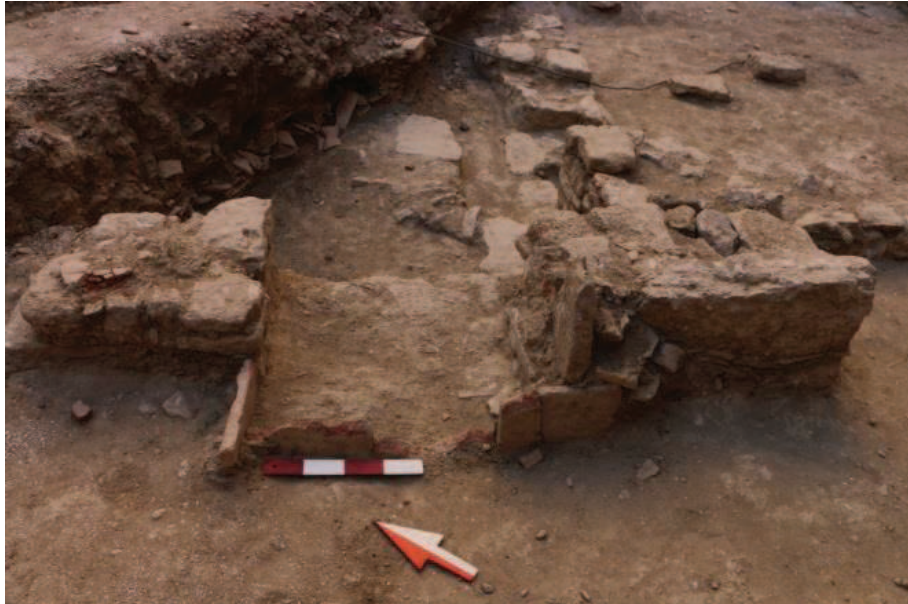
Resim 2.15. Duvar kalıntıları arasına yerleştirilmiş PT tuğlalar.

Batısını dört köşeli yapı, güneyini ise kale duvarının sınırladığı G10 açmasında ( 11.89 ) m. kottan başlayan seviye inme çalışmasında 11.56 m. kotta dek yoğun şekilde seramik parçalar ve moloz taşlara rastlanmıştır. Dört köşeli yapının 1.90 m. kuzeydoğusunda ve 11.40 m. kotta 70x60 cm. ölçülerinde bir duvar kalıntısı ve bunun 70 cm. doğusunda, 11.55 m. kotta ikinci bir duvar kalıntısı açığa çıkartılmıştır. 2 duvar kalıntısının arasındaki 70 cm'lik mesafenin batı tarafta 3 adet tuğla ile kapatıldığı görülmüştür. (Resim 2.15.)

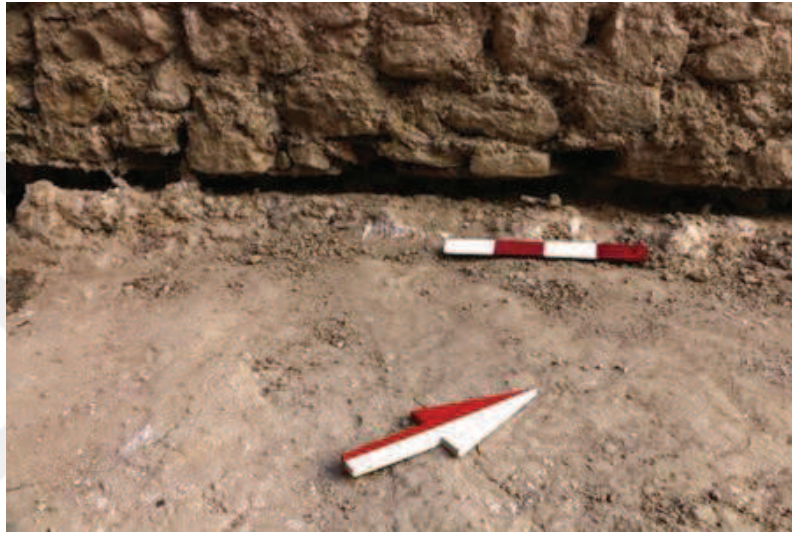
Resim 2.16. Dört köşeli yapının güneydoğu cephesinde görülen ahşap hatıl parçaları ve in-situ mihlar.

Açmanın batısını sınırlayan dört köşeli yapının güneydoğu cephesinde 11.21 m. kotta, dört köşeli yapının kuzeybatı cephesinde (11.33 m. kot) olduğu gibi, cephe boyunca ahşap hatıl kullanıldığı anlaşılmıştı. Bu cephede yer alan ahşap hatıl kotunun daha derinde olduğu, yapılan ölçümlerle saptanmıştır. Her iki cephe boyunca paralel uzanan ahşap hatılların üstünde ortalama 50 cm. arayla enlemesine yerleştirilmiş ve mihlanmış hatıllar olduğu tespit edilmiştir. Belki de bu şekilde oluşturulan bir ahşap zeminin, yapının ilk evresine ait orijinal ahşap zemin olması ihtimal dâhilindedir. Ahşap hatıl kotunda 50 cm. arayla yerleştirilmiş mihların bir kısmı in-situ korunmuştur. Hatıl parçalarından az miktarda örnek etütlük malzeme olarak alınmıştır. (Resim 2.16.)

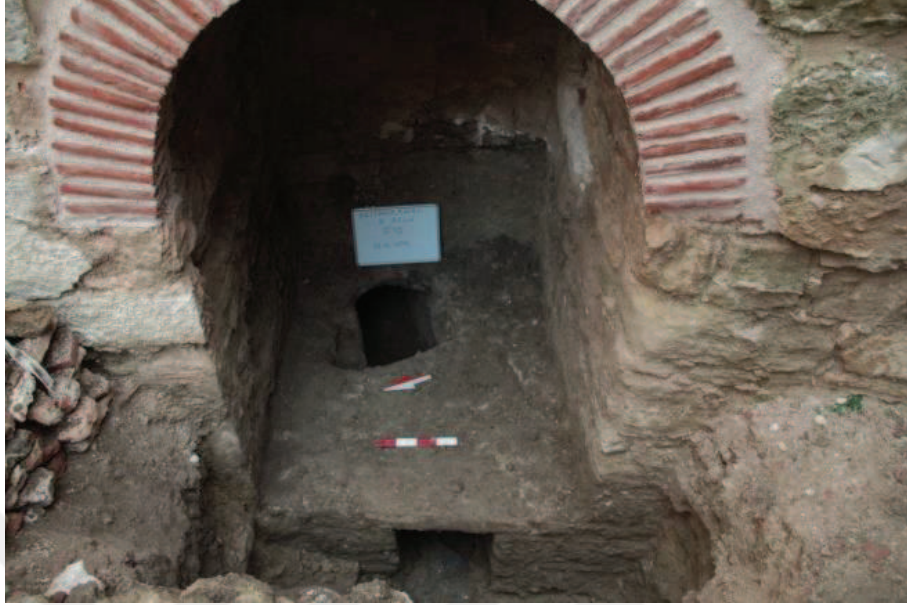
Resim 2.17. Sondaj çalışmasında ortaya çıkartılan drenaj kanalı.

G10 Açmasının güneyini sınırlandıran kale duvarında yer alan tonozun iç kısmında 2012 yılında sondaj çalışması yapıldığı ve yaklaşık 3 m. derinlikte kale duvarının temeline ulaşıldığı bilinmektedir. 2015 yılında yapılan kazı çalışmasında avludaki orijinal su drenajının tespit edilmesi amacıyla söz konusu alan yeniden açılmış 9.94 m. kotta tonozun alt zeminine ulaşılmış ve bir kısmı tahrip olmuş taş zeminin alttaki su kanalının üstünü örttüğü görülmüştür. 24 cm. kalınlığındaki taş zeminin altında kuzey-güney istikametinde devam eden su kanalının içindeki toprak dolgu temizlenmiş ve 9.16 m. kotta kanal zemini açığa çıkartılmıştır. 7.03 m. uzunluğunda olduğu tespit edilen su kanalı sur duvarını kat ederek iç kale ile dış surlar arasına açılmaktadır. Su kanalının tavanında, kuzeyden 4.94 m. güneyinde 50x46 m. ölçülerinde sur duvarının üzerinde biriken suların drenajının sağlanması amacıyla yapılmış olabileceği düşünülen, dikine inşa edilmiş baca şeklinde su gideri tespit edilmiştir. Kuzeyden güneye doğru eğiminin azaldığı tespit edilen kanalın kuzeydeki yüksekliği 54 cm. üst örtüsünün tahrip olduğu kısımda 85 cm. olduğu görülmüş, güney ucundaki açıklığın bir kısmının örülerek kapatıldığı saptanmıştır. Su kanalının kuzey uçtaki zemin kotu; 9.16 m. güney uçtaki zemin kotu; 7.50 m. olarak okunmuştur. (Resim 2.17.)

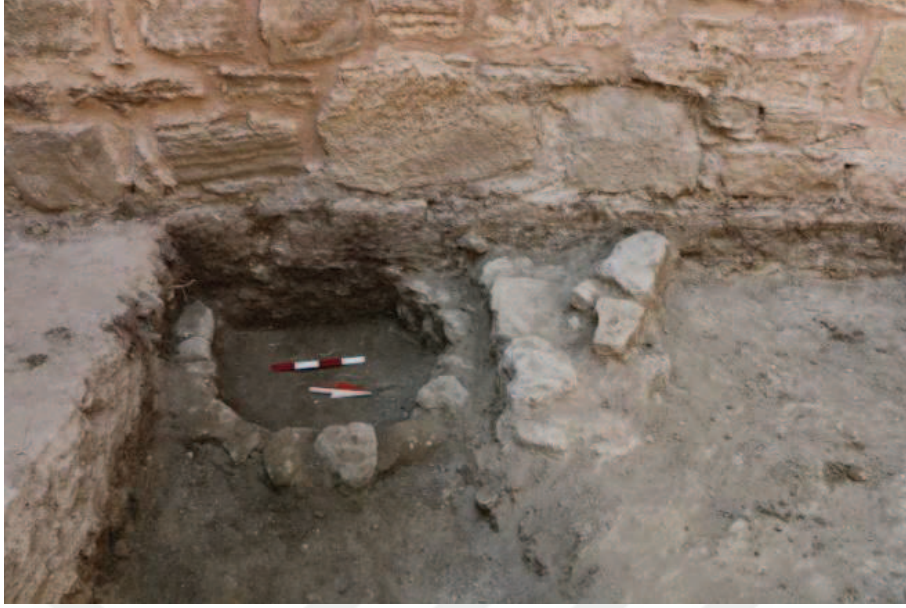
Resim 2.21. F9 Açmasının batı köşesinde açığa çıkartılan ocak kalıntısı.

Çalışmalar öncesinde F9 Açmasının başlangıç kotu 12.14 m. olarak okunmuştur. Seviye inme çalışmasında açmanın batı köşesinde, açmanın batısını sınırlayan kale duvarına bitişik, 93 cm. çapında ve 2 sıra halinde moloz taşlardan örülerek oluşturulmuş ocak kalıntısı ortaya çıkartılmıştır. (Resim 2.21.) 11.90 m. kotta görülen ocak kalıntısının çevresinde, yoğun şekilde hayvan kemiklerine rastlanmıştır. Ocak kalıntısının hemen kuzeyinde ve ocağa bitişik bir duvar kalıntısı görülmüştür. Gelişigüzel üst üste 2 sıra moloz taşlardan oluşturulmuş duvar kalıntısı daha alt kotta devam etmemektedir. Seviye inme çalışmasında 11.86 m. kottan itibaren killi toprak tabakaya rastlanmış, söz konusu kottan itibaren herhangi bir buluntunun ele geçmemesi sebebiyle açmadaki çalışmalar 11.70 m. kotta sonlandırılmıştır. (Resim 2.22.) Açma içerisinde biri aşınmadan ötürü okunamayan (Katalog: Sikkeler No.1) diğeri de basım yılı belli olmayan (Katalog: Sikkeler No.6) iki adet bakır sikke bulunmuştur.

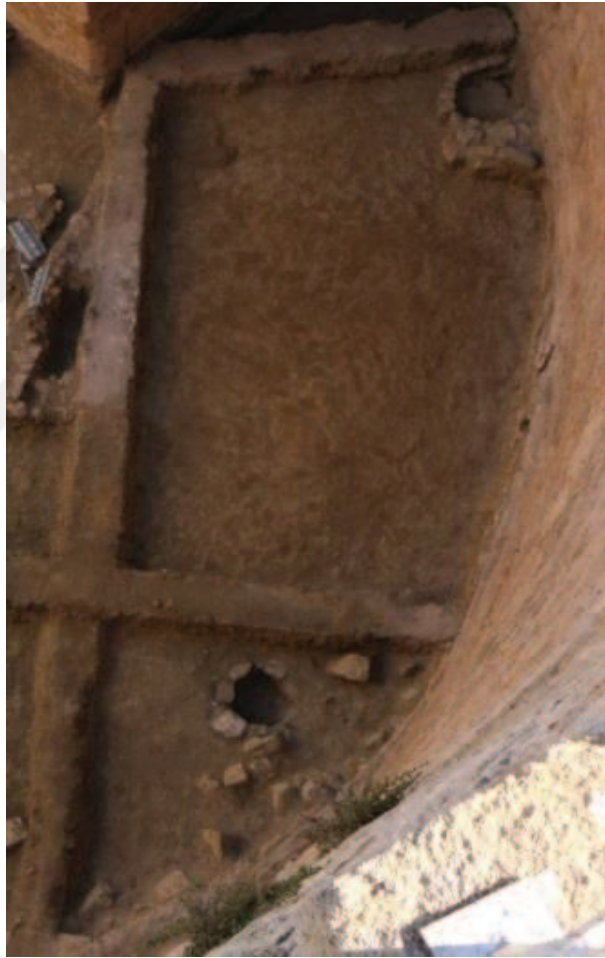
Resim 2.23. F8 Açması içinde görülen ocak kalıntısı ile iri moloz taşlar.

Kazı çalışması öncesinde açmanın açılış kotu 12.35 m. olarak okunmuştur. Açmanın batısını ve kuzeyini kale duvarı sınırlamaktadır. Seviye inme çalışmasında açmanın batısı ve kuzeyinde yoğun şekilde iri moloz taşlara rastlanmıştır. Dört köşeli yapının kuzey köşesinin 9.10 m. kuzeybatısında ve 11.87 m. kotta, dış çapı 120 cm. iç çapı 70 cm. olan, moloz taşlarla yapılmış ocak kalıntısı ortaya çıkartılmıştır. Ocağın çevresinde ve içinde yanık tabaka ve seramik parçalar görülmüştür. Ocağı oluşturan moloz taşlar arasında bağlayıcı malzeme olmaması sebebiyle ocak kalıntısının tahrip olmaması için seviye inme çalışmaları 11.75 m. kotta bırakılmış ve açmadaki çalışmalar sonlandırılmıştır. (Resim 2.23.)

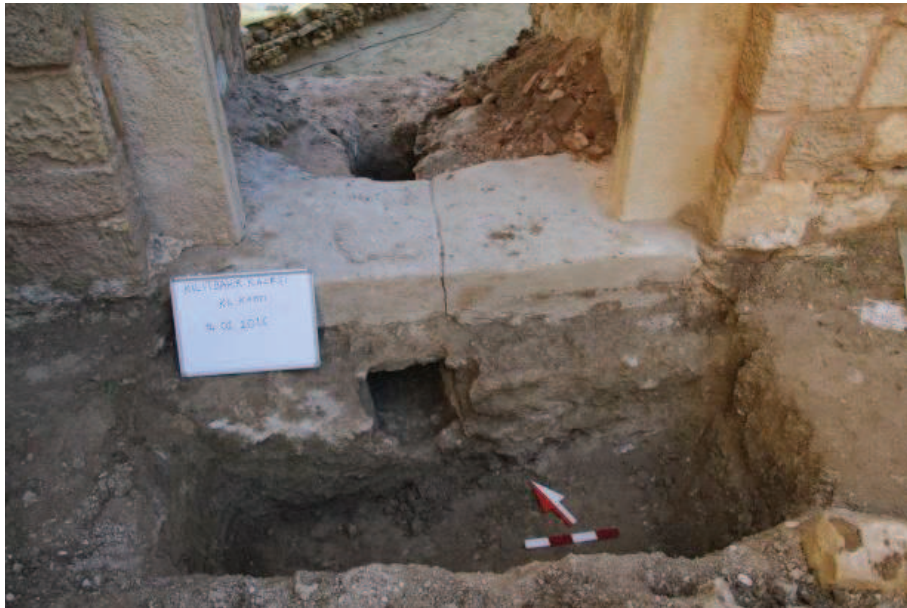
Resim 2.27. B Avlu doğu girişinin eşik taşı altında tespit edilen drenaj kanalı.

Açma içindeki çalışmalar sırasında yoğun şekilde moloz taşlara rastlanmıştır. K1 Kapısı ile B Avlunun doğu girişi arasında, 11.20 m. kotta döşemeye ait taşlar görülmüştür. Bu alandaki döşemenin oldukça tahrip olduğu anlaşılmıştır. H8 Açmasındaki seviye inme çalışması ortalama 10.82 m kotta sonlandırılmıştır. (Resim 2.26) B Avludan A Avluya geçişi sağlayan girişin eşiğinin önünde 2.5x1 m. ölçülerinde bir alan açılmış, (10.16 m. kotta) eşik taşının altından A Avluya geçen, 42 cm. genişliğinde, 3.44 m. uzunluğunda ve 32 cm. derinliğinde B Avlunun su drenajını sağladığı anlaşılan taş kanal ortaya çıkartılmıştır. (Resim 2.27.)

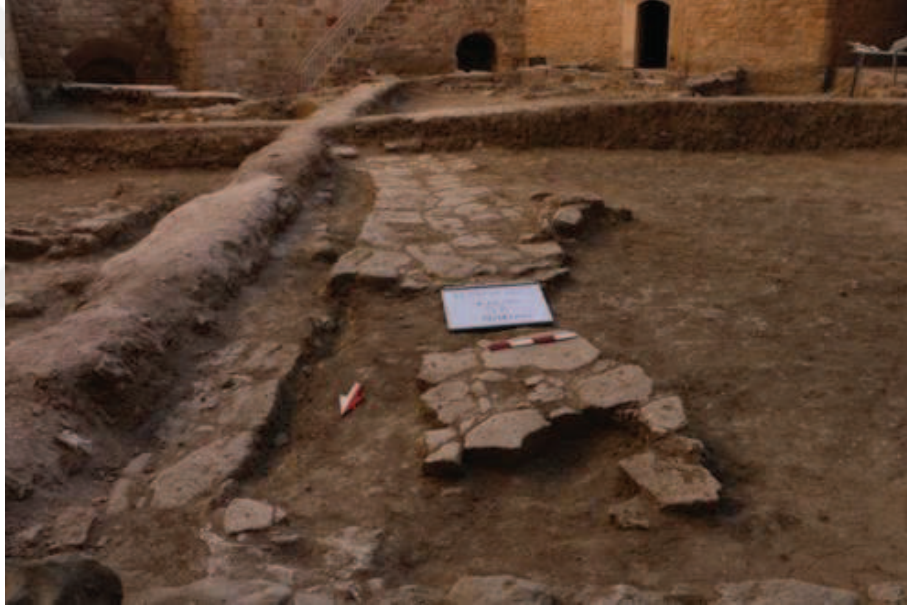
Resim 2.28. Kuzey- güney doğrultusunda uzanan ve K1 Kapsında sonlanan, tahrip olmuş taş döşeme.

Kazı çalışması öncesinde açmanın açılış kotu 12.18 m. olarak okunmuştur. Açma içindeki seviye inme çalışmasında 11.70 m. kotta kadar herhangi bir buluntu ele geçmemekle birlikte özellikle açmanın kuzeyinde yoğun şekilde moloz taşlara rastlanmıştır. Açmanın kuzeydoğusunda, 11.45 m. kotta, kuzey-güney doğrultusunda K1 kapısına doğru devam eden 4.20x1.40 m. boyutlarında taş döşeme ortaya çıkartılmıştır. Taş döşeme kuzeyde kesintiye uğramakla birlikte K1 Kapısında sonlanan ve söz konusu döşemenin devamı olduğu anlaşılan 2. bir döşeme görülmüştür. 1.32x0.95 m. boyutlarındaki döşemenin kotu 11.53 m. olarak okunmuştur. 2. taş döşeme arasının tahrip olduğu anlaşılmaktadır. (Resim 2.28.) Açma içinde kuzey-güney doğrultusunda devam eden döşemenin ortalama 50 cm. doğusunda, aynı doğrultuda devam ettiği tespit edilen diğer bir döşeme kalıntısı (11.35 m. kot) görülmüş olup, döşeme kalıntısının doğuda, açmalar arasında bırakılan toprak dolgu altında devam ettiği anlaşılmıştır.

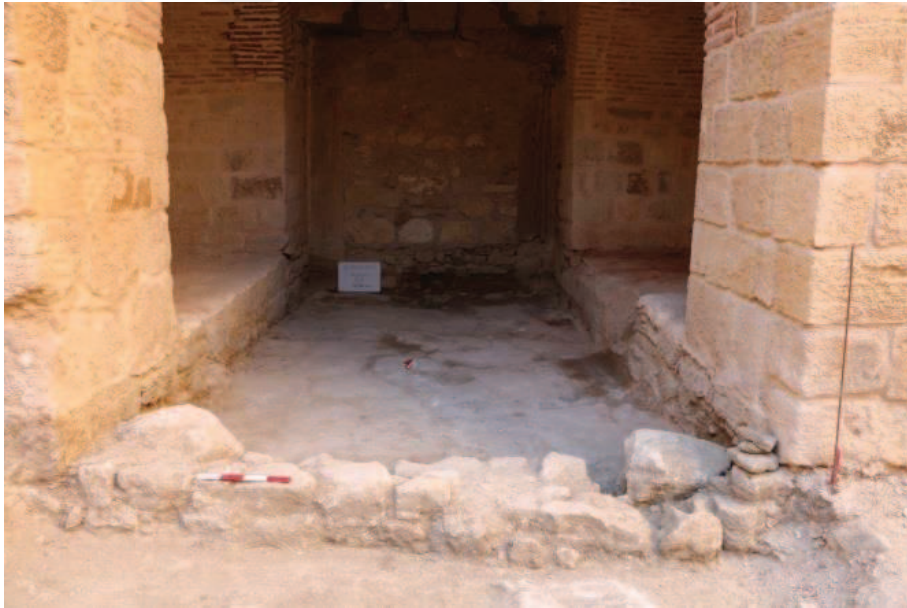
Resim 2.30. K1 Kapısında açığa çıkartılan özgü taş döşeme ile girişinde görülen eşik duvar.

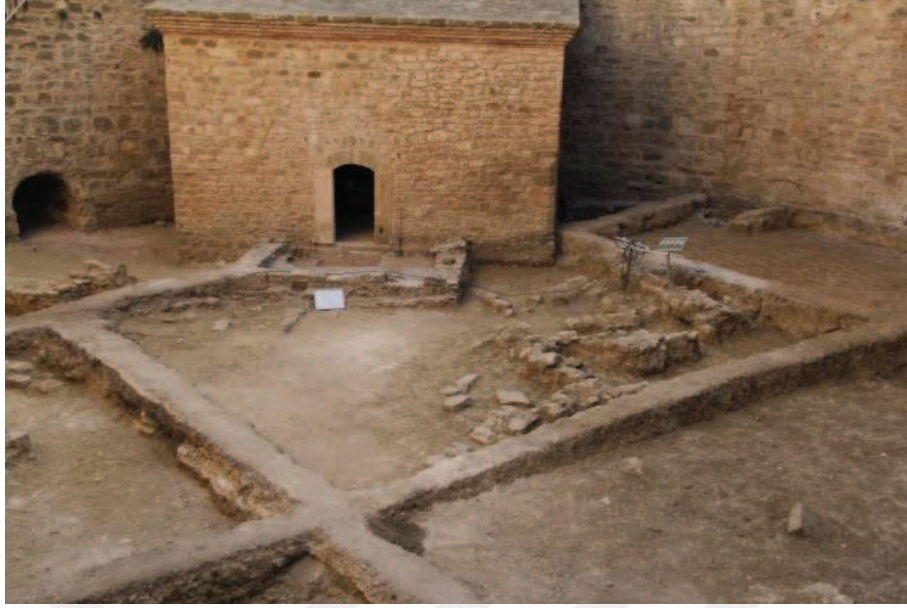
Resim 2.32. G9 Açması'nın kuzeybatısında ortaya çıkan duvar ve döşeme kalıntıları.

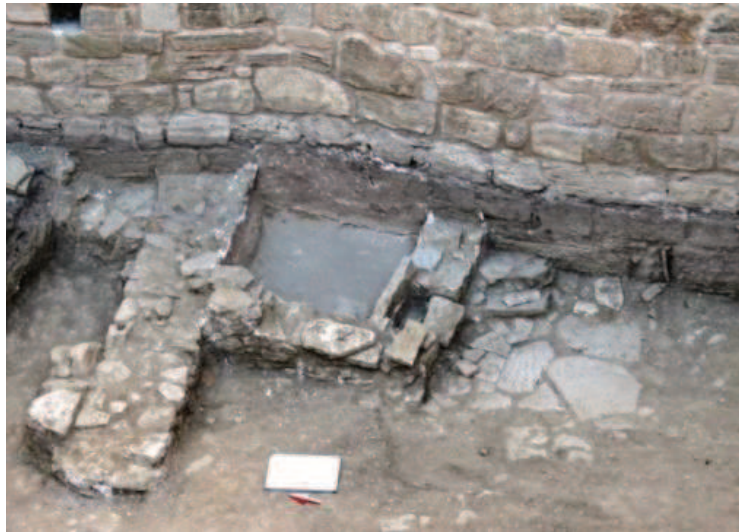
Resim 2.34. H9 Açmasında iç kuleye bitişik yapılmış doğu-batı yönünde uzanan duvar kalıntısı ile bitişiginde tespit edilen, iç yüzeyleri horasan harcı ile sıvanmış su haznesi.

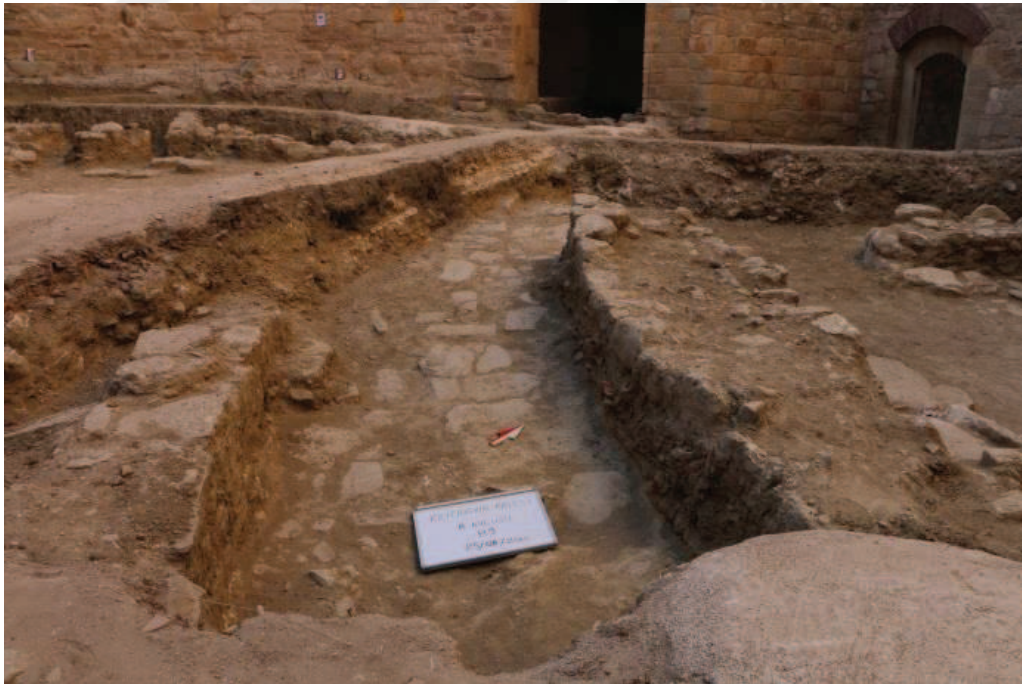
Resim 2.35. H9 Açmasında açığa çıkartılan rampa şeklinde taş döşeme ile iki yanında bulunan duvar kalıntıları.

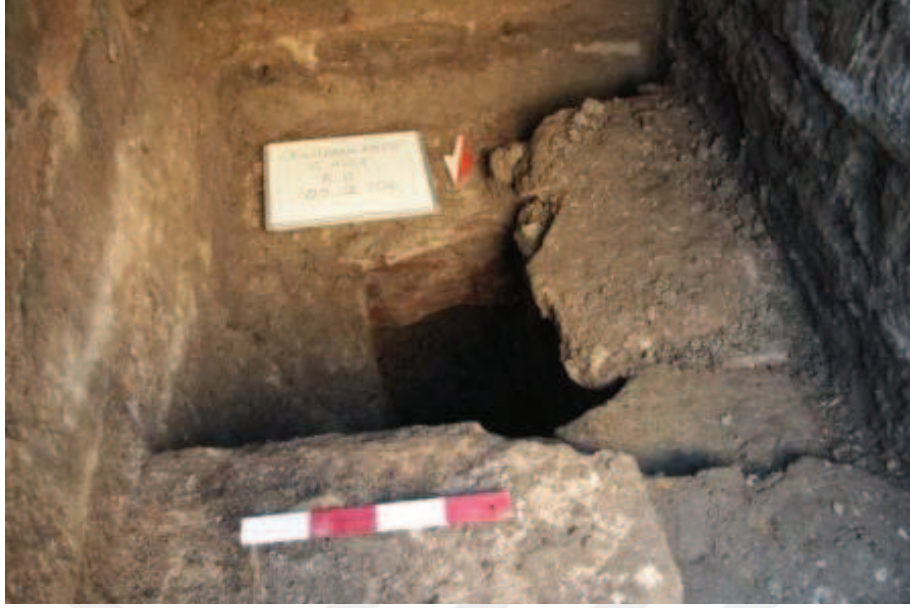
Resim 2.39. Tonoz içinde açığa çıkan su kanalı.

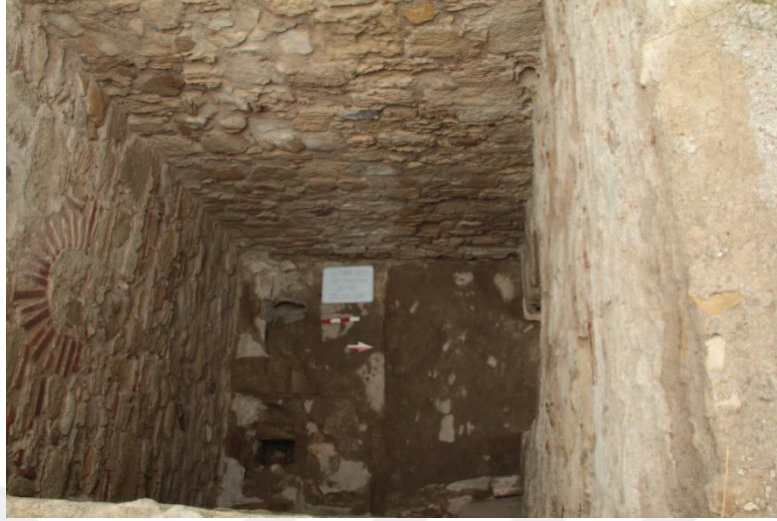
Resim 3.4. Toprak temizliği sonrası ortaya çıkan tuvaletler.

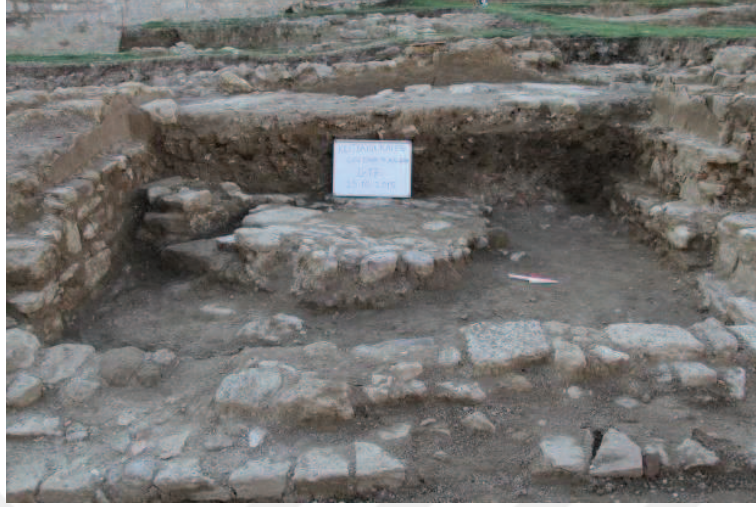
Resim 3.5. Farklı yapı evrelerine ait olduğu düşünülen döşeme kalıntıları.

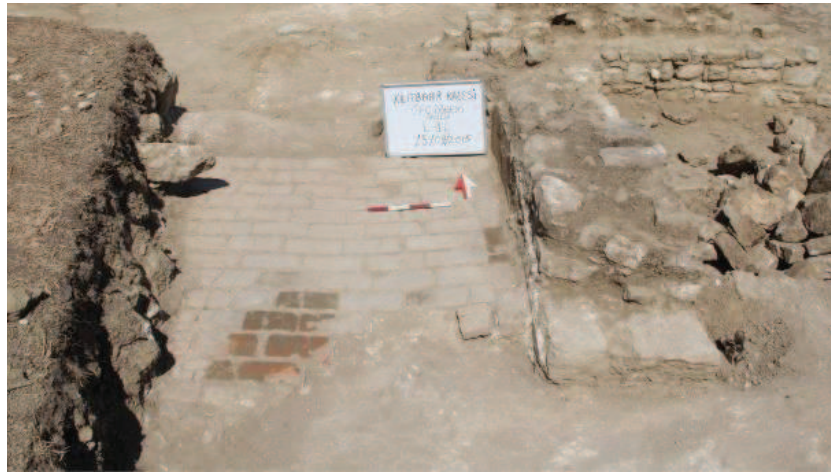
Resim 3.7. Dikdörtgen yapının koridorunda açığa çıkartılan tuğla döşeme.

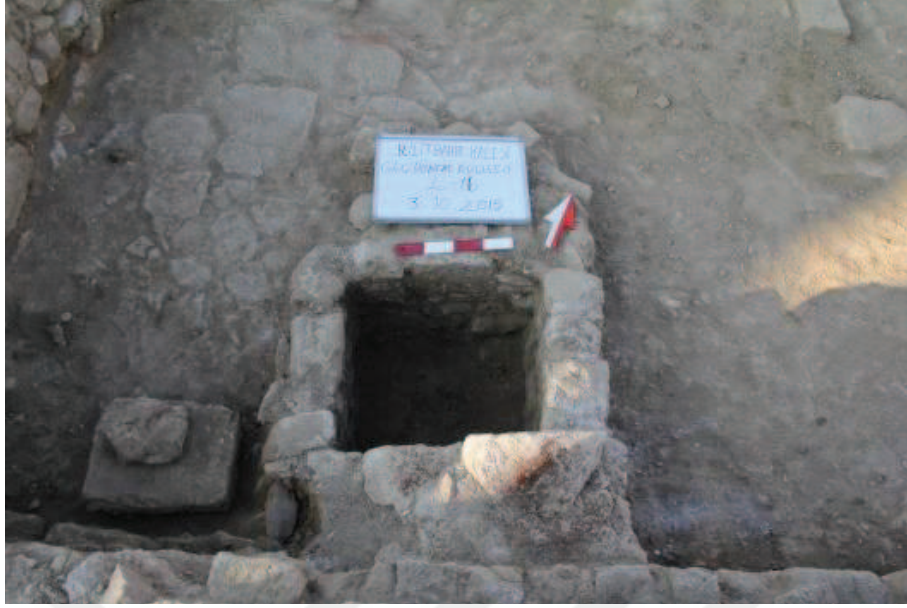
Resim 3.8. 2 no.lu mekanın daha alt kotunda görülen ocak ve döşeme kalıntısı.

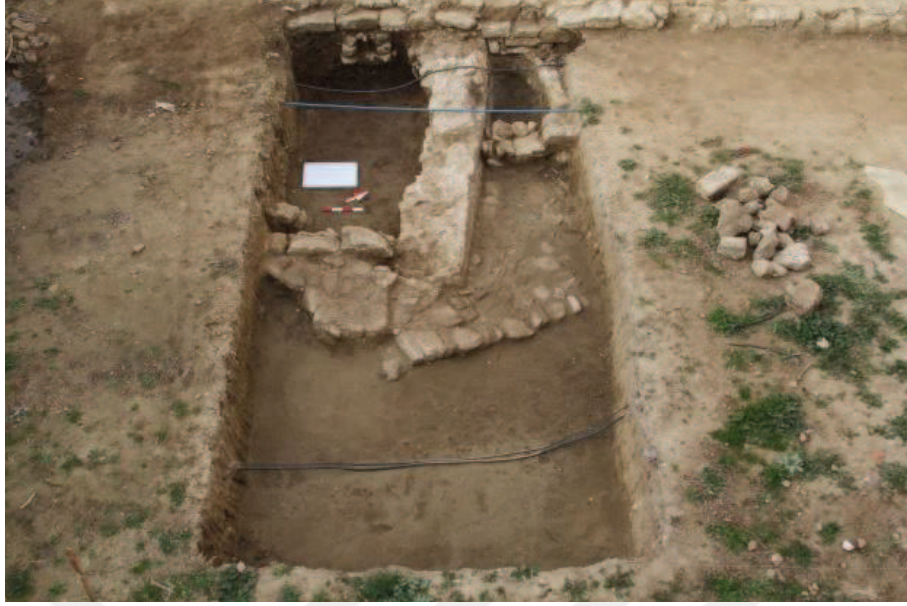
Resim 3.11. M15 Açmasında ortaya çıkartılan hendegin ilk evresine ait istinat duvarı.

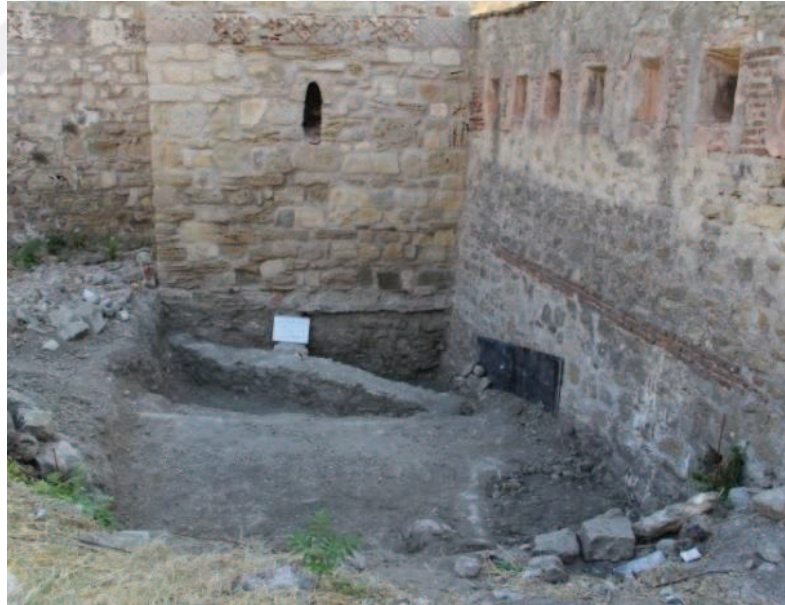
Resim 3.18. Sondaj 1'de daraltılmış alandaki seviye inme çalışmasında ortaya çıkartılan duvar kalıntısı ve sondajın son durumu.

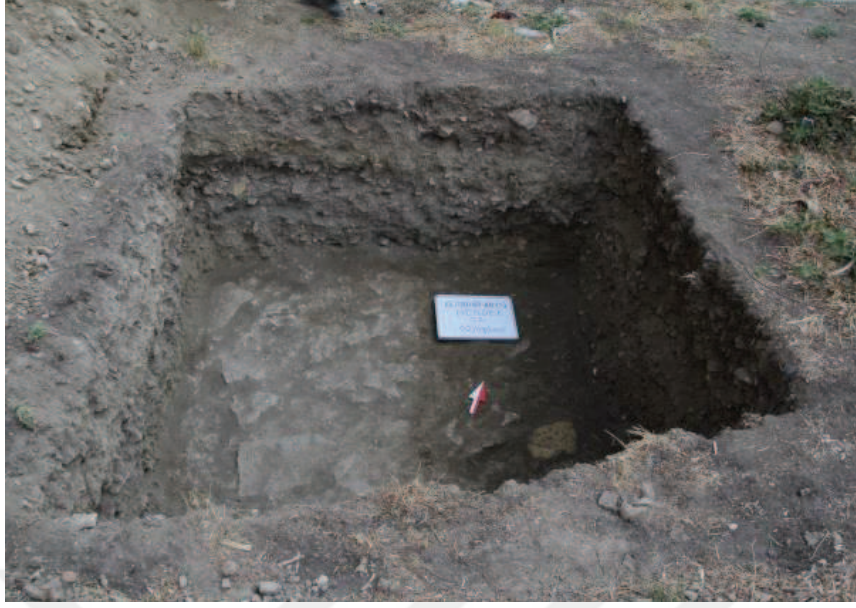
Resim 3.20. Sondaj 2’de açığa çıkartılan özgün döşeme.

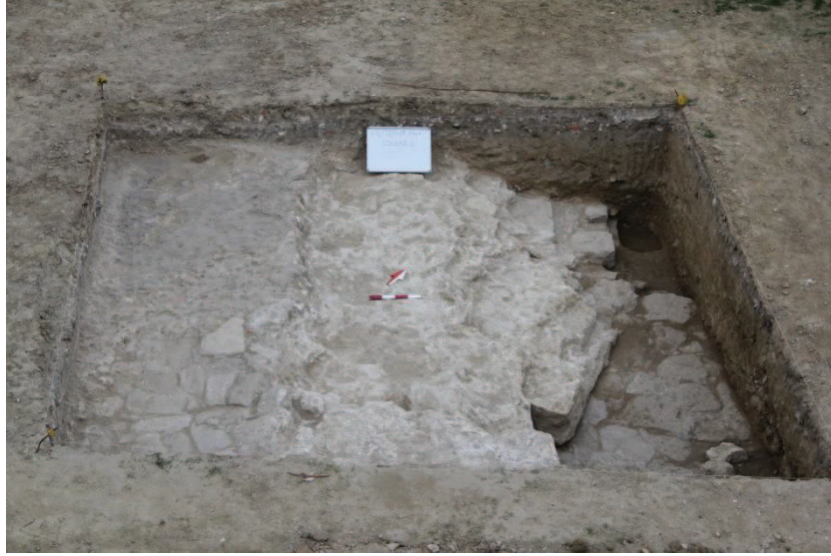
Resim 3.21. Sondaj alanında farklı kotlarda ortaya çıkartılan döşeme ve duvar kalıntıları.

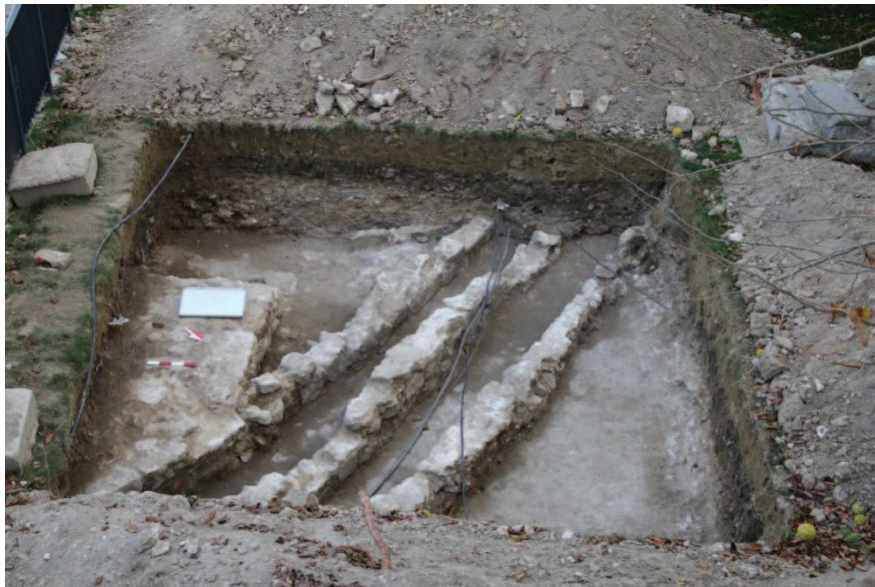
Resim 3.22. Sondaj 4'te açığa çıkartılan atık su kanalları.
