**FATİH SULTAN MEHMET VAKIF ÜNİVERSİTESİ
MÜHENDİSLİK VE FEN BİLİMLERİ ENSTİTÜSÜ**

BOĞAZİÇİ YERLEŞMELERİNDEN EMİRGAN'IN TARİHSEL GELİŞİMİ

Mimarlık Anabilim Dalı

THE HISTORICAL DEVELOPMENT OF EMİRGAN REGION OF BOSPHORUS

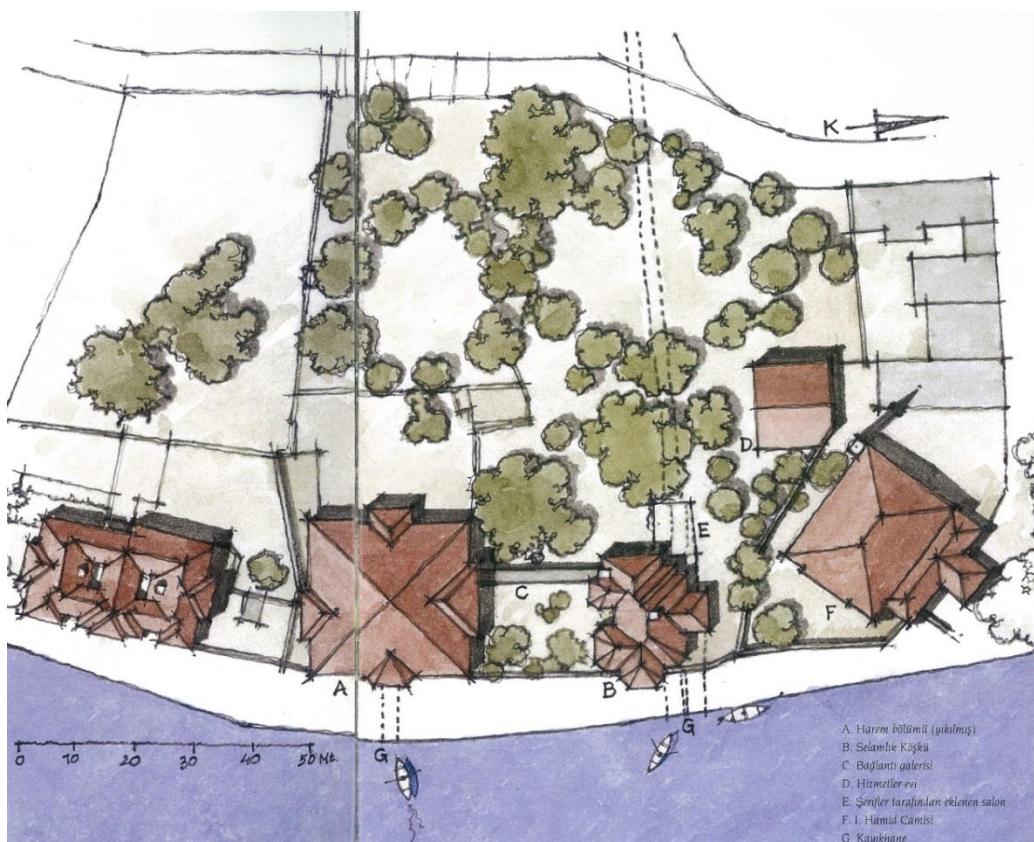
Şekil 3.28 Şerifler Yalısı vaziyet planı canlandırması (Keskin, 2012).

Şerifler Yalısı, yıllar içerisinde geçirdiği değişimler öncesinde bir yalı kompleksi olarak tasarılanmıştır. Haremlik ve selamlık binaları, bu bölümler arasında geçişini sağlayan direkler üzerinde bağlantı galerisi, günümüze ulaşamayan hamam yapısı, yardımcılar ve ek hizmetler için Bendegan binası, kayıklhanesi ve bahçesiyle bir bütün halindedir (Şekil 3.28)

Şerifler Yalısı'nın toplam alanı yaklaşık 900 metrekare olan harem dairesi binası 1940'larda yalının önünden de geçen sahil yolu yapımı sırasında yıkılmıştır (Şekil 3.29). Günümüzde yalının var olan selamlık bölümünü, 20. yüzyıl başında Mekke Şerifi Abdullah Paşa tarafından batı yönüne İftariyelik Salonu eklenmiştir. Bu ekleme ile birlikte divanhane alanı 350 metrekareye çıkmıştır. Yalının arka bahçesinde, Paşa tarafından hizmetkarların kullanımı için eklenen ve 1972 restorasyonunda yeniden düzenlenmiş olan Bendegan binası yalının günümüze ulaşan birimlerindendir (Keskin, 2012) (Url-9, 2013).

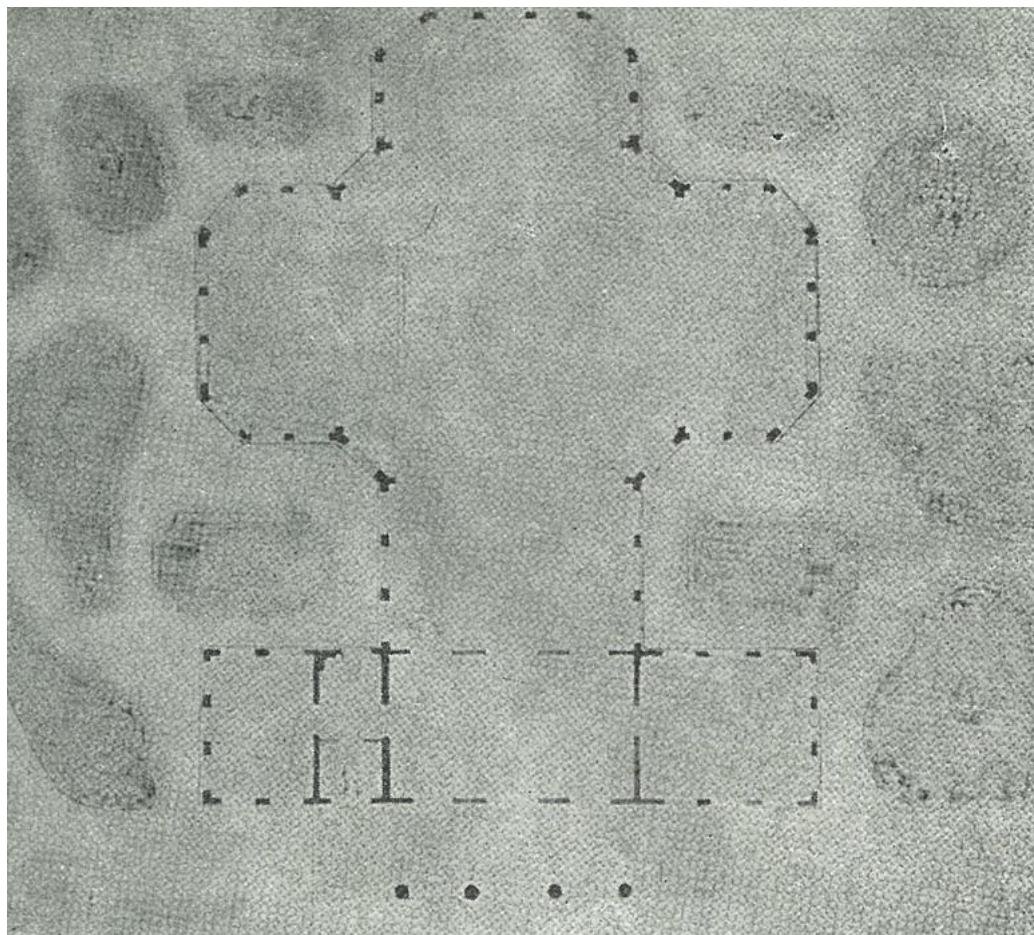
Şekil 3.30 Şerifler Yalısı Fossatti Rölevesi (Eldem, 1969).

19. yüzyıl ortalarında İstanbul'da bulunan Mimar Fossati, yalının rölevesini çıkarmıştır. Fossatti'nin yaptığı röleve çalışması detayda hatalıdır ve binanın tamamen simetrik olduğunu kabul etmektedir (Şekil 3.30)

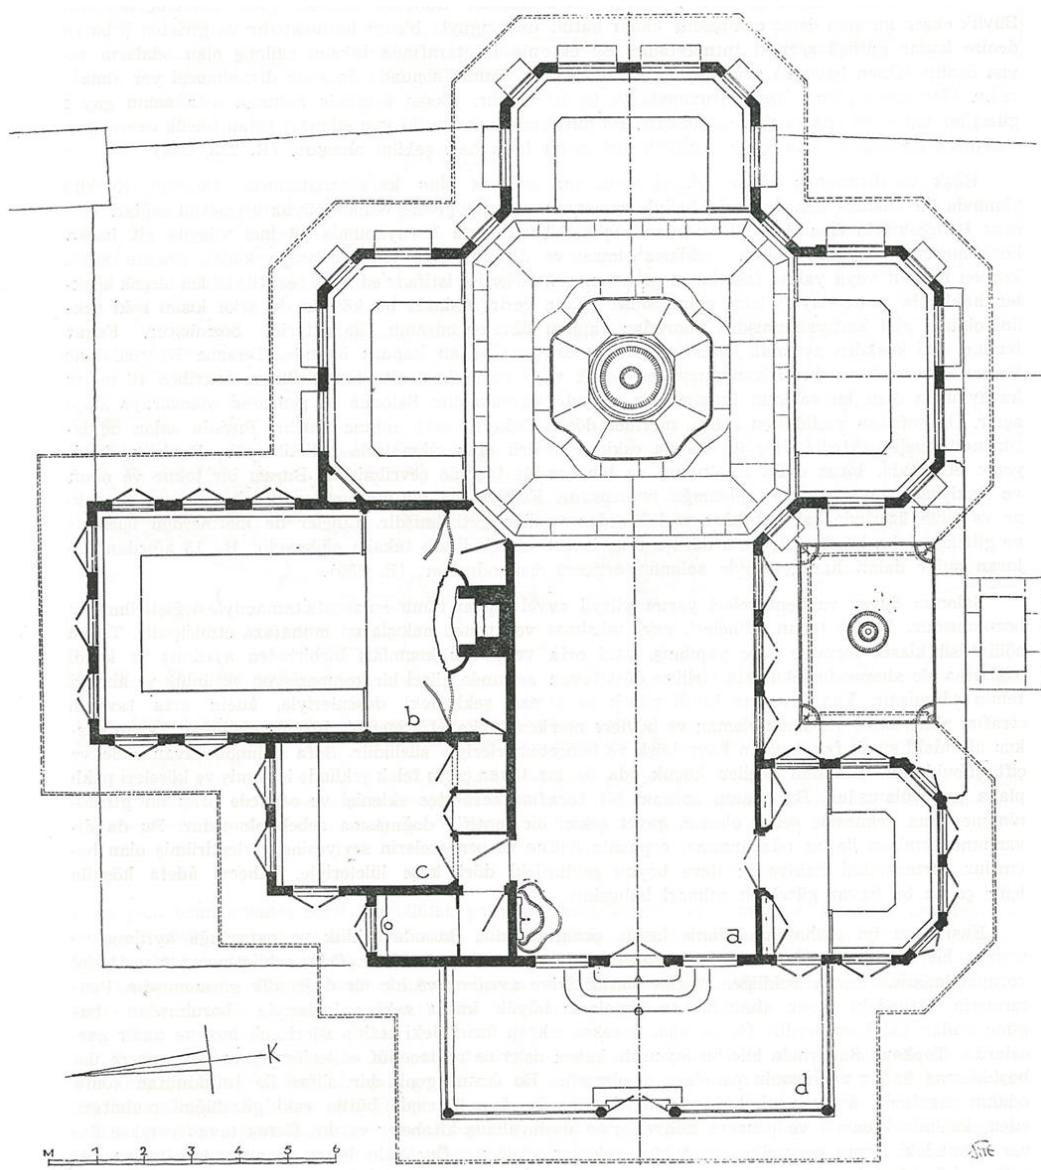
Şekil 3.31 Selamlık köşkü planı (Eldem, 1994).

Köşkün planı simetrik olmasa da aksiyel bir sistem üzere kurulmuştur. Divanhane, ekseni üzerinde bulunan mermer döşeli fiskiyeli orta salonu ve üç şahnişini ile tipik bir yapıya sahiptir. Üç yönden manzaraya açılan yapı bu özelliğle Amcazade Hüseyin Paşa Yalısı ve Tersane Bahçesindeki Aynalıkavak Sarayı'nın Hasbahçe Kasrı'nda görülen plan özellikleri taşımaktadır (Şekil 3.31). Köşkün arka tarafına uzun bir sofa boyunca sonradan yapılan ekler bu bölümün karakterini bozmuştur. Buna rağmen özgünlüğünü kısmen de olsa korumuş olan kuruluşunu günümüze kadar yaşatmış olmasıyla önemlidir ve kendi döneminde yapılmış yalılar hakkında önemli fikirler vermektedir. Yapının iç mekanında sofanın bir ucunda divhanenin arkasında ise revaklı giriş kısmı bulunmaktadır (Eldem, 1964).

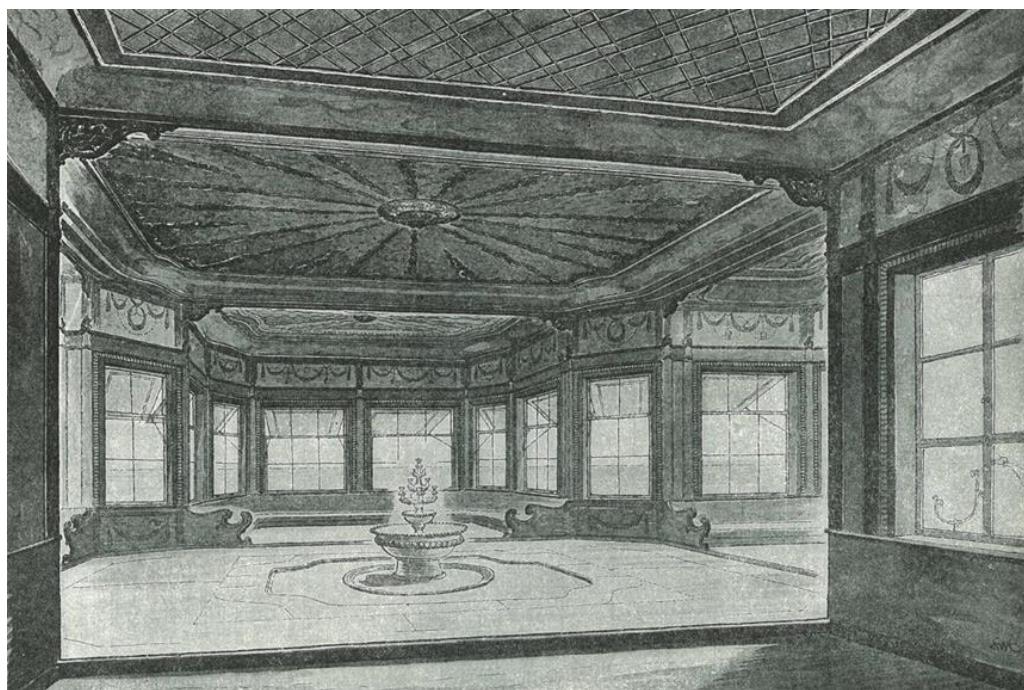
Şekil 3.32 Selamlık Kısı Fiskiyeli Salon (Eldem, 1969).

Selamlık dairesine mermer döşeli bir koridordan girilmektedir. Koridorun sağında harem dairesine geçiş sağlayan ve ahşap direkler üzerinde üstü örtülü olan asma köprü-koridor ortadan kalkmıştır. Giriş sofabının sağında da yemek odası bulunmaktadır. Sol tarafta ise mermer bir çeşme, yanında ayakyolu ve küçük bir servis odası vardır. Sofa fiskiyeli salona açılmaktadır. Denize bakan geniş fiskiyeli salon, mermer döşeli bir orta mekan etrafında üç geniş şahnişinden oluşmuştur. Orta alanda bulunan fiskiye yekpare mermerden yapılmıştır. Fiskiyenin üzerinde yer alan tavan tezyinatının ortasından sarkan renkli camlardan yapılmış sarmaşık ve güllerden Venedik işi bir çiçekli avize bugün yerinde bulunmamaktadır (Şekil 3.32 ve Şekil 3.33). Yan bahçede ise pencere hizasında yemek odasıyla fiskiyeli salonun sağa düşen şahnişini arasında bir mermer havuz bulunmaktadır.

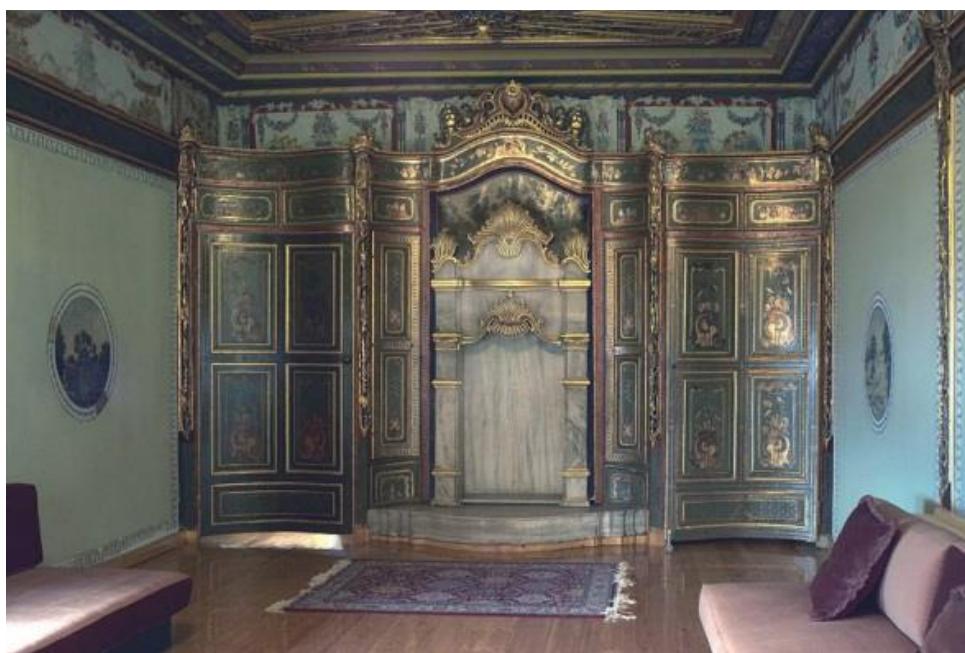
Şekil 3.34 Selamlık Köşkü Başoda (Url-9, 2013).

Fiskiyeli salonun solundaki kapıdan ocaklı oda ya da başodaya geçilmektedir. Kapının iç tarafı nakışlı bir yükük kapağı şeklinde yapılmıştır. Ortada bir şömine ile iki yanında nakışlı iki yükük bulunan yekpare duvar ile tipik başoda özellikleri sergilemektedir(Şekil 3.34).

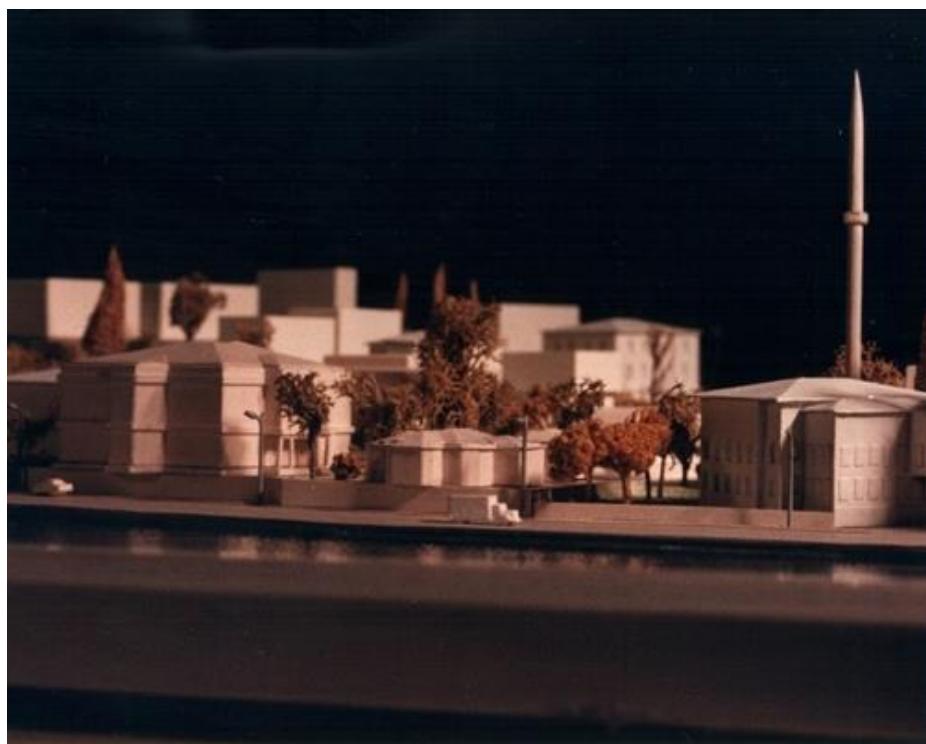
Şekil 3.42 1983 tarihli Şerifler Yalısı model çalışması (Url-10, 2013).

1983 tarihinde yalının harem kısmının yeniden Emirgan'a kazandırılması için yaptırılan Restitüsyon projesi hayatı geçmemiştir (Şekil 3.42, 3.43 ve 3.44). Bu proje ile yalının harem kısmının asılma uygun olarak yeniden inşası öngörlülmüştür. Yeni planlamada düşey kesitte galeri boşluğu oluşturulduğu dikkat çekmektedir. Dış cephede kısmen harem yapısının asılma sadık kalınmaya çalışılan projenin mimari projesi otel yapısı olacak şekilde tasarlanmıştır (Şekil 3.45 ve Şekil 3.46).

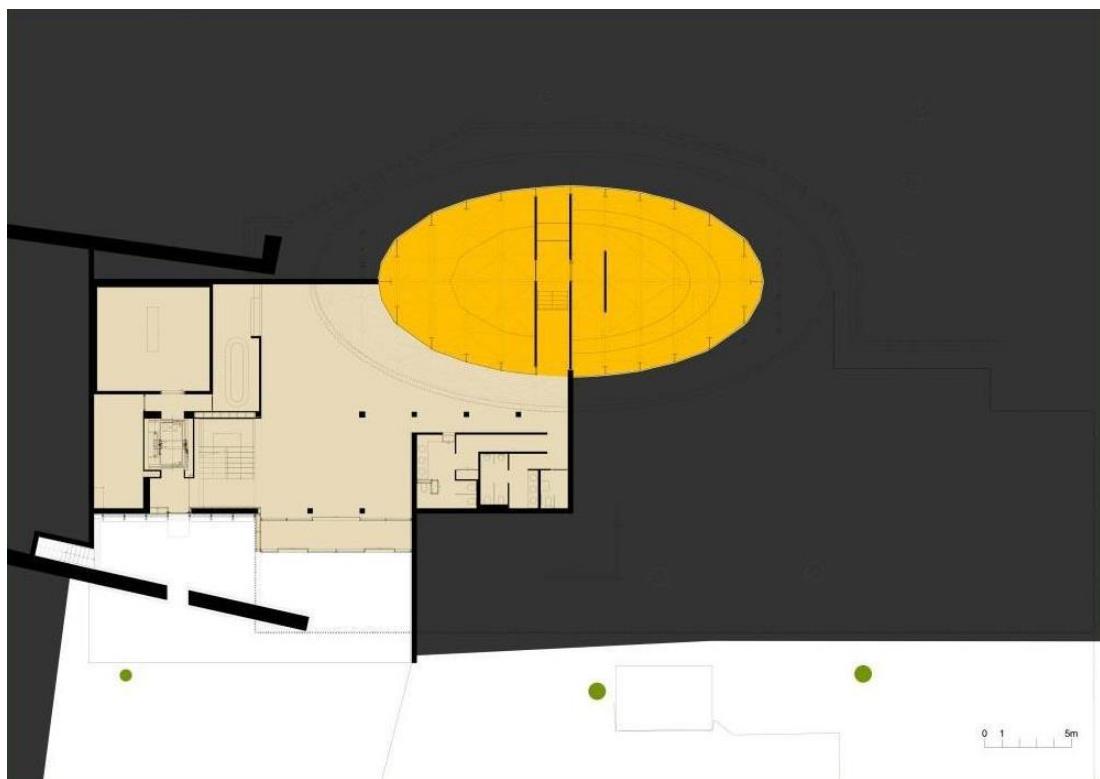
Şekil 3.58 Oditoryum Planı 1 (Url-12, 2013).

(Şekil 3.58 ve 3.59). Proje hazırlanırken Boğaziçi bölgesinde yer olması nedeniyle sakin, geriye çekilmiş ve neredeyse görünmeyen bir yapı olması için hassasiyet gösterilmiştir. Bu yüzden neredeyse hemen Boğaz'ın kıyısında sayılabilcek olan bir müze kampüsünün içinde yer alan “oda orkestrası için konser salonu” yapısı için işaret edilmekçe, söylenenmedikçe, gidilmekçe göze çarpmayacak bir yapı olması için yer altında bir yapı olarak tasarlanmıştır (Şekil 3.60).
