**PLASTİK ENJEKSİYONLA ÜRETİMDE YANGIN RİSKLERİ
VE YANGIN GÜVENLİĞİ**

FATİH NURTAŞ
YÜKSEK LİSANS TEZİ

İŞ SAĞLIĞI VE GÜVENLİĞİ ANABİLİM DALI

2016-İSTANBUL

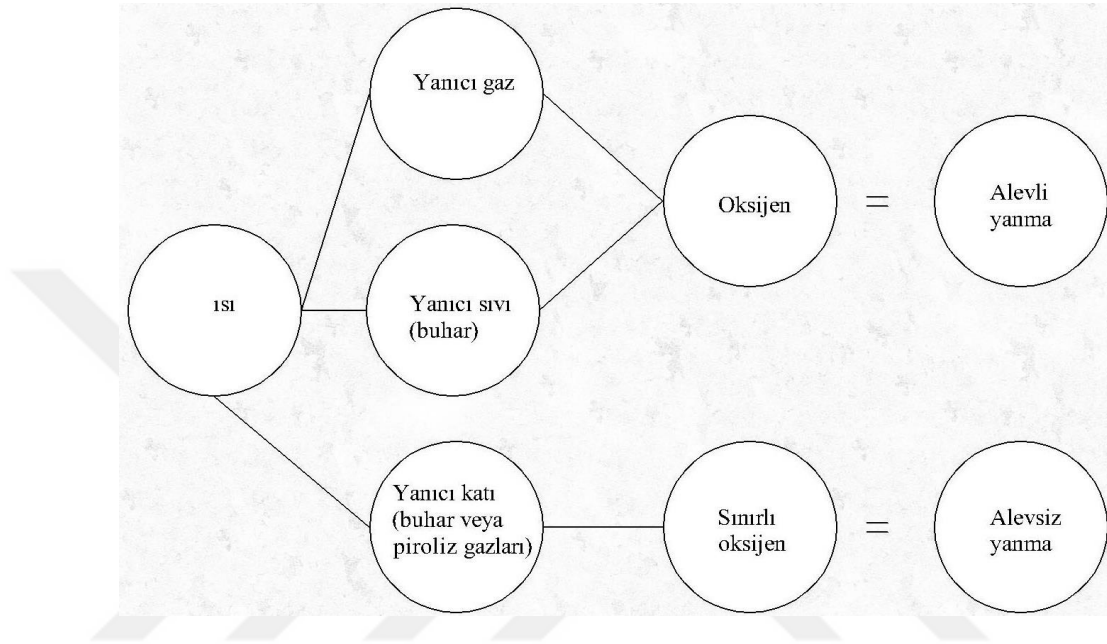
Şekil 2.3. Yanma ve türleri
(İplikçi, 2006).

Şekil 2.3.'den anlaşılacağı gibi yanıcı maddelerin, alevli yanmaya başlayabilmeleri için gaz ya da buhar fazında olmaları gerekmektedir. Katı ve sıvı maddeler ısı ile piroliz sonucu faz değiştirerek yanmaktadırlar. Gazlar ise kendi formlarında yanarlar (İplikçi, 2006).

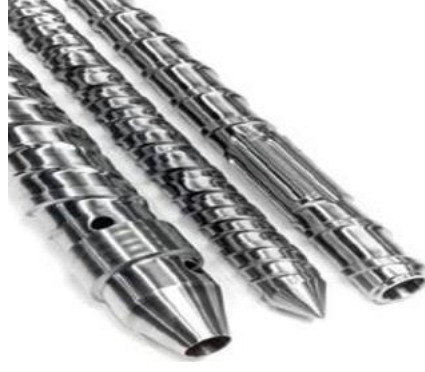
Vida hammaddenin beslenmesi, eritilmesi, karıştırılması ve kalıp içerisine iletilmesi görevini yapan makinenin en önemli parçalarından birisidir. Vidaya bazen helezon ya da burgu denilmektedir (MEB, 2006).

Resim 2.5. Enjeksiyon makine vidası
(Ay, 2009)

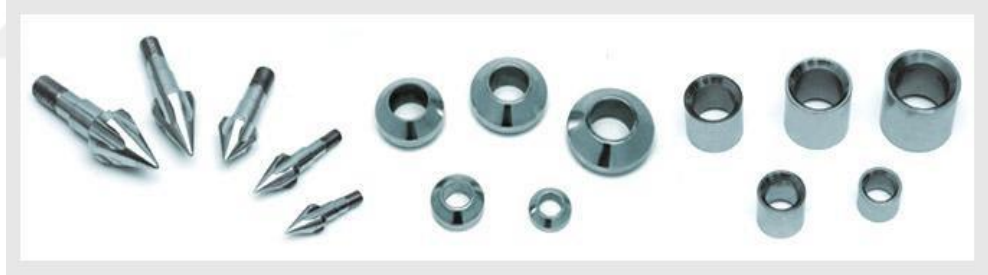
Enjeksiyon vidalarına bazen, vidaların enjeksiyon ve tutma basınçları safhalarında bir piston gibi hareket etmesini sağlayan ve bu sırada malzemenin geri akışına engel olan parçalartakılır. Bunlar, vidanın uç bölgesine takılan “geri dönüşsüz valf veya çekvalf” denen parçalardır. Bu parça grubunun hepsine birden “yüzük ve torpil” veya “yüksük torpil” takımı da denilmektedir (MEB, 2006) (Resim 2.4.).

Resim 2.6. Çekvalf
(MEB, 2006)

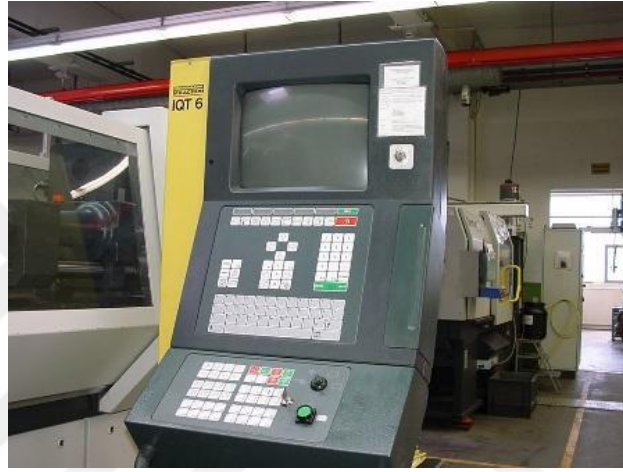
Enjeksiyon makinesi bir bütün olarak tüm fonksiyonlarını takip ve belli bir sıraya göre koordine edebilecek, çalışma parametrelerini gözlemleyip sabit tutabilecek ve enjeksiyon çevriminin her safhasını kontrol edebilecek olan bir sisteme, yani kontrol sistemine ihtiyaç duyar. Çünkü bir enjeksiyon makinesindeki tüm fonksiyonlar her makinede olması gerektiği gibi belli bir sıraya göre gerçekleştirilmeli, her fonksiyonun başlama ve bitiş zamanları ve konumları kontrol altında tutulmalı ve takip edilmelidir (MEB, 2006) (Resim 2.5.).

Resim 2.7. Enjeksiyon kontrol ünitesi
(MEB, 2006)

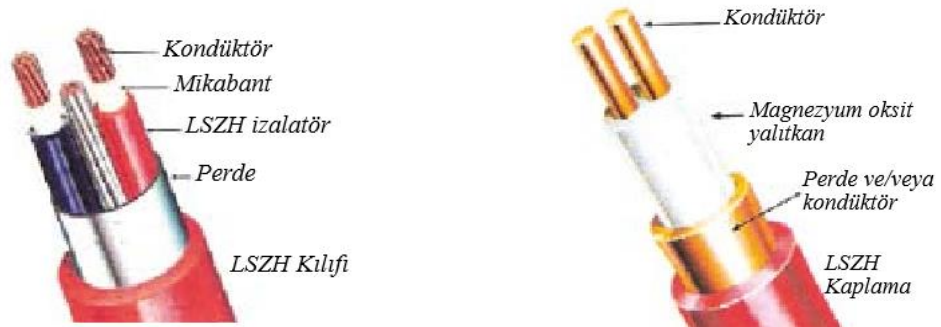
Şekil 2.20 yangına dayanıklı kablo kesitleri
(Kılıç, Tarih yok)

Yangına Dayanıklı Kablolar, yangın sırasında, enerjinin ve sinyallerin belirli bir süre için karşılanmasında yangına dayanıklı kablolar kullanılır. Bu kablolar, yangın şartları altında, devre ve iletişim bütünlüğünü sürdürür. Yangına dayanıklı kablolar, duman ve gaz yaymayan inorganik malzemelerden imal edilir. Can güvenliğinin kablo şebekesinin dayanım süresine bağlı olduğu, yaşamsal önemi olan yerler ve acil durum cihazları için kullanılırlar. Yönetmeliklere göre, acil durum cihazlarının enerji beslemesinin yangın durumunda kesilmemesi için; kontrol modülü kullanılan yangın algılama kabloları, acil anons sistemi kabloları, flaşör ve siren kabloları, yangın pompalarını besleyen kablolar, duman egzoz fanı kabloları, basınçlandırma fanı kabloları, acil durum asansörü kabloları yangına en az 60 dakika dayanıklı olmalıdır (Kılıç, Tarih Yok).

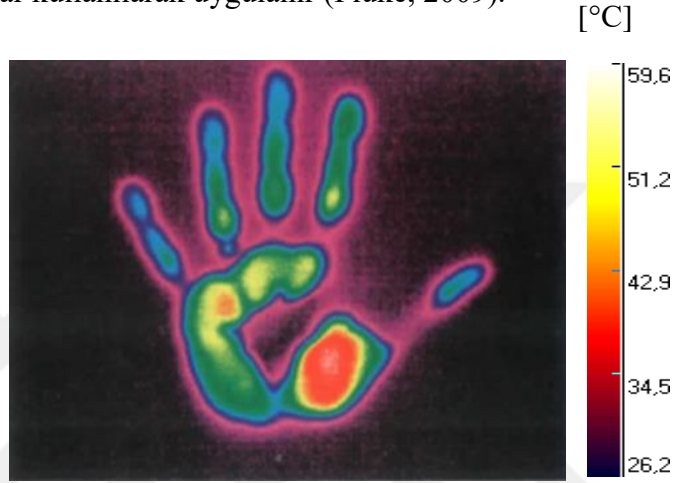
Resim 2.8. Bir duvarın yüzeyine elden iletilmiş olan kalıntı ısının termal görüntüsü.

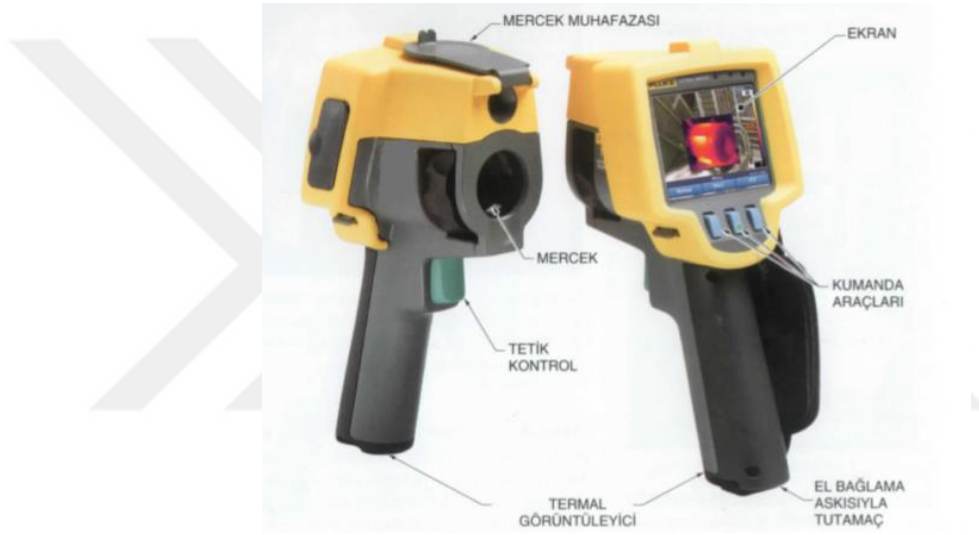
Resim 2.9. Termal görüntüleyici bileşenleri
(Fluke, 2009)

Tipik termal görüntüleyiciler merceği, mercek muhafazasını, ekranı, dedektör ve işleme elektronik cihazlarını, kumanda araçlarını, veri depolama cihazlarını, veri işleme ve rapor oluşturma yazılımını içeren çok sayıda ortak bileşenden oluşur. Bu bileşenler, termal görüntüleme sisteminin tip ve modeline bağlı olarak değişiklik gösterebilir (Fluke, 2009).

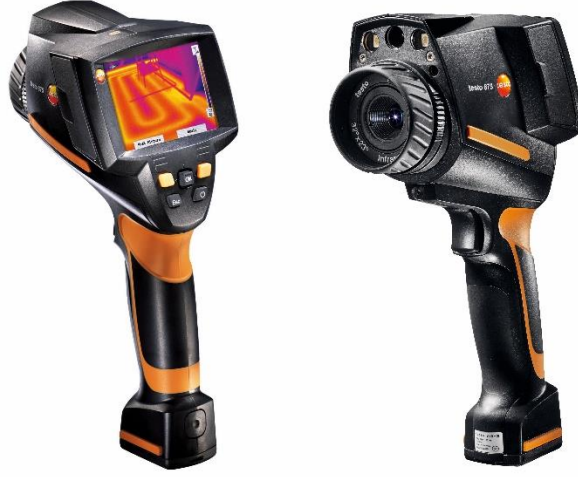
Testo 875-1i Termal kamera özellikleri	
Özellikler	Değerler
Dedektör boyutu	160x120 mm (milimetre)
Piksel sayısı	320x240
Termal duyarlılık	< 0,05 °C
Sıcaklık ölçüm aralığı	-20 ile +350 °C aralığında ölçüm yapabiliyor.
Görüntü yenileme hızı	9 Hz (Herz)
Lens görüş açısı	32° x 23°
Odaklama	manuel

Resim 4.1. Testo 875-1i resimleri

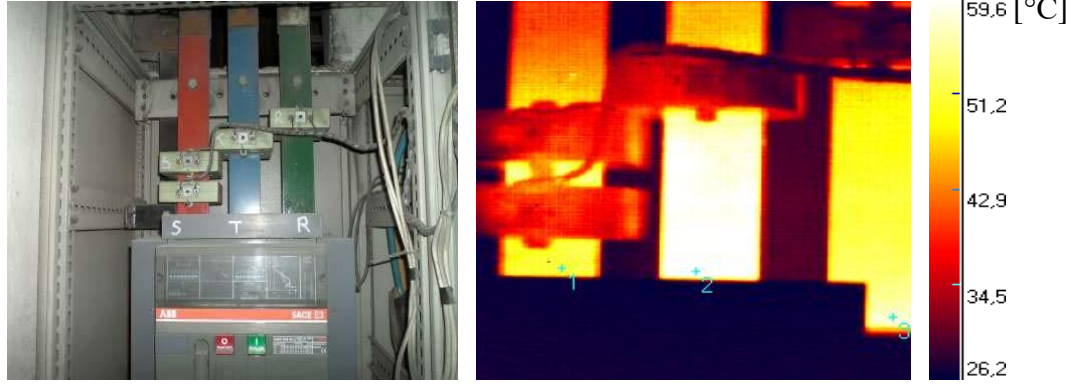
Resim 4.2. Standart ve kızılötesi termal kamera fotoğrafları 1

1) 2. Üretim alanı TR Merkezi TR-A-P1 (1000kVA Trafo Panosu) – 2500 AM Ana Giriş Şalteri (Giriş) Üst giriş orta ayak, Soldan giriş çıkış barası

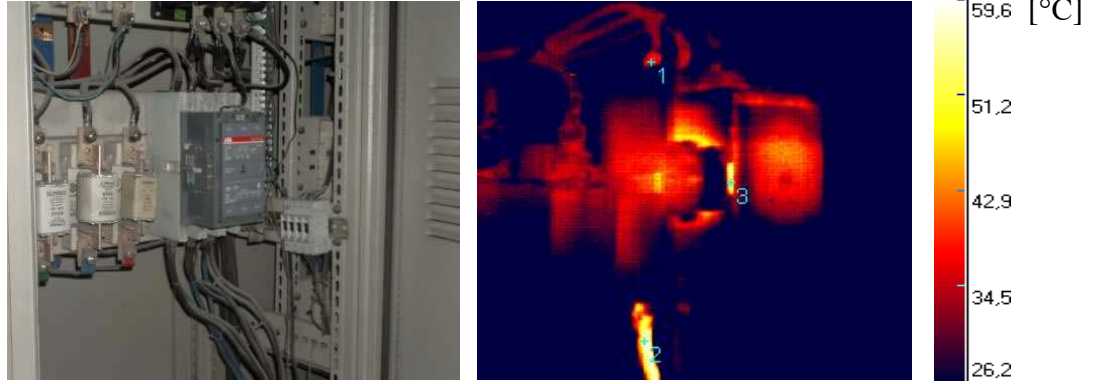
Resim 4.6. Standart ve kızılötesi termal kamera fotoğrafları 5

5) 2. Üretim alanı TR Merkezi TR-A-P1 (1000kVA Trafo Panosu) - 1.Kademe
Kontaktörü Çıkış Sol Faz Alttan 1.Sağdan 1.

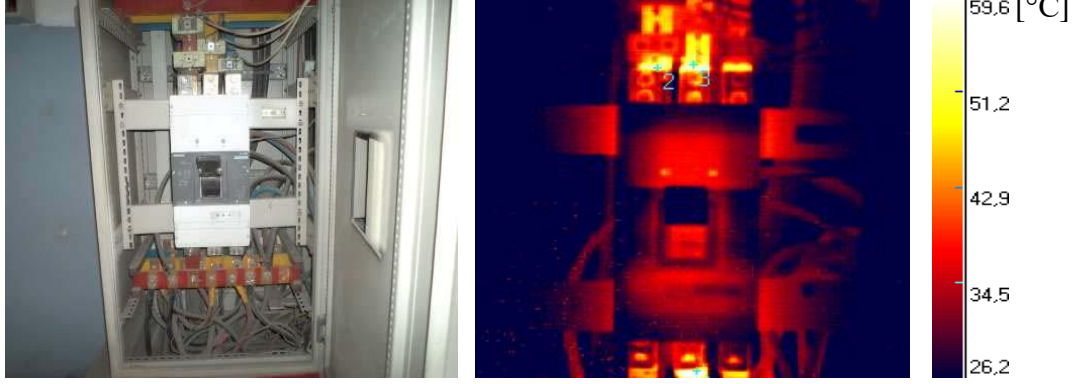
Resim 4.12. Standart ve kızılötesi termal kamera fotoğrafları 11

**11) 3. Üretim alanı TR.C P-2 P2 Panosu – Ana Giriş Şalteri 1250 AM Soldan 1.
Göz Üstten 2. Altan 1.**

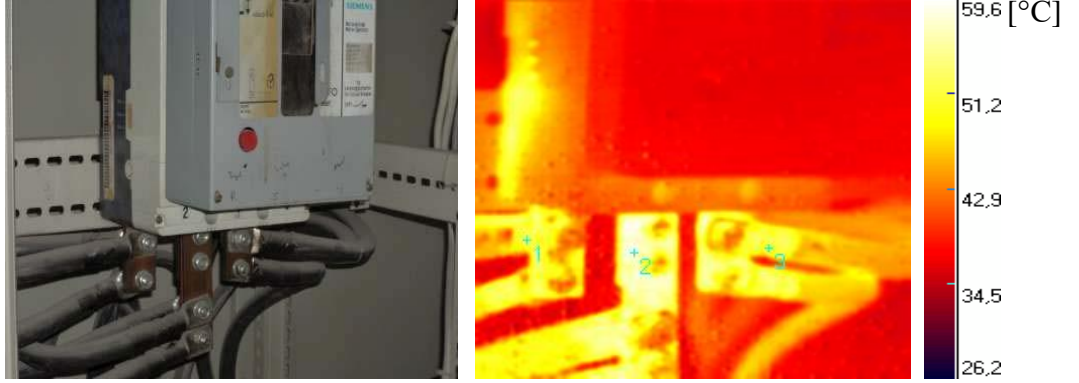
Resim 4.28. Standart ve kızılötesi termal kamera fotoğrafları 27

27) Platform TR-A-P2 Panosu – Soldan 1. Göz Şalter Alt Kısım

SICAKLIK (°C)	
NOKTA	1 59,4
	2 67,1
	3 58,4

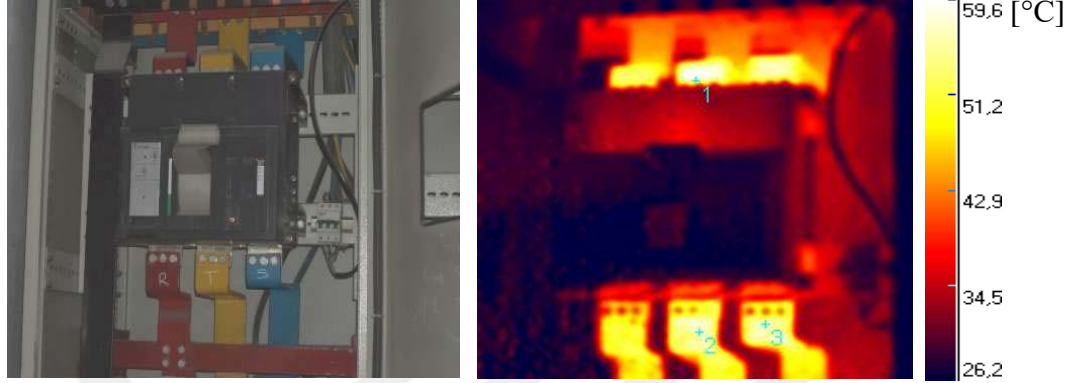
Resim 4.34. Standart ve kızılötesi termal kamera fotoğrafları 33

33) 3. Üretim alanı TR-B-P1 Panosu – 2000 AM Besleme Şalteri Barası

SICAKLIK (°C)	
NOKTA	1 67,5
	2 70,0
	3 70,0
