**GEÇ OSMANLI MİMARLIK MİRASININ YENİDEN
İŞLEVLENDİRİLMESİ ÜZERİNE BİR DEĞERLENDİRME:
JEAN BOTTER KÖŞKÜ**

YÜKSEK LİSANS TEZİ
Mimarlık Anabilim Dalı
Mimarlık Yüksek Lisans Programı
Danışman: Dr. Öğr. Üyesi Türkan Uzun

İstanbul
T.C. Maltepe Üniversitesi
Fen Bilimleri Enstitüsü
Aralık, 2019

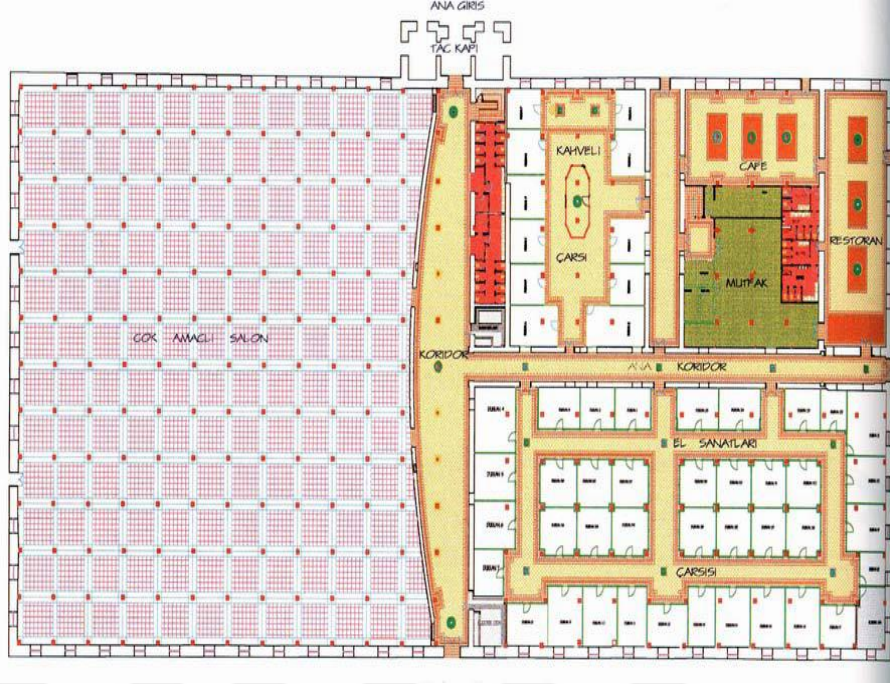
Şekil 41. Feshane Dönüşüm Sonrası Planı, (Ekiz, 2000)

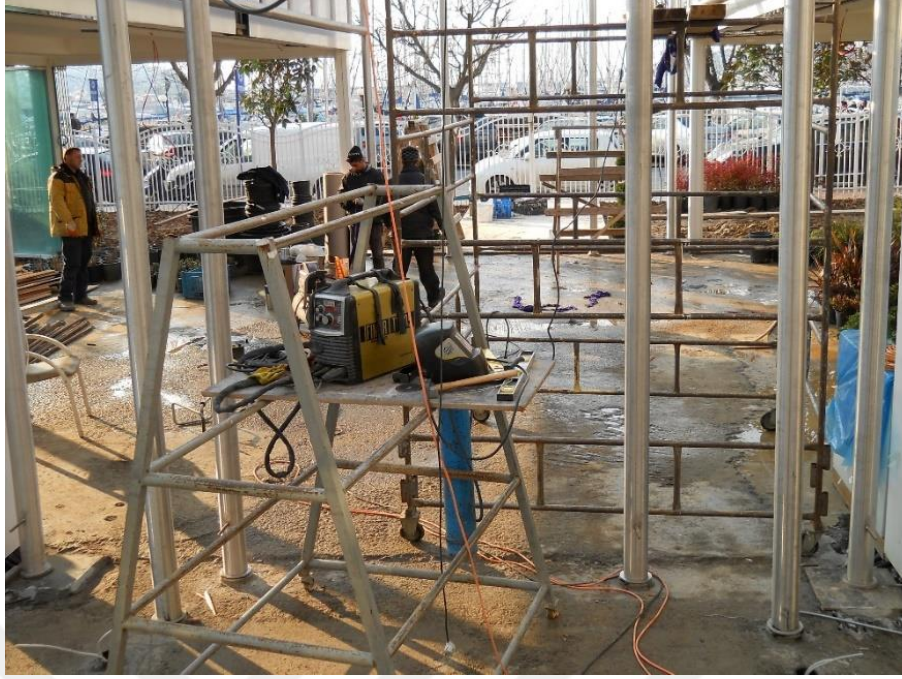
Bahçe kısmında toprak alanın olduğu bölgede 2015 yılında Mimar Burak Uzun tarafından spider camlarla komple kapalı kış bahçesi şekilde tasarlanarak yapılan, günümüzde restaurant bahçesi şeklinde kullanılan alan yer almaktadır.

Şekil 52. Köşkün Bahçesinin İnşaat Safhası, (Uzun, B, 2015).

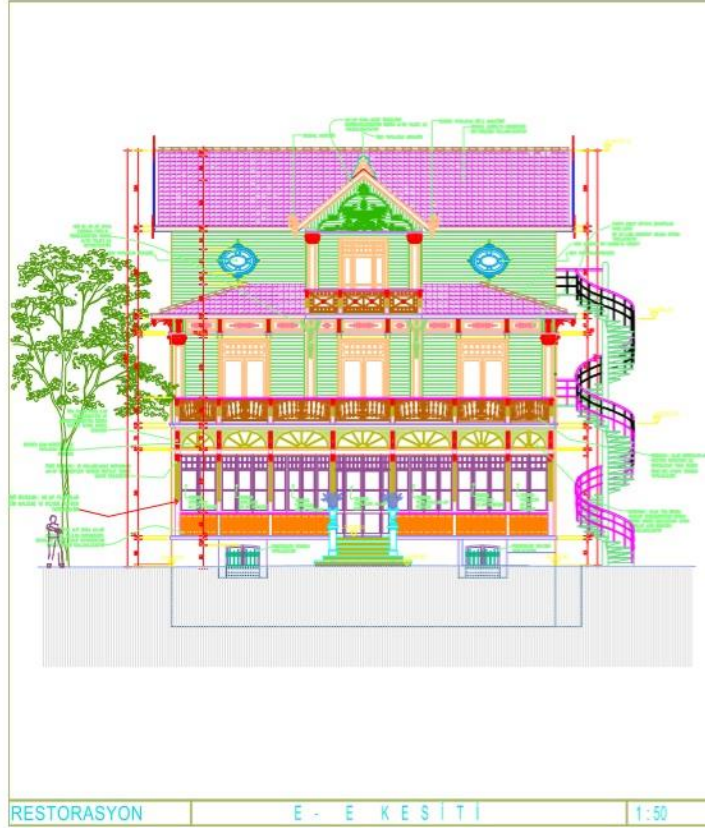
- Ön cephede sağ tarafta yer alan köşe aktratörü yeniden yapılmıştır.
- Ortada yer alan aktratörlerin de tamamı yeniden yapılmıştır.
- Bütün kiremitler Akdeniz tipi Marsilya kiremitleri ile değiştirilmiştir.

Şekil 56. Botter Köşkü Restorasyon E-E Kesit Cephe

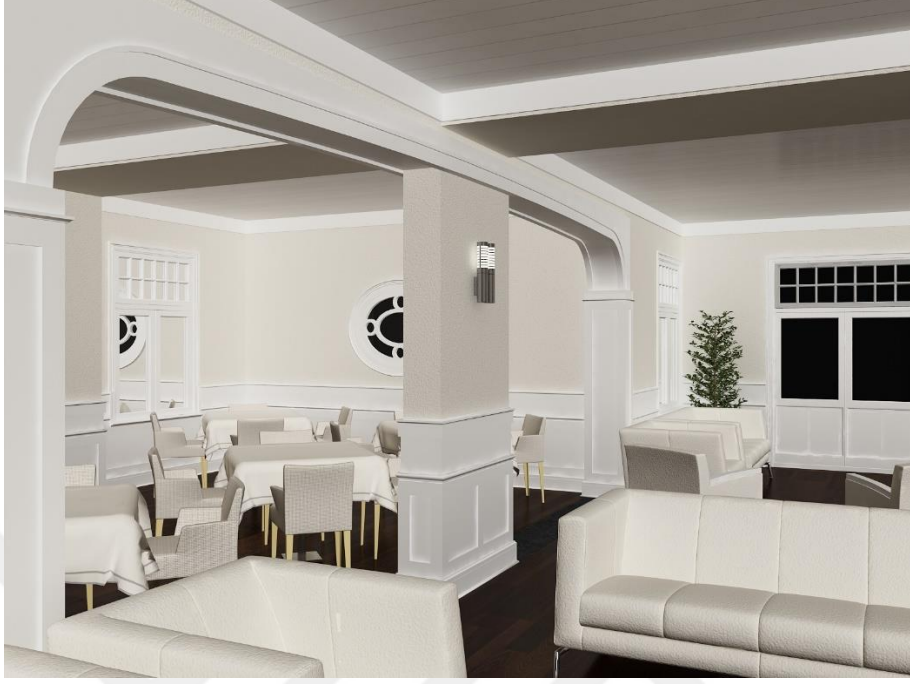
Şekil 74. Çatı Katı Yemek Salonu Projesi(Uzun,2015)

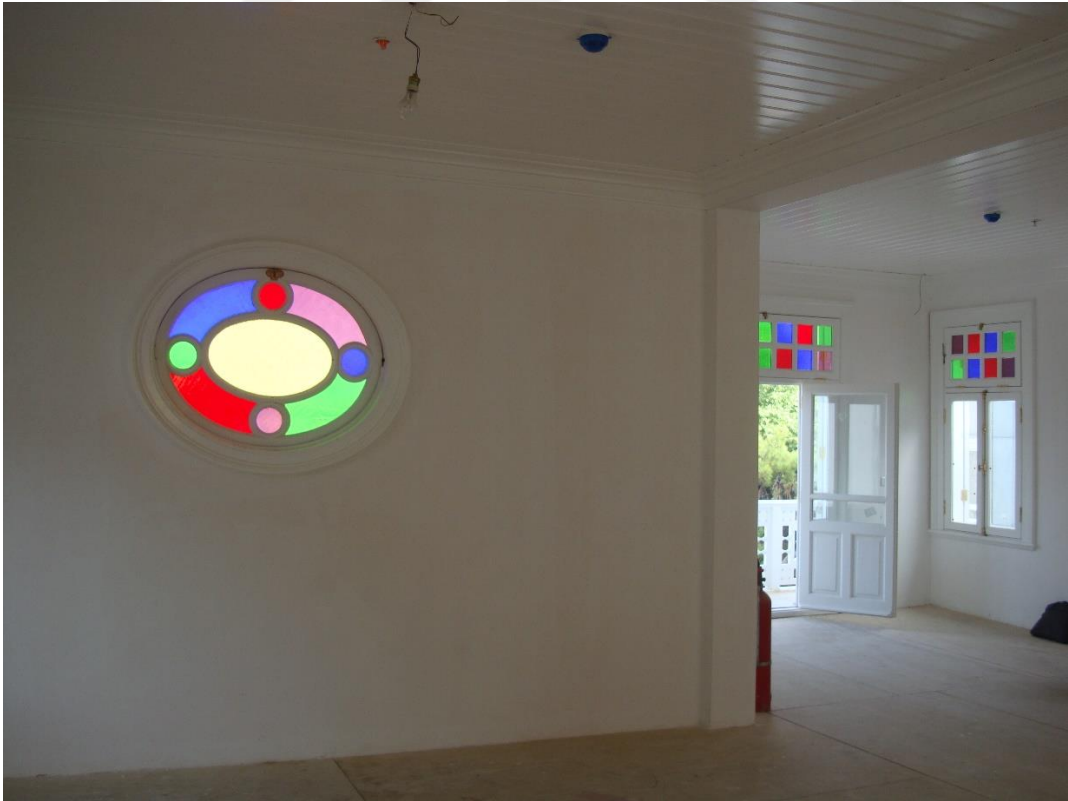
Üçüncü olarak köşkte yer alan pencerelerdeki Art Nouveau yansımaları mavi ve kırmızı tonları üzerine şekillendirilmiş geometrik üsluplar olarak karşımıza çıkmaktadır. Osmanlı'da cam işçiliğinde yer alan pencere çerçevelerinin oturtulduğu klasik çinilerin yer aldığı duvar motif algısı bu köşkte yıkılmış, onun yerine sade bir duvar içine gömülmüş pencereler olarak dizayn edilmiştir. Özellikle geometrik küçük çerçeveli pencere camları sadece görsellik algısı içerisinde ele alınmamış, işlevsellik aktarılmıştır. Renkli camların bulunduğu kısımlar sabit tutulmayarak menteşeli olarak ele alınmış ve böylelikle açılıp kapanırlığı sağlanmıştır. Botter Köşkü'nde yer alan pencerelerin üst kısımlarında, bu renkli cam bezeme unsurlarının işlevsel hale getirildiğini görmek mümkündür. Pencere bezemelerinde keskin kenarlı geometrik çerçeveler kullanılırken pencerelerden bağımsız olarak giriş katındaki duvarlarda daha dairesel çerçeve üsluplarının kullanıldığı dikkat çekmektedir. Yine bu dairesel pencere üslubunda radyal döngü karakteri kullanılmıştır (Şekil 82-83).

Şekil 82. Giriş Katında Yer Alan Pencere Bezemelerinden Örnekler, (Antika,B.E., 2019).

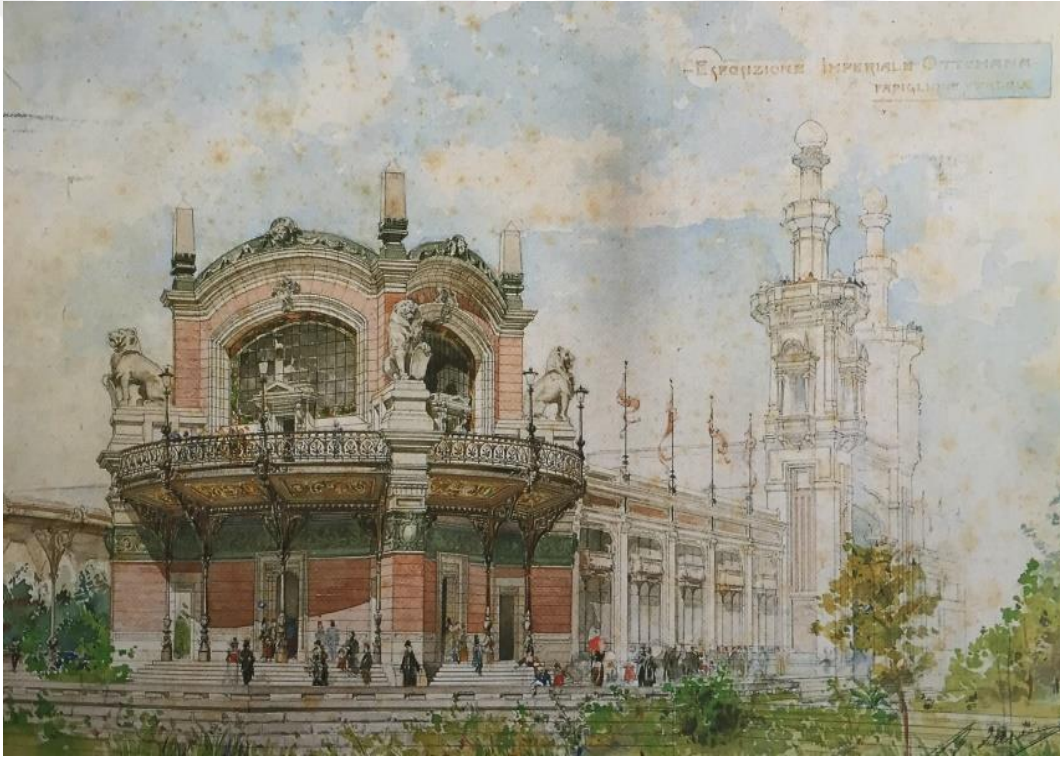
Şekil 94. II. Osmanlı Tarım ve Sınai Mahsulü Milli Sergi Köşe Pavyon Çizimi,1893 (Barillari ve Godoli, 1997)
