**Tekirdağ İli Süleymanpaşa İlçesinde Bulunan
Taş Ocaklarının Toprak ve Arazi Kullanımı
Bakımından Değerlendirilmesi**

Yüksek Lisans Tezi

Toprak Bilimi ve Bitki Besleme

2018

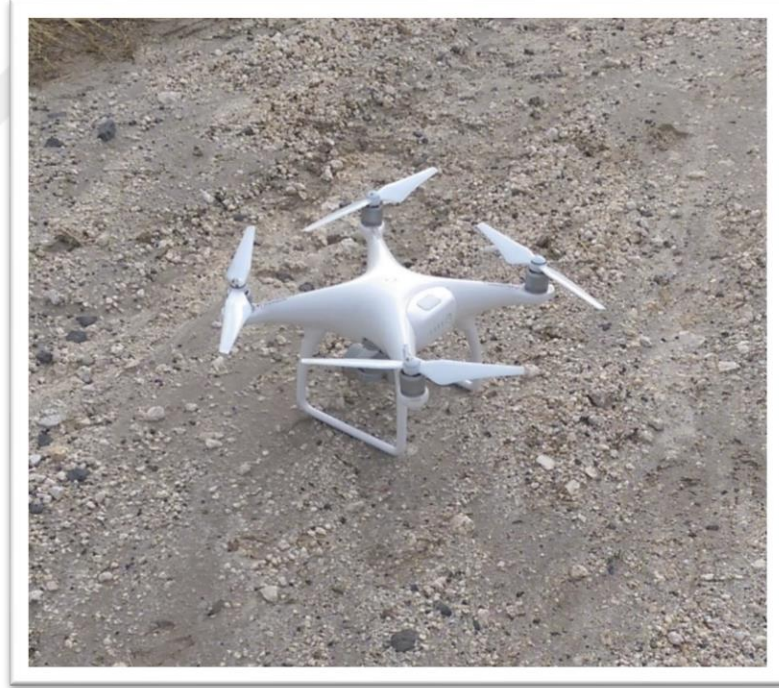
Resim 3.1: Görüntü almada kullanılan DJI-PHANTOM 4 tipi drone

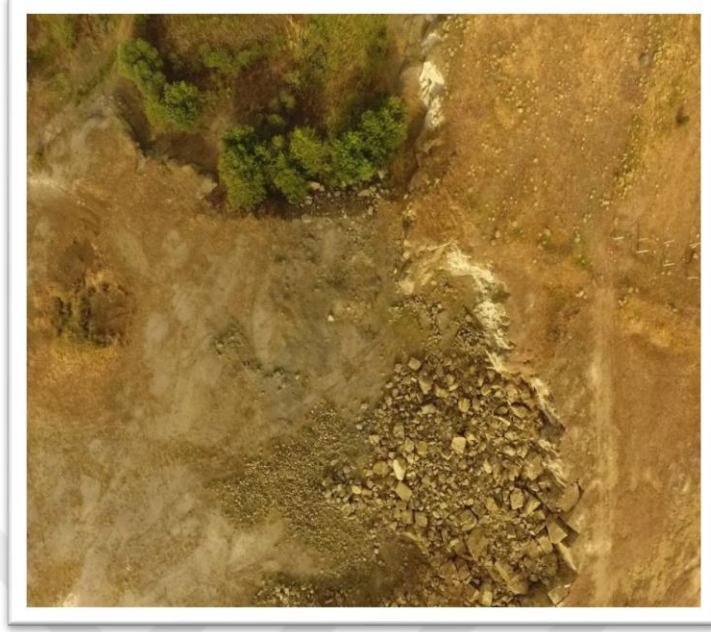
Mevcut taş ocaklarının tespitinden sonra arazi üzerinde İnsansız Hava Aracı (Drone) ile görüntü alma işlemine başlanmıştır. Özel yazılımlar ile alınan görüntüler drone üzerinde bulunan hafıza kartına yüklenmiştir. İHA ile alınan görüntülere örnek Resim 3.2 'de verilmiştir. Görüntüler üzerinde farklılık olmaması için, uygun hava koşulları, birbirini tamamlayacak olan görüntüler için ise benzer hava şartlarının oluşması beklenmiştir. Farklı hava koşullarında alınan görüntülerin eşleştirilmesinde ışık, gölge gibi faktörlerin, hesaplamalarda herhangi bir sapmaya neden olmasa da, görsel olarak farklılık oluşturmasının önüne geçilmesi için özen gösterilmiştir. Toplam 12 adet örnekte incelenen taş ocaklarından 1.taş ocağı için 347 görüntü, 2. taş ocağı için 652 görüntü, 3. taş ocağı için 246 görüntü, 4. taş ocağı için 123 görüntü, 5. taş ocağı için 47 görüntü, 6. taş ocağı için 319 görüntü, 7. taş ocağı için 440 görüntü, 8. taş ocağı için 458 görüntü, 9. taş ocağı için 1157 görüntü,10. taş ocağı için 1215 görüntü, 11. taş ocağı için 236 görüntü ve 12. taş ocağı için ise 301 görüntü olmak üzere toplam 5541 adet görüntü alınmıştır. Bu çalışmada koordinat sistemi olarak WGS 1984 (World Geodetic System 1984) kullanılmıştır.

Resim 3.2: İHA ile alınan görüntülerden bir örnek

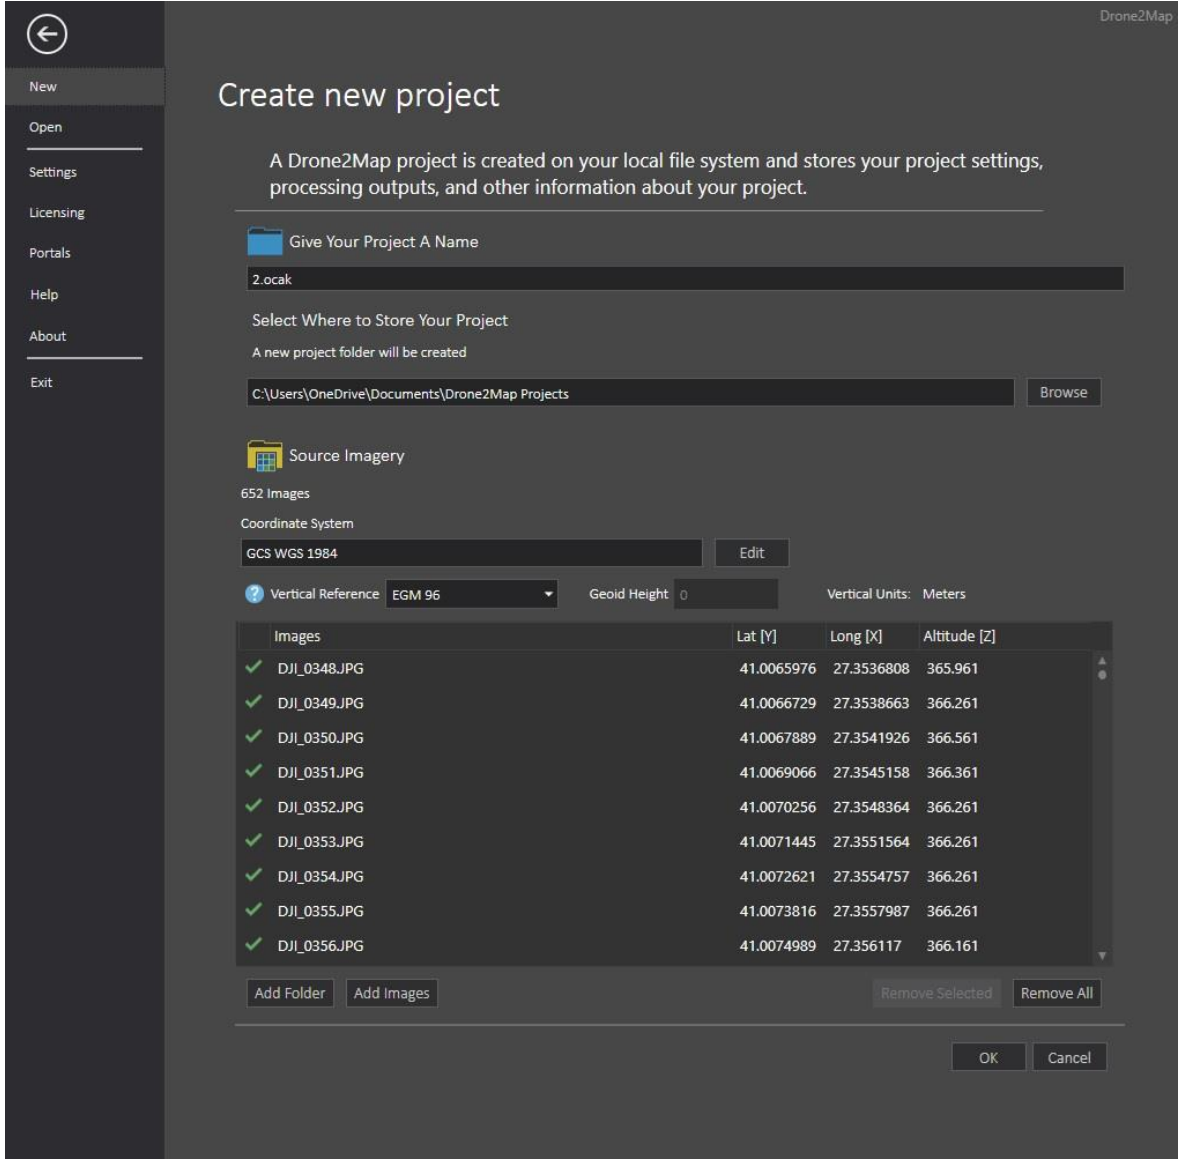
Çalışma alanındaki 12 adet taş ocağından alınan 5541 adet görüntü her bir taş ocağı için ayrı ayrı klasörlenmiş ve Esri firmasına ait Drone2Map for ArcGIS yazılımının 1.2.161 sürümü kullanılarak birleştirilmiştir. Birleştirmenin ilk aşaması olarak koordinat sistemi seçilmiş ve birleştirilmek istenilen görüntüler yazılım ekranından import edilmiştir (Şekil 3.6).

Şekil 3.6: Drone2Map yazılımına görüntülerin yüklenmesi

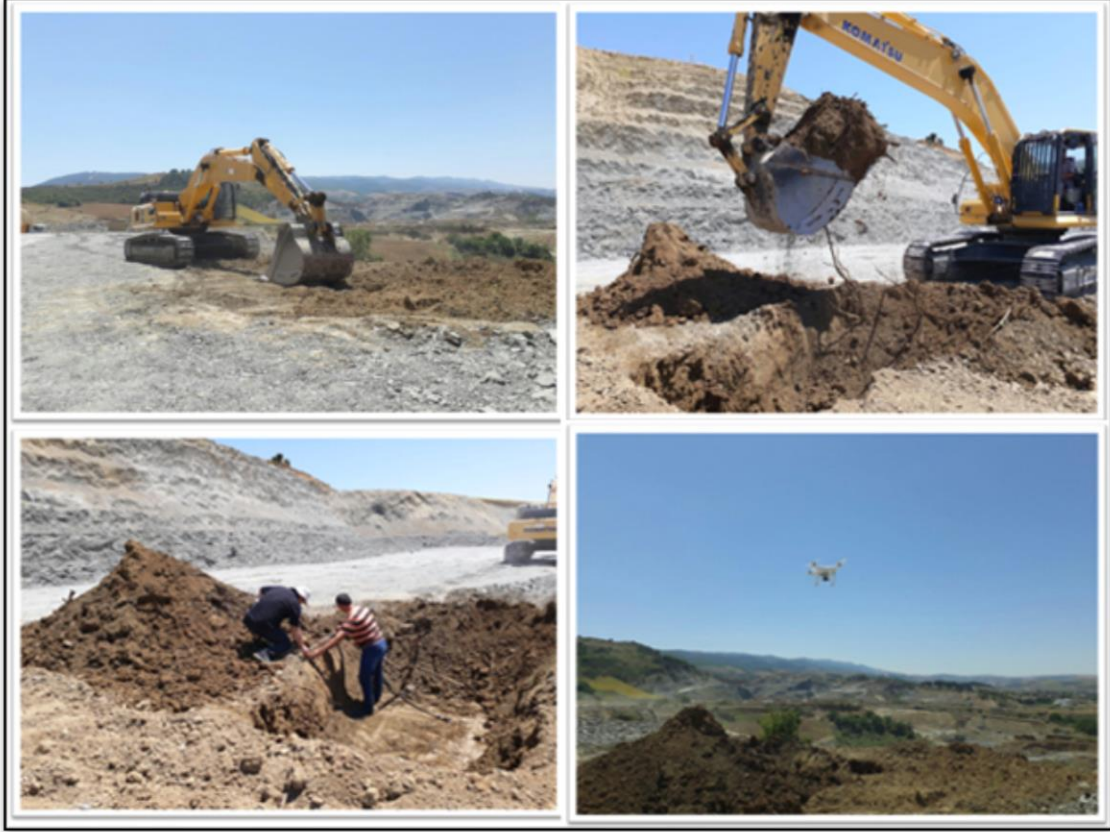
hesaplanan alan %99,03 oranında, hacim ise %82,5 oranında doğru sonuç vermiştir. Bu yüksek doğruluk çalışmada kullanılan İHA'nın gerekli alan ve hacim hesaplamaları için uygun olduğunu göstermiştir.

Resim 3.3: İHA doğruluk tespiti için açılan çukur

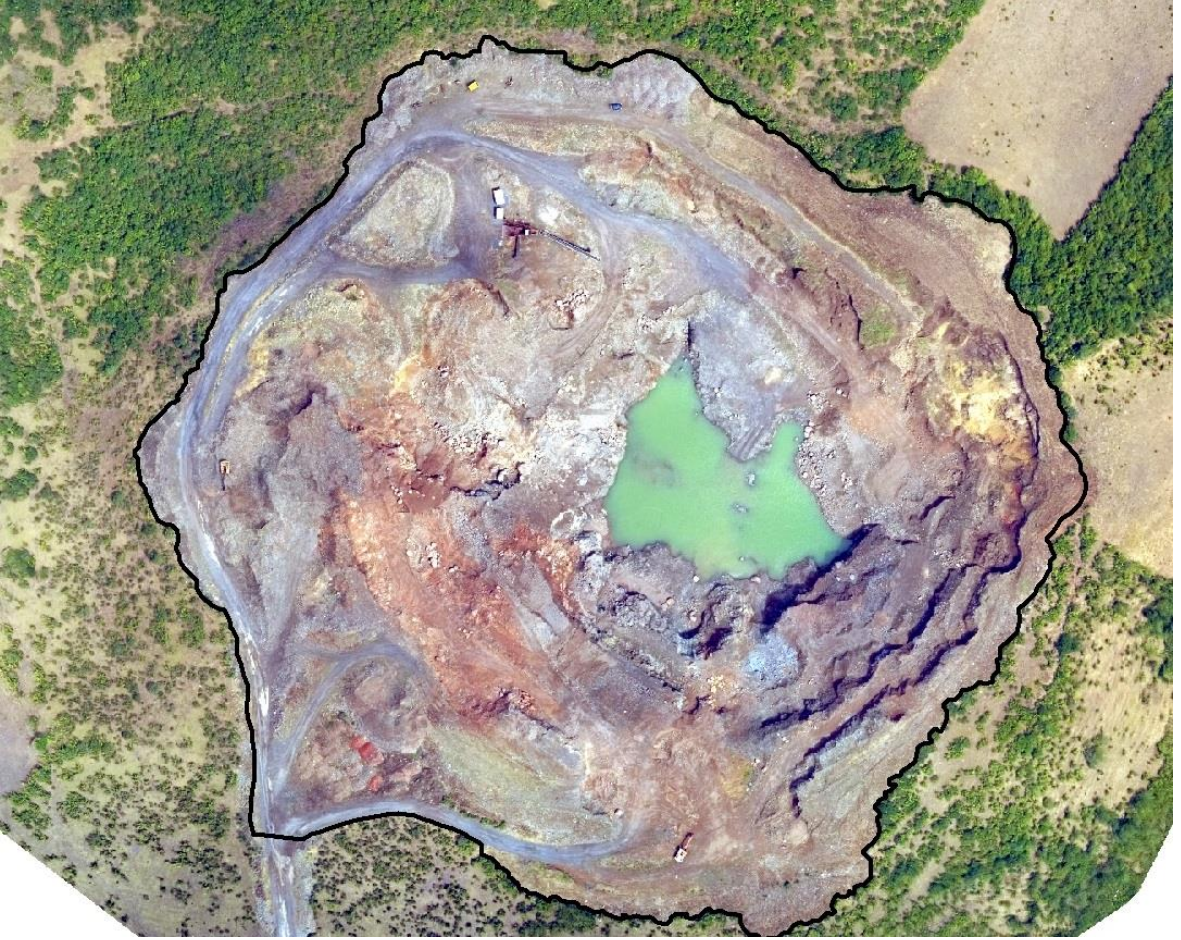
Her bir taş ocağı için orthomozaik görüntüler üzerinden taş ocağının sınırları poligon işaretleme modeli baz alınarak yeni shapefile dosyası oluşturulmuştur. Bu shape file kullanılarak ArcMap yazılımındaki editör seçeneğinden taş ocağı sınırları özenli bir şekilde belirlenmiştir (Resim 3.4).

Resim 3.4: ArcMap yazılımında sınırları çizilmiş bir taş ocağı örneği

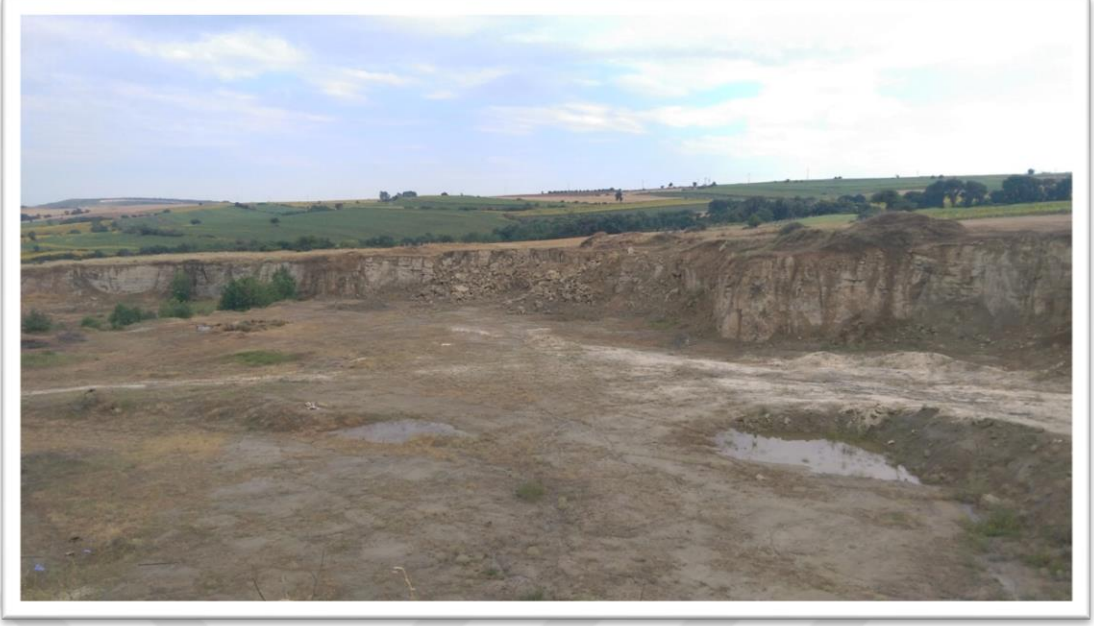
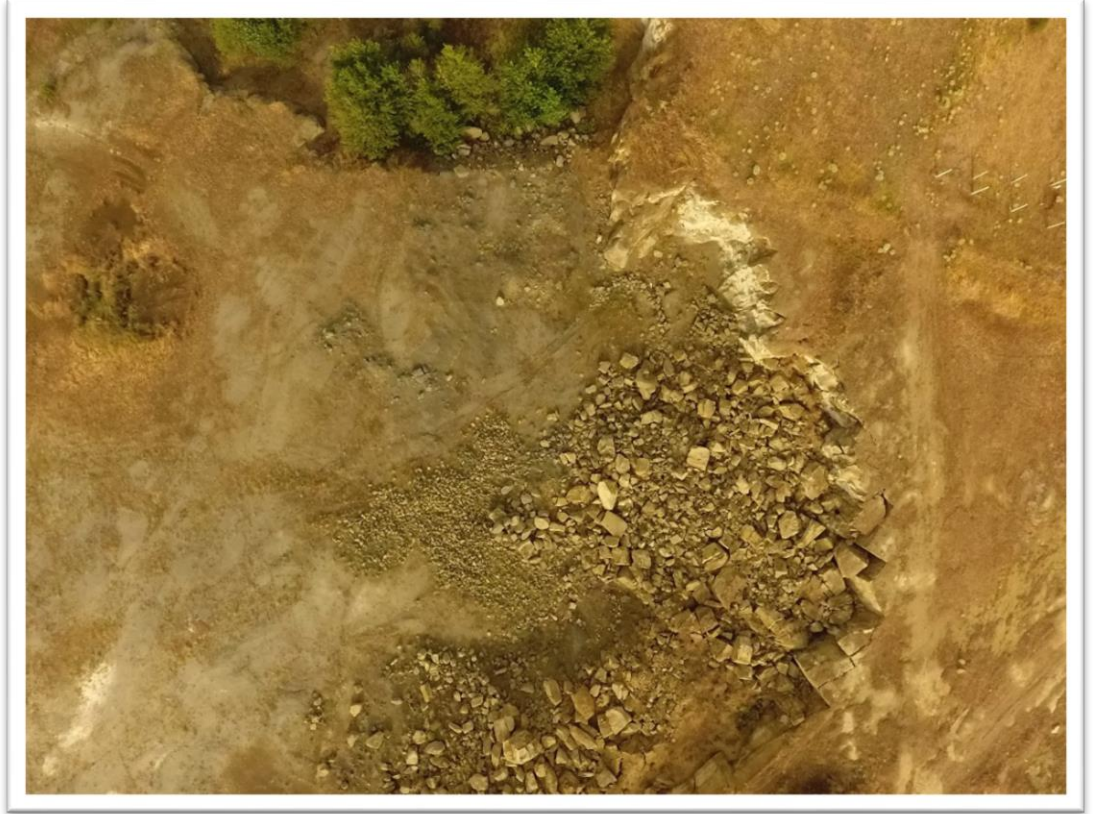
Tekirdağ ili Süleymanpaşa ilçesi sınırları içerisinde yer alan ve 40°59'0.76"K ve 27°21'36.70"D koordinatlarında bulunmakta olan bu taş ocağı (Resim 4.1, 4.2 ve 4.3)İHA fotoğraflarının alındığı 2017 yılı Temmuz ayı itibariyle 4,72 ha'lık bir alana sahiptir. III.Sınıf arazi ve büyük toprak gruplarından Kahverengi Orman Toprakları üzerine kurulmuş olan bu taş ocağından 321.380,63 m³'lük bir malzeme çıkarımı gerçekleştirilmiştir. Küçük boyuttaki bu taş ocağı Süleymanpaşa ilçesindeki diğer taş ocakları ile kıyaslandığında en küçük boyuttaki 2. taş ocağıdır ve tüm taş ocağı alanlarının %2,29'unu işgal etmektedir.

Resim 4.1: Taş ocağı örneği 1'in ortomozaik görüntüsü

Resim 4.2: Taş ocağı örneği 1'in arazi görüntüsü

Resim 4.3: Taş ocağı örneği 1'den alınan ortofoto

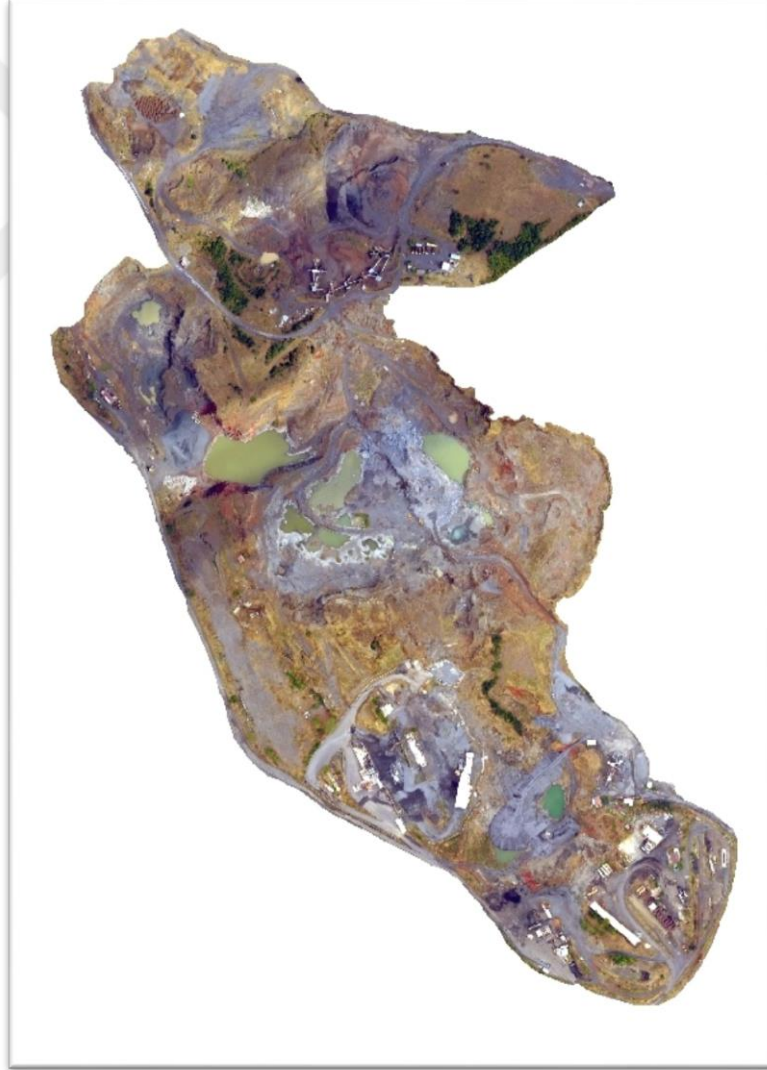
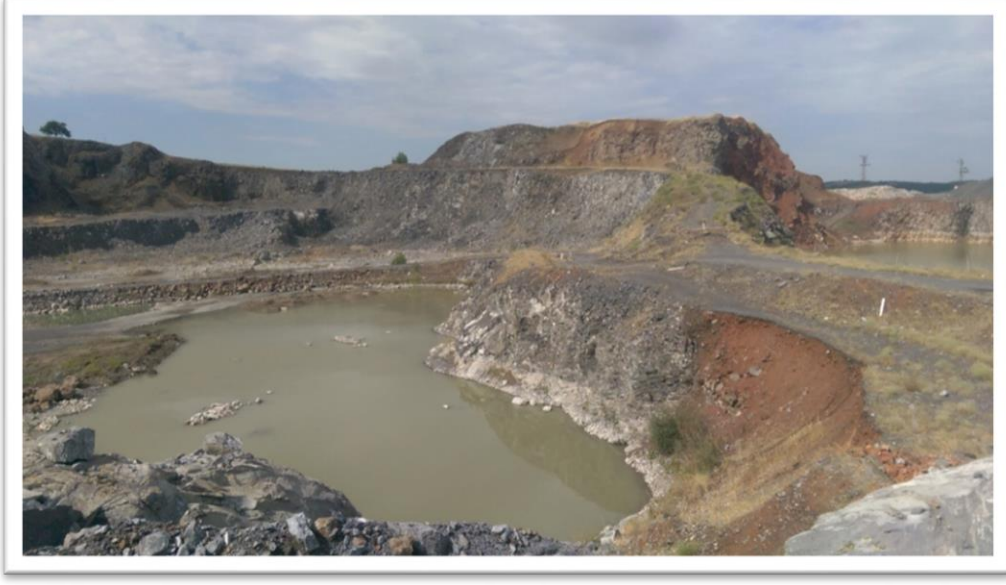
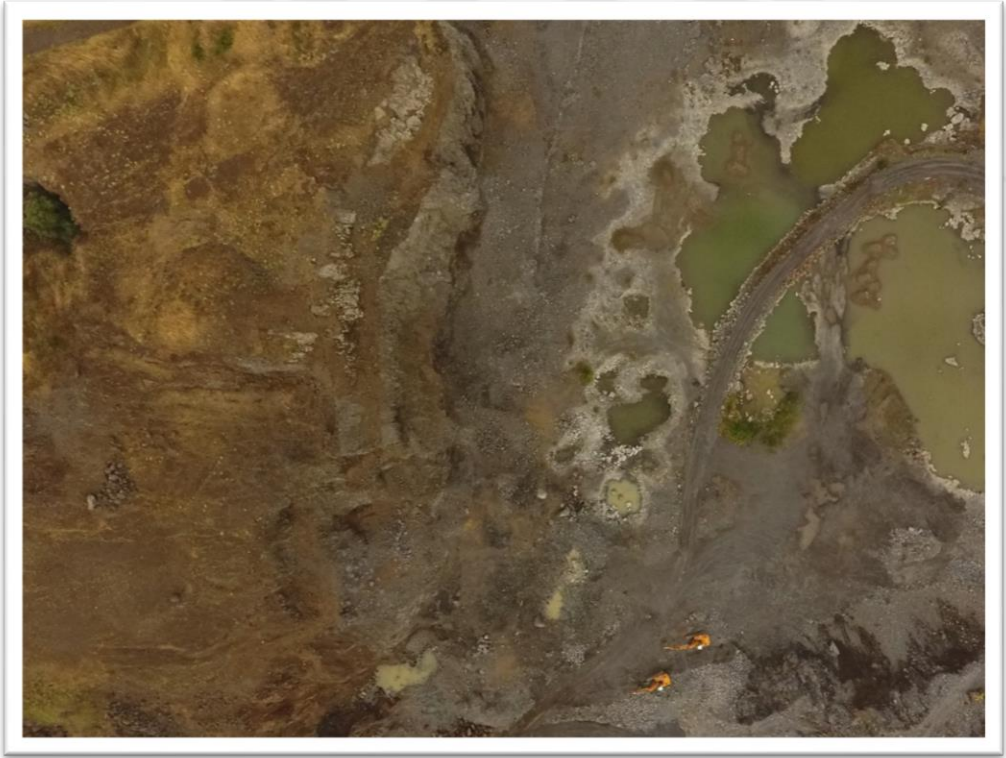
Tekirdağ ili Süleymanpaşa ilçesi sınırları içerisinde yer alan ve $41^{\circ}0'256''K$ ve $27^{\circ}21'30.89''D$ koordinatlarında bulunmakta olan bu taş ocağı İHA fotoğraflarının alındığı 2017 yılı temmuz ayı itibari ile 53 ha'lık bir alana sahiptir. Bu alanın % 29,84'ü II. Sınıf arazi de, % 70,16'sı ise III. sınıf arazide bulunmaktadır. Taş ocağının bulunduğu alandaki toprak grupları Kahverengi Orman Toprakları ve Grumusollerdir. Bu taş ocağından 22.4313.56,35 m³'lük bir malzeme çıkarımı gerçekleştirilmiştir. Alan olarak Süleymanpaşa ilçesinin en büyük taş ocağı olan bu örnek çıkarılan malzeme hacmi olarak en büyük 3. taş ocağı durumundadır. Süleymanpaşa ilçesindeki taş ocağı alanlarının % 25,62'si bu taş ocağına aittir (Resim 4.4, 4.5 ve 4.6).

Resim 4.4: Taş ocağı örneği 2'nin ortomozaik görüntüsü

Resim 4.5: Taş ocağı örneği 2'nin arazi görüntüsü

Resim 4.6: Taş ocağı örneği 2'den alınan ortofoto

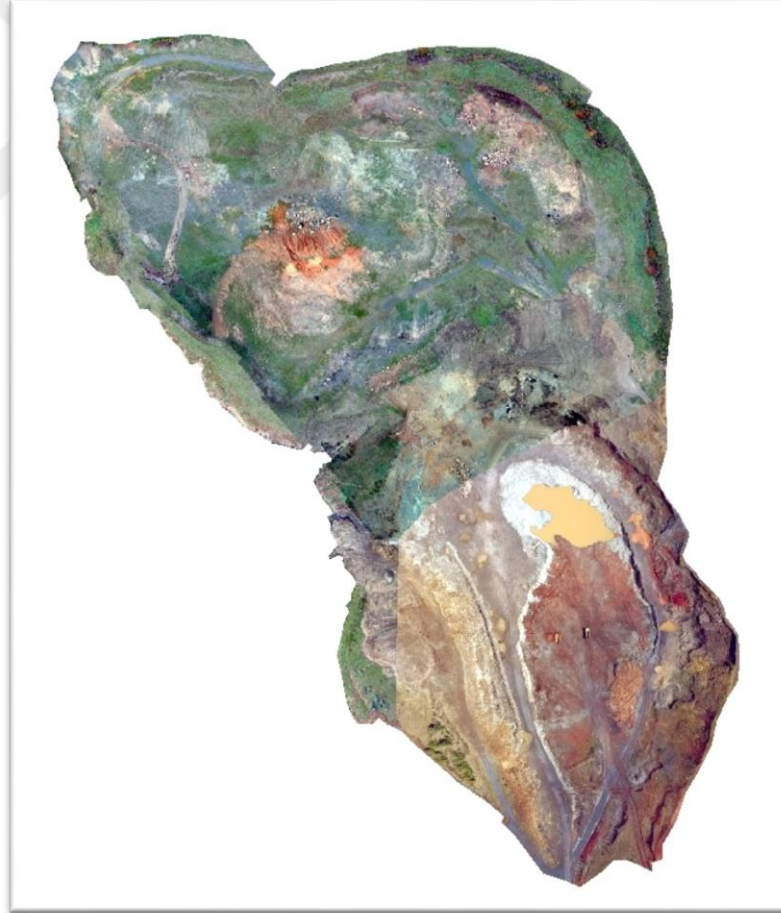
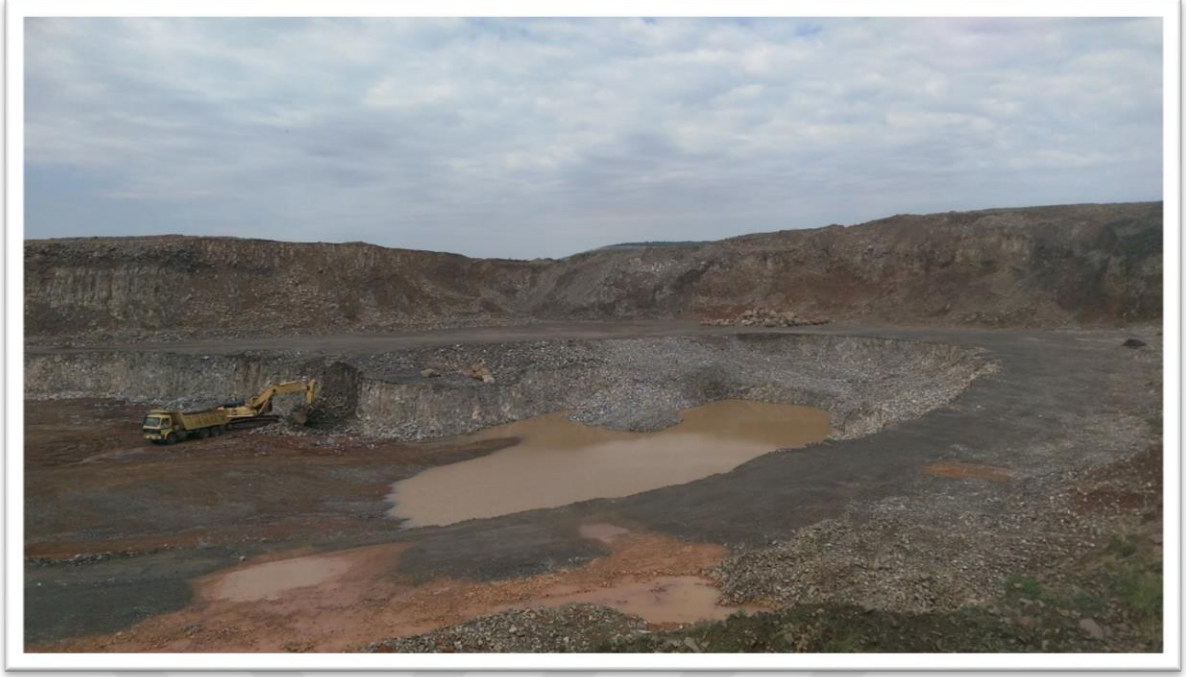
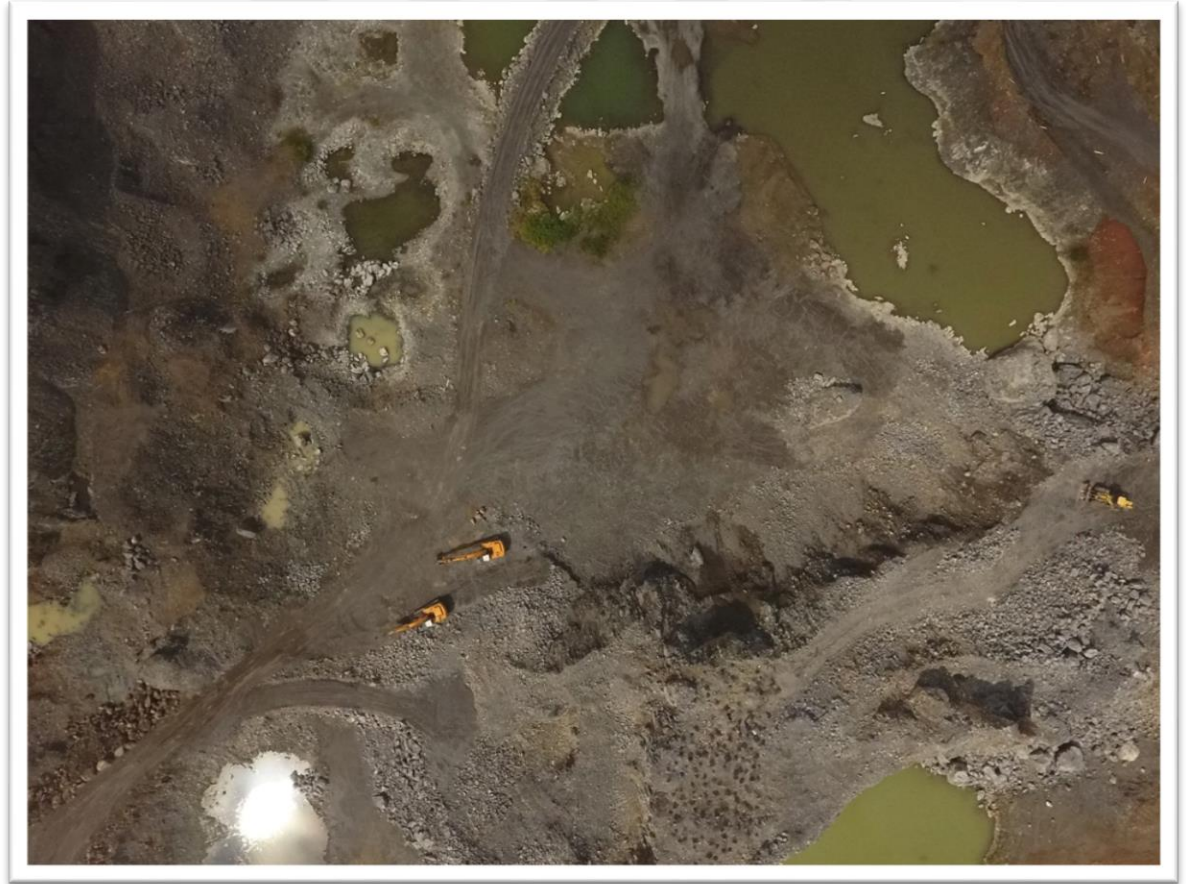
Tekirdağ Süleymanpaşa sınırları içerisinde yer alan ve 41°0'42.21"K ve 27°21'4.83"D koordinatlarında bulunan bu taş ocağı İHA fotoğraflarının alındığı 2017 yılı itibariyle 15 ha'lık bir alana sahiptir. Bu taş ocağı görüntülerinin ilk kısmı temmuz ayında ikinci kısmı ise kasım ayında alınmıştır. Bu nedenle bitki örtüsü olarak farklılıklar gözükmemektedir. III. Sınıf arazi üzerinde sınırları olan bu taş ocağı büyük toprak gruplarından Grumusoller üzerinde yer almaktadır. Bu taş ocağı alanından 2.774.620,1 m³ hacminde bir malzeme taşınması gerçekleştirilmiştir. Alan ve hacim olarak Süleymanpaşa ilçesinin 5. büyük taş ocağı olan bu örnek taş ocağı alanlarının % 7,81'ini işgal etmektedir (Resim 4.7, 4.8 ve 4.9).

Resim 4.7: Taş Ocağı Örneği 3'ün ortomozaik görüntüsü

Resim 4.8: Taş ocağı örneği 3'ün arazi görüntüsü

Resim 4.9: Taş ocağı örneği 3'ten alınan ortofoto

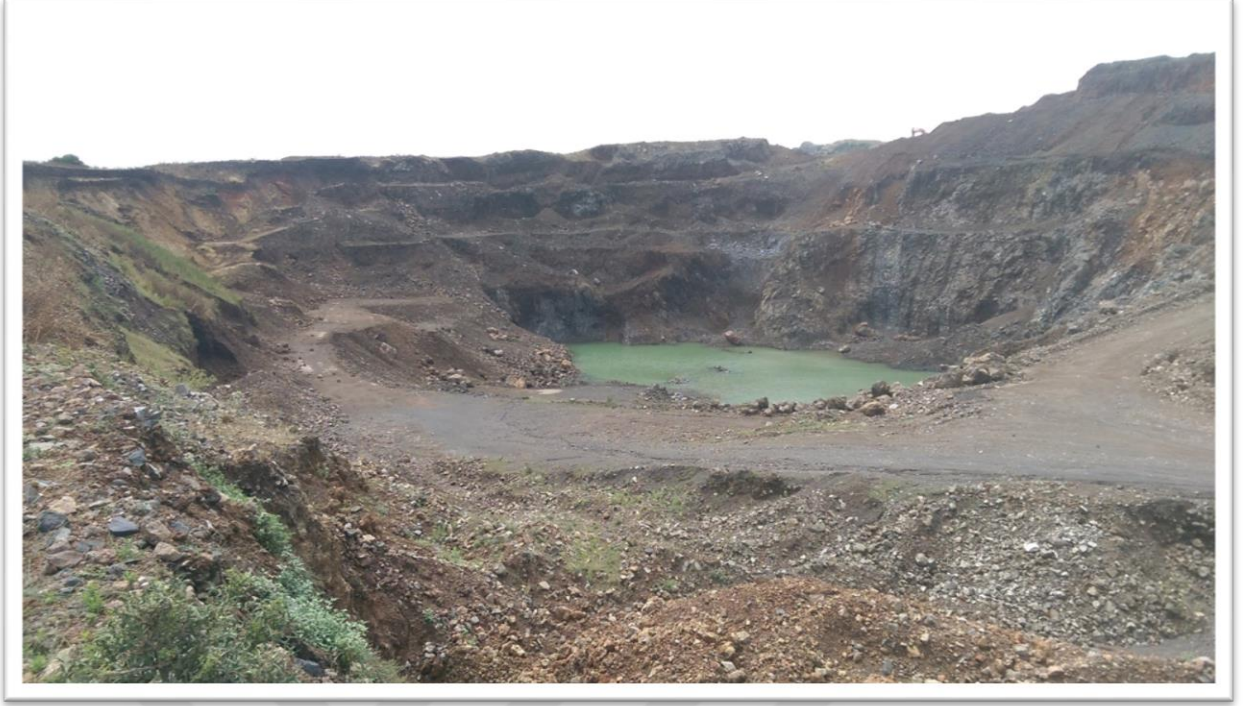
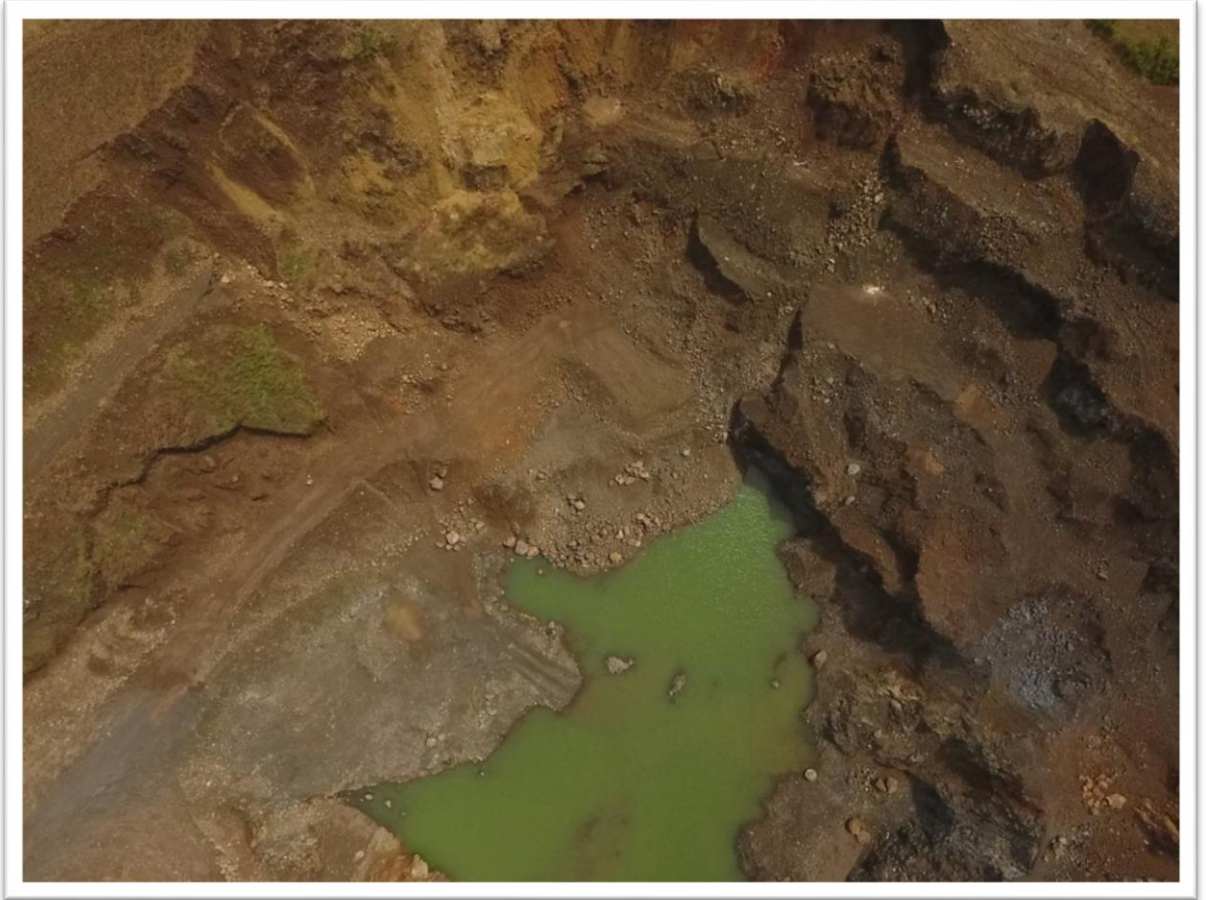
Tekirdağ Süleymanpaşa sınırları içerisinde yer alan ve $41^{\circ}1'6.32''K$ ve $27^{\circ}21'132''D$ koordinatlarında bulunan bu taş ocağı İHA fotoğraflarının 2017 yılı temmuz ayı itibariyle 5 ha'lık bir alana sahiptir. II. Sınıf arazi üzerinde sınırları olan bu taş ocağı, büyük toprak gruplarından Grumusoller üzerine kurulmuştur. Bu taş ocağından $2.539.133,01 \text{ m}^3$ 'lük bir malzeme çıkarımı gerçekleştirilmiştir. Alan olarak Süleymanpaşa ilçesinin 8. büyük taş ocağı olan bu örnek, Süleymanpaşa ilçesindeki taş ocağı alanlarının % 3,79'una sahiptir (Resim 4.10, 4.11 ve 4.12).

Resim 4.10: Taş Ocağı Örneği 4'ün İHA ortomozaik görüntüsü

Resim 4.11: Taş ocağı örneği 4' arazi görüntüsü

Resim 4.12: Taş ocağı örneği 4'ten alınan ortofoto

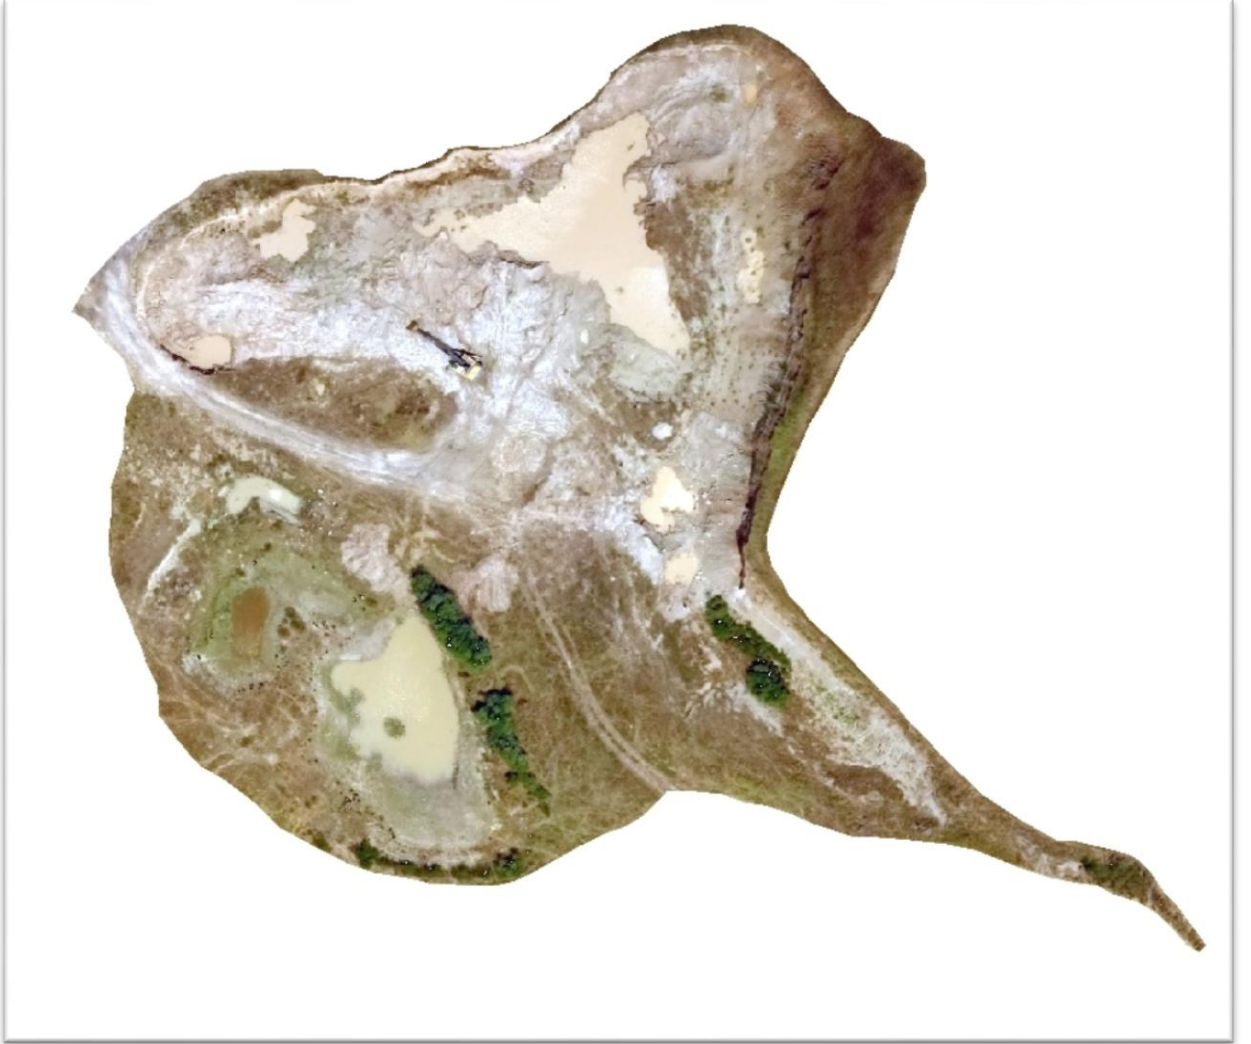
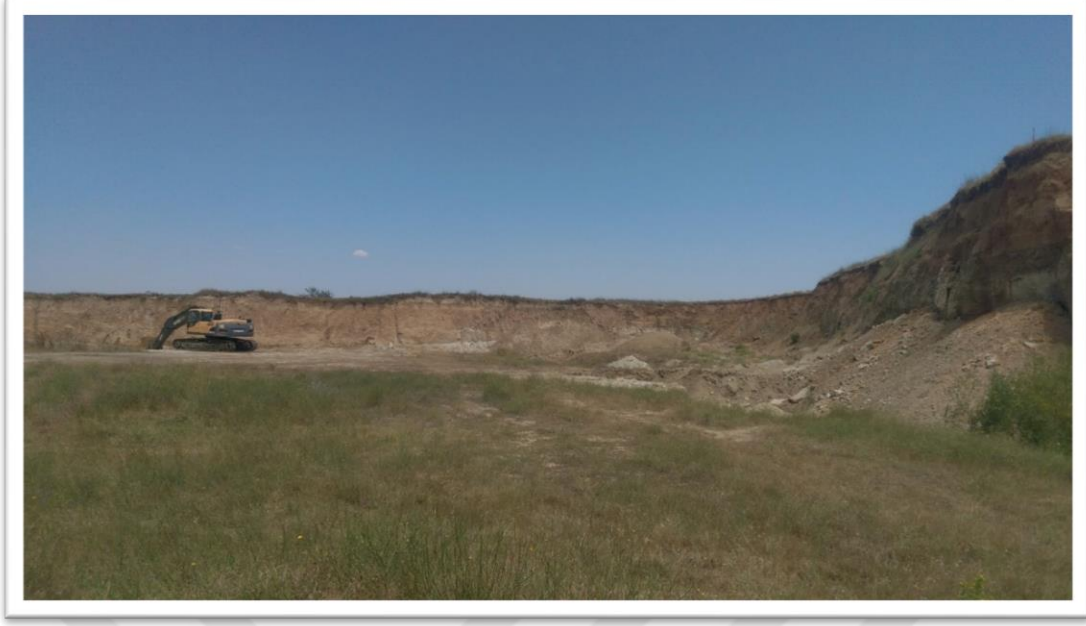
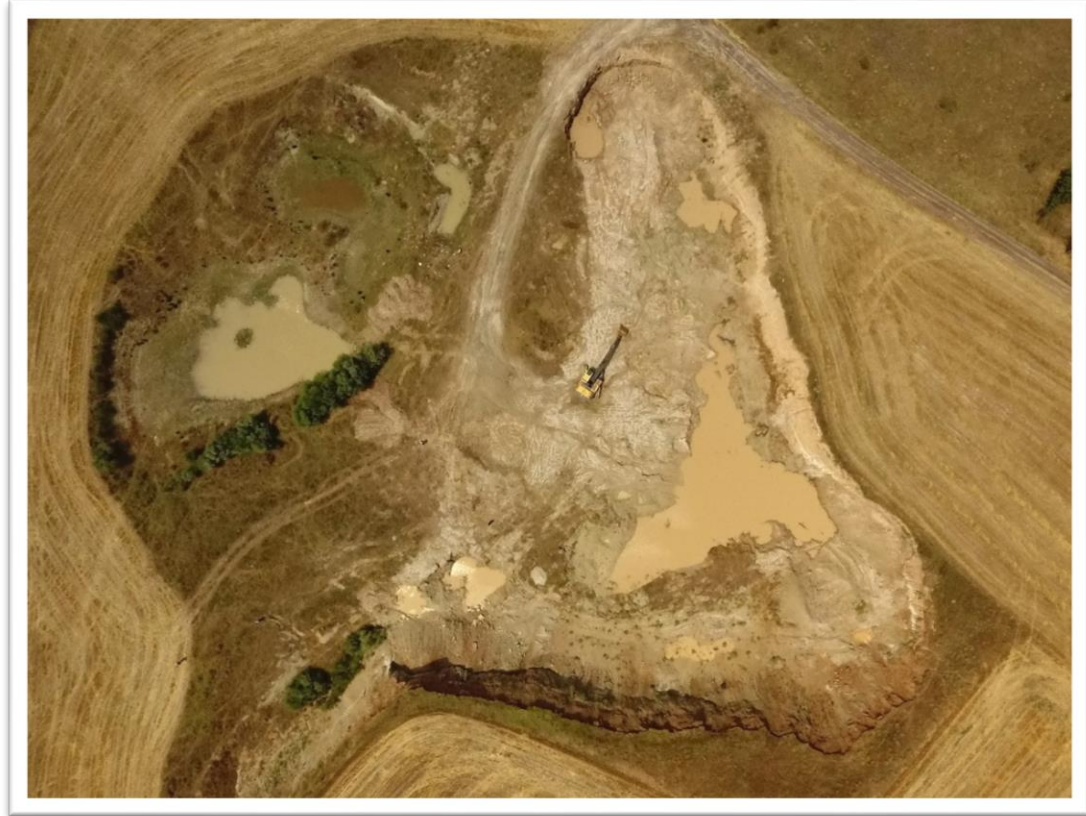
Tekirdağ Süleymanpaşa sınırları içerisinde yer alan ve $41^{\circ}1'37.32''K$ ve $27^{\circ}21'15.61''D$ koordinatlarında bulunan bu taş ocağı İHA fotoğraflarının alındığı 2017 yılı temmuz ayı itibariyle 1 ha'lık bir alana sahiptir. II. Sınıf arazi üzerinde sınırları olan bu taş ocağı büyük toprak gruplarından Grumusoller üzerinde yer almaktadır ve $59.605,61 \text{ m}^3$ 'lük malzeme çıkarılmıştır. Alan ve hacim Süleymanpaşa ilçesinin en küçük taş ocağı olan bu tüm taş ocağı alanlarının % 0,63'üne sahiptir (Resim 4.13, 4.14 ve 4.15).

Resim 4.13: Taş ocağı örneği 5'in İHA ortomozaik görüntüsü

Resim 4.14: Taş ocağı örneği 5'in arazi görüntüsü

Resim 4.15: Taş ocağı örneği 5'ten alınan ortofoto

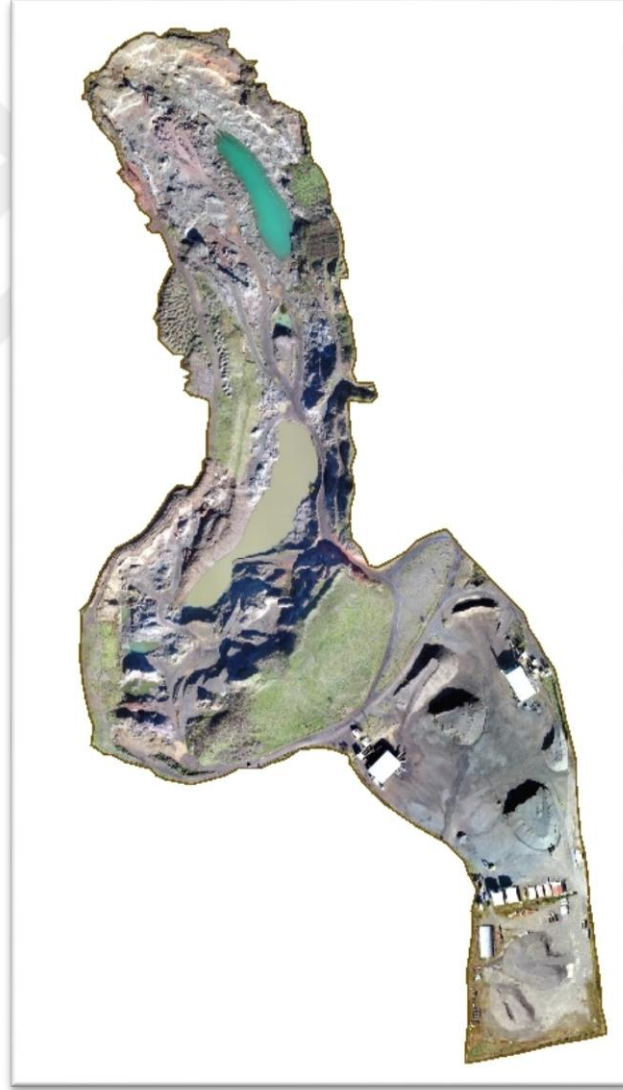
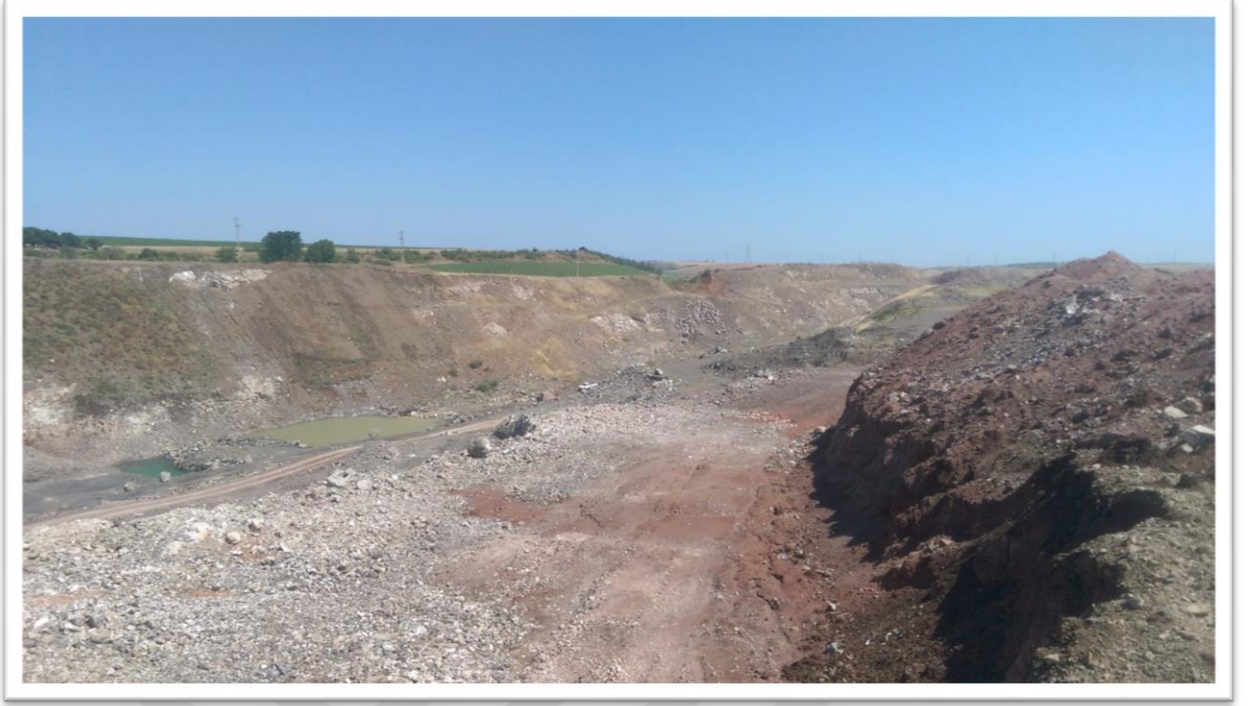
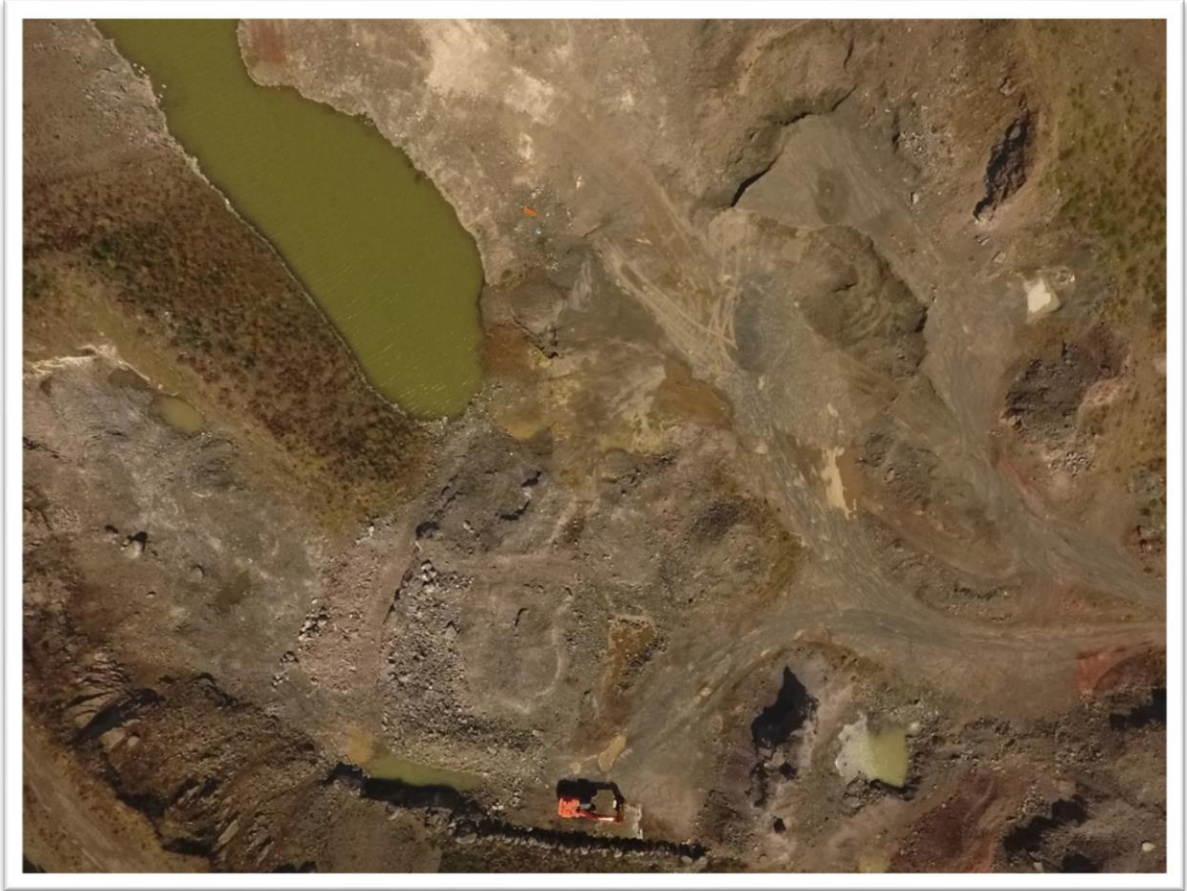
Tekirdağ Süleymanpaşa sınırları içerisinde yer alan ve $41^{\circ}2'24.10''K$ ve $27^{\circ}25'46.51''D$ koordinatlarında bulunan bu taş ocağı İHA fotoğraflarının alındığı 2017 yılı kasım ayı itibariyle 23 ha'lık bir alana sahiptir. Bu alanın % 29'u II. sınıf arazi de, % 71'i ise III. sınıf arazide bulunmaktadır. Arazi kullanım kabiliyet sınıflamasına göre II. ve III. Sınıf arazi üzerinde sınırları olan bu taş ocağı büyük toprak gruplarından Grumusoller üzerinde yer almaktadır. Bu örnekteki taş ocağından $4.276.065,05 \text{ m}^3$ 'lük malzeme çıkarılmıştır. Alan olarak Süleymanpaşa ilçesinin en büyük 4. taş ocağı olan bu örnek tüm taş ocağı alanlarının % 11,09'una sahiptir (Resim 4.16, 4.17 ve 4.18).

Resim 4.16: Taş ocağı örneği 6'nın ortomozaik görüntüsü

Resim 4.17: Taş ocağı örneği 6'nın arazi görüntüsü

Resim 4.18: Taş ocağı örneği 6'dan alınan ortofoto

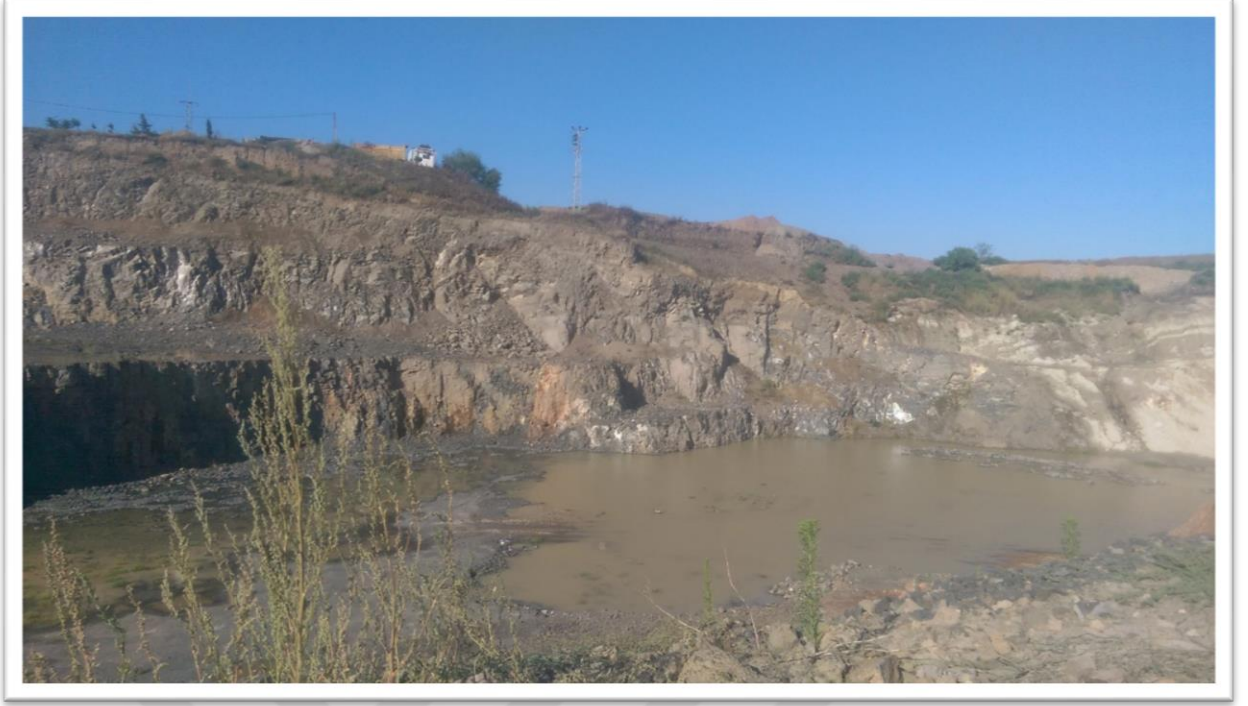
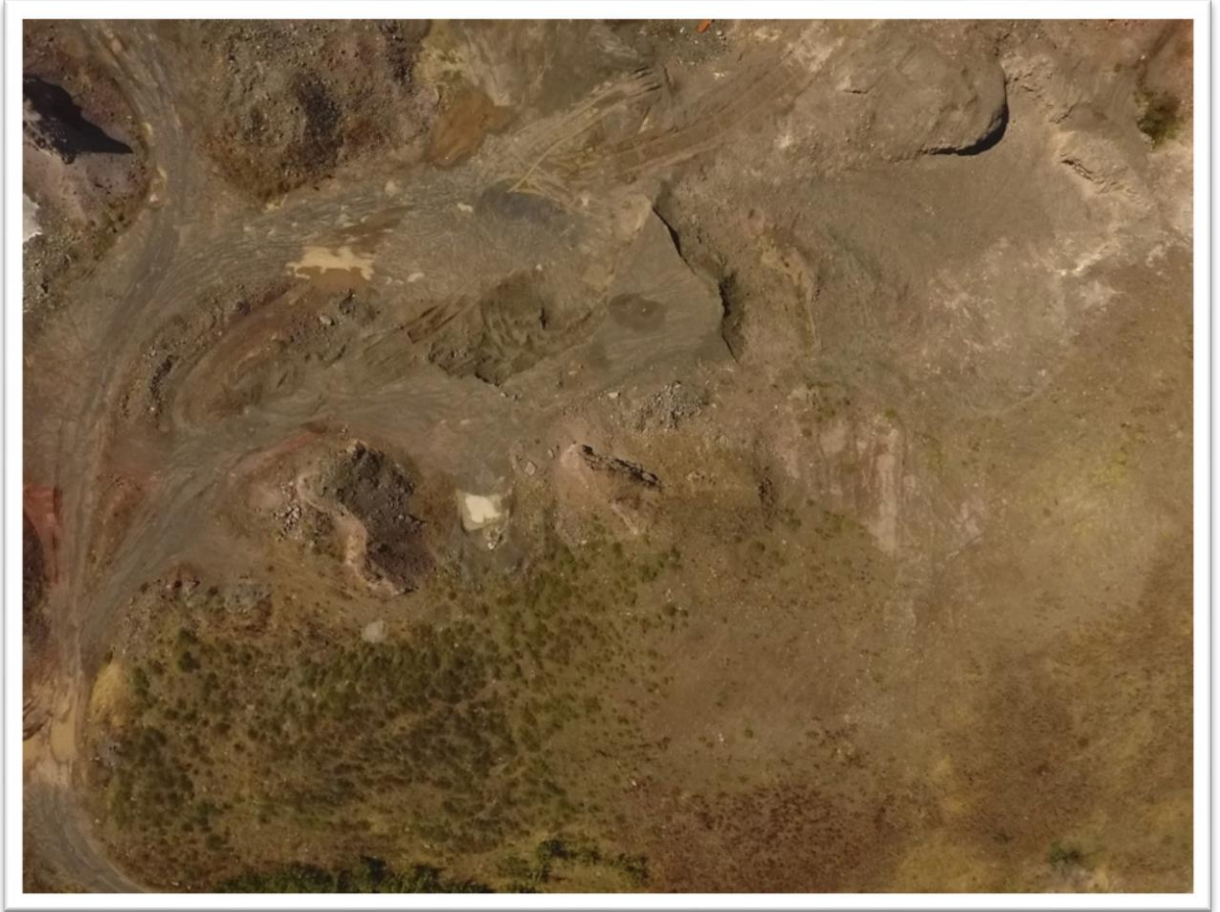
Tekirdağ Süleymanpaşa sınırları içerisinde yer alan ve 41°2'28.26"K ve 27°25'24.72"D koordinatlarında bulunan bu taş ocağı İHA fotoğraflarının alındığı 2017 yılı temmuz ayı itibariyle 11 ha'lık bir alana sahiptir. II. Sınıf arazi üzerinde sınırları olan bu taş ocağı büyük toprak gruplarından Grumusoller üzerinde yer almaktadır. Bu örnekteki taş ocağından 1.415.099,09 m³'lük malzeme çıkarılmıştır. Alan olarak Süleymanpaşa ilçesinin en büyük 6. taş ocağı olan bu örnek tüm taş ocağı alanlarının % 5,48'ini kaplamaktadır (Resim 4.19, 4.20 ve 4.21).

Resim 4.19: Taş ocağı örneği 7'nin ortomozaik görüntüsü

Resim 4.20: Taş ocağı örneği 7'nin arazi görüntüsü

Resim 4.21: Taş ocağı örneği 7'den alınan ortofoto
