**Tekirdağ İli Süleymanpaşa İlçesinde Bulunan
Taş Ocaklarının Toprak ve Arazi Kullanımı
Bakımından Değerlendirilmesi**

Yüksek Lisans Tezi

Toprak Bilimi ve Bitki Besleme

2018

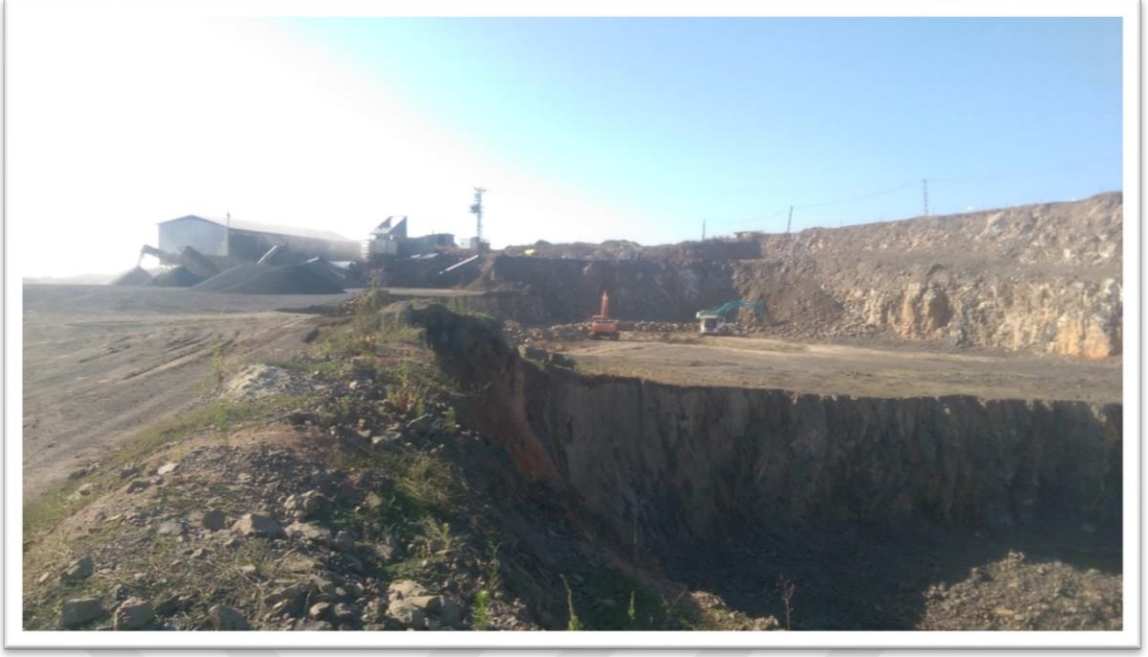
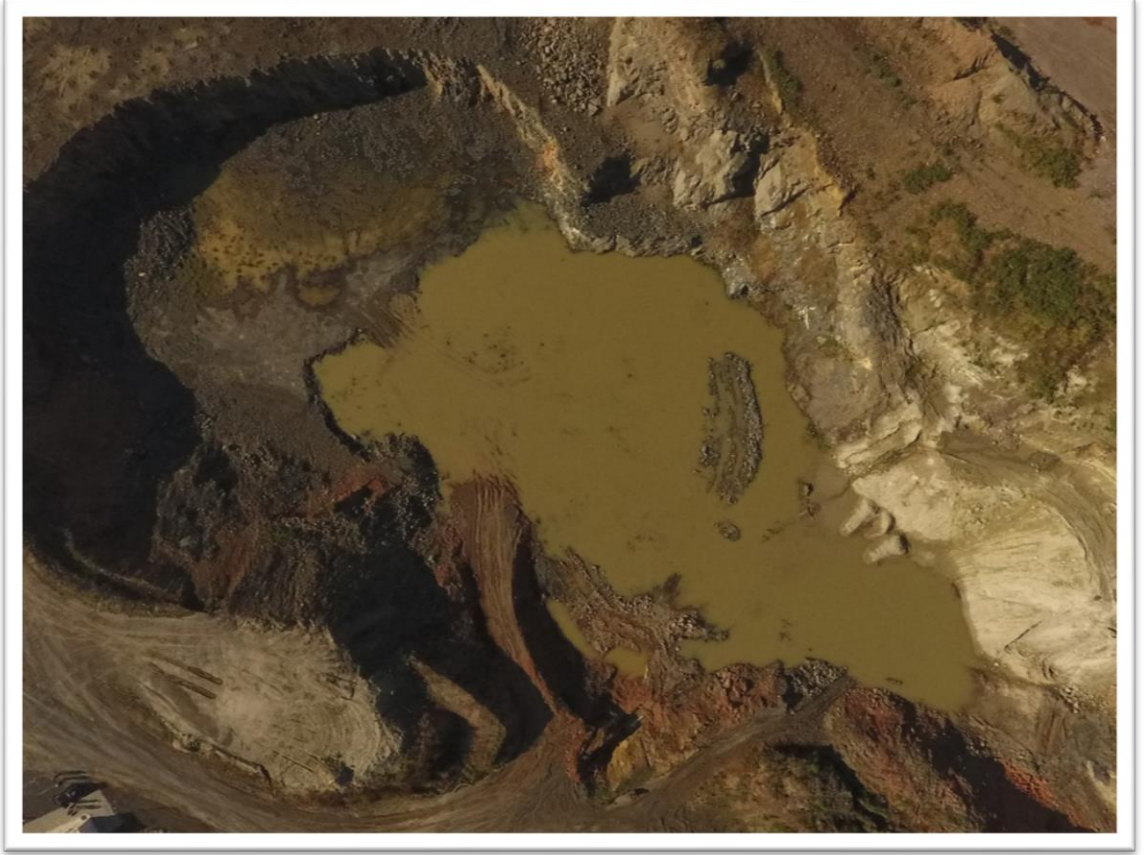
Tekirdağ Süleymanpaşa sınırları içerisinde yer alan ve $41^{\circ}2'19.52''K$ ve $27^{\circ}25'23.51''D$ koordinatlarında bulunan bu taş ocağı İHA fotoğraflarının alındığı 2017 yılı temmuz ayı itibariyle 6 ha'lık bir alana sahiptir. II. Sınıf arazi üzerinde sınırları olan bu taş ocağı büyük toprak gruplarından Grumusoller üzerinde yer almaktadır. Bu örnekteki taş ocağından $831.586,68 m^3$ 'lük malzeme çıkarılmıştır. Alan olarak Süleymanpaşa ilçesinin en büyük 9. taş ocağı olan bu örnek tüm taş ocağı alanlarının %2,75'ini kaplamaktadır (Resim 4.22,4.23 ve 4.24).

Resim 4.22: Taş ocağı örneği 8'in ortomozaik görüntüsü

Resim 4.23: Taş ocağı örneği 8'in arazi görüntüsü

Resim 4.24: Taş ocağı örneği 8'den alınan ortofoto

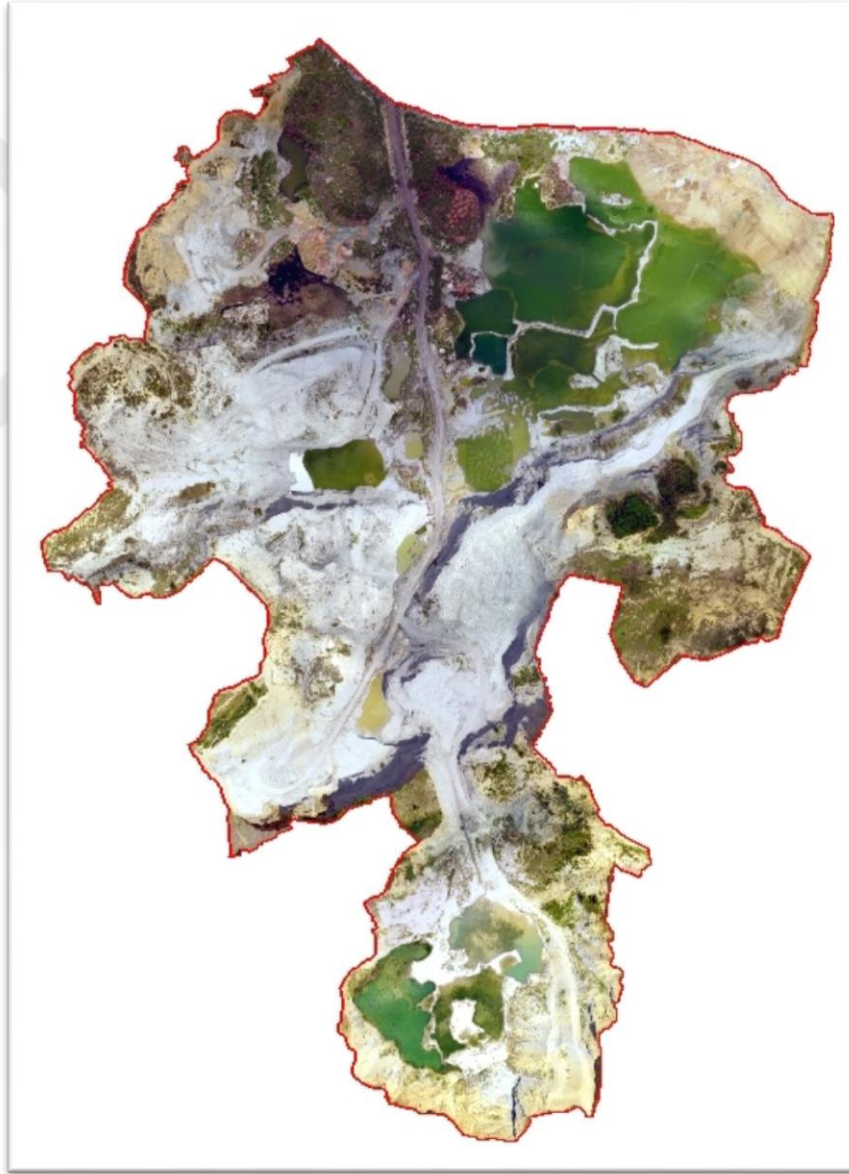
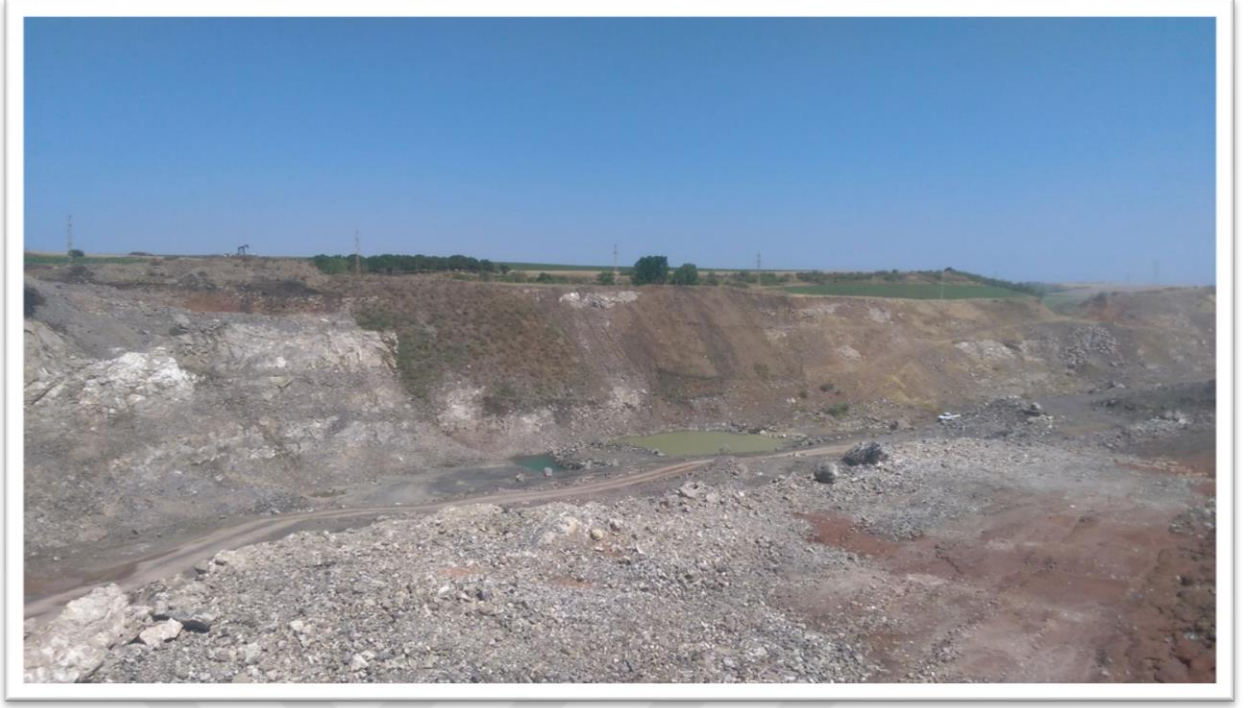
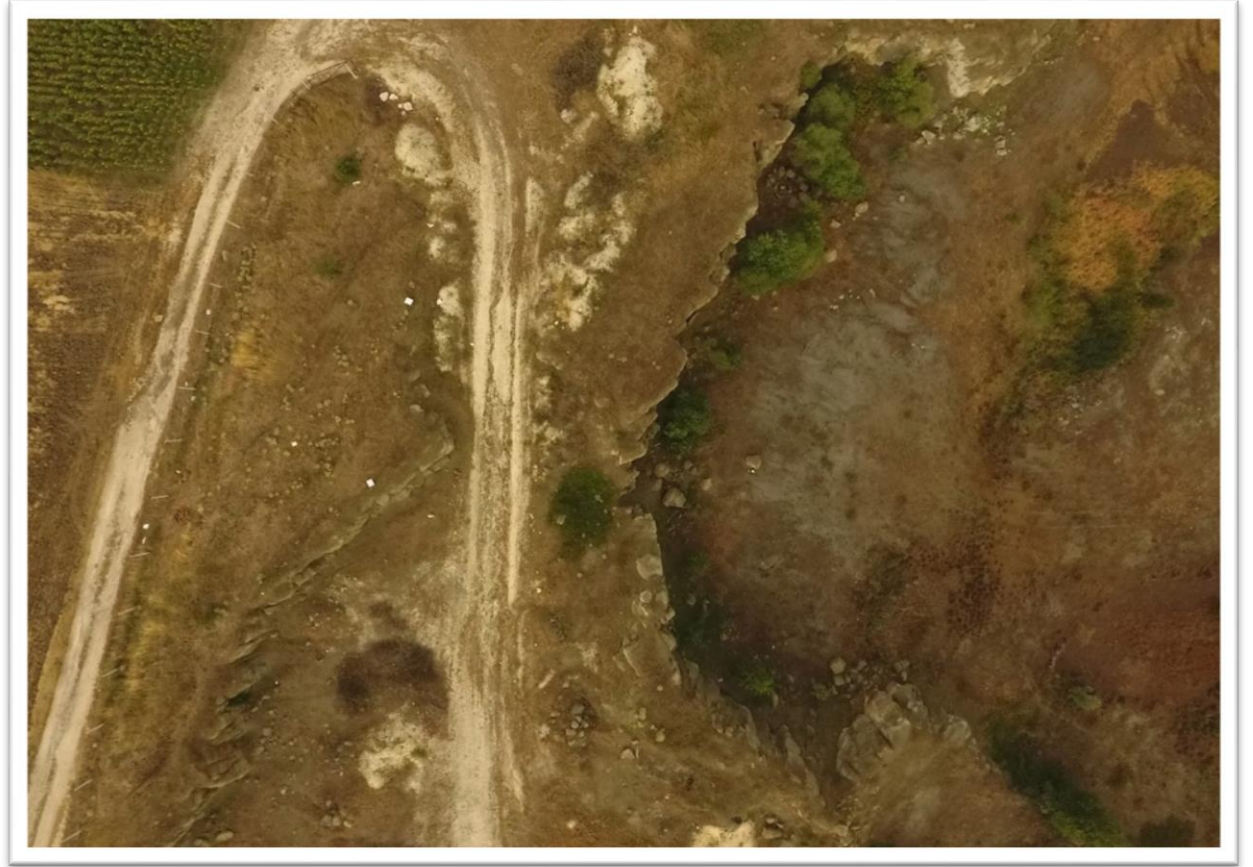
Tekirdağ Süleymanpaşa sınırları içerisinde yer alan ve 40°52'275"K ve 27°25'44.29"D koordinatlarında bulunan bu taş ocağı İHA fotoğraflarının alındığı 2017 yılı haziran ayı itibariyle 34 ha'lık bir alana sahiptir. III. Sınıf arazi üzerinde sınırları olan bu taş ocağı büyük toprak gruplarından Kahverengi Orman Toprakları üzerinde yer almaktadır. Bu örnekteki taş ocağı çıkarılan malzeme olarak 28.939.148,99 m³ ile en büyük hacimli taş ocağı konumundadır. Alan olarak ise Süleymanpaşa ilçesinin en büyük 3. taş ocağı olan bu örnek tüm taş ocağı alanlarının %16,72'sini kaplamaktadır (Resim 4.25,4.26 ve 4.27).

Resim 4.25: Taş ocağı örneği 9'un ortomozaik görüntüsü

Resim 4.26: Taş ocağı örneği 9'un arazi görüntüsü

Resim 4.27: Taş ocağı örneği 9'dan alınan ortofoto

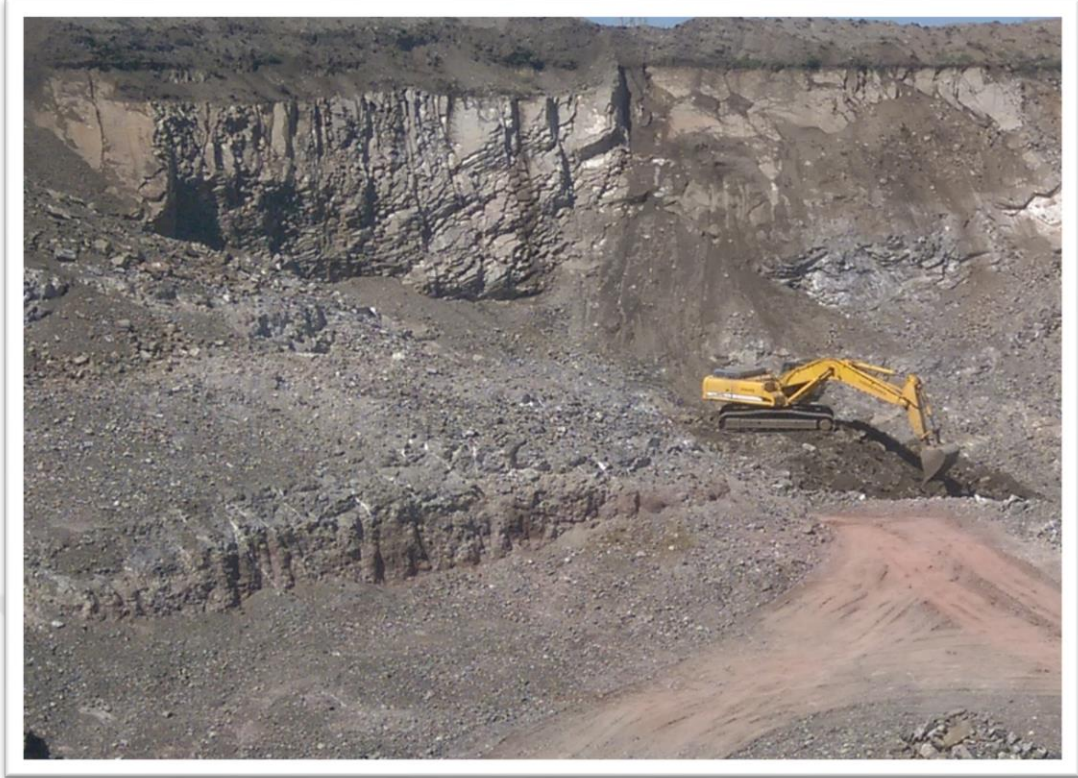
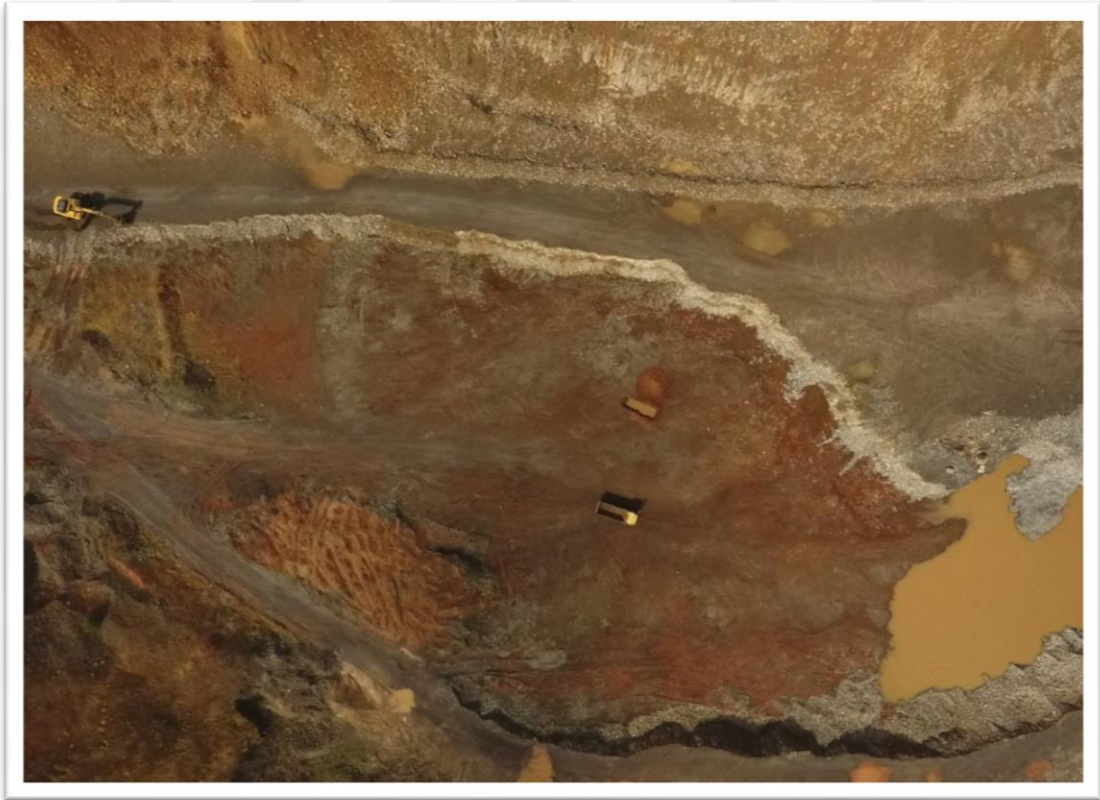
Tekirdağ Süleymanpaşa sınırları içerisinde yer alan ve 40°52'40.41"K ve 27°26'55.13"D koordinatlarında bulunan bu taş ocağı İHA fotoğraflarının alındığı 2017 yılı haziran ayı itibariyle 35 ha'lık m²'lik bir alana sahiptir. III. Sınıf arazi üzerinde sınırları olan bu taş ocağı büyük toprak gruplarından Kahverengi Orman Toprakları üzerinde yer almaktadır. Bu örnekteki taş ocağı çıkarılan malzeme olarak 23.730.713,54 m³ ile en büyük 2. hacme sahip taş ocağıdır. Alan olarak Süleymanpaşa ilçesinin en büyük 2. taş ocağı olan bu örnek tüm taş ocağı alanlarının %17,15'ini kaplamaktadır (Resim 4.28,4.29 ve 4.30).

Resim 4.28: Taş ocağı örneği 10'un ortomozaik görüntüsü

Resim 4.29: Taş ocağı örneği 10'un arazi görüntüsü

Resim 4.30: Taş ocağı örneği 10'dan alınan ortofoto

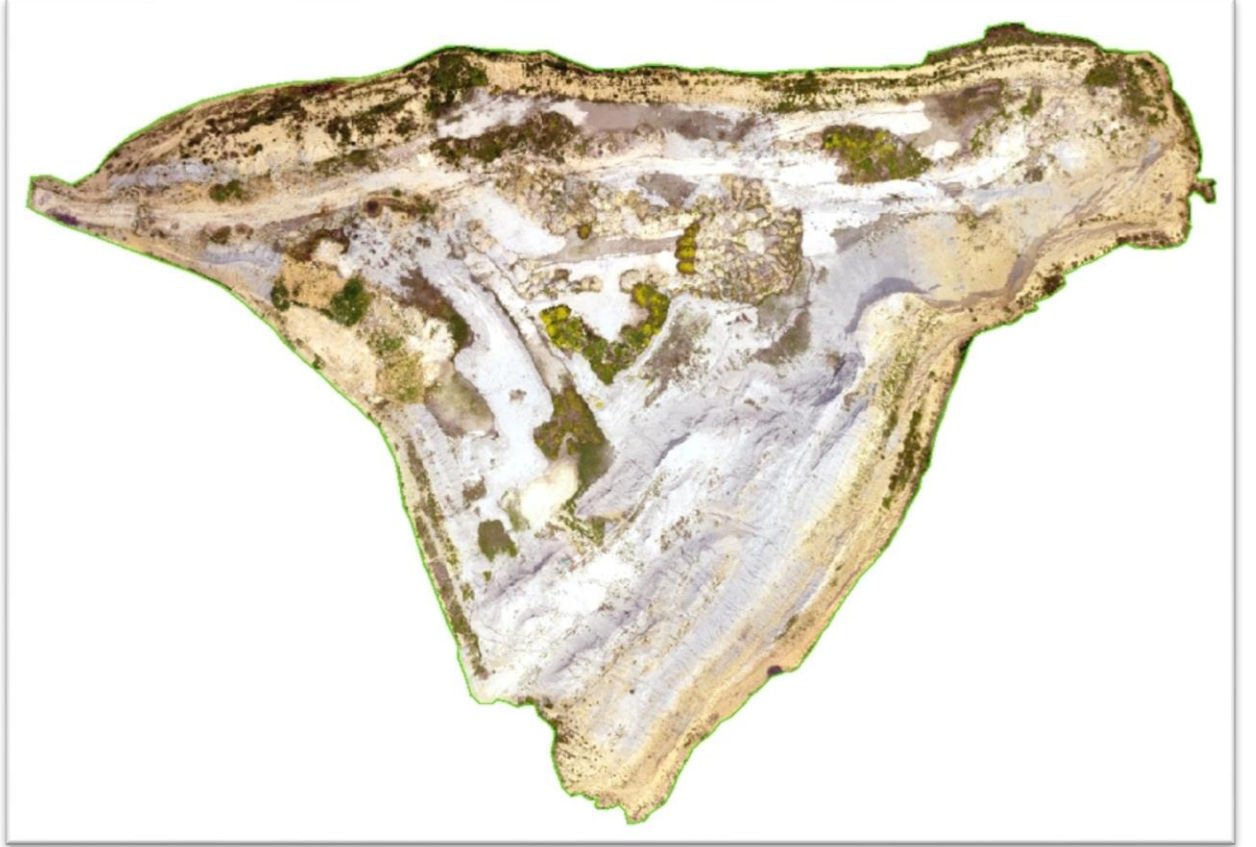
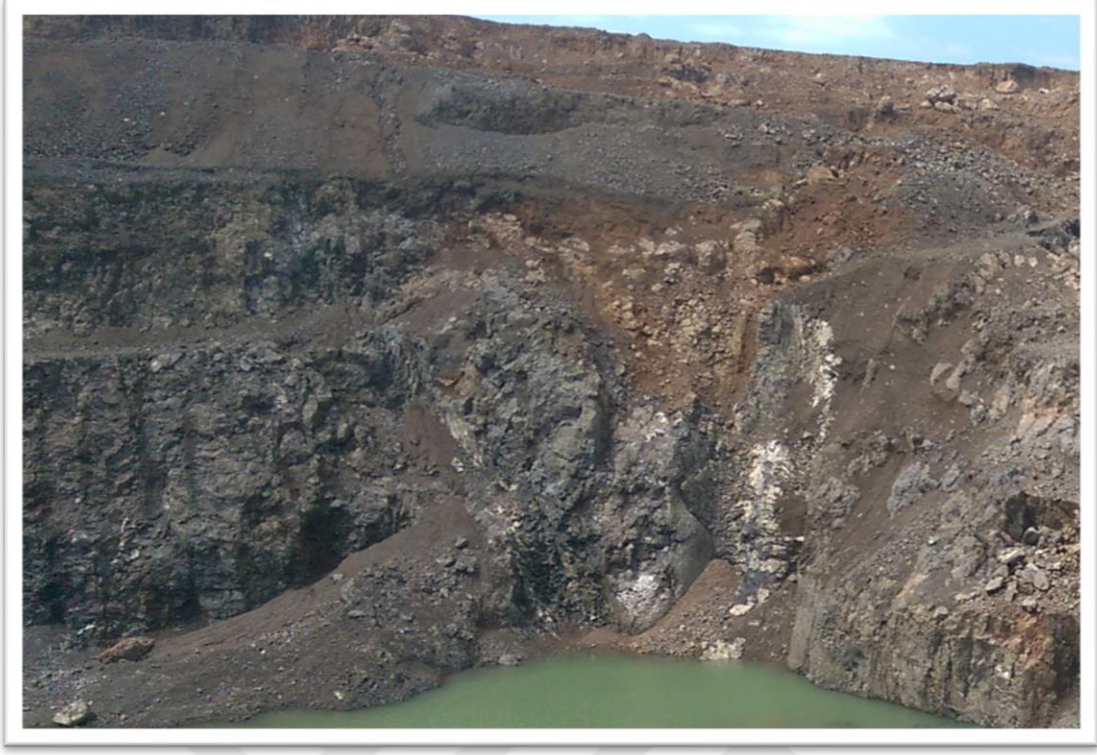
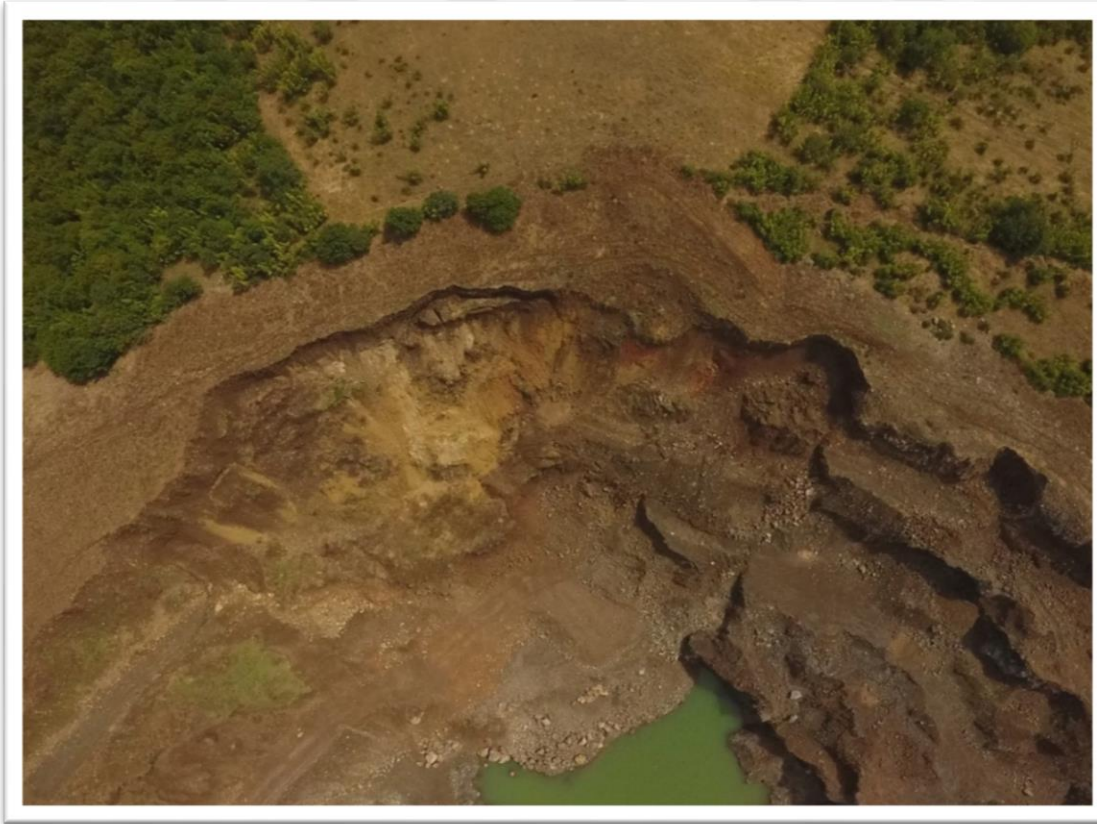
Tekirdağ Süleymanpaşa sınırları içerisinde yer alan ve 40°52'23.74"K ve 27°26'8.22"D koordinatlarında bulunan bu taş ocağı İHA fotoğraflarının alındığı 2017 yılı haziran ayı itibariyle 6 ha'lık bir alana sahiptir. III. Sınıf arazi üzerinde sınırları olan bu taş ocağı büyük toprak gruplarından Kahverengi Orman Toprakları üzerinde yer almaktadır. Bu örnekteki taş ocağından çıkarılan malzeme olarak 634.245,93 m³'tür. Alan olarak Süleymanpaşa ilçesinin en küçük 3. taş ocağı olan bu örnek tüm taş ocağı alanlarının %2,72'sini kaplamaktadır (Resim 4.31,4.32 ve 4.33).

Resim 4.31: Taş ocağı örneği 11'in ortomozaik görüntüsü

Resim 4.32: Taş ocağı örneği 11'in arazi görüntüsü

Resim 4.33: Taş ocağı örneği 11'den alınan ortofoto

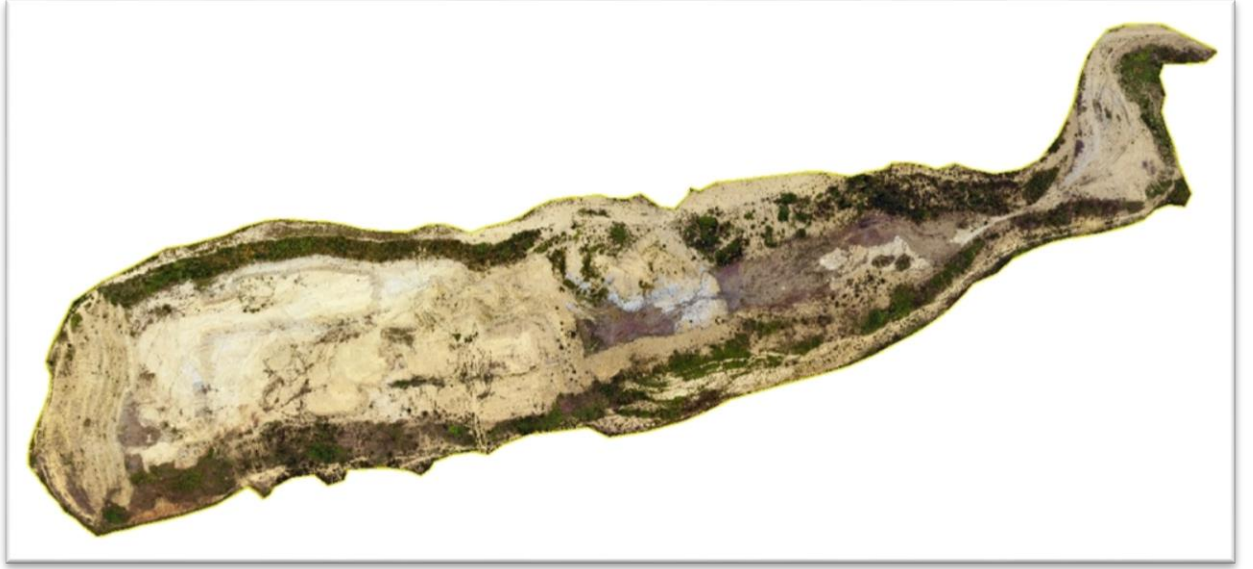
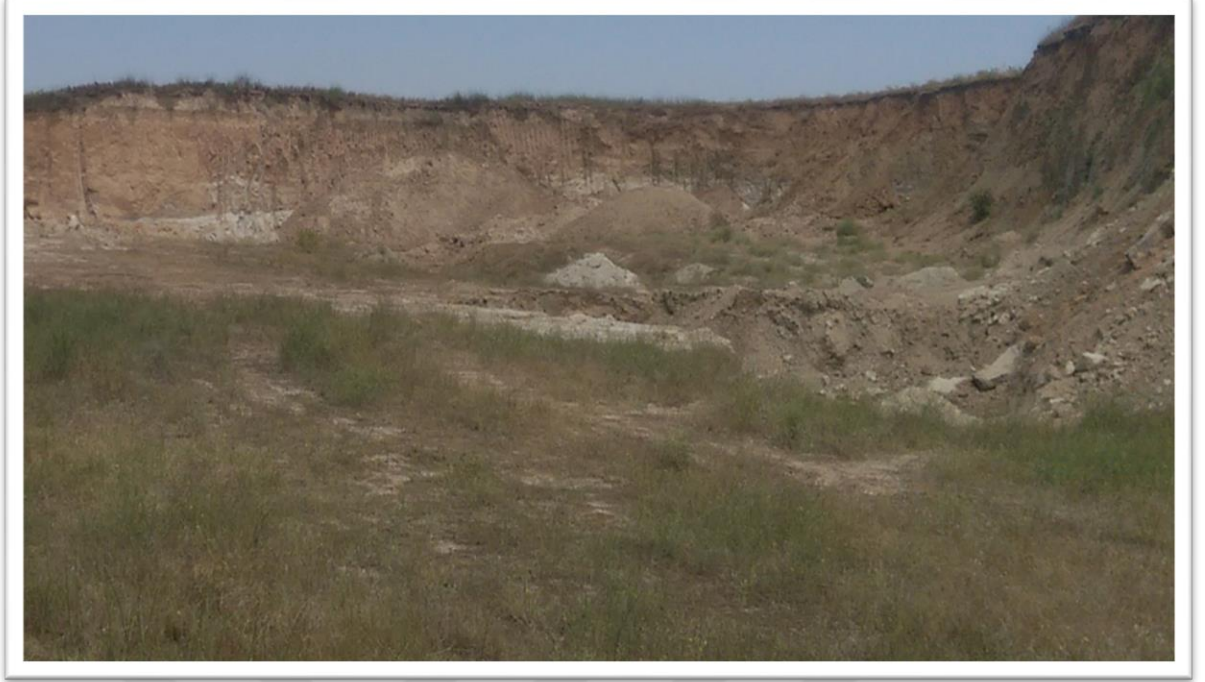
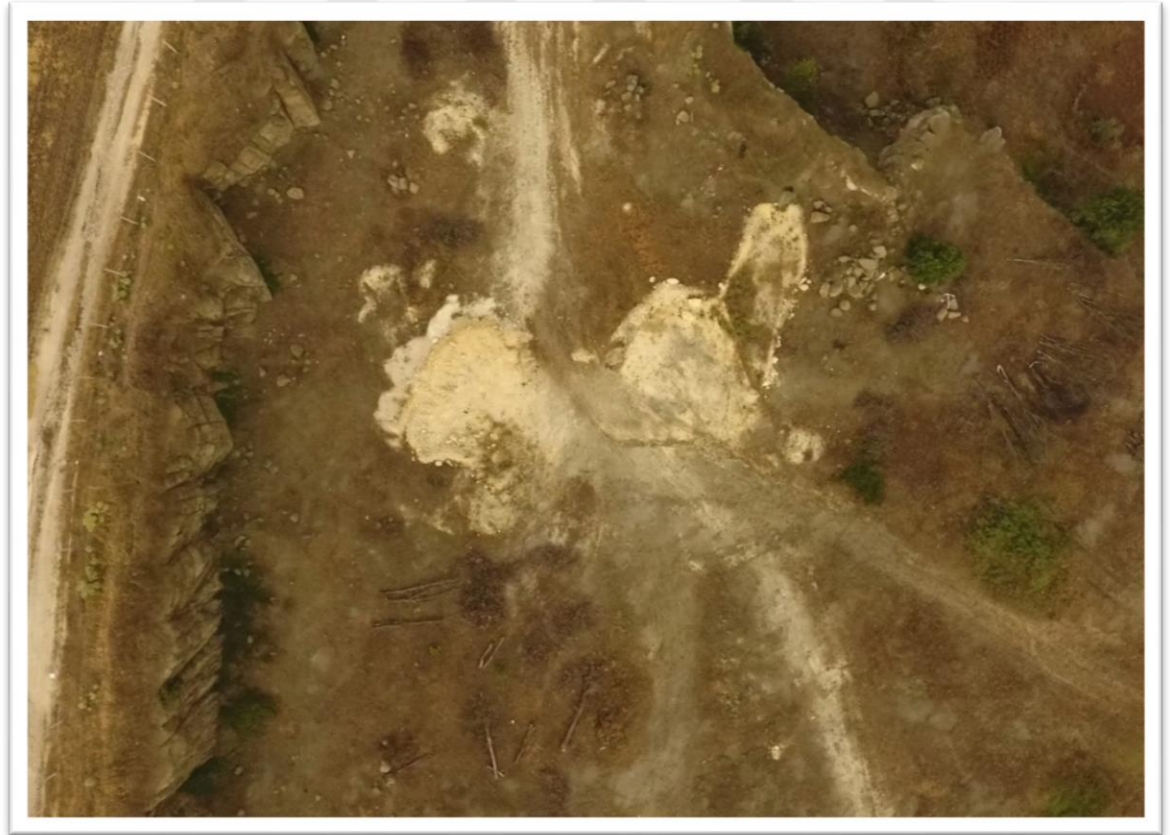
Tekirdağ Süleymanpaşa sınırları içerisinde yer alan ve $40^{\circ}52'45.81''K$ ve $27^{\circ}26'2.72''D$ koordinatlarında bulunan bu taş ocağı İHA fotoğraflarının alındığı 2017 yılı haziran ayı itibariyle 8 ha'lık bir alana sahiptir. III. Sınıf arazi üzerinde sınırları olan bu taş ocağı büyük toprak gruplarından Kahverengi Orman Toprakları üzerinde yer almaktadır. Bu örnekteki taş ocağından çıkarılan malzeme olarak $4.757.916,95 \text{ m}^3$ 'tür. Alan olarak Süleymanpaşa ilçesinin 7. büyük taş ocağı olan bu örnek tüm taş ocağı alanlarının %3,92'sini kaplamaktadır (Resim 4.34,4.35 ve 4.36).

Resim 4.34: Taş ocağı örneği 12'nin İHA ortomozaik görüntüsü

Resim 4.35: Taş ocağı örneği 12'nin arazi görüntüsü

Resim 4.36: Taş ocağı örneği 12'den alınan ortofoto
