**YEŞİLKÖY MİKROHAVZA TOPRAKLARININ BAZI
FİZİKSEL VE KİMYASAL ÖZELİKLERİ İLE HAVZA
KAREKTERİSTİKLERİNİN BELİRLENMESİ**

Yüksek Lisans Tezi

Toprak Bilimi ve Bitki Besleme Anabilim Dalı

**T.C.
BİNGÖL ÜNİVERSİTESİ
FEN BİLİMLERİ ENSTİTÜSÜ**

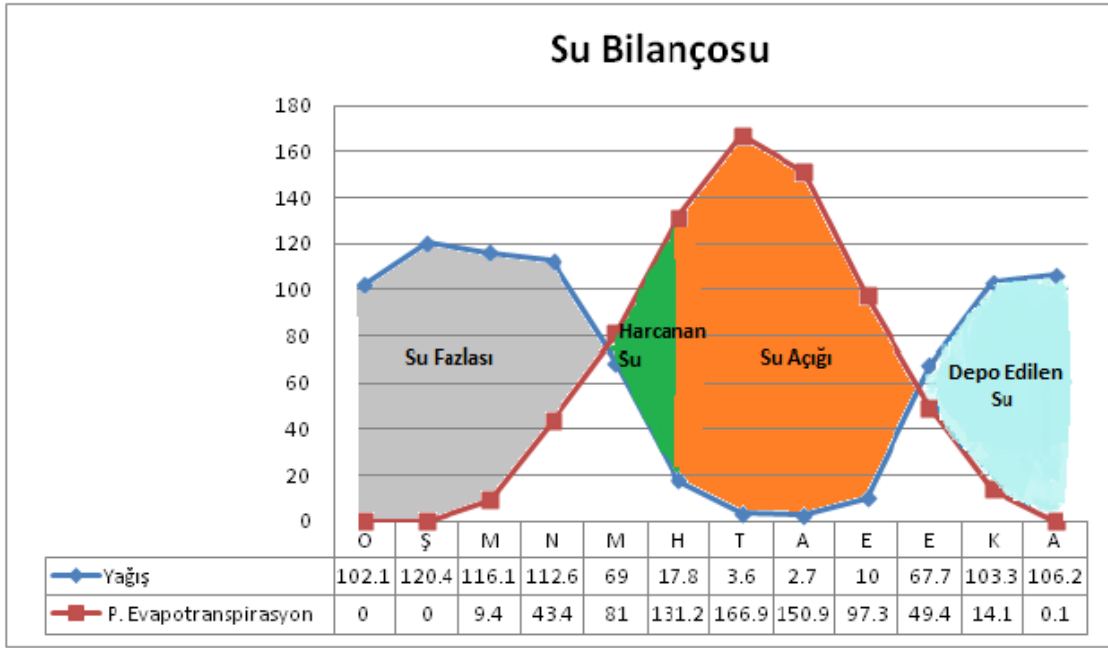
Şekil 3.2. YMH nin su bilançosu (Demir vd 2015)

Ocak ayının başlangıcından nisan sonuna kadar su fazlalığı oluşmaktadır. Yağışların fazla buharlaşmanın ise yağışa göre az olduğu dönemdir. Mayıs, haziran aylarında ise yağış azalmakta ve buharlaşma artmaktadır. Bunun sonucunda buharlaşma için gerekli olan su zemin rezervinden karşılanmaktadır. Bu süreç haziran ayı ortalarına kadar değişmeden devam eder. Haziran ortalarından itibaren zemin rezervinde bulunan suyunda tükenmesiyle su eksikliği ortaya çıkmakta ve ekim ayına kadar süreç devam etmektedir. Depo edilen su ekim ayının başlarına kadar süren su eksikliği evresinden sonra ekim ayının başlangıcıyla tekrar yağmur miktarı artar ve buharlaşma azalır. Bu dönemde yağışlar buharlaşmadan çok olduğu için zemin rezervleri tekrar dolmaya başlar.

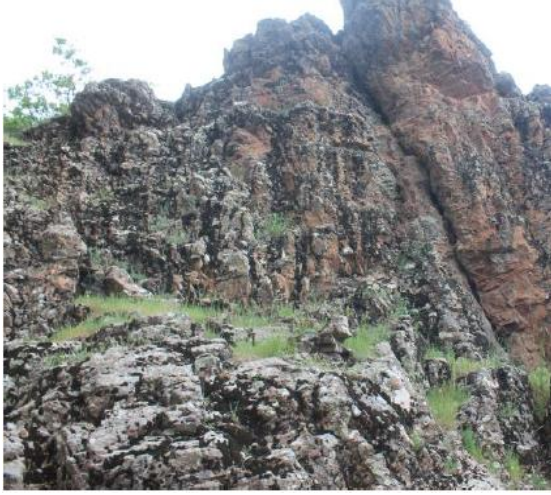
Resim 3.3. Jeolojik anakaya serpantin

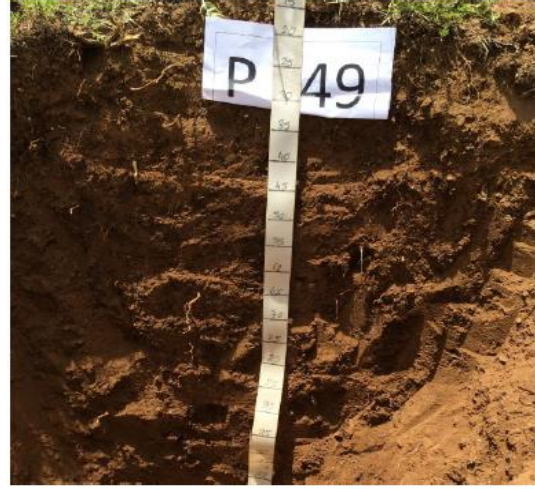
Resim 3.4. Toprak profilinin açılması

Usulüne uygun toprak örneği alınması çalışmaların ilk basamağını oluşturur. Toprak profilleri 120 cm derinlikten alınmıştır. Toprak profilinin incelenecek kesiti el küreği ile düzelterek katmanlar ve sınırları belirlenmiştir. Katman sınırlarını belirlemek amacıyla

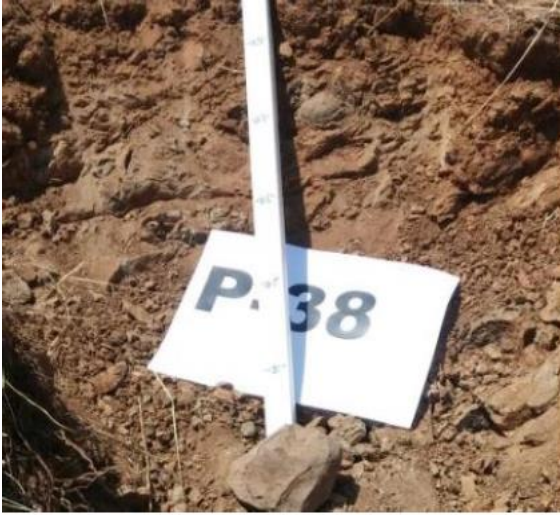
Resim 3.5. Bazalt anakaya üzerindeki tipik bir profil

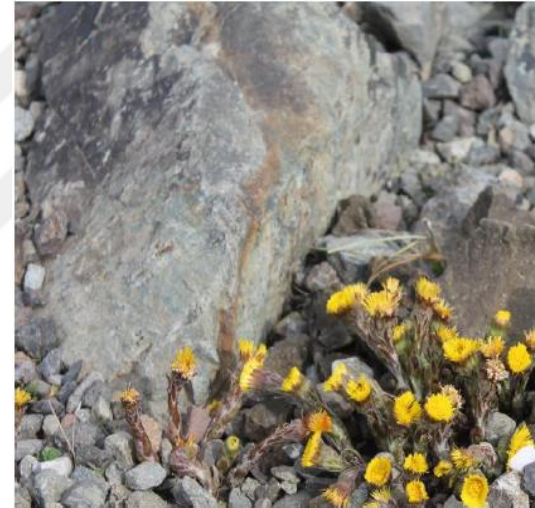
Resim 3.6. Anakaya (Bazalt)
