SİNASOS'DAKİ KONUTLARDA İŞLEV VE MEKAN İLİŞKİSİ

Yüksek Lisans Tezi

Rabia Sevda DEMİRKOL

İstanbul, 2016

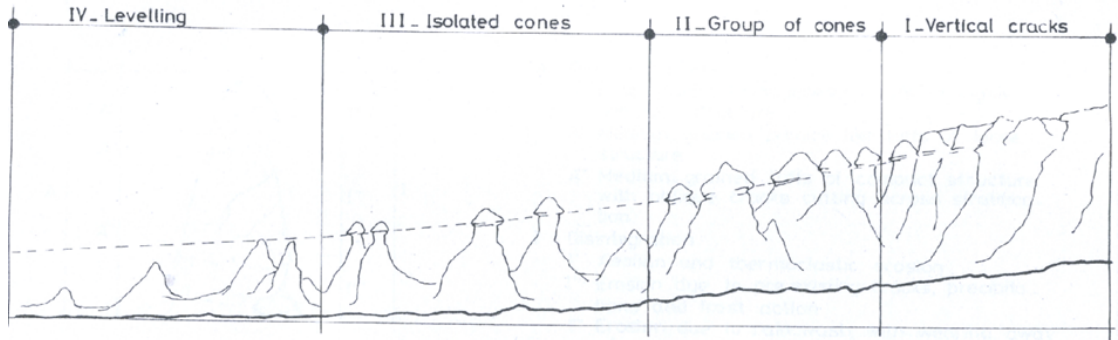
Kapadokya Bölgesi'ndeki volkanik oluşum belli bir süre sonrasında durma noktasına gelmiştir. Hava koşulları ile birlikte belli değişimler yaşanmıştır. "Bazalt katmanının altında bulunan kalın tuf katmanına kadar inen çatlaklarda başlayan aşınma ile birlikte üst katmanında bazalttan oluşmuş şapkalar bulunan konik tuf kütleler ortaya çıkmıştır. Bu oluşumlara peribacası adı verilmektedir. Ancak bu terim son dönemlere kadar ortaya çıkmamıştır, hatta 1720 yıllarında bölgede seyahat eden bir gezgin tarafından "Piramit Evler" olarak tanımlanmışlardır" (Lucas, 1998, sf.484) (Şekil1). Peribacası adı verilen bu oluşumların yeraltında yatayda ve düşeyle oyularak mekan oluşturulmasına olanak vermektedir. Oyma yapıların ilk olarak kendini gösterdiği kütlelerdir.

ŞEKİL 1. Peribacası oluşumunu anlatan çizim (Andalfato, 1971, sf.59)

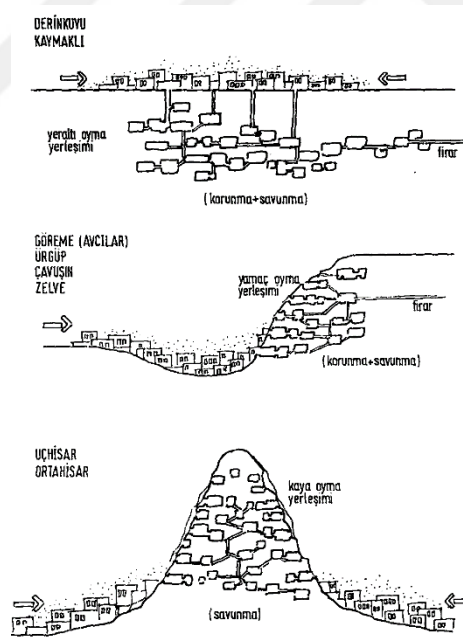
- Düz araziye kurulu yerleşimler; Varolan yerleşimin altında korunma amaçlı yapılan yerleşimlerdir. Örn. Derinkuyu, Kaymaklı.
- Vadi yamacına kurulu yerleşimler; Asıl yerleşimin yukarısında yamaca oyularak yapılmış yerleşimlerdir. Örn. Avcılar, Çavuşin, Zelve.
- Büyük volkanik tuf kaya eteğine kurulu yerleşimler; Tuf kaya oyularak savunma, korunma ve barınma amaçlı yerleşimler oluşturulmuştur. Örn. Ortahisar.

ŞEKİL 2. Kapadokya Bölgesi'ndeki yerleşim dokuları (Kopp, 2002, sf.145)

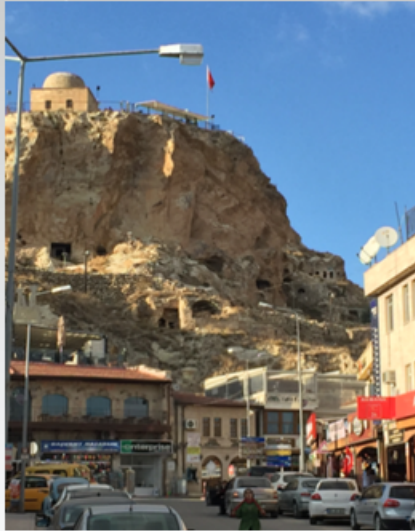
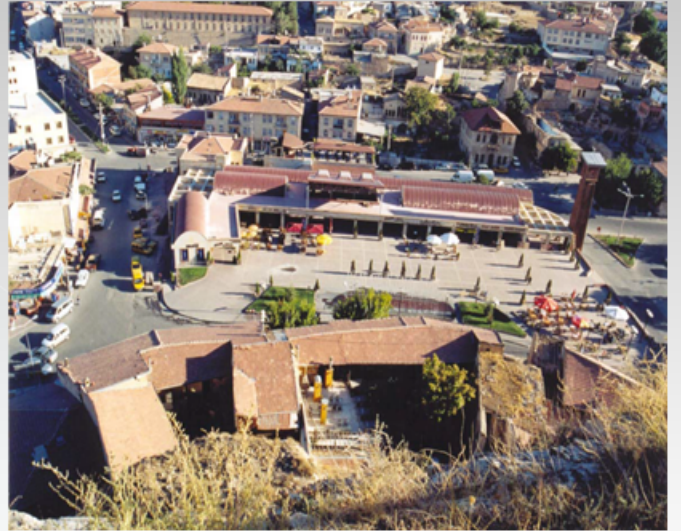
ŞEKİL 3. Eski Ürgüp ve Yeni Ürgüp Kent Merkezleri

amaçlı konaklama üniteleri olarak kullanılmaya devam edilmektedir. Ürgüp; tarihi dokunun doğal oluşumlarla çevrili olduğu, vadilerle peri bacalarının taş yapılarla iç içe geçtiği bir yerleşimdir. Taş malzemeyle başlayıp, kayaların içine dek devam eden bir mekan, Ürgüp binalarının başlıca özelliğidir. Mimari öğeler, doğal konumun uzantısı gibidir. Dışarıdaki mekanı içeriye yansıtan süslemelerin yer aldığı bir yerleşimdir” (Akgüç, A., Atuk, N., 1987, sf.1). Ürgüp bölgesi gerek eski, gerek yeni olmak üzere kent merkezi birbirinden ayrıştırılmaktadır. Kapadokya'nın her bölgesinde olduğu gibi Ürgüp içerisinde de doğal oluşumlu, üreyebilir şemalı oyma yapılar, yığma yapılar ve karma yapılar kendini göstermektedir. Buna göre Pekak mimariye daha detaylı değinerek şunları aktarmıştır: “Evlerin zemin katının üstü, yalnız bir kattan ibarettir. Fakat hepsinde ambar olarak kullanılan eski bir veya birkaç mağara bulunur. Burada kireç çok az olduğundan bütün binalar beyaz sünger taşından yapılmıştır ve sıvaları balçıktandır. Damları da toprak olduğu için kış mevsiminin birkaç ayında yağmur ve kar yağın böyle bir şehir için uygun olmayan bu tarzın kabulü, yakacak bulunmamasından ve o halde tuğla ve kiremit üretmenin mümkün olmamasından ileri gelmiştir. Binaların çatı vb ahşap kısmı da güneyden büyük masraflarla getirilen ince ve zayıf çam kerestesidir. Ürgüp şehrindeki binalar, her türlü mimari süslemeden yoksundur. Evlerin içleri de dışları gibi hiçbir süse sahip değildir” (Pekak, 2014, sf.180).

Şekil 3.A. Eski Ürgüp
Kaynak: Demirkol Arşivi, 2015

Şekil 3.B. Yeni Ürgüp
Kaynak: Demirkol Arşivi, 2015

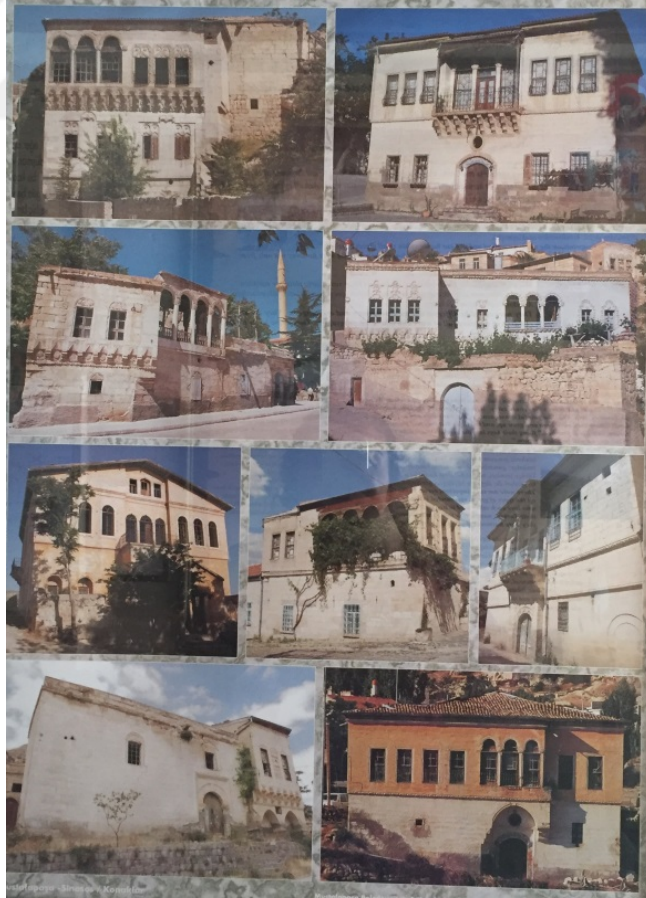
ŞEKİL 5. Sinasos kasabasından örnek yapılar (Demirkol Arşivi, 2015)

Sinasos birçok küçük tepe üzerine kurulmuştur. Bu tepe arasındaki vadilerde şekillenmiştir. Sinasos’da oyma yapılara nazaran yığma yapılaşmalar hakimiyet göstermektedir. Konutlar genellikle yörenin kendine özgü taşı ile bölge ustaları tarafından inşa edilmiştir. Rodies şunları aktarmaktadır; “Bu bölgede yer alan ev ve konakların yapıldığı dönemde, Mustafapaşa’nın (Sinasos) erkek nüfusu genellikle tüccarlık yaptığından, inşaat işlerinde çalışan yerel usta sayısının çok az olduğu, kaynaklarda belirtildiğine göre 1924 yılında yapılan bir sayımda kasabada, bir inşaatçı, bir sıvacı, bir demirci bulunduğu bilinmektedir. Buna tezat Ürgüp’te ise üyelerinin azımsanmayacak sayıda olduğu inşaatçılar loncası bulunmaktaydı. Beldedeki hemen hemen bütün evleri bu ustalar yapmıştır Ürgüp ve Sinasos’daki evlerin cephe süslemelerinin birbirine çok benzemeleri bir tesadüf değildir. Sinasos’luların, İstanbul’da gördükleri Rum tarzı konakları taklit etmek istemeleri, diğer yandan Ürgüp’lü taş ustalarının sanat bilgilerini bu beldeye taşımaları sonucunda, yöredeki yapıların kendine özgü mimari bezemesi oluşmuştur” (Roides. S., a.g.m., sf.148.) (Şekil 5).

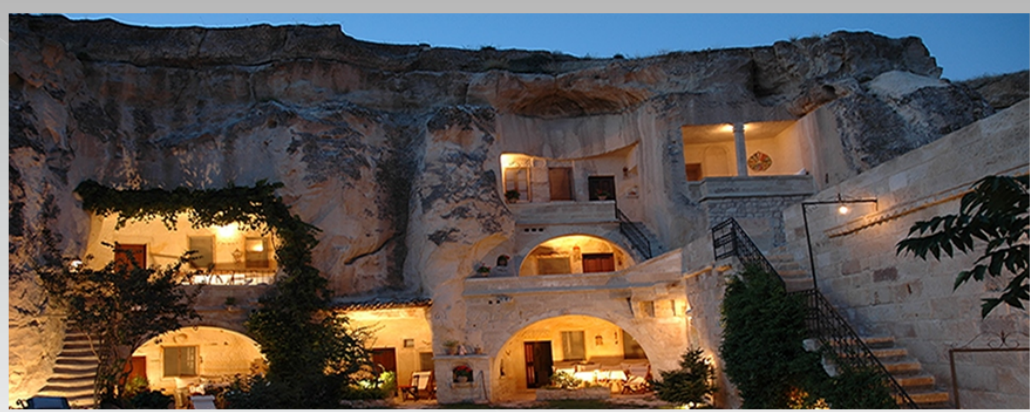
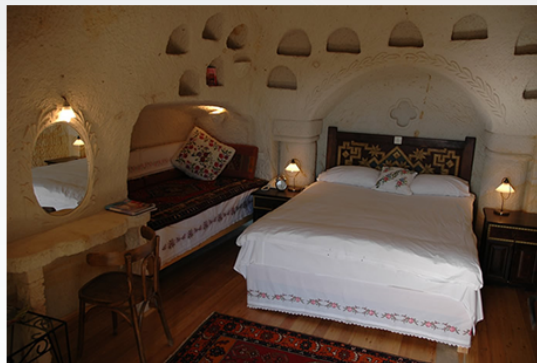
ŞEKİL 12. Elkep Evi yapısının tarihi belge ölçütü bağlamında değerlendirilmesi

Kapadokya bölgesindeki birçok yapı tarihi belge değeri taşımaktadır. Ürgüp’de Elkep Evi olarak bilinen yapı bunlardan biridir. İnsanların barınma amaçlı yaptıkları 14 tarihi kayaya oyma odası olan bu yapı günümüzde ise butik otel işleviyle yaşamaya devam etmektedir. Cephe yüzeylerinde kesme taş işçiliğinin hakim olduğu Elkep Ev’in iç mekanı ise dönemin tarihini yansıtmaktadır (Şekil 12).

Şekil 12.A. Elkep Evi
Kaynak: Url.1

Şekil 12.B. Elkep Evi İç Mekan
Kaynak: Url.1

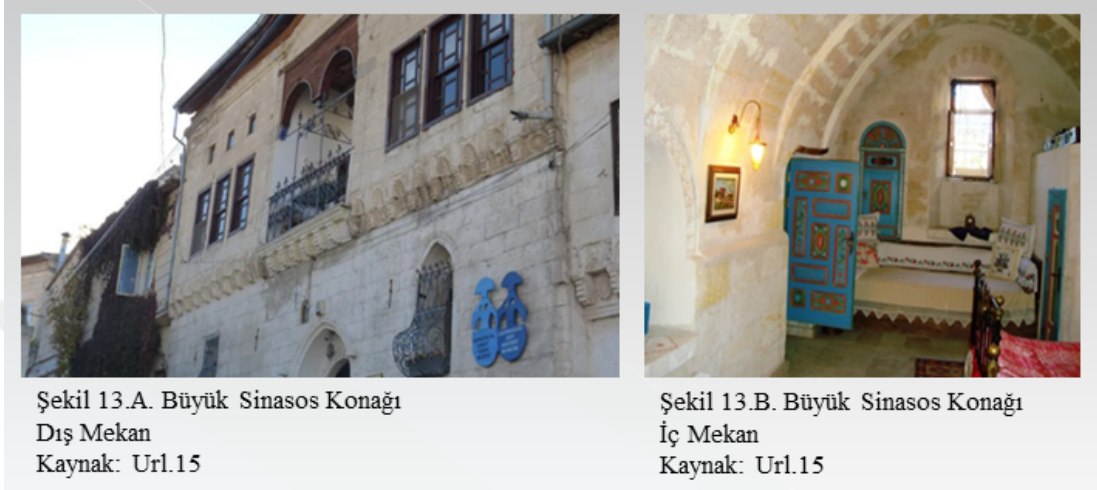
ŞEKİL 13. Büyük Sinasos Konağı

yer alan yapıların; geçmişteki kültürel, ticari vb. alanlardaki yaşanmışlıklarına ilişkin tarihi belge ölçütü açısından önemli bir değere sahip olduğunu gösterir. Bu ölçüt kapsamında izler taşıyan Büyük Sinasos Konağı olarak bilinen yapı oldukça önemlidir. Özgün durumunu koruyarak restore edilen yapı bugün otel olarak kullanılmaktadır (Şekil 13).

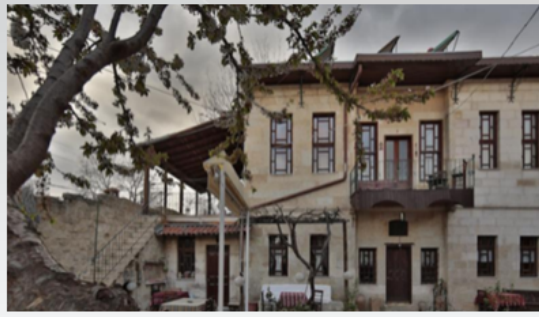
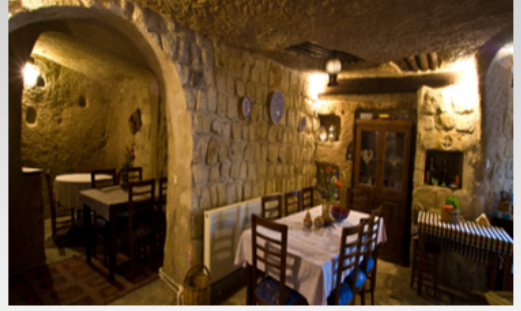
ŞEKİL 14. Heaven Cave House yapısının tarihi belge/zaman ölçütü bağlamında değerlendirilmesi

Bu ölçüt kapsamında bir örnek oluşturan Heaven Cave House Otel (Razziya Evi), Ürgüp şehir merkezinde olup, iki bölümden oluşmaktadır. Bir bölüm çok eski bir Rum Evinden, diğeri ise eski bir Türk Evinden oluşmaktadır. Odalarda, geleneksel taş malzeme kullanılmıştır (Şekil 14).

Şekil 14.A. Heaven Cave House
Kaynak: Url.2

Şekil 14.B. Heaven Cave House İç Mekan
Kaynak: Ur.2

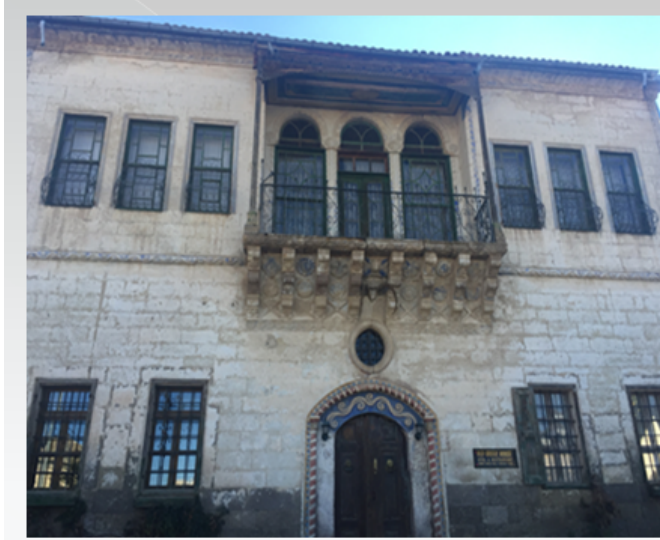
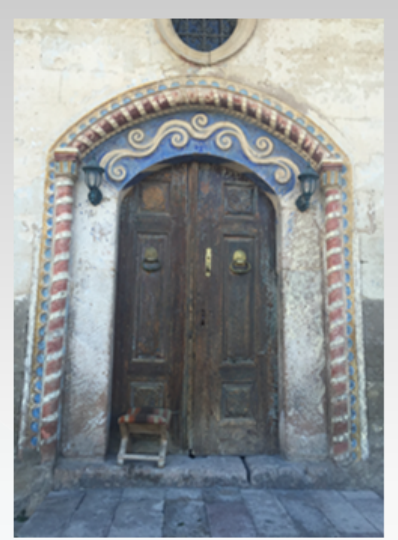
ŞEKİL 15. Old Greek House

Tarihi belge ölçütünün hem geçmişte yaşananların bir belgesi, hem de eskilik kavramına ilişkin bir ifade olarak değerlendirilmesi açısından da Sinasos'taki yapılar oldukça önemlidir. Mustafapaşa kasabasında bulunan Old Greek House olarak bilinen yapı bu ölçütün iki ayrı biçimde değerlendirilmesi açısından iyi bir örnektir. Yapı 1800'lü yıllarda inşa edilen eski bir Rum konağıdır. Mübadele ile birlikte Selanik'ten göçerek gelen bir Türk öğretmen ve ailesine verilmiştir. 1992 yılına kadar aile burada yaşamaya devam etmiştir. İyi bir restorasyondan geçiren konak günümüzde otel olarak yeni işleviyle kullanılmaya devam etmektedir. Yapıldığı tarihin üzerinden oldukça zaman geçmesine rağmen özgünlüğünü koruyarak günümüze ulaşan Sinasos'un en eski konaklarından bir tanesi olan yapı bunun yanı sıra süreklilik, anı, özgünlük gibi pek çok değere sahiptir (Şekil 15).

Şekil 15.A. Old Greek House
Kaynak: Demirkol Arşivi, 2015

Şekil 15.B. Old Greek House
Kapı Detayı
Kaynak: Demirkol Arşivi, 2015

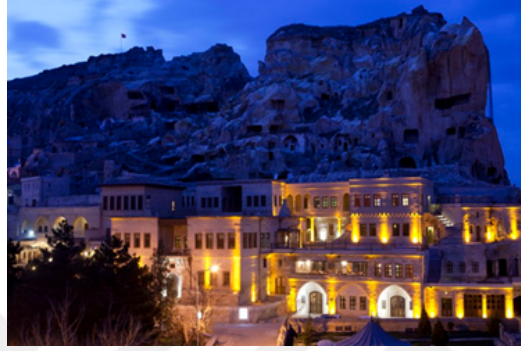
ŞEKİL 16. Fresco Konakları (Url.3)

Bu ölçüt kapsamında incelenen bir örnek olarak Ürgüp'te yer alan Fresco Konakları olarak bilinen yapının tarihi 18.yy'a dayanmaktadır. 4 bölümden oluşan yapıda, ilk yapım aşamasında 2 eski konak bir araya getirilmiştir. Bugünkü konak ise 4 farklı yapıdan oluşmaktadır. 2011 yılında restorasyonu gerçekleştirilerek otele dönüşmüştür. Yapı içerisindeki kapılar, pencereler, pencere yüzeylerindeki doğramalar, duvar resimleri, freskler vs. korunarak otel işlevinde olan yapıya geçmişin güzel ve estetik detayları günümüzde tekrar kazandırılmıştır (Şekil 16).

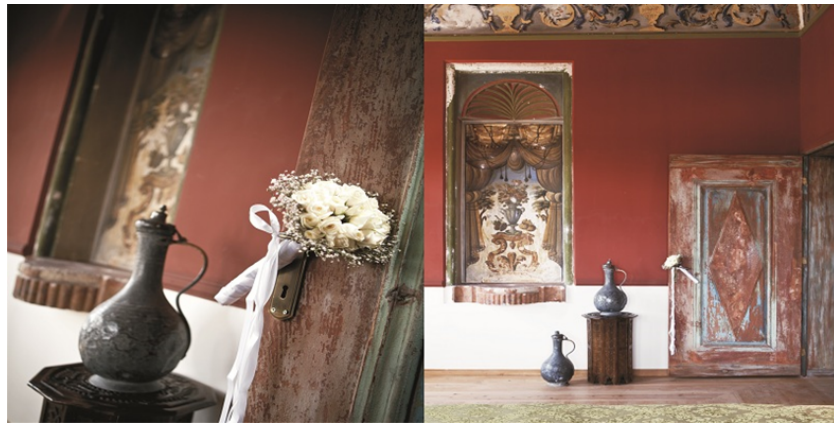
ŞEKİL 17. Fresco Konakları (Url.3)

Fresco Konaklarının çok eski zamanlardan kalma orijinal duvar fresklerinin bulunması, dönemine ait kapıların onarımı gerçekleştirilerek korunması ve yapının yeni işlevi içerisinde yer verilmesi, konak duvarlarındaki nişler ve bu nişler içerisindeki fresklerin orijinalliğini kaybetmemesi yapının estetik değer ölçütü taşıdığı anlamına gelmektedir (Şekil 17).

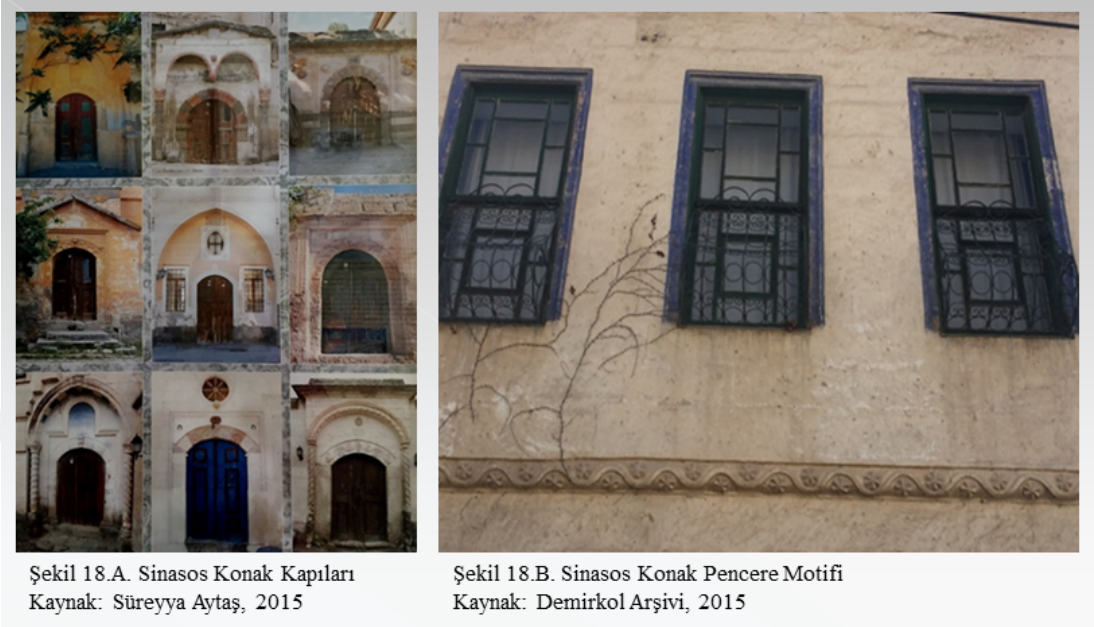
Sinasos kasabasında tüm konutlar estetik değer taşımaktadır. Duvar yüzeylerindeki freskler, iç mekan donatıları, pencere, balkon doğramalarındaki tasarım zenginliğinden dolayı konutlar estetik değer ölçütü taşımaktadır (Şekil 18).

Şekil 18.A. Sinasos Konak Kapıları
Kaynak: Süreyya Aytaş, 2015

Şekil 18.B. Sinasos Konak Pencere Motifi
Kaynak: Demirkol Arşivi, 2015

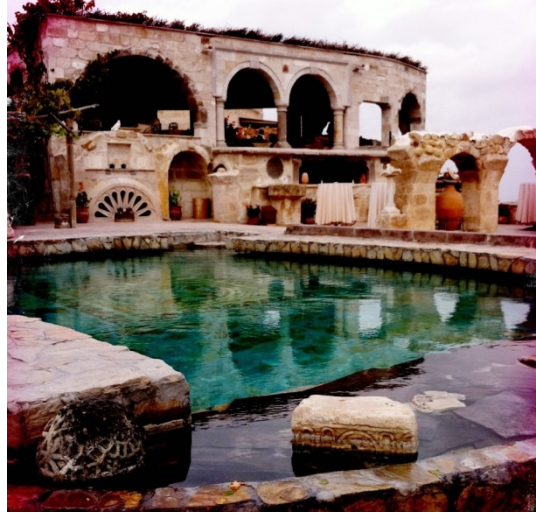
ŞEKİL 19. Museum Hotel (Url.4)

Bu ölçüt kapsamında Museum Hotel olarak bilinen yapı örnek gösterilebilir. Yapının konumlandığı alan binlerce yıllık mağara ve taş evlerden oluşmaktadır. Otel olarak kullanılmak üzere 1998 yılında başlayan restorasyon çalışmalarına, halihazırda bünyesinde bulunan birçok mağaranın restorasyonu ile devam edilmektedir. Eski harabe, mağara ve yıkıntı evler aslına sadık kalınarak restore edilmiştir (Şekil 19).

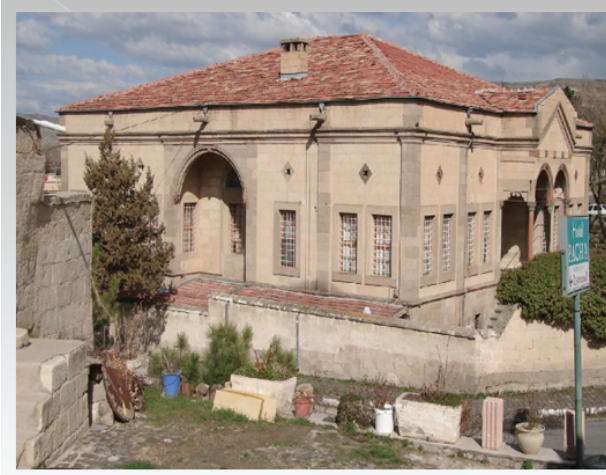
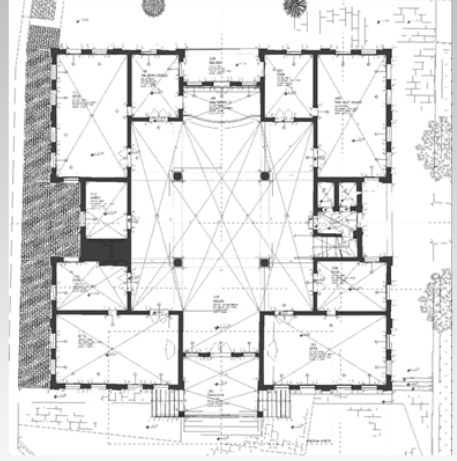
ŞEKİL 20. Haralambos Evi

İşlevsel/süreklilik değer kapsamında değerlendirilen Sinasos bölgesindeki Haralambos Sultanidis konağı, 1892 yılında yapımına başlanan konak kasabanın girişinde bir prestij sembolü olmuştur. Konak yalnızca Haralambos Sultanidis'in ailesini ağırlamak amaçlı değil, kasabaya gelen ve kalanların da konaklayabileceği, misafirhane olarak da kullanılan bir yapı olmuştur. Yapının geniş sofasında ve avlusunda da balolar ve eğlenceler düzenlendiği anlatılmaktadır. Bu açıdan da yapının yalnızca konut değil, aslında daha sosyal amaçlara hizmet eden bir yapı olduğu, belki de bu nedenle hem kasabanın girişinde, hem de kasabada eşine rastlanmaz boyutlarda olduğu açıklanabilir. 1924 yılında yer alan nüfus değişimi ile birlikte, Haralambos Sultanidis konağının sahipleri de Yunanistan'a gitmiştir ve konak kamu mülkiyetine geçerek 1940 yılına kadar boş kalmıştır. Yapı 1940 ile 1975 yılları arasında yeni bir işlev kazanmış ve beş derslikli bir ilkokul olarak kullanılmaya başlanmıştır (Şekil 20) (Sözlü Görüşme: Süreyya Aytaş, 2015).

Şekil 20.A. Haralambos Evi Dış Cephe
Kaynak: Tekin, 2009

Şekil 20.B. Haralambos Evi Kat Planı
Kaynak: Tekin, 2009

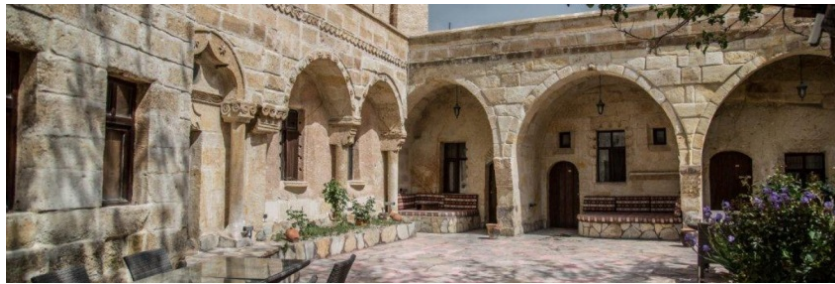
Özgünlük değer ölçütü konusunda Cappadocia Palace Hotel olarak bilinen yapı örnek verilebilir. Otel 19. yy sonuna kadar bölgede bir kilisenin misafirhanesi olarak hizmet vermiştir. Günümüz koşullarında ise özgünlüğü bozmayarak bir otele dönüştürülmüştür (Şekil 23).

ŞEKİL 23. Cappadocia Palace Hotel (Url.6)

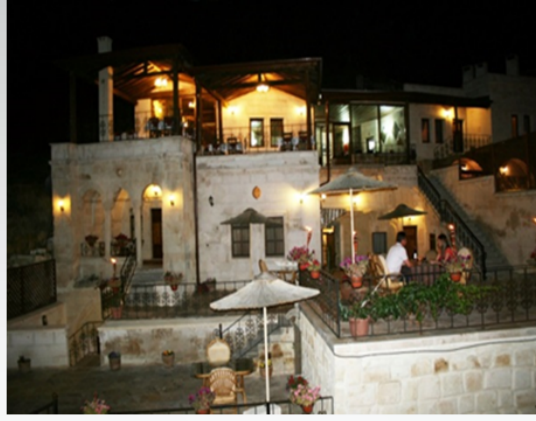
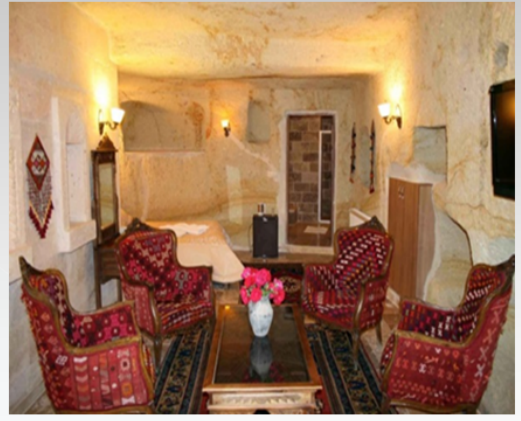
Özgünlük değer ölçütüne örnek verilebilecek Akyol Hotel, Sinasos bölgesindeki bir çok otelden yalnızca bir tanesidir. Sinasos kasabasında eski bir Rum evinin yenilenmesi ile oluşturulmuş yapıdır. Otel odalarının bir kısmı yığma birimlerle oluşturulmuş iken bir kısmı ise kayalara oyulmuş birimlerle

oluşturulmuştur. İç mekanlar ise eski dönemden koparılmayarak geleneksel mobilyalar ile özgünlüğü korunmuştur. Diğer tüm Sinasos otellerinde olduğu gibi duvar yüzeylerindeki freskler, iç mekan donatıları, pencere, balkon doğramalarındaki tasarım zenginliği bozulmadan günümüze kadar gelmiştir (Şekil 24).

Şekil 24.A. Akyol Hotel Cephe
Kaynak: Url.18

Şekil 24.B. Akyol Hotel İç Mekan
Kaynak: Url.18

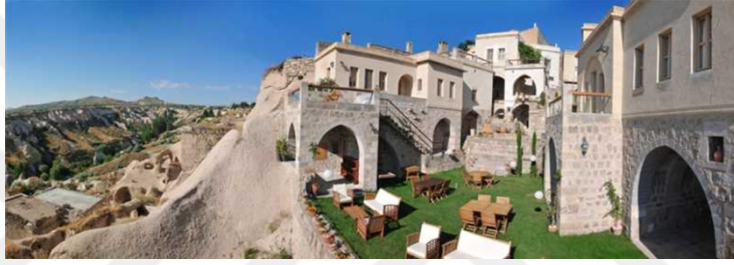
Bu ölçüt kapsamında Taşkonaklar olarak bilinen yapı örnek olarak incelenebilir. Yapı grubu Uçhisar’da Güvercinlik Vadisi’nin yamacında bir araya getirilen 7 tarihi konağın ve mağaraların yıllarca süren restorasyonu ile otele dönüştürülmüştür. Birbirinden tamamen farklı 24 oda küçük müdahaleler dışında orijinal görüntüsünü birebir korurken, bazıları tamamen el işçiliğiyle yörenin doğasına bağlı kalınarak restore edilmiştir. İnşaat sırasında her taş, tandırılık, şömine, kemer korunarak odaların geçmiş özellikleri bugünlere aktarılmaktadır (Şekil 26).

ŞEKİL 26. Taşkonaklar (Url.8)

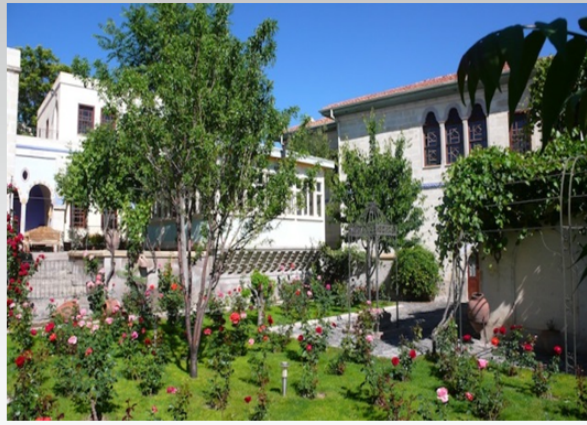
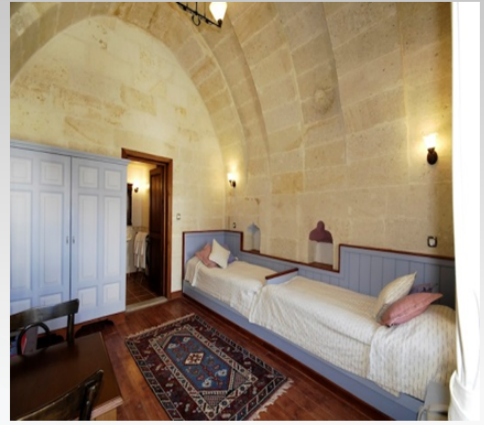
Sinasos bölgesinde Gül Konakları olarak bilinen yapı grup değerine bir örnektir. Üç eski Rum konağının bir araya getirilmesiyle otele dönüştürülmüştür. Bu üç eski konak birlikte bir bütün oluşturarak mimari mirasların bir arada bulunmalarından doğan önemli bir durum oluşturmaktadır. Binanın özgün mimari karakteri büyük ölçüde korunmuştur. Otelin etrafı yeşil bahçe ile çevrilidir. Odaların tümü kemerli olması ile birlikte taş duvarlı ve ahşap zeminlidir (Şekil 27).

Şekil 27.A. Gül Konakları Cephe
Kaynak: Url.17

Şekil 27.B. Gül Konakları İç Mekan
Kaynak: Url.17

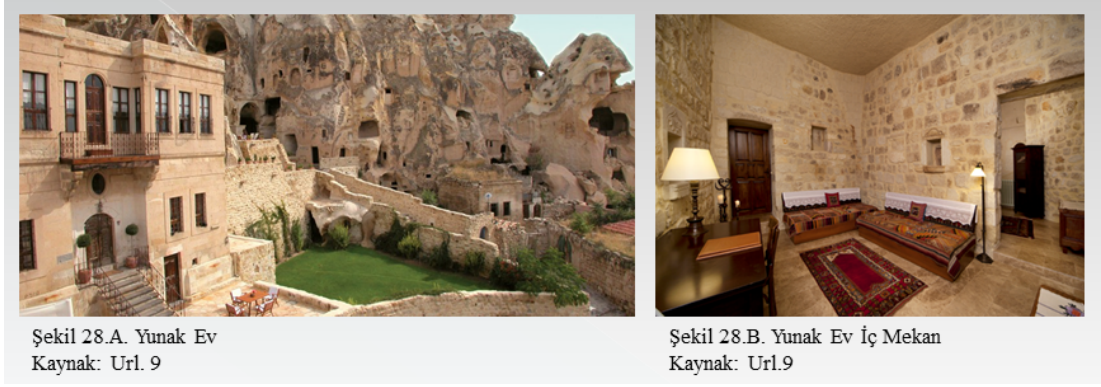
Kapadokya bölgesindeki tüm yapılar geleneksel değer ölçütüne sahip olması ile birlikte bölgedeki Yunak Ev olarak bilinen yapı içlerinden yalnızca bir örnektir. Yapı yamaçlardaki kayalıklara oyularak inşa edilmiştir. Bölgeye has tüf, kesme taş ile yapılan yapılar ile benzerlik gösteren Yunak Ev hem dış hem iç düzenlemeler olarak bölgenin geleneksel kimliğini yansıtmaktadır (Şekil 28). Geçmişin her bir ayrıntısı aynı şekilde şimdiki işlevine uyarlanarak günümüzde de kullanılmaktadır (Şekil 21).

Şekil 28.A. Yunak Ev
Kaynak: Url. 9

Şekil 28.B. Yunak Ev İç Mekan
Kaynak: Url.9

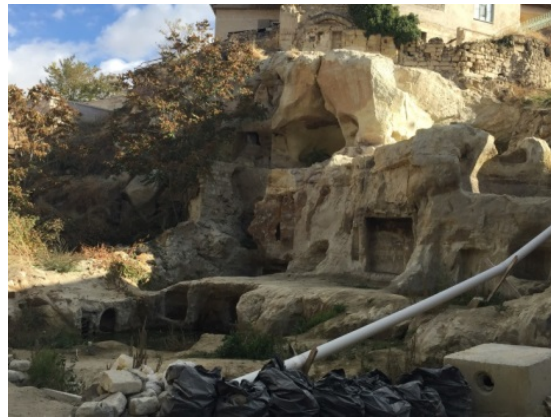
Kapadokya bölgesindeki eski tarihi konaklar ve oyma yapıların her biri teknik ve teknolojik özellikleri taşımaktadır. Yapılan oyma mekanların her biri o dönemde yaşayan insanların kendi el emeği, elleri ile yontarak, oyarak kendileri için ortaya çıkarttıkları yaşam alanlarıdır. Konaklarda ise pencere, balkon demirlerinde yapılmış motif desenler, kapı kolları, duvar freskleri bu değer içerisinde incelenebilmektedir (Şekil 31).

ŞEKİL 31. Oyma Mekanlar (Sinasos) (Demirkol Arşivi, 2015)

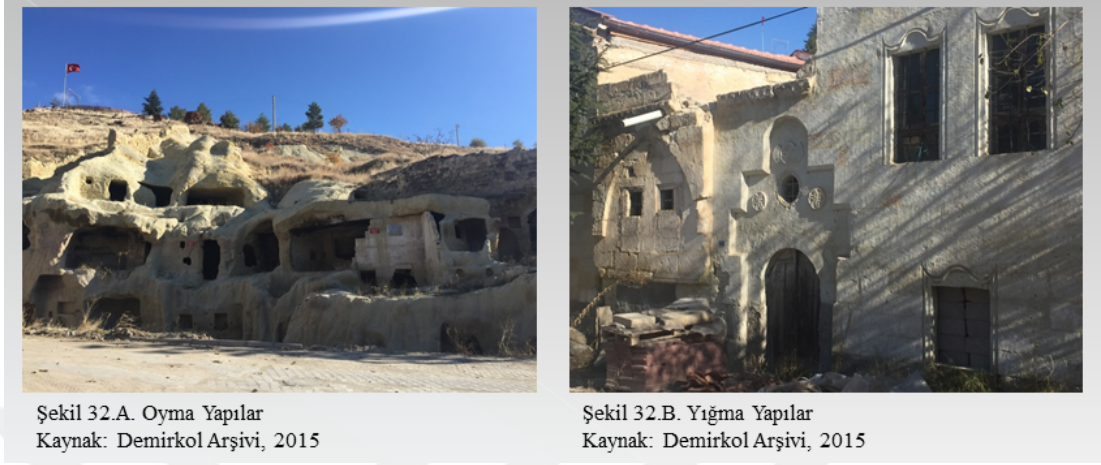
yerel bir unsur oluşturur. Bölge içerisindeki konakların yapım teknikleri, malzemeler, bezemeleri, freskleri, kapı detayları, pencerelerdeki motifler vs olmak üzere her bir detay yapıya değer katmaktadır (Şekil 32).

ŞEKİL 32. Sinasos'taki yapılarda yapım sistemleri

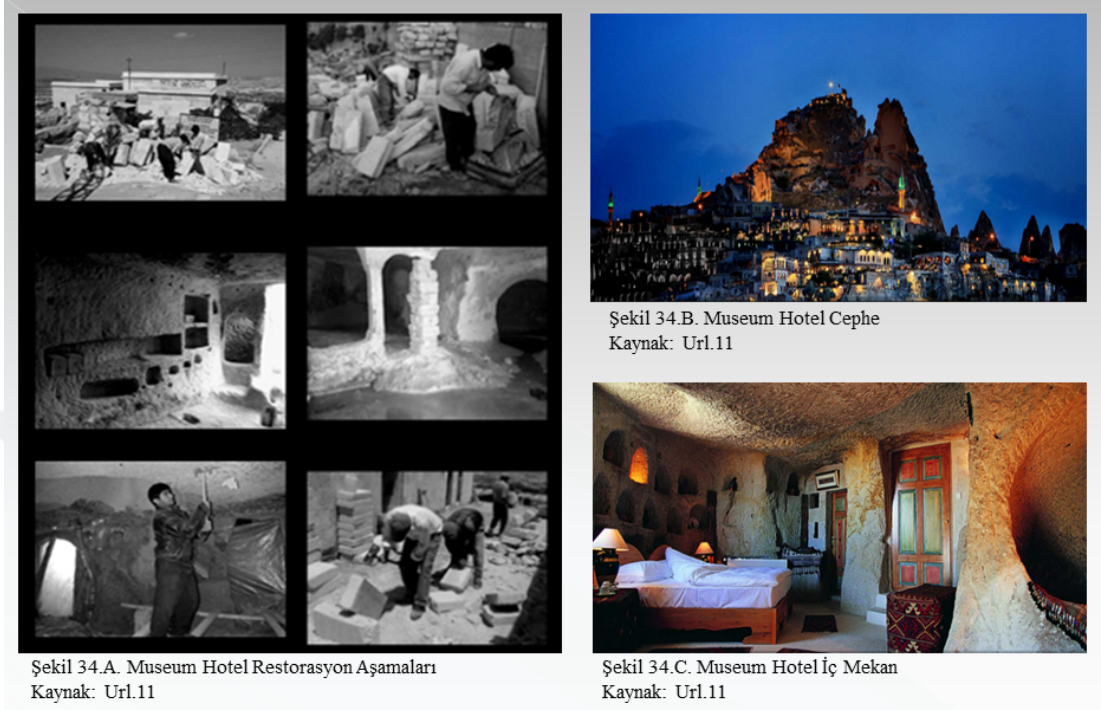
istihdam edilmiş olup, bölge ekonomisine katkı sağlanmıştır. İnşaat süresince geleneksel doğal ve el işçiliği ürünler kullanılmış olup, plastik ve diğer doğal olmayan fabrikasyon ürünler kullanılmamıştır (Şekil 34).

ŞEKİL 34. Museum Hotel detayları

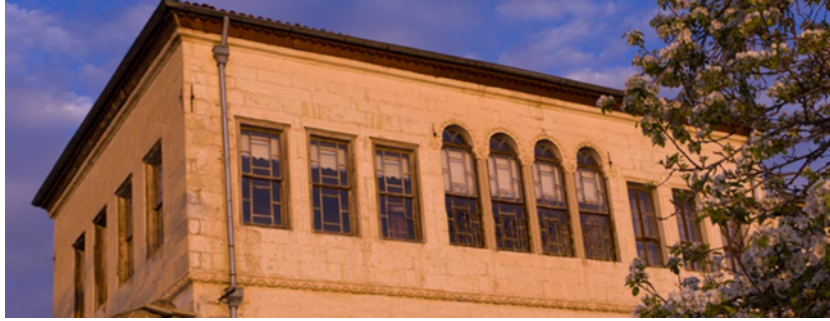
Tümüyle harabeye dönüşmüş bir kısmı yok olmuş vaziyette olan Butik Hotel Villa Columba en eski tarihli Sinasos konaklarından bir tanesidir. Rekonstrüksiyon

tekniki ile birlikte harabeye dönüşmüş olan yapı elde bulunan veriler doğrultusunda yeniden yapılarak bölgeye tekrar kazandırılmıştır. Yapım sırasında yapının harabeye dönüşmeden önceki mevcut halinden faydalanılmıştır (Şekil 36).

ŞEKİL 36. Butik Hotel Villa Columba (Url.21)

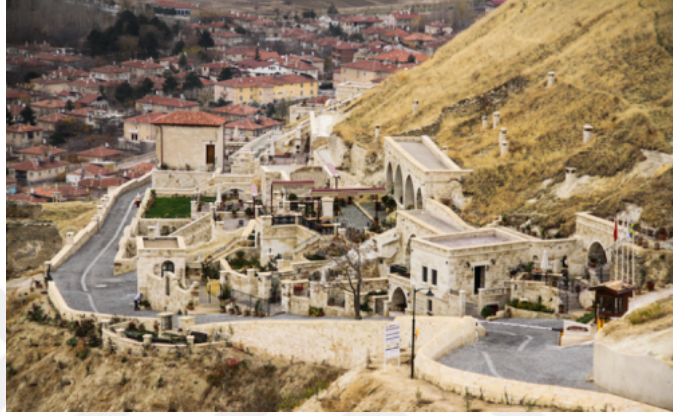
gerekmektedir” (Brandi, 2009, sf.5). Kapadokya bölgesinde sağlamlaştırma örneği olarak; Kayakapı Premium Cave Hotel olarak bilinen yapı gösterilebilir (Şekil 37). Restorasyonu yapılan 28 ev sağlamlaştırılarak hotele dönüştürülmüştür. Otelin taşıyıcı sistemi, iç ve dış malzeme yüzeylerindeki bozulmalar onarılmıştır. Özgün elemanların karakterini bozmayacak şekilde sağlamlaştırma yöntemi gerçekleştirilmiştir. Yapı ve hemen yanında bulunan yapıların onarımı gerçekleştirilmiş, otel işlevi kazandırılmıştır.

ŞEKİL 37. Kayakapı Premium Cave Hotel (Url.12)

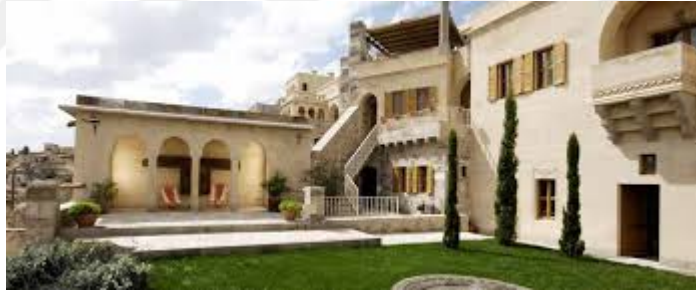
Kapadokya bölgesindeki Taşkonaklar bütünleme yöntemine bir örnektir (Şekil 38). 7 tarihi konak ve mağaranın tekrar bir araya getirilmesi ve birbirinden kopmuş olan bölümlerin tekrar birleştirilmesi ile restorasyonu gerçekleşmiş ve günümüze butik otel işlevi ile tekrar kazandırılmıştır. Fakat bütünleme işlemi bu 7 konağın bir araya getirilmesinde değil, bu 7 konak ve mağaranın kendi içerisinde harabe olmuş, yıkılmış, dökülmüş, yok olmaya yüz tutmuş bölümlerinin elde bulunan belgeler doğrultusunda özgün haline tekrar getirilmesi olarak kendini göstermektedir. Daha sonraki restorasyon işleminde yeni bir işlev kazandırmak için bütünleme yöntemi uygulanan yapıların bir araya getirilmesi ile otel oluşmuştur.

ŞEKİL 38. Taşkonaklar (Url.13)

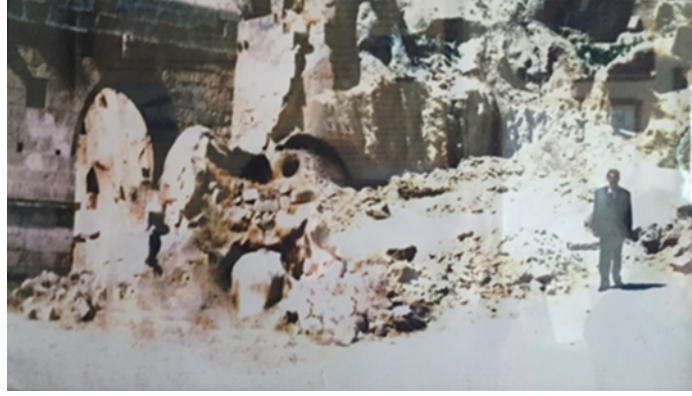
Sinasos bölgesindeki Jerveni Cave Hotel bütünleme kavramına verilebilecek en doğru örnektir. Eski kız yurdu olan yapı zamanla bazı bölümlerinde bozulma durumları görülmüştür. Yapının bozulan bölümleri mevcut belgeler doğrultusunda onarılmıştır. Onarım bittikten sonra eski kız yurduna yeni bir işlev olmak üzere otel olarak değerlendirilerek ayakta kalması sağlanmıştır. (Şekil 39).

ŞEKİL 39. Eski kız yurdu bozulan duvarları (Süreyya Aytaş Arşivi, 2015)

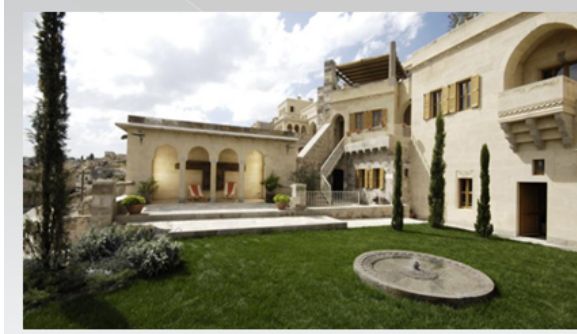
Kapadokya bölgesinde bir renovasyon örneği olarak; Argos in Cappadocia olarak bilinen yapı gösterilebilir (Şekil 40). Özel konumu, yamaca kademeler halinde yayılan konakları, yaşam alanlarını birbirine bağlayan tünel ve sokakları için girişilmiş bir yenileme/ yeniden biçimlendirme projesidir. Uçhisar bölgesinde eski bir manastır yerleşkesidir. Buna ilişkin mağaralar, tüneller ve tarihi evlerin restorasyonu gerçekleştirilmiştir. Otel işlevini üstelenen yapı gelenekselliğini, özgünlüğünü kaybetmeden günümüz çağında hayata tekrar kazandırılmış durumdadır.

Şekil 40.A. Argos in Cappadocia
Kaynak: Url.14

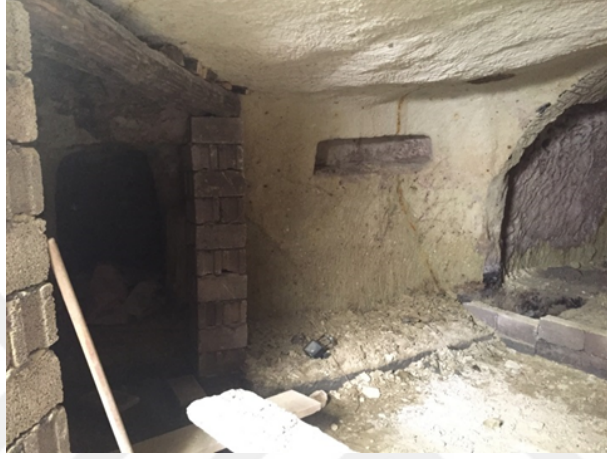
Sinasos bölgesinde ihtiyaçlar doğrultusunda yapının yıkılan bölümleri kimi zaman geleneksel kimi zaman da çağdaş malzeme ve teknik ile tamamlanmakta veya yapıdan bağımsız bölümlere ilave yapılabilmektedir (Şekil 42).

ŞEKİL 42. Jerveni Cave Hotel yeni mağara oda inşaat aşaması
(Demirkol Arşivi, 2015)

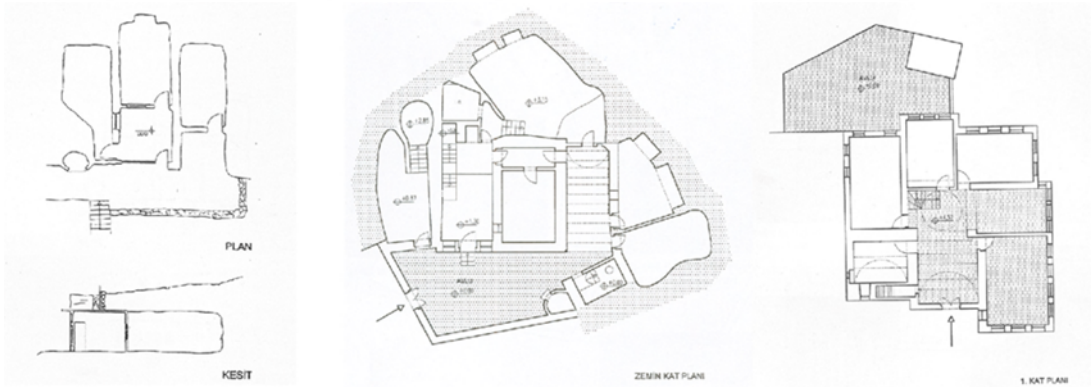
Sinasos'da geleneksel konutlarda cephe süslemelerinde farklı yaklaşımlar görülmektedir. Bazı yapılarda binanın ölçeği yapıya bir karakter kazandırırken bazılarında ise bezemeler, renkler, pencere ve kapılardaki çıkmalar yapıya bir karakter kazandırmaktadır. Asırlardır görülen ve bölgenin karakteristik bir özelliği sayılan kaya oyma yapılar, yığma taş yapılar ve kaya oyma – yığma taş birlikteliğinden oluşan karma yapılar yerleşim dokusunu oluşturmaktadır (Şekil 44).

ŞEKİL 44. Kaya Oyma, Karma ve Yığma Konut tipleri. (Peker, 1984)

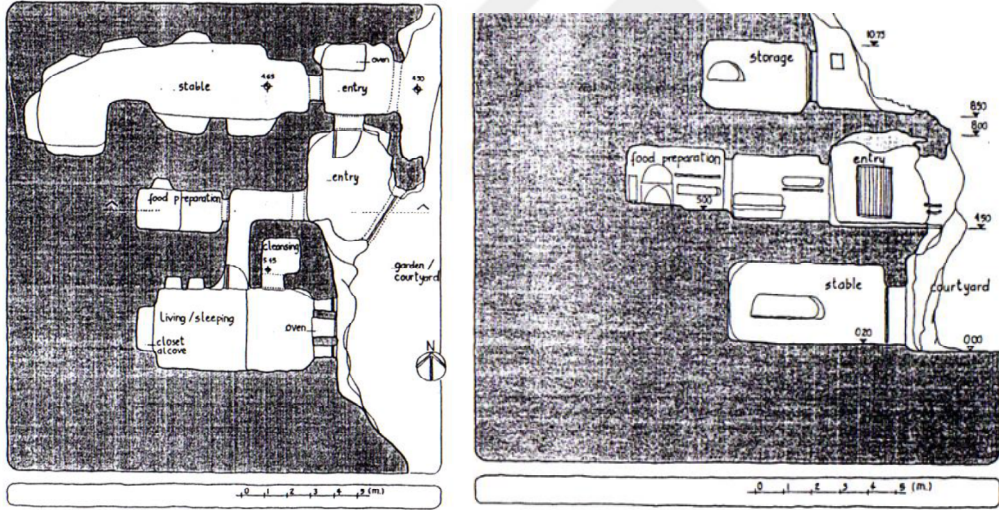
Oyma konutlar peribacaları ve yamaca yaslı bir şekilde yapılmaktadır. Konutun büyüklüğü içinde yaşayanları ihtiyaçlarına göre belirleniyordu (Şekil 45-46). Yamaca yaslı vaziyette bulunan oyma konutlar Mustafapaşa, Zelve, Avcılar, Ürgüp, Uçhisar, Ortahisar ve Çavuşin’de kendini göstermektedir. Oyma konut birimleri bir veya birden çok katlı olma özelliğine de sahiptirler. Peribacalarına oyulmuş olan konut birimleri ise Zelve, Avcılar ve Uçhisar’da kendini göstermektedir.

ŞEKİL 45. Tek ve çok katlı oyma konut örnekleri (Stea, Turan, 1993, sf.227)

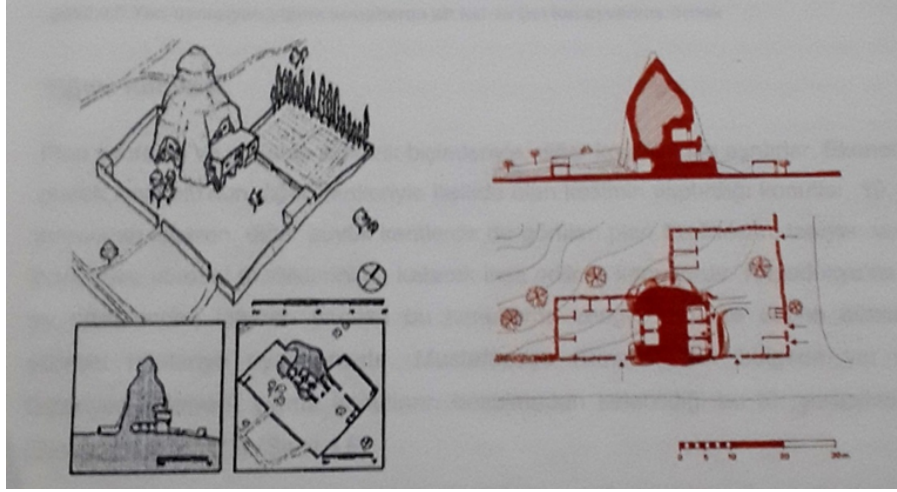
ŞEKİL 46. Peri bacasına oyulmuş konut örnekleri (Stea, Turan, 1993 sf.226)

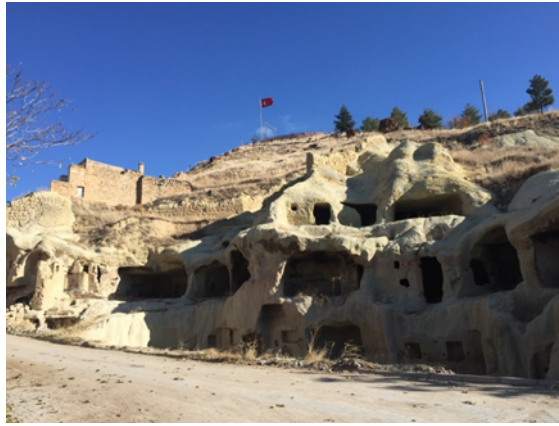
Oyma yapım sistemleri Kapadokya bölgesinin her bölgesinde görülmektedir. “Tüm Kapadokya’da olduğu gibi Sinasos’ta da, düşey ve yatay doğrultularda kayaların içine oyularak gelişmiş yeraltı konutları bulunmaktadır” (Roides, 1924, s: 53).” (Şekil 47). En yalın köy konutu bir tek oyma birimden oluşmaktadır. Zamanla, ihtiyaçlar doğrultusunda, mevcut oyma birimin iki yanında ve arkasında oyularak elde edilen başka birimlerin eklenmesiyle konut ebatları da büyüebilmektedir (Şekil 47). En çok Kipos ve Gavras mahallelerinde görülmektedir. Oyma konutlar ilk yapılan yaşam alanlarıdır. Halk dışarıdan gelebilecek tehlikelere karşı kendilerine yaşam alanları oyma teknikle inşa etmişlerdir.

ŞEKİL 47. Sinasos Eski Oyma Konut Örneği (Demirkol Arşivi, 2015)

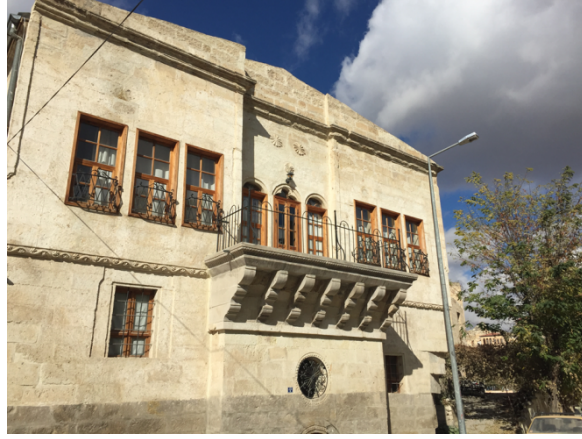
Yığma konutlar ise; bölgenin yerel malzemesi olan taş ile yapılmış yapı gruplarıdır. Farklı büyüklük ve düzende planlanmışlardır. Genellikle iki katlı ve eyvanlı olmak üzere kurgulanmışlardır (Şekil 48). Bu yapıların zemin katında, oturma odası ve mutfak bulunmaktadır. Üst katları ise sofadan ve günlük yatak odalarından oluşmaktadır. Binan konu ile ilgili şunları belirtmektedir: “Plan şemaları ve genelde simetrik biçimleriyle, diğer konutlardan ayrılırlar. Ekonomik olarak Anadolu'nun diğer kentleriyle ilişkide olan kesimin yaptırdığı konutlar, 19. yy. sonundan itibaren, diğer büyük kentlerde de görülen plan özelliklerini taşıyan ve bu özelliklere yöresel özelliklerini de katarak inşa edilmiş konutlardır. Kapadokya'da 19. yy ortalarından itibaren yapılan bu konutlarda zengin plan ve cephe düzenleri yöresel mimariye uyarlanmıştır. Mustafapaşa (Sinasos) ve bölgede yer alan Güzelyurt (Gelveri) yığma konutların bozulmadan kalabildiği bu tür yerleşimlerdir” (Binan, 1994, sf: 73).

ŞEKİL 48. Yığma Konut Örneği (Sinasos) (Demirkol Arşivi, 2015)

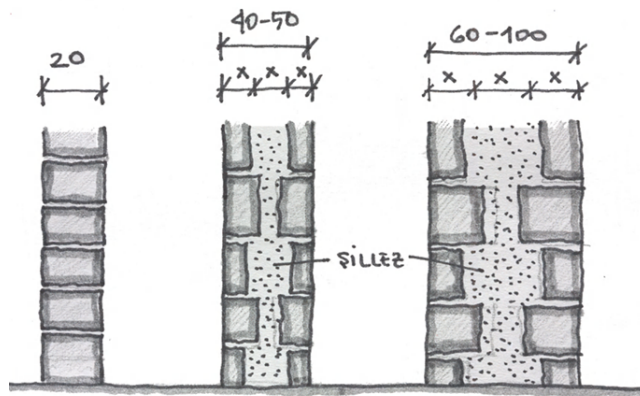
Duvarlar: Bölgedeki yapıların duvarları üçe ayrılmaktadır. Bunlardan ilki 20cm kalınlığında olan kesme taş duvarlar, ikincisi 40-50cm kalınlığından olan çift cidarlı duvarlar ve üçüncüsü 60-100cm kalınlığında çift cidarlı duvarlardır. Cidarlar kesme taş ve moloz taştan yapılmaktadır. Şillez adı verilen kil, su ve volkanik taş parçalarının karışımından oluşan malzeme çift cidarlı duvarların iç dolgusudur (Şekil 49).

ŞEKİL 49. Geleneksel yapı sistemlerinde yığma yapı duvar tipleri (Binan, 1994, sf.171)

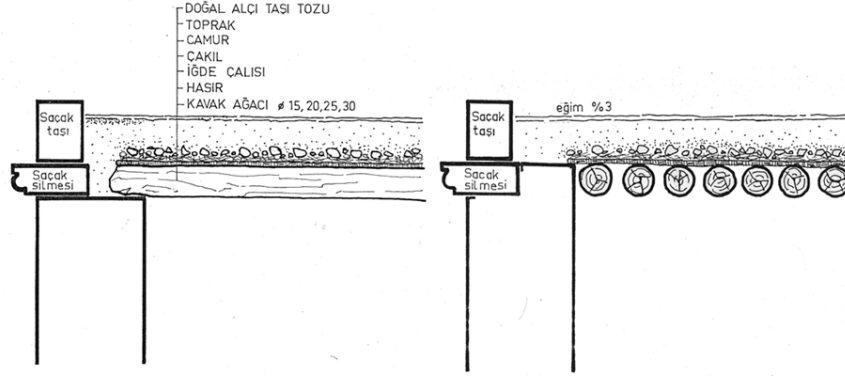
Çatılar: Teras çatılar ve eğimli çatılar olmak üzere iki tip görülmektedir. 1839'da Tanzimat Fermanı ile gayrimüslimlerin konutlarında yalnızca düz çatıya izin verilmiştir. Daha sonra Tanzimat Fermanı ile birlikte azınlıklara tanınan haklar dolayısı ile yapılan yeni yapılarda eğimli çatı kullanılmıştır. Bu tarihten önce yalnızca düz çatı kullanıldığı bilinmektedir. Düz çatıların bir diğer adı ise "Toprak Dam'dır. Eğimli çatıların üzeri ise kiremit veya taş ile kapatılıyordu (Şekil 50).

ŞEKİL 50. Geleneksel düz çatı örneği (Binan, 1985, sf.127)

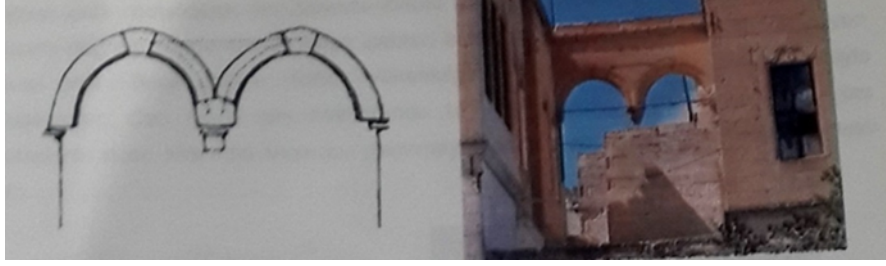
Örtü sistemleri, yatay ve eğrisel örtü sistemleri olarak ikiye ayrılmaktadır. Yatay örtü sisteminde ahşap kirişleme yöntemi kullanılmıştır. Dairesel kesit ahşapların yanyana sıralanmasıyla meydana gelmektedir.

ŞEKİL 51. Yatay taşıyıcılı örtü sistemi örneği (Erençin, 1979, sf.26)

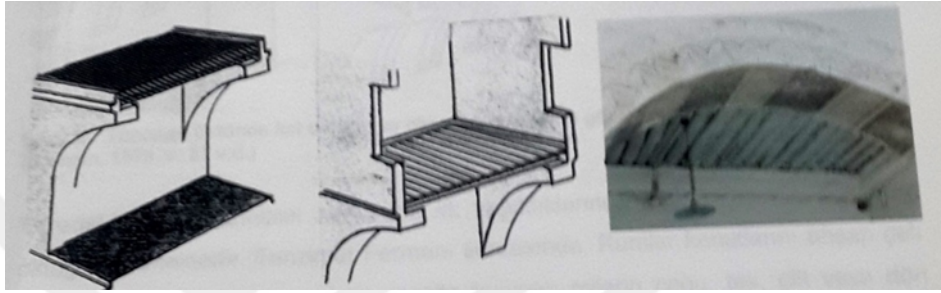
Kemerler ve tonozlar eğrisel taşıyıcı sistem olarak kullanılmıştır.

ŞEKİL 52. Yatay taşıyıcılı örtü sistemi örneği (Erençin, 1979, sf.26)

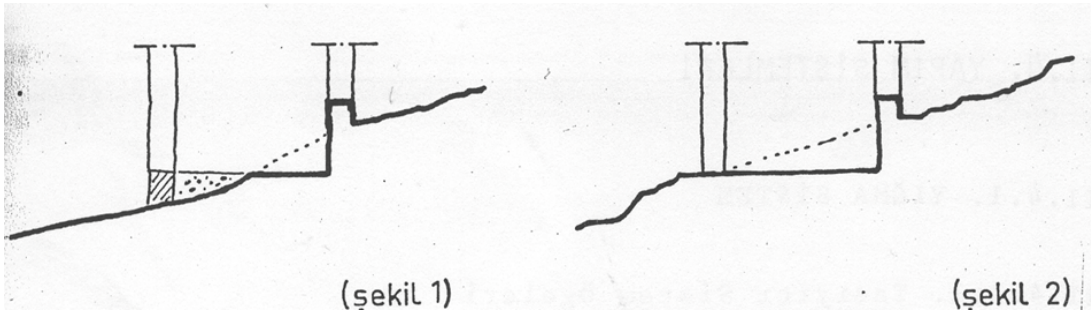
Temeller: Eğer yapı eğimli bir yüzeye oturuyorsa, temel hizası yüksek kısımdan kazılarak ve alçak kısımdan doldurularak belirlenir. Ortaya çıkan yüzeye 50 cm kalınlığında taş katmanı serilir ve ön yüzey kesme örgü ile sabitlenir (Şekil 53) (Peker, 1984, sf.55).

ŞEKİL 53. Geleneksel yapım sistemi içinde temel uygulaması (Binan, 1985, sf.30)

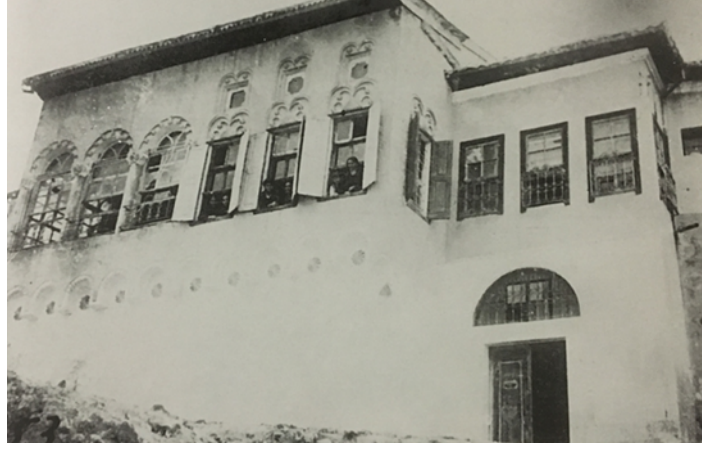
yerel malzeme olan taştır. İç ve orta sofalı plan tipine sahiptir. Tek katlı veya iki katlı planlanmıştır (Şekil 54).

ŞEKİL 54. Teperikoğlu'nun Evi (Balta, 2007, sf.143)

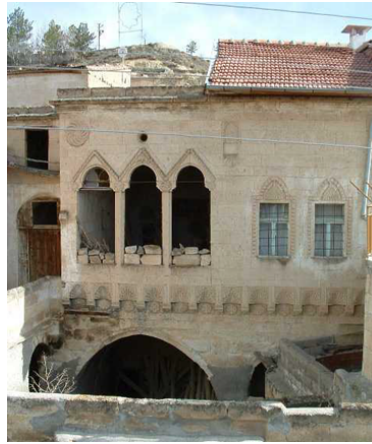
Yarı oyma-yarı yığma yapılar; Oyma yapı birimine yığma yapı biriminin eklenmesiyle meydana gelen yapılardır. Yamaca yaslanmış ve düz araziye inşa edilmiş biçimde yapılmıştır. Yer altında bulunan oyma yapıların üzerine yığma yapıların ilavesi ile geliştirilmiştir. Konut yapılarında yer altındaki bölümler genellikle depo, ahır vs olarak kullanılırken, yer üstündeki bölümler ise kendi yaşam alanları olarak ayrılmakta idi (Şekil 55).

ŞEKİL 55. Yarı oyma-yarı yığma konutlarda alt kat ve üst kat eyvanına örnek (Yıldırım, 2004, sf.33)

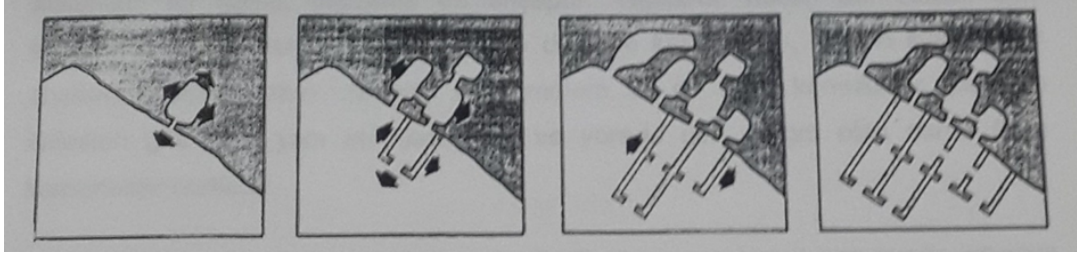
“Oyma konut birimlerinin dışarıya açılan yüzüne yığma sistem ile yapılan bölümlerin eklenmesi ile oluşmaktadır. Bu konutların yaşam düzeyinin gelişmesi ile oluştuğu düşünülmektedir” (Stea, Turan, 1993, sf.194) (Şekil 56).

ŞEKİL 56. Oyma ve Yığma birimlerin üreme şeması (Stea, Turan, 1993, sf.256)

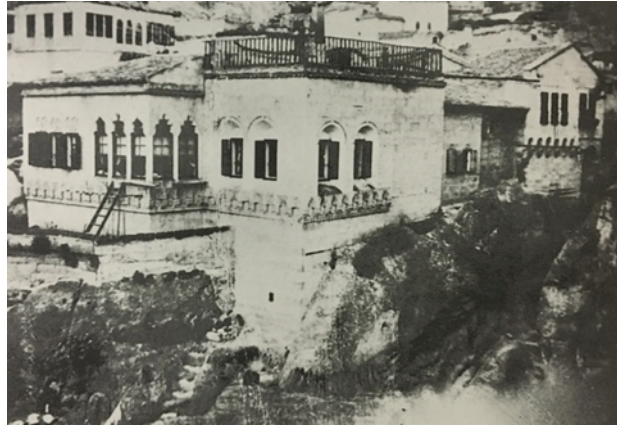
Karma yapım sistemi ile; bir diğer deyişle oyma ve yığma sistemin bir arada kullanıldığı yapılar Sinasos bölgesinde diğer yapılaşma türünü oluşturmaktadırlar. Genellikle bir yamaç sırtına yaslandırılmıştır. Zemin katında avlu bulunmaktadır. Avlunun büyüklüğü ve etrafındaki hücre sayısı evdekilerin ihtiyaçları doğrultusunda şekillenmektedir. Cephe düzenlemeleri ise kesme taş ile yapılmıştır (Şekil 57).

ŞEKİL 57. Doktor Sarandis P. Arhelaos'un Evi (Balta, 2007, sf.136)

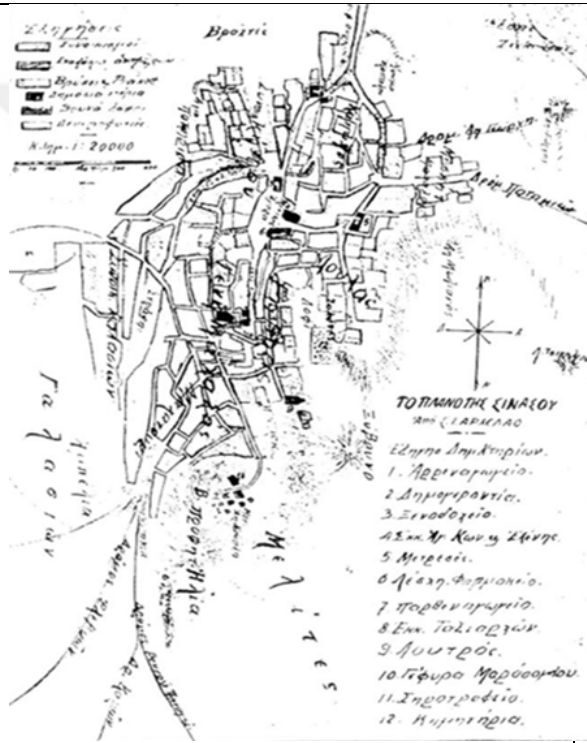
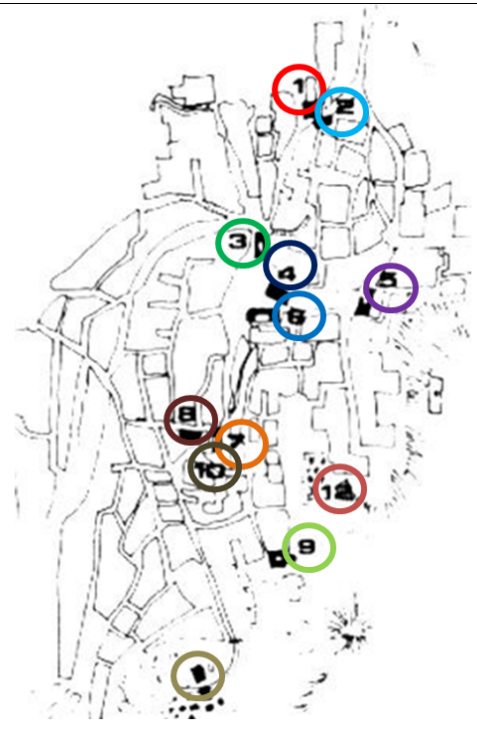
TABLO 1. 1924 yılına ait Sinasos tarihi yerleşim planı

Tablo 1.A. (Arhealos, 1924, sf.7)	Tablo 1.B. (Arhealos, 1924, sf.7)
1- Erkekler Okulu	7- Kızlar Okulu
2- Köy İhtiyarlar Heyeti Evi	8- Taxiarhes Kilisesi
3- Otel	9- Hamam
4- Aziz Konstantin ve Helena Kilisesi	10- Maraşoğlu Köprüsü
5- Medrese	11- İpek Böceği Üretim Çiftliği
6- Köy Toplantı Merkezi ve Eczane	12- Mezarlık

Yukarıda belirtilen tablo ışığında 1924 yılında Rumlar tarafından hazırlanan yerleşim planı görülmektedir. Kasabanın bugünkü sınırlarına o dönemde ulaşıldığı görülmektedir. Konutlar tepe ve yamaçlara konumlandırılmaktadır. İlk kurulduğu dönemde Sinasos'ta eğitim ve sosyal sistemler görülmektedir. 1924 yılına ait Sinasos tarihi yerleşim planında önemli kamu yapıları yer almaktadır.
