SİNASOS'DAKİ KONUTLARDA İŞLEV VE MEKAN İLİŞKİSİ

Yüksek Lisans Tezi

Rabia Sevda DEMİRKOL

İstanbul, 2016

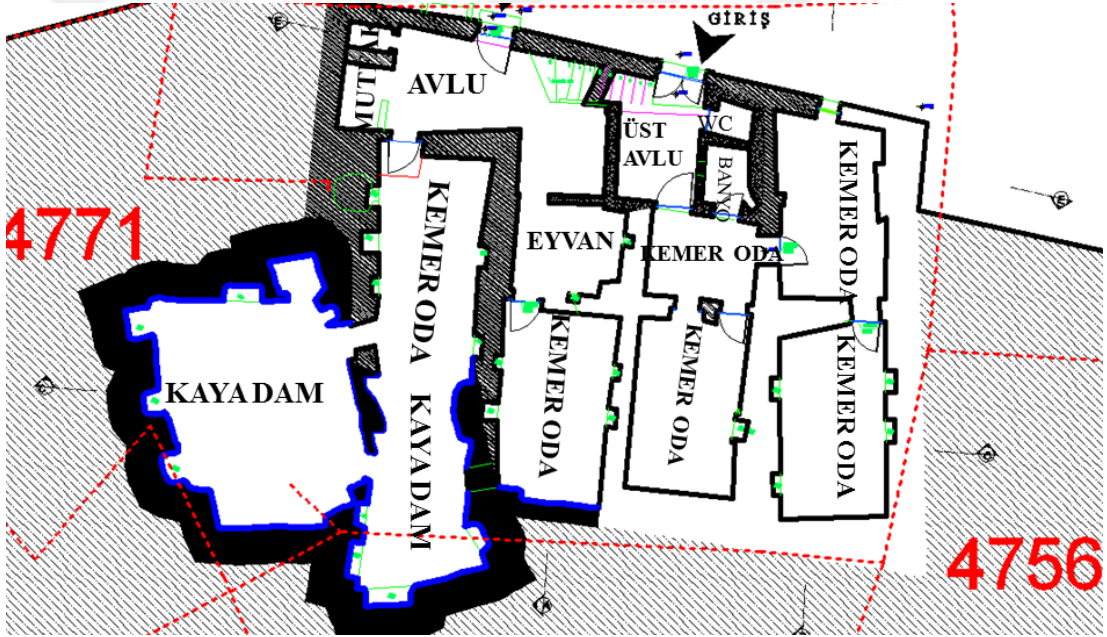
ŞEKİL 58. Hasan Biçer evi özgün konut (Kabaltı Mimarlık Ltd. Şti. 2015)

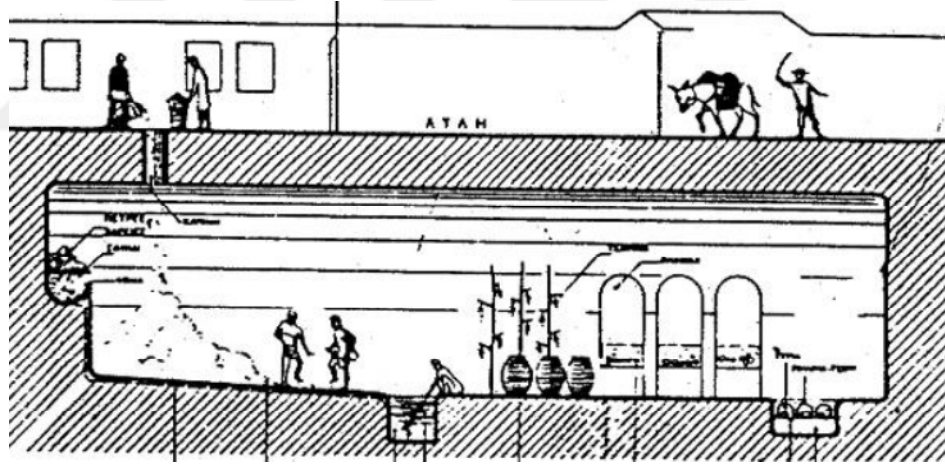
Sinasos konutlarının hemen hemen tamamının taş ustalarının eserleri olduğu bilinmektedir. Konutların hepsi avluludur. Avlunun giriş bölümünde ahır bulunmaktadır. Avlunun altında genellikle kayaya oyma yapılmış mekanlar bulunmaktadır. Bunlar yoğunlukla şarap imalatının yapıldığı mahzen bölümü olarak kullanılmaktadır (Şekil 59).

ŞEKİL 59. Bir şarhane kesiti (Sinasos in Cappadocia, 1924)

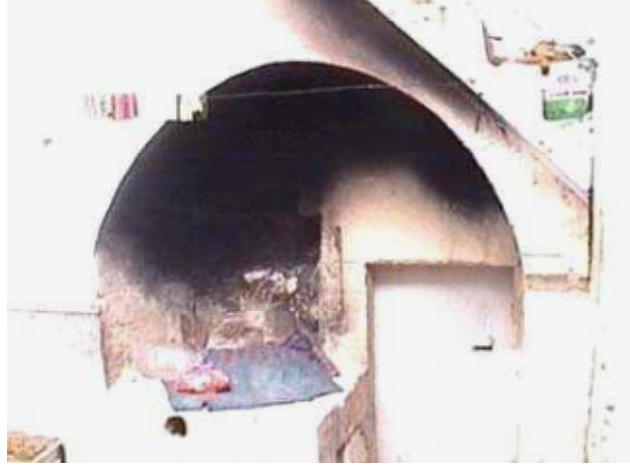
Genel olarak evler iki katlıdır. Önemli odalar üst katta bulunur iken mutfak, kiler vb. mekanlar alt katta yer almaktadır. Mutfak iç mekan donatılarından en göze çarpanları kayaya oyulmuş ya da taştan yapılmış olan fırın ve tandır ocaklarıdır (Şekil 60). Birçok evde şömine, gömme dolaplar ve duvarda içi resimlerle süslenmiş nişler bulunmaktadır. Çatıları teras şeklinde inşa edilmiştir.

ŞEKİL 60. Mutfak örneği (Yıldırım, 2004, sf.45)

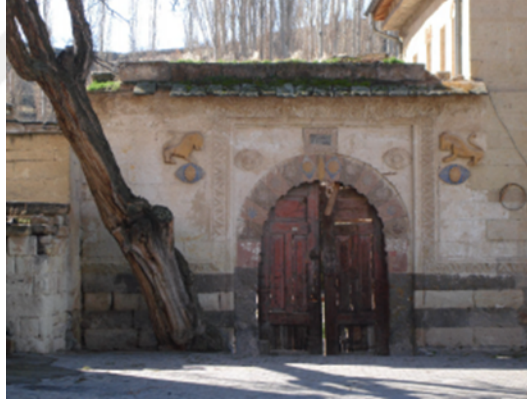
Sinasos yapılarında cephelerde izlenen belli bir tipoloji yoktur. Taş bezeme stilleri yapılar arası farklılıklar gözlenebilmektedir. Fakat avlulu girişi olan yapılarda özel bir durum söz konusudur. Avlu girişi konutun kendi girişiymiş gibi özenlidir. Girişlerde söveler genellikle taşın kendi rengindedir (Şekil 61).

ŞEKİL 61. Sinasos konutlarında avlu girişi (Demirkol Arşivi, 2015)

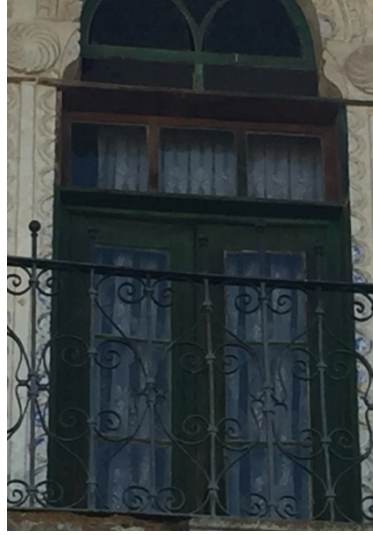
Yapılarda genellikle taş, metal ve ahşap olmak üzere 3 ana malzeme kullanılmaktadır. Kullanılan taş bölgedeki volkanik tüfler sonucunda oluşan bölgenin yöresel taştır. Bu taş Sinasos bölgesindeki konutların temel malzemesi olmuştur. Ahşap, yörede bulunan kavak ağaçlarından yapılmaktadır ve yerine, kullanımına göre değişiklik göstermektedir. Bu malzemenin kullanılması oldukça zor olduğundan zamanla yerine ince yapıda kullanılmak üzere çam getirilmektedir. Demirler ise ince işçilikte pencere demirliklerinde ve korkuluklarda kullanılmaktadır (Şekil 62).

ŞEKİL 62. Ahşap ve demir malzemenin kullanım yerleri (Demirkol Arşivi, 2015)

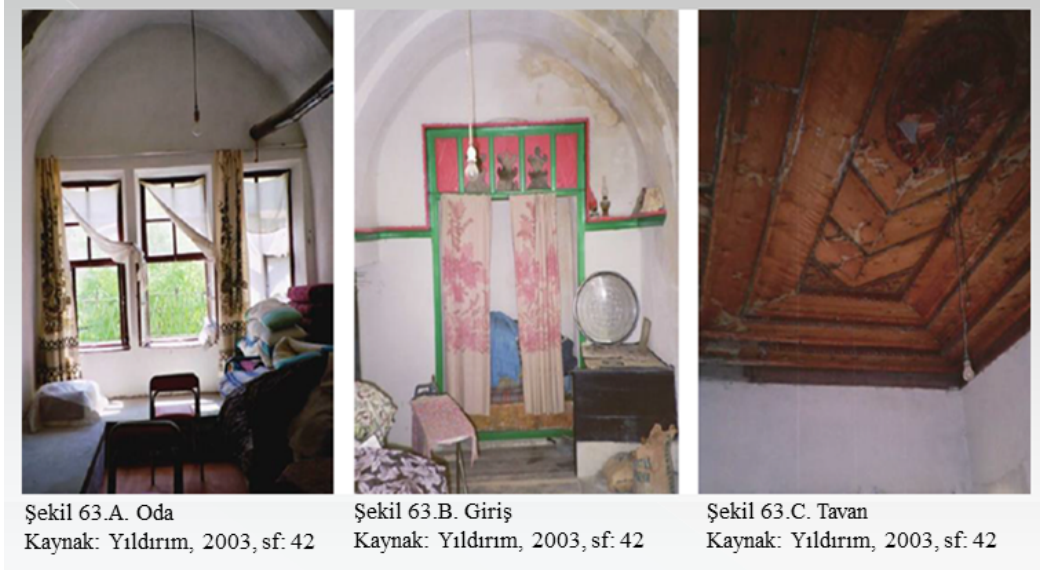
Konutlardaki odalarda genellikle malzeme olarak ahşap kullanılmaktadır. Her evin girişinde taş döşenmiş pabuçluk bulunmaktadır. Her oda da ortalama 90 x 30 ahşap ya da taş bir sedir bulunmaktadır. Kapıların arkasında ve ya yanında ahşap bir yüklük bulunmaktadır. Rafli dolaplar, lambalık, çeşitli ebatlarda nişler, ev eşyalarının bulunduğu bir tahtaboş, odanın ortasında büyük bir mangal, bazı örneklerde gusülhane bulunur. Tavan tonoz ise işlemeli kemerler kullanılmaktadır. Düz örtülü ise de tavan göbeği bulunmaktadır (Şekil 63).

Şekil 63.A. Oda
Kaynak: Yıldırım, 2003, sf: 42

Şekil 63.B. Giriş
Kaynak: Yıldırım, 2003, sf: 42

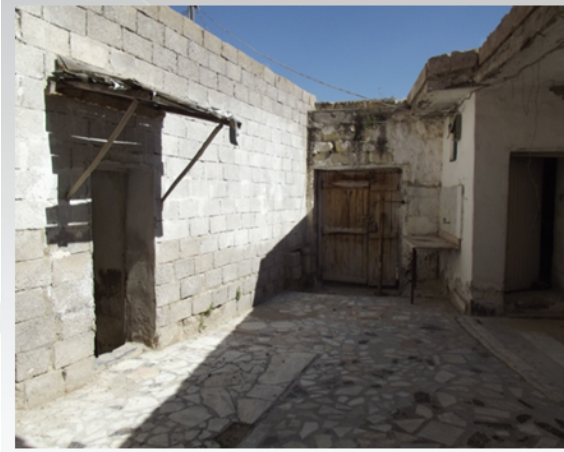
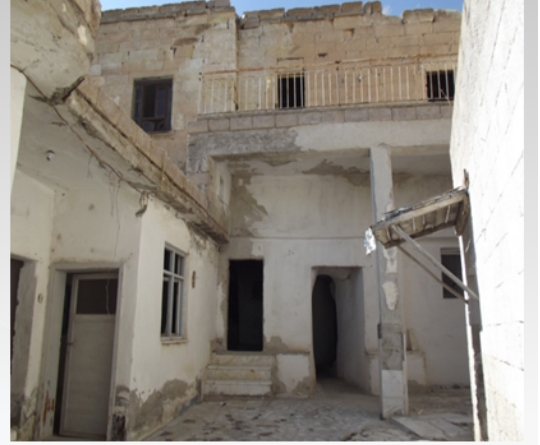
ŞEKİL 65. Oya Kırçalı Evi-Eyvan (Kabaltı Mimarlık Ltd. Şti. 2015)

Eyvan; Sinasos bölgesindeki konutların yarı açık alanlarının büyük çoğunluğunu oluşturmaktadır. Eyvanın mimari anlamda tam karşılığı bulunmamaktadır. Bölgedeki konutların her birinde alt katta ve üst katta eyvan bulunmaktadır. Üst kat eyvanı, oturma, günlük işleri yapma, konuk ağırlama için kullanılan, çoğunlukla alt kat eyvanının üzerinde bulunan bir mekandır (Şekil 65).

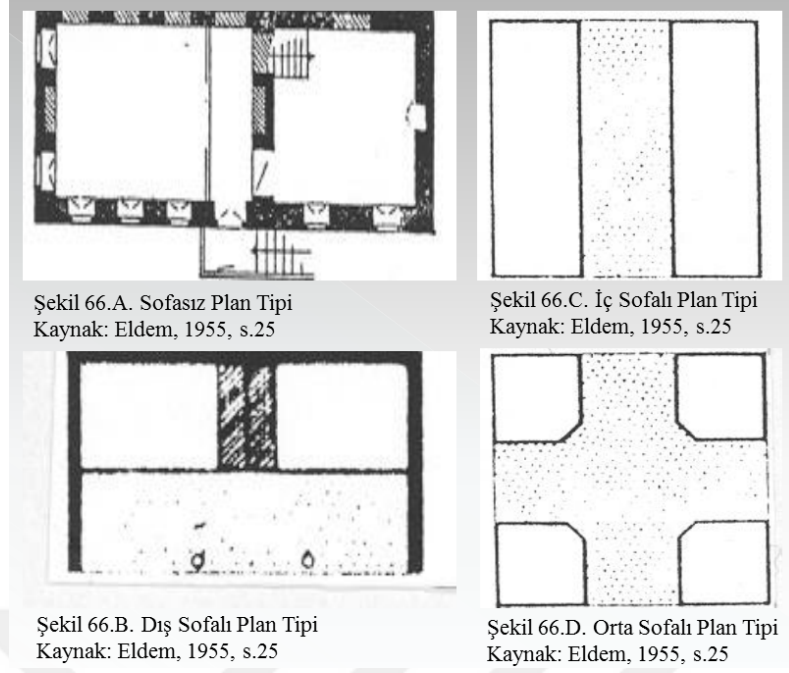
Sinasos evlerinde odaların her biri sofaya açılmaktadır. İlk plan tiplerinde bu mekanın adı başoda olmakla birlikte zamanla sofa adını almaktadır (Şekil 66).

ŞEKİL 66. Sofa Tipleri

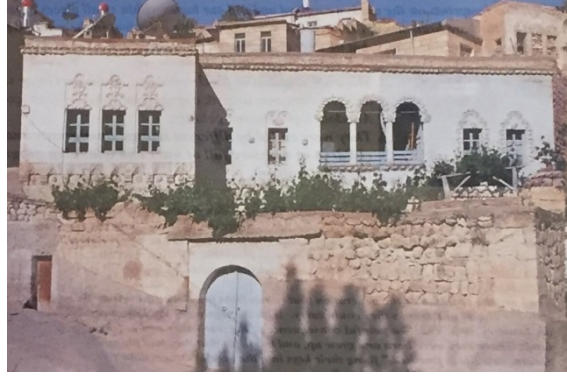
Sinasos bir diğer adıyla Mustafapaşa kasabasında toplumsal alışkanlıklar yapılar üzerinde kendini göstermektedir. Bölgede yapılan konutlar içinde yaşayanların yaşam anlayışını yansıtır. Sokağa cepheli olan konutların etrafının yüksek ve penceresiz duvarlarla çevrili olması göze çarpmaktadır. Bu anlayış mahremiyet duygusundan kaynaklanmaktadır. Bu duvarların sokağa bakan kısmında bir kapı bulunmaktadır. Bu kapı avluyla beraberinde konuta ulaşım sağlamaktadır (Şekil 68).

ŞEKİL 68. Sinasos'taki konutlardan sağır cepheli zemin kata sahip bir örnek
(Demirkol Arşivi, 2015)

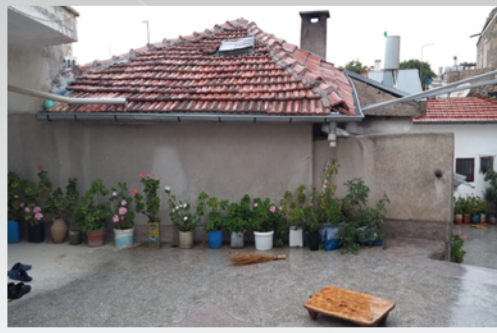
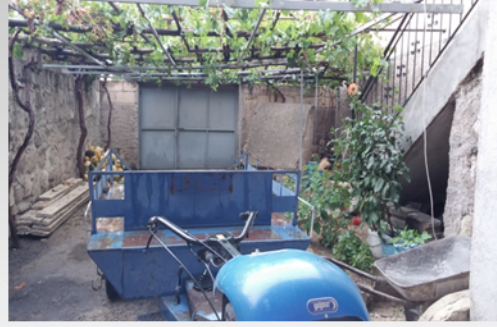
Sinasos bölgesinde topografik oluşumlar sonucunda arazi oldukça eğimlidir. Avlular bazı konutlarda çok düzgün geometriye sahip iken kimi konutlarda değildir. Günümüzde avlunun kullanım şekli alt avlunun sokağa açıldığı noktada bir bahçe, bir araç otoparkı vs. olmak üzere kullanılmaktadır. Sonradan yapılan yeşil üst örtü ile avlu kapatılmaya çalışılmıştır. Bu durumda avlu olma niteliğini yitirmektedir (Şekil 69.B). Üst avlu ise yaşamın parçası olma niteliğini korumakta, avlu niteliğini sürdürmektedir (Şekil 69).

Şekil 69.A. Üst Avlu
Kaynak: Kabaltı Mimarlık, 2015

Şekil 69.B. Alt Avlu
Kaynak: Kabaltı Mimarlık, 2015

ŞEKİL 69. Alt ve üst avlu (Kabaltı Mimarlık Ltd. Şti. 2015)

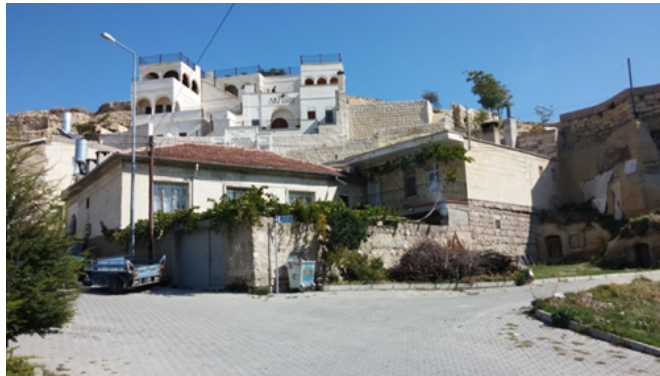
Sokak ile konutu birbirinden ayıran avludur. Hemen hemen her ev avluya sahip olmak ile birlikte konutun dış ile ilişkisini kesmektedir. Sokaktan konuta girilmesi için önce avluya ulaşılmaktadır. Daha sonra konut içerisine ulaşım gerçekleştirilir (Şekil 70).

ŞEKİL 70. Sokak ile Avlu ilişkisi (Kabaltı Mimarlık Ltd. Şti. 2015)

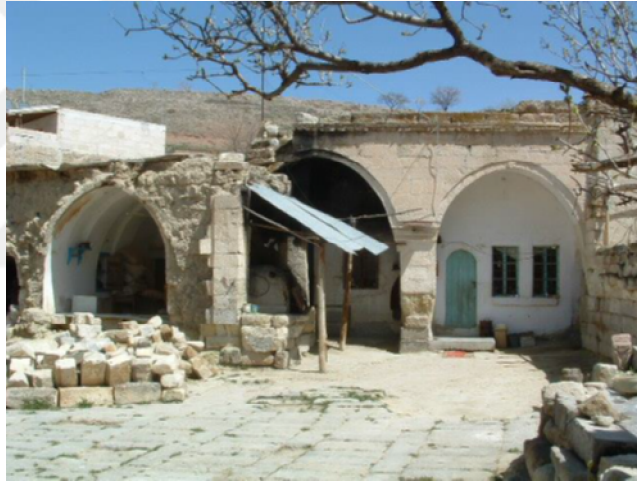
Kapadokya, Sinasos bölgesinde konut kendi içerisinde ikiye ayrılmaktadır. Birimlerin açık alanda toplandığı bölümler ve kapalı alanda toplandığı bölümlerdir. Konutlardaki açık alanlarda konumlandırılan birimler şöyledir; balkon, geçit, açık sofa, eyvan, revak, yaz mutfağı gibi alanlardır. Bunlar yarı açık alanlar olarak nitelendirilmektedir. Bu alanlar yaz, kış aylarında iklim koşullarına göre kullanıcılar için en uygun biçimde ihtiyaçlarını karşılayabilecekleri doğrultuda planlanmaktadır. Açık alanlar ise avludan oluşmaktadır. Kışın soğuk havalarda eylemlerini gerçekleştiremeyecek kullanıcıların yarı açık alanlara ihtiyaçları bulunmaktadır. Yarı açık alanlar alt ve üst katlarda bulunmaktadır (Şekil 71). Kapalı alanlar ise ev içerisindeki odalar ve sofadan oluşmaktadır. Mekanların ebatları ev planına göre farklılık göstermektedir.

ŞEKİL 71. Alt kat yarı açık alan (Demirkol Arşivi, 2015)

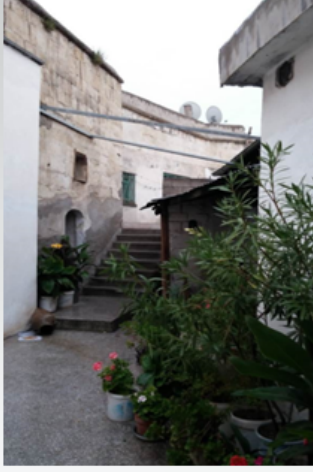
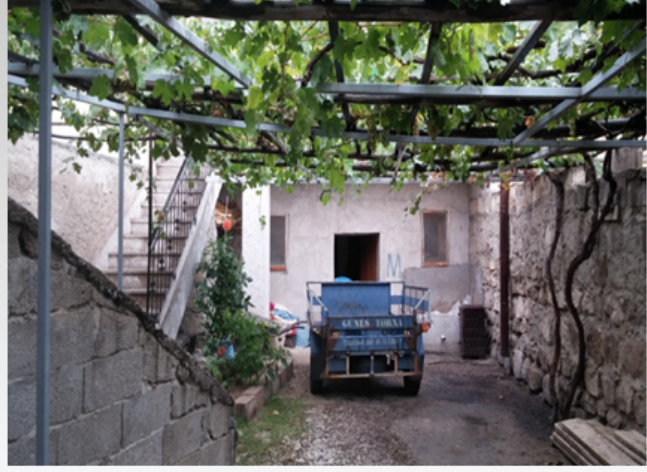
Yarı açık alanlar içerisinde yer alan geçit birimleri yapının çekirdeği gibi açık alan ve kapalı alanları birbirine bağlayan merdivenli mekanlardır. Geçitler genellikle başodanın altında bulunmaktadır. Kapalı, açık sofanın altında bulunabilmektedirler. Geçit yığma yapıli konutların zorunlu gerektirdiği bir sistemdir (Şekil 72).

Şekil 72.A. Geçit Örneği
Kaynak: Kabaltı Mimarlık, 2015

Şekil 72.B. Geçit Örneği
Kaynak: Kabaltı Mimarlık, 2015

ŞEKİL 72. Geçitler (Kabaltı Mimarlık Ltd. Şti. 2015)

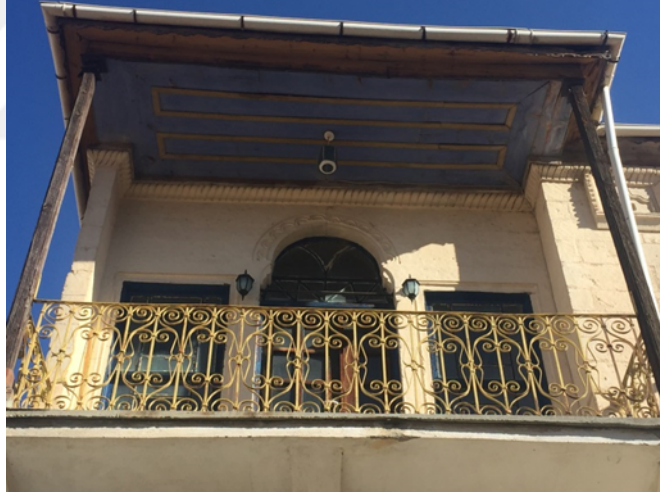
Balkon birimi ise konutların başoda, sofa ve bazı odaların cephelerinde bulunmaktadır. Genellikle giriş aksında bulunmaktadırlar (Şekil 73).

ŞEKİL 73. Old Greek House balkon (Demirkol Arşivi, 2015)

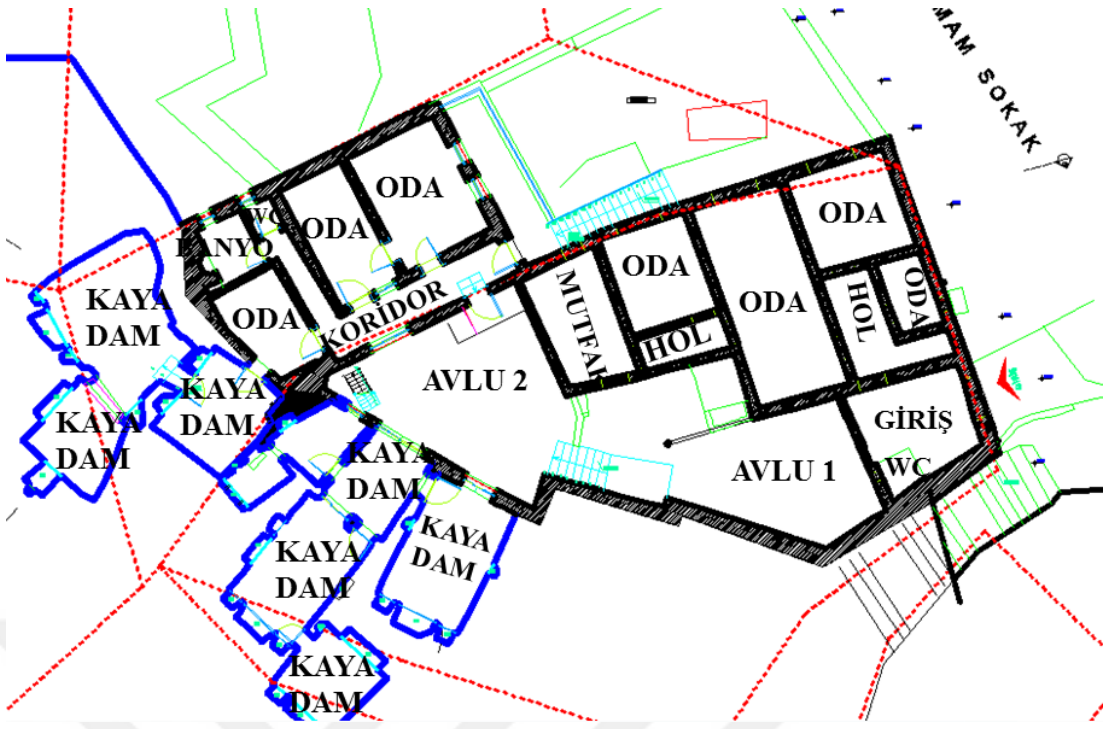
ŞEKİL 74.A. Erdoğan Yaman Evi-Rrestorasyon öncesi (Kabaltı Mimarlık Ltd. Şti. 2015)

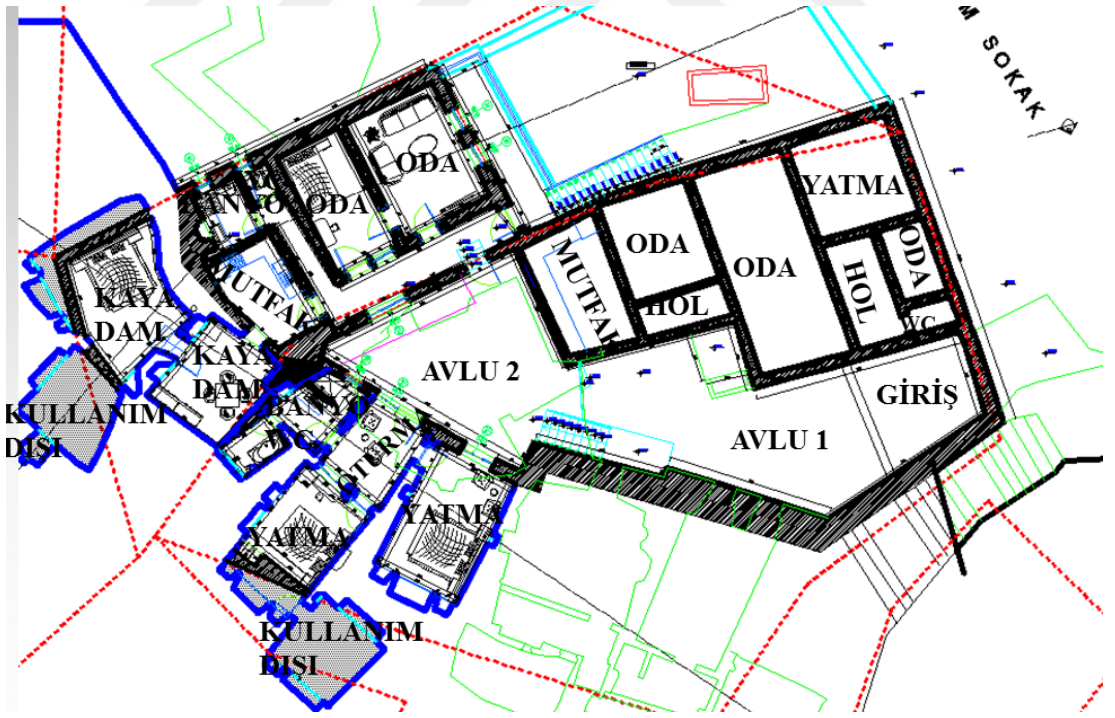
ŞEKİL 74.B. Erdoğan Yaman Evi-Restorasyon sonrası (Kabaltı Mimarlık Ltd. Şti. 2015)

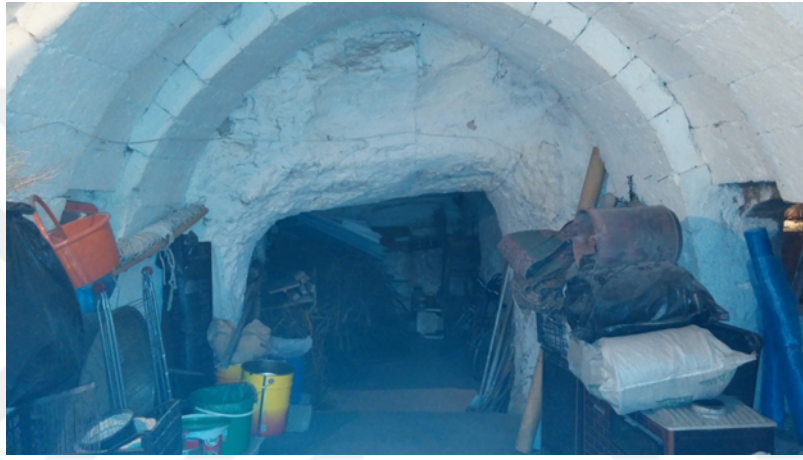
Eyvan; bazen bir kemer dizisiyle avluya açılan yarı açık mekanlara verilen addır. Konutun alt katında bulunan eyvanlarda günlük işler gerçekleştirilmektedir. Bu eyvanlara ön taraftan giriş sağlanmaktadır. Bunun yanında bu konutlarda bir yaz mutfağı (tandır evi) bulunmaktadır. Dikdörtgen olarak yapılan bu mekanların tam ortasında bir de tandır bulunmaktadır. Genelde tonoz ile örtülmüş yarı açık mekanlardır. Sinasos'taki konutların ilk yapımlarında mutfaklar genellikle konuttan ayrı yarı açık mekanlar içerisine dahil edilmektedir. Bunlara yaz mutfağı denilmektedir. Restorasyona uğrayan konutların mekan organizasyonlarında bir değişme tespit edilmemektedir (Şekil 75).

ŞEKİL 75. Hasan Biçer Evi restorasyon öncesi yaz mutfağı (Kabaltı Mimarlık Ltd. Şti. 2015)

Sinasos'da konut işlevini sürdürmek üzere restore edilen yapılarda yaz mutfağının yarı açık olan mekânsal özelliği değiştirip, kapatılmış, mekan yaz mutfağı olmaktan çıkıp konutun alt kat mutfak mekanı haline getirilmiştir.

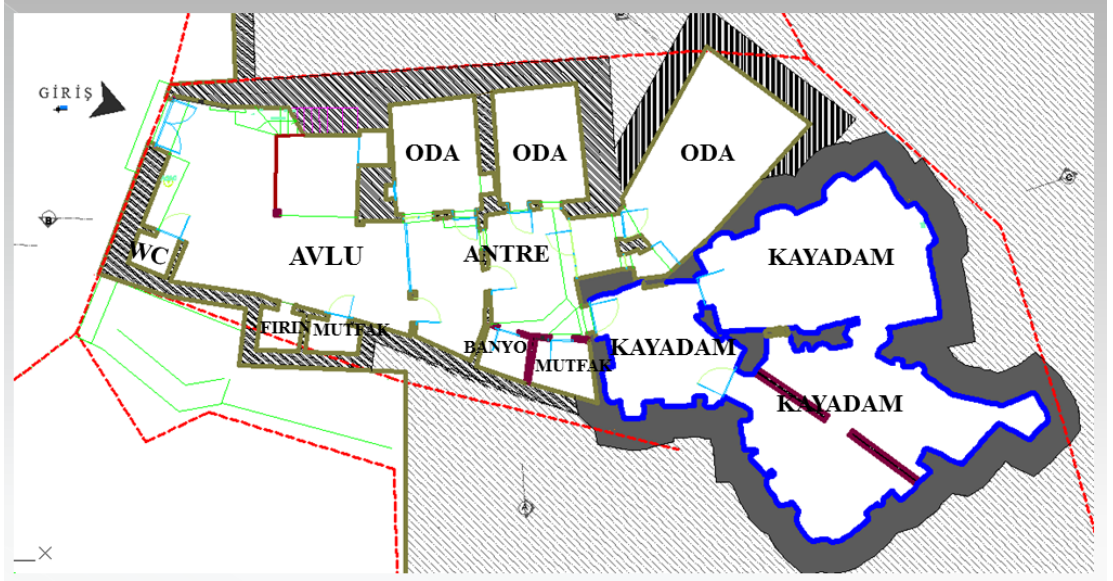
ŞEKİL 76. Recep Meşe Evi restorasyon öncesi plan (Kabaltı Mimarlık Ltd. Şti. 2015)

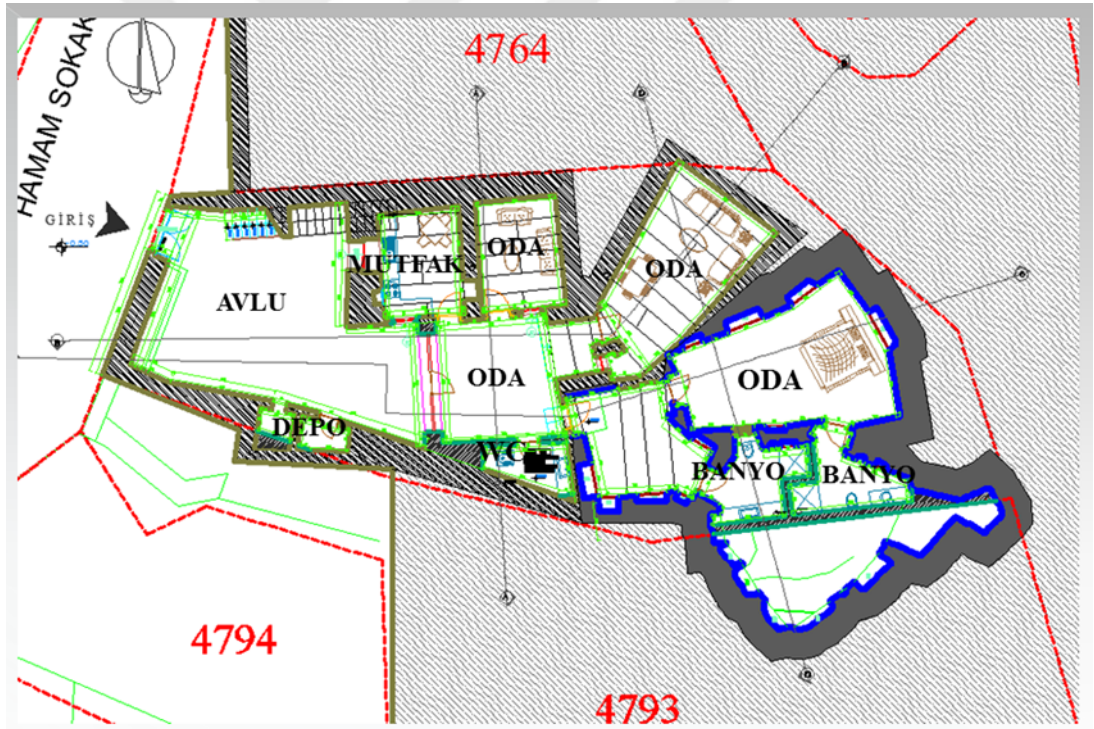
ŞEKİL 77. Recep Meşe Evi restorasyon sonrası plan (Kabaltı Mimarlık Ltd. Şti. 2015)

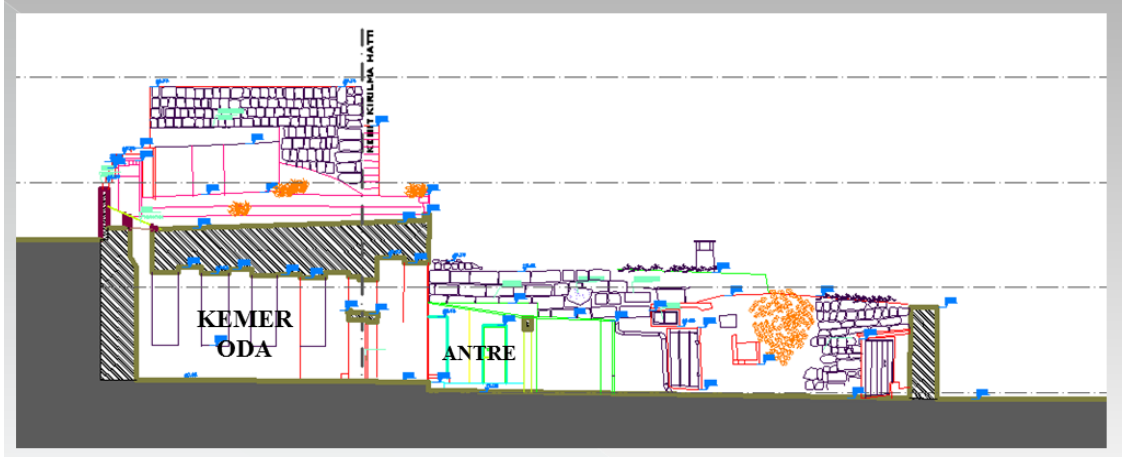
ŞEKİL 78. Recep Meşe Evi restorasyon öncesi kesit (Kabaltı Mimarlık Ltd. Şti. 2015)

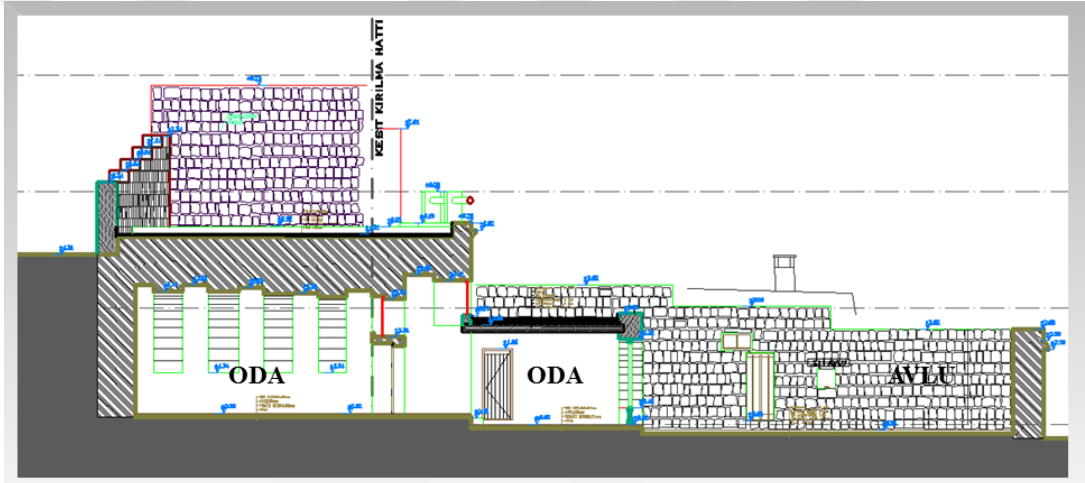
ŞEKİL 79. Recep Meşe Evi restorasyon sonrası kesit (Kabaltı Mimarlık Ltd. Şti. 2015)

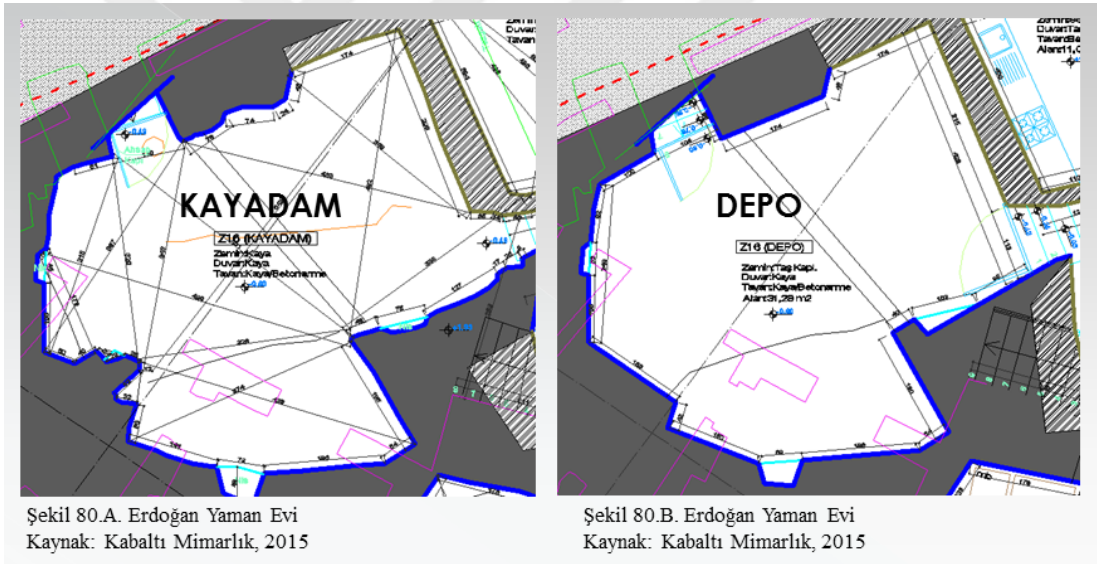
ŞEKİL 80. Erdoğan Yaman Evi restorasyon sonrası değişim gösteren mekanlar

Restorasyon sonrası mekanda yüzey elemanlarının yer yer organik yapısını kaybettiği görülmektedir.

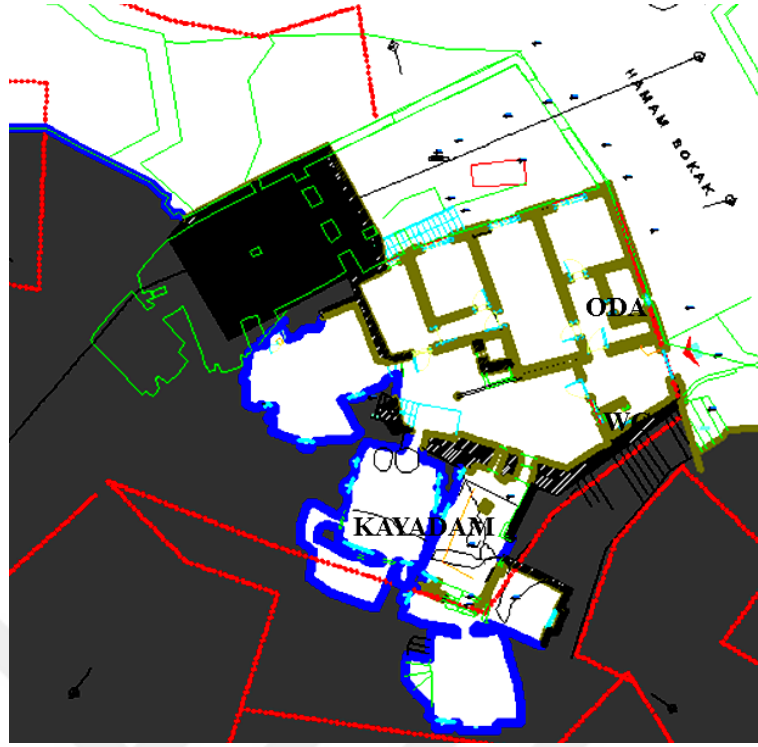
ŞEKİL 81. Erdoğan Yaman Evi restorasyon öncesi mekanlar (Kabaltı Mimarlık Ltd. Şti. 2015)

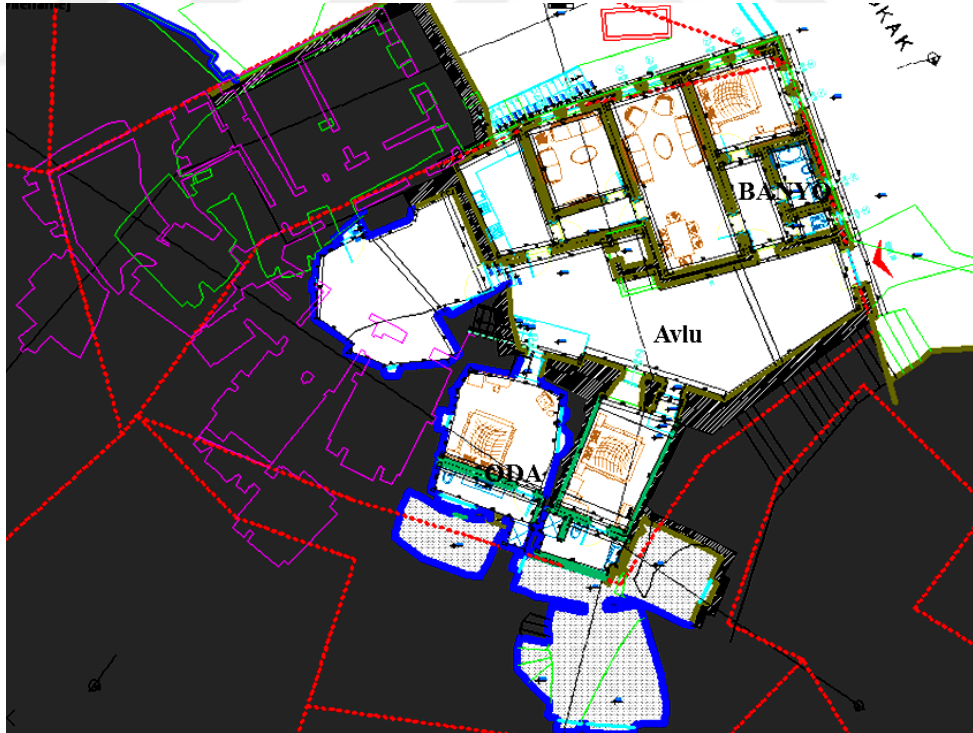
ŞEKİL 82. Erdoğan Yaman Evi restorasyon sonrası değişim gösteren mekanlar (Kabaltı Mimarlık Ltd. Şti. 2015)

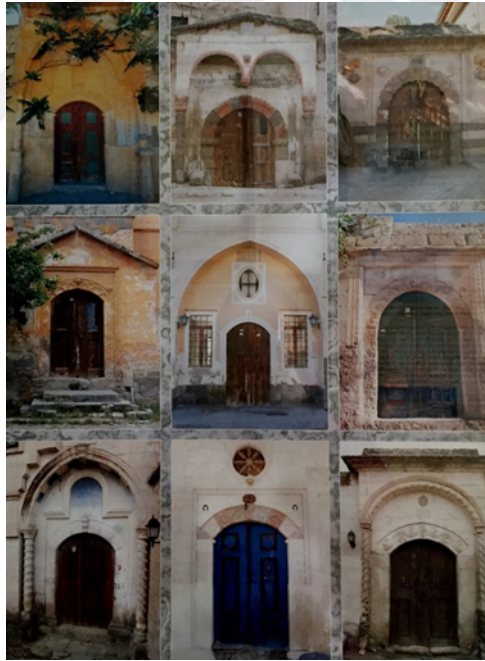
Sinasos bölgesinde konutlardaki yapı elemanları ergonomik açıdan nitelikli ve estetik değere sahiptir. Bölgedeki konutlarda giriş kapısı en etkili elemanlardan biridir. Yoğunlukla kemer içerisine oturtulmaktadır. Konutun avluya açılan giriş kapısı dış ile iç mekanı ayıran bir mimari eleman niteliğinde gösterişli bir karaktere sahiptir. Kapılar genellikle ahşap elemanlar olup süsleme adına renklendirilmektedir. Kemer yüzeyleri ise bezeme yapılarak hareketlendirilmektedir (Şekil 83).

ŞEKİL 83. Sinasos kapıları (Süreyya Aytaş Arşivi, 2015)

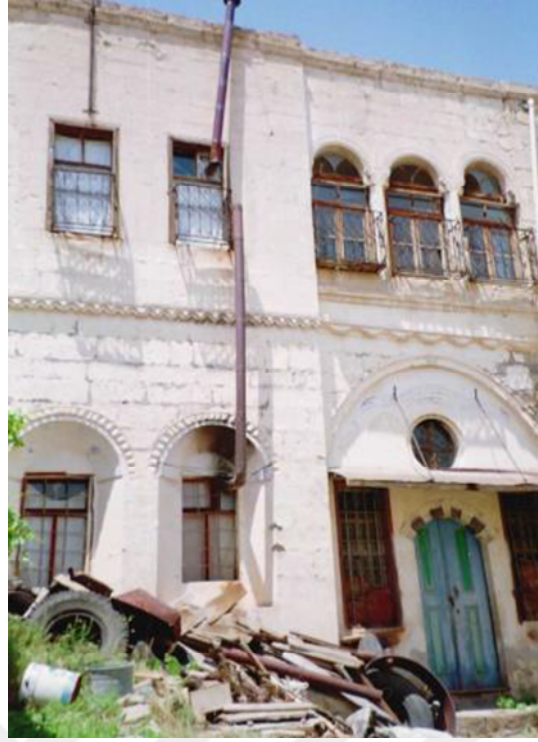
Üst katlarda balkonun yanında ikili ya da üçlü düz atkılı, kemerli pencereler bulunmaktadır. Alt katlarda ise avludan içeride kapının her iki yanında ikili ya da üçlü zemin kat pencereleri bulunmaktadır. Bu pencerelerin boyutları yine kullanıcı ve mekan ihtiyacına göre tasarlanmaktadır (Şekil 84).

ŞEKİL 84. Sinasos'taki yapılarda pencere (Süreyya Aytaş Arşivi, 2015)

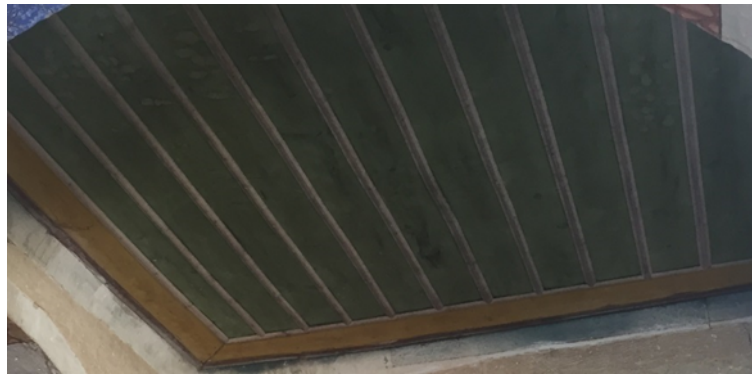
Sinasos konutlarının en özenli kısımlardan biri de tavadır. Bunu sebebi yapının dış görünümündeki sadeliğe rağmen, evin içerisinde özenli estetik yüzeyler görme isteğidir. Tavanlar, ahşap kirişleme üzerine kaplamadır. Arzu edilirse kenar çerçevesi yapılabilmektedir. Restorasyon sonrasında da bu yüzeyler temizleme ve sağlamlaştırma yapılarak koruma altına alınmaktadır (Şekil 85).

ŞEKİL85. Sinasos'taki yapılarda tavan (Demirkol Arşivi, 2015)

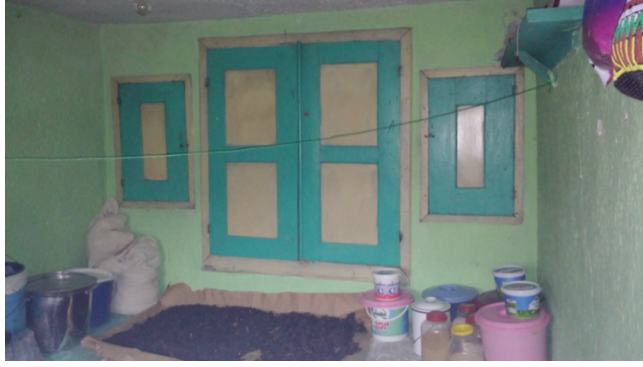
Sinasos'ta her ev için dolap ve yüklükler çok büyük önem taşımaktadır. Bu donatılar odada bulunan eşyaların depolanması ve korunması amacıyla yapılmıştır. Dolaplar odanın birden fazla duvarında yer alabilmektedir. Genellikle bir gömme dolap niteliği taşıyan bu dolap ve yüklükler, duvar yüzeyinde bir niş üzerine monte edilen 2 kollu kapak izlenimi vermektedir. Bu dolap şekli standart bir özellik oluşturur. (Şekil 87). Dolapların iç kısımları duvarın yüksekliğine göre raf sistemi ile birbirinden ayrıştırılmaktadır. Restorasyon geçirmiş olan konutlarda ise bu dolap ve yüklüklere dokunulmamakta, temizleme ve sağlamlaştırma yöntemleri uygulanarak yerinde korunmaktadır. Eskiye çağdaş yaşama katarak yine ya bir yüklük görevi ya da sabit bir donatı niteliğinde korunmaktadır ve işlevsel niteliği de sürmektedir.

ŞEKİL 87. Erdoğan Yaman Evi-yüklük (Kabaltı Mimarlık Ltd. Şti. 2015)

Yukarıda Şekil 87 ve Şekil 88'de bahsedilen bilgiler ışığında, konut işlevini sürdürmek üzere restore edilen yapılar içerisinde, özgün donatıları estetik ve kullanım değeri bağlamında günümüz şartlarına uygun hale getirmeye çalışmanın doğru bir durum olmadığı, bunun yerine donatıların olduğu gibi korunması gerektiği anlaşılmaktadır.

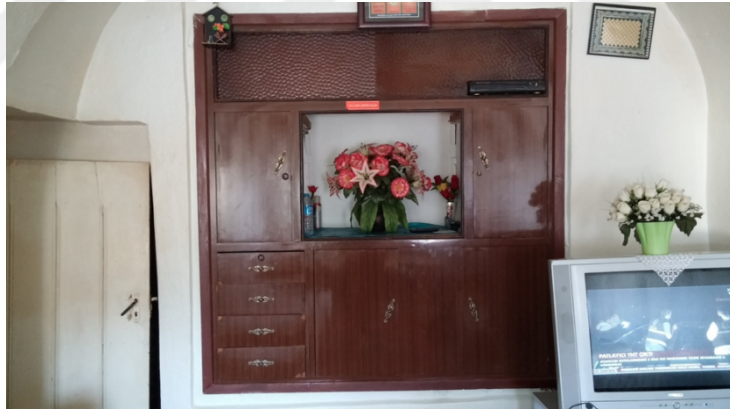
Sinasos'taki konutların genelinde duvar yüzeyine gömme olacak şekilde yapılan niş dolapların bugün bir kısmında işlev değişikliği gözlenmektedir. Kimi konutlarda bu dolaplar TV ünitesine dönüştürülürken değişen yaşam koşulları, teknoloji göz ardı edilmektedir. Zamanla konutta kullanıcının ihtiyacına ayak uyduramayan bu donatıların tümü günümüzde kullanım dışı kalmakta ve bilinçsiz bir kullanım örneği olarak mekan içerisinde yer almaktadır (Şekil 88).

ŞEKİL88. Hasan Biçer Evi-Tv Ünite (Kabaltı Mimarlık Ltd. Şti. 2015)

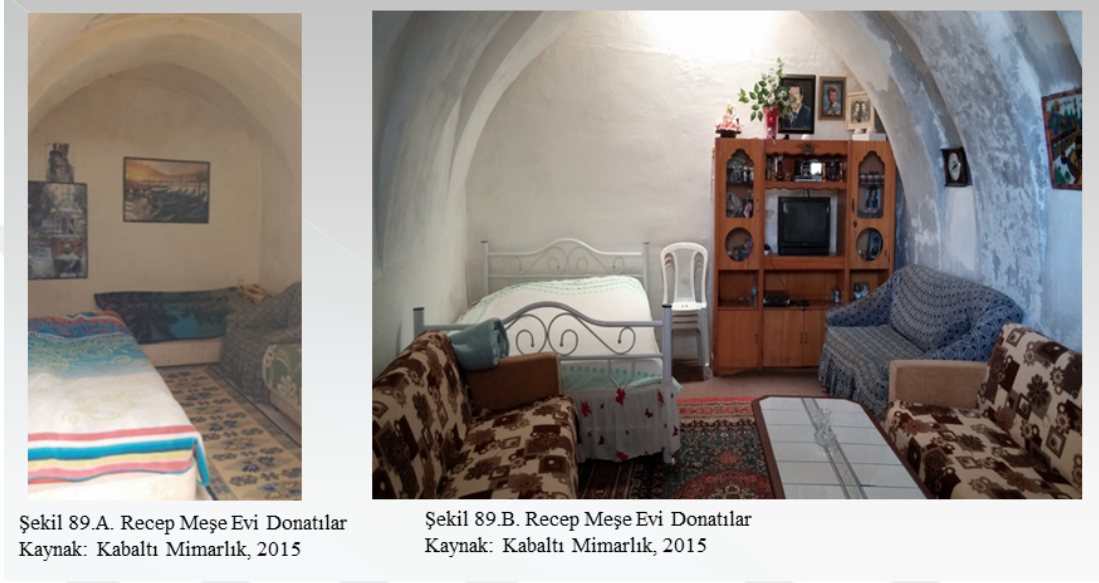
Yatma mekanı içerisinde genellikle hem yatak hem çekyat denilen elemanlar barındırmaktadır. Bazı konutlarda aynı mekan, yatma ve yaşama eylemlerinin bir arada sürüldüğüne ilişkin mobilyaları barındırır. Bu konutlarda odalar tasarım açısından bilinçli olmasa da çok işlevli bir oda kullanımını ortaya koyar (Şekil 89).

ŞEKİL 89. Recep Meşe Evi eylemsel tanımı olmayan mekan (Kabaltı Mimarlık Ltd. Şti. 2015)

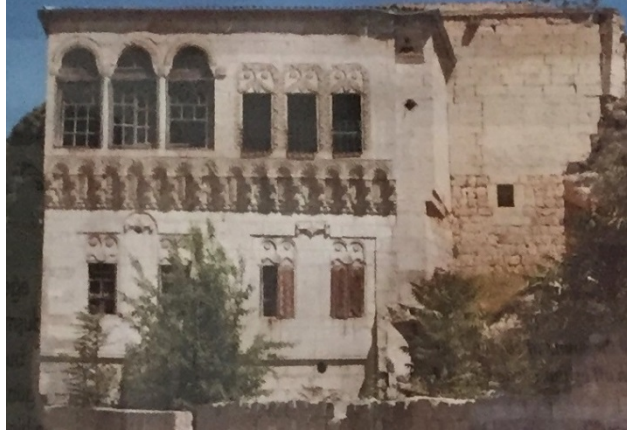
Sinasos bölgesinde en temel malzeme bölgenin yerel malzemesi olan tuf taşıdır. Kasabadaki tüm yığma yapılar bu taş ile inşa edilmektedir. İlk yapıldığı dönemden günümüze kadar bölgede yöresel bir mimari kimlik oluşturan bu taş, günümüz çağında yeni yapılan yapılarda da kullanılmaktadır. Bölgede ilk yapılan konutlarda kullanılan bu taş restorasyon sonrasında da devamı sağlanmaktadır (Şekil 91).

ŞEKİL 91. Sinasos bölgesi konutlarda kullanılan yerel taş (Demirkol Arşivi, 2015)

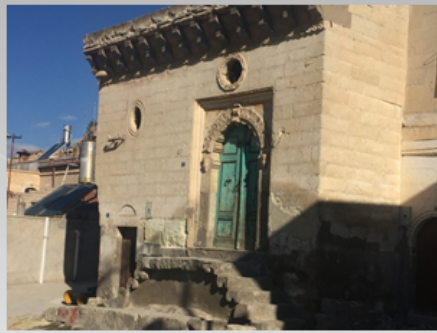
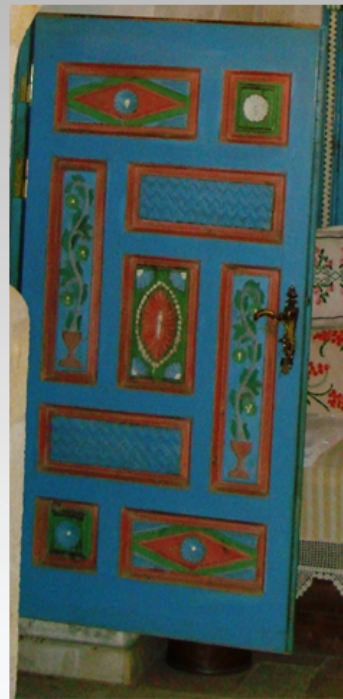
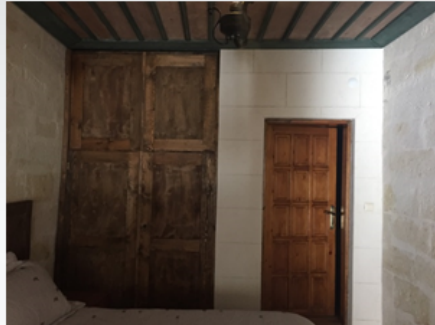
Konutların giriş kapıları ve iç mekanlardaki oda kapıları ahşap malzeme kullanılarak yapılmaktadır. Bu kapılar renklendirilerek daha zengin hale getirilmektedir. Konut işlevini sürdürmek üzere restore edilen yapılarda kapılar korunmuştur. Zaman zaman yüksek derecede bozulmaya uğrayan kapılar için yeni kapı uygulamaları gerçekleştirilmektedir. Bu seçilen kapının yapı karakterine uygunluğuna dikkat edilmektedir (Şekil 92).

Şekil 92.A.Giriş Kapısı Örneği
Kaynak: Demirkol Arşivi, 2015

Şekil 92.C. Koruması Gerçekleştirilmiş
Kapı Örneği
Kaynak: Demirkol Arşivi, 2015

Şekil 92.B.Yeni İç Mekan Kapı Örneği
Kaynak: Demirkol Arşivi, 2015

ŞEKİL 92. İç ve dış kapılar

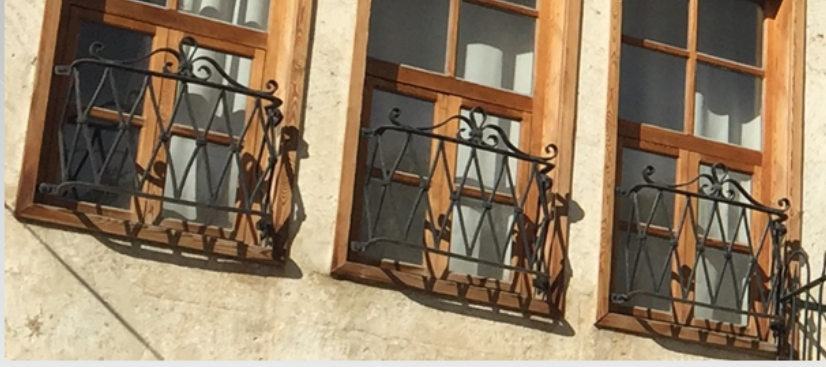
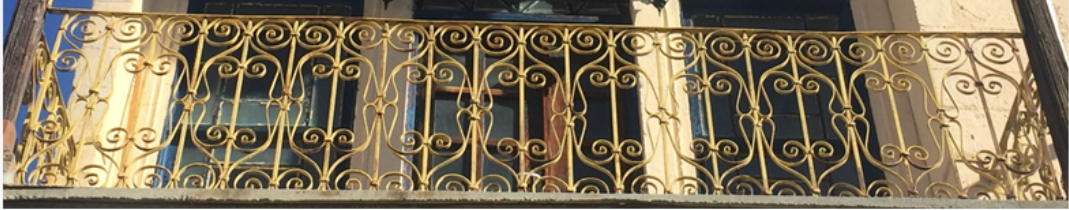
Bölgedeki konutlarda kullanılan bir diğer malzeme türü ise pencere ve balkon doğramalarında kullanılan demirlerdir. Bunlarda genellikle belli motif örnekleri kullanılmaktadır. Genellikle ahşap bir pencere olup ön yüzeylerinde verilen motifler demir malzeme ile yapılmaktadır (Şekil 93). Restorasyon sonrasında da bu pencere ve balkon doğramalarının korunmaları gerçekleştirilmektedir.

Şekil 93.A. Pencerelede kullanılan malzeme
Kaynak: Demirkol Arşivi, 2015

Şekil 93.B. Balkonlarda kullanılan malzeme
Kaynak: Demirkol Arşivi, 2015

ŞEKİL 93. Sinasos'taki konutların pencere ve balkon malzemeleri

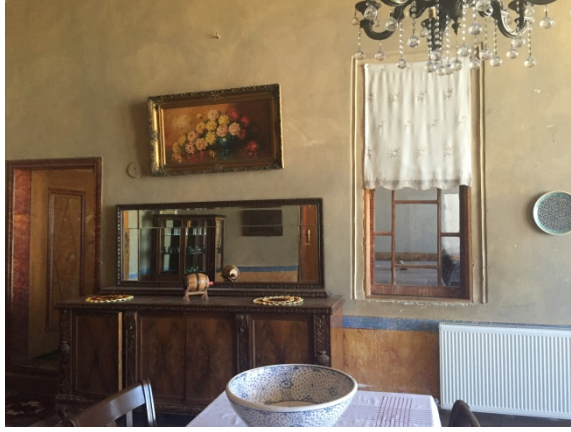
Sinasos bölgesindeki konutlarda ilk yapıldıkları dönemde ısınma problemi evlerde tandır bulunması ile birlikte çözülyordu. Konut işlevini sürdürmek üzere restore edilen yapıların tümünde değişen yaşam standartları ile birlikte tandır yerini kalorifer sistemlerine ya da soba sistemlerine bırakmaktadır. Klima sistemi ise yok denecek kadar azdır. (Şekil 94).

ŞEKİL 94. Konutlardaki ısıtma sistemleri (Demirkol Arşivi,2015)

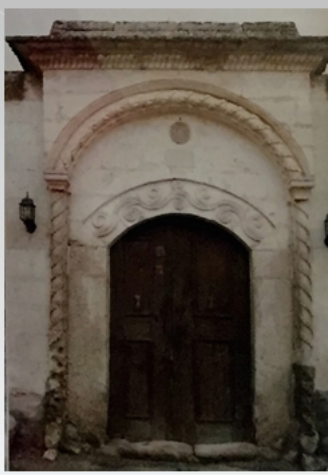
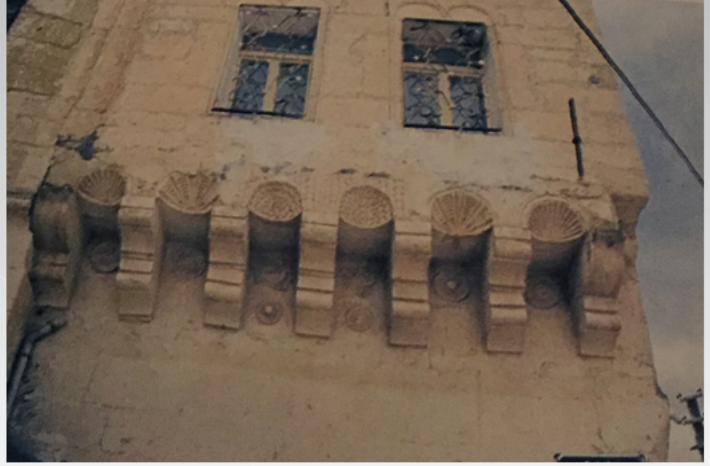
ŞEKİL 95. Konutlardaki süslemeler

Süslemeler yoğun olarak konut girişlerinde; yazılar ve hayvan motifleri, geometrik motifler ve doğal motifler olarak kullanılmaktadır. Çıkma ve balkon altları, pencere ve lento altları ve çörtenlerde hayvan biçimleri kullanılmaktadır (Şekil 95).

Şekil 95.A. Kapı kemerindeki Süsleme
Kaynak: Demirkol Arşivi, 2015

Şekil 95.B. Pencere altı süsleme
Kaynak: Süreyya Aytaş Arşivi, 2015

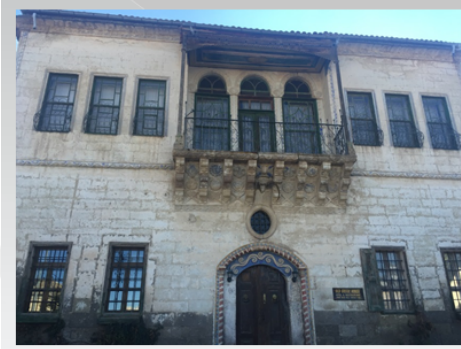
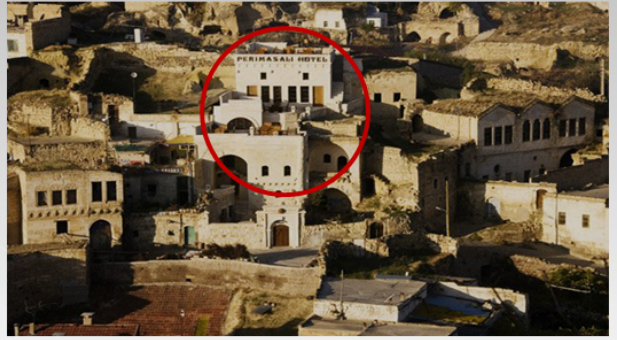
ŞEKİL 98. Avlulu ve avlusuz konutların otele dönüştükten sonraki durumları

Bölgedeki konutların otele dönüştürülmesinde de avlulu ve avlusuz konut olma durumu göz önüne alınmıştır (Şekil 98). Avlusuz olan konutları ekstra bir avlu

eklenilmektedir. Dolayısı ile eski konut/yeni otel sokakla direkt ilişki sağlamaktadır. Avlulu otellerin tümünde ise avlu içerisinde genel bir peyzaj düzenlemesi yapılarak bahçe işlevi kazandırılmaktadır. Otele gelecek olan kimseler avludan içeri girdiklerinde ana yapıya ulaşım sağlayana kadar yeşil alanlar ve yürüme yolları ile karşılaşmaktadırlar. Kimi konutları otele dönüştürürken avlular daha fazla genişletilerek daha büyük bahçe alanları elde edilmiştir.

Şekil 98.A. Avlusuz Old Greek House otel
Kaynak: Demirkol Arşivi, 2015

Şekil 98.B. Avlulu Peri Masalı Cave Hotel
Kaynak: Url.22

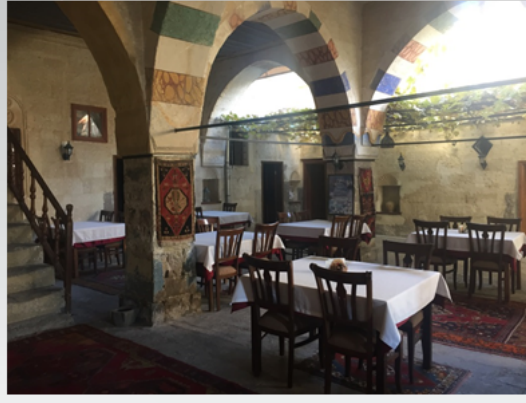
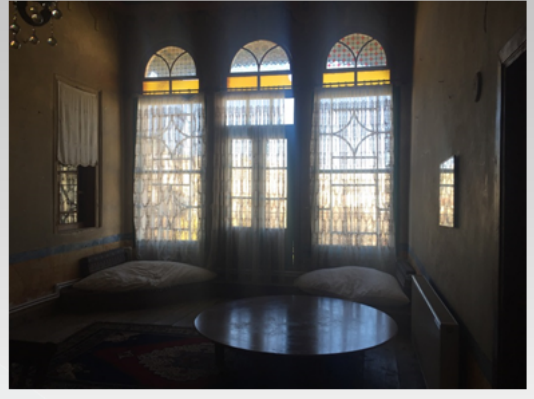
ŞEKİL 99. Old Greek House açık ve kapalı kullanım alanları

Sinasos bölgesindeki konut içerisinde mekânsal ayrımlar yapılmaktadır. Bir konut içerisinde yaz aylarındaki ve kış aylarındaki durumlar göz önünde bulundurularak bir çok mekan oluşturulmaktadır. Balkon, geçit, açık sofa, eyvan, revak, yaz mutfağı gibi yarı açık alanlar avlu içerisinde yer almaktadır. Yaz ve kış aylarına göre bu mekanlar değerlendirilmektedir (Şekil 99). Otel işlevine dönüşmüş olan yapılarda yoğunlukla açık alan yalnızca otelin bahçesi olmaktadır.

Şekil 99.A. Yarı açık alanların otel bünyesine katılması
Old Greek House
Kaynak: Demirkol Arşivi, 2015

Şekil 99.B. Ortak kullanım alanındaki balkon
Old Greek House
Kaynak: Demirkol Arşivi, 2015

Konutların sahip oldukları balkonlara ise mümkün olduğu kadar dokunulmamaktadır. Bu balkonlar otelin ortak kullanım alanlarında bulunmaktadır. Geçitler (alt avlu ve üst avluyu birbirine bağlayan çekirdek) bazı otellerde sabitliğini korur iken bazı otellerde kaldırılmış durumdadır. Otel işlevine dönüştürülen yapılarda geçite ihtiyaç duyulmamak ile birlikte alanlar birbiriyle bütünleştirilmektedir. Geçitin bağlandığı mekana yapının içerisinden ulaşım sağlanmaktadır.

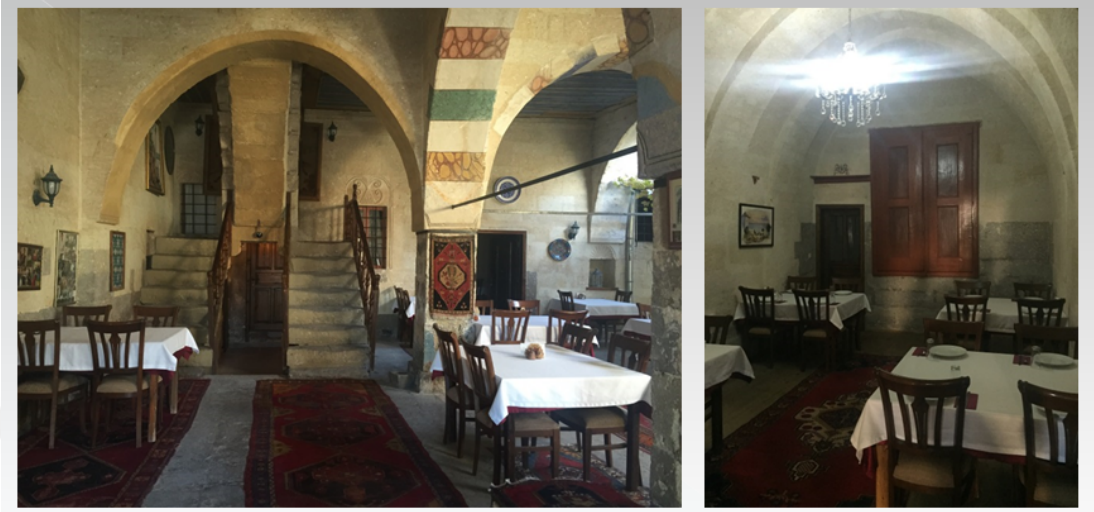
ŞEKİL 100. Old Greek House-Restoran

Old Greek House olarak bilinen otel yapının konut olarak kullanıldığı dönemde avlu niteliğindeki mekanı bugün otelin restoranı olarak kullanılmaktadır.

Bu restoranın etrafını küçük kapalı mekanlar sarmaktadır. Bunlardan bir kısmı küçük özel yemek mekanları iken bir kısmı otel sahiplerine ve çalışanların kullanımı için ayrılmıştır (Şekil 100).

Şekil 100.A. Old Greek House açık restoran
Kaynak: Demirkol Arşivi, 2015

Şekil 100.B. Old Greek House kapalı yemek alanı
Kaynak: Demirkol Arşivi, 2015

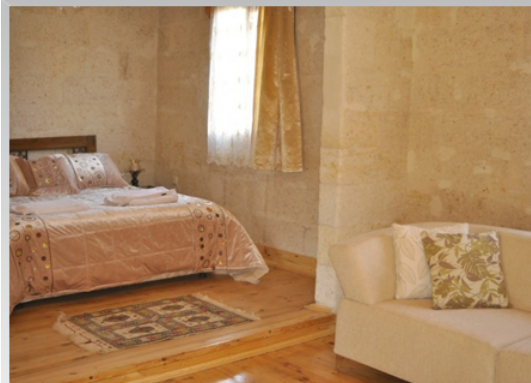
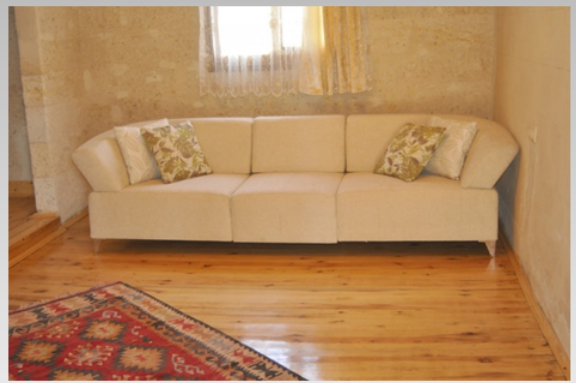
ŞEKİL 102. Old Greek House iki odanın birleşmesi bakımından irdelenmesi

Old Greek House otele dönüştükten sonra yetersiz, küçük kalan odaların genişletilmesi yönünde oda içinde oda yaparak tek bir oda yaratma yönünde adımlar atılmaktadır. Böylelikle konaklama adına gelen aileleri birbirlerinden ayırma durumları söz konusu olmamaktadır. Günümüzde Kral Dairesi olarak adlandırılan odalar niteliğini yakalayabilmek adına da iki oda birleşim göstermektedir. Bu tarz odaların içerisinde daha çağdaş malzemeler kullanılmaktadır (Şekil 102).

Şekil 102.B. Yoncalık
Kaynak: Url.23

Şekil 102.C. Yoncalık
Kaynak: Url.23

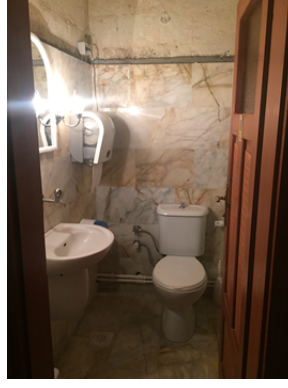
Old Greek House içerisindeki ıslak hacimler yoğunlukla yapının karakterine ve iç mekan durumundan farklılık göstermektedir. Mekanlar içerisinde yöresel bir doku hakim iken ıslak hacimlerde yapılan düzenlemeler özenli tasarım anlayışındaki farklılıkları göstermektedir (Şekil 103).

ŞEKİL 103. Old Greek House ıslak hacim (Demirkol Arşivi, 2015)
