SİNASOS'DAKİ KONUTLARDA İŞLEV VE MEKAN İLİŞKİSİ

Yüksek Lisans Tezi

Rabia Sevda DEMİRKOL

İstanbul, 2016

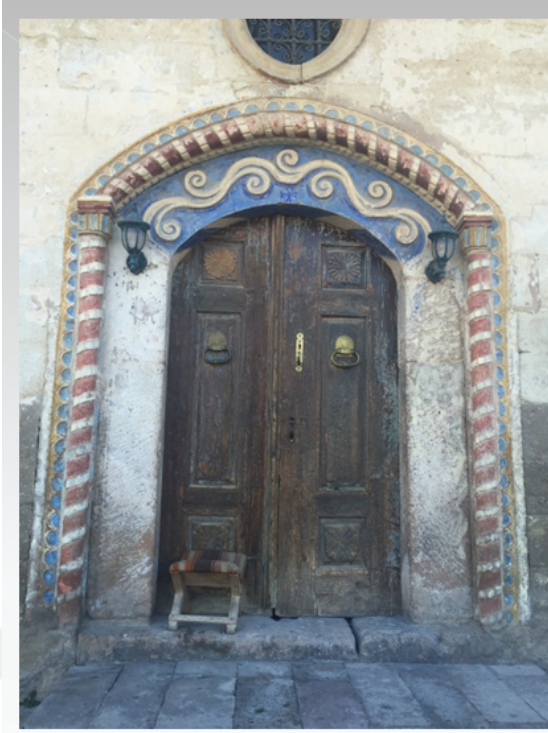
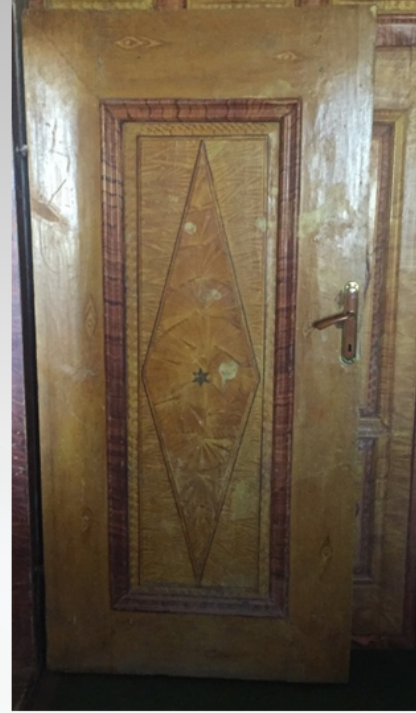
ŞEKİL 104. Old Greek House kapıları

Kapılar Sinasos bölgesinde özenli tasarımları ile dikkat çekici elemanlardan bir tanesidir. Avlulu ve avlusuz olan tüm yapılarda kapılar genellikle kemerli olmaktadır. Bu kemer üzerinde belli motifler yer alır. Her kapının kendi yapı karakterine uygun bir rengi bulunmaktadır. İç kapıların tümünde de bu durumlar söz konusudur. Malzeme olarak iç kapılar ve dış kapılar genellikle ahşap tercih edilmektedir (Şekil 104).

Şekil 104.A. Old Greek House dış kapı
Kaynak: Demirkol Arşivi, 2015

Şekil 104.B. Old Greek House iç kapı
Kaynak: Demirkol Arşivi, 2015

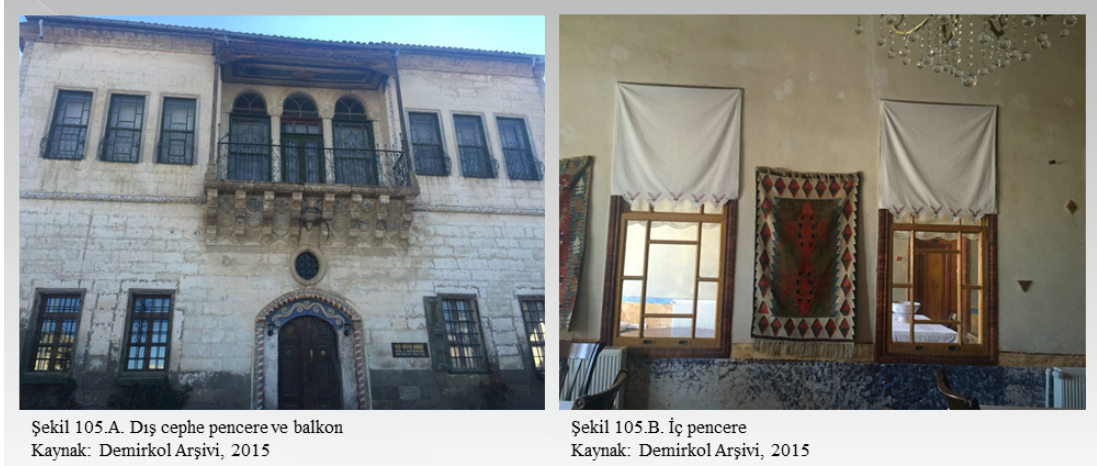
Sinasos kasabasında yapılan konutların pencereleri de bölgedeki kapılar kadar önemlidir. Kapı kemerlerine yapılan motiflerin geneli pencerelerin ve balkonların önlerinde bulunan korkuluklara yapılmaktadır. Malzeme gereği ahşap pencereler kullanılırken önlerinde bulunan parmaklıklar demir ile yapılmaktadır. Pencerelerin cam yüzeylerinde ahşap çıtalar ile birlikte cam birkaç kareye ayrıştırılarak zengin hale getirilmektedir. Pencerelerin aşağıdan yukarıya sürülerek açılımı gerçekleştirilmektedir. Konutun büyük kabul odası ya da baş oda niteliği taşıyan mekanı tam ortada bulunmaktadır. Bu odanın hemen ön cephesinde ise balkon bulunmaktadır. Balkona açılan camlar yine ahşap olup, çıtalarla zenginleştirilmektedir. Balkonun korkulukları ise demirden yapılmaktadır. Dış cephe yüzeylerindeki pencerelerin aksine bir de iç mekanda odalarda da pencere bulunmaktadır. Ortak yaşam alanlarını birbirlerinden ayıran duvar yüzeylerinde bir diğer odaya açılan pencere bulunmaktadır. Bunlar da malzeme yönünden dış cepheye açılan pencerelerle aynı olma özelliği göstermektedir. Otele dönüştürülen konutlardaki bu mimari özelliklerin tümü korunmaktadır. Bu alanlar otelin ortak kullanım alanları olarak değerlendirilmektedir (Şekil 105).

ŞEKİL 105. Old Greek House pencere

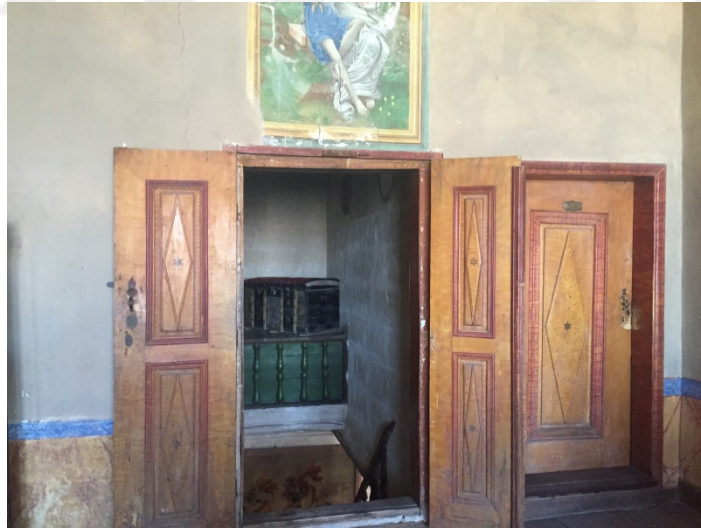
Bölgedeki genel mimari malzemenin tuf taşı, kesme taş olduğu yukarıdaki bölümlerde bahsedilmektedir. Dış cephe ve iç mekanların tümünde bu malzeme kullanılmaktadır. Restore edilerek otele dönüşen konutlarda yoğunlukla iç mekanlardaki bölücülerde bir takım değişiklikler gerçekleştirilmiştir. Bozulma gerçekleşen bölücüler aynı malzeme ile yenilenmeyerek bir takım sıva ve boya gibi yöntemlerle onarımı gerçekleştirilmektedir (Şekil 106).

ŞEKİL 106. Old Greek House duvar restorasyon sonrası duvar

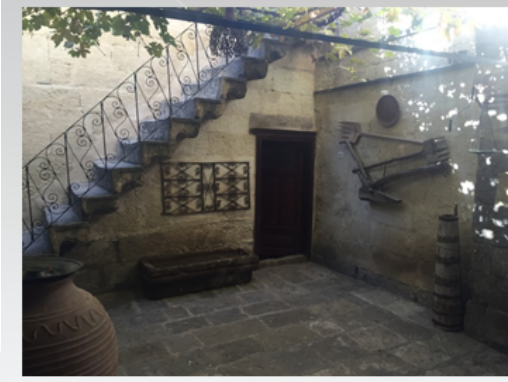
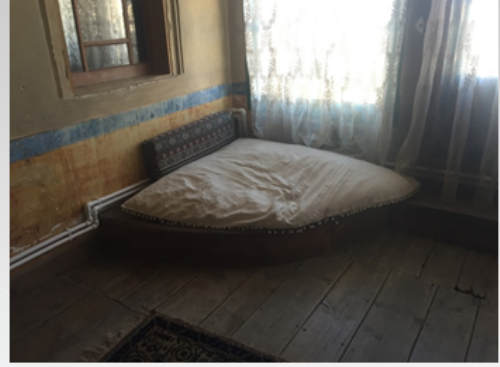
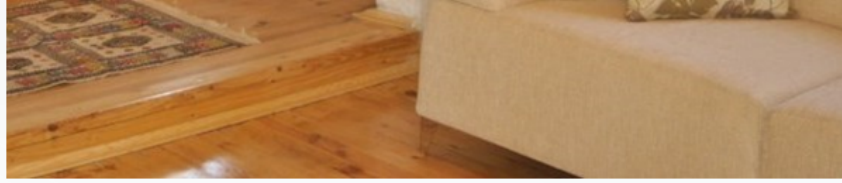
ŞEKİL 107. Old Greek House zemin örnekleri

Bölgedeki konut işlevinde iken açık ve kapalı alanların zeminleri birbirinden farklılık göstermektedir. Yarı açık ya da açık alanların zeminleri tuf taşı, kesme taş ile yapılmaktadır. İç mekanlardaki odaların zeminleri ise ahşap olurken ıslak

hacimlerde yine kesme taş kullanılmaktadır. Restorasyon sonrası otele dönüştürülen yapılarda ıslak hacimler tamamen değişiklik gösterirken ahşap zeminlerin bir kısmı korunmaktadır. Korunamayacak durumda olanlara ise yeni çağdaş malzemeler kullanılarak yenilenmesi gerçekleştirilmektedir (Şekil 107).

Şekil 107.A. Açık alan zemin
Kaynak: Demirkol Arşivi, 2015

Şekil 107.B. İç mekan zemin
Kaynak: Demirkol Arşivi, 2015

Şekil 107.C. Yeni çağdaş malzeme zemin
Kaynak: Url. 23

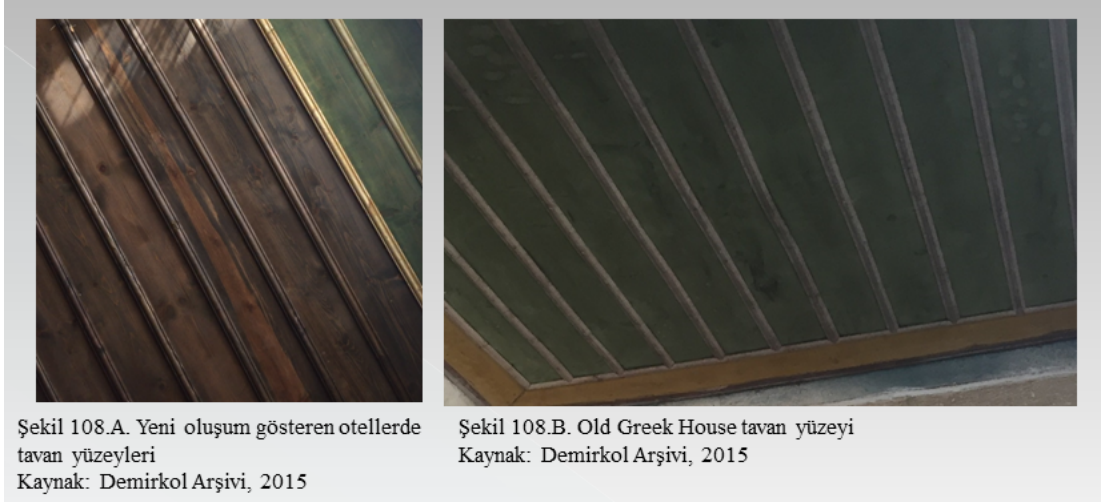
Tavan yüzeyleri otele dönüşen yapılarda iyi korunmuş yüzeylerdendir. Tavanlar genellikle ahşap malzeme ile yapılmış ve renklendirilmiştir. Renklendirilmiş ahşap şeritlerin kullanıldığı ahşap tavan yüzeyleri konutlar otele dönüştükten sonra da korunmaktadır. Yapının ve bölgenin mimari kimliğini yansıtan yüzeylerden biri olan tavanlar yeni oluşum gösteren yapılarda da aynı şekilde tasarlanmaktadır (Şekil 108).

ŞEKİL 108. Tavan yüzey örnekleri

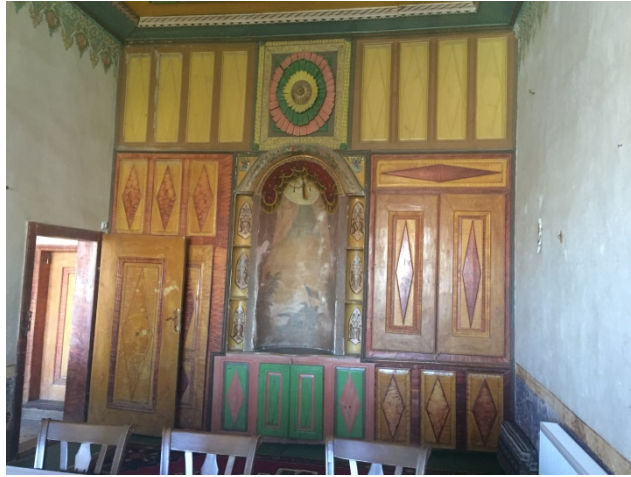
İlk olarak konutların inşasında gerçekleştirilen, kapı renk ve dokusuyla bir duvar gibi devam eden gömme dolapların tümü otel işlevine dönüştürülen yapılarda da korunmaktadır. Bunlar genellikle duvar yüzeyine oluşturulan nişin ön yüzüne kapatılan genellikle içinde raf bulunan renkli, ahşap kapaklardır. Döneminde yüklük olarak kullanılan bu dolapların şimdi kültürel bir miras olarak devamlılığı sağlanmaktadır (Şekil 110).

ŞEKİL 110. Old Greek House dolap (Demirkol Arşivi, 2015)

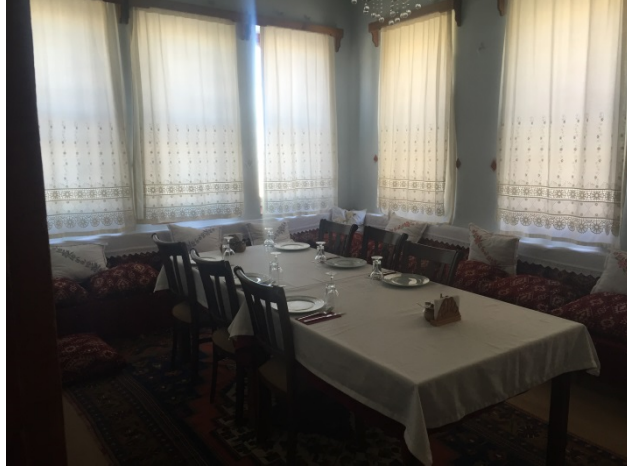
Konutlarda ilk yapıldıkları dönemlerde oturma birimleri için sedirler kullanılmaktadır. Bunlar genellikle başoda ya da kabul odası denilen mekanlarda bulunmaktadır. Restorasyon sonrası otelin açık alanlarında bu sedirlerin tümünün yerinde korunması gerçekleştirilmiştir. Birçok otelde ise tamamen kaldırılmıştır (Şekil 111).

ŞEKİL 111. Old Greek House sedir örneği (Demirkol Arşivi, 2015)

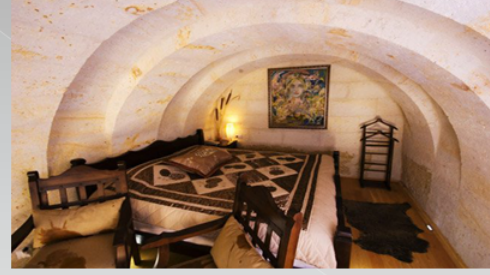
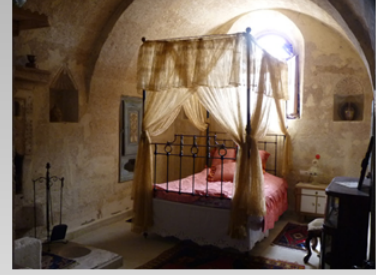
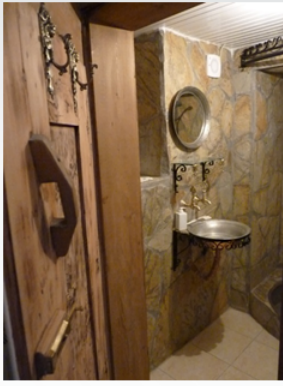
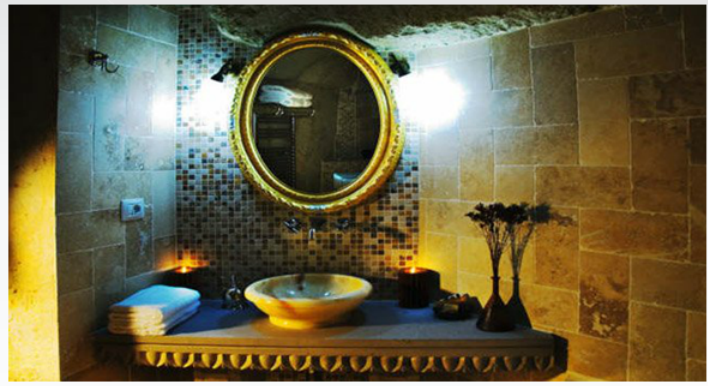
ŞEKİL 113. Yeni malzemeler

Konut işlevi ve otel işlevi arasında büyük farklar olması ve değişen yaşam koşullarının beraberinde getirdiği konfor şartları ile birlikte yapı ve çevresinin kimliğine çok az denilebilecek ölçüde de olsa aykırılıklar görülmektedir. Mobilyaların tümünde ahşap kullanılırken şimdi demir elemanları ile daha dekoratif iç mekan elemanları tercih edilmektedir. Konutlarda geleneksellik hakim iken otel odalarında daha çağdaş elemanlar tercih edilebilmektedir. Islak hacimler konut

işlevinde tamamen kesme taş ile yapılmaktadır. Şimdi otele dönüşen yapılarda günümüz seramikleri ve banyo-wc elemanları kullanılmaktadır (Şekil 113).

Şekil 113.A. Peri Masalı Cave Hotel iç mekan malzemeleri
Kaynak: Url. 24

Şekil 113.B. Büyük Sinasos Konağı iç mekan malzemeleri
Kaynak: Url. 15

Şekil 113.C. Peri Masalı Cave Hotel ıslak hacim malzemeleri
Kaynak: Url. 15

Şekil 113.D. Peri Masalı Cave Hotel ıslak hacim malzemeleri
Kaynak: Url. 24

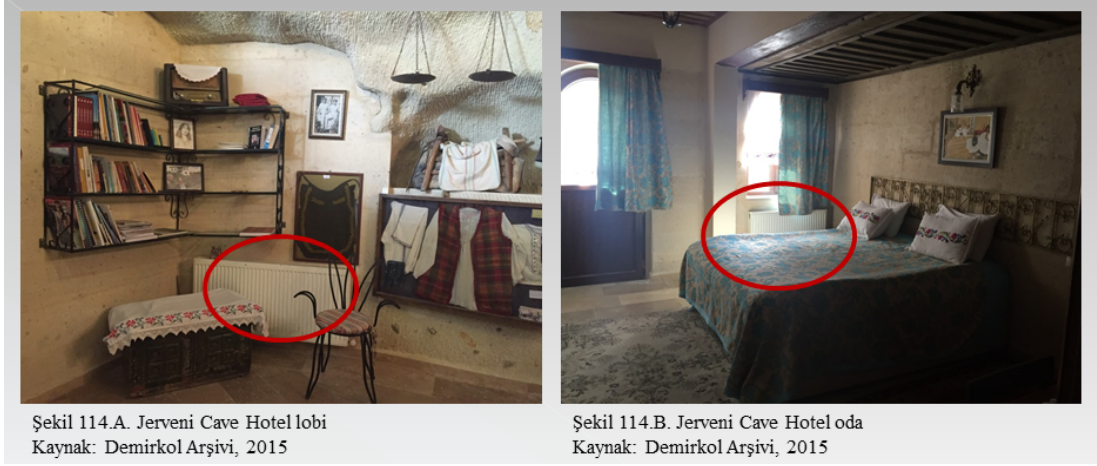
Eskiden konutlardaki ısı probleminin tandır ile çözüldüğü yukarıdaki bölümlerde bahsedilmektedir. Restore edilerek otel işlevi kazandırılan bu konutların günümüzde ısı problemi ise kalorifer ile çözümlenmektedir. Eski Kız Yurdu olarak kullanılan yapı zamanın vermiş olduğu hasarlar doğrultusunda günümüzde Jerveni Cave Hotel olarak yeniden işlevlendirilmiştir. Yapı sıcaklığının ayarlanacağı her noktaya radyatör yerleştirilerek mekândaki sıcaklık kontrol altına alınmaktadır (Şekil 114)

ŞEKİL 114. Jerveni Cave Hotel kalorifer noktaları

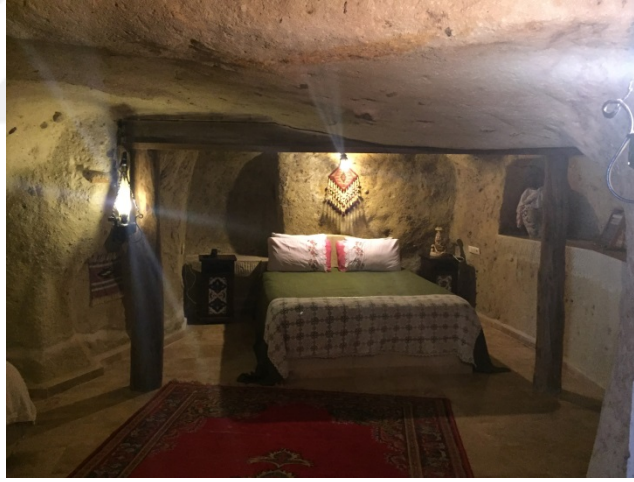
Otellerde mekanı serinletmeye yönelik herhangi bir eleman kullanılmamaktadır. Turistik amaçlı bölgeye gelen ve otele konaklayan misafirler için sıcak hava koşullarında yoğunlukla mağara odalar daha serin olduğundan dolayı tercih edilmektedir (Şekil 115).

ŞEKİL 115. Jerveni Cave Hotel mağara oda (Demirkol Arşivi, 2015)

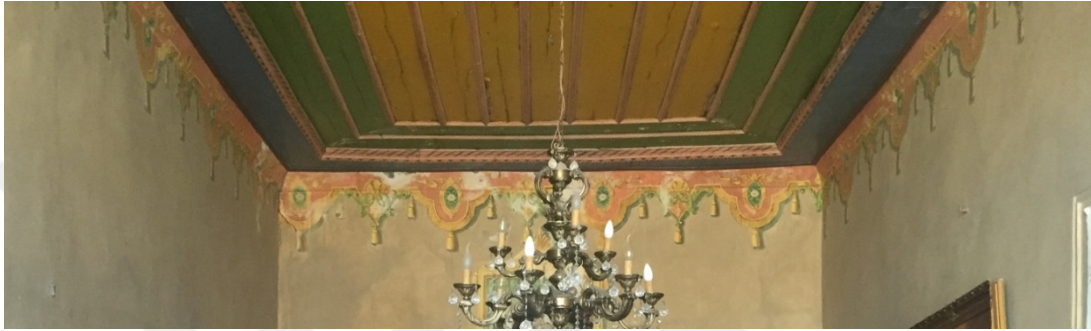
Sinasos konutlarında yapıya zgn bir kimlik kazandıran zelliklerden biri de aksesuar ve sslemelerdir. Restore edilerek otel ilevi kazandırılan yapılarda bu kimlięi kaybetmemek olduka nemlidir. Ta bezemeler, kartal, aslan gibi motifler konutlarda cephe ve i mekanda kullanıldıęı yzeylerde olduęu gibi korunmaktadır. Genellikle tm oda boyunca dnen tavan ve duvar birleiminde desenlerden oluan bir ssleme bulunmaktadır (ekil 116).

EKİL 116. Old Greek House tavan ve duvar birleimindeki ssleme detayı
