T.C.  
HALIÇ ÜNİVERSİTESİ  
FEN BİLİMLERİ ENSTİTÜSÜ  
MİMARLIK ANABİLİM DALI

**HEYBELİADA'DA TESCİLLİ KONUT MİMARİSİNİN  
FİZİKSEL VERİ ANALİZİ**

İSTANBUL - HAZİRAN 2017

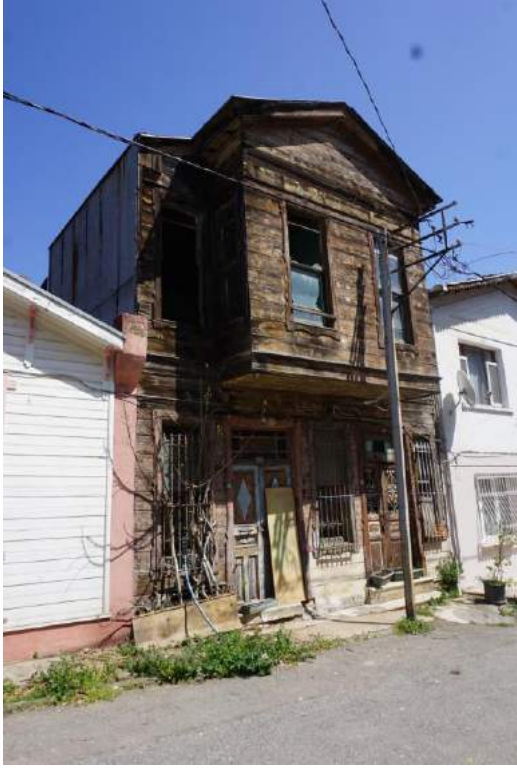
**Şekil – 4.2 73 Ada 3 Parsel (Ahşap Karkas) (Bkn. Env. No:0280)**

Taşıyıcı sistem üzerine hazırlanan bu veri analizinde, 367 yapı baz alınmıştır. Bu 367 yapının içerisinde 50% oranla 183 yapının çoğunluklu olarak ahşap+kargir olduğu tespit edilmiştir. 17%’lik oranla ahşap yapılar 62 adettir. 14% oranla kagir yapılar 53 adettir. Taşıyıcı sistemi betonarme olarak belirlenen yapılar 12% oranla 43 adettir. Betonarme üzeri ahşap yapılar 4% ile 16 yapı olup 3% olarak gösterilen kayıp eserler 10 adettir. (bkn. Ek A, Pafta 01)

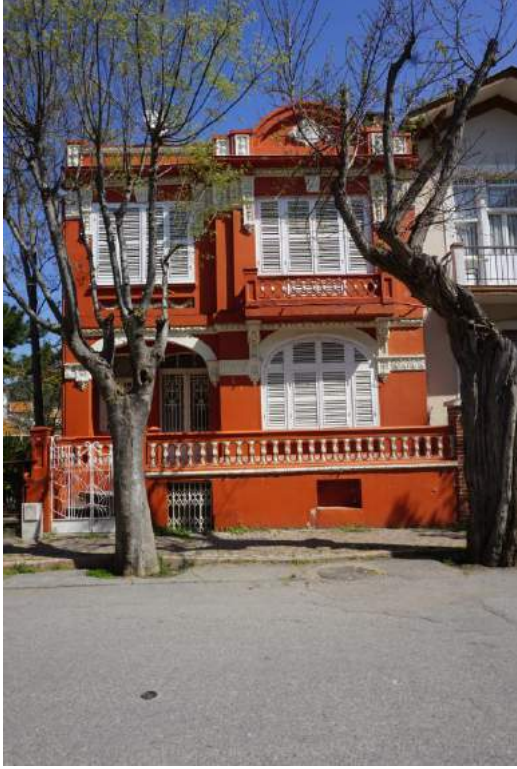
**Şekil – 4.3 116 Ada 10 Parsel (Kagir) (Bkn. Env. No:0367)**

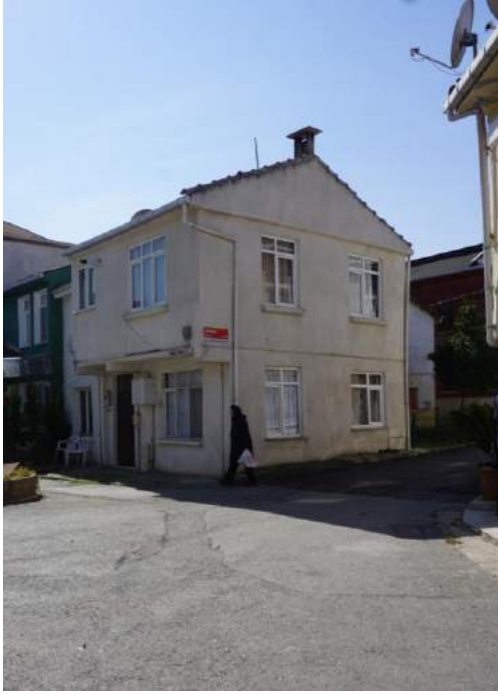
Şekil – 4.4 55 Ada 17 Parsel (Betonarme)(Bkn. Env. No:0199)

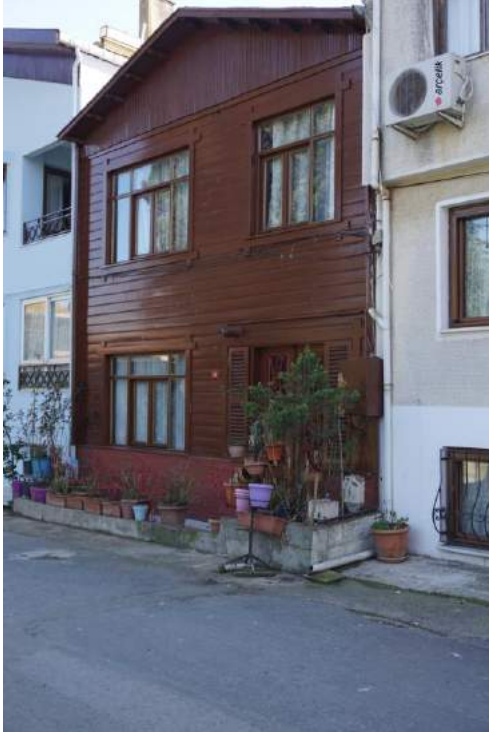
Şekil – 4.5 31 Ada 7 Parsel (Düz Cephe) (Bkn. Env. No:0081)

Cephe sistemleri fiziksel veri analizinde, yapıların giriş cephesindeki hareketlilik incelenmiştir. Bu incelemede, 367 yapının tamamı gözlemlenmiştir. 367 yapının 212 adeti, 58% oranla düz cephelidir. 134 yapı, 36% oranla tek cumbalıdır. 11 yapı 3% oranla çift cumbalı olup 10 yapı %3'lük oranla kayıp eserdir. (bkn. Ek A, Pafta 02)

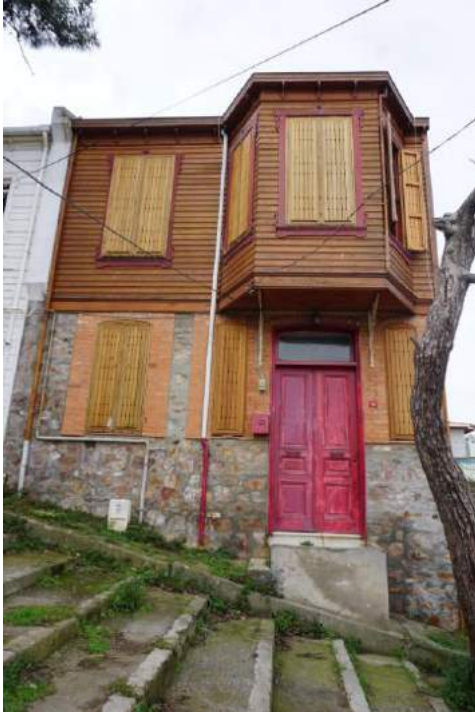
Şekil – 4.6 79 Ada 9 Parsel (Tek Cumbalı Cephe) (Bkn. Env. No:0316)

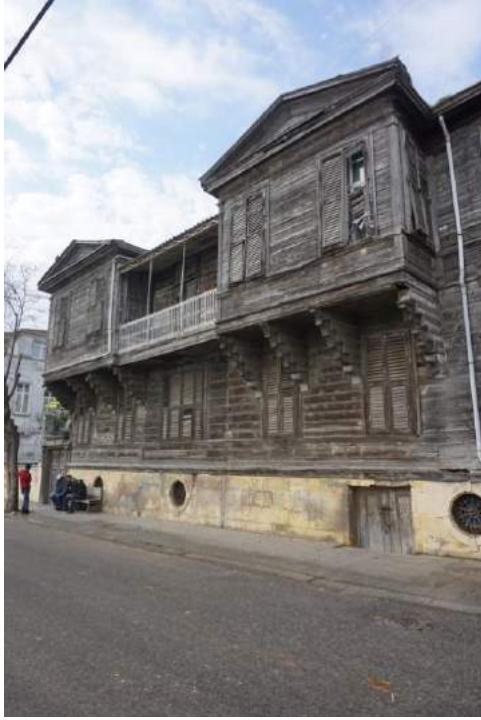
Şekil – 4.7 63 Ada 5 Parsel (Çift Cumbalı Cephe) (Bkn. Env. No:0227)

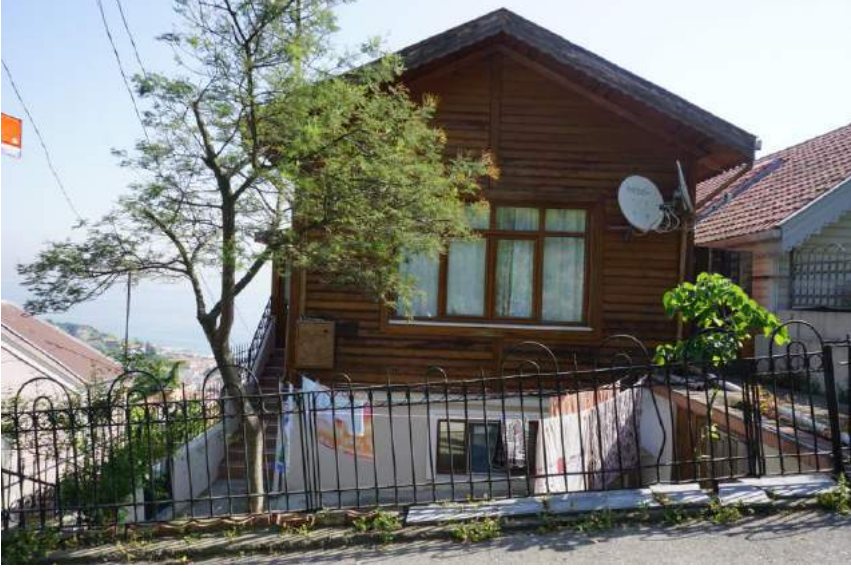
Şekil – 4.8 37 Ada 4 Parsel (Beşik Çatı) (Bkn. Env. No:0114)

Bu başlık altında çatı türünün; beşik, kırma ve teras olma özellikleri kıyaslanmıştır. Baz alınan 367 yapının 10 tanesi kayıp eser ve 5 tanesinin de çatı örtü türü gözlemlenememiştir. 180 yapı 49% oranla beşik çatı, 158 yapı 43% oranla kırma çatı ve 13 yapı 4% oranla teras çatı örtü türüne sahiptir.(bkn. Ek A, Pafta 03)

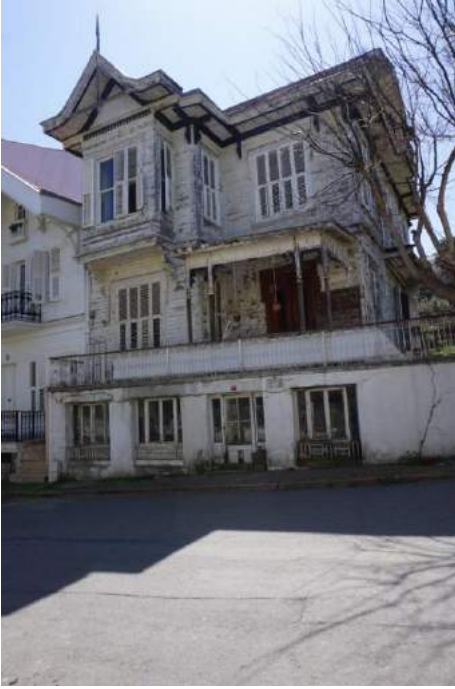
Şekil – 4.9 73 Ada 6 Parsel (Kırma Çatı) (Bkn. Env. No:0282)

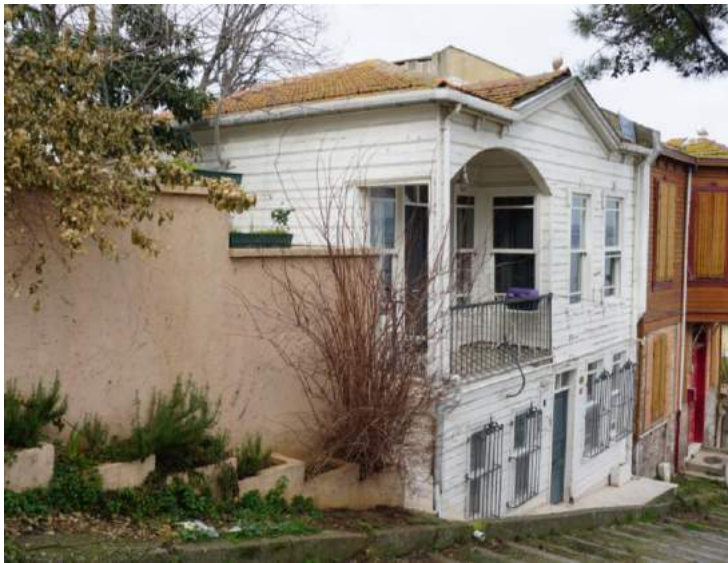
Şekil – 4.10 79 Ada 9 Parsel (Marsilya Kiremit) (Bkn. Env. No:0316)

Tespiti yapılabilen yapılar içerisinde; 33% oranıyla marsilya kiremitin bulunduğu yapı sayısı 123'tür. Shingle örtünün bulunduğu 8% oranda 30 yapı bulunur. %3 oranla alaturka kiremitin bulunduğu 12 yapı ve oluklu shingle örtünün bulunduğu 2%'lik oranda 6 adet yapı bulunmaktadır. (bkn. Ek A, Pafta 04)

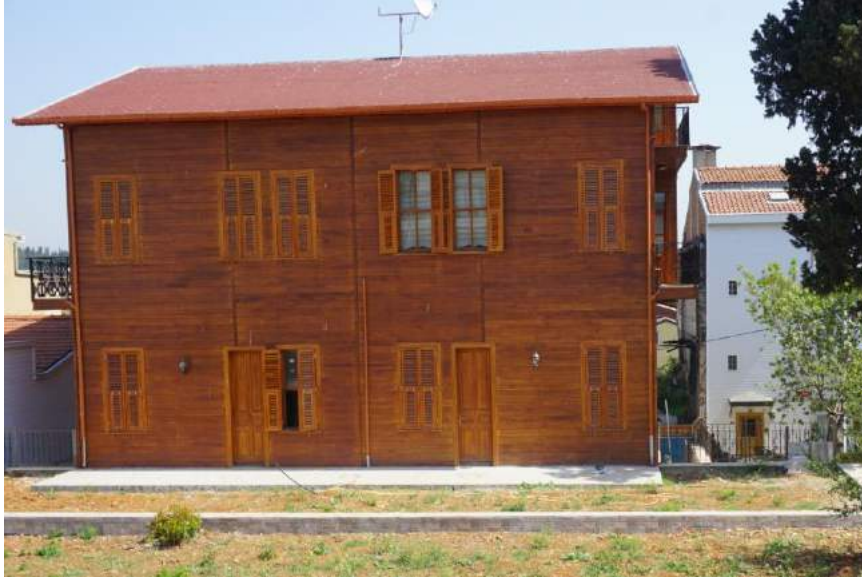
**Şekil – 4.11 47 Ada 1 Parsel (Shingle Örtü) (Bkn. Env. No:0140)**

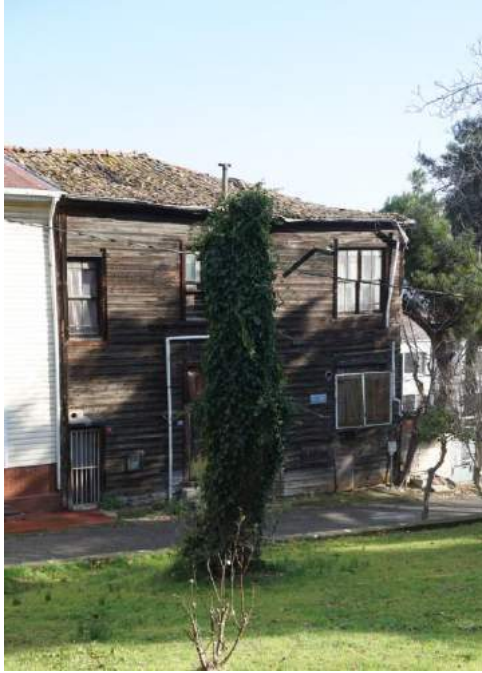
**Şekil – 4.12 7 Ada 1 Parsel (Alaturka Kiremit) (Bkn. Env. No:0001)**

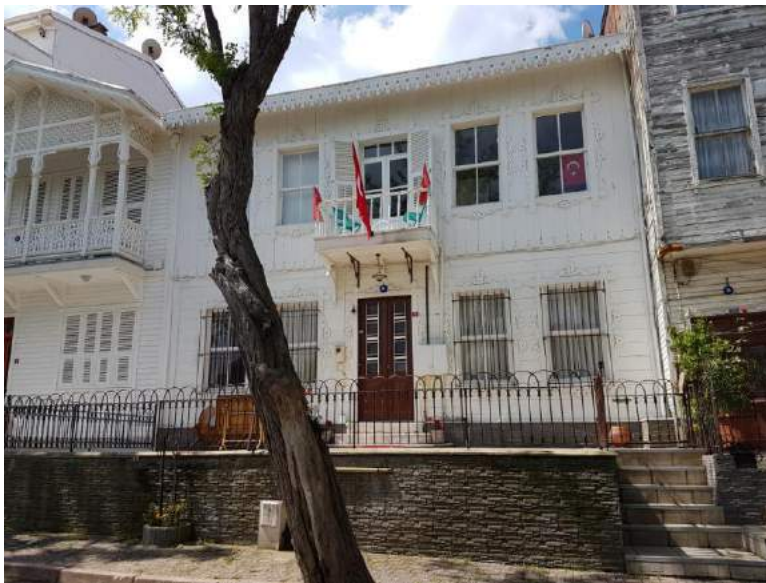
Şekil – 4.13 34 Ada 18 Parsel (Zemin+1 Normal Kat ) (Bkn. Env. No:0093)

Bu analizde, 62% oranla zemin+1 normal kattan oluşan yapı 229 adet, 19% oranla zemin+2 normal kattan oluşan yapı 70, 12% oranla zemin+2 normal kattan oluşan yapı sayısı 46, 3% oranla zemin+3 normal kattan oluşan yapı sayısı 10 ve zemin+4 kattan oluşan yapı sayısı 2'dir. 10 adet kayıp eser grafikte de gösterildiği gibi 3%'lük dilimi kapsamaktadır. (bkn. Ek A, Pafta 05)

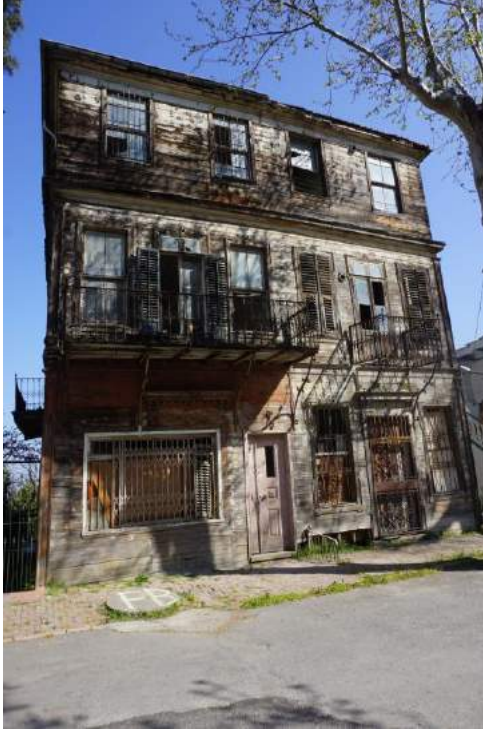
**Şekil – 4.14 93 Ada 5-6 Parsel (Zemin+2 Normal Kat ) (Bkn. Env. No:0345-0346)**

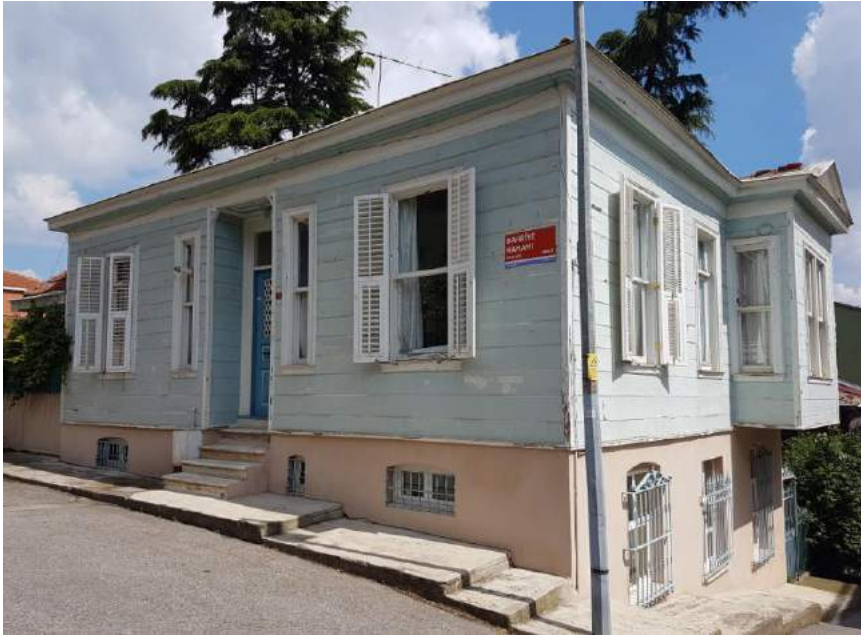
**Şekil – 4.15 34 Ada 30 Parsel (Zemin Kat ) (Bkn. Env. No:0100)**

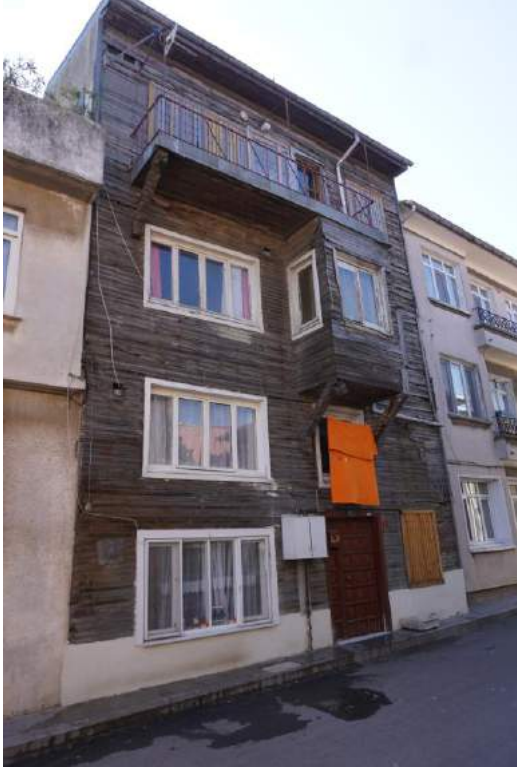
**Şekil – 4.16 31 Ada 14 Parsel (Zemin + 3 Normal Kat ) (Bkn. Env. No:0082)**

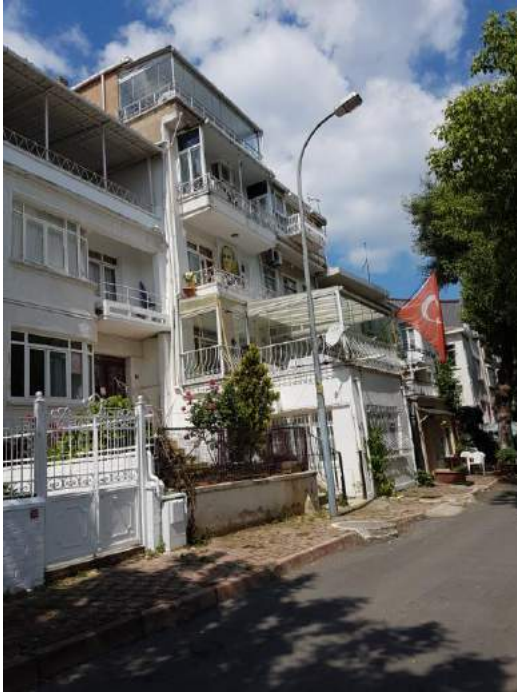
**Şekil – 4.17 34 Ada 15 Parsel (Zemin + 4 Normal Kat ) (Bkn. Env. No:0091)**

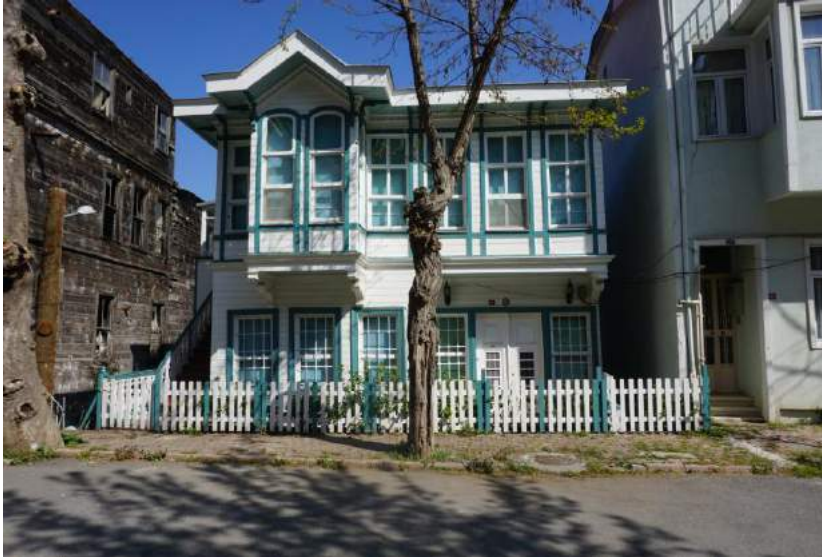
Şekil – 4.18 93 Ada 3 Parsel (İyi Durumda ) (Bkn. Env. No:0344)

Anıt fişlerinde yazılı tarihlerde yapılan tespitlerin sonucunda; Heybeliada'da bulunan 367 yapının; 332 tanesi 90%'lık oranla iyi durumda, 6%'lık oranla 23 tanesi orta durumda, 1%'lik oranla 2 tanesi harap durumda ve 3% lük oranla 10 tanesi kayıp eser durumundadır. (bkn. Ek A, Pafta 06)

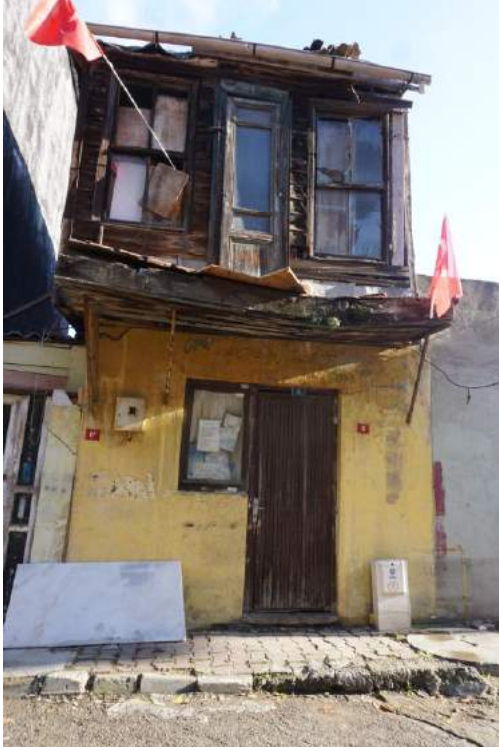
Şekil – 4.19 13 Ada 4 Parsel (Orta Durumda ) (Bkn. Env. No:0035)

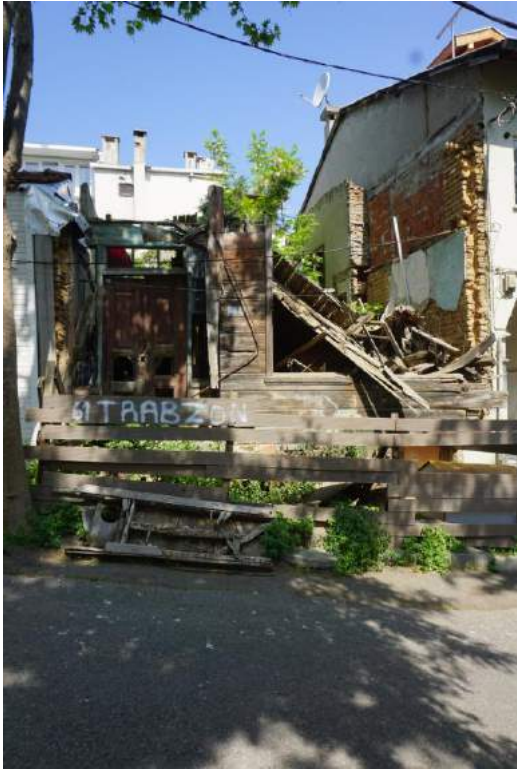
Şekil – 4.20 48 Ada 23 Parsel (Orta Durumda ) (Bkn. Env. No:0158)
