YÜKSEK LİSANS TEZİ
KÜLTÜR VARLIKLARINI KORUMA ve ONARIM ANABİLİM DALI
KÜLTÜR VARLIKLARINI KORUMA ve ONARIM YÜKSEK LİSANS PROGRAMI

KÜLTÜR VARLIKLARINI TEHDİT EDEN UNSURLARIN
RİSK ANALİZİ YOLUYLA DEĞERLENDİRİLMESİ,
DENİZLİ KENT MERKEZİ ÖRNEĞİ

Yıldırım Hasan SELEKOĞLU

Temmuz 2016
DENİZLİ

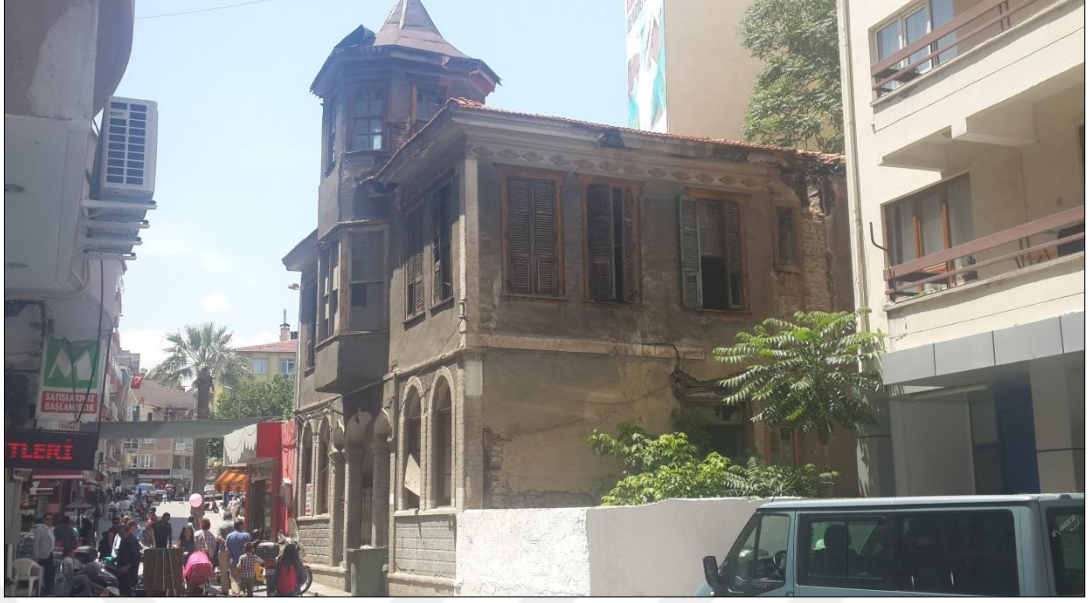
Adres: 15 Mayıs Mahallesi Ressam C.A. Şemsioğlu Sokak No: 1 Hüdayi Oral Evi

İki katlı sivil mimarlık örneği olan yapı terk edilmiş ve harap durumdadır. Yapıda yapısal hasar, nem sorunları, kundaklama ve vandalizm izleri vardır.

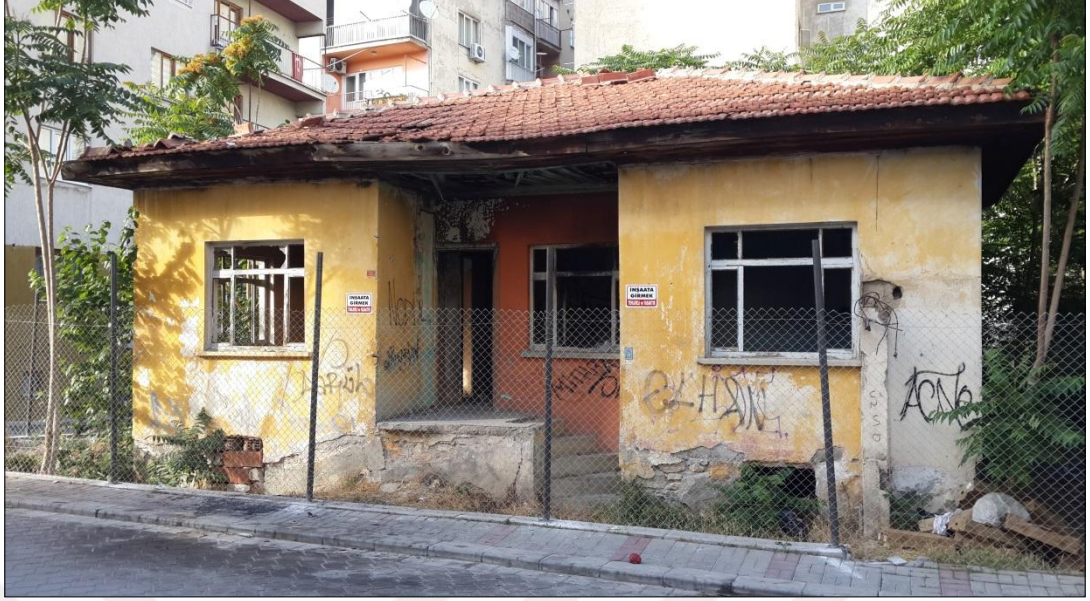
Adres: Değirmenönü Mahallesi 1598/1 Sokak No: 12 **Külahçioğlu Evi**

Tek katlı sivil mimarlık örneği olan yapı harap durumdadır. Vandalizm, nem, biyolojik bozulma ve yapısal hasar bulunduran yapı bulunduğu konum itibarı ile de su baskını ve kundaklama tehdidiyle karşı karşıyadır.

432 ada 11 parseldeki tek katlı sivil mimarlık örneği yapı terk edilmiş ve harap durumdadır (Şekil 3.5 ve Harita 3.4). Yapıda yangın geçmişi ve bakımsızlıktan dolayı oluşan yapısal hasar (Şekil 3.6a) nedeni ile deprem riski altında olduğu düşünülmektedir. Geçirdiği yangın sonucu oluşan çatı ve zemin drenaj problemleri nedeni ile nem tehdidi altında olup sıva, duvar, donatı, taşıyıcı sisteminde nem sorunları tespit edilmiştir (Şekil 3.6a, b, c). Terk edilmiş olması ve bulunduğu konumdaki vandalizm ve kundaklama olayları (Bkz. Harita 2.5) nedeni ile risk altında olan yapı vandalizme uğramış ve kundaklama geçmişi olduğu bilinmektedir (Yapı Kartı 18).

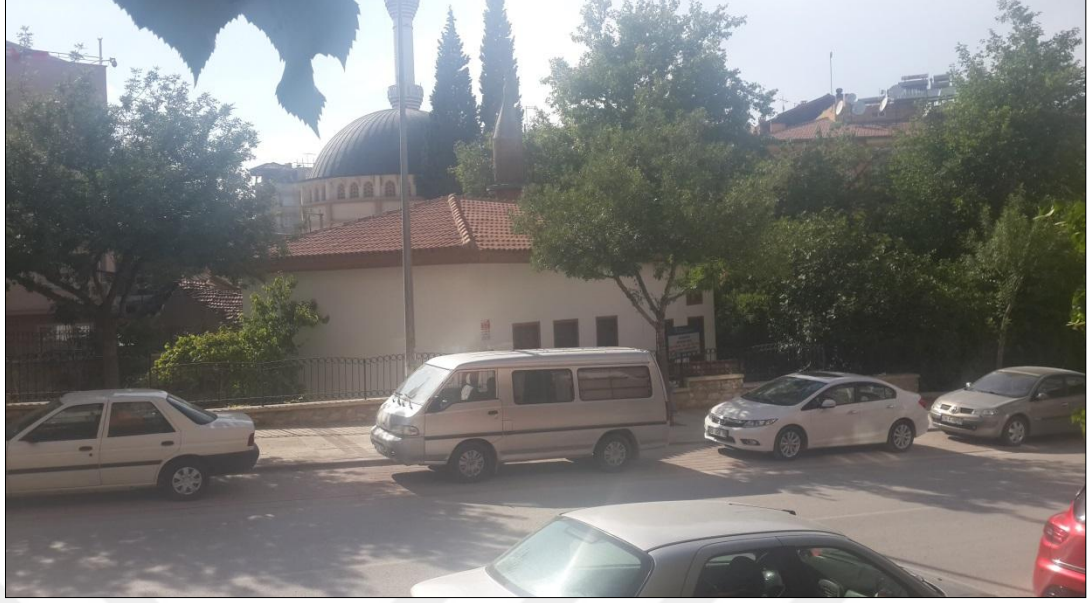
Kart No:
17

- Deprem Tehdidi
 Yapısal Hasar

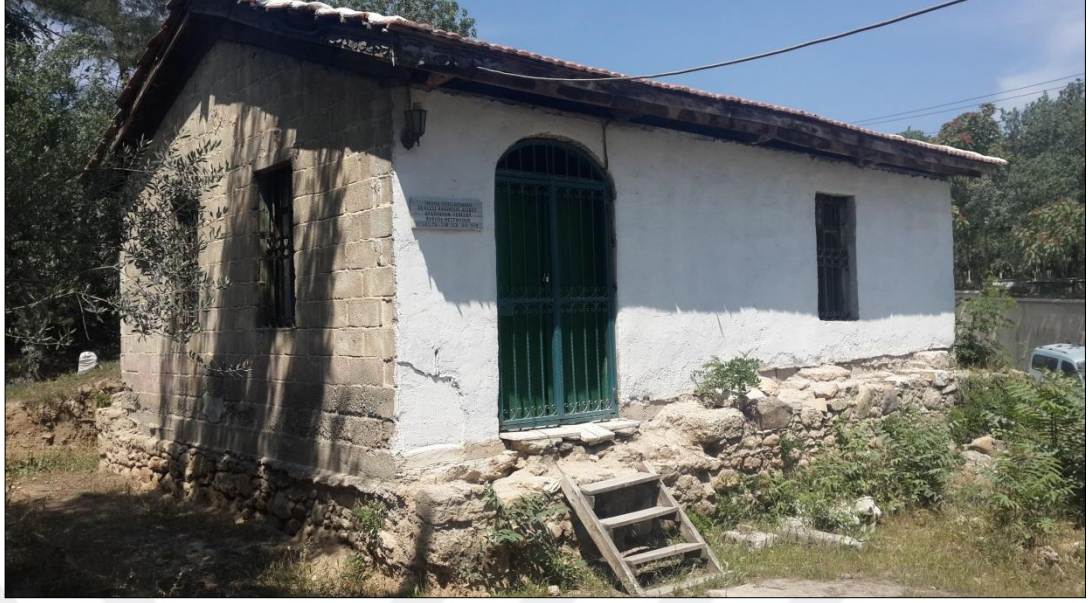
Kart No:
19

- Deprem Tehdidini
 Yapısal Hasar

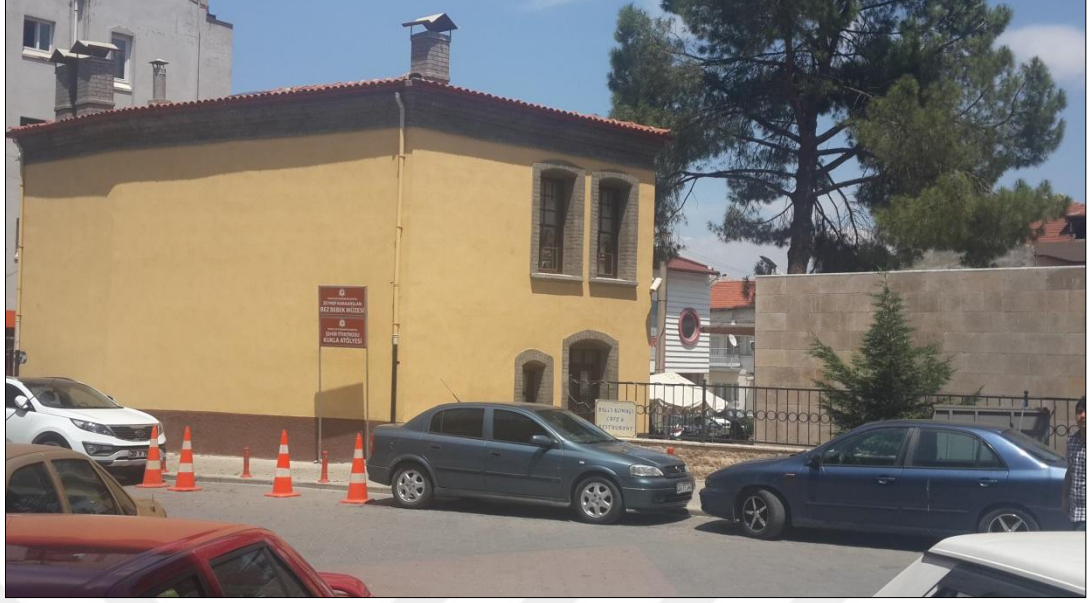
Kart No:
20

- Deprem Tehdidini
 Yapısal Hasar

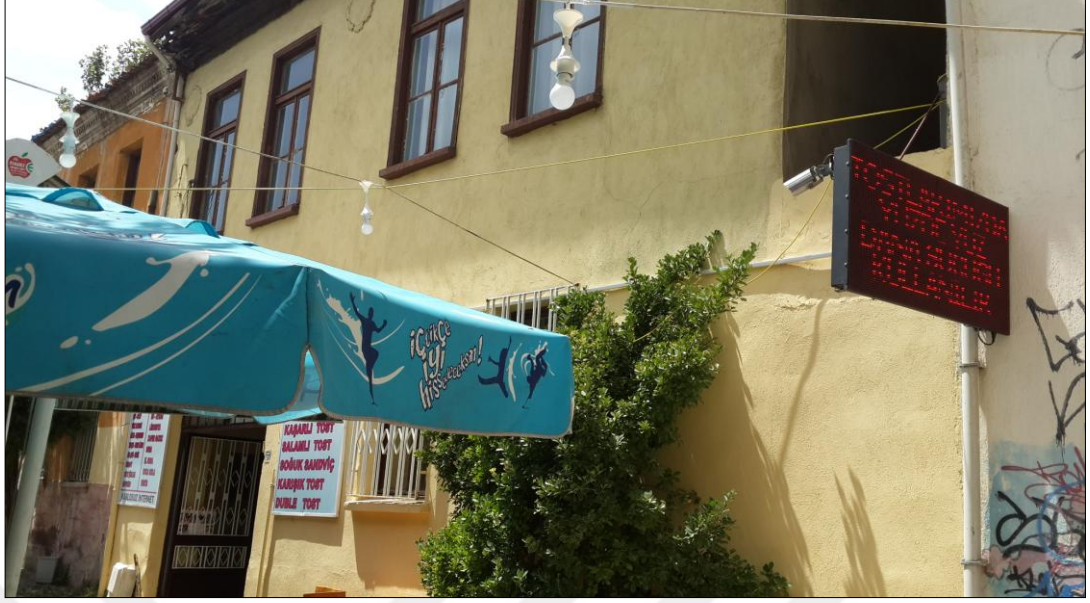
Kart No:
22

- Deprem Tehdidi
 Yapısal Hasar

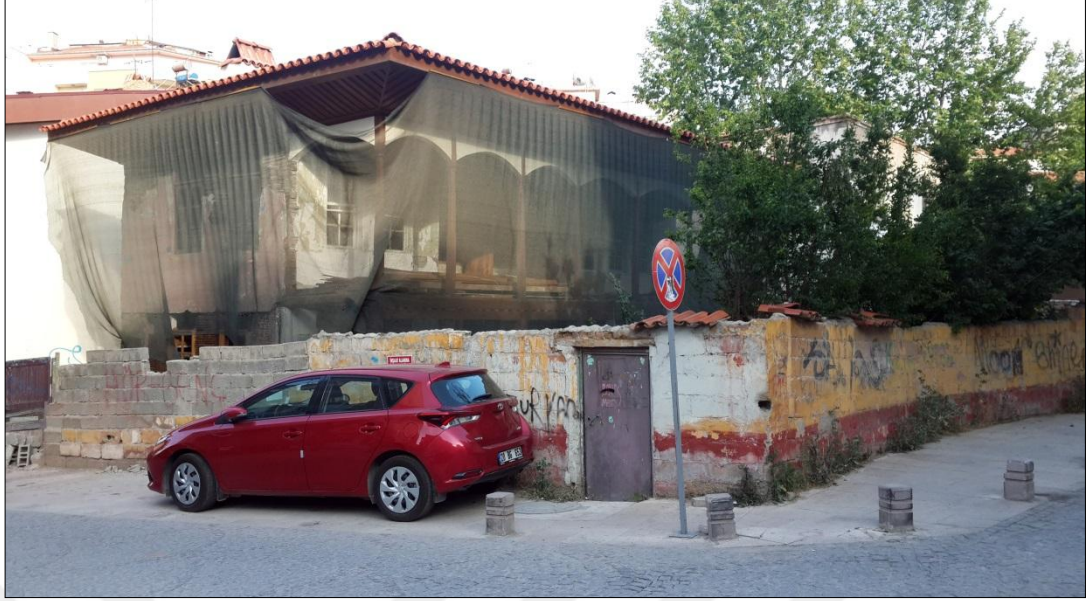
Kart No:
26

- Deprem Tehdidini
 Yapısal Hasar

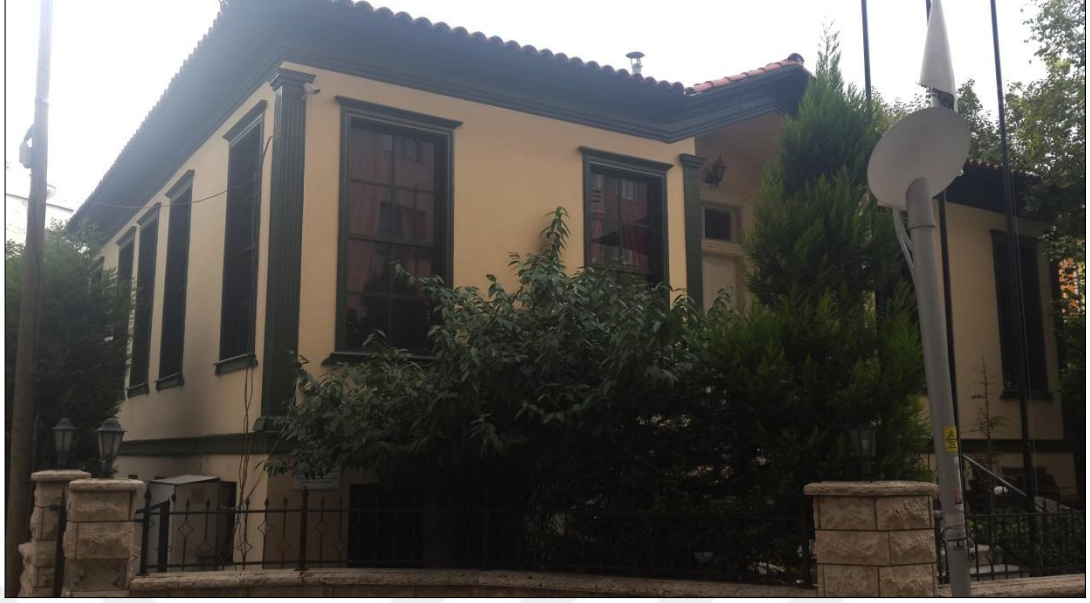
Kart No:
28

- Deprem Tehdidi
 Yapısal Hasar

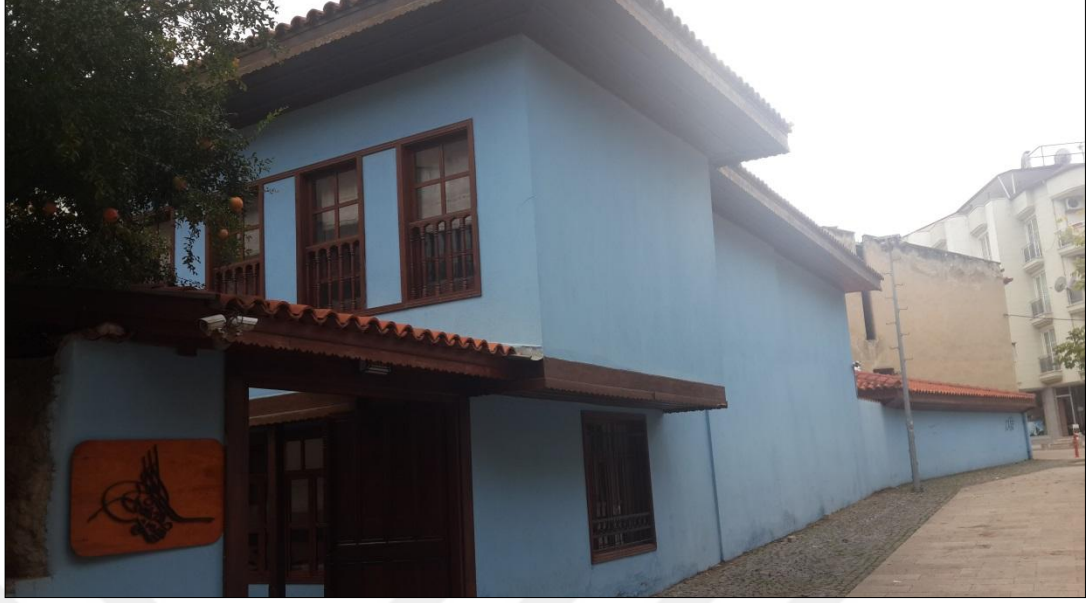
Kart No:
29

- Deprem Tehdidi
 Yapısal Hasar

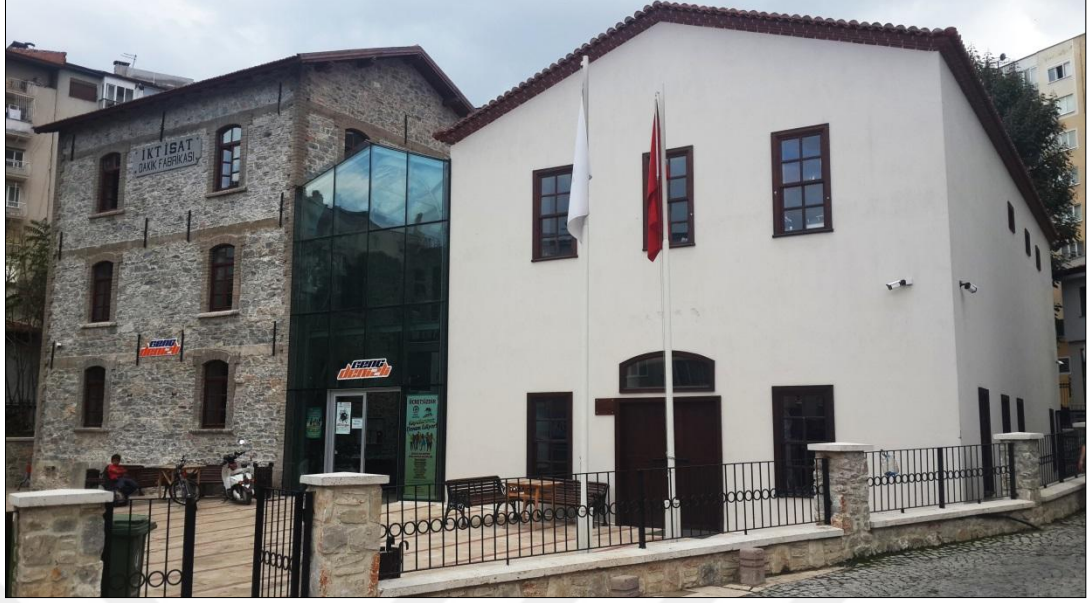
Kart No:
30

- Deprem Tehdidi
 Yapısal Hasar

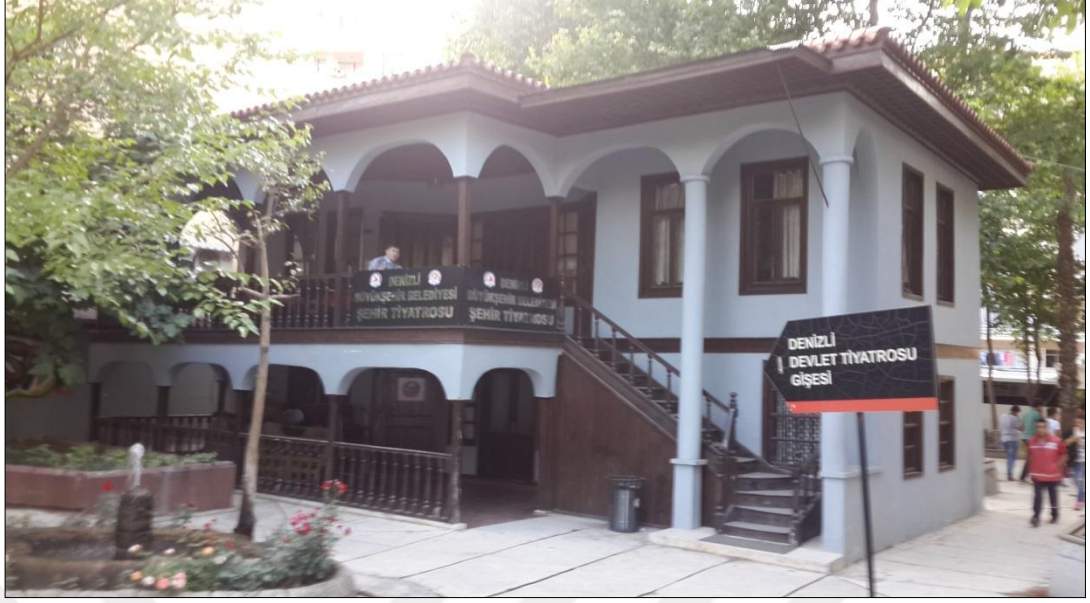
Kart No:
31

- Deprem Tehdidi
 Yapısal Hasar

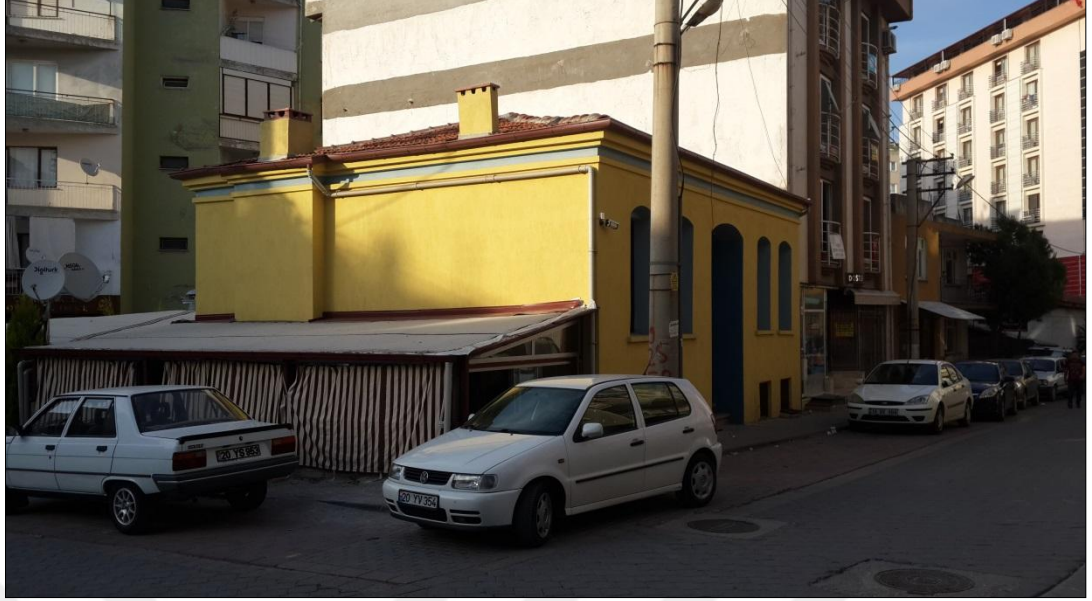
Kart No:
32

- Deprem Tehdidi
 Yapısal Hasar

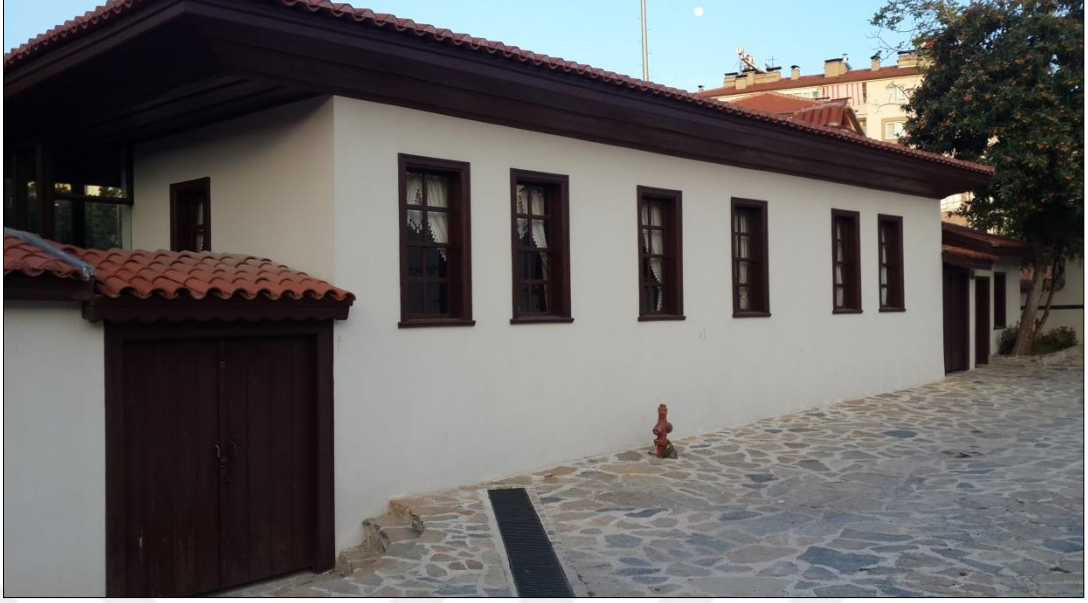
Kart No:
33

- Deprem Tehdidi
 Yapısal Hasar

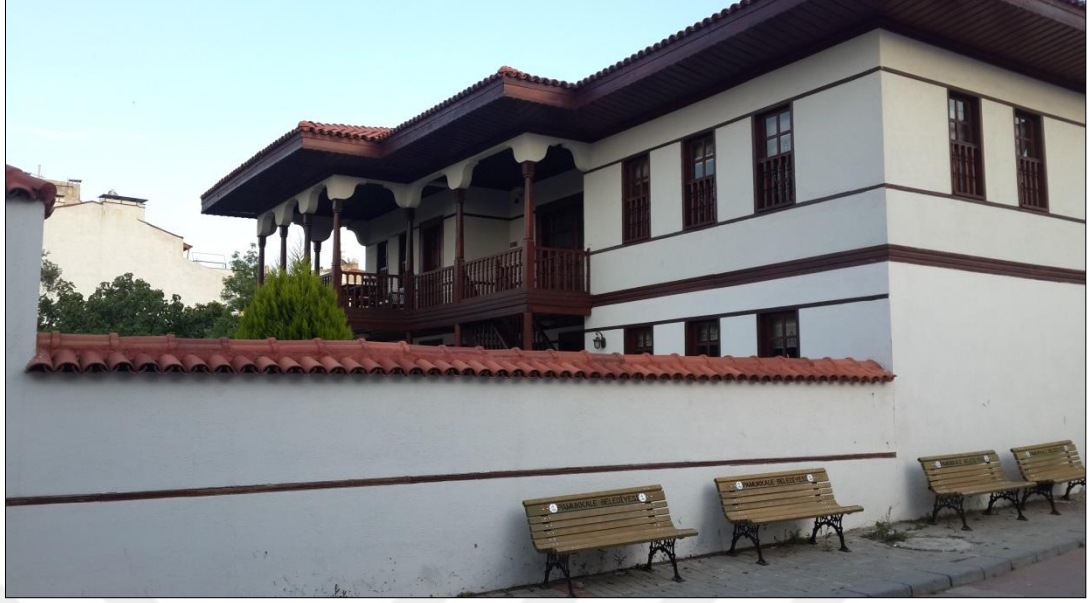
Kart No:
37

- Deprem Tehdidi
 Yapısal Hasar

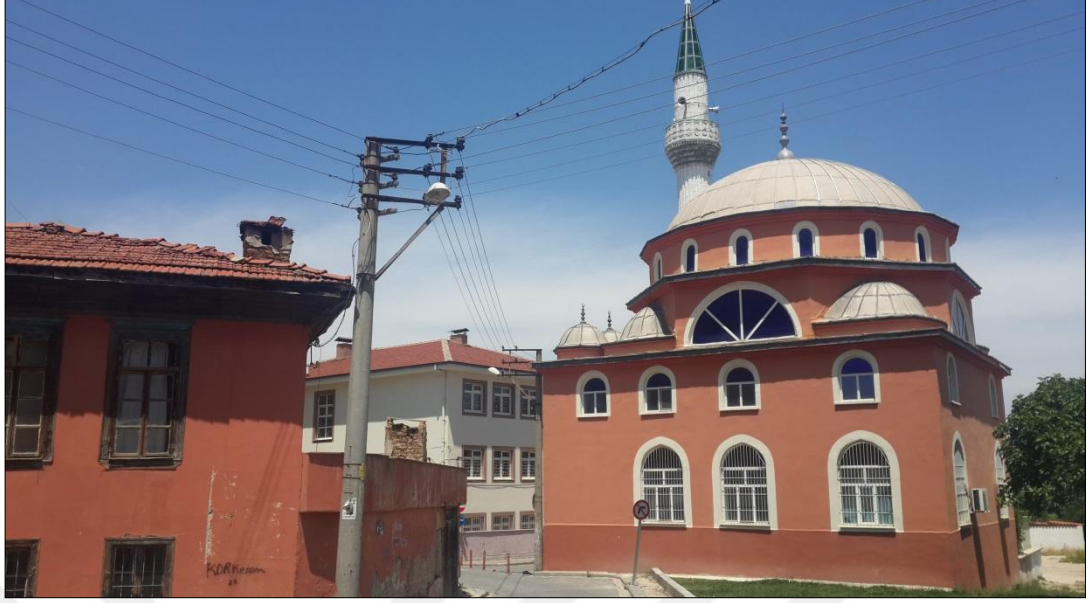
Kart No:
39

- Deprem Tehdidi
 Yapısal Hasar

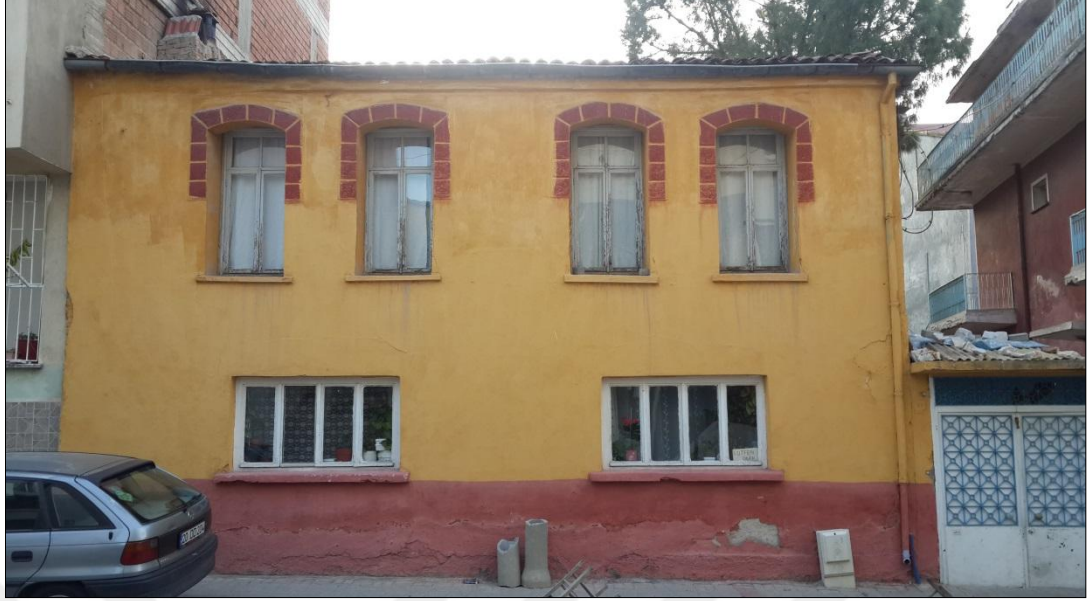
Kart No:
40

- Deprem Tehdidini
 Yapısal Hasar

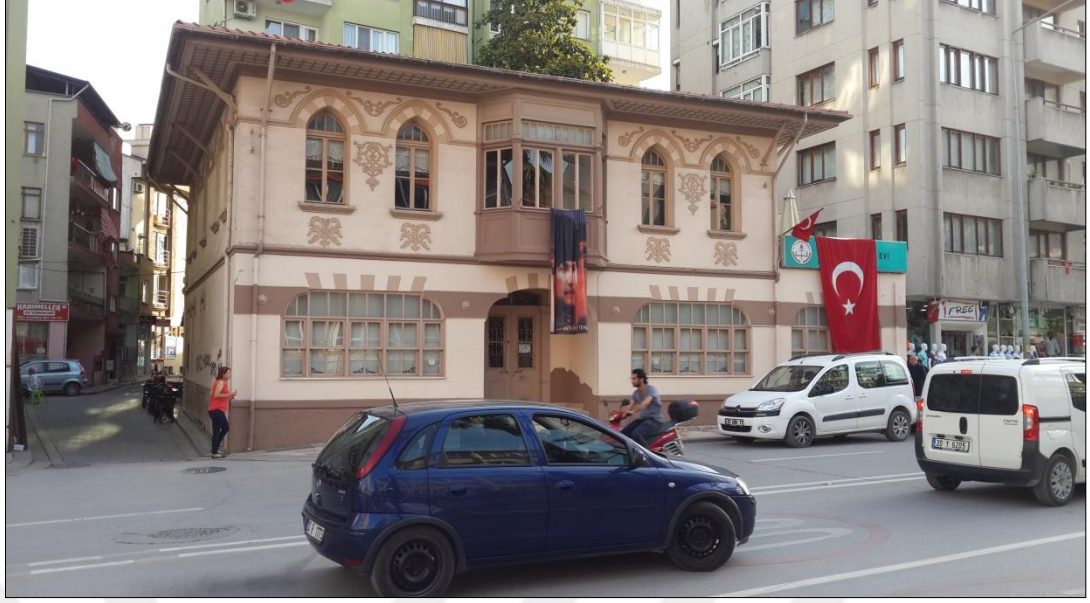
Kart No:
42

- Deprem Tehdidi
 Yapısal Hasar

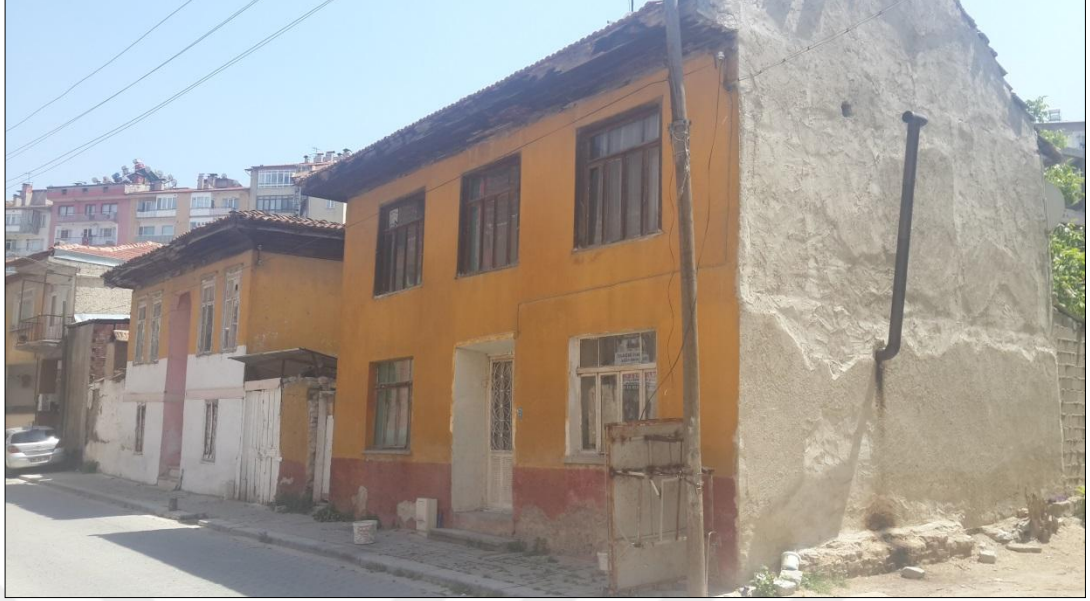
Kart No:
43

- Deprem Tehdidini
 Yapısal Hasar

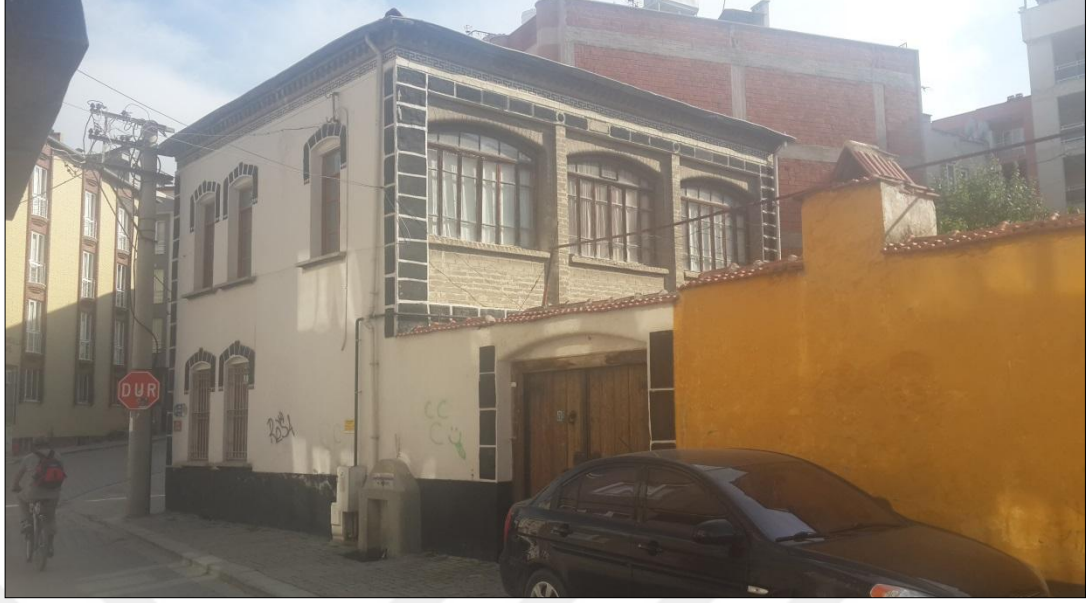
Kart No:
44

- Deprem Tehdidini
 Yapısal Hasar

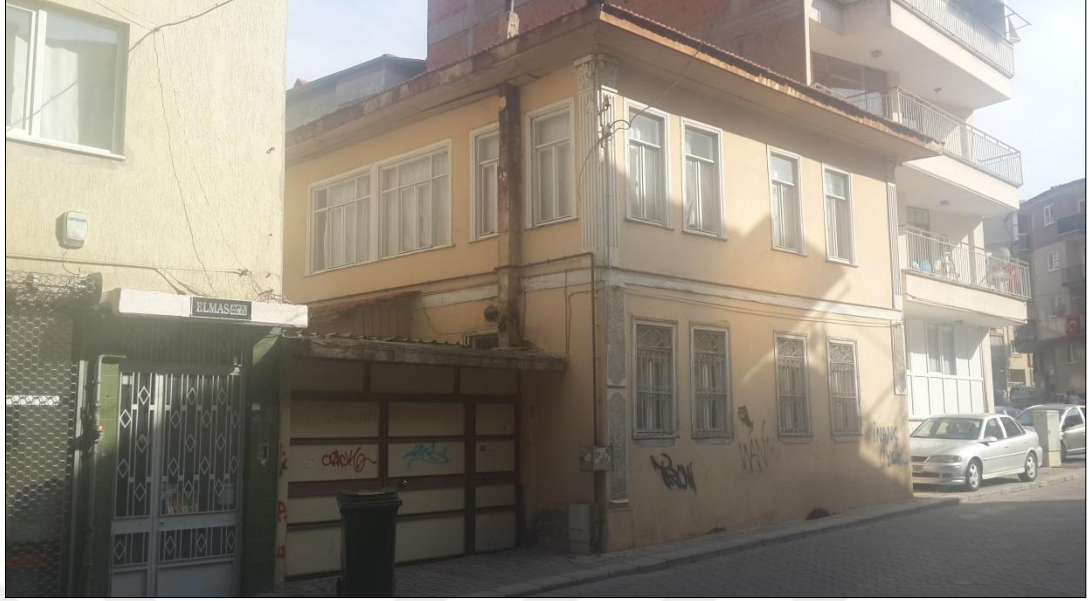
Kart No:
45

- Deprem Tehdidi
 Yapısal Hasar

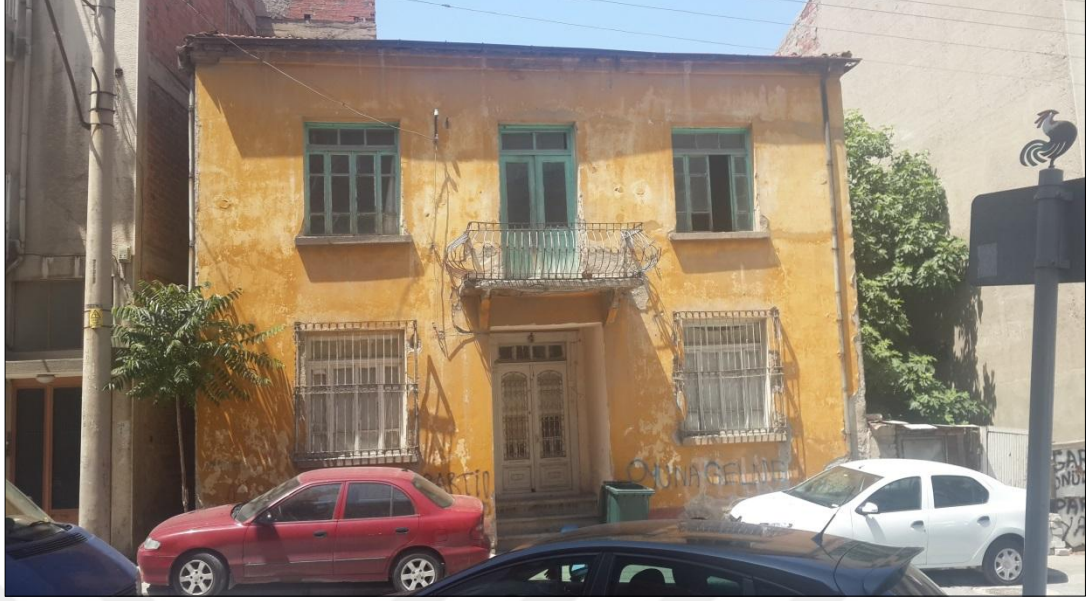
Kart No:
47

- Deprem Tehdidi
 Yapısal Hasar

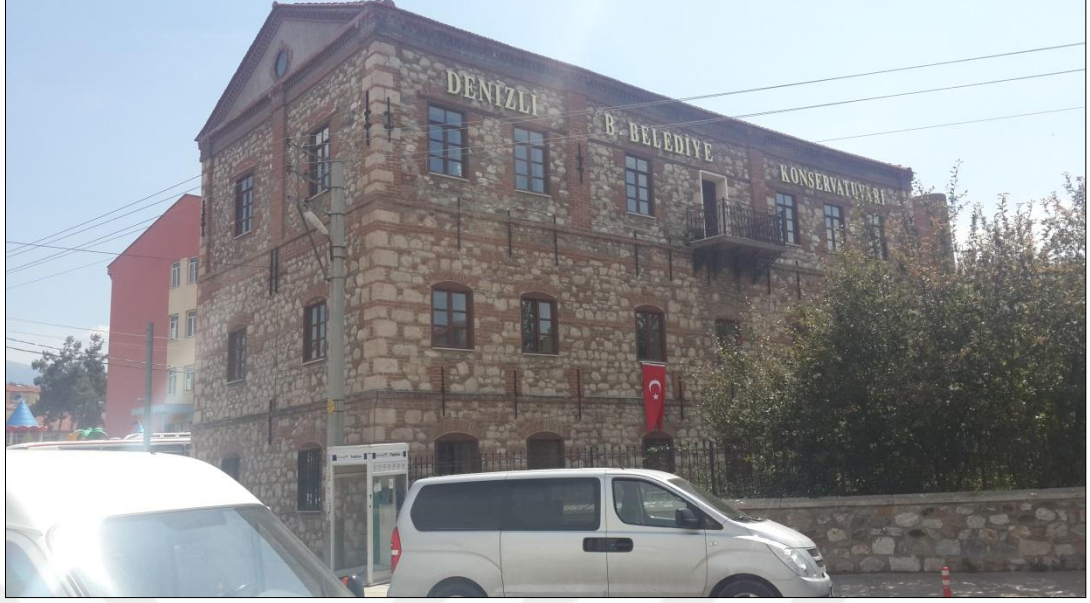
Kart No:
50

- Deprem Tehdidini
 Yapısal Hasar

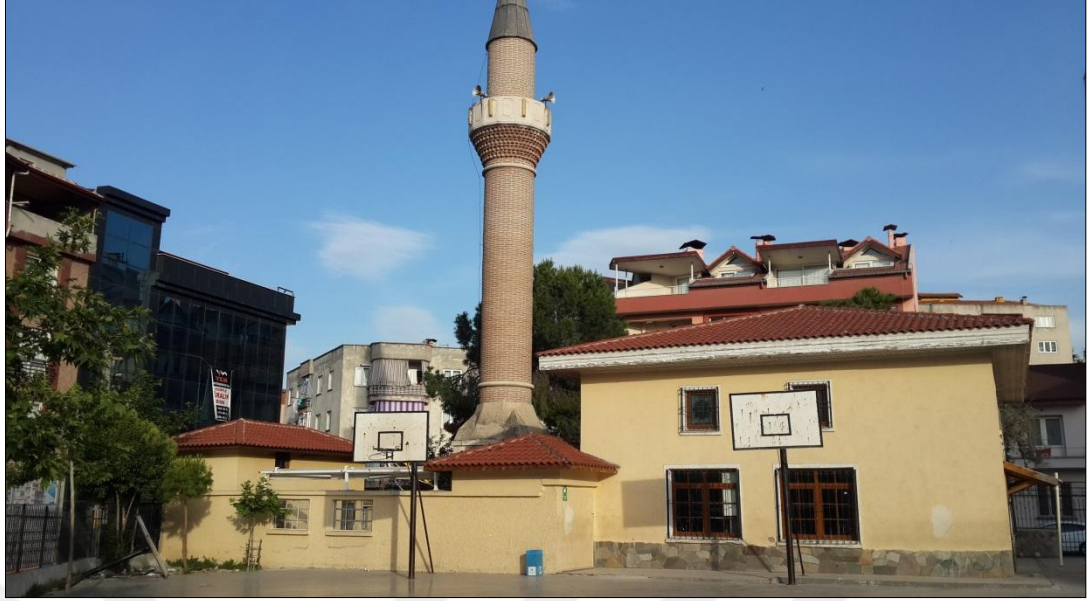
Kart No:
51

- Deprem Tehdidi
 Yapısal Hasar

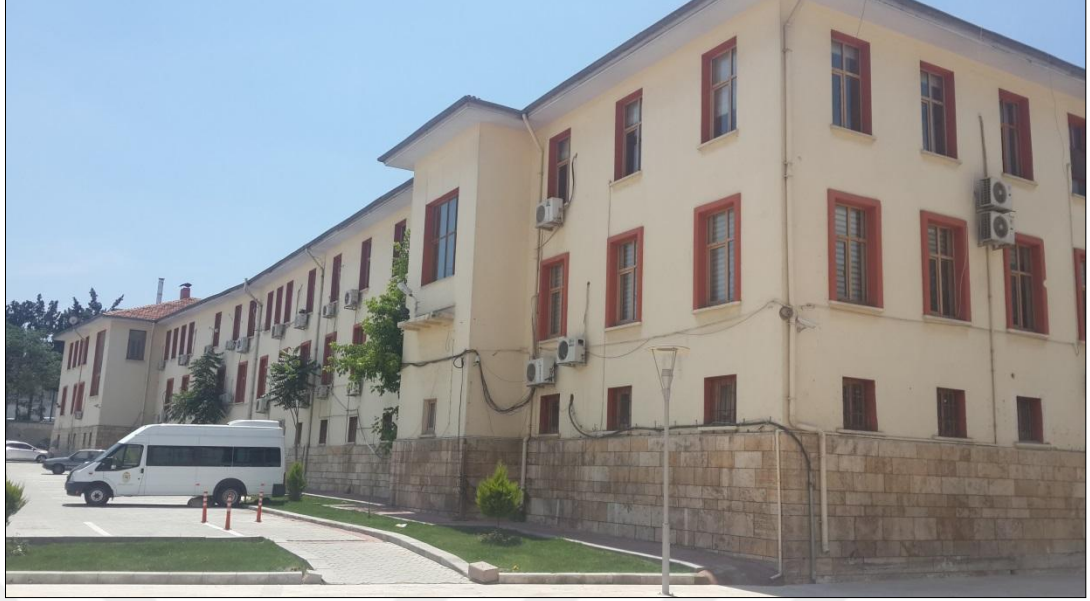
Kart No:
54

- Deprem Tehdidi
 Yapısal Hasar

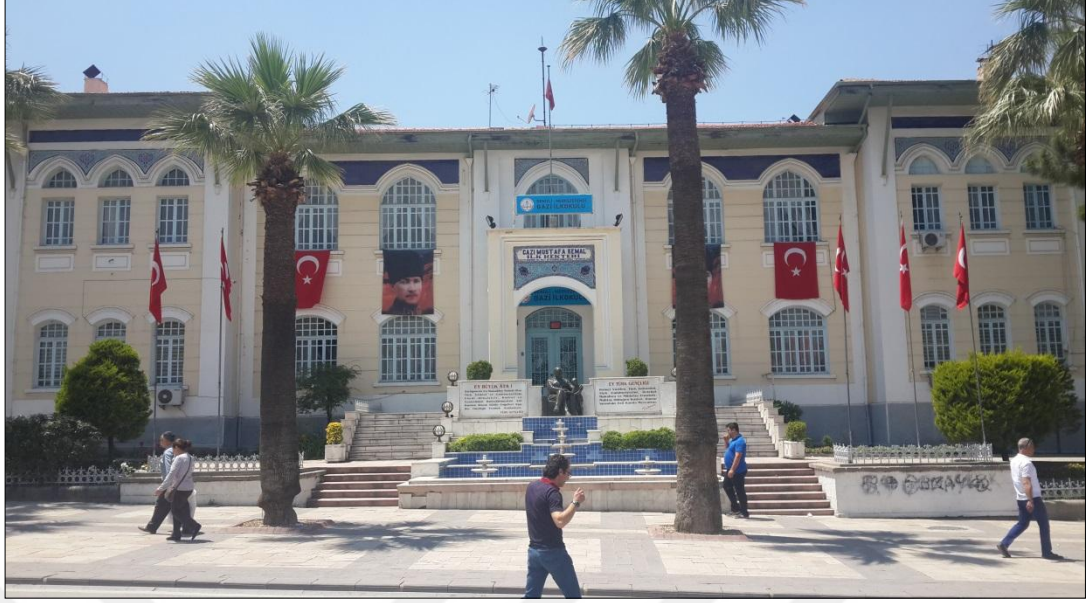
Kart No:
56

- Deprem Tehdidi
 Yapısal Hasar
