**MEVCUT YIĞMA YAPILARIN DEPREM
BAKIMINDAN İNCELENMESİ VE
GÜÇLENDİRİLMESİ**

Yüksek Lisans Tezi

DENİZLİ – 2005

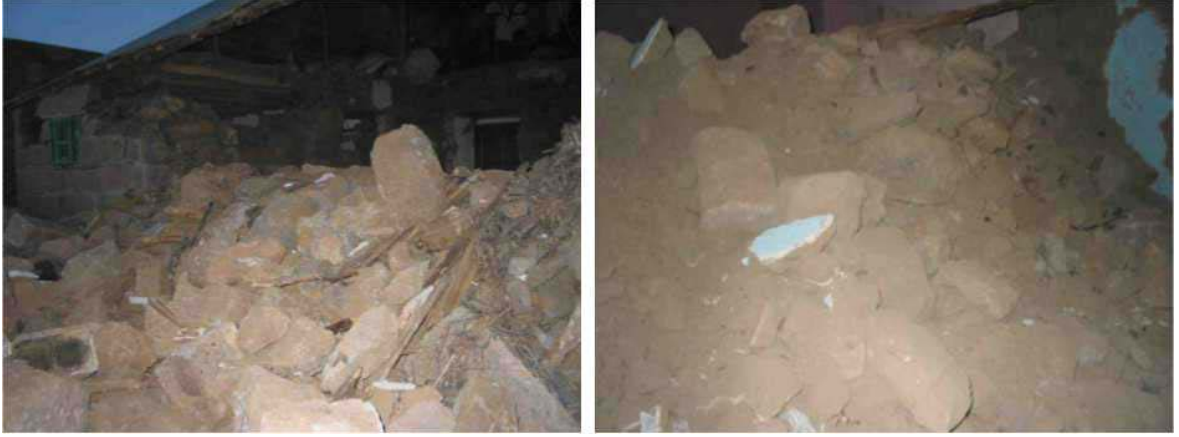
Şekil 3.12: Taş ve toprak yığına haline gelen duvarlar

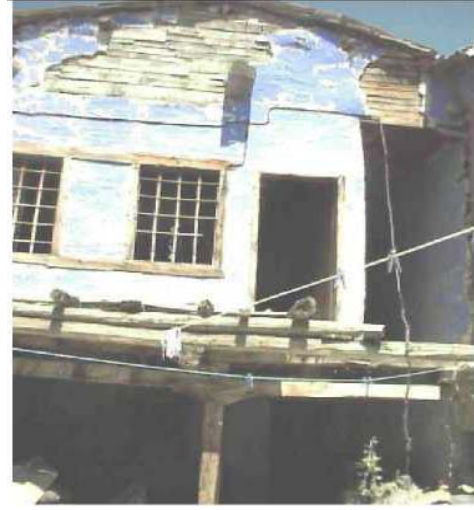
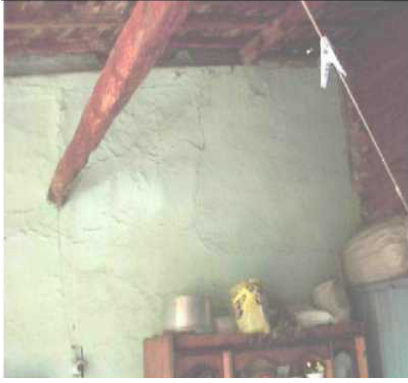
Şekil 3.16: Tarihi evlerde oluşan hasarlar (Şekil 3.16c-d: Bağdadi duvar hasarı)

Periyodik tamir ve bakım işlerinin yapılmaması nedeniyle, bu yapılar bakımsız durumda olduklarından deprem olmadan da bazı hasarlara uğramaktadır. Taşıyıcı sistemlerinde ahşap bulunan evler zamanla dış etkilerle hasara uğramıştır. Bazı evlerde deprem ile birlikte bu hasarlar daha belirgin hale gelmiştir.

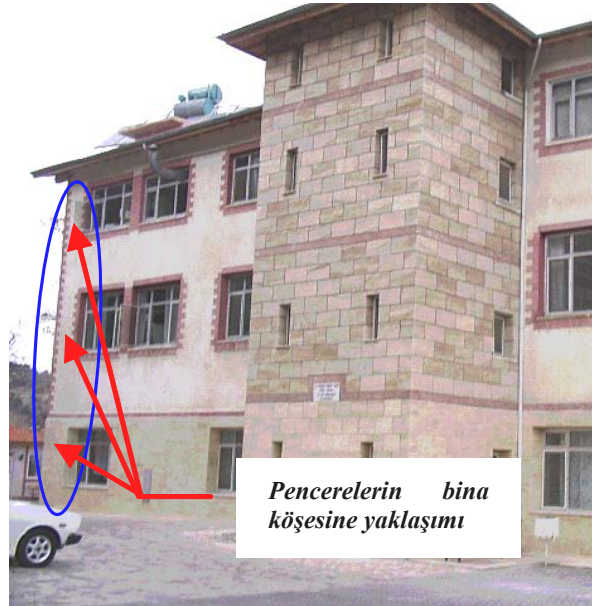
Yığma yapılarda bina köşesine en yakın pencere veya kapı boşluğu ile bina köşesi arasında bırakılacak dolu duvar parçasının plandaki uzunluğunun, birinci ve ikinci derece deprem bölgelerinde 1.5 m den, üçüncü ve dördüncü derece deprem bölgelerinde ise 1.0 m' den daha az olmaması gerektiği yürürlükte olan Afet yönetmeliğinin Bölüm. 10.3.5.1. de ifade edilmiştir. Şekil 4.23-24'de görülebileceği gibi mevcut yapıda bu değer; en fazla olduğu yerde bile 82 cm yi geçmemektedir. Yapı birinci derece deprem bölgesinde bulunduğu için bu değerın 1.50 m den daha az olmaması gerekir. Ayrıca Şekil 4.23-24'de dikkat edilmesi gereken önemli bir ayrıntı da katlar arasında pencere yerlerinin ve duvar akslarının değişken olmasıdır. Oysaki yığma yapılarda duvarların eksenlerinin katlar arasında aynı olması gerekir. Ayrıca, katlar arasında pencerelerin yerlerinin de değişken olmaması gereklidir.

Şekil 4.24: Bina köşesinde pencerelerin yerleşimi

özen gösterilmiştir. Köşe noktalarına ve birbirine yakın olan pencereler kapatılmıştır. Düşeyde devam etmeyen duvarların altına yeni duvar yapılarak bu düzensizlikte ortadan kaldırılmıştır. Binanın ön cephesinde bulunan düşey yükleri bile taşımakta zorlanan narin kolonlar da mantolanmıştır. Güçlendirme sisteminin 3 boyutlu görüntüleri Şekil 5.4-7 de verilmiştir.

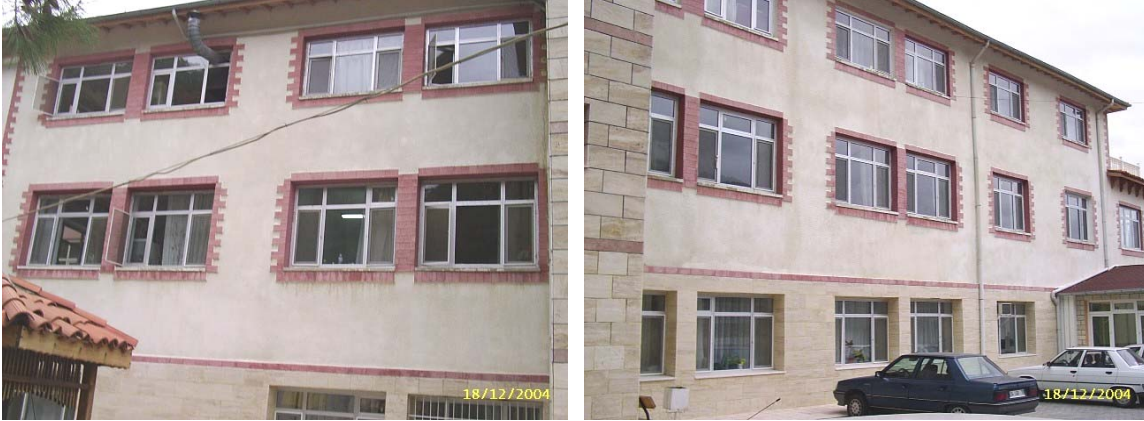
Bina köşeleri dışında, pencere ve kapı boşlukları arasında kalan dolu duvar parçalarının plandaki uzunluğu tespit edilmiştir. Yürürlükte olan Afet yönetmeliği Bölüm 10.3.5.2. de, iki boşluk arasında kalan yığma duvarın plandaki uzunluğunun, birinci ve ikinci derece deprem bölgelerinde 1.0 m' den, üçüncü ve dördüncü derece deprem bölgelerinde ise 0.8 m' den az olamayacağı ifade edilmektedir. Yerinde yapılan ölçümlerde bu değer 35 cm ye kadar düştüğü tespit edilmiştir. Yapı birinci derece deprem bölgesinde olduğu için bu değer en az 1.0 m olması gereklidir. Pencere ve

kapı boşluklarının birbirine ne kadar yakın açıldığı Şekil 4.28-29'da açıkça görülmektedir. Bu uygulama, özellikle dış cephede, tüm katlarda yapılmıştır.

Şekil 4.29: Birbirine çok yakın açılan pencere boşlukları

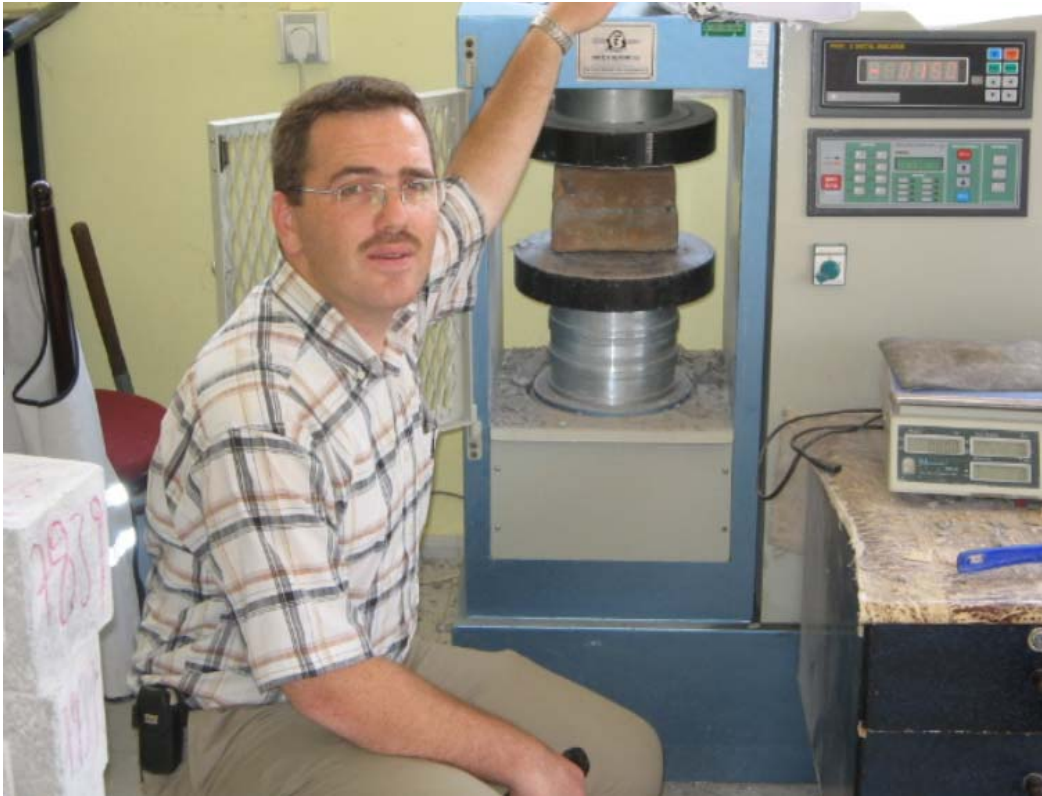
Şekil 5.18 : Harman Tuğlası Basınç Deneyi

Denizli yöresinde Sarayköy tuğlası olarak adlandırılan dolu harman tuğlasının basınç dayanımının belirlenmesi amacıyla deneysel çalışma yapılmıştır (Şekil 5.18-21). Bu deneyde 3 adet numune üzerinde tek eksenli basınç deneyi yapılmıştır. Deney numuneleri 19/9/5 cm boyutlarında iki adet harman tuğlasının çimentolu harç kullanılarak birleştirilmesi ile oluşturulmuştur.

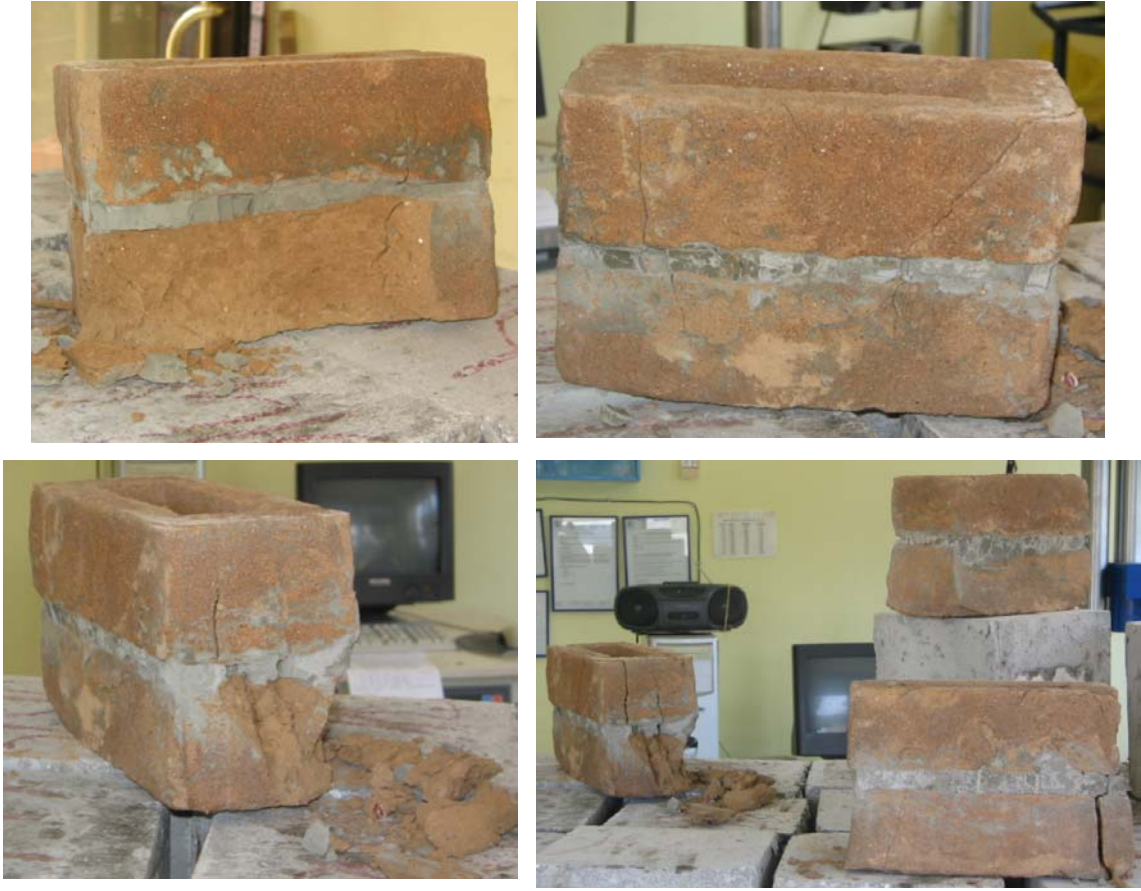
Şekil 5.21 : Basınç Deneyi Sonucu Tahrip Olan Numuneler

Harman tuğlası üzerinde yapılan basınç deneyi sonucunda elde edilen basınç değerleri Çizelge 5.1 de verilmiş ve ortalama basınç dayanımı $25,6 \text{ (kg/cm}^2\text{)}$ olarak bulunmuştur. Deney sonuçlarına ait zaman gerilme grafiği Şekil 5.22 de verilmiştir.
