**ANTALYA-BURDUR'DA YERALAN ANADOLU SELÇUKLU
KERVANSARAYLARINDA MEKAN OLGUSUNUN GELİŞİMİ VE
KORUMA ÖLÇEĞİNDE DEĞERLENDİRİLMESİ**

YÜKSEK LİSANS TEZİ

ISPARTA – 2012

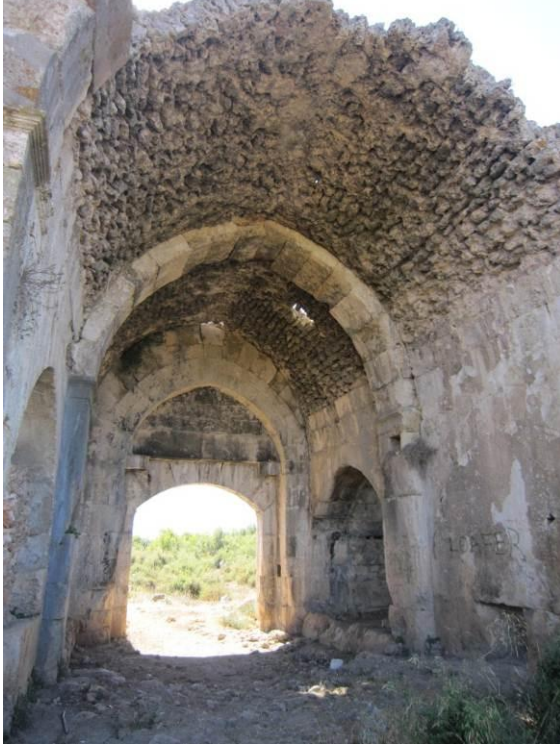
Levha:45 Emdir Han'ın çöken üst örtüsü (2011)

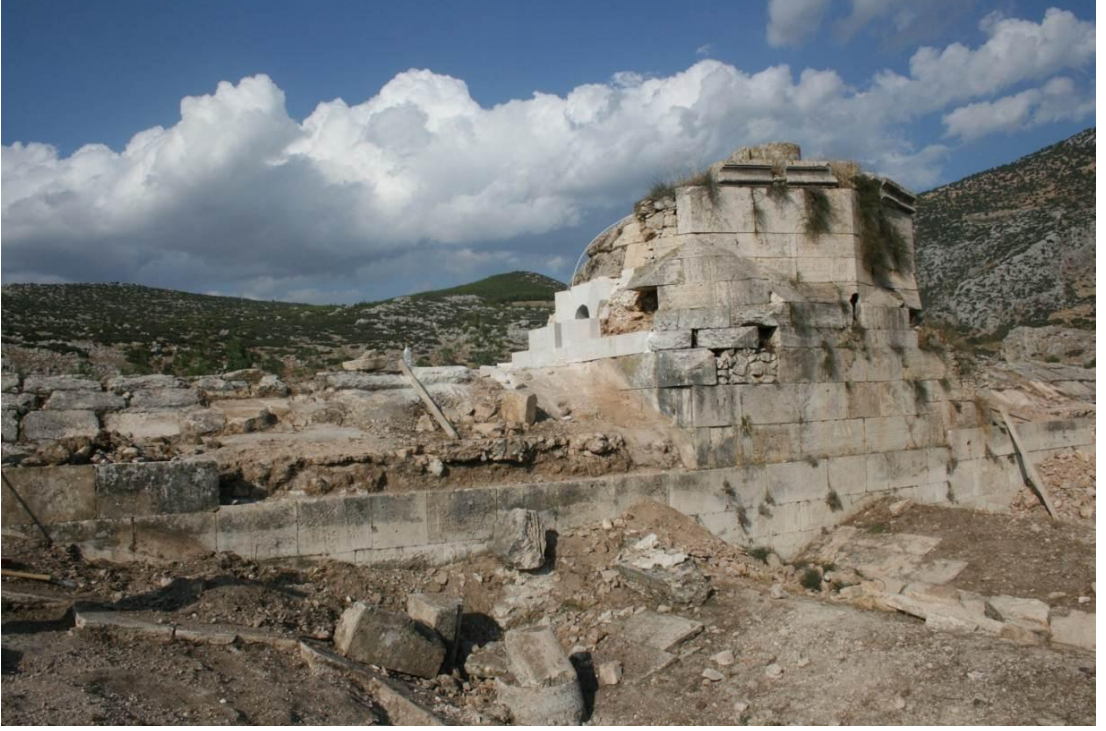
Levha:73 Susuz Han yıkık kubbesi tamamlanmadan önceki hali (2008)

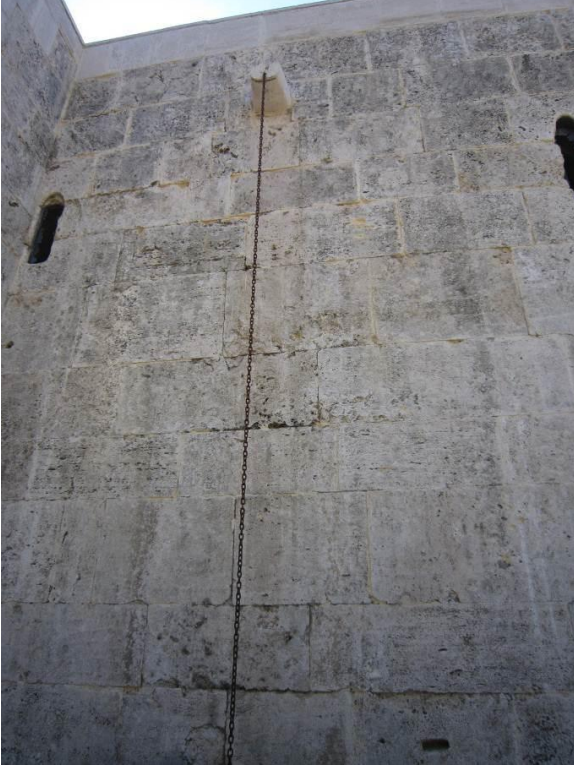
Levha:89 Susuz Han cephe beden duvarlarında oluşan bitkilenmeler (2011)

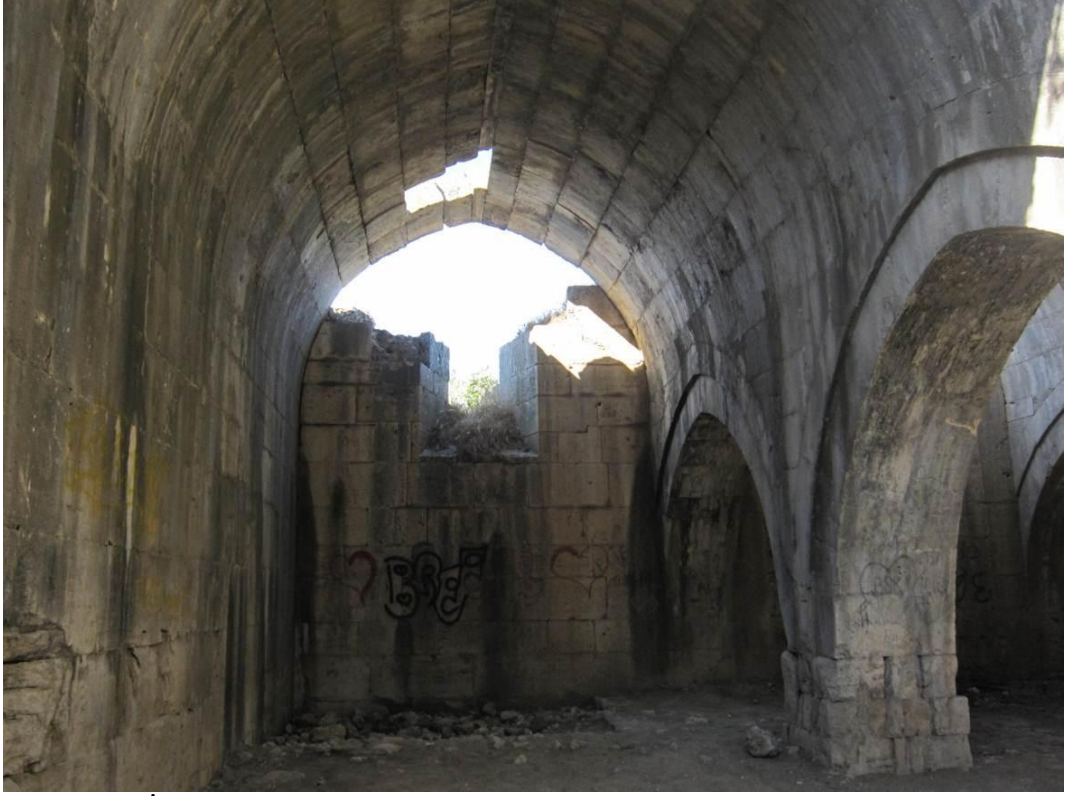
Levha:106 Īncir Han beden duvarlarındaki derz ayrılmaları, yerinden oynamalar ve tař dřmeleri (2011)

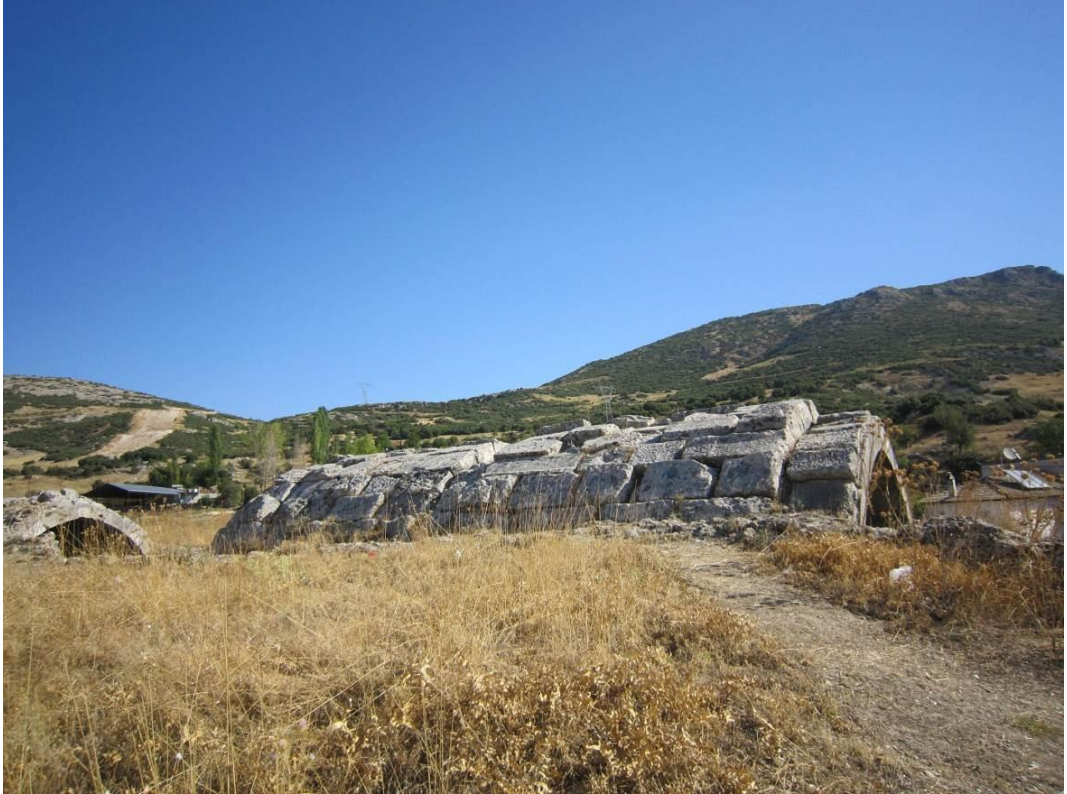
Levha:107 İncir Han yıkık pencereleri (2011)

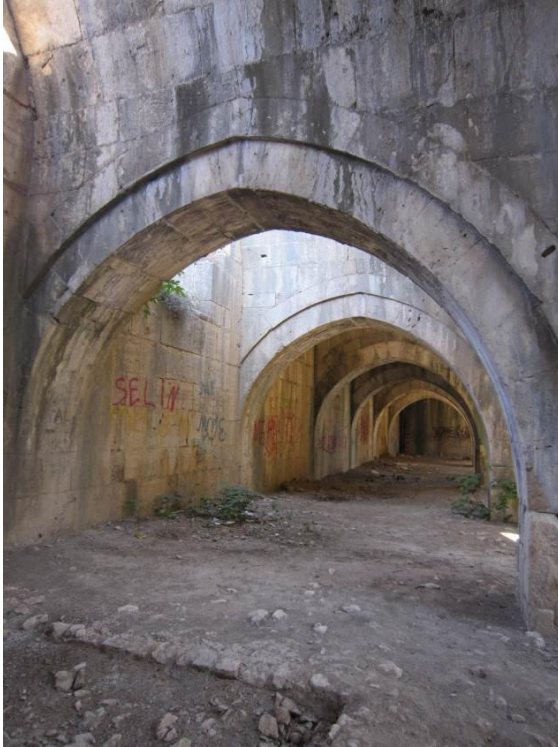
Strüktürel Sistem: Yapıda çatlaklar, ayrılmalar meydana gelmiştir. Yapının temelinden ve üst örtününün açık kısımlarından gelen suların etkisiyle hanın kapalı bölüm iç duvarlarındaki taşlarda çatlaklar oluşmaktadır (Levha 109). Çatlaklar, taş malzemenin kendi bünyesinde oluşurken daha ileri düzeyde yarılmalar hatta kırılıp kopmalar da meydana gelmiştir. Taş malzemedede oluşan bozulma ve kayıplar sonucunda kesit zayıflamakta ve taşıyıcı sistem problemleri oluşmaktadır.

Levha:109 İncir Han üst örtünden gelen suların hanın duvarlarında meydana getirdiği tahribatlar (2011)

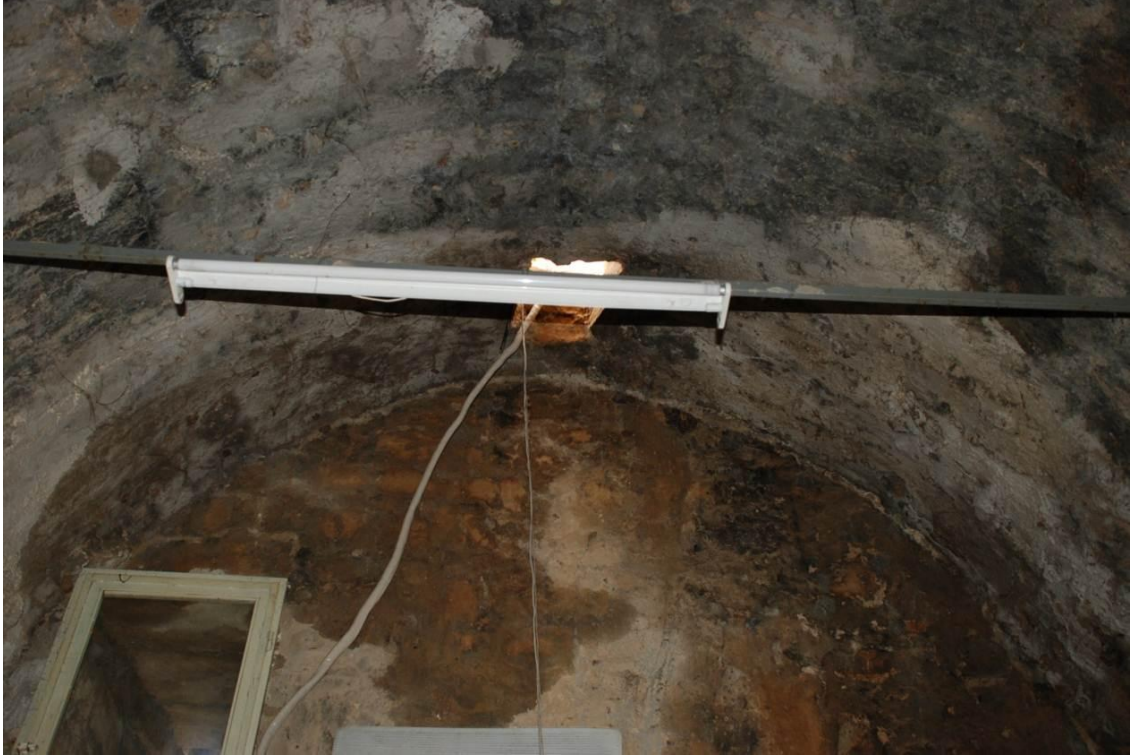
Levha:170 Alara Handa görsel kirliliğe yol açan aydınlatma elemanları (2011)
