**SİDE MÜZESİ'NDE BULUNAN ANTİK DÖNEM TAŞ
ESERLERİN BAKIM ONARIM ÇALIŞMALARI VE
MEVCUT DURUMLARININ İNCELENMESİ**

DOKTORA TEZİ

KONYA- 2015

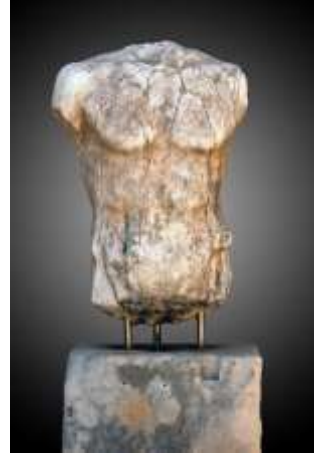
Torso'nun yüzeyi egzoz gazlarından kaynaklanan asit yağmurunun etkisinden simsiyah olmuştur. 10x mercek ile görünür ve parmak uçları ile hissedilir bir korozyon vardır. Heykel vinç ile asıldığı zaman kaide çatlağında bir oynama tespit edildi ve o iki kaide parçalarını birbirine bağlayan bağlantı pimi mevcut olmadığı görüldü. Ayrıca o iki parçanın arasında akemi olmadığı da tespit edilmiştir. Torso her ne kadar 3 adet çapı 14 mm paslı demir pimlerle kaidenin üst parçasına bağlı görünse de kaidenin üst –alt parçaları arasında 3 mm'lik bir toz- toprak tabakası oluşmuştur. Ufak bir sarsıntıda heykel mermer zemine düşme tehlikesi ile karşı karşıyadır (Lev. 1- Res. 4).

Birleştirme (yapıştırıcılar ve bağlantı pimlerinin durumu): Torso'nun bağlantı noktasında ki araldit yapıştırıcıda çatlamlar görülmekte bu nokta gelecekte sorun oluşturabilir(Lev. 1- Res. 2,3).

Sergileme durumu ve aydınlatması: Eser toprak altında bulunduğu şartlardan dolayı ve günümüze gelene kadar saklama ve teşhir şartlarından dolayı aşırı yıpranmış durumdadır. Eserin yüzey korozyonu ve kirlenmesini engellemek amacıyla koruyucu çatı altında teşhir edilmesi gerekmektedir.

Yüzey temizliği: Yüzey korozyonu imkansızlıklar nedeniyle yeterince temizlenmemiş gerekli laboratuvar testi yapıp temizlenmeli ve koruyucu malzeme ile hava teması kesilmeli.

Sağlamlaştırma (Konsolidasyon) (çatlak ve kırıkların durumu): Yüzeyindeki acil müdahale gerektiren derin çatlakların bir çoğu restoratör ve ustası tarafından uygun malzeme ile doldurulup kapatılmış, fakat esrin yüzey altında oluşan nem, çatlak ve bozulmaların tespiti için, yine metal pim ve benzeri maddelerin tespiti için termal tarama yapılması uygun olacaktır.

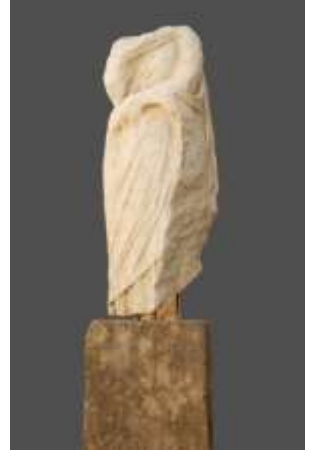
Eser Envanter No	149
Kazı Envanter No	229
Eser Adı ve Maddesi	Kadın Heykeli, mermer
Bulunduğu Yer	Side
Çağı (Dönemi)	Roma
Ölçüsü	Yük:120 Gen:35 Der:35
Müzeeye Geliş Tarihi	-
Müzedede Sergilendiği Yer	Bahçe Frig
Restorasyon Tarihi	25.03.2004
Onarımcı (Restoratör)	Dietmar Friese, M. Beyzade Yaycıoğlu

Heykel askıya alınırken heykeli tutan 3 adet 14 mm kalınlığındaki kaide bağlantı demirlerinden iki tanesi akemiyle birlikte traverten kaide den kurtulmuştur. Ağırlık denge noktası fazla yüksel olduğu için pim çokluğunun da fayda vermediği gözlenmiştir (Lev. 2- Res. 2).

Yüzey temizliği: Eser yapılan restorasyon sonucunda yüzey temizliği iyi durumdadır, fakat yüzeyine koruyucu bir malzeme sürülmesi gerekmektedir. Böylece hava ile teması kesilmiş olacak ve korozyon durdurulmuş olacaktır.

Sağlamlaştırma (Konsolidasyon) (çatlak ve kırıkların durumu): Yüzey altında çatlak ve benzeri oluşumlar ve çatlaklardaki su, nem olasılığının tespiti için termal tarama yapılması gerekmektedir.

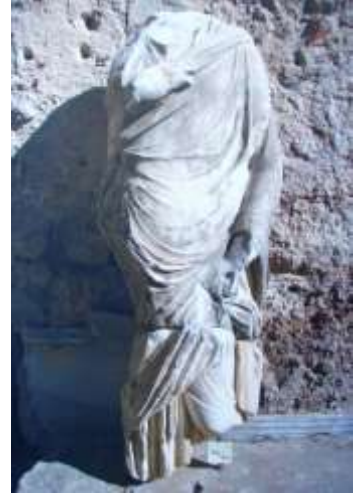
Heykel 14 mm çapında üç adet paslı uzun demir çubuklarla kaideye bağlantılı olarak görülmüşse de sürekli olarak arka duvara yaslı olarak teşhir de olması acilen müdahale gerektirmekteydi. Heykel vince asılı kaldığında heykelin alt ve üst parçaları birbirinden ayrılmıştı. İki adet 14 mm çapında çürümüş demir pimler akemi fazla derin delinmiş deliklerin için de kalacak şekilde üst gövdeye montaj edilmişti. Alt gövde deliksiz ve pimsizdi aralarında da herhangi bir yapıştırıcı bulunmamaktaydı (Lev. 3- Res. 4).

Birleştirme (yapıştırıcılar ve bağlantı pimlerinin durumu): Heykelin mevcut durumundan hareketle yapııştırılan çubuklardan bir tanesinin etrafında ince kılcal bir çatlak gözlemlenmekte, çatlağın ne kadar derine gittiği tespit edilmeli. Gerekirse eserin başka bir pim vasıtasıyla veya arka kısmına metal bir destek ile esnemesi engellenerek teşhir durumu sağlama alınmalıdır. Böylece esneme ve çatlama önlenmelidir (Lev. 3- Res. 3).

Sağlamlaştırma (Konsolidasyon) (çatlak ve kırıkların durumu): Termal tarama yapılmalı yüzey altı incelenmelidir.

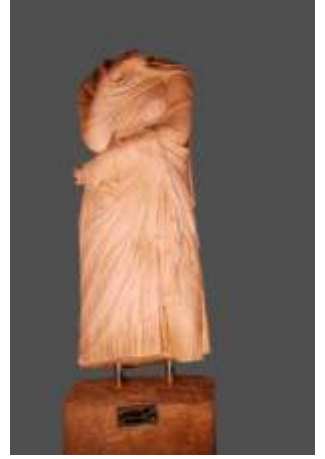
Heykel 18 mm çapında iki adet demir çubuk ile kaideye bağlanmıştır ve bu çubukların uzun olması heykelin ağırlığını taşıyamamasına ve eğilerek arka duvara dayanmasına yol açmıştır. Heykelin düşme tehlikesi vardır. İlk montajda duruşta dikkate alınmamıştır (Lev. 4- Res. 4).

Sağlamlaştırma (Konsolidasyon) (çatlak ve kırıkların durumu): Eserin üzerinde pimlerden sol kalçaya doğru yol alan ince kılcal çatlaklar görülmekte bunlar termal tarama yapılarak oluşan hasar tespiti yapılmalı ve müdahale edilmelidir.

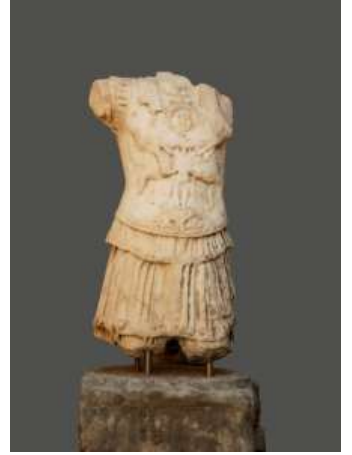
Heykeli kaideye bağlayan 14 mm çapındaki iki adet demir çubuk akeminin fazla sertleşmesi ile bulunduğu bölgeye tutunamaz hale gelmiş aynı zamanda paslanmış. Demirler bulunduğu yere göre aşırı uzun yapılmış dengesiz durumu düşme tehlikesi doğurmaktadır. Heykelin yüzeyi asit yağmurundan simsiyah olmuştur.

Birleştirme (yapıştırıcılar ve bağlantı pimlerinin durumu): Eserin bağlı bulunduğu pimlerin dip kısımlarında çatlamlar ve pul pul atmalar mevcuttur (Lev. 5- Res. 2,4). Bunlar kontrol edilerekten derin bir çatlağa yol açmasına veya içerisine nem alması önlenerekten müdahale edilmeli.

Sağlamlaştırma (Konsolidasyon) (çatlak ve kırıkların durumu): Termal kamera ile taranmalı yüzey altı incelenmelidir.

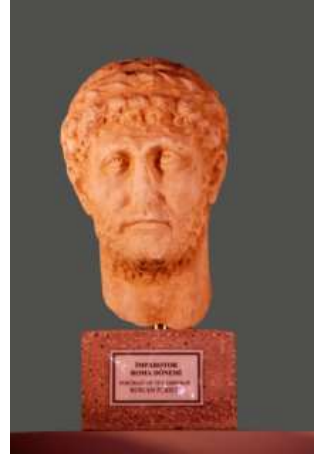
Büstlerin emniyet kontrolünde bu büyük erkek başını taşıyacak 8 mm çapında olan demir çubuk başın ağırlığına göre çok zayıf kalmış ve baş arkaya eğilmişti. Kaideden kurtulma ve düşme ihtimali vardı. Yaklaşık bir margarin kutusu kadar olan kaidesi heykelin altında maskara gibi durmaktaydı (Lev. 7- Res. 2).

Sağlamlaştırma (Konsolidasyon) (çatlak ve kırıkların durumu): Çatlak görülmemektedir.

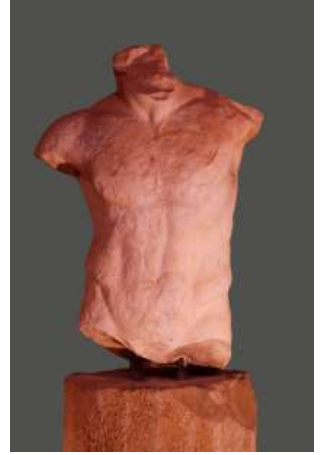
Torso tamamen pimsiz, dengeyi sağlayan, harçlı tam yapışık olmayan üç adet moloz taşlarının üzerine oturtulmuştur ve ön tarafı sıvanmış durumdadır. Düşme tehlikesi vardır (Lev. 8- Res. 2).

Sağlamlaştırma (Konsolidasyon) (çatlak ve kırıkların durumu): Eserin yüzeyinde ince bir tabaka korozyona uğramıştır, pul pul atmalar mevcuttur. Eser yüzeyinde temizlik yapılarak pul pul atmalar sertleştirilmelidir. Eser yüzeyindeki ince çatlaklar termal kamera ile incelendikten sonra gerekli görüldüğü takdirde dolgu ve sağlamlaştırmalar yapılmalıdır (Lev. 8- Res. 3,4,5).

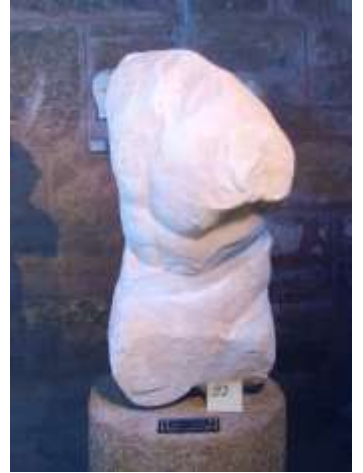
Torso kaideye bağlı olmadan sırtı duvara yaslanarak duruyordu. Dört parçadan birleşmişti ve boşlukları çimento- akemiden ibaret bir dolgu ile doldurulmuş ve sıvanmıştı. Yüzeyinde pul pul halde korozyon mevcuttur. Düşme ihtimali vardı (Lev. 9- Res. 4,5).

Sağlamlaştırma (Konsolidasyon) (çatlak ve kırıkların durumu): İnce çatlaklar kontrol edilmeli ve pul pul atmalar sağlamlaştırılabilir.

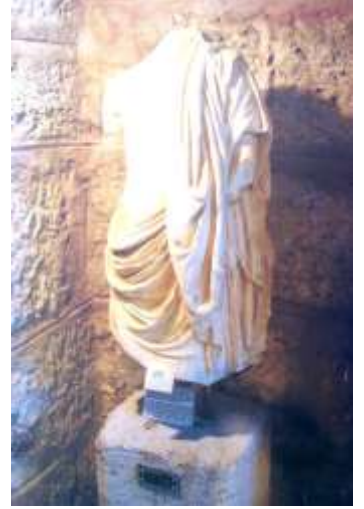
Heykel aşırı ön ağırlığından ve 18 mm çapında kaideye bağlayan demir çubukların ince- uzun olmasının yanı sıra yanlış yere delinmeleri neticesinde heykel öne doğru eğilmeye başlamıştır. Kaideyle beraber öne doğru düşme ihtimali yüksektir (Lev. 10- Res. 4).

Sağlamlaştırma (Konsolidasyon) (çatlak ve kırıkların durumu): Eser üzerinde çıkartılırken oluştuğunu düşündüğüm kazma ucu izleri ve bunun neticesinde ince çatlaklar gözlemlenmekte bunlar kontrol edilerekten sağlamlaştırılmalı (Lev. 9-Res. 3).

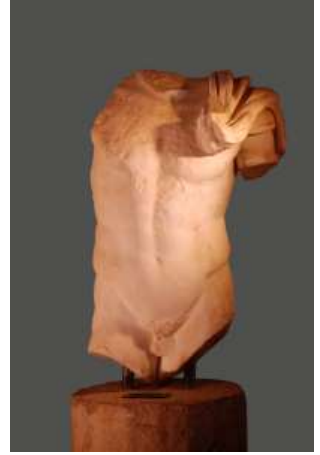
Heykel uzun paslı iki adet $\frac{3}{4}$ parmak su borusu ile kaideye bağlanmıştır. Yüzeyinde pul pul çözülen korozyonu mevcuttur (Lev. 11- Res. 4).

Yüzey korozyonu restorasyonu sonraya bırakılmıştır.

Sağlamlaştırma (Konsolidasyon) (çatlak ve kırıkların durumu): Bağlantı noktasındaki çatlak ve pimler onarılmış. Yüzey korozyonu restorasyonu daha sonraya bırakılan eser öncelikle yüzey termal taraması yapılarak yüzey temizliği ve sağlamlaştırma çalışması yapılmalı.

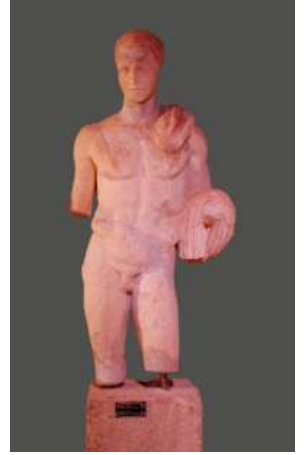
Heykelin sağ alt dirseğinin ucu akemi –çimento harcı ile yapıştırılmış, fakat çatlak 6 parçadan oluşmaktadır. Bu dirseğin içine 18 mm çapında bir bağlantı demiri yerleştirilmiştir. Sol dirseğin içinde olan bağlantı demirinin çapı 27 mm ve heykelin ağırlığına göre kaideye olan bağlantı demirlerinin ikisi fazlasıyla uzun idi. Önemli bir sarsıntıda bile heykelin ağırlığından dirseğin kırılması ile heykelin düşmesi mümkündür. Mermer çok gevremiştir ve heykelin vücudunda pul pul tahribat var (Lev. 12- Res. 3,4).

Yüzey temizliği: Yüzeyde pul pul tahribat olduğu gözlemlenmekte yüzey termal taraması yapılarak yüzey altında bir çatlak nem alan bölge veya tortu tabakası olup olmadığı tespit edilmeli, sorunlar acil ele alınmalıdır.

Sağlamlaştırma (Konsolidasyon) (çatlak ve kırıkların durumu): Mevcut bir çatlak görülmemektedir. Restorasyonda doldurulan çatlaklar iyi durumdadır.

ortasını boydan boya delip göğüs kafesinin içine kadar 84 cm bir delik açtık ve yekpare 30 mm çapında krom çelik bir çubuk ile baldır kalça ve göğsü birleştirdik. Ancak bu şekilde 800 kg ağırlığındaki heykel sakat ve güvenilmez olan dirseklerden alınıp sağlam durumda montaj edilmiştir. Baldır ve kalça ayrıca 10 mm krom çelik pimlerle sağlamlaştırıldı (Lev. 12- Res. 1,2). Gereken yerlere sağlam bir dolgu yapıldı. Kaideye monte edilmesi ile onarımı bitirilmiştir. Heykelin yüzey korozyonu restorasyonu sonraya bırakıldı (Lev. 12- Res. 4,5).

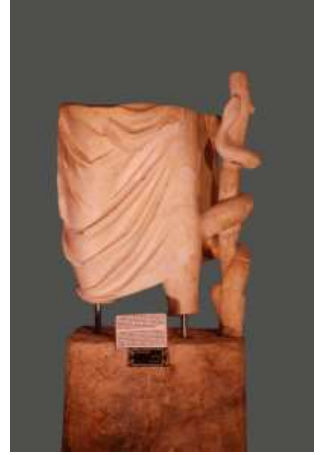
Heykelin alt yarısında iki adet çapı 14 mm olan bağlantı demirlerinin derine kadar paslanmış olmaları, demirlerin sallanmalarına ve yılanlı sopenın gövdeden ayrılmasına neden olmuştur. Bu sopa 5 kırıktan oluşmakta, birleştiği yerler sallanmaktaydı ve akemi tutmamaktadır (Lev. 13- Res. 4).

Sağlamlaştırma (Konsolidasyon) (çatlak ve kırıkların durumu): Restorasyona uygun malzeme ile başarılı bir şekilde yapılmıştır (Lev. 13- Res. 2,3).

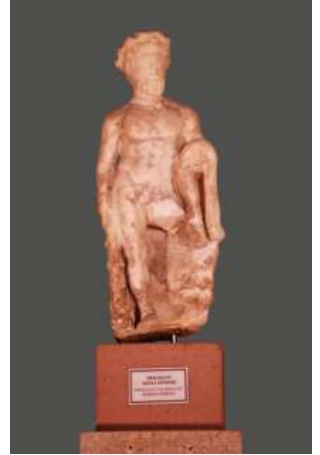
Eser muhtemelen bir lahitten kopmuş olmalı. Herakles heykeli depodan geldiğinde dört parçadan ibaretti. Baş, sol eli ve sol bacağı yoktu. Heykelin yüzeyi kireç harcı ile kirlenmiş durumdaydı (Lev. 14- Res. 4).

Kaidesi ile olan ilişkisi (boyut, sağlamlık, zemin montajı): Heykelin kaidesi heykelle göre büyük kalmakta bu kaide değiştirilecek olunursa kaidenin kırılması gerekmektedir buda eserde istenmeyen kalıcı hasarlara yol açabilir. Bu şekildeki küçük eserlerde kaidelerinin özenle seçilmesi daha doğru olacaktır.

Yüzey temizliği: Eserin yüzey temizliği için tekrar ele alınmalı yüzey korozyonu engellenmeli ve onarılmalı.

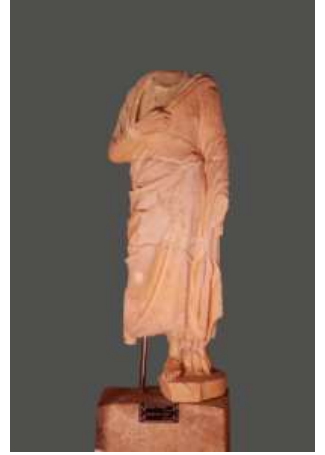
Heykel 9 parçadan ibarettir. Sirtında erozyon hasarı vardır. Kendi kaide parçası ayağı ile birlikte kopuk durumda sallanıyordu. Gövdenin üst parçaları sarı pimlerle montajlı sağlam durumdadır (Lev. 15- Res. 2).

Sağlamlaştırma (Konsolidasyon) (çatlak ve kırıkların durumu): Çatlaklar ve kırıklar uygun malzeme ile dolgu yapılmıştır.

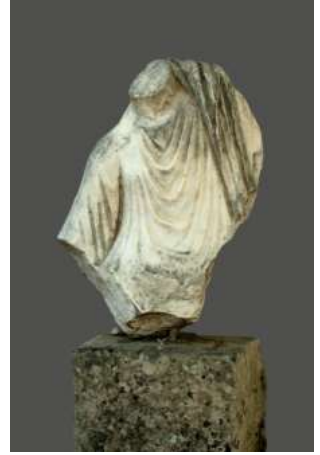
Eser Envanter No	-
Kazı Envanter No	237
Eser Adı ve Maddesi	Heykel Parçası (Erkek Gövdesi)
Bulunduğu Yer	-
Çağı (Dönemi)	-
Ölçüsü	Yük: Gen: Der:
Müzeye Geliş Tarihi	-
Müze Sergilendiği Yer	Bahçe Çamlar Altı
Restorasyon Tarihi	19.03.2004
Onarımcı (Restoratör)	Dietmar Friese, M. Beyzade Yaycıoğlu

Dengesiz ve uzun yapılmış olan su borusundan imal montaj demirleri ile kaideye bağlanmıştır. Bağlantı yapıştırıcıları kötü durumdadır. Eser yüzeyi hava şartlarından dolayı kararmış durumdadır (Lev. 16- Res. 2).

Sağlamlaştırma (Konsolidasyon) (çatlak ve kırıkların durumu): Yüzeydeki çatlaklar temizlenmiştir fakat termal tarama yapılması gerekmektedir.

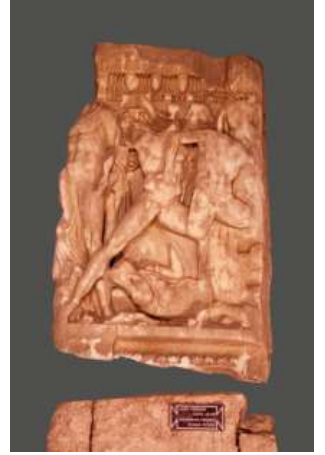
Bahçede bulunan çok ince işçilikli bu lahit parçası aşırı derecede asit yağmurlarının etkisinde kalarak simsiyah olmuş durumdaydı. 2m yükseklikte bir duvar üzerinde duran paslı 12mm çapında demir bir kanca ile tutturulmuş ve üstelik kancanın akemi yapıştırıcısı çürümüş durumdaydı (Lev. 17- Res. 4).

Sağlamlaştırma (Konsolidasyon) (çatlak ve kırıkların durumu): Yüzeyde ince kılcal çatlaklar bulunmakta, çatlakların derinlikleri incelenmeli.

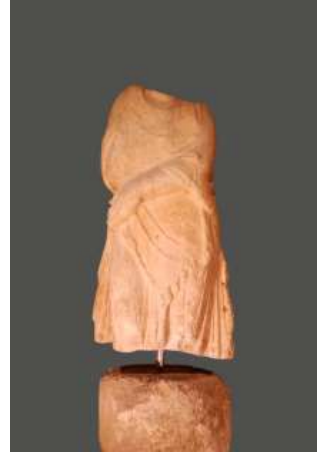
Eser Envanter No	327
Kazı Envanter No	1020
Eser Adı ve Maddesi	Kadın Heykeli
Bulunduğu Yer	Side
Çağı (Dönemi)	Roma
Ölçüsü	Yük:63 Gen:37 Der:17cm
Müze Geliş Tarihi	-
Müze Sergilendiği Yer	Salon 2, Tepidarium
Restorasyon Tarihi	31.03.2004
Onarımcı (Restoratör)	Dietmar Friese, M. Beyzade Yaycıoğlu

Heykeli iki adet 14mm çapında kaideye bağlayan paslı demir çubuklar fazla uzun bırakılmıştı. Bundan dolayı heykel küçük olduğu halde emniyetle ayakta duramıyordu (Lev. 18- Res. 4). Her an dikkatsiz bir ziyaretçinin dokunmasıyla devrilebiliyordu.

Sağlamlaştırma (Konsolidasyon) (çatlak ve kırıkların durumu): Kılcal çatlaklar vardır incelenip sağlamlaştırılmalıdır.

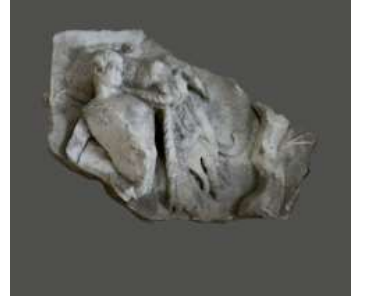
Eser iki adet tamamen paslanmış çapı 14 mm olan demirler üzerinde bahçede bir duvara dayalı idi. Önüne düşmemesi için bir önlem alınmamıştı. Eserin boyutu ufak fakat gayet ince ustalıkla işlenmişti, böyle güzel bir parça senelerce bahçede kalarak asit yağmurlarından siyahlaşmış ve yüzey korozyonu başlamıştı (Lev. 19-Res. 4).

Sağlamlaştırma (Konsolidasyon) (çatlak ve kırıkların durumu): İyi durumdadır. Çatlak görülmemekte.

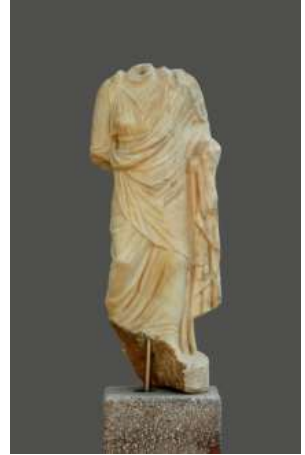
1.Onarım: Bu küçük heykeli kaideye bağlayan 8 mm çapında bir demir çubuk, kaide içine yerleşmiş yarım parmak bir boru parçasına giriyordu. Yerleştirirken demir pim ile boru arasındaki boşluk 6'lık çivi ve akemi ile doldurulmuş. Fakat akemi çatlamış ve çürümüş. Bundan dolayı heykeli tutmuyor. Oda deliğinin içinde durup dönüyordu.

Sağlamlaştırma (Konsolidasyon) (çatlak ve kırıkların durumu): İyi durumdadır.

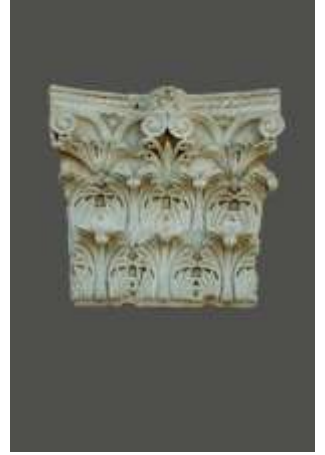
Bu kusursuz akantus yapağı ile süslü mimari parça bahçede, 2,5 *30 cm lama kancalarla duvara monte edilmişti. Üst lamadan eser kalmamıştı ve kontrollerde öne doğru meyil verdi.

Sağlamlaştırma (Konsolidasyon) (çatlak ve kırıkların durumu): Birkaç çatlağın olması derinliğinin tespit edilerek uygun dolgu malzemesi ile kapatılmalıdır. Süreç içerisinde bu çatlakların içerisine toz ve nem girerek genişlemesi muhtemeldir.

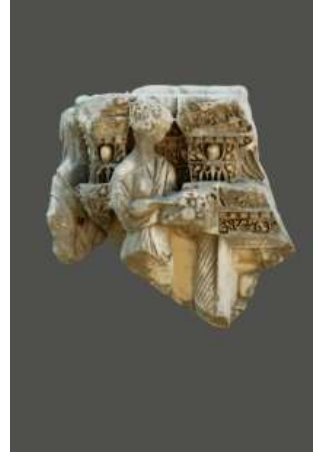
Heykel yaklaşık yarım asır bahçede kalmıştır. Asit yağmurundan simsiyah olmuş durumda ve formları okunamaz haldeydi. Çürümüş ince 8 mm çapında demir kanca ile başka büyük bir taşın köşesine monte edilmişti (Lev. 22- Res. 5).

Sağlamlaştırma (Konsolidasyon) (çatlak ve kırıkların durumu): Yüzeyin deki ince çatlakların yüzey altındaki etkileri, derinlikleri tespit edilerek sağlamlaştırma tekrar ele alınmalıdır.

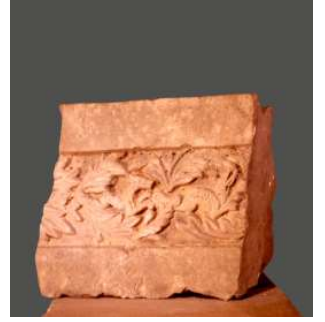
Çift tarafı işlenmiş olan mimari parça çok uzun süre bahçede asılı kalmış, asit yağmurunun etkisinden aşırı derecede siyahlaşmış idi.

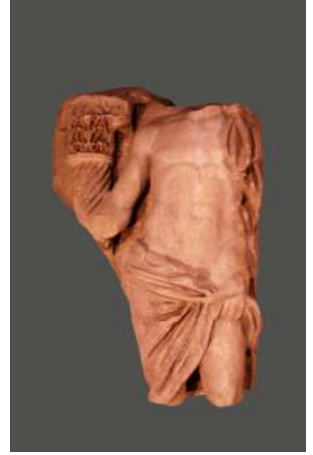
Eser güzel bir usta işi olduğu halde uzun seneler bahçede kalarak aşırı derecede siyahlaşmıştır.

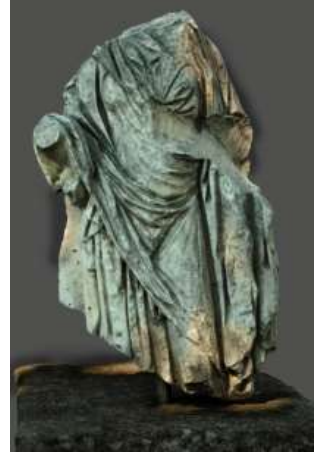
Heykel bahçede önemsiz parçalar arasında depolanmış idi. Asit yağmurunda çok siyahlaşmış ve hasarlı idi (Lev. 2- Res. 2).

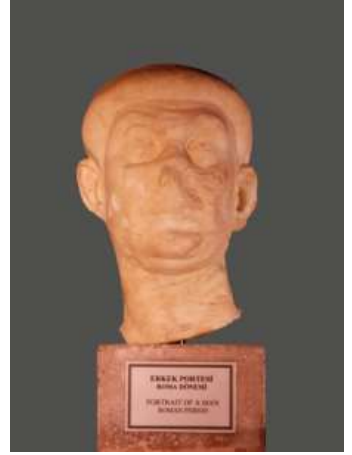
Eserin kaideye olan bağlantısı bronzdan fakat büste pim az girdiği gibi akemi de tutmamaktadır ve çapı da 8 mm olduğu için eğilmiştir. Boyunda çatlaklar vardı ve büstün düşme tehlikesi vardı. Mermer gevrekleşmiş ve yüzey korozyonu var (Lev. 26- Res. 2,3).

Baş yerinden alınmış ve bronz çubuk çıkartılmıştır. Çatlakların kapatılması için inceltilmiş araldit ile dolgu yapıldı. Yeni delik delinerek 20 mm çapında bir krom çelik çubuk yerleştirildi. Yeni bir kaide yapılarak ve müzenin içindeki yerine konularak onarım tamamlanmıştır (Lev. 26- Res. 1).

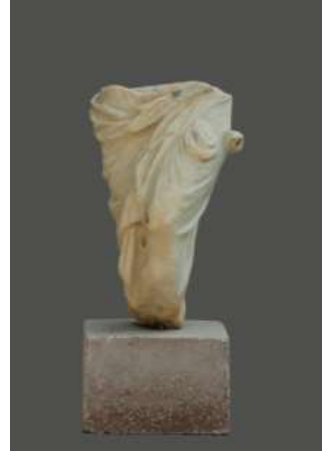
Emniyet kontrolü esnasında kaidesi ikiye ayrıldı. İçinde pas tozundan başka üç adet kalınlığı 2-4 mm kalınlıkta demir pim parçaları çıktı (Lev. 28- Res. 4).

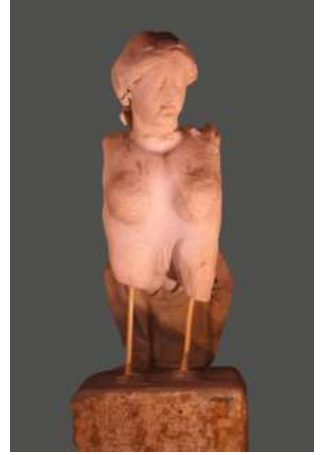
Emniyet kontrolünde ikisinin de başları koptu. Pimsiz ve akemi yapıştırıcısı fazla sertleşmiş olmasından dolayı başları tutacak mukavemeti kalmamıştı (Lev. 29-Res. 4).

Sağlamlaştırma (Konsolidasyon) (çatlak ve kırıkların durumu): Dokunulmamıştır, vücut onarımı yapılmalıdır.

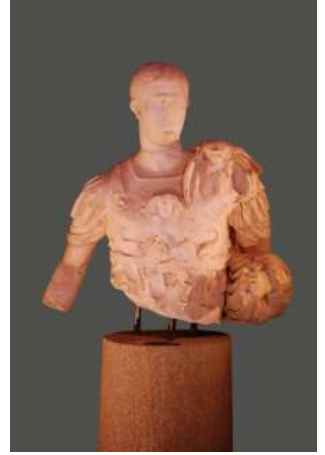
Heykelin eli bekçi tarafından heykelin yanında yerde bulunmuştur. Pimsiz olarak sadece akemi ile yapıştırılmıştı. Akeminin sertleşmesi ile eli tutmamış ve kopmuştur. Muayenede sağ kolun iki kopuk kısmında sallanma vardı, burada da akemi tutmamaktadır. İmparatorun gövdesi betonla aşağı doğru uzatılmış.

Sağ kolunda iki birleşme yerinde oynama var. Başılı ilave ektir. Belden aşağı gövde eksik ve eser çimento harçlı bir moloz kitle üzerine oturtulmuş vaziyette. Sol kol 3 kırık parçadan birleştirilmiş. Mermerin yüzey dokusu bilhassa göğüs ve sol omuz, kol ve el parçaları korozyonludur. Gövde 1,4 cm çap ve 9,5 cm boyunda tel ile sarılmış moloz kitleye bağlanmış, fakat ayrılmak üzere çatlamıştır. Kollardan çıkan demirler çok paslı durumdadır (Lev. 30- Res. 5).

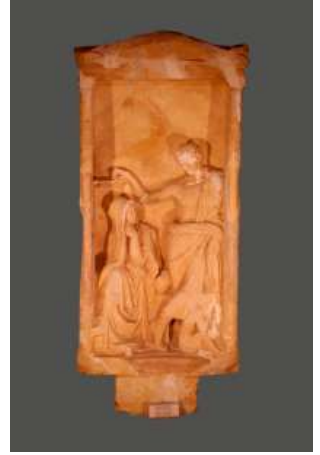
Stel yol yapımı esnasında dozer tarafından çıkartılmıştır. On parça halindeydi ve eksikler vardı (Lev. 31- Res. 4).

Saęlamlaştırma (Konsolidasyon) (çatlak ve kırıkların durumu): Eserin birçok parçası birleştirilmiş dolgu malzemeleri olması gerektięi gibi kendini göstermektedir.

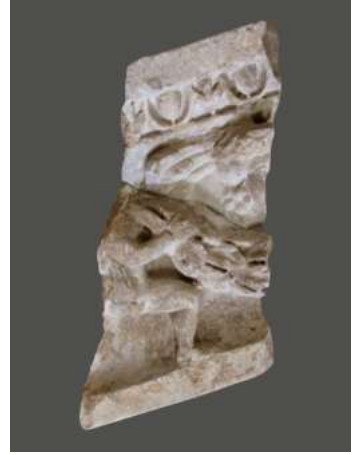
Eser 2 parça halindedir. Yapıştırıcı fazla sertleşmiş olduğu için parçaları birbirinden ayrılmış durumdadır.

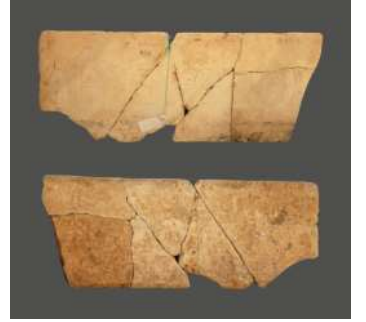
Eser altı parçadan ibaret depodan getirilmiştir.

Sağlamlaştırma (Konsolidasyon) (çatlak ve kırıkların durumu): Onarım gören yerlerde tekrar çatlaklar olmuştur.

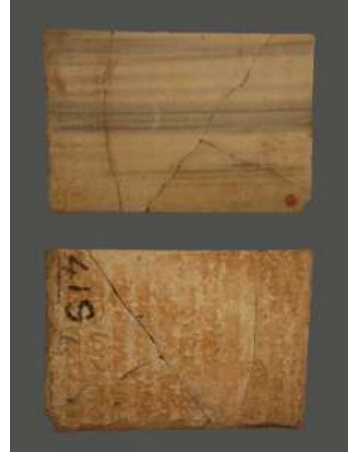
Eser 4 parça olarak depodan getirilmiştir.

Sağlamlaştırma (Konsolidasyon) (çatlak ve kırıkların durumu): Koruma şartları ve yerde saklanması en büyük sorundur bu esere de sert bir tabla ile korunaklı hale getirmek en iyi saklama koşullarından biri olacaktır.

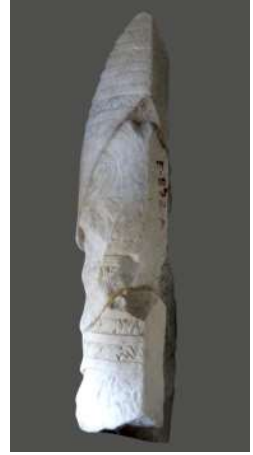
Kabartmalı lahit kapağı depodan 4 parça halinde geldi, fakat iki parçanın birbirine uygun olduğu anlaşıldı (Lev. 37- Res. 3,4).

Saęlamlařtırma (Konsolidasyon) (çatlak ve kırıkların durumu): Etütlük olan eser depo zemininde korunmakta. Depo şartlarından dolayı nem ve toza maruz kalmaktadır.

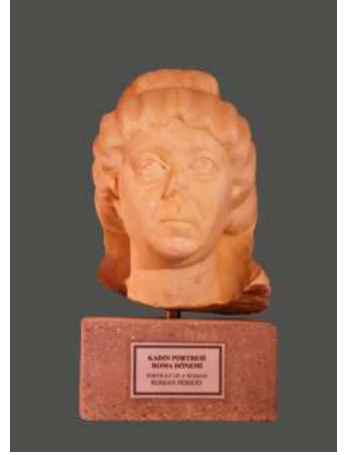
Eser aşırı korozyonlu ve kaidesiz durumdadır. Kaide yapılp 12 mm krom çelik pim ile monte edilmiş ve depoya iade edilmiştir. Burnu yoktur ve yüzeyi sağlam durumda olduğu tespit edilmiştir (Lev. 39- Res. 2).

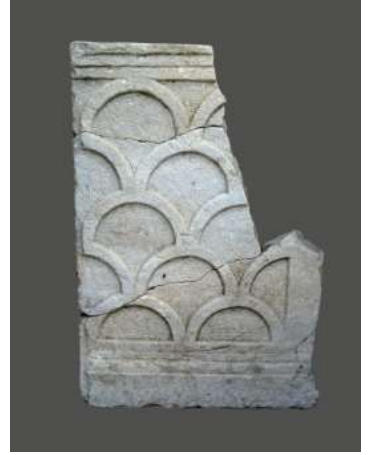
Eser depodan üç parça halinde ve çok topraklı bir halde getirilmiştir.

Sağlamlaştırma (Konsolidasyon) (çatlak ve kırıkların durumu): Bahçede bulunmaktadır restorator parçaların kaybolmaması için parçaları birbirine

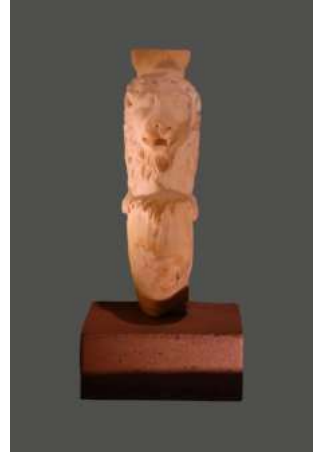
Depodan gelen kusursuz eser teşhire hazırlanmıştır (Lev. 41- Res. 4).

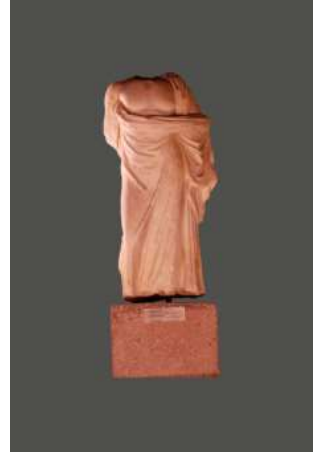
Heykeli kaideye bağlayan demir heykele yapışık halde değildi ve kaide üstünde kendi etrafında dönmekteydi. Heykel kaldırıldığında kaideye bağlı olan demir yerinden çıktı, kaide de kalan demiri tutan akemi aşırı derecede çatlak durumdaydı (Lev. 42- Res. 4).

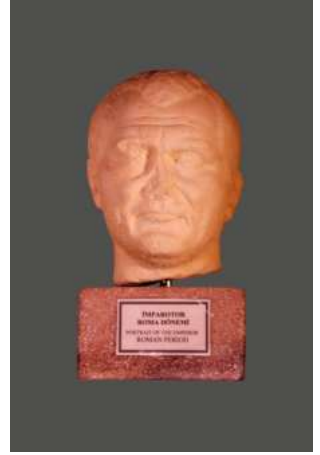
Eserin burnu, başın arka kısmı eksik ve oradan boğazına doğru bir çatlak vardı. Demir pimi de aşırı derecede paslı durumdaydı.

Yüzey temizliği: Eser yüzeyi aşırı korozyon olması nedeniyle koruyucu malzeme ile sağlamlaştırılmalı.

Saęlamlařtırma (Konsolidasyon) (çatlak ve kırıkların durumu): Çatlaklar doldurularak saęlamlařtırılmıřtır.

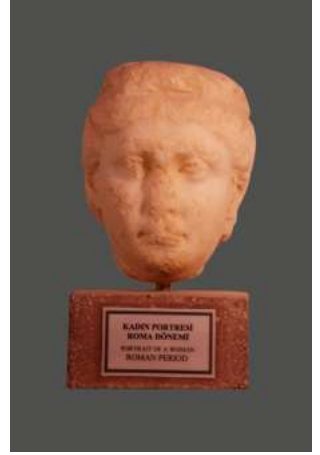
Kadın başı adlı eserde burun ucu eksiktir. Mermer dokusu çok hasarlı.

Yüzey temizliği: Yüzey temizliği yapılmamıştır korozyonlar ve ince çatlaklar görülmektedir.

Sağlamlaştırma (Konsolidasyon) (çatlak ve kırıkların durumu): Çatlak ve kırıklara dokunulmamış daha ziyade eski pimlerin yapmış olduğu tahribat temizlenip giderilmeye çalışılmıştır.

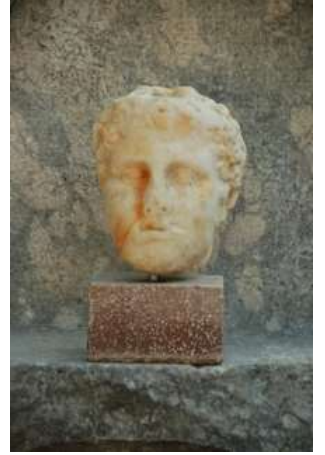
Eserin burundan aşağısı kırık, üstü zedelenmiş, boyun üstten kopuk, sağ kulak yok, sol kulak hasarlı. Arka başta kopuk var. Mermer yüzeyi çok gevrek ve hasarlı, alın ve ön bukleler, bilhassa solda ve dudaklarda kuvvetli aşınmalar var.

Bu baş 1,4 cm çapı olan demir pimi yüzünden 2 cm kadar şişmiş 16,5 cm boydan kopmuştur. Esere saplandığı yerden 1,6 cm girmiş, depo raflarından kaynaklanan pas hasarı oldukça fazla pas yer yer tabaka halindedir. Temizlenmesi için uzun bir laboratuvar araştırması gerekli (Lev. 46- Res. 1,...).

Sağlamlaştırma (Konsolidasyon) (çatlak ve kırıkların durumu): Yüzey sağlamlaştırılmalı ince çatlakların durumları incelenmelidir.

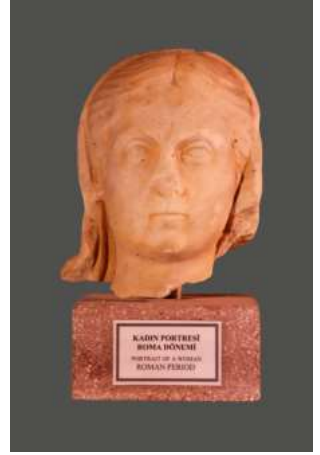
Eserde eksik yok mermerin yüzeyi iyi durumda. Eski 1,4 çap 20 cm boyundaki inşaat demirinden yapılmış bağlantı çubuğu başa bükülerek girmiş idi. Evvelden üç delik açılmış ve deliklerde üçlü 4 mm demirden birbirine sarılmış kalıntılar kurşun ile doldurulmuştu. İkinci bir işlemde demir çubuk akemi ile yerleştirilmiş.

Sağlamlaştırma (Konsolidasyon) (çatlak ve kırıkların durumu): Yüzey çatlaklarına bakılmamış sadece pimlerin olduğu bölgelerdeki çatlaklar onatılmıştır.

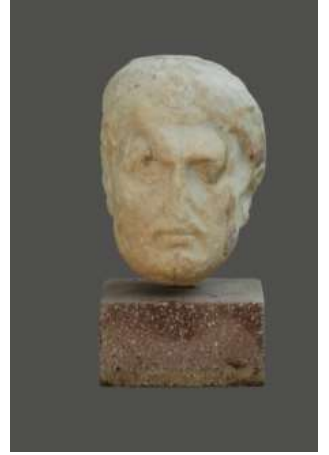
Eser kristal mermer dokusunda aşırı derecede gevrekleşme görülmekte. Bu sebepten çatlaklardan plaka halinde ayrılmalar ve tuz gibi dökülmeler mevcut. Eser kaidesizdir. Demir rafından dolayı yoğun pas lekesi var. 1,4 cm çap 32 cm boyunda paslı bir demir boynundan çıkartıldı (Lev. 48- Res. 4).

Yüzey temizliği: Yüzey temizliği yapılamamıştır. Pul pul atmalar ve korozyon mevcuttur.

Sağlamlaştırma (Konsolidasyon) (çatlak ve kırıkların durumu): Eser yüzeyinde ki ince çatlaklar mevcuttur. Bunların derinliği tespit edilmeli ve onarılmalıdır. Demir raftan dolayı pas lekeleri mevcuttur. Bu lekelenmeler temizlenmelidir.

Plakaların altına Araldit enjekte edildi. Çatlakların ağızları araldit macun ile kapatıldı. 1,6cm çapında 15 cm boyunda krom çelik pim yerleştirildikten sonra depoya teslim edildi (Lev. 48- Res. 1,2,3).

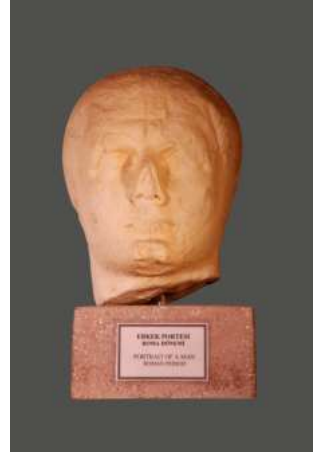
Burun yok, ağzının sol tarafı çok hasarlı mermerin yüzeyi aşırı derecede gözenekli ve tuz halinde dağılma eğilimi var. Baş iki kere alttan delinmiş, fakat bir delik kullanılmış. 1,4 cm çap ve 22 cm boyunda demir pim bir yana kaçık olarak orantısız yerleştirilmiş.

Yüzey temizliği: Yüzey korozyonu temizlenmelidir.

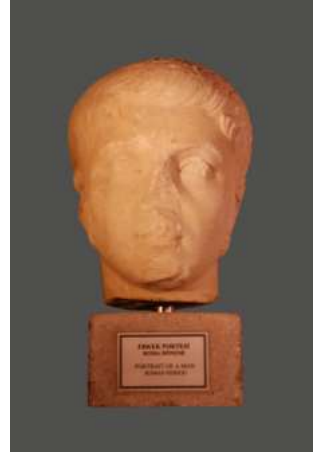
Eserin burnu eksik mermer yüzeyi gevrek ve aşınmıştır. Kaidesine hiçbir bağlantısı yoktur. Fazlaca sertleşmiş akemi ile bağlanmıştır. Bu başın gövdesi bahçede bir lahit kapağı üzerindedir.

Yüzey temizliği: Yüzey korozyonu temizlenmelidir.

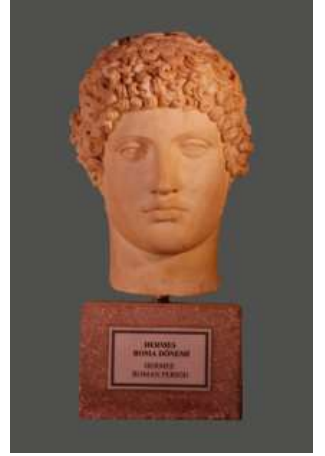
Hermes'in başındaki şapkası Roma döneminde çıkartılmış onun yerine ortadan kırık bir peruk dört köşe bakır bir pim ile başa monte edilmiştir. Bulduğunda akemi ile yapıştırılmış sonra ayrılmıştır. Başın hasarı az ve korozyonu yok denecek kadar azdır (Lev. 52- Res. 3,4).

Sağlamlaştırma (Konsolidasyon) (çatlak ve kırıkların durumu): Uygun malzeme ile doldurulmuştur.

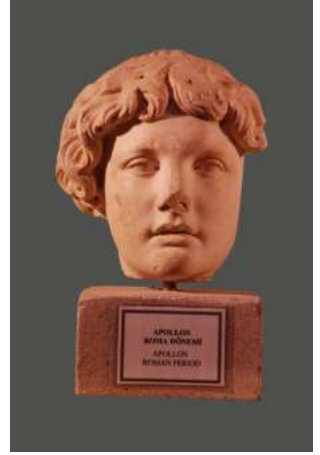
Sağ kulağın arkasından sol yanağına kadar başın arkası ve burun altı kopuktu. Mermerin kristal dokusu çok gevrekti ve yüzeyin tuz gibi dağılma tehlikesi vardı. Alnın üzerinde 3 saç buklesinde 0.6 cm delikler, iki tanesinin içinde de maden kalıntıları vardı.

Sağlamlaştırma (Konsolidasyon) (çatlak ve kırıkların durumu): Başarılı bir pim montajı ile sağlamlaştırılmıştır.

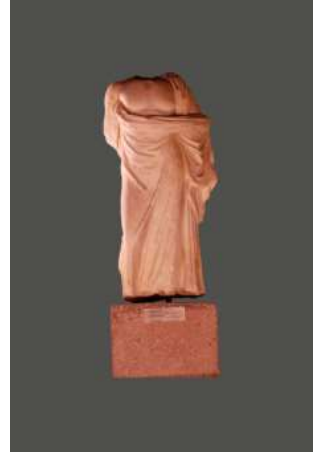
Heykelin başı, kolları ve ayakları yoktur. Mermer yüzey iyi durumda üç adet 0,6 cm çap ve 13-12,5-10 cm boyutlarında bronz pimler ile yumuşak akemi tutmayan Nevşehir taşı üzerine monte edilmiştir. Kaidenin altı oyulmuş keten ile alçı karıştırılarak doğrudan zemin üzerine akemi ile yapıştırılmış. Yerinden oynatıldığında bronz pimler çok kolay çıktığı görüldü.

Sağlamlaştırma (Konsolidasyon) (çatlak ve kırıkların durumu): İyi durumdadır.

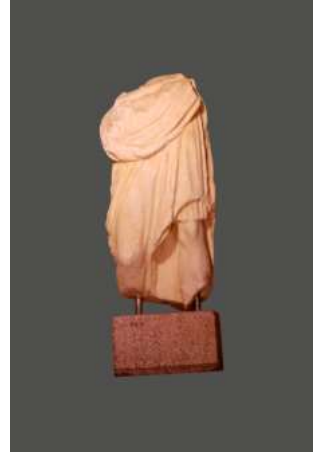
Eserin baş, kollar ve ayakları eksik. Mermer yüzeyi normaldir.

Sağlamlaştırma (Konsolidasyon) (çatlak ve kırıkların durumu): Çatlak görülmemektedir.

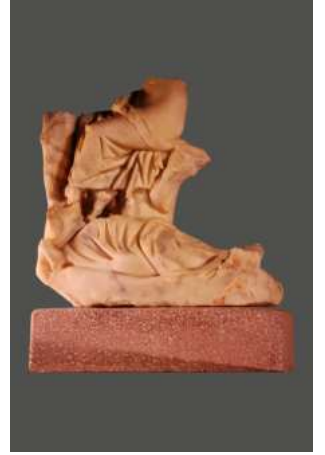
Eserin yüzeyi iyi durumdadır. Küçük çift Menadların kırık ayak kısmını birleştirmek için birkaç paslı demir çivi ve tel ile bağlanmış ve doğrudan duvardaki çimento zemin üzerine akemi ile yapıştırılmış. Eser kolayca yerinden alınmıştır.

Saęlamlařtırma (Konsolidasyon) (çatlak ve kırıkların durumu): Yeni bir çatlak görülmemektedir.

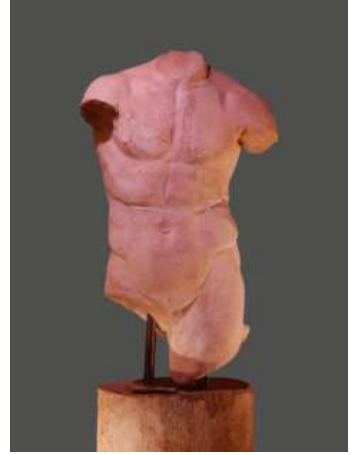
Eserde baş, kollar, sol baldır üstü hariç, bacaklar eksikti. Gövde birleştirilmiş iki parçadan ibaretti. Mermer yüzeyden kabuk gibi büyük ayrılmalar vardı, geriye kalan kısımlar da gözeneklidir. Torso çimento harcı ile doldurulmuş $\frac{3}{4}$ 55 cm boyunda su borusu ile kaideye bağlanmıştır. Kırık yerinde 0,6 cm çap ve 10 cm boyunda bronz pimler ve her tarafında 8-10'luk demir çiviler dizilmiş halde çimento harcı ile birleştirilmiş durumdaydı (Lev. 58- Res. 2,4).

Sağlamlaştırma (Konsolidasyon) (çatlak ve kırıkların durumu): İyi durumdadır.

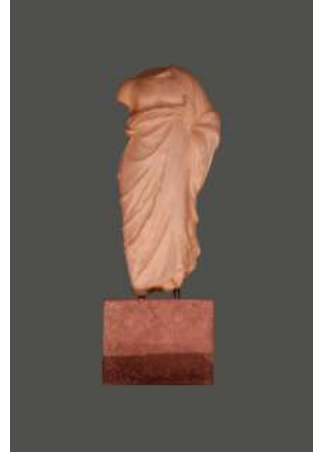
Heykelin başı, kol ve bacakları yoktur. Yüzey dokusu aşırı bozulmamış. Bağlantı kaide pimi kaide içinde dönmekteydi, akemi vasfını tamamen yitirmiş durumdaydı. Demir pim kolayca el yordamıyla çıktı.

Saęlamlařtırma (Konsolidasyon) (çatlak ve kırıkların durumu): Çatlak görülmemektedir.

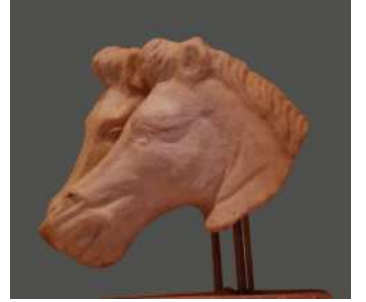
Başların ikisi de boyunlarının yarısından eksik ve bir başın alt çenesi de hasarlı. Her ikisinin de sol gözünde 2-4 cm çapında kuvvetli gözenekler oluşturan pas lekeleri mevcut. Tahta kaideleri çürümüş durumda çapları 0,6 cm boyu 11,5 cm olan paslı demir pimler boyun kısımlarından çıkmıştır (Lev. 60- Res. 3,4).

Sağlamlaştırma (Konsolidasyon) (çatlak ve kırıkların durumu): Çatlak görülmemektedir.

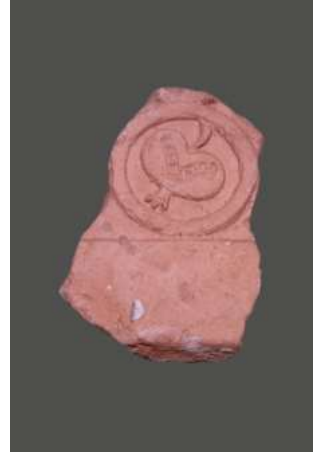
Bu eser Side'nin arması olmakla özel bir değer taşıyor. İdari binanın duvarında, üst alt olmak üzere iki adet çapı 0,8 cm bronz pimler ile yerleştirilmiş idi. Kullanılan polyester bazlı akemi hiç tutmamış kolaylıkla bulunduğu yerden çıktı.

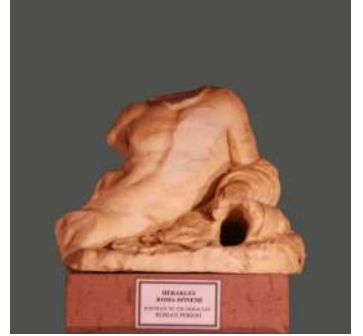
Heykelde aşırı derecede hasar oluşmuştu. İnce şap çimento zemin üzerine pimsiz ve kaidesiz olarak yapıştırılmıştı. Akemi sıcakta özelliğini yitirmiş durumdaydı.

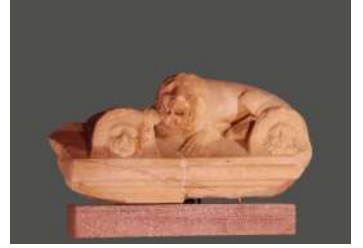
Bu ince işlenmiş parça kırılğan bir kaide üzerine sadece bir tahta sopaya dayanarak yerleştirilmiş idi. İki parçadan ibaret olup 0,8 cm çapına 2 adet aşırı paslı demir pim ve çimento harcı ile birleştirilmiş idi.

Sağlamlaştırma (Konsolidasyon) (çatlak ve kırıkların durumu): İyi durumdadır. Çatlaklar başarılı bir şekilde yapıştırılarak doldurulmuştur.

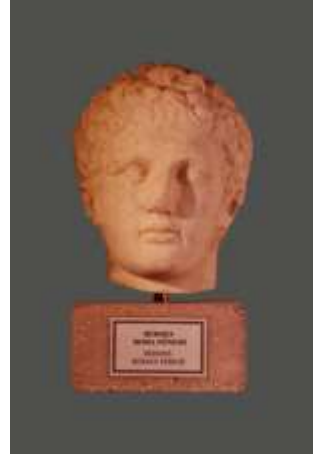
Başın sağında çamurlu kalker vardır. Burun uçları ve kulak uçları hasarlı, yüzey ise iyi durumda (Lev. 64- Res. 3,4).

Saęlamlařtırma (Konsolidasyon) (çatlak ve kırıkların durumu):
Yüzeydeki pul pul atmalar saęlamlařtırılmalı.

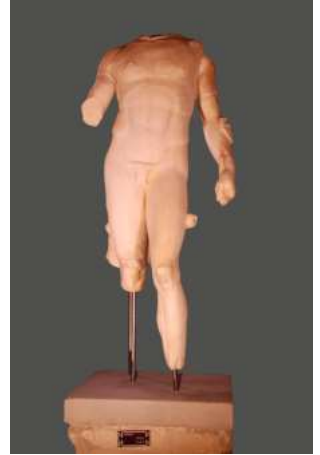
Heykelin başı yok, sağ bacağı dizden, sol bacağın ayak bileğinden aşağısı yok, sağ kolu dirsekten yok. Dayanak parçasından kaide bağlantısı beton dolu $\frac{3}{4}$ parmak su borusundan yapılmış, sol ayak bileğinden olan kaide bağlantısı çok paslı. Sağ bacağının paslı demir çubuğu hemen kendiliğinden çıktı. Sağ kolu omuzdan ekli, sol kol 6 parçadan oluşmakta. Sonuç olarak heykel yıkılacak durumdadır (Lev. 64-Res. 4,5).

Sağlamlaştırma (Konsolidasyon) (çatlak ve kırıkların durumu): Yüzeydeki pul pul atmalar sağlamlaştırılmalı.

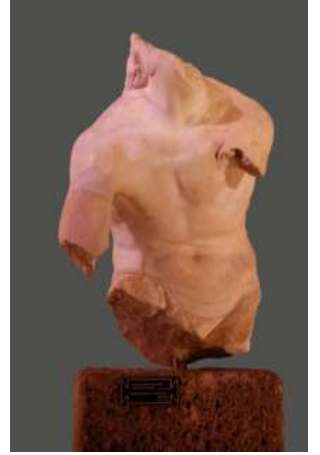
Heykeli kaideye bağlayan 1,4 cm çap 20 ila 15 boylarında iki bronz pim vardı, sağ üst kolu ve baldır parçasında hiç pim yok sadece akemi ile yapıştırılmış idi. Bütün yüzeyde derin kabuksu ayrılma şeklinde yüzey hasarı vardır.

Sağlamlaştırma (Konsolidasyon) (çatlak ve kırıkların durumu): Çatlaklar başarılı bir şekilde yapıştırılarak doldurulmuştur.

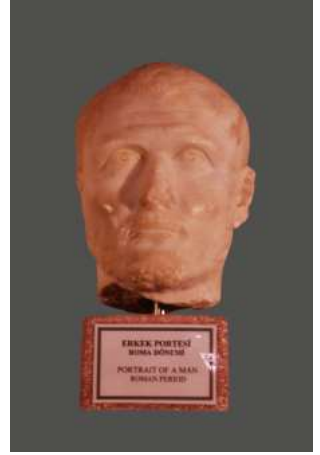
Daha sağlam bir kaideye ihtiyacı vardı.

Bilinçli bir şekilde kuvvetli bir darbe ile kaidesi çatlatıldı, yerine daha sağlam bir kaide yapıldı ve eski yerine konuldu (Lev. 67- Res. 1,2,3).

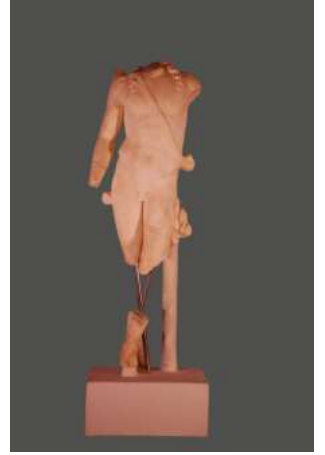
Başsız olan bu heykel, sol ayak dahil 6 parçadan ibarettir. Demirler paslı ve ayak yerinden oynamakta. Ahenksiz bir görüntü oluşturmakta. Daha önce birkaç kez onarım gördüğü üzerindeki yapıştırıcılardan anlaşılacaktır (Lev. 68- Res. 5).

Sağlamlaştırma (Konsolidasyon) (çatlak ve kırıkların durumu): Çatlaklar başarılı bir şekilde yapıştırılarak doldurulmuştur.

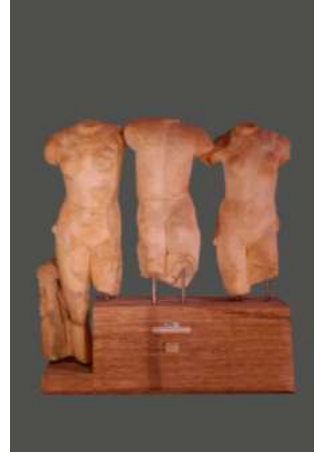
70. Eser**HEYKEL ONARIMI GÖZLEM TUTANAĞI**

1.Eser: Alt üst iki parçadan ibaret, eserin başı, kollar, baldırdan aşağı bacaklar yok. Mermerde kuvvetli gevrekleşme, kabuk ve tuza benzer şekilde yüzeyde ayrılmalar var. Fazla uzun olan 1,8 cm çapındaki paslı demirler heykelde ve kaidesinde ağır çatlaklara neden olmuşlardır.

2.Eser: hasarlı alandaki kabuklaşmada araldit 2020 tatbik edildi ve tuz şeklinde olan yerler paraloid B72 ile tedavi edilerek sertleştirildi. Demir pimler çıkarıldıktan sonra yerine 2 cm çap ve 55 cm ile 50 cm boylarında krom çelik çubuklar ile sağ tarafa, yeni traverten kaidesine kardeşinin yanına monte edildi.

3.Eser: Eski aşırı paslı inşaat demirlerinin yerine üç adet 2cm çapve 19,5- 36-32 cm boylarında krom çelik çubuklar ile yeni traverten kaide üzerine diğer kardeşlerinin sağına monte edildi. Kabuklanmalar ve çatlaklarına araldit 2020 enjekte edildi, tuzlanma yerleri paraloid B72 ile sertleştirme yapıldı (Lev. 70- Res. 1,...).

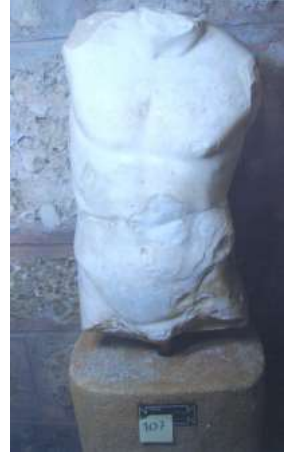
71. Eser**HEYKEL ONARIMI GÖZLEM TUTANAĞI**

Heykel iki parçadan olup belden birleşmiş idi. Eski kaide bağlantıları iki adet $\frac{3}{4}$ parmak demir su borusundan ibaret ve fazla uzun idi. Her ne kadar mermer yüzeyin çoğu sert ve parlak ise de yer yer yaprak ve kabuk şeklinde ayrılmaları vardı. (Lev. 71- Res. 3) Beldeki birleşme yeri demir tel ile sarılmış 1,4 cm çap ve 16 cm boy bronz bir pim ile bağlıydı.

Sağlamlaştırma (Konsolidasyon) (çatlak ve kırıkların durumu): Yüzeydeki pul pul atmalar sağlamlaştırılmalı.

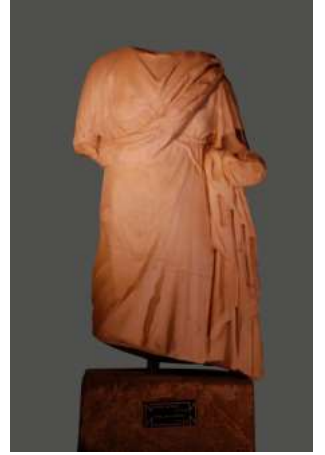
72. Eser**HEYKEL ONARIMI GÖZLEM TUTANAĞI**

Elbiseli kadın heykelinin başı yoktu, sağ kolu dirsekten eksik, sol bilekten sonra el kısmı yok, aşağı kısmı diz altından yoktu. Mermer yüzey çok gevrek ve korozyonlu idi. Alt kopukluktan paralel çatlak ve kumaş kıvrımlarında hasarlar vardı. İki yerde fazla uzun çift bronz pim ile kaideye çimento harç ve akemi ile bağlantısı vardı.

Tüm heykelin paraloid ile sağlamlaştırmaya ihtiyacı vardı. Alt kopuğun üzerindeki derin çatlak 0,8 cm çap ve 36 cm boyunda, birde 0,6 cm çap ve 19 cm boyunda iki krom çelik pim ile sağlamlaştırıldı. Heykel 3 cm çap ve 30 cm boyunda bir krom çelik çubuk ile kaideye monte edildi (Lev. 72- Res. 1,2).

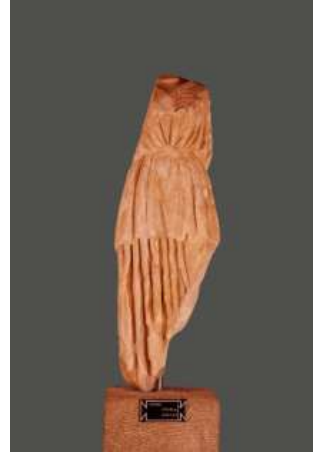
73. Eser**HEYKEL ONARIMI GÖZLEM TUTANAĞI**

Çok hasarlı durumdaki Athena heykelinin başı yok sol kalça ve sağ omuz eksik. 1,2 cm ve 38 cm boyunda olan paslı bir demir çubuk ve iki adet 1,4 cm çap 25-11,5 cm boylarında olan bronz pimler ile kaidesine bağlı idi. Mermer yüzeyi gevrek ve yer yer tuz gibi dökülmekteydi (Lev. 73- Res. 4).

Sağlamlaştırma (Konsolidasyon) (çatlak ve kırıkların durumu): Çatlaklar başarılı bir şekilde yapıştırılarak doldurulmuştur. Yüzeydeki pul pul atmalar sağlamlaştırılmalı (Lev. 73- Res. 3).

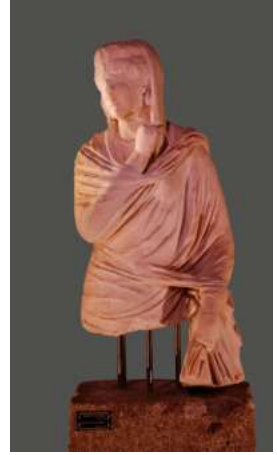
Heykelin göbekten aşağısı yoktur. Baş ağır hasarlı ve iki parçadan ibarettir. Sağ kolun dirsek ve el arası tahribat ile eksiklik var, sol elin parmakları yok. Sol elin işaret ve orta parmağı eksik ve serçe parmak ekli. Heykelin 16 adet eklenmiş parçaları var. Mermerin kristal dokusu kaba gözenekli, gevrek ve çok aşınmıştır. Heykel kaide üzerine pimsiz şekilde içi molozlu gövde ilavesinin içine oturtulmuş idi (Lev. 74- Res. 4).

Heykel parçalarını ayırdıktan sonra akemi kalıntıları temizlenerek, eski paslı demirlerin yerine 19 adet krom çubuk, 3 fiber pim ve iki bakır tel araldit kullanılarak birleştirildi. Bazı yüzey alanlarında paraloid B72 ile sertleştirmeye mecbur kalındı (Lev. 74- Res. 5). Yukarıda bahsedilen 35 adet eski paslı demir pimden dolayı heykelde çatlaklar meydana gelmiş idi. Kılcal çatlaklar paraloid B72 ile daha geniş

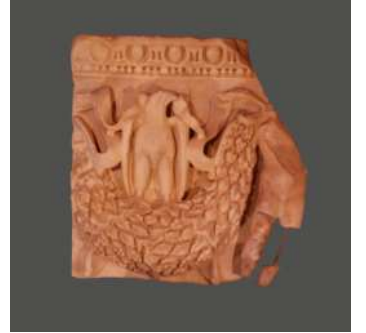
75. Eser**HEYKEL ONARIMI GÖZLEM TUTANAĞI**

Bu lahit parçasının kartalı kusursuzdur, fakat eros göbekten yukarı yoktur. Sağ bacağı üst baldırın 3 cm aşağısından bileğe kadar çok hasarlıdır ve ayak yoktur. Mermer dokusu ince ve sağlamdır. Eski beton kaidesi ve parçaları bağlayan demir pimler çok paslı ve akemi yapıştırma özelliğini yitirmiştir.

Sağlamlaştırma (Konsolidasyon) (çatlak ve kırıkların durumu): Tekrar ele alınmalıdır.

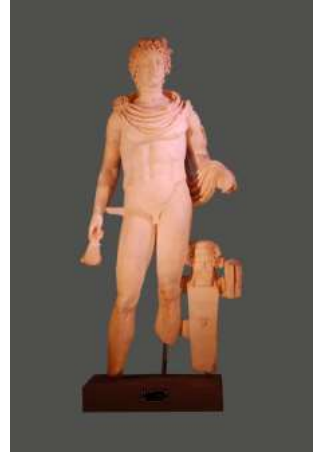
79. Eser**HEYKEL ONARIMI GÖZLEM TUTANAĞI**

Mermer yüzeyi ince kristal ve sağlam olan bu Hermes heykelinin burnu kırık, sağ yanak ve dudaklarda hasar var. Saçın üzerindeki kanatları kırık. Sağ kolu 6 parçadan ekli ve eksik yok, sol kolu iki parça ekli klamys ara parçası ve sol eli eksik. Penis kırık ve yok. Sağ bacağı dizden aşağı ekli, bilek ve ayak eksiktir. Sol bacağı dizden üzerinden ekli ve sol ayağı da alt baldırın yarısından aşağı eksiktir. Heykelin en büyük tehlikesi kaideyle olan paslı demir bağlantıları bir sırada olup üst ağırlığı çok fazla olan heykeli bir sarsıntıda hakim olamama durumudur. Oluşan dinamik güçten dolayı mermer payı ince olan bacak uçlarının kırılmasına sebep olacaktır. Heykeli kaide den almak için Hermesin altındaki çimento dolguyu çıkarttık ve içinde bulunan paslı demir pimi kesebilmemiz için görmüş olduk.

Sağlamlaştırma (Konsolidasyon) (çatlak ve kırıkların durumu): Çatlaklar başarılı bir şekilde yapıştırılarak doldurulmuştur.

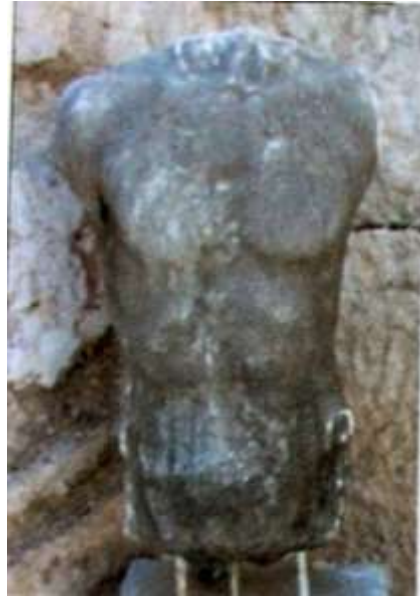
Resim 4: Erkek Torso restorasyon öncesi görünümü

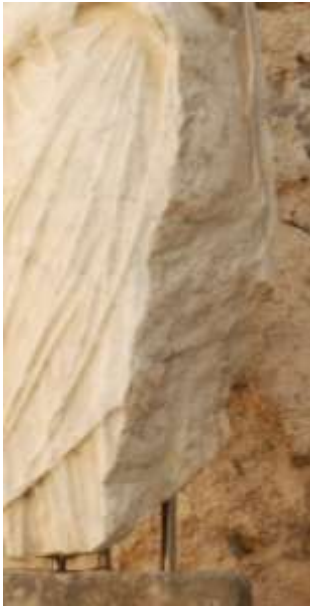
Resim 3: Kadın Heykeli pimler ve kırıkların
durumu detay

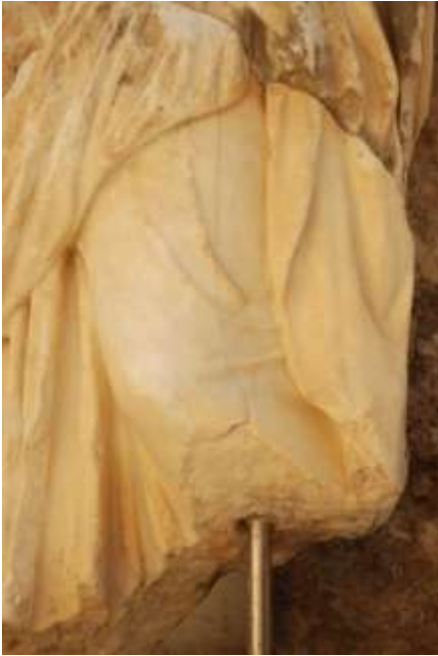
Resim 3: Kadın Heykeli pim detay

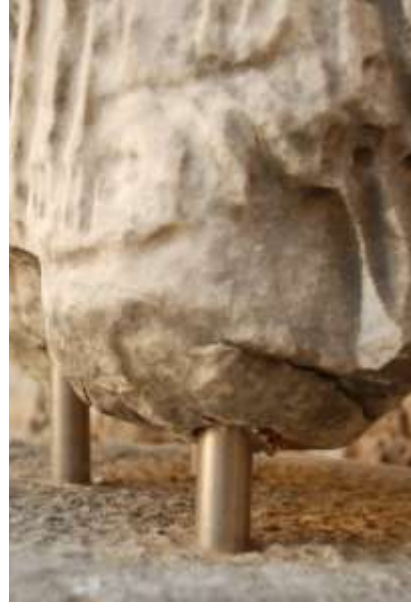
Resim 2: Zırlı Heykel pimler ve kırıkların durumu detay

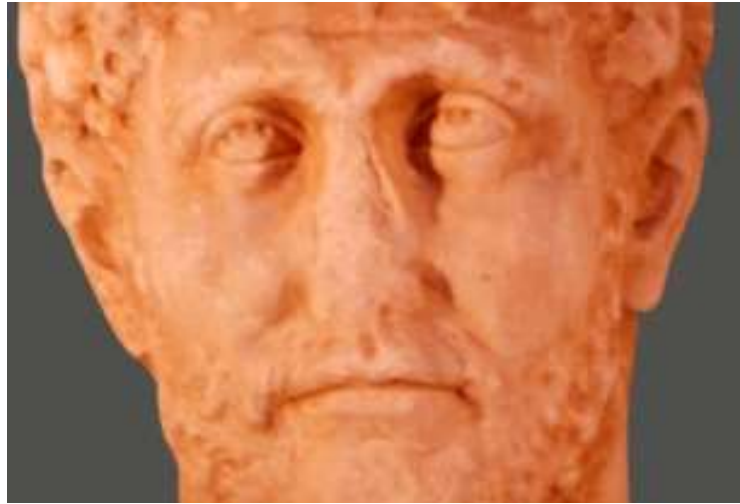
Resim 3: Erkek Başı kırık burun detay

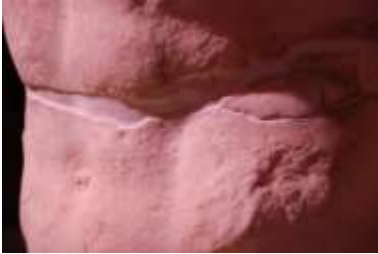
Resim 3: Erkek Torso kırıklarının durumu detay

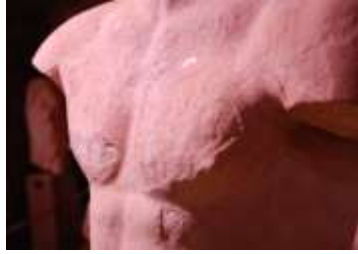
Resim 4: Erkek Torso yüzey korozyonu detay

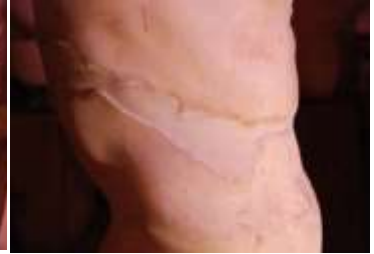
Resim 5: Erkek Torso çatlak dolguları detay

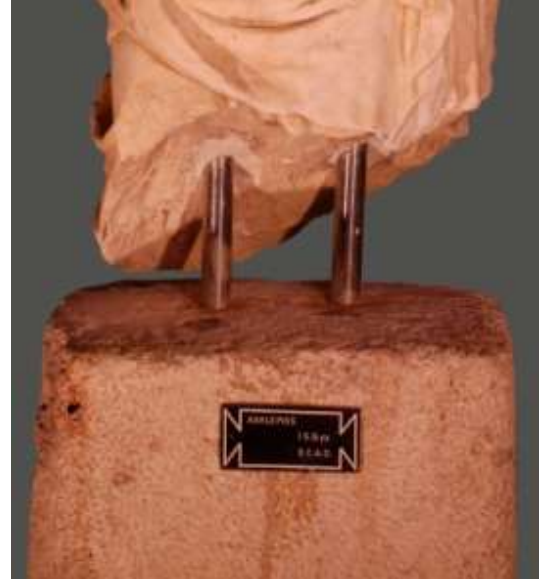
Resim 2: Erkek Heykeli-Zeus (Asklepios)
pimler detay

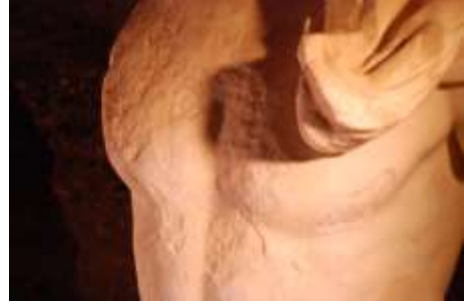
Resim 2: Heykel parçası- Hermes yüzey korozyonu detay

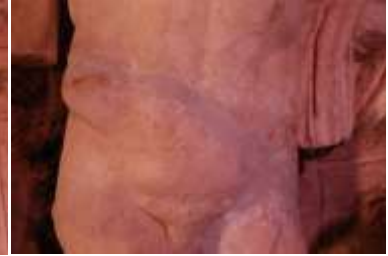
Resim 5: Erkek Heykeli kırık
ve çatlaklar detay

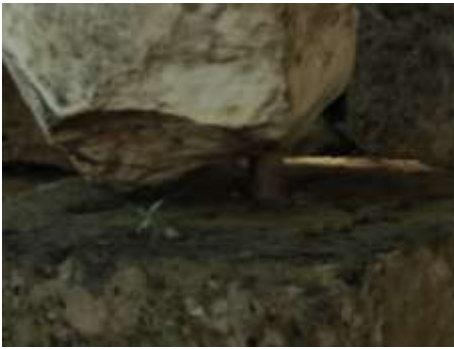
Resim 3: Heykel Parçası (Erkek Gövdesi)
pimler ve çatlaklar detay

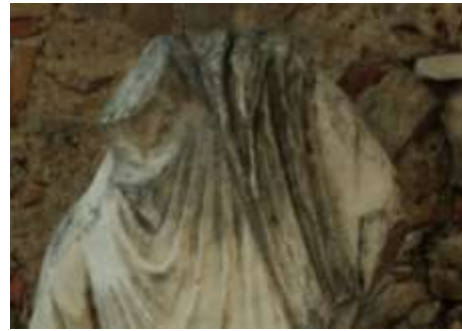
Resim 4: Heykel Parçası (Erkek Gövdesi)
çatlaklar ve kırıklar detay

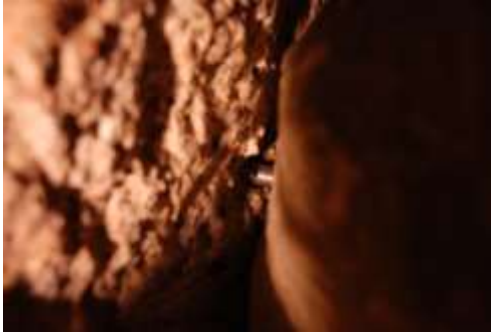
Resim 3: Amazonomachia İşlenmiş Lahit
Parçası pimler detay

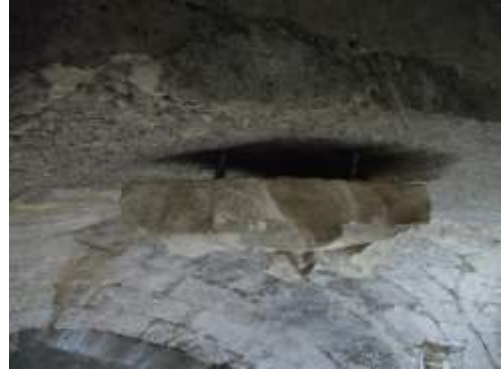
Resim 2: Lahit Parçası pimler detay

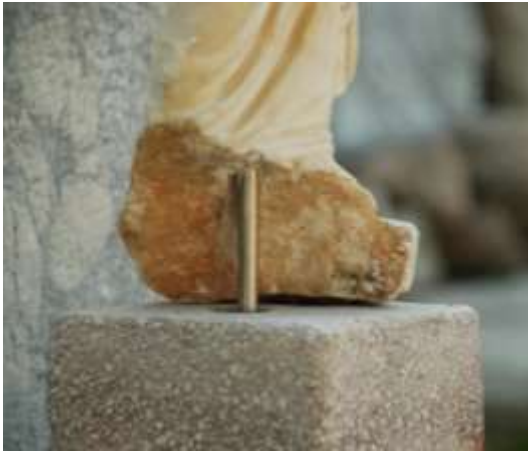
Resim 3: Tykhe Fortuna Heykeli pim ve kırıklar detay

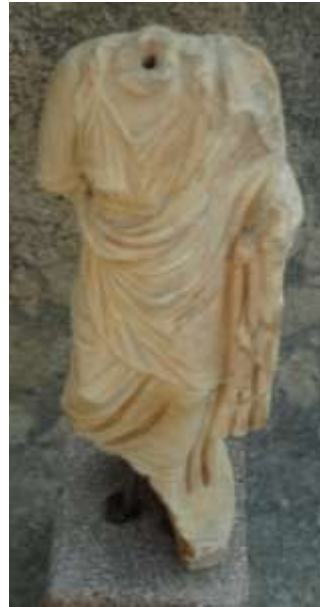
Resim 4: Tykhe Fortuna Heykeli kırıklar genel görünüm

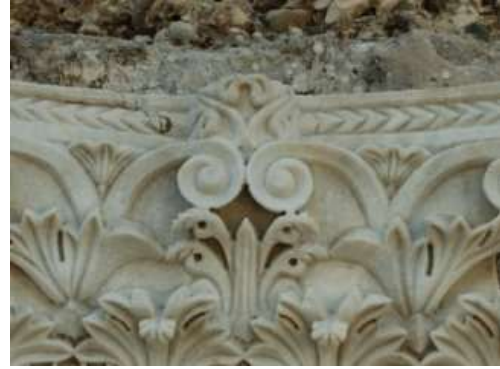
Resim 4: Mimari Parça Akantus Yaprađı
yüzey detay

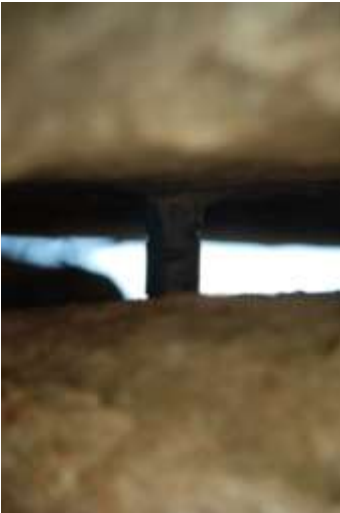
Resim 3: Sidemara Lahit Parçası pimler detay
