**SİDE MÜZESİ'NDE BULUNAN ANTİK DÖNEM TAŞ
ESERLERİN BAKIM ONARIM ÇALIŞMALARI VE
MEVCUT DURUMLARININ İNCELENMESİ**

DOKTORA TEZİ

KONYA- 2015

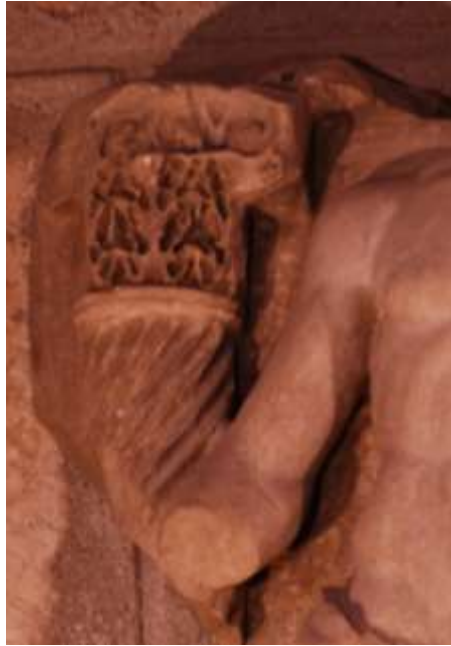
Resim 3: Sidemara Lahdine Ait Bir Figür kırıklar ve yüzey detay

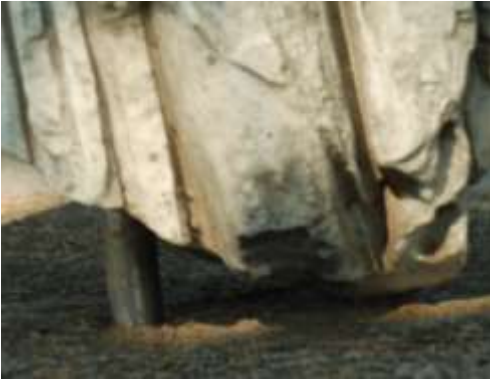
Resim 3: Genç Kız Figürü Parçası pim ve kırıklar detay

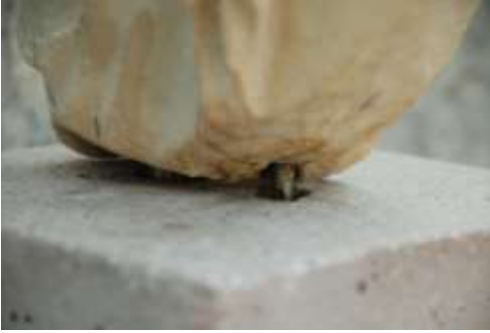
Resim 3: Heykel parçası pimler ve kırıklar
detay

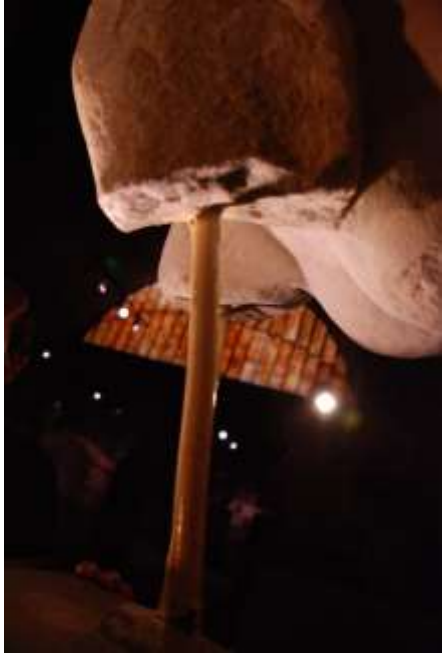
Resim 3: Sfenks pimler ve kırıklar detay

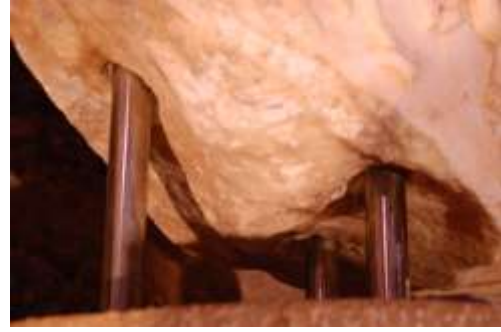
Resim 2: Zırlı İmparator Heykeli pimler ve kırıklar detay

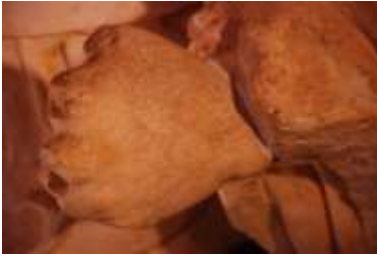
Resim 3: Zırlı İmparator
Heykeli kırıklar ve
yapıştırıcılar detay

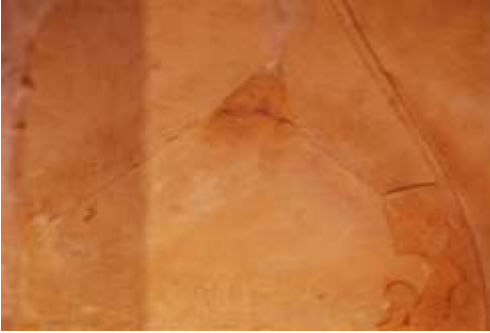
Resim 3: Mezar Steli kırık ve çatlaklar detay

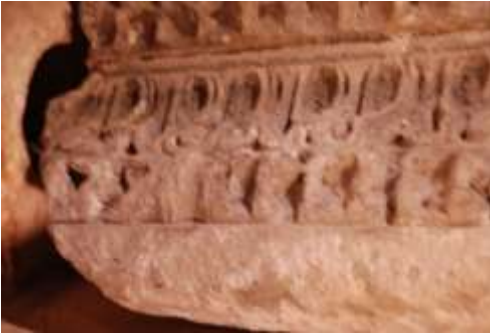
Resim 3: Yatan (Lahit Parçası) kırıklar detay

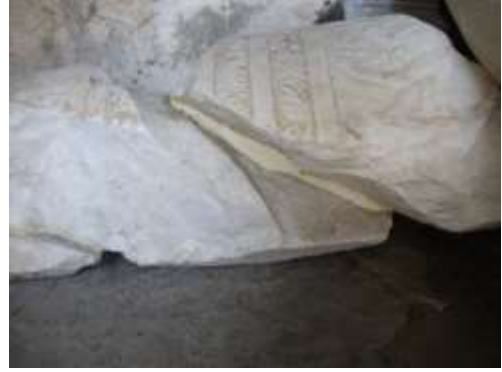
Resim 2: Lahit Kapađı kırık ve atlaklar
detay

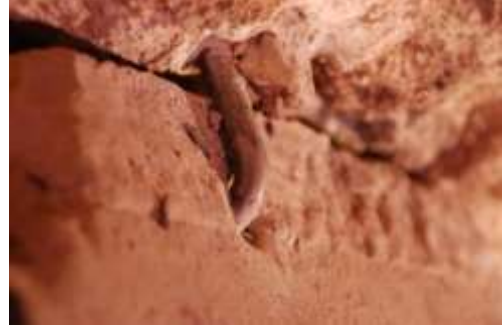
Resim 2: Lahit Parçası pim detay

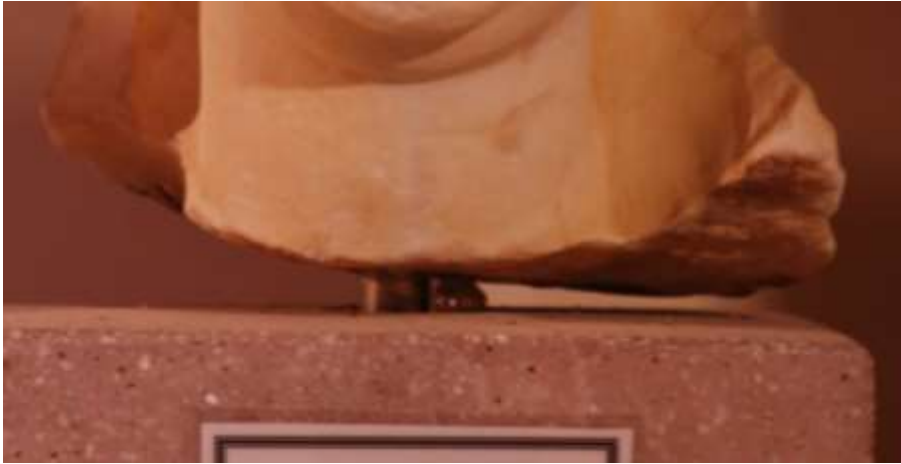
Resim 3: Kadın Portre pim detay

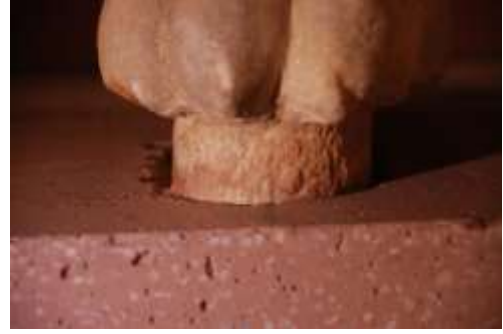
Resim 2: Aslanlı Konsol Ayağı kaide bağlantısı detay

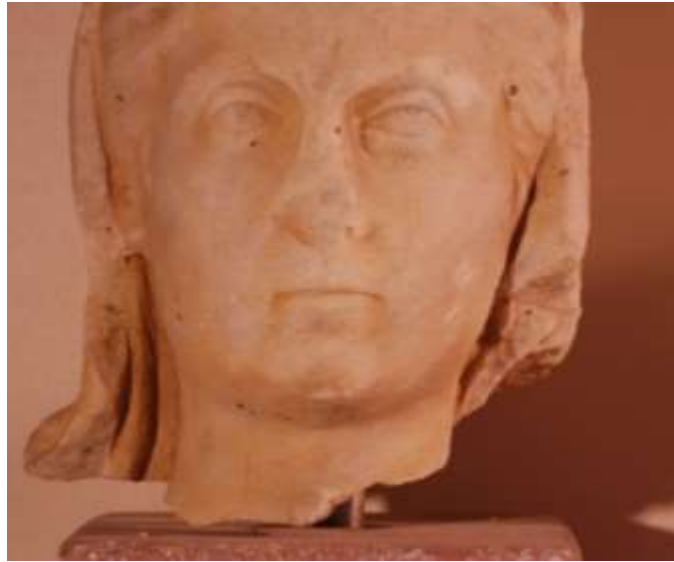
Resim 3: Portre pim ve kırıklar detay

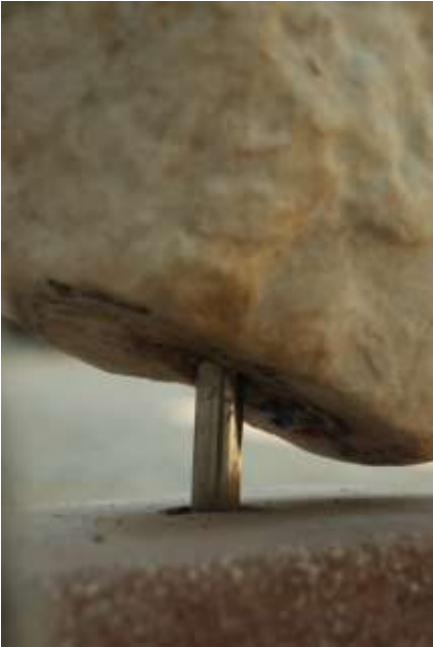
Resim 3: Erkek Başı pimler ve kırıklar detay

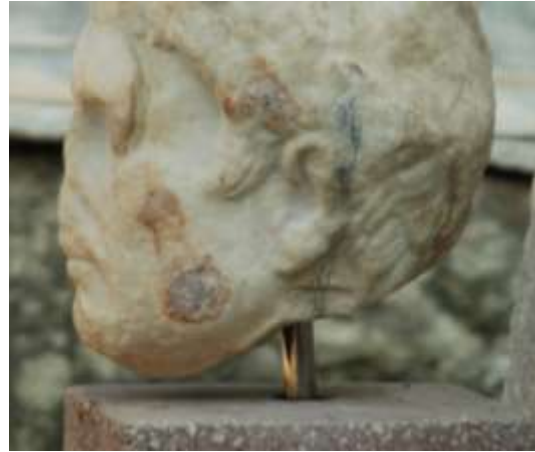
Resim 4: Erkek Başı yüzey lekelenmeler detay

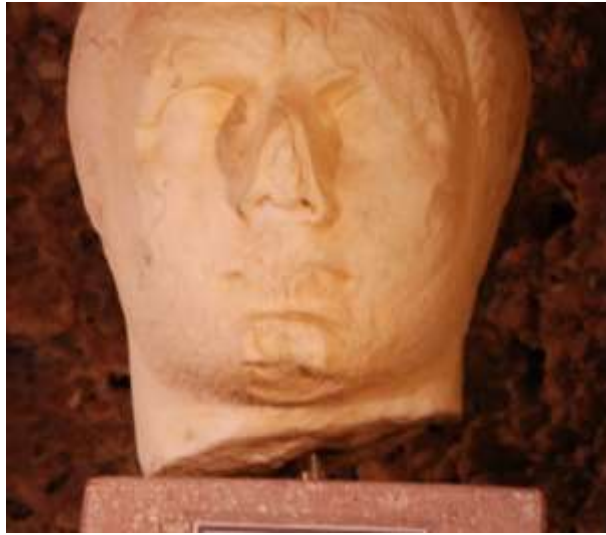
Resim 3: Portre pim ve kırıklar detay

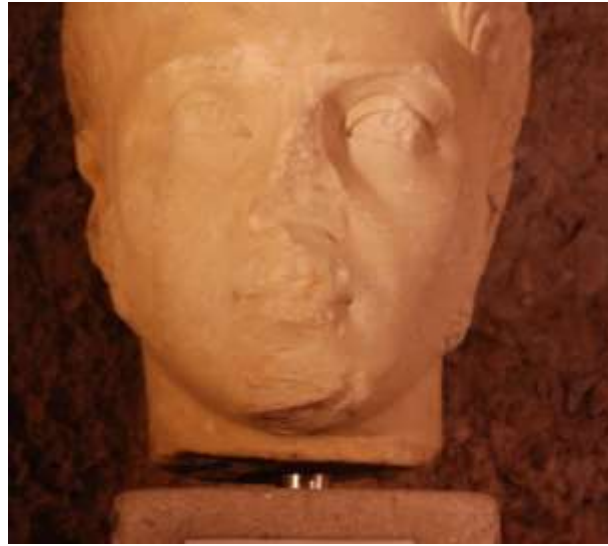
Resim 3: Erkek Başı pim ve kırıklar detay

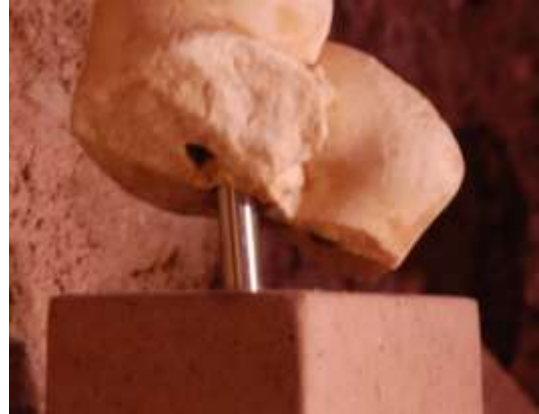
Resim 4: Çocuk Heykeli Parçası pim ve yapıştırıcı detay

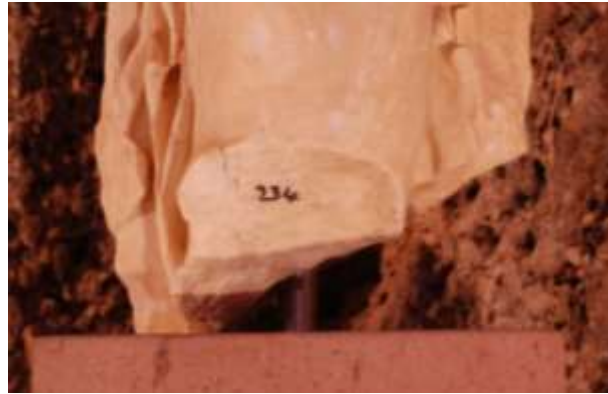
Resim 3: Menad Kabartması pim ve yapıştırıcı detay

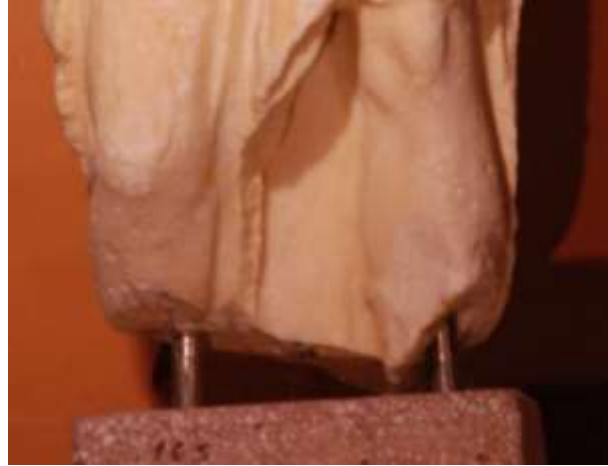
Resim 3: Heykel Parçası pimler ve yapıştırıcı detay

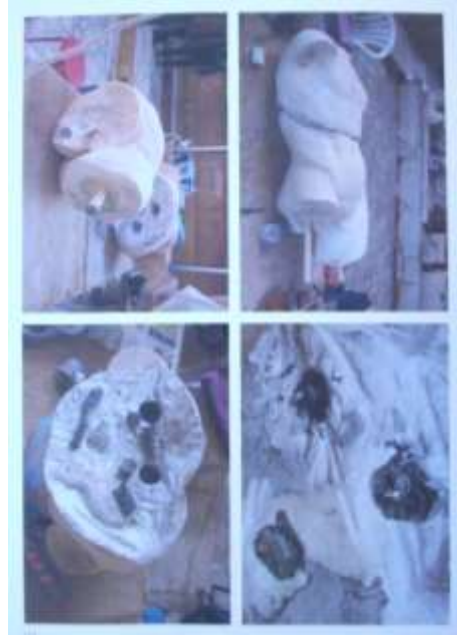
Resim 2: Heykel Torso restorasyon öncesi görünümü

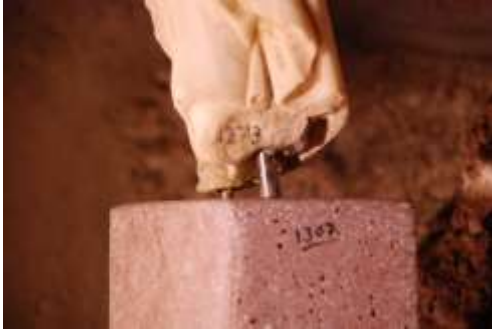
Resim 3: Heykel Asklepios kırık ve çatlaklar
detay

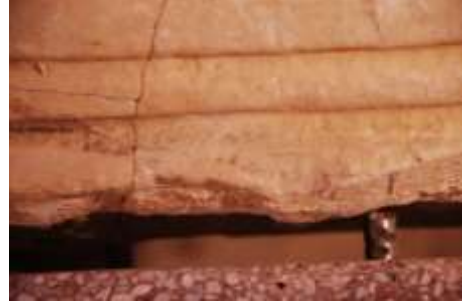
Resim 2: Ostotek Kapağı Parçası pimler ve kırıklar detay

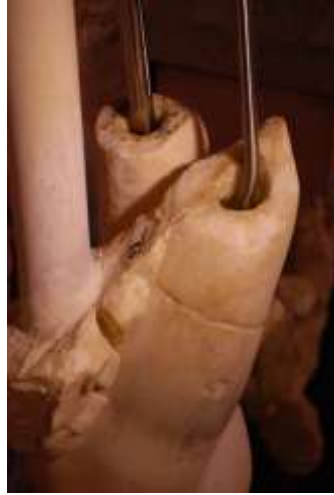
Resim 4: Apollo Heykeli pim, kırık ve çatlaklar detay

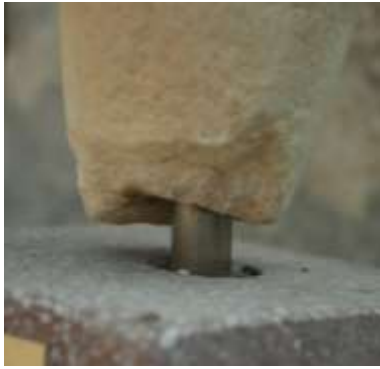
Resim 3: Heykel Parçası pim ve yapıştırıcı
detay

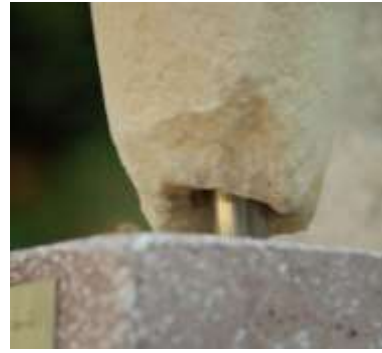
Resim 4: Heykel Parçası pim ve yapıştırıcı
detay

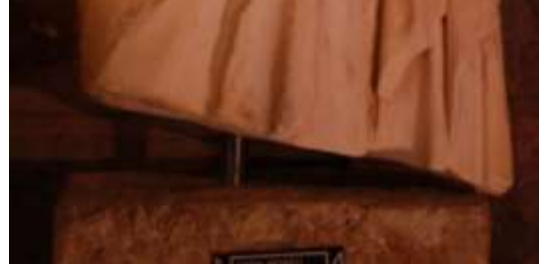
Resim 2: Kadın Heykeli pim detay

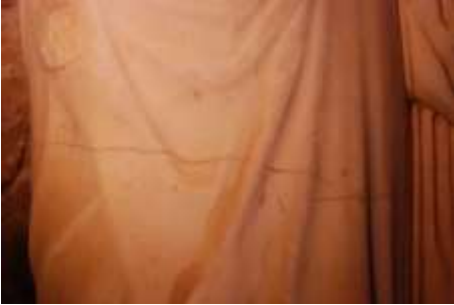
Resim 3: Kadın Heykeli kırık ve çatlaklar
detay

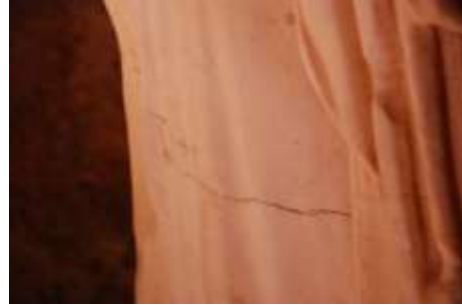
Resim 4: Kadın Heykeli kırık ve çatlaklar
detay

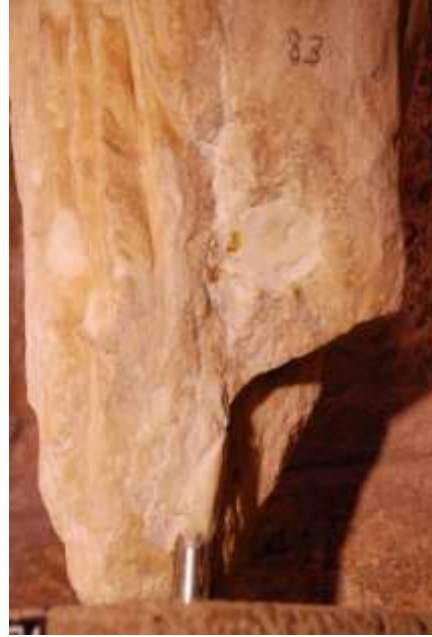
Resim 2: Heykel Athena pim ve yapıştırıcı detay

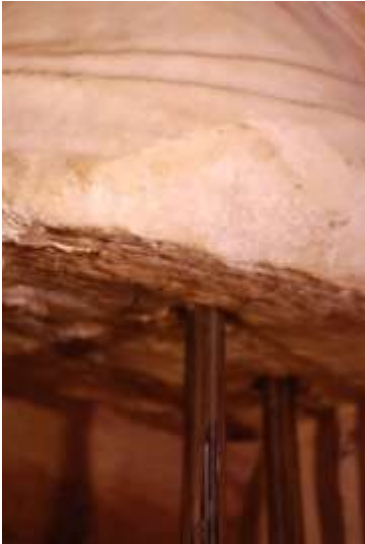
Resim 3: Giyimli Kadın Heykeli pimler ve kırıklar detay

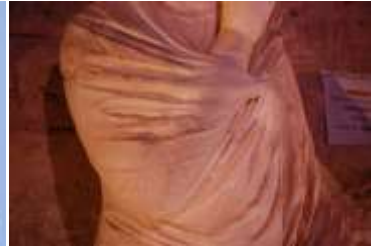
Resim 5: Giyimli Kadın Heykeli yüzey korozyonu detay

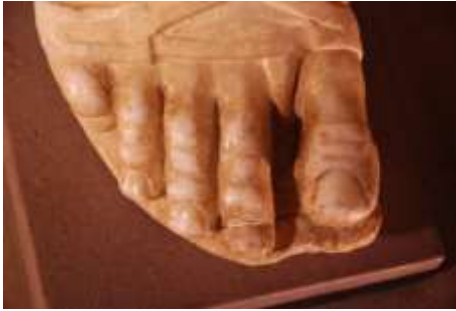
Resim 3: Heykel Parçası (Ayak) yüzey korozyonu detay

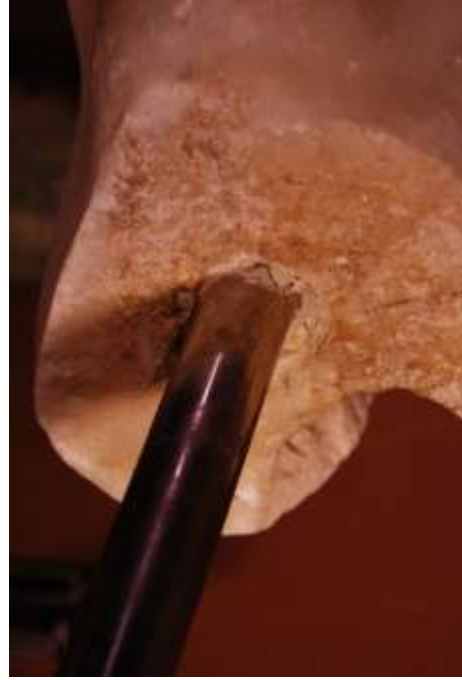
Resim 2: Diz parçası pim ve yapıştırıcı detay

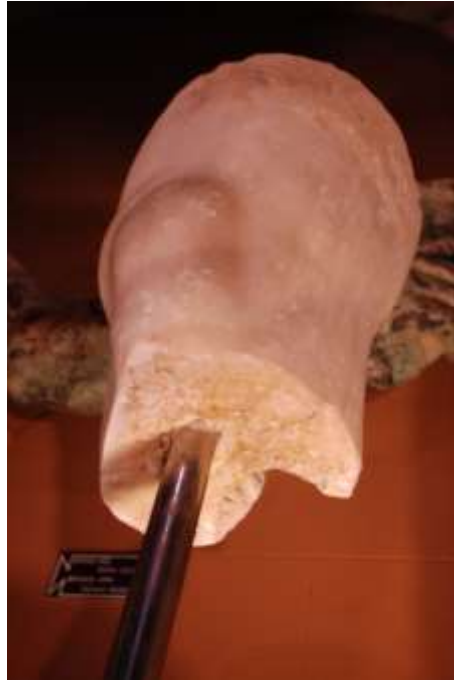
Resim 3: Diz parçası pim ve yapıştırıcı detay

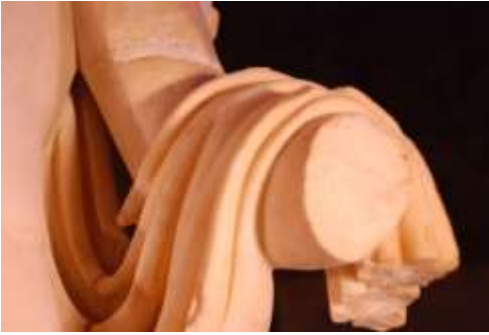
Resim 3: Heykel (Hermes) kırık ve çatlaklar
detay
