T.C.
GAZİ ÜNİVERSİTESİ
GÜZEL SANATLAR ENSTİTÜSÜ

**YÜKSEK
LİSANS
TEZİ**

**AYASOFYA HÜNKÂR MAHFİLİ AHŞAP
ŞEBEKELERİ: KORUNMA DURUMUNUN
TESPİTİ VE MÜDAHALELER**

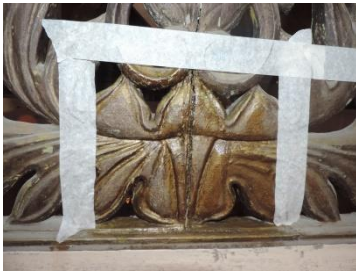
Resim 5.4. Safsu

Safsu, safsu+alkol ve safsu+noniyonik kullanılarak temizlik denemeleri yapılmıştır. Yüzey birikim kirleri ve yüzeyde biriken diğer partikül ve depozitler temizlenmesi amaçlanmıştır. Temizlik uygulaması geri dönüşsüz bir müdahaledir. Temizlik yönteminin belirlenmesinde uygulamanın hassas ve şiddeti düşük olması gerekmektedir. Bu bağlamda temizlik uygulaması safsu, çözücüler ve daha sonra kimyasal içeriklerin kullanımına geçilmiştir.

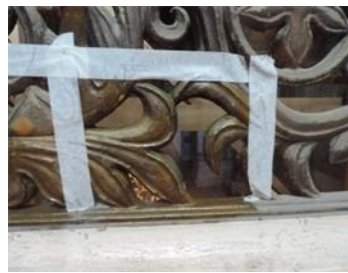
Resim 5.5. Alkol+safsu

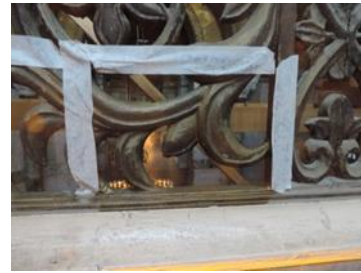
Resim 5.6. Noniyonik+safsu

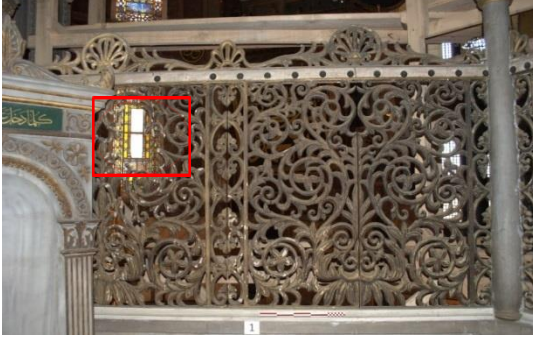
Resim 5.10. 1Nolu şebeke lokal bezeme kayıp

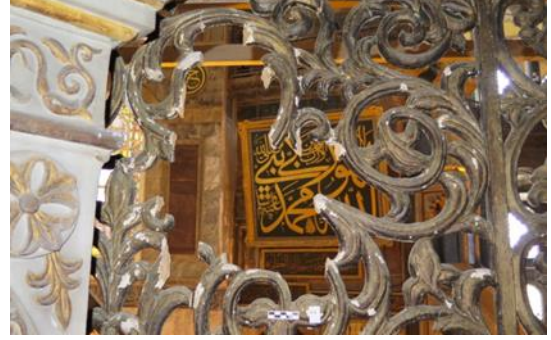
Resim 5.11. 1Nolu şebeke detay (örnek 1.1,1.2)

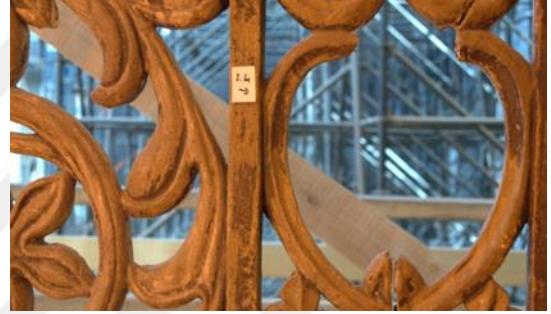
Resim 5.13. 3Nolu şebeke detay (örnek 3.4)

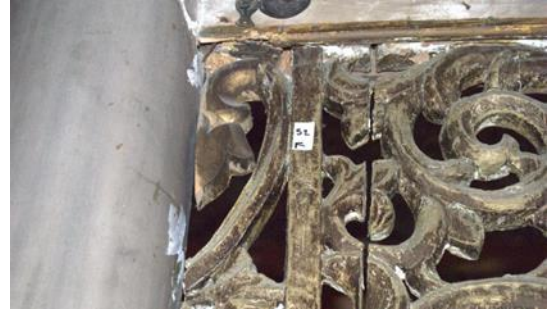
Resim 5.15. 5Nolu şebeke detay

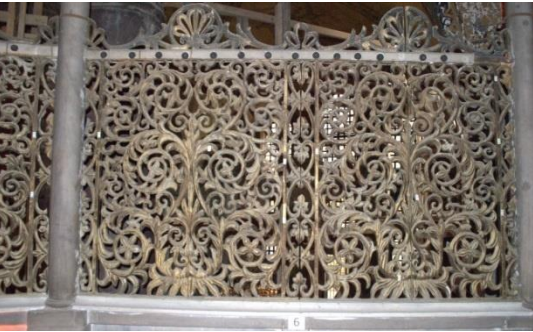
Resim 5.16. 6Nolu şebeke ayrılma

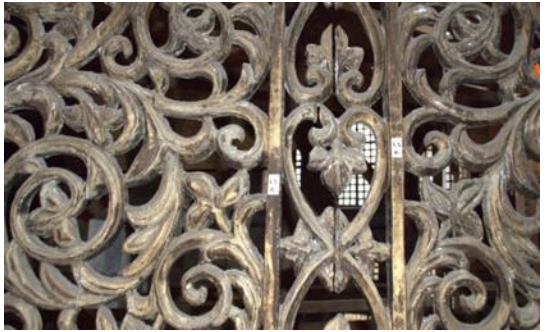
Resim 5.17. 6Nolu şebeke ayrılma detay

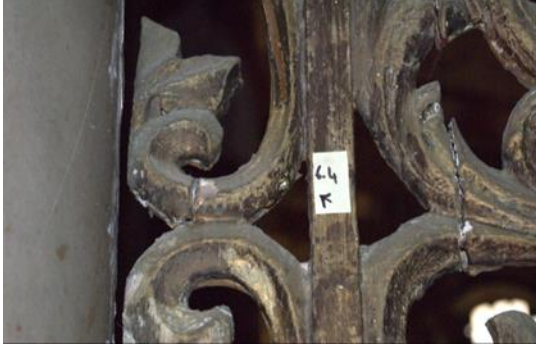
Resim 5.18. 6Nolu şebeke ayrılma (örnek 6.4.)

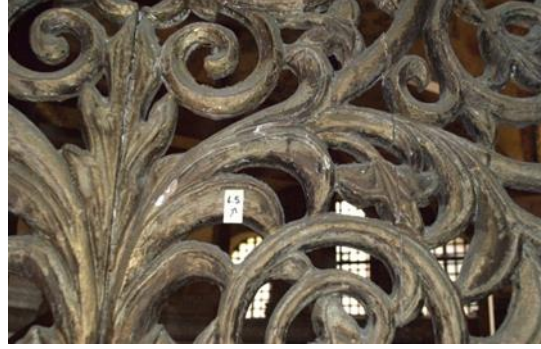
Resim 5.19. 6Nolu şebeke ayrılma (örnek 6.5.)

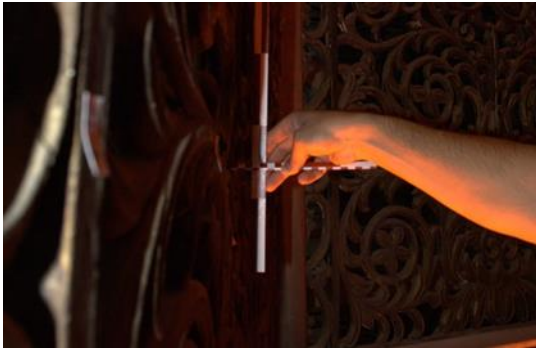
Bu durum bezemeli yüzeylerde çatlama, eğilme ve dönme oluşması olarak gözlemlenmektedir. Şebekeyi oluşturan ahşap panellerin zaman içinde, bir takım olumsuz iklim koşullarının etkisi ile böcek tahribatı ve buna ilave olarak oluşan çeşitli mekanik etki sonucu bölgesel ve kısmi olarak şeklinin değiştiği gözlemlenmiştir (Bkz. Ek-2 Resim:5.20. - Resim 5.23.).

Resim 5.20. 2Nolu şebeke eğilme

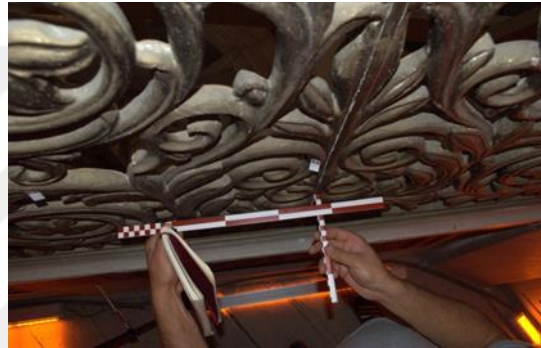
Resim 5.21. 2Nolu şebeke eğilme

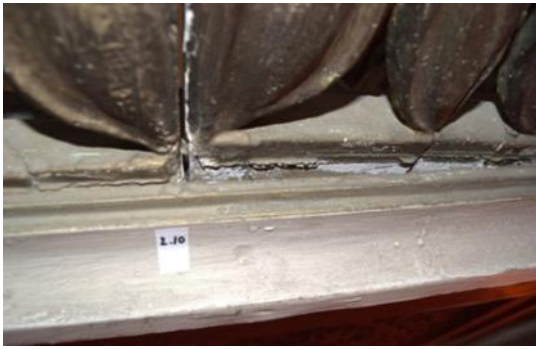
Resim 5.22. 2Nolu şebeke çalışma (örnek 2.10)

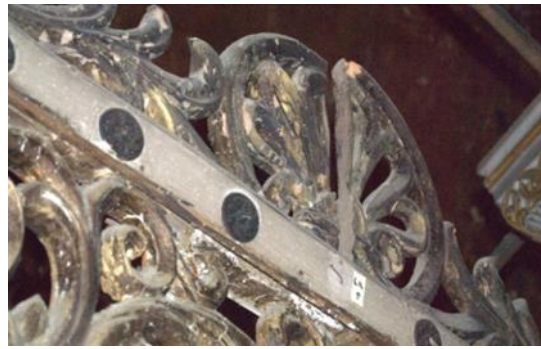
Resim 5.23. 6Nolu şebeke sarkma (örnek 6.14)

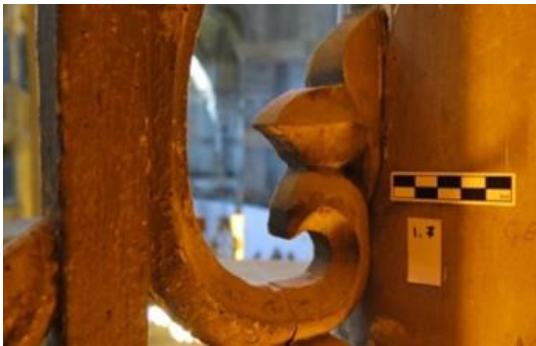
Resim 5.24. 1Nolu şebeke niteliksiz ek (ör.1.7)

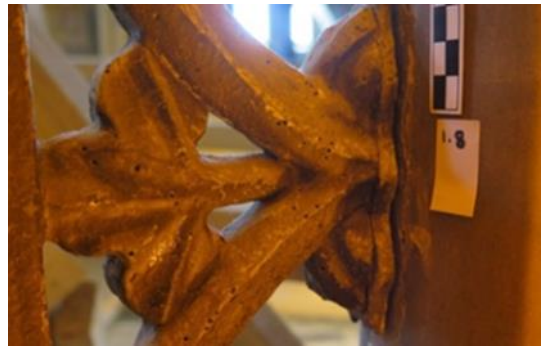
Resim 5.25. 1Nolu şebeke niteliksiz ek (ör.1.8)

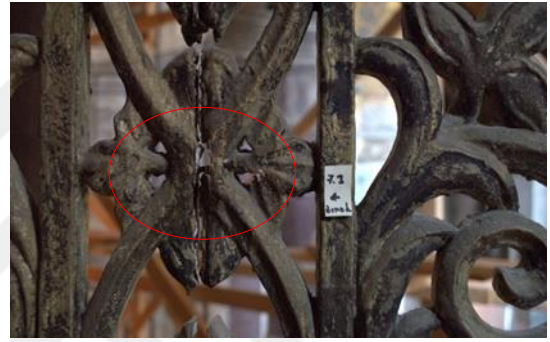
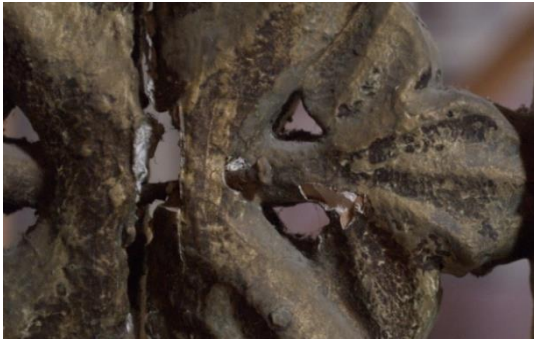
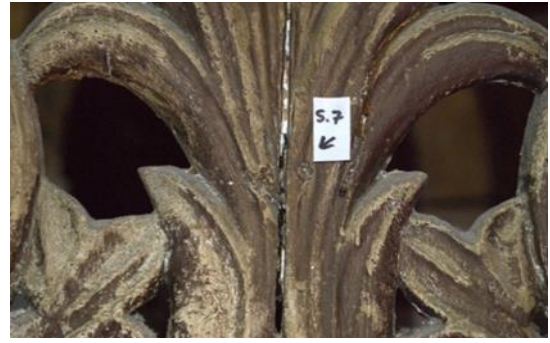
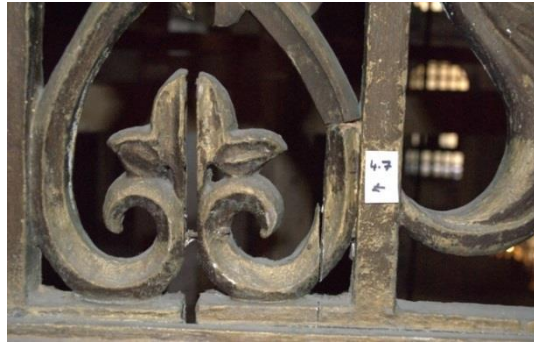
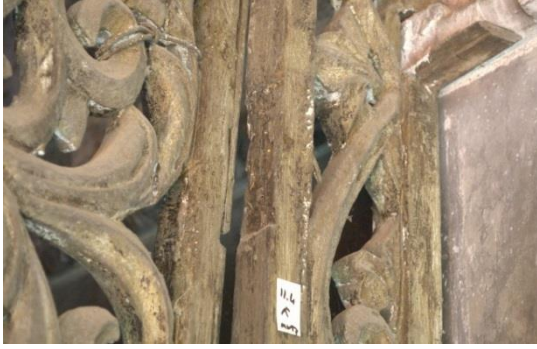
oluşan mekanik etki ve korozyon oluşumu ahşap bitkisel motiflerin çatlamasına, kısmi olarak kırılmalara ve parça kayıplarına sebep olmuştur (Bkz.Ek-2 Resim 5.29 - Resim 5.36.).

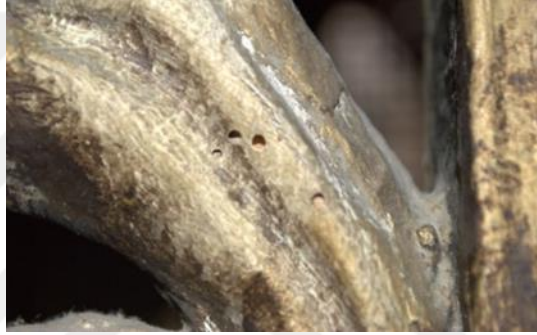
Resim 5.37. 5Nolu şebeke böcek tahribatı

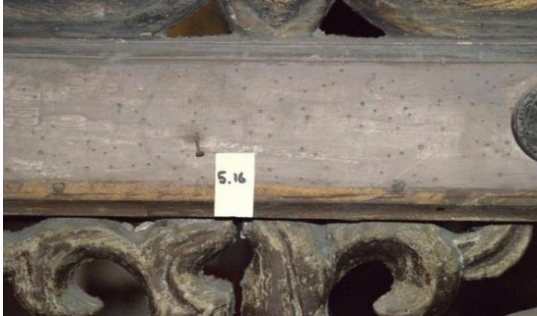
Resim 5.38. 5Nolu şebeke (örnek 5.16) böcek

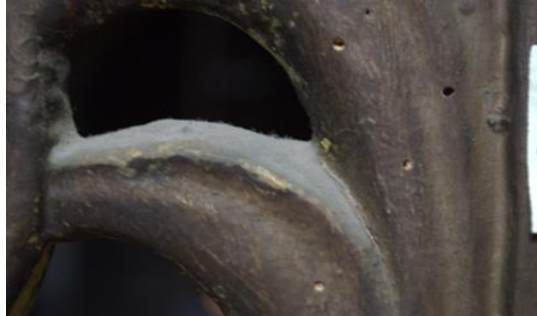
Resim 5.39. 5Nolu şebeke böcek tahribatı

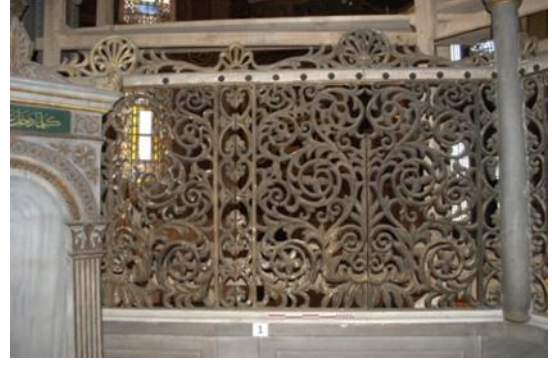
Resim 5.43. 1Nolu şebeke renk deęiřimi

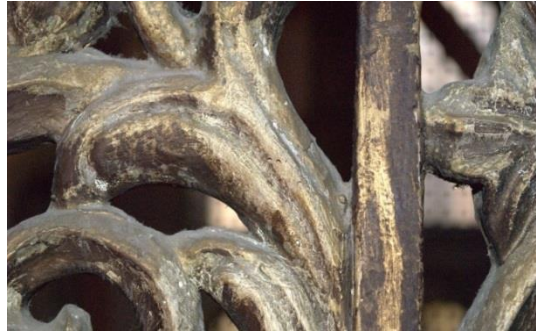
Resim 5.46. 5Nolu şebeke renk deęiřimi

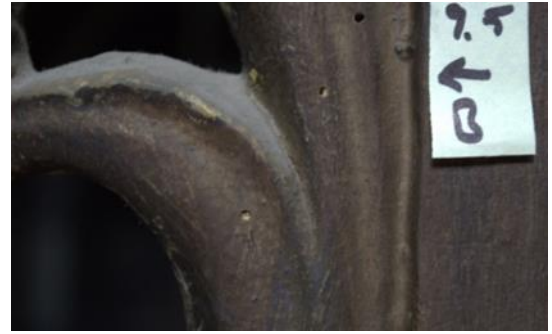
Resim 5.47. 9Nolu şebeke renk deęiřimi

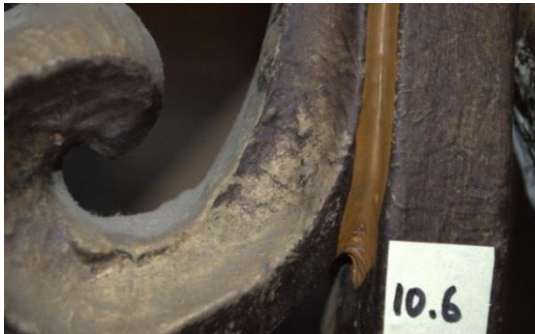
Resim 5.48. 10Nolu şebeke renk deęiřimi

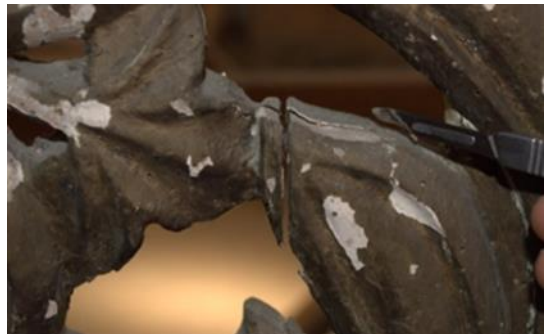
Resim 5.49. 2Nolu şebeke tabakalařma

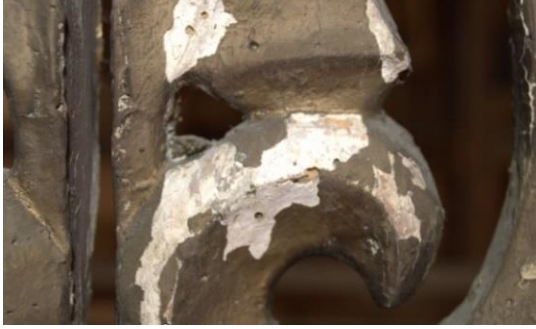
Resim 5.50. 2Nolu şebeke yüzeyden ayrılma

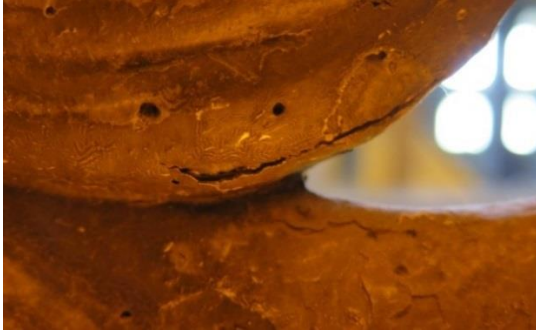
Resim 5.52. 2Nolu şebeke yüzeyden ayrılma

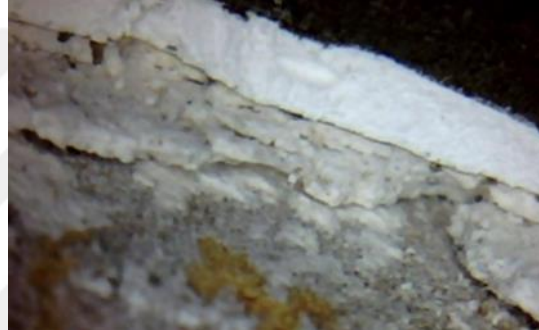
Resim 5.53. 2Nolu şebeke tabakalaşma

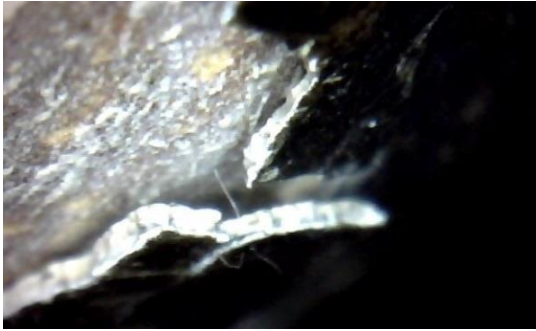
Resim 5.54. 2Nolu şebeke yüzeyden ayrılma

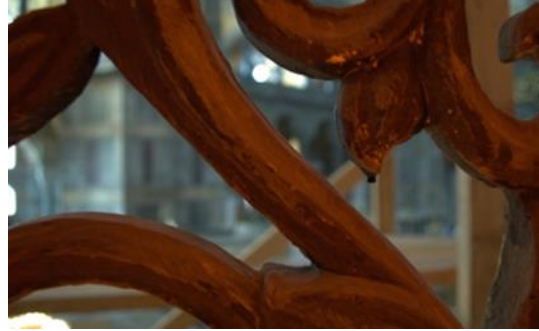
Resim 5.55. 2Nolu şebeke akıntı

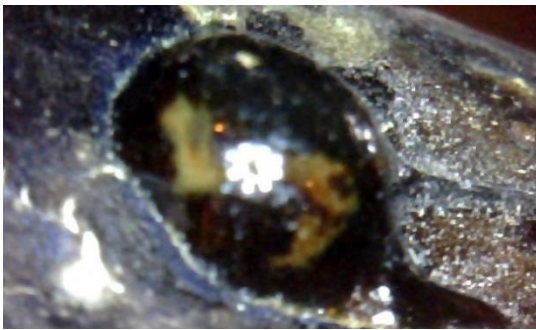
Resim 5.56. 2Nolu şebeke akıntı detay

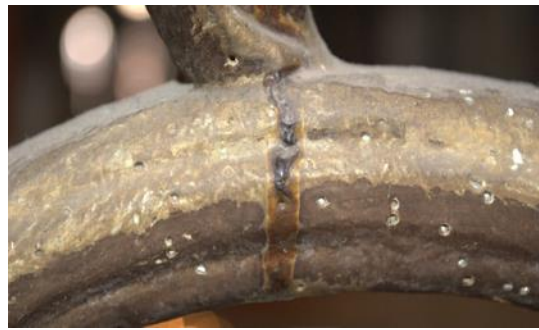
Resim 5.57. 2Nolu şebeke akıntı

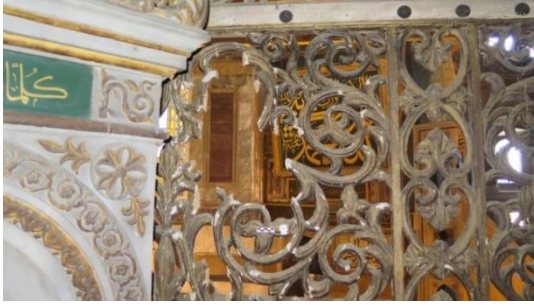
Resim 5.59. Örnek 1.1. (KD-1.1.) bezeme kayıp

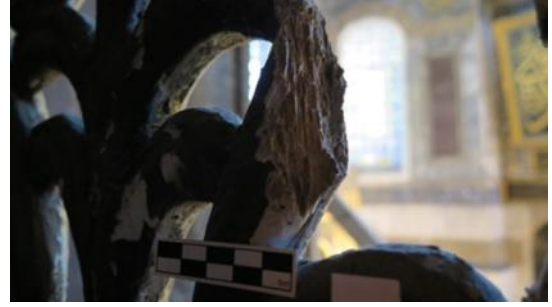
Resim 5.60. Örnek 1.2. (KD-1.1.) kayıp

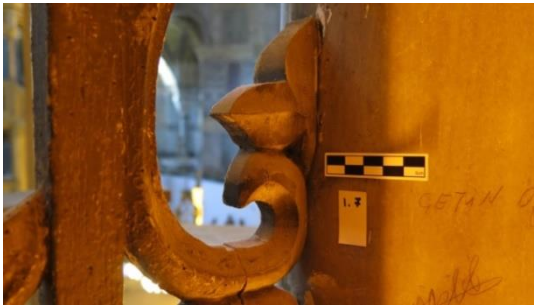
Resim 5.65. Örnek 1.7. (KD-1.3.)

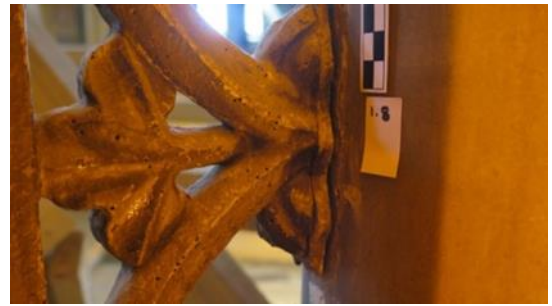
Resim 5.66. Örnek 1.8. (KD-1.3.,1.4.)

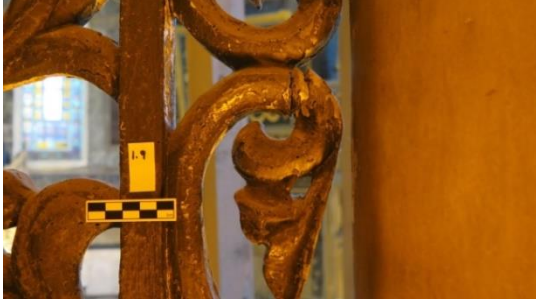
Resim 5.67. Örnek 1.9. (KD-1.6)

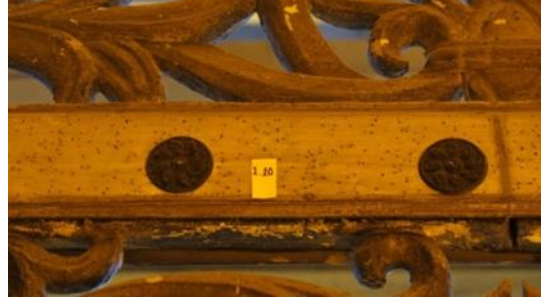
Resim 5.68. Örnek 1.10. (KD-1.3., 1.4.)

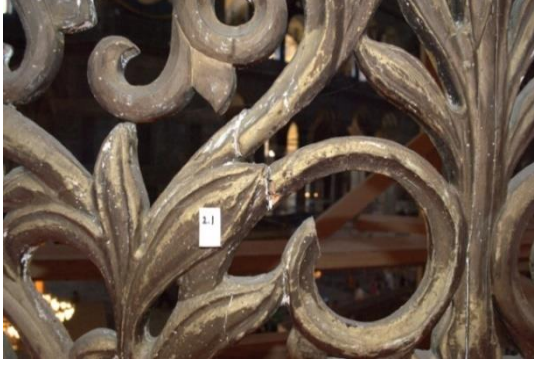
Resim 5.70. Örnek 2.1.(KD-1.6., 1.3.)

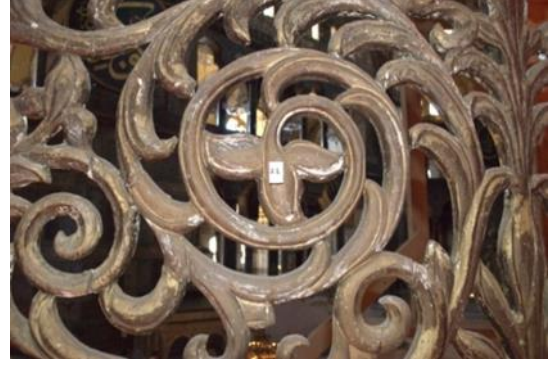
Resim 5.71. Örnek 2.2.(KD-1.6)

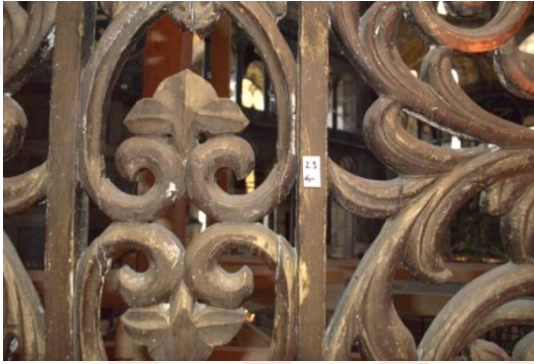
Resim 5.72. Örnek 2.3. (KD-1.6.,1.3.)

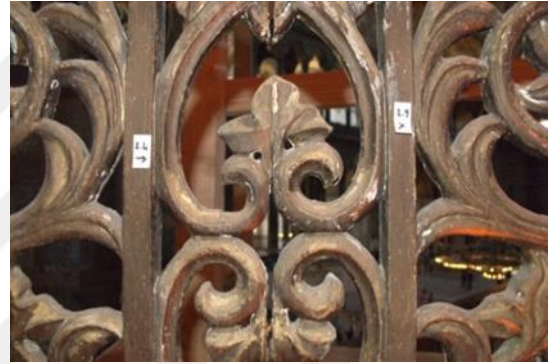
Resim 5.73. Örnek 2.4. (KD-1.6.,1.3.)

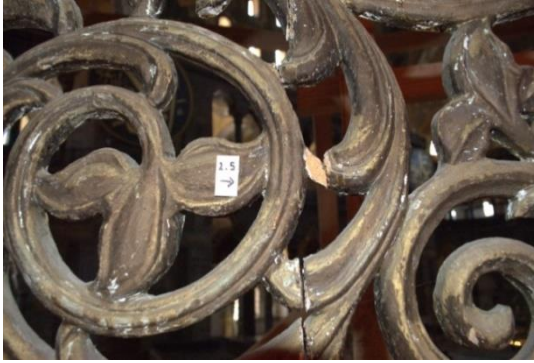
Resim 5.74. Örnek 2.5. (KD-1.6)

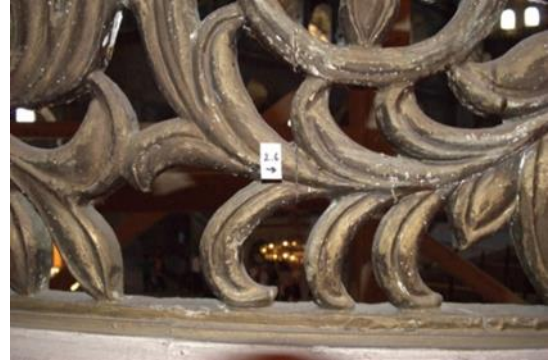
Resim 5.75. Örnek 2.5. (KD-1.6)

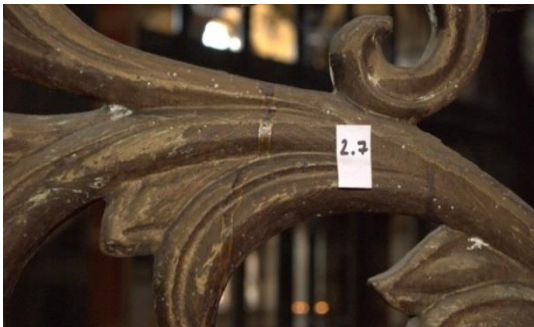
Resim 5.76. Örnek 2.7. (KD-3.10.)

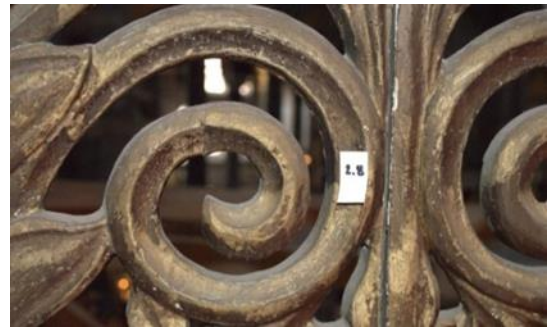
Resim 5.77. Örnek 2.8. (KD-1.3.)

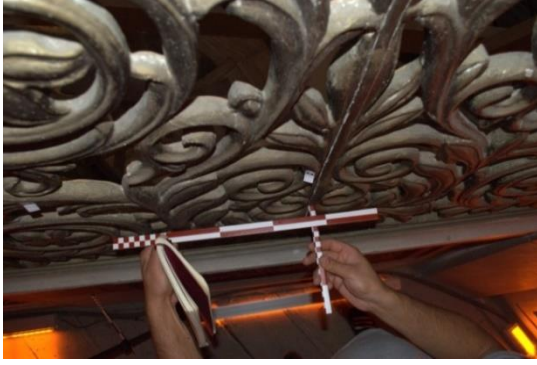
Resim 5.78. Örnek 2.9. (KD-1.7)

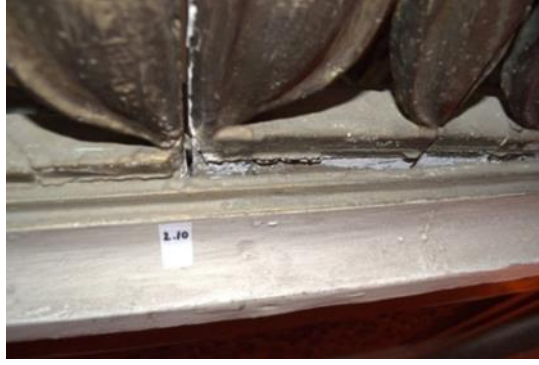
Resim 5.79. Örnek 2.10 (KD-1.6.,1.7.)

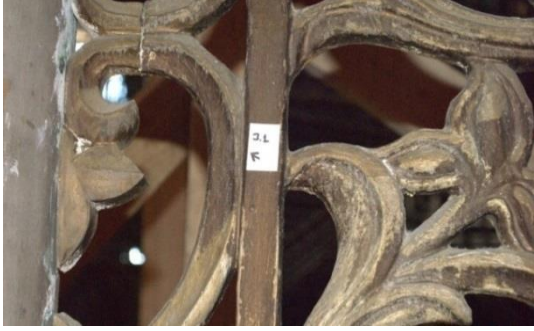
Resim 5.81. Örnek 3.1. (KD-1.3)

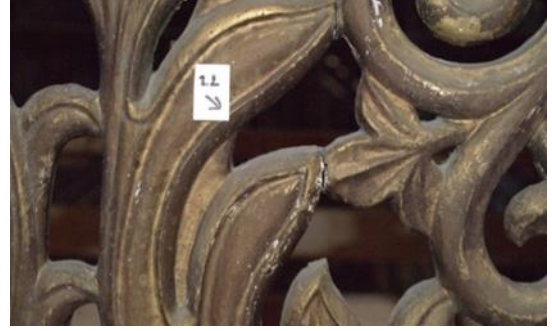
Resim 5.82. Örnek 3.2. (KD-1.6.)

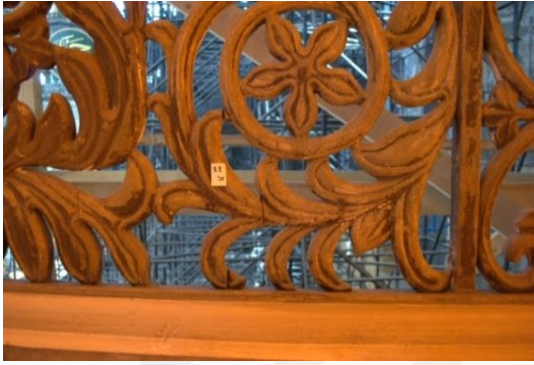
Resim 5.83. Örnek 3.3. (KD-1.6)

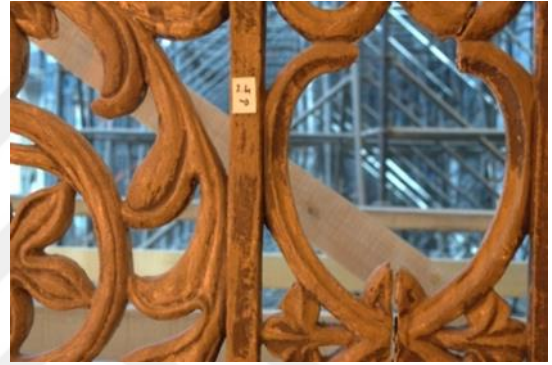
Resim 5.84. Örnek 3.4. (KD-1.1.)

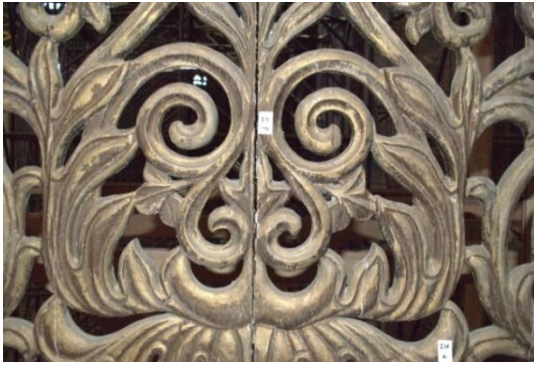
Resim 5.85. Örnek 3.5. (KD-1.1.,1.6.,3.2.)

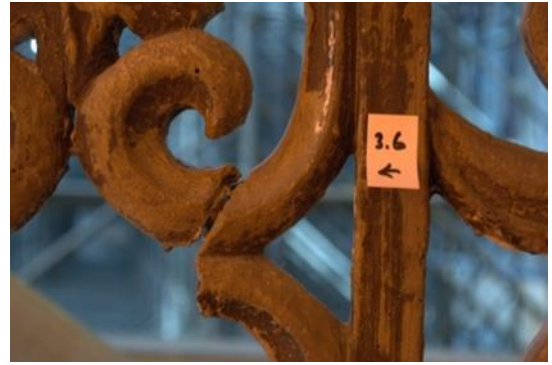
Resim 5.86. Örnek 3.6. (KD-1.1.,1.6.,3.2.)

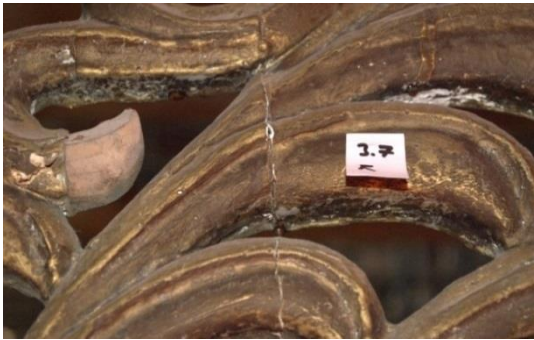
Resim 5.87. Örnek 3.7. (KD-1.3.,3.2.,3.10.)

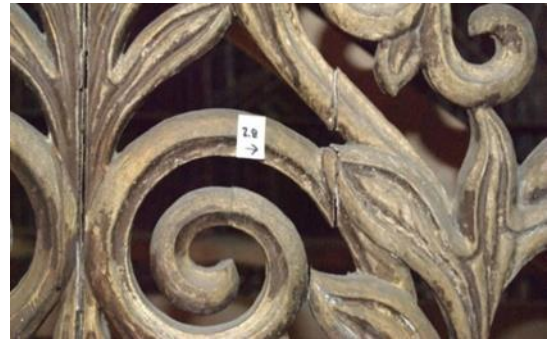
Resim 5.88. Örnek 3.8. (KD-1.1.,3.2.)

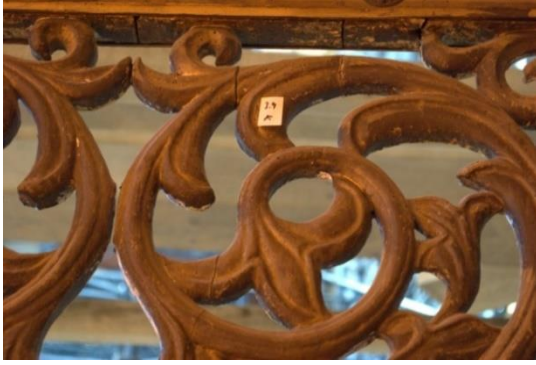
Resim 5.89. Örnek 3.9. (KD-1.4., 3.2.)

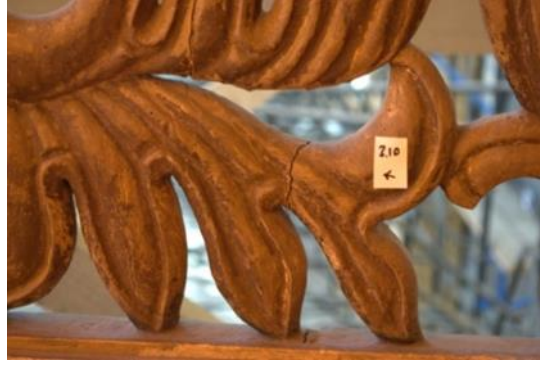
Resim 5.90. Örnek 3.10. (KD-1.1.,3.2.)

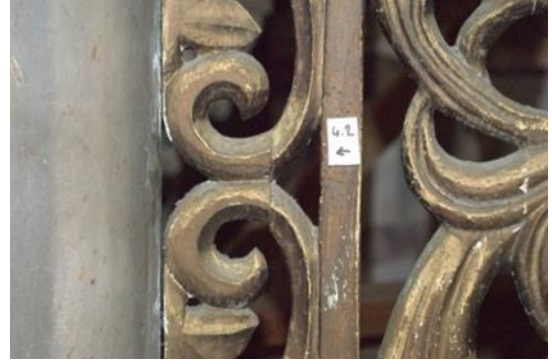
tespit edildiği kısımlar eklerde yer alan resimlerde verilmiştir (Bkz.Ek-3(d) Resim 5.91 – Resim 5.103.). Şebeke incelendiğinde genel olarak renk değişimi yaygın olarak görülmektedir. Eski onarımlara ait uyumsuz malzeme kullanılarak yapılmış ekler gözlemlenmiştir. Kırılma, ayrılma ve çatlak oluşumları tespit edilmiştir.

Resim 5.93. Örnek 4.2. (KD-1.3.,3.2.)

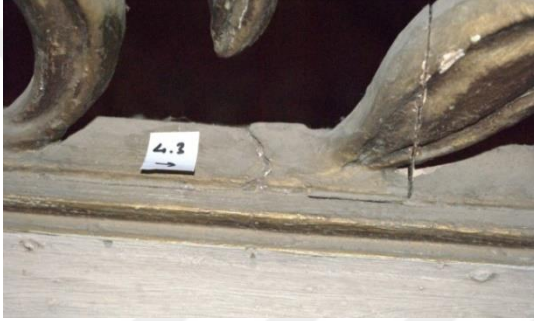
Resim 5.94. Örnek 4.3. (KD-1.6.,1.7.,2.2.)

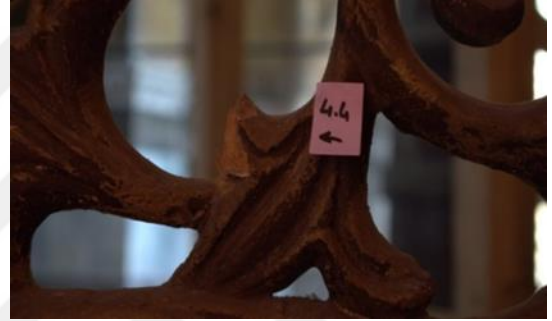
Resim 5.95. Örnek 4.4. (KD-1.1.,1.4.,3.2.)

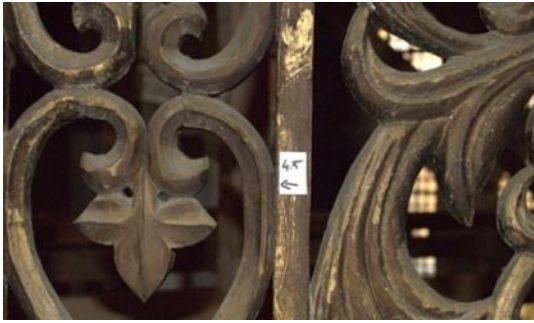
Resim 5.96. Örnek 4.5. (KD-1.3.,2.4.,3.2.)

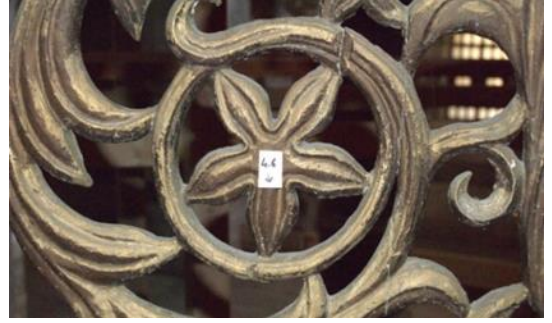
Resim 5.97. Örnek 4.6. (KD- 1.3.,1.6.,3.2.)

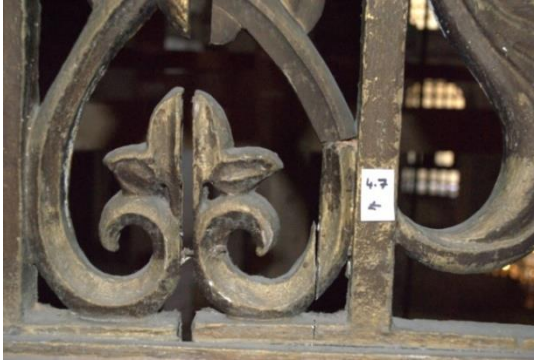
Resim 5.98. Örnek 4.7. (KD-1.3.,1.6.,3.1.,3.2.)

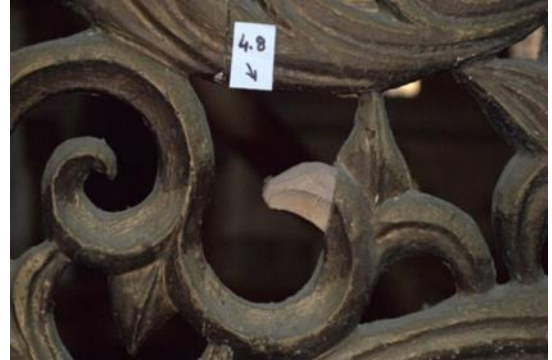
Resim 5.99. Örnek 4.8. (KD-1.3.,3.2.)

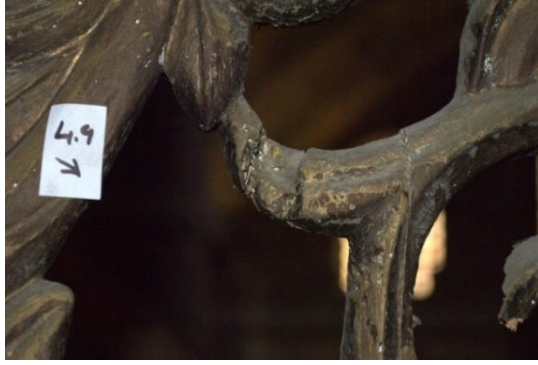
Resim 5.100. Örnek 4.9. (KD-1.3.,1.6.,3.2.)

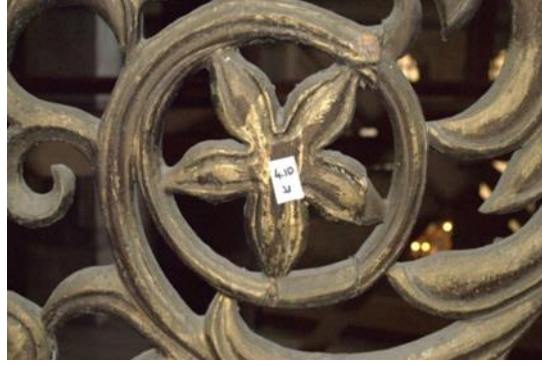
Resim 5.101. Örnek 4.10. (KD-1.3.,3.2.)

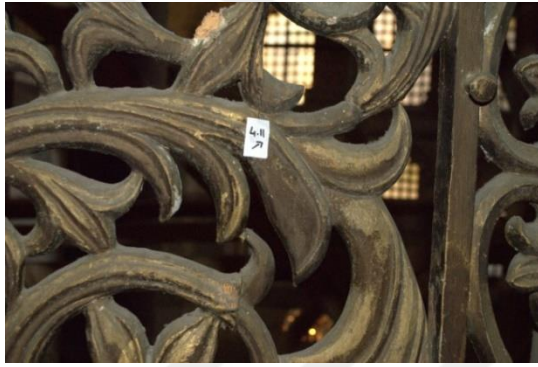
Resim 5.102. Örnek 4.11. (KD-1.1.,1.3.,3.2.)

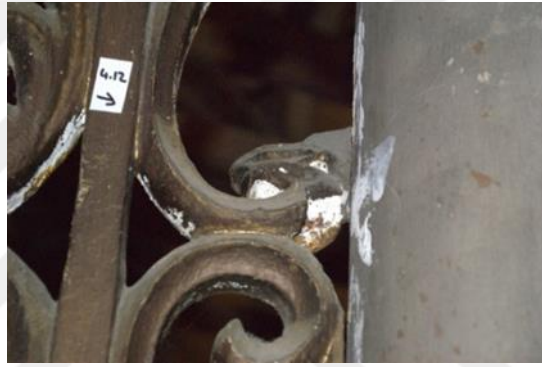
Resim 5.103. Örnek 4.12. (KD-1.6.,1.7.,3.2.)

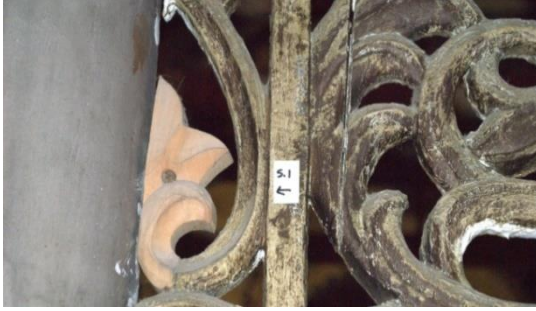
Resim 5.105. Örnek 5.1. (KD-1.3.,1.6.,3.2.)

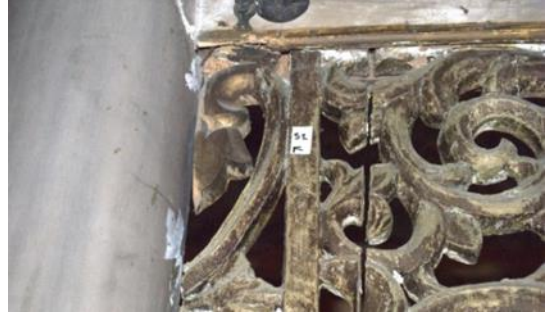
Resim 5.106. Örnek 5.2. (KD-1.3.,1.6,3.2.,3.11.)

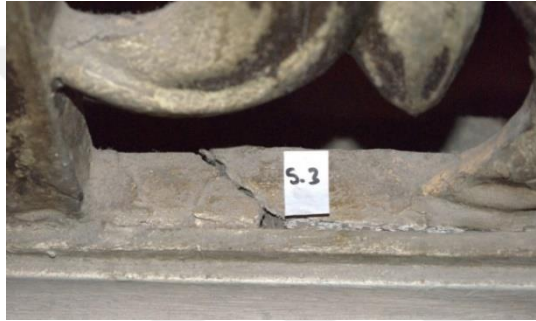
Resim 5.107. Örnek 5.3. (KD-1.6.,2.2.,3.2.)

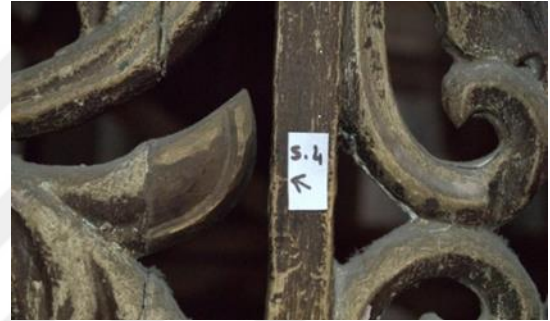
Resim 5.108. Örnek 5.4. (KD-1.3.,1.6.,3.2.)

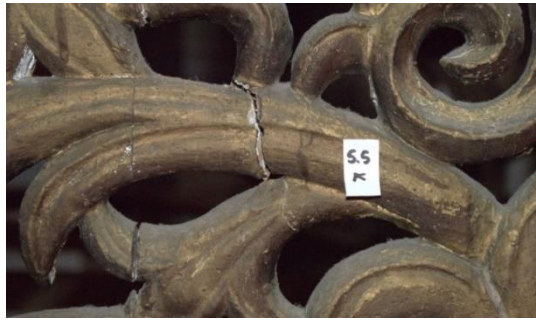
Resim 5.109. Örnek 5.5. (KD-1.6.,2.2.,3.2.)

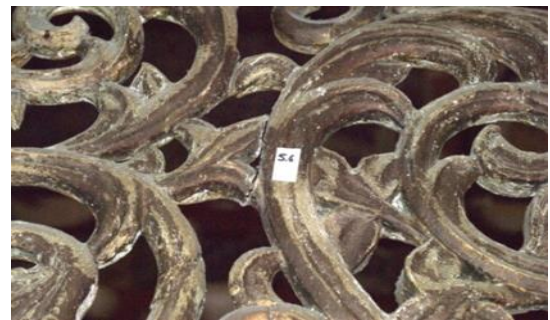
Resim 5.110. Örnek 5.6. (KD-1.6.,2.2.,3.2.)

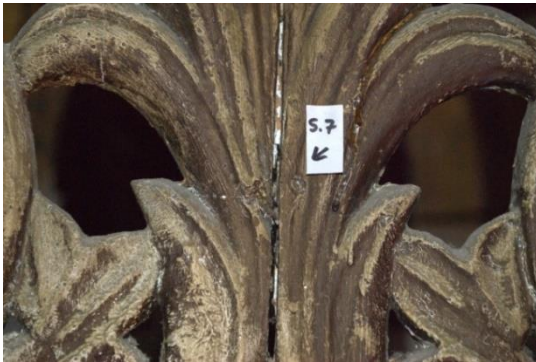
Resim 5.111. Örnek 5.7. (KD-1.6.,3.2.,3.10.,3.11.)

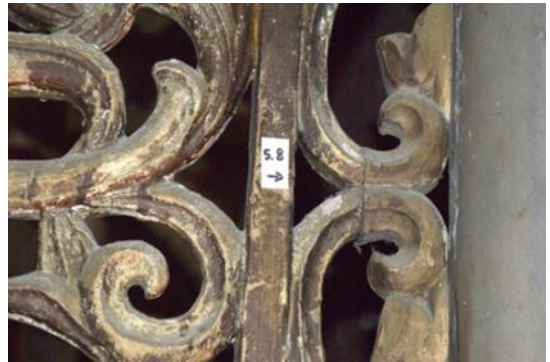
Resim 5.112. Örnek 5.8. (KD-1.3.,2.2.,3.2.,3.11)

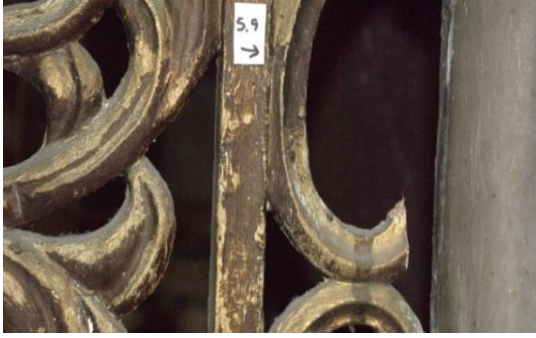
Resim 5.113. Örnek 5.9. (KD-1.1.,3.2.,3.10.)

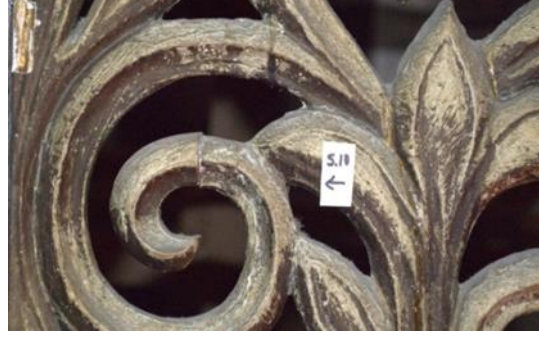
Resim 5.114. Örnek 5.10 (KD-1.3.,2.2.,3.2.,3.10)

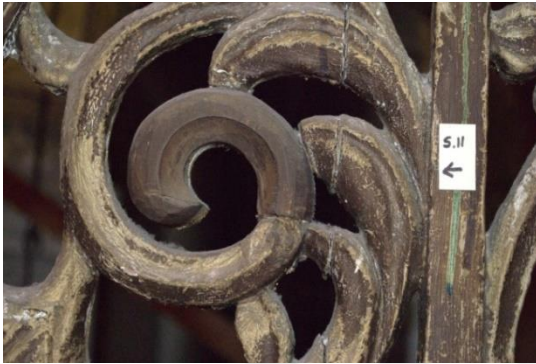
Resim 5.115. Örnek 5.11. (KD-1.3.,1.6.,3.2.,3.10)

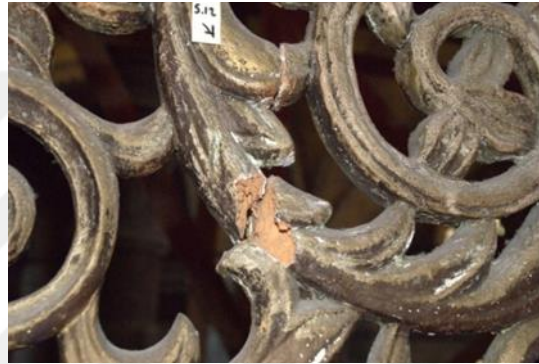
Resim 5.116. Örnek 5.12. (KD-1.1.,1.6.,2.2.,3.2.)

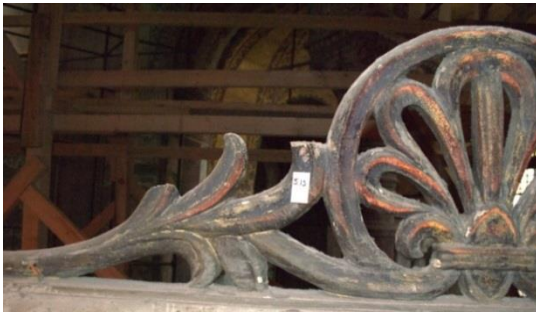
Resim 5.117. Örnek 5.13.(KD-1.1.,1.4.,3.2.,3.10.)

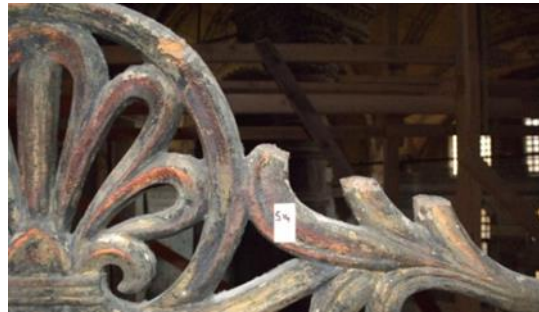
Resim 5.118. Örnek5.14.(KD-1.1.,1.4.,3.2.,3.10)

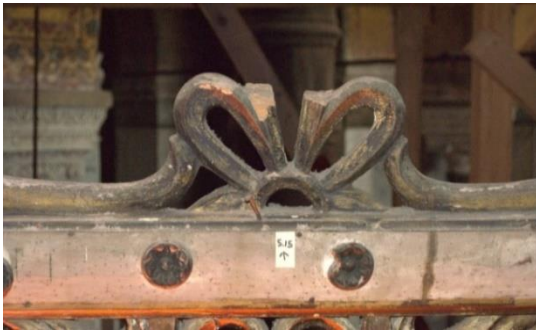
Resim 5.119. Örnek 5.15.(KD-1.1.,1.4.,3.2.,3.10.)

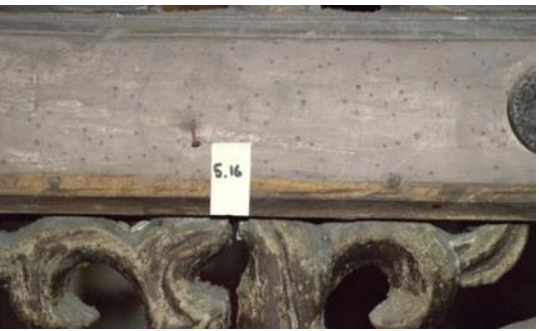
Resim 5.120.Örnek5.16.(KD-1.1.,1.4.,3.2.,3.11.)

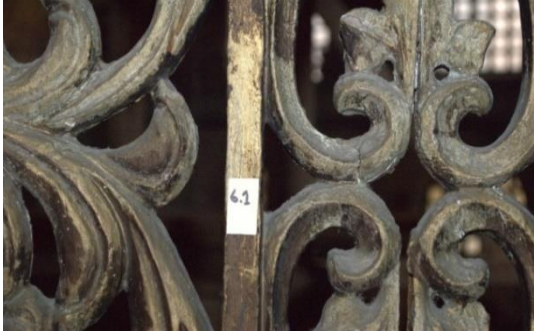
Resim 5.122. Örnek 6.1.(KD-1.4.,3.2.,3.10.)

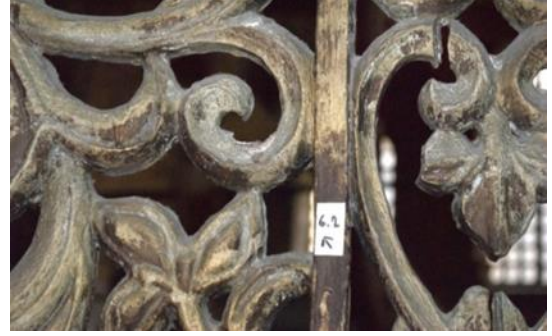
Resim 5.123. Örnek 6.2.(KD-1.6.,3.2.,3.10.)

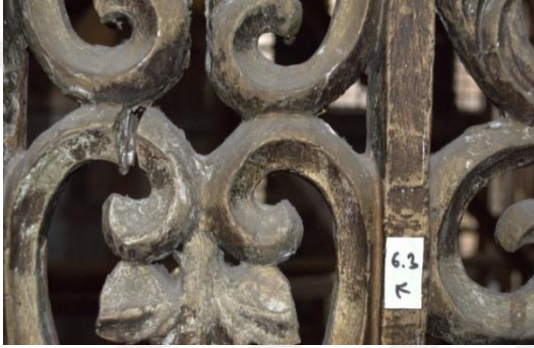
Resim 5.124. Örnek 6.3.(KD-1.6.,3.2.,3.10.)

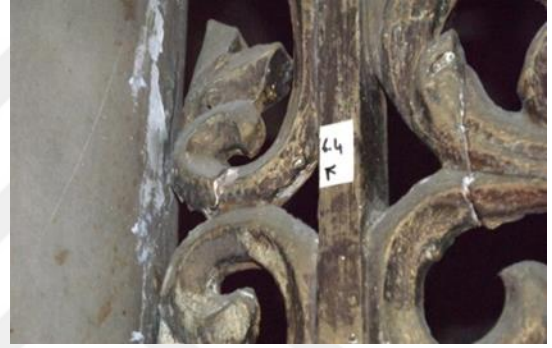
Resim 5.125. Örnek 6.4.(KD-1.6.,1.7.,3.2.,3.10.)

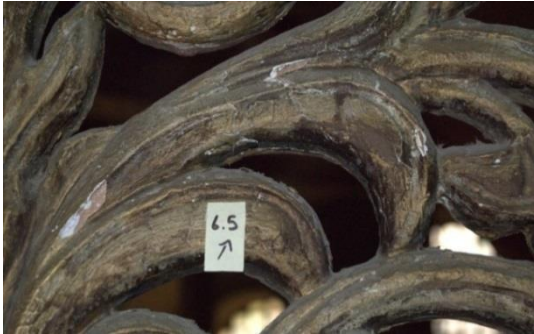
Resim 5.126. Örnek 6.5.(KD-2.2.,3.2.,3.10.)

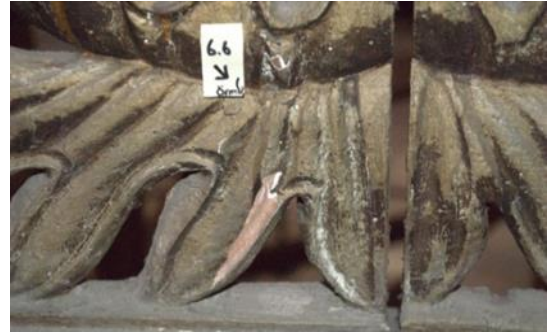
Resim 5.127. Örnek 6.5.(KD-1.6.,2.2.,3.2.,3.10.)

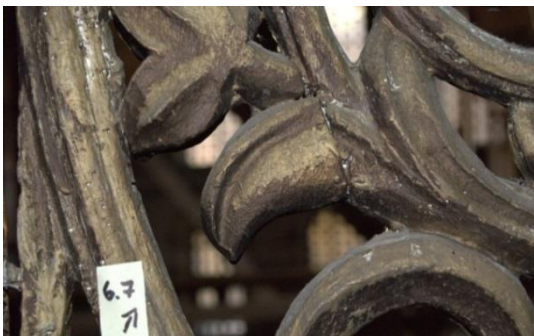
Resim 5.128. Örnek 6.7.(KD-1.3.,3.2.,3.8.)

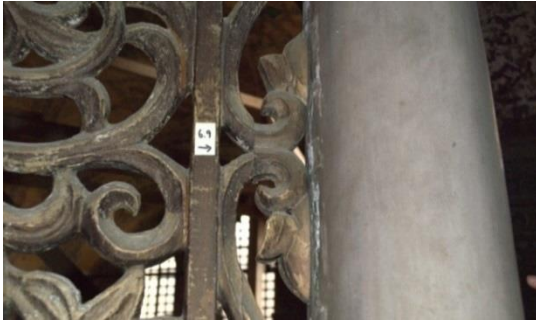
Resim 5.130. Örnek6.9.(KD-1.3.,3.2.,3.8.)

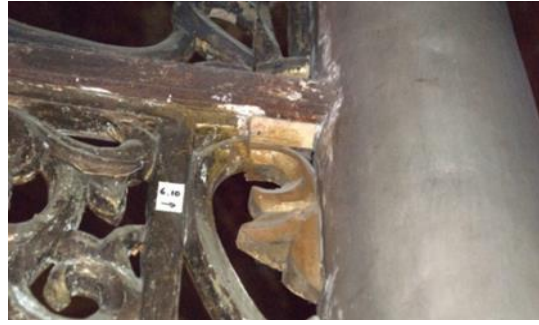
Resim 5.131. Örnek6.10.(KD-1.3.,3.2.,3.8.)

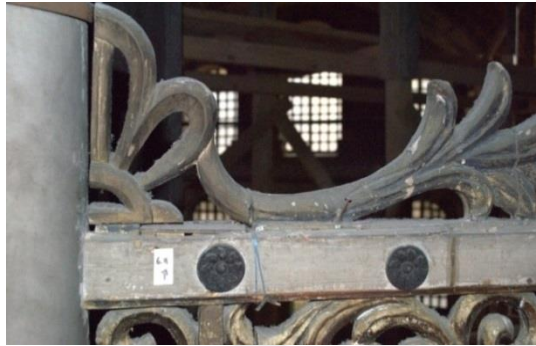
Resim 5.132. Örnek6.11.(KD-1.3.,1.4.,3.2.,3.8.)

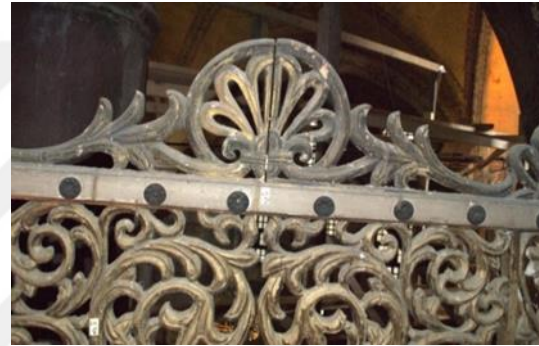
Resim 5.133. Örnek6.12.(KD-1.3.,1.4.,3.2.,3.8.)

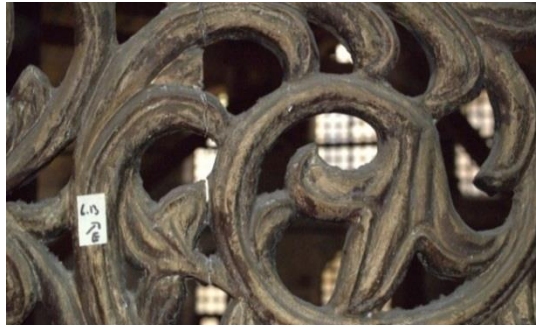
Resim 5.134. Örnek6.13.(KD-1.4.,3.2.,3.8.)

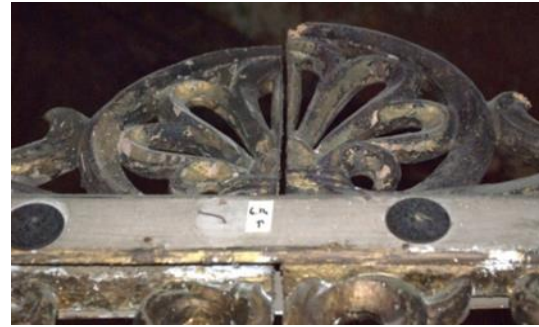
Resim 5.135. Örnek6.14.(KD-1.3.,1.4.,1.7.,3.2.,3.8.)

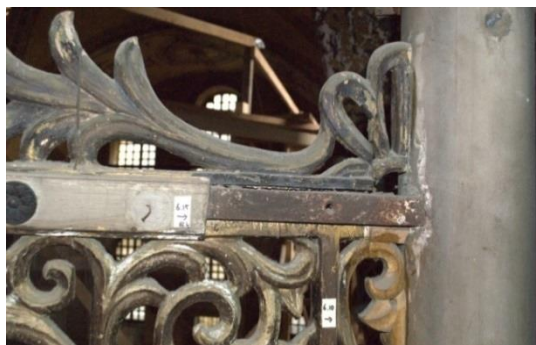
Resim 5.35. 6Nolu şebeke (örnek 6.15) korozyon

Resim 5.136. Örnek6.15.(KD-1.4.,1.8.,3.2.,3.8.,3.11.)

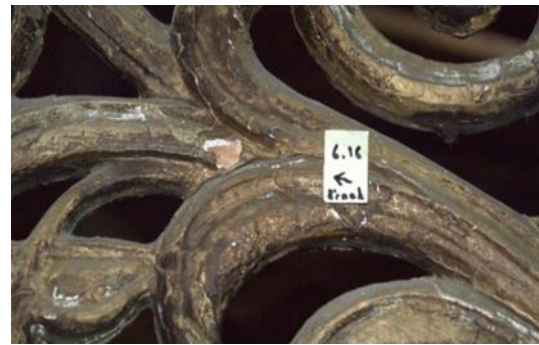
Resim 5.137. Örnek6.16.(KD-2.2.,3.2.,3.8.)

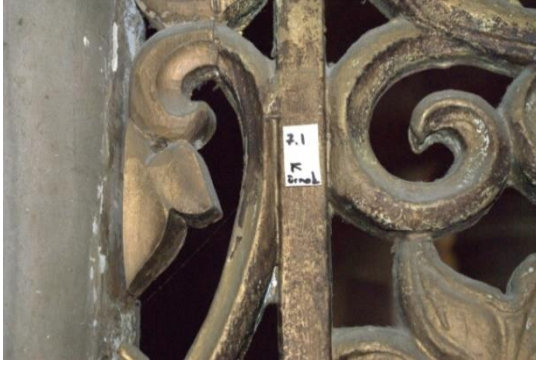
Resim 5.139. Örnek7.1.(KD-1.3.,1.4.,3.2.,3.8.)

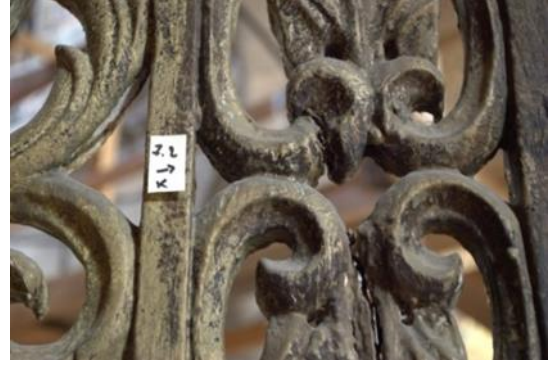
Resim 5.140. Örnek7.2.(KD-1.6.,3.2.,3.8.)

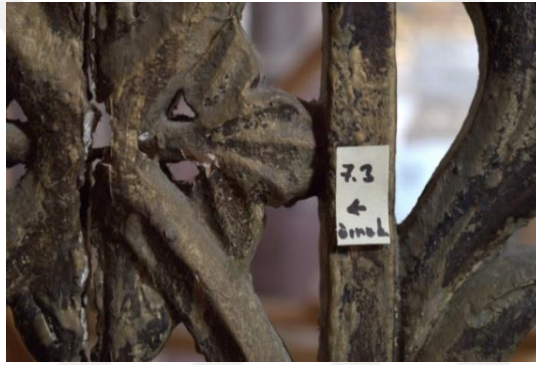
Resim 5.141. Örnek7.3.(KD-1.4.,1.8.,3.2.,3.8.,3.11.)

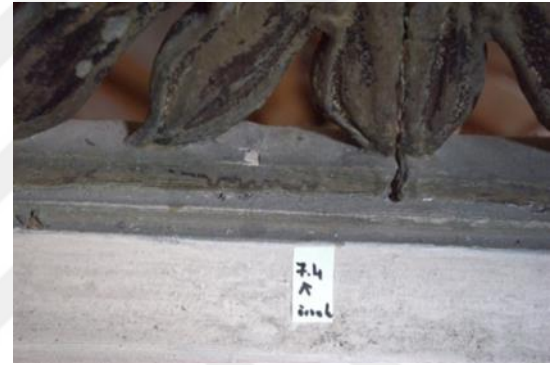
Resim 5.142. Örnek7.4.(KD-1.4.,2.2.,3.2.,3.8.)

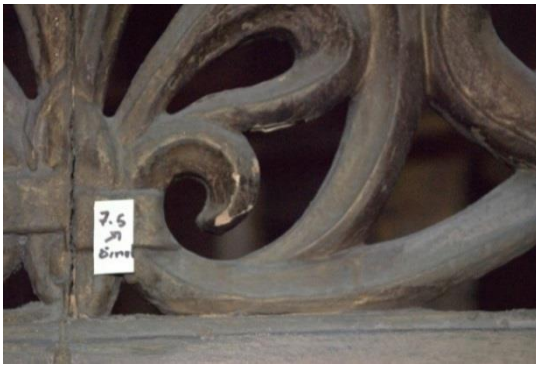
Resim 5.143. Örnek7.5.(KD-1.4,2.1.,2.2.,3.2.,3.8.,3.11.)

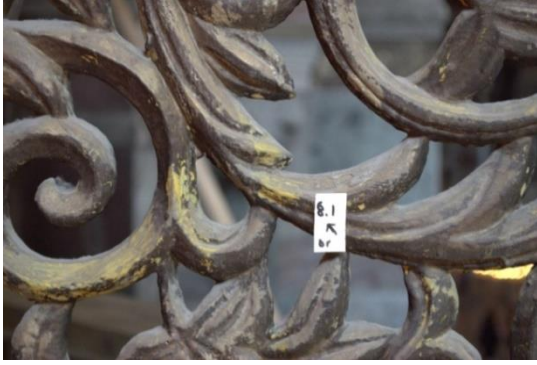
Resim 5.145. Örnek8.1.(KD-3.2.,3.8.)

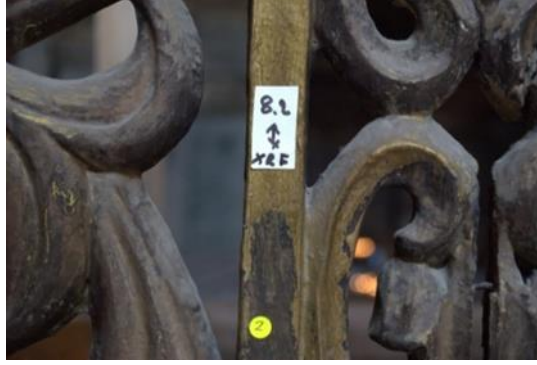
Resim 5.146. Örnek8.2.(KD-1.8.,3.2.,3.8.,XRF2)

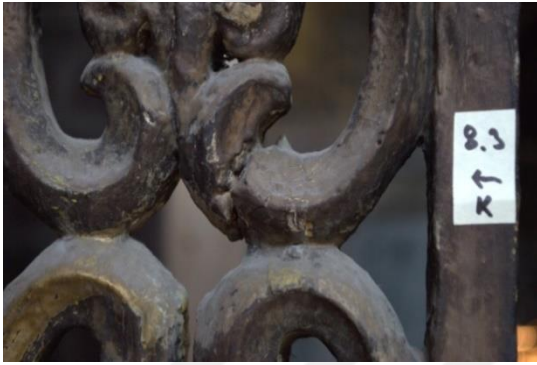
Resim 5.147. Örnek8.3.(KD-1.8.,3.2.,3.8.)

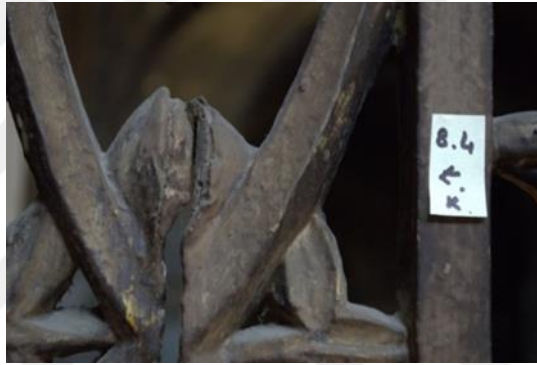
Resim 5.148. Örnek8.4.(KD-3.2.,3.8.)

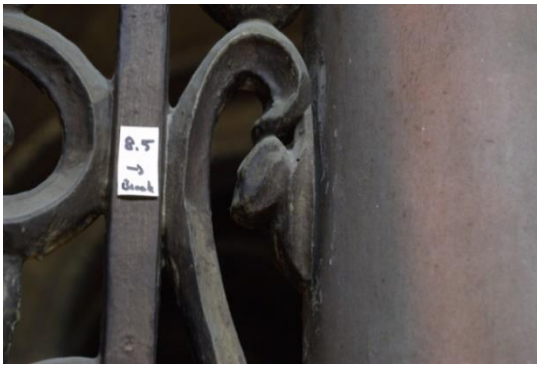
Resim 5.149. Örnek8.5.(KD-1.4.,3.8.)

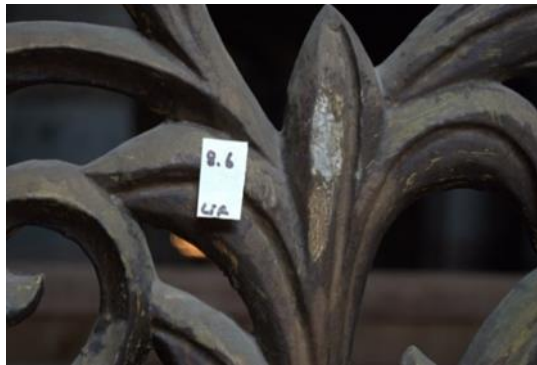
Resim 5.150. Örnek8.6.(KD-3.2.,3.8.)

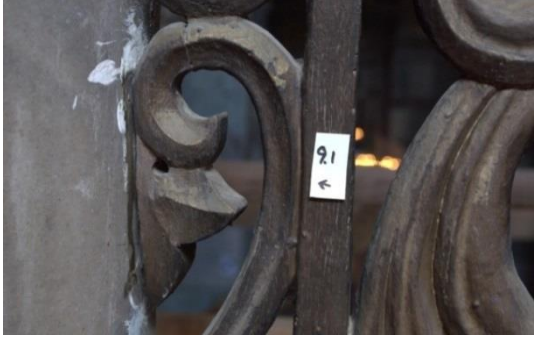
Resim 5.153. Örnek9.1.(KD-1.3.,3.7.,3.8.)
