T.C.
GAZİ ÜNİVERSİTESİ
GÜZEL SANATLAR ENSTİTÜSÜ

**YÜKSEK
LİSANS
TEZİ**

**AYASOFYA HÜNKÂR MAHFİLİ AHŞAP
ŞEBEKELERİ: KORUNMA DURUMUNUN
TESPİTİ VE MÜDAHALELER**

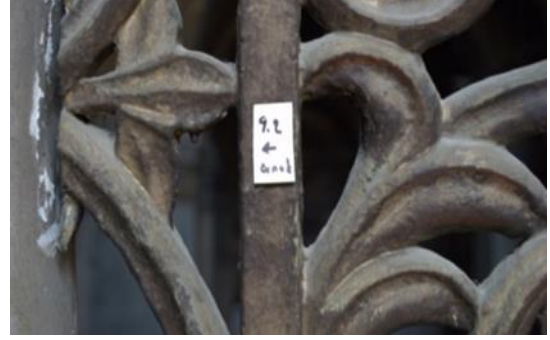
Resim 5.154. Örnek 9.2.(KD-3.7.,3.8.)

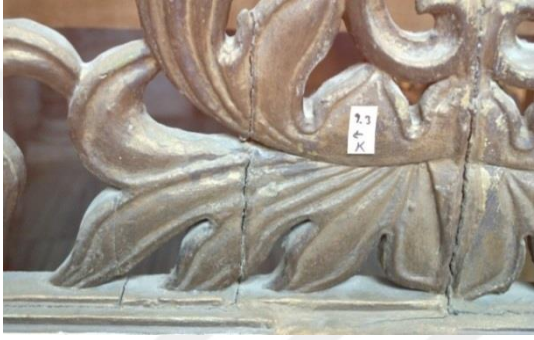
Resim 5.155. Örnek9.3.(KD-1.6.,3.7.,3.8.)

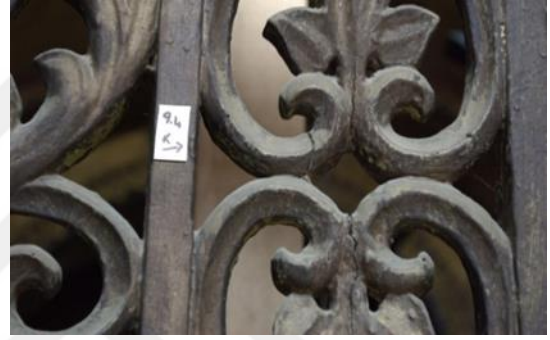
Resim 5.156. Örnek9.4.(KD-3.7.,3.8.)

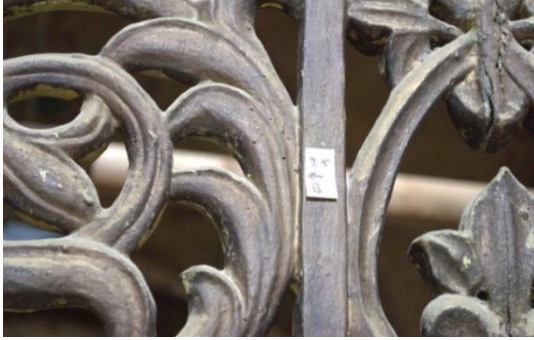
Resim 5.157. Örnek 9.5.(KD-1.4.,1.6.,3.7.,3.8.)

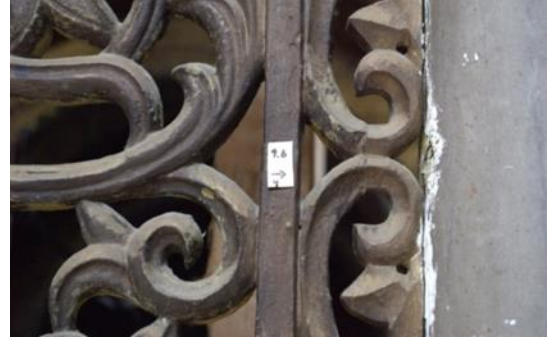
Resim 5.158. Örnek9.6.(KD-1.3.,3.7.,3.8.)

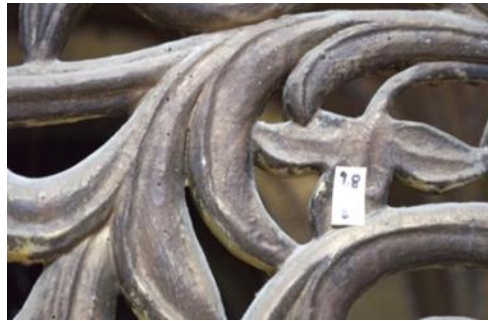
Resim 5.160. Örnek9.8.(KD-1.4.,3.7.,3.8.)

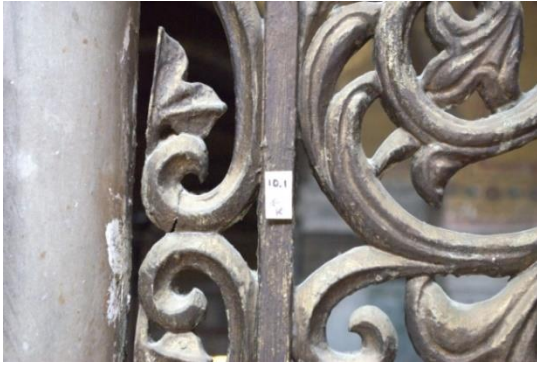
Resim 5.163. Örnek10.1.(KD-1.6.,3.7.,3.8.,3.10.) Resim 5.164. Ör.10.2.(KD-1.4.,1.6.,3.7.,3.8.)(XRF)

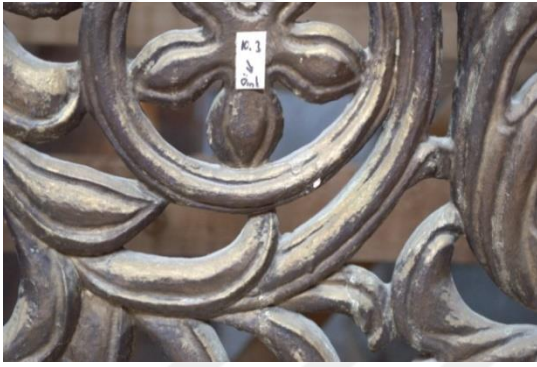
Resim 5.165. Örnek10.3.(KD-1.4.,3.7.,3.8.,3.10.)

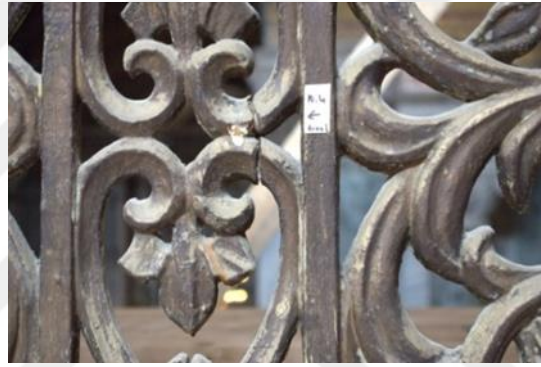
Resim 5.166. Ör.10.4.(KD-1.4.,1.6.,3.7.,3.8.)

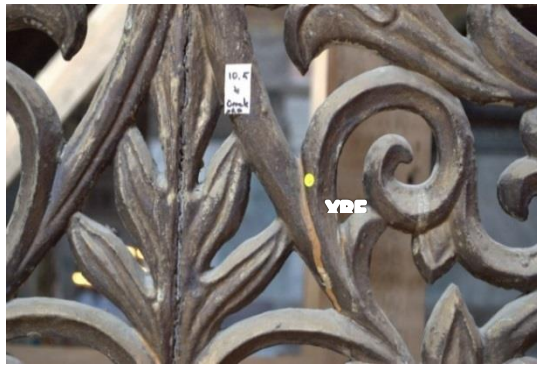
Resim 5.167. Örnek10.5(KD-1.6.,3.7.,3.8.,3.10.)

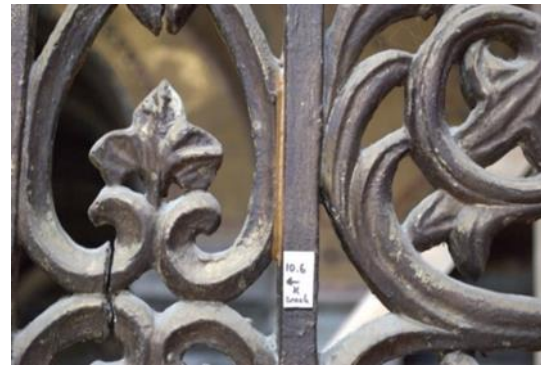
Resim 5.168. Örnek10.6.(KD-1.4.,1.6.,3.7.,3.8)

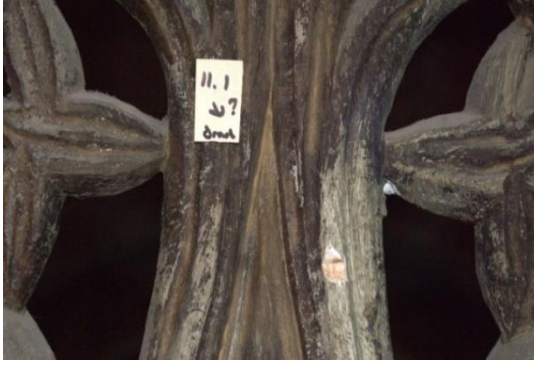
Resim 5.170. Örnek11.1.(KD-3.7.,3.8.,3.10)

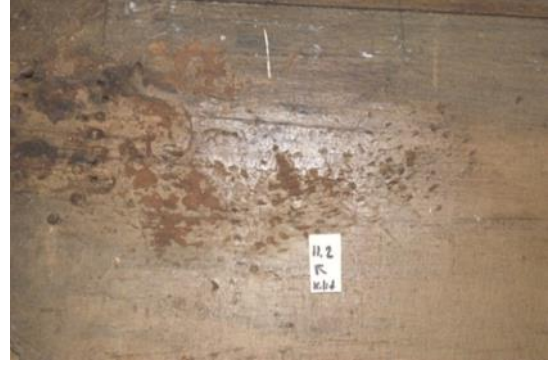
Resim 5.171. Örnek:11.2.(KD-1.1.,1.6.,1.8.,3.7.,3.8.)

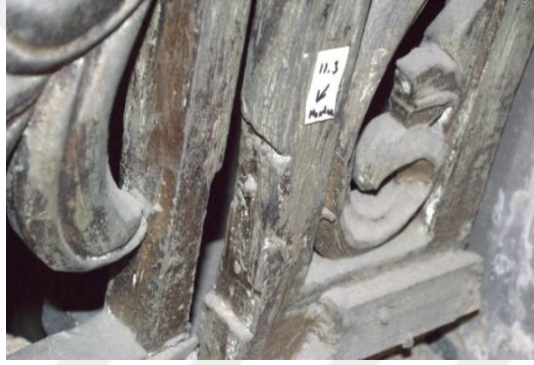
Resim 5.172. Örnek11.3.(KD-1.2.,1.8.,3.7.,3.8.,3.10.)

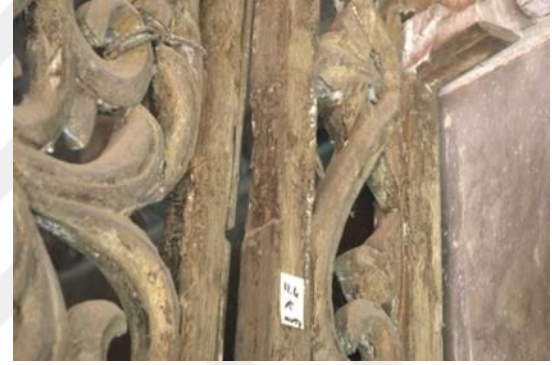
Resim 5.173. Örn.11.4.(KD-1.2.,1.8.,3.7.,3.8.)

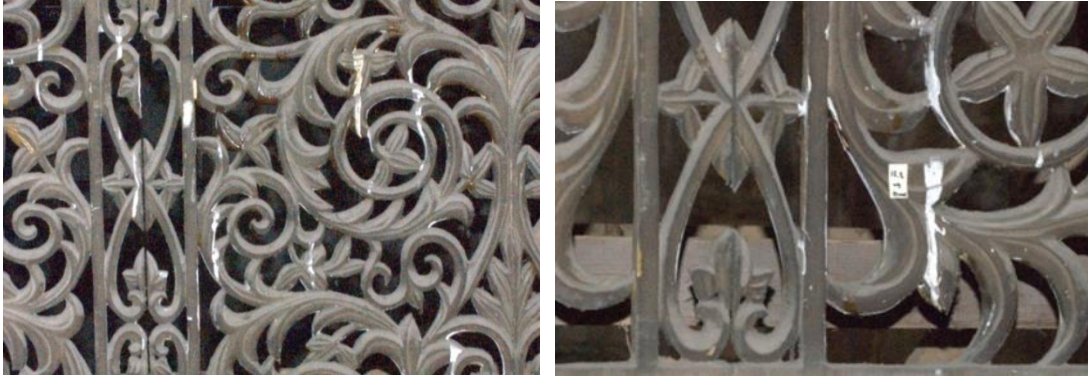
Resim 5.175. Örnek12.1.(KD-1.2.,1.8.,3.7.,3.10.) Resim 5.176. Örnek12.2.(KD-1.2.,1.8.,3.7.,3.8.)

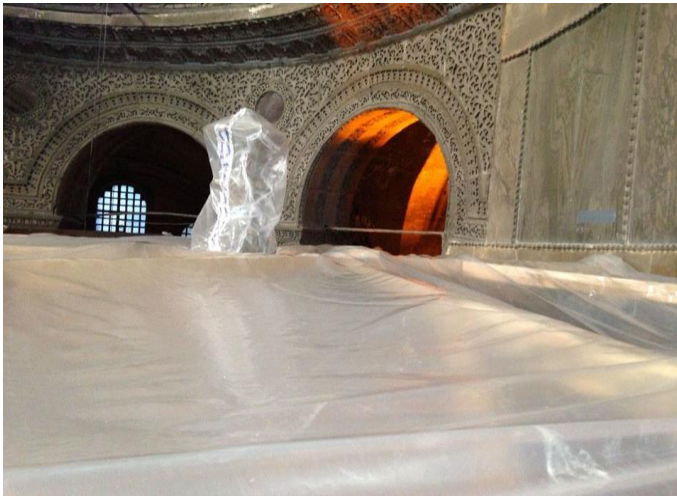
Resim 5.183. Pvc izolasyon

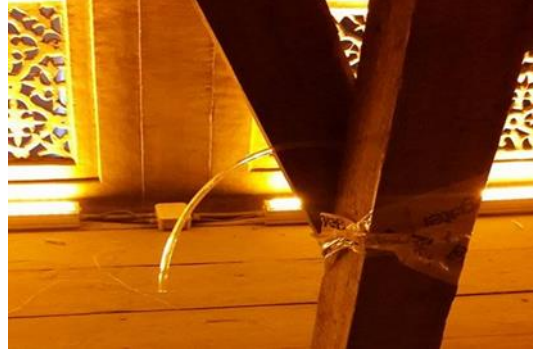
Resim 5.186. Gaz iletim hattının döşenmesi

Etkin koruma müdahaleleri öncesinde yapılan incelemelerde, ahşap şebekelerin yoğun olarak böcek tahribatı sonucu hasar gördüğü belirlenmiştir. Öyle ki şebekelerin oyma kısımlarında yoğun eski uçuş delikleri ve özellikle özgün yüzeyin tahrip olduğu kısımlarda böceklerin yol açtığı yoğun galeri oluşumları bulunmaktadır. Bu tespitler sonrasında böcek zarar faaliyetinin önlenmesi ve diğer müdahalelerin yapılabilmesi için öncelikli olarak dezenfeksiyon amaçlı fumigasyon uygulaması yapılmıştır.

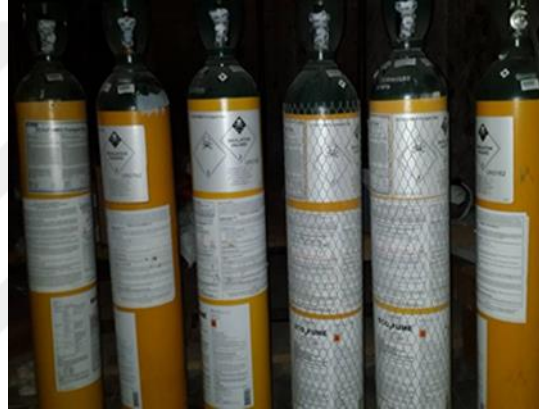
Resim 5.188. Fumigant (%98CO₂ + %2 fosfin)

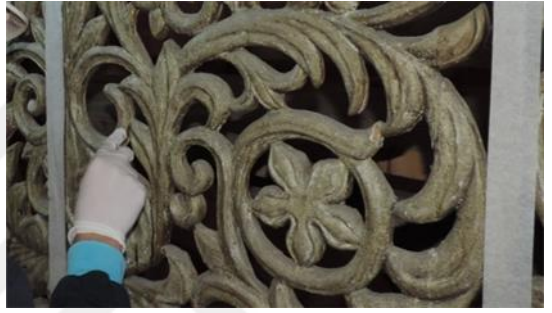
Resim 5.200. Dolgu uygulaması

Eksik kısımların dolgu ile tamamlanmasında kullanılacak yeni malzemeler belirlenirken, eser üzerindeki hasarlı kısımdan alınan örneklere analiz yapıp elde edilen sonuçlara uygun bir dolgu kompozisyonu hazırlanarak uygulanmıştır.

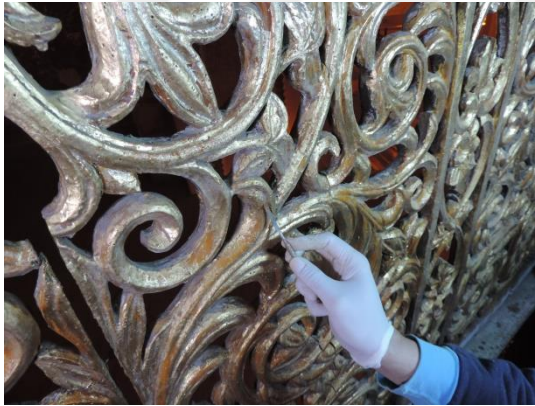
Resim 5.201. Dolgu uygulaması

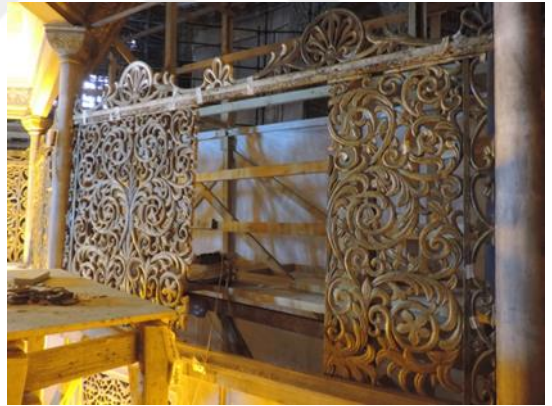
Resim 5.202. 5Nolu şebeke Kısmi değişim

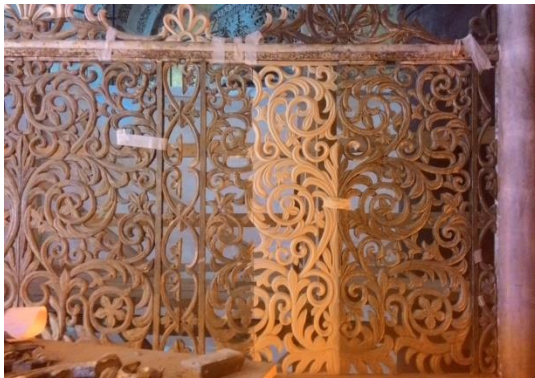
Resim 5.203. 5Nolu şebeke Kısmi değişim

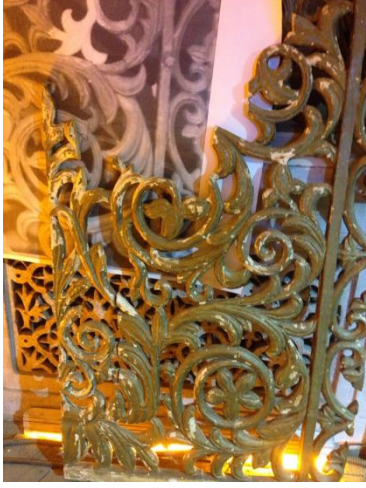
Resim 5.207. 1Nolu şebeke kayıp

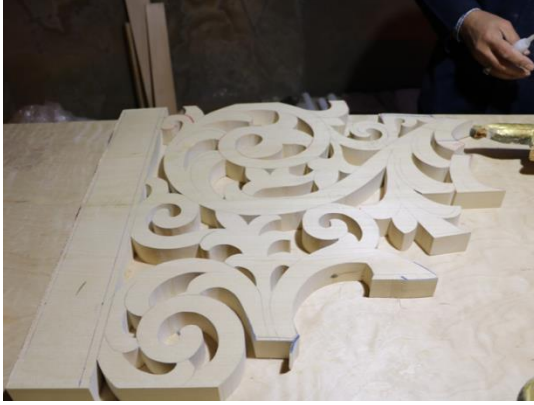
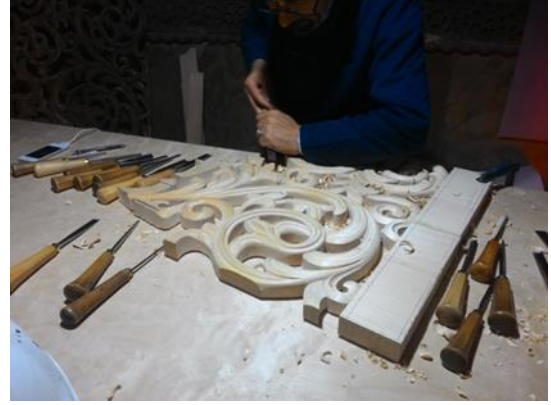
Resim 5.210. Oyma işlemleri

Resim 5.211. Oyma işlemleri

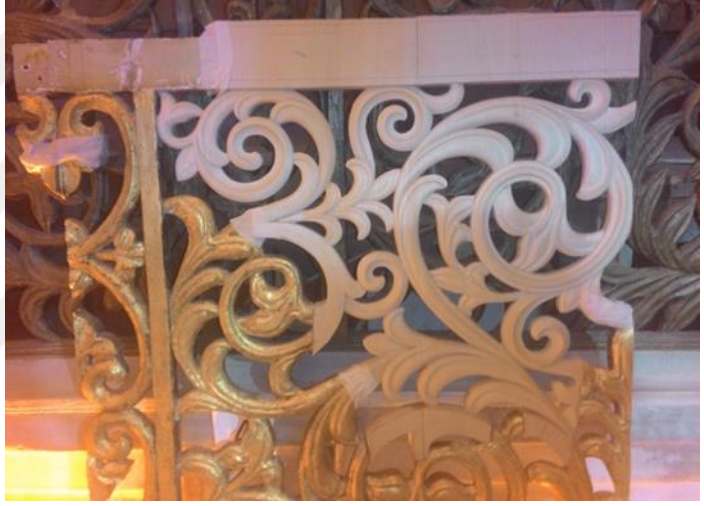
Resim 5.213. 1Nolu şebeke 1.panel detay

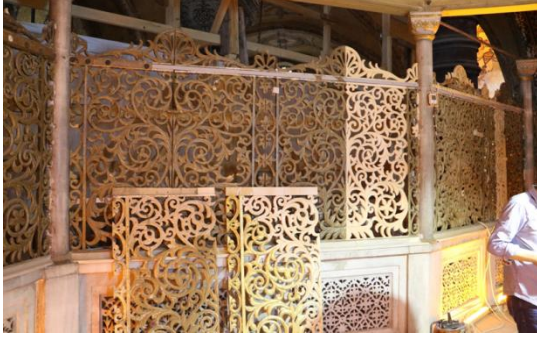
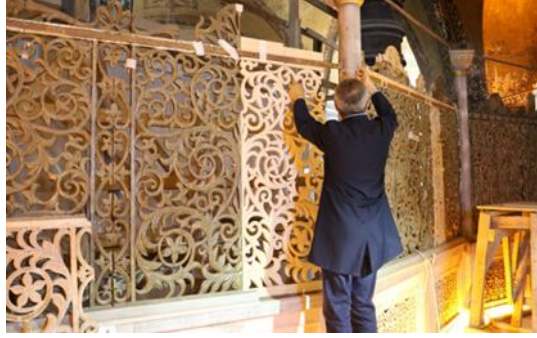
Resim 5.215. Montaj işlemi

Resim 5.216. Montaj işlemi

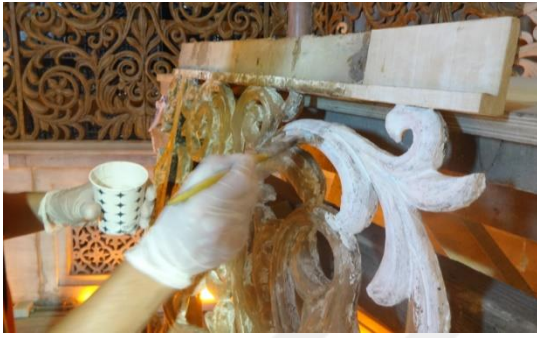
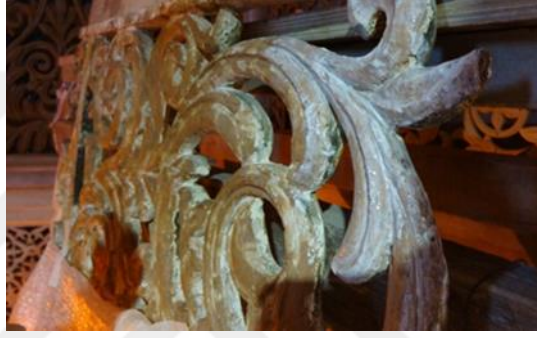
Resim 5.217. Hazırlık tabakası uygulama

Resim 5.218. Hazırlık tabakası uygulama

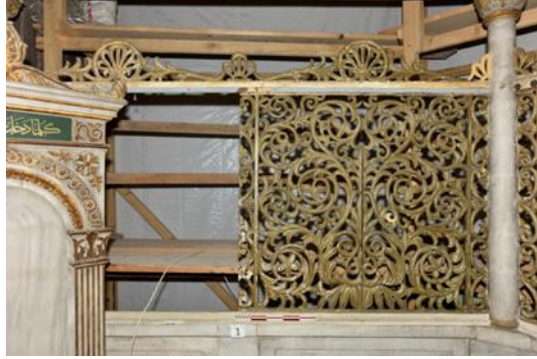
Resim 5.220. 1Nolu şebeke tamamlama

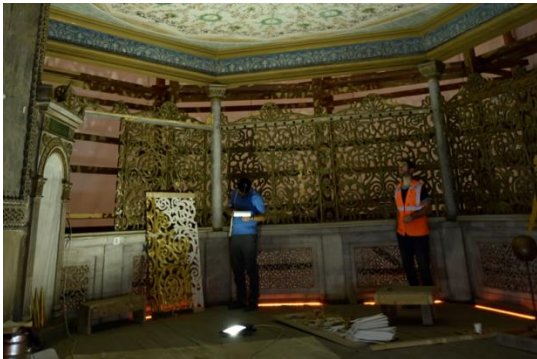
Resim 5.221. 1Nolu Şebeke tamamlama

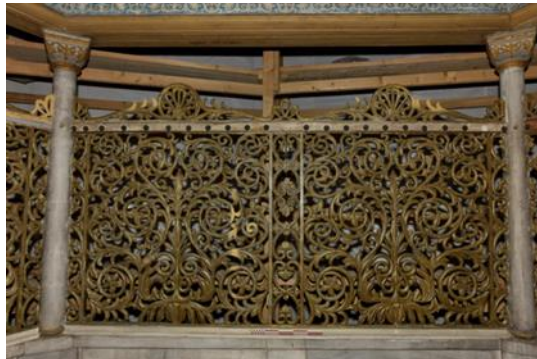
Resim 5.222. 2Nolu şebeke tamamlama

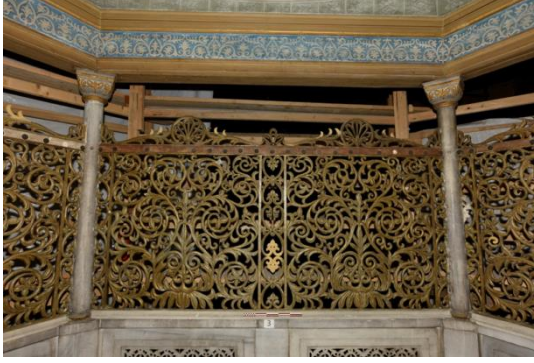
Resim 5.223. 3Nolu şebeke tamamlama

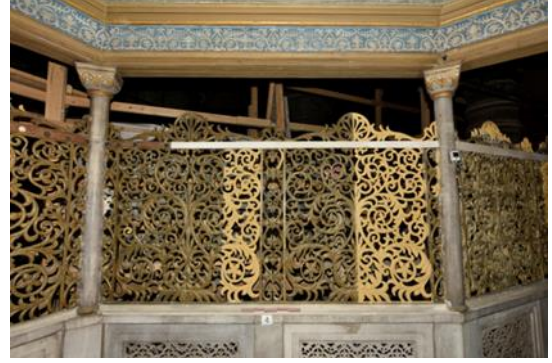
Resim 5.224. 4Nolu şebeke tamamlama

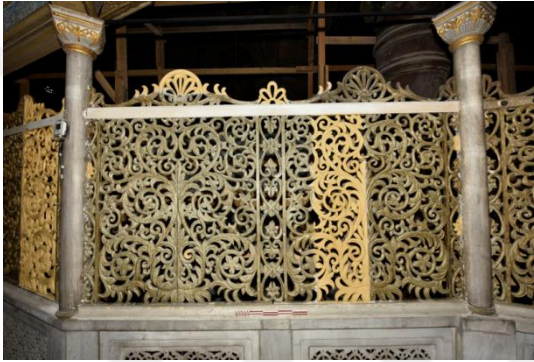
Resim 5.225. 5Nolu şebeke tamamlama

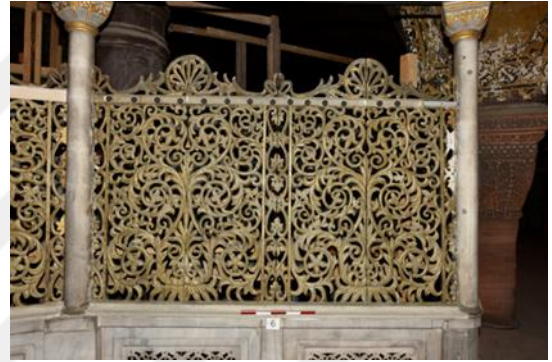
Resim 5.226. 6Nolu şebeke tamamlama

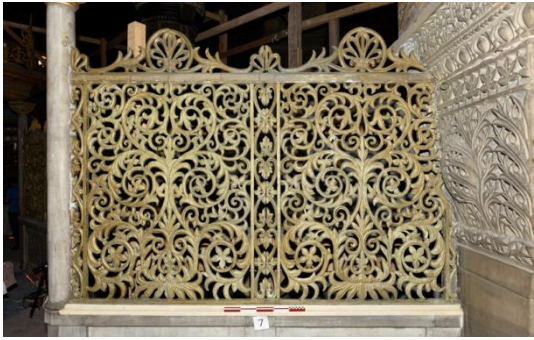
Resim 5.227. 7Nolu şebeke tamamlama

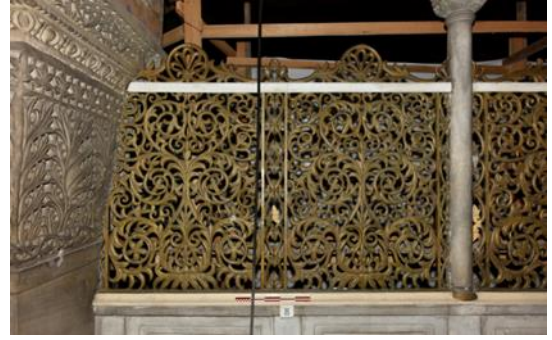
Resim 5.228. 8Nolu şebeke tamamlama

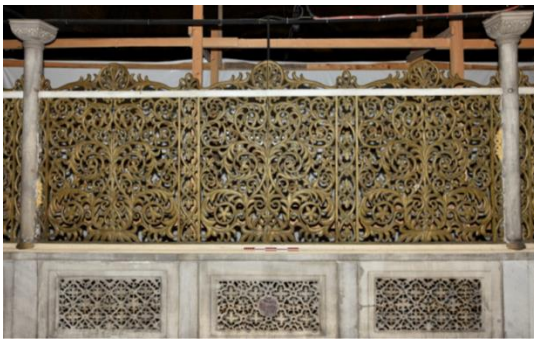
Resim 5.229. 9Nolu şebeke tamamlama

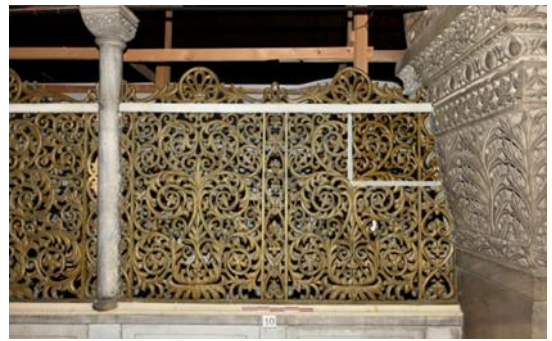
Resim 5.230. 10Nolu şebeke tamamlama

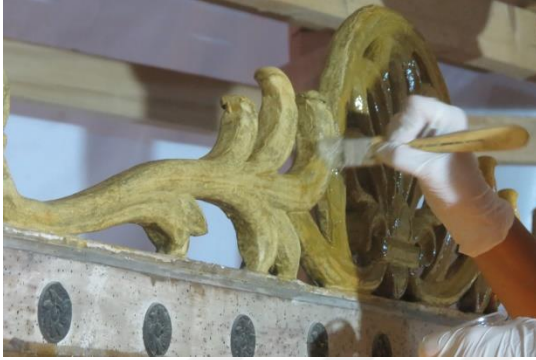
Resim 5.233. Varak altı miksiyon işlemi

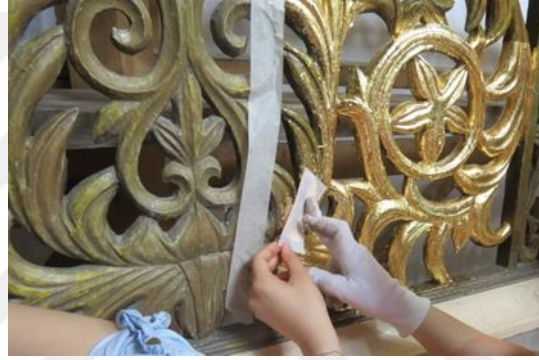
Resim 5.234. Transfer varak uygulama

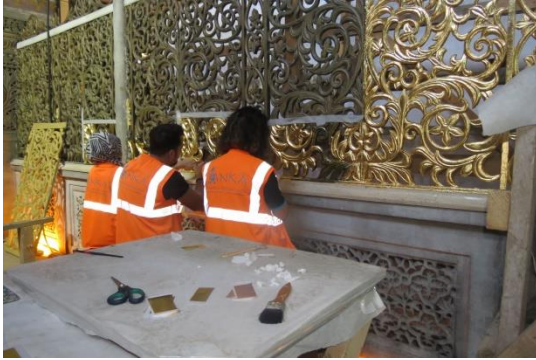
Resim 5.235. Miksiyon ve transfer varak uygulama

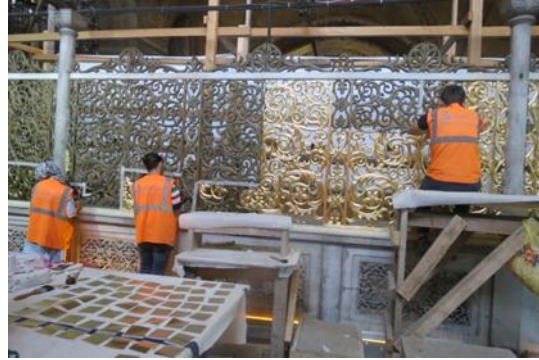
Resim 5.236. Miksiyon ve transfer varak
