**KAYSERİ'DEKİ MOLU RUM OKULU'NUN RESTORASYONU
VE YENİDEN KULLANIMI İÇİN BİR ÖNERİ**

YÜKSEK LİSANS TEZİ

Mehmet İsmail ALİKİŞİOĞLU

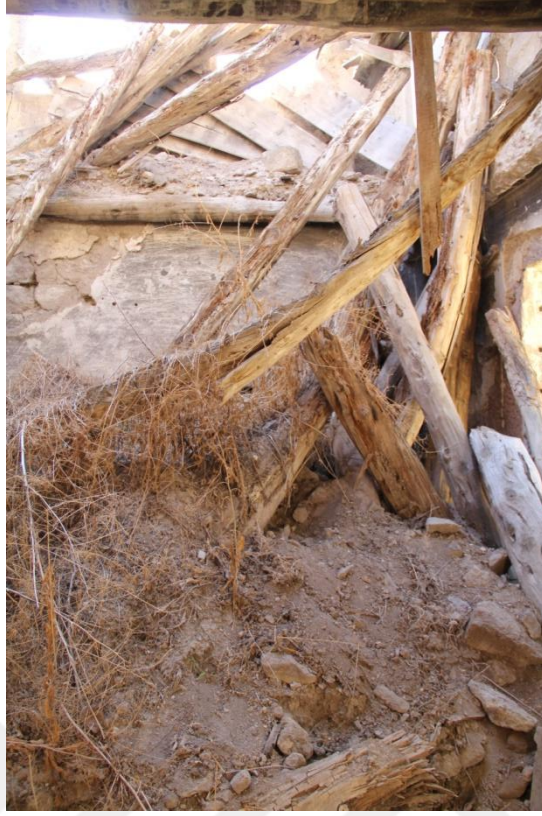
Şekil 64. Z03 mekanı zemindeki moloz birikimi

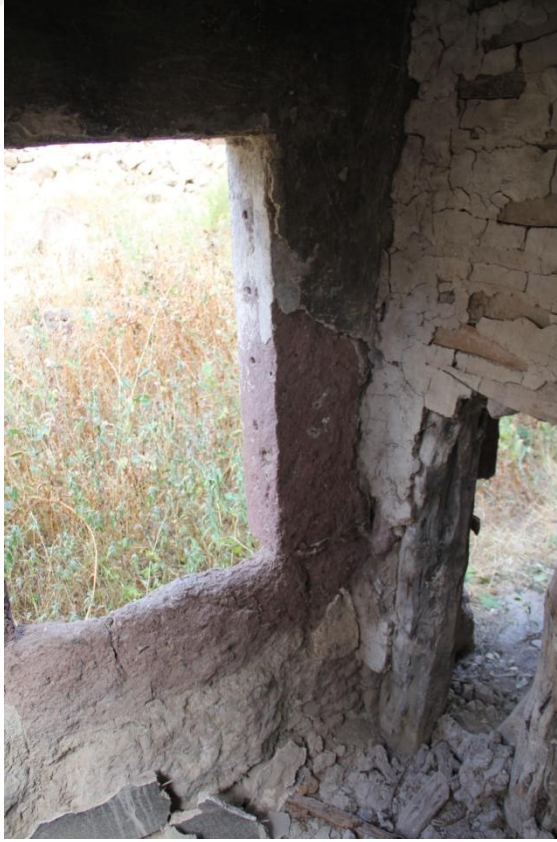
Şekil 67. Z03 mekanı pencerelerdeki parmaklık izleri

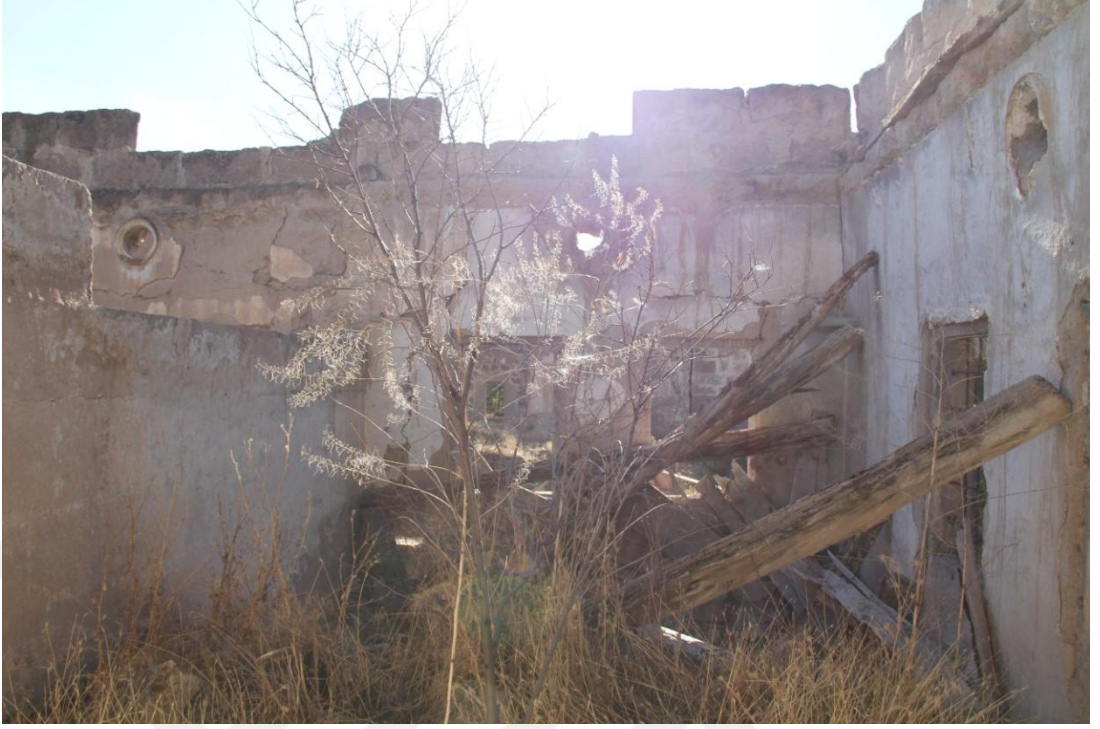
Şekil 104. 102 mekanı bitkilenme oluşmuş döşeme, batı duvarı ve ışıklıklar

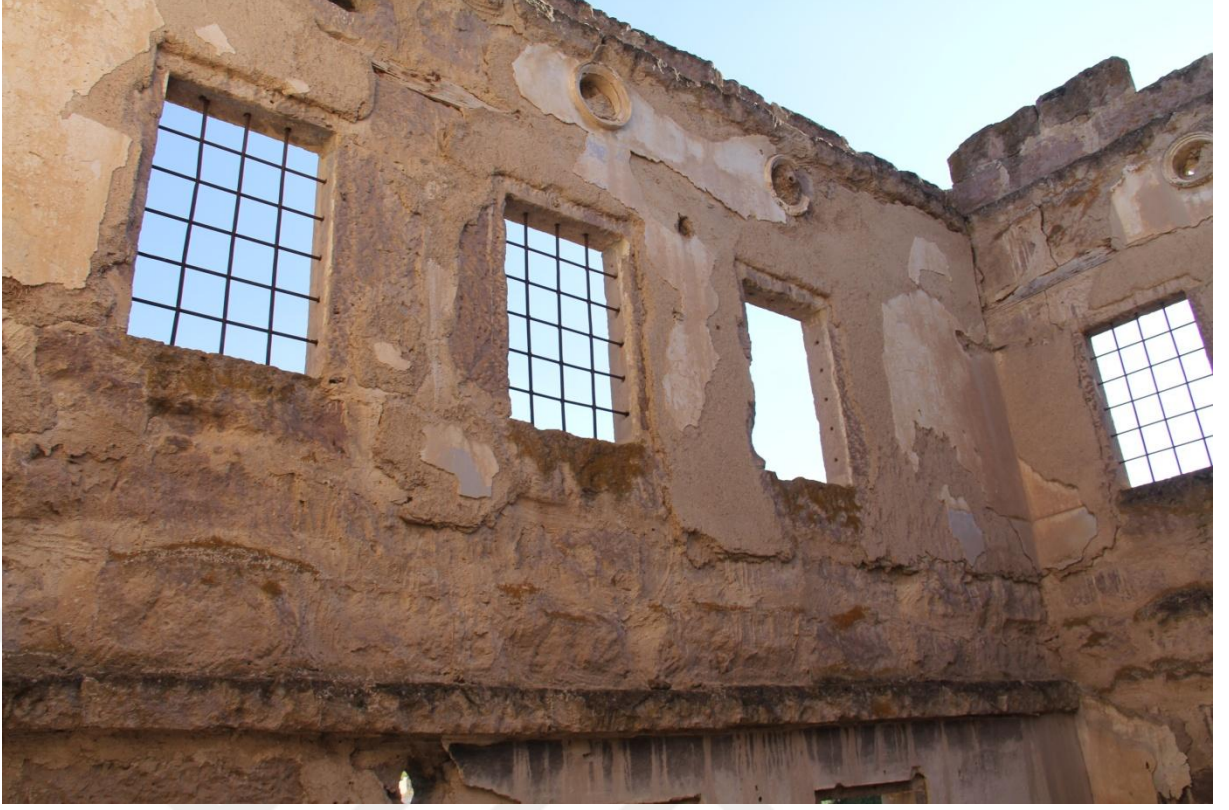
Şekil 111. 103 mekanı yok olmuş döşeme ve tavan

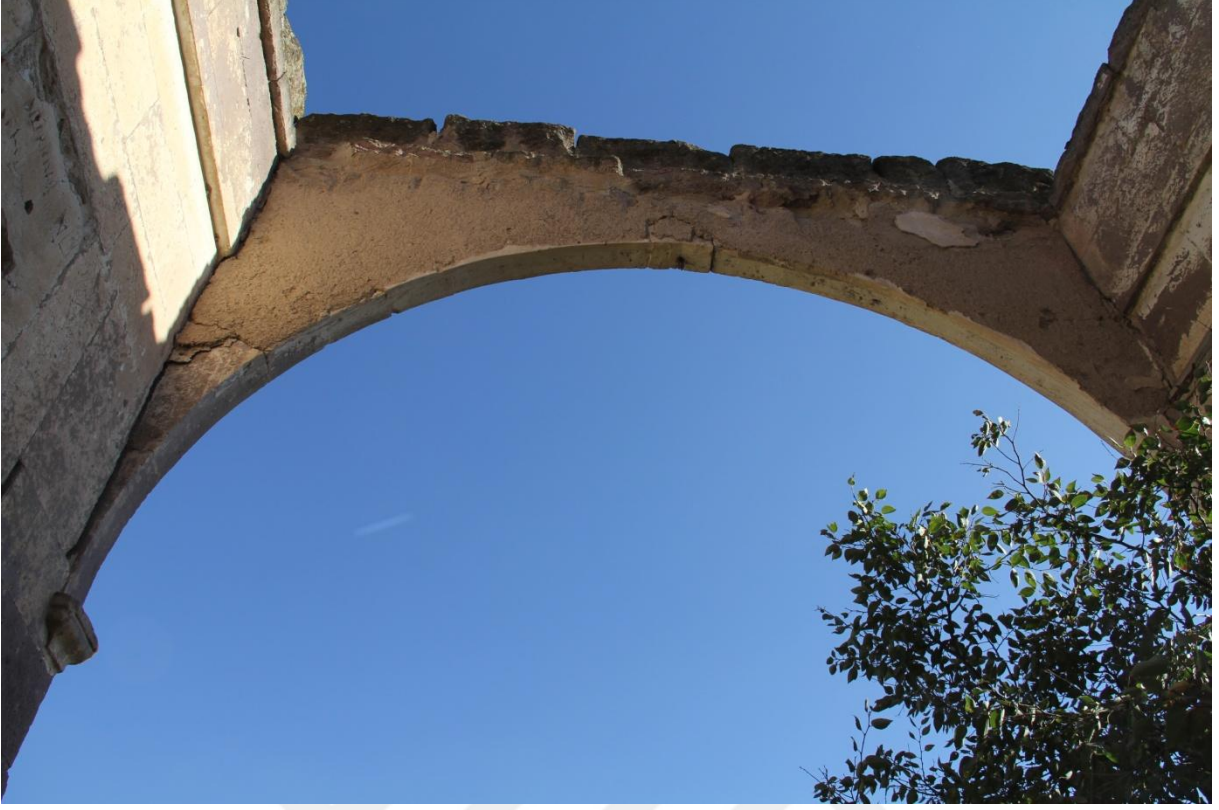
Şekil 117. 104 mekanı yok olmuş döşeme ve tavan

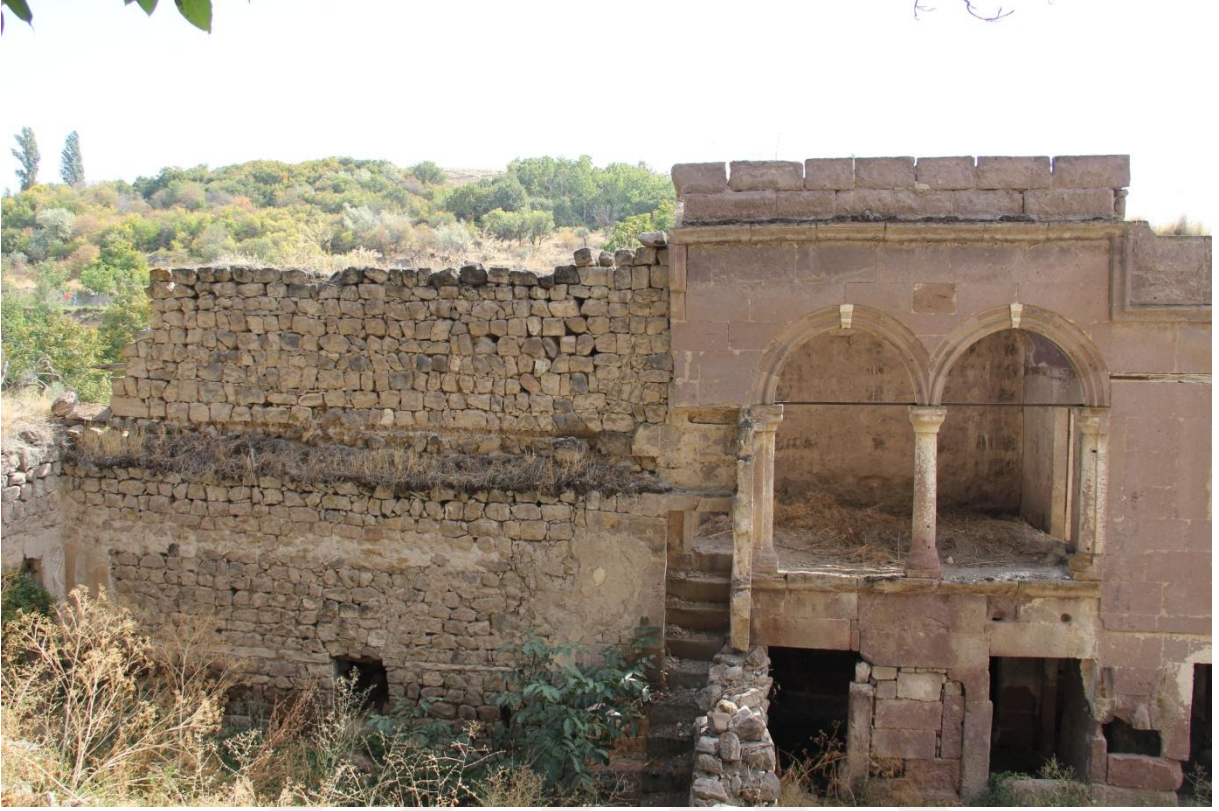
Şekil 137. Kuzey duvarı deformasyona uğramış pencere boşlukları

102-103 mekanları arasında bulunan duvarın taşları özgün kesme ile bütünlenecektir. Kuzey duvarında pencere altlarında eksilmiş olan taşlar özgün malzeme ile tamamlanacaktır (Çizim 74). Çatı parapetini oluşturan taşların hasarlı olanları değiştirilecek, eksik taşlar restorasyon çiziminde belirtilen boyutlarda yapılacaktır. Yapıyı saran kat kornişinde hasarlı olan ve eksilen taşlar özgün bezemeleri ve boyutları ile Kayseri'deki taş ocaklarında imal edilecektir. Tüm mekanlarda pencere boşluklarında eksilmiş olan metal parmaklıklar özgün yapım sistemine ve malzemesine göre imal edilip yerleştirilecektir. Kuzeydeki ve güneydeki merdivenlerin yok olmuş basamakları özgün malzeme ile bütünlenecektir (Çizim 76).

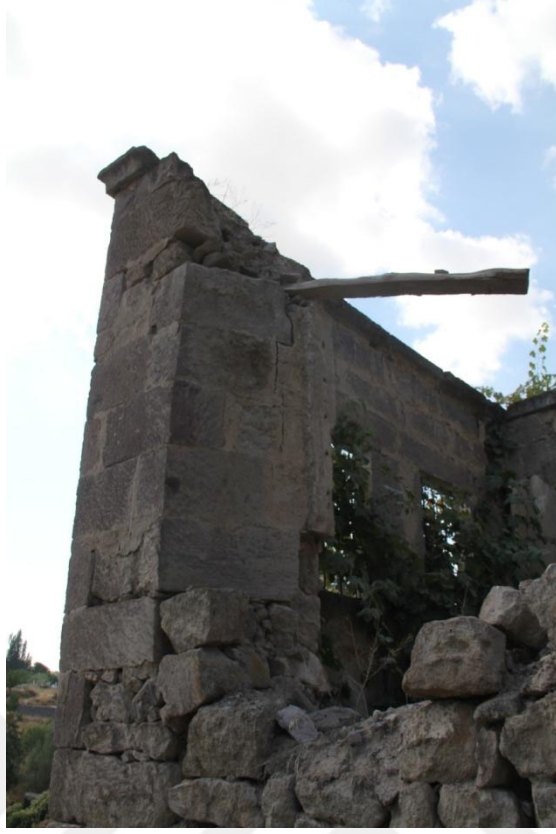
Şekil 151. Doğu duvarı moloz taş kalıntıları ve ahşap hatıl

Cephe üzerinde yüzey aşınmasına uğramış olan taşlara koruma uygulaması yapılacaktır (Çizim 76). Güney cephesindeki merdiven özgün malzeme ile sıvanacaktır. Ahşap hatılların hasarlı olanları değiştirilecek, tekrar kullanılabilecek durumda olan var ise, gerekli bakım işlemleri sonrasında kullanılacaktır.
