**GAZİMAĞUSA SURİÇİ BÖLGESİNDE YER ALAN VENEDİK EVİ'NİN
RESTORASYON VE YENİDEN KULLANIM PROJESİ**

YÜKSEK LİSANS TEZİ

Burcu CANBULAT

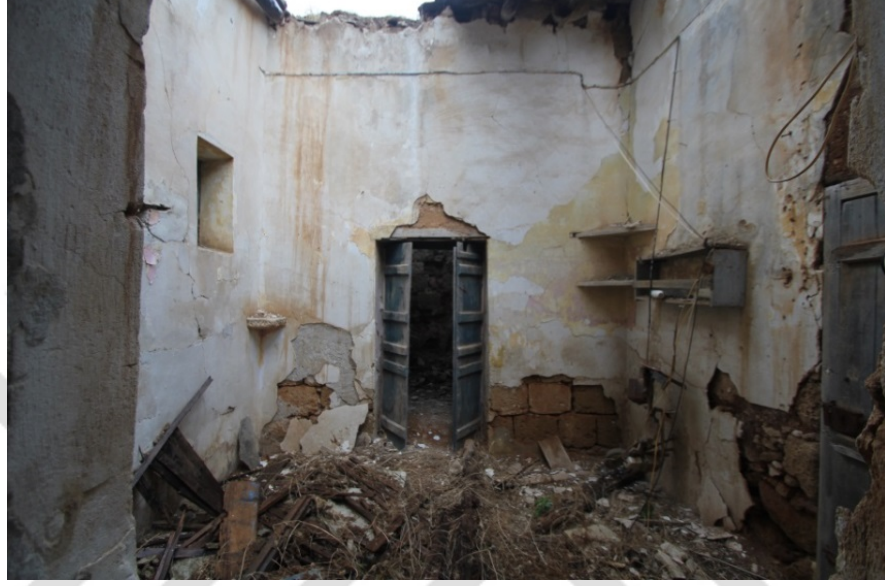
Şekil 3.40: Z-04 mekanı-kuzeybatı görünüşü (2015)

meydana gelmiştir. Mekanın tavanını çökmüş ve taşıyıcı kirişlerin büyük çoğunluğu kaybolmuş durumdadır. Günümüze kuzeybatı-güneydoğu yönünde uzanan sadece 3 adet ahşap kiriş ulaşmıştır.

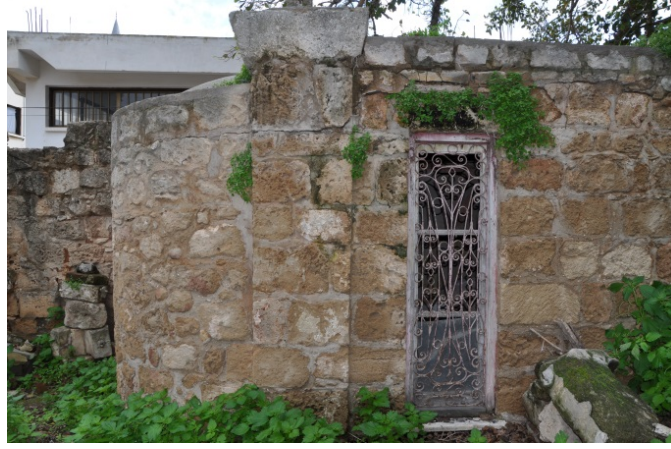
Şekil 3.45: Şapel kuzeybatı cephesi (2015)

Bitkilenme, rüzgarın etkisiyle, taş yüzeyinde oluşan boşluk ve derz aralarına yerleşen bitki tohumlarının, suyun da etkisiyle büyümesiyle meydana gelmiştir. Bitki kökleri veya diğer kısımları, taşın gözenekleri içinde ilerleyerek, çatlaklara ve kopmalara neden olurlar. Aynı zamanda ortamı nemli tutarak, diğer bozulma türlerini de hızlandırıcı etkidedirler. Özellikle kuzeydoğu ve kuzeybatı avlu duvarlarının üst kotlarında bitki oluşumları yoğun olarak görülmektedir (Şekil 3.45).

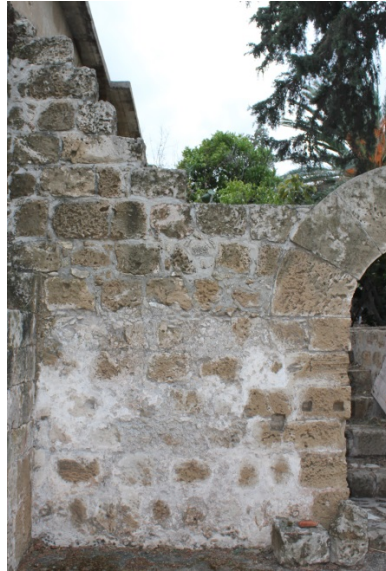
Tuzlanma, yapının bazı bölümlerinde gerçekleşmiş yakın dönem onarımları sırasında kullanılan niteliksiz harç kalıntılarının etkisiyle, taş yüzeylerinde beyaz tabakalar şeklinde kendini göstermektedir.

Şekil 3.74: A-01 avlusu güneybatı cephesinde tuzlanma örneği (2015)

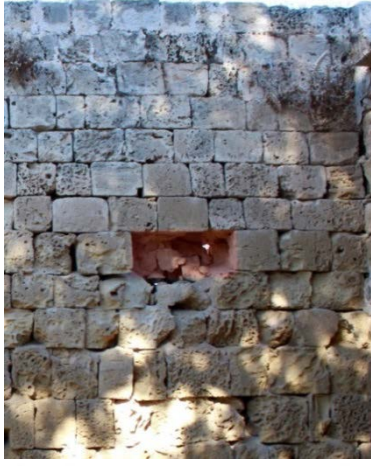
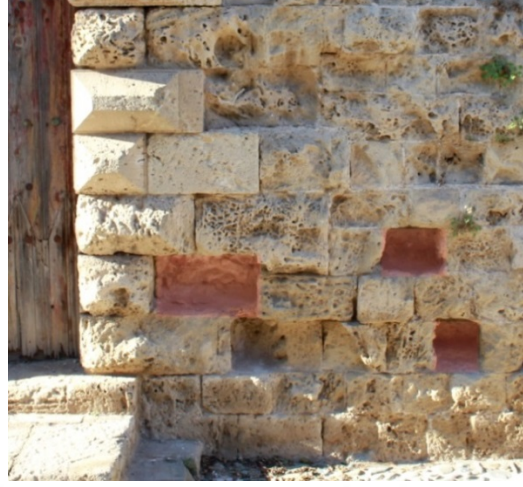
Taş örgüsünde eksik taş, taşın duvar örgüsünden bütünüyle ayrılması olarak değerlendirilmiştir. Bu durumda, duvar örgüsünde taşların taşıdığı düşey yüklerin eşit dağılımının sağlanamamasından dolayı, duvarın dayanımında zayıflıklar meydana gelmiştir.

Şekil 3.77: A-03 avlusunun kuzeybatı cephesi ile kuzeydoğu avlu duvarında görülen duvardaki eksik taşlar (2015)

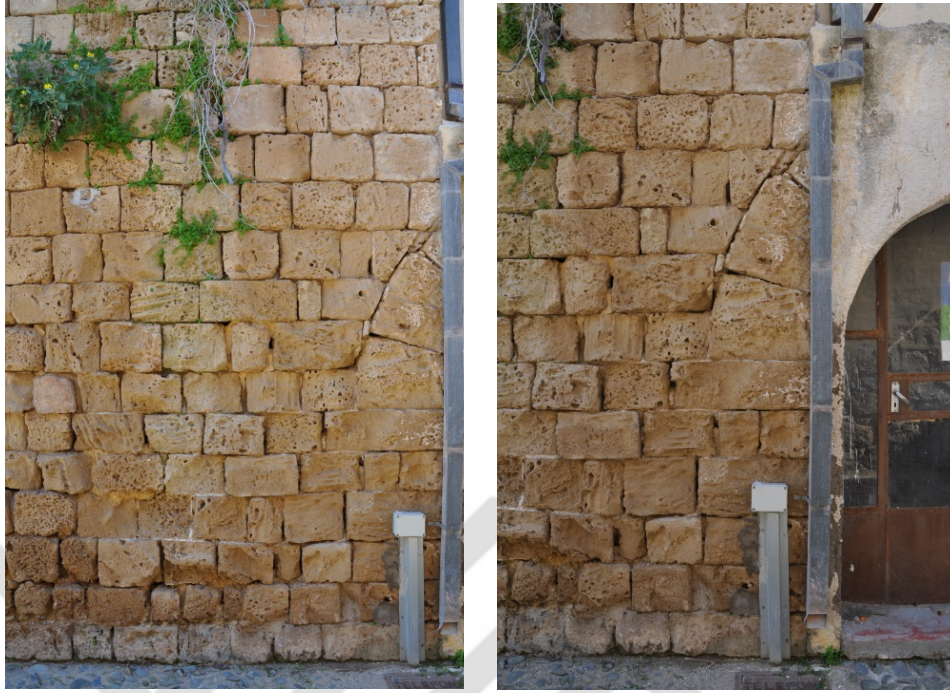
Şekil 4.4: Kuzeybatı avlu cephesinin, güneybatı kenarında bulunan kemer başlangıcına ait iz (2015)

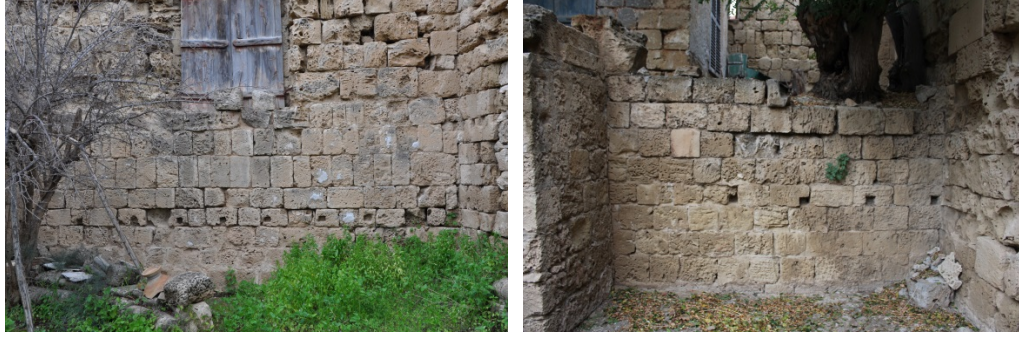
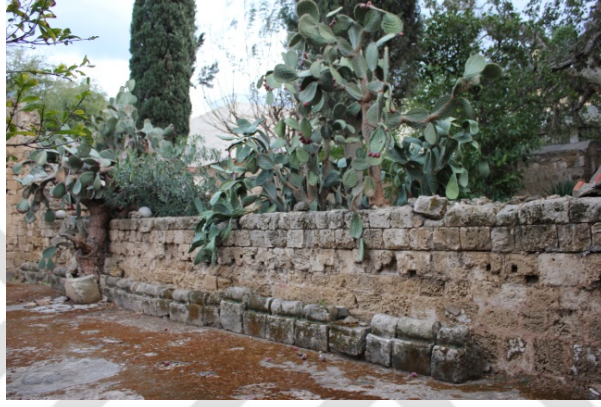
Şekil 4.10: A-01 avlusunda kuzeydoğu, kuzeybatı ve güneydoğu cephesinde belirli aralıklarla yer alan oyuklar (2015)
